## Capítulo II

## Levantamento e Diagnóstico

A m.pt ®, empresa que está a desenvolver o Plano Municipal de Acessibilidade para Todos para o Município da Maia, de acordo com as condições exigidas em Caderno de Encargos, vem formalmente apresentar a 1ª Fase deste trabalho: Levantamentos e Diagnóstico.

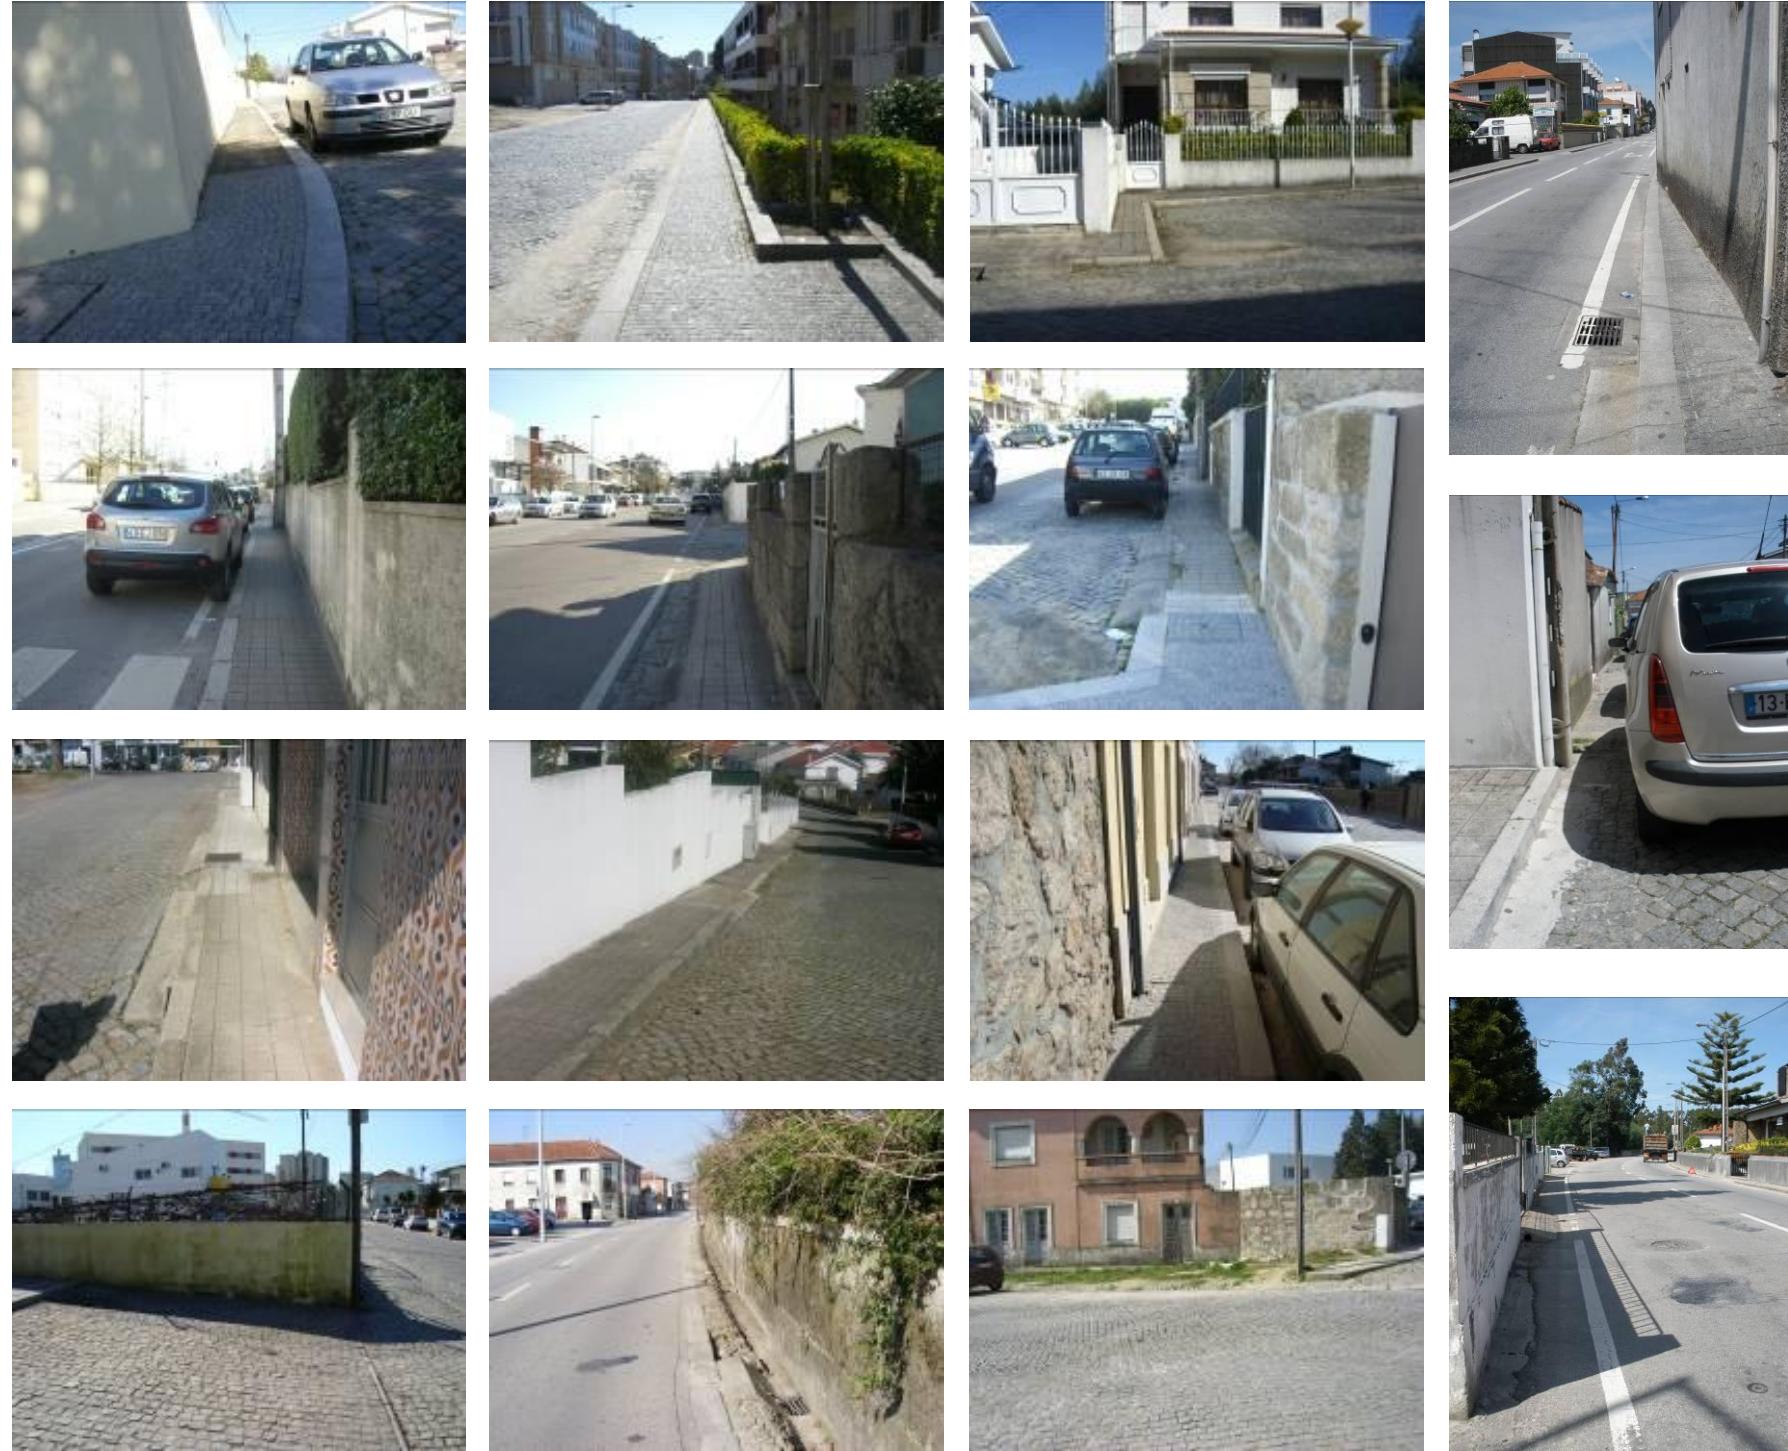
## 1. Ausência de Passeios e Passeios Sub-dimensionados

A falta de passeios ou a existência de passeios sub-dimensionados são barreiras encontradas muito frequentemente nos núcleos urbanos objectos de estudo.

As áreas onde a ocorrência de passeios sub-dimensionados é mais frequente remetem, principalmente, para as áreas de habitação unifamiliar onde os passeios apresentam uma largura reduzida.

Adicionalmente, às áreas de passeios de dimensão reduzida, foram encontradas algumas áreas onde não existem passeios, o que condiciona a deslocação de todos os peões independentemente da sua maior ou menor capacidade de locomoção.

A falta de passeios é associada principalmente aos limites dos aglomerados urbanos do concelho da Maia.

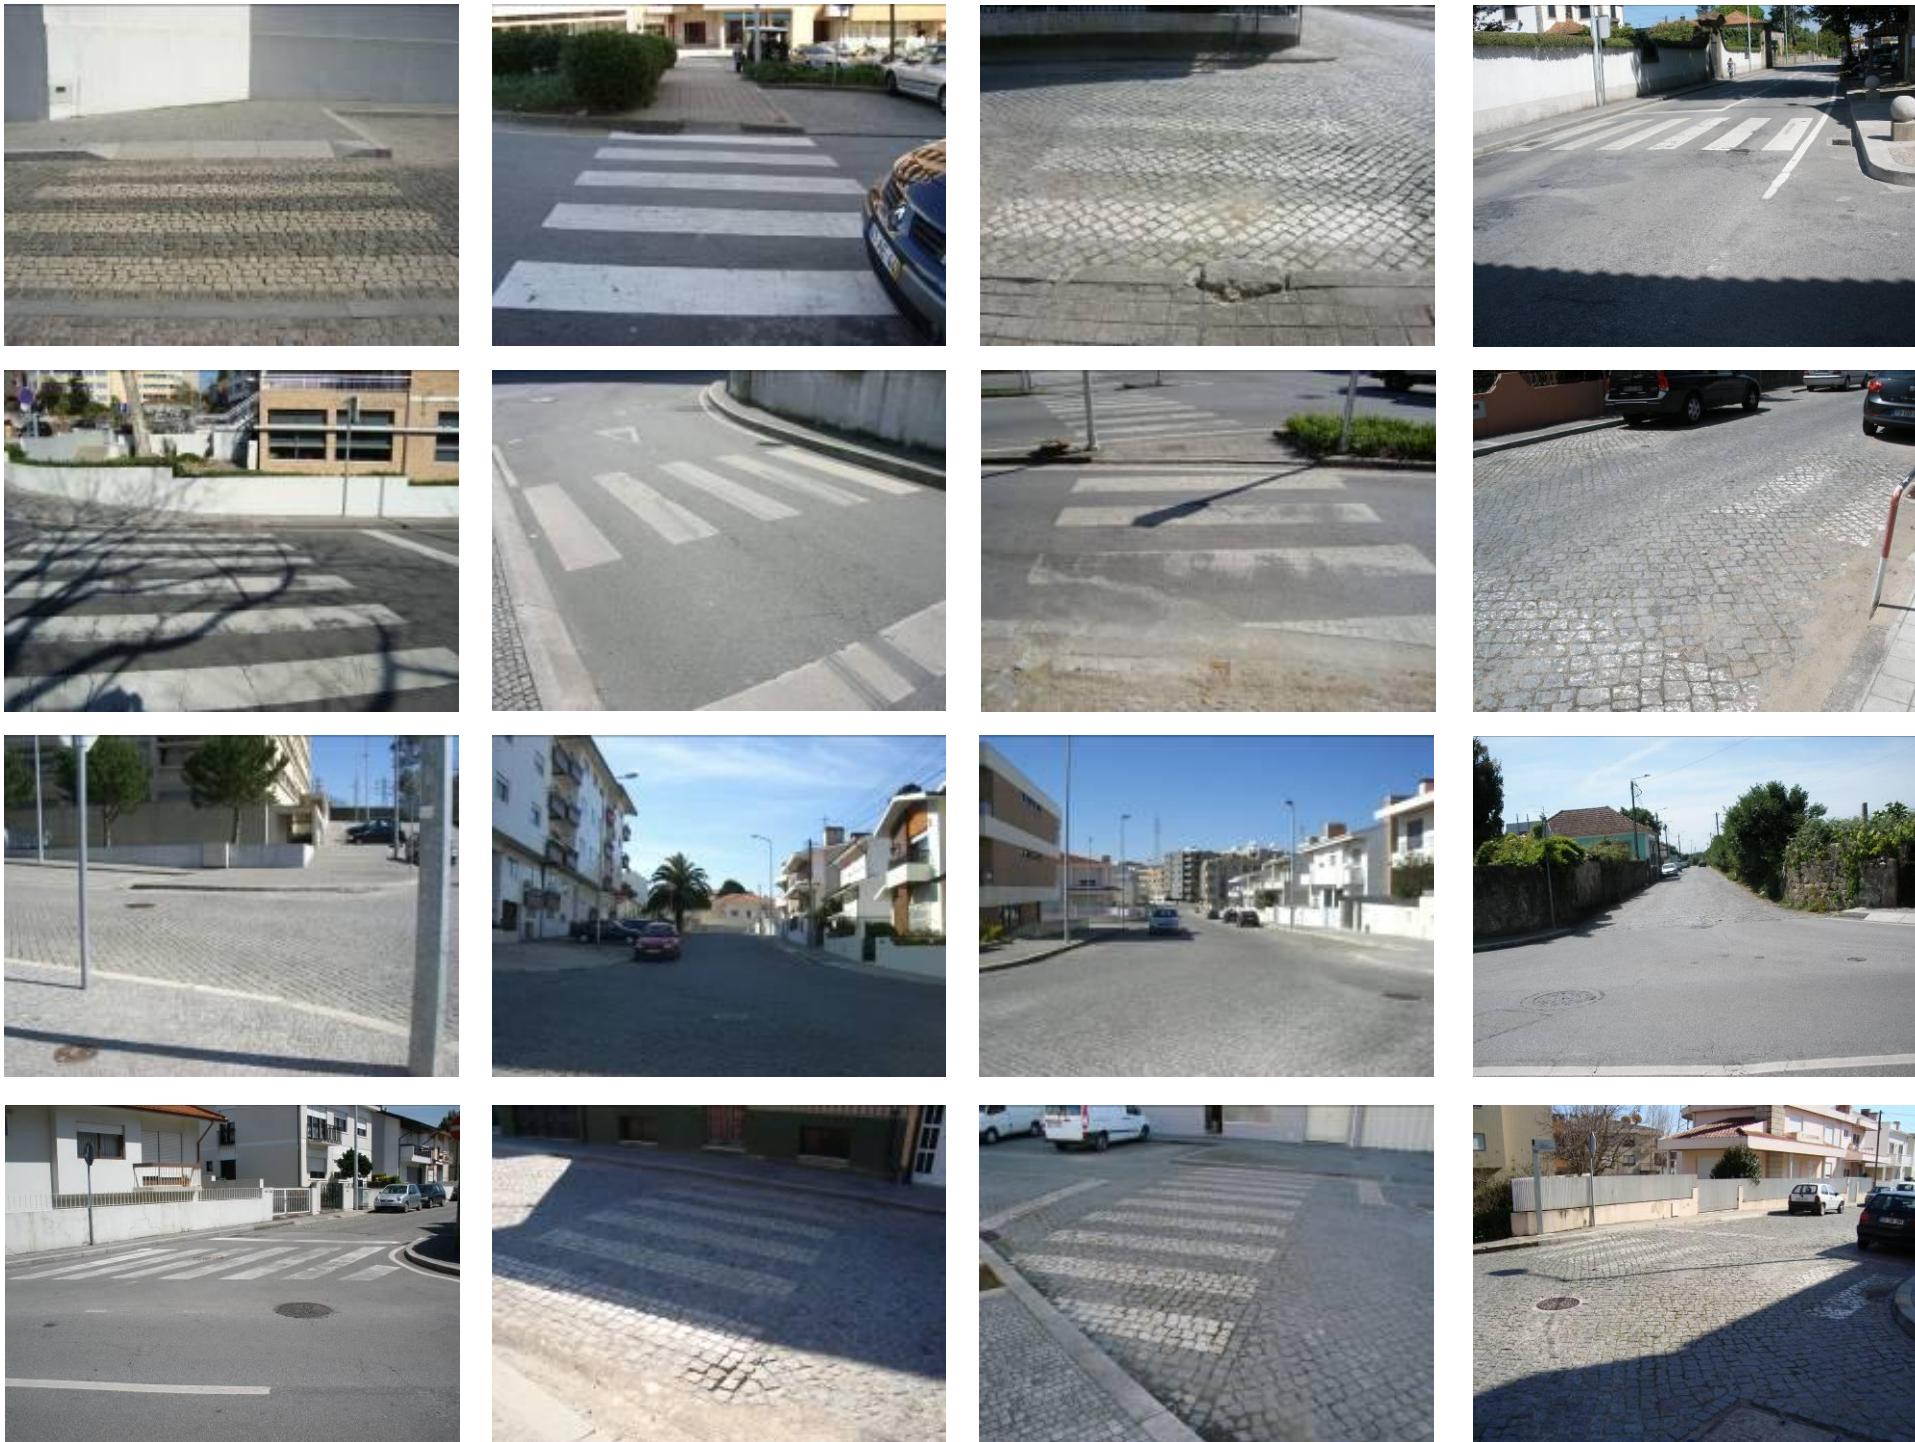
### Passadeiras

Verificou-se uma maior ausência de passadeiras nas áreas residenciais mais recentes dos 10 núcleos urbanos em estudo. Provavelmente porque à data da construção desses lotes não se conheciam as dinâmicas de mobilidade dos peões que atravessam essas ruas.

Os rebaixamentos mal construídos, pela sua inadequada inclinação, ou a falta destes, apresentam-se como uma barreira recorrente nas ruas do concelho da Maia.

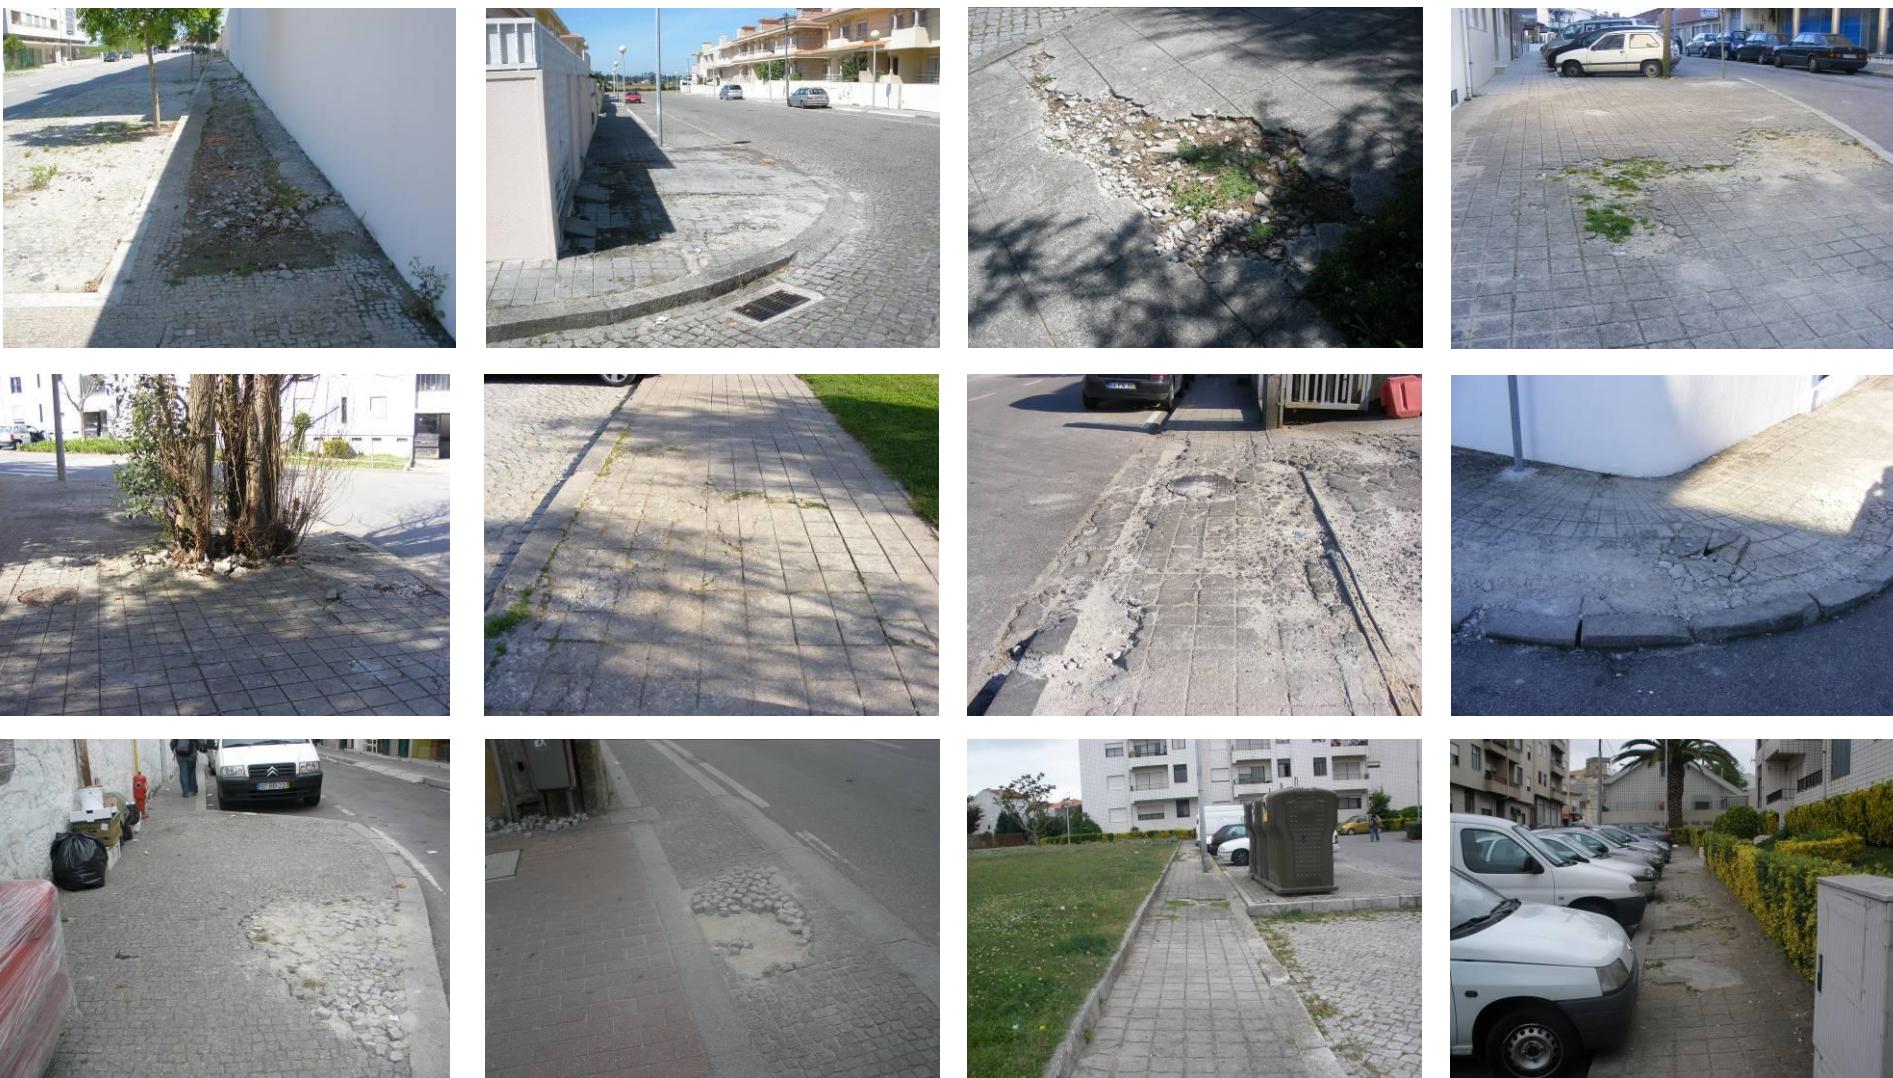
**Pavimentos Degradados**

Os pavimentos irregulares e degradados não permitem que um percurso seja confortável, ou até mesmo acessível, pois a acessibilidade a pessoas de mobilidade reduzida, como por exemplo crianças e idosos, é dificultada tornando a orientação da locomoção mais errática.

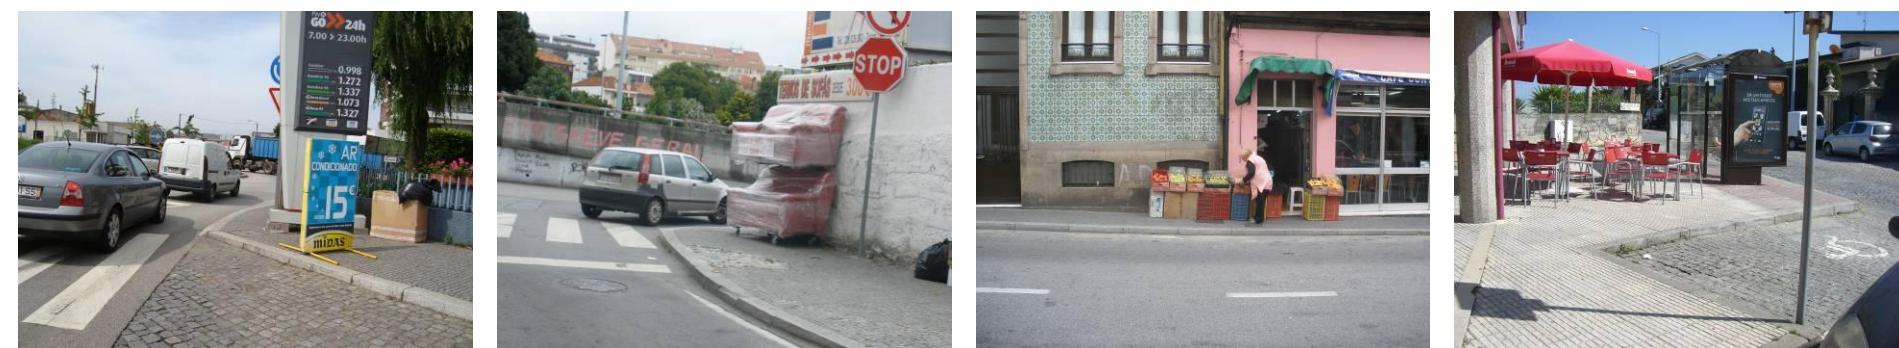
**Obstáculo comercial**

Os obstáculos comerciais podem, por vezes, causar bastante transtorno à passagem dos peões uma vez que dificultam a passagem dos mesmos. As pessoas de mobilidade reduzida, ou com dificuldades temporárias de locomoção, têm mais dificuldade em desviar-se destes elementos, principalmente quando transportam objectos volumosos.

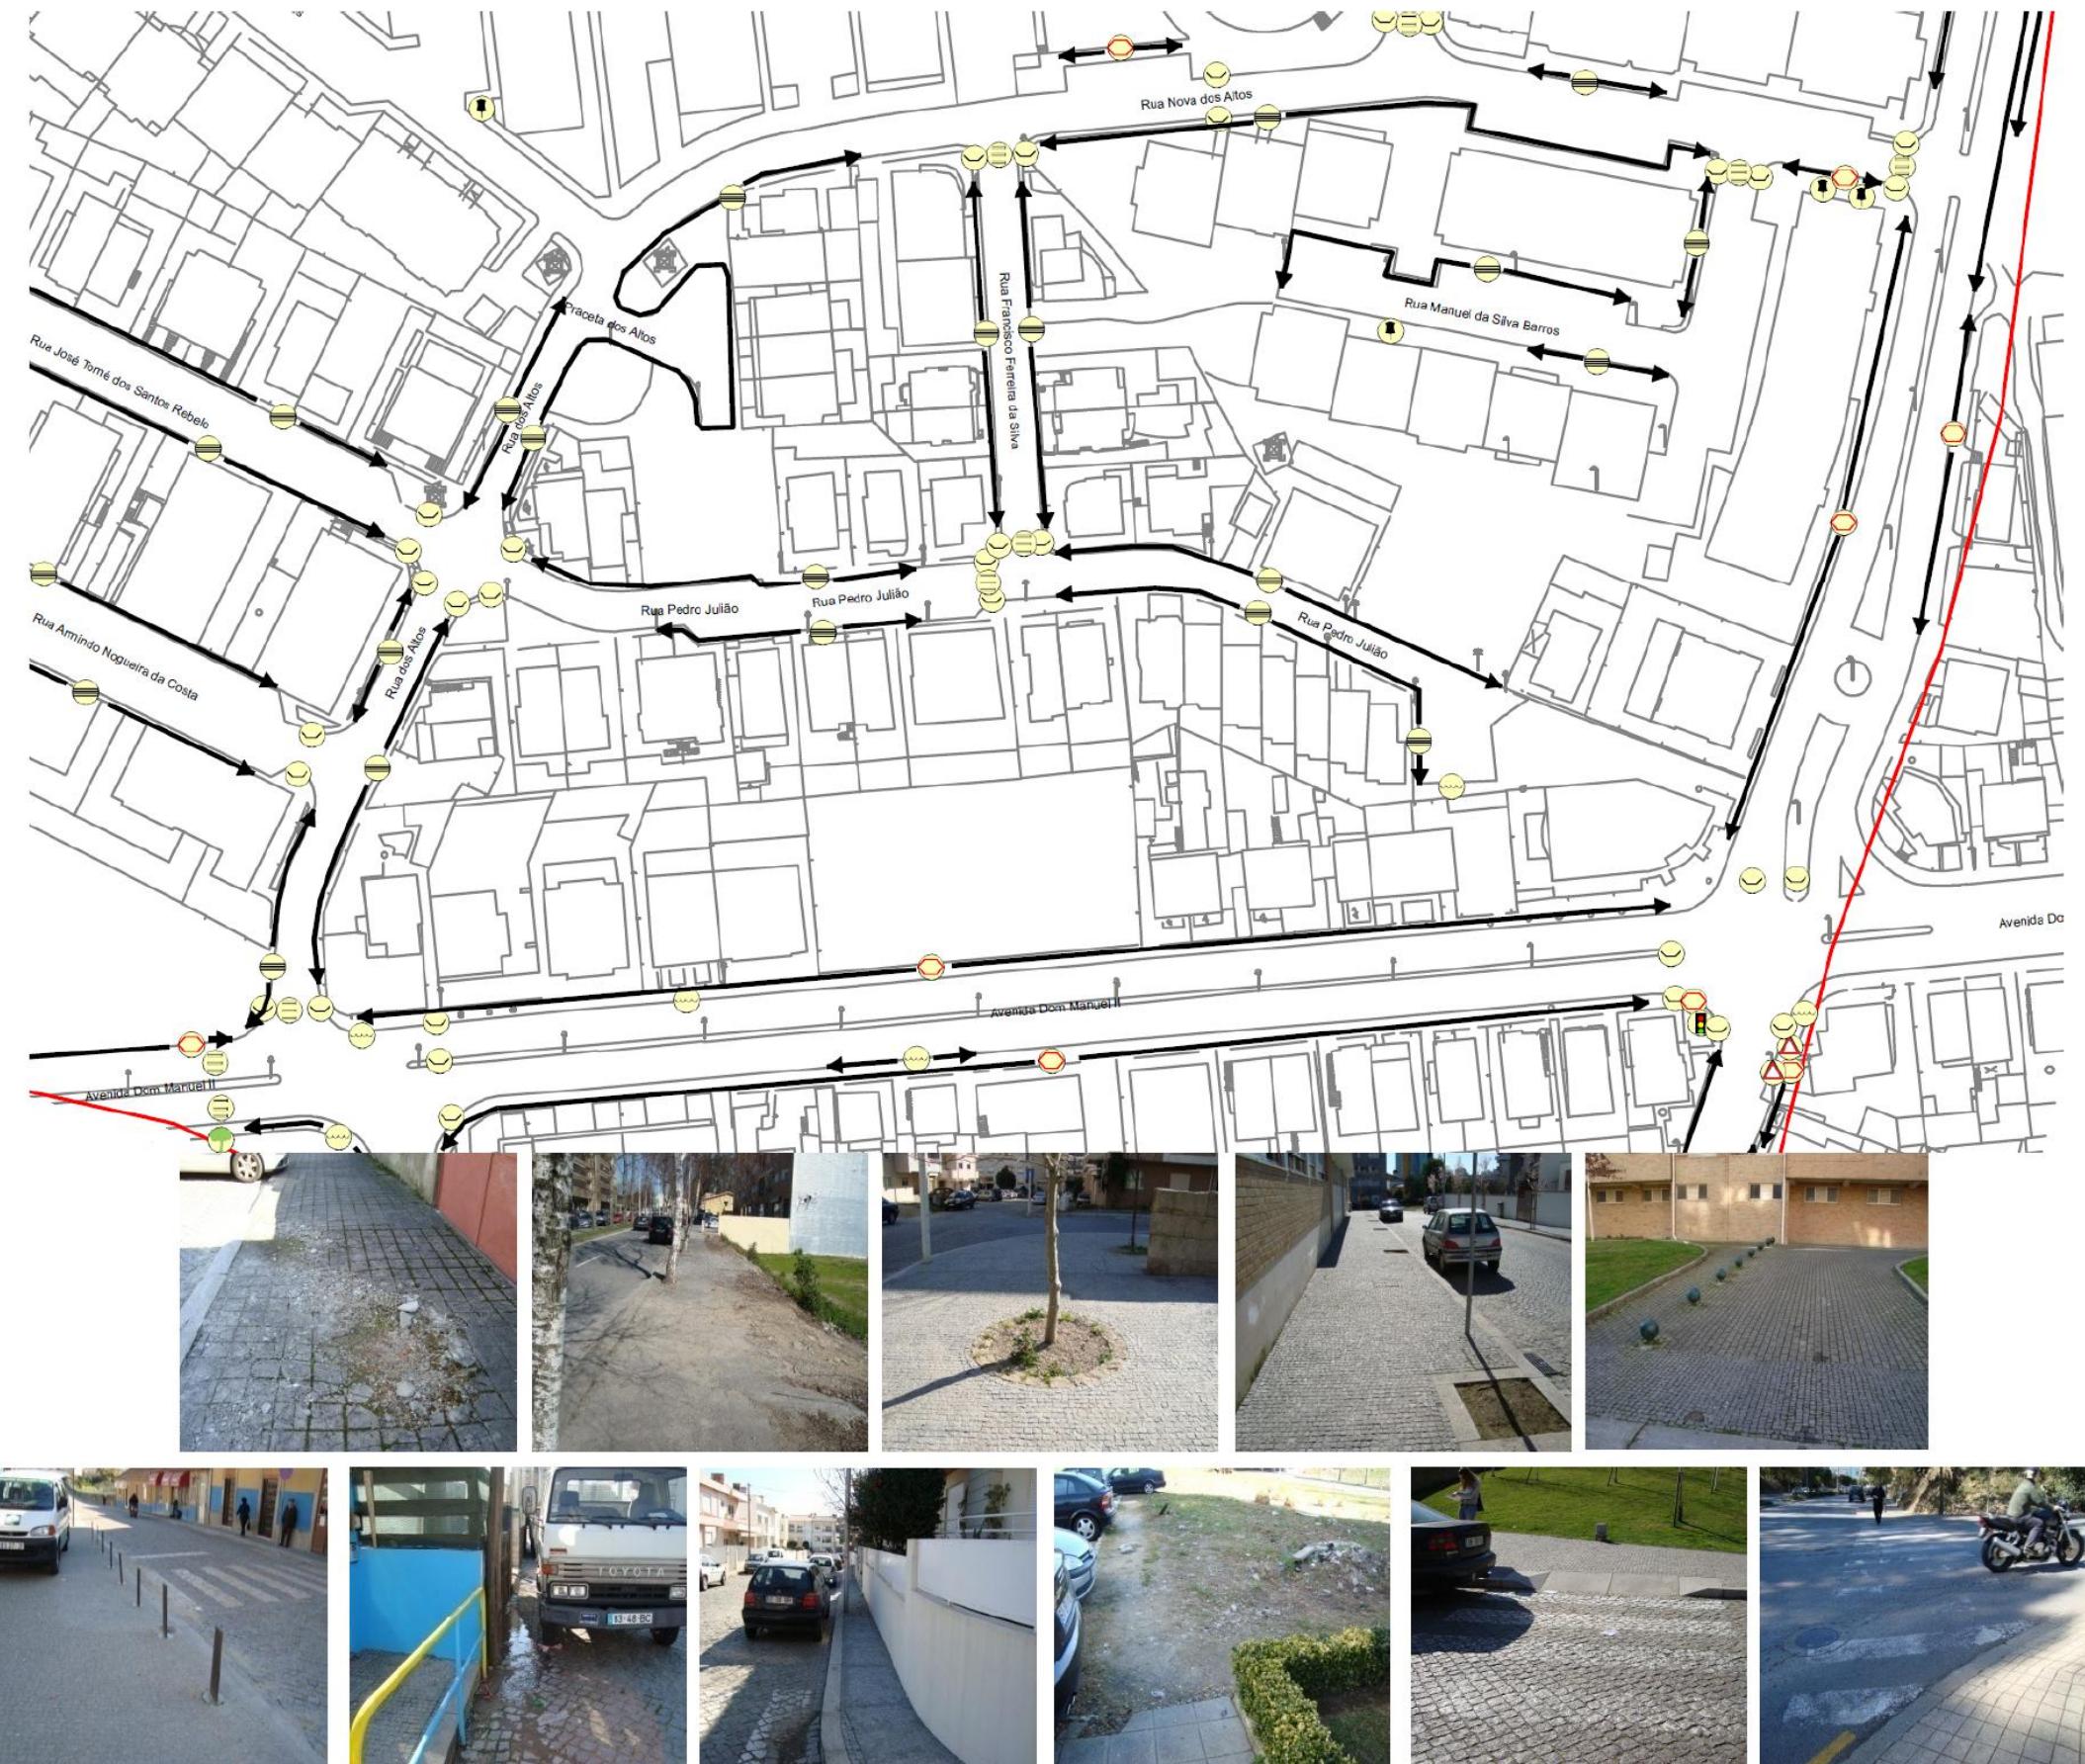
Apesar deste facto encontramos várias caldeiras de árvores sem grelhas de protecção em passeios que para cumprirem a legislação em vigor as deviam apresentar. Isto é, alguns passeios apresentam dimensões entre os 0,70m ou 1m nos pontos onde existem caldeiras não protegidas que com a aplicação da respectiva grelha rapidamente passariam a ter a dimensão adequada. A título de exemplo, podemos encontrar este problema em troços das Avenidas Padre Manuel Alves Rego e Dom Manuel II.

Na área encontramos muitos arruamentos com passeios de dimensões reduzidas, em especial em zonas residenciais mais antigas, rondando dimensões entre os 0,90m e 1 metro. Em alguns troços de zonas residenciais ou de locais próximos de ruas distribuidoras não existem passeios, sendo os peões obrigados a deslocar-se nas bermas fazendo muitas vezes perigar a sua segurança. Ainda quanto aos passeios é de notar que em muitos locais embora exista dimensão adequada o pavimento encontra-se muito degradado dificultando a deslocação.

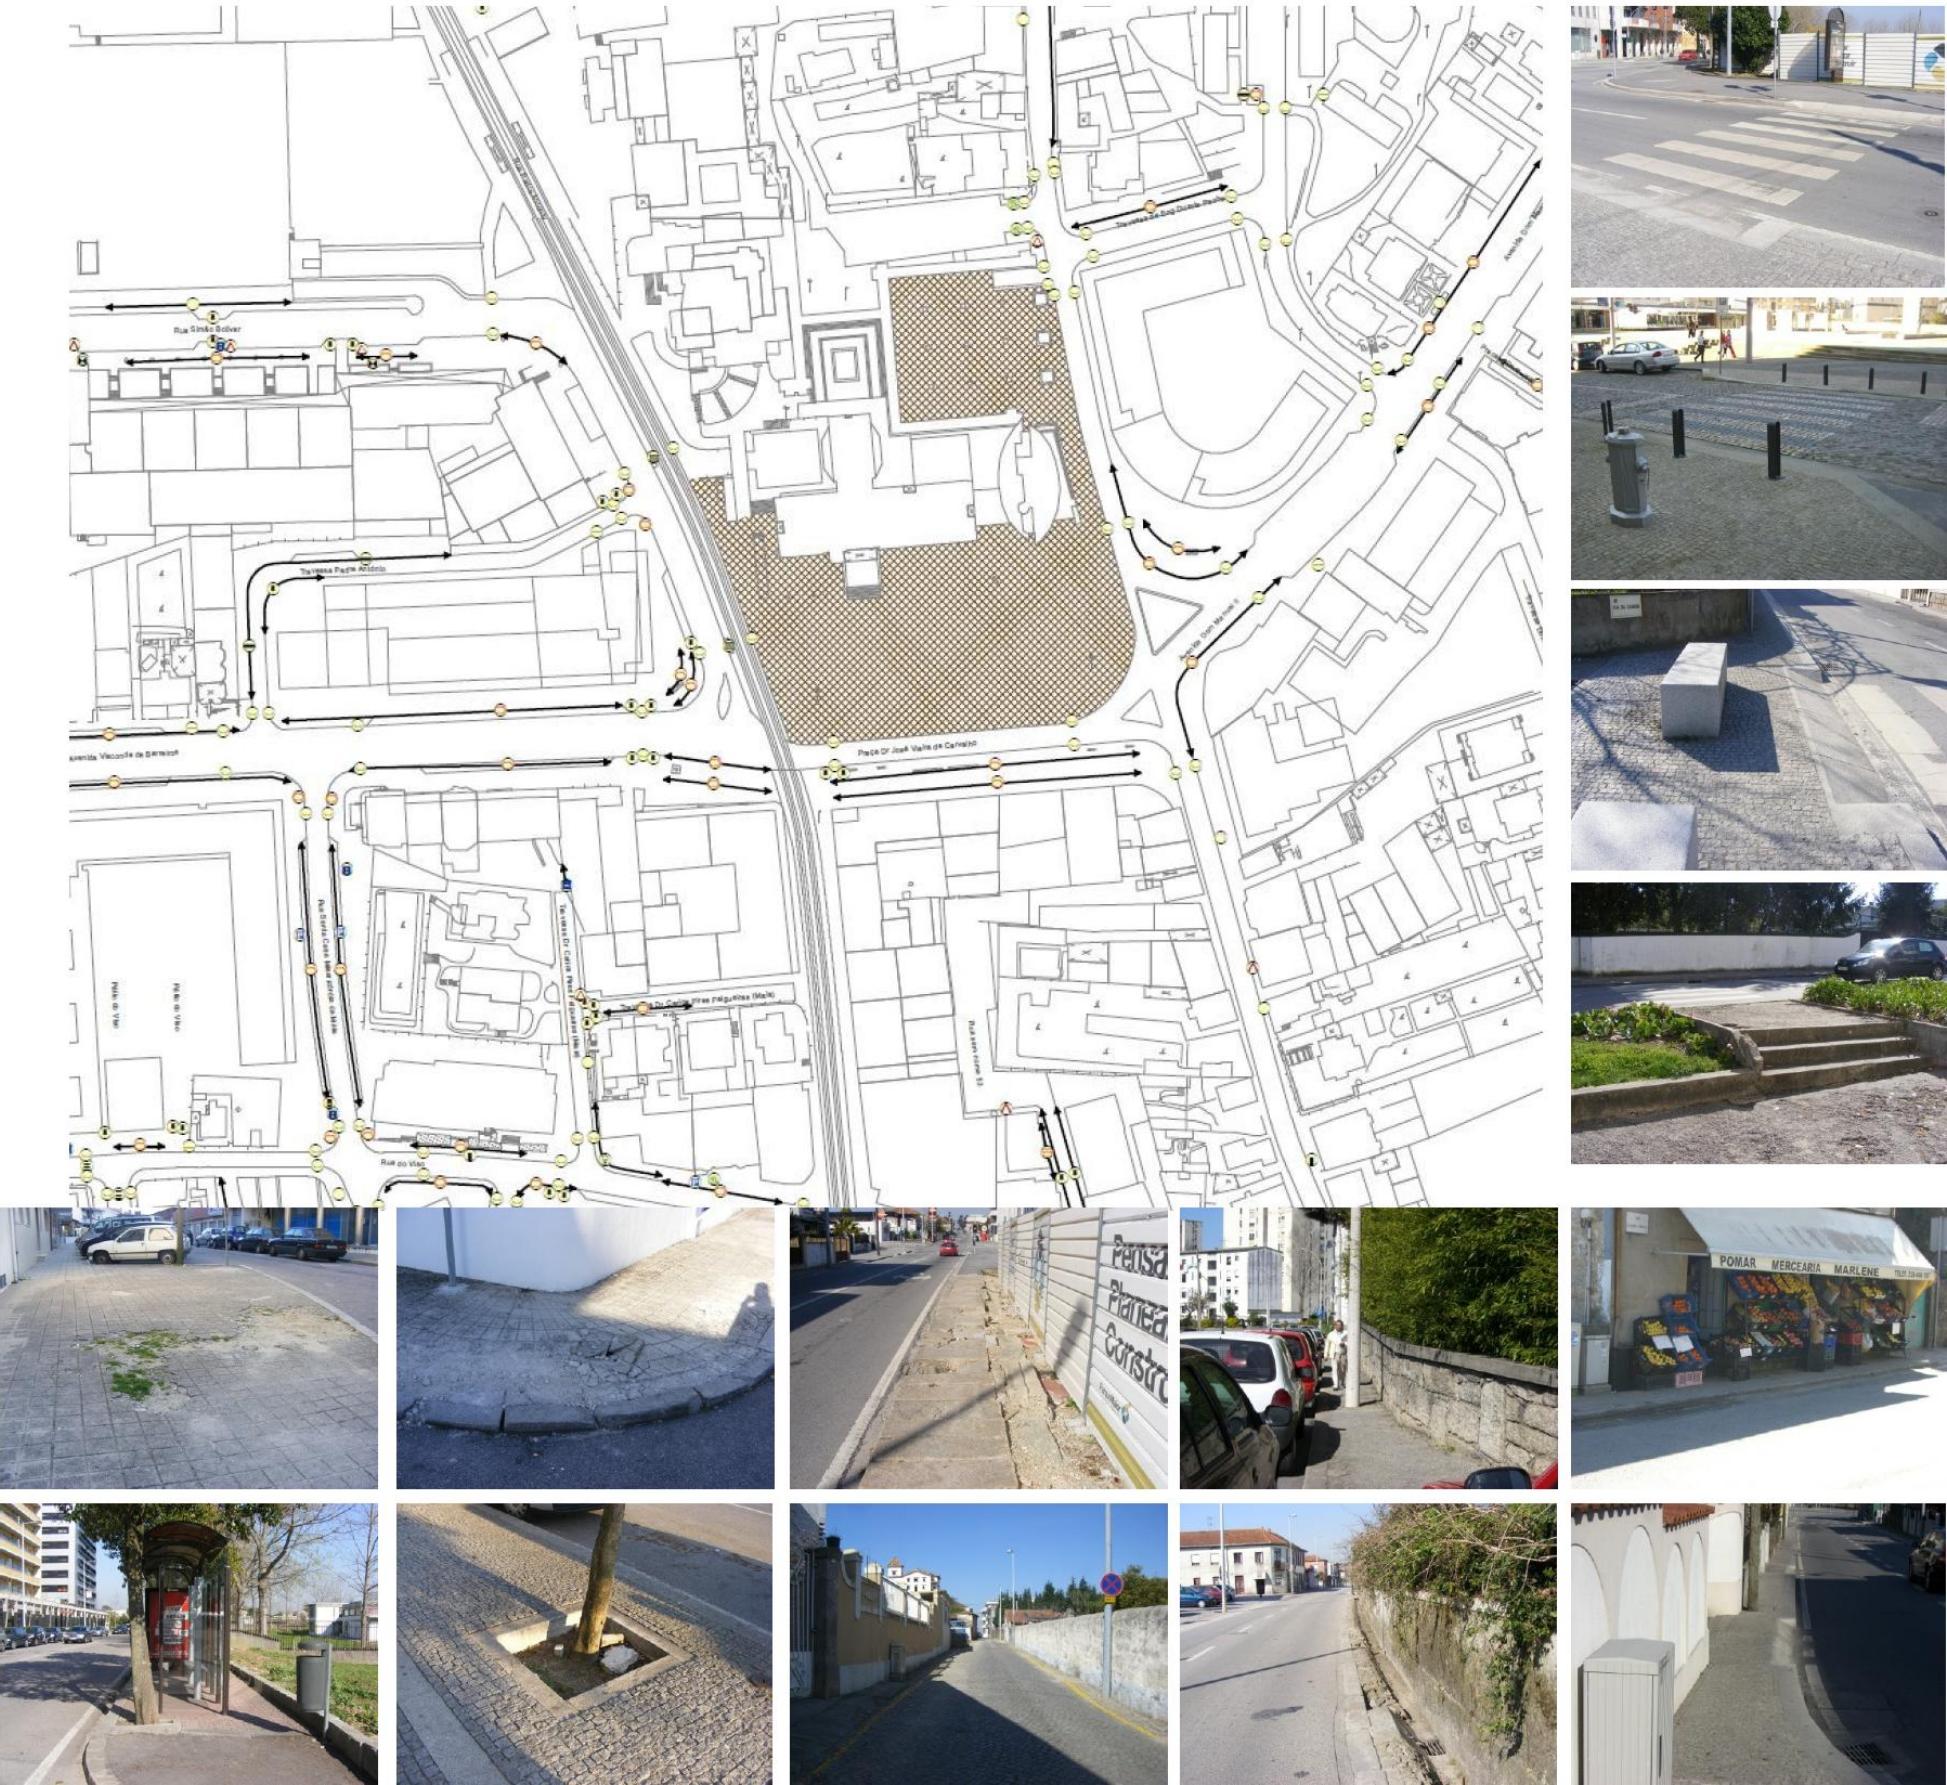
A irregularidade dos pavimentos é também uma condicionante desta área já que em muitos locais encontramos pavimentos degradados, com falhas ou levantados, independentemente do material utilizado.

Os atravessamentos têm também os problemas já referidos anteriormente uma vez que a inclinação dos lancis ultrapassa os 8% na direcção da passagem de peões e o lancel tem uma altura superior a 0,02m. Verificamos ainda que a marcação das passadeiras está um pouco degradada em alguns atravessamentos e outros são realizados em cubos de calcário, basalto ou granito o que não é aconselhável. Alguns atravessamentos terminam em estacionamento ou em passagens com degraus impossibilitando a continuidade do percurso.

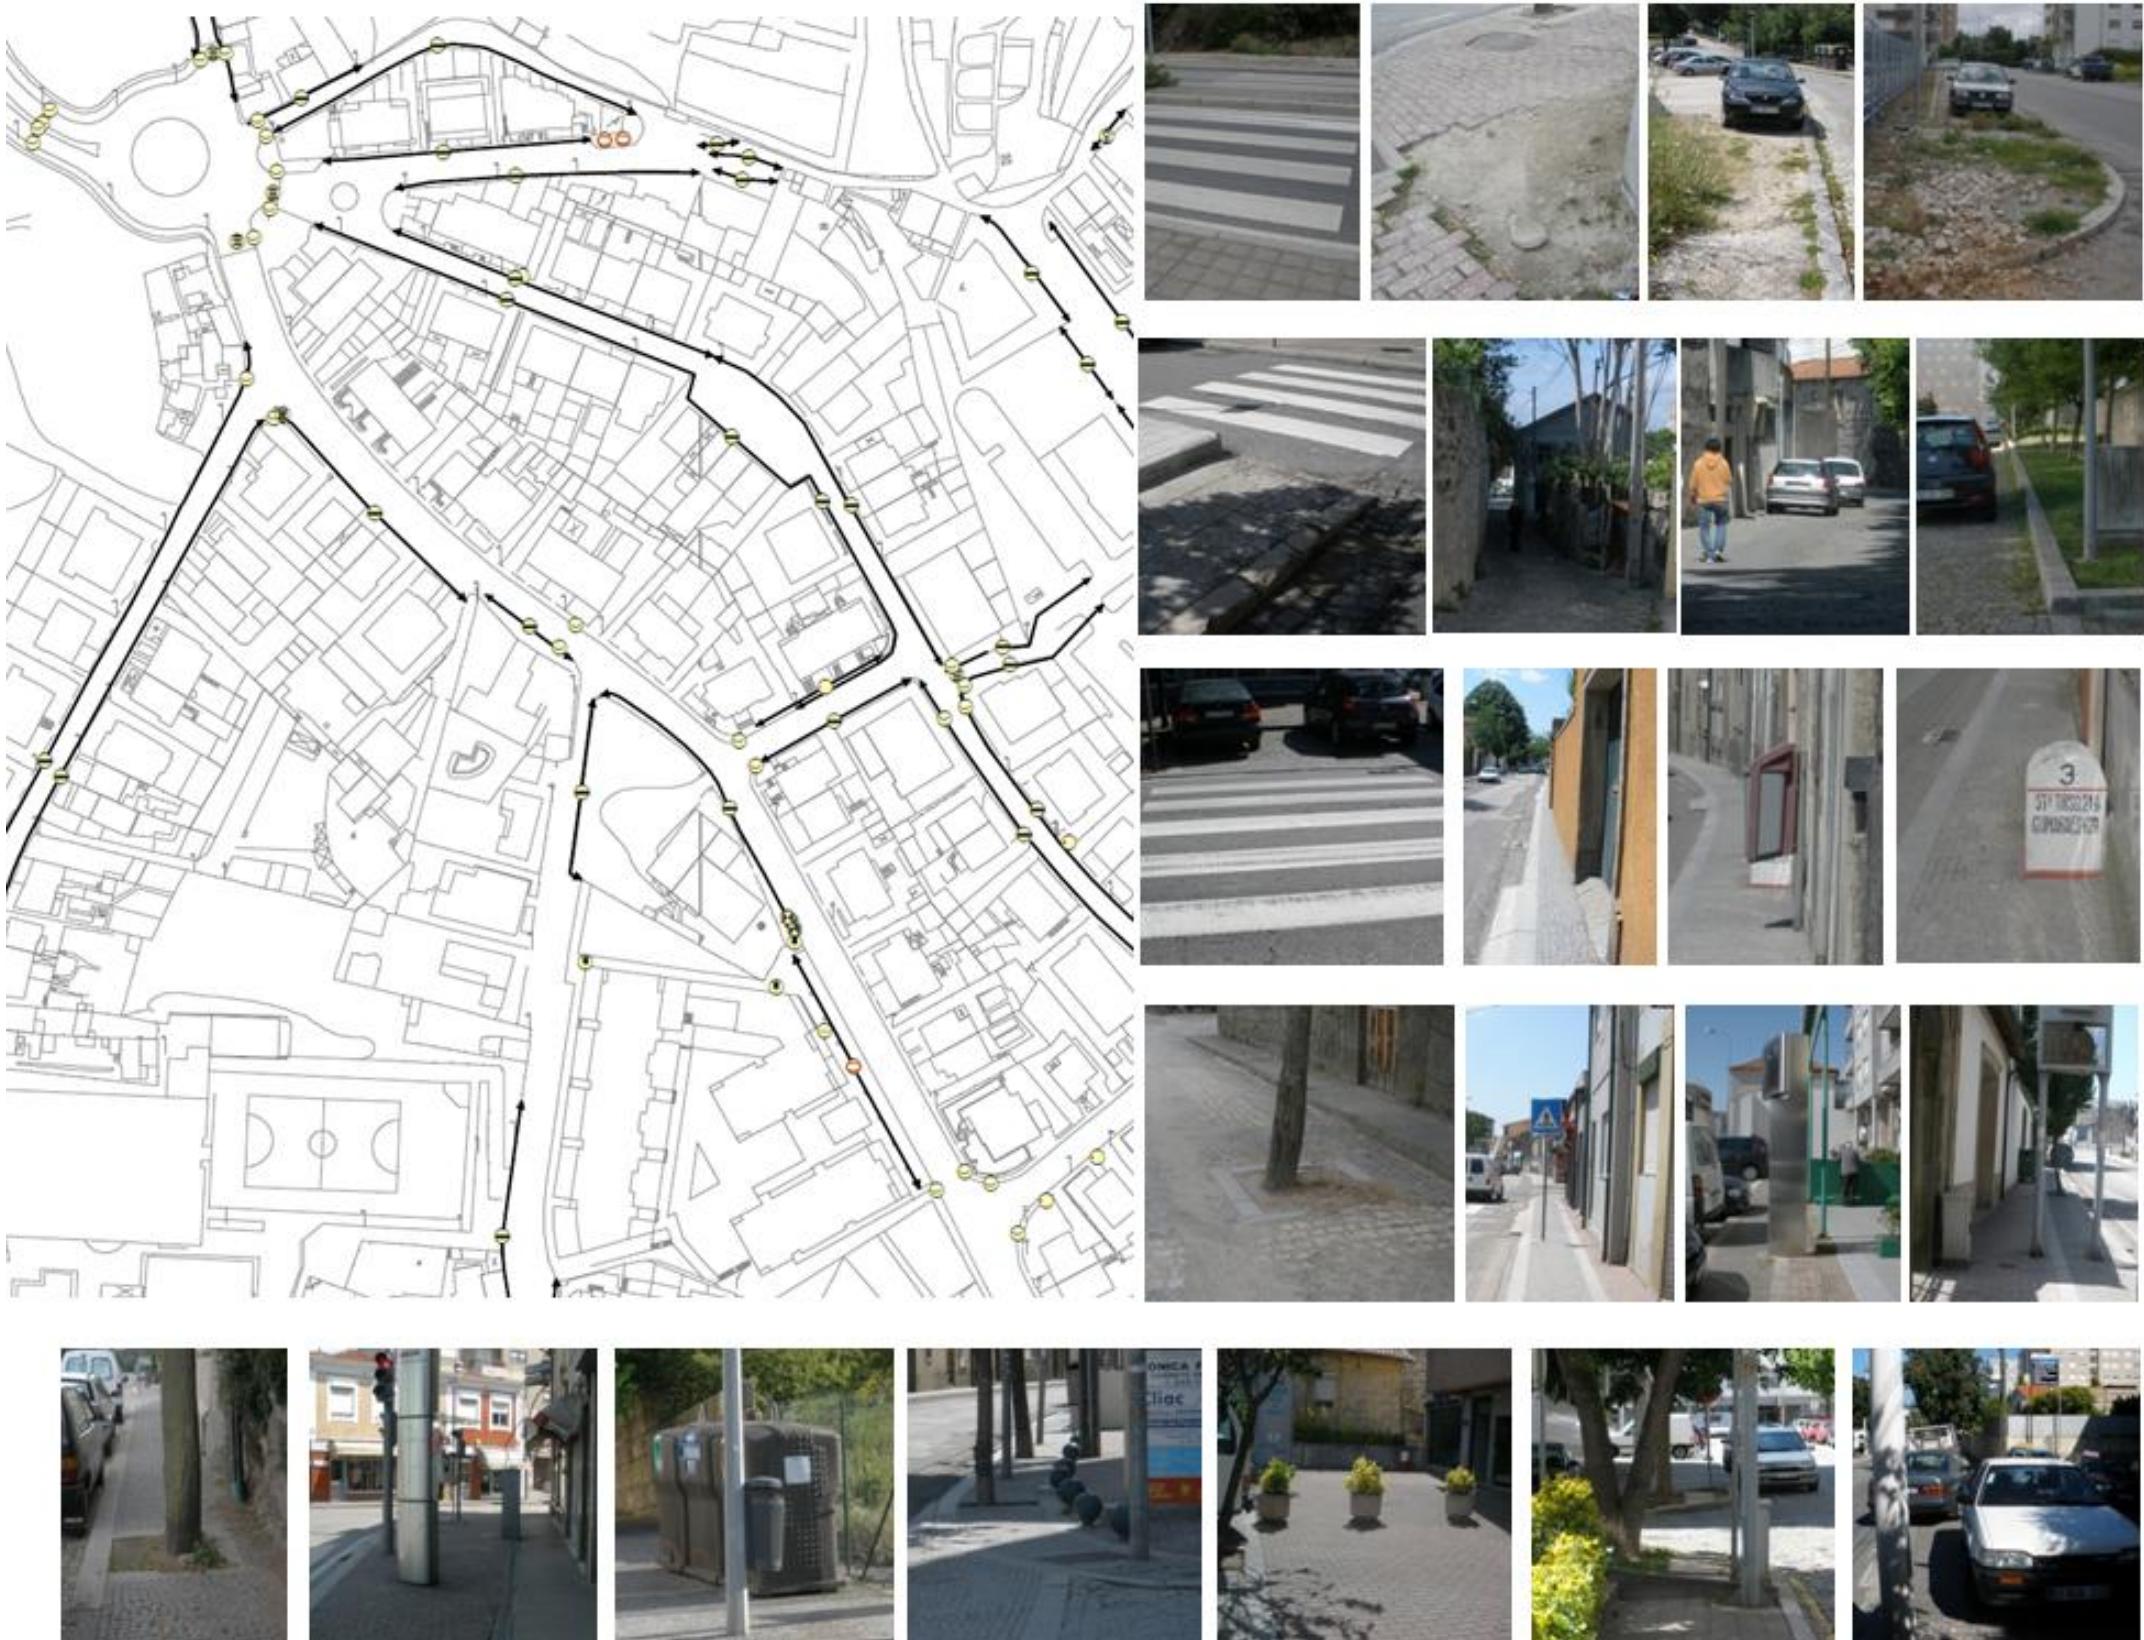
As caldeiras de árvores não protegidas são outro dos problemas encontrados ainda, que em muitas ruas, permitem a existência de um percurso livre de obstáculos, de dimensão superior ao estabelecido na legislação.

Muitos passeios apresentam um pavimento muito degradado, tornando impossível o seu uso. Este é um problema que, também, afecta os atravessamentos já que o desgaste da marcação de passadeiras é visível, e acrescido da falta de rebaixamentos ou da sua excessiva inclinação, converte-se num factor de insegurança e desconforto para os peões.

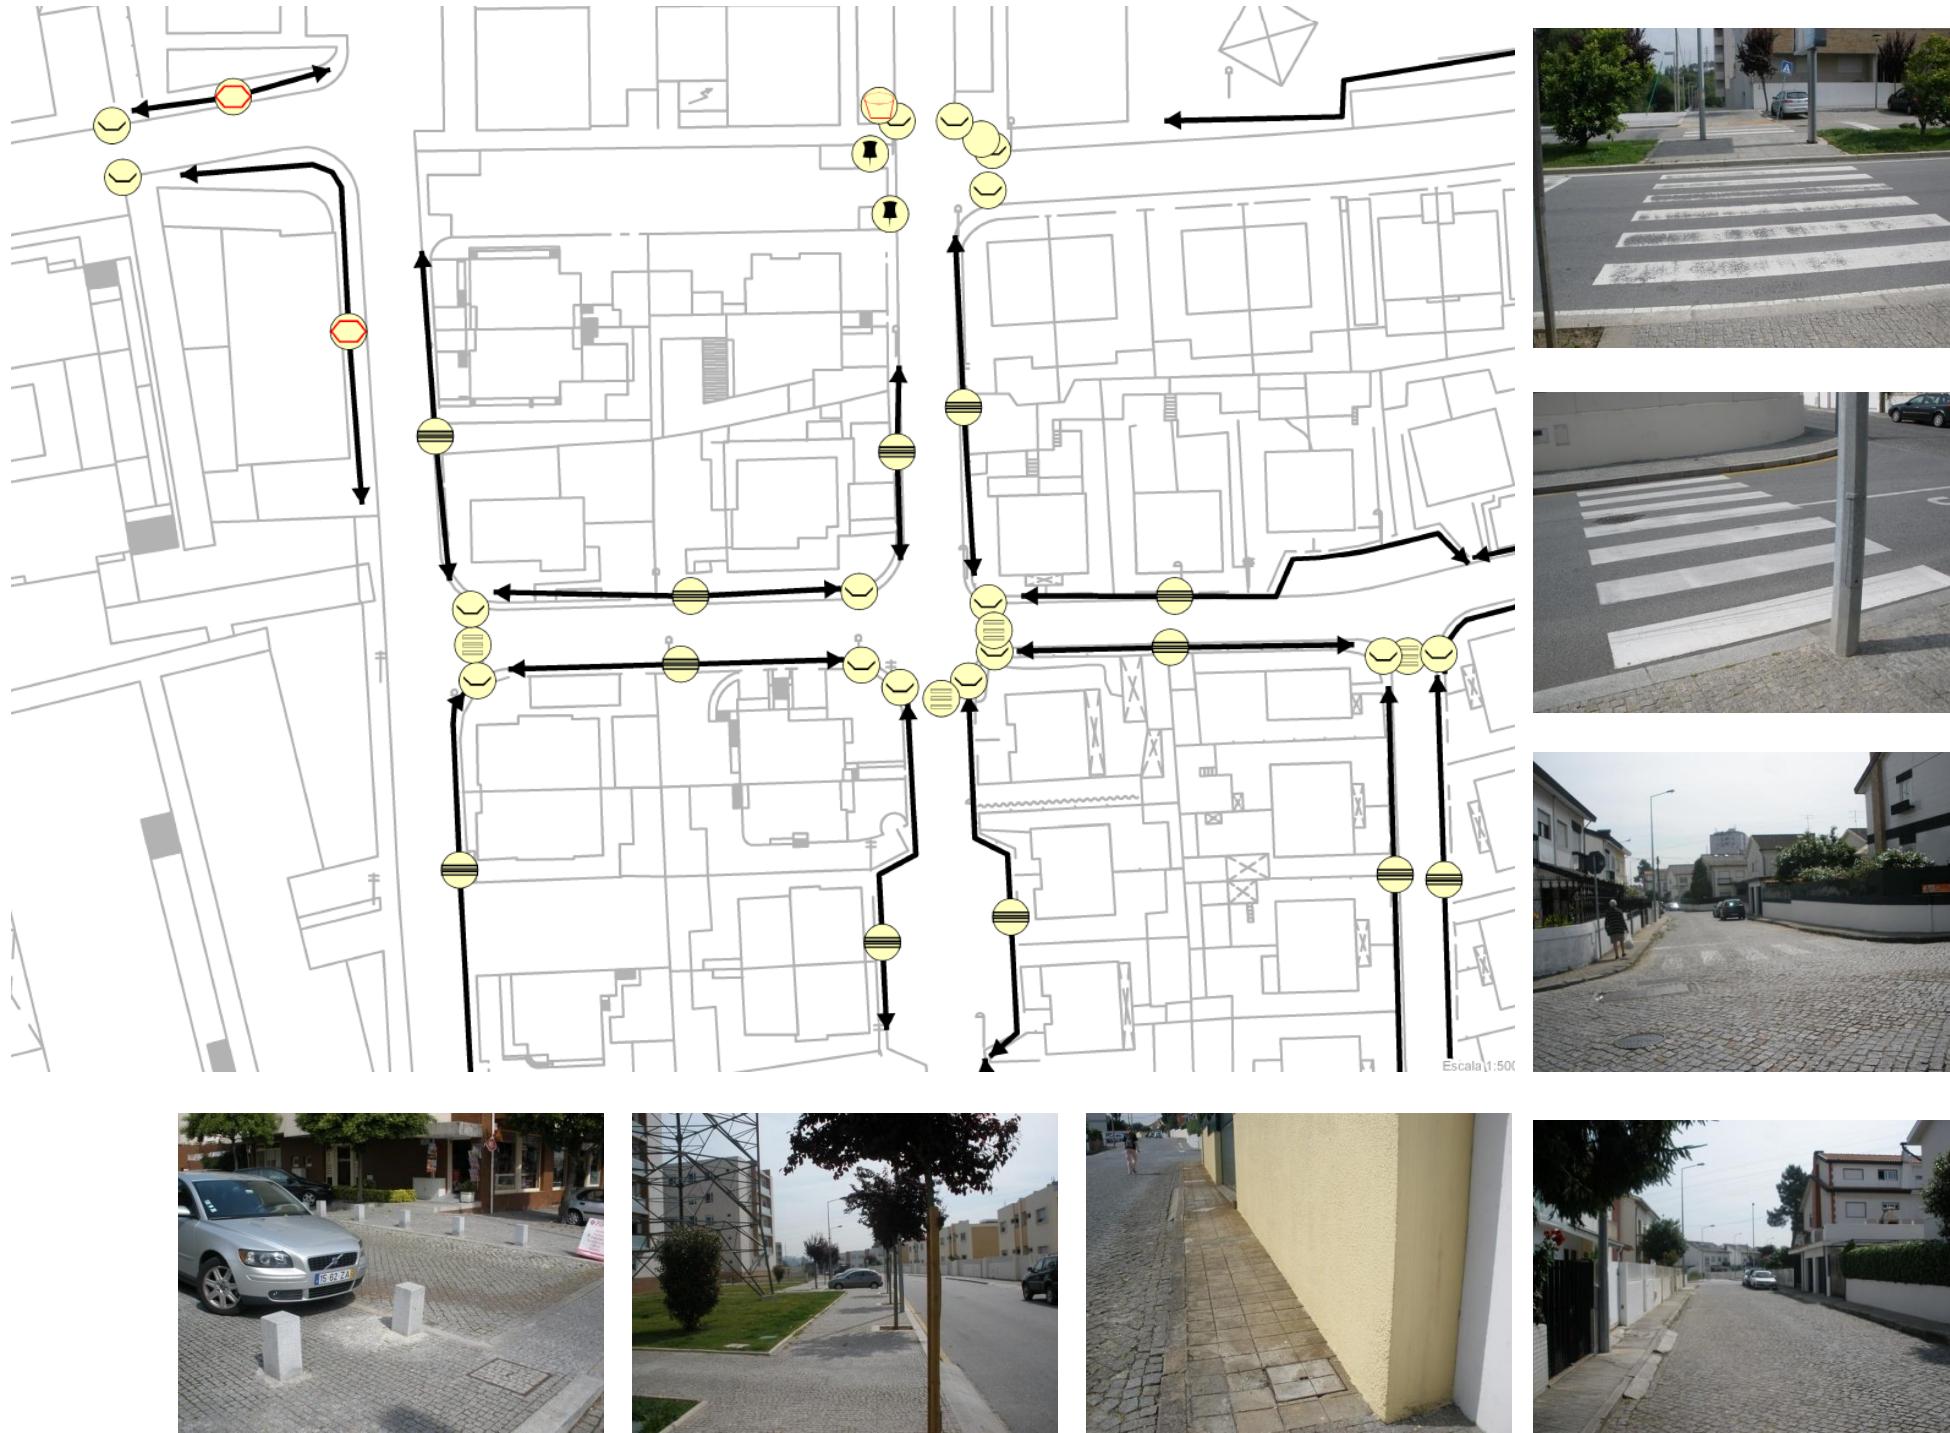
Nas imagens de pormenor, ao lado, podemos verificar as barreiras arquitectónicas e urbanísticas que predominam. A inexistência ou dimensão inadequada dos passeios, a falta ou desadequação dos rebaixamentos de passadeiras, algumas barreiras como candeeiros de iluminação pública mal localizados e ainda caldeiras de árvores sem grelha de protecção .
