## Capítulo II

## Levantamento e Diagnóstico

A m.pt ®, empresa que está a desenvolver o Plano Municipal de Acessibilidade para Todos para o Município da Maia, de acordo com as condições exigidas em Caderno de Encargos, vem formalmente apresentar a 1ª Fase deste trabalho: Levantamentos e Diagnóstico.

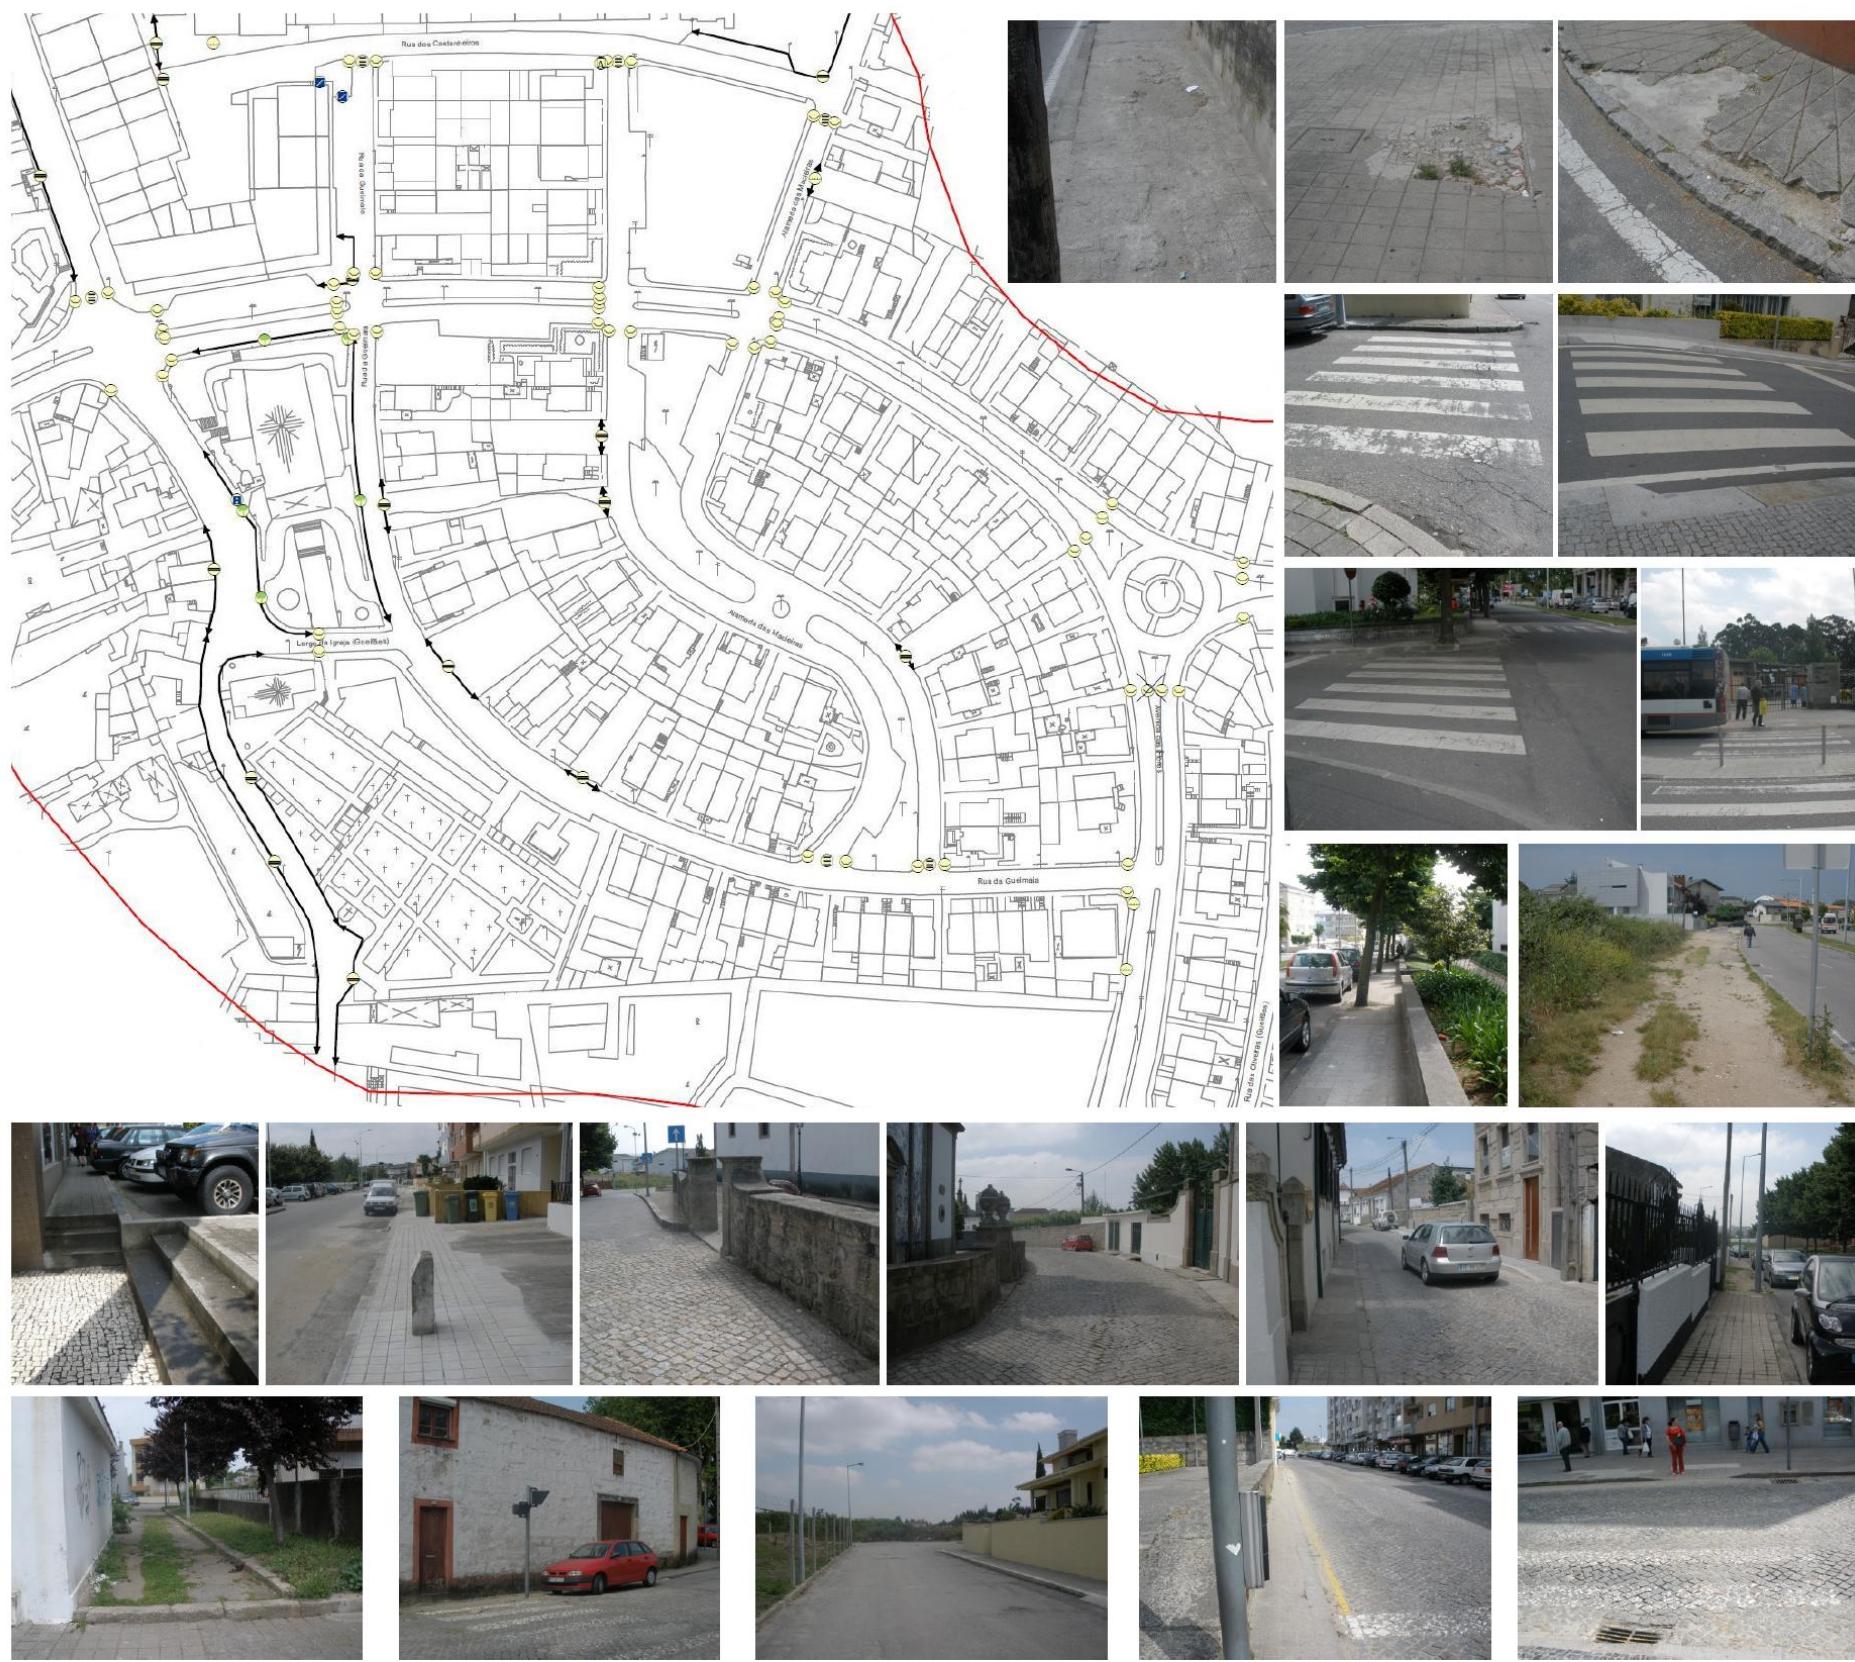
A marcação de passadeiras apresenta-se também bastante degradada sendo em alguns pontos quase inexistente dado o estado em que se encontra a pintura.

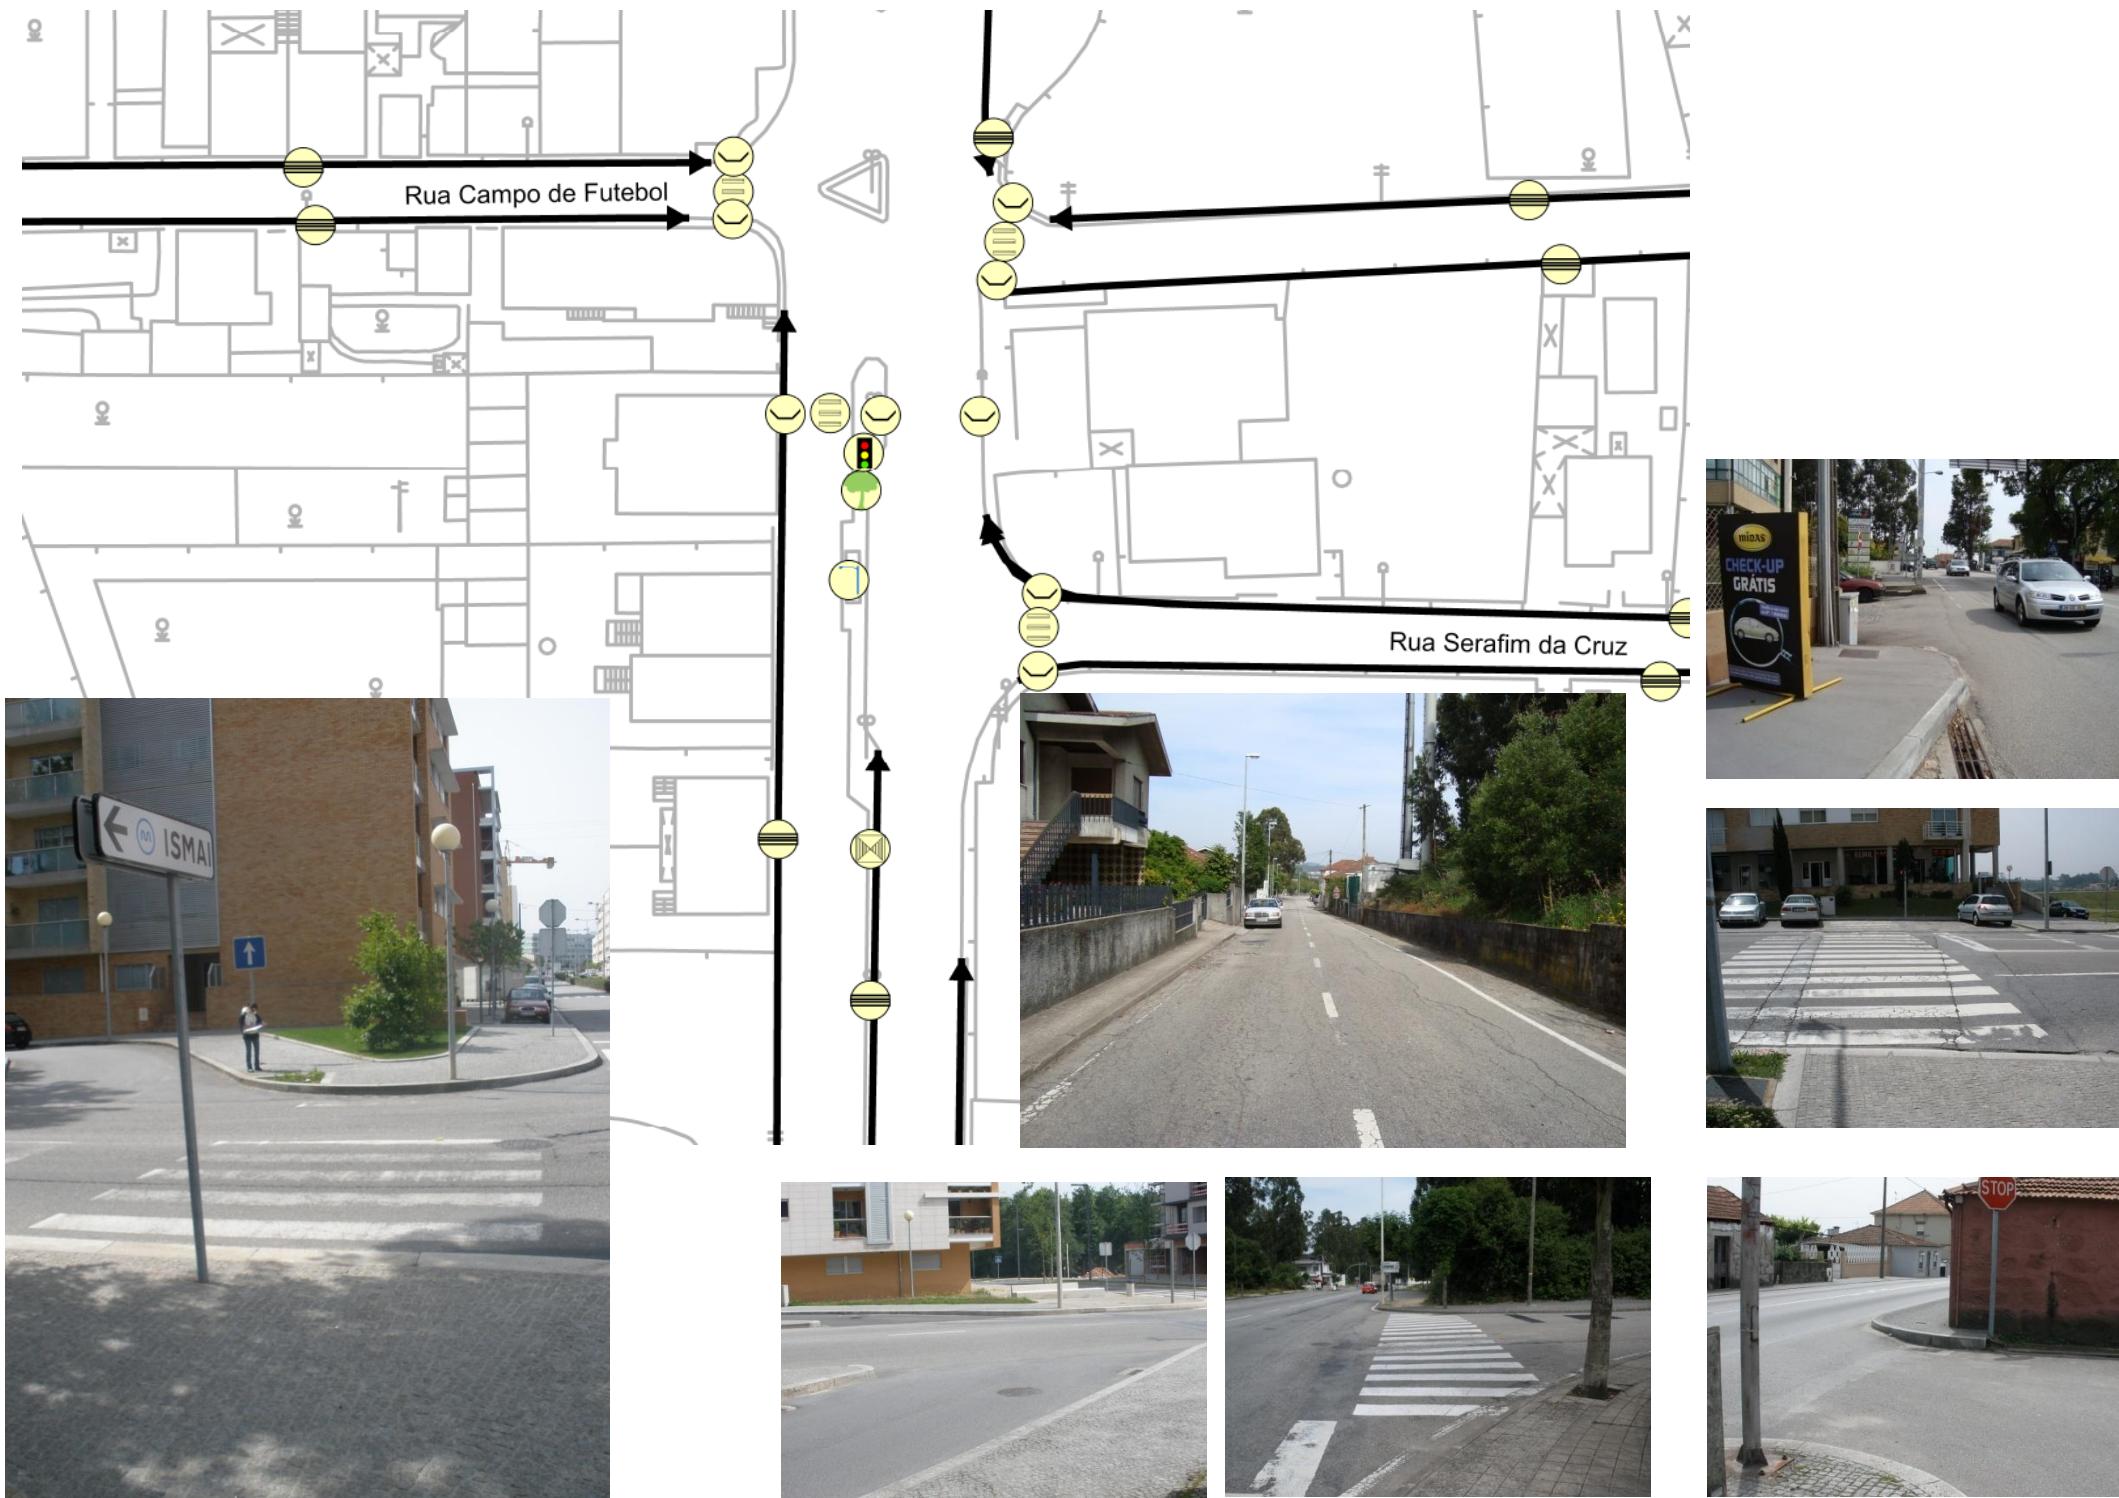
De forma mais pormenorizada podemos observar na figura ao lado que as barreiras predominantes são a falta de passeio e os rebaixamentos.

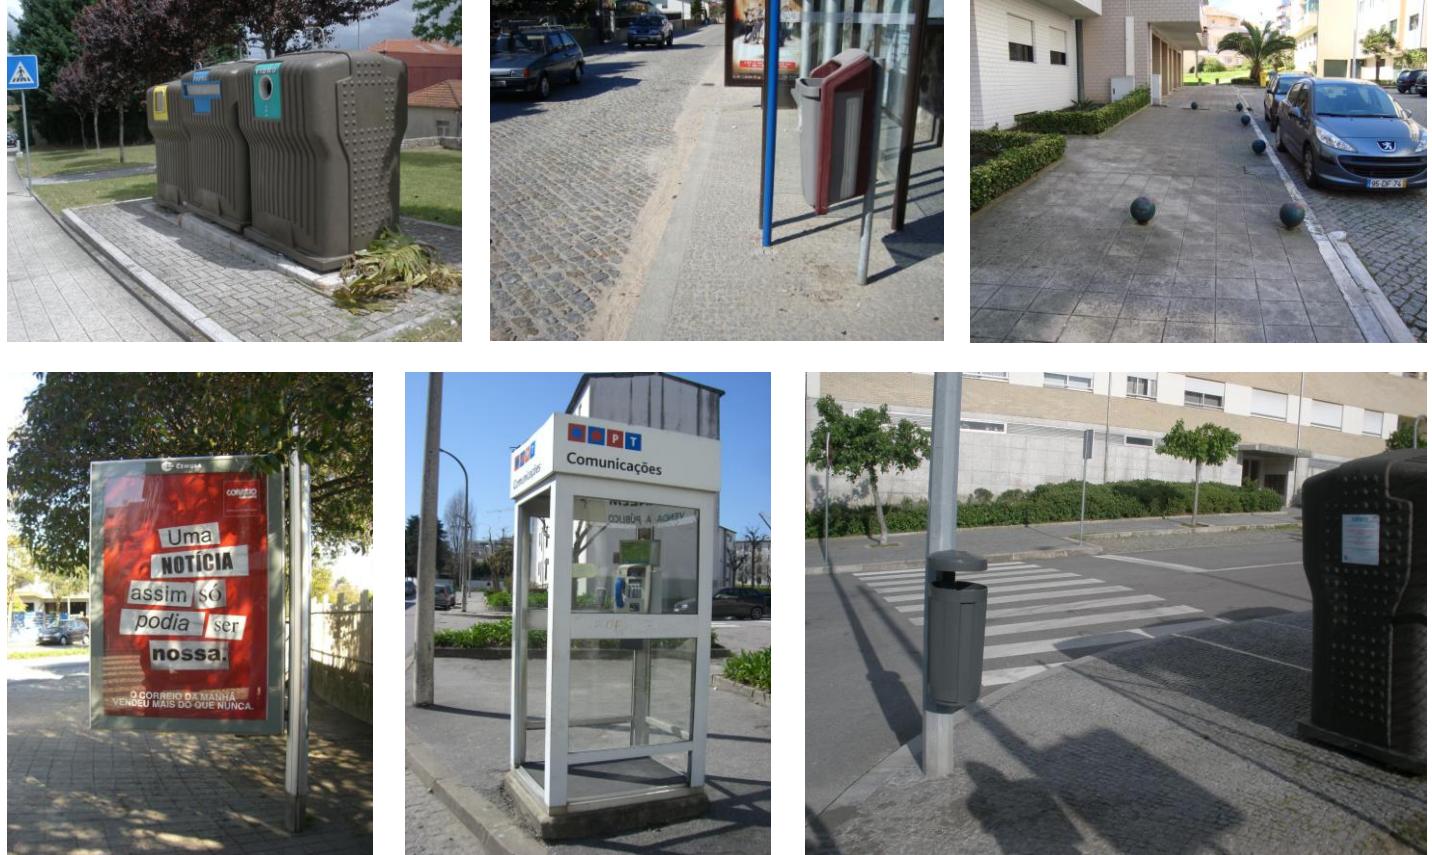
As floreiras espalhadas de forma aleatória por todo o espaço urbano, sem qualquer metodologia e alinhamento perceptível a quem circula também se revelam desta forma uma barreira às pessoas com mobilidade condicionada ou até aquele peão mais distraído.
