## **3. Edificado – 3.4. Desporto**

**Plano Municipal de Acessibilidade Para Todos Município da Maia - Entrega Final**

**3.4.1. Aeródromo de Vilar de Luz**

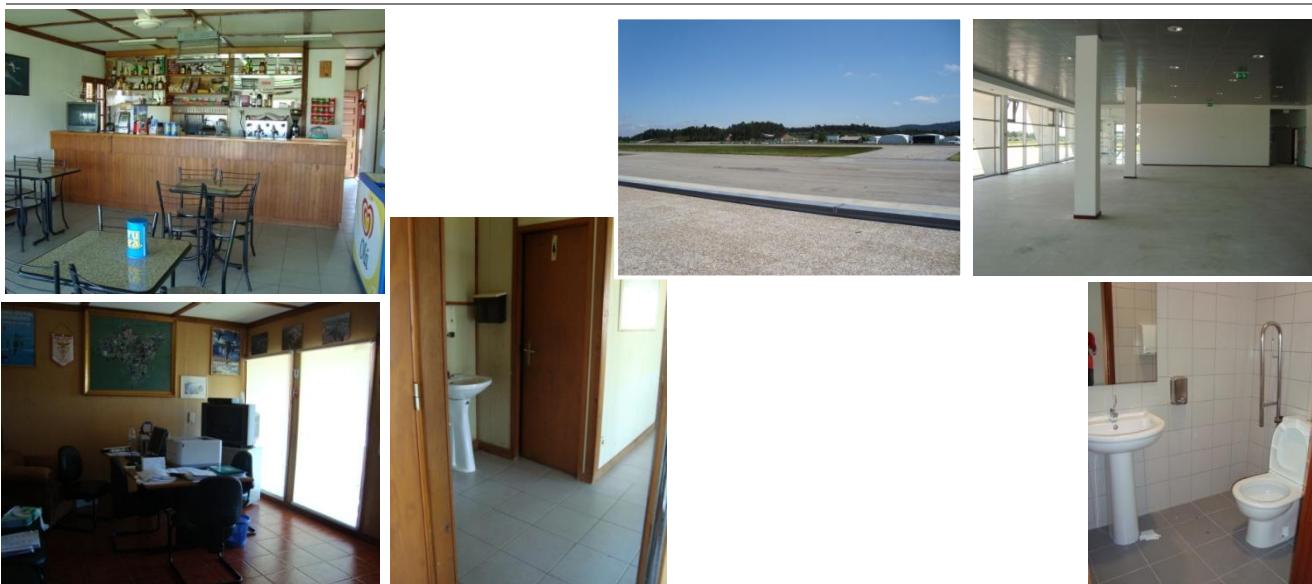
<p><b>Acesso a dependências e instalações</b></p> <ul style="list-style-type: none"> <li>- O sistema das portas é de abrir em todas as dependências. No edifício actual nenhuma tem dimensões regulamentares (de 59 a 77cm), no edifício novo todas cumprem as dimensões regulamentar (77 a 90cm).</li> <li>- No interior dos edifícios o piso é totalmente nivelado, assim como o acesso a todas as dependências.</li> <li>- Existem instalações sanitárias dirigidas aos funcionários e utentes, separadamente. Assim como possui I.S. para P.M.C. apenas no novo edifício equipadas quase na totalidade, mas sem espaço de manobra (cabine: 131cmx180cm).</li> <li>- Alguns puxadores não são os mais adequados.</li> </ul>	<ul style="list-style-type: none"> <li>- Todas as portas têm de garantir um vão mínimo de abertura de 77cm.</li> <li>- As instalações Sanitárias de apoio são dirigidas para P.M.C. mas não estão equipadas na totalidade segundo o regulamento e não têm espaço de manobra suficiente. É necessário solucionar a ausência de alguns equipamentos de modo a ser possível a utilização deste espaço por P.M.C.</li> <li>- A maçaneta deve ser de fácil manuseamento ao tacto, ou seja, que não requeira uma pressão firme, de resistência mínima e de forma fácil de agarrar com uma mão. Consultar secção 4.9.9. do Decreto-lei 163/2006.</li> </ul>

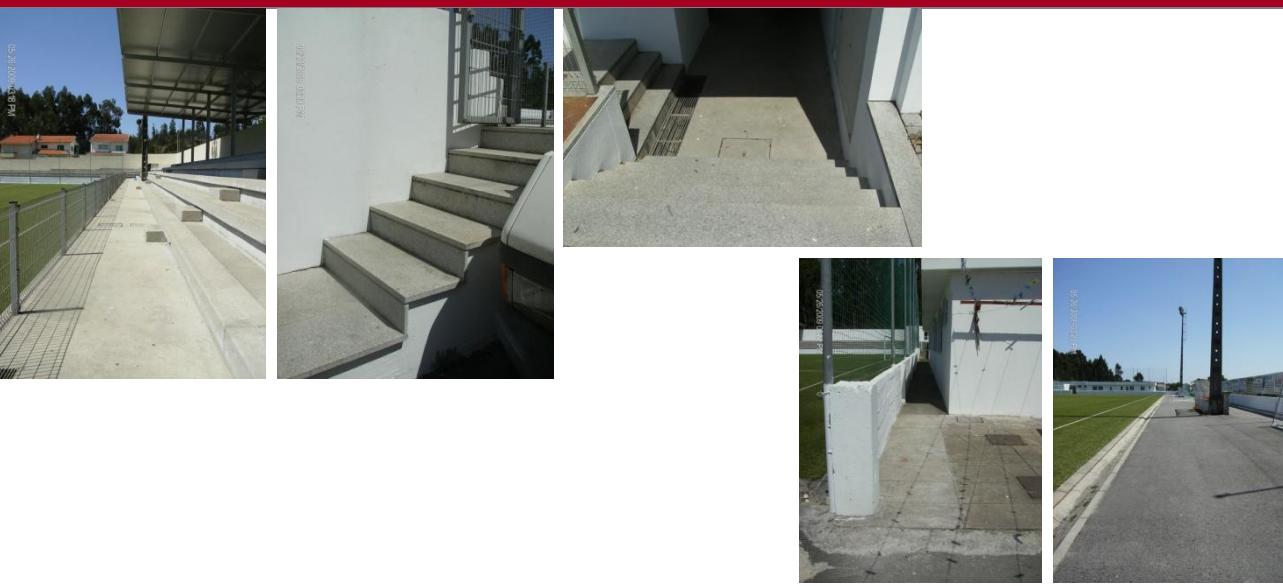
<p><b>Distribuição no edifício</b></p> <ul style="list-style-type: none"> <li>- Os corredores envolventes ao campo nem sempre são abrangentes (92cm e 102cm).</li> <li>- A distribuição no edifício é feita através de escadas não regulamentares, desníveis, degraus isolados, soleiras elevadas, ou seja, inacessíveis a P.M.C.</li> <li>- Não existem elevadores ou plataformas elevatórias.</li> <li>- As bancadas têm degraus não regulamentares (19x43cm).</li> </ul>	<ul style="list-style-type: none"> <li>- Os degraus das bancadas não estão regulamentar porque têm uma escadaria que não cumpre as normas, no que respeita à falta de corrimãos e de patamares de espera e às dimensões dos degraus (19x35cm). Todos os degraus devem contemplar uma altura máxima de 18cm e um comprimento mínimo de 28cm.</li> <li>- O campo de jogos é inacessível a P.M.C., devido aos desníveis que apresenta e à dimensão não regulamentar dos percursos acessíveis, conseguem aceder apenas às bancadas e ao campo, mas aos balneários e I.S. não. Estes percursos devem contemplar 120cm de largura livres de obstáculos, conforme o previsto no decreto-lei 163/2006.</li> </ul>

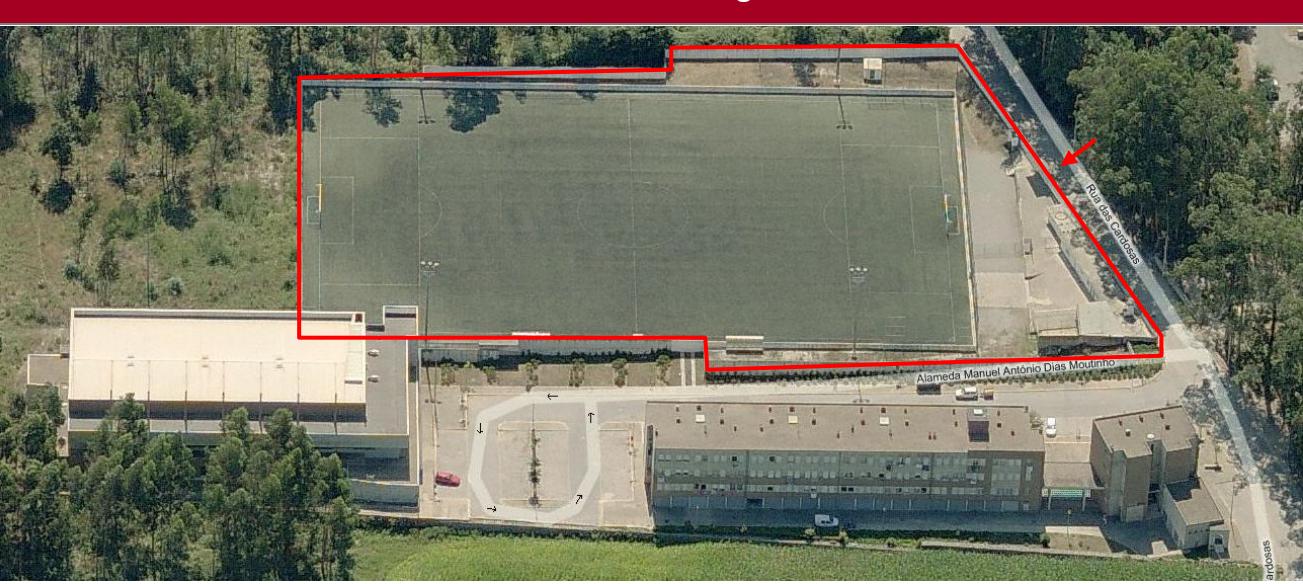
<p><b>Identificação</b> Campo de Jogos do Complexo Municipal de S. Pedro de Fins</p> <p><b>Localização</b> Rua das Cardosas</p> <p><b>Descrição, função e uso do edifício</b> Espaço dedicado à prática desportiva, aulas de educação física, treinos regulares, torneios e outros eventos desportivos.</p>	<p>Sendo o Campo de Jogos um equipamento que é utilizado por todos e até por algumas pessoas com mobilidade condicionada, foram aqui detectados vários problemas de acessibilidade, aos quais propomos a sua resolução.</p>

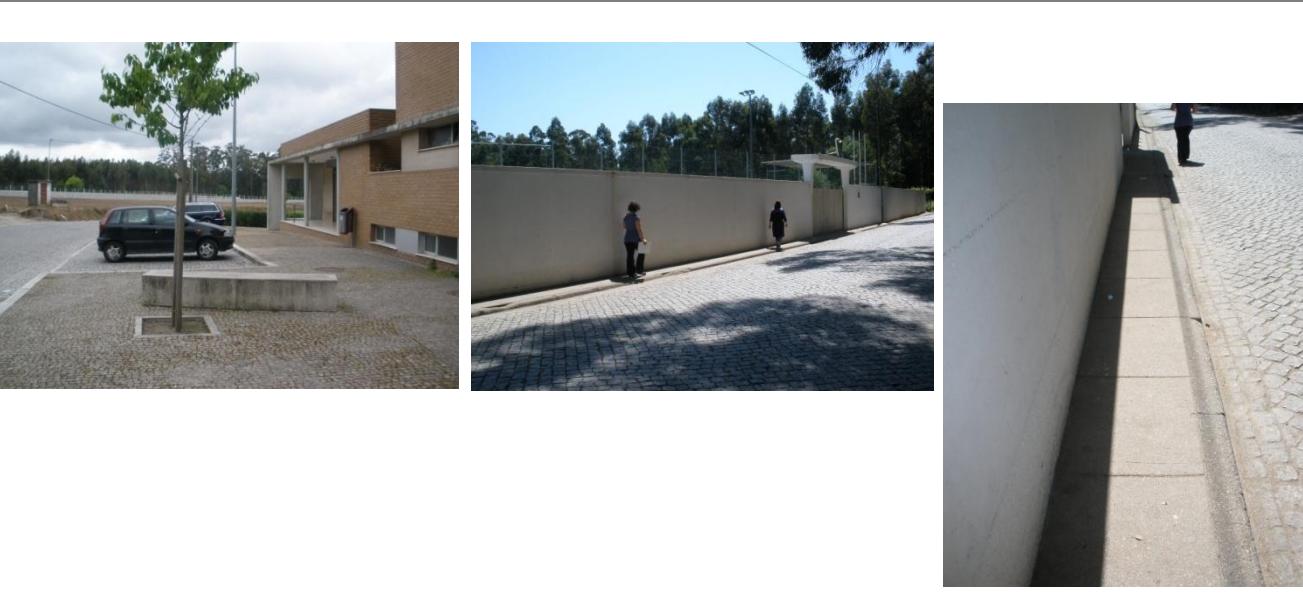
<p><b>Acesso exterior ao edifício</b></p> <ul style="list-style-type: none"> <li>- O acesso exterior é pela Rua das Cardosas.</li> <li>- Os canais de circulação dos percursos acessíveis devem ter uma largura mínima de 120cm, livres de obstáculos.</li> <li>- Deveriam existir alguns lugares de estacionamento exclusivos para pessoas com mobilidade condicionada como previsto no decreto-lei 163/2006.</li> <li>- O mobiliário urbano existente quer no espaço exterior público, quer privado, deve estar direcionado para um design inclusivo.</li> </ul>

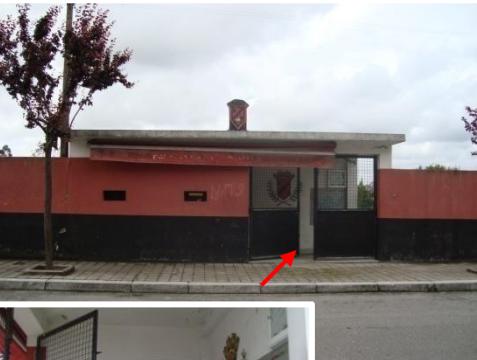
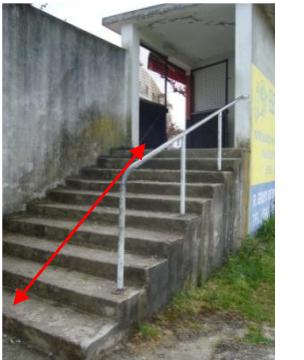
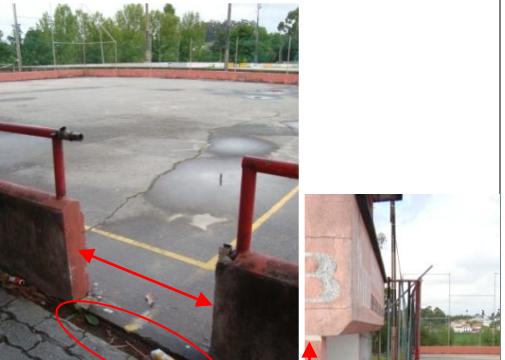
<p><b>Acesso ao edifício</b></p> <ul style="list-style-type: none"> <li>- A bilheteira exterior tem um balcão não rebaixado, por isso não regulamentar. (130cm)</li> <li>- O portão de entrada tem dimensionamento regulamentar (136cm) mas soleira não reg. (2,5cm a 5cm).</li> <li>- Precedem-se duas escadarias não regulamentares.</li> <li>- O corredor horizontal que relaciona as duas escadarias tem o pavimento muito degradado e não tem corrimãos de apoio.</li> <li>- O corredor de acesso ao recinto está não regulamentar.</li> <li>- Os vãos de acesso ao recinto não têm dimensões regulamentares (63cm/75cm).</li> </ul>	<ul style="list-style-type: none"> <li>- O seu acesso exterior é dificultado devido a percursos desnivelados (degraus, escadarias, pavimento degradado e irregular). O acesso ao recinto deveria prever uma rampa com dimensionamento regulamentar, como previsto no Decreto-lei 163/2006. Esta, poderia ser realizada no enfiamento da escada de entrada, visto existir um espaço ajardinado pouco cuidado e provavelmente de pouco uso.</li> <li>- As escadarias não cumprem o regulamentar porque não têm corrimãos ou não estão reg.</li> <li>- No acesso directo ao campo o canal de escoamento das águas tem que ter uma grelha de protecção, para não constituir um obstáculo e o vão de acesso deve ser alargado.</li> <li>- A bilheteira deve ter um rebaixo para P.M.C.</li> </ul>

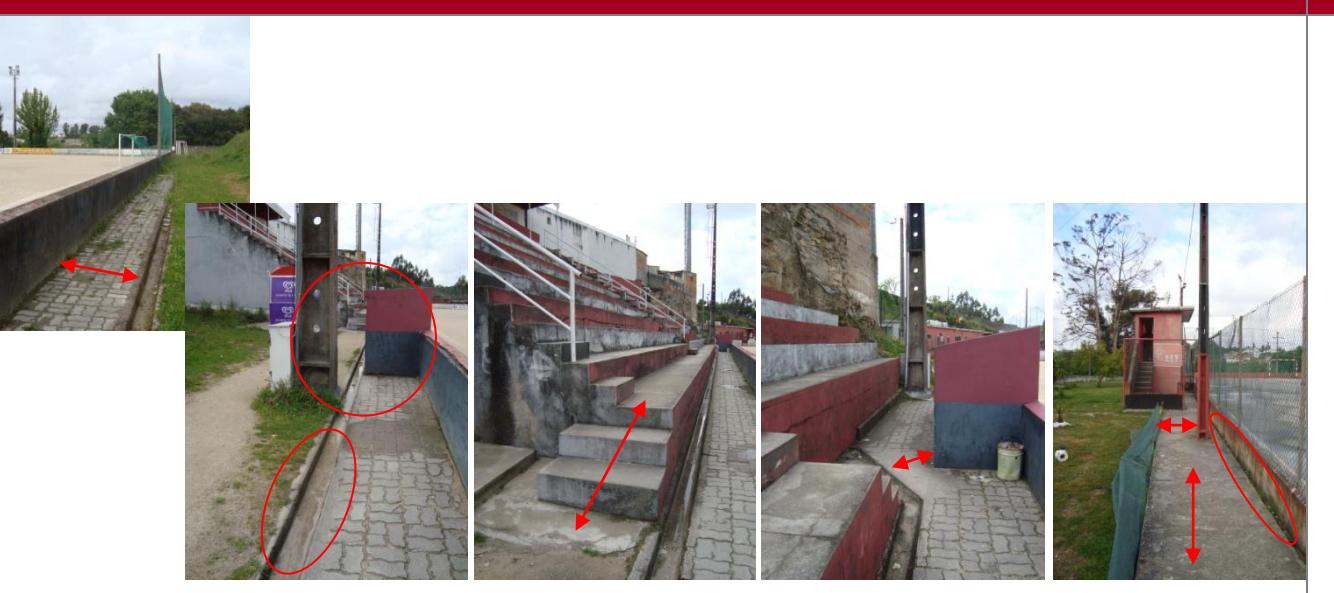
<p><b>Distribuição no edifício</b></p> <ul style="list-style-type: none"> <li>- Os corredores envolventes ao campo nem sempre são regulamentares devido à existência de obstáculos (bancadas de suplementares, postes de iluminação).</li> <li>- Existe ainda a toda a volta do campo uma caleira de escoamento de águas (21cm de largura) que não está protegida e pode constituir um obstáculo.</li> <li>- Existe ainda um quiosque que se encontra fora do percurso pedonal e é inacessível, por encontrase num plano mais elevado.</li> <li>- As bancadas são inacessíveis para P.M.C. porque são alcançadas através de escadarias não regulamentares.</li> </ul>	<ul style="list-style-type: none"> <li>- O acesso ao edifício é realizado por corredores horizontais com canais de circulação variáveis e em alguns casos inexistentes (entre 130cm, 110cm, 90cm). Estes devem ser corrigidos e ampliados.</li> <li>- A caleira de escoamento de águas deve prever uma grelha de protecção regulamentar.</li> <li>- Todas a estruturas de apoio devem estar niveladas com o pavimento do percurso acessível, como no caso do quiosque.</li> <li>- Os degraus das bancadas não estão regulamentares porque têm uma escadaria que não cumpre as normas, no que respeita aos corrimãos, à sua largura e às dimensões dos degraus (20x29cm).</li> </ul>

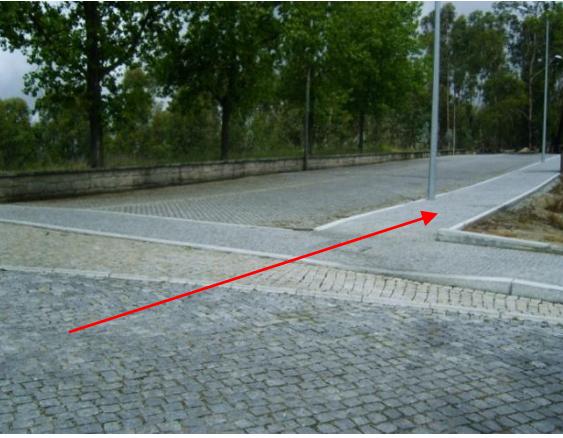
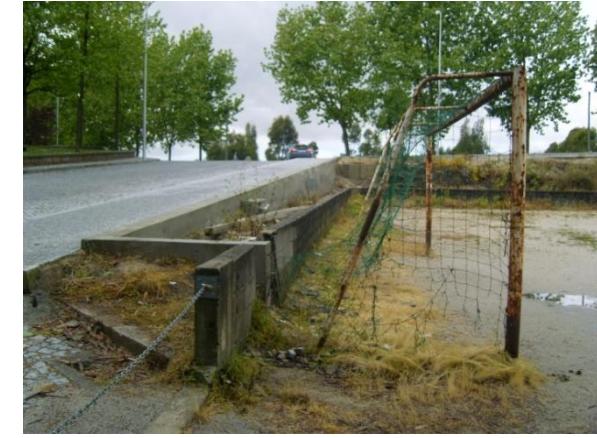
<p><b>Acesso exterior</b></p> <ul style="list-style-type: none"> <li>- Os acessos a este campo encontram-se degradados e não têm qualquer tipo de portão ou limite por gradeamento.</li> <li>- O mobiliário e elementos urbanos são quase inexistentes.</li> <li>- Não existe nas imediações do espaço lugares de estacionamento destinados a P.M.C</li> </ul>	<ul style="list-style-type: none"> <li>- O pavimento dos passeios de toda a área exterior envolvente bem como a área junto ao campo terá de ser regularizada para não travar o percurso a P.M.C. É importante também a colocação de uma faixa de aproximação nos passeios com pavimento texturado com cor contrastante direcionado para inviduais.</li> <li>- O mobiliário urbano é escasso e o existente deveria ser substituído por um equipamento com "Design for All".</li> </ul>

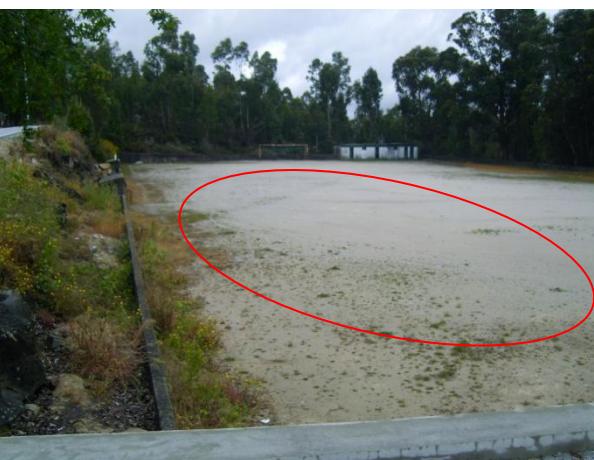
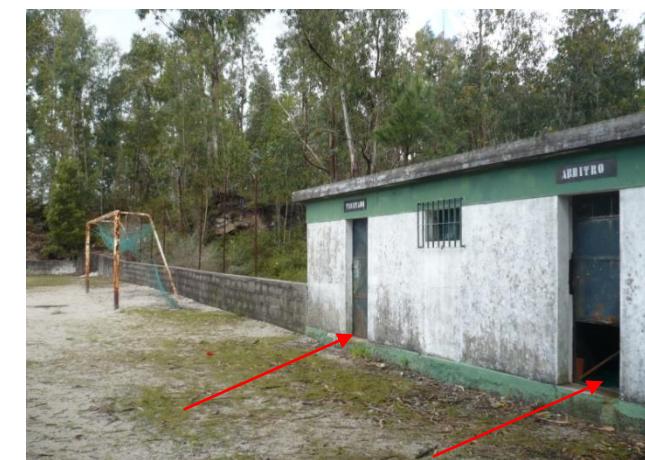
<p><b>Distribuição</b></p> <ul style="list-style-type: none"> <li>- Este Campo não tem bancadas. O bloco de apoio está inutilizável devido à sua degradação. Não existem condições de visita e utilização não só por parte de P.M.C. mas também por qualquer pessoa. É indispensável a recuperação do bloco de apoio, do pavimento do campo bem como os seus acessos e canais de circulação.</li> </ul>	<ul style="list-style-type: none"> <li>- A colocação de um lugar exclusivo para P.M.C. é fundamental com as dimensões regulamentares (2,50X5.00X1.00 lateral). O piso deverá estar demarcado com cor contrastante e o sinal horizontal com símbolo internacional deverá ser inscrito no pavimento bem como o respectivo sinal vertical.</li> <li>- Deve ser prevista a criação de uma Instalação Sanitária dirigida a P.M.C. e deve possuir as medidas regulamentares bem como estar equipada com os respectivos adereços de apoio.</li> <li>- Para que exista uma mobilidade mais eficaz neste espaço deverão ser efectuadas as alterações atrás referidas segundo a legislação em vigor (decreto-lei 163/2006).</li> </ul>

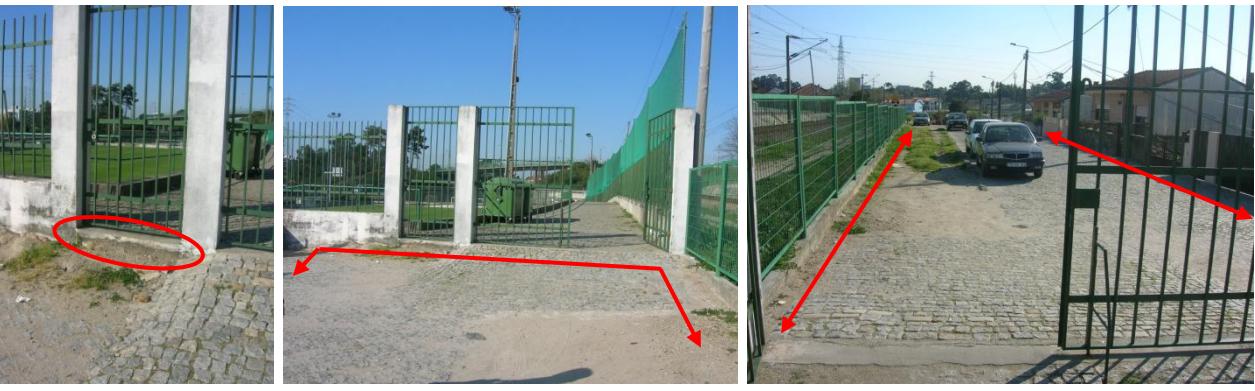
<p><b>Acesso ao edifício</b></p> <ul style="list-style-type: none"> <li>O portão de entrada tem dimensões regulamentares.</li> <li>A porta de entrada possui um desnível superior a 0,02m.</li> <li>O pavimento do portão de acesso automóvel é irregular e dificulta o acesso por parte de uma pessoa com cadeira de rodas.</li> </ul>	<ul style="list-style-type: none"> <li>O seu acesso exterior é dificultado devido a percursos desnivelados (degraus, escadarias, pavimento degradado e irregular).</li> <li>O acesso ao recinto deveria prever uma rampa com dimensionamento. Regulamentar. Como previsto no Decreto-lei 163/2006.</li> </ul>

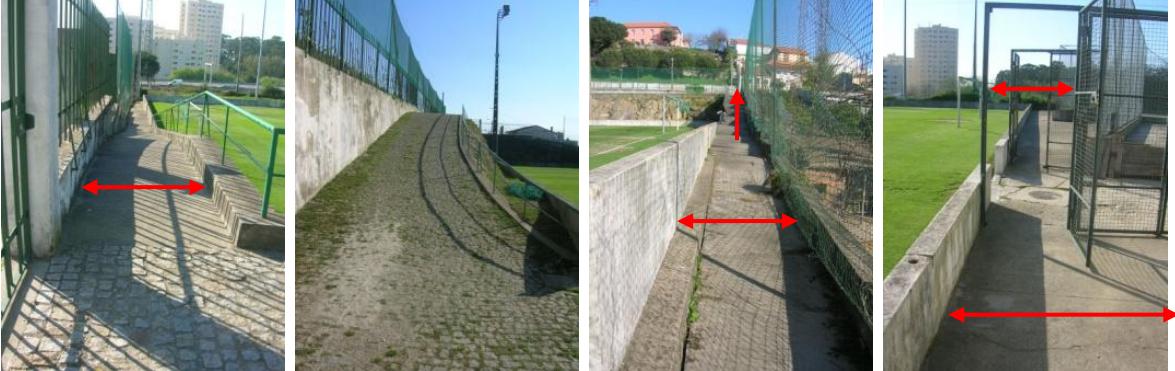
<b>Distribuição no edifício</b> <ul style="list-style-type: none"> <li>- Os corredores envolventes ao campo nem sempre são reg. Devido à existência de obstáculos (bancadas de suplentes, postes de iluminação, mau estado do pavimento).</li> <li>- As bancadas são inacessíveis para P.M.C. porque são alcançadas através de escadarias não reg</li> </ul>	<ul style="list-style-type: none"> <li>- O acesso ao edifício é realizado por corredores horizontais com canais de circulação variáveis e em alguns casos inexistentes. Estes devem ser corrigidos e ampliados onde a largura seja inferior a 1,20m.</li> <li>- Todas a estruturas de apoio devem estar niveladas com o pavimento do percurso acessível, como no caso dos balneários.</li> </ul>

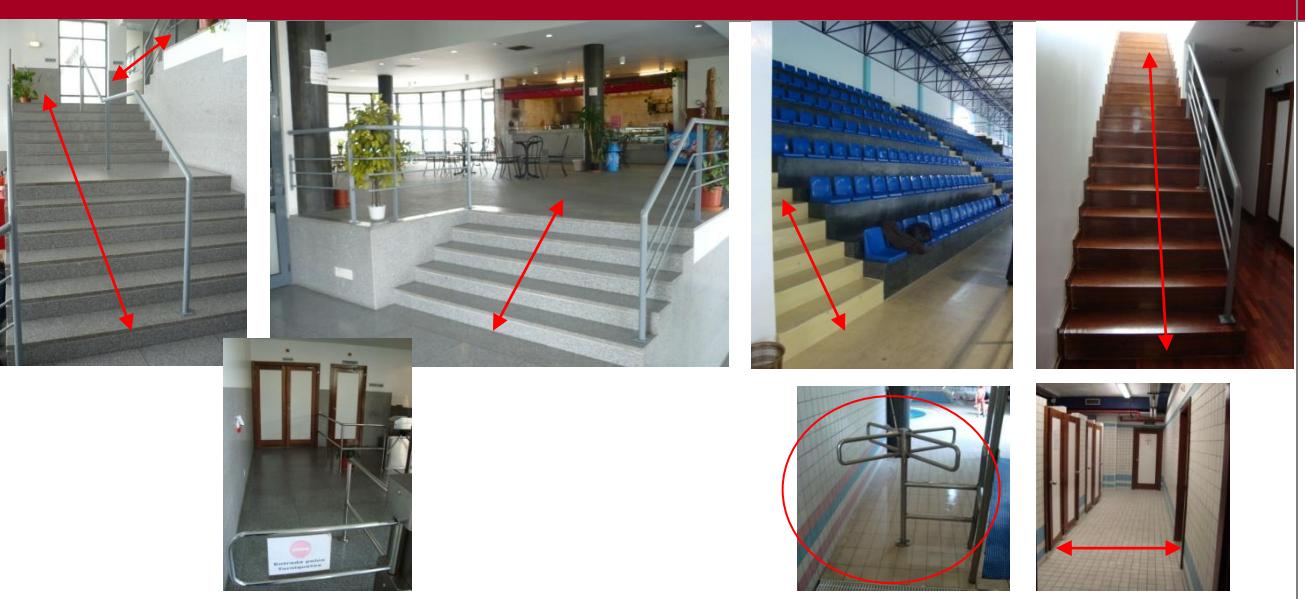
<p><b>Distribuição no edifício</b></p> <ul style="list-style-type: none"> <li>O edifício estrutura-se em dois pisos acessíveis por escadas, sem elevador ou plataforma elevatória, ou seja inacessíveis a P.M.C.</li> <li>As áreas de atendimento nem sempre são junto a percursos acessíveis, não têm rebaixos para P.M.C., nem equipamento de auto atendimento e infoacessibilidade.</li> <li>Os corredores horizontais são geralmente amplos, exceptuando o de distribuição para os balneários que mede 115cm (não reg.)</li> <li>A existência de torniquetes limita a passagem, apesar de ter uma saída com 98cm, mas com uma barreira metálica.</li> <li>A esplanada, é inacessível a partir do bar devido a um degrau de 21cm.</li> </ul>	<ul style="list-style-type: none"> <li>No interior do edifício, as áreas de atendimento tem espaço de manobra e o balcão deveria não só estar rebaixado mas também ser vazado para a possibilidade de ser utilizado por P.M.C.</li> <li>As escadas não são reg. porque os corrimãos não têm a dim. reg. (de 92 a 107cm). A escada das bancadas tem degraus não reg. (24x28cm).</li> <li>Os espaços de estar e canais de circulação têm espaço suficiente para executar manobras mas também para o cruzamento de pessoas, exceptuando o corredor de distribuição para os balneários que deve ter no mínimo 120cm.</li> </ul>

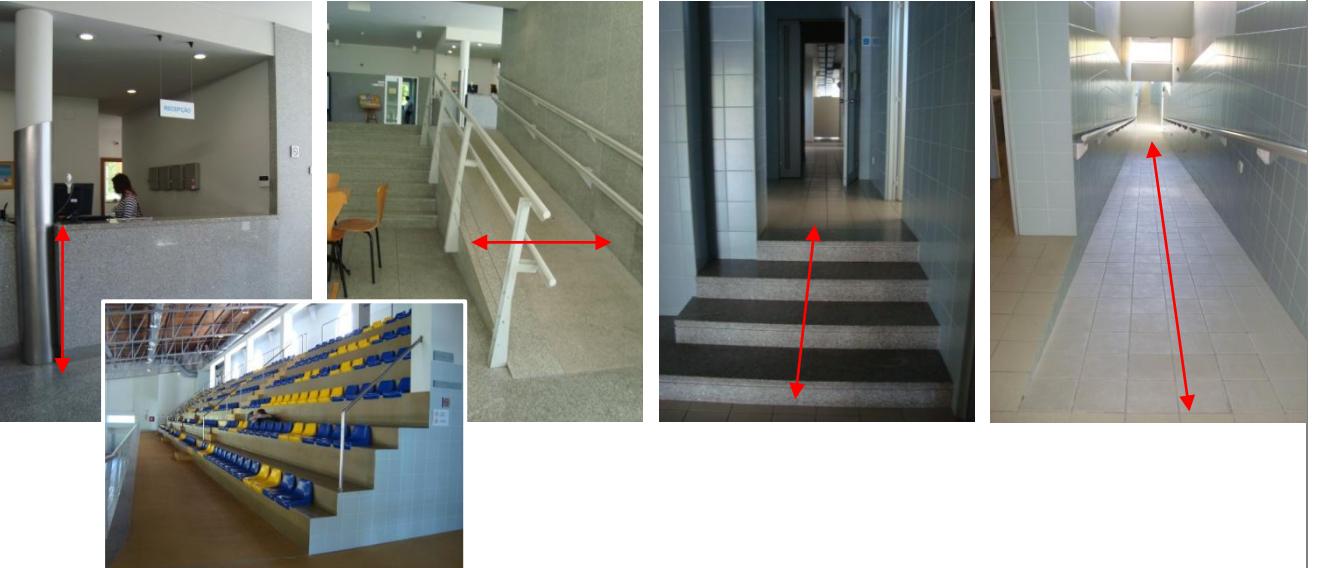
<p><b>Distribuição no edifício</b></p> <ul style="list-style-type: none"> <li>O edifício estrutura-se em dois pisos acessíveis por rampas e escadas não regulamentares (rampas com inclinações de 15,5% e 23%) sem elevador ou plataforma elevatória, ou seja inacessíveis a P.M.C.</li> <li>As áreas de atendimento estão junto a percursos acessíveis, não têm rebaixos para P.M.C., nem equipamento de auto atendimento e infoacessibilidade.</li> <li>Os corredores horizontais nem sempre são amplos e regulamentares (86cm e 104cm)</li> </ul>	<ul style="list-style-type: none"> <li>No interior do edifício, as áreas de atendimento tem espaço de manobra e o balcão deveria não só estar rebaixado mas também ser vazado para a possibilidade de ser utilizado por P.M.C.</li> <li>As escadas e rampas são não reg. porque os corrimãos não têm a dim. reg. (de 95 a 100cm) e algumas têm falta deles. A escada das bancadas tem degraus não reg. (25x33cm). A rampa deve ter uma inclinação como prevista no decreto-lei 163/2006.</li> <li>Os espaços de estar e canais de circulação têm espaço suficiente para executar manobras mas também para o cruzamento de pessoas, exceptuando alguns corredores de distribuição que devem ter no mínimo 120cm.</li> </ul>

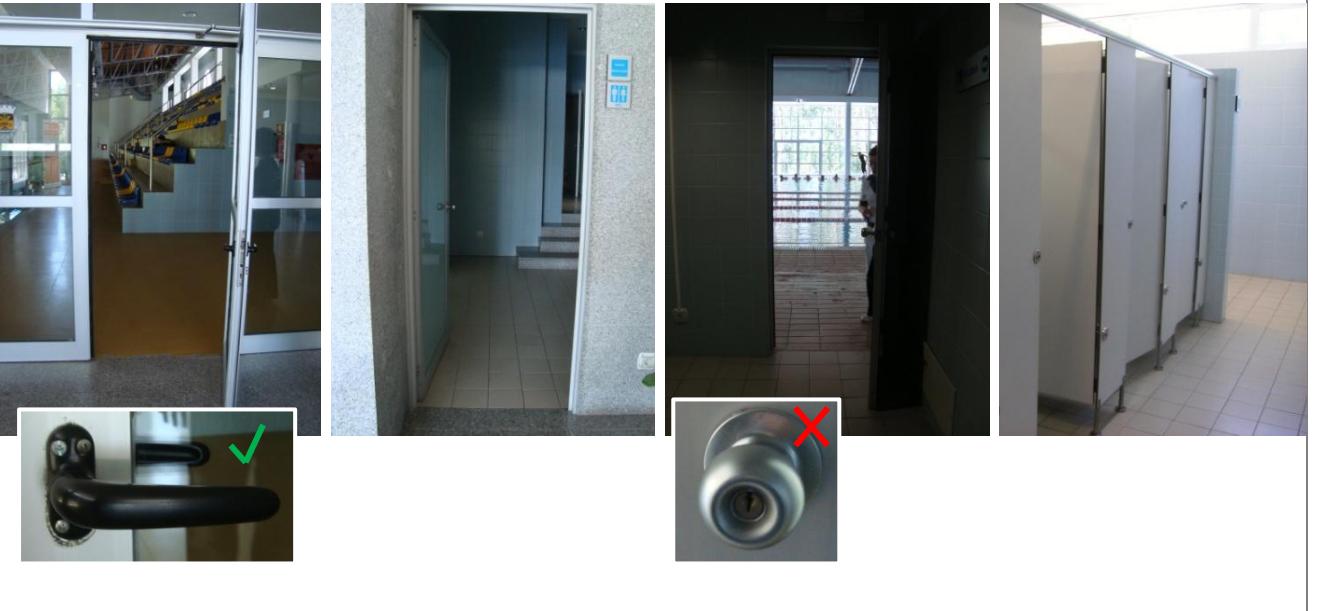
<p><b>Acesso a dependências e instalações</b></p> <ul style="list-style-type: none"> <li>O sistema das portas é de abrir em todas as dependências e nem todas têm dimensões regulamentares (de 60cm a 90cm).</li> <li>O edifício é praticamente nivelado, exceptuando algumas dependências que têm uma soleira elevada (Posto médico, duches, acesso à cobertura).</li> <li>Existem instalações sanitárias dirigidas aos funcionários e utentes, separadamente. Assim como possui i.s. para P.M.C., mas não equipadas na totalidade.</li> <li>Alguns puxadores não são os adequados.</li> </ul>	<ul style="list-style-type: none"> <li>Todas as portas têm de garantir um vão mínimo de abertura de 77cm.</li> <li>As instalações Sanitárias de apoio são dirigidas para P.M.C. mas não estão equipadas na totalidade segundo o regulamento. É necessário solucionar a ausência de alguns equipamentos de modo a ser possível a utilização deste espaço por P.M.C.</li> <li>A maçaneta deve ser de fácil manuseamento ao tacto, ou seja, que não requeira uma pressão firme, de resistência mínima e de forma fácil de agarrar com uma mão. Consultar secção 4.9.9. do Decreto-lei 163/2006.</li> <li>Nos acessos a dependências, as soleiras permitidas pelo regulamento devem ter no máximo 2cm de altura.</li> </ul>

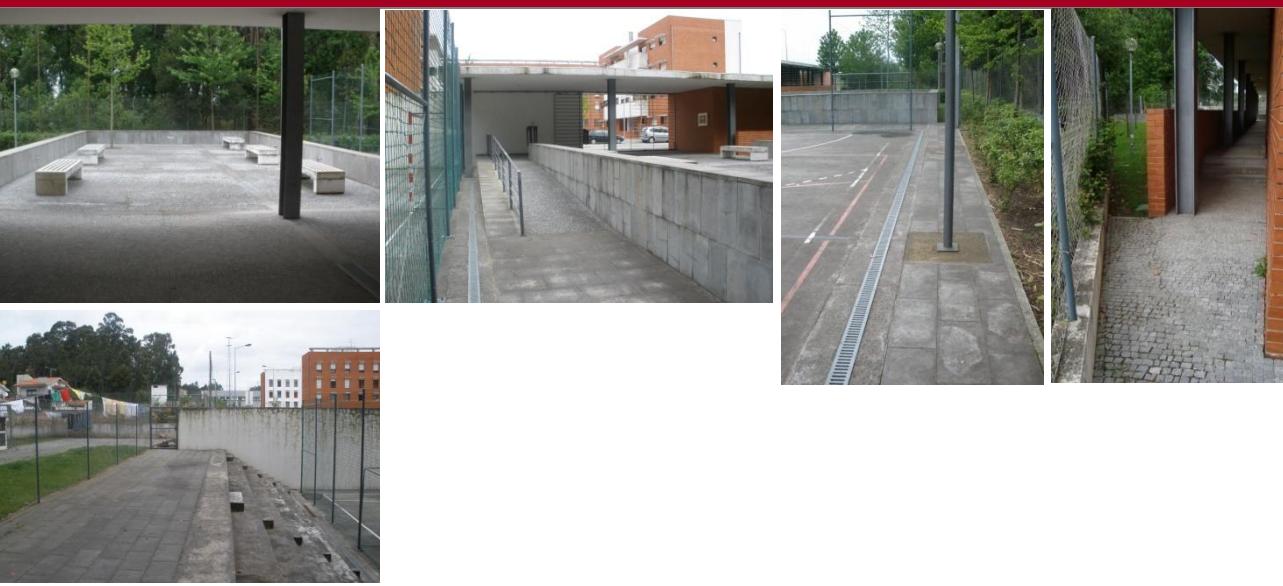
<p><b>Distribuição no edifício</b></p> <ul style="list-style-type: none"> <li>O percurso acessível nem sempre está livre de obstáculos e por isso não tem dimensões regulamentares, como no caso do passeio adjacente ao campo onde estão postes de iluminação no meio do percurso, no corredor das bancadas e na existência de degraus não regulamentares (ao lado do edifício).</li> <li>Para o acesso ao campo é necessário descer em relação à cota de entrada, por meio de uma rampa não regulamentar apenas no que respeita à altura do corrimão. Tem inclinação 6%, largura 147cm e altura do corrimão 100cm.</li> <li>As instalações sanitárias existentes não estão dirigidas nem equipadas a pessoas com mobilidade condicionada.</li> </ul>	<ul style="list-style-type: none"> <li>As rampas devem ter uma inclinação entre 6% e 8% dependendo do seu comprimento, corrimãos entre 85 e 90cm, largura mínima 120cm e patamares de espera. Consultar o decreto-lei 163/2006.</li> <li>As escadas devem ter patamar intermédio, um corrimão de cada lado entre 85 e 90cm, os degraus devem ter no mínimo 28cm de cobertor e 18cm no máximo de espelho.</li> <li>Os percursos acessíveis, como corredores de distribuição, devem ter no mínimo 120cm, livres de obstáculos.</li> <li>Deve existir I. S. dirigida a P.M.C. com todos os equipamentos de apoio previstos no decreto-lei 163/2006.</li> </ul>

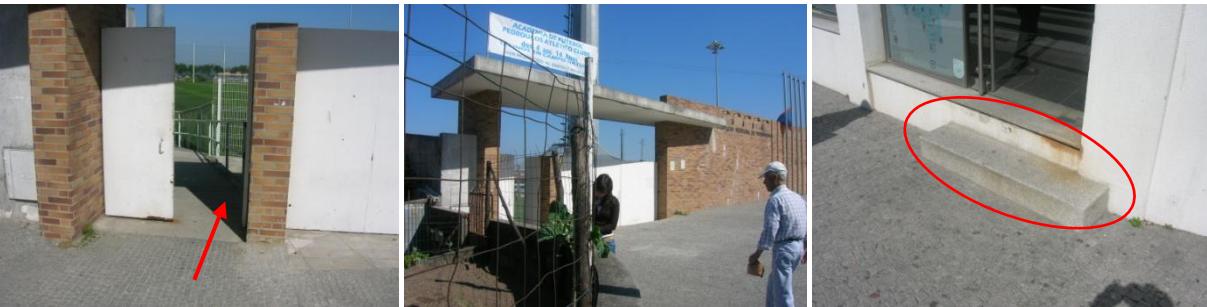
<p><b>Acesso ao edifício</b></p> <ul style="list-style-type: none"> <li>A bilheteira exterior tem um balcão não rebaixado,</li> <li>O portão de entrada um dimensionamento acima do mínimo imposto por lei e não possui desniveis ou soleiras.</li> <li>O corredor horizontal que relaciona as duas escadarias tem o pavimento muito degradado e não tem corrimãos de apoio.</li> <li>O corredor de acesso ao recinto está não regulamentar.</li> </ul>	<ul style="list-style-type: none"> <li>O seu acesso exterior é dificultado devido a percursos desnivelados (degraus, escadarias, pavimento degradado e irregular).</li> <li>A bilheteira deve ter uma zona com rebaixo para P.M.C.</li> <li>Todos os desniveis superiores a 0,02m devem ser vencidos por rampas ou equipamento elevatório.</li> </ul>

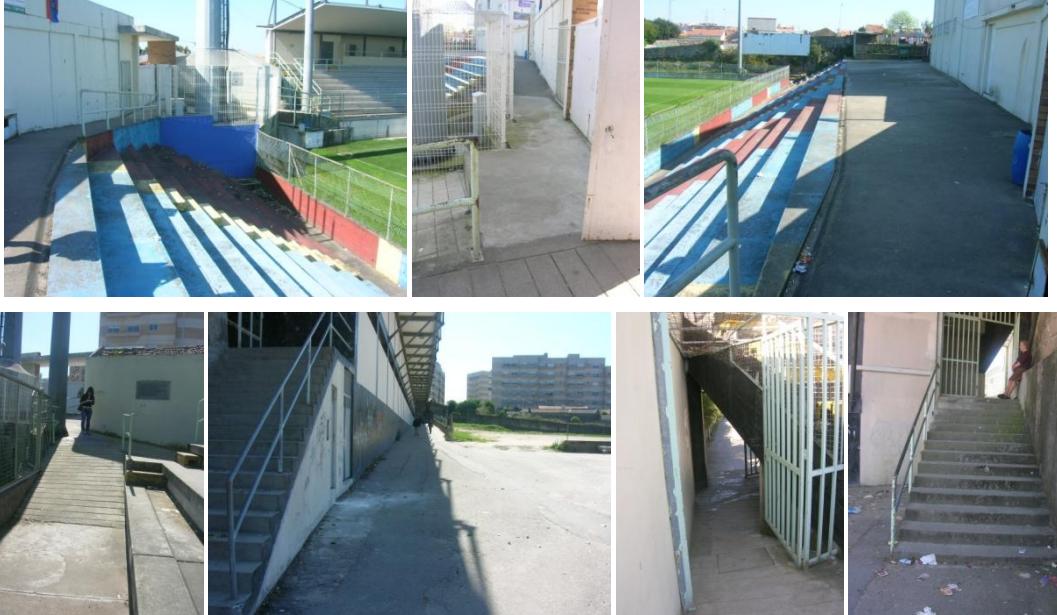
<p><b>Distribuição no edifício</b></p> <ul style="list-style-type: none"> <li>- Os corredores envolventes ao campo nem sempre são reg. devido à existência de obstáculos (bancadas de suplentes, postes de iluminação).</li> <li>- Existe ainda a toda a volta do campo uma caleira de escoamento de águas (21cm de largura) que não está protegida e pode constituir um obstáculo.</li> <li>- As bancadas são inacessíveis para P.M.C. porque são alcançadas através de escadarias não regulamentares</li> </ul>	<ul style="list-style-type: none"> <li>- O acesso ao edifício é realizado por corredores horizontais com canais de circulação variáveis e em alguns casos inexistentes. Estes devem ser corrigidos e ampliados.</li> <li>- As caleiras de escoamento de águas no pavimento devem prever uma grelha de protecção regulamentar.</li> <li>- Todas as estruturas de apoio devem estar niveladas com o pavimento do percurso acessível, como no caso do quiosque.</li> <li>- Os degraus das bancadas não estão reg. porque têm uma escadaria que não cumpre as normas, no que respeita aos corrimãos, à sua largura e às dimensões dos degraus</li> </ul>

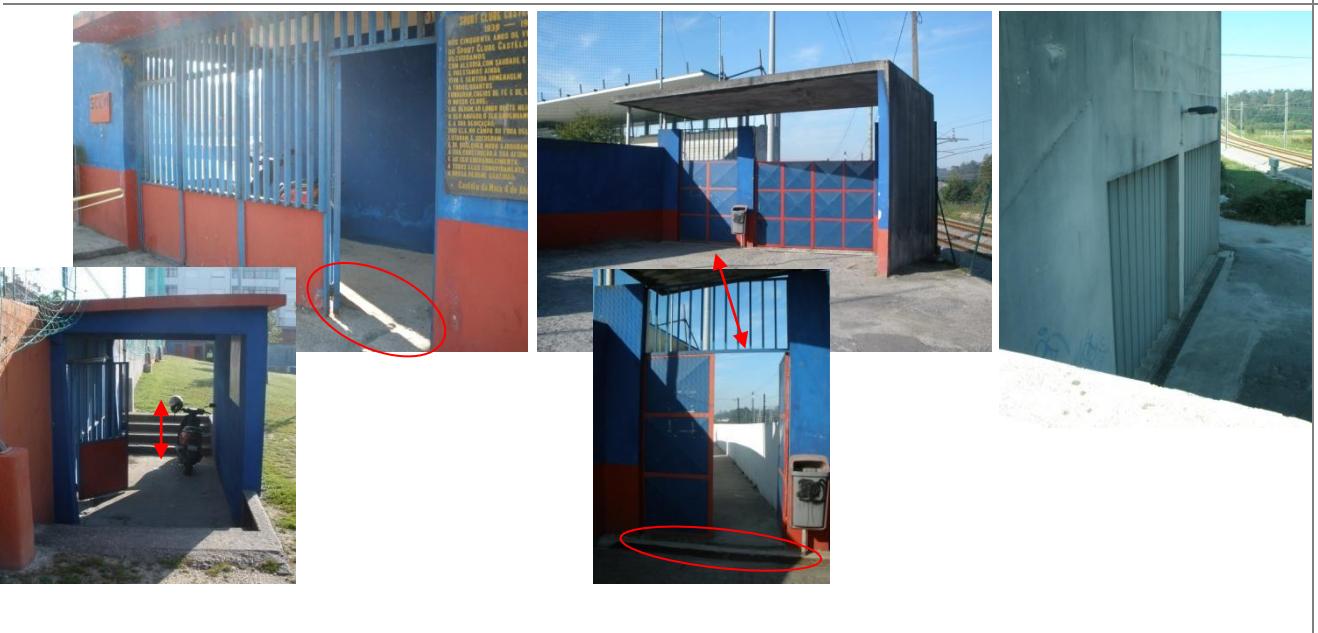
<p><b>Acesso ao edifício</b></p> <ul style="list-style-type: none"> <li>- A bilheteira exterior tem um balcão não rebaixado, por isso não reg. (97cm)</li> <li>- O portão de entrada tem dim. reg. (88cm) sem soleira mas com pavimento irregular, o que constitui um obstáculo.</li> <li>- O portão de acesso directo às bancadas tem dimensão reg. (93cm) mas tem uma soleira não regulamentar (4cm).</li> <li>- Precedem-se duas escadarias não regulamentares que dão acesso a uma zona verde (envolvente ao campo), que se constitui como um local de distribuição.</li> <li>- Não existem corredores de distribuição e de acesso a outras dependências.</li> </ul>	<ul style="list-style-type: none"> <li>- O acesso exterior é dificultado a P.M.C. devido a percursos desnivelados (degraus, soleiras elevadas, pavimento degradado e irregular).</li> <li>- As escadarias não cumprem o reg. porque não têm corrimãos.</li> <li>- Deveriam ser criados corredores de distribuição para as bancadas e instalações sanitárias e acessos ao edifício nivelados ou rampeados, substituindo uma parte da zona verde por acessos horizontais de medidas regulamentares (120cm de largura, livres de obstáculos), como previsto no Decreto-lei 163/2006</li> <li>- A bilheteira deve ter um rebaixo para P.M.C.</li> </ul>

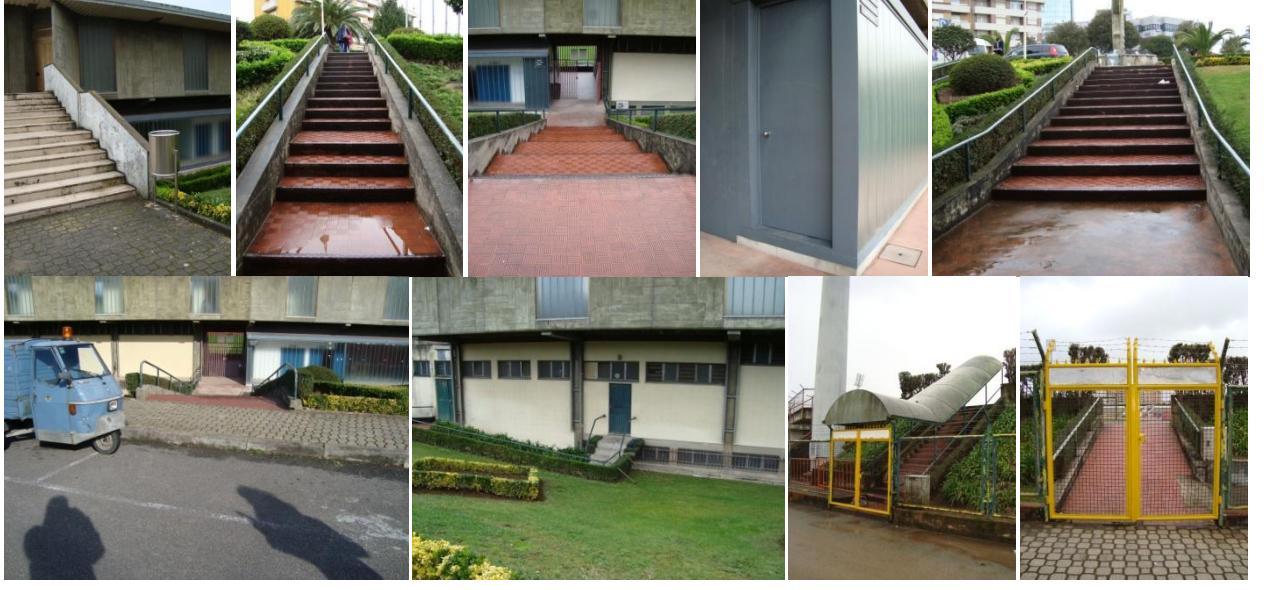
<p><b>Acesso ao edifício</b></p> <ul style="list-style-type: none"> <li>- A bilheteira exterior tem um balcão sem rebaixado para pessoas com mobilidade condicionada (P.M.C.).</li> <li>- O portão de entrada tem dim. reg. e não possui soleira mas com pavimento irregular, o que constitui um obstáculo. O portão de acesso directo às bancadas tem dimensão reg. (superior a 77cm) mas apresenta logo após uma escadaria.</li> <li>- O estádio é circundado por um passeio que não possui nenhum rebaixo para P.M.C.</li> <li>- uma das portas exteriores garante o acesso ao espaço reservado para P.M.C. este acesso possui uma rampa que não respeita nenhum parâmetro da legislação.</li> </ul>	<ul style="list-style-type: none"> <li>- O acesso exterior é dificultado a P.M.C. devido a percursos desnivelados e a implantação e cotas do edifício (degraus, soleiras elevadas, pavimento degradado e irregular).</li> <li>- Todas as escadarias não cumprem na totalidade o reg.</li> <li>- A bilheteira deve ter uma zona com rebaixo para P.M.C.</li> <li>- Todos os desníveis superiores a 0,02m devem ser vencidos por rampas ou equipamento elevatório.</li> <li>- As rampas de acesso deverão ter uma inclinação máxima entre os 6% e os 12%, dependendo do seu comprimento. A largura deverá ser de 1.20m e a altura da guarda deverá ter entre os 85cm e os 90cm.</li> </ul>

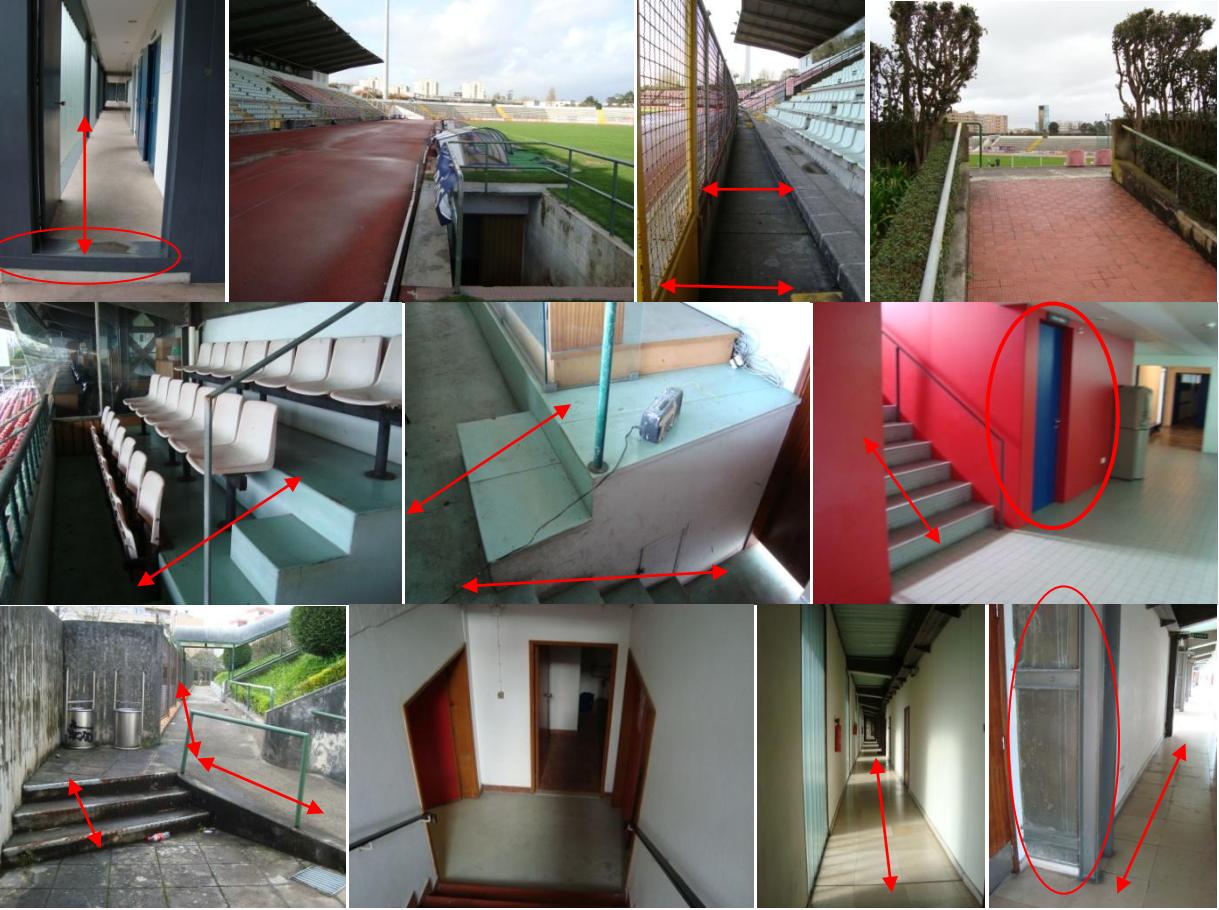
<p><b>Distribuição no edifício</b></p> <ul style="list-style-type: none"> <li>- Os corredores envolventes ao campo são abrangentes.</li> <li>- A distribuição no edifício é feita através de corredores, rampas não reg., escadas não reg., desníveis, degraus isolados, soleira elevadas, ou seja, inacessíveis a P.M.C.</li> <li>- Não existem elevadores ou plataformas elevatórias.</li> <li>- Os balneários encontram-se um piso abaixo do nível do campo, os camarotes um piso acima e um conjunto de I.S. no exterior, de acesso público, inacessíveis a P.M.C.</li> </ul>	<ul style="list-style-type: none"> <li>- Os degraus das bancadas não estão reg. porque têm uma escadaria que não cumpre as normas, no que respeita à altura dos corrimãos, à inexistência de patamares de espera e às dimensões dos degraus. Todos os degraus devem contemplar uma altura máxima de 18cm e um comprimento mínimo de 28cm.</li> <li>- Os acessos devem ser todos nivelados ou acessíveis através de rampas com inclinações entre 6% e 8%, conforme o a altura do desnível e comprimento de rampa, conforme previsto no decreto-lei 163/2006.</li> <li>- Visto existir a caixa de um elevador, deve ser equacionada a existência deste ou de uma plataforma elevatória.</li> </ul>

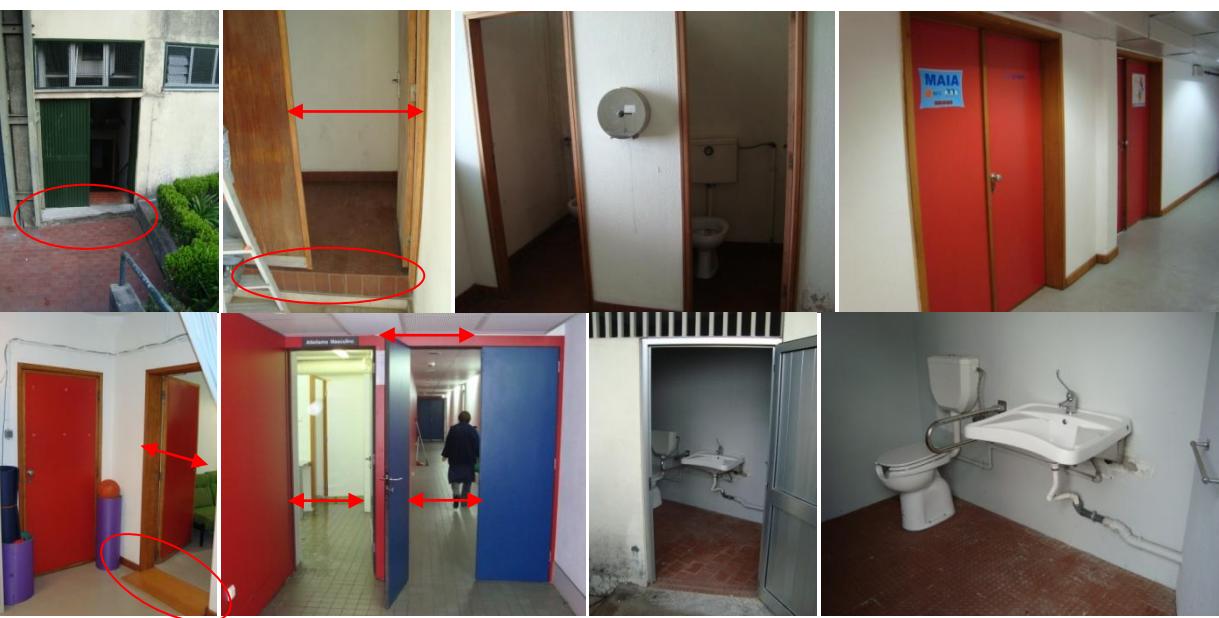
<p><b>Acesso a dependências e instalações</b></p> <ul style="list-style-type: none"> <li>- A entrada para algumas dependências é inacessível em muitos casos para P.M.C., devido à existência de desníveis e soleiras elevadas.</li> <li>- Nem todas as portas são acessíveis a P.M.C, pois possuem dimensionamentos variáveis e por vezes não reg.</li> <li>- Existem no exterior uma instalação de utilização exclusiva para P.M.C. no entanto esta apresenta inúmeras anomalias, nomeadamente na ausência de equipamento, e sua disposição, bem como no percurso que leva até esta, uma vez que apresenta uma inclinação elevada, e o seu dimensionamento é deficiente</li> </ul>	<ul style="list-style-type: none"> <li>- Na existência de soleiras, estas não podem ultrapassar os 2cm de altura para serem regulamentares e acessíveis a P.M.C.</li> <li>- Todas as portas devem garantir um vão mínimo de abertura de 77cm (regulamentar).</li> <li>- Deve ser previsto a reformulação da Instalação Sanitária dirigida a P.M.C. esta deve possuir as medidas regulamentares bem como estar devidamente equipada com os respectivos equipamentos de apoio.</li> <li>- Deve-se garantir o acesso as bancadas a P.M.C. através de um percurso coberto e abrigado, sendo que os respectivos lugares na bancadas, por uma questão de boas práticas, recomendamos que seja também coberto.</li> <li>- Deve ser criada nesta zona outra instalação sanitária para P.M.C. evitando grandes deslocações..</li> </ul>

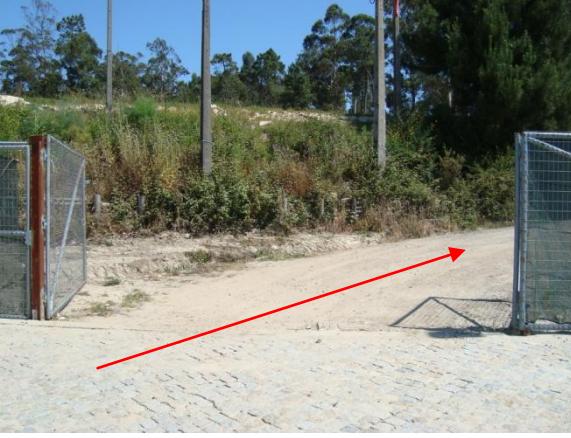
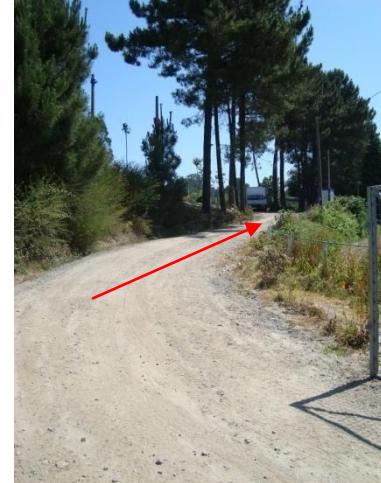
<p><b>Acesso exterior</b></p> <ul style="list-style-type: none"> <li>O campo tem o seu único acesso pela Rua de Frejufe. Esta entrada apesar de ser nivelada tem o pavimento degradado e é feita por um portão de abrir.</li> <li>O mobiliário e elementos urbanos são quase inexistentes.</li> <li>Não existe nas imediações do espaço lugares de estacionamento destinados a P.M.C.</li> </ul>	<ul style="list-style-type: none"> <li>O pavimento dos passeios de toda a área exterior envolvente bem como a área junto ao campo terá de ser regularizada para não travar o percurso a P.M.C.. É importante também a colocação de uma faixa de aproximação nos passeios com pavimento texturado com cor contrastante direcionado para inviduais.</li> <li>O mobiliário urbano é escasso e o existente deveria ser substituído por um equipamento com "Design for All".</li> </ul>

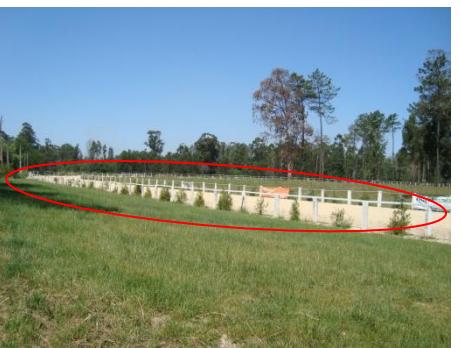
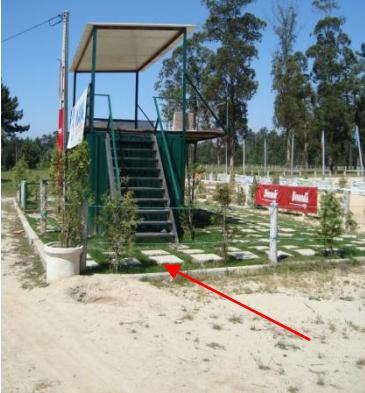
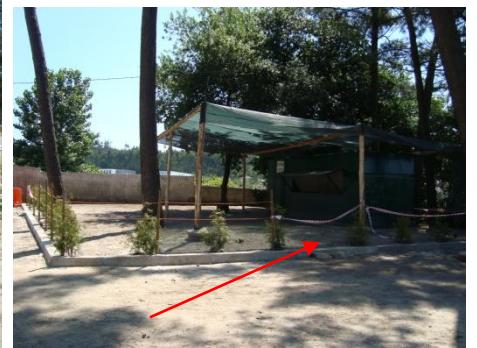
<p><b>Distribuição</b></p> <ul style="list-style-type: none"> <li>Este espaço estrutura-se em torno de um campo de provas e não existem infra-estruturas de acesso como canais de circulação para orientar um percurso nem qualquer bloco de apoio com instalações sanitárias também dirigidas a P.M.C..</li> <li>No interior o pavimento é irregular e degradado.</li> </ul>	<ul style="list-style-type: none"> <li>A colocação de um lugar exclusivo para P.M.C. é fundamental com as dimensões regulamentares (2,50X5.00X1.00 lateral). O piso deverá estar demarcado com cor contrastante e o sinal horizontal com símbolo internacional deverá ser inscrito no pavimento bem como o respectivo sinal vertical.</li> <li>Deve ser prevista a criação de uma Instalação Sanitária dirigida a P.M.C. e deve possuir as medidas regulamentares bem como estar equipada com os respectivos adereços de apoio.</li> <li>Para que exista uma mobilidade mais eficaz neste espaço deverão ser efectuadas as alterações atrás referidas segundo a legislação em vigor (decreto-lei 163/2006).</li> </ul>

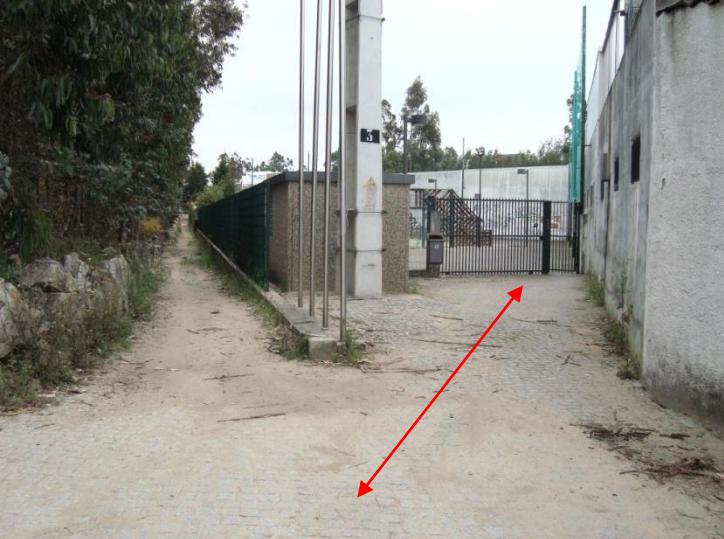
<p><b>Acesso exterior ao edifício</b></p> <ul style="list-style-type: none"> <li>- Acede-se ao Parque pela Rua Monte Vilar.</li> <li>- No acesso exterior não existem passeios e o pavimento está degradado.</li> <li>- O estacionamento é informal e abusivo. Não existem lugares para P.M.C.</li> <li>- O mobiliário urbano existente recai em papeleiras, postes de iluminação, árvores, sinalética vertical, bebedouro.</li> </ul>	<ul style="list-style-type: none"> <li>- Os passeios existentes no exterior são inacessíveis para P.M.C., devido à sua largura, estes deveriam ter 120cm de largura livres de obstáculos.</li> <li>- Não existe sinalização vertical nem passadeira e deve ser rebaixada.</li> <li>- A colocação de um lugar exclusivo para P.M.C. é fundamental com as dimensões regulamentares (2,50X5.00X1.00 lateral). O piso deverá estar demarcado com cor contrastante e o sinal horizontal com símbolo internacional deverá ser inscrito no pavimento bem como o respectivo sinal vertical.</li> </ul>
