## **3. Edificado – 3.4. Desporto**

**Plano Municipal de Acessibilidade Para Todos Município da Maia - Entrega Final**

**3.4.1. Aeródromo de Vilar de Luz**

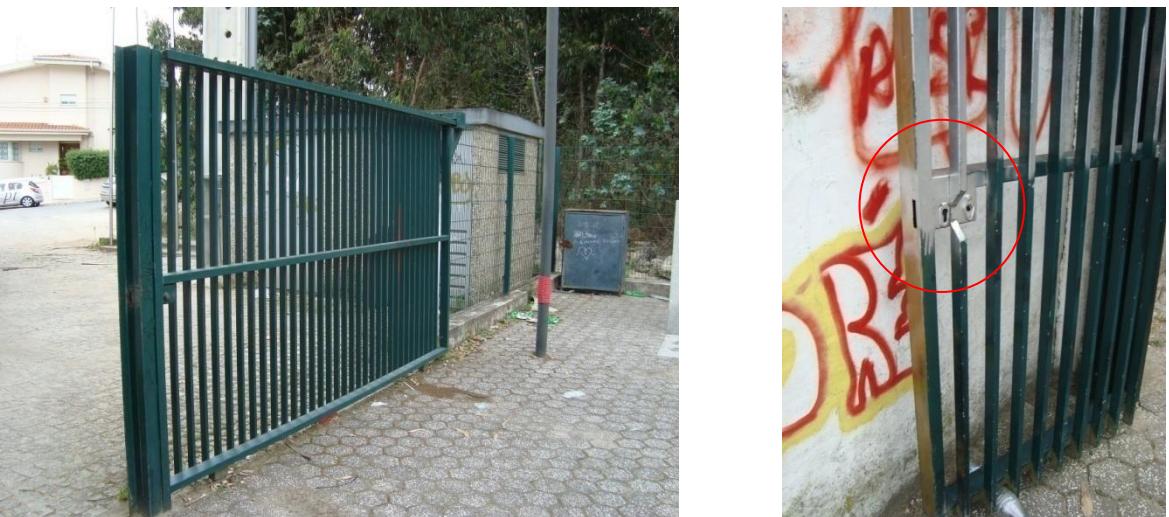
<p><b>Acesso ao edifício</b></p> <ul style="list-style-type: none"> <li>- O portão de entrada é de abrir e de correr, têm dimensões regulamentares e não têm soleiras.</li> <li>- O acesso após o portão é nivelado mas o pavimento não é o mais indicado.</li> <li>- A falta de puxador é de salientar e não permite o manejamento por parte de P.M.C.</li> </ul>	<ul style="list-style-type: none"> <li>- Os puxadores devem ser um dos modelos indicados para P.M.C. (Pessoas com Mobilidade Condicionada).</li> <li>- A iluminação deve estar garantida nos principais pontos deste espaço.</li> <li>- O canal de circulação deve ser organizado em que os equipamentos estejam todos num mesmo corredor e que não travem o percurso.</li> </ul>

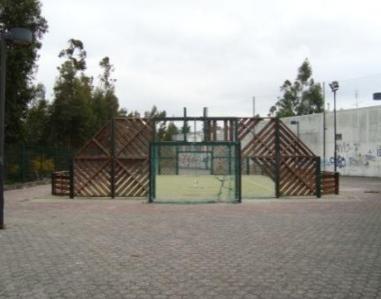
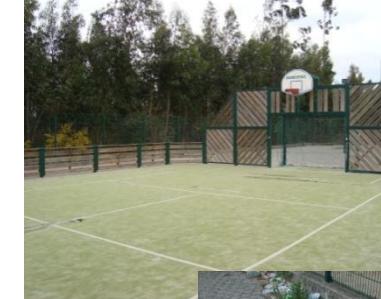
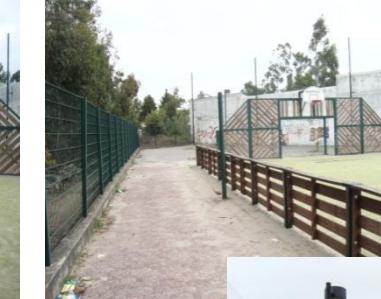
<p><b>Distribuição no edifício</b></p> <ul style="list-style-type: none"> <li>- Não existem bancadas.</li> <li>- O corredor envolvente ao recinto tem dimensões regulamentares.</li> <li>- O mobiliário urbano existente encontra-se fora do percurso acessível no entanto por vezes degradado e não regulamentar.</li> <li>- Existem caldeiras sem protecção.</li> </ul>	<ul style="list-style-type: none"> <li>- Os pavimentos de todo o edifício devem ser estáveis, não se deslocando quando sujeita a acção mecânica e nivelados para um mais fácil acesso por P.M.C.</li> <li>- O mobiliário urbano existente deve estar direcionado para um design inclusivo. O bebedouro deveria estar colocado junta a um percurso acessível e nivelado com o pavimento.</li> <li>- Deve ser criada uma entrada para o campo, pois esta é realizada pela zona da baliza que não tem rede.</li> <li>- Devem ser criadas protecções para as caldeiras.</li> </ul>

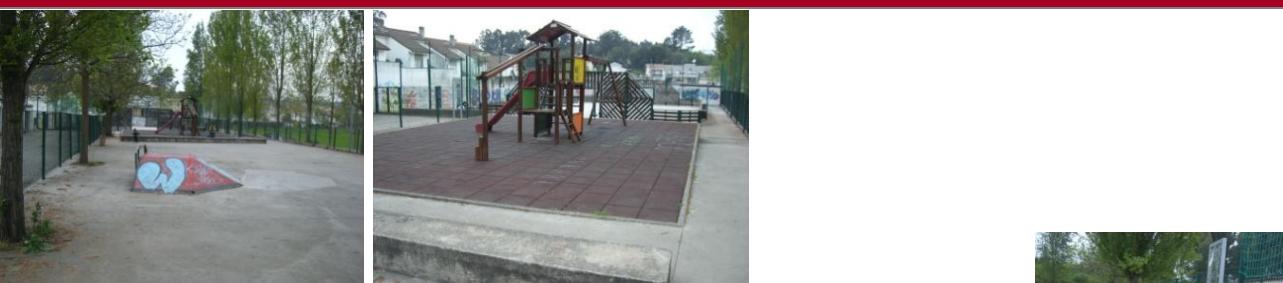
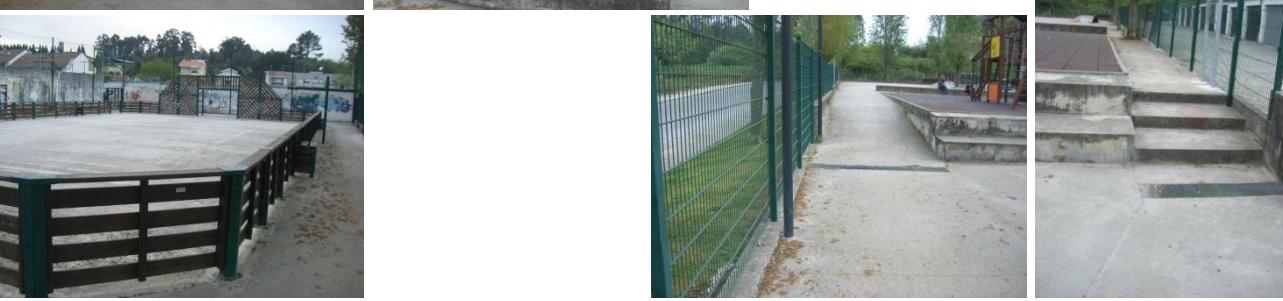
<p><b>Distribuição no edifício</b></p> <ul style="list-style-type: none"> <li>O parque infantil e o campo de jogos estão desnivelados e são ligados por meio de uma rampa e escadas, ambas não regulamentares.</li> <li>O corredor envolvente ao recinto tem dim. reg. mas o pavimento encontra-se um pouco degradado.</li> <li>O mobiliário urbano existente encontra-se fora do percurso acessível.</li> </ul>	<ul style="list-style-type: none"> <li>As escadas e rampas devem ser corrigidas no que respeita à introdução de corrimãos e à sua inclinação, para isso deve-se consultar o decreto-lei 163/2006.</li> <li>O pavimento deve ser regularizado para facilitar a sua utilização e evitar acidentes.</li> </ul>

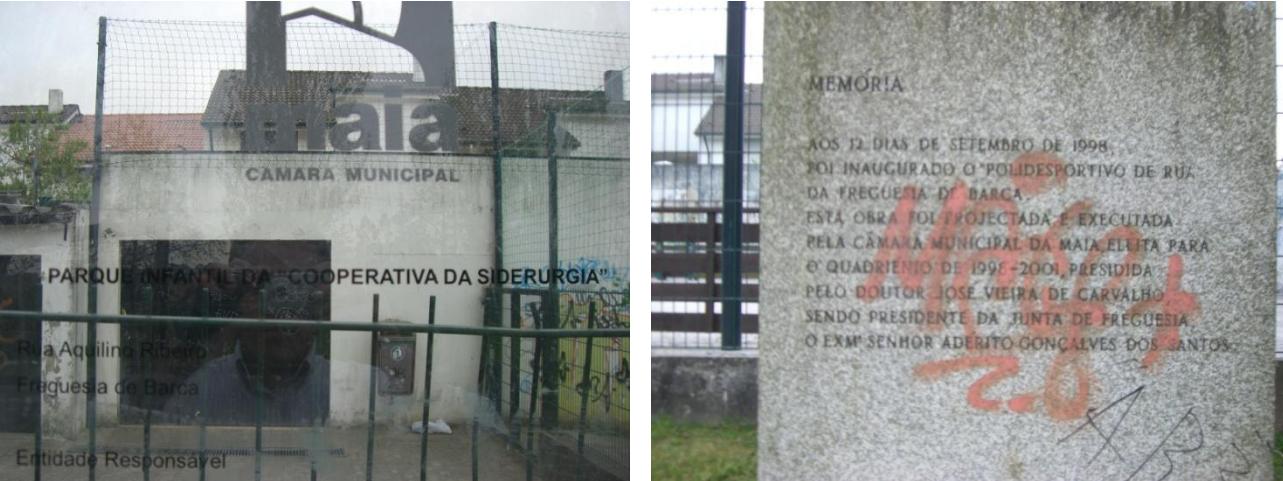
<p><b>Sinalética</b></p> <ul style="list-style-type: none"> <li>Verifica-se neste espaço a existência de pouca sinalética, mesmo a dirigida para os invisuais (Braille) e para os surdos (sinais luminosos).</li> <li>A única sinalética existente é da placa identificativa do equipamento.</li> </ul>	<ul style="list-style-type: none"> <li>A infoacessibilidade deve ser melhorada ao nível das placas de informação, suas dimensões, localização, Braille e dispositivo luminoso.</li> <li>Para que exista uma mobilidade mais eficaz neste espaço deverão ser efectuadas as alterações atrás referidas segundo a legislação em vigor (decreto-lei 163/2006).</li> </ul>

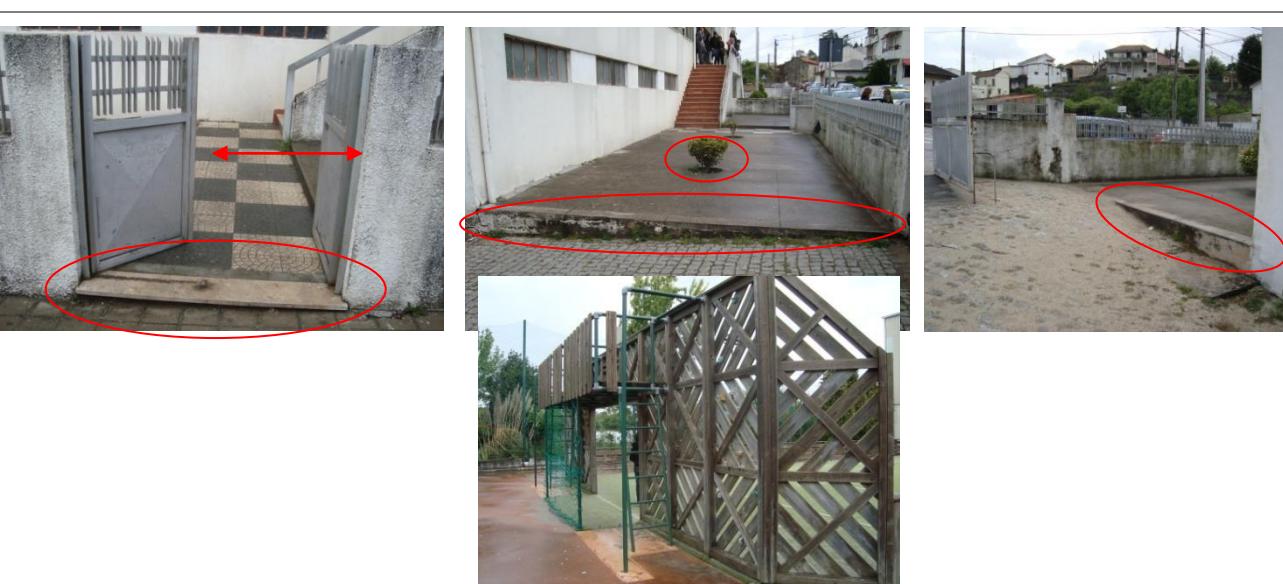
<p><b>Acesso ao edifício</b></p> <ul style="list-style-type: none"> <li>- Os portões de entrada, têm dim. reg. (79cm) mas têm uma soleira não reg. (3cm e outra de 4cm a 9cm).</li> <li>- O acesso após o portão é nivelado até certo ponto, onde existe um degrau (8cm a 33cm), o que torna o percurso inacessível a P.M.C..</li> <li>- Existem caldeiras sem protecção.</li> <li>- No acesso à parte de trás do edifício, onde se situam os balneários e ginásio existe um degrau sem protecção.</li> </ul>	<ul style="list-style-type: none"> <li>- O acesso exterior não é facilitado por apresentar vários desniveis realizados por degraus, que poderiam ser corrigidos uma vez que o espaço envolvente ao edifício é amplo. Poderiam ser criados acessos rampeados.</li> <li>- As soleiras devem ter 2cm de altura máxima para serem reg.</li> <li>- O mobiliário urbano existente deve estar direcionado para um design inclusivo. O bebedouro deveria estar colocado junta a um percurso acessível e nivelado com o pavimento.</li> <li>- Deve ser criada uma entrada para o campo, pois esta é realizada pela zona da baliza que não tem rede.</li> <li>- Devem ser criadas protecções para as caldeiras.</li> </ul>

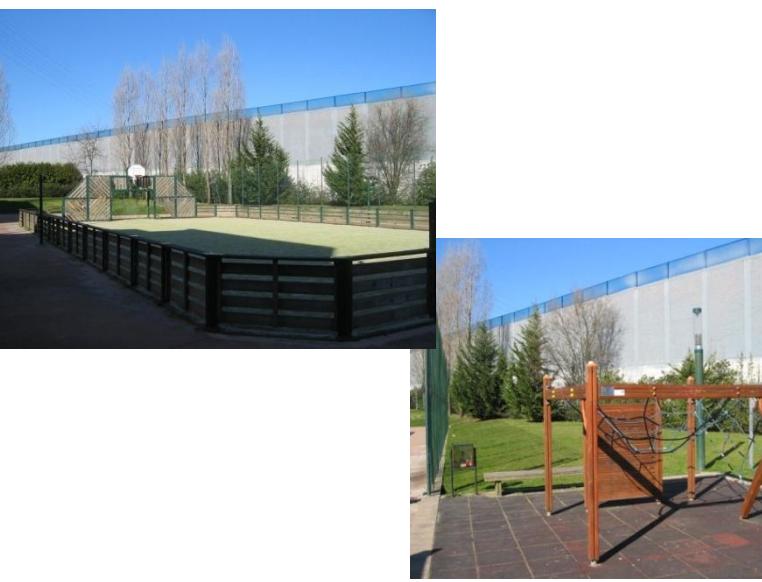
<p><b>Distribuição</b></p> <ul style="list-style-type: none"> <li>Este espaço estrutura-se em torno de um jardim sem vedações. Não existe qualquer equipamento de apoio ao polidesportivo.</li> <li>No interior o pavimento é regular e com cor contrastante apesar de por vezes estar degradado.</li> <li>Existe um Parque Infantil inserido neste espaço nivelado, com o pavimento um pouco degradado.</li> </ul>	<ul style="list-style-type: none"> <li>Por estar inserido num complexo habitacional, dispõe de lugares de estacionamento. A colocação de um lugar exclusivo para P.M.C. é fundamental com as dimensões regulamentares (2,50X5.00X1.00 lateral). O piso deverá estar demarcado com cor contrastante e o sinal horizontal com símbolo internacional deverá ser inscrito no pavimento bem como o respectivo sinal vertical.</li> <li>Para que exista uma mobilidade mais eficaz neste espaço deverão ser efectuadas as alterações atrás referidas segundo a legislação em vigor (decreto-lei 163/2006).</li> </ul>

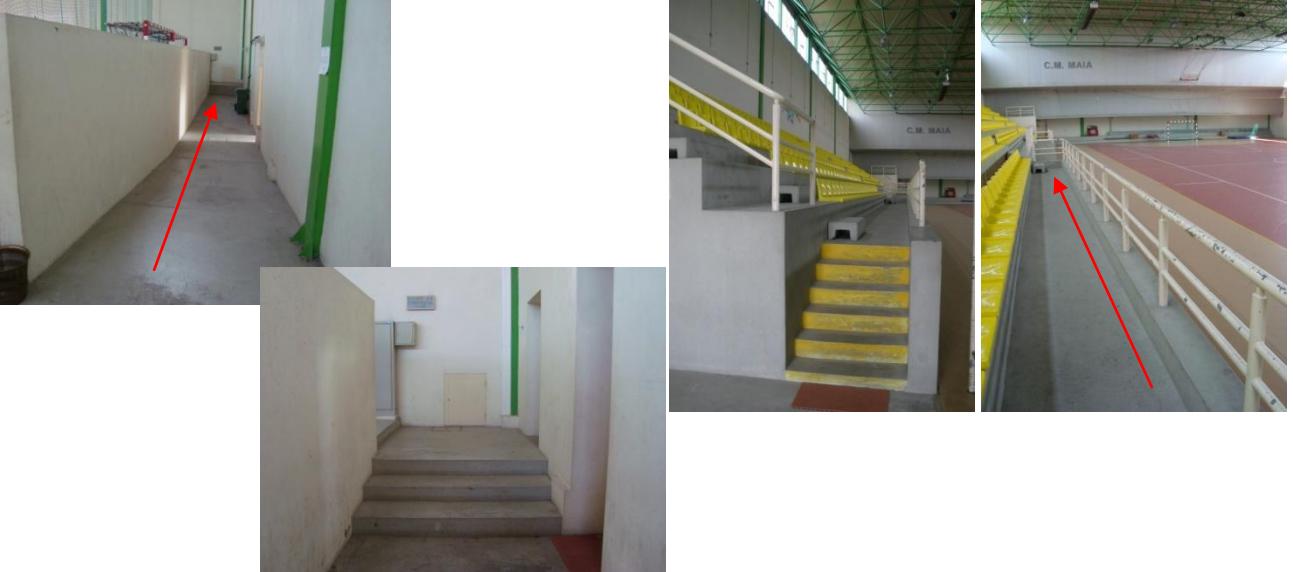
<p><b>Distribuição no edifício</b></p> <ul style="list-style-type: none"> <li>O edifício estrutura-se num só piso mas com desníveis.</li> <li>O canal de circulação tem espaço de manobra, portanto regulamentar.</li> <li>Os degraus de acesso às bancadas têm 15cmX30cm, o corredor tem 96cm.</li> </ul>	<ul style="list-style-type: none"> <li>As escadas não são reg. porque os degraus deveriam ter de altura máxima 18cm e não existem corrimãos.</li> <li>Os espaços de estar e canais de circulação deveriam ter no mínimo 150cm e estar desimpedidos de obstáculos (degraus isolados).</li> <li>Deve ser previsto a criação de uma Instalação Sanitária dirigida a P.M.C. e deve possuir as medidas regulamentares bem como estar equipada com os respectivos adereços de apoio.</li> </ul>

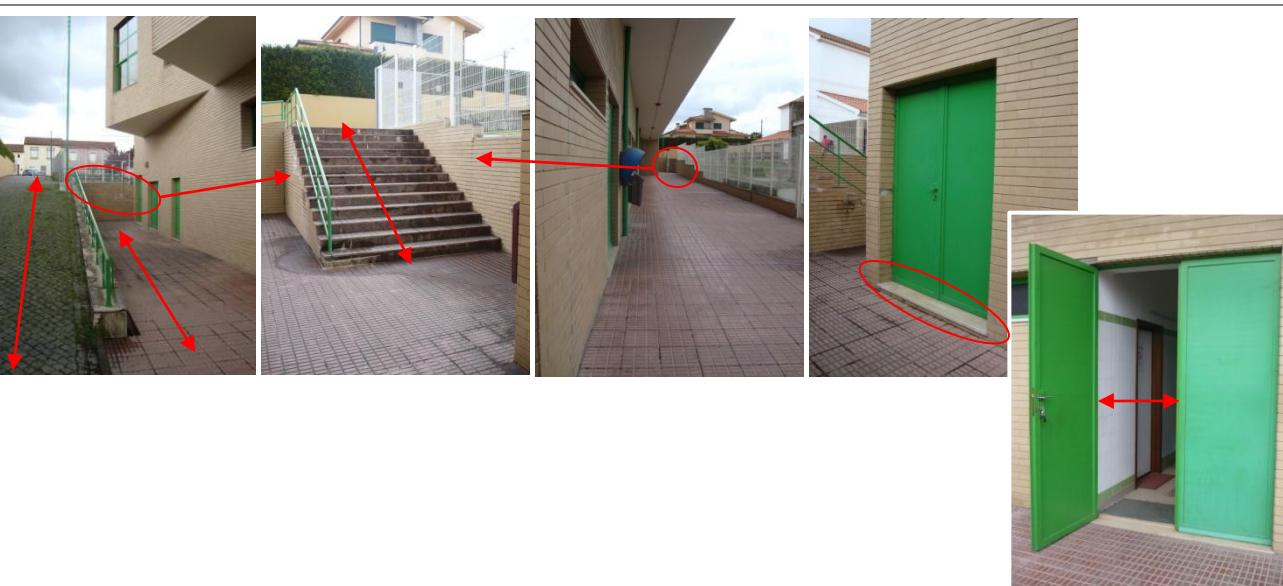
<p><b>Acesso ao edifício</b></p> <ul style="list-style-type: none"> <li>- A porta de entrada não tem dim. reg. (72cm).</li> <li>- A soleira de entrada tem 4,5cm (não reg.), o que dificulta o acesso a P.M.C..</li> <li>- Existem mais portas que dão para o exterior, mas são utilizadas por funcionários e outras só em caso de emergência. Uma delas tem uma soleira de 15cm (não reg.) e dá acesso às bancadas por uma escadaria.</li> </ul>	<ul style="list-style-type: none"> <li>- A rampa não é reg., devido à inclinação acentuada que apresenta - 7%, para um comprimento de 30m, assim como à inexistência de corrimãos, visto esta ser comum a pessoas e automóveis e de patamares de descanso.</li> <li>- A escada principal é não reg. devido à existência apenas de um corrimão e à não existência de patamar intermédio. A escada de acesso ao café não tem largura reg., nem corrimãos.</li> <li>- Todas as portas devem garantir um vão mínimo de abertura de 77cm (reg.)</li> <li>- As soleiras para estarem regulamentares devem ter todas uma altura máxima de 2cm.</li> </ul>

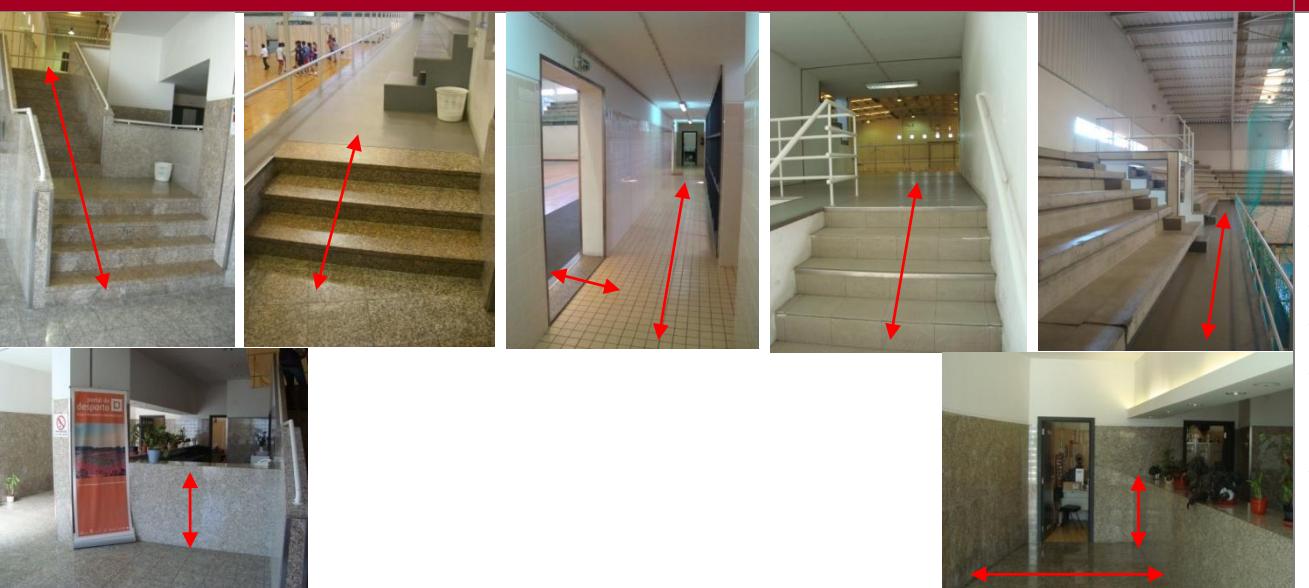
<p><b>Distribuição no edifício</b></p> <ul style="list-style-type: none"> <li>- As áreas de atendimento são junto a percursos acessíveis, sem rebaixos para P.M.C., nem equipamento de auto atendimento e infoacessibilidade.</li> <li>- O edifício estrutura-se em dois pisos acessíveis por escadas, sem elevador ou plataforma elevatória, ou seja inacessíveis a P.M.C..</li> <li>- As escadas tem degraus com dimensões não reg. (altura 20cm).</li> <li>- Os corredores horizontais são amplos. O corredor de acesso às bancadas tem corrimão não reg. (95cm).</li> <li>- Existem quatro instalações sanitárias exclusivas para P.M.C.(Fem./Mas.), mas não totalmente equipadas.</li> </ul>	<ul style="list-style-type: none"> <li>- No interior do edifício, a áreas de atendimento tem espaço de manobra e o balcão deveria não só estar rebaixado mas também ser vazado para a possibilidade de ser utilizado por P.M.C..</li> <li>- Deveria ser garantido um acesso para P.M.C. ao 1º piso (bancadas e instalações sanitárias), através de um percurso rampeado, com elevador ou plataforma elevatória.</li> <li>- As escadas não são reg. porque os degraus deveriam ter de altura máxima 18cm.</li> <li>- Os espaços de estar e canais de circulação têm espaço suficiente para executar manobras.</li> <li>- As insalações sanitárias para P.M.C. devem ser equipadas de acordo com o decreto-lei 163/2006.</li> </ul>

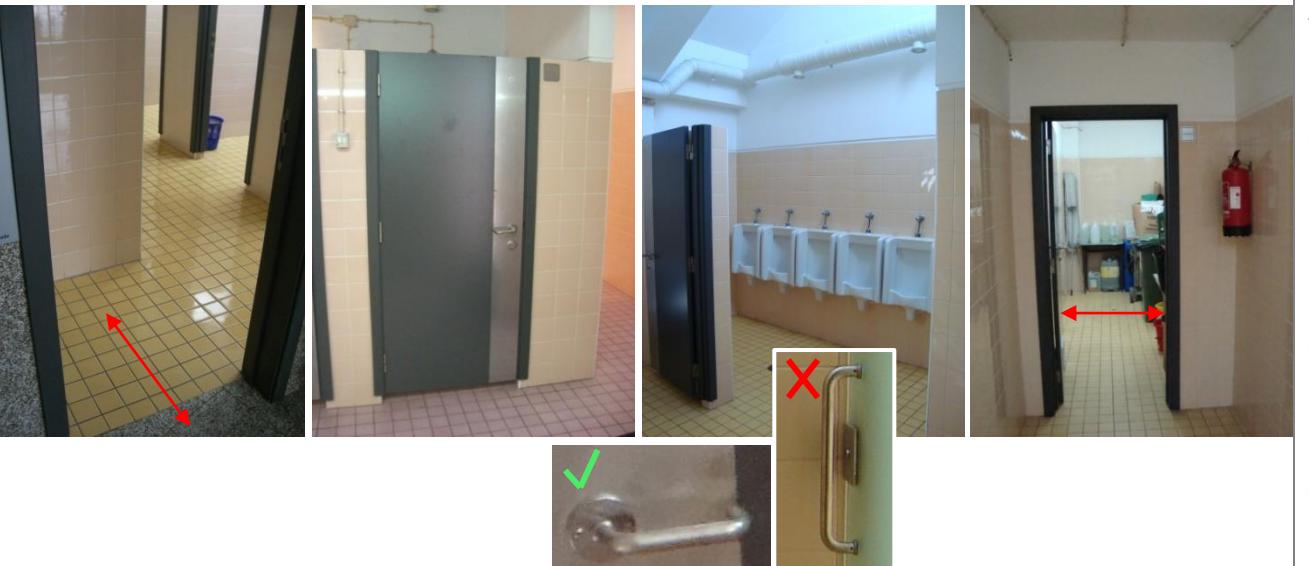
<p><b>Acesso a dependências e instalações</b></p> <ul style="list-style-type: none"> <li>- O sistema de portas é de abrir em todas as dependências e nenhuma tem dimensões regulamentares (74cm)</li> <li>- O edifício é totalmente nivelado, não possui soleiras.</li> <li>- Alguns puxadores não são os adequados.</li> </ul>	<ul style="list-style-type: none"> <li>- Todas as portas têm de garantir um vão mínimo de abertura de 77cm.</li> <li>- A maçaneta deve ser de fácil manuseamento ao tacto, ou seja, que não requeira uma pressão firme, de resistência mínima e de forma fácil de agarrar com uma mão. Consultar secção 4.9.9. do Decreto-lei 163/2006.</li> </ul>

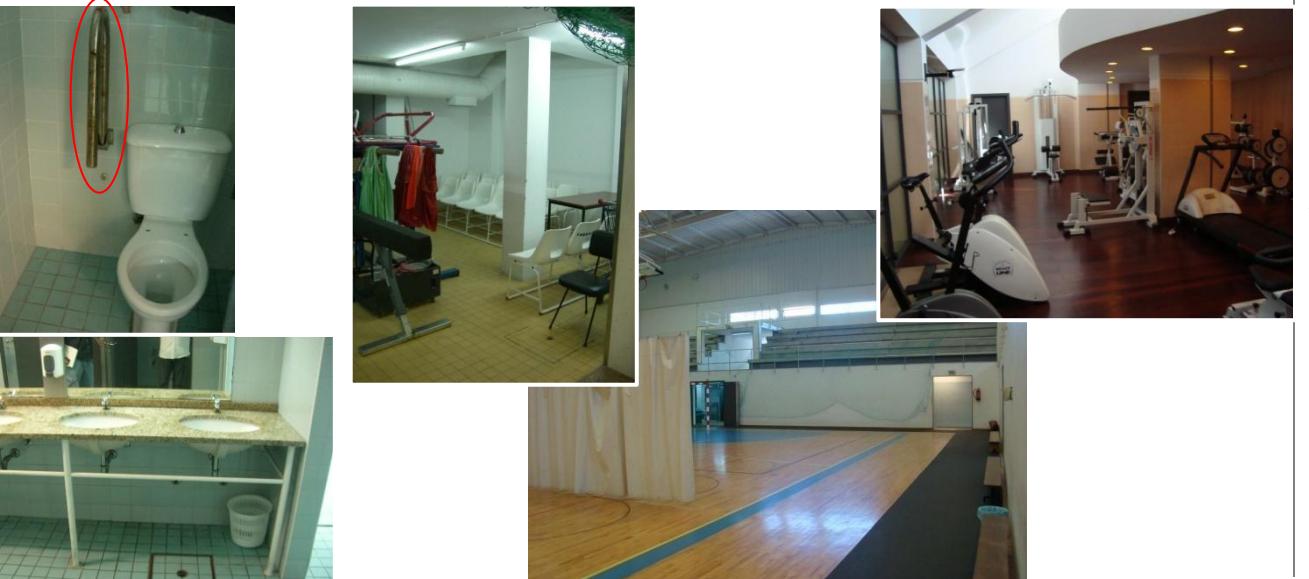
<p><b>Dependências</b></p> <ul style="list-style-type: none"> <li>- As dependências são amplas, algumas não têm espaço de manobra devido à forma organizada como está disposto o equipamento de treino e mobiliário.</li> </ul>	<ul style="list-style-type: none"> <li>- Neste espaço, amplo, nivelado, encontram-se alguns obstáculos que devem ser ultrapassados para um melhor funcionamento e para uma melhor utilização quer por parte dos seus funcionários, quer por parte dos seus utentes, sejam estes P.M.C. ou não.</li> </ul>

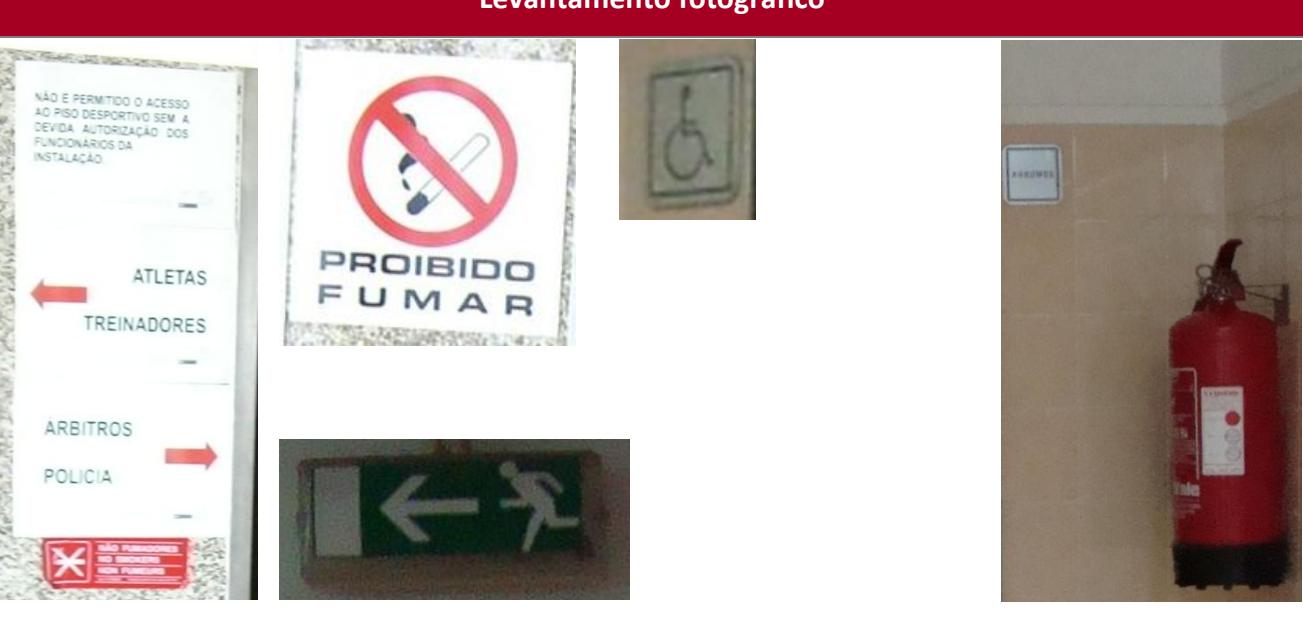
<p><b>Sinalética</b></p> <ul style="list-style-type: none"><li>- Apesar de todas as dependências estarem sinalizadas, o seu design, a sua localização e as suas dimensões não são as mais aconselháveis.</li><li>- A falta de sinalética dirigida para os invisuais (Braille) e para os surdos (sinais luminosos) é de salientar, visto ser um espaço que não deve dispensar este tipo de apoio informativo.</li></ul>

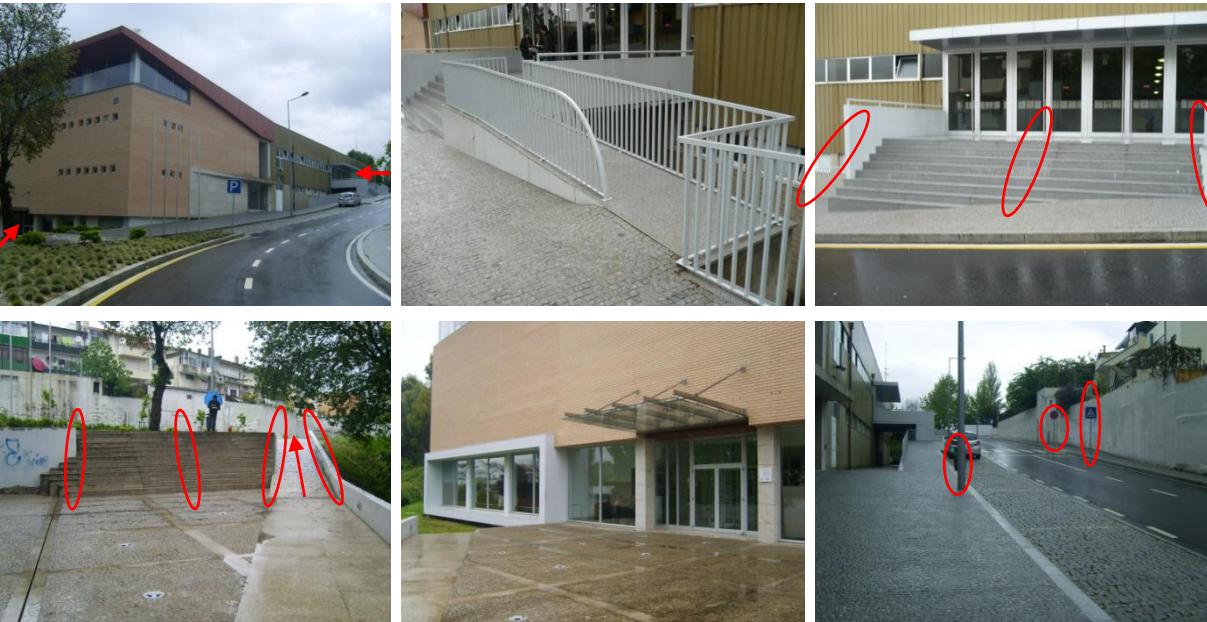
<p><b>Acesso exterior ao edifício</b></p> <ul style="list-style-type: none"> <li>- Acede-se ao Pavilhão pela Rua das oliveiras, através de três pontos a cotas diferentes e ligam duas partes do edifício diferentes.</li> <li>- Dois destes desniveis são vencidos por escadas e rampas, sendo que apenas uma cumpre com os pressupostos na legislação.</li> <li>- Esta escada possui uma inclinação elevada e não tem guardas nem corrimãos</li> <li>- As escadarias em ambos pontos de acesso apresentam ausência de corrimãos.</li> <li>- Os passeios envolventes têm canais de circulação abrangentes e sem obstáculos.</li> <li>- Possui de estacionamento formal e em baía. Não contempla lugares exclusivos para P.M.C.</li> <li>- Não existem passadeiras com rebaixo para P.M.C.</li> <li>- O mobiliário existente quer no exterior público recai principalmente em papeleiras, iluminação, sinalética vertical.</li> </ul>	<ul style="list-style-type: none"> <li>- Todos os desniveis superiores a 0,02m devem ser vencidos por rampas ou equipamento elevatório.</li> <li>- As escadas que vençam desniveis superiores a 0,40m devem possuir corrimãos consoante a extensão das escadas DL 163/2006 de 8 de Agosto, Secção 1.3.3.</li> <li>- Os Acessos rampeados devem respeitar a mesma legislação, nomeadamente no capítulo 2, secção 2.5. Rampas.</li> <li>- Deveriam existir alguns lugares de estacionamento exclusivos para pessoas com mobilidade condicionada (P.M.C) como previsto no decreto-lei 163/2006.</li> <li>- Devem ser criados rebaixos de passeio, ou passadeiras sobrelevadas de modo a vencer o desnível do passeio e a rua.</li> <li>- As passadeiras devem possuir faixas de diferenciação de</li> <li>- O mobiliário urbano existente quer no espaço exterior público, quer privado, deve possuir design inclusivo.</li> </ul>

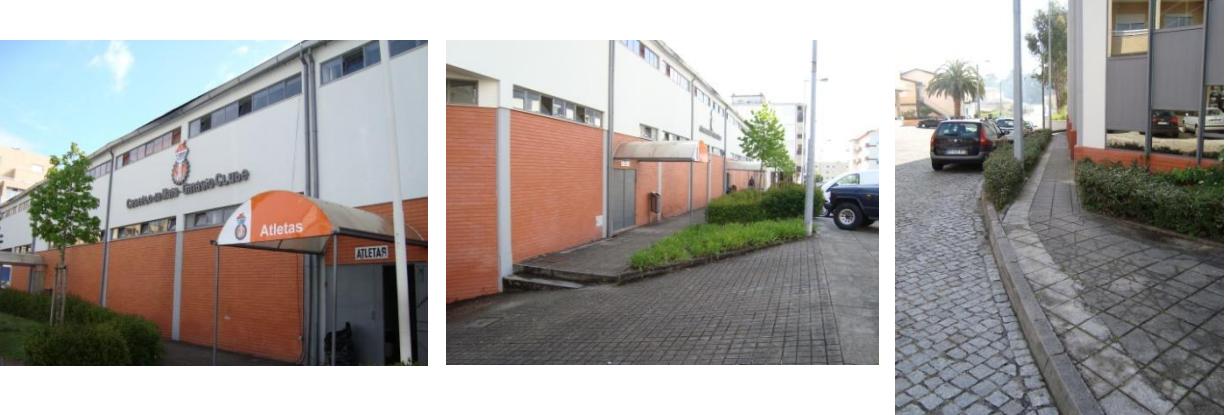
<p><b>Acesso exterior ao edifício</b></p> <ul style="list-style-type: none"> <li>- Acede-se ao Gimnodesportivo pela Rua Doutor Carlos Silva Mouta.</li> <li>- Os passeios envolventes nem sempre têm canais de circulação abrangentes, com pavimento degradado e com desníveis.</li> <li>- Utiliza o estacionamento da urbanização, formal e em baía. Não contempla lugares exclusivos para P.M.C.</li> <li>- O mobiliário existente quer no exterior público, quer privado, recai principalmente em papeleiras, iluminação, sinalética vertical, infra-estruturas e árvores.</li> </ul>	<ul style="list-style-type: none"> <li>- Devem existir alguns lugares de estacionamento exclusivos para pessoas com mobilidade condicionada e fazer as correcções de acordo com o decreto-lei 163/2006.</li> <li>- O mobiliário urbano existente quer no espaço exterior público, quer privado, não está direcionado para um design inclusivo.</li> </ul>

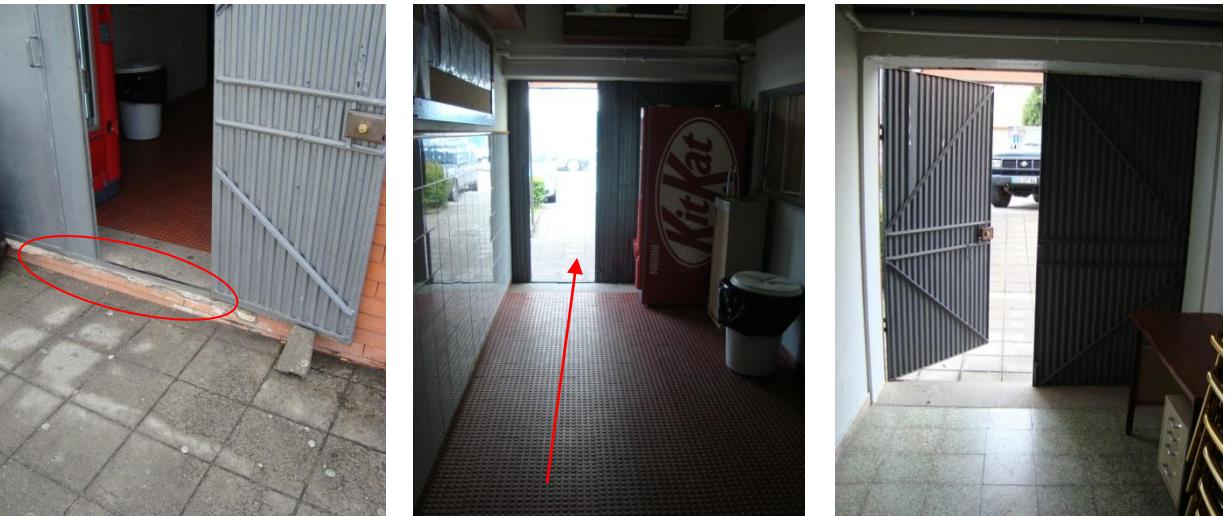
<p><b>Acesso ao edifício</b></p> <ul style="list-style-type: none"> <li>- A porta da entrada principal tem 64cm, é de abrir e dupla.</li> <li>- A porta da entrada secundária também é dupla e está regulamentada.</li> <li>- Ambas as portas têm soleiras não regulamentares.</li> </ul>	<ul style="list-style-type: none"> <li>- O passeio envolvente ao edifício deveria ser rebaixado até ao nível do arruamento, de forma a permitir o acesso a P.M.C. Num rebaixo o ressalto máximo admitido são 2cm.</li> <li>- A iluminação deve estar garantida nos principais pontos deste espaço.</li> <li>- As rampas de acesso deverão ter uma inclinação máxima entre os 6% e os 12%. A largura deverá ser de 1.20m e a altura da guarda deverá ter entre os 85cm e os 90cm.</li> <li>- A soleira da saída de emergência deveria ser mais baixa (até 2cm) ou rampeada para permitir a fuga do local a P.M.C. com mais segurança e facilidade.</li> </ul>

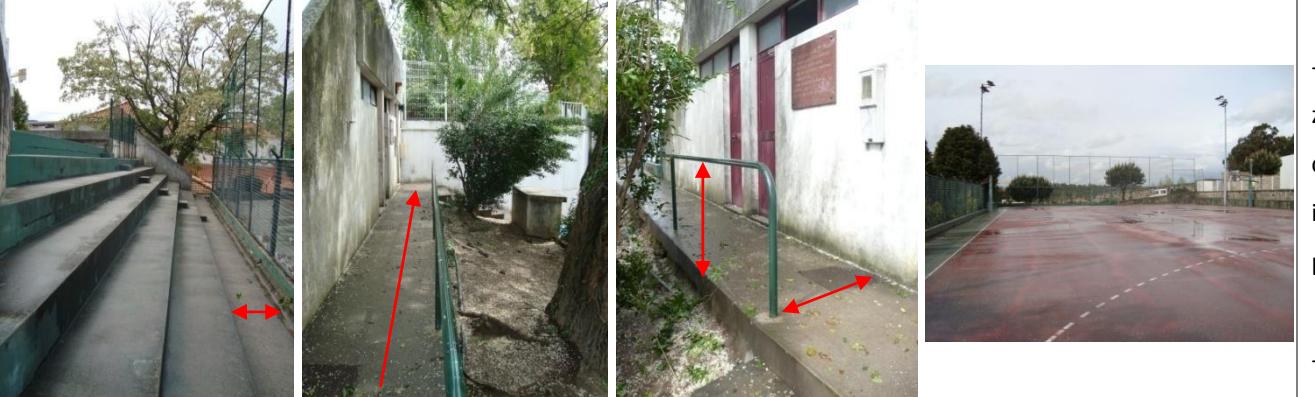
<p><b>Distribuição no edifício</b></p> <ul style="list-style-type: none"> <li>- As bancadas são inacessíveis a P.M.C.</li> <li>- O corredor envolvente ao recinto não tem dim. reg. e tem uma zona de escoamento de águas que não está protegida e pode constituir-se como um obstáculo perigoso. Verifica-se a inexistência de corrimãos no corredor e o pavimento em alguns pontos está um pouco degradado.</li> <li>- Através deste corredor envolvente, acede-se a um outro (não reg.) que proporciona a entrada para as instalações sanitárias.</li> </ul>	<ul style="list-style-type: none"> <li>- Propõe-se para os corredores envolventes criar uma protecção na zona de escoamento de águas, colocar corrimãos próprios para P.M.C., com as dim. reg. e prever uma ampliação dos mesmos.</li> </ul>

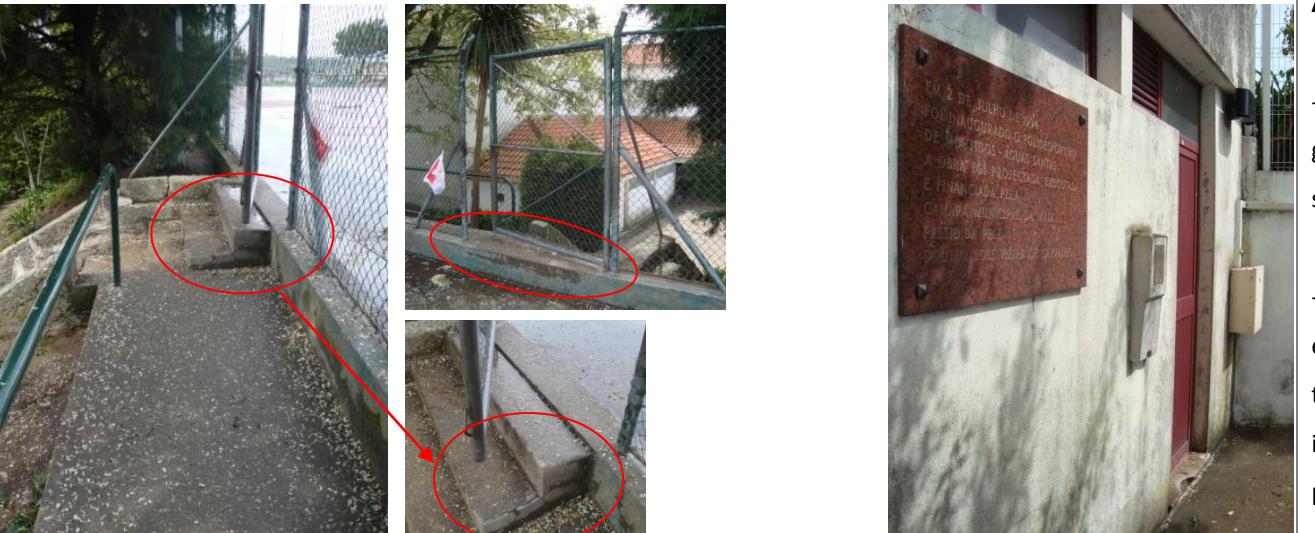
<p><b>Acesso a dependências e instalações</b></p> <ul style="list-style-type: none"> <li>- A entrada nas instalações sanitárias é inacessível a P.M.C., pois é garantido através de portas de abrir com 68cm (não reg.) e com soleiras de 6cm de altura (não reg.).</li> <li>- O acesso ao campo é realizado por uma porta com dim. reg., existente do lado da escola EB1 dos Moutidos. Porta esta que se torna inacessível para P.M.C. devido à existência de 2 degraus isolados que se projectam sobre a zona de percurso acessível, precedido também por uma escadaria não reg. que relaciona a escola com este espaço.</li> </ul>	<ul style="list-style-type: none"> <li>- No acesso às instalações sanitárias o pavimento deveria ser rebaixado para nivelar o mais possível a soleira (reg. 2cm máx.) e as portas deveriam garantir um vão de abertura mínimo de 77cm (reg.)</li> <li>- No acesso ao campo, realizado a partir de escadas deveria também ser realizado um acesso rampeado e prever um patamar de espera, assim como um espaço apenas para contemplar a abertura da porta sem ocupar o percurso acessível.</li> </ul>

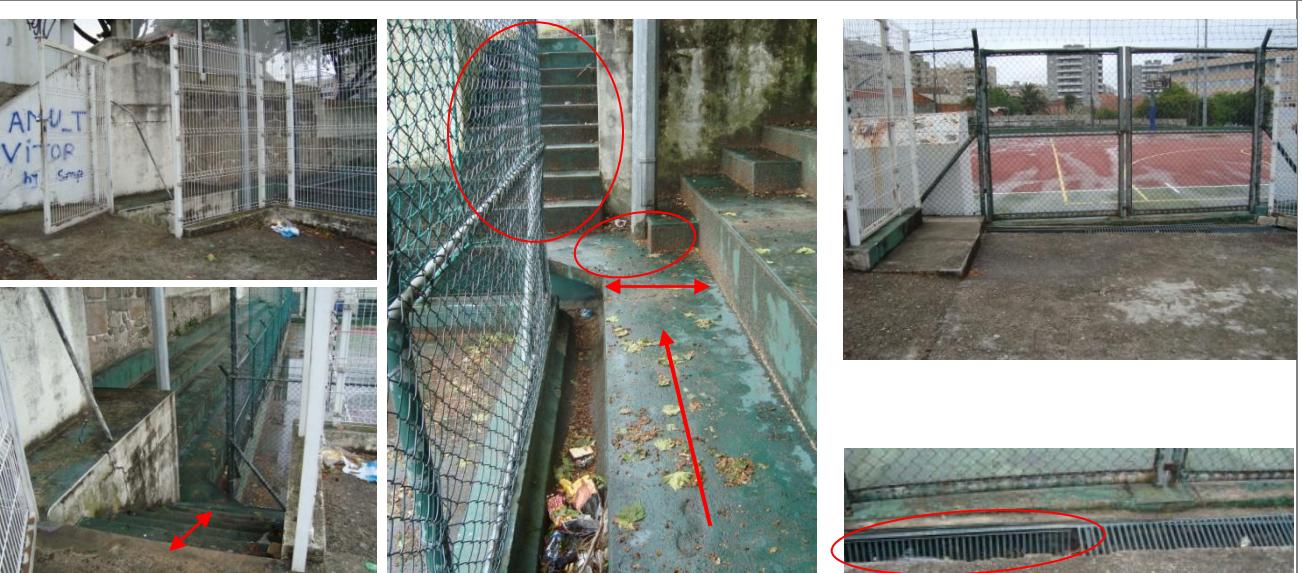
<p><b>Acesso ao edifício</b></p> <ul style="list-style-type: none"> <li>- A porta de entrada do recinto é de abrir, com dim. reg., precedida por uma escada não regulamentar. Que dá acesso ao perímetro do recinto e consequentemente às bancadas e balneários/installações sanitárias.</li> <li>- O portão de acesso directo ao campo tem uma grelha mal colocada, provocando o aparecimento de um buraco., precedido por uma soleira elevada. Do lado do campo no acesso a este portão, a soleira mais elevada que do lado de fora.</li> </ul>	<ul style="list-style-type: none"> <li>- O acesso ao recinto é realizado por escadarias e por soleiras elevadas que deveriam ser niveladas ou rampeadas. A solução poderia passar pelo nivelamento da via, uma vez que esta não tem saída e sobe em direcção à entrada provocando uma entrada desnivelada.</li> <li>- O mobiliário urbano é praticamente inexistente quer no espaço exterior público, quer privado, este deve estar direcionado para um design inclusivo.</li> </ul>

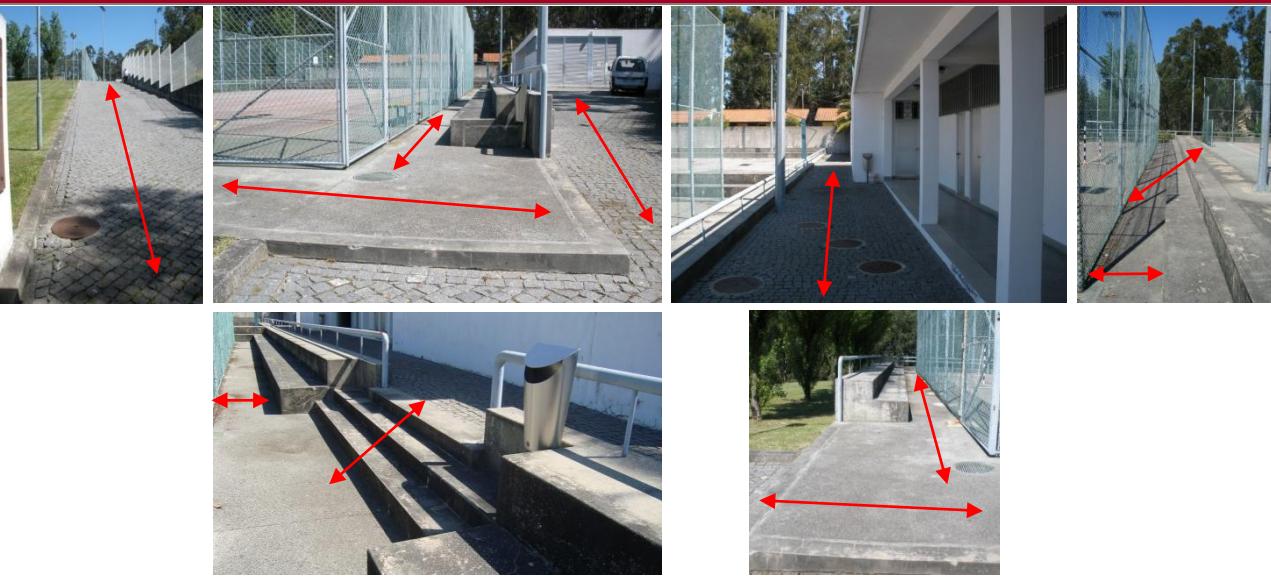
<p><b>Distribuição no edifício</b></p> <ul style="list-style-type: none"> <li>- As bancadas são inacessíveis a P.M.C. e o corredor de distribuição das bancadas não tem dim. reg. (100cm).</li> <li>- O corredor envolvente ao recinto não é acessível por P.M.C. devido à Inexistência de rampa, tem dim. reg. Verifica-se a inexistência de corrimões no corredor.</li> <li>- As escadas de acesso ao corredor das bancadas não é regulamentares.</li> <li>- Existe um desnível entre o campo de basquetebol e o campo de jogos, realizado por degraus de várias alturas (19cm, 22cm e 23cm), ou seja, inacessível a P.M.C.</li> </ul>	<ul style="list-style-type: none"> <li>- Propõe-se para os corredores envolventes colocar corrimões próprios para P.M.C., com as dim. reg. e prever uma ampliação dos mesmos.</li> <li>- A escada não é regulamentar pela falta de corrimão, pela dimensão dos degraus (19cmx30cm) que deveriam ter de altura máxima 18cm.</li> </ul>

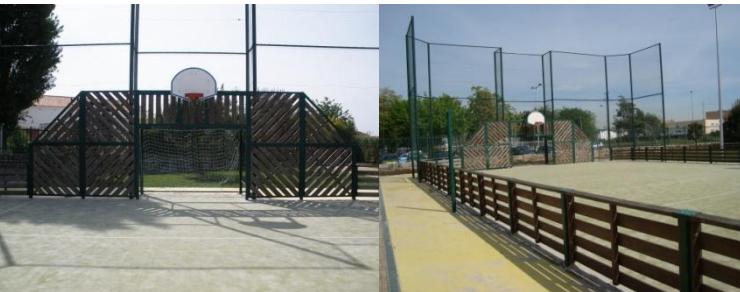
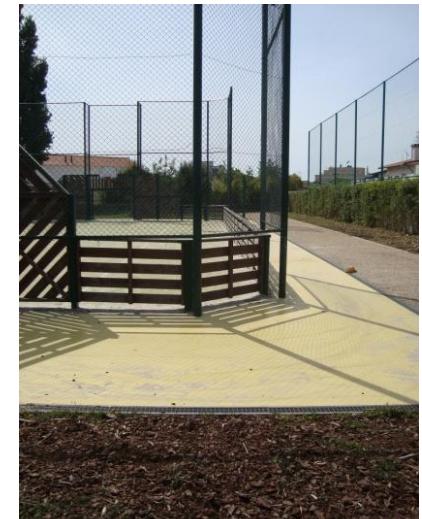
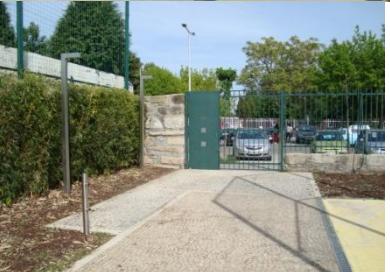
<p><b>Distribuição</b></p> <ul style="list-style-type: none"> <li>Este espaço estrutura-se em torno de um jardim com vedações. Não existe qualquer equipamento de apoio ao polidesportivo.</li> <li>No interior o pavimento é regular e com cor contrastante apesar de por vezes estar degradado.</li> <li>Não existem bancadas.</li> <li>O corredor envolvente ao recinto tem dimensões regulamentares.</li> </ul>	<ul style="list-style-type: none"> <li>Por estar inserido num complexo habitacional, dispõe de lugares de estacionamento. A colocação de um lugar exclusivo para P.M.C. é fundamental com as dimensões regulamentares (2,50X5.00X1.00 lateral). O piso deverá estar demarcado com cor contrastante e o sinal horizontal com símbolo internacional deverá ser inscrito no pavimento bem como o respectivo sinal vertical.</li> <li>Para que exista uma mobilidade mais eficaz neste espaço deverão ser efectuadas as alterações atrás referidas segundo a legislação em vigor (decreto-lei 163/2006).</li> </ul>

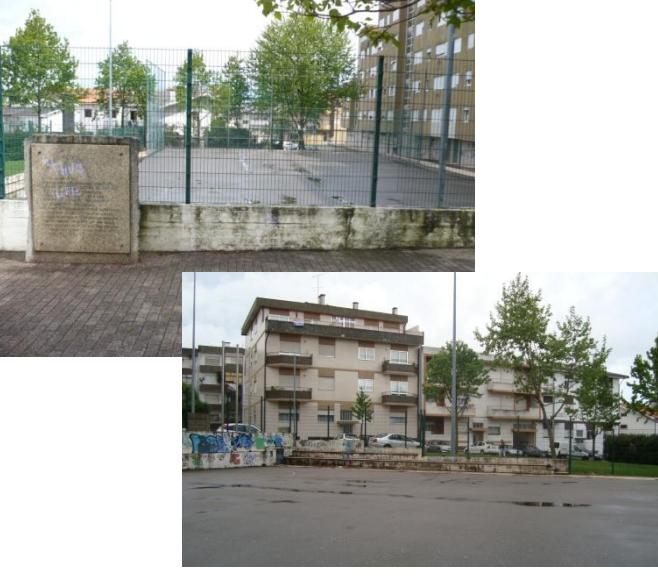
<p><b>Distribuição no edifício</b></p> <ul style="list-style-type: none"><li>- As bancadas são inacessíveis a P.M.C. quer em largura, quer em altura.</li><li>- O pavimento dos passeios envolventes encontra-se um pouco degradado o que poderá constituir um obstáculo.</li></ul>	<ul style="list-style-type: none"><li>- Propõe-se a regularização do pavimento e a fixação das grelhas das sarjetas de forma a evitar a criação de obstáculos.</li></ul>
	<p><b>Sinalética</b></p> <ul style="list-style-type: none"><li>- Verifica-se neste espaço a inexistência de qualquer tipo de sinalética, incluindo a dirigida para os invidisuais (Braille) e para os surdos (sinais luminosos).</li></ul>	<ul style="list-style-type: none"><li>- A sinalética constitui-se como um dos pontos caracterizadores de uma mobilidade mais facilitada. Deve existir uma sinalética inclusiva, eficaz para todo o tipo de pessoas.</li><li>- Para que exista uma mobilidade mais eficaz neste espaço deverão ser efectuadas as alterações atrás referidas segundo a legislação em vigor (decreto-lei 163/2006).</li></ul>
