# **Plano Estratégico de Desenvolvimento Urbano (PEDU)**

## **Plano de Ação Integrada para as Comunidades Desfavorecidas**

**TRAVESSA DA ANTA (MONTE FARO)**

**Castêlo da Maia**

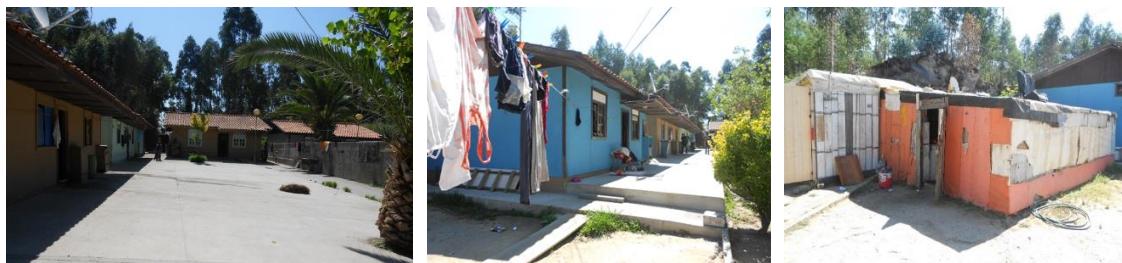
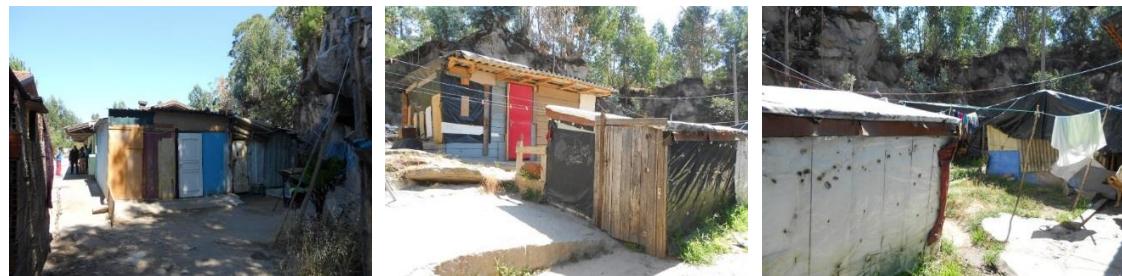
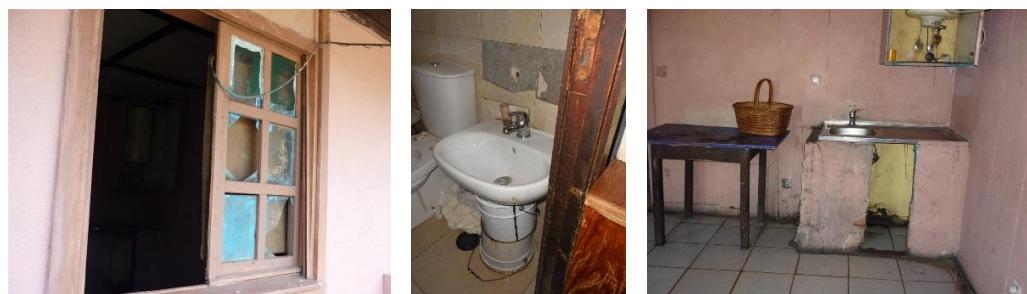
## II.C. FOTOGRAFIAS QUE ILUSTREM AS SITUAÇÕES DE DESQUALIFICAÇÃO URBANA

O Bairro da Anta encontra-se localizado na freguesia de Gemunde, na Travessa da Anta. Este é constituído por cinco casas pré-fabricadas unifamiliares construídas em 1997. Quando as casas foram atribuídas dispunham de todas as condições de habitabilidade, sendo as tipologias adequadas à dimensão dos agregados familiares. Atualmente, o espaço habitacional está superocupado e muito degradado. O uso funcional dos espaços não se faz com distinção das respetivas divisões; qualquer divisão serve para cozinhar, comer, dormir e conviver. Devido à intensiva e incorreta utilização do espaço e dos equipamentos, as casas apresentam-se em avançado estado de degradação.

O espaço comum existente nas traseiras das casas encontra-se ocupado por sete construções abarracadas afetas ao uso habitacional, decorrente da multiplicação dos agregados familiares, e a área comum em frente às casas é utilizado para a socialização entre os moradores. Estes passam grande parte do seu tempo neste espaço, pois, à exceção das crianças, nenhum elemento da comunidade tem qualquer tipo de ocupação no exterior do bairro. Esta zona comum encontra-se geralmente suja e, com frequência, ocupada com entulho, sucata, roupas e brinquedos velhos.

Como referido anteriormente, devido à incorreta utilização dos espaços, por parte dos moradores, as cinco casas apresentam um quadro patológico diversificado:

- Ausência de telhas.
- Telhas partidas e deficiente sobreposição e fixação destes elementos

- Estrutura de madeira apodrecida, em zonas húmidas.
- Painéis de madeira com orifícios e/ou empenados.
- Caixilharias de madeira com elementos em falta e/ou apodrecidos.
- Caixilharias com vidros partidos.
- Ausência de estores e os que existem com funcionamento deficiente.

- Mau funcionamento da rede de abastecimento e drenagem de águas residuais, por mau uso.
- Instalação elétrica deficitária, por uso incorreto.

- Manchas de infiltração de água, com origem na entrada de água da chuva pelo exterior da habitação e/ou devido a problemas na rede de abastecimento e drenagem de águas residuais.
- Revestimento cerâmico partido ou ausente.
- Móveis de cozinha em mau estado ou inexistentes.

As cinco casas, devido ao seu atual estado de conservação, necessitam de uma intervenção profunda de reabilitação. Tendo em conta a necessidade de garantir o alojamento dos agregados familiares atualmente existentes, entende-se que a solução mais correta passa pela desmontagem das 5 casas e das 7 construções/casas abarracadas e pela substituição da maior parte dos componentes construtivos, estruturais e de revestimento, configurando um conjunto edificado renovado com um total de 14 ou 15 habitações. Pretende-se executar a desmontagem das habitações de modo faseado e colocar contentores na via pública, paralela à área urbana carenciada, para alojar os moradores, durante a operação de reabilitação. O conjunto edificado será convertido em dois pisos, com sete habitações por piso. Cada habitação terá aproximadamente 90 m<sup>2</sup>, perfazendo cerca de 1300 m<sup>2</sup> de área bruta de construção.

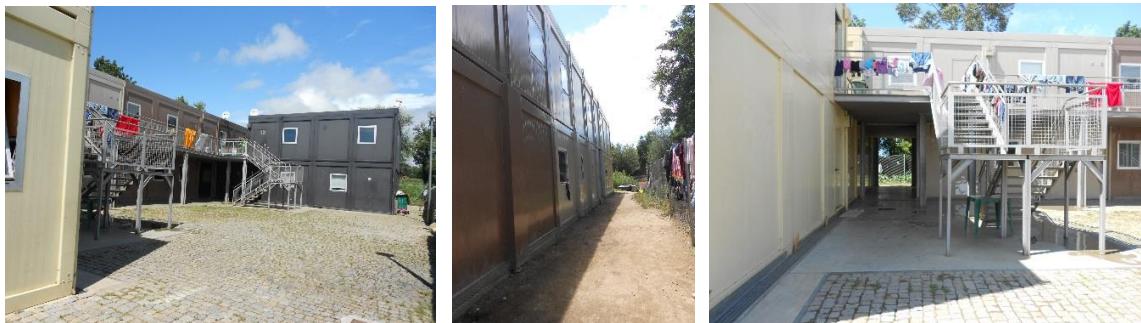
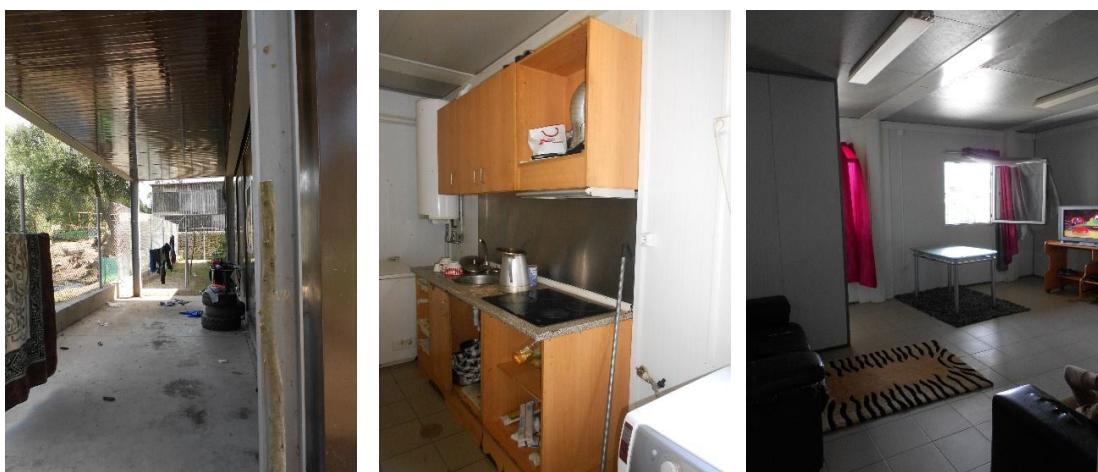
## II.C. FOTOGRAFIAS QUE ILUSTREM AS SITUAÇÕES DE DESQUALIFICAÇÃO URBANA

As zonas ajardinadas encontram-se, na sua generalidade, em mau estado de conservação devido a uma má utilização carecendo de uma intervenção de renovação/recuperação para eliminar as anomalias existentes e tornar o local mais atrativo.

Após a entrada em funcionamento do edifício verificou-se que todos os fogos apresentam anomalias do foro higrotérmico, com maior incidência nas habitações do piso superior.

No Inverno, observam-se patologias associadas a condensações superficiais, resultado da fraca ventilação, ausência de aquecimento interior, proximidade a um ribeiro, utilização intensiva da habitação e existência de pontes térmicas.

- Escorrência de água nos paramentos interiores, em paredes e tetos devido a fenómenos de condensações superficiais.
- Degradação dos móveis de cozinha.
- Infiltração pelas caixilharias.

- Vedações precárias, grande diversidade do tipo de materiais utilizados;
- Crescimento de vegetação espontânea nas zonas ajardinadas por falta de manutenção.
- Acumulação de água na zona do pavimento em betonilha.

Embora a cobertura já possua isolamento térmico propõe-se executar o reforço térmico no interior dos fogos do segundo piso através da aplicação de uma nova camada de lã de rocha com 70 mm de espessura protegida superiormente com tela mineralizada.

Ao nível das fachadas propõe-se a execução de uma pala, orientada a sul, ao nível dos fogos do segundo piso de forma a proteger a fachada da radiação solar, no Verão, e permitir aos moradores aceder às suas habitações protegidos das condições climáticas adversas, no Inverno.

Ao nível do interior das habitações propõe-se revestir todos os paramentos interiores com gesso cartonado (paredes e tetos) incluindo a aplicação de lã de rocha entre as paredes existentes e os painéis a aplicar.

Para os espaços circundantes das habitações prevê-se a renovação dos jardins. Nos pavimentos em betonilha prevê-se a execução de nova camada de modo a aumentar a pendente e permitir um melhor escoamento de águas pluviais.

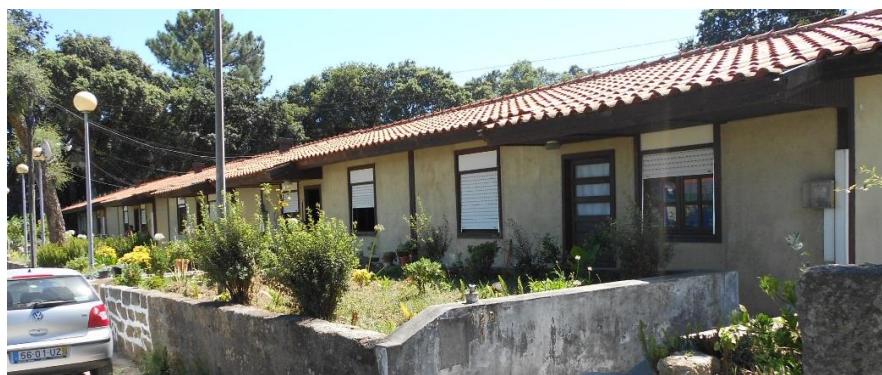
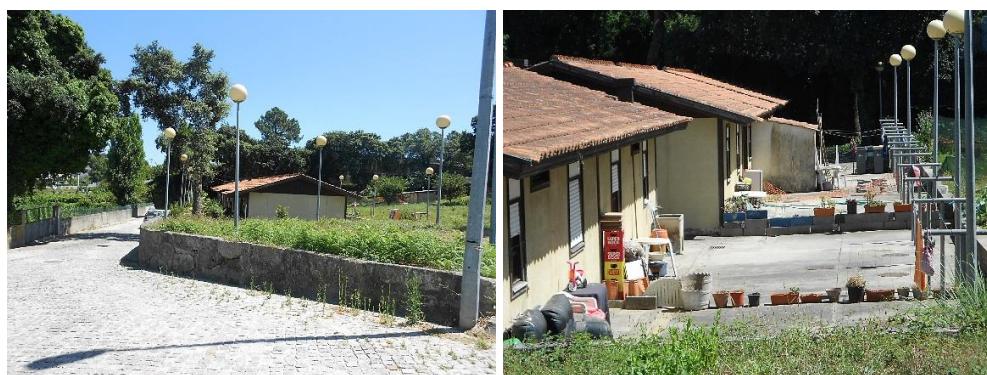
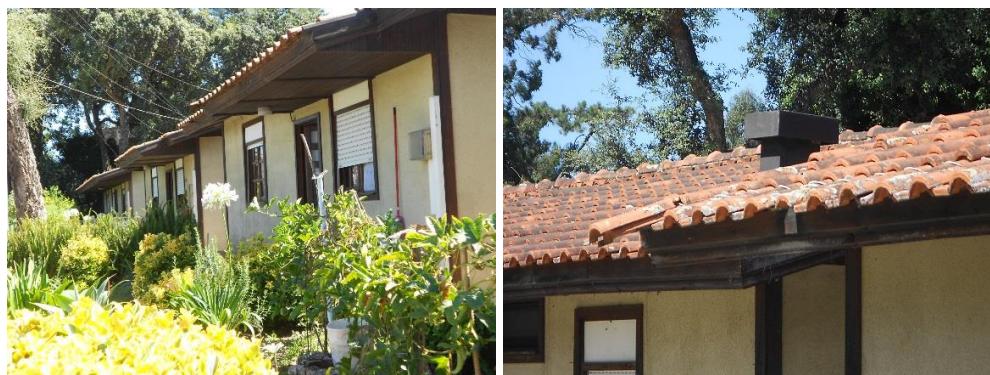
## II.C. FOTOGRAFIAS QUE ILUSTREM AS SITUAÇÕES DE DESQUALIFICAÇÃO URBANA

As habitações apresentam um quadro patológico variado, que afeta todos os elementos da envolvente exterior e se reflete, inevitavelmente, no interior das habitações, fruto do seu longo período de vida útil:

- Telhas quebradas, deficiente sobreposição e fixação.

- Estrutura de madeira apodrecida;
- Painéis de betão leve com orifícios ou fissurados;
- Degradação da vedação nas juntas dos painéis exteriores;
- Apodrecimento e empenamento das caixilharias e dos peitoris em madeira;
- Degradação dos estores;
- Degradação das pinturas.

- Degradação da canalização da rede de abastecimento de água e de drenagem de águas residuais, com diversas fugas de água;
- Degradação das paredes e tetos interiores, com manchas de infiltração de água, devido à entrada de água da chuva pela fachada ou cobertura e/ou devido a roturas na rede de abastecimento e drenagem de águas residuais;
- Degradação dos revestimentos cerâmicos, com peças partidas ou em falta;
- Peças sanitárias muito degradadas;
- Ausência de cerâmico nas paredes da zona de águas em algumas habitações, provocando a degradação das paredes;
- Degradação avançada dos móveis de cozinha.

- Muros degradados;
- Degradação e irregularidades do pavimento dos logradouros;
- Crescimento de vegetação espontânea nas zonas ajardinadas por falta de manutenção.

Este empreendimento, devido ao seu atual estado de conservação, em virtude do seu uso e período de vida útil do edificado, necessita de uma intervenção de reabilitação profunda. Tendo em conta a precariedade e degradação dos diversos componentes estruturais e de revestimento, entende-se que solução adequada passa pela desmontagem e substituição de partes significativas das construções, promovendo a renovação generalizada dos espaços e dotando as habitações de um nível de conforto compatível com as exigências atuais, nomeadamente no que diz respeito às condições térmicas e acústicas. As ações de reabilitação, fruto da intervenção significativa nos diversos elementos construtivos, deve garantir o redimensionamento dos espaços interiores, tornando-os mais adequados aos hábitos dos dias de hoje.

- Construção de Passeios – 100m<sup>2</sup> (\*Área aproximada);
- Criação de infraestruturas de saneamento e respetiva ligação à rede, incluindo a execução de câmara de bombagem.

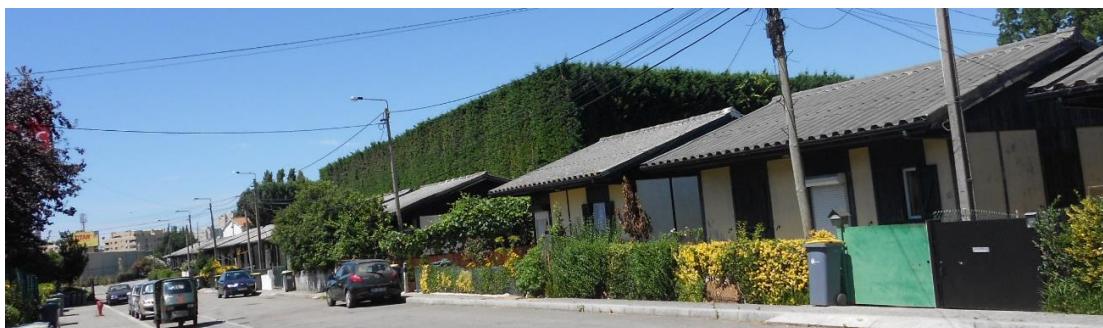
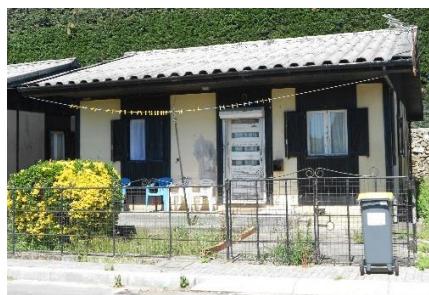
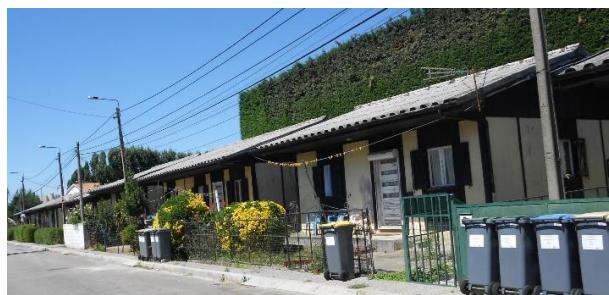
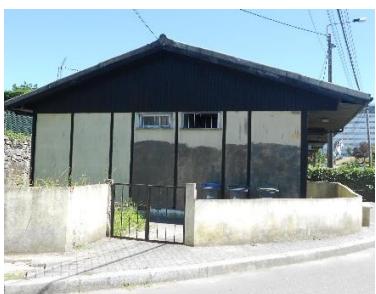
### II.C.1. BRISA I

No que diz respeito ao espaço público, verifica-se que os passeios da Brisa I são estreitos e encontram-se bastante degradados, havendo necessidade de proceder à sua recuperação e alargamento de modo a proporcionar o acesso mais seguro às suas habitações.

- Degradação e fissuração das placas onduladas em fibrocimento (Brisa I);
- Telhas quebradas (Brisa II);
- Apodrecimento da madeira nos beirais;
- As caleiras e condutores de águas pluviais encontram-se degradados pela ação do tempo e partidos em alguns troços.

- Degradação dos painéis de madeira;
- Apodrecimento e empenamento das caixilharias e portadas de madeira;
- Diversidade de tipo e cor de caixilharia entre as várias habitações;
- Degradação dos estores;
- Degradação dos peitoris em madeira;
- Degradação, por ação do tempo, das pinturas em paredes.

- Degradação das paredes e tetos interiores, com desenvolvimento de fungos e bolores ou com manchas de infiltração, devido à entrada de água da chuva pela fachada ou cobertura e/ou devido a roturas pontuais na rede de abastecimento e drenagem de águas residuais;
- Degradação dos revestimentos cerâmicos, com peças partidas ou em falta;
- Ausência de cerâmico nas paredes da zona de águas em algumas habitações, provocando a degradação das paredes;
- Degradação dos móveis de cozinha.

- Degradação dos passeios, pela ação do tempo e pelo uso (buracos, afundamento da base, irregularidades, ausência de peças – blocos de encaixe);
- Enraizamento de vegetação entre as juntas dos blocos do passeio;
- Passeios de largura muito reduzida;
- Rampas fissuradas.

Este empreendimento, devido ao seu atual estado de conservação, em virtude do seu uso e período de vida útil do edificado, necessita de uma intervenção de reabilitação profunda. Tendo em conta a precariedade e degradação dos diversos componentes estruturais e de revestimento, entende-se que solução adequada passa pela desmontagem e substituição de partes significativas das construções, promovendo a renovação generalizada dos espaços e dotando as habitações de um nível de conforto compatível com as exigências atuais, nomeadamente no que diz respeito às condições térmicas e acústicas. As ações de reabilitação, fruto da intervenção significativa nos diversos elementos construtivos, deve garantir o redimensionamento dos espaços interiores, tornando-os mais adequados aos hábitos dos dias de hoje.

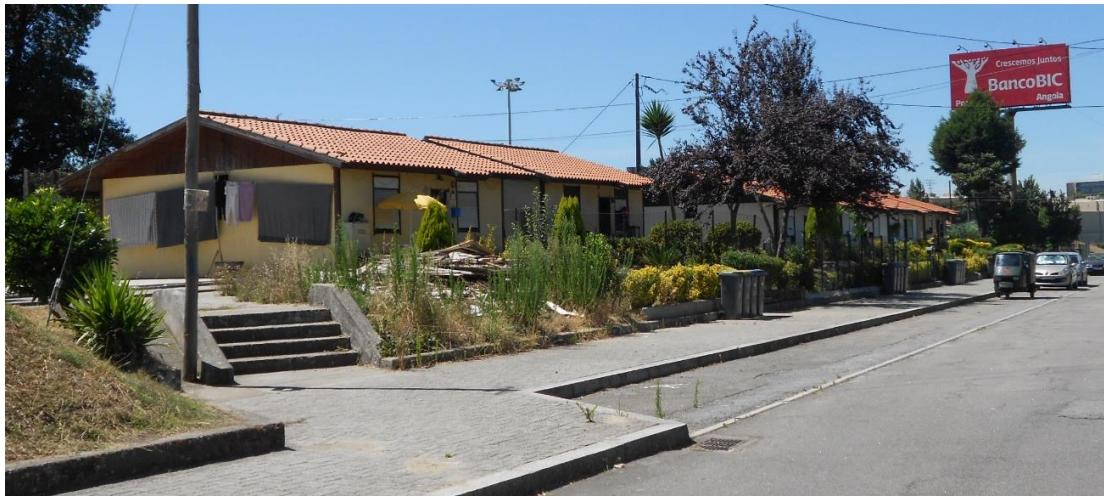
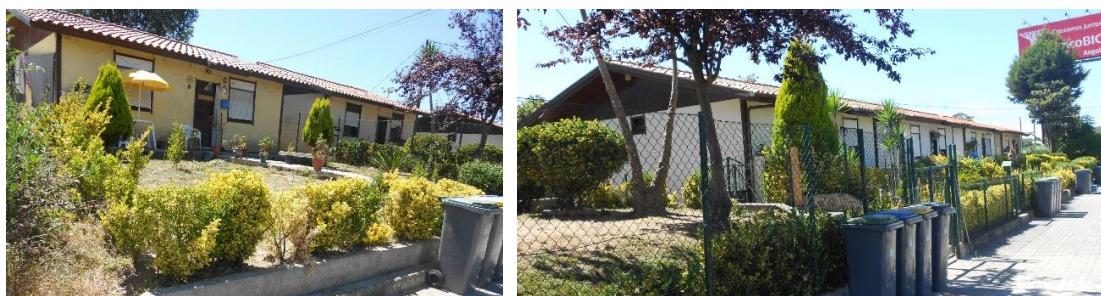
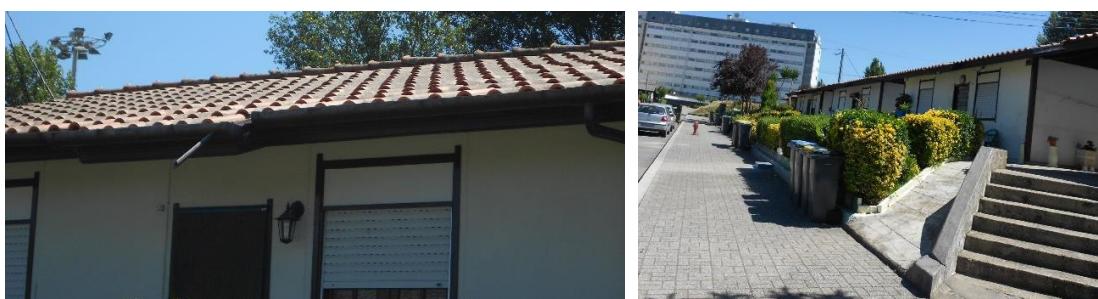
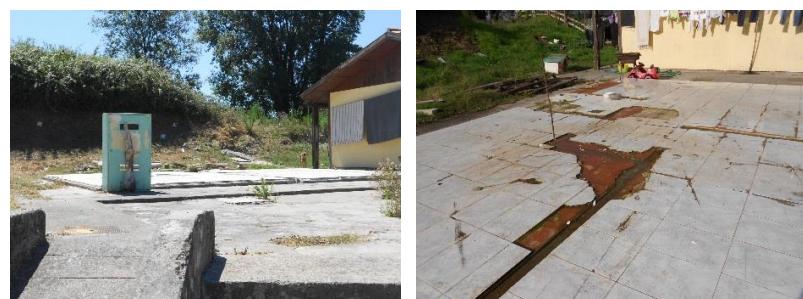
## II.C.2. BRISA II

- Degradação e irregularidades nos pavimentos dos logradouros;
- Crescimento de vegetação espontânea nas zonas ajardinadas por falta de manutenção.

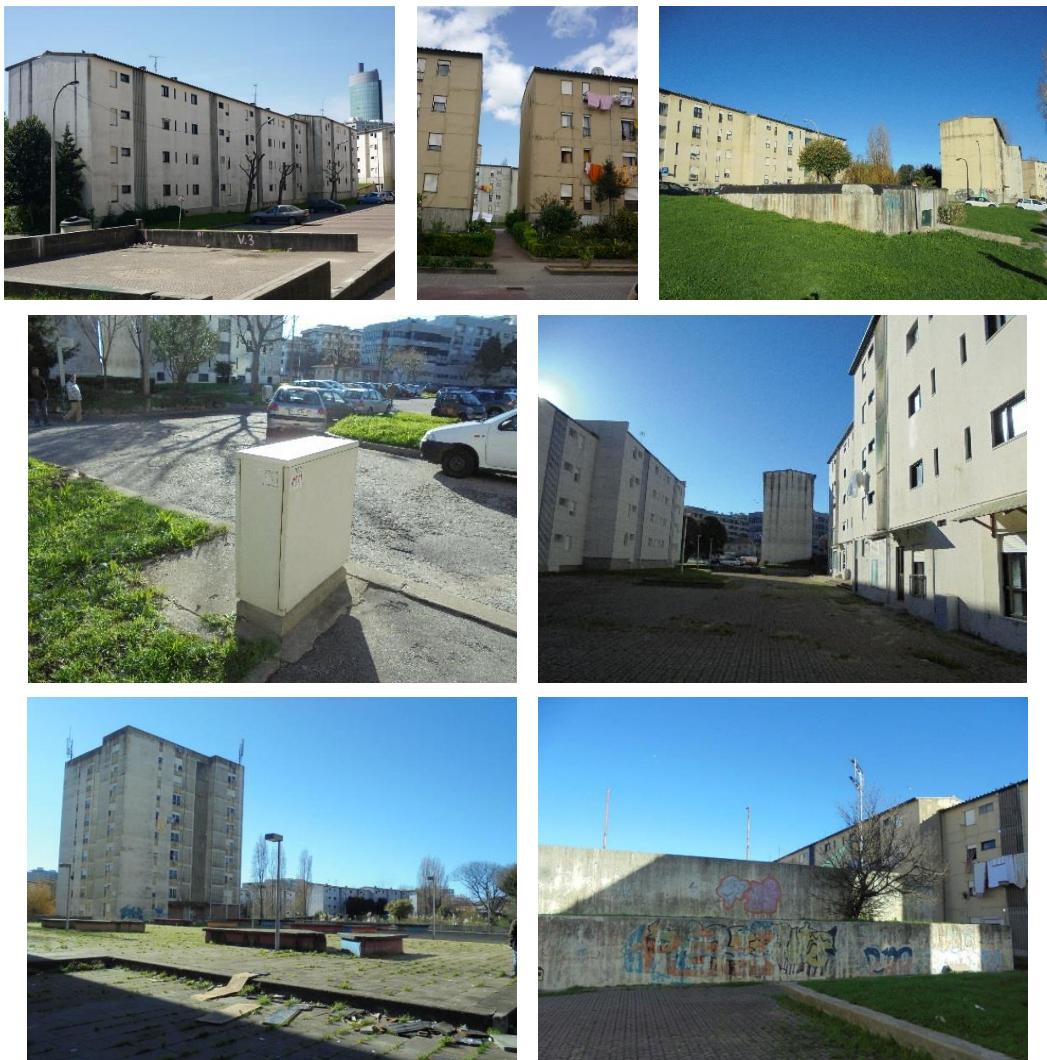
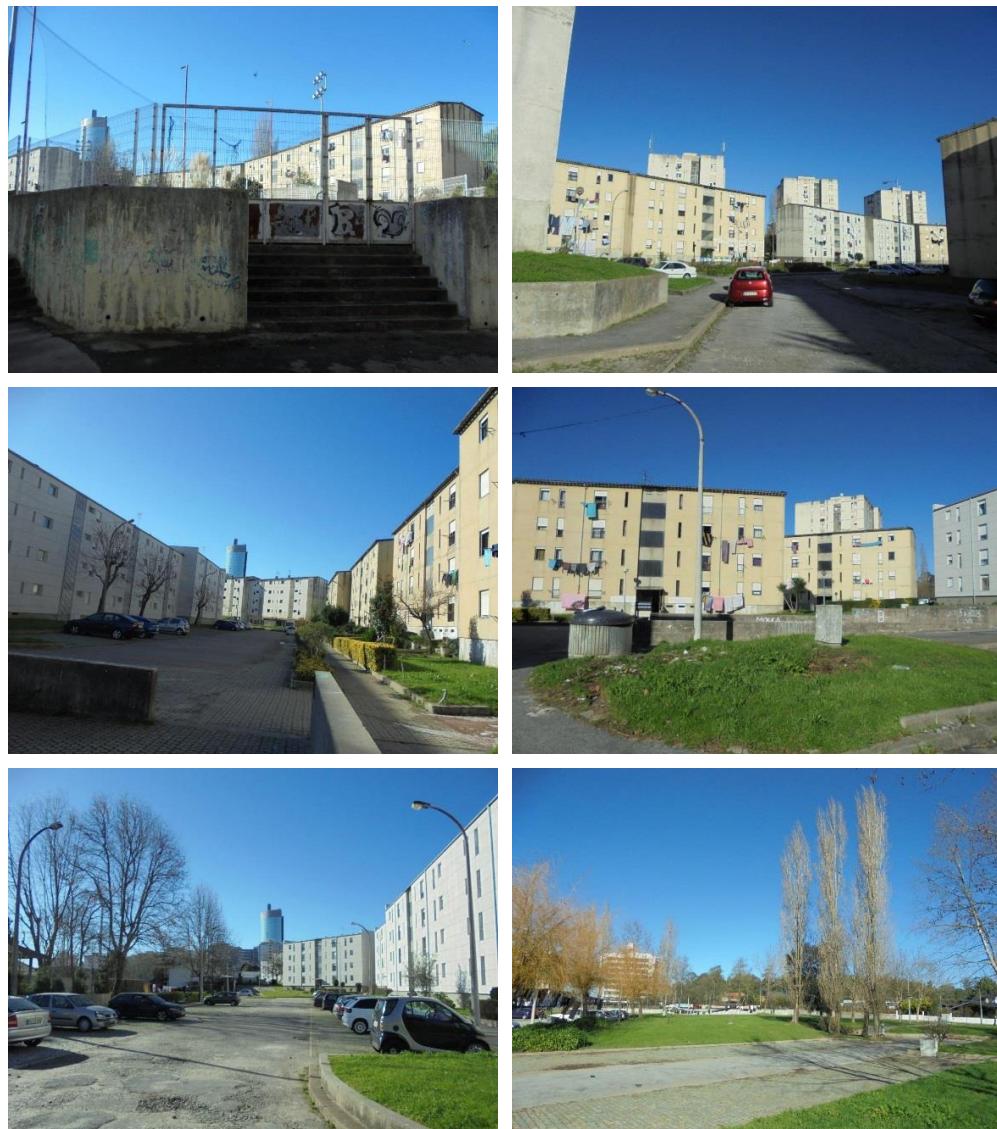
ESPAÇOS PÚBLICOS

O sistema de espaços públicos do Bairro do Sobreiro, correspondente ao conjunto dos arruamentos, passeios, baias de estacionamento, zonas ajardinadas, espaços intersticiais, equipamentos coletivos e infraestruturas, apresenta atualmente níveis de degradação acentuados e problemas de integração e articulação urbanística. No âmbito do planeamento que a Câmara Municipal tem vindo a desenvolver para a regeneração da área deste empreendimento de habitação social, a estratégia de reabilitação do parque edificado não pode ser perspetivada sem a regeneração profunda do espaço público envolvente, como suporte estrutural de integração e requalificação do centro da cidade, sustentada nas seguintes premissas / ações fundamentais:

- a) Reabilitação dos espaços correspondentes à demolição parcial do edificado do Bairro do Sobreiro (promovida durante a última década, num conjunto de blocos e edifícios em avançado estado de degradação), no setor norte do empreendimento, à face da Rua Altino Coelho, e criação de áreas verdes de jardim e parque urbano com equipamentos diversos, incluindo acessos, percursos pedonais, áreas de aparcamento e zonas permeáveis com arborização, em duas fases de intervenção, totalizando cerca de 39.845 m<sup>2</sup>:

- f) Renovação parcial de infraestruturas, sobretudo aquelas de tipo gravítico (saneamento e águas pluviais), para resolver múltiplos problemas de obsolescência e degradação dos sistemas e redes existentes;
- g) Renovação generalizada das pavimentações, lances, passeios, mobiliário urbano, incluindo rede de hidrantes e iluminação pública, promovendo a reciclagem e o reaproveitamento de resíduos de construção de demolição. De salientar que em diversas situações se prevê a reabilitação das esteiras dos arruamentos preexistentes, evitando, tanto quanto possível, a demolição e a nova construção integrais;
- h) Integração de novos equipamentos públicos de proximidade, suscetíveis de contribuir para a animação e fruição da cidade em geral e da população residente local (por exemplo, circuito de manutenção, ligado a zonas de estadia, jardim infantil, equipamentos de ginásio ao ar livre).
