## **Capítulo II – Levantamento e Diagnóstico**

### **3. Edificado – 3.2. Comércio**

**Plano Municipal de Acessibilidade Para Todos Município da Maia - Entrega Final**

**3.2.1. Mercado da Maia**

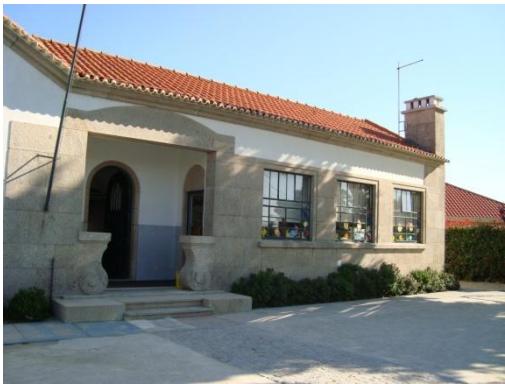
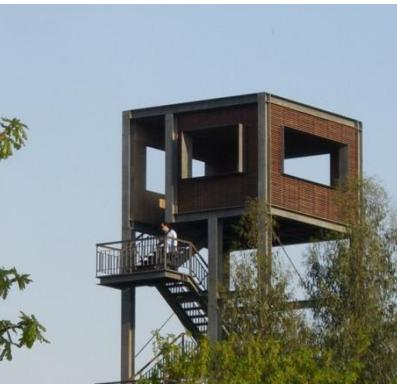
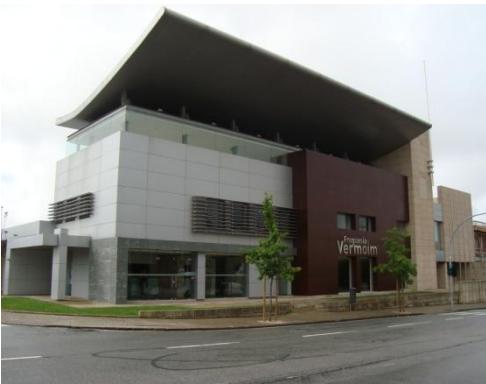
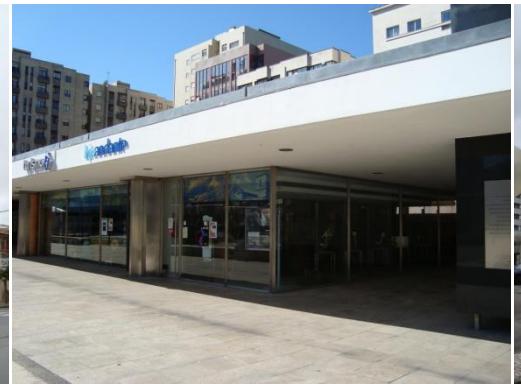
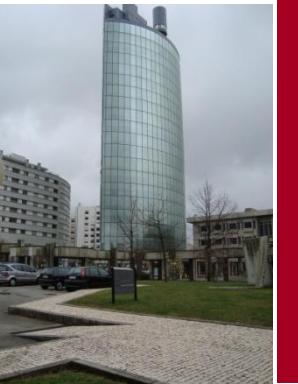
<p><b>Acesso exterior</b></p> <ul style="list-style-type: none"> <li>- O mercado tem o seu acesso automóvel e pedonal pela Avenida Visconde Barreiros e apenas pedonal pela Rua Nova do Souto. Não existem portões ou qualquer tipo de cerca a delimitar este espaço. O passeio que circunda este mercado tem medidas regulamentares e está rebaixado nas passadeiras.</li> <li>- Não existe nas imediações do espaço lugares de estacionamento destinados a P.M.C.( Pessoas com Mobilidade Reduzida).</li> </ul>	<ul style="list-style-type: none"> <li>- O acesso principal por escadas deverá sofrer alterações ao nível do material do piso.</li> <li>- A colocação de um lugar exclusivo para P.M.C. é fundamental com as dimensões regulamentares (2,50X5.00X1.00 lateral). O piso deverá estar demarcado com cor contrastante e o sinal horizontal com símbolo internacional deverá ser inscrito no pavimento bem como o respectivo sinal vertical.</li> <li>- As rampas de acesso deverão ter uma inclinação máxima entre os 6% e os 12%.</li> </ul>

- Este espaço estrutura-se com percursos pedonais delimitados por passeios ora em alcatrão, ora em cubos de granito. Este piso encontra-se muito degradado. Os passeios delimitam o espaço de venda/exposição (espaço elevado) e espaço de circulação (passeio).
- Ao longo do percurso, a transição dos vários patamares é feita por vezes por degraus ou por rampas muito inclinadas com o pavimento degradado que dificulta a circulação.
- O edifício de apoio possui casas de banho mas também espaços cobertos para utilização dos comerciantes. As portas deste espaço não são acessíveis.

- A pavimentação deste espaço com material liso e antiderrapante vai possibilitar um percurso mais fluido por parte de P.M.C. bem como as respectivas marcações horizontais delimitadoras de cada área de venda. Terá de ser nivelado o espaço de venda para o espaço de circulação para a acedência por parte de P.M.C.
- O edifício de apoio terá de proporcionar aos seus utilizadores condições de utilização, ao nível das I. S. e dos compartimentos direcionados para o comércio, nomeadamente portas, zonas de manobras e acessos nivelados.

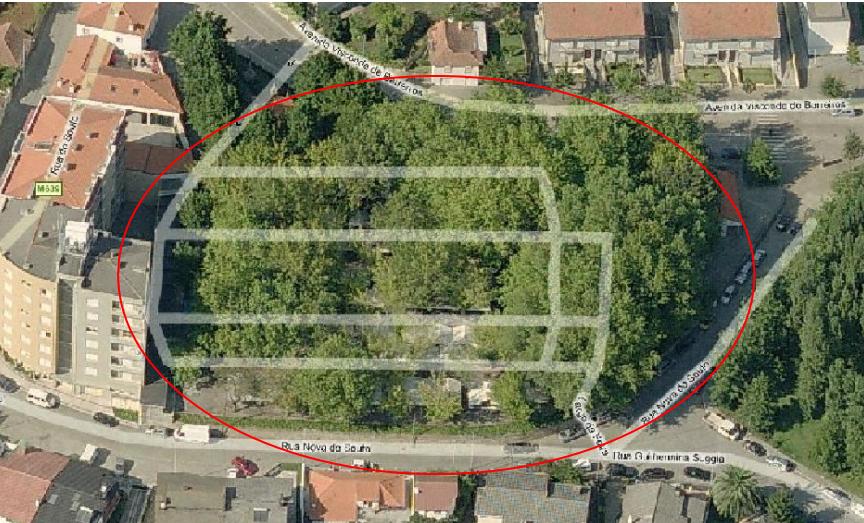
<p><b>Identificação</b> Mercado da Maia</p> <p><b>Localização</b> Avenida Visconde Barreiros e Rua Nova do Souto</p> <p><b>Descrição função e uso do edifício</b> Comércio de produtos alimentares, venda de mercadorias várias.</p>	<p>-A mobilidade deste espaço está portanto associada invariavelmente à construção de algumas infra-estruturas que vão certamente criar mais acessibilidades para todos.</p>

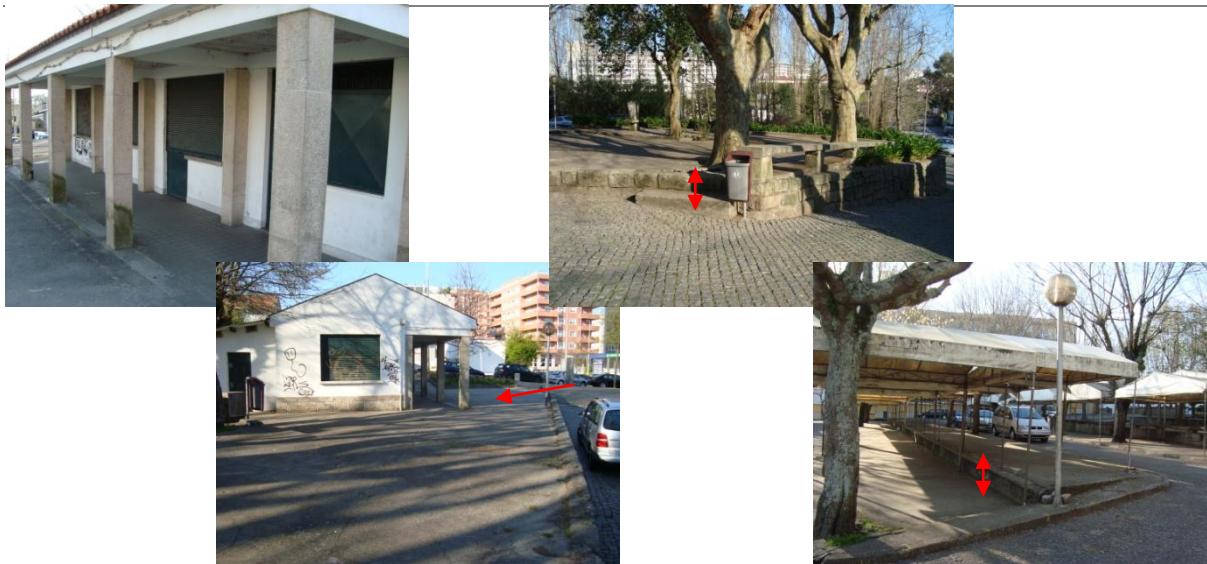
**Distribuição**

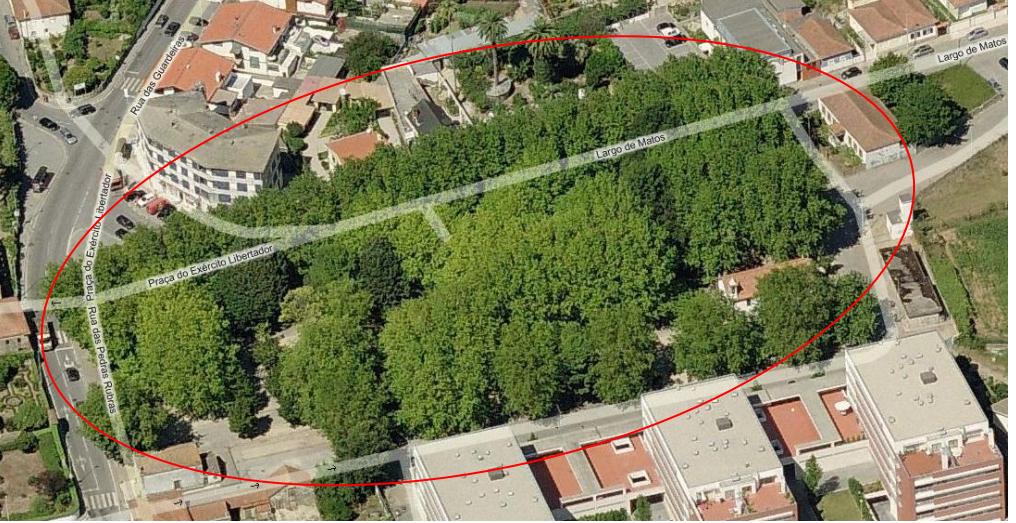
<p><b>Identificação</b> Mercado da Moreira</p> <p><b>Localização</b> Rua das Pedras Rubras, Praça do Exercito Libertador e Largo de Matos</p> <p><b>Descrição função e uso do edifício</b> Comércio de produtos alimentares, venda de vários tipos de mercadorias.</p>	<ul style="list-style-type: none"> <li>A mobilidade deste espaço está portanto associada invariavelmente à construção de algumas infra-estruturas que vão certamente criar mais acessibilidades para todos.</li> </ul>

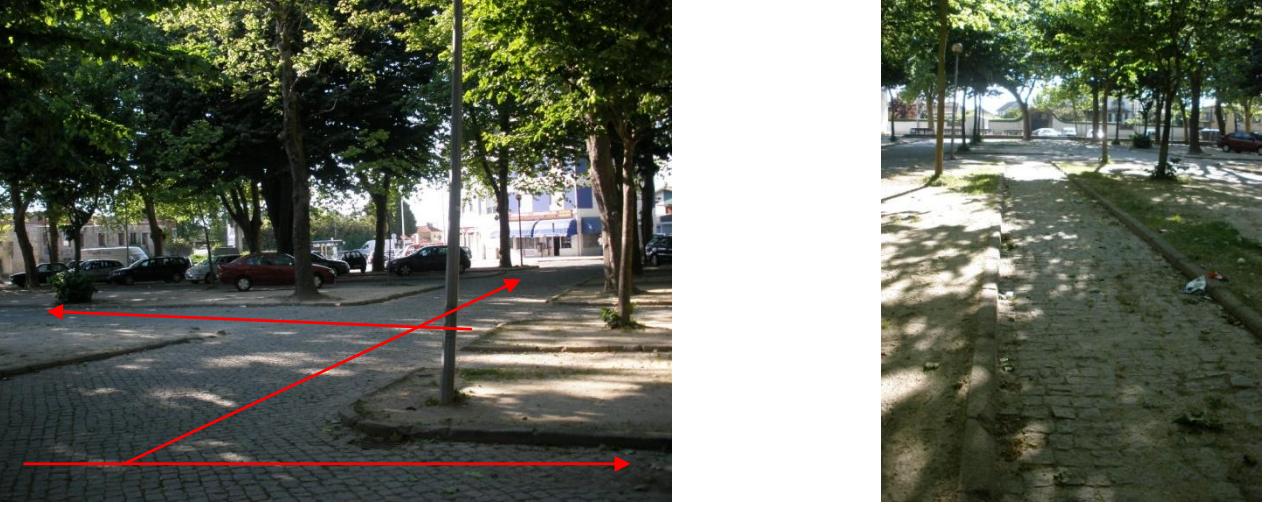
<p><b>Acesso exterior</b></p> <ul style="list-style-type: none"> <li>O mercado tem o seu acesso automóvel e pedonal pela Rua das Pedras Rubras. Não existem portões ou qualquer tipo de cerca a delimitar este espaço.</li> <li>Não existe nas imediações do espaço lugares de estacionamento destinados a P.M.C. (Pessoas com Mobilidade Reduzida).</li> <li>Este espaço estrutura-se com percursos pedonais delimitados por passeios ora em cimento, ora em cubos de granito. Este piso encontra-se muito degradado. Os passeios delimitam o espaço de venda/exposição (espaço elevado) e espaço de circulação (passeio).</li> </ul>	<ul style="list-style-type: none"> <li>A colocação de um lugar exclusivo para P.M.C. é fundamental com as dimensões regulamentares (2,50X5.00X1.00 lateral). O piso deverá estar demarcado com cor contrastante e o sinal horizontal com símbolo internacional deverá ser inscrito no pavimento bem como o respectivo sinal vertical.</li> <li>A pavimentação deste espaço com material liso e antiderrapante vai possibilitar um percurso mais fluido por parte de P.M.C. bem como as respectivas marcações horizontais delimitadoras de cada área de venda. Terá de ser nivelado o espaço de venda para o espaço de circulação para a acedência por parte de P.M.C.</li> </ul>

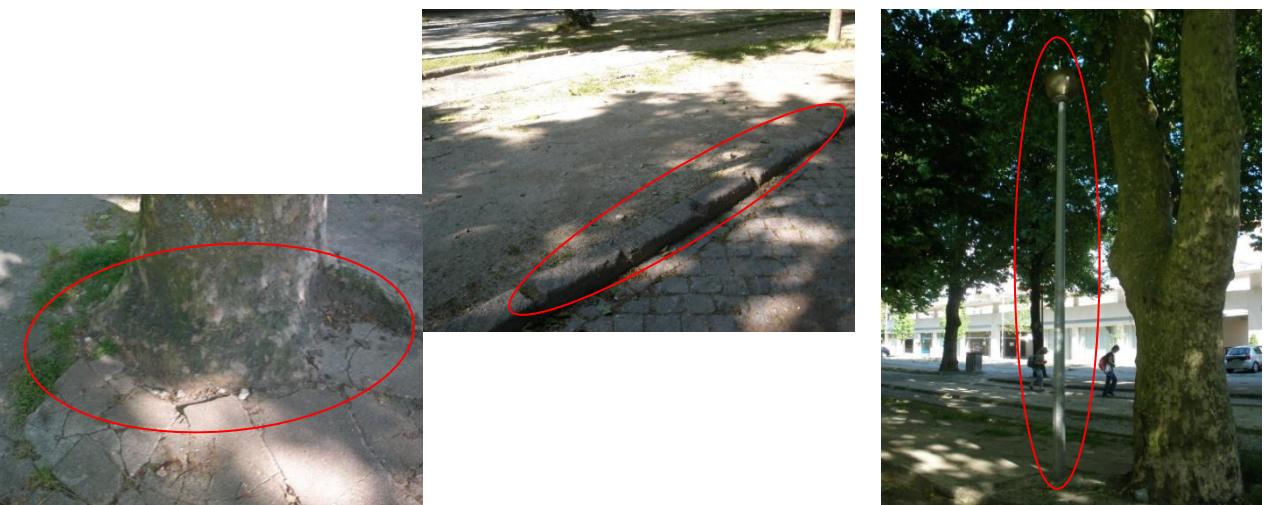
<p><b>Distribuição</b></p> <ul style="list-style-type: none"> <li>O espaço não possui casas de banho nem espaços cobertos para utilização dos comerciantes.</li> <li>O mobiliário e elementos urbanos existentes recaem principalmente nas papeleiras, na iluminação, em árvores e caldeiras e especificamente numa fonte.</li> <li>As caldeiras das árvores estão a danificar o pavimento também pela falta da respectiva grelha.</li> <li>A sinalética no interior do espaço é inexistente, sendo apenas colocada no exterior envolvente.</li> </ul>	<ul style="list-style-type: none"> <li>Deverá existir um edifício de apoio com I.S. para proporcionar aos seus utilizadores condições de utilização.</li> <li>O mobiliário urbano é escasso e o existente deveria ser substituído por um equipamento com "Design for All".</li> <li>Para que exista uma mobilidade mais eficaz neste espaço deverão ser efectuadas as alterações atrás referidas segundo a legislação em vigor (decreto-lei 163/2006).</li> </ul>

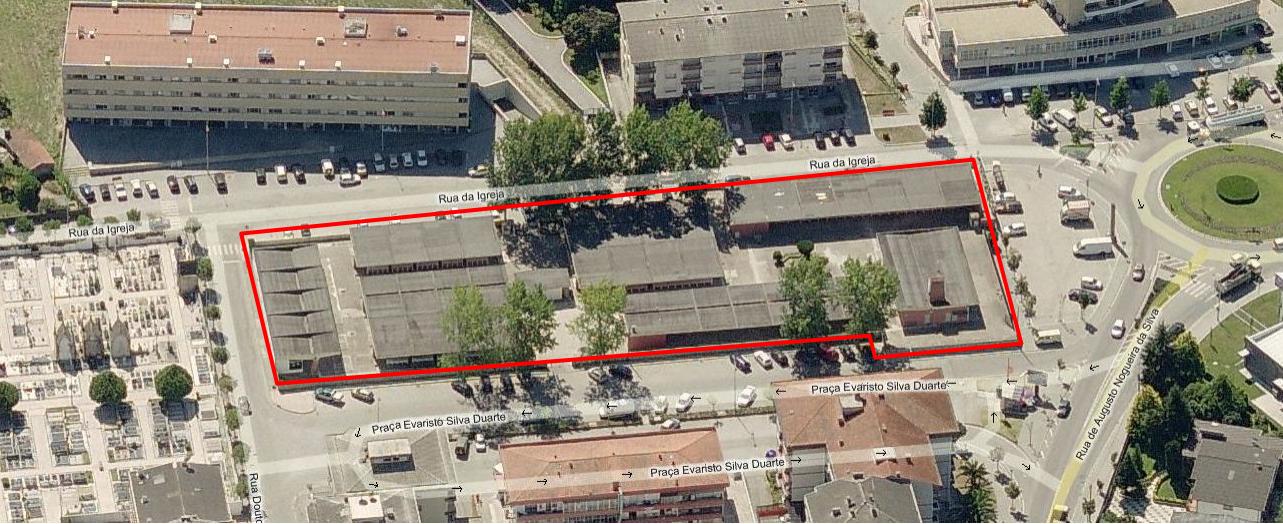
<p><b>Identificação</b> Mercado de Stª Maria de Avioso</p> <p><b>Localização</b> Rua da Igreja</p> <p><b>Descrição função e uso do edifício</b> Comércio de produtos alimentares, venda de mercadoria várias</p>

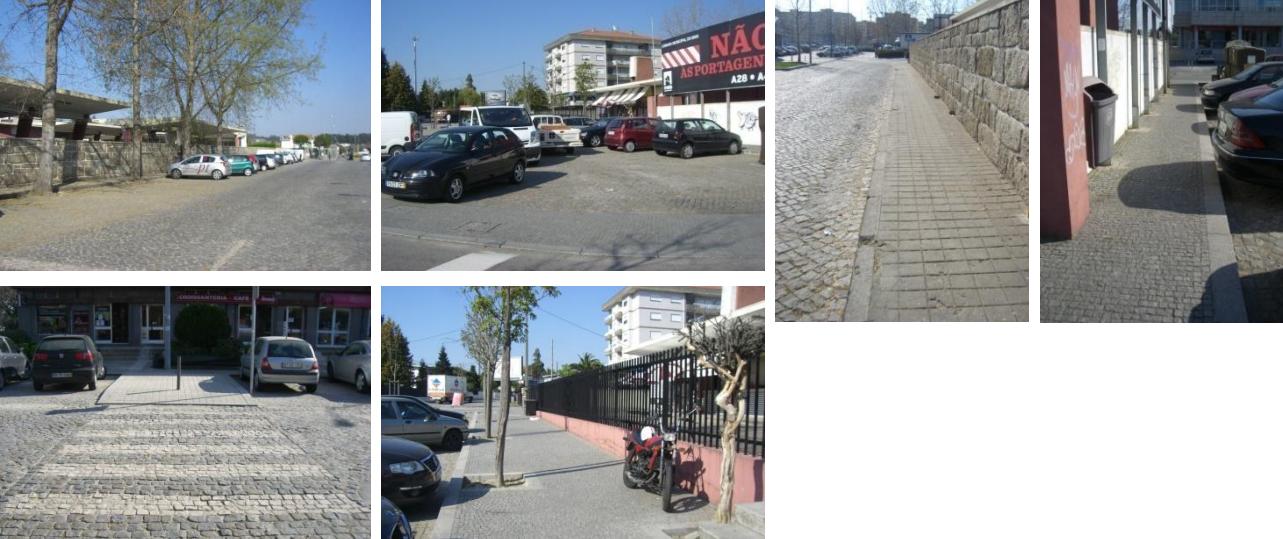
<p><b>Acesso exterior ao edifício</b></p> <ul style="list-style-type: none"> <li>- Acede-se ao mercado pela Rua da Igreja, Rua Augusto Nogueira da Silva e Praça Evaristo Silva Duarte.</li> <li>- Nem sempre existem passeios de dimensões regulamentares.</li> <li>- O estacionamento existente é formal e em baía, informal e abusivo. Não existem lugares de estacionamento exclusivos para pessoas com mobilidade condicionada.</li> <li>- O mobiliário urbano existente recai em papeleiras, iluminação, árvores, sinalética vertical e contentores.</li> </ul>	<ul style="list-style-type: none"> <li>- Os canais de circulação dos percursos acessíveis devem ter uma largura mínima de 120cm livres de obstáculos.</li> <li>- Deveriam existir alguns lugares de estacionamento exclusivos para pessoas com mobilidade condicionada como previsto no decreto-lei 163/2006.</li> <li>- O mobiliário urbano existente não está direcionado para um design inclusivo. As caldeiras das árvores devem ser niveladas com o pavimento e protegidas por uma grelha.</li> </ul>

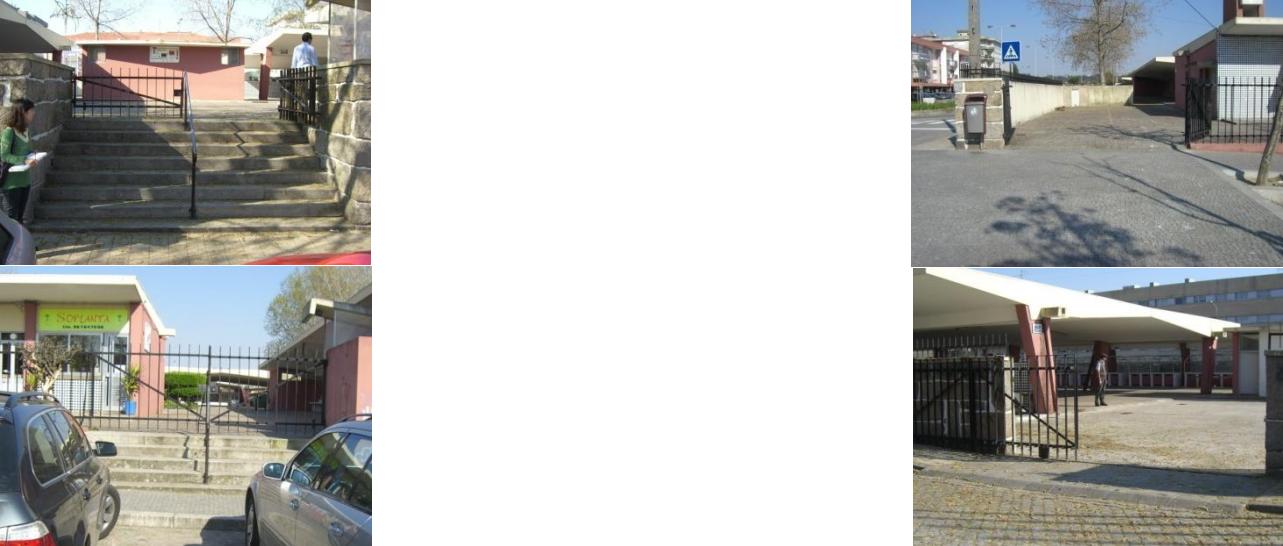
<p><b>Acesso ao edifício</b></p> <ul style="list-style-type: none"> <li>- Existem várias entradas para o mercado, nem sempre acessíveis. Duas das entradas são alcançáveis a partir de escadas não regulamentares. As entradas acessíveis a pessoas com mobilidade condicionada é pelos portões de entrada automóvel e sem soleira.</li> <li>- O sistema dos portões de entrada é de abrir e de correr, com dimensões regulamentares.</li> </ul>	<ul style="list-style-type: none"> <li>- As escadas/degraus devem ter uma altura dos corrimãos entre 85 e 90cm, patamares de espera e dimensões dos degraus regulamentares (altura máx. 18cm e comprimento mín. 28cm). Consultar o decreto-lei 163/2006, secção 1.3.</li> <li>- As soleiras existentes devem ser niveladas ou de medidas regulamentares, não superior a 2cm.</li> </ul>

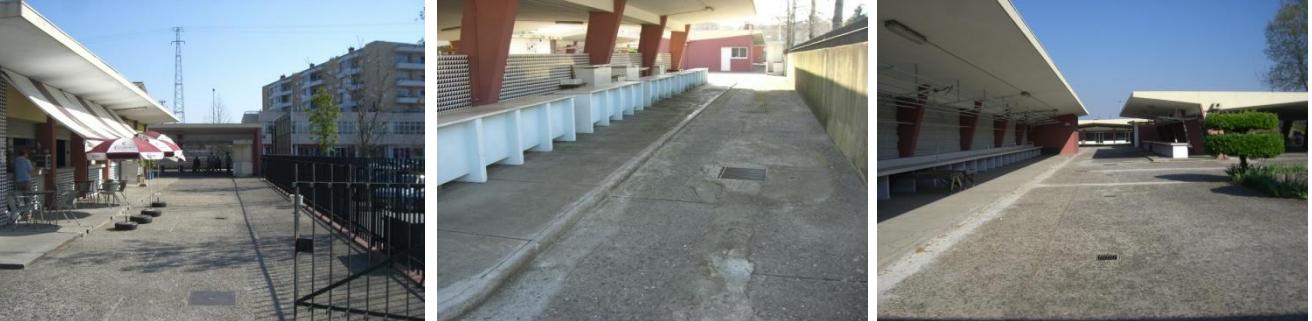
<p><b>Distribuição no edifício</b></p> <ul style="list-style-type: none"> <li>- O edifício estrutura-se num patamar, totalmente nivelado mas com um pavimento pouco regular (argamassa com seixos rolados)</li> <li>- Os corredores horizontais de circulação tem dimensões abrangentes e livres de obstáculos.</li> </ul>

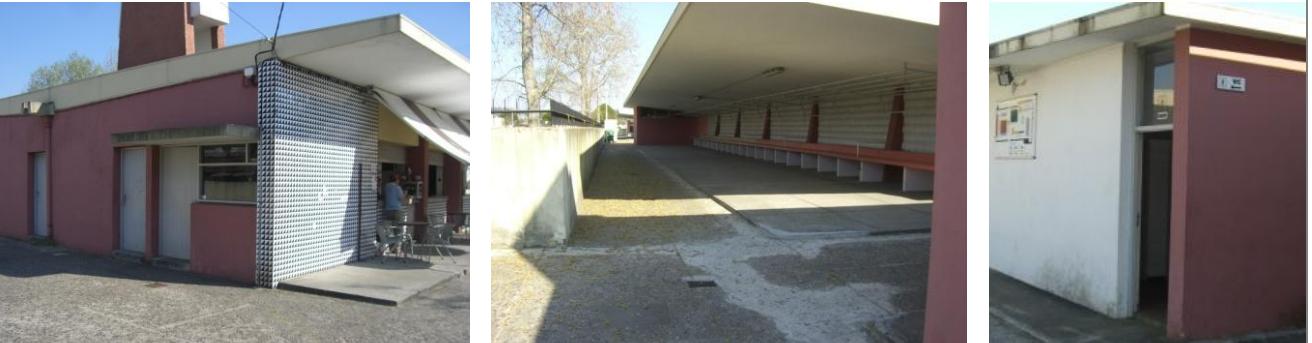
<p><b>Acesso a dependências</b></p> <ul style="list-style-type: none"> <li>- O sistema das portas de entrada nas dependências é de abrir e não têm dimensões regulamentares.</li> <li>- No acesso às instalações sanitárias existe um degrau de 8cm, o que torna o espaço inacessível por pessoas com mobilidade condicionada.</li> <li>- Para aceder à plataforma das bancadas do mercado existe um passeio envolvente elevado 6cm.</li> </ul>	<ul style="list-style-type: none"> <li>- Todas as portas devem garantir um vão mínimo de abertura de 77cm, conforme especificado no Decreto-lei 163/2006.</li> <li>- O acesso às instalações sanitárias e bancadas do mercado deveria ser nivelado ou rampeado segundo o decreto-lei 163/2006.</li> </ul>

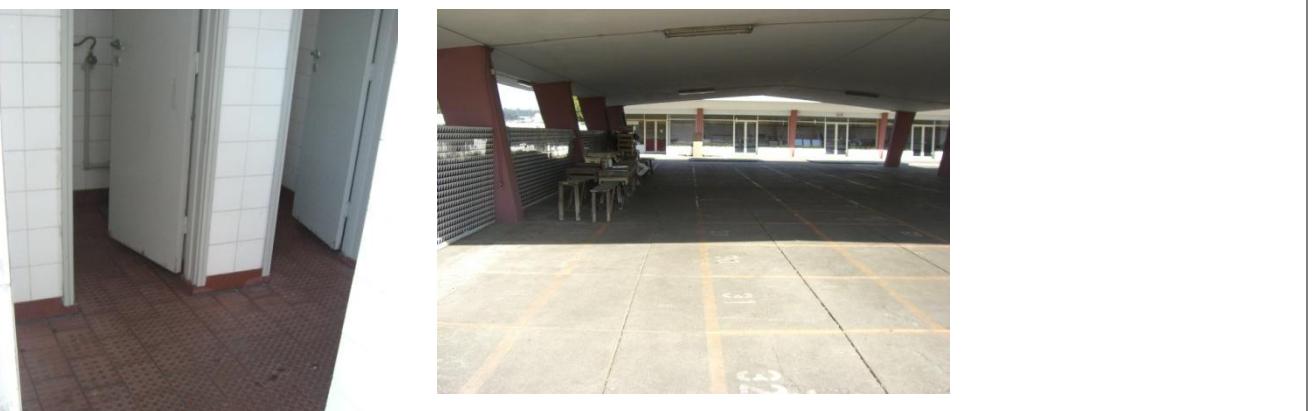
<p><b>Dependências</b></p> <ul style="list-style-type: none"> <li>- As instalações sanitárias não são dirigidas para pessoas com mobilidade condicionada.</li> </ul>	<ul style="list-style-type: none"> <li>- Deve ser previsto a criação de uma Instalação Sanitária dirigida a P.M.C. e deve possuir as medidas regulamentares bem como estar equipada com os respectivos adereços de apoio.</li> </ul>

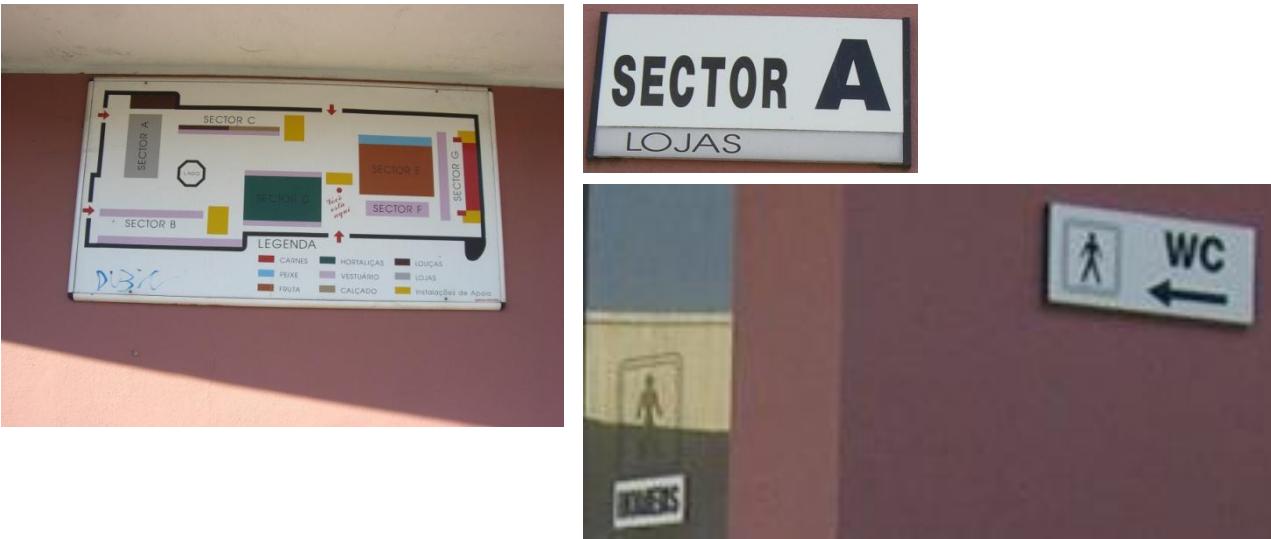
<p><b>Sinalética</b></p> <ul style="list-style-type: none"> <li>- Apesar de existir alguma sinalética, o seu design, a sua localização e as suas dimensões não são as mais aconselháveis.</li> <li>- A falta de sinalética dirigida para os invidisuais (Braille) e para os surdos (sinais luminosos) é de salientar, visto ser um espaço que não deve dispensar este tipo de apoio informativo.</li> </ul>	<ul style="list-style-type: none"> <li>- A infoacessibilidade deve ser melhorada ao nível das placas de informação, suas dimensões, localização, Braille e dispositivo luminoso.</li> <li>- Para que exista uma mobilidade mais eficaz neste espaço deverão ser efectuadas as alterações atrás referidas segundo a legislação em vigor (decreto-lei 163/2006).</li> </ul>
