**Capítulo II – Levantamento e Diagnóstico  
3. Edificado – 3.1. Administração**

**Plano Municipal de Acessibilidade Para Todos Município da Maia - Entrega Final**

## 3.1.1. Câmara Municipal da Maia

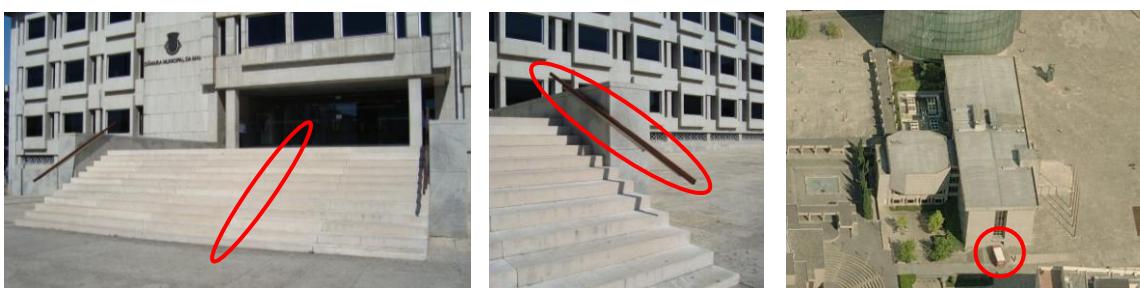
Figura 4 – entrada principal C.M. Maia; Figura 5 – Corrimão da escadaria edifício mais antigo; Figura 6 – entrada lateral, piso 0.

O edifício da Câmara Municipal da Maia é acessível a partir do exterior em dois momentos, o primeiro desenvolve-se no primeiro edifício, que leva ao piso 1, aquele que, neste bloco, é destinado ao atendimento, e que consiste num acesso através de escadas com patamar de descanso do exterior, com 10metros de comprimento e corrimões de cada lado destas, segundo o 1º artigo, secção 1.3, escadarias na via pública, do DL 163/2006 de 8 de Agosto, que diz que deve existir corrimões de ambos os lados e um duplo corrimão central, quando as escadarias vençam mais de 0,4m e tenham uma largura igual ou superior a 6m (figura 4), O corrimão desta escada possui um design questionável, podendo constituir perigo (figura 5). Este edifício possui uma entrada lateral nivelada no piso 0, mas esta entrada serve apenas funcionários (figura 6).

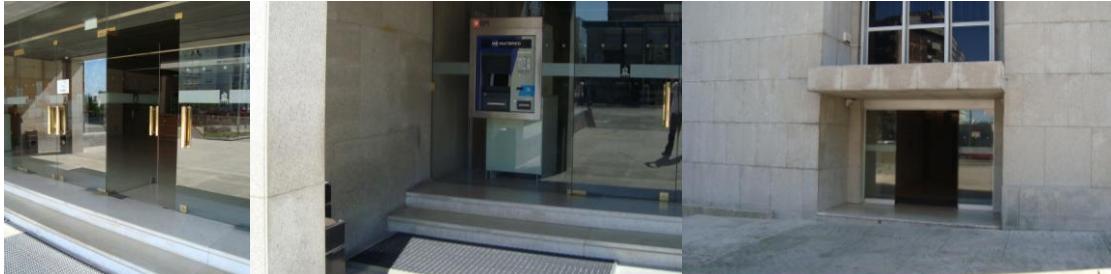
Figura 11 – Porta entrada principal da C.M. Maia, edifício mais antigo; Figura 12 – caixa ATM ao nível da entrada, fora do alcance de PMC; Figura 13 – Acesso lateral edifício antigo

Já no nível de entrada do edifício mais antigo, o acesso ao edifício processa-se após dois degraus adjacentes às portas, o que constitui uma barreira, portas estas que possuem dimensões aceitáveis (figura 11).

Existe ainda, neste ponto, uma caixa de multibanco acessível desde o exterior, após os referidos degraus (figura 12), que deveria estar localizado num ponto acessível a todos servindo assim um maior número de utentes. A porta de acesso exclusivo para os funcionários, porta essa que é automática, possui uma soleira na entrada com dimensões não regulamentares, entre 5cm e 15cm (figura 13).

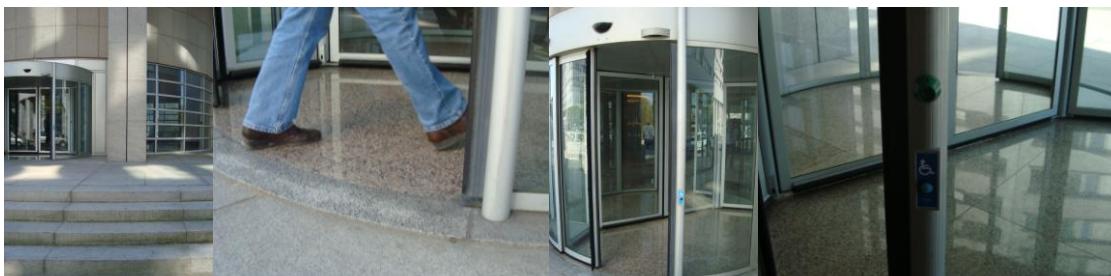
Figura 14 – entrada da torre da C.M. Maia, edifício mais recente; Figura 15 – soleira da entrada, C; Figura 16 – Porta automática rotativa PMC; Figura 17 – Pormenor do dispositivo limitador de velocidade para PMC.

Quanto ao momento de entrada do edifício mais recente (figura 14), esta processa-se sem problemas, uma vez que não possui elementos que constituam barreira (figura 15). A porta que a torre possui neste ponto é uma porta automática rotativa, completamente preparada para PMC (figuras 16 e 17).

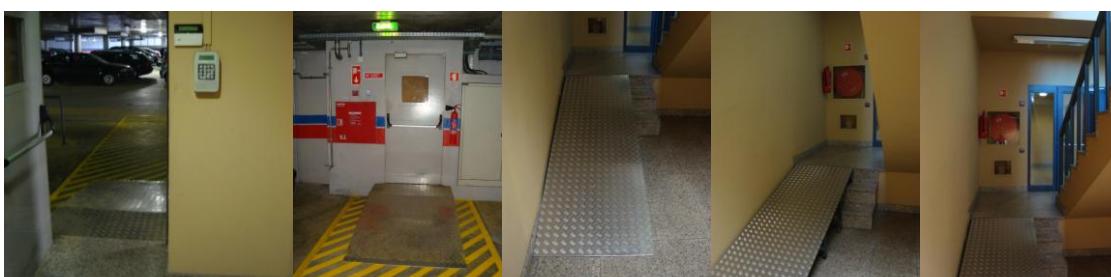
Figura 18 – área de estacionamento, cave da torre da C.M. Maia; Figura 19 – rampa de acesso à área das escadas, 20% inclinação; Figura 20e 21 – rampa de acesso ao nível do elevador, 25% de inclinação.

O edifício é também acessível através do estacionamento (figura 18), embora esse acesso seja condicionado uma vez que é limitado a funcionários da Câmara Municipal da Maia ou a convidados, estacionamento este que se desenvolve na cave do edifício mais novo, e o acesso é garantido através de um elevador que possui o dimensionamento mínimo exigido.

O percurso até esse acesso vertical mecânico é garantido por duas de rampas adaptadas, com inclinações de 20% e 25% (figuras 19, 20 e 21) sendo que as portas possuem dimensões regulamentares.

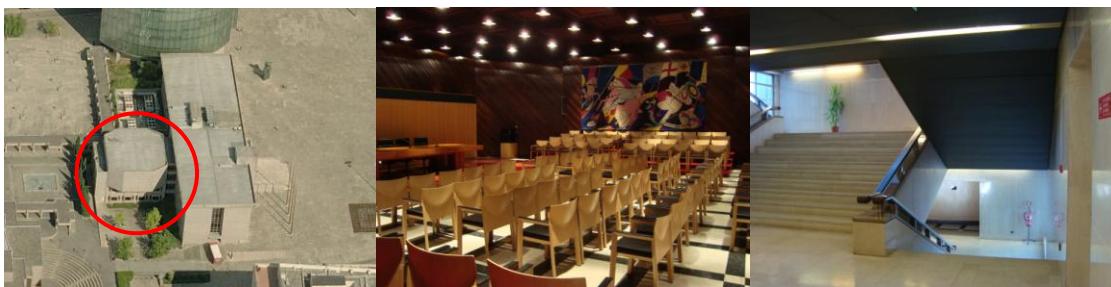
Este conjunto de escadas faz a comunicação entre pisos e entre um corpo central (figura 25) que surge na frente norte do edifício que alberga o salão D. Manuel I (figura 26), e no piso inferior a estes dois grupos de gabinetes. Este corpo está ligado ao edifício principal através da metodologia de meios-pisos (figura 27), o que impossibilita o acesso para PMC, uma vez que os elevadores encontram-se do dito corpo principal e não comunicam com este.

Figura 25 – Apêndice central do edifício da C.M. Maia; Figura 26 – Salão D. Manuel I; Figura 27 – acessos verticais, e aspecto dos “meios-Pisos”.

Deve ser garantido o acesso total a todas as áreas do edifício. Nos casos onde o desenho do edifício ou o espaço disponível não permita a instalação de acessos rampeados, devem ser instalados equipamentos elevatórios, garantindo o acesso para todos.

No que diz respeito aos acessos exteriores ao edifício, todas as guardas e corrimãos devem ser revisto, de modo a cumprirem a legislação. No entanto fica a nota de que, em prol do conforto e com base no DL 163/2006 de 8 de Agosto, que relata que o percurso acessível a PMC não deve ser superior a duas vezes a distância do percurso inacessível para o mesmo ponto, com base neste pressuposto sugere-se a criação de um percurso acessível, através de rampas ou plataformas elevatórias, para a entrada principal do edifício mais antigo da Câmara Municipal, bem como a correção dos degraus adjacentes a porta de entrada do mesmo. Ainda dentro do edifício 1 deve procurar-se resolver, de forma acessível, o acesso aos “meios-pisos” deste.

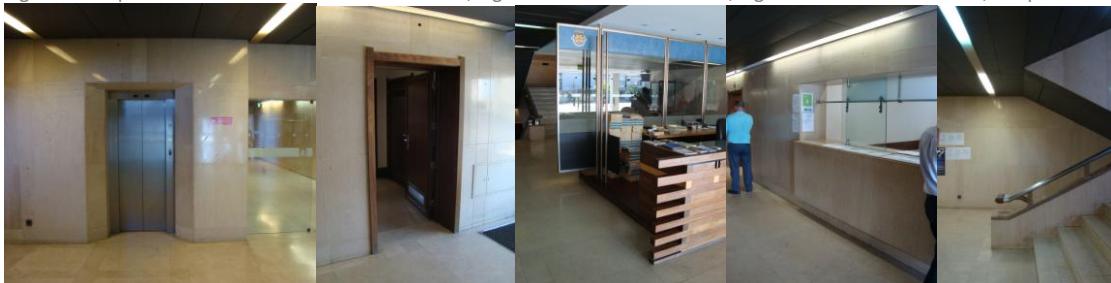
Figura 28 – Corredores de distribuição; figura 29 – Porta tipo do edifício (90cm vão livre); Figura 30 – Balcão de atendimento recepção; Figura 31 – Balcão de atendimento; figura 32 – Corrimão das espadas centrais.

O edifício é equipado por três elevadores, sendo que dois deles, mesmo não possuindo as dimensões regulamentares (70cm de vão e 125cm x 150cm), possuem dimensões que os tornam plausíveis de serem usados por PMC, embora o vão de entrada deste não permita a utilização de todo tipo de cadeira de rodas (figura 28). Possui corredores e portas bem dimensionados (figura 29), mas todos os balcões de atendimento do bloco, incluindo o da recepção (figura 30), não tem o rebaixamento necessário de modo a permitir a sua utilização por parte de PMC (figura 31). Os corrimãos existentes neste edifício possuem um design pouco útil e uma altura abaixo daquilo que é definido por lei (figura 32).

Todos os balões do complexo devem ser revistos criando uma zona rebaixada para o atendimento de PMC. Deve ainda ser instalada sinalética adequada em todo o edifício com as indicações de todos os compartimentos do edifício, e esta não deve ser colocada a uma altura superior de 2,40 metros. A infoacessibilidade deve ser melhorada ao nível das placas de informação, suas dimensões, localização, Braille e dispositivos luminosos. Os comandos, e dispositivos de emergência, dos elevadores do edifício 1, devem ser repositionados e estes devem possuir a informação em Braille.

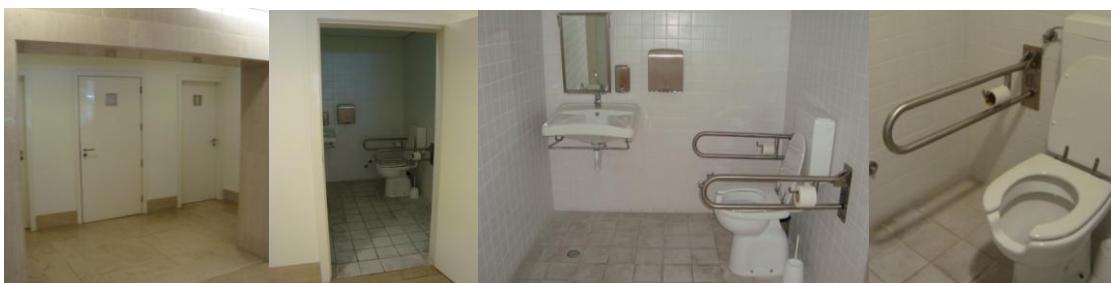
Figura 33 – porta de acesso as instalações sanitárias; Figura 34 – porta de acesso I.S. PMC (vão livre de 90cm); Figura 35 – equipamento instalado; Figura 36 – barra de apoio, com suporte de papel e sanita PMC.

Este corpo é constituído por 5 níveis de piso, 4 destes são equipados com instalações sanitárias de uso geral e estas possuem portas com vão útil de 78cm (figuras 33), o edifício alberga no piso 1 uma instalação sanitária destinada a PMC (figuras 34), constituindo a única instalação sanitária PMC de todo o complexo que constitui a Câmara Municipal da Maia, de qualquer modo se verificou a ausência, nesta, de equipamento de alarme e de um dispositivo de suporte de objectos (figuras 35 e 36).

Quanto as instalações sanitárias para PMC, segundo o disposto no 2º artigo, secção 2.9.3, “Os aparelhos sanitários acessíveis que estiverem integrados numa instalação sanitária conjunta, devem representar pelo menos 10 % do número total de cada aparelho instalado e nunca inferior a um.” Sendo que a única Instalação sanitária para que serve a Câmara Municipal encontra-se no piso 1 do edifício 1, e possui todo o equipamento e este está correctamente colocado com excepção da ausência do dispositivo interior de alarme.

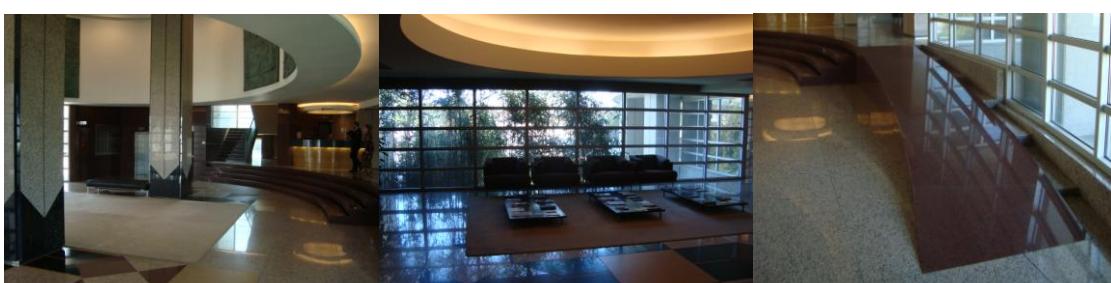
Figura 37 – Átrio principal; figura 38 – átrio/zona de espera; figura 39 – rampa e escadas de acesso ao nível da zona de espera.

Neste edifício as pessoas são recebidas, a partir do exterior e desde o corredor de ligação ao edifício mais antigo, num átrio bastante amplo no piso 0 (figura 37), aqui existe um balcão que recebe e encaminha os visitantes para os respectivos departamentos em função das necessidades, balcão esse, bem como o nível do corredor de ligação ao outro edifício (figura 38), que se encontra a um nível 0,70m acima daquele que encontramos no momento de entrada. Este desnível é vencido através de uma escadaria em curva com uma extensão superior a 6m, e um a rampa com 10% de inclinação, sem pavimento escorregadio, corrimãos, faixas antiderrapante de sinalização horizontal nem anteparos laterais (figura 39).

Já dentro do edifício que constitui a Câmara Municipal da Maia, e no átrio do edifício mais novo, edifício 2, deve-se corrigir a rampa e escadas de ligação ao nível do piso 1 do edifício 1, sendo que no caso da rampa esta não pode possuir uma inclinação superior a 6 %, deve ainda ter um pavimento antiderrapante, corrimãos com anteparos laterais caso o desenho do corrimão assim o exija e faixas antiderrapante de sinalização horizontal. Quanto as escadas, sugere-se a instalação de um corrimão central duplo, contribuindo para uma boa e confortável transposição destes.

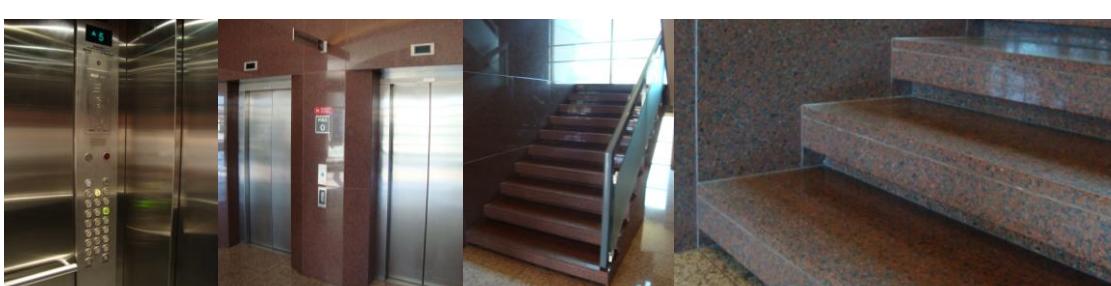
Figura 40 – interior de uma cabina de elevador; figura 41 – elevadores de uso público; figura 42 – escadas; figura 43 – aspecto da estrutura do degrau.

No edifício existem 3 elevadores, que garantem em conjunto com duas caixas de escadas as ligações entre pisos, com dimensões regulamentares e com marcação sonora, mas sem marcação em Braille e com o dispositivo telefónico de emergência a uma altura muito elevada para a utilização por PMC (figura 40). No entanto em apenas dois destes elevadores (figura 41), juntos na mesma estrutura vertical e um ao lado do outro, é que se processam o maior número das ligações entre pisos, sendo que o 3º apenas permite a paragem em alguns pisos em particular e a área de estacionamento.

As escadas laterais à caixa de elevadores (figura 42) possuem patamar de descanso intermédio, e até ao primeiro piso possuem uma estrutura de degrau não regulamentar (figura 43), uma vez que segundo o DL 163/2006 de 8 de Agosto, 2º artigo, na secção 2.4.3, alínea 3, define que as dimensões do cobertor e do espelho do cobertor devem ser constantes ao longo de cada lanço.

Em todos os lances de escada, de todo os dois edifícios, devem existir faixas de sinalização no focinho e ao todo o comprimento dos degraus, bem como guardas e nos locais onde o revestimento dessas escadas seja feito com recurso a matérias passíveis de falta de aderência, estes devem possuir uma faixa antiderrapante ou então substituído por outro tipo de solução que garanta uma boa aderência e uma textura diferente.

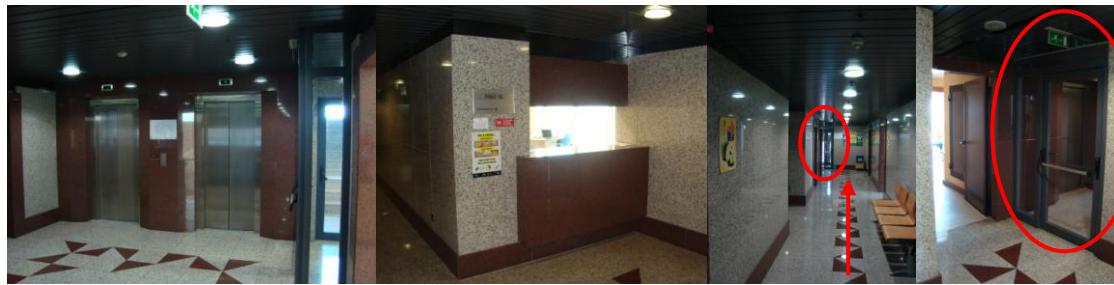
Já nos pisos dos departamentos, imediatamente na saída dos elevadores (figura 44), as pessoas são recebidas num pequeno hall onde existe um balcão de atendimento, balcão esse que não possui rebaixamento destinado a PMC (figura 45). Imediatamente a esta área encontramos um corredor central (figura 46) que divide e distribui os diversos de gabinetes que constituem o piso, sendo que esta comunicação horizontal liga os dois momentos de acessos

Figura 44 – Hall de distribuição e recepção; figura 45 – Balcão “tipo” de atendimento; figura 46 – corredor central de distribuição; figura 47 – escadas.

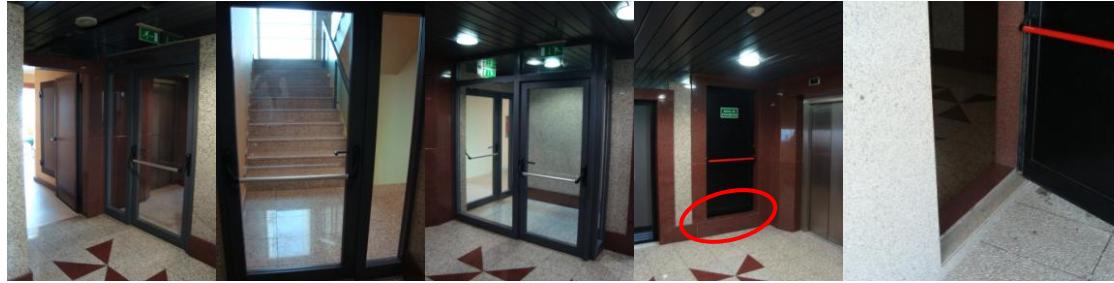
Figura 48 – porta de acesso a caixa de escadas e elevador norte; figuras 49 e 50 – portas de acesso a caixa de escadas sul; figura 51 – porta de acesso ao terraço piso 7; figura 52 – degrau e soleira de porta de acesso ao terraço piso 7.

No que refere as comunicações verticais, já foi referido que se desenvolvem em dois extremos contrários do edifício, e são constituídas por uma caixa de escadas agregada a um elevador num ponto, de acesso restrito (figura 48), e dois para uso geral no lado oposto do anterior. Na análise que foi desenvolvida, verificou-se que as caixas de escadas possuem portas bem dimensionadas e posicionadas, tendo um vão útil de 77cm, e o sentido da abertura corresponde ao sentido de fuga em caso de emergência (figuras 49 e 50). No entrando, no 7º piso existe uma porta de emergência que comunica com um pequeno terraço (figura 51), porta esta que é possuidora de um degrau com soleira com uma altura de 25cm no interior e 1cm no exterior, o que limita a sua utilização (figura 52).

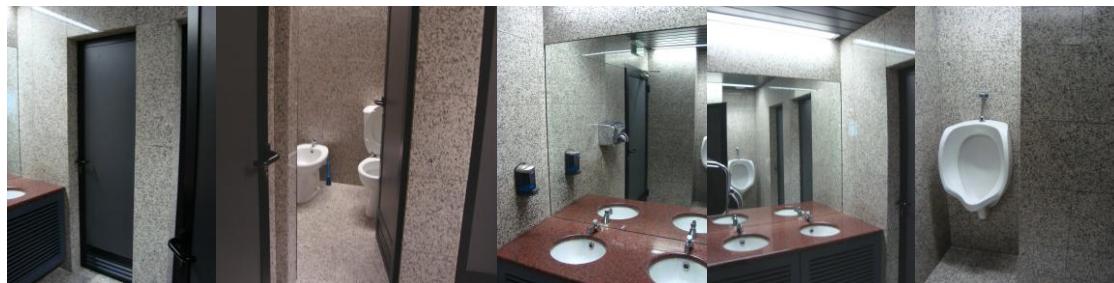
Figura 53 – porta de cabina; figuras 54 – interior da cabina; figuras 55, 56, 57 – equipamento instalado nas instalações sanitárias.

Cada piso está equipado com duas instalações sanitárias diferenciadas de uso geral, sendo que a porta das cabinas tem a dimensão de 56cm de vão útil (figura 53 e 54), violando o regulamento, em nenhum dos 21 pisos de departamentos existem instalações sanitárias equipadas para PMC, uma vez que em todo o conjunto que constitui o edifício da Câmara Municipal da Maia, apenas existe uma I.S. equipada para PMC no piso 1 do edifício 1.

Faz-se referencia, no entanto, a necessidade da substituição de todas as portas das cabines de todas as instalações sanitárias do edifício 2, uma vez que estas possuem um vão útil é de 56cm, para portas cujo vão livre não seja inferior a 77 cm.

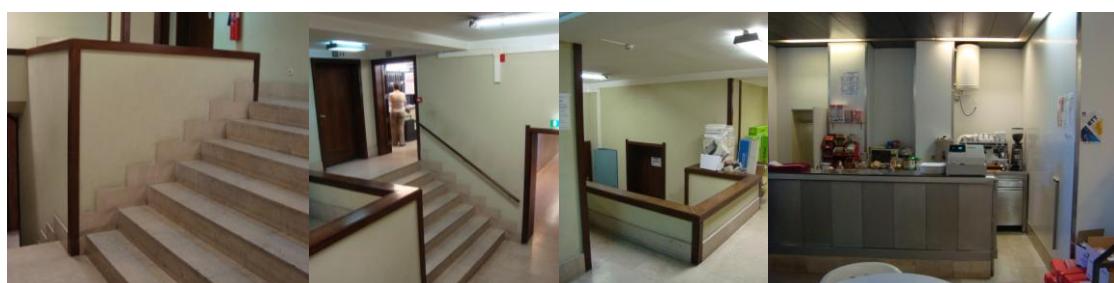
Figura 58 – Distribuição do espaço de arquivo; figura 59 e 60 – beira baixa com ausência de guarda de protecção; figura 61 – Balcão do Bar.

De um modo geral o percurso pelas dependências e instalações do edifício, desde que seja garantida a chegada ao piso, processam-se sem problemas de maior, tendo-se detectado no edifício 1, uma zona de arquivo, que recorre a escadas para se aceder aos diversos gabinetes constituintes do mesmo (figura 58), outra questão é a ausências guardas de protecção, uma vez que os muretos que o espaço possui são de dimensões reduzidas (figuras 59 e 60). Existe ainda neste volume um bar de apoio que serve todo o edifício da câmara, que possui um balcão não adaptado a PMC (figura 62).

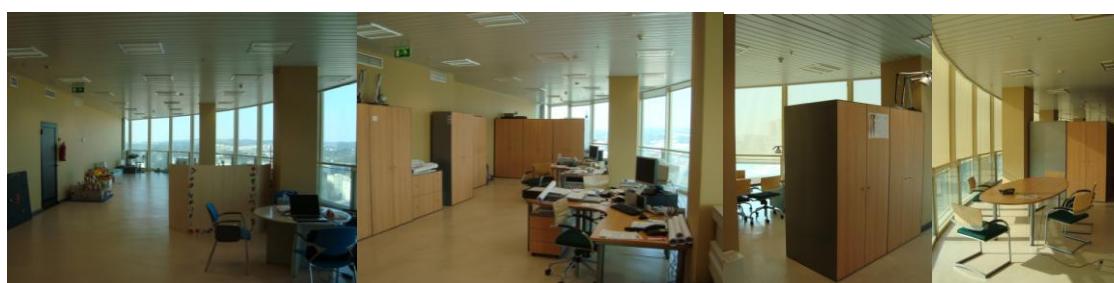
Figuras 62, 63, 64 e 65 – Configuração “open-space” de vários gabinetes de vários departamentos do edifício torre da Câmara Municipal da Maia.

A ocupação por piso no edifício 2 é desenvolvida, após o corredor central que divide o espaço em dois, sob conceito de “open-Space”, cabendo ao mobiliário a divisão e distribuição do espaço em função das necessidades de cada departamento, o que possibilita qualquer alteração que seja necessária para que os percursos sejam acessíveis sem problemas (figuras 62, 63, 64 e 65).

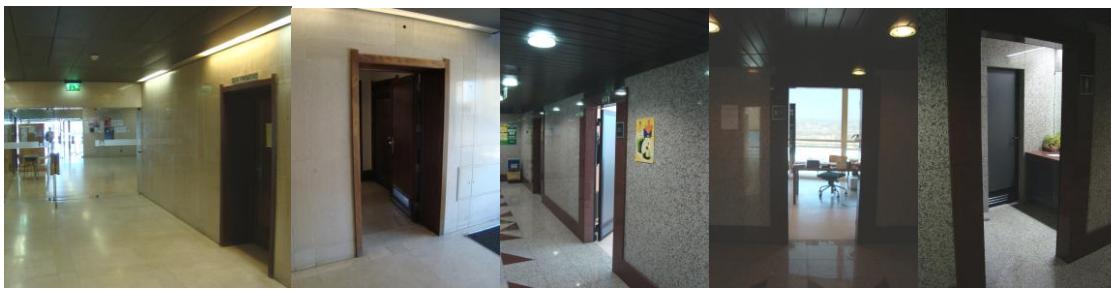
Em ambos os edifícios, as portas possuem dimensões regulamentares (figuras 66, 67, 68 e 69), com exceção do que acontece, já referido anteriormente, com as portas das cabinas das instalações sanitárias do edifício 2 (figuras 70). As portas interiores não possuem soleiras, permitindo o acesso sem conflitos.

Figuras 66 e 67 – Portas tipo do edifício 1; figuras 68 e 69 – Portas tipo do edifício 2; figura 70 – Porta das cabines das instalações sanitárias do edifício 2.

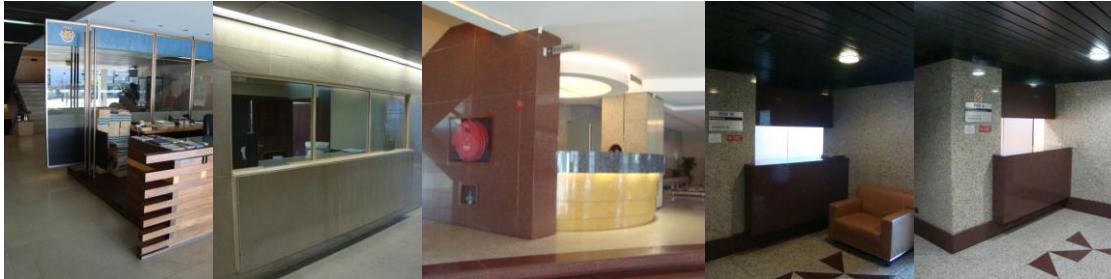
Ambos os edifícios são equipados por um grande número de balcões de atendimento, sedo que nenhum deste cumpre com os requisitos para a utilização por PMC, uma vez que não possuem rebaixamento para o efeito (figuras 71 a 75).

Figura 71 – Balcão de atendimento/recepção Edifício 1; figura 72 – balcão de atendimento tipo do edifício 1; figura 73 – Balcão de atendimento/recepção Edifício 2; figuras 74 e 75- balcão de atendimento tipo do edifício 2.

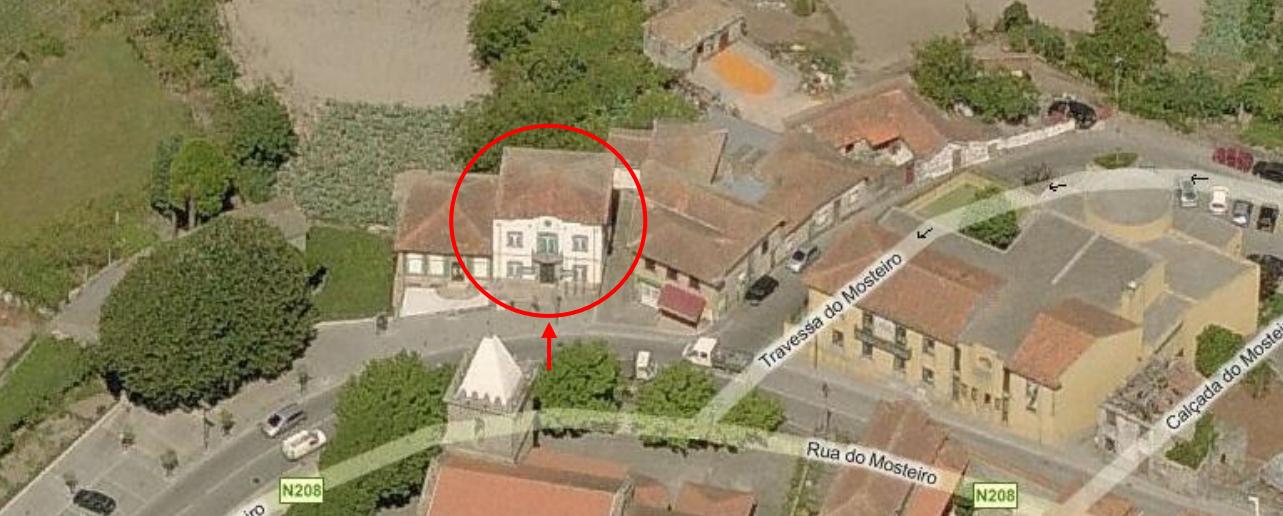
| Levantamento fotográfico | Diagnóstico do Edifício | Orientações de Resolução |
|--|---|--|
| | <p><b>Identificação</b><br/>Junta de Freguesia de Águas Santas</p> <p><b>Localização</b><br/>Rua do Mosteiro</p> <p><b>Descrição, função e uso do edifício</b><br/>Tem como objectivo representar e informar os cidadãos recenseados nessa freguesia.</p> | <p>Sendo a Junta de Freguesia um edifício que é utilizado por todos e até por algumas pessoas com mobilidade condicionada, foram aqui detectados alguns problemas que propomos a sua resolução.</p> |

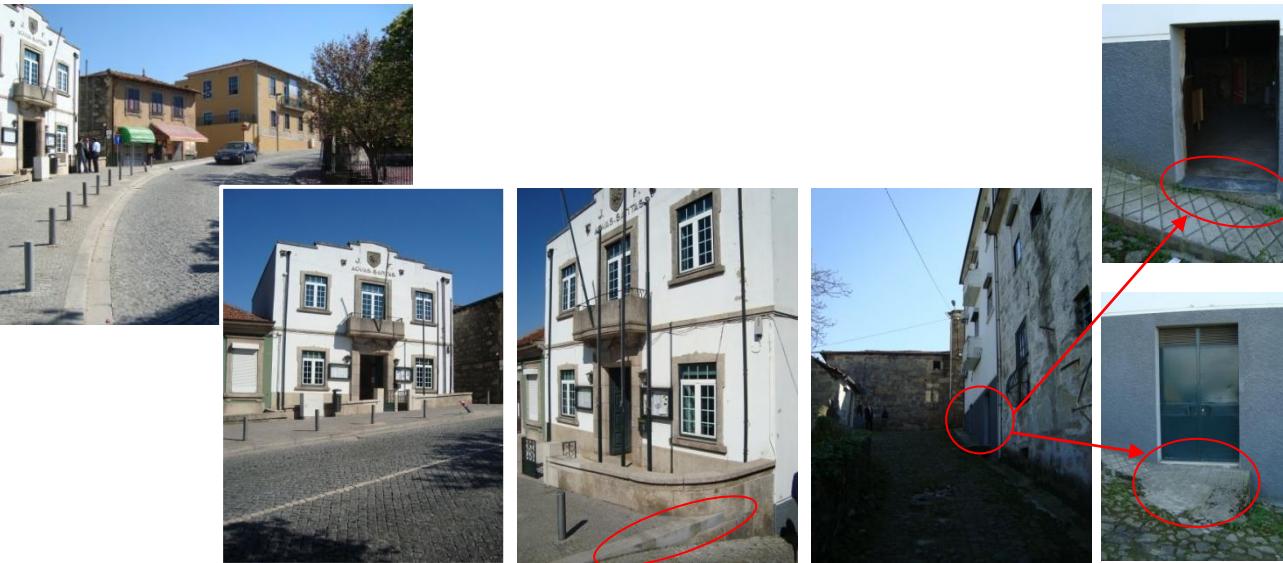
| Levantamento fotográfico | Diagnóstico do Edifício | Orientações de Resolução |
|--|---|--|
| | <p><b>Acesso exterior ao edifício</b></p> <ul style="list-style-type: none"> <li>- Acede-se ao Edifício pela Rua do Mosteiro, através de uma rua com canal de circulação abrangente e sem obstáculos. Não existe qualquer diferenciação de piso ao nível pedonal (invisuais).</li> <li>- O estacionamento em baía não contempla lugares exclusivos para P.M.C. e serve o cemitério e a Igreja.</li> <li>- O mobiliário existente recai em papeleiras, postes de iluminação, árvores e sinalética vertical.</li> <li>- O acesso aos armazéns de uso privado é feito por uma rua sem passeios, excessivamente inclinada, com soleiras elevadas, ou seja inacessível a P.M.C.</li> </ul> | <ul style="list-style-type: none"> <li>- O seu acesso exterior é facilitado devido a percursos rampeados ou nivelados.</li> <li>- O canal de circulação junto ao edifício é acessível não existindo equipamentos que se tornem obstáculo.</li> <li>- O mobiliário urbano existente quer no espaço exterior público, quer privado deve estar direcionado para um design inclusivo.</li> <li>- Deveriam existir alguns lugares de estacionamento exclusivos para pessoas com mobilidade condicionada como previsto no decreto-lei 163/2006.</li> </ul> |

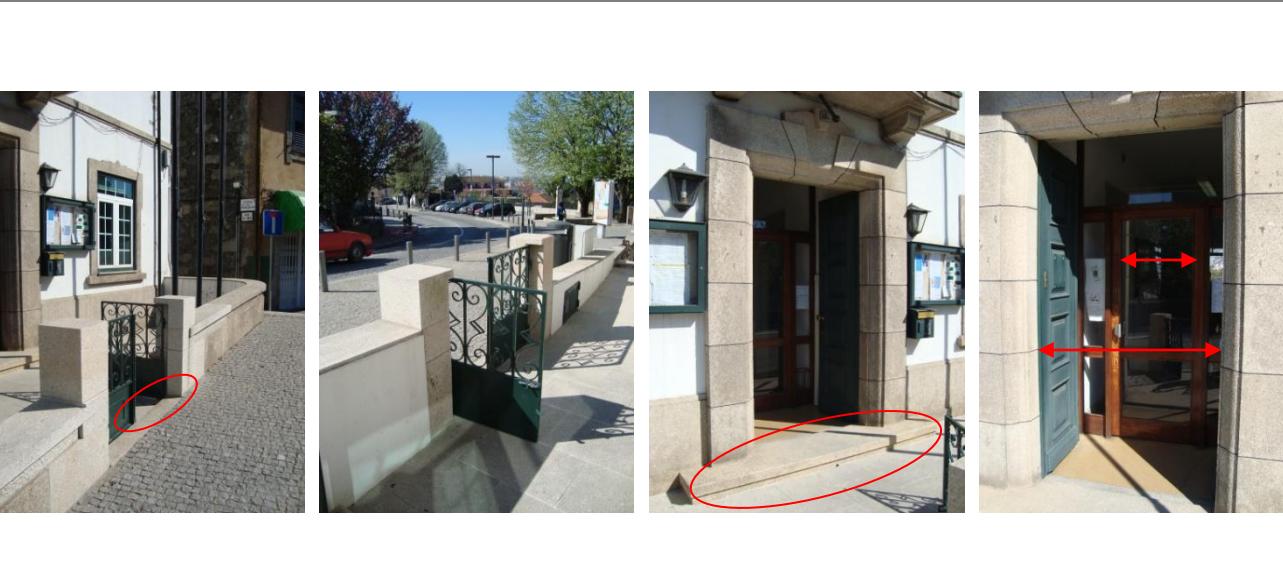
| Levantamento fotográfico | Diagnóstico do Edifício | Orientações de Resolução |
|--|---|--|
| | <p><b>Acesso ao edifício</b></p> <ul style="list-style-type: none"> <li>- Após o portão de entrada, de dim. reg. (80cm) existe um desnível de 4cm que não é regulamentar.</li> <li>- O edifício estrutura-se em dois pisos acessíveis por escadas, sem elevador ou plataforma elevatória. Os corredores horizontais são amplos.</li> <li>- O sistema da porta de entrada é de abrir e tem dim. reg. (80cm), o pavimento é nivelado, não tem soleira.</li> </ul> | <ul style="list-style-type: none"> <li>- O acesso ao edifício, realizado através de um átrio, rebaixado em relação à rua e ao edifício, é inacessível a P.M.C. Deve-se à existência de degraus, o pavimento deveria ser elevado por forma a regularizar todo o espaço de passagem.</li> <li>- Na existência de soleiras, estas devem respeitar a altura máxima exigida no regulamento de 2cm.</li> </ul> |

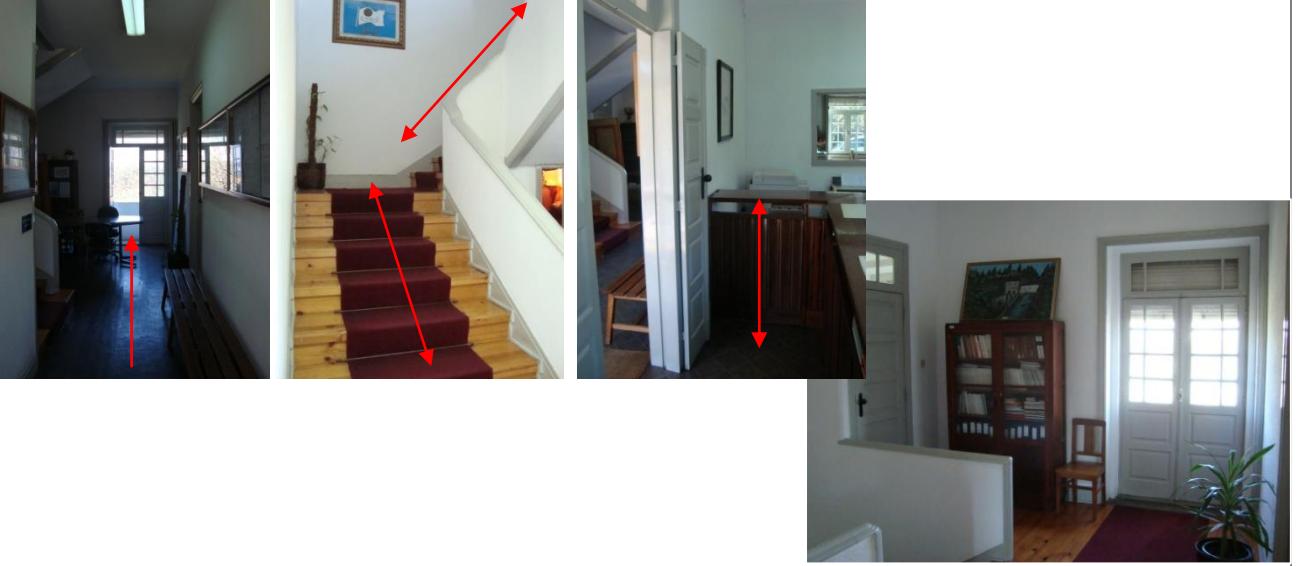
| Levantamento fotográfico | Diagnóstico do Edifício | Orientações de Resolução |
|--|---|---|
| | <p><b>Distribuição no edifício</b></p> <ul style="list-style-type: none"> <li>- Existem neste espaço alguns obstáculos que diminuem o percurso acessível, como bancos, floreiras, cadeiras.</li> <li>- A escada para o piso 1 é não regulamentar.</li> <li>- A área de atendimento está posicionada junto a um percurso acessível, sem rebaixos para P.M.C., nem equipamento de auto atendimento e infoacessibilidade.</li> <li>- As instalações sanitárias são dirigidas apenas aos funcionários e não estão equipadas a P.M.C. Existem I.S. dirigidas ao público, no exterior, que servem a Igreja e o Cemitério, adaptadas a P.M.C.</li> </ul> | <ul style="list-style-type: none"> <li>- No interior do edifício, as áreas de atendimento não têm muito espaço de manobra e o balcão deveria não só estar rebaixado mas também ser vazado para a possibilidade de ser utilizado por P.M.C. Apesar do balcão se situar à entrada é necessário aceder a uma dependência que deveria ter uma porta com um vão mínimo de abertura de 77cm.</li> <li>- O corredor deveria estar desimpedido de qualquer tipo de mobiliário para evitar acidentes e facilitar a deslocação de pessoas com mobilidade condicionada.</li> <li>- Deve ser prevista a criação de uma Instalação Sanitária dirigida a P.M.C. e deve possuir as medidas regulamentares bem como estar equipada com os respectivos adereços de apoio.</li> </ul> |

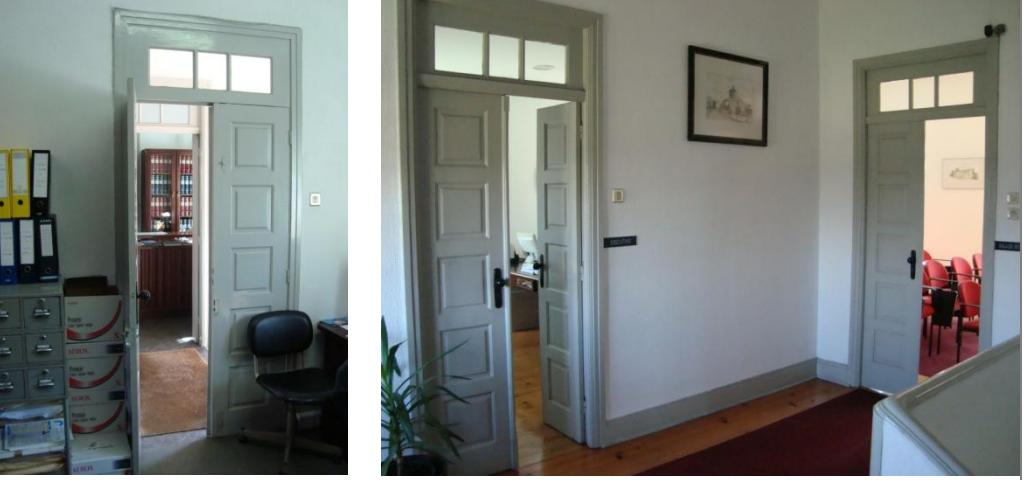
| Levantamento fotográfico | Diagnóstico do Edifício | Orientações de Resolução |
|--|---|---|
| | <p><b>Acesso a dependências e instalações</b></p> <ul style="list-style-type: none"> <li>- O sistema das portas interiores é de abrir em todas as dependências e não têm dimensões regulamentares (64cm – porta da casa de banho e menos de 50cm as restantes portas).</li> <li>- Todo o edifício é nivelado e não possui soleiras.</li> <li>- Os puxadores não são os mais adequados a P.M.C.</li> </ul> | <ul style="list-style-type: none"> <li>- Todas as portas devem garantir um vão mínimo de abertura de 77cm, conforme especificado no Decreto-lei 163/2006.</li> <li>- A maçaneta deve ser de fácil manuseamento ao tacto, ou seja, que não requeira uma pressão firme, de resistência mínima e de forma fácil de agarrar com uma mão. Consultar secção 4.9.9. do Decreto-lei 163/2006.</li> </ul> |

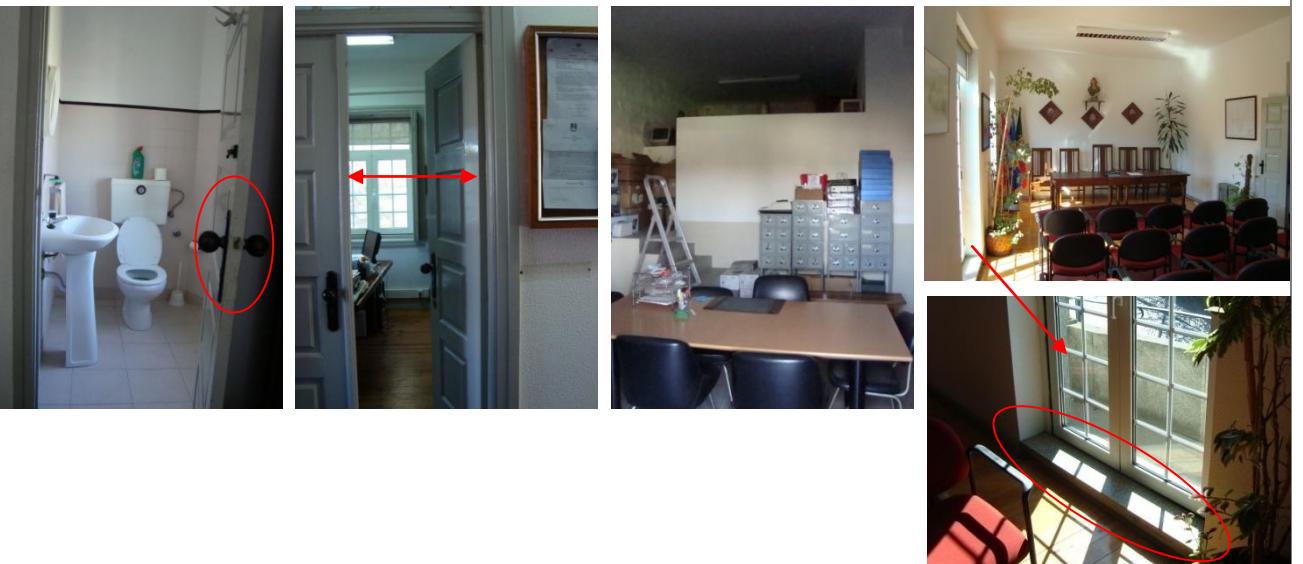
| Levantamento fotográfico | Diagnóstico do Edifício | Orientações de Resolução |
|--|---|---|
| | <p><b>Dependências</b></p> <ul style="list-style-type: none"> <li>- A circulação nas dependências deste espaço é por vezes travada por mobiliário em excesso.</li> </ul> | <ul style="list-style-type: none"> <li>- Neste espaço, nem sempre com grandes dimensões e amplo, mas nivelado, encontram-se alguns obstáculos que devem ser ultrapassados para um melhor funcionamento e para uma melhor utilização ao nível do espaço de manobra para possibilitar uma circulação mais fluida, quer por parte dos seus funcionários, quer por parte dos seus utentes, sejam estes P.M.C. ou não.</li> </ul> |

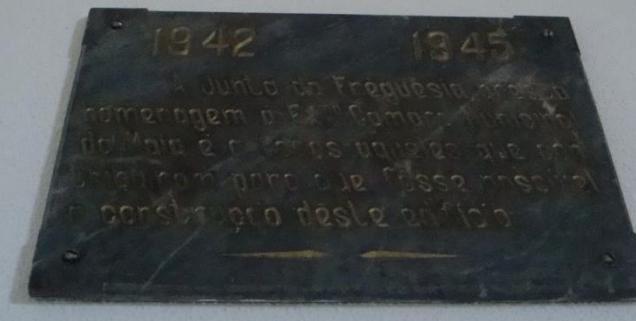
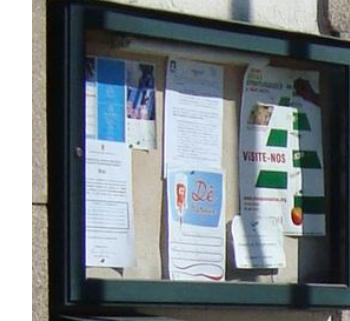
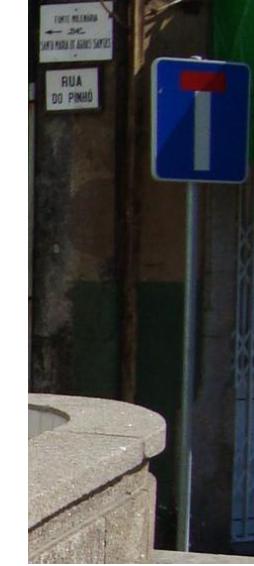
| Levantamento fotográfico | Diagnóstico do Edifício | Orientações de Resolução |
|---|---|---|
| | <p><b>Sinalética</b></p> <ul style="list-style-type: none"><li>- Apesar de algumas das dependências estarem sinalizadas, o seu design, a sua localização e as suas dimensões não são as mais aconselháveis.</li><li>- A falta de sinalética dirigida para os invidisuais (Braille) e para os surdos (sinais luminosos) é de salientar, visto ser um espaço que não deve dispensar este tipo de apoio informativo.</li></ul> | <ul style="list-style-type: none"><li>- A infoacessibilidade deve ser melhorada ao nível das placas de informação, suas dimensões, localização, Braille e dispositivo luminoso.</li><li>- Para que exista uma mobilidade mais eficaz neste espaço deverão ser efectuadas as alterações aí referidas segundo a legislação em vigor (decreto-lei 163/2006).</li></ul> |

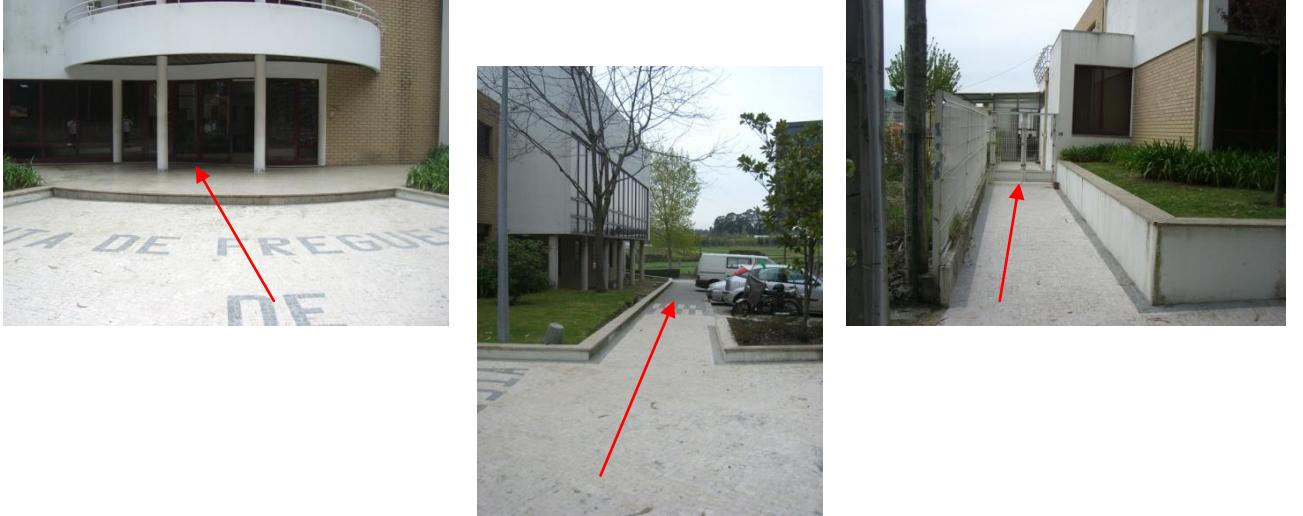
| Levantamento Fotográfico | Diagnóstico do Edifício | Orientações de Resolução |
|--|---|--|
| | <p><b>Acesso exterior ao edifício</b></p> <ul style="list-style-type: none"> <li>- A Junta de Freguesia da Barca tem o seu acesso exterior pela Rua Padre Abílio Sampaio.</li> <li>- Do patamar do passeio para o patamar de entrada existe um desnível que é vencido por um degrau. O canal de circulação é regulamentar mas o piso não é o mais aconselhável.</li> <li>- Apesar de haver estacionamento, não existe nas imediações do equipamento lugares de estacionamento destinados a P.M.C. (Pessoas com Mobilidade Reduzida).</li> </ul> | <ul style="list-style-type: none"> <li>- A colocação de um lugar exclusivo para P.M.C. é fundamental com as dimensões regulamentares (2,50X5.00X1.00 lateral). O piso deverá estar demarcado com cor contrastante e o sinal horizontal com símbolo internacional deverá ser inscrito no pavimento bem como o respectivo sinal vertical.</li> <li>- O canal de circulação deve ser organizado em que os equipamentos estejam todos num mesmo corredor e que não travem o percurso.</li> <li>- O mobiliário urbano existente quer no espaço exterior público, quer privado deve estar direcionado para um design inclusivo.</li> </ul> |

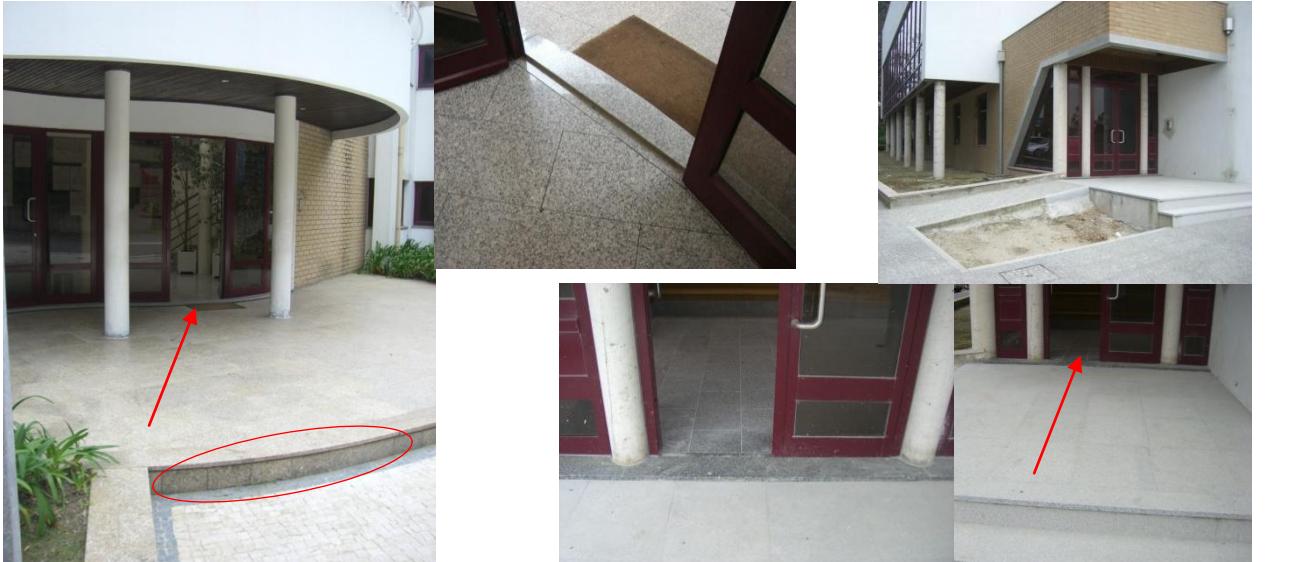
| Levantamento Fotográfico | Diagnóstico do Edifício | Orientações de Resolução |
|--|---|--|
| | <p><b>Acesso ao edifício</b></p> <ul style="list-style-type: none"> <li>- A porta de entrada da Junta está regulamentar, é de abrir, dupla, com soleira de 3cm.</li> <li>- A porta do Centro de Dia é de abrir, dupla, com soleira regulamentar.</li> <li>- O acesso ao Centro de Dia já é nivelado e tem uma rampa. Os passeios quer para a entrada da Junta quer para entrada do Centro de Dia não são rebaixados o que impossibilita a acedência a P.M.C.</li> </ul> | <ul style="list-style-type: none"> <li>- A iluminação deve estar garantida nos principais pontos deste espaço.</li> <li>- As soleiras deverão estar regulamentares com 2cm de altura máxima.</li> </ul> |

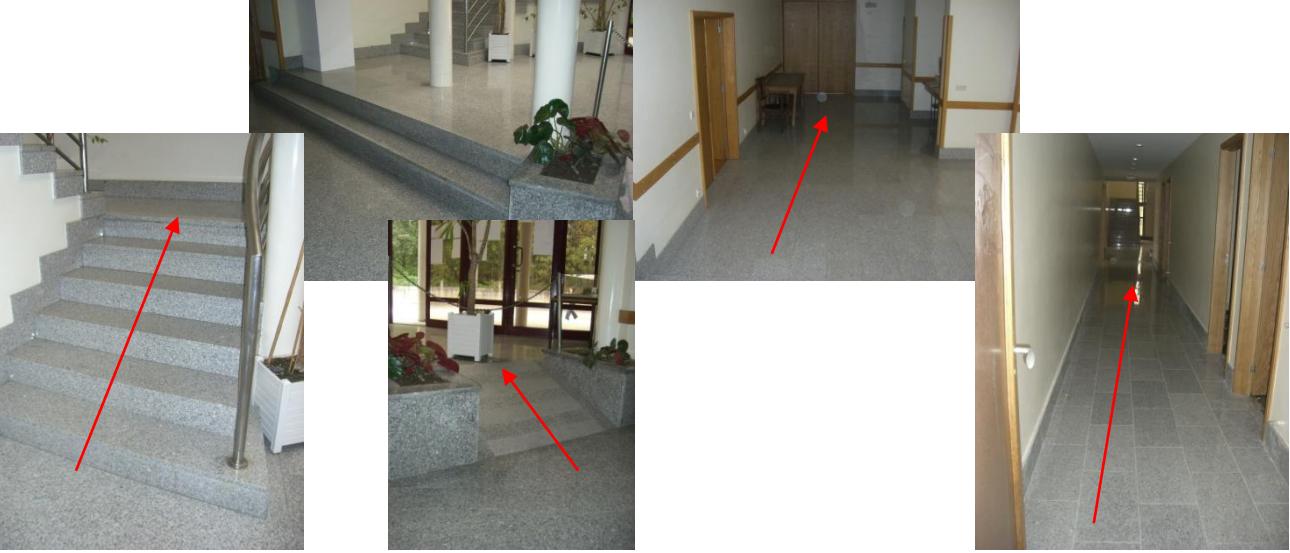
| Levantamento Fotográfico | Diagnóstico do Edifício | Orientações de Resolução |
|--|---|--|
| | <p><b>Distribuição no edifício</b></p> <ul style="list-style-type: none"> <li>- Não existe neste edifício elevador o que pode tornar a utilização inviável por P.M.C. No entanto está prevista a colocação de um elevador neste edifício com espaço já destinado para o efeito.</li> <li>- As escadas estão regulamentares, com guarda e patamar intermédio.</li> <li>- Nos acessos horizontais os corredores têm medidas variáveis e estão regulamentares.</li> <li>- Existe no entanto nos dois pisos desníveis de patamares com alguns degraus bem como uma rampa mal dimensionada.</li> </ul> | <ul style="list-style-type: none"> <li>- As rampas de acesso deverão ter uma inclinação máxima entre os 6% e os 12%.</li> <li>- As dimensões do elevador devem ter 1.10mX1.40m, porta de 80cm, guarda entre os 0.875 e os 0.925m.</li> <li>- Os degraus devem ter 0,28m (cobertor) e 0,18m (espelho).</li> <li>- Os espaços de estar e canais de circulação têm de ter um vão mínimo de 1.20m, não só para executar manobras mas também para o cruzamento de pessoas.</li> </ul> |

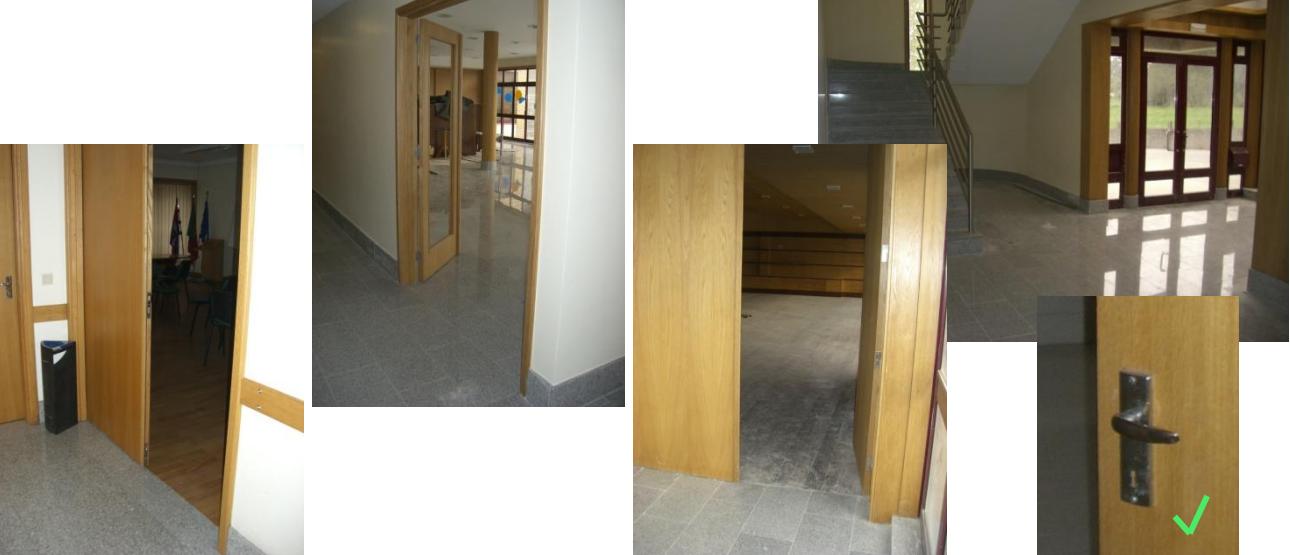
| Levantamento Fotográfico | Diagnóstico do Edifício | Orientações de Resolução |
|--|---|--|
| | <p><b>Acesso a dependências e instalações</b></p> <ul style="list-style-type: none"> <li>- O sistema de portas é de abrir em todas as dependências. As dimensões das portas são na generalidade com 77cm.</li> <li>- Este estabelecimento é estruturado em 2 pisos, por vezes com desníveis de patamares através de degraus.</li> <li>- O design dos puxadores das portas é também variável. Nem sempre regulamentar.</li> <li>- As saídas para o exterior para pátios ou terraços tem uma soleira de 12cm.</li> </ul> | <ul style="list-style-type: none"> <li>- No interior todas as portas de gabinetes deverão ser revistas para os 77 cm de vão livre mínimos.</li> <li>- Os pavimentos de todo o edifício devem ser estáveis, não se deslocando quando sujeita a acção mecânica.</li> <li>- Os puxadores devem ser um dos modelos indicados para P.M.C. (Pessoas com Mobilidade Condicionada).</li> </ul> |

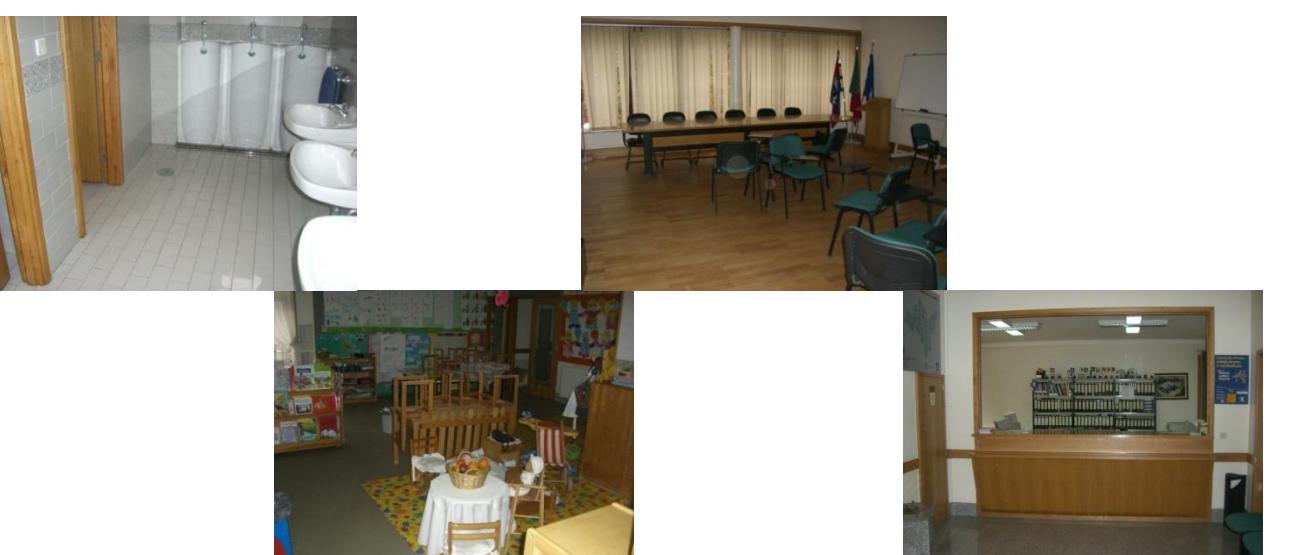
| Levantamento Fotográfico | Diagnóstico do Edifício | Orientações de Resolução |
|--|---|--|
| | <p><b>Dependências</b></p> <ul style="list-style-type: none"> <li>- A área de atendimento apesar de ter um desnível, é junto a um percurso acessível e não está rebaixada para P.M.C. Não existe equipamento de auto atendimento nem infoacessibilidade.</li> <li>- A circulação nas dependências deste espaço é por vezes travada por mobiliário em excesso.</li> <li>- Não existe instalação sanitária dirigida a P.M.C. contudo está prevista a construção de uma na ala do Centro de Dia uma vez que esta encontra-se ainda em obras.</li> </ul> | <ul style="list-style-type: none"> <li>- No interior do edifício, a área de atendimento tem espaço de manobra e o balcão terá de ser rebaixado tem de ser vazado para a possibilidade de ser utilizado por P.M.C.</li> <li>- É importante a organização das várias dependências ao nível do espaço de manobra para possibilitar uma mais fluida circulação.</li> <li>- Deve ser prevista a criação de uma Instalação Sanitária dirigida a P.M.C. e deve possuir as medidas regulamentares bem como estar equipada com os respectivos adereços de apoio.</li> </ul> |

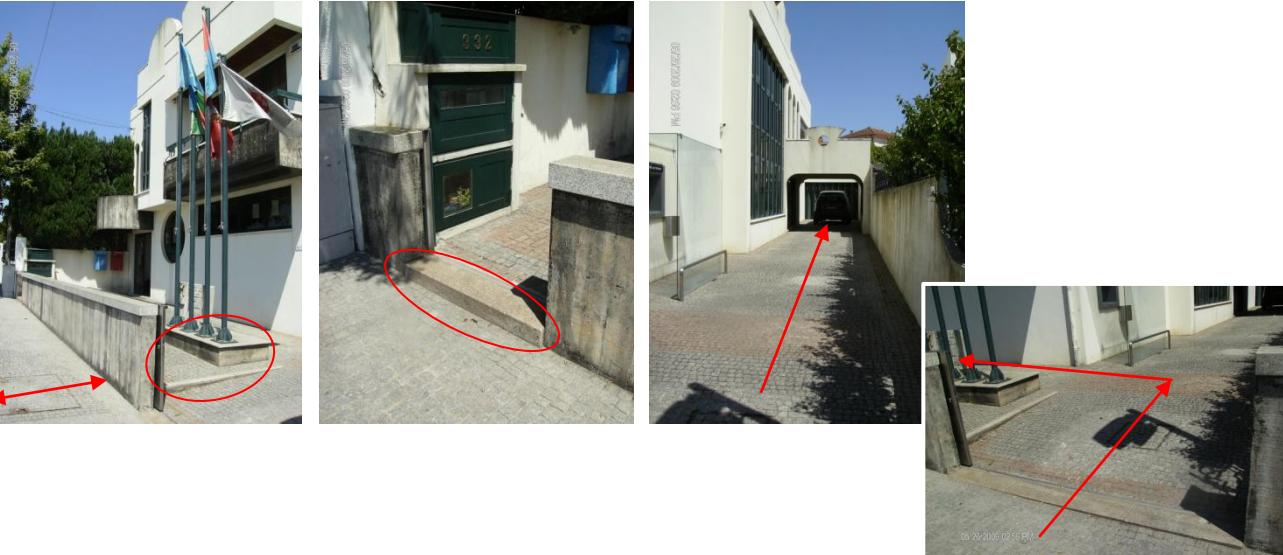
| Levantamento fotográfico | Diagnóstico do Edifício | Orientações de Resolução |
|--|--|---|
| | <p><b>Acesso exterior ao edifício</b></p> <ul style="list-style-type: none"> <li>- Acede-se ao Edifício pela Rua Central de Folgosa, através de passeios com canal de circulação abrangente e sem obstáculos. Não existe qualquer diferenciação de piso ao nível pedonal (invisuais).</li> <li>- O estacionamento em baía não contempla lugares exclusivos para P.M.C. e serve o cemitério e a Igreja.</li> <li>- O mobiliário existente recai em papeleiras, postes de iluminação, árvores e sinalética vertical.</li> <li>- Para aceder à porta principal é necessário passar os portões exteriores, o único acesso a P.M.C. é pela entrada automóvel e não pelo portão de entrada pedonal devido à existência de degrau.</li> </ul> | <ul style="list-style-type: none"> <li>- O seu acesso exterior, realizado através de um átrio, é dificultado devido a percursos desnivelados, vencidos por degraus existentes na entrada (10cm) ou por percursos inacessíveis devido a dimensões não regulamentares (área entre as bandeiras e o edifício).</li> <li>- O canal de circulação exterior ao edifício (passeios) é acessível não existindo equipamentos que se tornem obstáculo.</li> <li>- O mobiliário urbano existente quer no espaço exterior público, quer privado deve estar direcionado para um design inclusivo.</li> <li>- Deveriam existir alguns lugares de estacionamento exclusivos para pessoas com mobilidade condicionada como previsto no decreto-lei 163/2006.</li> </ul> |
