**Capítulo II – Levantamento e Diagnóstico  
3. Edificado – 3.1. Administração**

**Plano Municipal de Acessibilidade Para Todos Município da Maia - Entrega Final**

## 3.1.1. Câmara Municipal da Maia

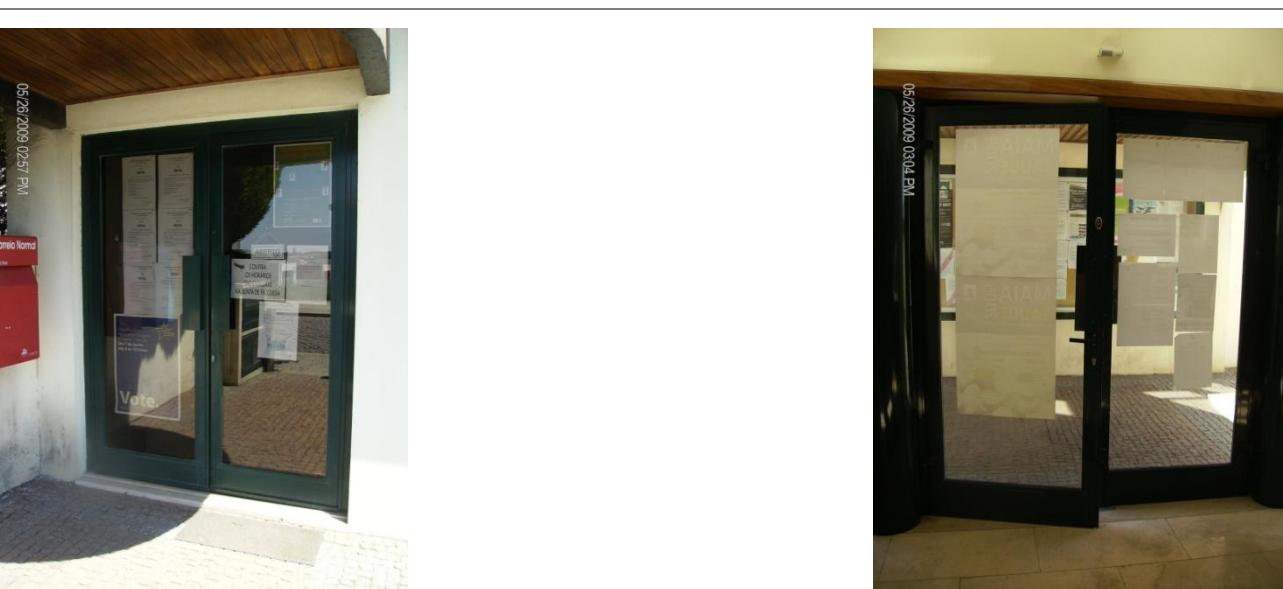
| Levantamento fotográfico | Diagnóstico do Edifício | Orientações de Resolução |
|--|--|---|
| | <p><b>Acesso ao edifício</b></p> <ul style="list-style-type: none"> <li>- Existem duas portas de entrada, sendo que a principal que dá acesso à recepção logo após a entrada pelo portão da frente tem dim. não reg. (67cm), contudo a outra, com 77cm, tem dim. reg., mas apresenta uma soleira por sua vez não regulamentar (5,5cm+1cm pelo exterior e 2,5c, pelo interior).</li> <li>- O edifício estrutura-se em dois pisos acessíveis por escadas, sem elevador ou plataforma elevatória. Os corredores horizontais são amplos.</li> </ul> | <ul style="list-style-type: none"> <li>- Na existência de soleiras, estas devem respeitar a altura máxima exigida no regulamento de 2cm.</li> <li>- Todas as portas devem garantir um vão mínimo de abertura de 77cm, conforme especificado no Decreto-lei 163/2006.</li> <li>- Internamente, o 2º piso é inacessível pela existência de escadas, deveria ser previsto um elevador ou uma plataforma elevatória.</li> </ul> |

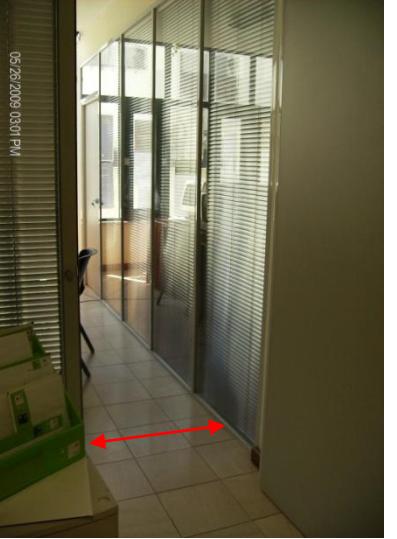
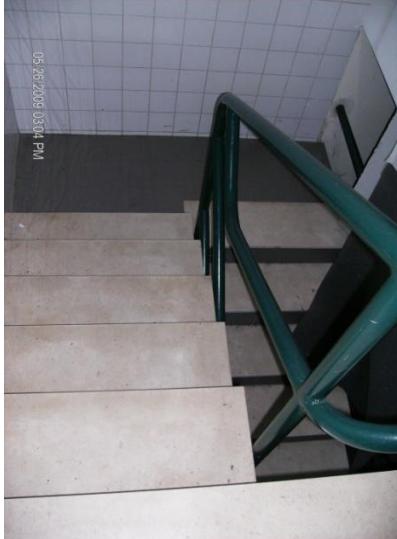
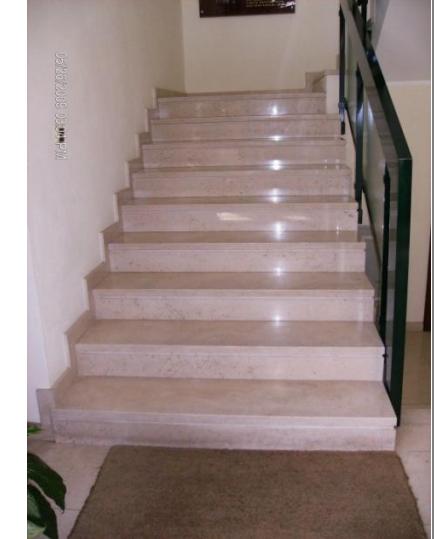
| Levantamento fotográfico | Diagnóstico do Edifício | Orientações de Resolução |
|--|---|--|
| | <p><b>Distribuição no edifício</b></p> <ul style="list-style-type: none"> <li>Nem sempre os percursos acessíveis têm dimensões regulamentares e por vezes são condicionados por obstáculos.</li> <li>A escada para o piso superior e inferior é não regulamentar.</li> <li>A área de atendimento está posicionada junto a um percurso acessível, sem rebaixos para P.M.C., nem equipamento de auto atendimento e infoacessibilidade.</li> <li>As instalações sanitárias são dirigidas apenas aos funcionários e não estão equipadas a pessoas com mobilidade condicionada.</li> </ul> | <ul style="list-style-type: none"> <li>O balcão da área de atendimento deveria não só estar rebaixado mas também ser vazado para a possibilidade de ser utilizado por P.M.C.</li> <li>Os corredores deveriam estar desimpedidos de qualquer tipo de mobiliário para evitar acidentes e facilitar a deslocação de pessoas com mobilidade condicionada.</li> <li>Deve ser previsto a criação de uma Instalação Sanitária dirigida a P.M.C. e deve possuir as medidas regulamentares bem como estar equipada com os respectivos adereços de apoio.</li> </ul> |

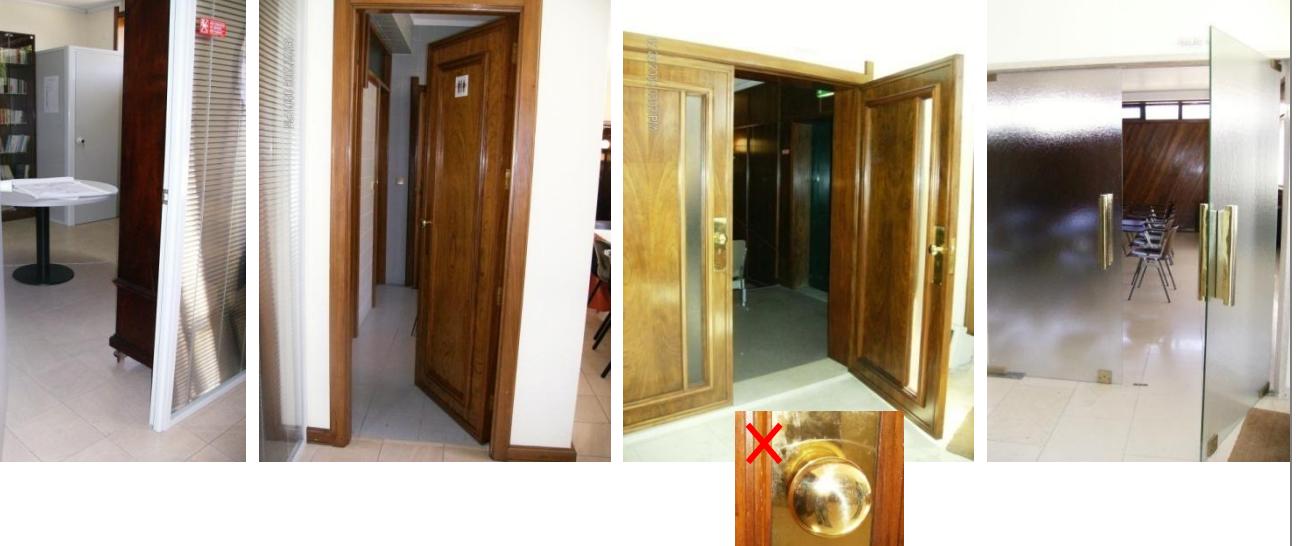
| Levantamento fotográfico | Diagnóstico do Edifício | Orientações de Resolução |
|--|---|--|
| | <p><b>Acesso a dependências e instalações</b></p> <ul style="list-style-type: none"> <li>O sistema das portas interiores é de abrir em todas as dependências e nem todas têm dimensões regulamentares (de 59cm a 90cm).</li> <li>Todo o edifício em cada piso é nivelado e não possui soleiras.</li> <li>Os puxadores não são os mais adequados a P.M.C.</li> </ul> | <ul style="list-style-type: none"> <li>Todas as portas devem garantir um vão mínimo de abertura de 77cm, conforme especificado no Decreto-lei 163/2006.</li> <li>A maçaneta deve ser de fácil manuseamento ao tacto, ou seja, que não requeira uma pressão firme, de resistência mínima e de forma fácil de agarrar com uma mão. Consultar secção 4.9.9. do Decreto-lei 163/2006.</li> </ul> |

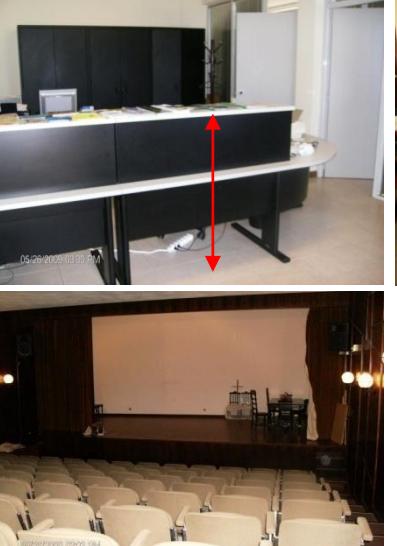
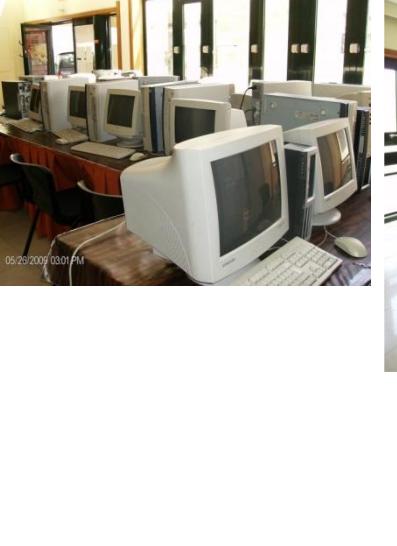
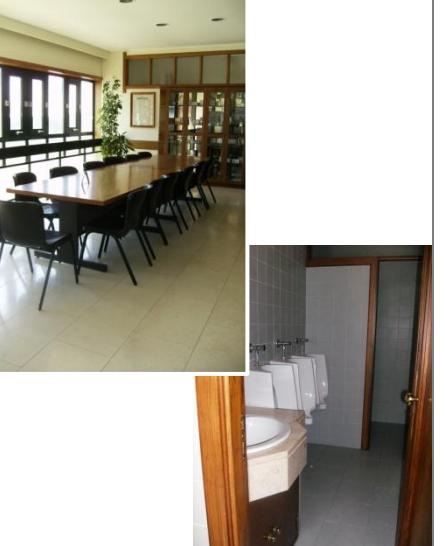
| Levantamento fotográfico | Diagnóstico do Edifício | Orientações de Resolução |
|--|---|--|
| | <p><b>Dependências</b></p> <ul style="list-style-type: none"> <li>A deslocação no auditório impede a utilização deste a pessoas com mobilidade condicionada devido a acessos apenas através de escadas.</li> <li>A circulação nas dependências deste espaço é por vezes travada por mobiliário em excesso.</li> </ul> | <ul style="list-style-type: none"> <li>Neste espaço, nem sempre de grandes dimensões, mas nivelado, encontram-se alguns obstáculos que devem ser ultrapassados para um melhor funcionamento e para uma melhor utilização ao nível do espaço de manobra para possibilitar uma circulação mais fluida, quer por parte dos seus funcionários, quer por parte dos seus utentes, sejam estes P.M.C. ou não.</li> </ul> |

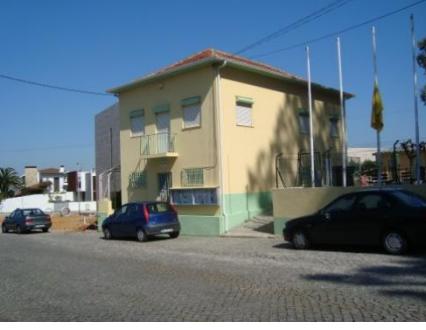
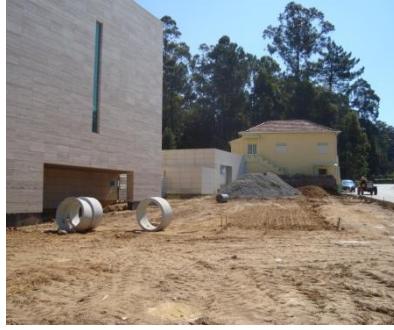
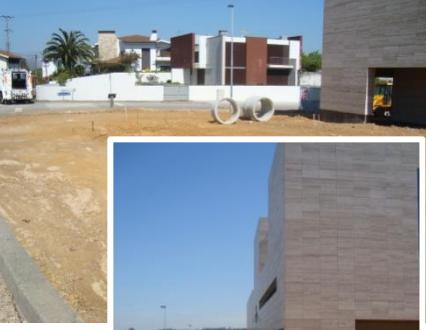
| Levantamento Fotográfico | Diagnóstico do Edifício | Orientações de Resolução |
|--|---|---|
| | <p><b>Acesso exterior ao edifício</b></p> <ul style="list-style-type: none"> <li>O acesso exterior é pela Rua Padre Domingos da Silva, ladeada pela Rua da Igreja (entrada para a Junta antiga)</li> <li>Não é possível analisar o exterior, uma vez que se encontra em obras.</li> <li>O estacionamento existente é informal e abusivo e não existe nas imediações do equipamento lugares de estacionamento destinados a P.M.C. (Pessoas com Mobilidade Reduzida).</li> <li>O mobiliário existente recai em papeleiras, postes de iluminação, e sinalética vertical.</li> <li>A passadeira existente não tem sinalização nem é rebaixada.</li> </ul> | <ul style="list-style-type: none"> <li>O mobiliário urbano existente quer no espaço exterior público, quer privado deve estar direcionado para um design inclusivo.</li> <li>Deveriam existir alguns lugares de estacionamento exclusivos para pessoas com mobilidade condicionada como previsto no decreto-lei 163/2006.</li> <li>As passadeiras devem ser rebaixadas segundo o presente no decreto-lei 163/2006.</li> </ul> |

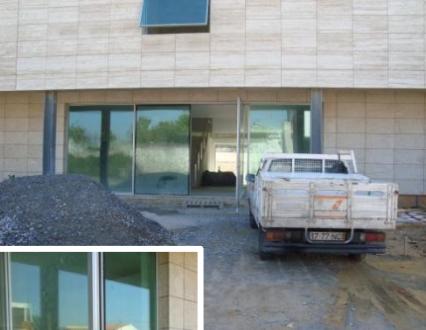
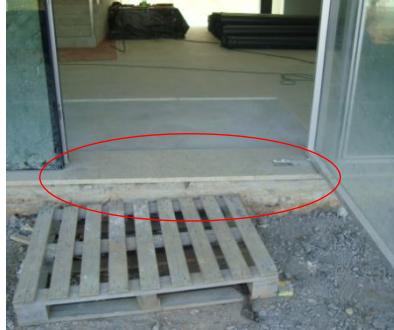
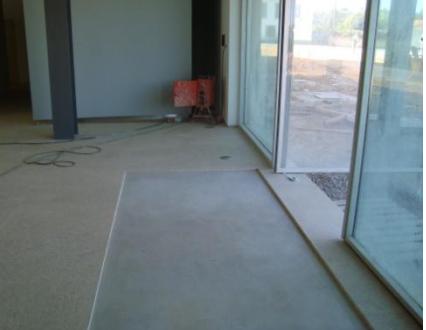
| Levantamento Fotográfico | Diagnóstico do Edifício | Orientações de Resolução |
|--|---|---|
| | <p><b>Acesso ao edifício</b></p> <ul style="list-style-type: none"> <li>O sistema da porta de entrada é de abrir e com dimensões regulamentares, contudo pelo facto do edifício estar em obras não se consegue analisar a altura da soleira.</li> </ul> | <ul style="list-style-type: none"> <li>As soleiras deverão estar regulamentares com 2cm de altura máxima.</li> </ul> |

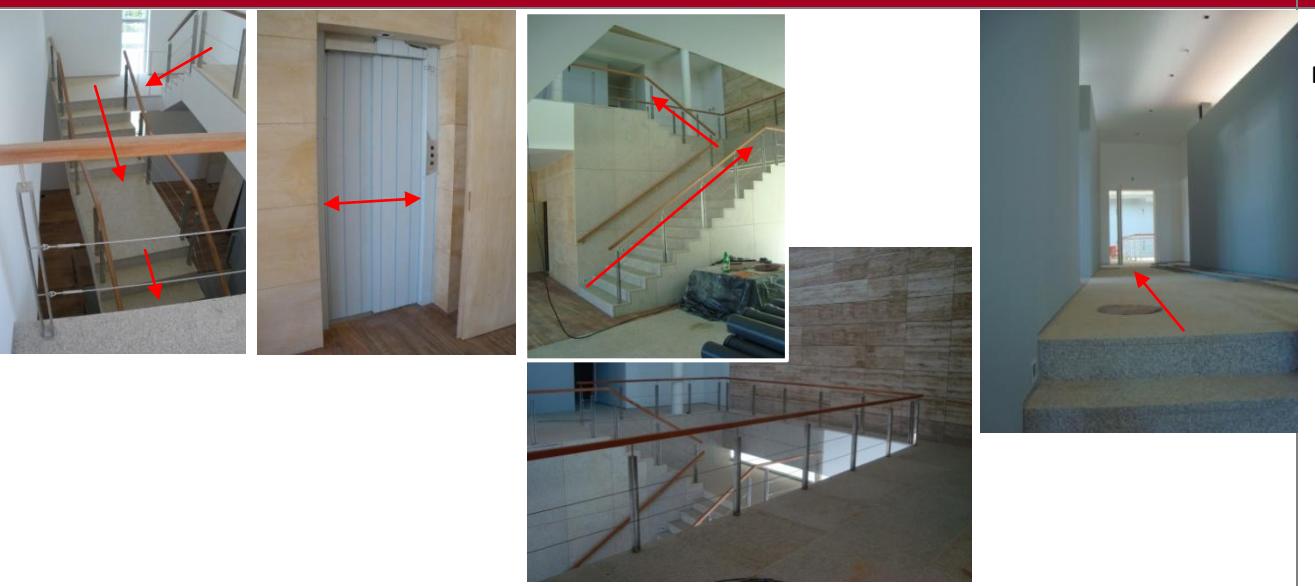
| Levantamento Fotográfico | Diagnóstico do Edifício | Orientações de Resolução |
|--|--|--|
| | <p><b>Distribuição no edifício</b></p> <ul style="list-style-type: none"> <li>- Existe neste edifício elevador, o que torna a sua utilização mais viável para P.M.C., contudo não foi possível analisar as suas dimensões, a altura dos botões e a existência de infoacessibilidade.</li> <li>- Existem duas escadas, ambas não regulamentares.</li> <li>- Apesar de existir elevador, o edifício desenvolve-se em 3 pisos, sendo o último apenas acessível por escadas, ou seja, inacessível a P.M.C.</li> <li>- Nos acessos horizontais os corredores têm medidas variáveis e todas regulamentares.</li> </ul> | <ul style="list-style-type: none"> <li>- As dimensões do elevador para serem regulamentares devem ter 1.10mX1.40m de dimensões da cabine, porta de 80cm (tem), guarda entre os 0.875 e os 0.925m.</li> <li>- As escadas são não regulamentares, devido à altura do corrimão (100cm) que deve estar situado entre os 85cm e 90cm, os degraus têm espelho - 18,5cm x cobertor - 30cm, quando deveriam ter apenas de espelho 18cm.</li> </ul> |

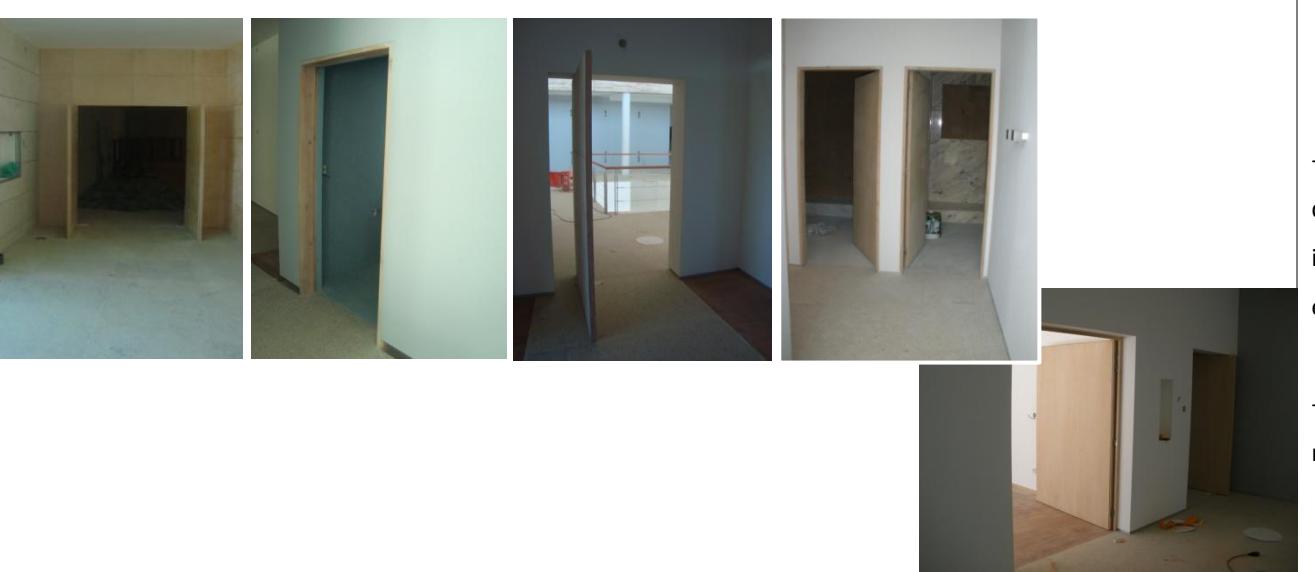
| Levantamento Fotográfico | Diagnóstico do Edifício | Orientações de Resolução |
|--|--|--|
| | <p><b>Acesso a dependências e instalações</b></p> <ul style="list-style-type: none"> <li>- O sistema de portas é de abrir em todas as dependências. As dimensões das portas são todas regulamentares excepto as instalações sanitárias femininas e masculinas que têm portas de entrada de 73cm e portas das cabines de 65cm.</li> <li>- Este equipamento está estruturado em 3 pisos, cada piso é nivelado, não tem soleiras.</li> </ul> | <ul style="list-style-type: none"> <li>- Todas as portas devem garantir um vão mínimo de abertura de 77cm, conforme especificado no Decreto-lei 163/2006.</li> <li>- Os pavimentos de todo o edifício devem ser estáveis, não se deslocando quando sujeita a acção mecânica.</li> </ul> |

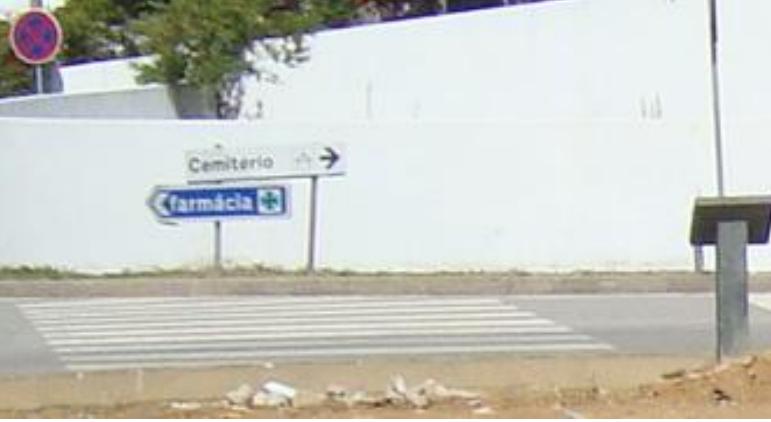
| Levantamento Fotográfico | Diagnóstico do Edifício | Orientações de Resolução |
|--|--|--|
| | <p><b>Sinalética</b></p> <p>- Devido ao edifício ainda se encontrar em fase final de construção não existe qualquer tipo de sinalética e nas imediações exteriores a única existente é a vertical.</p> | <ul style="list-style-type: none"><li>- A infoacessibilidade pode ser melhorada ao nível das placas de informação, suas dimensões, localização, Braille e dispositivo luminoso.</li><li>- Para que exista uma mobilidade mais eficaz neste espaço deverão ser efectuadas as alterações atrás referidas segundo a legislação em vigor (decreto-lei 163/2006).</li></ul> |

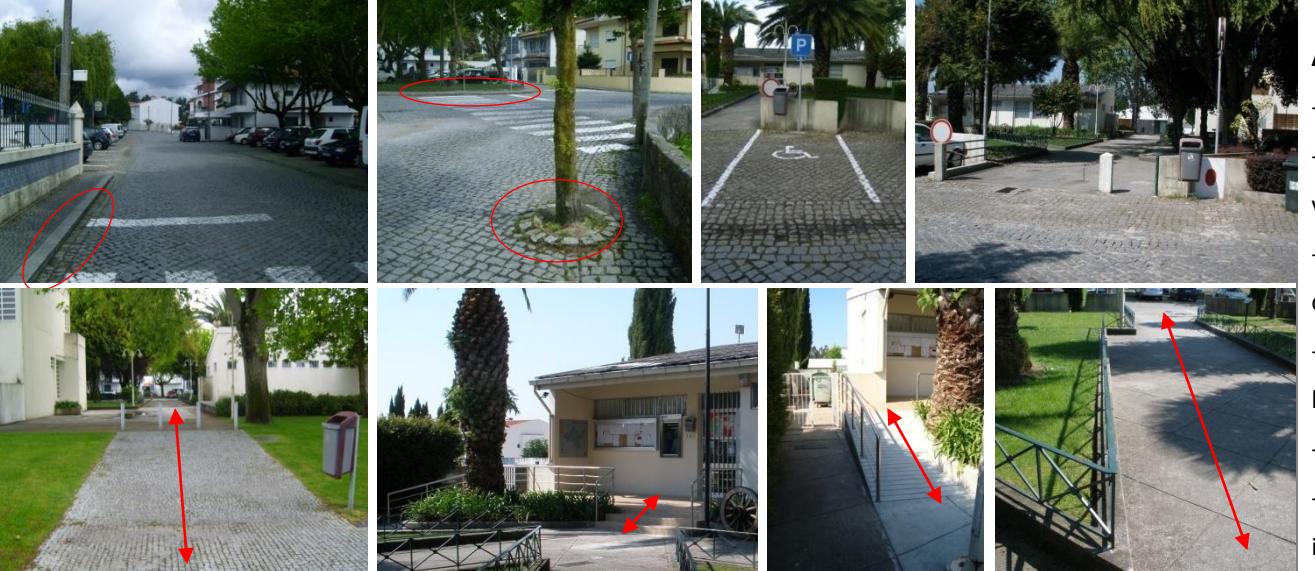
| Levantamento fotográfico | Diagnóstico do Edifício | Orientações de Resolução |
|--|--|--|
| | <p><b>Acesso exterior ao edifício</b></p> <ul style="list-style-type: none"> <li>- Acede-se ao Edifício pela Rua de São Salvador de Gondim,</li> <li>- Nem sempre existem passeios e os que existem têm dim. variáveis, nem sempre de medidas regulamentares.</li> <li>- O espaço exterior envolvente ao edifício (parque) tem canais de circulação amplos.</li> <li>- O estacionamento existente é formal, em baía e tem apenas um lugar exclusivo para P.M.C.</li> <li>- As passadeiras não são rebaixadas.</li> <li>- O mobiliário urbano existente recai em papeleiras, bancos, iluminação, árvores, sinalética vertical e contentores.</li> </ul> | <ul style="list-style-type: none"> <li>- A utilização dos passeios públicos é dificultada em alguns pontos, devido à dimensão não regulamentar dos canais de circulação (mínimo reg. 120cm). Devem ser criados passeios nas zonas em falta.</li> <li>- Devem existir mais lugares de estacionamento exclusivos para P.M.C. O lugar existente não tem o dimensionamento correcto (2,20x4,75m) nem baía lateral de 1m, ver decreto-lei 163/2006.</li> <li>- O mobiliário urbano existente deve estar direcionado para um design inclusivo. As caldeiras das árvores devem ser niveladas com o pavimento e protegidas por uma grelha.</li> <li>- A passadeira tem que ser rebaixada para permitir a passagem de P.M.C.</li> </ul> |

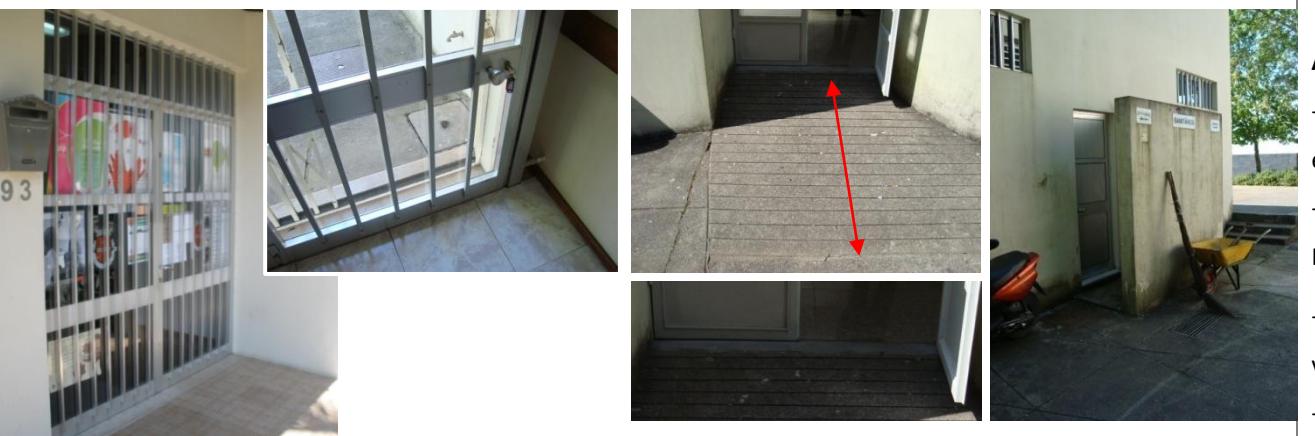
| Levantamento fotográfico | Diagnóstico do Edifício | Orientações de Resolução |
|--|--|--|
| | <p><b>Acesso ao edifício</b></p> <ul style="list-style-type: none"> <li>- Para aceder ao edifício é necessário subir uma rampa ou escadaria (degraus 15cmx33cm) não regulamentar.</li> <li>- No átrio de entrada existe uma caixa multibanco não acessível a P.M.C. por se encontrar a uma altura de 102cm</li> <li>- A porta de entrada, de dim. reg. (102cm) tem uma soleira por sua vez regulamentar (2cm).</li> <li>- O acesso ao auditório (localizado noutro edifício) é nivelado e rampeado. A porta não tem dimensões regulamentares (67cm) e todas as portas que dão do auditório para o exterior têm um degrau de 12,5cm.</li> </ul> | <ul style="list-style-type: none"> <li>- A rampa é não reg. por ter uma inclinação acentuada (19%) em relação ao comprimento (310cm). Para esta ser reg. deveria ter 6% de inclinação e corrimãos de ambos os lados.</li> <li>- A escada é não regulamentar porque os corrimãos não se estendem 30cm para lá dos degraus em ambos os lados.</li> <li>- As soleiras devem respeitar uma altura máxima de 2cm.</li> <li>- Todas as portas devem garantir um vão mínimo de abertura de 77cm, conforme especificado no Decreto-lei 163/2006.</li> <li>- A Caixa multibanco deve ter os comandos localizados entre 80cm e 120cm de altura e deve, ser vazado até 70cm e profundidade não inferior a 30cm para poder ser utilizado por P.M.C.</li> </ul> |

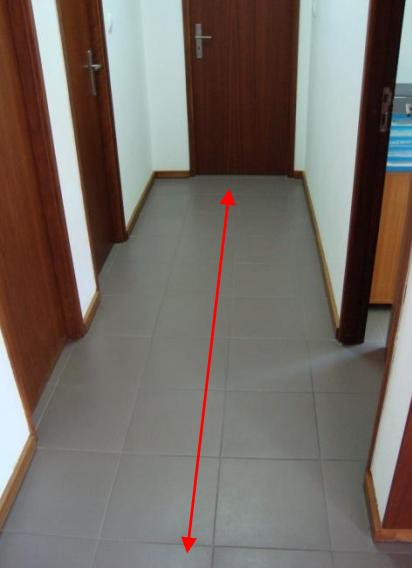
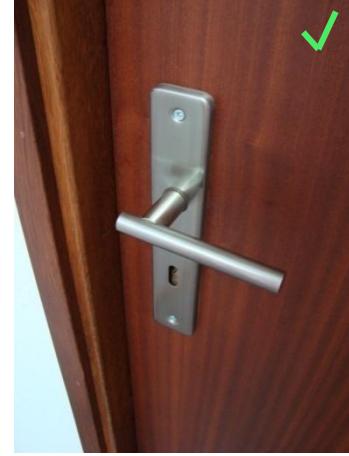
| Levantamento fotográfico | Diagnóstico do Edifício | Orientações de Resolução |
|--|--|---|
| | <p><b>Distribuição no edifício</b></p> <ul style="list-style-type: none"> <li>O percurso acessível está livre de obstáculos.</li> <li>A área de atendimento está posicionada junto a um percurso acessível, sem rebaixos para P.M.C., nem equipamento de auto atendimento e infoacessibilidade.</li> <li>Existem instalações sanitárias interiores e exteriores, ambas não estão equipadas a P.M.C.</li> <li>Os puxadores são os mais adequados a P.M.C.</li> </ul> | <ul style="list-style-type: none"> <li>O balcão de atendimento deveria não só estar rebaixado mas também ser vazado para a possibilidade de ser utilizado por P.M.C.</li> <li>Deve ser previsto a criação de uma Instalação Sanitária dirigida a P.M.C. e deve possuir as medidas regulamentares bem como estar equipada com os respectivos adereços de apoio.</li> </ul> |

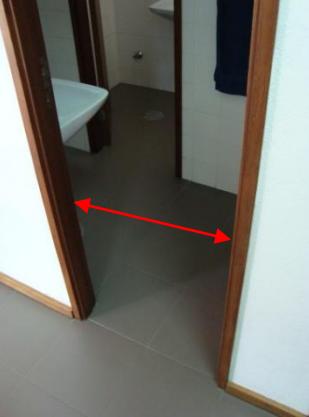
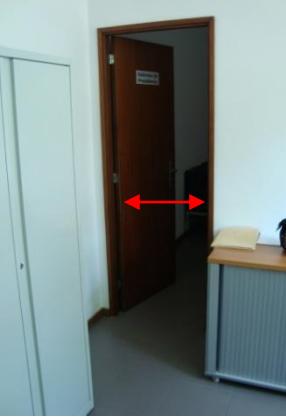
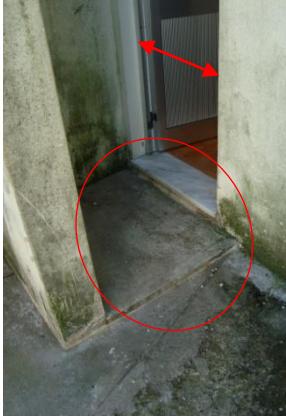
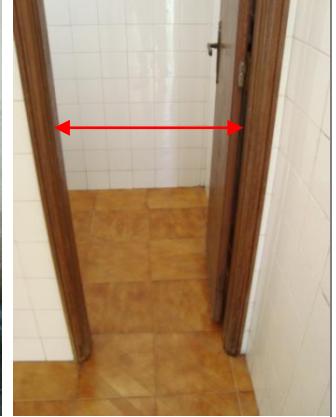
| Levantamento fotográfico | Diagnóstico do Edifício | Orientações de Resolução |
|--|--|---|
| | <p><b>Acesso a dependências e instalações</b></p> <ul style="list-style-type: none"> <li>O sistema das portas interiores é de abrir em todas as dependências e não têm dimensões regulamentares (55cm – portas I.S. interiores, 65cm – sala de reuniões e secretaria, 69cm – escritório do presidente, 64cm – porta I.S. exteriores).</li> <li>No acesso às I.S. exteriores existe um degrau de 10cm de depois uma soleira não regulamentar (3,5cm)</li> <li>Todo o edifício é nivelado e não possui soleiras.</li> <li>A porta de acesso ao auditório é regulamentar (84cm) mas tem uma soleira de 9,5cm, tornando o espaço inacessível a P.M.C.</li> </ul> | <ul style="list-style-type: none"> <li>Todas as portas devem garantir um vão mínimo de abertura de 77cm, conforme especificado no Decreto-lei 163/2006.</li> <li>As soleiras devem respeitar uma altura máxima de 2cm.</li> </ul> |

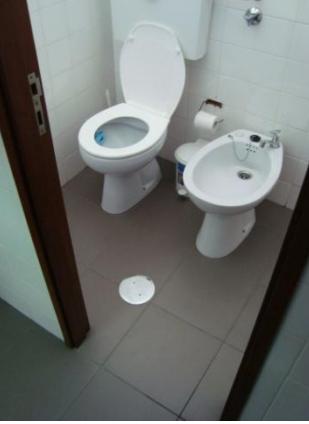
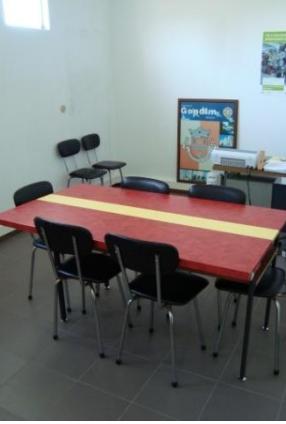
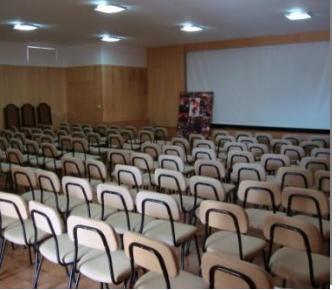
| Levantamento fotográfico | Diagnóstico do Edifício | Orientações de Resolução |
|--|--|---|
| | <p><b>Dependências</b></p> <ul style="list-style-type: none"> <li>A circulação nas dependências deste espaço é fluida, não existem grandes impedimentos ao nível do mobiliário a não ser no auditório, que deveria ter um corredor de distribuição para os lugares mais amplo.</li> </ul> | <ul style="list-style-type: none"> <li>Para uma melhor utilização ao nível do espaço de manobra para possibilitar uma circulação mais fluida, quer por parte dos seus funcionários, quer por parte dos seus utentes, sejam estes P.M.C. ou não, é necessário todos os percursos de circulação terem no mínimo 120cm.</li> </ul> |

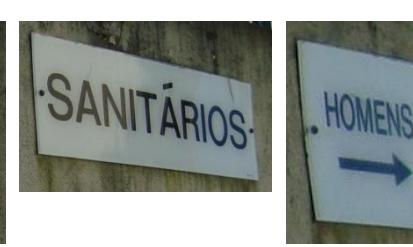
| Levantamento fotográfico | Diagnóstico do Edifício | Orientações de Resolução |
|--|--|--|
| | <p><b>Sinalética</b></p> <ul style="list-style-type: none"> <li>- Apesar de algumas das dependências estarem sinalizadas, o seu design, a sua localização e as suas dimensões não são as mais aconselháveis.</li> <li>- A falta de sinalética dirigida para os inviduais (Braille) e para os surdos (sinais luminosos) é de salientar, visto ser um espaço que não deve dispensar este tipo de apoio informativo.</li> </ul> | <ul style="list-style-type: none"> <li>- A infoacessibilidade deve ser melhorada ao nível das placas de informação, suas dimensões, localização, Braille e dispositivo luminoso.</li> <li>- Para que exista uma mobilidade mais eficaz neste espaço deverão ser efectuadas as alterações aí referidas segundo a legislação em vigor (decreto-lei 163/2006).</li> </ul> |

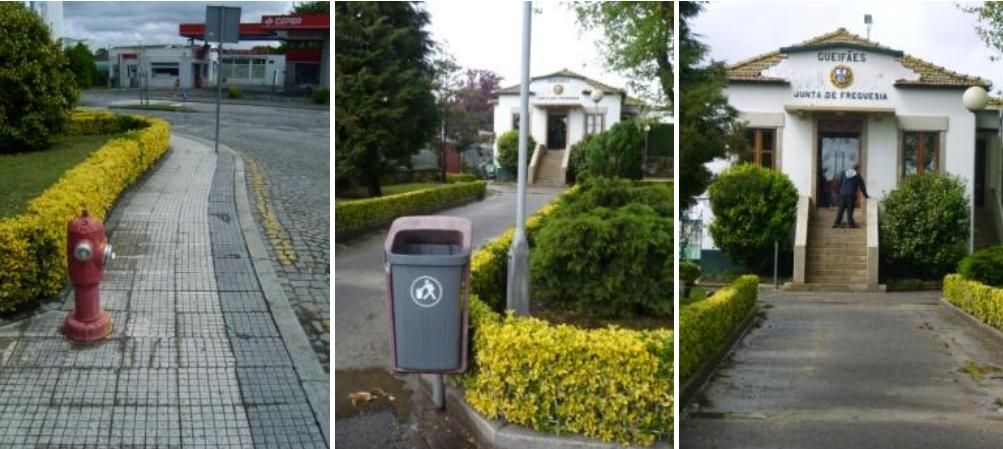
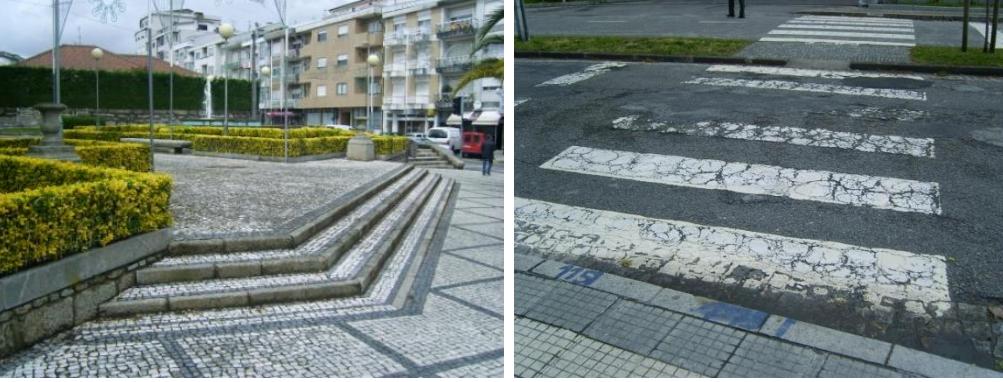
| Levantamento fotográfico | Diagnóstico do Edifício | Orientações de Resolução |
|--|--|---|
| <br> | <p><b>Acesso exterior ao edifício</b></p> <ul style="list-style-type: none"> <li>- Acede-se ao Edifício pela Avenida Doutor Germano Vieira.</li> <li>- Não existem rebaixos de passeio nos locais de atravessamento (passadeiras).</li> <li>- O espaço público adjacente ao edifício apresenta canais de circulação abrangente e sem obstáculos.</li> <li>- Existe no espaço público adjacente uma zona de estar elevada e acessível apesar de degraus sem guardas e corrimãos.</li> <li>- Não existe qualquer diferenciação de piso ao nível pedonal (invisuais).</li> <li>- Não existe lugares de estacionamento.</li> <li>- O mobiliário existente recai em papeleiras, postes de iluminação, árvores e sinalética vertical.</li> <li>- O acesso aos armazéns de uso privado é feito pela lateral do edifício.</li> </ul> | <ul style="list-style-type: none"> <li>- Devem ser criados rebaixos de passeio, ou passadeiras sobrelevadas de modo a vencer o desnível do passeio e a rua.</li> <li>- As passadeiras devem possuir faixas de diferenciação de</li> <li>- O mobiliário urbano existente quer no espaço exterior público, quer privado, deve possuir design inclusivo.</li> <li>- Todos os desníveis superiores a 0,02m devem ser vencidos por rampas ou equipamento elevatório.</li> <li>- As escadas que vençam desníveis superiores a 0,40m devem possuir corrimãos consoante a extenção das escadas DL 163/2006 de 8 de Agosto, Secção 1.3.3.</li> <li>- Deveriam existir alguns lugares de estacionamento exclusivos para pessoas com mobilidade condicionada (P.M.C) como previsto no decreto-lei 163/2006.</li> </ul> |

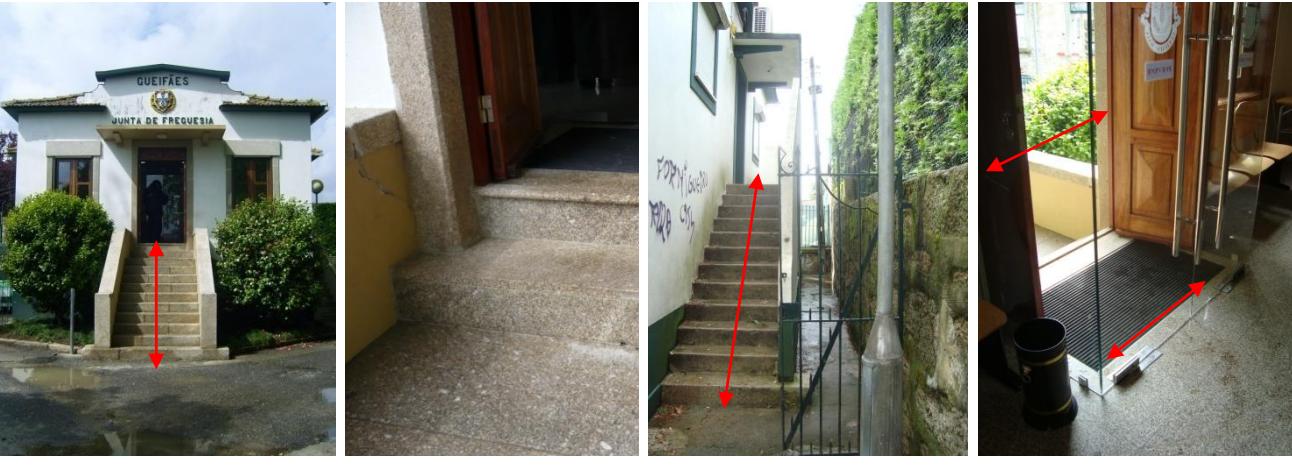
| Levantamento fotográfico | Diagnóstico do Edifício | Orientações de Resolução |
|--|---|--|
| | <b>Acesso ao edifício</b> <ul style="list-style-type: none"> <li>A entrada principal, e uma secundária, processa-se após escadarias.</li> <li>A entrada principal possui uma antecâmara com portas de duas folhas. No caso da primeira fase cada folha tem vão livre de 0,53m e a segunda 0,56m.</li> <li>O edifício possui dois pisos, sendo que o primeiro é armazém e arquivo e o segundo detém todos os serviços da junta de freguesia.</li> </ul> | <ul style="list-style-type: none"> <li>Os desníveis superiores a 0,02m devem ser vencidos com recurso a rampas ou equipamentos elevatórios. Nominalmente garantir o acesso a todos os pisos do edifício.</li> <li>Na existência de soleiras, estas devem respeitar a altura máxima exigida no regulamento de 0,02m.</li> <li>O Vão livre das portas do edifício deve ser no mínimo de 0,77m.</li> </ul> |

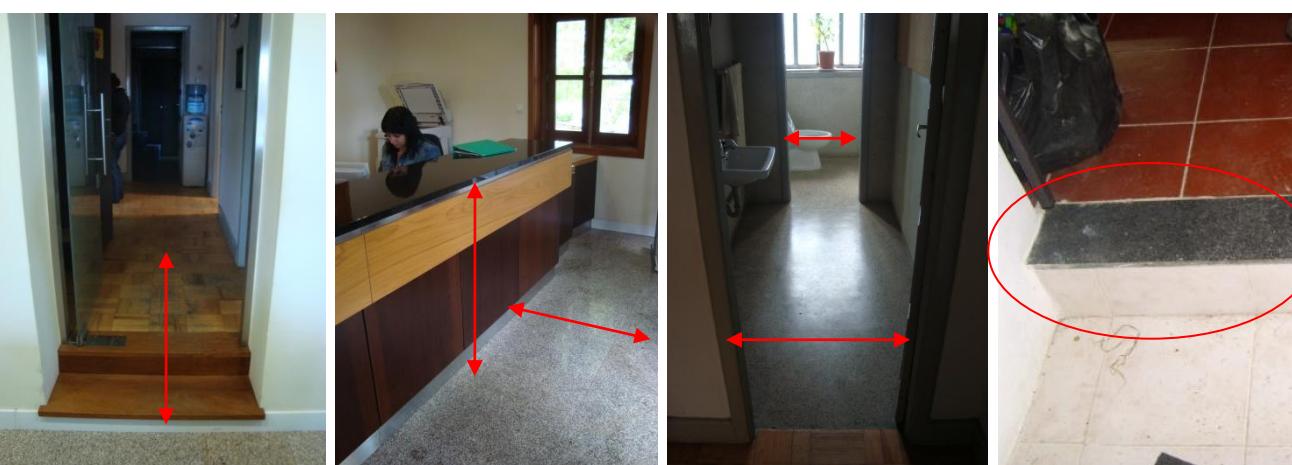
| Levantamento fotográfico | Diagnóstico do Edifício | Orientações de Resolução |
|--|---|--|
| | <b>Distribuição no edifício</b> <ul style="list-style-type: none"> <li>O espaço reduzido é um das principais barreiras à mobilidade por parte de todos.</li> <li>O acesso aos gabinetes possuem desníveis com soleira com altura superior a 0,02m.</li> <li>A área de atendimento está posicionada junto a um percurso acessível, sem rebaixo para P.M.C., nem equipamento de auto atendimento e infoacessibilidade.</li> <li>As instalações sanitárias possuem portas com dimensões não regulamentares, são dirigidas apenas aos funcionários e não estão equipadas para P.M.C.</li> </ul> | <ul style="list-style-type: none"> <li>No interior do edifício, as áreas de atendimento não têm muito espaço de manobra e o balcão deveria não só estar rebaixado mas também ser vazado para a possibilidade de ser utilizado por P.M.C..</li> <li>Os desníveis superiores a 0,02m devem ser vencidos com recurso a rampas ou equipamentos elevatórios.</li> <li>O corredor deveria estar desimpedido de qualquer tipo de mobiliário para evitar acidentes e facilitar a deslocação de pessoas com mobilidade condicionada.</li> <li>As instalações Sanitárias não são dirigidas para P.M.C. É necessário solucionar a ausência desta infra-estrutura de modo a ser possível a utilização deste espaço por P.M.C.</li> </ul> |

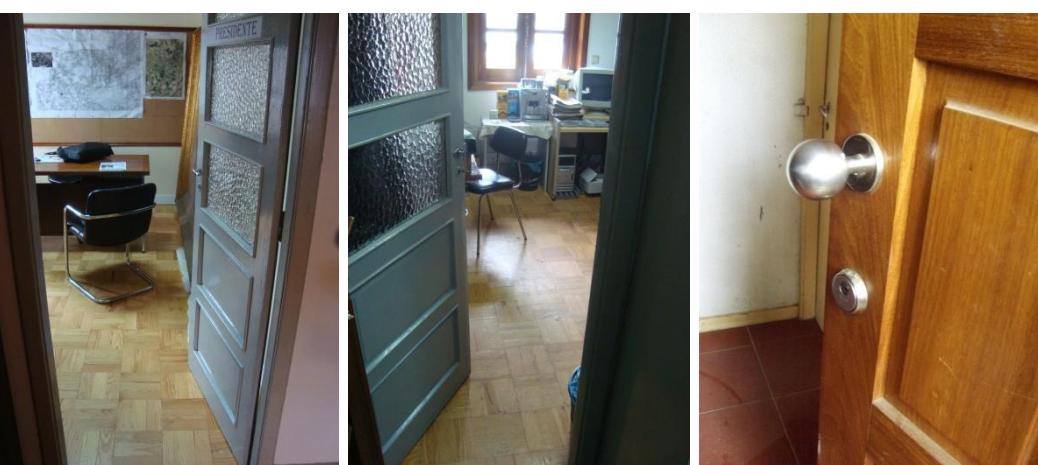
| Levantamento fotográfico | Diagnóstico do Edifício | Orientações de Resolução |
|--|---|--|
| | <b>Acesso a dependências e instalações</b> <ul style="list-style-type: none"> <li>As portas interiores são de abrir em todas as dependências e não têm dimensões regulamentares, inferior a 0,77m.</li> <li>Os puxadores não são os adequados a P.M.C.</li> </ul> | <ul style="list-style-type: none"> <li>Todas as portas devem garantir um vão mínimo de abertura de 0,77m, conforme especificado no Decreto-lei 163/2006.</li> <li>os puxadores, as fechaduras, os trincos e outros dispositivos de operação das portas devem oferecer uma resistência mínima e ter uma forma fácil de agarrar com uma mão e que não requeira uma preensão firme ou rodar o pulso; os puxadores em forma de maçaneta não devem ser utilizadosConsultar secção 4.9.9. do Decreto-lei 163/2006.</li> </ul> |

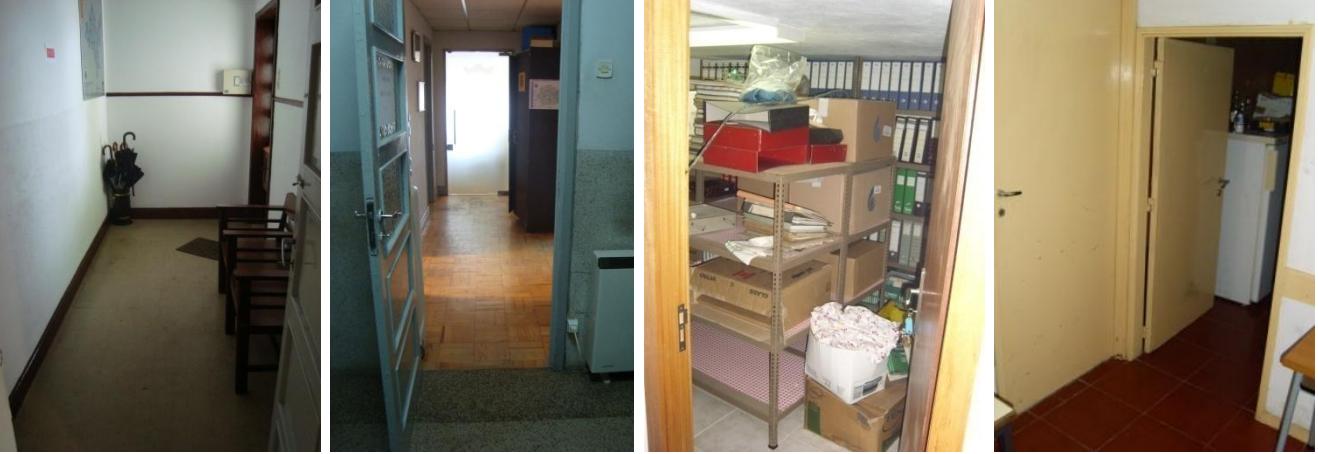
| Levantamento fotográfico | Diagnóstico do Edifício | Orientações de Resolução |
|---|---|---|
| | <p><b>Dependências</b></p> <ul style="list-style-type: none"> <li>- A circulação nas dependências deste espaço é por vezes travada por mobiliário em excesso.</li> <li>- Em alguns pontos existem desniveis dentro do mesmo nível de piso.</li> </ul> | <ul style="list-style-type: none"> <li>- O edifício deve possuir corredores livres e sem obstáculos, caso estes existam devem ser facilmente ultrapassados.</li> <li>- Todas as dependências devem possuir fácil acesso sem barreiras ou soleiras.</li> <li>- Devem existir zonas que permitam manobra por parte de P.M.C.</li> </ul> |

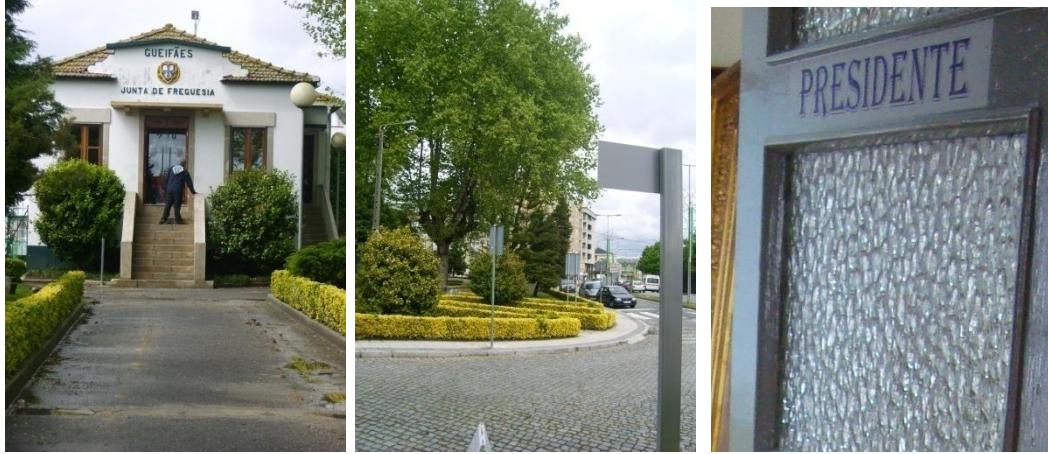
| Levantamento fotográfico | Diagnóstico do Edifício | Orientações de Resolução |
|---|---|---|
| | <p><b>Sinalética</b></p> <ul style="list-style-type: none"> <li>- Existe uma quase total ausência de sinalética tanto visual através de placas indicadoras como aquela que é dirigida para os inviduais (Braille) e para os surdos (sinais luminosos).</li> </ul> | <ul style="list-style-type: none"> <li>- A sinalética e a info-acessibilidade deve ser instalada melhorada ao nível das placas de informação, suas dimensões, localização, Braille e dispositivo luminoso.</li> <li>- Para que exista uma mobilidade mais eficaz neste espaço deverão ser efectuadas as alterações atrás referidas segundo a legislação em vigor (decreto-lei 163/2006).</li> </ul> |

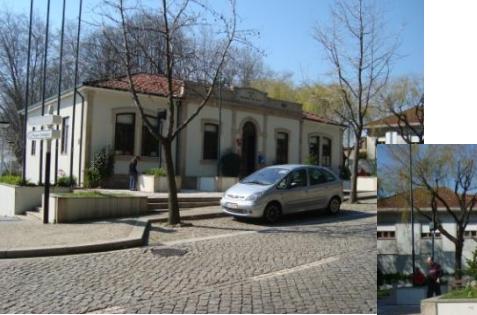
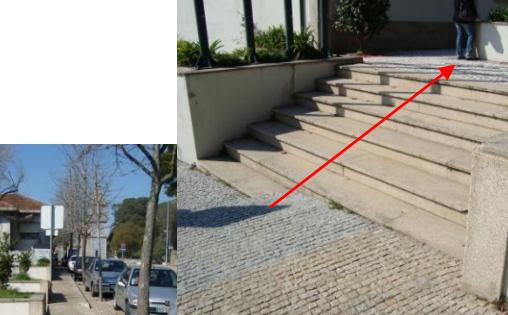
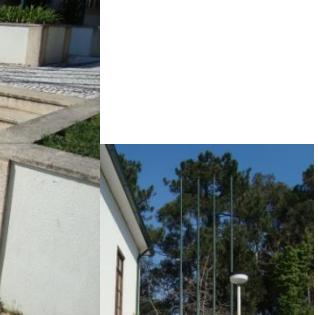
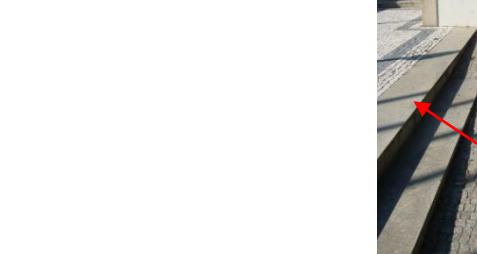
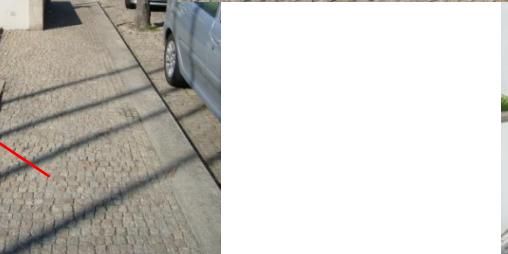
| Levantamento fotográfico | Diagnóstico do Edifício | Orientações de Resolução |
|--|--|---|
| | <p><b>Acesso exterior ao edifício</b></p> <ul style="list-style-type: none"> <li>A junta de freguesia tem o seu acesso exterior principal pela Rua Padre José Vieira Duarte. Este acesso é por escadas bem como todos os outros laterais. Não existem guardas em qualquer um deles.</li> <li>Não existe nas imediações do espaço lugares de estacionamento destinados a P.M.C. (Pessoas com Mobilidade Reduzida).</li> </ul> | <ul style="list-style-type: none"> <li>A colocação de um lugar exclusivo para P.M.C. é fundamental com as dimensões regulamentares (2,50X5.00X1.00 lateral). O piso deverá estar demarcado com cor contrastante e o sinal horizontal com símbolo internacional deverá ser inscrito no pavimento bem como o respectivo sinal vertical.</li> <li>O canal de circulação deve ser organizado em que os equipamentos estejam todos num mesmo corredor e que não travem o percurso.</li> <li>O mobiliário urbano existente quer no espaço exterior público, quer privado, não está direcionado para um design inclusivo.</li> </ul> |

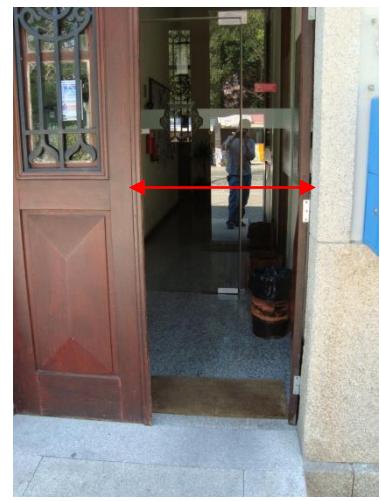
| Levantamento fotográfico | Diagnóstico do Edifício | Orientações de Resolução |
|--|--|---|
| | <p><b>Acesso ao edifício</b></p> <ul style="list-style-type: none"> <li>A rampa de acesso para a porta de entrada do edifício não está regulamentar devido á sua excessiva inclinação, não tem guarda nem pavimento anti-derrapante.</li> <li>A porta de entrada é dupla de 75cm (folha) e não tem soleira.</li> </ul> | <ul style="list-style-type: none"> <li>O edifício estrutura-se ao nível do rés-do-chão e portanto não existem escadas, elevadores ou plataformas elevatórias. O acesso é feito por corredores horizontais.</li> <li>A iluminação deve estar garantida nos principais pontos deste espaço.</li> </ul> |

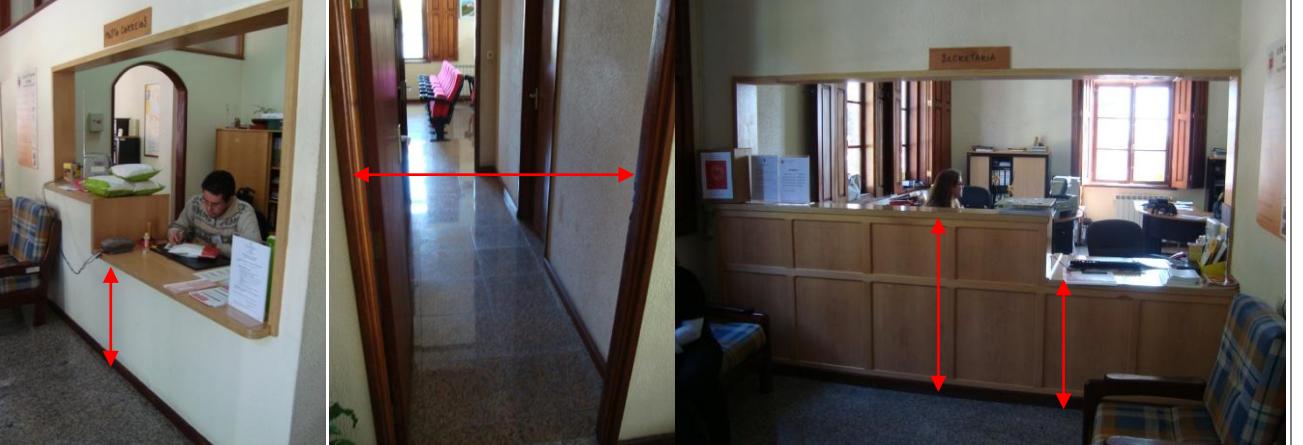
| Levantamento fotográfico | Diagnóstico do Edifício | Orientações de Resolução |
|--|--|--|
| | <p><b>Distribuição no edifício</b></p> <ul style="list-style-type: none"> <li>- A área de atendimento é junto a um percurso acessível, está rebaixada para P.M.C., contudo não existe equipamento de auto atendimento nem infoacessibilidade e existe algum mobiliário a travar este acesso.</li> <li>- Nos acessos horizontais os corredores têm medidas variáveis e não regulamentares.</li> </ul> | <ul style="list-style-type: none"> <li>- No interior do edifício, a área de atendimento tem espaço de manobra e o balcão não basta estar só rebaixado tem de ser vazado para a possibilidade de ser utilizado por P.M.C.</li> <li>- Os espaços de estar e canais de circulação têm de ter um vão mínimo de 1.20m, não só para executar manobras mas também para o cruzamento de pessoas</li> </ul> |

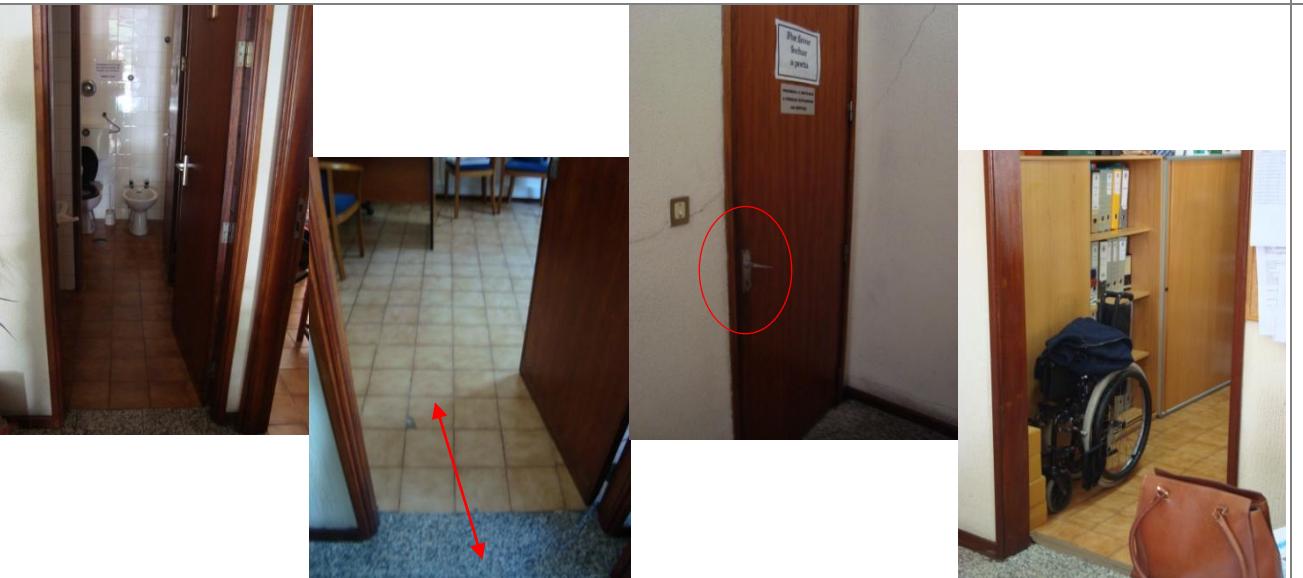
| Levantamento fotográfico | Diagnóstico do Edifício | Orientações de Resolução |
|--|--|--|
| | <p><b>Acesso a dependências e instalações</b></p> <ul style="list-style-type: none"> <li>- O sistema de portas é de abrir em todas as dependências. As dimensões das portas variam entre os 65 e 75cm.</li> <li>- Este estabelecimento é feito todo num só nível e não tem soleiras nem desníveis ou degraus soltos.</li> <li>- O design dos puxadores das portas é também variável. Nem sempre regulamentar.</li> </ul> | <ul style="list-style-type: none"> <li>- No interior todas as portas de gabinetes deverão ser revistas para os 77 cm de vão livre mínimos.</li> <li>- Os pavimentos de todo o edifício devem ser estáveis, não se deslocando quando sujeita a acção mecânica.</li> <li>- O puxador é um dos modelos indicados para P.M.C. (Pessoas com Mobilidade Condicionada).</li> </ul> |

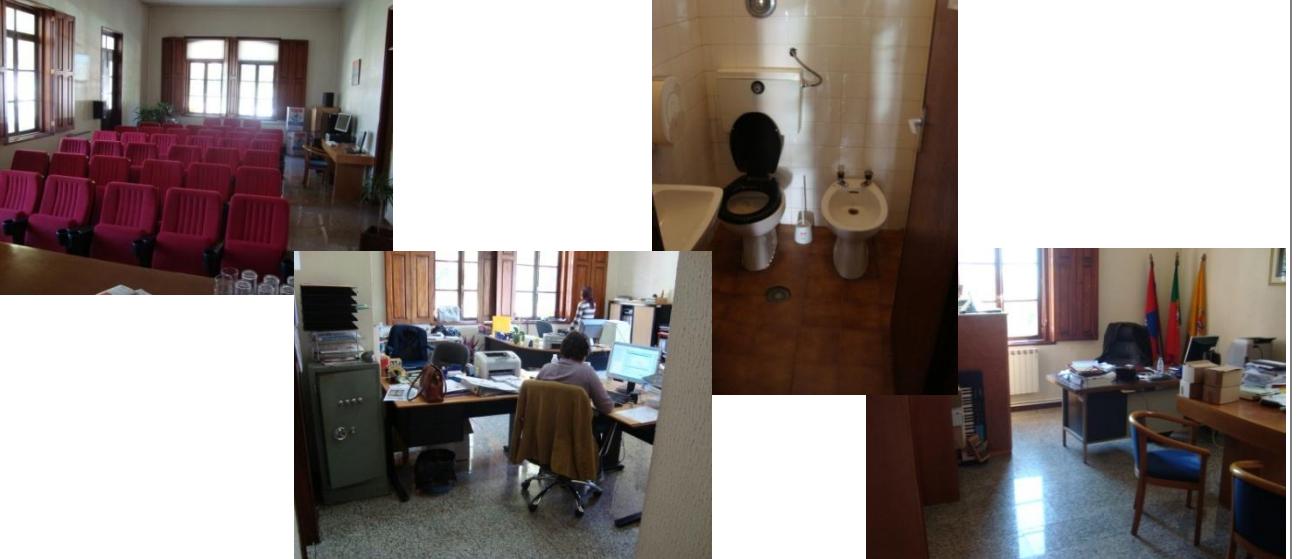
| Levantamento fotográfico | Diagnóstico do Edifício | Orientações de Resolução |
|--|--|--|
| | <p><b>Dependências</b></p> <ul style="list-style-type: none"> <li>- A circulação nas dependências deste espaço é por vezes travada por mobiliário em excesso.</li> <li>- Não existe instalação sanitária dirigida a P.M.C. e as I.S. existentes não têm dimensões para adaptar.</li> </ul> | <ul style="list-style-type: none"> <li>- É importante a organização das várias dependências ao nível do espaço de manobra para possibilitar uma mais fluida circulação.</li> <li>- Deve ser prevista a criação de uma Instalação Sanitária dirigida a P.M.C. e deve possuir as medidas regulamentares bem como estar equipada com os respectivos adereços de apoio.</li> </ul> |
