**Capítulo II – Levantamento e Diagnóstico  
3. Edificado – 3.1. Administração**

**Plano Municipal de Acessibilidade Para Todos Município da Maia - Entrega Final**

## 3.1.1. Câmara Municipal da Maia

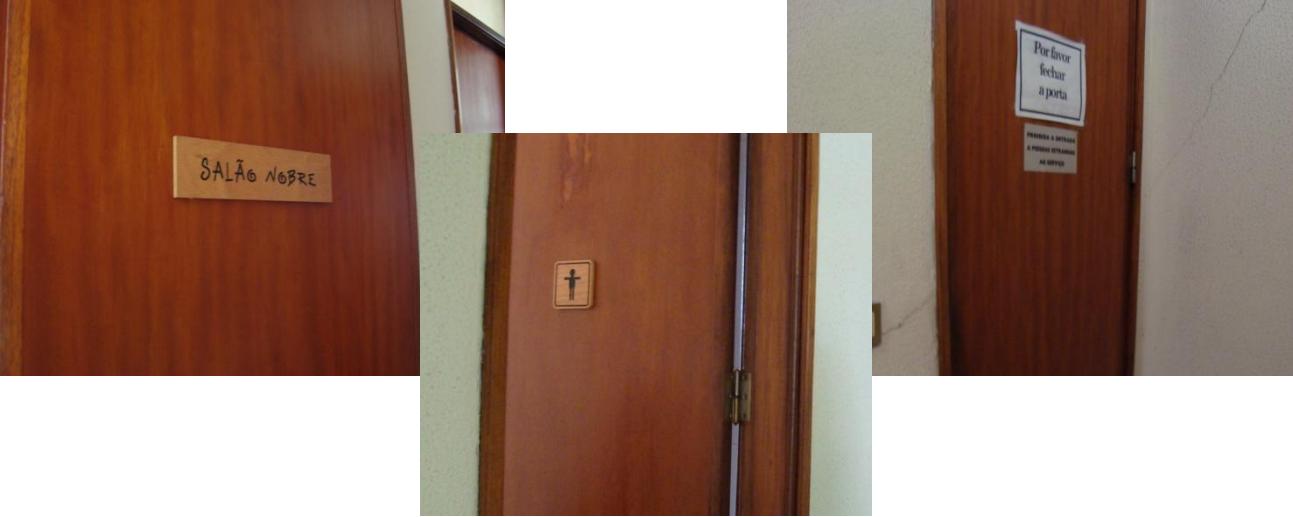
| Levantamento fotográfico | Diagnóstico do edifício | Orientações de Resolução |
|--|---|---|
| | <p><b>Sinalética</b></p> <ul style="list-style-type: none"><li>- Apesar de muitas das dependências estarem sinalizadas, nalguns casos o seu design, a sua localização e as suas dimensões não são as mais aconselháveis.</li></ul> <p>A falta de sinalética dirigida para os invidisuais (Braille) e para os surdos (sinais luminosos) é de salientar, visto ser um espaço que não deve dispensar este tipo de apoio informativo.</p> | <ul style="list-style-type: none"><li>- A infoacessibilidade pode ser melhorada ao nível das placas de informação, suas dimensões, localização, Braille e dispositivo luminoso.</li><li>- Para que exista uma mobilidade mais eficaz neste espaço deverão ser efectuadas as alterações aí referidas segundo a legislação em vigor (decreto-lei 163/2006).</li></ul> |

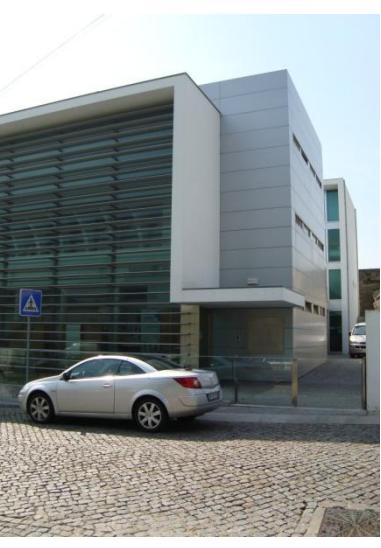
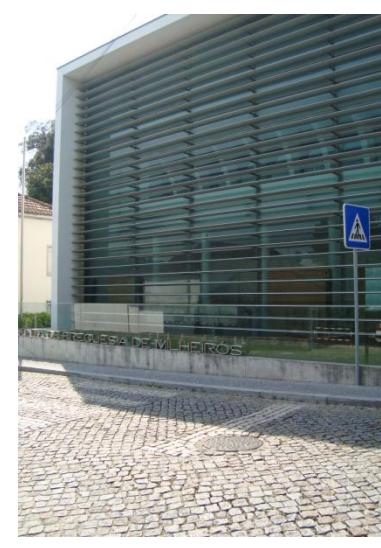
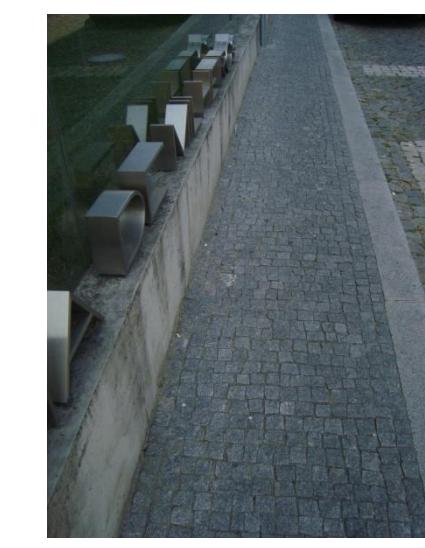
| Levantamento Fotográfico | Diagnóstico do Edifício | Orientações de Resolução |
|--|--|---|
| | <p><b>Acesso exterior ao edifício</b></p> <ul style="list-style-type: none"> <li>O acesso exterior é pela Rua das Escolas.</li> <li>Os canais de circulação dos passeios envolventes ao edifício não têm dimensões regulamentares.</li> <li>O estacionamento existente é informal e abusivo, não existe nas imediações do equipamento lugares de estacionamento destinados a P.M.C.( Pessoas com Mobilidade Reduzida).</li> <li>O mobiliário existente recai em postes de iluminação, e sinalética vertical.</li> <li>A passadeira existente tem sinalização mas não é rebaixada.</li> </ul> | <ul style="list-style-type: none"> <li>O mobiliário urbano existente quer no espaço exterior público, quer privado deve estar direcionado para um design inclusivo.</li> <li>Os canais de circulação dos percursos acessíveis devem ter uma largura mínima de 120cm livres de obstáculos.</li> <li>Deveriam existir alguns lugares de estacionamento exclusivos para pessoas com mobilidade condicionada como previsto no decreto-lei 163/2006.</li> <li>As passadeiras devem ser rebaixadas segundo o presente no decreto-lei 163/2006.</li> </ul> |

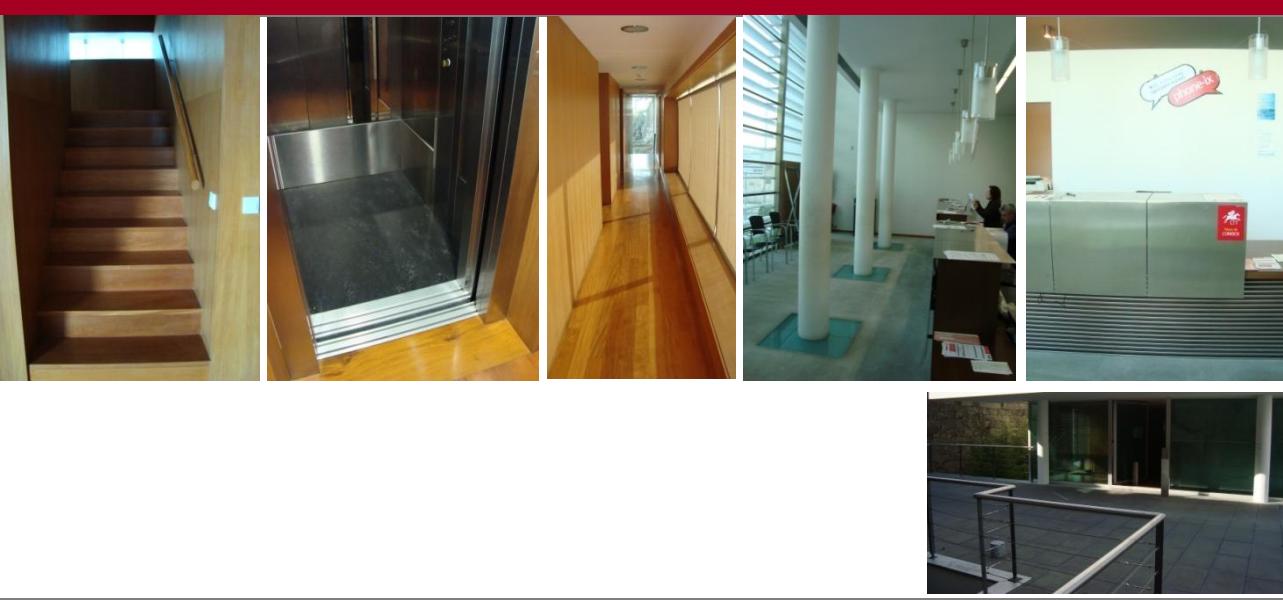
| Levantamento Fotográfico | Diagnóstico do Edifício | Orientações de Resolução |
|--|--|---|
| | <p><b>Distribuição no edifício</b></p> <ul style="list-style-type: none"> <li>- Existe neste edifício um elevador com dimensões de cabine regulamentares (110cmx140cm), o que torna a sua utilização mais viável para P.M.C.</li> <li>- Existem escadas, todas não regulamentares.</li> <li>- A área de atendimento está posicionada junto a um percurso acessível, com rebaixos para P.M.C. reg. (75cm e 120cm), mas sem equipamento de auto atendimento e infoacessibilidade.</li> <li>- O percurso acessível está livre de obstáculos, mas nem sempre tem dimensões regulamentares (102cm).</li> <li>- Existem instalações sanitárias dirigidas e equipadas a P.M.C.</li> </ul> | <ul style="list-style-type: none"> <li>- O elevador para ser reg. deve ter 1.10mX1.40m de dimensões da cabine, porta de 80cm, guarda entre os 0.875 e os 0.925m.</li> <li>- As escadas devem ter patamar intermédio, um corrimão de cada lado, os degraus devem ter 28cm, cobertor x 18cm, espelho.</li> <li>- O balcão de atendimento nas zonas rebaixadas deve cumprir uma altura a partir do piso entre 75cm e 85cm, assim como prever uma largura nunca inferior a 80cm.</li> <li>- Os percursos acessíveis, como corredores de distribuição, devem ter no mínimo 120cm livres de obstáculos.</li> <li>- A I. S. dirigida a P.M.C. deve ser completada com os equipamentos de apoio previstos no decreto-lei 163/2006.</li> </ul> |

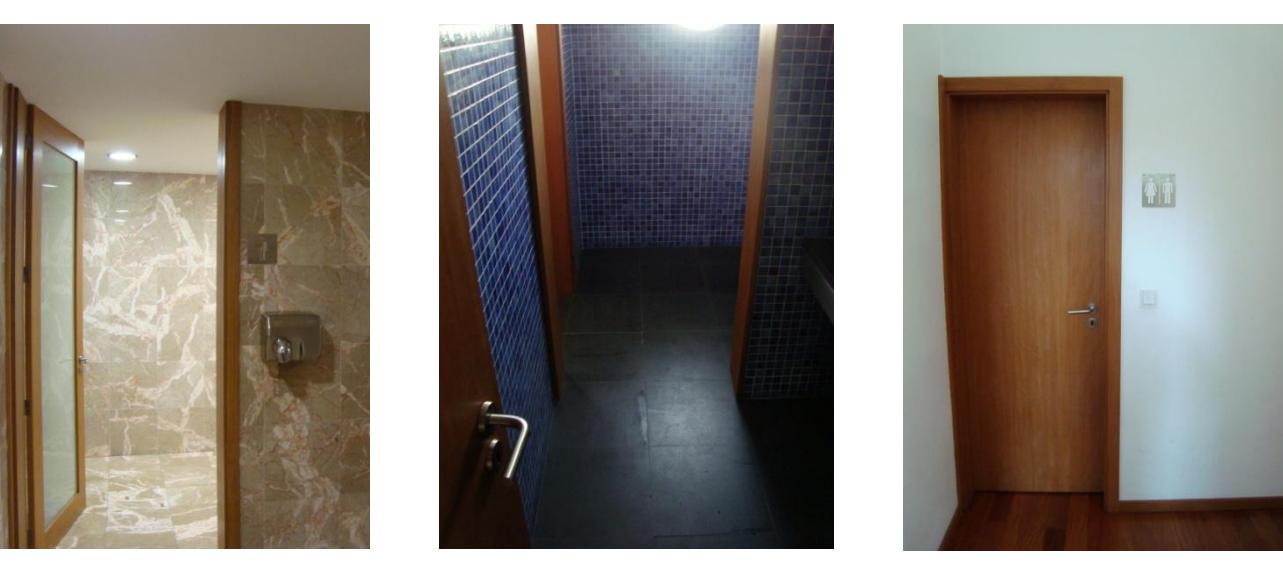
| Levantamento Fotográfico | Diagnóstico do Edifício | Orientações de Resolução |
|--|--|---|
| | <p><b>Acesso a dependências e instalações</b></p> <ul style="list-style-type: none"> <li>- O sistema de portas é de abrir em todas as dependências. As dimensões das portas nem sempre são regulamentares.</li> <li>- Cada piso é totalmente nivelado, não tem soleiras.</li> <li>- Os puxadores são os mais adequados a P.M.C..</li> </ul> | <ul style="list-style-type: none"> <li>- Todas as portas devem garantir um vão mínimo de abertura de 77cm, conforme especificado no Decreto-lei 163/2006.</li> <li>- Os pavimentos de todo o edifício devem ser estáveis, não se deslocando quando sujeita a acção mecânica.</li> </ul> |

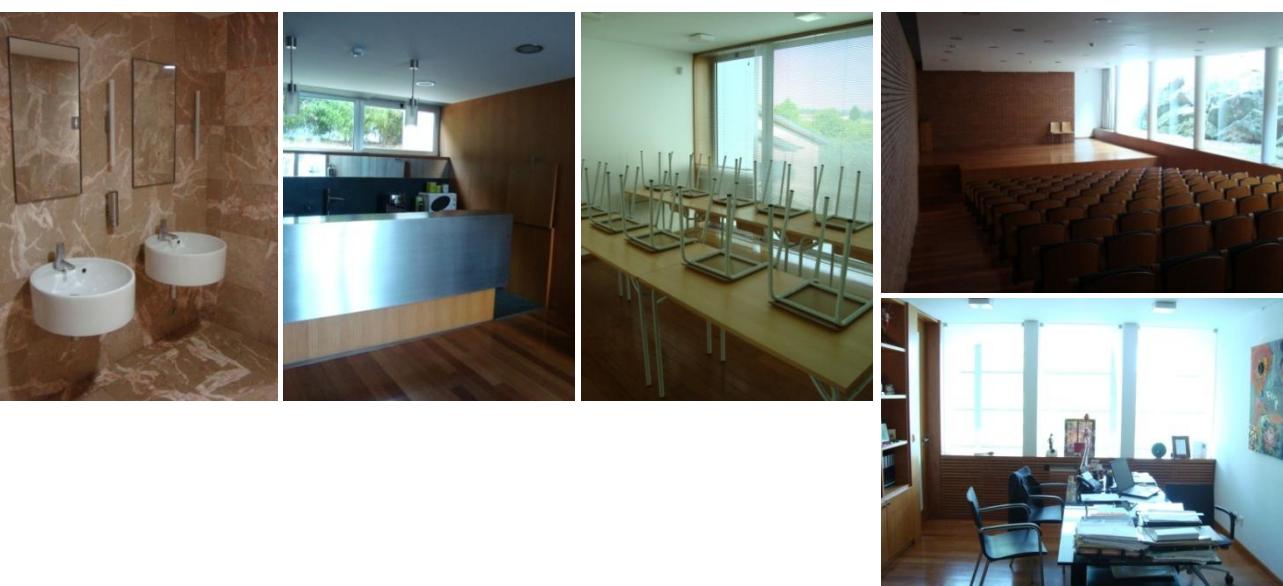
| Levantamento Fotográfico | Diagnóstico do Edifício | Orientações de Resolução |
|--|--|---|
| | <p><b>Dependências</b></p> <ul style="list-style-type: none"> <li>- O balcão do bar não tem altura reg. (93cm e 112cm)</li> <li>- A circulação nas dependências deste espaço é abrangente, com espaço de manobra e canais de circulação regulamentares.</li> </ul> | <ul style="list-style-type: none"> <li>- É importante a organização das várias dependências ao nível do espaço de manobra para possibilitar uma mais fluida circulação.</li> <li>- Os espaços de estar e canais de circulação têm de ter um vão mínimo de 1.20m, não só para executar manobras mas também para o cruzamento de pessoas.</li> </ul> |

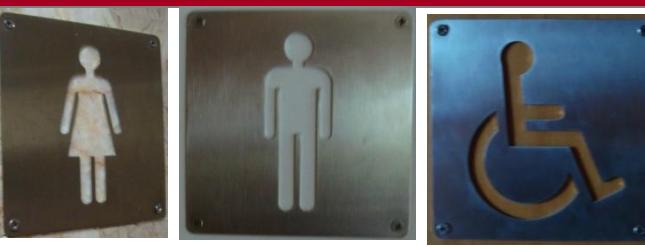
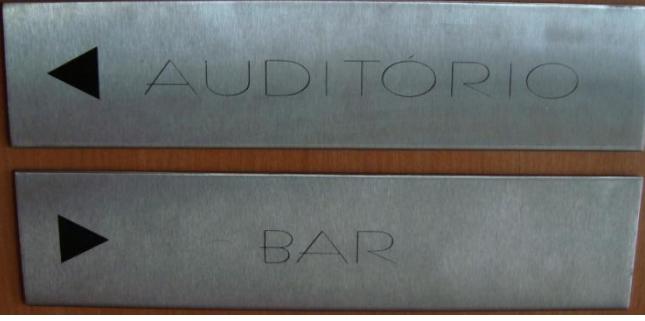
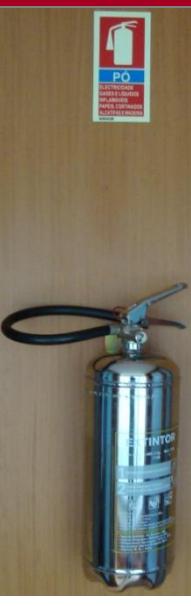
| Levantamento Fotográfico | Diagnóstico do Edifício | Orientações de Resolução |
|--|--|---|
| <br> | <p><b>Sinalética</b></p> <ul style="list-style-type: none"><li>- Apesar de muitas das dependências estarem sinalizadas, o seu design, a sua localização e as suas dimensões não são as mais aconselháveis.</li><li>- A falta de sinalética dirigida para os invidisuais (Braille) e para os surdos (sinais luminosos) é de salientar, visto ser um espaço que não deve dispensar este tipo de apoio informativo.</li></ul> | <ul style="list-style-type: none"><li>- A infoacessibilidade pode ser melhorada ao nível das placas de informação, suas dimensões, localização, Braille e dispositivo luminoso.</li><li>- Para que exista uma mobilidade mais eficaz neste espaço deverão ser efectuadas as alterações aí referidas segundo a legislação em vigor (decreto-lei 163/2006).</li></ul> |

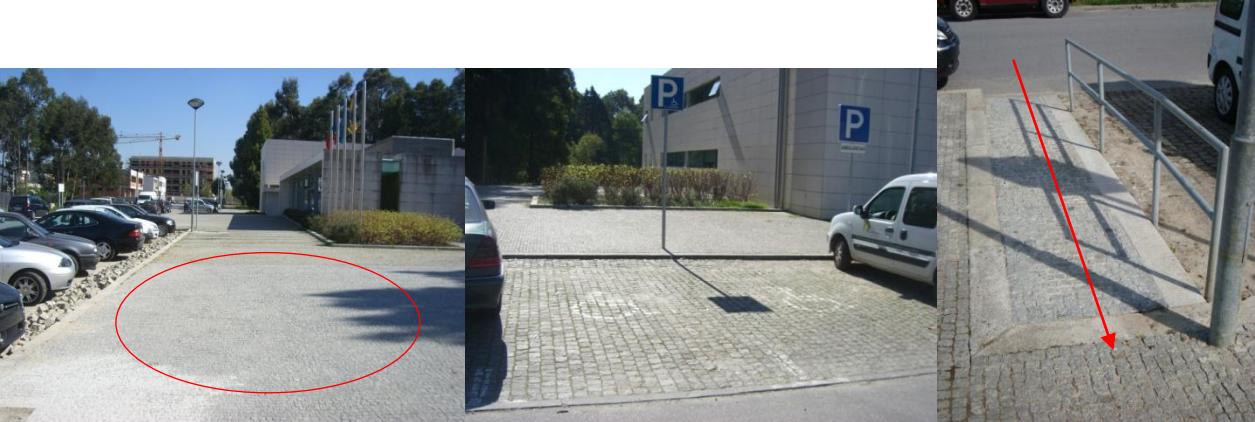
| Levantamento Fotográfico | Diagnóstico do Edifício | Orientações de Resolução |
|--|--|---|
| | <p><b>Acesso exterior ao edifício</b></p> <ul style="list-style-type: none"> <li>- Os passeios da envolvente do edifício tem um canal de circulação superior a 1.50m.</li> <li>- Existe estacionamento formal bem como lugares de estacionamento destinados a P.M.C. (Pessoas com Mobilidade Reduzida).</li> <li>- O mobiliário urbano existente é direcionado para a sinalização vertical, papeleiras e iluminação.</li> </ul> | <ul style="list-style-type: none"> <li>- A colocação de um lugar exclusivo para P.M.C. é fundamental com as dimensões regulamentares (2,50X5.00X1.00 lateral). O piso deverá estar demarcado com cor contrastante e o sinal horizontal com símbolo internacional deverá ser inscrito no pavimento bem como o respectivo sinal vertical.</li> <li>- O canal de circulação deve ser organizado em que os equipamentos estejam todos num mesmo corredor e que não travem o percurso.</li> <li>- O mobiliário urbano existente quer no espaço exterior público, quer privado, deve estar direcionado para um design inclusivo.</li> </ul> |

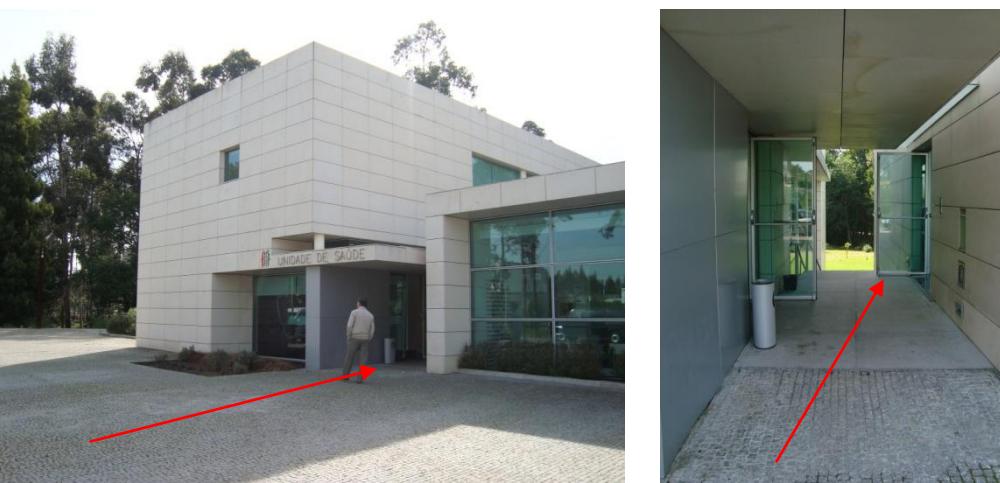
| Levantamento Fotográfico | Diagnóstico do Edifício | Orientações de Resolução |
|--|--|---|
| | <p><b>Acesso ao edifício</b></p> <ul style="list-style-type: none"> <li>- A junta de freguesia de Moreira partilha algumas instalações com a extensão de saúde de Pedras Rubras desta mesma freguesia, nomeadamente os acessos.</li> <li>- A entrada principal da Junta é no corredor de distribuição exterior à direita e tem uma porta regulamentar.</li> <li>- Existem neste edifício outras saídas para o exterior em que as suas portas estão regulamentares no entanto as soleiras ultrapassa os 2cm máx. regulamentares.</li> </ul> | <ul style="list-style-type: none"> <li>- A iluminação deve estar garantida nos principais pontos deste espaço.</li> <li>- As soleiras deverão estar regulamentares com 2cm de altura máxima.</li> </ul> |

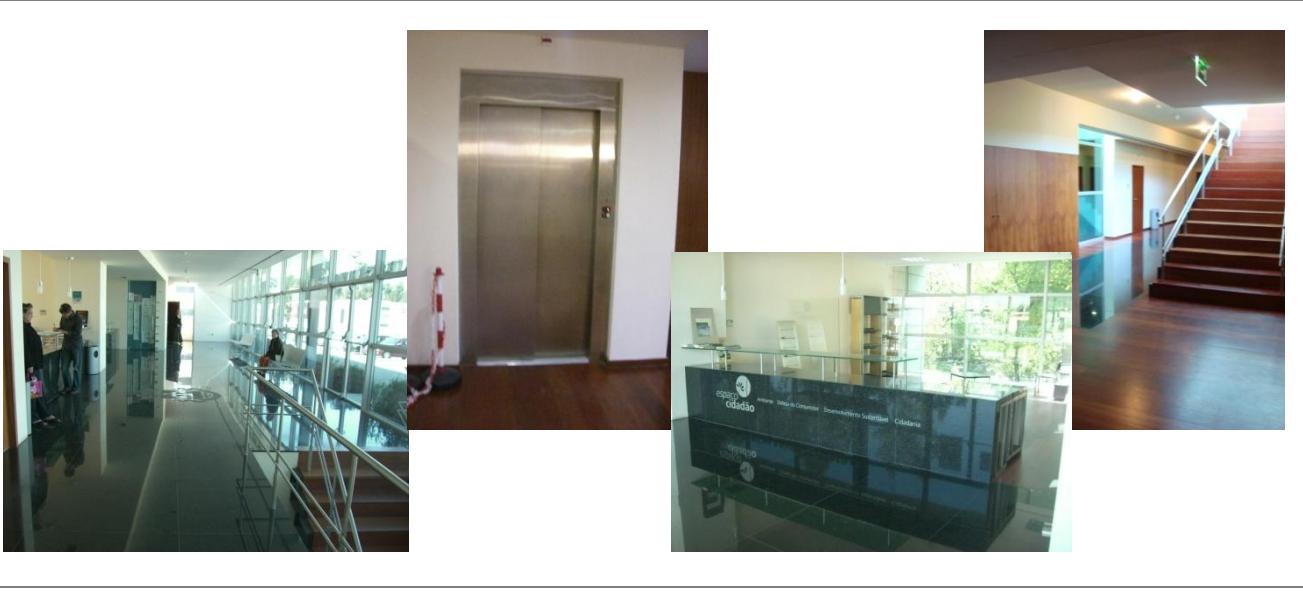
| Levantamento Fotográfico | Diagnóstico do Edifício | Orientações de Resolução |
|--|---|---|
| | <p><b>Distribuição no edifício</b></p> <ul style="list-style-type: none"> <li>O canal de circulação tem espaço de manobra, portanto regulamentar.</li> <li>Existe neste edifício elevador o que torna a sua utilização mais viável por P.M.C.</li> <li>A área de atendimento está junto de um percurso acessível e tem zona rebaixada. Não existe equipamento de auto atendimento nem infoacessibilidade.</li> <li>As escadas estão regulamentares no que diz respeito á largura, aos degraus e ao corrimão.</li> </ul> | <ul style="list-style-type: none"> <li>No interior do edifício, a área de atendimento tem espaço de manobra e o balcão apesar de estar rebaixado tem de ser vazado para a possibilidade de ser utilizado por P.M.C.</li> <li>As dimensões regulamentares do elevador devem ter 1.10mX1.40m, porta de 80cm, guarda entre os 0.875 e os 0.925m.</li> <li>Os degraus das escadas devem ter 0,28m (cobertor) e 0,18m (espelho) e a guarda deve ter uma altura entre os 85 e os 90cm.</li> </ul> |

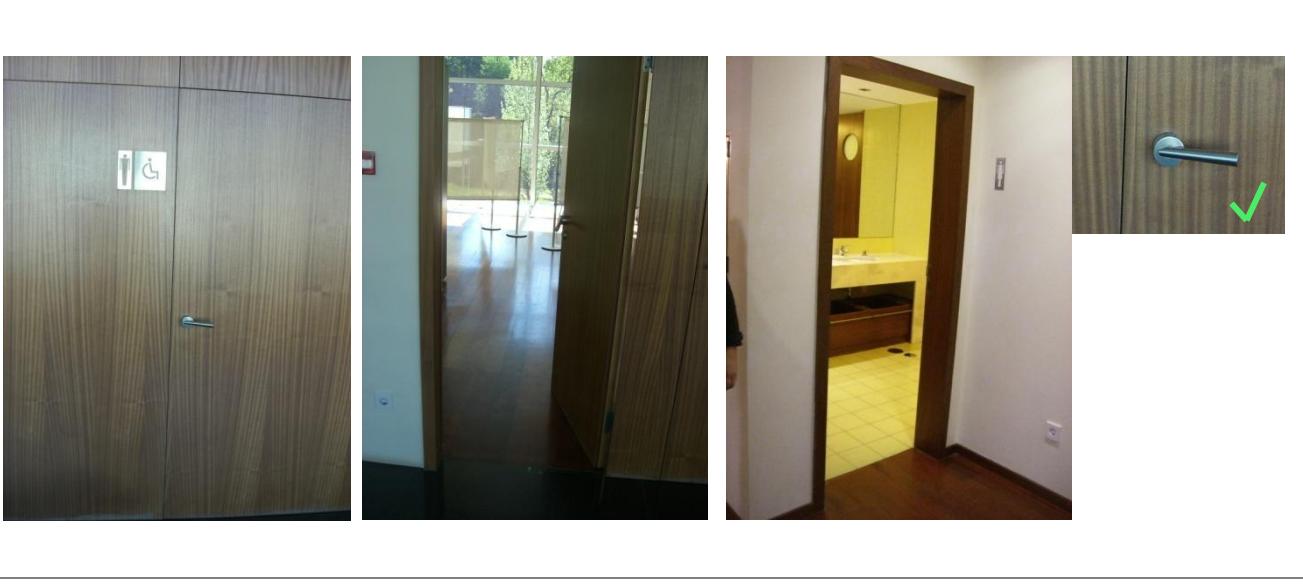
| Levantamento Fotográfico | Diagnóstico do Edifício | Orientações de Resolução |
|--|---|---|
| | <p><b>Acesso a dependências e instalações</b></p> <ul style="list-style-type: none"> <li>O sistema de portas é de abrir em todas as dependências. As dimensões das portas varia entre os 72cm e 1.00m.</li> <li>Este estabelecimento é estruturado em 2 pisos contudo cada piso é nivelado, não tem soleiras.</li> <li>O design dos puxadores das portas é também variável. Nem sempre regulamentar.</li> </ul> | <ul style="list-style-type: none"> <li>No interior todas as portas de gabinetes deverão ser revistas para os 77 cm de vão livre mínimos.</li> <li>Os puxadores devem ser um dos modelos indicados para P.M.C. (Pessoas com Mobilidade Condicionada).</li> <li>Os espaços de estar e canais de circulação têm de ter um vão mínimo de 1.20m, não só para executar manobras mas também para o cruzamento de pessoas.</li> </ul> |

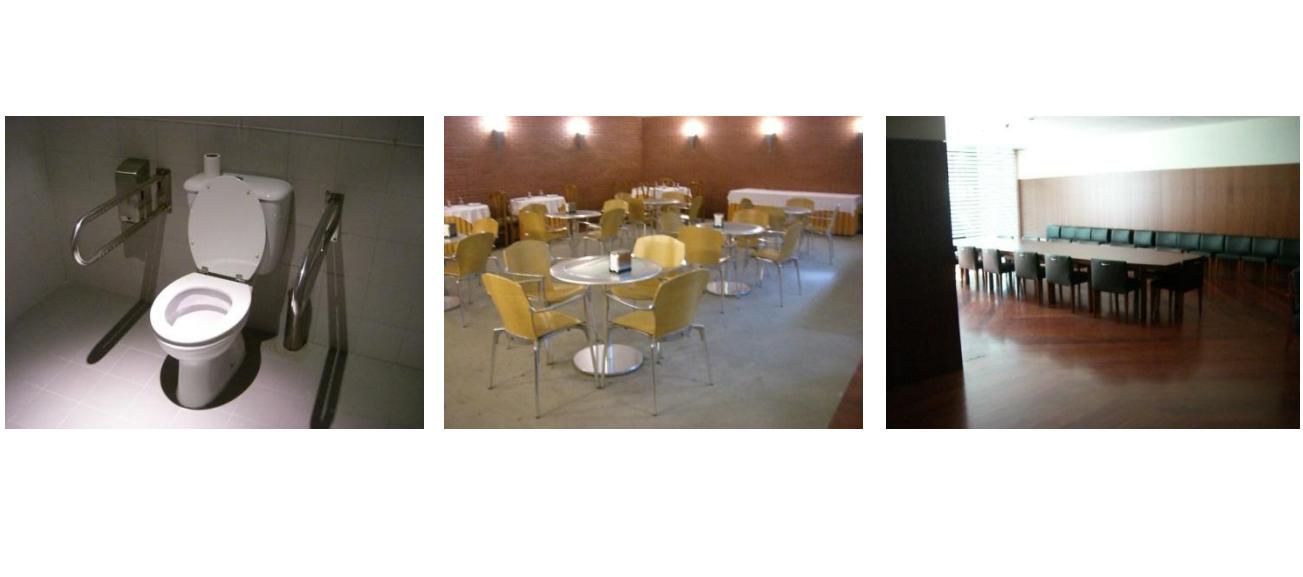
| Levantamento Fotográfico | Diagnóstico do Edifício | Orientações de Resolução |
|--|---|---|
| | <p><b>Dependências</b></p> <ul style="list-style-type: none"> <li>A circulação nas dependências deste espaço é por vezes travada por mobiliário em excesso.</li> <li>Existe instalação sanitária dirigida a P.M.C. equipada mas não completa e bem dimensionada com porta de 1.00m.</li> </ul> | <ul style="list-style-type: none"> <li>É importante a organização das várias dependências ao nível do espaço de manobra para possibilitar uma mais fluida circulação.</li> <li>A Instalação Sanitária dirigida a P.M.C. deve possuir as medidas regulamentares bem como estar equipada com os respectivos adereços de apoio.</li> <li>Os pavimentos de todo o edifício devem ser estáveis, não se deslocando quando sujeita a acção mecânica.</li> </ul> |

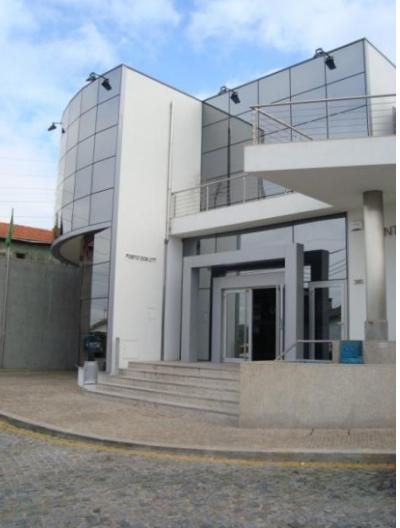
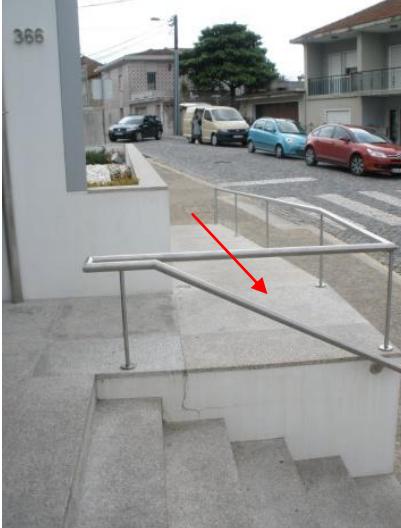
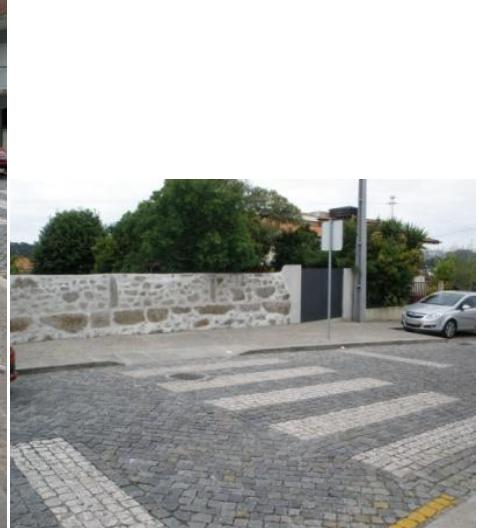
| Levantamento Fotográfico | Diagnóstico do Edifício | Orientações de Resolução |
|--|--|--|
| | <p><b>Acesso exterior ao edifício</b></p> <ul style="list-style-type: none"> <li>- Do patamar do passeio para o patamar de entrada existe um desnível que é vencido por escadas e por rampa. A inclinação da rampa está regulamentar e tem guarda. Os degraus da entrada principal têm 36cm de cobertor e 18cm de espelho e não têm guarda.</li> <li>- Apesar de haver estacionamento, não existe nas imediações do espaço lugares de estacionamento destinados a P.M.C. (Pessoas com Mobilidade Reduzida).</li> </ul> | <ul style="list-style-type: none"> <li>- A colocação de um lugar exclusivo para P.M.C. é fundamental com as dimensões regulamentares (2,50X5.00X1.00 lateral). O piso deverá estar demarcado com cor contrastante e o sinal horizontal com símbolo internacional deverá ser inscrito no pavimento bem como o respectivo sinal vertical.</li> <li>- O canal de circulação deve ser organizado em que os equipamentos estejam todos num mesmo corredor e que não travem o percurso.</li> <li>- O mobiliário urbano existente quer no espaço exterior público, quer privado deve estar direcionado para um design inclusivo.</li> </ul> |

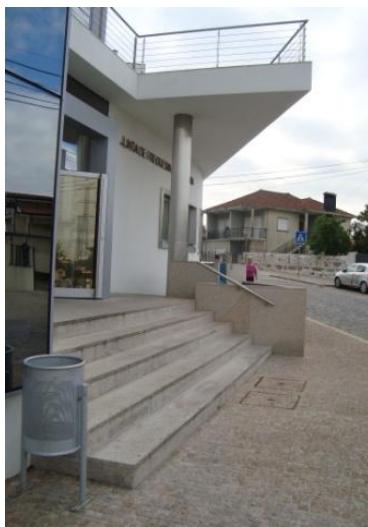
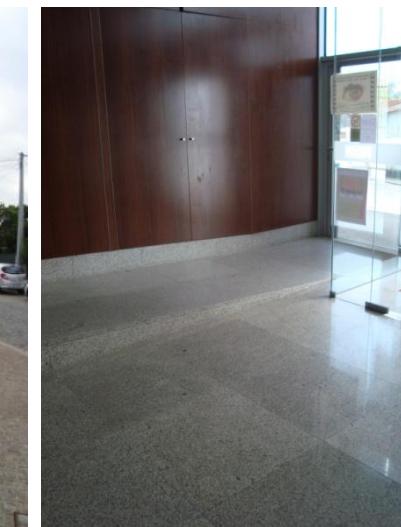
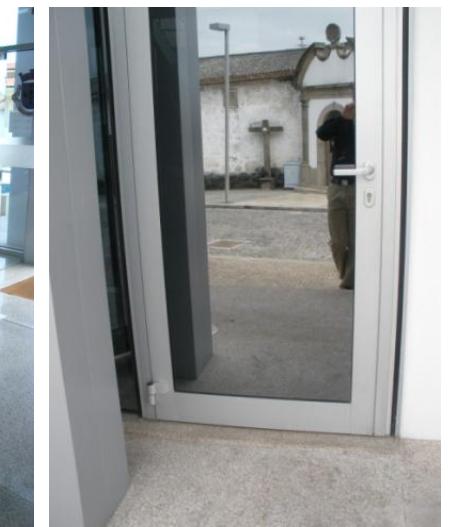
| Levantamento Fotográfico | Diagnóstico do Edifício | Orientações de Resolução |
|--|--|--|
| | <p><b>Acesso ao edifício</b></p> <ul style="list-style-type: none"> <li>- A porta principal de entrada é de abrir, dupla com 94cm sem soleira.</li> <li>- A porta de acesso à rampa interior tem 88cm e é de abrir.</li> </ul> | <ul style="list-style-type: none"> <li>- As rampas de acesso deverão ter uma inclinação máxima entre os 6% e os 12%.</li> <li>- A iluminação deve estar garantida nos principais pontos deste espaço.</li> <li>- As soleiras deverão estar regulamentares com 2cm de altura máxima.</li> </ul> |

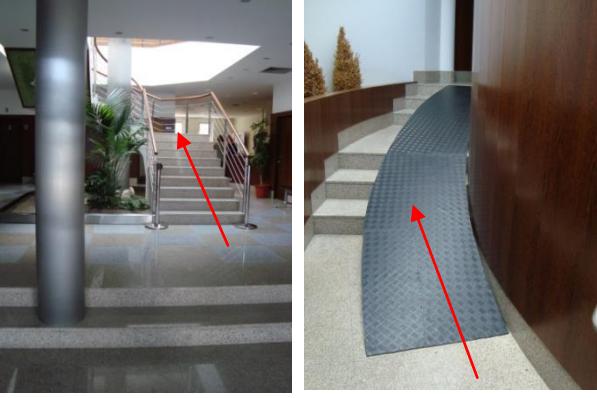
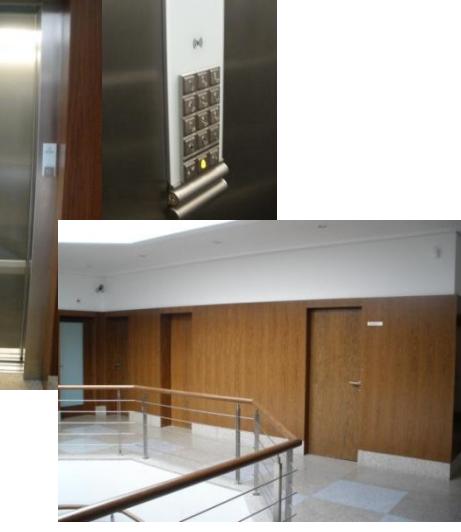
| Levantamento Fotográfico | Diagnóstico do Edifício | Orientações de Resolução |
|---|--|---|
| | <p><b>Distribuição no edifício</b></p> <ul style="list-style-type: none"> <li>- Existe neste edifício elevador o que torna a sua utilização mais viável por P.M.C. com dimensões da cabine de 1.10X1,40m e porta de 80cm e não tem guarda.</li> <li>- As escadas têm dois degraus soltos com 17cmX40cm. Os degraus têm 17X30cm e 1.44m de largura com patamar intermédio, guarda com 98cm.</li> <li>- Nos acessos horizontais os corredores têm medidas variáveis e regulamentares.</li> </ul> | <ul style="list-style-type: none"> <li>- No interior do edifício, a área de atendimento tem espaço de manobra e o balcão terá de ser rebaixado tem de ser vazado para a possibilidade de ser utilizado por P.M.C.</li> <li>- As dimensões do elevador estão regulamentares e devem ter 1.10mX1.40m, porta de 80cm, guarda entre os 0.875 e os 0.925m.</li> <li>- Os degraus devem ter 0,28m (cobertor) e 0,18m (espelho) mínimo.</li> </ul> |

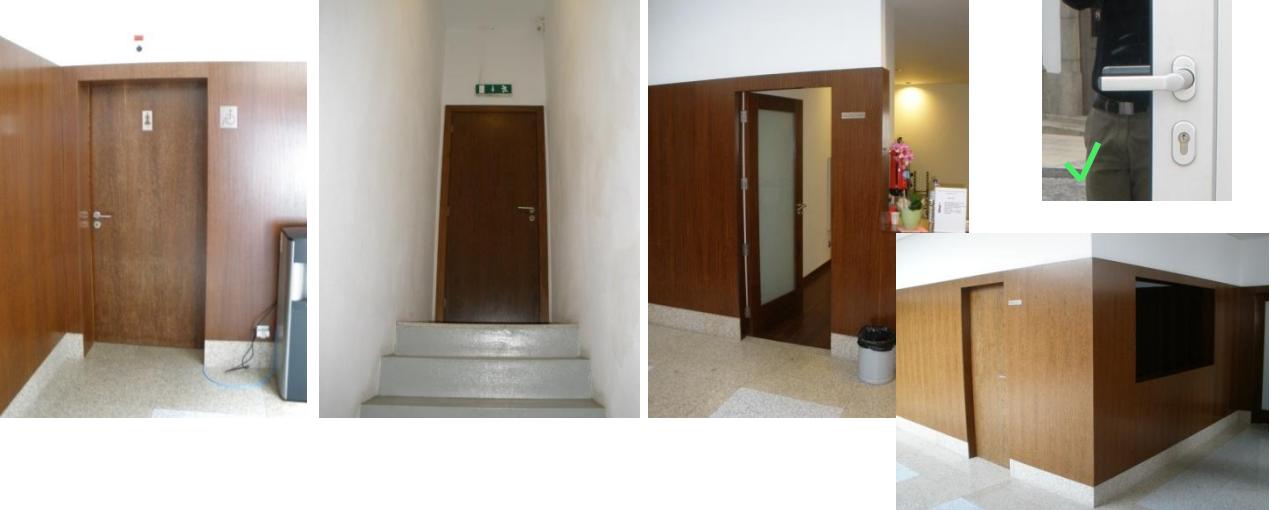
| Levantamento Fotográfico | Diagnóstico do Edifício | Orientações de Resolução |
|---|--|---|
| | <p><b>Acesso a dependências e instalações</b></p> <ul style="list-style-type: none"> <li>- O sistema de portas é de abrir em todas as dependências. As dimensões das portas varia entre os 65cm e 1.12m.</li> <li>- Este estabelecimento é estruturado em 3 pisos contudo cada piso é nivelado, não tem soleiras.</li> <li>- O design dos puxadores das portas é também variável. Nem sempre regulamentar.</li> </ul> | <ul style="list-style-type: none"> <li>- No interior todas as portas de gabinetes deverão ser revistas para os 77 cm de vão livre mínimos.</li> <li>- Os pavimentos de todo o edifício devem ser estáveis, não se deslocando quando sujeita a acção mecânica.</li> <li>- Os puxadores devem ser um dos modelos indicados para P.M.C. (Pessoas com Mobilidade Condicionada).</li> </ul> |

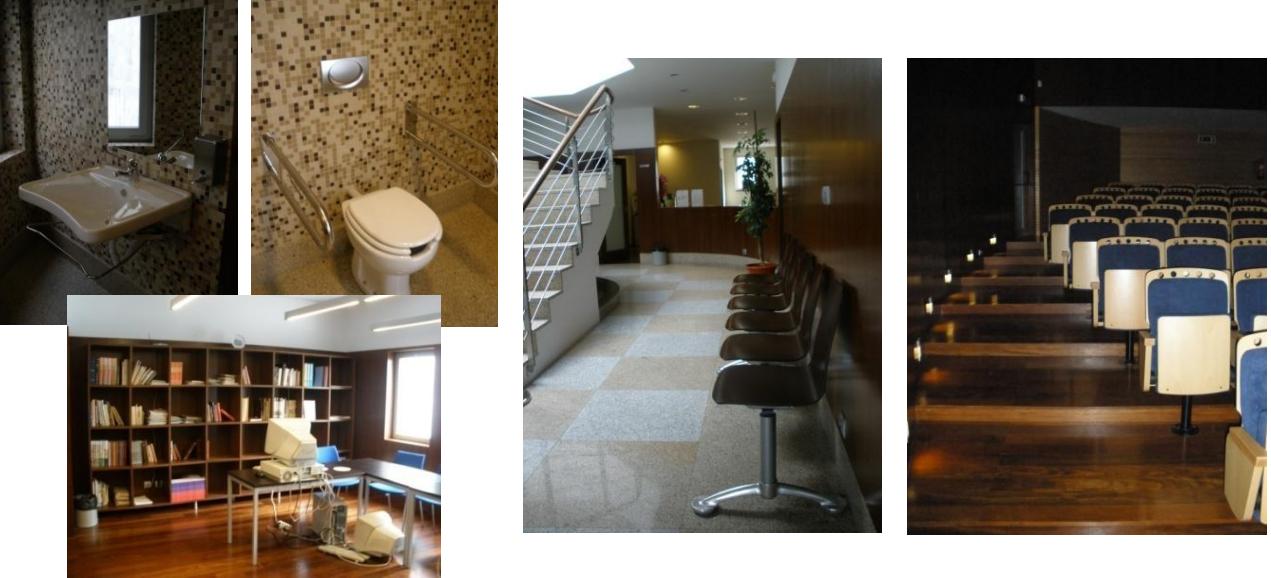
| Levantamento Fotográfico | Diagnóstico do Edifício | Orientações de Resolução |
|---|--|---|
| | <p><b>Dependências</b></p> <ul style="list-style-type: none"> <li>- A área de atendimento é junto a um percurso acessível e não está rebaixada para P.M.C. (balcão com 1.13m). Não existe equipamento de auto atendimento nem infoacessibilidade.</li> <li>- A circulação nas dependências deste espaço é por vezes travada por mobiliário em excesso.</li> <li>- Existe instalação sanitária dirigida a P.M.C. equipada mas incompleta e com espaço de manobra.</li> </ul> | <ul style="list-style-type: none"> <li>- É importante a organização das várias dependências ao nível do espaço de manobra para possibilitar uma mais fluida circulação.</li> <li>- Os espaços de estar e canais de circulação têm de ter um vão mínimo de 1.20m, não só para executar manobras mas também para o cruzamento de pessoas.</li> </ul> |

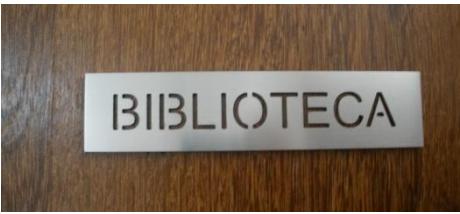
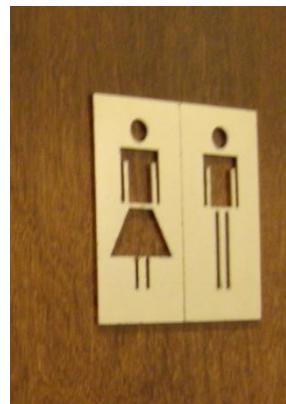
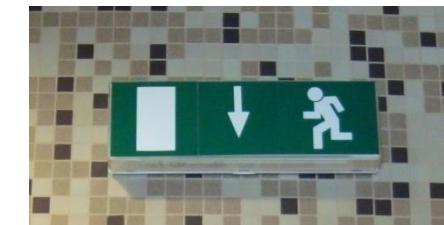
| Levantamento Fotográfico | Diagnóstico do Edifício | Orientações de Resolução |
|---|--|--|
| <br><br><br> | <p><b>Sinalética</b></p> <p>- Apesar de muitas das dependências estarem sinalizadas, nalguns casos o seu design, a sua localização e as suas dimensões não são as mais aconselháveis.</p> <p>A falta de sinalética dirigida para os invidis (Braille) e para os surdos (sinais luminosos) é de salientar, visto ser um espaço que não deve dispensar este tipo de apoio informativo.</p> | <ul style="list-style-type: none"><li>- A infoacessibilidade pode ser melhorada ao nível das placas de informação, suas dimensões, localização, Braille e dispositivo luminoso.</li><li>- Para que exista uma mobilidade mais eficaz neste espaço deverão ser efectuadas as alterações atrás referidas segundo a legislação em vigor (decreto-lei 163/2006).</li></ul> |

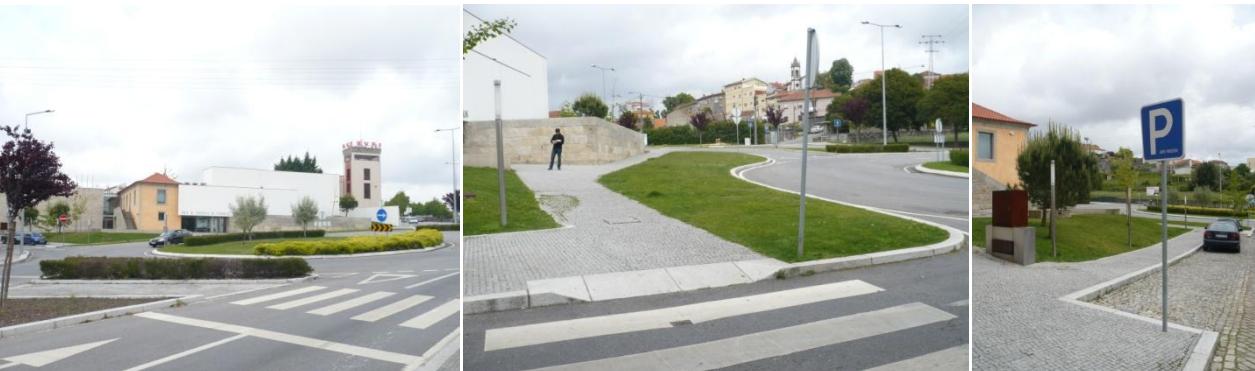
| Levantamento Fotográfico | Diagnóstico do Edifício | Orientações de Resolução |
|--|---|--|
| | <p><b>Acesso exterior ao edifício</b></p> <ul style="list-style-type: none"> <li>O acesso principal exterior é feito através da Avenida da Nossa Sra. da Natividade.</li> <li>Acedesse também ao edifício a partir da Rua António Simões.</li> <li>Os canais de circulação dos passeios envolventes ao edifício têm dimensões regulamentares.</li> <li>Existe uma faixa de estacionamento na Rua António Simões, mas não existem lugares de estacionamento destinados a P.M.C. (Pessoas com Mobilidade Reduzida).</li> <li>O mobiliário existente recai em postes de iluminação, e sinalética vertical.</li> <li>A passadeira existente tem sinalização mas os rebaixos que possui são não regulamentares.</li> </ul> | <ul style="list-style-type: none"> <li>O mobiliário urbano existente quer no espaço exterior público, quer privado, não está direcionado para um design inclusivo.</li> <li>Os canais de circulação dos percursos acessíveis devem ter uma largura mínima de 120cm livres de obstáculos.</li> <li>Deveriam existir alguns lugares de estacionamento exclusivos para pessoas com mobilidade condicionada como previsto no decreto-lei 163/2006.</li> <li>As passadeiras devem ser rebaixadas segundo o presente no decreto-lei 163/2006.</li> </ul> |

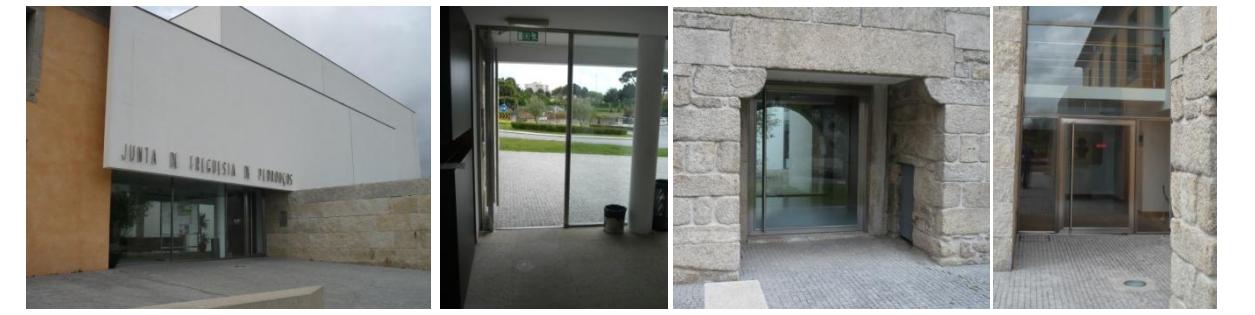
| Levantamento Fotográfico | Diagnóstico do Edifício | Orientações de Resolução |
|--|---|--|
| | <p><b>Acesso ao edifício</b></p> <ul style="list-style-type: none"> <li>O Acesso Principal é regulamentar uma vez que o sistema da porta de entrada é de abrir com dimensões de 0,87m de vão livre, assim como a altura da soleira inferior a 0,02m.</li> <li>As restantes acessos são também regulamentares.</li> </ul> | |

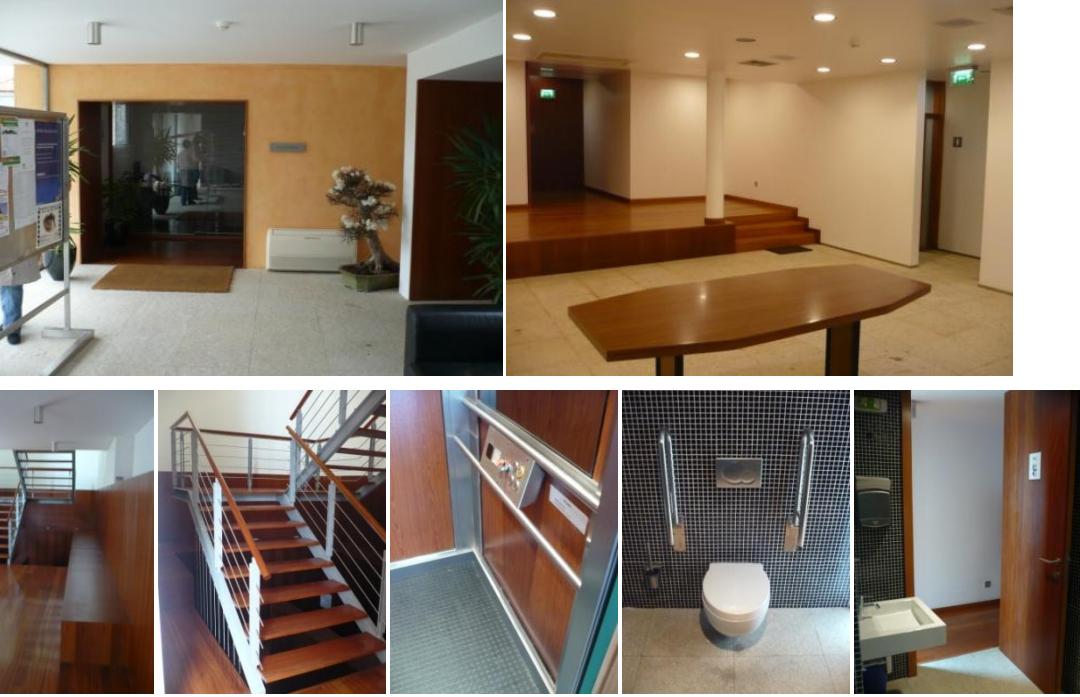
| Levantamento Fotográfico | Diagnóstico do Edifício | Orientações de Resolução |
|--|--|--|
| | <p><b>Distribuição no edifício</b></p> <ul style="list-style-type: none"> <li>- Existe neste edifício, um elevador com dimensões de cabine não regulamentares (1,20m x 10,8640cm).</li> <li>- Existem escadas, todas não regulamentares.</li> <li>- A área de atendimento está posicionada junto a um percurso acessível, com design que permite sua utilização por parte de P.M.C., mas não existe equipamento de auto atendimento e infoacessibilidade.</li> <li>- O percurso acessível está livre de obstáculos,</li> <li>- Existem instalações sanitárias dirigidas e equipadas a P.M.C.</li> <li>- A porta da I.S. para P.M.C. tem a o sentido de abertura da porta para o interior.</li> </ul> | <ul style="list-style-type: none"> <li>- O elevador para ser reg. Deve ter 1.10mX1.40m de dimensões da cabine, porta de 80cm, guarda entre os 0.875 e os 0.925m.</li> <li>- As escadas devem ter patamar intermédio, um corrimão de cada lado, os degraus devem ter 28cm, cobertor x 18cm, espelho de dimensões máximas.</li> <li>- O balcão de atendimento nas zonas rebaixadas deve cumprir uma altura a partir do piso entre 75cm e 85cm, assim como prever uma largura nunca inferior a 80cm.</li> <li>- Os percursos acessíveis, como corredores de distribuição, devem ter no mínimo 120cm livres de obstáculos.</li> <li>- A I. S. dirigida a P.M.C. deve ser completada com os equipamentos de apoio previstos no decreto-lei 163/2006 bem como o sentido de abertura da porta ou a substituição do sistema de porta.</li> </ul> |

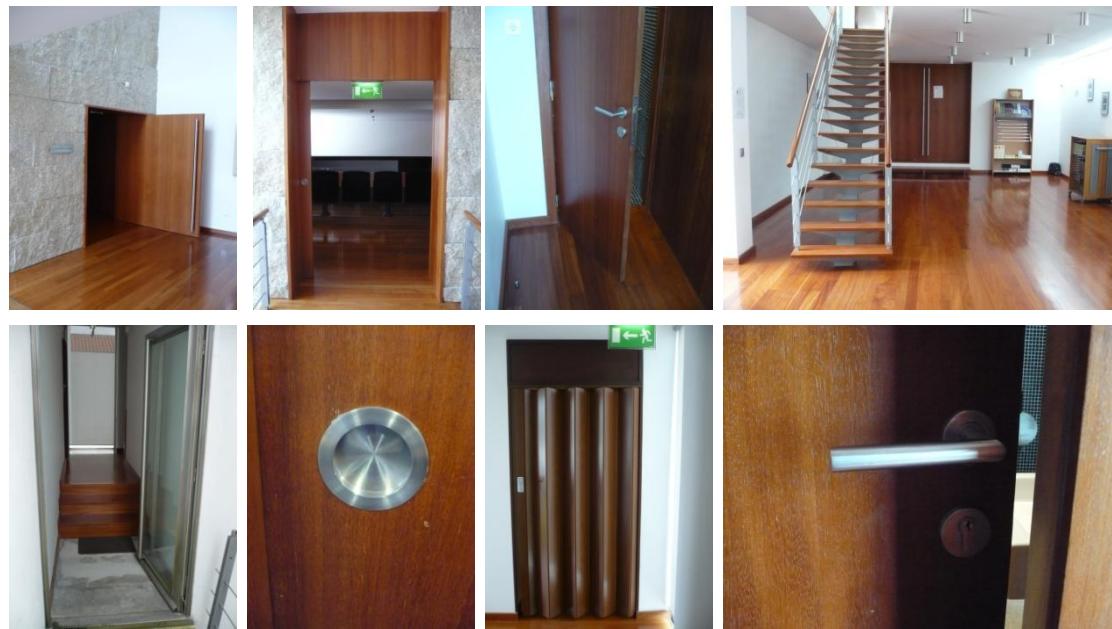
| Levantamento Fotográfico | Diagnóstico do Edifício | Orientações de Resolução |
|--|--|--|
| | <p><b>Acesso a dependências e instalações</b></p> <ul style="list-style-type: none"> <li>- O sistema de portas é de abrir na maior parte das dependências. As dimensões das portas nem sempre são regulamentares.</li> <li>- Os pisos são maioritariamente nivelados, no entanto existem exceções onde encontramos desniveis vencidos por degraus.</li> <li>- Os puxadores que equipam o edifício são os mais adequados a P.M.C, no entanto pontualmente existem exceções não regulamentares.</li> </ul> | <ul style="list-style-type: none"> <li>- Todas as portas devem garantir um vão mínimo de abertura de 77cm, conforme especificado no Decreto-lei 163/2006.</li> <li>- Todos os desniveis superiores a 0,02m devem ser vencidos por rampas ou equipamento elevatório.</li> <li>- Os puxadores, as fechaduras, os trincos e outros dispositivos de operação das portas devem oferecer uma resistência mínima e ter uma forma fácil de agarrar com uma mão e que não requeira uma preensão firme ou rodar o pulso; os puxadores em forma de maçaneta não devem ser utilizados, Consultar secção 4.9.9. do Decreto-lei 163/2006.</li> </ul> |

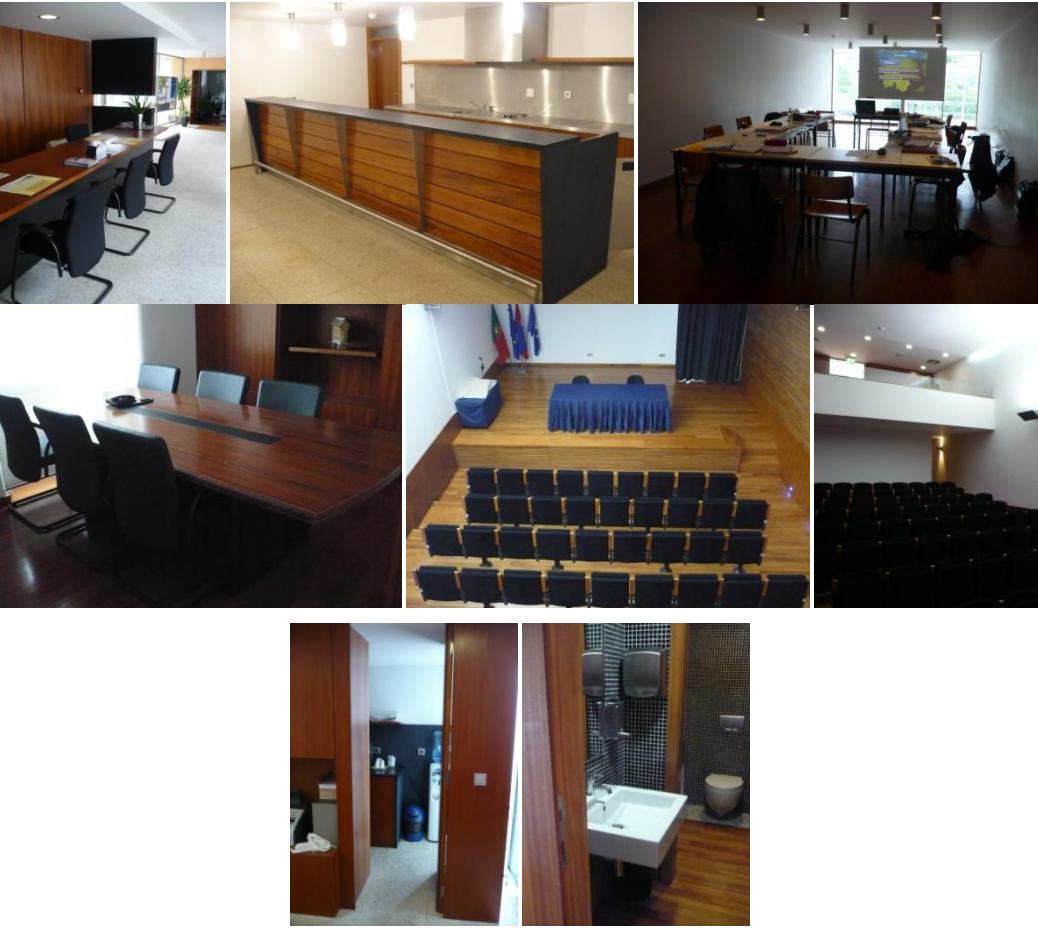
| Levantamento Fotográfico | Diagnóstico do Edifício | Orientações de Resolução |
|--|---|--|
| | <p><b>Dependências</b></p> <ul style="list-style-type: none"> <li>- Os balcões de atendimento que equipem a junta de freguesia não têm altura igual ou inferior a 0,75m.</li> <li>- A circulação das dependências deste espaço é abrangente, com espaço de manobra e canais de circulação regulamentares.</li> <li>- As salas de atendimento e gabinetes não possuem barreira a pessoas com mobilidade condicionada.</li> <li>- Nem todas as portas possuem vão livre de igual ou superior a 0,77m o que as tornam não regulamentar.</li> <li>- O auditório é acessível para P.M.C. no entanto existem desniveis e barreiras que não permitem a sua total utilização por parte de P.M.C.</li> <li>- O palco é completamente inacessível.</li> </ul> | <ul style="list-style-type: none"> <li>- É importante a organização das várias dependências ao nível do espaço de manobra para possibilitar uma mais fluida circulação.</li> <li>- Os espaços de estar e canais de circulação têm de ter um vão mínimo de 1.20m, não só para executar manobras mas também para o cruzamento de pessoas.</li> <li>- Todas as portas devem garantir um vão mínimo de abertura de 77cm, conforme especificado no Decreto-lei 163/2006.</li> <li>- Todos os desniveis superiores a 0,02m devem ser vencidos por rampas ou equipamento elevatório.</li> </ul> |

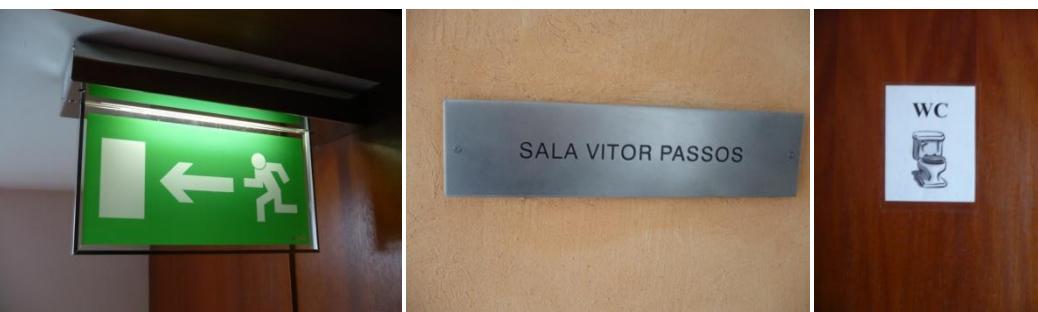
| Levantamento Fotográfico | Diagnóstico do Edifício | Orientações de Resolução |
|--|---|--|
| | <p><b>Sinalética</b></p> <ul style="list-style-type: none"> <li>- Apesar de muitas das dependências estarem sinalizadas, o seu design, a sua localização e as suas dimensões não são as mais aconselháveis.</li> <li>- A falta de sinalética dirigida para os inviduais (Braille) e para os surdos (sinais luminosos) é de salientar, visto ser um espaço que não deve dispensar este tipo de apoio informativo.</li> </ul> | <ul style="list-style-type: none"> <li>- A infoacessibilidade pode ser melhorada ao nível das placas de informação, suas dimensões, localização, Braille e dispositivo luminoso.</li> <li>- Para que exista uma mobilidade mais eficaz neste espaço deverão ser efectuadas as alterações atrás referidas segundo a legislação em vigor (decreto-lei 163/2006).</li> </ul> |

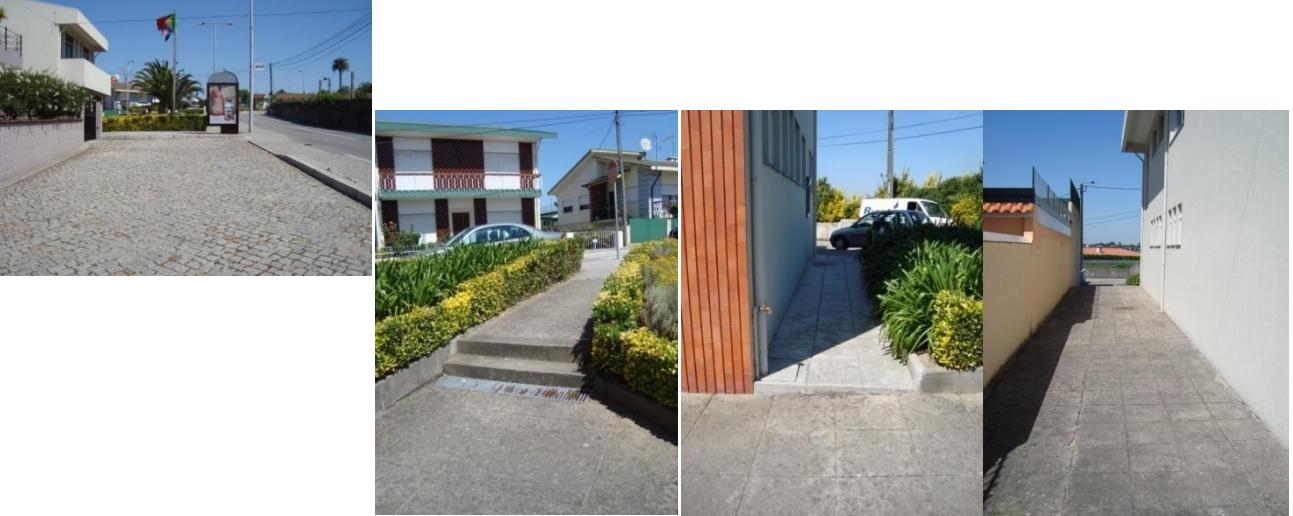
| Levantamento Fotográfico | Diagnóstico do Edifício | Orientações de Resolução |
|--|--|---|
| | <p><b>Acesso exterior ao edifício</b></p> <ul style="list-style-type: none"> <li>- Os passeios da envolvente do edifício nem sempre têm um canal de circulação superior a 1.20m.</li> <li>- Existe estacionamento formal mas sem lugares de estacionamento destinados a P.M.C. (Pessoas com Mobilidade Reduzida).</li> <li>- O mobiliário urbano existente é escasso.</li> </ul> | <ul style="list-style-type: none"> <li>- A colocação de um lugar exclusivo para P.M.C. é fundamental com as dimensões regulamentares (2,50X5.00X1.00 lateral). O piso deverá estar demarcado com cor contrastante e o sinal horizontal com símbolo internacional deverá ser inscrito no pavimento bem como o respectivo sinal vertical.</li> <li>- O canal de circulação deve ser organizado em que os equipamentos estejam todos num mesmo corredor e que não travem o percurso.</li> <li>- O mobiliário urbano existente quer no espaço exterior público, quer privado, deve estar direcionado para um design inclusivo.</li> </ul> |

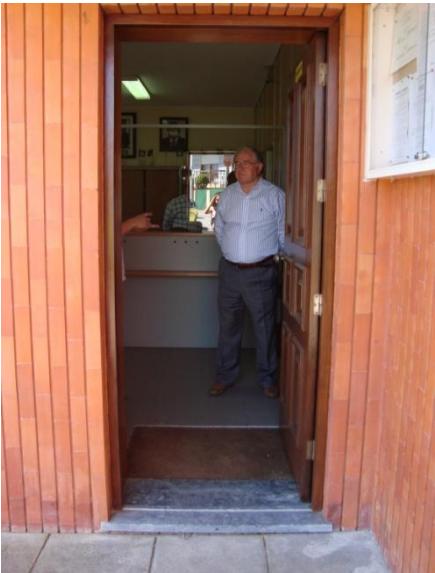
| Levantamento Fotográfico | Diagnóstico do Edifício | Orientações de Resolução |
|--|--|---|
| | <p><b>Acesso ao edifício</b></p> <ul style="list-style-type: none"> <li>- A entrada principal da Junta tem uma porta de abrir com largura de 79cm.</li> <li>- Existem neste edifício outras saídas para o exterior em que as suas portas estão regulamentares no entanto as soleiras ultrapassa os 2cm máx. regulamentares.</li> </ul> | <ul style="list-style-type: none"> <li>- A iluminação deve estar garantida nos principais pontos deste espaço.</li> <li>- As soleiras deverão estar regulamentares com 2cm de altura máxima.</li> <li>- Devem ser previstas rampas em alternativa às escadas para possibilitar o acesso a P.M.C. para alcançar a entrada do edifício.</li> <li>- As rampas de acesso deverão ter uma inclinação máxima entre os 6% e os 12%, a largura deverá ser de 1.20m e a guarda entre 85cm e 90cm.</li> </ul> |
