**Capítulo II – Levantamento e Diagnóstico  
3. Edificado – 3.1. Administração**

**Plano Municipal de Acessibilidade Para Todos Município da Maia - Entrega Final**

## 3.1.1. Câmara Municipal da Maia

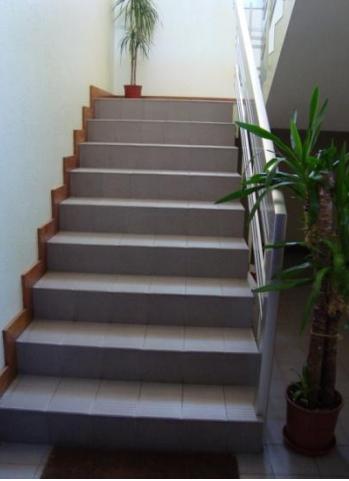
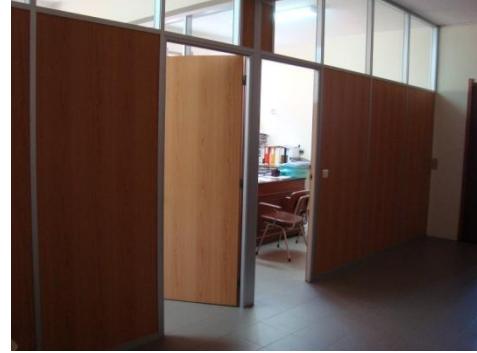
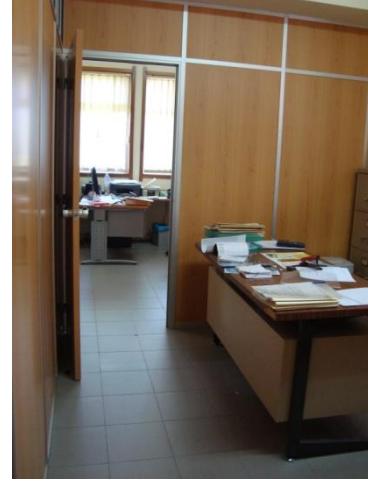
| Levantamento Fotográfico | Diagnóstico do Edifício | Orientações de Resolução |
|--|--|---|
| | <p><b>Distribuição no edifício</b></p> <ul style="list-style-type: none"> <li>O canal de circulação tem espaço de manobra, portanto regulamentar.</li> <li>Não existe neste edifício elevador o que torna a utilização inviável por P.M.C. ao piso superior.</li> <li>A área de atendimento está junto de um percurso acessível e não tem zona rebaixada. Não existe equipamento de auto atendimento nem infoacessibilidade.</li> <li>As escadas não estão regulamentares no que diz respeito á largura, aos degraus têm 18cmX29cm e a guarda tem 94cm.</li> </ul> | <ul style="list-style-type: none"> <li>No interior do edifício, a área de atendimento tem espaço de manobra e o balcão apesar de estar rebaixado tem de ser vazado para a possibilidade de ser utilizado por P.M.C.</li> <li>Os degraus das escadas devem ter 0,28m (cobertor) e 0,18m (espelho), de largura deve ter 1.20m e a guarda deve ter uma altura entre os 85 e os 90cm.</li> </ul> |

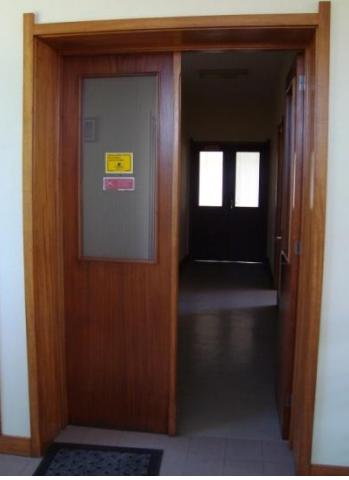
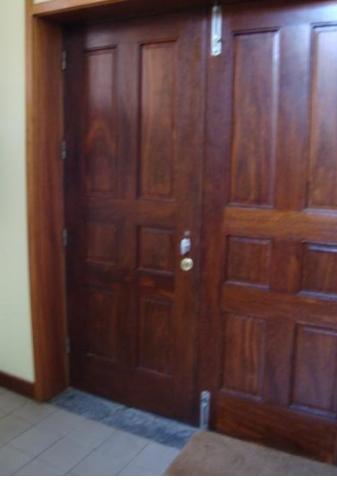
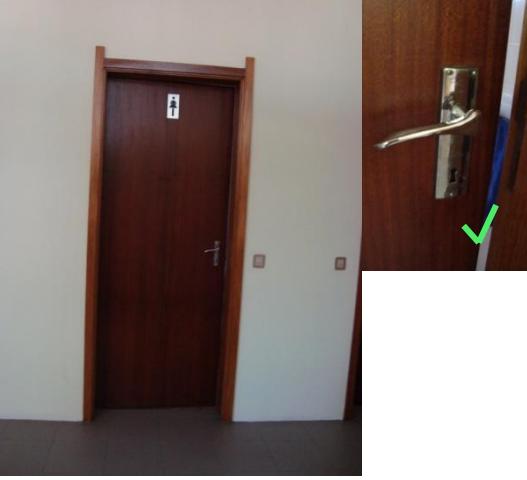
| Levantamento Fotográfico | Diagnóstico do Edifício | Orientações de Resolução |
|--|--|---|
| | <p><b>Acesso a dependências e instalações</b></p> <ul style="list-style-type: none"> <li>O sistema de portas é de abrir em todas as dependências. As dimensões das portas variam entre os 75cm e 79cm.</li> <li>Este estabelecimento é estruturado em 2 pisos contudo cada piso é nivelado, não tem soleiras.</li> <li>O design dos puxadores das portas é também variável. Nem sempre regulamentar.</li> </ul> | <ul style="list-style-type: none"> <li>No interior todas as portas de gabinetes deverão ser revistas para os 77 cm de vão livre mínimos.</li> <li>Os puxadores devem ser um dos modelos indicados para P.M.C. (Pessoas com Mobilidade Condicionada).</li> <li>Os espaços de estar e canais de circulação têm de ter um vão mínimo de 1.20m, não só para executar manobras mas também para o cruzamento de pessoas.</li> </ul> |

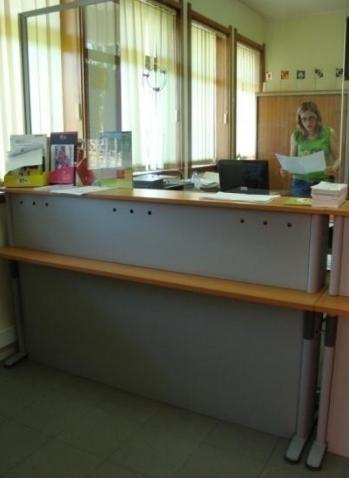
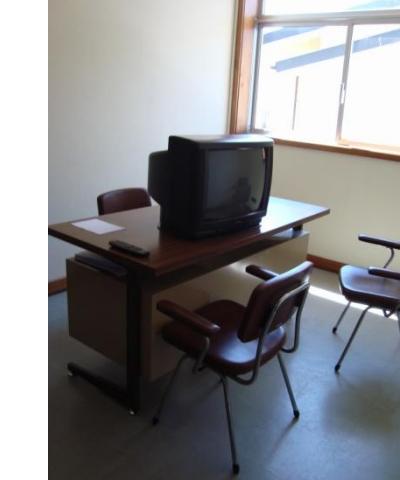
| Levantamento Fotográfico | Diagnóstico do Edifício | Orientações de Resolução |
|--|--|---|
| | <p><b>Dependências</b></p> <ul style="list-style-type: none"> <li>A circulação nas dependências deste espaço é por vezes travada por mobiliário em excesso.</li> <li>Não existe instalação sanitária dirigida a P.M.C.</li> </ul> | <ul style="list-style-type: none"> <li>É importante a organização das várias dependências ao nível do espaço de manobra para possibilitar uma mais fluida circulação.</li> <li>Deve ser prevista a criação de uma Instalação Sanitária dirigida a P.M.C. e deve possuir as medidas regulamentares bem como estar equipada com os respectivos adereços de apoio.</li> <li>Os pavimentos de todo o edifício devem ser estáveis, não se deslocando quando sujeita a acção mecânica.</li> </ul> |

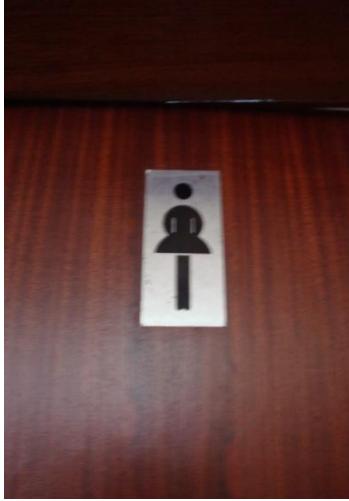
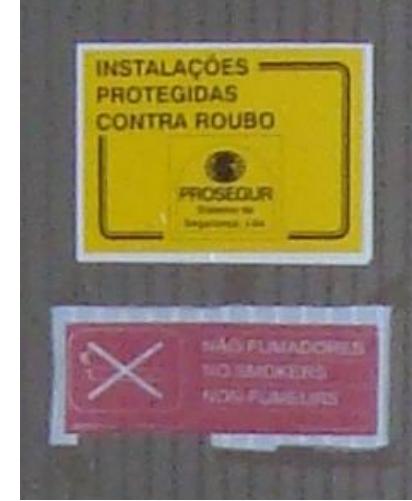
| Levantamento Fotográfico | Diagnóstico do Edifício | Orientações de Resolução |
|---|---|---|
| <br> | <p><b>Sinalética</b></p> <ul style="list-style-type: none"><li>- Apesar de muitas das dependências estarem sinalizadas, nalguns casos o seu design, a sua localização e as suas dimensões não são as mais aconselháveis.</li></ul> <p>A falta de sinalética dirigida para os invidisuais (Braille) e para os surdos (sinais luminosos) é de salientar, visto ser um espaço que não deve dispensar este tipo de apoio informativo.</p> | <ul style="list-style-type: none"><li>- A infoacessibilidade pode ser melhorada ao nível das placas de informação, suas dimensões, localização, Braille e dispositivo luminoso.</li><li>- Para que exista uma mobilidade mais eficaz neste espaço deverão ser efectuadas as alterações aí referidas segundo a legislação em vigor (decreto-lei 163/2006).</li></ul> |

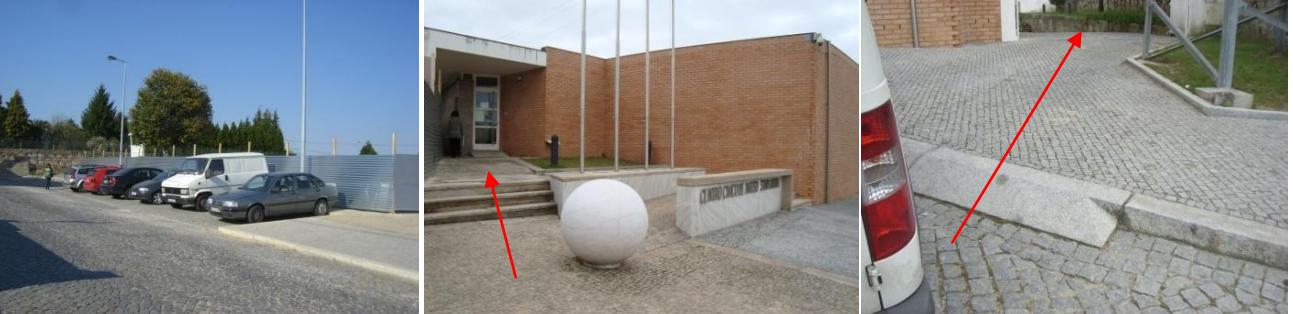
| Levantamento Fotográfico | Diagnóstico do Edifício | Orientações de Resolução |
|--|--|--|
| | <p><b>Acesso exterior ao edifício</b></p> <ul style="list-style-type: none"> <li>- Apesar de haver estacionamento, não existe nas imediações do espaço lugares de estacionamento destinados a P.M.C. (Pessoas com Mobilidade Reduzida).</li> <li>- O mobiliário urbano é escasso e o existente não está regulamentar.</li> </ul> | <ul style="list-style-type: none"> <li>- A colocação de um lugar exclusivo para P.M.C. é fundamental com as dimensões regulamentares (2,50X5.00X1.00 lateral). O piso deverá estar demarcado com cor contrastante e o sinal horizontal com símbolo internacional deverá ser inscrito no pavimento bem como o respectivo sinal vertical.</li> <li>- O canal de circulação deve ser organizado em que os equipamentos estejam todos num mesmo corredor e que não travem o percurso.</li> <li>- O mobiliário urbano existente quer no espaço exterior público, quer privado deve estar direcionado para um design inclusivo.</li> </ul> |

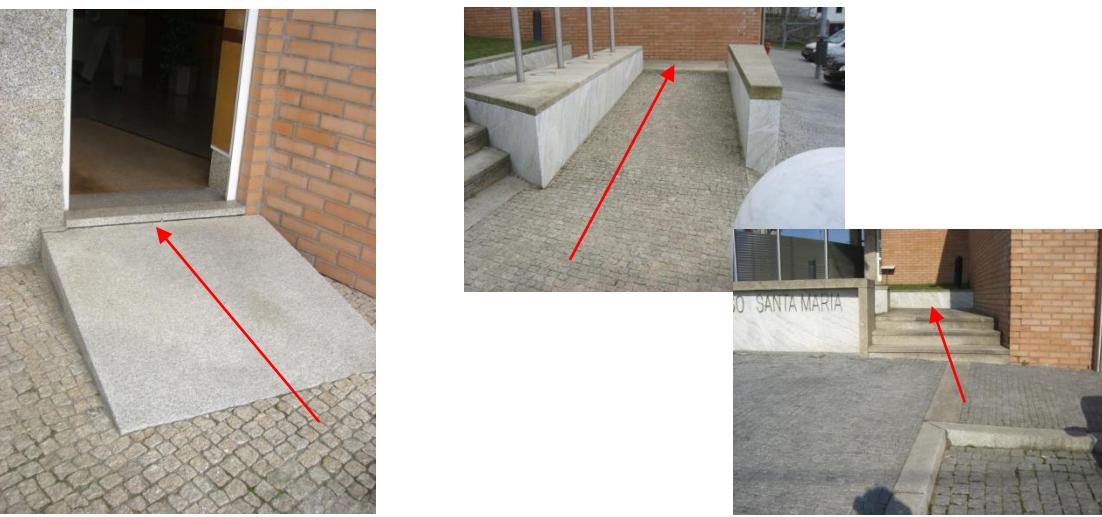
| Levantamento Fotográfico | Diagnóstico do Edifício | Orientações de Resolução |
|--|--|--|
| | <p><b>Acesso ao edifício</b></p> <ul style="list-style-type: none"> <li>- Os acessos para a entrada principal são feitos por escada e por rampa. Ambas estão não regulamentares no que respeita às suas dimensões, inclinação e falta de guarda.</li> </ul> | <ul style="list-style-type: none"> <li>- As rampas de acesso deverão ter uma inclinação máxima entre os 6% e os 12%. A largura deverá ser de 1.20m e a altura da guarda deverá ter entre os 85cm e os 90cm.</li> <li>- A iluminação deve estar garantida nos principais pontos deste espaço.</li> <li>- As soleiras deverão estar regulamentares com 2cm de altura máxima.</li> </ul> |

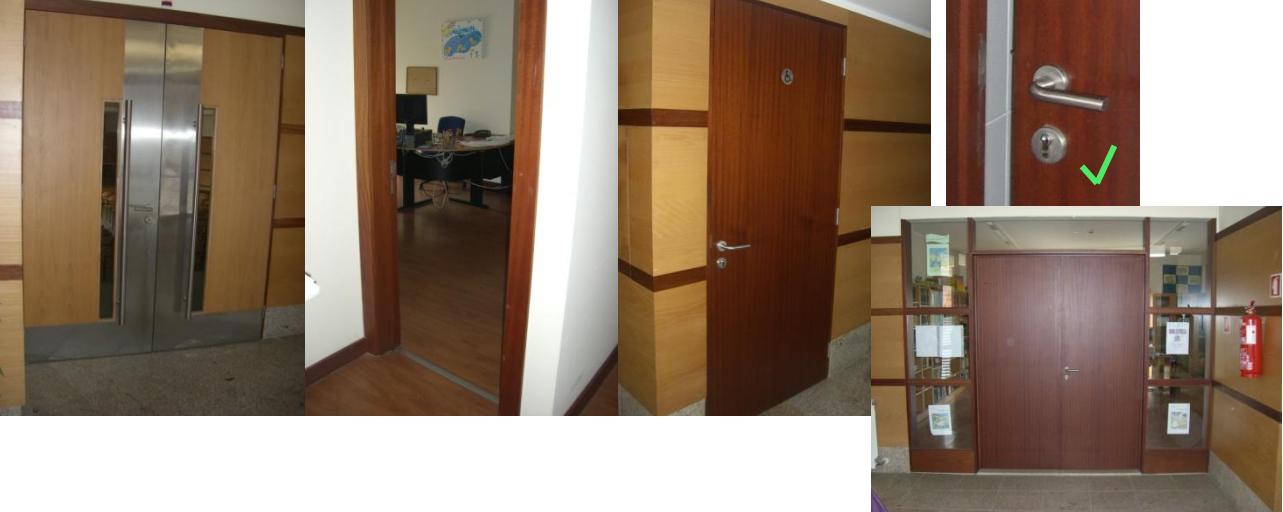
| Levantamento Fotográfico | Diagnóstico do Edifício | Orientações de Resolução |
|---|--|--|
| | <p><b>Acesso a dependências e instalações</b></p> <ul style="list-style-type: none"> <li>O sistema de portas é de abrir em todas as dependências. As dimensões das portas são regulamentares.</li> <li>Em cada piso deste espaço as soleiras por vezes não são niveladas mas estão regulamentares.</li> <li>O design dos puxadores das portas é também variável. Nem sempre regulamentar.</li> </ul> | <ul style="list-style-type: none"> <li>No interior todas as portas de gabinetes deverão ser revistas para os 77 cm de vão livre mínimos.</li> <li>Os pavimentos de todo o edifício devem ser estáveis, não se deslocando quando sujeita a acção mecânica.</li> <li>Os puxadores devem ser um dos modelos indicados para P.M.C. (Pessoas com Mobilidade Condicionada).</li> </ul> |

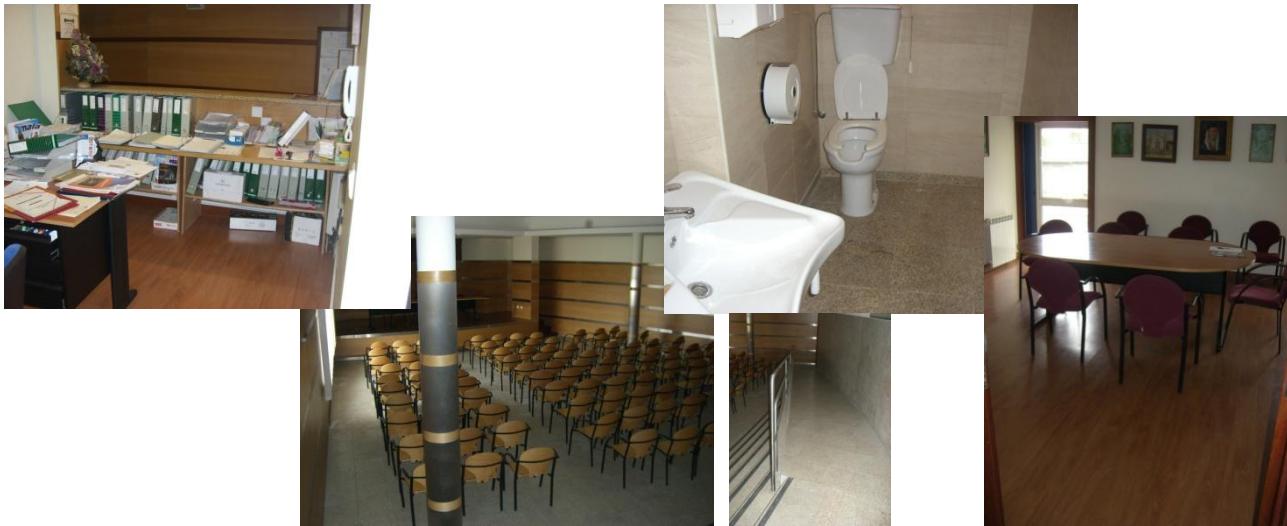
#### Dependências

- A área de atendimento é junto a um percurso acessível e não está rebaixada para P.M.C. Não existe equipamento de auto atendimento nem infoacessibilidade.
- A circulação nas dependências deste espaço é por vezes travada por mobiliário em excesso.
- Existe instalação sanitária dirigida a P.M.C. equipada mas incompleta e com espaço de manobra.

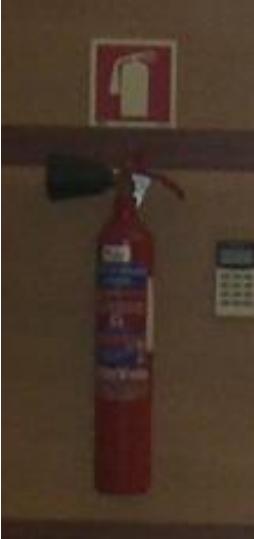
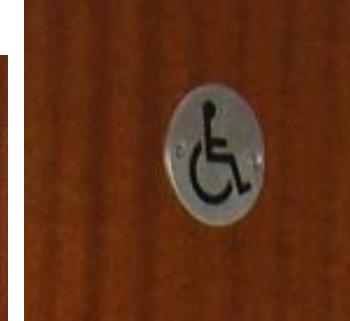
| Levantamento Fotográfico | Diagnóstico do Edifício | Orientações de Resolução |
|---|---|--|
| | <p><b>Sinalética</b></p> <ul style="list-style-type: none"> <li>- Apesar de muitas das dependências estarem sinalizadas, nalguns casos o seu design, a sua localização e as suas dimensões não são as mais aconselháveis.</li> <li>A falta de sinalética dirigida para os invidis (Braille) e para os surdos (sinais luminosos) é de salientar, visto ser um espaço que não deve dispensar este tipo de apoio informativo.</li> </ul> | <ul style="list-style-type: none"> <li>- A infoacessibilidade pode ser melhorada ao nível das placas de informação, suas dimensões, localização, Braille e dispositivo luminoso.</li> <li>- Para que exista uma mobilidade mais eficaz neste espaço deverão ser efectuadas as alterações aí referidas segundo a legislação em vigor (decreto-lei 163/2006).</li> </ul> |

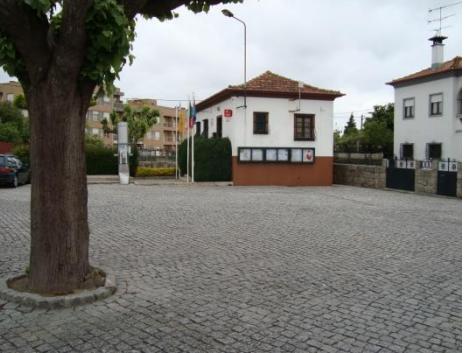
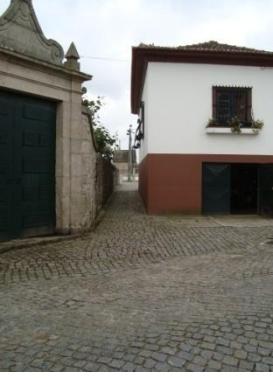
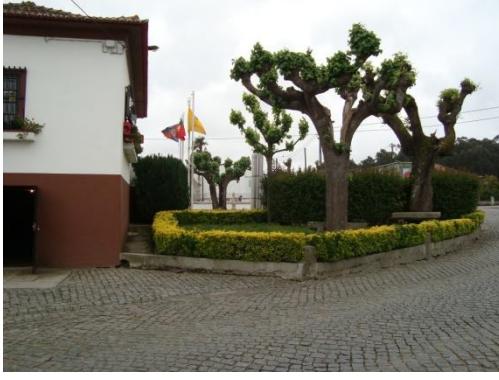
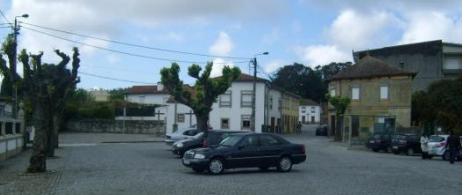
| Levantamento fotográfico | Diagnóstico do Edifício | Orientações de Resolução |
|--|--|--|
| | <p><b>Acesso exterior ao edifício</b></p> <ul style="list-style-type: none"> <li>Acede-se ao edifício pelo Largo da Igreja, através de uma rua sem passeios. O átrio onde existe o estacionamento comum ao cemitério é mais elevado (15cm) e não tem ligação com o canal de circulação de entrada. Não existe qualquer diferenciação de piso ao nível pedonal (invisuais).</li> <li>O estacionamento é informal. Não existem lugares exclusivos para P.M.C. e serve o cemitério e a Igreja.</li> <li>O mobiliário existente recai em papeleiras, postes de iluminação, árvores com caldeiras, bancos e sinalética vertical.</li> </ul> | <ul style="list-style-type: none"> <li>O seu acesso exterior é dificultado devido a percursos descontinuados e com passeios inexistentes. O canal de circulação junto ao edifício deve contemplar uma largura mínima de 120cm livres de obstáculos. O átrio seria o acesso mais seguro e facilitado a P.M.C., para isso era necessário criar um acesso rampeado.</li> <li>O mobiliário urbano existente quer no espaço exterior público, quer privado, deve estar direcionado para um design inclusivo.</li> <li>Deveriam existir alguns lugares de estacionamento exclusivos para pessoas com mobilidade condicionada como previsto no decreto-lei 163/2006.</li> </ul> |

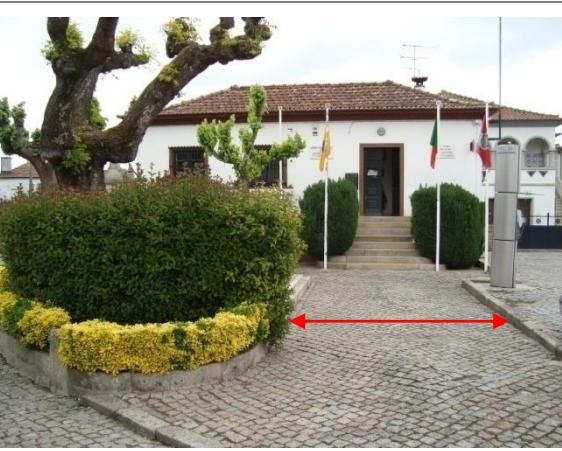
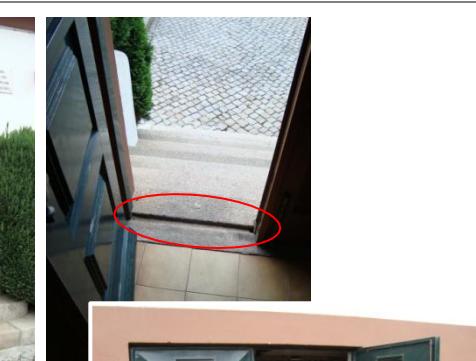
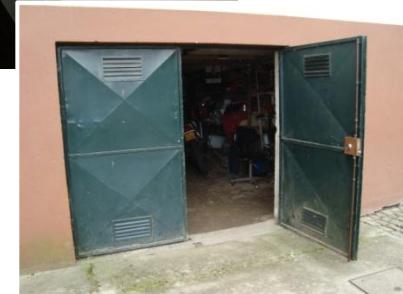
| Levantamento fotográfico | Diagnóstico do Edifício | Orientações de Resolução |
|--|--|--|
| | <p><b>Acesso ao edifício</b></p> <ul style="list-style-type: none"> <li>O edifício estrutura-se num piso elevado em relação ao nível da rua, acessível por uma escadaria não regulamentar.</li> <li>Os corredores horizontais são amplos.</li> <li>O sistema da porta de entrada é de abrir e não tem dimensões regulamentares (55cm – dupla) assim como a soleira existente.</li> <li>O acesso aos armazéns de uso privado é feito por percursos envolventes ao edifício abrangentes, com porta de dimensões regulamentares (96cm) e sem soleira.</li> </ul> | <ul style="list-style-type: none"> <li>Na existência de soleiras, estas devem respeitar a altura máxima exigida no regulamento de 2cm.</li> <li>Todas as portas devem garantir um vão mínimo de abertura de 77cm, conforme especificado no Decreto-lei 163/2006.</li> <li>A escada para ser regulamentar deve contemplar corrimãos entre 85cm e 80cm de altura.</li> </ul> |

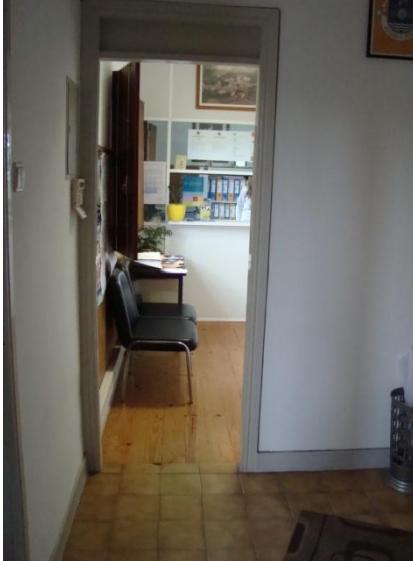
| Levantamento fotográfico | Diagnóstico do Edifício | Orientações de Resolução |
|--|---|---|
| | <p><b>Distribuição no edifício</b></p> <ul style="list-style-type: none"> <li>- Existem neste espaço alguns obstáculos que diminuem o percurso acessível.</li> <li>- A área de atendimento não está posicionada junto a um percurso acessível, para se aceder a esta é necessário passar por um vão de dimensões não regulamentares – 73cm. Não existem rebaixos para pessoas com mobilidade condicionada, nem equipamento de auto atendimento e infoacessibilidade.</li> <li>- As instalações sanitárias são dirigidas apenas aos funcionários e não estão equipadas a P.M.C.</li> </ul> | <ul style="list-style-type: none"> <li>- No interior do edifício, as áreas de atendimento não têm muito espaço de manobra e o balcão deveria não só estar rebaixado mas também ser vazado para a possibilidade de ser utilizado por P.M.C. Apesar do balcão se situar à entrada é necessário aceder a uma dependência que deveria ter uma porta com um vão mínimo de abertura de 77cm.</li> <li>- Deve ser previsto a criação de uma Instalação Sanitária dirigida a P.M.C. e deve possuir as medidas regulamentares bem como estar equipada com os respectivos adereços de apoio.</li> </ul> |

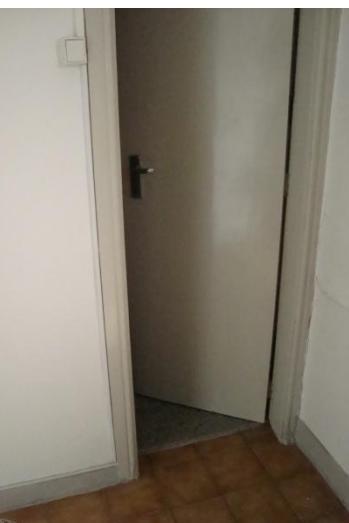
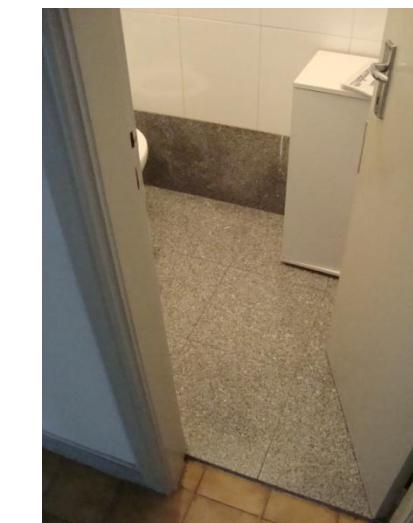
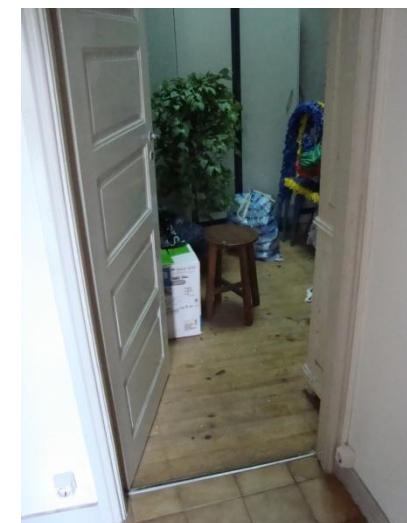
| Levantamento fotográfico | Diagnóstico do Edifício | Orientações de Resolução |
|--|---|---|
| | <p><b>Acesso a dependências e instalações</b></p> <ul style="list-style-type: none"> <li>- O sistema das portas interiores é de abrir em todas as dependências e não têm dimensões regulamentares (55cm a 75cm).</li> <li>- No acesso a algumas dependências existe uma soleira, mas é regulamentar.</li> </ul> | <ul style="list-style-type: none"> <li>- Todas as portas devem garantir um vão mínimo de abertura de 77cm, conforme especificado no Decreto-lei 163/2006.</li> </ul> |

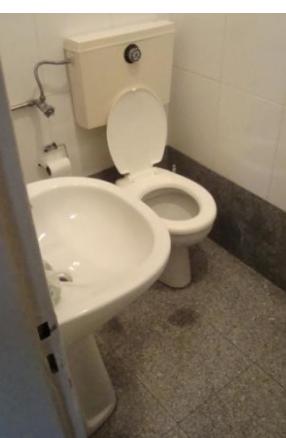
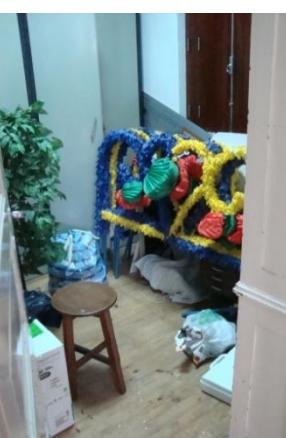
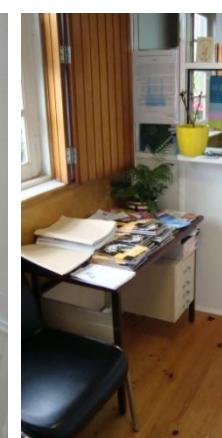
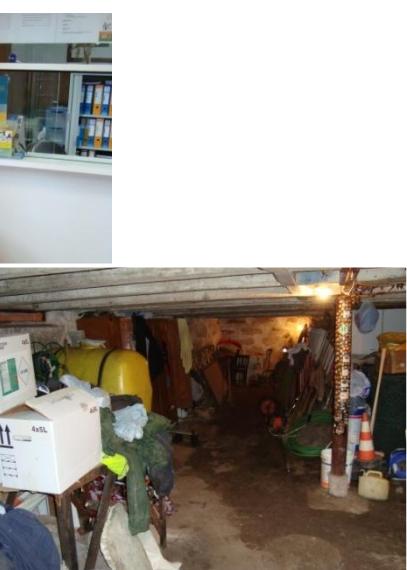
| Levantamento fotográfico | Diagnóstico do Edifício | Orientações de Resolução |
|--|---|---|
| | <p><b>Dependências</b></p> <ul style="list-style-type: none"> <li>- A circulação nas dependências deste espaço é por vezes travada por mobiliário em excesso.</li> </ul> | <ul style="list-style-type: none"> <li>- Neste espaço, nem sempre com grandes dimensões e amplo, encontram-se alguns obstáculos que devem ser ultrapassados para um melhor funcionamento e para uma melhor utilização ao nível do espaço de manobra para possibilitar uma circulação mais fluida, quer por parte dos seus funcionários, quer por parte dos seus utentes, sejam estes P.M.C. ou não.</li> </ul> |

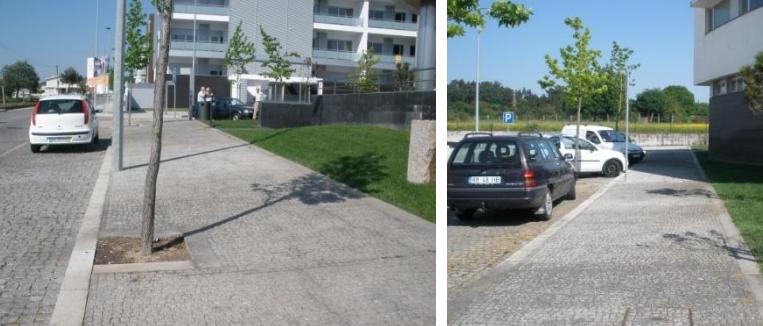
| Levantamento Fotográfico | Diagnóstico do Edifício | Orientações de Resolução |
|--|--|--|
| | <p><b>Acesso exterior ao edifício</b></p> <ul style="list-style-type: none"> <li>O acesso exterior é pela Avenida Central de S. Fins.</li> <li>Os canais de circulação dos passeios envolventes ao edifício têm dimensões regulamentares.</li> <li>O estacionamento existente é formal e em baía, mas não contempla lugares de estacionamento destinados a pessoas com mobilidade reduzida.</li> <li>O mobiliário existente recai em postes de iluminação, papeleiras, árvores e sinalética vertical.</li> </ul> | <ul style="list-style-type: none"> <li>Os canais de circulação dos percursos acessíveis devem ter uma largura mínima de 120cm livres de obstáculos.</li> <li>Deveriam existir alguns lugares de estacionamento exclusivos para pessoas com mobilidade condicionada como previsto no decreto-lei 163/2006.</li> <li>O mobiliário urbano existente quer no espaço exterior público, quer privado deve estar direcionado para um design inclusivo.</li> </ul> |

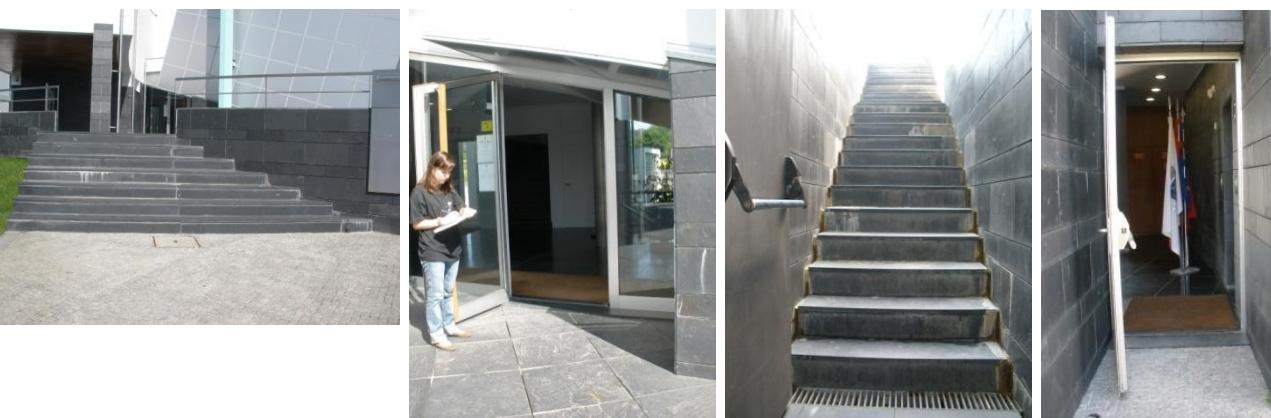
| Levantamento Fotográfico | Diagnóstico do Edifício | Orientações de Resolução |
|--|--|--|
| | <p><b>Acesso ao edifício</b></p> <ul style="list-style-type: none"> <li>O sistema das portas de entrada e de emergência são de abrir e com dimensões regulamentares (80 e 92cm), assim como a altura da soleira (2cm).</li> <li>A entrada principal é inacessível a P.M.C. devido à existência de uma escada não regulamentar apenas pela falta de corrimãos. A única entrada possível é pela parte de trás do edifício por uma das portas de emergência. Existe uma outra porta de emergência no piso -1 que é precedida por uma escadaria não regulamentar (degraus 17x29cm, largura 110cm, sem corrimãos nem patamares de espera).</li> </ul> | <ul style="list-style-type: none"> <li>As escadas devem ter uma altura dos corrimãos entre 85 e 90cm, patamares de espera e dimensões dos degraus regulamentares (altura máx. 18cm e comprimento mín. 28cm).</li> </ul> |

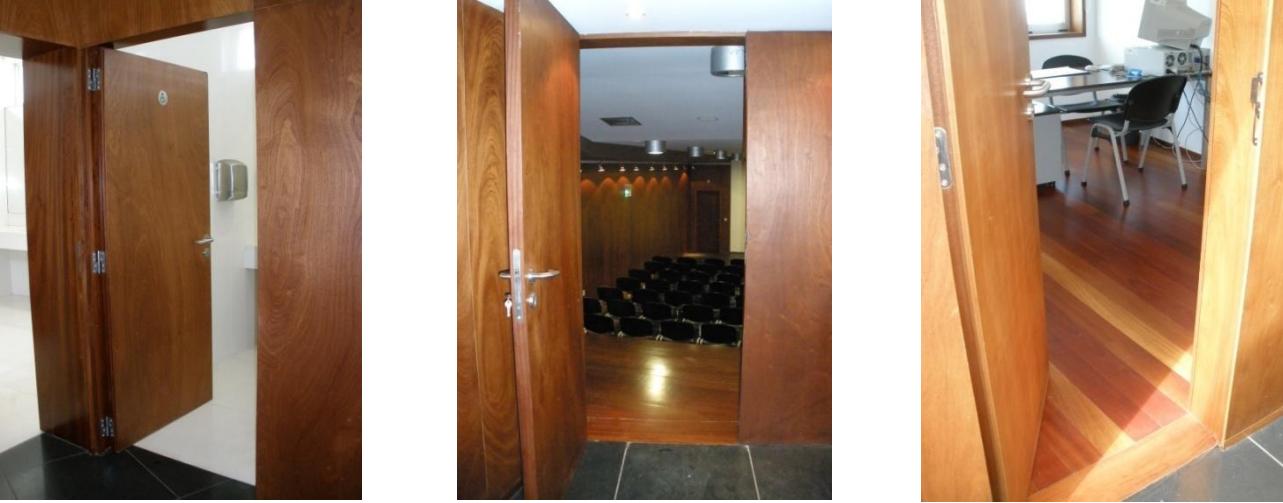
| Levantamento Fotográfico | Diagnóstico do Edifício | Orientações de Resolução |
|--|---|--|
| | <p><b>Acesso a dependências e instalações</b></p> <ul style="list-style-type: none"> <li>- O sistema de portas é de abrir em todas as dependências. As dimensões das portas nem sempre são regulamentares (de 64cm a 104cm).</li> <li>- Cada piso é totalmente nivelado, não tem soleiras.</li> <li>- Os puxadores são os mais adequados a P.M.C.</li> </ul> | <ul style="list-style-type: none"> <li>- Todas as portas devem garantir um vão mínimo de abertura de 77cm, conforme especificado no Decreto-lei 163/2006.</li> <li>- O pavimento de todo o edifício deve ser estável, não se deslocando quando sujeita a acção mecânica.</li> </ul> |

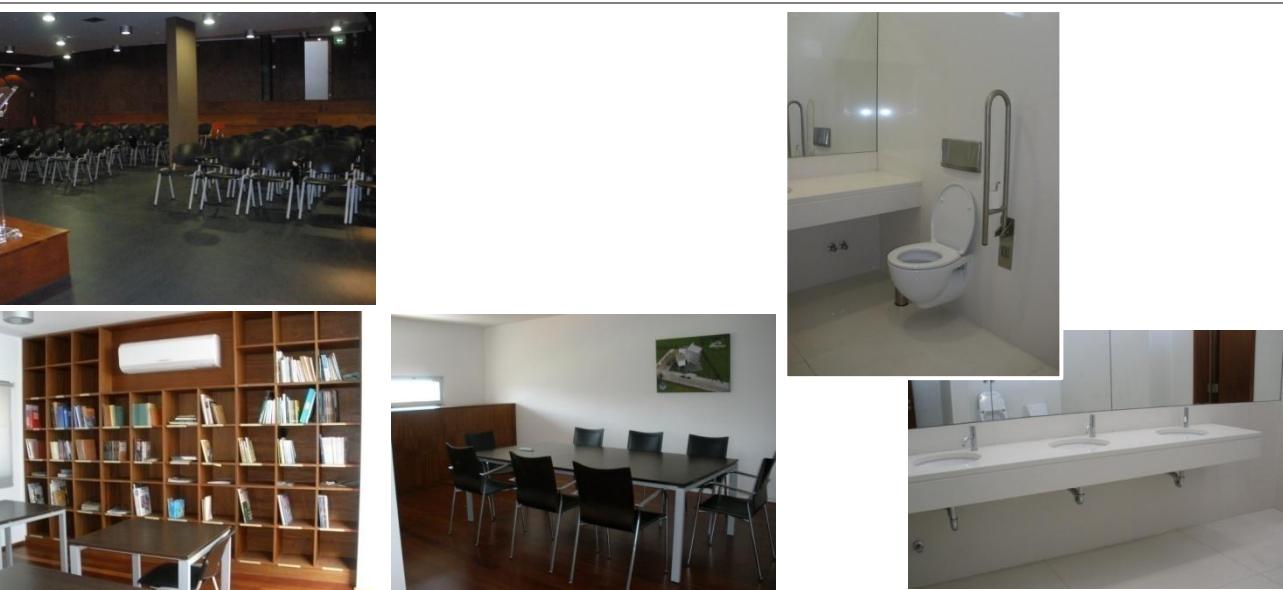
| Levantamento Fotográfico | Diagnóstico do Edifício | Orientações de Resolução |
|--|---|--|
| | <p><b>Dependências</b></p> <ul style="list-style-type: none"> <li>- O acesso ao auditório é dificultado a pessoas com mobilidade condicionada pela existência de escadas não regulamentares pela falta de corrimões.</li> <li>- A circulação nas dependências deste espaço é abrangente, com espaço de manobra e canais de circulação regulamentares.</li> </ul> | <ul style="list-style-type: none"> <li>- As escadas devem ter uma altura dos corrimões entre 85 e 90cm, patamares de espera e dimensões dos degraus regulamentares (altura máx. 18cm e comprimento mín. 28cm).</li> <li>- É importante a organização das várias dependências ao nível do espaço de manobra para possibilitar uma circulação mais fluida.</li> <li>- Os espaços de estar e canais de circulação têm de ter um vão mínimo de 1.20m, não só para executar manobras mas também para o cruzamento de pessoas.</li> </ul> |

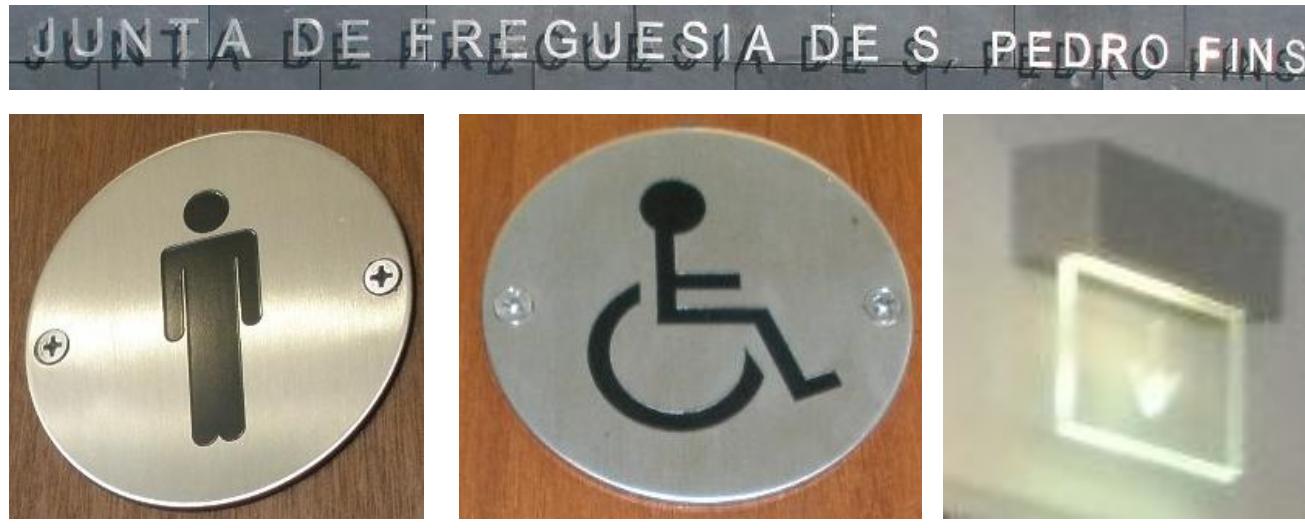
| Levantamento Fotográfico | Diagnóstico do Edifício | Orientações de Resolução |
|---|---|---|
| <p><b>JUNTA DE FREGUESIA DE S. PEDRO FINS</b></p> | <p><b>Sinalética</b></p> <ul style="list-style-type: none"><li>- Apesar de algumas das dependências estarem sinalizadas, o seu design, a sua localização e as suas dimensões não são as mais aconselháveis.</li><li>- A falta de sinalética dirigida para os inviduais (Braille) e para os surdos (sinais luminosos) é de salientar, visto ser um espaço que não deve dispensar este tipo de apoio informativo.</li></ul> | <ul style="list-style-type: none"><li>- A infoacessibilidade pode ser melhorada ao nível das placas de informação, suas dimensões, localização, Braille e dispositivo luminoso.</li><li>- Para que exista uma mobilidade mais eficaz neste espaço deverão ser efectuadas as alterações aí referidas segundo a legislação em vigor (decreto-lei 163/2006).</li></ul> |

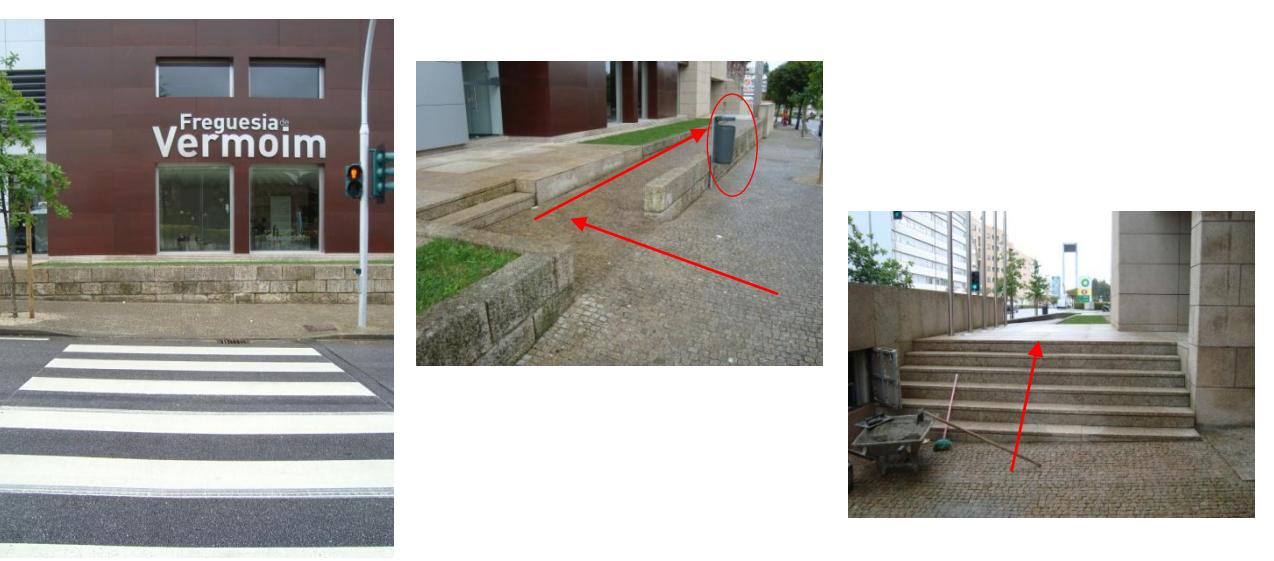
| Levantamento Fotográfico | Diagnóstico do Edifício | Orientações de Resolução |
|--|--|---|
| | <p><b>Acesso exterior ao edifício</b></p> <ul style="list-style-type: none"> <li>- A Junta de Freguesia de Vermoim tem o seu acesso exterior pela Avenida D. Manuel II.</li> <li>- Do patamar do passeio para o patamar de entrada existe um desnível que é vencido por escadas e por rampa. A inclinação da rampa está regulamentar apesar de não ter guarda. Os degraus da entrada principal têm 32cm de cobertor e 18cm de espelho também sem guarda, os degraus da entrada secundária têm a mesma dimensão.</li> <li>- Apesar de haver estacionamento, não existe nas imediações do espaço lugares de estacionamento destinados a P.M.C. (Pessoas com Mobilidade Reduzida).</li> </ul> | <ul style="list-style-type: none"> <li>- A colocação de um lugar exclusivo para P.M.C. é fundamental com as dimensões regulamentares (2,50X5.00X1.00 lateral). O piso deverá estar demarcado com cor contrastante e o sinal horizontal com símbolo internacional deverá ser inscrito no pavimento bem como o respectivo sinal vertical.</li> <li>- O canal de circulação deve ser organizado em que os equipamentos estejam todos num mesmo corredor e que não travem o percurso.</li> <li>- O mobiliário urbano existente quer no espaço exterior público, quer privado, não está direcionado para um design inclusivo.</li> </ul> |

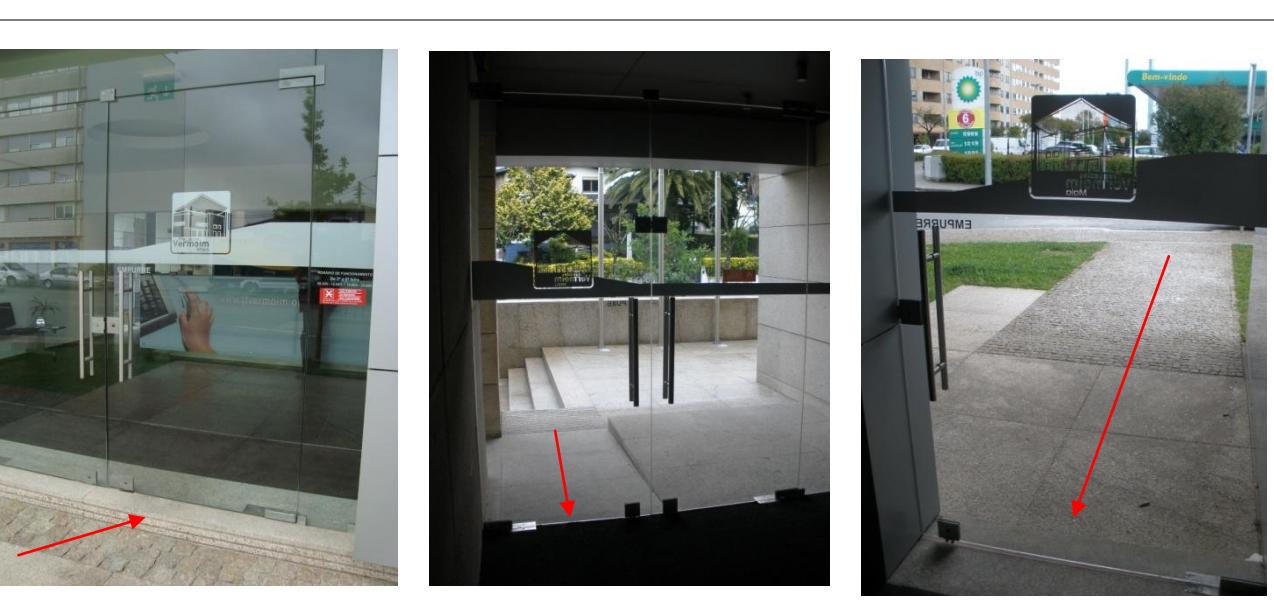
| Levantamento Fotográfico | Diagnóstico do Edifício | Orientações de Resolução |
|--|--|---|
| | <p><b>Acesso ao edifício</b></p> <ul style="list-style-type: none"> <li>- A porta de entrada é de abrir, dupla com 96cm e soleira de 12cm.</li> <li>- A porta de emergência é de abrir, tem 1.30m sem soleira.</li> <li>- A porta da entrada secundária é de abrir, dupla e tem 91cm com degrau de 12cm e rampa de acesso.</li> </ul> | <ul style="list-style-type: none"> <li>- A iluminação deve estar garantida nos principais pontos deste espaço.</li> <li>- As soleiras deverão estar regulamentares com 2cm de altura máxima.</li> </ul> |

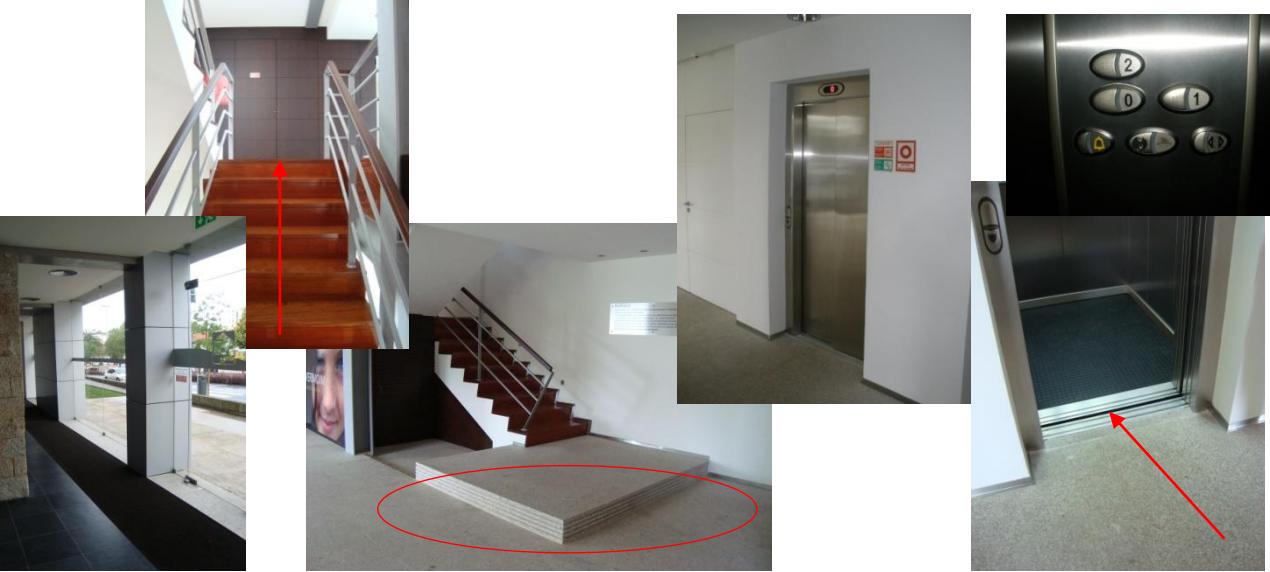
| Levantamento Fotográfico | Diagnóstico do Edifício | Orientações de Resolução |
|--|---|--|
| | <p><b>Distribuição no edifício</b></p> <ul style="list-style-type: none"> <li>- Existe neste edifício elevador o que torna a sua utilização mais viável por P.M.C. com dimensões da cabine de 1.07X1,39m e não tem guarda. Os botões estão a uma altura de 1.09m com infoacessibilidade.</li> <li>- As escadas têm um degrau solto com 19cm. Os degraus têm 18X33cm e 1.03m de largura com patamar intermédio, guarda com 99cm.</li> <li>- Nos acessos horizontais os corredores têm medidas variáveis e algumas não regulamentares.</li> </ul> | <ul style="list-style-type: none"> <li>- No interior do edifício, a área de atendimento tem espaço de manobra e o balcão terá de ser rebaixado tem de ser vazado para a possibilidade de ser utilizado por P.M.C.</li> <li>- As rampas de acesso deverão ter uma inclinação máxima entre os 6% e os 8%.</li> <li>- As dimensões do elevador não estão regulamentares e devem ter 1.10mX1.40m, porta de 80cm, guarda entre os 0.875 e os 0.925m.</li> <li>- Os degraus devem ter 0,28m (cobertor) e 0,18m (espelho).</li> </ul> |

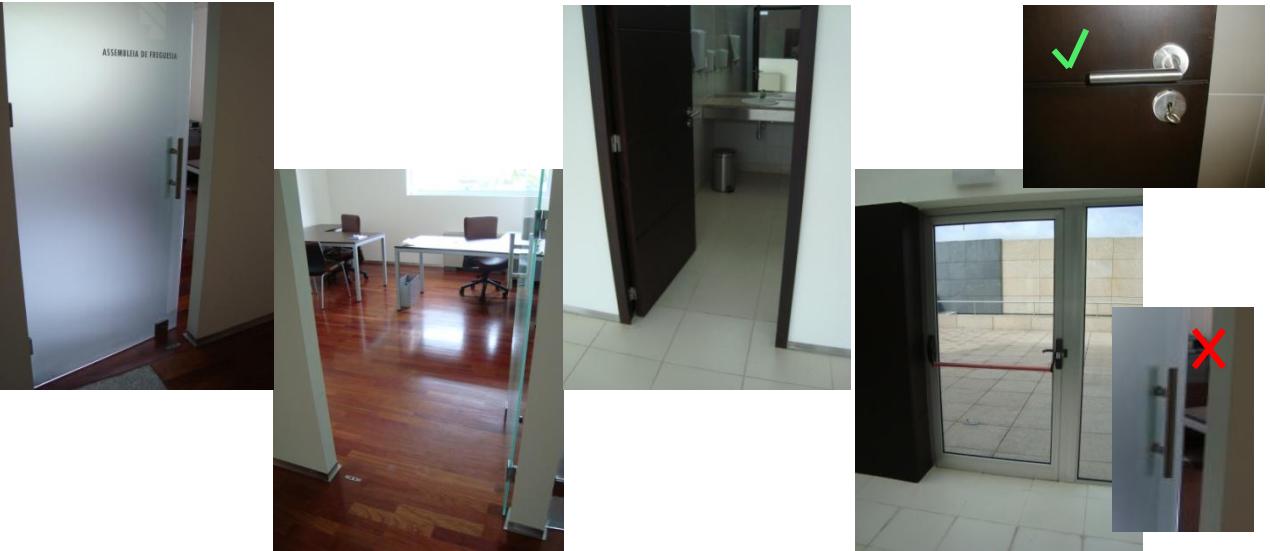
| Levantamento Fotográfico | Diagnóstico do Edifício | Orientações de Resolução |
|--|---|--|
| | <p><b>Acesso a dependências e instalações</b></p> <ul style="list-style-type: none"> <li>- O sistema de portas é de abrir em todas as dependências. As dimensões das portas varia entre os 59cm e 1.15m.</li> <li>- Este estabelecimento é estruturado em 3 pisos contudo Cada piso é nivelado, não tem soleiras.</li> <li>- O design dos puxadores das portas é também variável. Nem sempre regulamentar.</li> </ul> | <ul style="list-style-type: none"> <li>- No interior todas as portas de gabinetes deverão ser revistas para os 77 cm de vão livre mínimos.</li> <li>- Os pavimentos de todo o edifício devem ser estáveis, não se deslocando quando sujeita a acção mecânica.</li> <li>- Os puxadores devem ser um dos modelos indicados para P.M.C. (Pessoas com Mobilidade Condicionada).</li> </ul> |

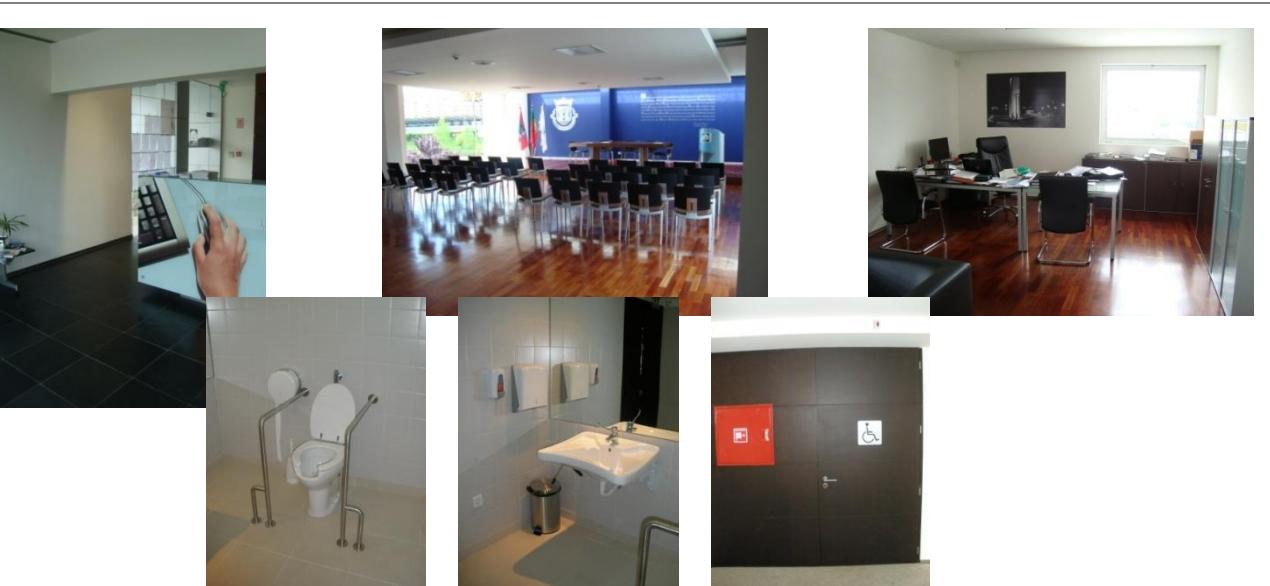
| Levantamento Fotográfico | Diagnóstico do Edifício | Orientações de Resolução |
|--|---|--|
| | <p><b>Dependências</b></p> <ul style="list-style-type: none"> <li>- A área de atendimento é junto a um percurso acessível e não está rebaixada para P.M.C. (balcão com 1.13m). Não existe equipamento de auto atendimento nem infoacessibilidade.</li> <li>- A circulação nas dependências deste espaço é por vezes travada por mobiliário em excesso.</li> <li>- Existe instalação sanitária dirigida a P.M.C. em dois pisos com acedência por elevador. Equipada e com espaço de manobra.</li> </ul> | <ul style="list-style-type: none"> <li>- É importante a organização das várias dependências ao nível do espaço de manobra para possibilitar uma mais fluida circulação.</li> <li>- Os espaços de estar e canais de circulação têm de ter um vão mínimo de 1.20m, não só para executar manobras mas também para o cruzamento de pessoas.</li> </ul> |

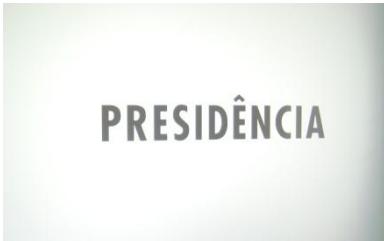
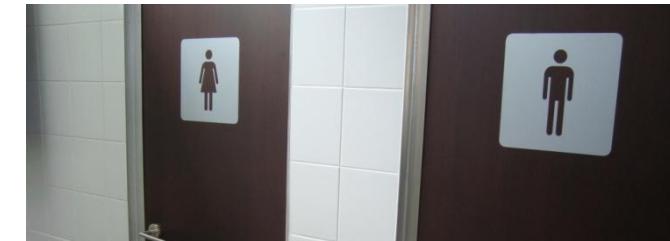
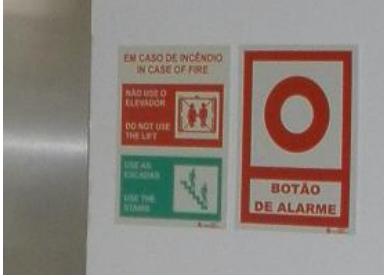
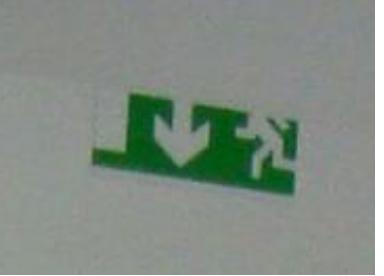
| Levantamento Fotográfico | Diagnóstico do Edifício | Orientações de Resolução |
|---|--|---|
| <br><br><br><br> | <p><b>Sinalética</b></p> <p>- Apesar de muitas das dependências estarem sinalizadas, nalguns casos o seu design, a sua localização e as suas dimensões não são as mais aconselháveis.</p> <p>A falta de sinalética dirigida para os invidis (Braille) e para os surdos (sinais luminosos) é de salientar, visto ser um espaço que não deve dispensar este tipo de apoio informativo.</p> | <ul style="list-style-type: none"><li>- A infoacessibilidade pode ser melhorada ao nível das placas de informação, suas dimensões, localização, Braille e dispositivo luminoso.</li><li>- Para que exista uma mobilidade mais eficaz neste espaço deverão ser efectuadas as alterações aí referidas segundo a legislação em vigor (decreto-lei 163/2006).</li></ul> |

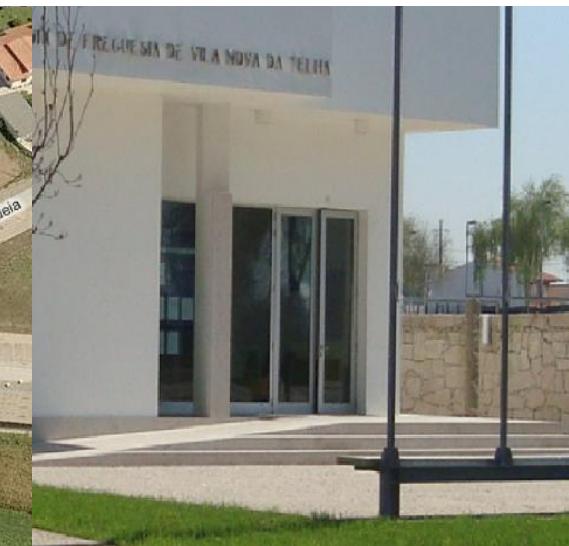
Figura 77 : Entrada

- O acesso à entrada é através de rampa e de alguns degraus. A rampa tem uma inclinação não regulamentar, sem guardas de protecção e sem guia de aproximação (pavimento texturado) (figura 77).
- A porta de entrada é de abrir, com dimensões regulamentares, a soleira tem 1cm e está regulamentar (2cm máx.) (figura 78).
- O edifício estrutura-se ao nível do rés-do-chão, piso 1, terraço e cave. Para além da caixa de escadas existe uma plataforma elevatória que accede a todos os pisos excepto ao terraço (figura 83).
- É inexistente estacionamento privado em cave ou coberto.

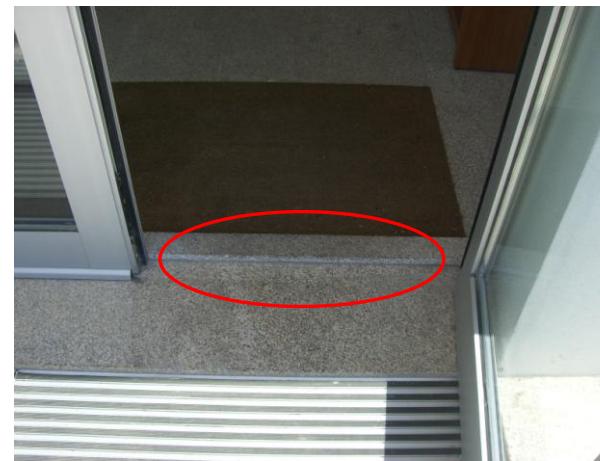
Figura 82: Soleira de porta de entrada

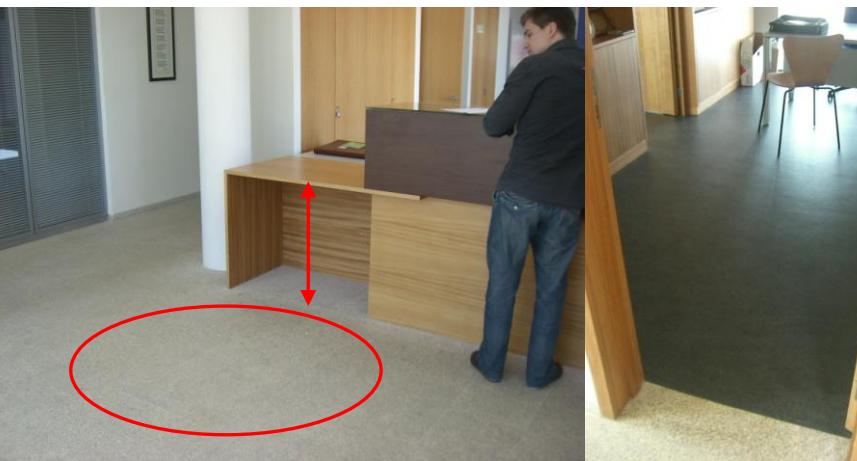
Figura 84 : Átrio de entrada com balcão rebaixado

- O átrio de entrada tem espaço de manobra e pavimento não escorregadio. O balcão de atendimento é rebaixado direccional para P.M.C. (figura 84). Este hall seguido dum corredor distribui para dois gabinetes, secretaria e acessos verticais (figura 85 e 86).

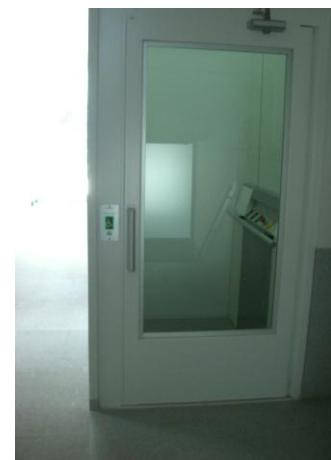
Figura 87 : Acesso por plataforma elevatória

- O canal horizontal de circulação tem altura e largura regulamentar, com zonas e manobra sem objectos salientes. Este canal conduz á plataforma elevatória e às escadas. A plataforma elevatória está bem dimensionada (1,10X1,40 mín.) com barra de apoio e precisão de paragem. As escadas não são enclausuradas, têm patamar intermédio e barras de apoio, o espelho dos degraus é de 19 cm (aprox. 15 cm) (figura 87).

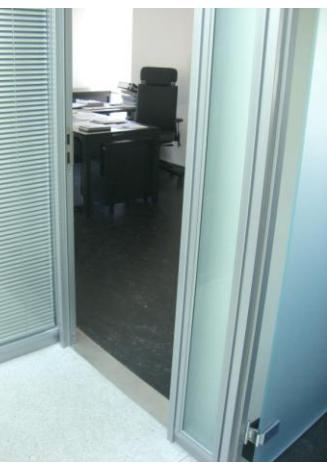
Figura 89 : Acesso a gabinetes

- Todos os compartimentos são nivelados, sem soleira. A porta do auditório é de abrir em duas folhas com dimensão regulamentar e puxador adequado (figura 88). As portas dos restantes compartimentos não possuem dimensão regulamentar (figura 89, 90 e 91).

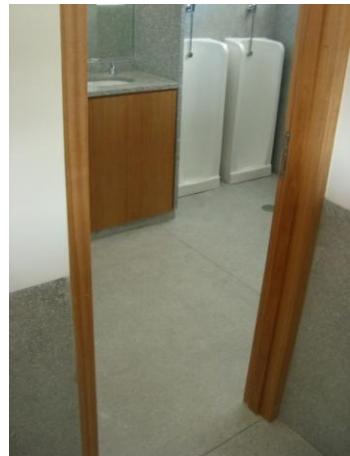
Figura 92 : Instalações sanitárias

- As instalações sanitárias neste piso não são direcionadas para P.M.C. no entanto existe uma dependência sanitária exclusiva no piso 0 no bloco do auditório/bar (figura 92).

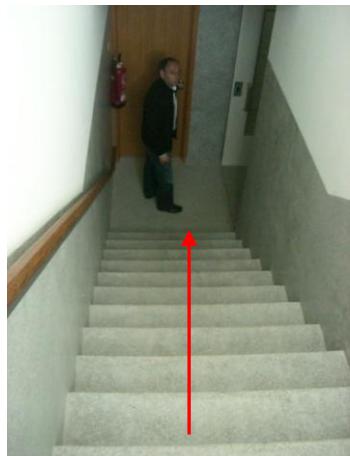
Figura 96 : Acesso à cave

- O acesso á cave é feito por escadas e plataforma elevatória (figura 93 e 94). Com canal de circulação com espaço de manobra, este hall distribui para salão multiusos, sala de formação e camarins (figura 95).
