**Capítulo II – Levantamento e Diagnóstico  
3. Edificado – 3.1. Administração**

**Plano Municipal de Acessibilidade Para Todos Município da Maia - Entrega Final**

## 3.1.1. Câmara Municipal da Maia

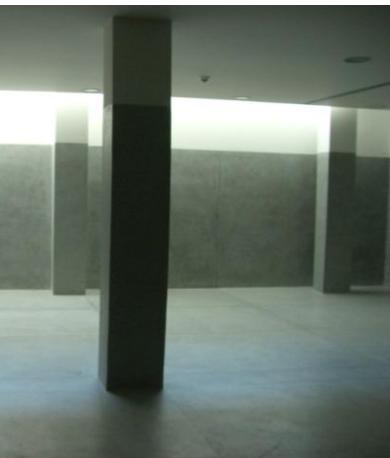
Figura 99 : Salão multiusos

- O salão multiuso é um espaço polivalente em que o espaço é organizado consoante o tipo de acontecimento a decorrer. Visto ser amplo e sem mobiliário tem espaço de manobra. A sua porta tem dimensões regulamentares e não tem soleira (figura 99).

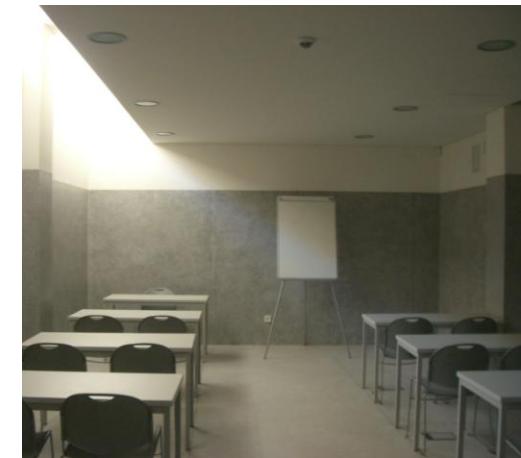
Figura 100 : Sala de formação

- A sala de formação é acessível. A porta de entrada abre em duas folhas e não tem soleira. A distribuição das mesas é feita com corredor central. Existe ainda uma outra sala com ligação a esta última. Porta sem soleira e bem dimensionada (figura 100).

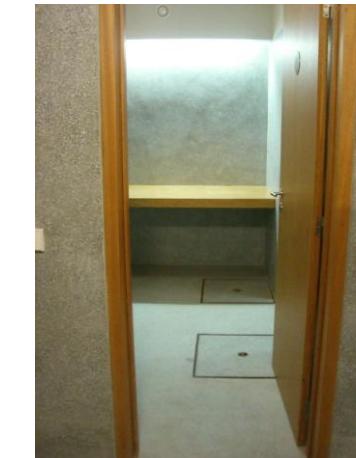
Figura 101: Camarins

- Os camarins com ligação ao corredor de distribuição apoiam o salão multiuso. Estes camarins são nivelados com balcão rebaixado e com instalação sanitária de apoio (figura 101). Esta por sua vez não tem dimensão para usufruto de P.M.C. também devido á soleira da cabine de duche (figura 102).

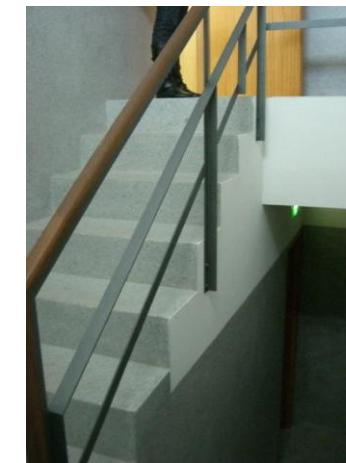
Figura 104: Acesso a instalações sanitárias de apoio ao auditório

- O acesso directo á porta do auditório principal é feito por escadas (figura 103). Esse acesso liga por sua vez a um outro vão de escadas num piso inferior que leva às instalações sanitárias para servir os utentes deste auditório (figura 104 e 105).

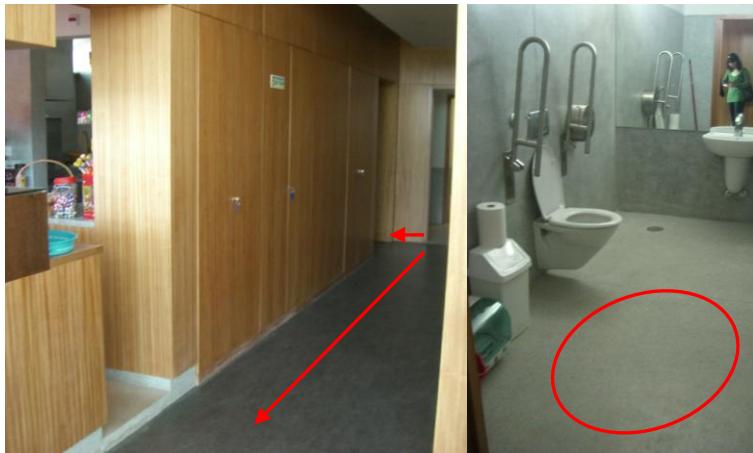
Figura 106: Corredor que liga ao bar e ao auditório

- Com ligação a estas instalações sanitárias, existe um corredor que as separa por uma porta e que distribui ainda para uma instalação sanitária exclusiva para P.M.C. referida anteriormente (figura 106). Esta dependência está devidamente dimensionada e parcialmente equipada. A porta é de 85 cm e sem soleira (figura 107).

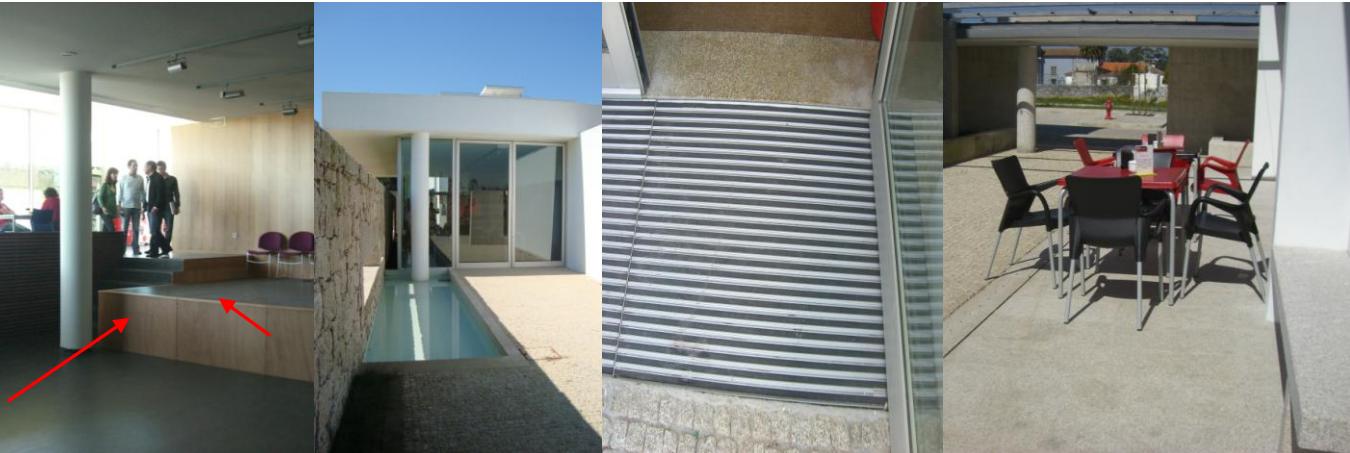
Figura 109: Auditório

- O auditório não é nivelado com o patamar do bar. O acesso ao palco tem um desnível e o acesso ao patamar da plateia é feito por alguns degraus o que torna inviável o acesso por parte de P.M.C. Este espaço têm ainda um acesso exterior acessível para um pátio com um espelho de água (figura 109 e 110).
- A porta principal deste bloco é de abrir e o seu acesso é nivelado. Entre o edifício principal e este existe um espaço exterior de transição que serve de esplanada (figura 111 e 112).

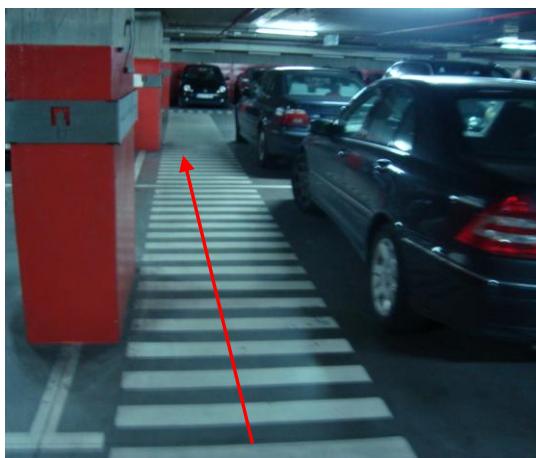
Figura 115 : Parque de estacionamento

- Nesta área não existe qualquer diferenciação de piso ao nível pedonal (invisuais) (figura 115 e 116).

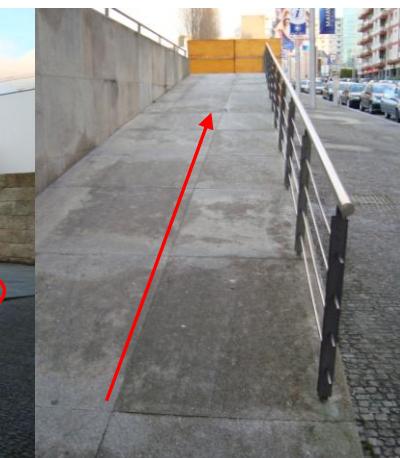
Figura 117 : Acesso rampeado

- Para chegar à praça do Parque Central existem acessos rampeados em vários pontos da mesma (figura 117 e 118).

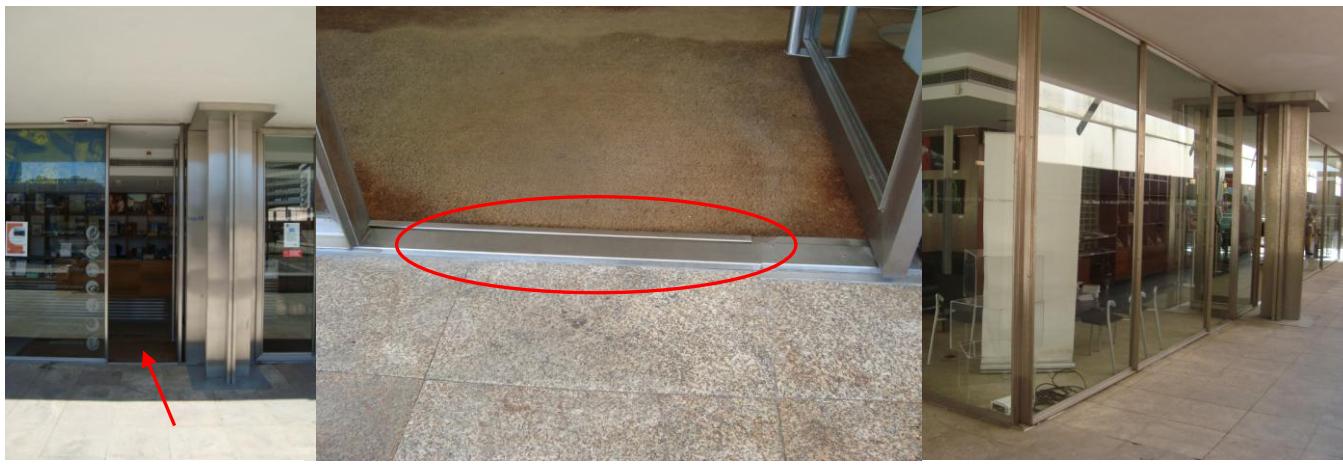
Figura 118 : Entrada

Figura 119 : soleira de porta de entrada

- Este espaço estrutura-se em torno de uma caixa onde ficam os gabinetes e instalações sanitárias. À sua volta, logo na entrada, existe um balcão de atendimento direcionado não a prestar apenas informação mas também fornecendo outro tipo de serviços. Este balcão é rebaixado mas não é vazado para ser direcionado para P.M.C. (figura 119).

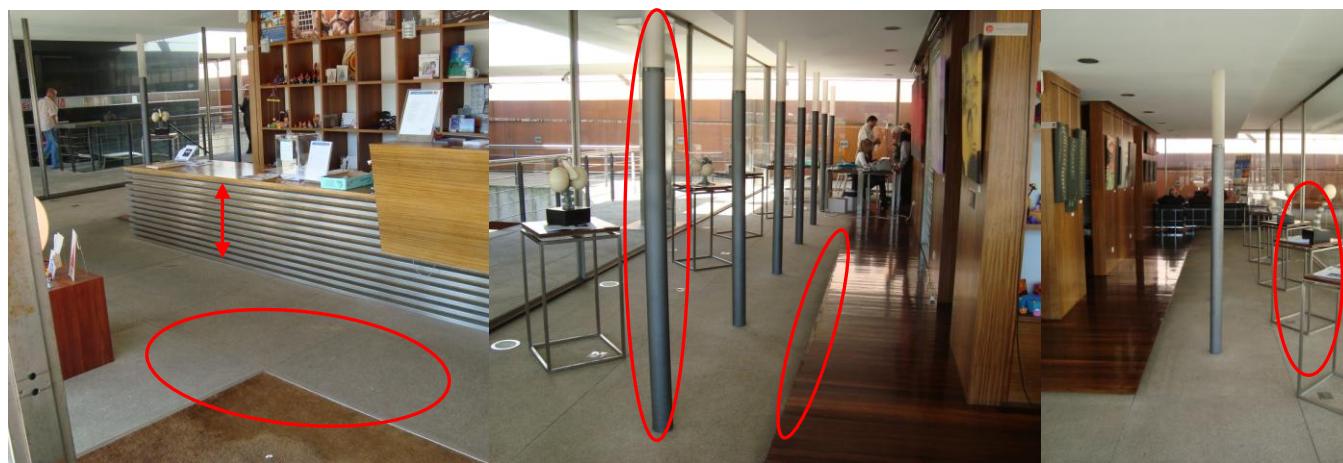
Figura 121 : Átrio de entrada com balcão rebaixado

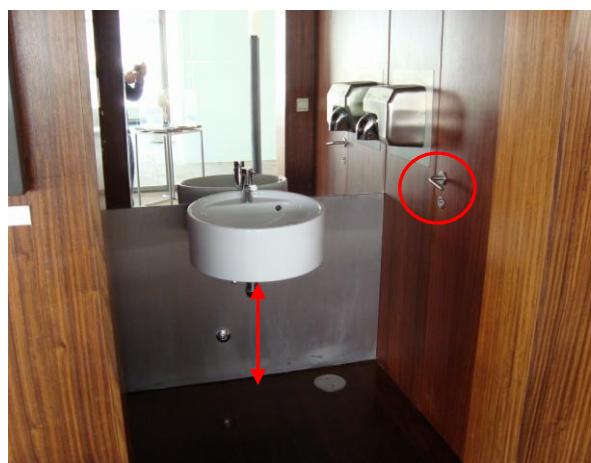
Figura 129 : Instalações Sanitárias para funcionários/utentes

- As instalações sanitárias que servem este espaço são dirigidas não só aos funcionários como também aos utentes. Contudo não têm dimensionamento e nem estão equipadas para P.M.C.. Assim não existe no Posto de Turismo uma Instalação Sanitária dirigida a P.M.C. o que pode tornar a sua utilização limitada (figura 129 e 230). As portas de acesso são de 62 cm, as cabines têm 1.18X1.12, o lavatório suspenso está a 90 cm do chão, os puxadores são os adequados.

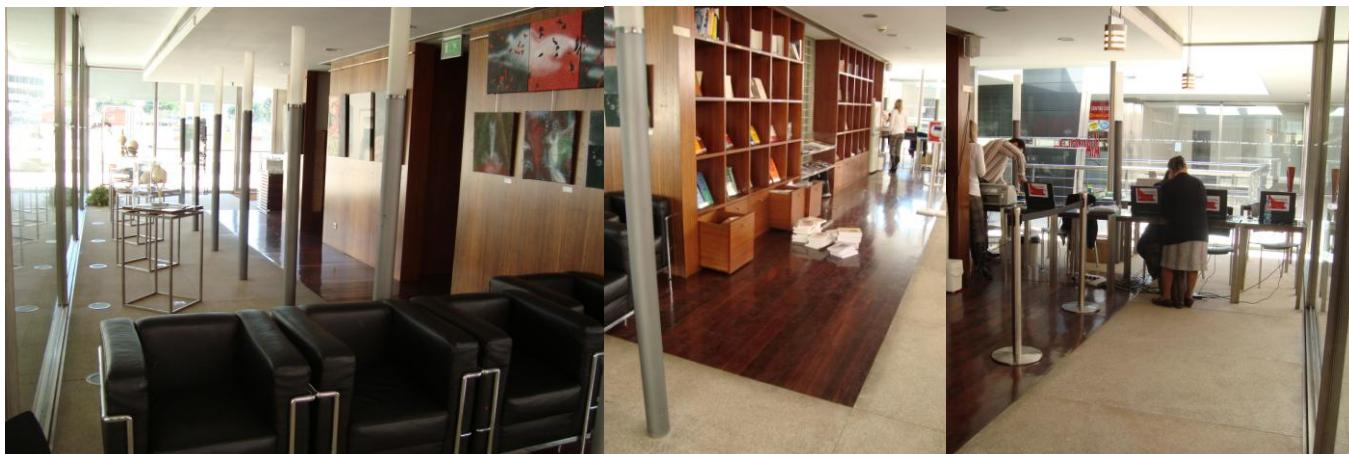
- Este espaço do Posto de Turismo está ainda direcionado para o atendimento do público senior para inscrições de viagens e outras actividades ocupacionais. O acesso a este atendimento é restrito pelo interior do Posto de Turismo estando esta zona dividida com mobiliário sendo feita por uma segunda entrada pelo exterior. Contudo este espaço é de carácter temporário (figura 131 e 132).

Figura 131 : Espaço Estar/ Consulta

Figura 132 : Zona de atendimento

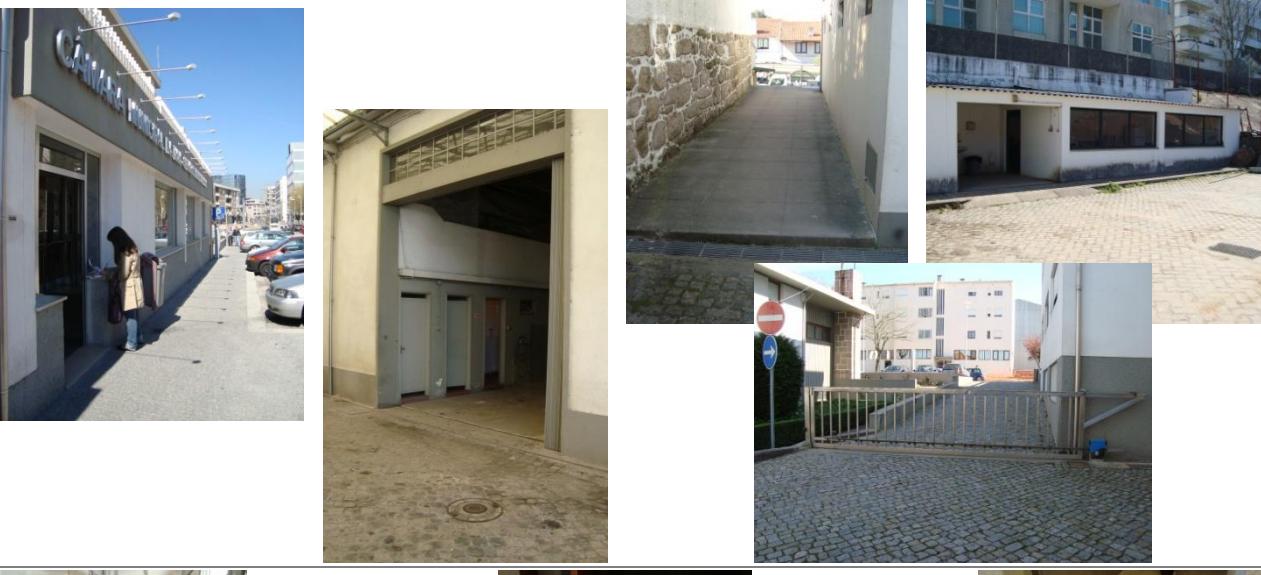
| Levantamento fotográfico | Diagnóstico do Edifício | Orientações de Resolução |
|--|---|--|
| | <p><b>Acesso exterior ao edifício</b></p> <ul style="list-style-type: none"> <li>O edifício tem a sua entrada principal a partir da Rua Dr. Carlos Pires Felgueiras.</li> <li>O SMAS tem ainda dois acessos automóveis nas laterais do edifício. Para além do edifício principal existem vários blocos de apoio nas traseiras deste espaço.</li> <li>Apesar de haver estacionamento privado, não existe nas imediações do espaço lugares de estacionamento destinados a P.M.C. (Pessoas com Mobilidade Reduzida).</li> <li>O mobiliário urbano recai principalmente nas papeleiras, na iluminação e me sinalética.</li> </ul> | <ul style="list-style-type: none"> <li>A colocação de um lugar exclusivo para P.M.C. é fundamental com as dimensões regulamentares (2,50X5.00X1.00 lateral). O piso deverá estar demarcado com cor contrastante e o sinal horizontal com símbolo internacional deverá ser inscrito no pavimento bem como o respectivo sinal vertical.</li> <li>O canal de circulação deve ser organizado em que os equipamentos estejam todos num mesmo corredor e que não travem o percurso.</li> <li>O mobiliário urbano existente quer no espaço exterior privado deve estar direcionado para um design inclusivo.</li> </ul> |

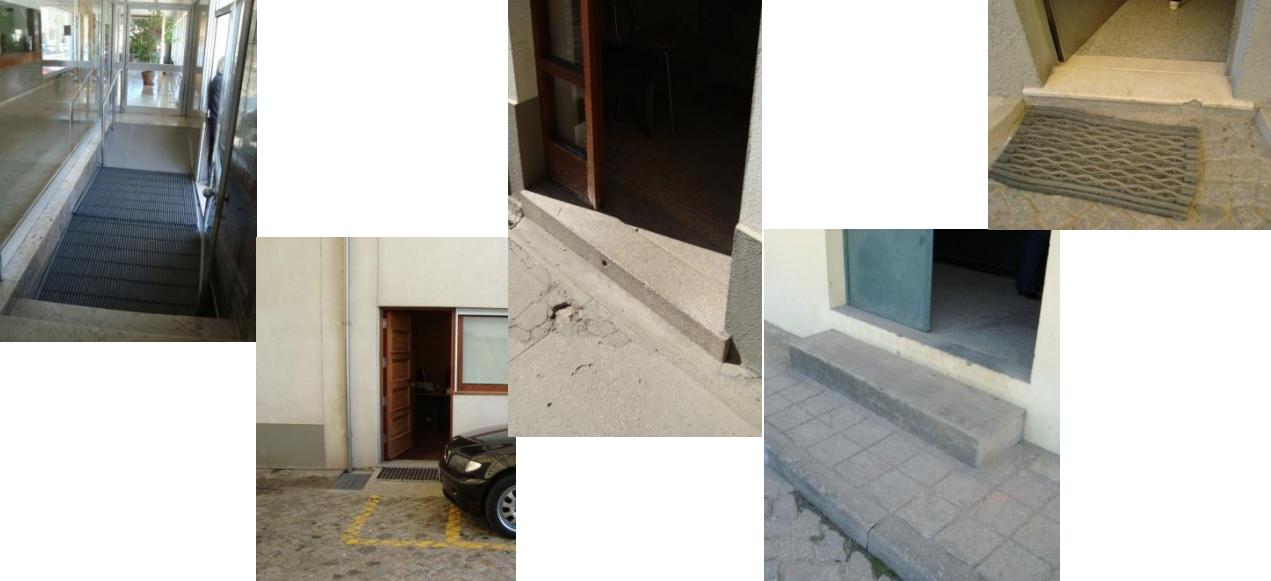
| Levantamento fotográfico | Diagnóstico do Edifício | Orientações de Resolução |
|--|---|--|
| | <p><b>Acesso ao edifício</b></p> <ul style="list-style-type: none"> <li>Por ser um edifício de grandes dimensões, existem várias entradas.</li> <li>A porta exterior da entrada principal é reg., a soleira tem 4cm.</li> <li>A porta secundária de acesso á zona de arquivo e bar é regulamentar e tem degrau de 14cm.</li> <li>Todos os acessos dos blocos secundários relativamente às soleiras não estão regulamentares. As portas de entrada estão regulamentares.</li> <li>O acesso para o patamar da recepção/atendimento é feito por uma rampa mal dimensionada.</li> </ul> | <ul style="list-style-type: none"> <li>O edifício estrutura-se em cinco pisos sendo que a instalação de uma plataforma elevatória ou elevador facilitava a utilização a P.M.C.</li> <li>A iluminação deve estar garantida nos principais pontos deste espaço.</li> </ul> |

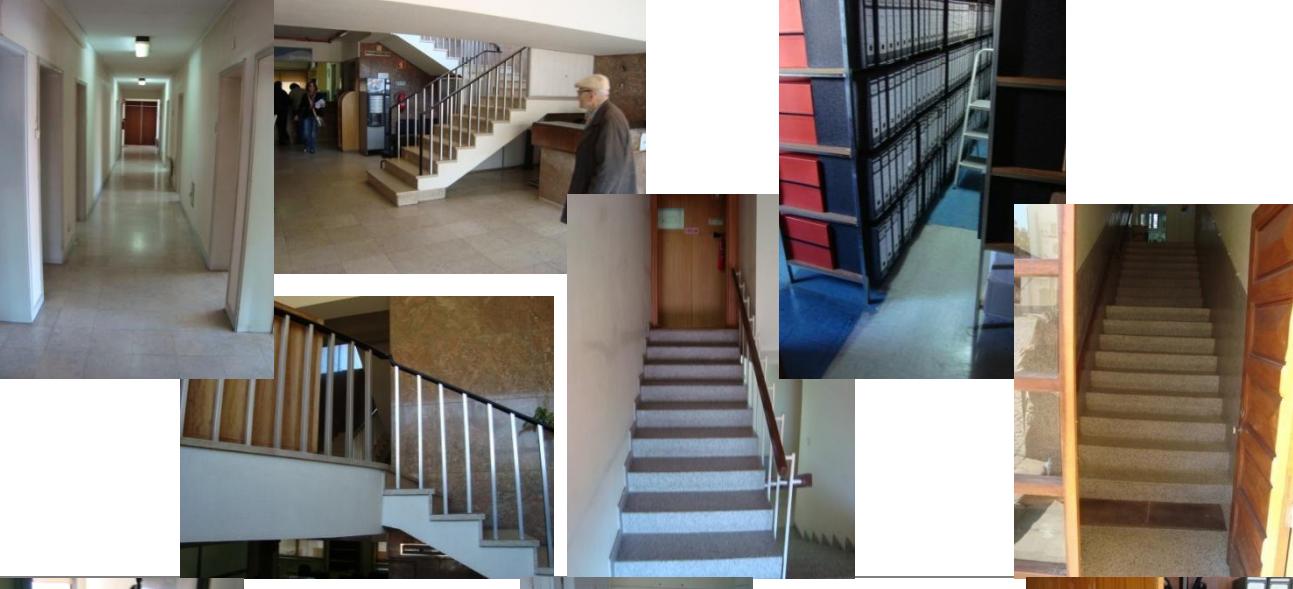
| Levantamento fotográfico | Diagnóstico do Edifício | Orientações de Resolução |
|--|--|--|
| | <p><b>Distribuição no edifício</b></p> <ul style="list-style-type: none"> <li>O edifício estrutura-se em cinco pisos feito por escadas. O acesso a estes pisos é feito por escadas com degraus de 19cm.</li> <li>O acesso para o refeitório é também feito por escadas com degraus de 18cm, guarda e patamar intermédio.</li> <li>O acesso ao andar do arquivo é por escadas e com uma soleira de acesso aos compartimentos não regulamentar.</li> <li>Os corredores são acessíveis sempre com uma dimensão superior a 1.20m.</li> </ul> | <ul style="list-style-type: none"> <li>No interior do edifício, a área de atendimento tem espaço de manobra e o balcão tem estar rebaixado e vazado para a possibilidade de ser utilizado por P.M.C.</li> <li>Os pavimentos de todo o edifício devem ser estáveis, não se deslocando quando sujeita a acção mecânica.</li> </ul> |

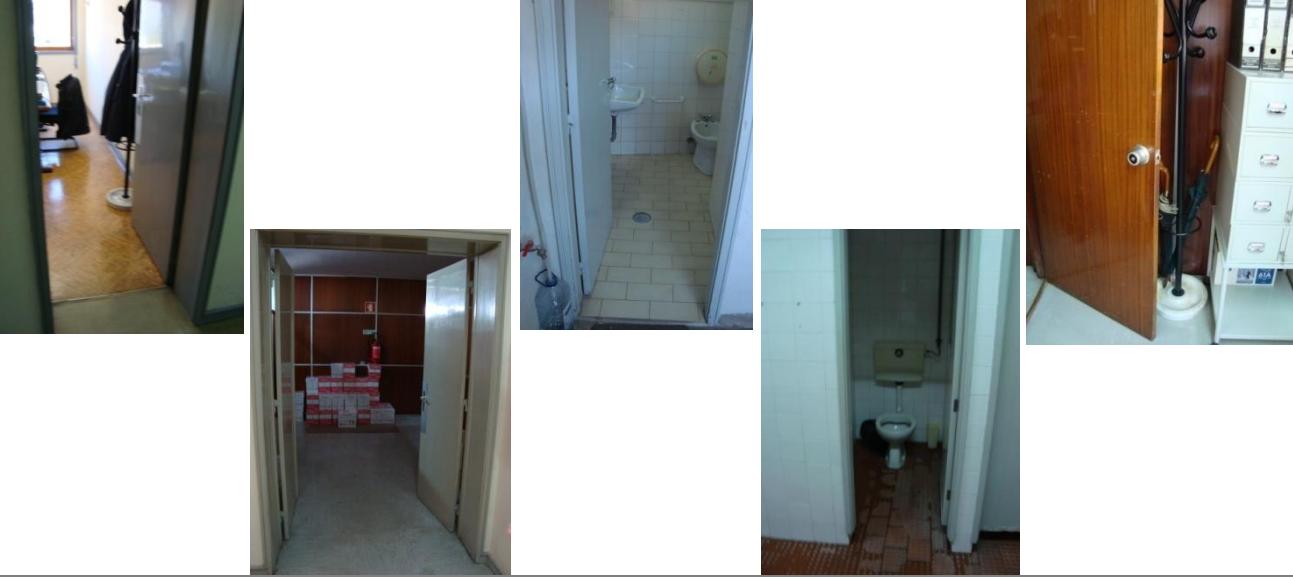
| Levantamento fotográfico | Diagnóstico do Edifício | Orientações de Resolução |
|--|--|--|
| | <p><b>Acesso a dependências e instalações</b></p> <ul style="list-style-type: none"> <li>O sistema de portas interiores é de abrir em todas as dependências. As dimensões das portas variam entre os 65 e 75cm.</li> <li>Este estabelecimento apesar da diferença de pisos, em cada um é nivelado, não existindo soleiras.</li> <li>O design dos puxadores das portas é também variável. Nem sempre regulamentar.</li> </ul> | <ul style="list-style-type: none"> <li>No interior todas as portas de todos SOS compartimentos deverão ser revistas para os 77 cm de vão livre mínimos.</li> <li>Os espaços de estar e canais de circulação têm de ter um vão mínimo de 1.20m, não só para executar manobras mas também para o cruzamento de pessoas</li> <li>O puxador terá de ser um dos modelos indicados para P.M.C. (Pessoas com Mobilidade Condicionada).</li> </ul> |

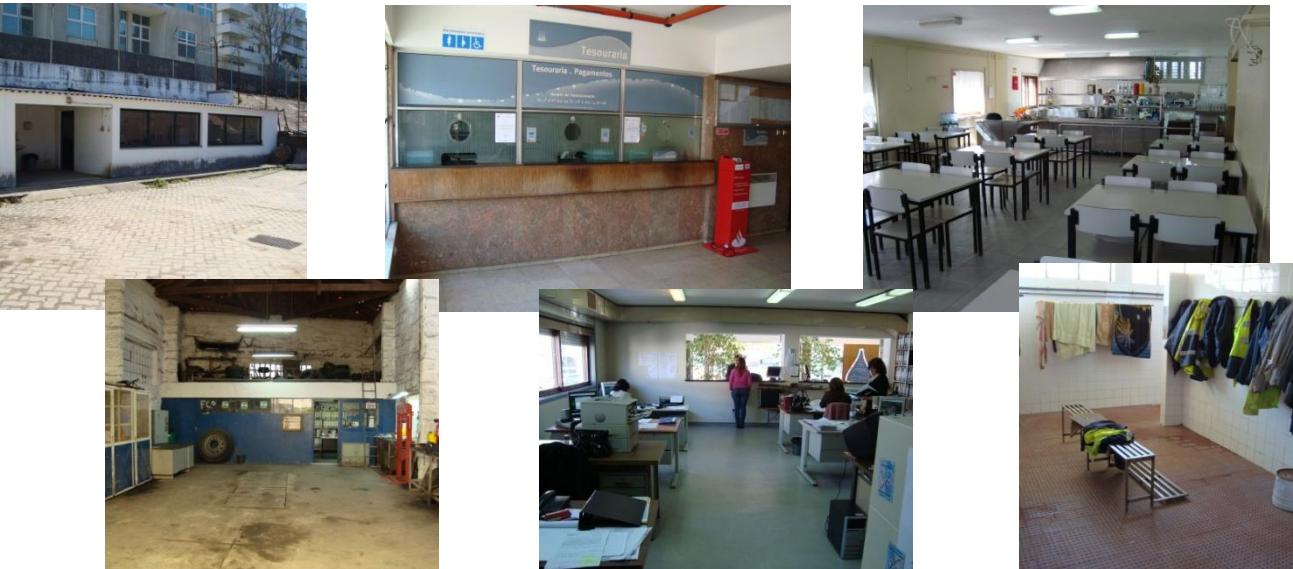
| Levantamento fotográfico | Diagnóstico do Edifício | Orientações de Resolução |
|--|--|--|
| | <p><b>Dependências</b></p> <ul style="list-style-type: none"> <li>A área de atendimento é junto a um percurso acessível, não está rebaixada para P.M.C., e não existe equipamento de auto atendimento nem infoacessibilidade.</li> <li>A circulação nas dependências deste espaço é por vezes travada por mobiliário em excesso.</li> <li>Não existe instalação sanitária dirigida a P.M.C. e as I.S. existentes não têm dimensões para adaptar.</li> </ul> | <ul style="list-style-type: none"> <li>É importante a organização das várias dependências ao nível do espaço de manobra para possibilitar uma mais fluida circulação.</li> <li>Deve ser previste a criação de uma Instalação Sanitária dirigida a P.M.C. e deve possuir as medidas regulamentares bem como estar equipada com os respectivos adereços de apoio.</li> </ul> |

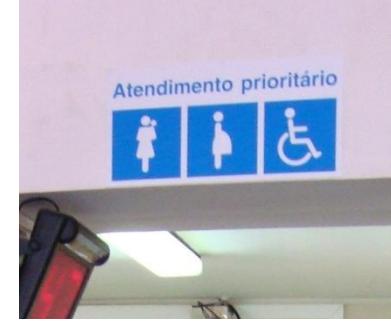
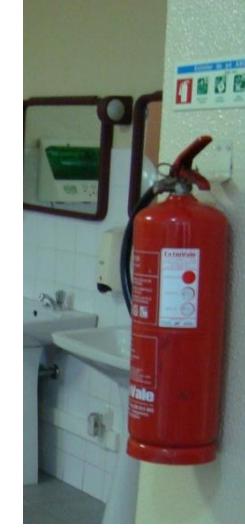
| Levantamento Fotográfico | Diagnóstico do Edifício | Orientações de Resolução |
|--|--|---|
| | <p><b>Sinalética</b></p> <p>- Apesar de muitas das dependências estarem sinalizadas, nalguns casos o seu design, a sua localização e as suas dimensões não são as mais aconselháveis.</p> <p>A falta de sinalética dirigida para os invidisuais (Braille) e para os surdos (sinais luminosos) é de salientar, visto ser um espaço que não deve dispensar este tipo de apoio informativo.</p> | <ul style="list-style-type: none"><li>- A infoacessibilidade pode ser melhorada ao nível das placas de informação, suas dimensões, localização, Braille e dispositivo luminoso.</li><li>- Para que exista uma mobilidade mais eficaz neste espaço deverão ser efectuadas as alterações aí referidas segundo a legislação em vigor (decreto-lei 163/2006).</li></ul> |
