3. Edificado – 3.7. Religioso

Plano Municipal de Acessibilidade Para Todos Município da Maia - Entrega Final

3.7.1. Cemitério e espaço público envolvente de Águas Santas

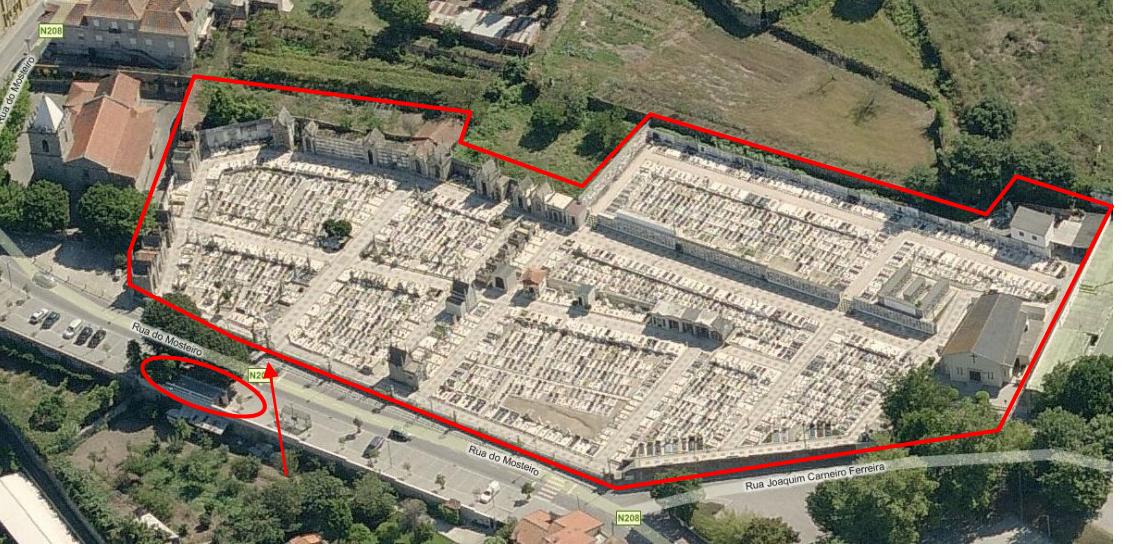
<p>Identificação Cemitério de Águas Santas</p> <p>Localização Rua do Mosteiro</p> <p>Descrição função e uso do edifício Lugar de prática religiosa, onde se sepultam corpos humanos e se pratica culto aos mesmos em sua memória.</p>	<p>Sendo o cemitério um espaço que é utilizado por todos e até por algumas pessoas com mobilidade condicionada, foram aqui detectados vários problemas de acessibilidade, aos quais propomos a sua resolução.</p>

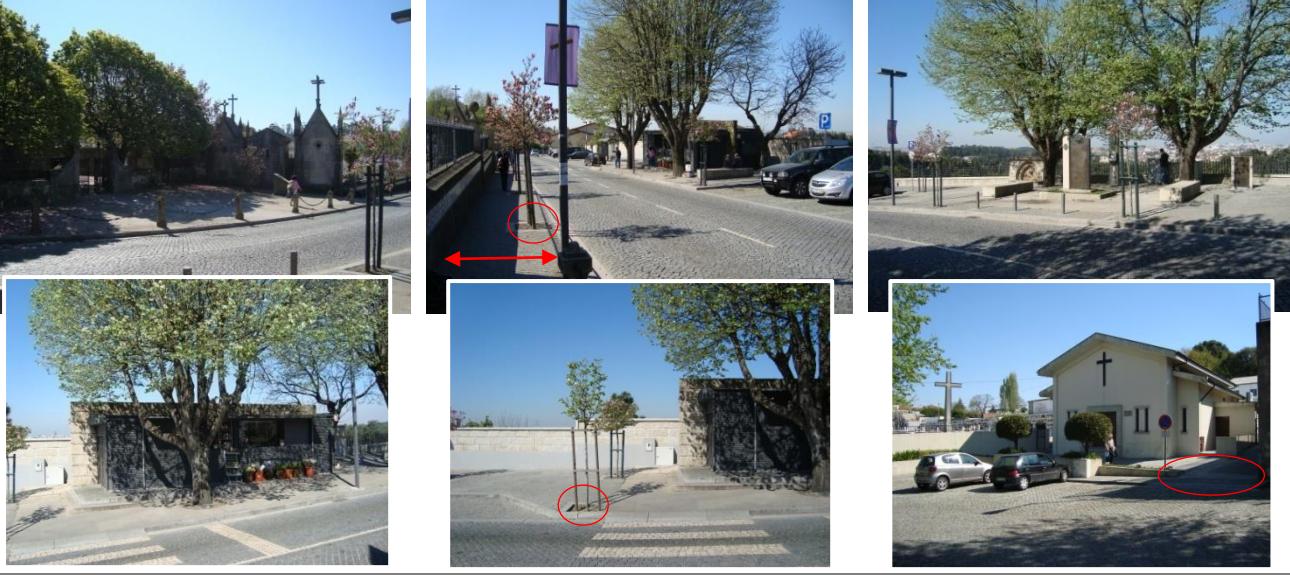
<p>Acesso exterior ao edifício</p> <ul style="list-style-type: none"> O cemitério é ladeado pelas ruas do Mosteiro e Joaquim Carneiro Ferreira. Existem três entradas para o cemitério, todas são inacessíveis. A principal, uma pelo átrio da Igreja e outra pela Capela Mortuária. Os passeios envolventes têm dim. não reg. em alguns pontos devido à existência de obstáculos (caldeiras de árvores). A passadeira não é rebaixada. O estacionamento existente é formal em baía e sem prever lugares exclusivos para P.M.C. O mobiliário existente recai em papeleiras, bancos, iluminação, árvores, bica, sinalética vertical e cabine telefónica. 	<ul style="list-style-type: none"> A utilização dos passeios públicos é dificultada em alguns pontos, devido à existência de alguns obstáculos, como as caldeiras das árvores (devem estar protegidas com uma grelha), postes de iluminação e medos, que reduzem o espaço de circulação. Deve existir um espaço mínimo de circulação livre de obstáculos de 120cm. Deveriam existir alguns lugares de estacionamento exclusivos para P.M.C., como previsto no decreto-lei 163/2006. O mobiliário urbano existente quer no espaço exterior público, quer privado, deve estar direcionado para um design inclusivo. A passadeira tem que ser rebaixada para permitir a passagem de P.M.C.

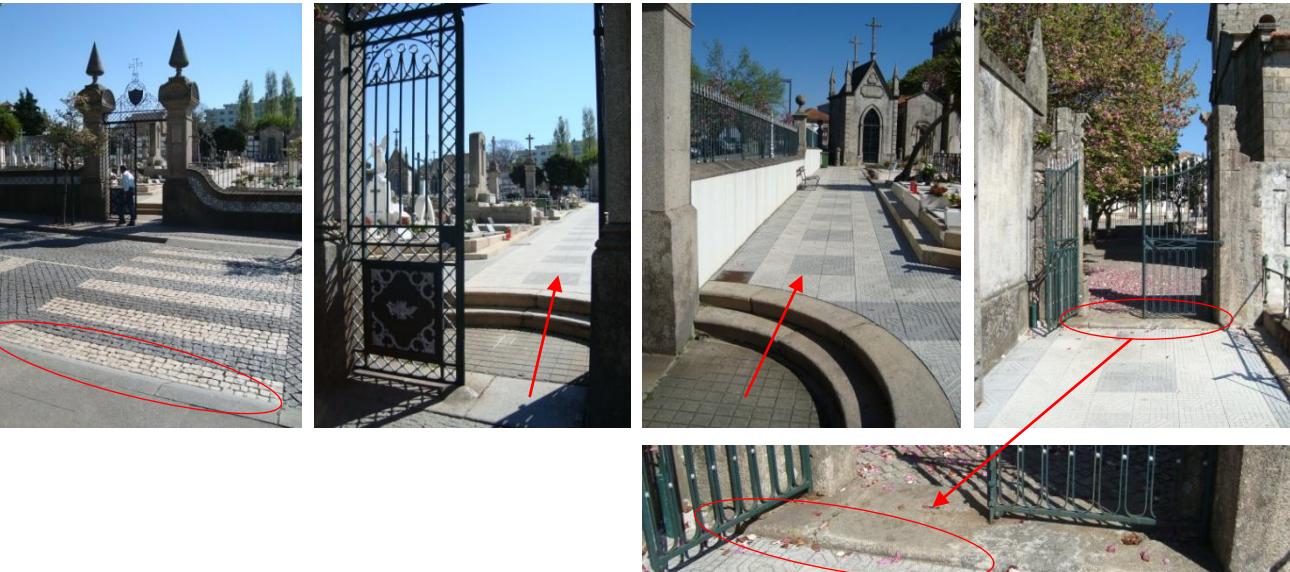
<p>Acesso ao edifício</p> <ul style="list-style-type: none"> O sistema da porta de entrada é de abrir dupla, com dimensões regulamentares (96cm), sem soleira, mas com dois degraus de acesso não reg. (19cmx32). A entrada pelo átrio da Igreja tem uma soleira elevada, não reg. A entrada pelo lado da Capela Mortuária é inacessível por P.M.C. devido à existência de escadas. 	<ul style="list-style-type: none"> A diferença de patamares que este espaço apresenta, necessita da criação de acessos rampeados para ser acessível por P.M.C. As soleiras existentes devem ser niveladas ou de dimensões regulamentares, no máximo 2cm de altura. Os degraus de entrada são não regulamentares porque deveriam ser acompanhados por um corrimão e porque deveriam ter no máximo 15cm de altura, como previsto no decreto-lei 163/2006, secção 1.3.

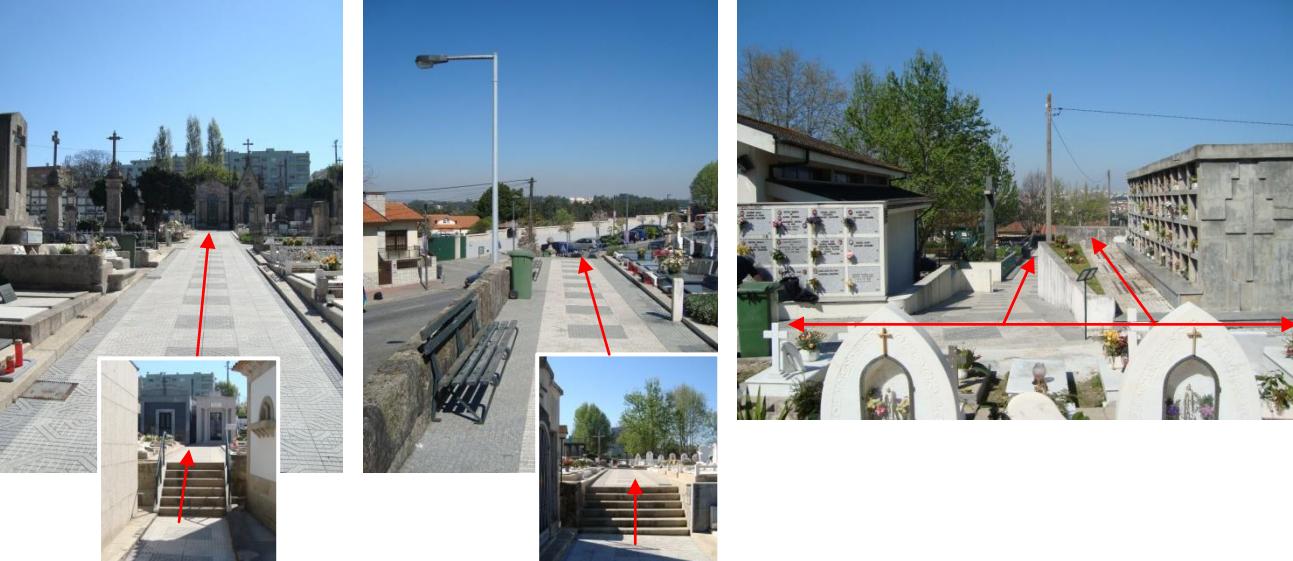
<p>Distribuição no edifício</p> <ul style="list-style-type: none"> O edifício estrutura-se em vários patamares, vencidos através de escadas e rampas, todas elas não regulamentares. Não existem elevadores ou plataformas elevatórias. Os corredores horizontais de circulação tem largura superior a 1,5m e estão livres de obstáculos. 	<ul style="list-style-type: none"> Devem ser criados acessos rampeados entre plataformas, com as características previstas no decreto-lei 163/2006 para permitir o acesso a P.M.C. As escadas e rampas são não regulamentares por não apresentarem corrimãos ou estes não serem regulamentares.

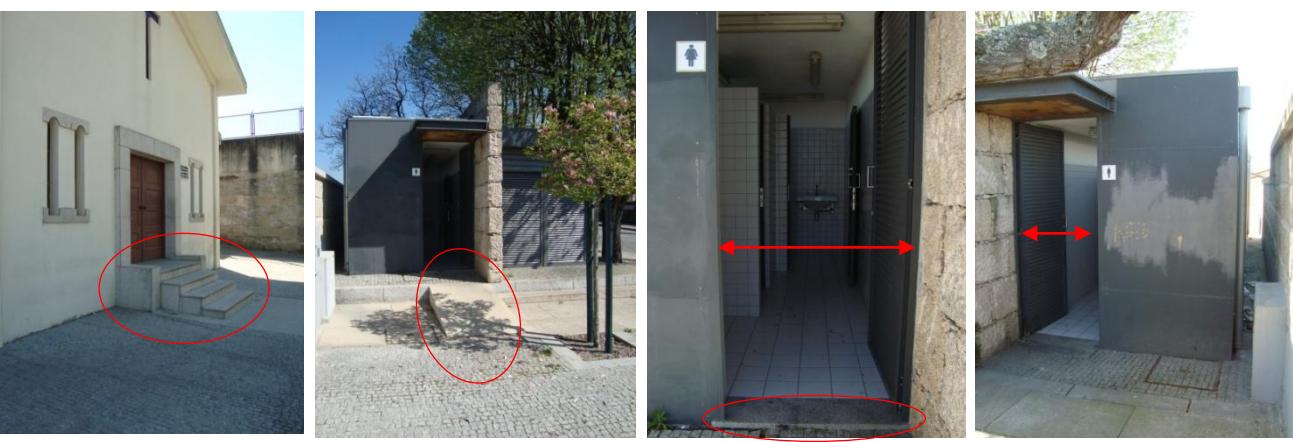
<p>Acesso a dependências e instalações</p> <ul style="list-style-type: none"> O acesso às Instalações Sanitárias é feito pelo exterior, no espaço público. A I.S. feminina tem uma rampa não reg. e a I.S. masculina é nivelada e têm portas reg. (78cm). Ambas as I.S. (fem. e masc.) são dirigidas a P.M.C., que apesar de não terem o dimensionamento reg. (145cmx205cm) têm alguns equipamentos exigidos. A capela mortuária é inacessível a P.M.C. devido à existência de uma escada não reg. O design dos puxadores das portas é também variável. Nem sempre regulamentar. 	<ul style="list-style-type: none"> O bloco sanitário de apoio terá de proporcionar aos seus utilizadores condições de utilização, ao nível das I. S. e dos compartimentos, nomeadamente zonas de manobras, acessos nivelados e cumprimento do reg. ao nível do equipamento. Tem torneira de alavanca, barras de apoio a sanita, tudo o resto deve ser verificado no decreto-lei 163/2006. As escadas devem ter corrimãos. A maçaneta deve ser de fácil manuseamento ao tacto, ou seja, que não requeira uma pressão firme, de resistência mínima e de forma fácil de agarrar com uma mão. Consultar secção 4.9.9. do Decreto-lei 163/2006.

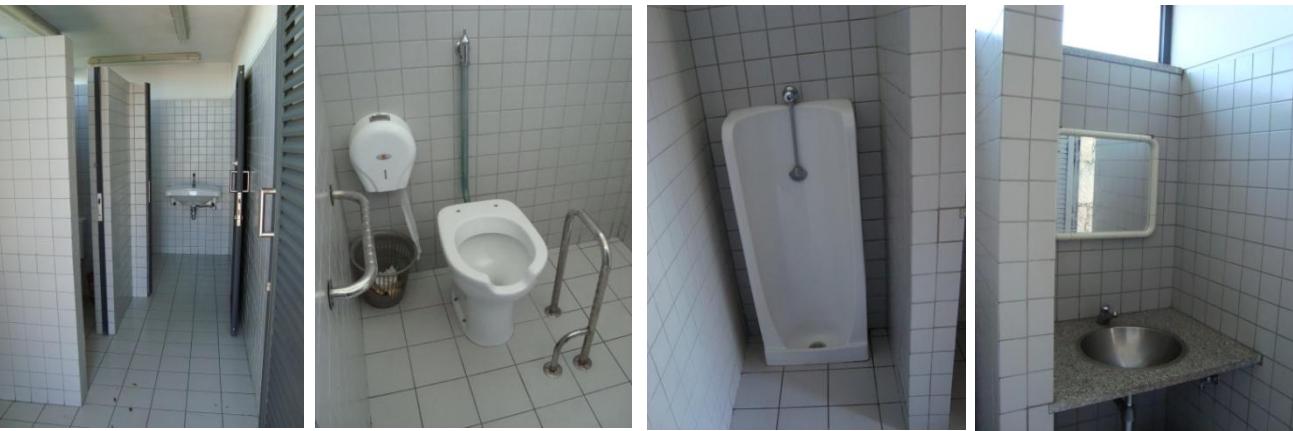
<p>Dependências</p> <ul style="list-style-type: none"> As dependências não apresentam problemas de maior.

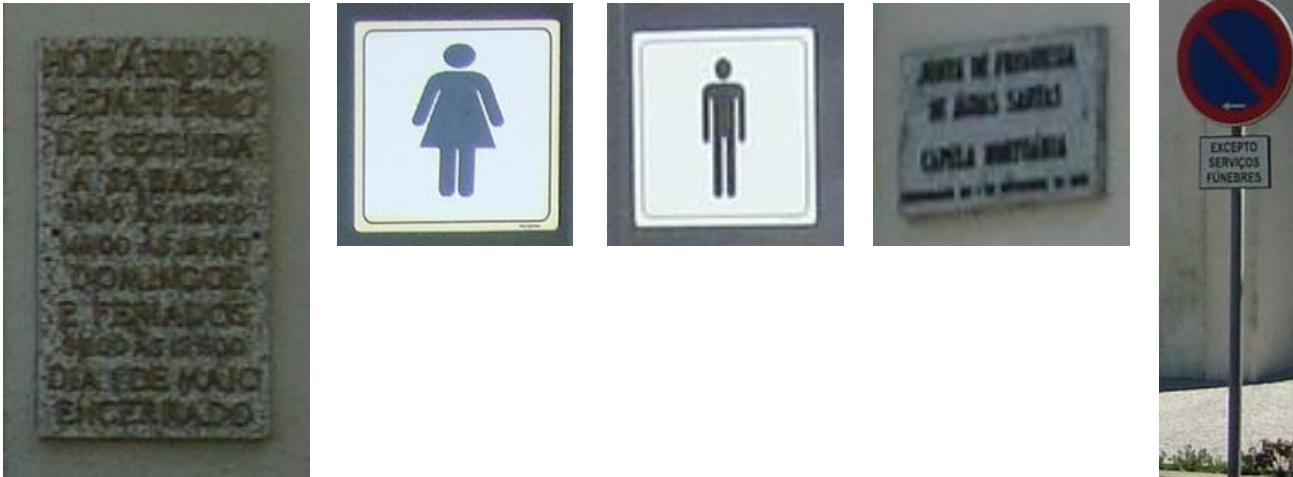
<p>Sinalética</p> <ul style="list-style-type: none"> - Apesar de todas as dependências estarem sinalizadas, o seu design, a sua localização e as suas dimensões não são as mais aconselháveis. - A falta de sinalética dirigida para os invisuais (Braille) e para os surdos (sinais luminosos) é de salientar, visto ser um espaço que não deve dispensar este tipo de apoio informativo. 	<ul style="list-style-type: none"> - A infoacessibilidade deve ser melhorada ao nível das placas de informação, suas dimensões, localização, Braille e dispositivo luminoso. - Para que exista uma mobilidade mais eficaz neste espaço deverão ser efectuadas as alterações atrás referidas segundo a legislação em vigor (decreto-lei 163/2006).

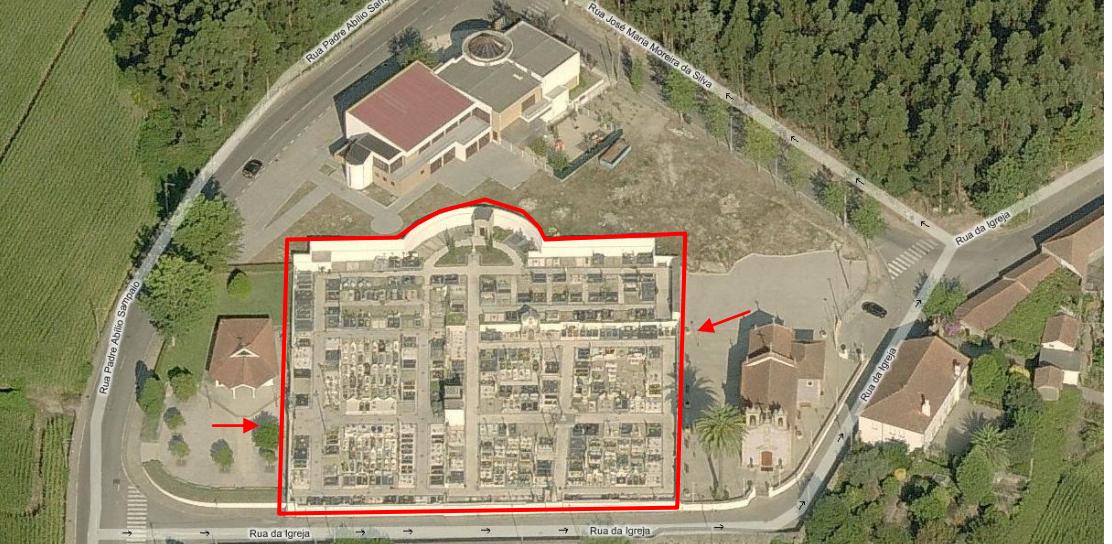
<p>Identificação Cemitério de Barca</p> <p>Localização Rua da Igreja</p> <p>Descrição função e uso do edifício Lugar de prática religiosa, onde se sepultam corpos humanos e se pratica culto aos mesmos em sua memória.</p>	<p>Sendo o cemitério um espaço que é utilizado por todos e até por algumas pessoas com mobilidade condicionada, foram aqui detectados vários problemas de acessibilidade, aos quais propomos a sua resolução.</p>

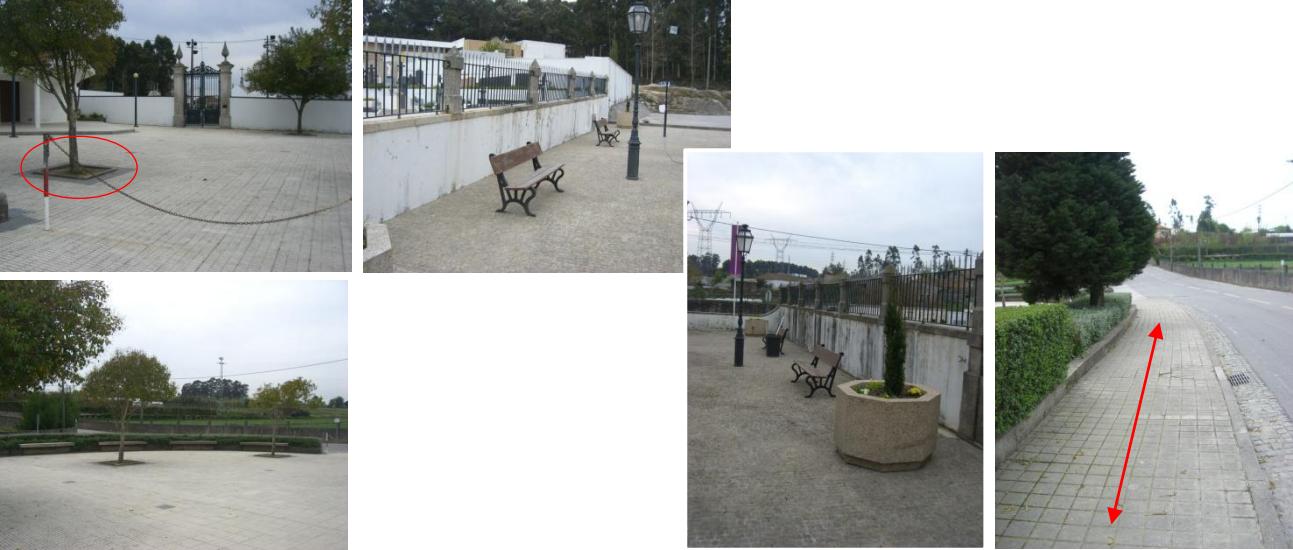
<p>Acesso exterior ao edifício</p> <ul style="list-style-type: none"> O cemitério é ladeado pelas ruas da Igreja, Padre Abílio Sampaio e José Maria Moreira da Silva. Existem duas entradas para o cemitério. Uma pelo átrio da Igreja e outra pela Capela Mortuária. Os passeios envolventes têm canais de circulação superiores a 150cm livres obstáculos. O estacionamento existente é formal em baía e sem prever lugares exclusivos para P.M.C. O mobiliário existente recai em papeleiras, bancos, iluminação, árvore com caldeira, floreiras, sinalética vertical e cabine telefónica. 	<ul style="list-style-type: none"> - Deveriam existir alguns lugares de estacionamento exclusivos para pessoas com mobilidade condicionada como previsto no decreto-lei 163/2006. - O mobiliário urbano existente quer no espaço exterior público, quer privado, deve estar direcionado para um design inclusivo.

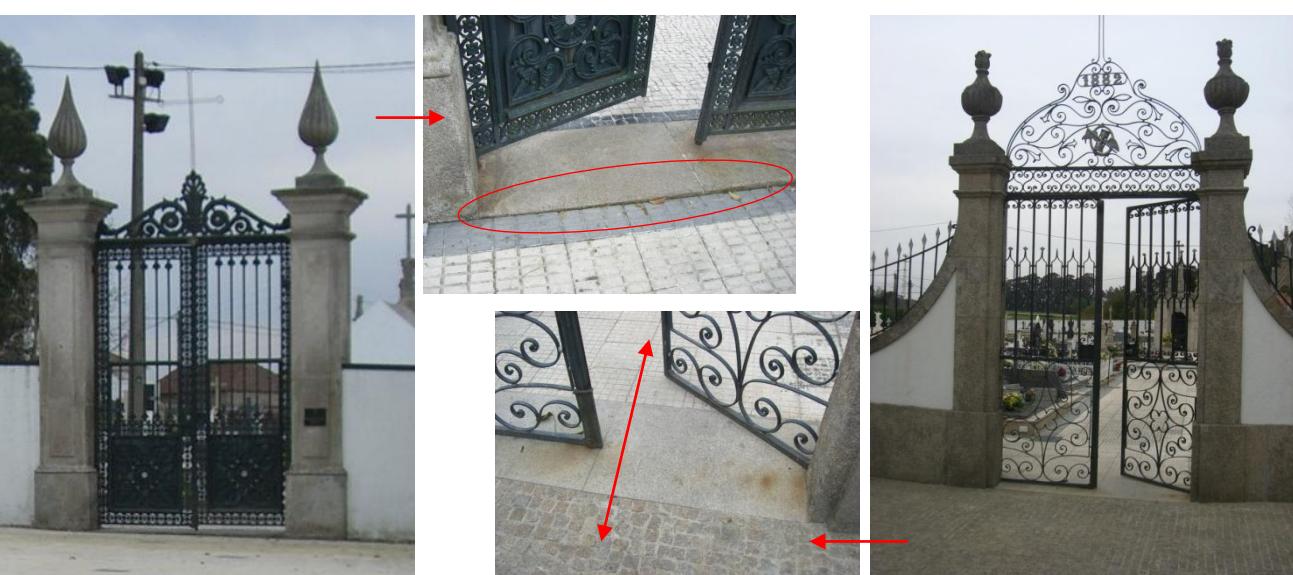
<p>Acesso ao edifício</p> <ul style="list-style-type: none"> A entrada pela Capela Mortuária é inacessível a P.M.C. devido a uma soleira com altura não reg. E a entrada pela Igreja é nivelada. O sistema de portas de entrada é de abrir (duplas), com dimensões regulamentares. 	<ul style="list-style-type: none"> - As soleiras existentes devem ser niveladas ou de medidas regulamentares, no máximo 2cm de altura.

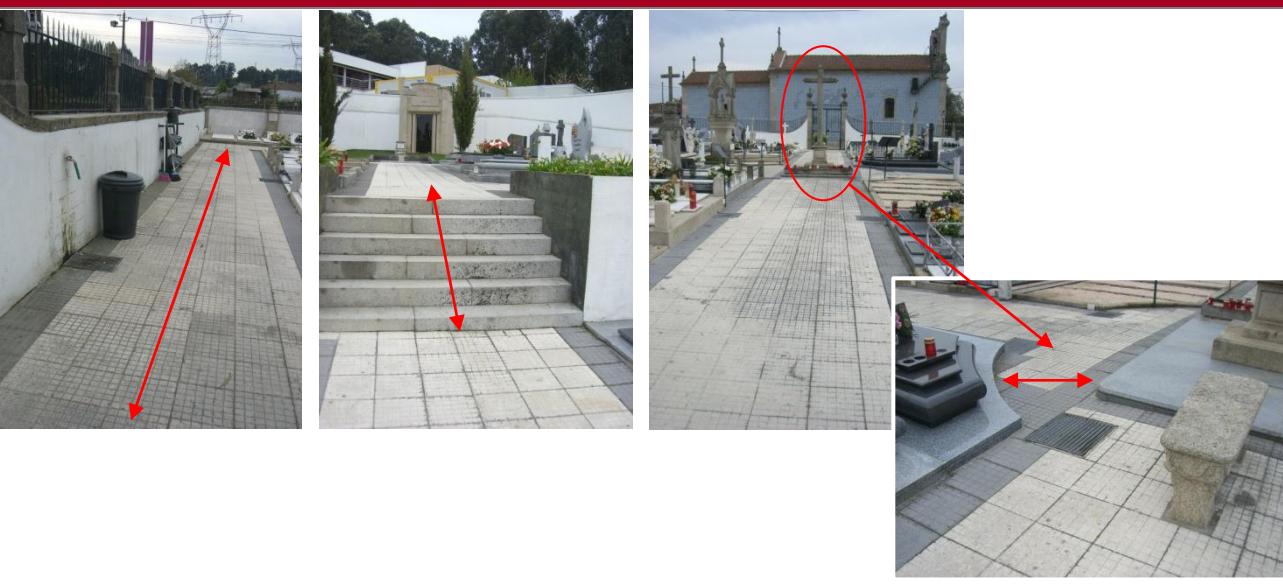
<p>Distribuição no edifício</p> <ul style="list-style-type: none"> O espaço estrutura-se em dois patamares, vencidos através de escadas não regulamentares, mas o acesso a P.M.C. é garantido através de um percurso rampeado mais extenso. Não existem elevadores ou plataformas elevatórias. Os corredores horizontais de circulação tem largura regulamentar, 120cm livres de obstáculos, excepto no espaço adjacente ao cruzeiro. Não existem equipamentos sanitários de apoio. 	<ul style="list-style-type: none"> As escadas são não regulamentares por não apresentarem corrimãos ou estes não serem regulamentares. Para a correcção deste problema deve ser consultado o Decreto-lei 163/2006. Deve ser previsto a criação de uma Instalação Sanitária dirigida a P.M.C. e deve possuir as medidas regulamentares bem como estar equipada com os respectivos adereços de apoio.

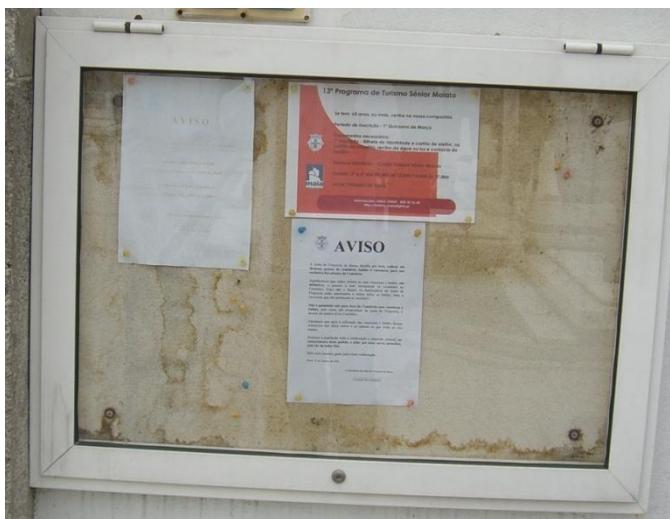
<p>Sinalética</p> <ul style="list-style-type: none"> A sinalética é praticamente inexistente e o seu design, a sua localização e as suas dimensões não são as mais aconselháveis. A falta de sinalética dirigida para os invidisuais (Braille) e para os surdos (sinais luminosos) é de salientar, visto ser um espaço que não deve dispensar este tipo de apoio informativo. 	<ul style="list-style-type: none"> A infoacessibilidade deve ser melhorada ao nível das placas de informação, suas dimensões, localização, Braille e dispositivo luminoso. Para que exista uma mobilidade mais eficaz neste espaço deverão ser efectuadas as alterações atrás referidas segundo a legislação em vigor (decreto-lei 163/2006).

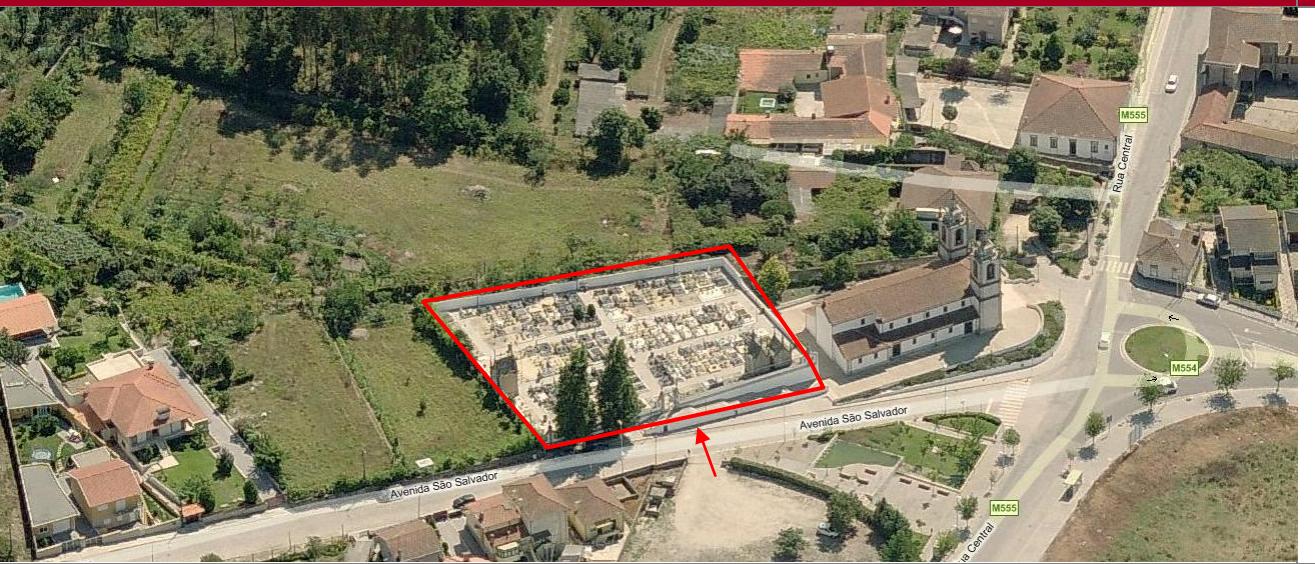
<p>Identificação Cemitério de Folgosa</p> <p>Localização Avenida São Salvador</p> <p>Descrição função e uso do edifício Lugar de prática religiosa, onde se sepultam corpos humanos e se pratica culto aos mesmos em sua memória.</p>	<p>Sendo o cemitério um espaço que é utilizado por todos e até por algumas pessoas com mobilidade condicionada, foram aqui detectados vários problemas de acessibilidade, aos quais propomos a sua resolução.</p>

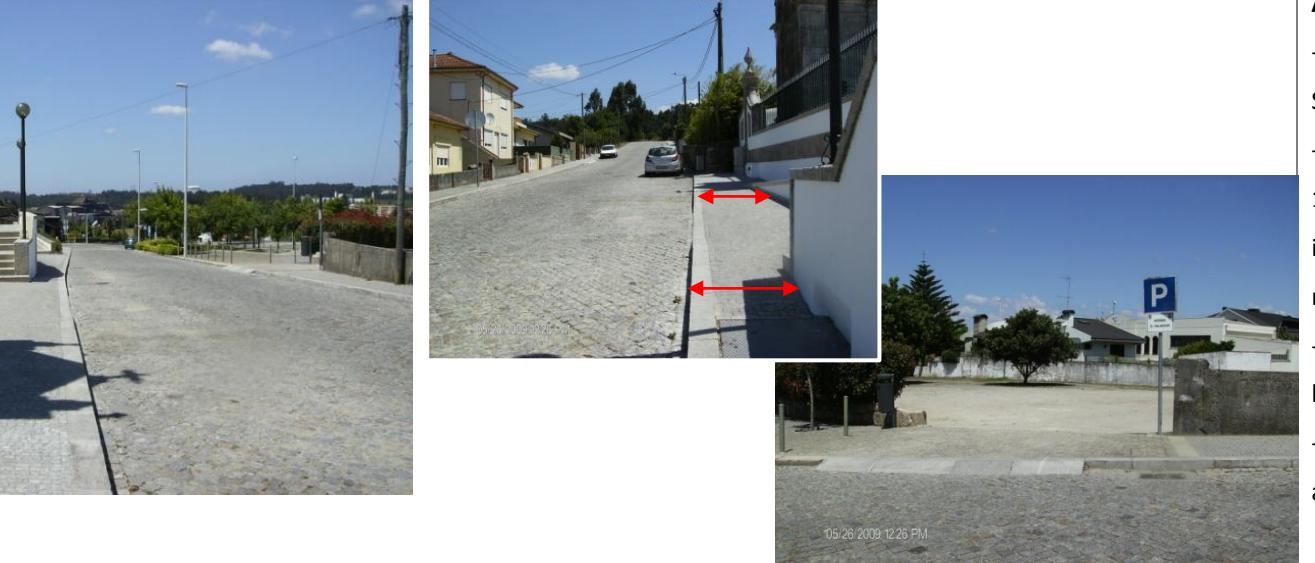
<p>Acesso exterior ao edifício</p> <ul style="list-style-type: none"> - Existe uma única entrada para o cemitério, pela Avenida São Salvador. - Os passeios envolventes têm canais de circulação superiores a 150cm livres obstáculos, exceptuando apenas no local onde iniciam as escadas, onde o espaço é reduzido para uma dimensão não regulamentar. - O estacionamento existente é formal em baía e sem prever lugares exclusivos para P.M.C. - O mobiliário existente recai em iluminação, floreiras, pontos de água, sinalética vertical e contentores do lixo. 	<ul style="list-style-type: none"> - Deveriam existir alguns lugares de estacionamento exclusivos para pessoas com mobilidade condicionada como previsto no decreto-lei 163/2006. - O mobiliário urbano existente quer no espaço exterior público, quer privado, não está direcionado para um design inclusivo. - Os passeios envolventes devem garantir sempre um percurso acessível de dimensões iguais ou superiores a 120cm, livres de obstáculos.

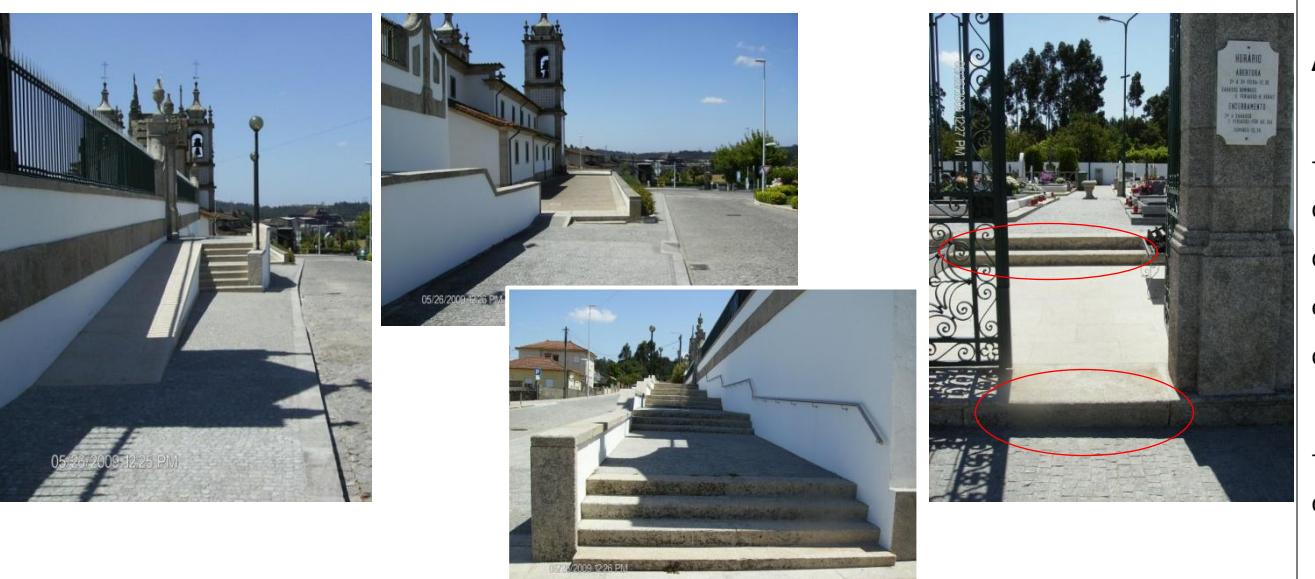
<p>Acesso ao edifício</p> <ul style="list-style-type: none"> - A entrada é inacessível a pessoas com mobilidade condicionada devido à existência de rampas não regulamentares (6,5% e 14%) e de escadas também elas não regulamentares. Assim como pela existência de uma soleira elevada 16cm, precedida por mais dois degraus também eles não regulamentares. - O sistema de portas de entrada é de abrir (dupla), com dimensões regulamentares (100cm). 	<ul style="list-style-type: none"> - Todas as rampas devem respeitar a inclinação prevista no decreto-lei 163/2006, 6% em comprimentos não superiores a 10m e 8% em comprimentos não superiores a 5m, sempre acompanhada de guardas regulamentares. - As escadas apesar de apresentarem degraus regulamentares (17x30cm, 14x32cm e 16x32cm) e de terem patamares intermédios, não têm guardas e as que existem não estão regulamentares. - As soleiras existentes devem ser niveladas ou de medidas regulamentares, no máximo 2cm de altura.

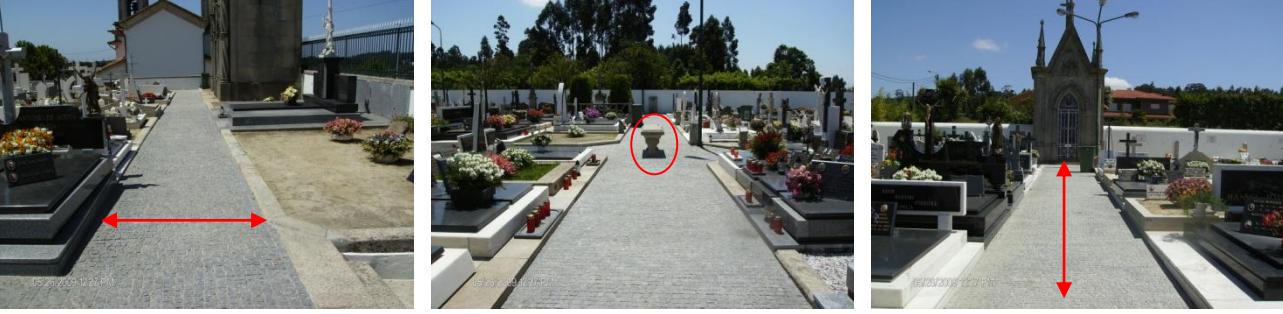
<p>Distribuição no edifício</p> <ul style="list-style-type: none"> - O espaço está totalmente nivelado e tem apenas um patamar. - Não existem elevadores ou plataformas elevatórias. - Os corredores horizontais de circulação nem todos têm largura regulamentar, a maioria tem 150cm e 200cm (maior que o necessário), mas existem outros que têm apenas 90cm e 110cm livres de obstáculos. - Não existem equipamentos sanitários de apoio. 	<ul style="list-style-type: none"> - Deve ser previsto a criação de uma Instalação Sanitária dirigida a P.M.C. e deve possuir as medidas regulamentares bem como estar equipada com os respectivos adereços de apoio. - O percurso acessível deve garantir sempre dimensões iguais ou superiores a 120cm, livres de obstáculos.

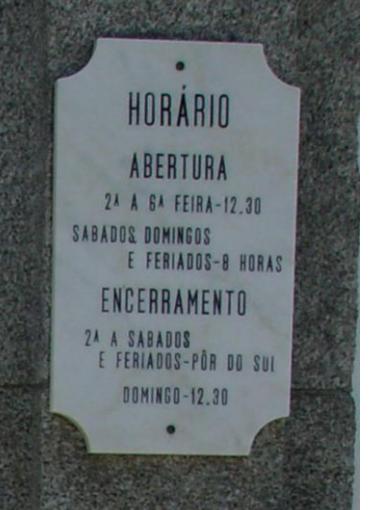
<p>Sinalética</p> <ul style="list-style-type: none"> - A sinalética é praticamente inexistente e o seu design, a sua localização e as suas dimensões não são as mais aconselháveis. - A falta de sinalética dirigida para os invisuais (Braille) e para os surdos (sinais luminosos) é de salientar, visto ser um espaço que não deve dispensar este tipo de apoio informativo. 	<ul style="list-style-type: none"> - A infoacessibilidade deve ser melhorada ao nível das placas de informação, suas dimensões, localização, Braille e dispositivo luminoso. - Para que exista uma mobilidade mais eficaz neste espaço deverão ser efectuadas as alterações atrás referidas segundo a legislação em vigor (decreto-lei 163/2006).

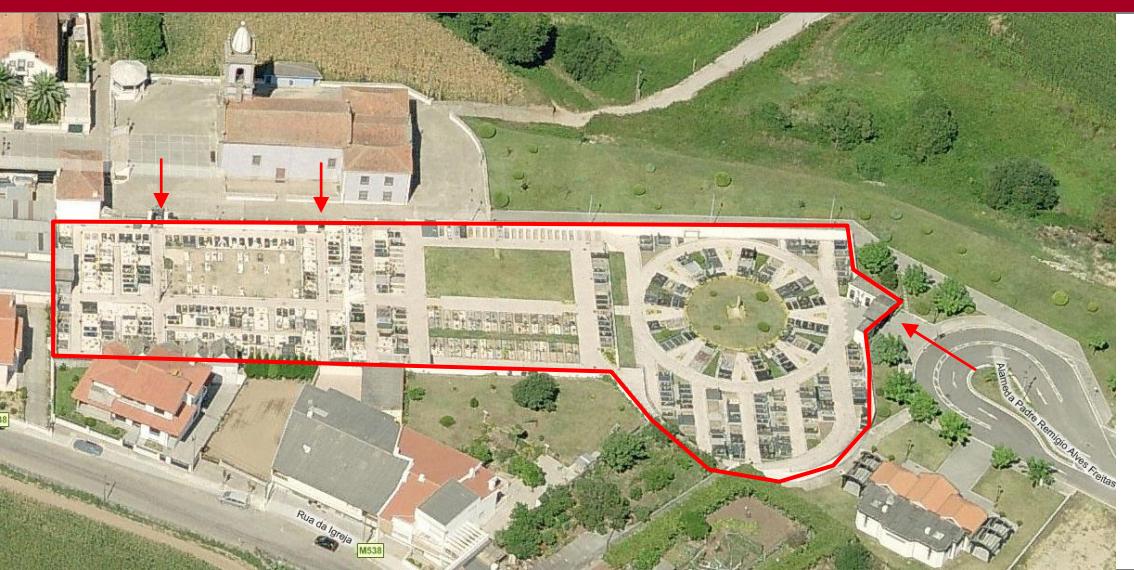
<p>Identificação Cemitério de Gemunde</p> <p>Localização Rua do Mosteiro</p> <p>Descrição função e uso do edifício Lugar de prática religiosa, onde se sepultam corpos humanos e se pratica culto aos mesmos em sua memória.</p>	<p>Sendo o cemitério um espaço que é utilizado por todos e até por algumas pessoas com mobilidade condicionada, foram aqui detectados vários problemas de acessibilidade, aos quais propomos a sua resolução.</p>

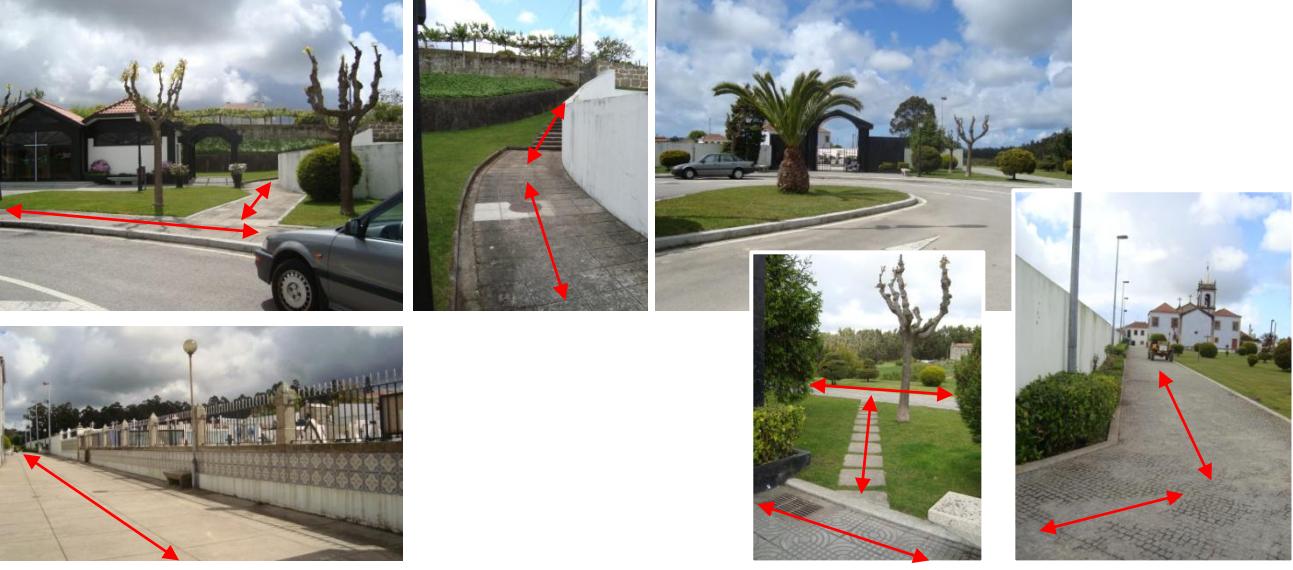
<p>Acesso exterior ao edifício</p> <ul style="list-style-type: none"> O cemitério é ladeado pela Rua da Igreja, Avenida Padre Teixeira das Neves e Alameda Padre Remígio Alves Freitas. Existem três entradas para o cemitério, duas acessíveis a P.M.C. e uma não. Os passeios envolventes têm canais de circulação superiores a 150cm e livres de obstáculos. O estacionamento existente é formal, em baía e sem prever lugares exclusivos para P.M.C. O mobiliário existente recai em papeleiras, bancos, iluminação, árvores, sinalética vertical. 	<ul style="list-style-type: none"> A utilização dos passeios públicos é facilitada por P.M.C. devido à existência de espaço de circulação abrangente e superior a 150cm, assim como o pavimento se encontrar totalmente nivelado. Deveriam existir alguns lugares de estacionamento exclusivos para pessoas com mobilidade condicionada como previsto no decreto-lei 163/2006. O mobiliário urbano existente, quer no espaço exterior público, quer privado deve estar direcionado para um design inclusivo.

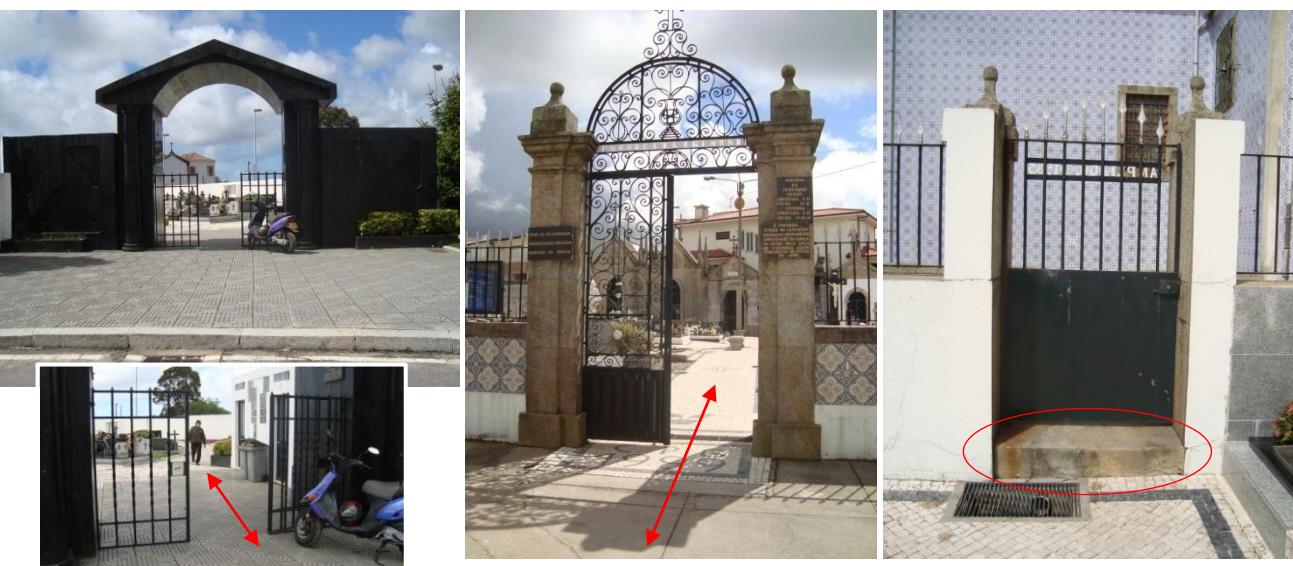
<p>Acesso ao edifício</p> <ul style="list-style-type: none"> O sistema dos dois portões principais é de abrir (duplos), com dimensões regulamentares e sem soleira. Existe um outro portão, secundário, não acessível a P.M.C. por ter um degrau de 18cm. 	<ul style="list-style-type: none"> A entrada no cemitério é garantida a pessoas com mobilidade condicionada, tanto pelo lado da Igreja (átrio) como pelo lado mais recente que tem estacionamento.

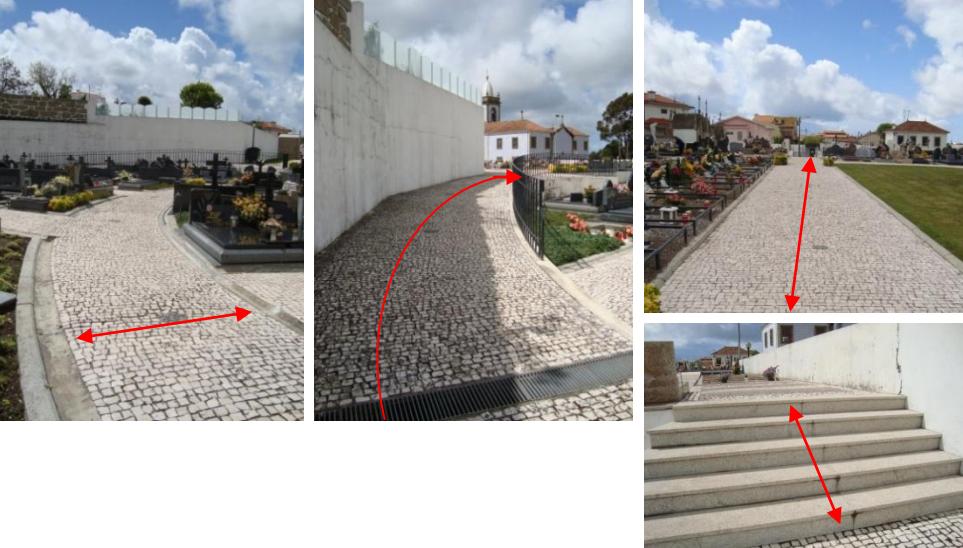
Distribuição no edifício <ul style="list-style-type: none"> O edifício estrutura-se em três patamares, vencidos através de escadas e rampas, todas elas não regulamentares. Não existem elevadores ou plataformas elevatórias. Os corredores horizontais de circulação tem largura superior a 1,5m e estão livres de obstáculos. Num dos corredores, a existência de contentores de lixo causa uma diminuição acentuada do canal de circulação. 	<ul style="list-style-type: none"> A rampa é não regulamentar por não apresentar corrimão de um dos lados. Como esta tem 300cm a 340cm de largura, devia existir um corrimão de cada lado ou dois centrais. O corrimão existente tem uma altura não regulamentar (103cm). A sua inclinação é regulamentar (5%). As escadas são não regulamentares, uma pela inexistência de corrimãos e outra pela inexistência de patamares de espera e pela não regulamentaridade do corrimão (comprimento, forma). As correções devem ser realizadas segundo o decreto-lei 163/2006 para permitir o acesso a P.M.C.

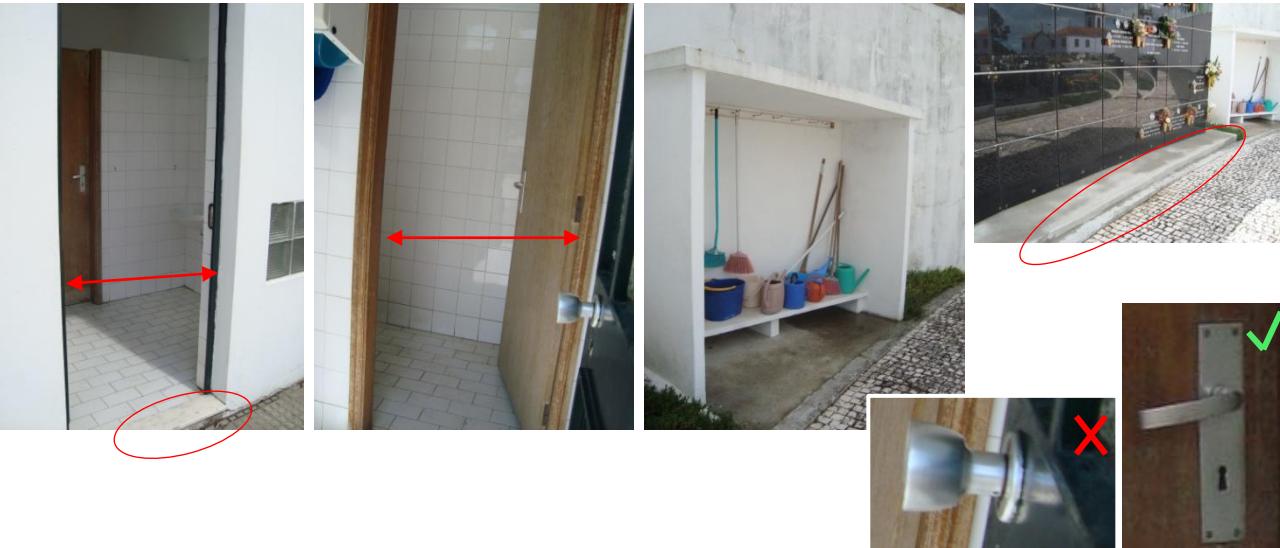
Acesso a dependências e instalações <ul style="list-style-type: none"> O acesso às Instalações Sanitárias é feito por uma soleira elevada (8cm) e tem portas não reg. (62cm). As Instalações Sanitárias não são dirigidas a P.M.C. No acesso ao ossário existe um degrau de 8cm, que não deveria existir. O design dos puxadores das portas é também variável. Nem sempre regulamentar. 	<ul style="list-style-type: none"> O acesso às dependências deve ser nivelado ou rampeado até 8% se tiver menos de 5m de comprimento. Deve ser previsto a criação de uma Instalação Sanitária dirigida a P.M.C. e deve possuir as medidas regulamentares bem como estar equipada com os respectivos adereços de apoio. A maçaneta deve ser de fácil manuseamento ao tacto, ou seja, que não requeira uma pressão firme, de resistência mínima e de forma fácil de agarrar com uma mão. Consultar secção 4.9.9. do Decreto-lei 163/2006.

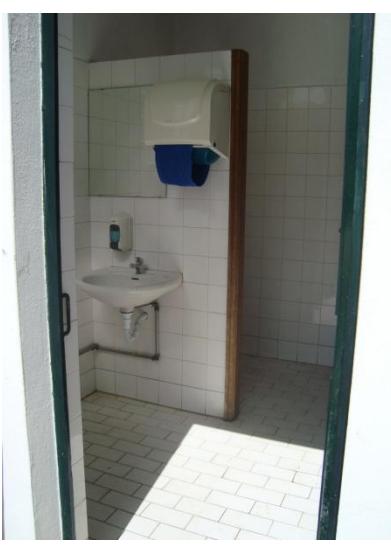
Dependências <ul style="list-style-type: none"> As dependências não apresentam problemas de maior.

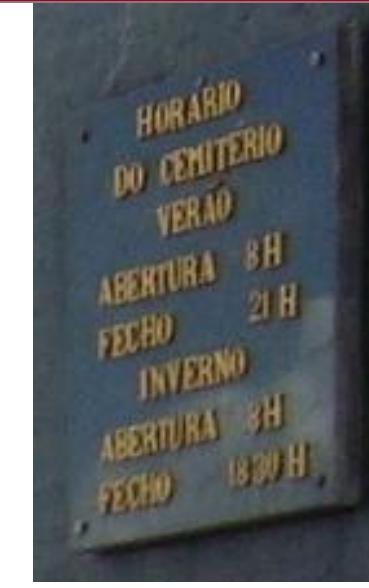
Sinalética

- A sinalética é inexistente, as que existem são apenas indicativos do horário e de algumas regras, o seu design, a sua localização e as suas dimensões não são as mais aconselháveis.
- A falta de sinalética dirigida para os inviduais (Braille) e para os surdos (sinais luminosos) é de salientar, visto ser um espaço que não deve dispensar este tipo de apoio informativo.

- A infoacessibilidade deve ser melhorada ao nível das placas de informação, suas dimensões, localização, Braille e dispositivo luminoso.
- Para que exista uma mobilidade mais eficaz neste espaço deverão ser efectuadas as alterações atráis referidas segundo a legislação em vigor (decreto-lei 163/2006).

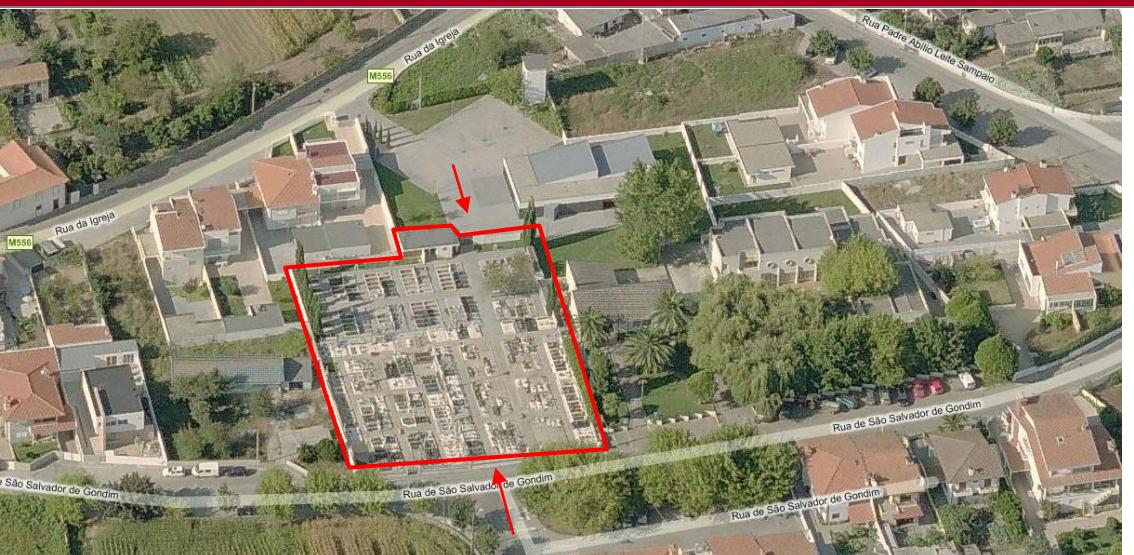
<p>Identificação Cemitério de Gondim</p> <p>Localização Rua de São Salvador de Gondim</p> <p>Descrição função e uso do edifício Lugar de prática religiosa, onde se sepultam corpos humanos e se pratica culto aos mesmos em sua memória.</p>	<p>Sendo o cemitério um espaço que é utilizado por todos e até por algumas pessoas com mobilidade condicionada, foram aqui detectados vários problemas de acessibilidade, aos quais propomos a sua resolução.</p>

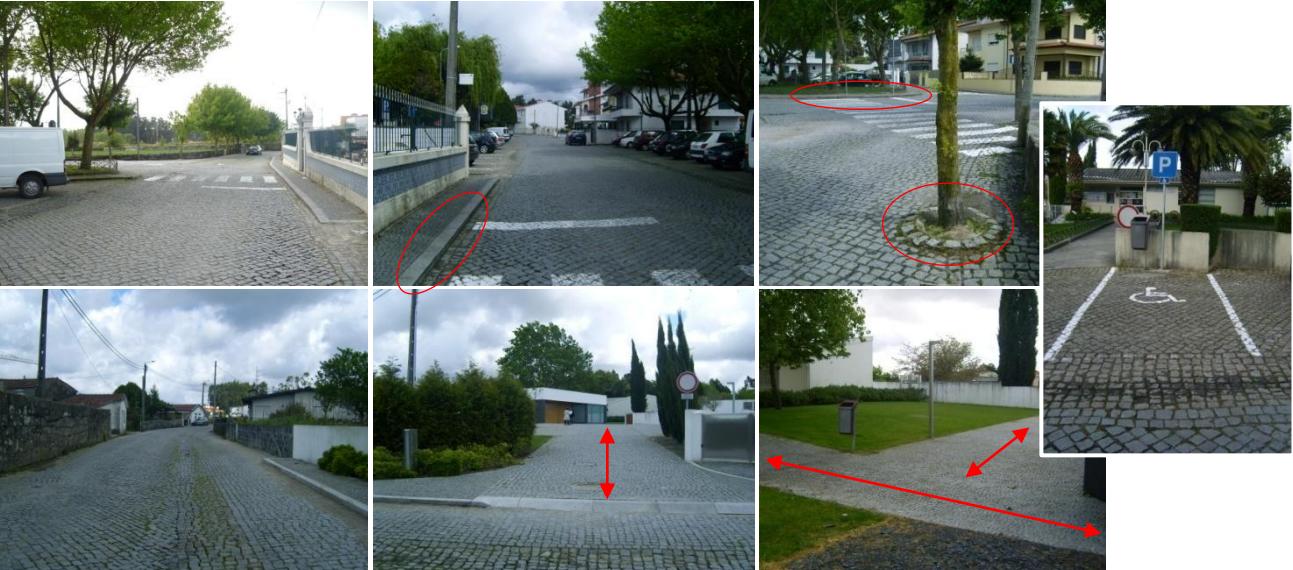
<p>Acesso exterior ao edifício</p> <ul style="list-style-type: none"> - Existem quatro entradas para o cemitério, nem sempre acessíveis. Uma pelo lado da Capela Mortuária, na Rua da Igreja, outra pelo espaço verde contíguo à Junta e ao cemitério e duas outras pela Rua de São Salvador de Gondim. - Nem sempre existem passeios e os que existem têm dimensões variáveis, nem sempre de medidas regulamentares. - O estacionamento existente é formal, em baía e tem apenas um lugar exclusivo para P.M.C. As passadeiras não são rebaixadas. - O mobiliário urbano existente recai em papeleiras, bancos, iluminação, árvores, sinalética vertical, pontos de água e contentores. 	<ul style="list-style-type: none"> - A utilização dos passeios públicos são dificultados em alguns pontos, devido à dimensão não regulamentar dos canais de circulação (mínimo reg. 120cm). Devem ser criados passeios nas zonas em falta. - Devem existir mais lugares de estacionamento exclusivos para P.M.C. O lugar existente não tem o dimensionamento correcto (2,20x4,75m) nem baía lateral de 1m, ver decreto-lei 163/2006. - O mobiliário urbano existente não está direcionado para um design inclusivo. As caldeiras das árvores devem ser niveladas com o pavimento e protegidas por uma grelha. - A passadeira tem que ser rebaixada para permitir a passagem de P.M.C.

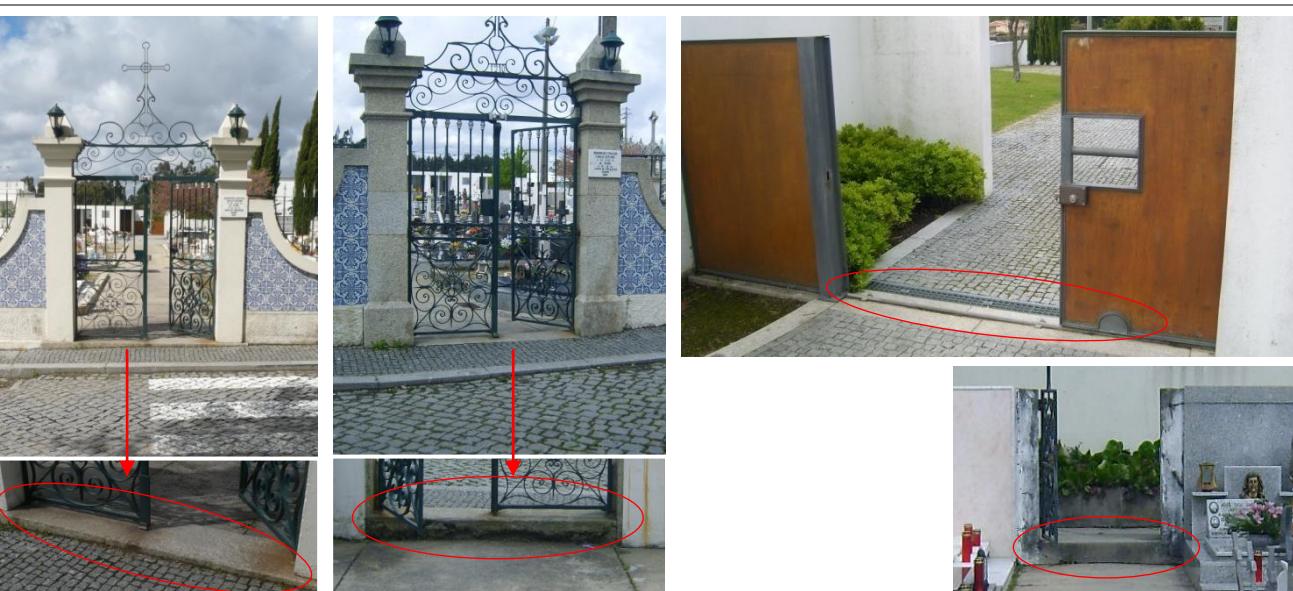
<p>Acesso ao edifício</p> <ul style="list-style-type: none"> - O sistema dos portões de entrada é de abrir e de correr, com dimensões regulamentares, um deles tem soleira não regulamentar (4,5cm) e outros dois têm um desnível ultrapassado por um degrau de dimensões regulamentares (15cm de altura). 	<ul style="list-style-type: none"> - As soleiras existentes devem ser niveladas ou de medidas regulamentares, não superior a 2cm. - Os degraus de entrada são não regulamentares porque deveriam ser acompanhados por um corrimão como previsto no decreto-lei 163/2006, secção 1.3.

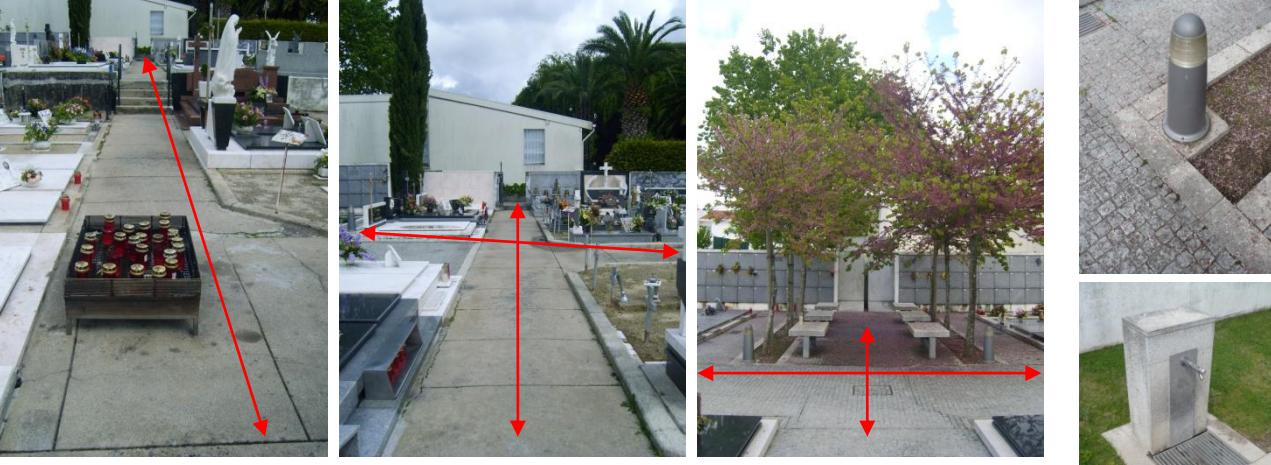
<p>Distribuição no edifício</p> <ul style="list-style-type: none"> O edifício estrutura-se em dois patamares, vencidos através de escadas de dimensões regulamentares. Não existem elevadores ou plataformas elevatórias. Os corredores horizontais de circulação tem largura superior a 1,5m e estão livres de obstáculos, sendo que em alguns pontos da zona mais antiga os canais de circulação são mais estreitos. 	<ul style="list-style-type: none"> Deverem ser criados acessos rampeados entre plataformas, com as características previstas no decreto-lei 163/2006 para permitir o acesso a P.M.C.
