3. Edificado – 3.7. Religioso

Plano Municipal de Acessibilidade Para Todos Município da Maia - Entrega Final

3.7.1. Cemitério e espaço público envolvente de Águas Santas

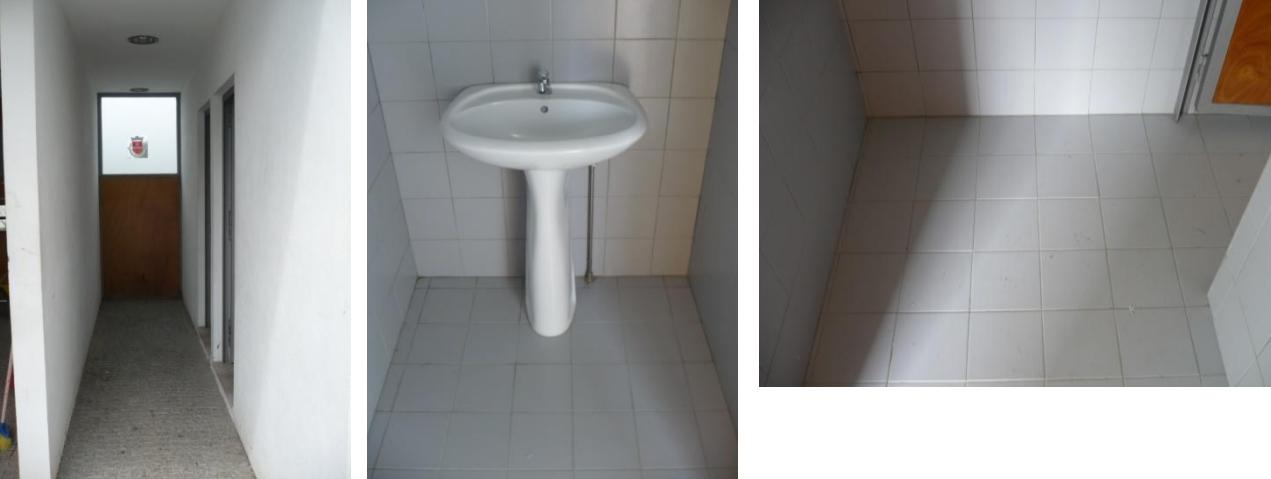
<p>Acesso a dependências</p> <ul style="list-style-type: none"> No acesso às instalações sanitárias existe uma soleira não regulamentar, de 9cm de altura, o que torna o espaço não acessível por pessoas com mobilidade condicionada. 	<ul style="list-style-type: none"> Todas as soleiras existentes devem ter uma altura máxima de 2cm.

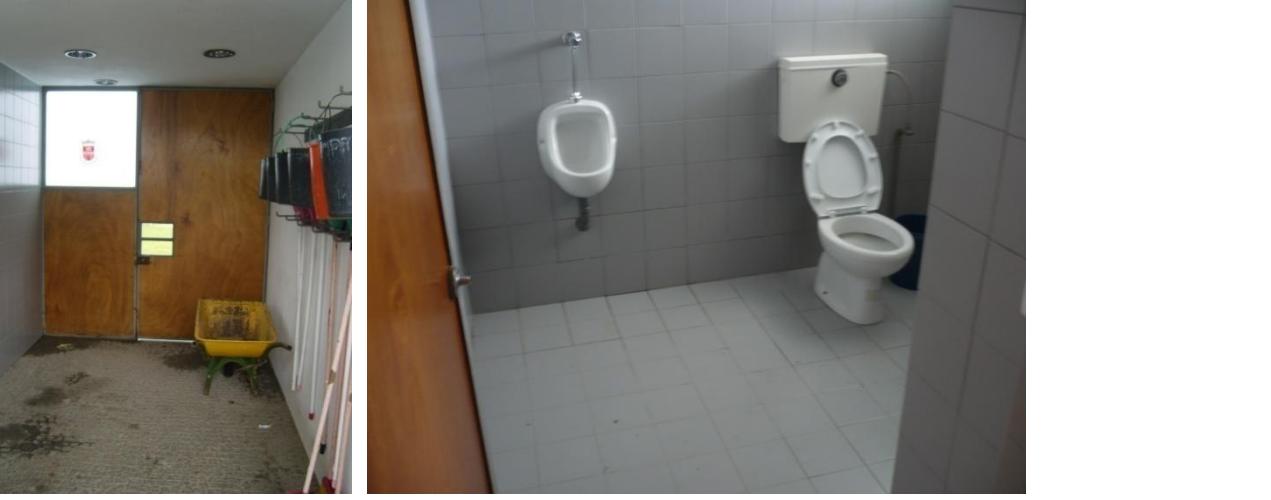
<p>Dependências</p> <ul style="list-style-type: none"> As instalações sanitárias não são dirigidas para pessoas com mobilidade condicionada. 	<ul style="list-style-type: none"> Deve ser previsto a criação de uma Instalação Sanitária dirigida a P.M.C. e deve possuir as medidas regulamentares bem como estar equipada com os respectivos adereços de apoio.

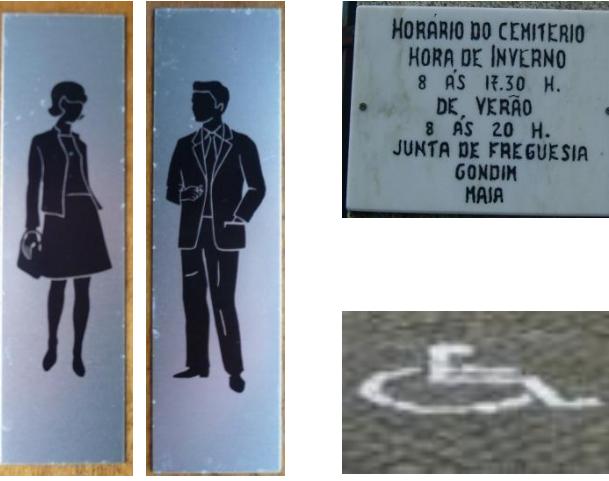
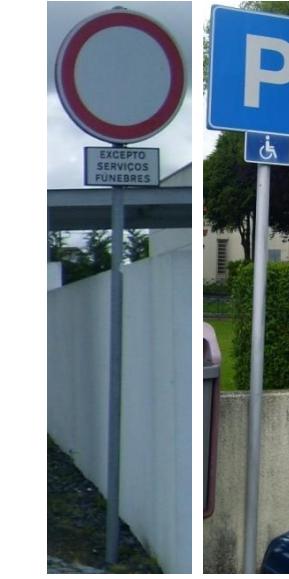
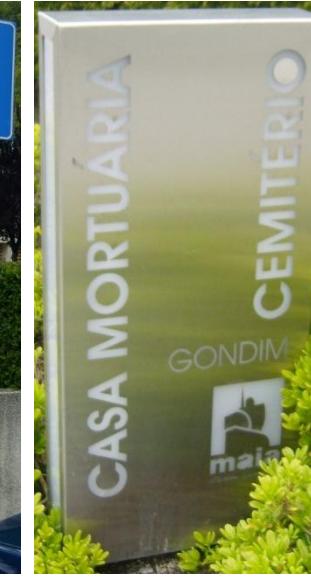
Sinalética

- Apesar de todas as dependências estarem sinalizadas, o seu design, a sua localização e as suas dimensões não são as mais aconselháveis.
- A falta de sinalética dirigida para os invisuais (Braille) e para os surdos (sinais luminosos) é de salientar, visto ser um espaço que não deve dispensar este tipo de apoio informativo.

- A infoacessibilidade deve ser melhorada ao nível das placas de informação, suas dimensões, localização, Braille e dispositivo luminoso.

- Para que exista uma mobilidade mais eficaz neste espaço deverão ser efectuadas as alterações atrás referidas segundo a legislação em vigor (decreto-lei 163/2006).

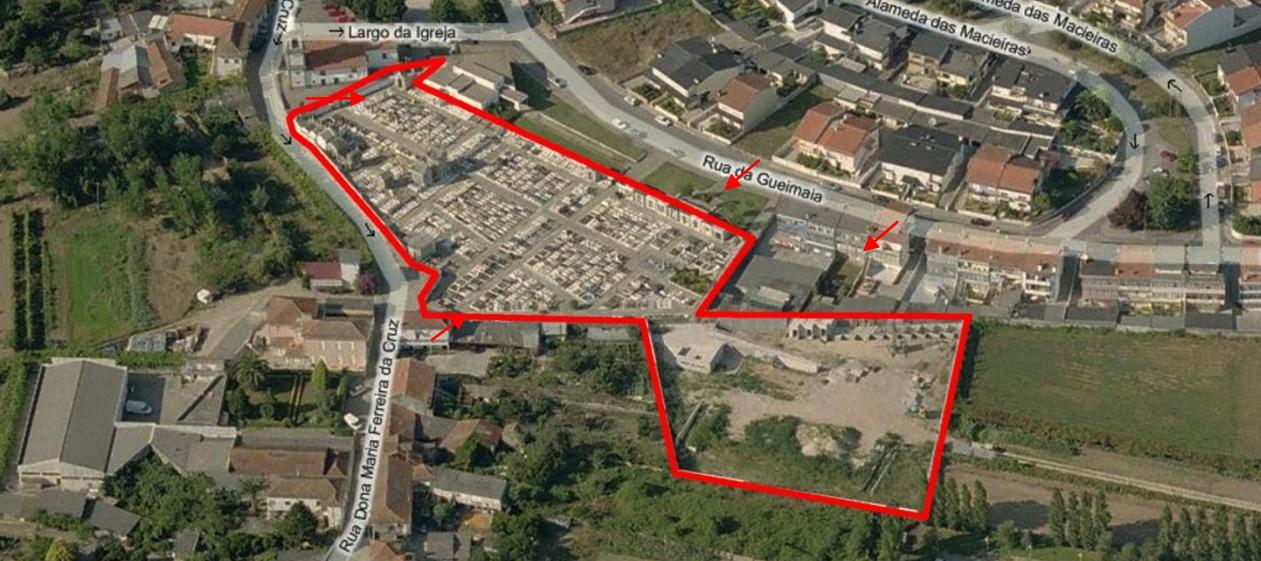
<p>Identificação: Cemitério de Gueifães</p> <p>Localização: Rua da Gueimaia e Rua Dona Maria Ferreira da Cruz</p> <p>Descrição função e uso do edifício: Lugar de prática religiosa, onde se sepultam corpos humanos e se pratica culto aos mesmos em sua memória.</p>	<ul style="list-style-type: none"> - Sendo o cemitério um espaço que é utilizado por todos e até por algumas pessoas com mobilidade condicionada, foram aqui detectados vários problemas de acessibilidade, aos quais propomos a sua resolução.

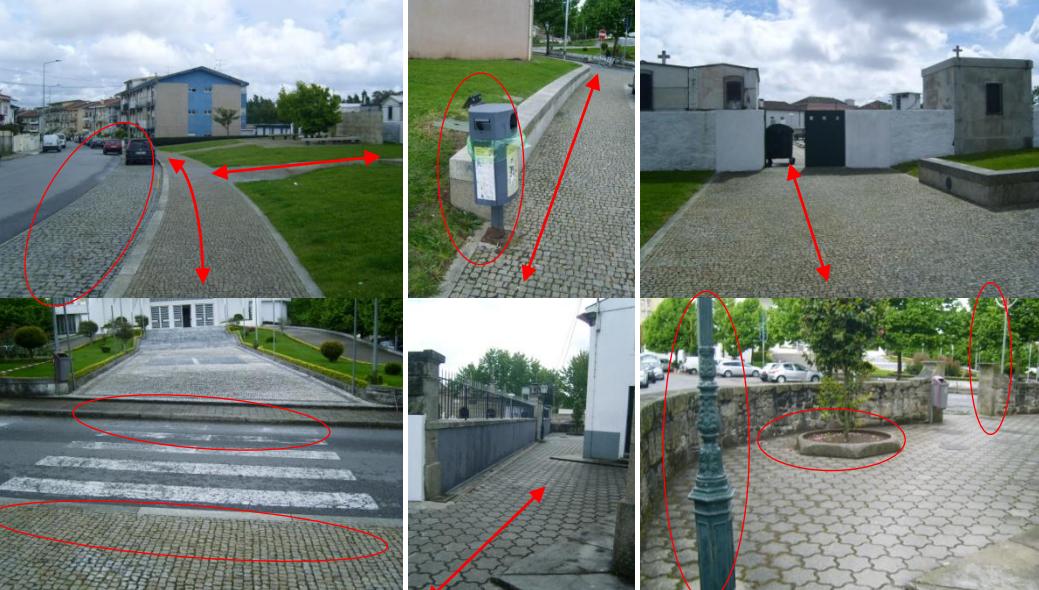
<p>Acesso exterior ao edifício</p> <ul style="list-style-type: none"> - O cemitério é ladeado pela Rua de Gueimaia e a rua Dona Maria Ferreira da Cruz. - Existem quatro entradas para o cemitério, regra geral são acessíveis uma vez que não possuem soleiras ou desníveis superiores a 0,02m. - Os passeios envolventes têm canais de circulação superiores a 150cm e livres de obstáculos e não possuem rebaixos nas zonas das passadeiras. - O estacionamento existente é formal, em baía e sem prever lugares exclusivos para P.M.C. - O mobiliário existente recai em papeleiras, bancos, iluminação, árvores, sinalética vertical. 	<ul style="list-style-type: none"> - A utilização dos passeios públicos é facilitada por P.M.C. devido à existência de espaço de circulação abrangente e superior a 150cm, assim como o pavimento se encontrar totalmente nivelado. - Devem ser criados rebaixos de passeio nos extremos das passadeiras, ou passadeiras sobrelevadas de modo a vencer o desnível do passeio e a rua. - Deveriam existir alguns lugares exclusivos para pessoas com mobilidade condicionada como previsto no decreto-lei 163/2006. - O mobiliário urbano existente, quer no espaço exterior público, quer privado deve estar direcionado para um design inclusivo.

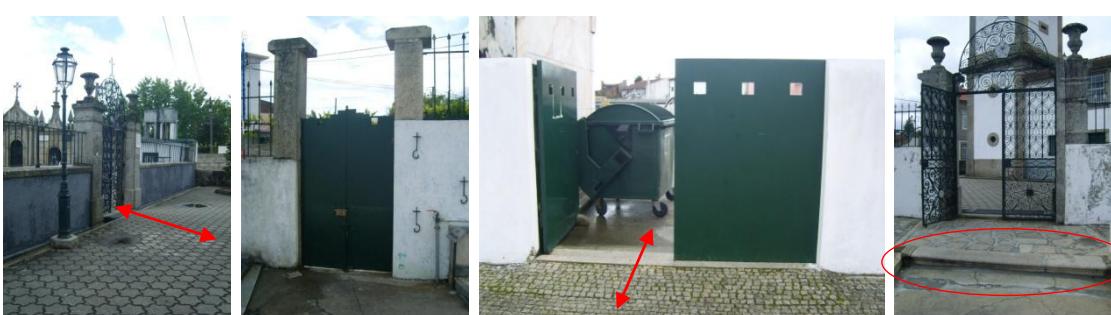
<p>Acesso ao edifício</p> <ul style="list-style-type: none"> - Os portões principais são de abrir e de folha dupla, com dimensões regulamentares e sem soleira. - O equipamento possui uma porta, mas a norte e de frente a igreja, que após os portões apresenta desníveis superiores a 0,02m. Impossibilitando a sua utilização por parte de P.M.C. 	<ul style="list-style-type: none"> - A entrada no cemitério é garantida a pessoas com mobilidade condicionada, é conseguida através dos acessos que faz frente a rua de Gueimaia. - Os desníveis superiores a 0,02m devem ser vencidos com recurso a rampas ou equipamentos elevatórios. Nomeadamente garantir o acesso a todos os pisos do edifício.

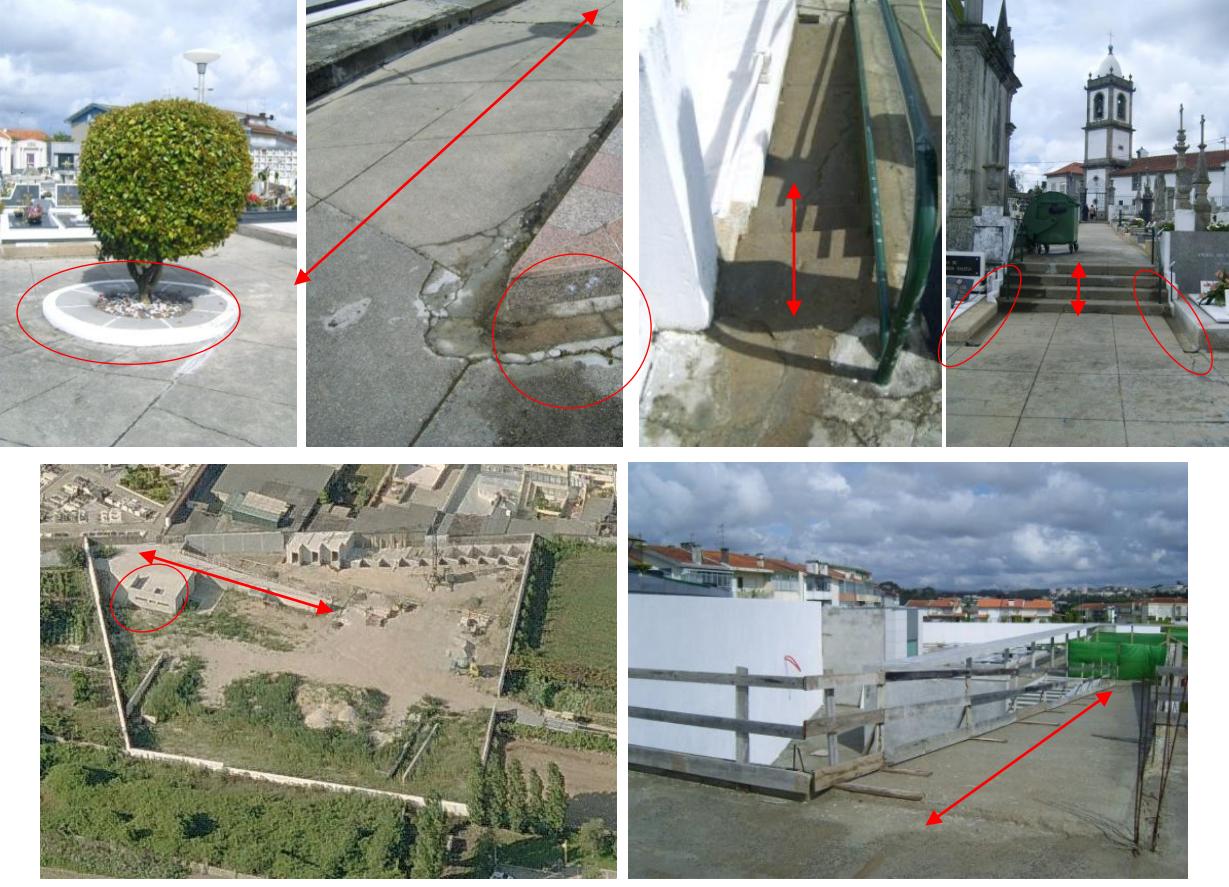
<p>Distribuição no edifício</p> <ul style="list-style-type: none"> O edifício estrutura-se em dois patamares, o primeiro consiste na área do cemitério antigo, o segundo trata-se da extensão que está em fase de construção que prevê a construção de Instalações sanitárias para P.M.C e rampa de acesso, vencidos através de escadas e rampas, todas elas não regulamentares. Não existem elevadores ou plataformas elevatórias. Os corredores horizontais de circulação tem largura superior a 1,5m e estão livres de obstáculos. Ao longo do percurso do cemitério antigo, vão surgindo degraus isolados ao meio do percurso acessível. A existência de contentores de lixo, árvores com caldeiras sobrelevadas e sem grelhas de protecção, E boieiros de escoamento de águas sem protecção nas faixas de circulação pode causar uma diminuição acentuada do canal de circulação. Os corredores apresentam vértices que podem constituir perigo. 	<ul style="list-style-type: none"> Os desníveis superiores a 0,02m devem ser vencidos com recurso a rampas ou equipamentos elevatórios. Nomeadamente garantir o acesso a todos os pisos do edifício. Não é permitida a existência de degraus isolados com número inferior a três. Estes degraus quando vençam um desnível superior a 0,40m devem possuir corrimão em ambos os lados. O mobiliário urbano deve-se encontrar fora do percurso acessível. Devem ser eliminados todos os elementos dentro do percurso que possam constituir barreira ou perigo à mobilidade, devido a sua forma ou localização.

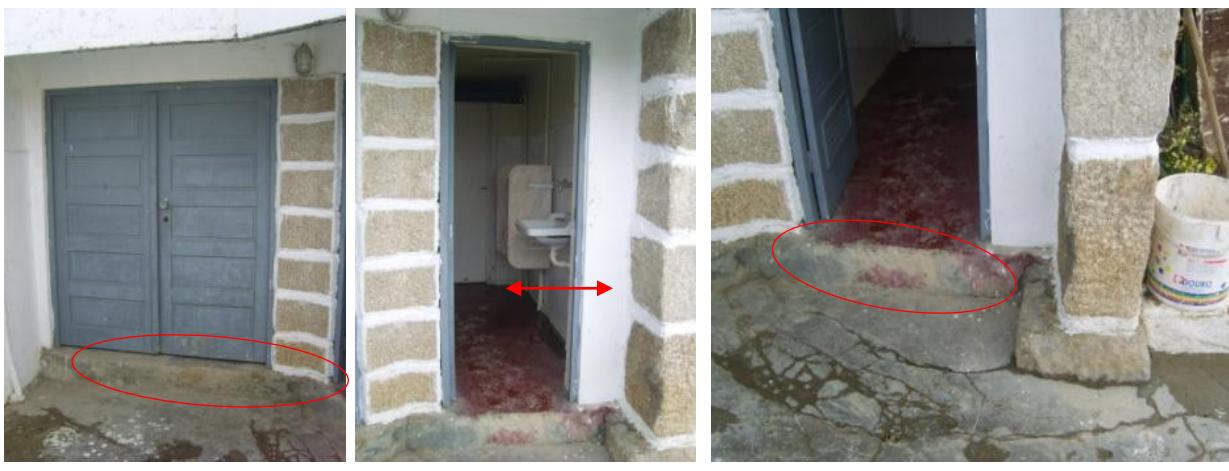
<p>Acesso a dependências e instalações</p> <ul style="list-style-type: none"> O acesso as Instalações Sanitárias é feito por uma soleira com altura superior a 0,02m. E tem portas não regulamentares, vão útil inferior a 0,77m. As Instalações Sanitárias não são dirigidas a P.M.C. O design dos puxadores das portas é não é regulamentar 	<ul style="list-style-type: none"> O acesso às dependências deve ser nivelado ou rampeado até 8% se tiver menos de 5m de comprimento. As instalações Sanitárias de apoio não são dirigidos para P.M.C. É necessário solucionar a ausência desta infra-estrutura de modo a ser possível a utilização deste espaço por P.M.C. Todas as portas devem garantir um vão mínimo de abertura de 0,77m, conforme especificado no Decreto-lei 163/2006. Os puxadores, as fechaduras, os trincos e outros dispositivos de operação das portas devem oferecer uma resistência mínima e ter uma forma fácil de agarrar com uma mão e que não requeira uma preensão firme ou rodar o pulso; os puxadores em forma de maçaneta não devem ser utilizados Consultar secção 4.9.9. do Decreto-lei 163/2006.

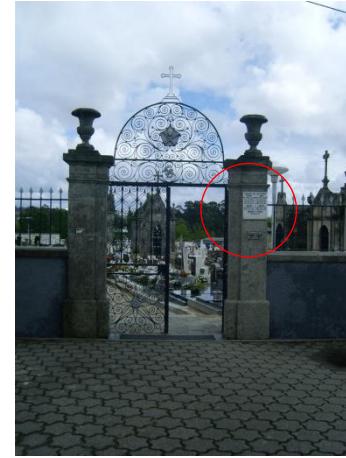
**Diagnóstico do Edifício****Sinalética**

- A sinalética é inexistente, as que existem são apenas indicativos do horário e de algumas regras, o seu design, a sua localização e as suas dimensões não são as mais aconselháveis.
- A falta de sinalética dirigida para os invidisuais (Braille) e para os surdos (sinais luminosos) é de salientar, visto ser um espaço que não deve dispensar este tipo de apoio informativo.

- A infoacessibilidade deve ser melhorada ao nível das placas de informação, suas dimensões, localização, Braille e dispositivo luminoso.
- Para que exista uma mobilidade mais eficaz neste espaço deverão ser efectuadas as alterações atrás referidas segundo a legislação em vigor (decreto-lei 163/2006).

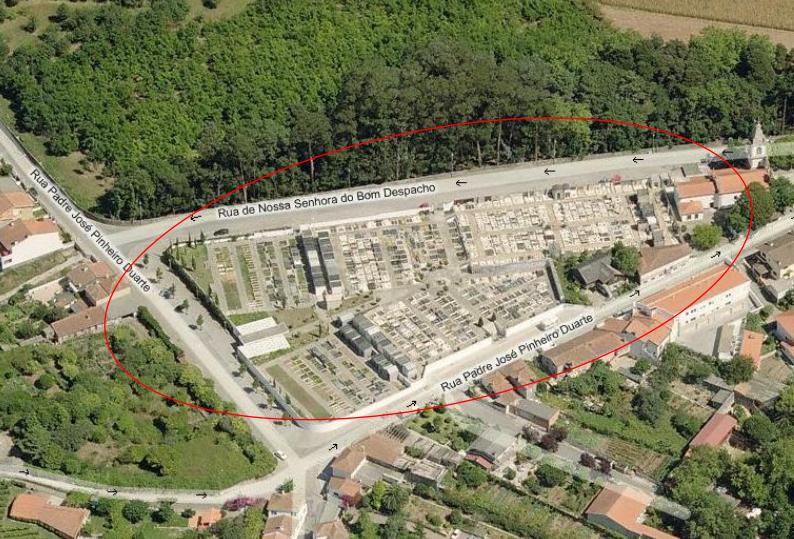
<p>Identificação Cemitério da Maia</p> <p>Localização Rua da Nossa Senhora do Bom Despacho e Rua Padre José Pinheiro Duarte</p> <p>Descrição função e uso do edifício Espaço para defuntos</p>

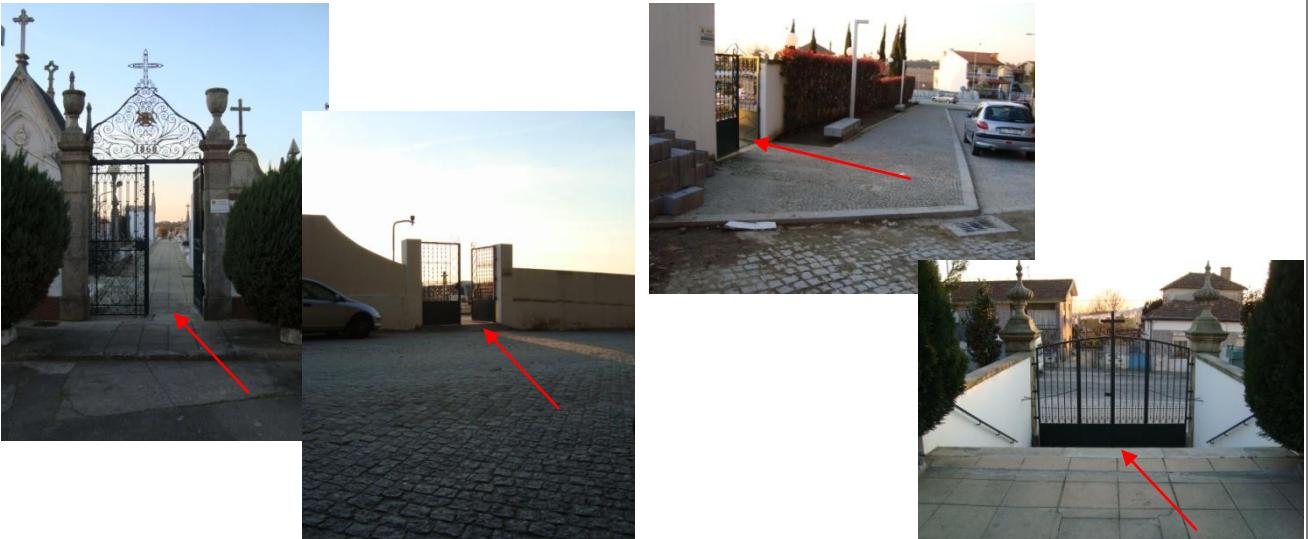
<p>Acesso exterior ao edifício</p> <ul style="list-style-type: none"> - O cemitério da Maia é ladeado pelas ruas Nossa Senhora do Despacho e Padre José Pinheiro Duarte - Para além do acesso principal pela zona nova existem mais três entradas para o interior do cemitério mas nem todas são acessíveis. - Não existe nas imediações do espaço lugares de estacionamento destinados a P.M.C. (Pessoas com Mobilidade Reduzida). 	<ul style="list-style-type: none"> - Terá de ser nivelado o espaço exterior envolvente relativo aos passeios para ser acessível por parte de P.M.C. a partir das entradas secundárias sendo assim uma solução para a sua utilização. - A colocação de um lugar exclusivo para P.M.C. é fundamental, com as dimensões regulamentares (2,50X5.00X1.00 lateral). O piso deverá estar demarcado com cor contrastante e o sinal horizontal com símbolo internacional deverá ser inscrito no pavimento bem como o respectivo sinal vertical.

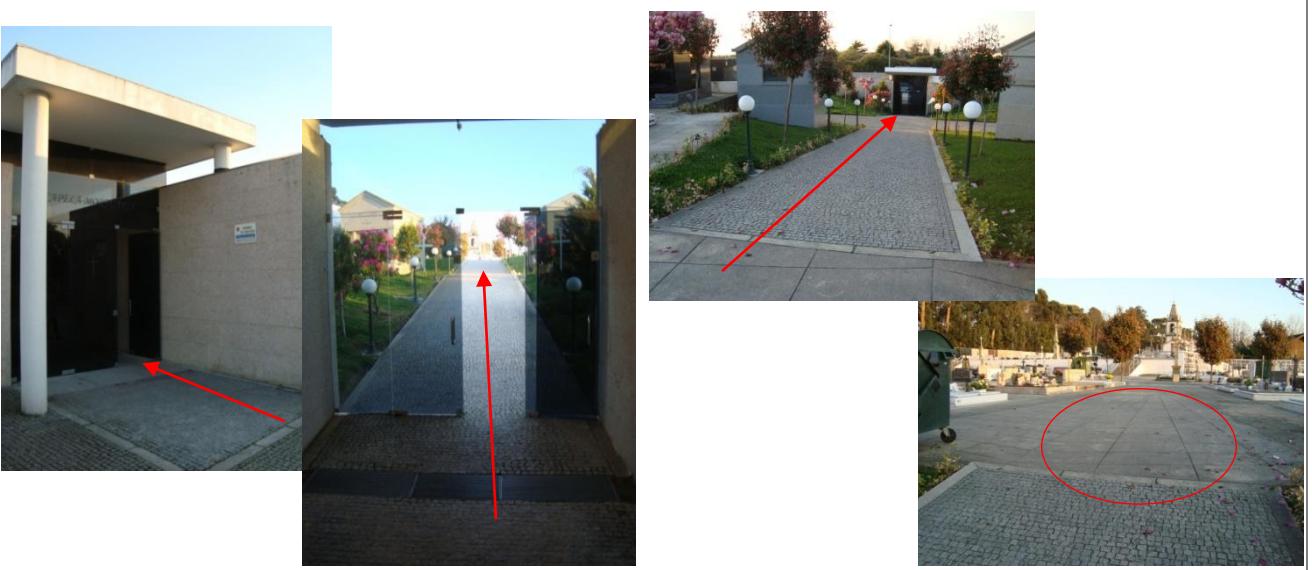
<p>Acesso ao edifício</p> <ul style="list-style-type: none"> - A porta de entrada é de abrir dupla e sem soleiras. - O edifício estrutura-se em dois patamares. Na entrada o primeiro patamar é vencido por uma rampa com inclinação não regulamentar. O acesso ao segundo patamar é feito por escadas. - Não existem elevadores ou plataformas elevatórias. 	<ul style="list-style-type: none"> - Apesar da diferença de patamares que este espaço apresenta existe a possibilidade da acedência nivelada pelo exterior nas entradas secundárias, sendo para isso necessário o rebaixamento dos seus respectivos passeios.

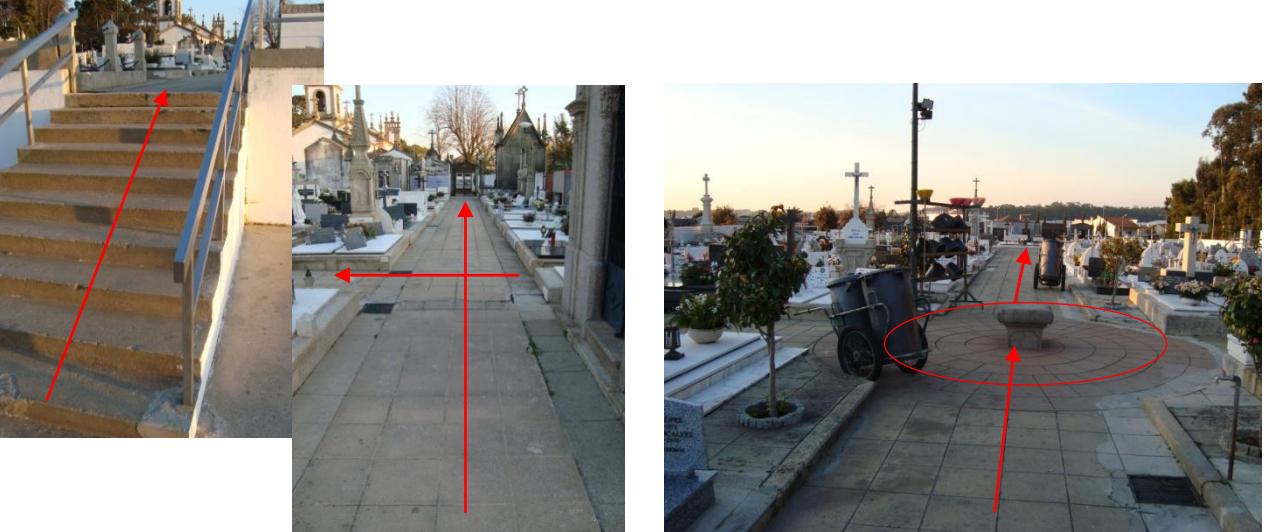
<p>Distribuição no edifício</p> <ul style="list-style-type: none"> - Os acessos verticais são feitos por escadas e por rampa. Os corredores horizontais de circulação têm largura superior a 1,5m. - Apesar da diferença de patamares existe acesso pelo exterior a partir das entradas secundárias excepto aquelas que têm passeio não rebaixado. 	<ul style="list-style-type: none"> - A pavimentação deste espaço com material liso e anti-derrapante vai possibilitar um percurso mais fluido por parte de P.M.C.

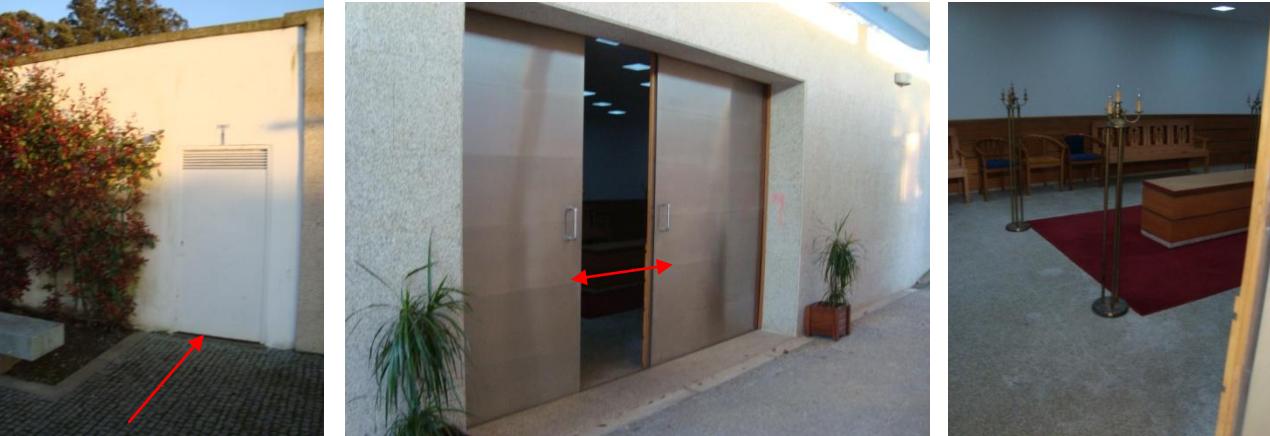
<p>Acesso a dependências e instalações</p> <ul style="list-style-type: none"> - O acesso às Instalações Sanitárias é feito pelo lado exterior na fachada da entrada principal. Nenhuma destas I.S. é dirigida a P.M.C. (Pessoas com Mobilidade Condicionada). - O acesso á capela mortuária tem porta dupla de correr e não tem soleiras. - O design dos puxadores das portas é também variável. Nem sempre regulamentar. 	<ul style="list-style-type: none"> - O edifício de apoio terá de proporcionar aos seus utilizadores condições de utilização, ao nível das I. S. e dos compartimentos, nomeadamente portas, zonas de manobras e acessos nivelados.

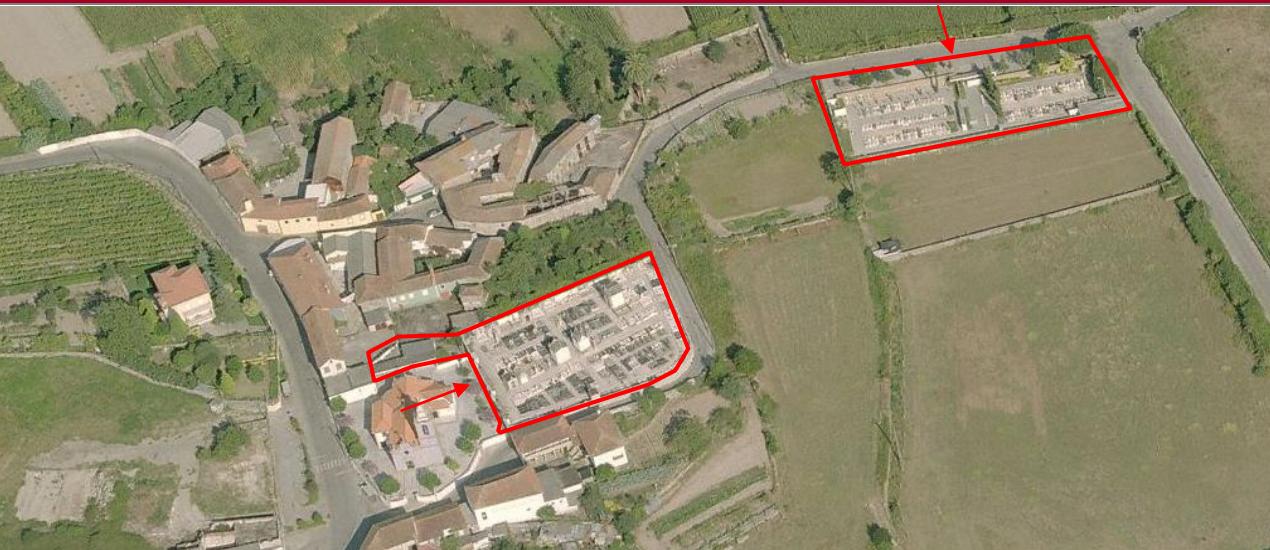
<p>Identificação Cemitério de Milheirós</p> <p>Localização</p> <p>Descrição função e uso do edifício Lugar de prática religiosa, onde se sepultam corpos humanos e se pratica culto aos mesmos em sua memória. Na freguesia de Milheirós foram analisados dois cemitérios, um mais antigo e outro mais recente.</p>	<p>Sendo o cemitério um espaço que é utilizado por todos e até por algumas pessoas com mobilidade condicionada, foram aqui detectados alguns problemas de acessibilidade, aos quais propomos a sua resolução.</p>

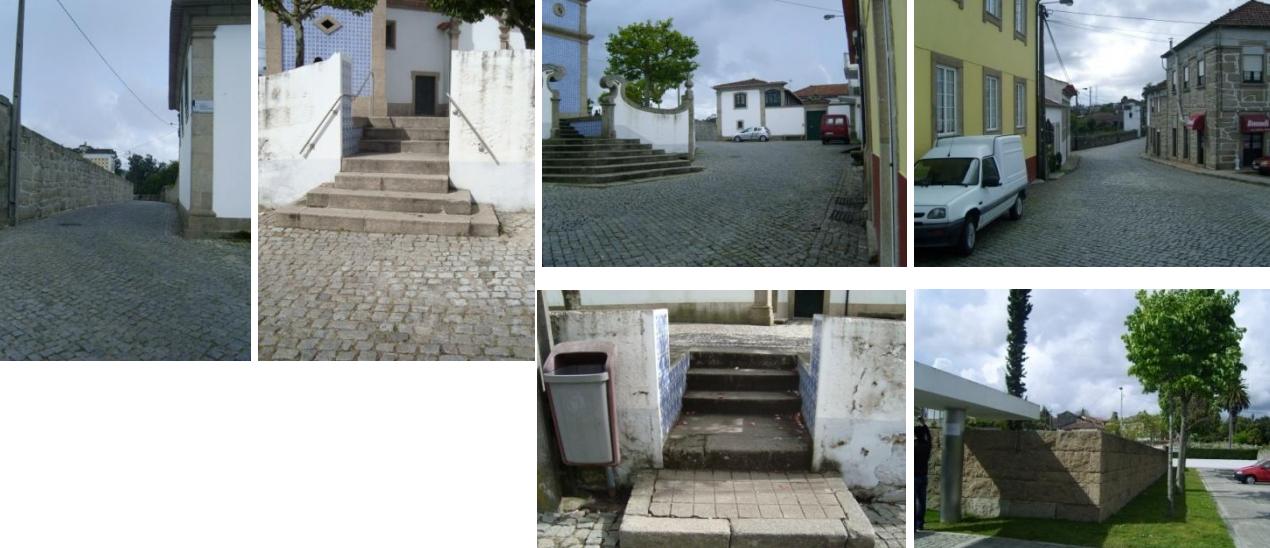
<p>Acesso exterior ao edifício</p> <ul style="list-style-type: none"> - A entrada do lado antigo é feita pelo átrio da Igreja, inacessível a P.M.C. pela existência de três acessos através de escadas não reg. - Do lado da Igreja à falta de passeios e os que existem têm dim. variáveis, nem sempre de dim. reg. Do lado do cemitério novo os passeios são amplos e nivelados com a entrada. - O estacionamento existente do lado da Igreja é informal e abusivo e da parte nova é formal, em baía e não existem lugares de estacionamento exclusivos para P.M.C. - O mobiliário urbano existente recai em papeleiras, bancos, iluminação, árvores, sinalética vertical, pontos de água e contentores. 	<ul style="list-style-type: none"> - Os canais de circulação dos percursos acessíveis devem ter uma largura mínima de 120cm livres de obstáculos. Devem ser criados passeios nas zonas em falta. - Deveriam existir alguns lugares de estacionamento exclusivos para pessoas com mobilidade condicionada como previsto no decreto-lei 163/2006. - O mobiliário urbano existente deve estar direcionado para um design inclusivo. As caldeiras das árvores devem ser niveladas com o pavimento e protegidas por uma grelha. - As escadas devem ter patamar intermédio, um corrimão de cada lado, os degraus devem ter 28cm, cobertor x 18cm, espelho e uma largura mínima conforme prevê o decreto-lei 163/2006.

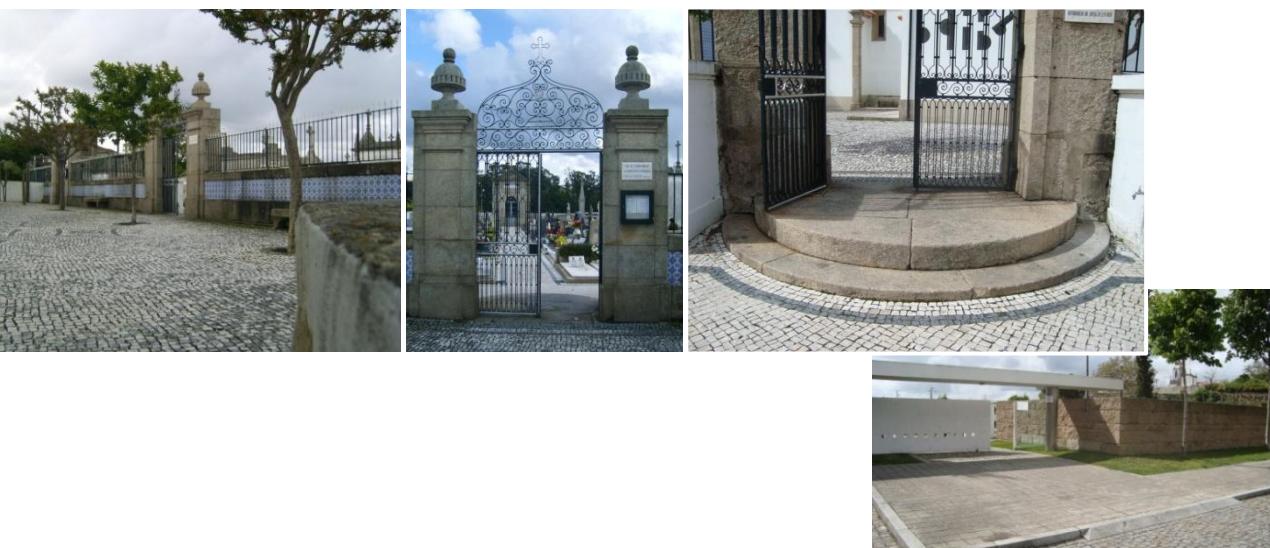
<p>Acesso ao edifício</p> <ul style="list-style-type: none"> - O sistema dos portões de entrada é de abrir e de correr, com dimensões regulamentares (92cm). - O portão do cemitério antigo não tem soleira, mas tem um desnível ultrapassado por dois degraus de dimensões não regulamentares (8cm e 20cm). 	<ul style="list-style-type: none"> - As soleiras existentes devem ser niveladas ou de medidas regulamentares, não superior a 2cm. - Os degraus de entrada são não regulamentares porque deveriam ser acompanhados por um corrimão como previsto no decreto-lei 163/2006, secção 1.3. e deveriam ter uma altura máxima de espelho de 18cm.

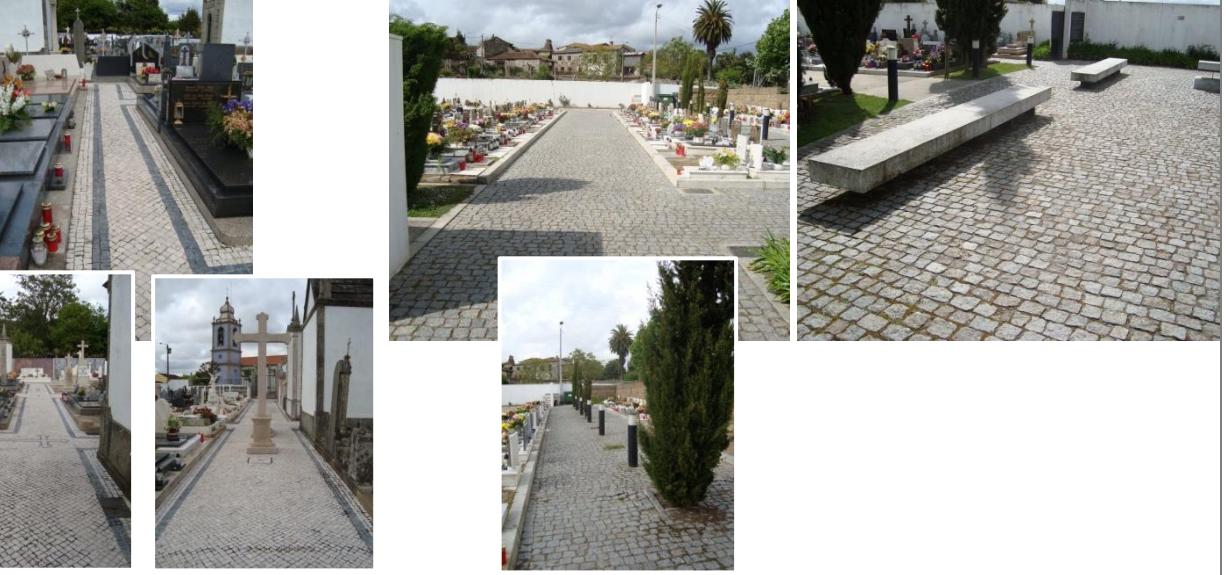
<p>Distribuição no edifício</p> <ul style="list-style-type: none"> O cemitério é totalmente nivelado. Os corredores horizontais de circulação no cemitério novo têm largura superior a 1,5m e estão livres de obstáculos, sendo que em alguns pontos da zona mais antiga os canais de circulação são mais estreitos e não regulamentares (100cm, 130cm, 160cm). 	<ul style="list-style-type: none"> Os canais de circulação dos percursos acessíveis devem ter uma largura mínima de 120cm livres de obstáculos.

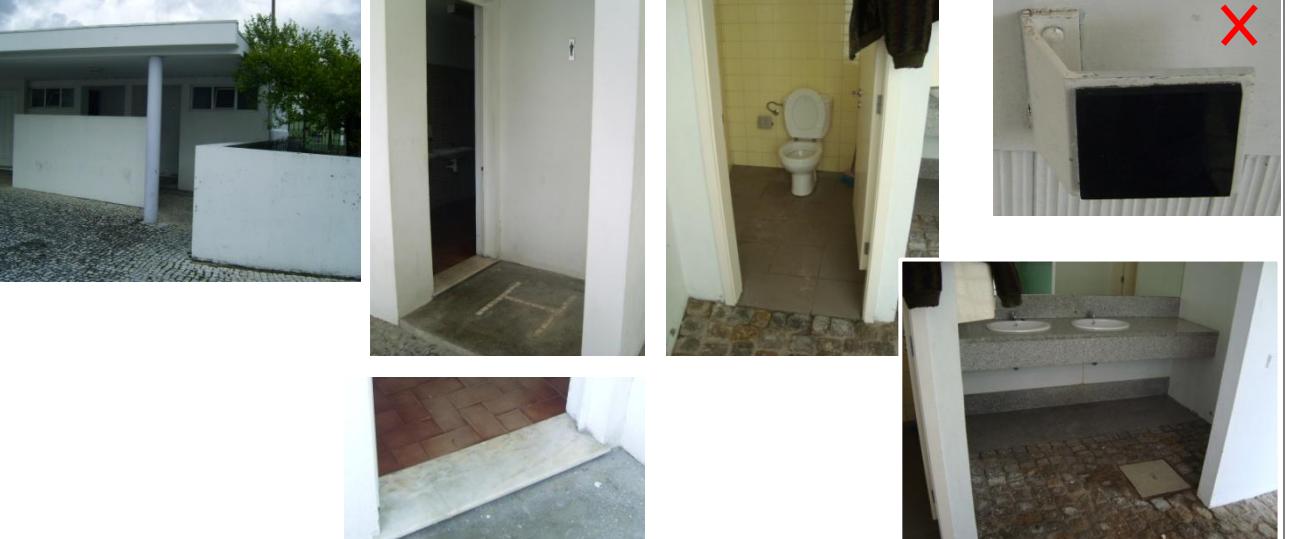
<p>Acesso a dependências</p> <ul style="list-style-type: none"> O sistema de portas é de abrir em todas as dependências e nenhuma tem dimensões regulamentares (66cm a 71cm). No acesso às instalações sanitárias do cemitério antigo, que se localizam no átrio da Igreja, existe uma soleira não regulamentar, de 6cm de altura, o que torna o espaço não acessível por pessoas com mobilidade condicionada. Os puxadores não são os mais adequados. Todo o edifício é nivelado e não possui soleiras. 	<ul style="list-style-type: none"> Todas as portas devem garantir um vão mínimo de abertura de 77cm, conforme especificado no Decreto-lei 163/2006. Todas as soleiras existentes devem ter uma altura máxima de 2cm. A maçaneta deve ser de fácil manuseamento ao tacto, ou seja, que não requeira uma pressão firme, de resistência mínima e de forma fácil de agarrar com uma mão. Consultar secção 4.9.9. do Decreto-lei 163/2006.

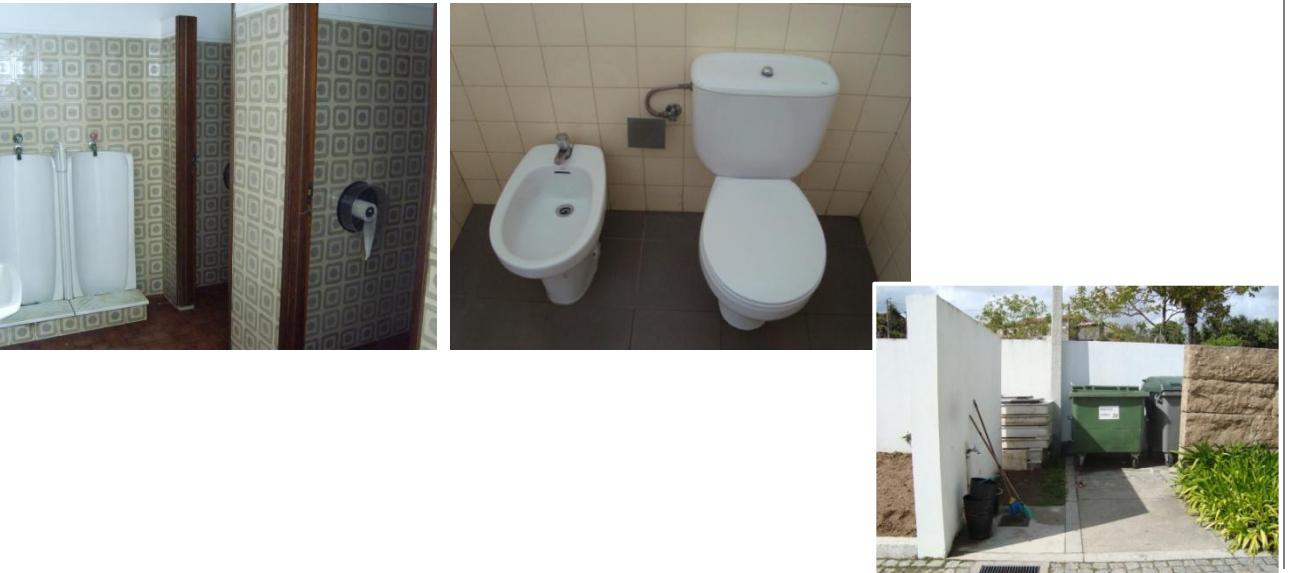
<p>Dependências</p> <ul style="list-style-type: none"> As instalações sanitárias não são dirigidas para pessoas com mobilidade condicionada. 	<ul style="list-style-type: none"> Deve ser previsto a criação de uma Instalação Sanitária dirigida a P.M.C. e deve possuir as medidas regulamentares bem como estar equipada com os respectivos adereços de apoio.

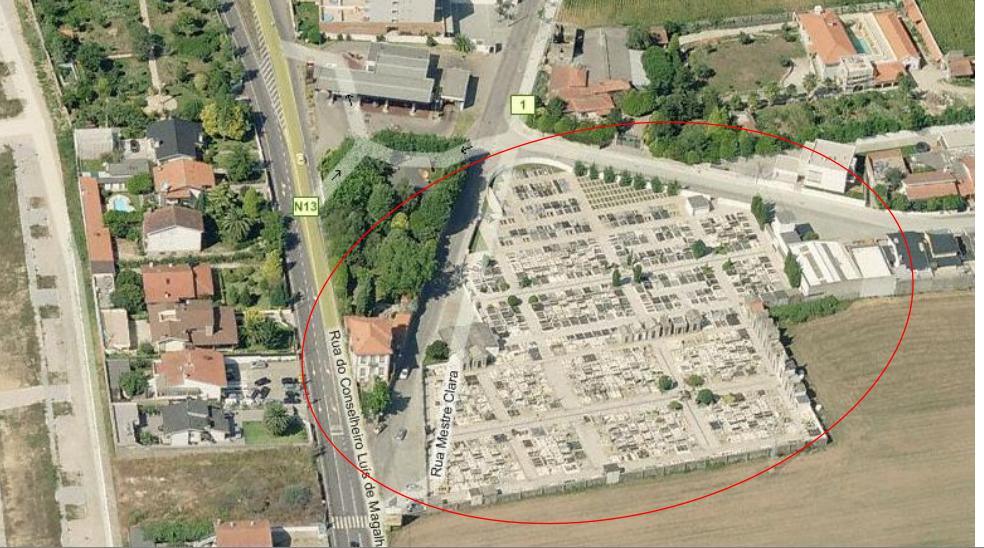
<p>Identificação Cemitério de Moreira</p> <p>Localização Rua Mestre Clara e Rua do Dr. António Maia Aroso</p> <p>Descrição função e uso do edifício Lugar de prática religiosa, onde se sepultam corpos humanos e se pratica culto aos mesmos em sua memória.</p>	<p>Sendo o cemitério um espaço que é utilizado por todos e até por algumas pessoas com mobilidade condicionada, foram aqui detectados alguns problemas de acessibilidade, aos quais propomos a sua resolução.</p>

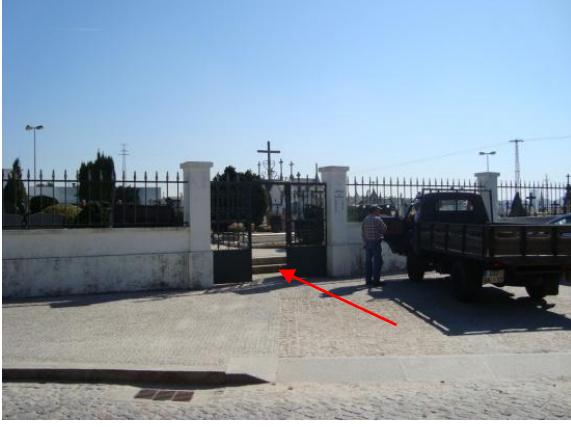
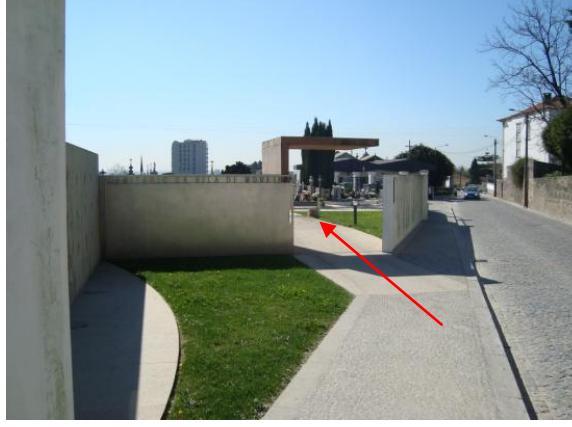
<p>Acesso exterior ao edifício</p> <ul style="list-style-type: none"> - Existem quatro entradas para o cemitério. Três fazem-se pela rua Mestre Clara e uma lateral pela Rua do Dr. António Maia Aroso. - O estacionamento existente é informal e sem lugares exclusivos para P.M.C. - O mobiliário existente recai em papeleiras, bancos, iluminação, árvores. 	<ul style="list-style-type: none"> - A falta de passeios públicos em certos percursos dificulta o acesso a este espaço. Deve existir um espaço mínimo de circulação livre de obstáculos de 120cm. - A colocação de um lugar exclusivo para P.M.C. é fundamental com as dimensões regulamentares (2,50X5.00X1.00 lateral). O piso deverá estar demarcado com cor contrastante e o sinal horizontal com símbolo internacional deverá ser inscrito no pavimento bem como o respectivo sinal vertical. - O mobiliário urbano existente, quer no espaço exterior público, quer privado deve estar direcionado para um design inclusivo.

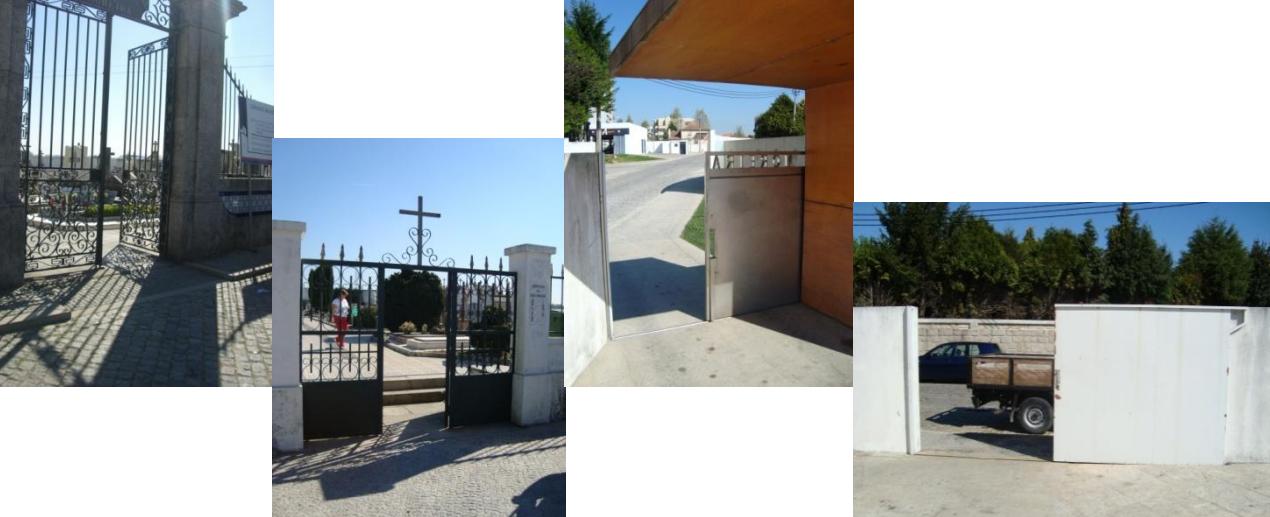
<p>Acesso ao edifício</p> <ul style="list-style-type: none"> - Todas as portas das entradas para o cemitério estão regulamentares. - O acesso para o interior do espaço nem sempre é nivelado. Contudo existem outras entradas que o são e que permitem a sua acessibilidade. 	<ul style="list-style-type: none"> - As soleiras existentes devem ser niveladas para os 2cm máx.

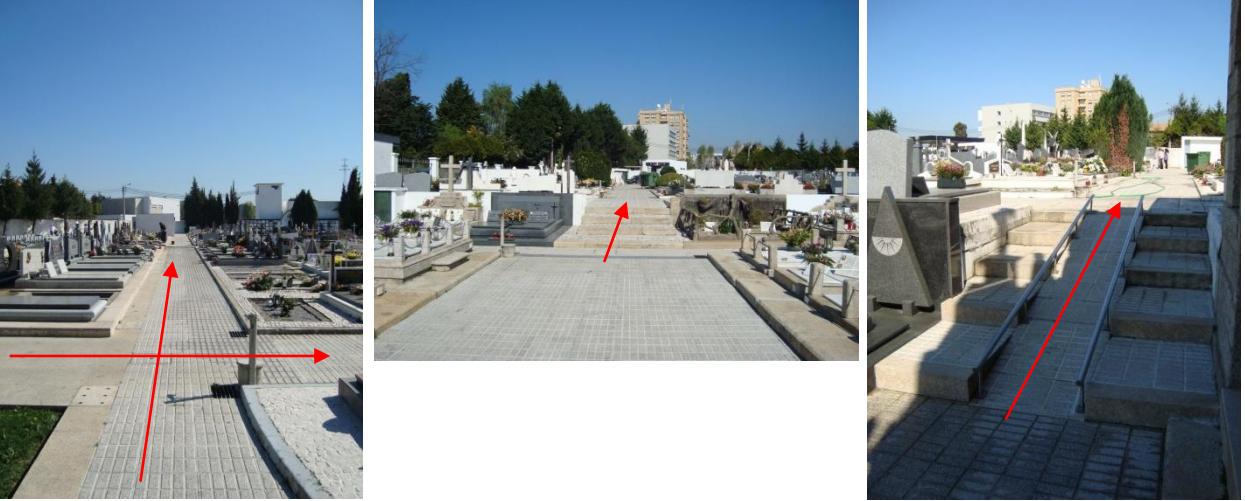
<p>Distribuição no edifício</p> <ul style="list-style-type: none"> O edifício estrutura-se em dois patamares com acessos por escadas e rampa. A rampa não está regulamentar bem como a sua largura. As dimensões dos degraus também não são regulamentares e não possuem guardas. Os corredores horizontais de circulação tem largura superior a 1,5m e estão livres de obstáculos. 	<ul style="list-style-type: none"> A diferença de patamares que este espaço apresenta, necessita da criação de acessos rampeados para ser acessível por P.M.C. Os pavimentos de todo o edifício são estáveis, não se deslocam quando sujeita a acção mecânica. As rampas de acesso deverão ter uma inclinação máxima entre os 6% e os 12% dependendo do seu comprimento. Os degraus devem ter 0,28m (cobertor) e 0,18m (espelho).

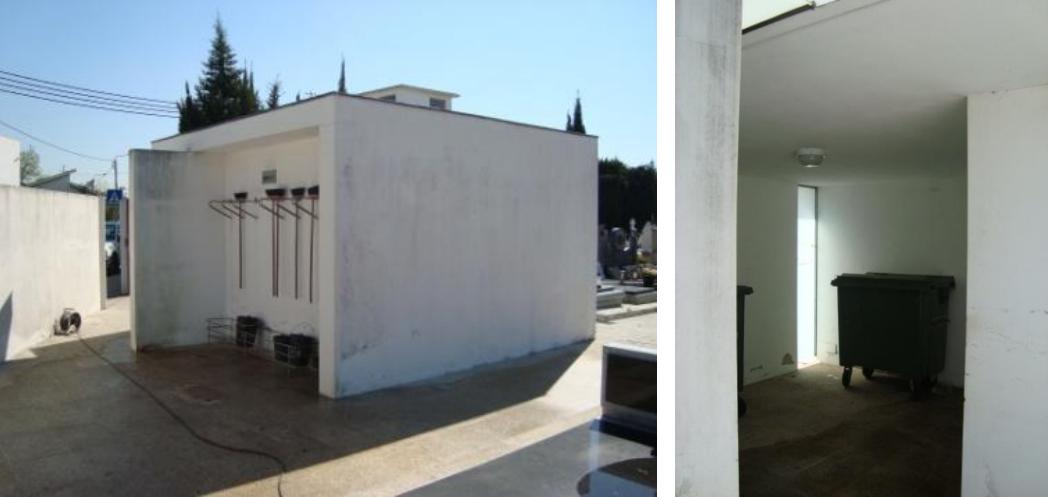
<p>Acesso a dependências e instalações</p> <ul style="list-style-type: none"> O acesso a dependências é regulamentar no que respeita á sua largura de vãos e às suas soleiras. 	<ul style="list-style-type: none"> É importante a organização do espaço ao nível do espaço de manobra para possibilitar uma mais fluida circulação.

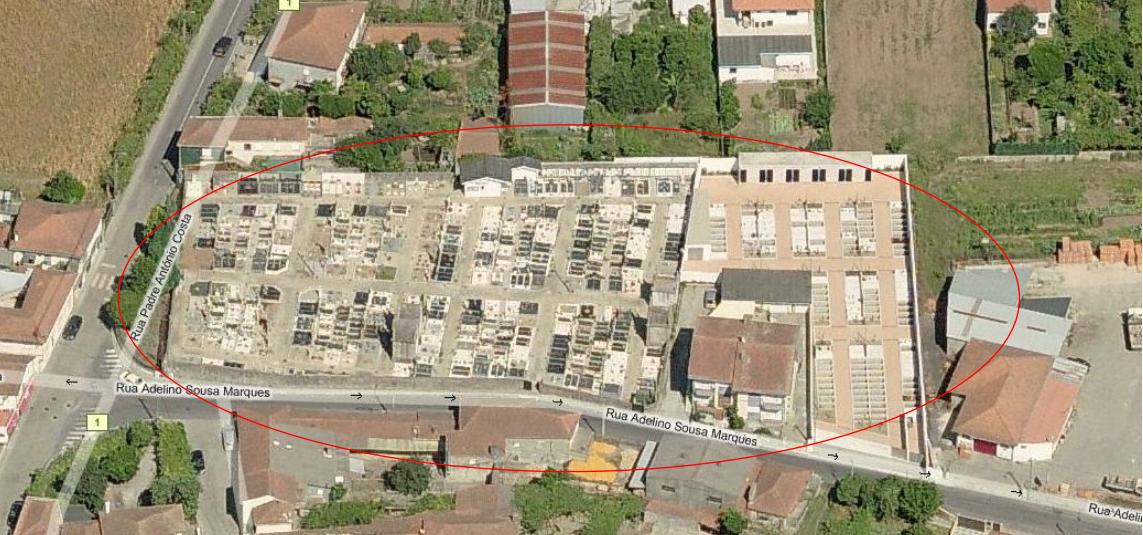
<p>Identificação Cemitério de Nogueira</p> <p>Localização Rua Padre António Costa</p> <p>Descrição função e uso do edifício Lugar de prática religiosa, onde se sepultam corpos humanos e se pratica culto aos mesmos em sua memória.</p>	<p>Sendo o cemitério um espaço que é utilizado por todos e até por algumas pessoas com mobilidade condicionada, foram aqui detectados alguns problemas de acessibilidade, aos quais propomos a sua resolução.</p>

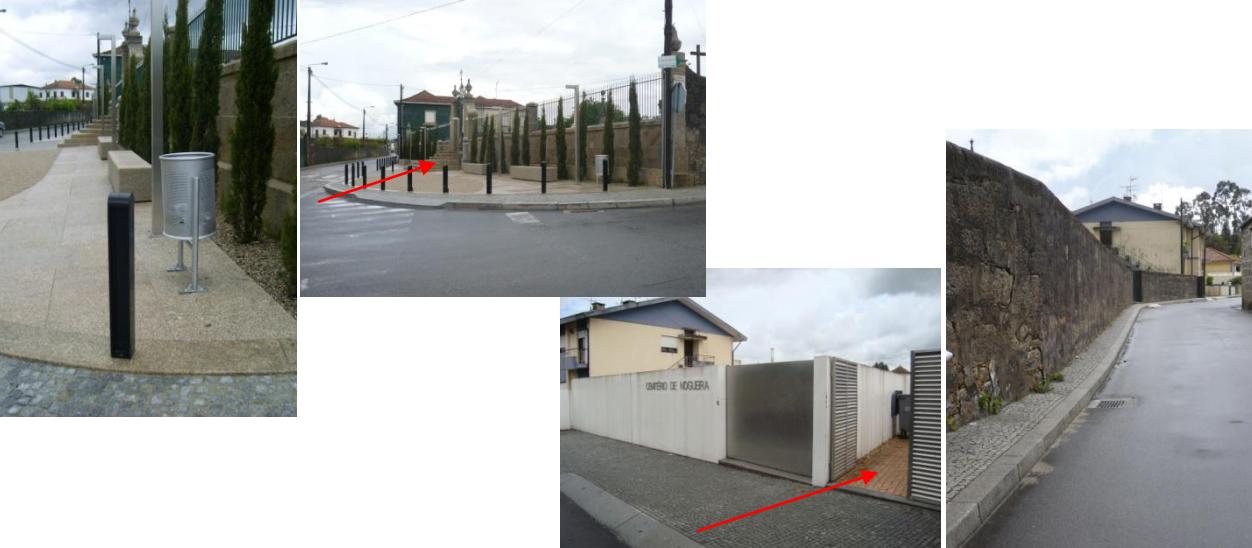
<p>Acesso exterior ao edifício</p> <ul style="list-style-type: none"> - Existem quatro entradas para o cemitério. A principal é pela rua Padre António Costa e as restantes têm o seu acesso pela rua Adelino Sousa Marques. - Os passeios envolventes não estão regulamentares quer na sua largura quer nos seus rebaixos. - O estacionamento é inexistente e também sem lugares exclusivos para P.M.C. - O mobiliário existente recai em papeleiras, bancos, iluminação, árvores e mecos. 	<ul style="list-style-type: none"> - A falta de passeios públicos em certos percursos dificulta o acesso a este espaço. Deve existir um espaço mínimo de circulação livre de obstáculos de 120cm. - A colocação de um lugar exclusivo para P.M.C. é fundamental com as dimensões regulamentares (2,50X5.00X1.00 lateral). O piso deverá estar demarcado com cor contrastante e o sinal horizontal com símbolo internacional deverá ser inscrito no pavimento bem como o respectivo sinal vertical. - O mobiliário urbano existente, quer no espaço exterior público, quer privado deve estar direcionado para um design inclusivo.
