3. Edificado – 3.7. Religioso

Plano Municipal de Acessibilidade Para Todos Município da Maia - Entrega Final

3.7.1. Cemitério e espaço público envolvente de Águas Santas

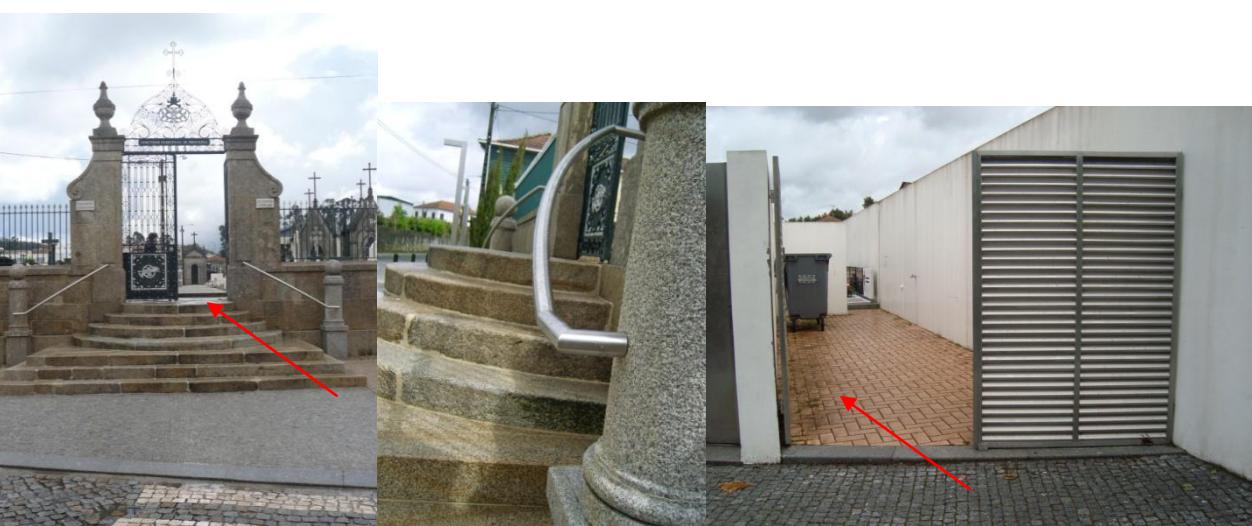
<p>Acesso ao edifício</p> <ul style="list-style-type: none"> - Todas as portas das entradas para o cemitério estão regulamentares. - O acesso para o interior do espaço nem sempre é nivelado. Contudo existem outras entradas que o são e que permitem a sua acessibilidade. 	<ul style="list-style-type: none"> - As soleiras existentes devem ser niveladas para os 2cm máx.

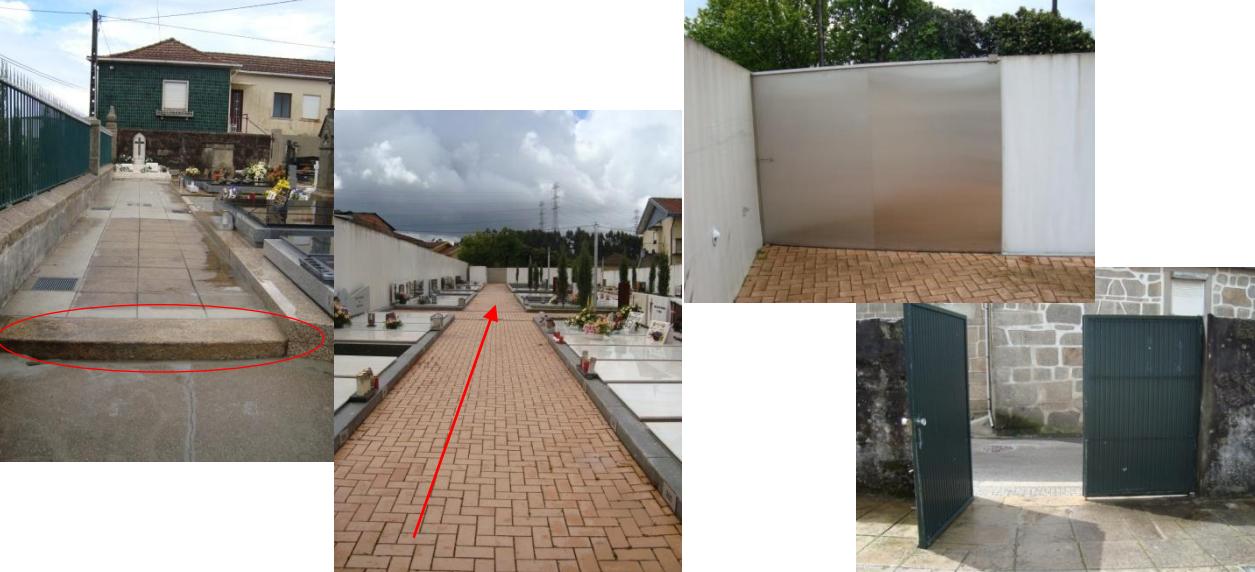
<p>Distribuição no edifício</p> <ul style="list-style-type: none"> O edifício estrutura-se apenas num patamar apesar de ter alguns desniveis. Não existem rampas de acesso para ultrapassar estes degraus que não estão regulamentares. Os corredores horizontais de circulação tem largura superior a 1,5m e estão livres de obstáculos. 	<ul style="list-style-type: none"> A diferença de patamares que este espaço apresenta, necessita da criação de acessos rampeados para ser acessível por P.M.C. Os pavimentos de todo o edifício são estáveis, não se deslocam quando sujeita a acção mecânica. Os degraus devem ter 0,28m (cobertor) e 0,18m (espelho).

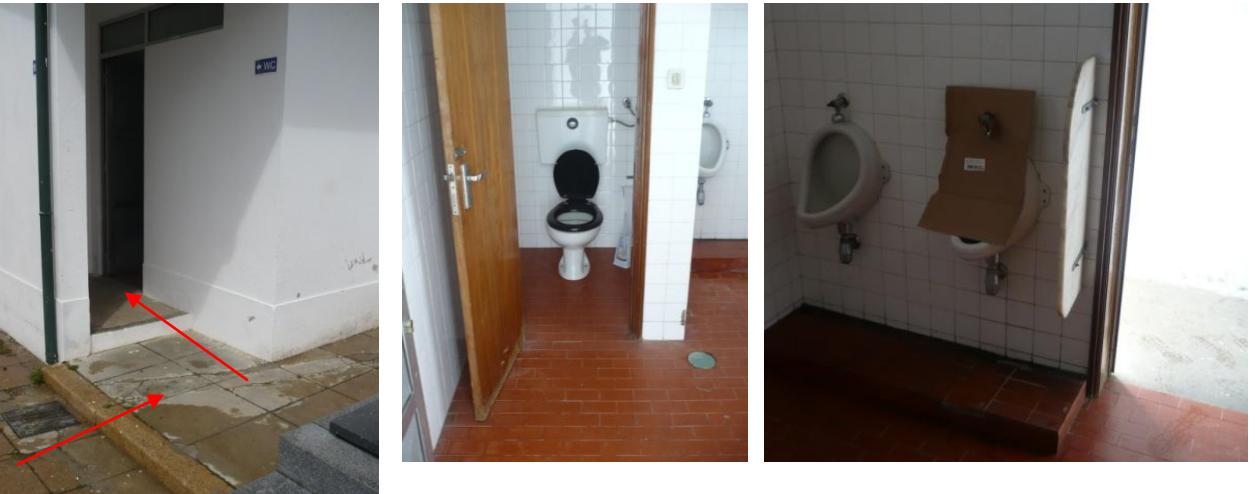
<p>Acesso a dependências e instalações</p> <ul style="list-style-type: none"> O acesso a dependências não é regulamentar no que respeita á sua largura de vãos e às suas soleiras. No interior das dependências passa-se o mesmo. Não existe instalação sanitária dirigida a P.M.C. e as I.S. existentes não têm dimensões para adaptar. 	<ul style="list-style-type: none"> É importante a organização do espaço ao nível do espaço de manobra para possibilitar uma mais fluida circulação.

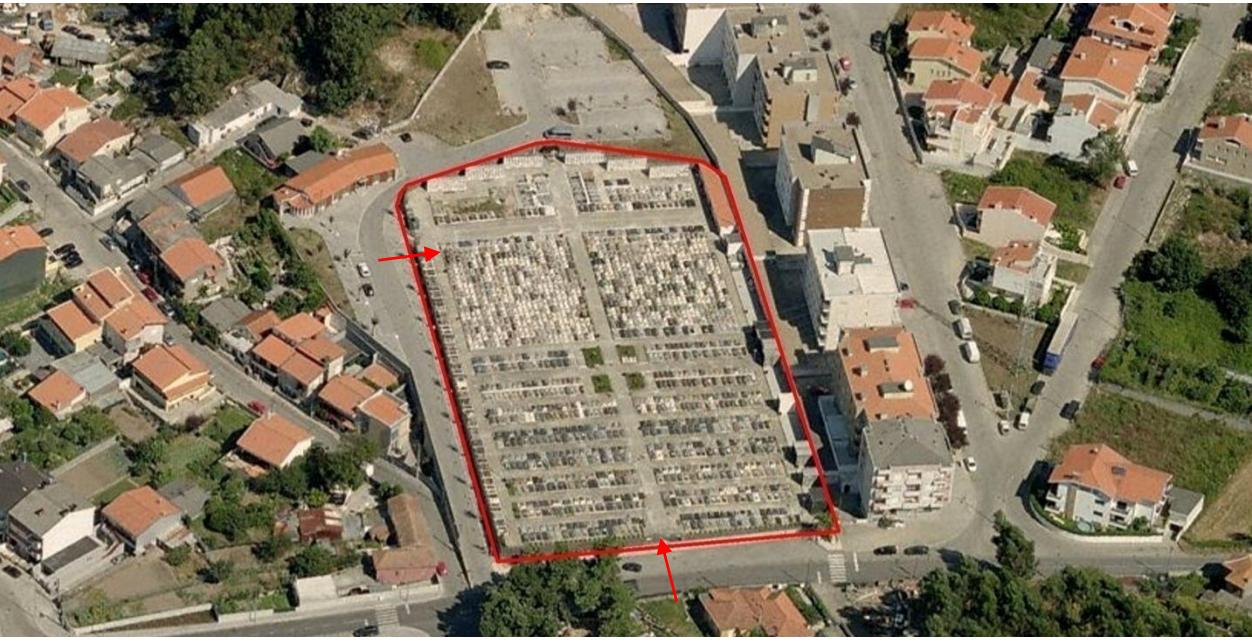
<p>Identificação Cemitério de Pedrouços</p> <p>Localização Largo da Igreja</p> <p>Descrição função e uso do edifício Lugar de prática religiosa, onde se sepultam corpos humanos e se pratica culto aos mesmos em sua memória.</p>	<p>Sendo o cemitério um espaço que é utilizado por todos e até por algumas pessoas com mobilidade condicionada, foram aqui detectados vários problemas de acessibilidade, aos quais propomos a sua resolução.</p>

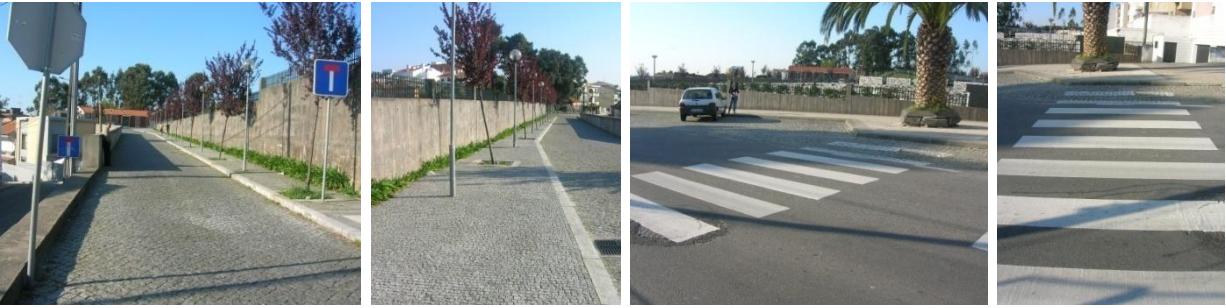
<p>Acesso exterior ao edifício</p> <ul style="list-style-type: none"> - Acede-se ao cemitério por dois pontos situados na Travessa nova da Giesta. - O passeio que circunda o cemitério possui um dimensionamento aceitável, no entanto existem árvores com caldeira que não possuem gralha de protecção. - Estes passeios não possuem rebaixo nos extremos das passadeira para o atravessamento de Pessoas com Mobilidade Condicionada (P.M.C.). - Não existe qualquer diferenciação de piso ao nível pedonal (invisuais). - O cemitério é servido por uma área dedicado a estacionamento, esta área possui um lugar de utilização exclusiva a P.M.C. - O mobiliário existente recai em papeleiras, postes de iluminação, árvores com caldeiras e sinalética vertical. 	<ul style="list-style-type: none"> - Os canais de circulação (passeio) devem contemplar uma largura mínima de 120cm livres de obstáculos. - O mobiliário urbano existente quer no espaço exterior público, quer privado, deve estar direcionado para um design inclusivo. - Deveriam existir alguns lugares de estacionamento exclusivos para pessoas com mobilidade condicionada como previsto no decreto-lei 163/2006. - Os locais de travessamento devem contemplar rebaixo de passeio ou este ser sobrelevado de modo que não existam desníveis superiores a 0,02m. - Os topos das passadeiras devem ter pavimento de cor e textura contrastante, e uma faixa de aproximação no eixo destas.

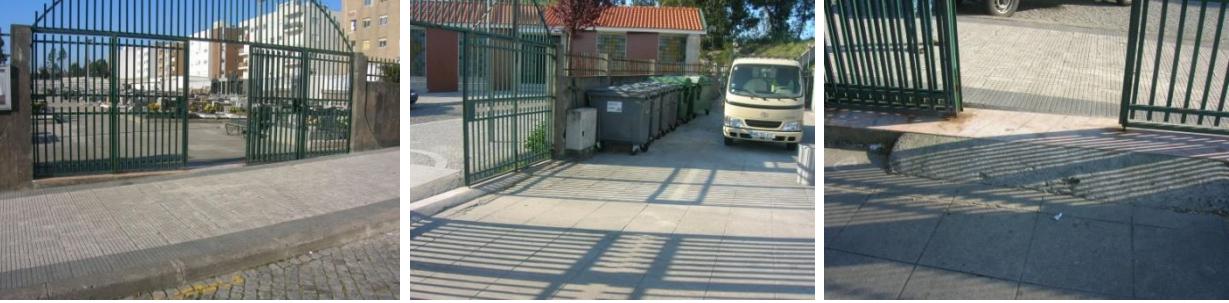
Acesso ao edifício <ul style="list-style-type: none"> A entrada é acessível a pessoas com mobilidade condicionada devido à não existência de soleiras. Contudo, após as entradas existe um desnível superior a 0,02m que é colmatado com uma rampa não regulamentar. O sistema da porta de entrada é de abrir (dupla), com dimensões regulamentares. 	<ul style="list-style-type: none"> As grelhas existentes devem dispor o seu lado mais comprido perpendicular à direcção dominante de circulação e os espaços não devem ultrapassar os 2cm de largura.

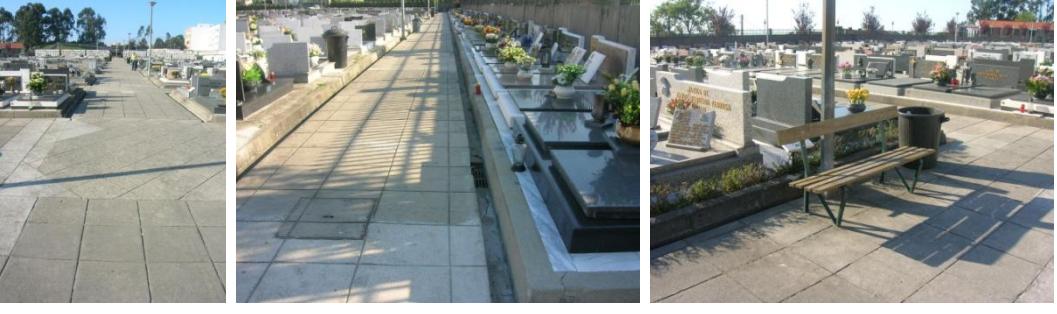
Distribuição no edifício <ul style="list-style-type: none"> O espaço está totalmente nivelado Os corredores horizontais de circulação têm dimensões regulamentares e livres de obstáculos. O mobiliário que equipa o cemitério possui design não recomendado. Os corredores apresentam canais de drenagem de águas que, devido a ausência de grelhas, podem constituir perigo e limitam a mobilidade. 	<ul style="list-style-type: none"> O edifício deve possuir corredores livres e sem obstáculos, caso estes existam devem ser facilmente ultrapassados. Todas as dependências devem ter fácil acesso sem barreiras ou soleiras. Devem existir zonas que permitam manobra por parte de P.M.C. O mobiliário urbano existente quer no espaço exterior público, quer privado, deve possuir design inclusivo.

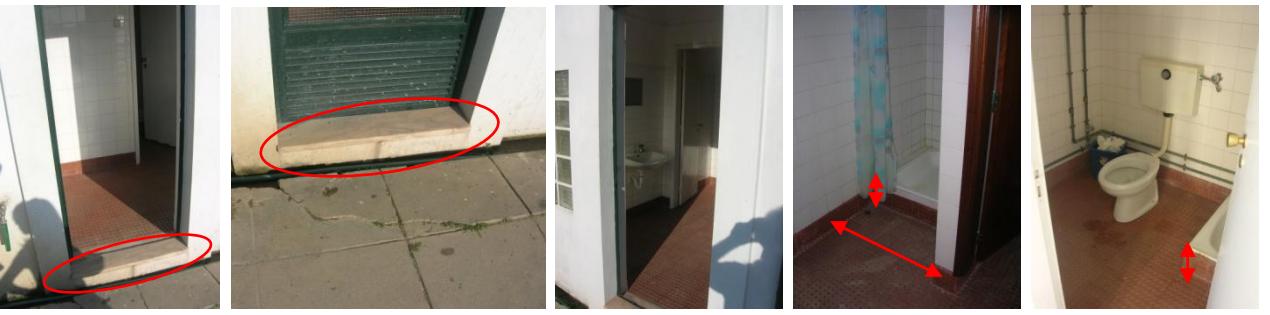
Acesso a dependências <ul style="list-style-type: none"> Existem equipamentos sanitários de apoio mas não exclusivos a pessoas com mobilidade condicionada. O acesso às I.S. é condicionado a P.M.C. devido à existência de um desnível (degrau + soleira) superior a 0,02m. Estas instalações sanitárias não possuem o equipamento para P.M.C. As portas não possuem dimensões regulamentares. 	<ul style="list-style-type: none"> Deve ser criada uma instalação sanitária dirigida a P.M.C. e deve possuir as medidas regulamentares bem como estar equipada com os respectivos adereços de apoio. Todas as portas devem garantir um vão mínimo de abertura de 77cm. Todos os desníveis superiores a 0,02m devem ser vencidos por rampas ou equipamento elevatório.
	Sinalética <ul style="list-style-type: none"> Não existe qualquer tipo de sinalética, nem a dirigida aos invisuais (Braille) e aos deficientes auditivos (sinais luminosos). 	<ul style="list-style-type: none"> A infoacessibilidade deve ser melhorada ao nível das placas de informação, suas dimensões, localização, Braille e dispositivo luminoso. Para que exista uma mobilidade mais eficaz neste espaço deverão ser efectuadas as alterações atrás referidas segundo a legislação em vigor (decreto-lei 163/2006).

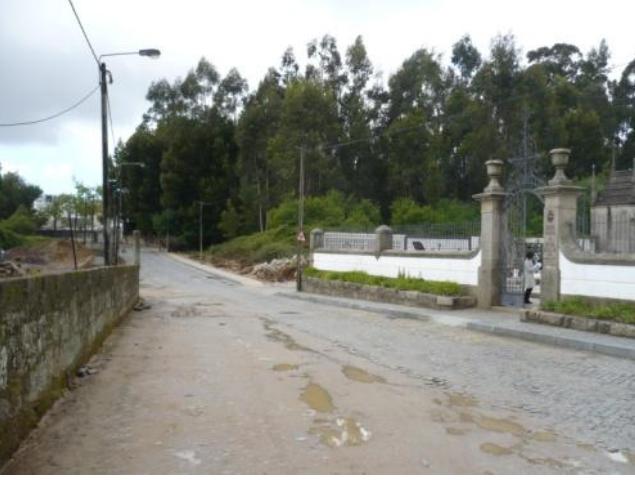
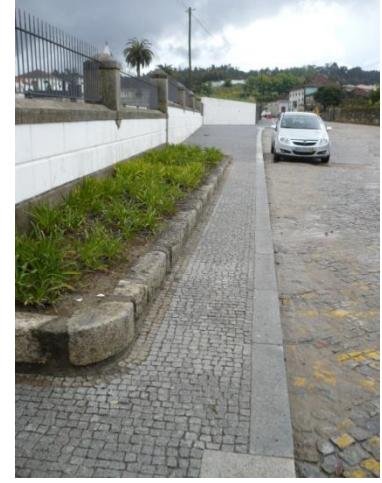
<p>Acesso exterior ao edifício</p> <ul style="list-style-type: none"> - Existem duas entradas para o cemitério. A principal que dá acesso directo para o cemitério e uma outra que liga á casa mortuária. - Apesar de haver passeios estes não têm a dimensão regulamentar bem como o seu rebaixa. - O estacionamento existente é formal e sem lugares exclusivos para P.M.C. 	<ul style="list-style-type: none"> - A falta de passeios públicos dificulta o acesso a este espaço. Deve existir um espaço mínimo de circulação livre de obstáculos de 120cm. - Deveriam existir alguns lugares de estacionamento exclusivos para pessoas com mobilidade condicionada como previsto no decreto-lei 163/2006. - O mobiliário urbano existente, quer no espaço exterior público, quer privado deve estar direcionado para um design inclusivo.

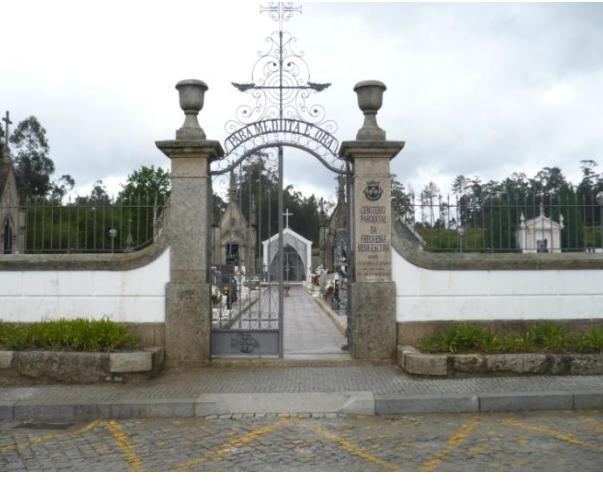
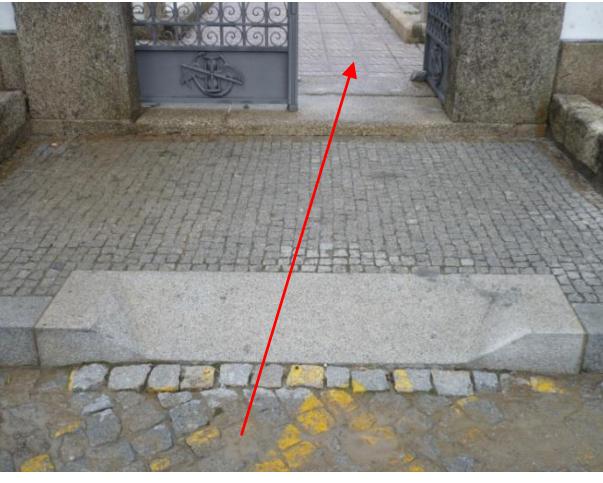
<p>Acesso ao edifício</p> <ul style="list-style-type: none"> - A porta da entrada principal é de abrir dupla, com dimensões regulamentares, com soleira de 8cm. - O portão que liga á casa mortuária é duplo e tem 80cm de folha, não tem soleira. 	<ul style="list-style-type: none"> - As soleiras existentes devem ser niveladas para os 2cm máx.

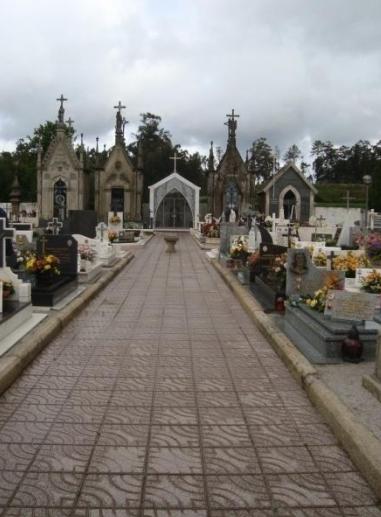
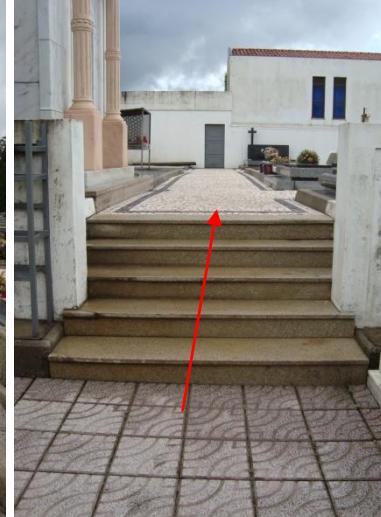
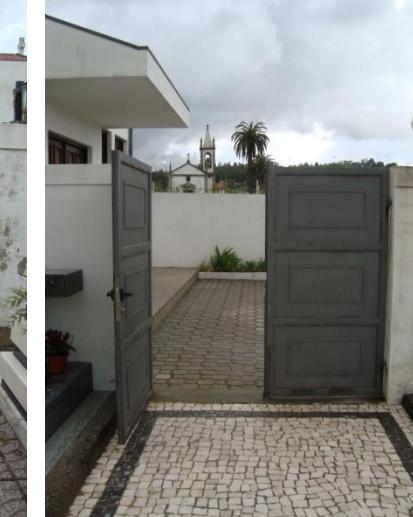
<p>Distribuição no edifício</p> <ul style="list-style-type: none"> O edifício estrutura-se em dois patamares sendo feito por escadas sem guarda. Os degraus têm 16cmX34cm e largura de 1.5m. Os corredores horizontais de circulação tem largura superior a 1,5m e estão livres de obstáculos. Não existem instalações sanitárias de apoio nem direcionadas para P.M.C. 	<ul style="list-style-type: none"> A diferença de patamares por degraus que este espaço apresenta, necessita da criação de acessos rampeados com inclinação, largura e guarda regulamentares para ser acessível por P.M.C. Deve ser prevista a criação de uma Instalação Sanitária dirigida a P.M.C. e deve possuir as medidas regulamentares bem como estar equipada com os respectivos adereços de apoio.

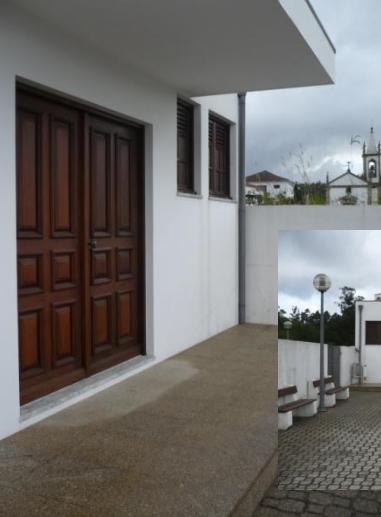
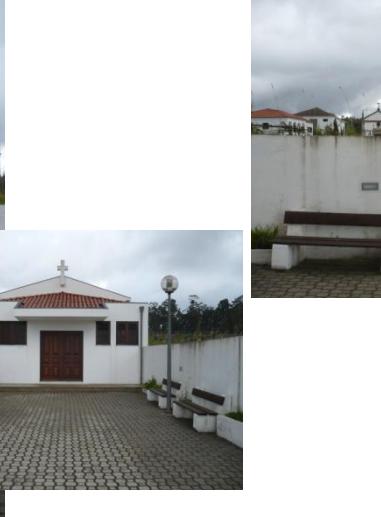
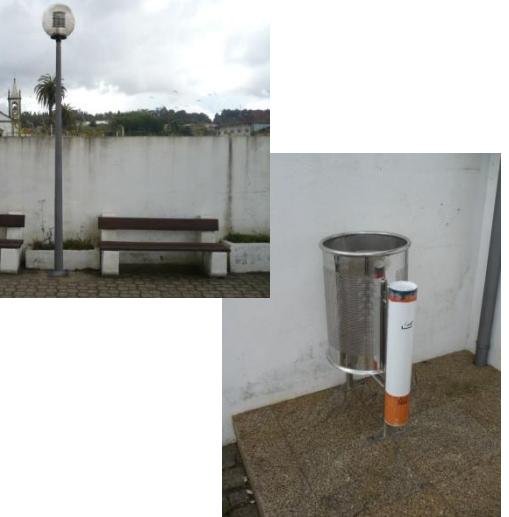
<p>Dependências e acessos a dependências e instalações</p> <ul style="list-style-type: none"> O acesso á Casa Mortuária é por um degrau não regulamentar. O mobiliário existente recai em papeleiras, bancos, iluminação, árvores, sinalética vertical.

<p>Sinalética</p> <ul style="list-style-type: none"> A sinalética é inexistente neste espaço. A falta de sinalética dirigida para os invisuais (Braille) e para os surdos (sinais luminosos) é de salientar, visto ser um espaço que não deve dispensar este tipo de apoio informativo. 	<ul style="list-style-type: none"> A infoacessibilidade deve ser melhorada ao nível das placas de informação, suas dimensões, localização, Braille e dispositivo luminoso. Para que exista uma mobilidade mais eficaz neste espaço deverão ser efectuadas as alterações atrás referidas segundo a legislação em vigor (decreto-lei 163/2006).

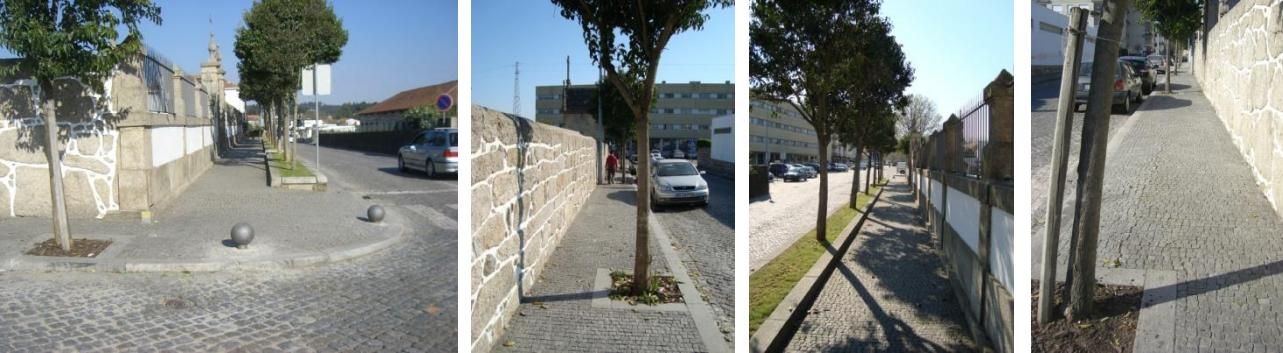
<p>Acesso exterior ao edifício</p> <ul style="list-style-type: none"> - Nem sempre existem passeios de dimensões regulamentares, devido à existência de obstáculos, como caldeiras e árvores. - O estacionamento existente é formal, em baía e não tem lugar exclusivo para P.M.C. - O mobiliário urbano existente recai em papeleiras, iluminação, árvores, sinalética vertical, pontos de água, contentores e bolas. 	<ul style="list-style-type: none"> - A utilização dos passeios públicos é dificultada em alguns pontos, devido à dimensão não regulamentar dos canais de circulação (mínimo reg. 120cm). - Deveriam existir alguns lugares de estacionamento exclusivos para pessoas com mobilidade condicionada como previsto no decreto-lei 163/2006. - O mobiliário urbano existente deve estar direcionado para um design inclusivo. As caldeiras das árvores devem ser niveladas com o pavimento e protegidas por uma grelha.

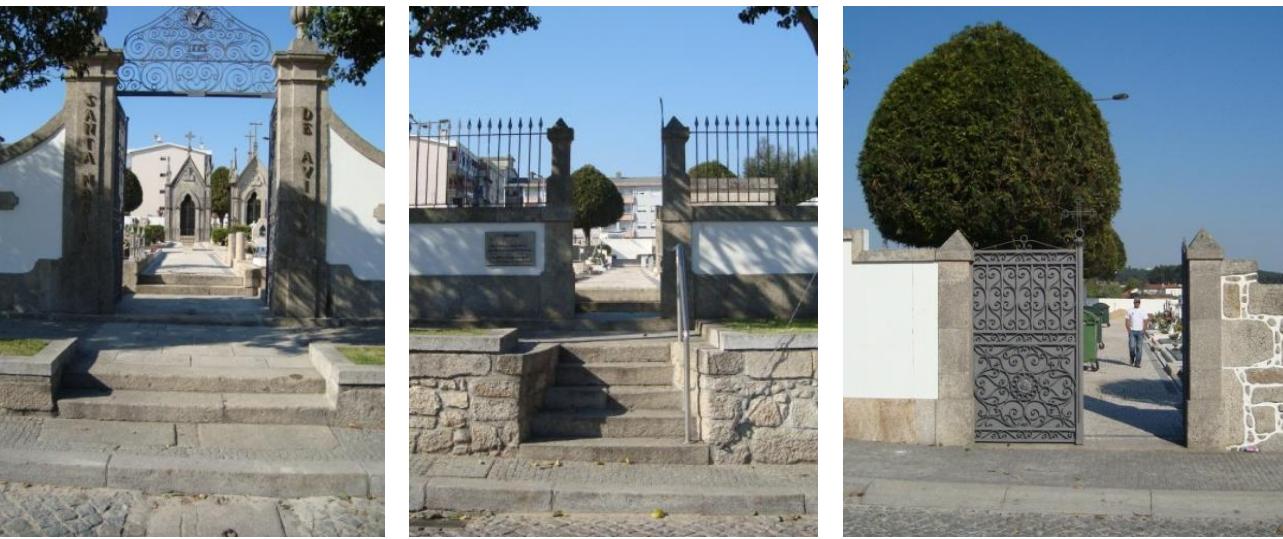
<p>Acesso ao edifício</p> <ul style="list-style-type: none"> - Existem três entradas para o cemitério, nem sempre acessíveis. Duas das entradas são alcançáveis a partir de escadas e degraus não regulamentares devido à falta de corrimãos. A única entrada acessível a pessoas com mobilidade condicionada é por trás, pelo portão lateral. - O sistema dos portões de entrada é de abrir, com dimensões regulamentares, mas dois deles têm soleiras não regulamentares (8cm). 	<ul style="list-style-type: none"> - As escadas/degraus devem ter uma altura dos corrimãos entre 85 e 90cm, patamares de espera e dimensões dos degraus regulamentares (altura máx. 18cm e comprimento mín. 28cm). Consultar o decreto-lei 163/2006, secção 1.3. - As soleiras existentes devem ser niveladas ou de medidas regulamentares, não superior a 2cm.

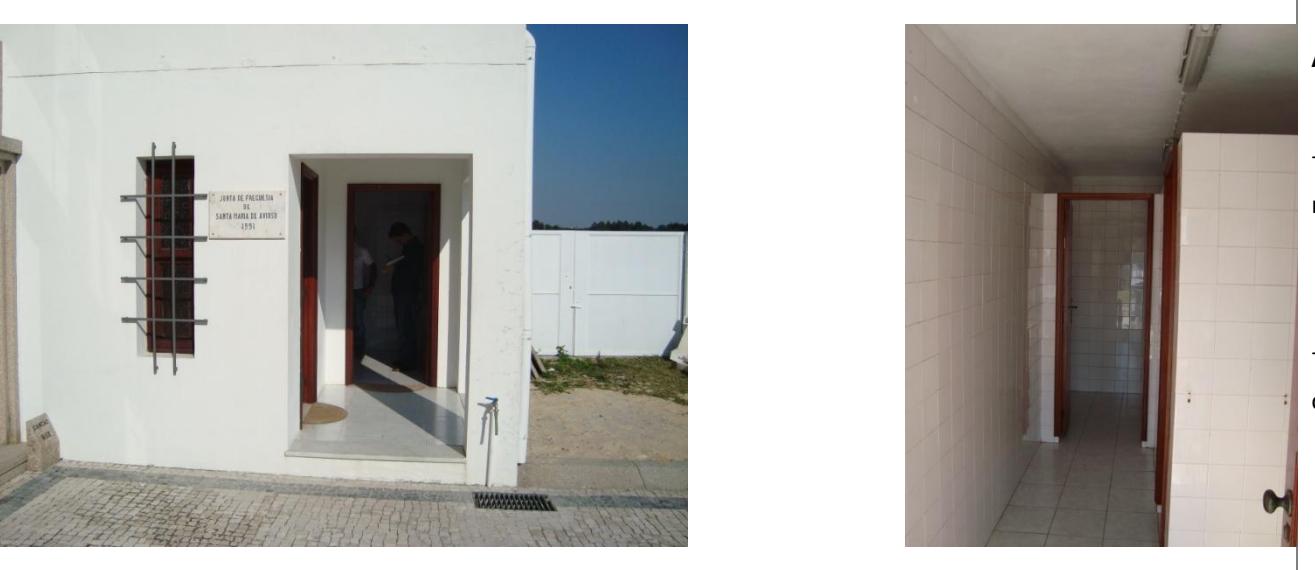
<p>Acesso a dependências</p> <ul style="list-style-type: none"> O sistema das portas de entrada nas dependências é de abrir e não têm dimensões regulamentares (75cm). No acesso às instalações sanitárias existe um degrau, o que torna o espaço inacessível por pessoas com mobilidade condicionada. 	<ul style="list-style-type: none"> Todas as portas devem garantir um vão mínimo de abertura de 77cm, conforme especificado no Decreto-lei 163/2006. O acesso às instalações sanitárias deveria ser nivelado ou rampeado segundo o decreto-lei 163/2006.

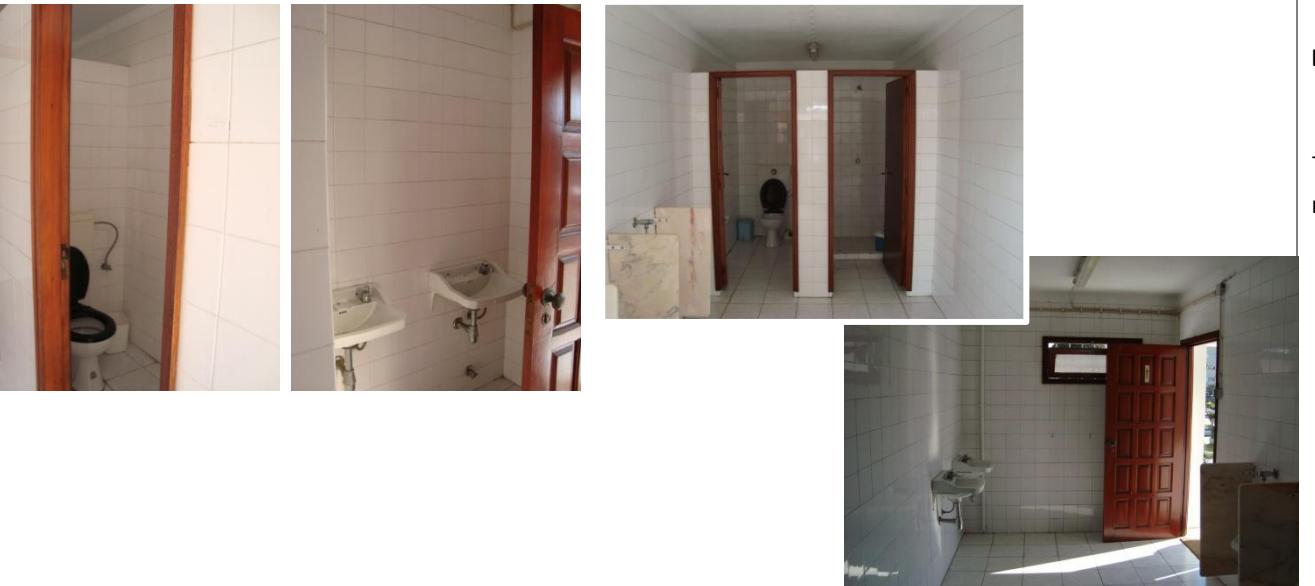
<p>Dependências</p> <ul style="list-style-type: none"> As instalações sanitárias não são dirigidas para pessoas com mobilidade condicionada. 	<ul style="list-style-type: none"> Deve ser previsto a criação de uma Instalação Sanitária dirigida a P.M.C. e deve possuir as medidas regulamentares bem como estar equipada com os respectivos adereços de apoio.

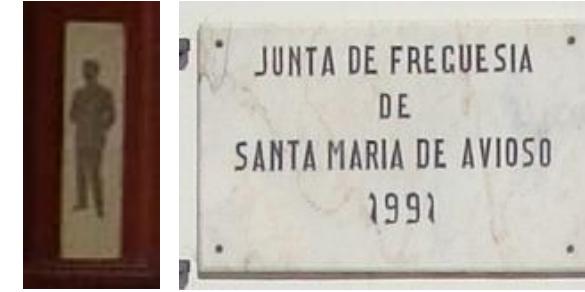
<p>Sinalética</p> <ul style="list-style-type: none"> - A sinalética é praticamente inexistente, o seu design, a sua localização e as suas dimensões não são as mais aconselháveis. - A falta de sinalética dirigida para os invidisuais (Braille) e para os surdos (sinais luminosos) é de salientar, visto ser um espaço que não deve dispensar este tipo de apoio informativo. 	<ul style="list-style-type: none"> - A infoacessibilidade deve ser melhorada ao nível das placas de informação, suas dimensões, localização, Braille e dispositivo luminoso. - Para que exista uma mobilidade mais eficaz neste espaço deverão ser efectuadas as alterações atrás referidas segundo a legislação em vigor (decreto-lei 163/2006).

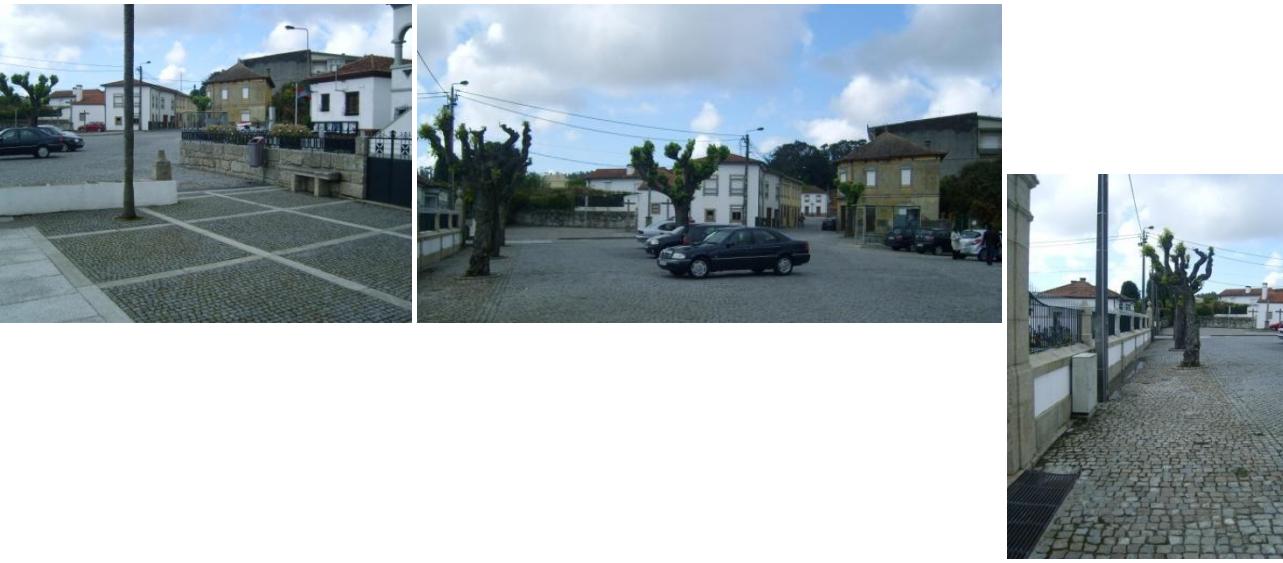
<p>Acesso exterior ao edifício</p> <ul style="list-style-type: none"> - Acede-se ao espaço pelo Largo da Igreja, através de um átrio muito amplo, sem passeio e com estacionamento comum à Junta de Freguesia. Não existe qualquer diferenciação de piso ao nível pedonal (invisuais). - O estacionamento informal não contempla lugares exclusivos para P.M.C. e serve o cemitério e a Junta de Freguesia. - O mobiliário existente recai em papeleiras, postes de iluminação, árvores com caldeiras, bancos e sinalética vertical. 	<ul style="list-style-type: none"> - O canal de circulação (passeio) junto ao edifício deve contemplar uma largura mínima de 120cm livres de obstáculos. - O mobiliário urbano existente quer no espaço exterior público, quer privado, deve estar direcionado para um design inclusivo. - Deveriam existir alguns lugares de estacionamento exclusivos para pessoas com mobilidade condicionada como previsto no decreto-lei 163/2006.

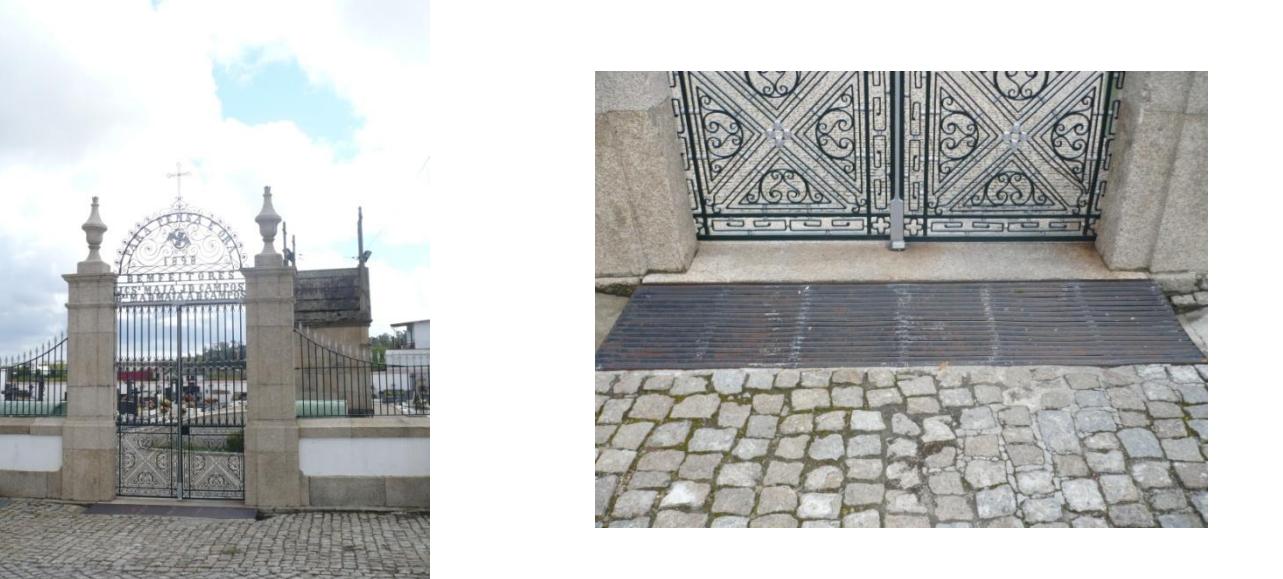
<p>Acesso ao edifício</p> <ul style="list-style-type: none"> - A entrada é acessível a pessoas com mobilidade condicionada devido à não existência de soleiras. Contudo, antes da entrada principal existe uma grelha com espaçamentos não regulamentares (3cm). - O sistema da porta de entrada é de abrir (dupla), com dimensões regulamentares (100cm). 	<ul style="list-style-type: none"> - As grelhas existentes devem dispor o seu lado mais comprido perpendicular à direcção dominante de circulação e os espaços não devem ultrapassar os 2cm de largura.

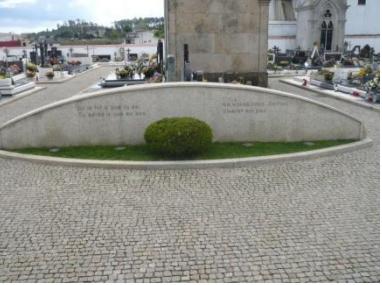
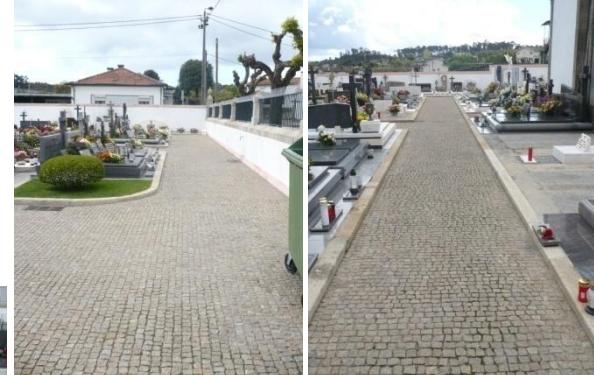
<p>Distribuição no edifício</p> <ul style="list-style-type: none"> - O espaço está totalmente nivelado e tem apenas um patamar. - Os corredores horizontais de circulação têm todos dimensões regulamentares e livres de obstáculos.

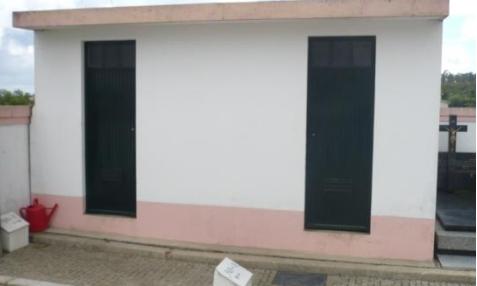
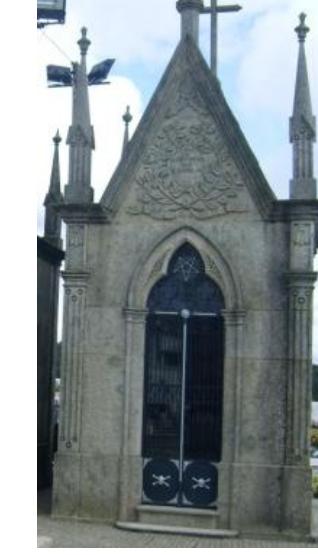
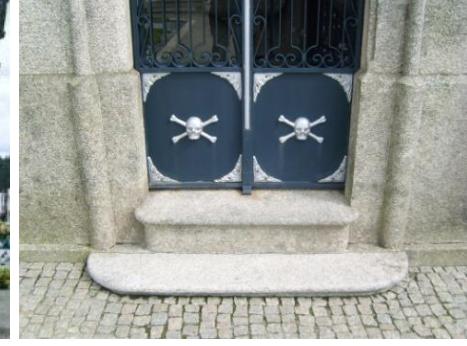
<p>Acesso a dependências</p> <ul style="list-style-type: none"> - Existem equipamentos sanitários de apoio, mas não exclusivos a pessoas com mobilidade condicionada. - O acesso às I.S. é condicionado a P.M.C. devido à existência de um degrau 8cm e uma soleira elevada, de 22cm, com portas de dimensões não regulamentares. 	<ul style="list-style-type: none"> - Deve ser previsto a criação de uma Instalação Sanitária dirigida a P.M.C. e deve possuir as medidas regulamentares bem como estar equipada com os respectivos adereços de apoio. - Todas as portas devem garantir um vão mínimo de abertura de 77cm. - As soleiras para serem regulamentares devem ter uma altura máxima de 2cm.

<p>Sinalética</p> <ul style="list-style-type: none"> - Não existe qualquer tipo de sinalética, nem a dirigida aos invisuais (Braille) e aos surdos (sinais luminosos). 	<ul style="list-style-type: none"> - A infoacessibilidade deve ser melhorada ao nível das placas de informação, suas dimensões, localização, Braille e dispositivo luminoso. - Para que exista uma mobilidade mais eficaz neste espaço deverão ser efectuadas as alterações atrás referidas segundo a legislação em vigor (decreto-lei 163/2006).

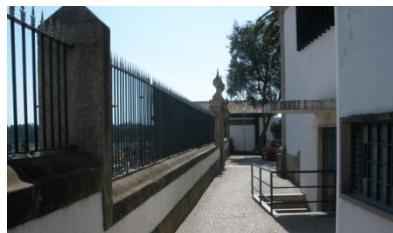
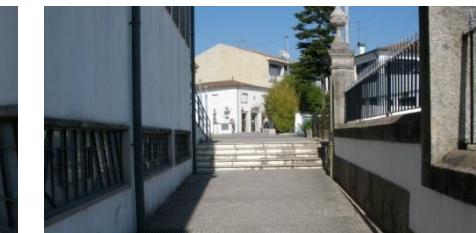
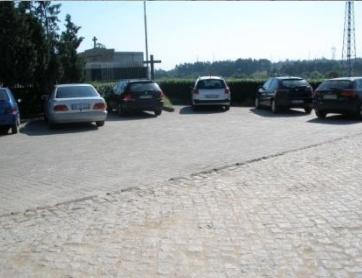
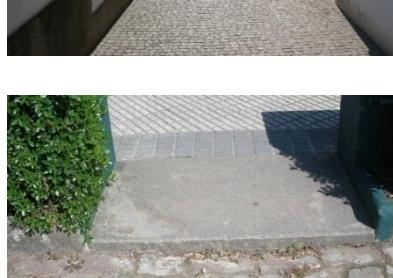
<p>Acesso exterior ao edifício</p> <ul style="list-style-type: none"> - Acede-se ao cemitério pela Rua da Igreja. - Os canais de circulação são abrangentes, livres obstáculos, com zonas de falta de passeios e existência de escadas não regulamentares pela falta de corrimãos. - O estacionamento existente é informal e abusivo. Não existem lugares de estacionamento exclusivos para P.M.C. - O mobiliário existente recai em iluminação, árvores, floreiras, sinalética vertical, contentores, bancos e pontos de água. 	<ul style="list-style-type: none"> - Os canais de circulação dos percursos acessíveis devem ter uma largura mínima de 120cm livres de obstáculos. - Deveriam existir alguns lugares de estacionamento exclusivos para pessoas com mobilidade condicionada como previsto no decreto-lei 163/2006. - O mobiliário urbano existente quer no espaço exterior público, quer privado, deve estar direcionado para um design inclusivo. - As escadas devem corrimãos com altura entre 85 e 90cm, patamares de espera e dimensões dos degraus regulamentares (altura máx. 18cm e comprimento mín. 28cm).

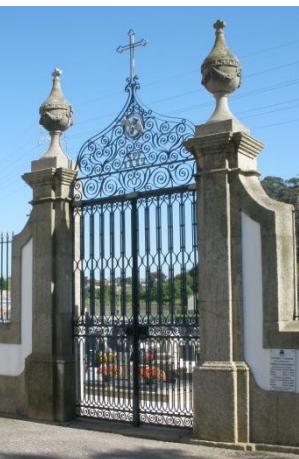
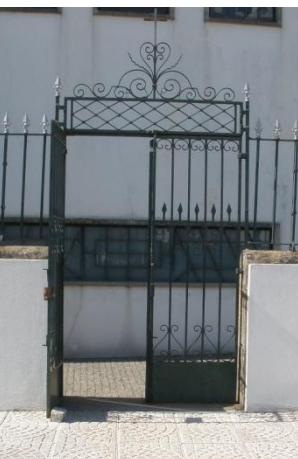
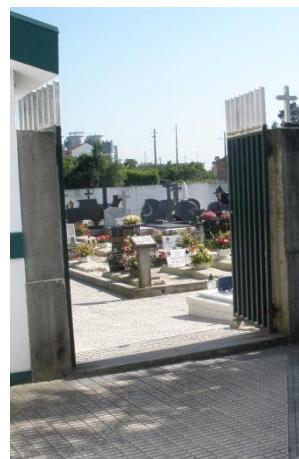
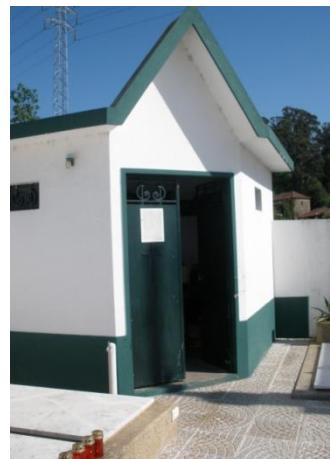
<p>Acesso ao edifício</p> <ul style="list-style-type: none"> - Existem várias entradas para o cemitério, todas elas inacessíveis a pessoas com mobilidade condicionada pela existência de soleiras elevadas (de 4 a 8cm), ou seja, não regulamentares. - O sistema de portas de entrada é de abrir (duplas), com dimensões nem sempre regulamentares (de 62cm a 94cm). - A única dependência existente, é a cabine do vigilante que também é inacessível a P.M.C. pela existência de soleira elevada. 	<ul style="list-style-type: none"> - As soleiras existentes devem ser niveladas ou de medidas regulamentares, no máximo 2cm de altura. - Todas as portas devem garantir um vão mínimo de abertura de 77cm, conforme especificado no Decreto-lei 163/2006.

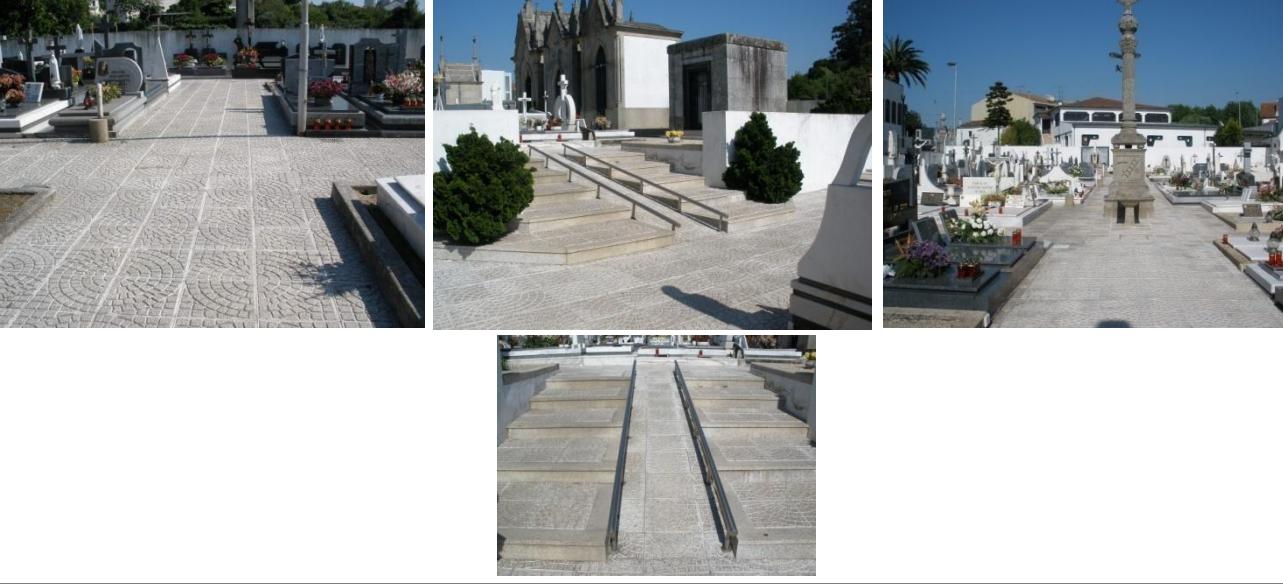
<p>Distribuição no edifício</p> <ul style="list-style-type: none"> O espaço estrutura-se em dois patamares, vencidos através de escadas (degraus 90cmx14cm) e rampa (largura 68cm, inclinação 15%) não regulamentares, Não existem elevadores ou plataformas elevatórias. Os corredores horizontais de circulação tem largura regulamentar, 120cm livres de obstáculos. Não existem equipamentos sanitários de apoio. 	<ul style="list-style-type: none"> As escadas são não regulamentares por não apresentarem corrimãos ou estes não serem regulamentares. Para a correção deste problema deve ser consultado o Decreto-lei 163/2006. As rampas devem ter uma inclinação entre 6% e 12% dependendo do seu comprimento, corrimãos entre 85 e 90cm, largura mínima 120cm e patamares de espera. Deve ser previsto a criação de uma Instalação Sanitária dirigida a P.M.C. e deve possuir as medidas regulamentares bem como estar equipada com os respectivos adereços de apoio.

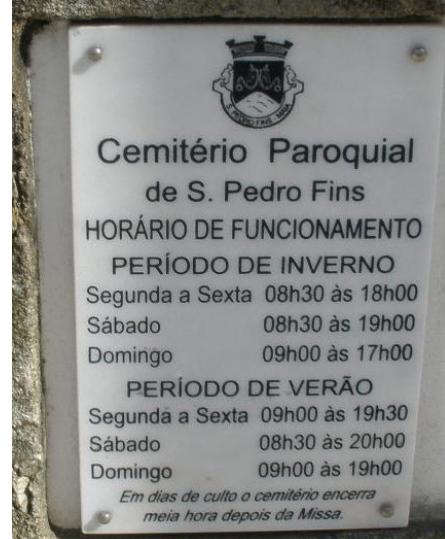
<p>Cemitério Paroquial de S. Pedro Fins</p> <p>HORÁRIO DE FUNCIONAMENTO</p> <p>PERÍODO DE INVERNO</p> <p>Segunda a Sexta 08h30 às 18h00 Sábado 08h30 às 19h00 Domingo 09h00 às 17h00</p> <p>PERÍODO DE VERÃO</p> <p>Segunda a Sexta 09h00 às 19h30 Sábado 08h30 às 20h00 Domingo 09h00 às 19h00</p> <p><i>Em dias de culto o cemitério encerra meia hora depois da Missa.</i></p>	<p>Sinalética</p> <ul style="list-style-type: none"> A sinalética é praticamente inexistente e o seu design, a sua localização e as suas dimensões não são as mais aconselháveis. A falta de sinalética dirigida para os invidis (Braille) e para os surdos (sinais luminosos) é de salientar, visto ser um espaço que não deve dispensar este tipo de apoio informativo. 	<ul style="list-style-type: none"> A infoacessibilidade deve ser melhorada ao nível das placas de informação, suas dimensões, localização, Braille e dispositivo luminoso. Para que exista uma mobilidade mais eficaz neste espaço deverão ser efectuadas as alterações atrás referidas segundo a legislação em vigor (decreto-lei 163/2006).

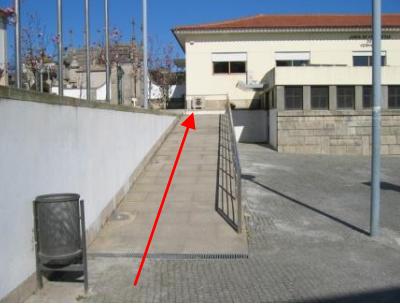
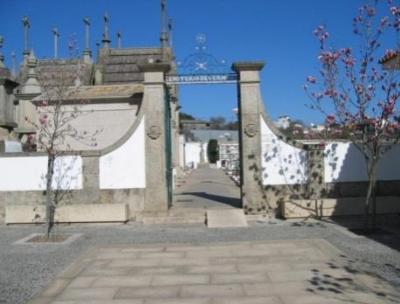
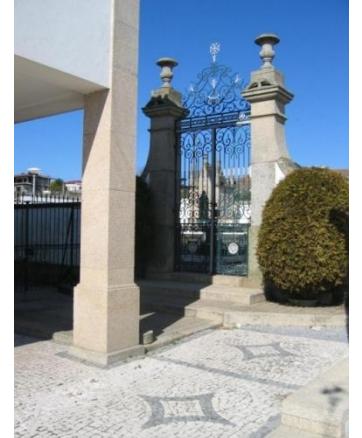
<p>Acesso exterior ao edifício</p> <ul style="list-style-type: none"> O acesso ao cemitério é feito por uma praceta que alberga a antiga junta de freguesia e a igreja. Existem duas entradas para o seu interior. Existe uma rampa de acesso ao patamar de acesso à praceta com inclinação não regulamentar mas com guarda. O estacionamento existente é formal em baía e sem prever lugares exclusivos para P.M.C. O mobiliário existente recai em papeleiras, bancos, iluminação, árvores, sinalética vertical. 	<ul style="list-style-type: none"> A utilização dos passeios públicos é dificultada em alguns pontos, devido à existência de alguns obstáculos, como as caldeiras das árvores (devem estar protegidas com uma grelha), postes de iluminação e mecos, que reduzem o espaço de circulação. Deve existir um espaço mínimo de circulação livre de obstáculos de 120cm. Deveriam existir alguns lugares de estacionamento exclusivos para P.M.C., como previsto no decreto-lei 163/2006. O mobiliário urbano existente quer no espaço exterior público, quer privado, deve estar direcionado para um design inclusivo. A passadeira tem que ser rebaixada para permitir a passagem de P.M.C.

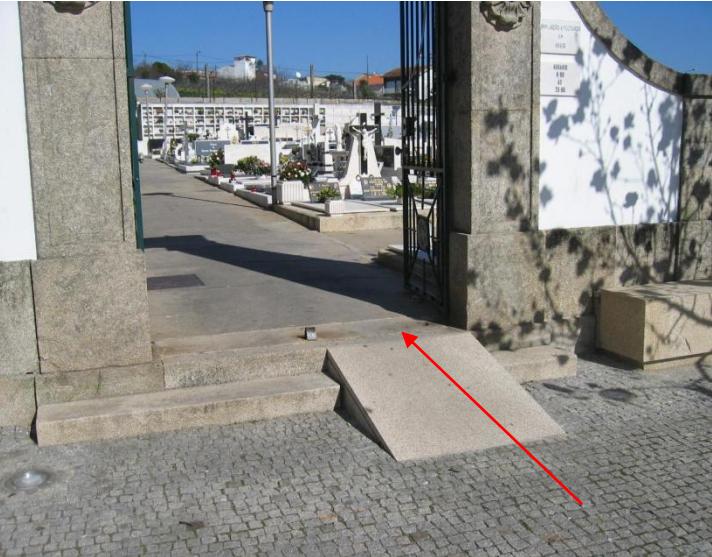
<p>Acesso ao edifício</p> <ul style="list-style-type: none"> O sistema da porta de entrada é de abrir dupla, com dimensões regulamentares, sem soleira, com dois degraus de acesso e rampa não regulamentar. A entrada lateral é inacessível por P.M.C. devido à existência de escadas. 	<ul style="list-style-type: none"> A diferença de patamares que este espaço apresenta, necessita da criação de acessos rampeados para ser acessível por P.M.C. As soleiras existentes devem ser niveladas ou de dimensões regulamentares, no máximo 2cm de altura. Os degraus de entrada são não regulamentares porque deveriam ser acompanhados por um corrimão e porque deveriam ter no máximo 15cm de altura, como previsto no decreto-lei 163/2006, secção 1.3.

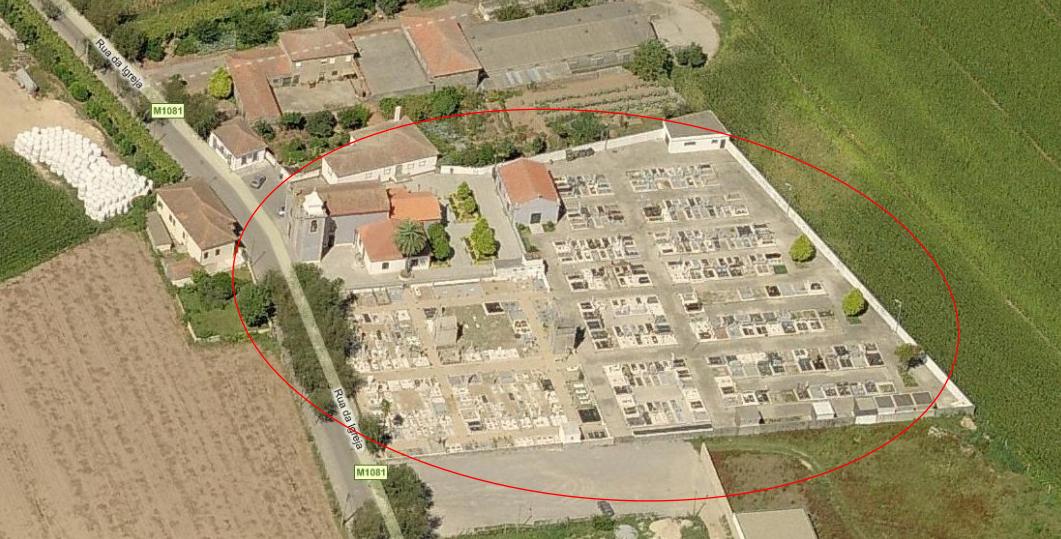
<p>Identificação Cemitério de Vila Nova da Telha</p> <p>Localização Rua da Igreja</p> <p>Descrição função e uso do edifício Lugar de prática religiosa, onde se sepultam corpos humanos e se pratica culto aos mesmos em sua memória.</p>	<p>Sendo o cemitério um espaço que é utilizado por todos e até por algumas pessoas com mobilidade condicionada, foram aqui detectados vários problemas de acessibilidade, aos quais propomos a sua resolução.</p>

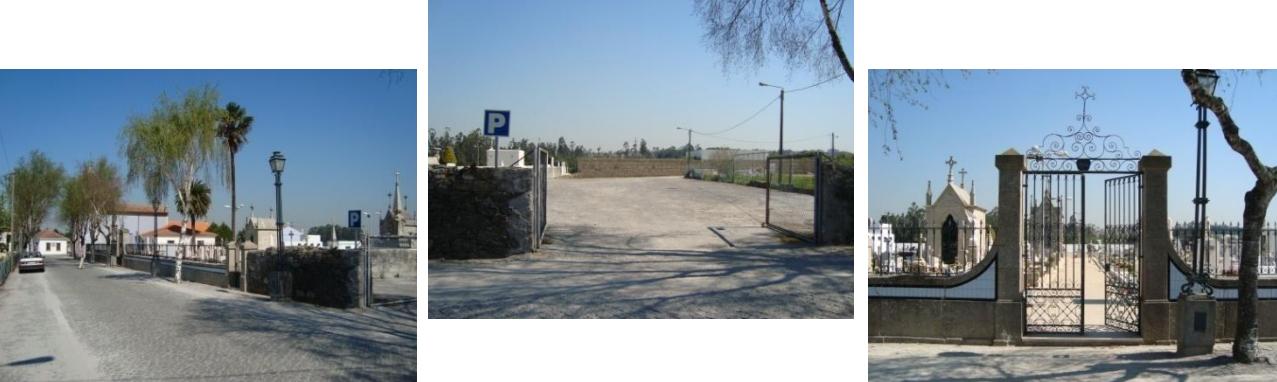
<p>Acesso exterior ao edifício</p> <ul style="list-style-type: none"> O acesso exterior ao cemitério é pela rua da Igreja e pela praceta da própria Igreja. Existem duas entradas para o cemitério. A principal é pela rua e a secundária é na lateral dando acesso directo á Igreja. Não existem passeios e acesso á praceta é desnivelado. O estacionamento existente é formal e sem lugares exclusivos para P.M.C. O mobiliário existente recai em papeleiras, bancos, iluminação, árvores, sinalética vertical. 	<ul style="list-style-type: none"> A falta de passeios públicos dificultam o acesso a este espaço. Deve existir um espaço mínimo de circulação livre de obstáculos de 120cm. Deveriam existir alguns lugares de estacionamento exclusivos para pessoas com mobilidade condicionada como previsto no decreto-lei 163/2006. O mobiliário urbano existente, quer no espaço exterior público, quer privado deve estar direcionado para um design inclusivo.

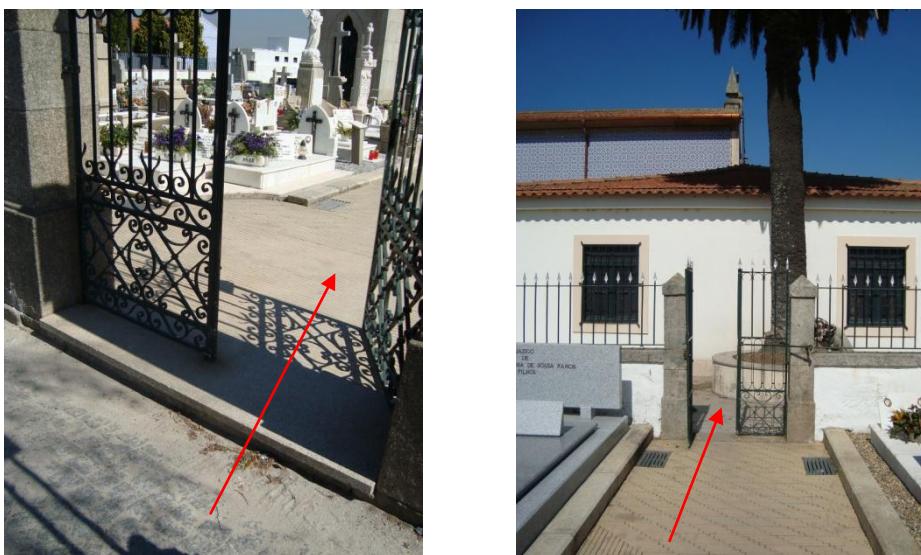
<p>Acesso ao edifício</p> <ul style="list-style-type: none"> A porta da entrada principal é de abrir dupla, com dimensões regulamentares, com soleira de 12cm. A entrada pelo átrio da Igreja é nivelada e a porta não está regulamentar. 	<ul style="list-style-type: none"> As soleiras existentes devem ser niveladas para os 2cm máx.
