3. Edificado – 3.7. Religioso

Plano Municipal de Acessibilidade Para Todos Município da Maia - Entrega Final

3.7.1. Cemitério e espaço público envolvente de Águas Santas

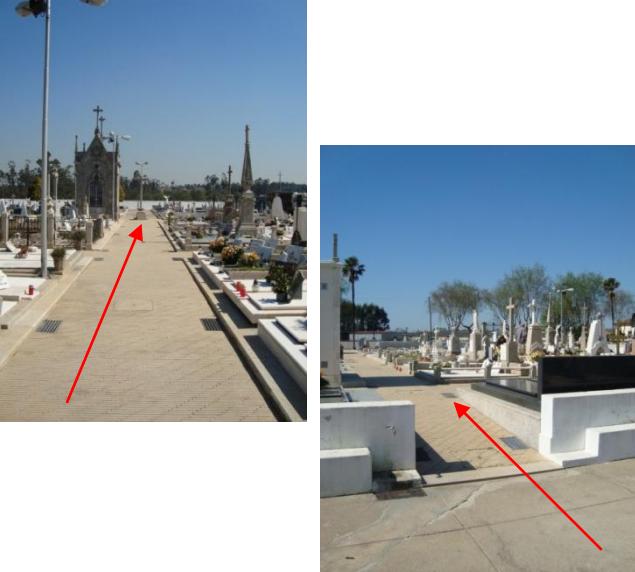
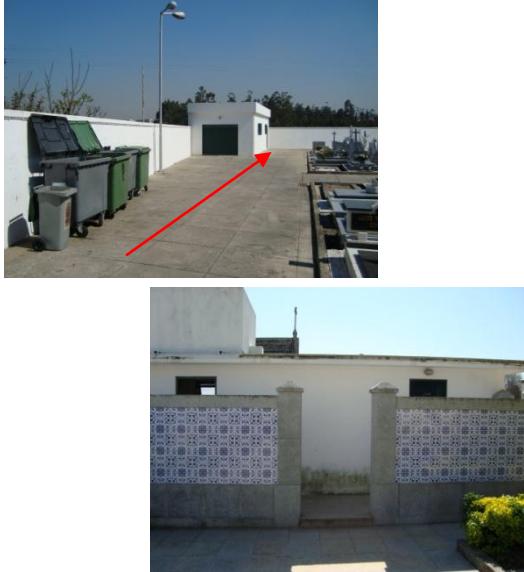
<p>Distribuição no edifício</p> <ul style="list-style-type: none"> O edifício estrutura-se apenas num patamar sendo por isso acessível na sua totalidade. Os corredores horizontais de circulação tem largura superior a 1,5m e estão livres de obstáculos. O acesso às I.S. tem um degrau para vencer a diferença de patamares de 15cm. 	<ul style="list-style-type: none"> A diferença de patamares por degraus que este espaço apresenta, necessita da criação de acessos rampeados para ser acessível por P.M.C.

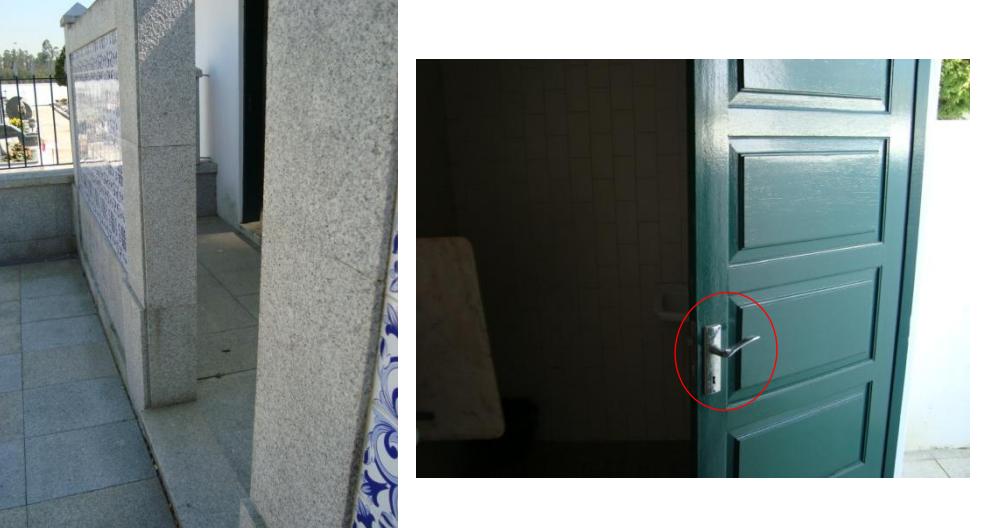
<p>Acesso a dependências e instalações</p> <ul style="list-style-type: none"> O acesso às Instalações Sanitárias têm portas não regulamentares. O design dos puxadores das portas está regulamentar. 	<ul style="list-style-type: none"> O bloco sanitário de apoio terá de proporcionar aos seus utilizadores condições de utilização, ao nível das I. S. e dos compartimentos, nomeadamente zonas de manobras, acessos nivelados. A maçaneta deve ser de fácil manuseamento ao tacto, ou seja, que não requeira uma pressão firme, de resistência mínima e de forma fácil de agarrar com uma mão. Consultar secção 4.9.9. do Decreto-lei 163/2006.

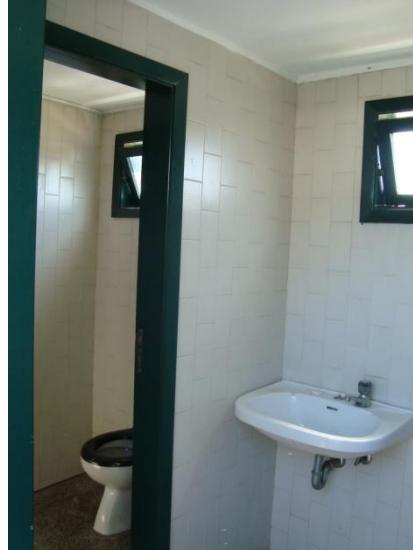
<p>Dependências</p> <ul style="list-style-type: none"> Não existe instalação sanitária dirigida a P.M.C. e as I.S. existentes não têm dimensões para adaptar. 	<ul style="list-style-type: none"> Deve ser prevista a criação de uma Instalação Sanitária dirigida a P.M.C. e deve possuir as medidas regulamentares bem como estar equipada com os respectivos adereços de apoio.
