3.3. Edificado – 3.3.2. Comércio

Plano Municipal de Acessibilidade Para Todos Município da Maia - Entrega Final

Diagnóstico do Edifício	Proposta de Eliminação das Barreiras Arquitectónicas

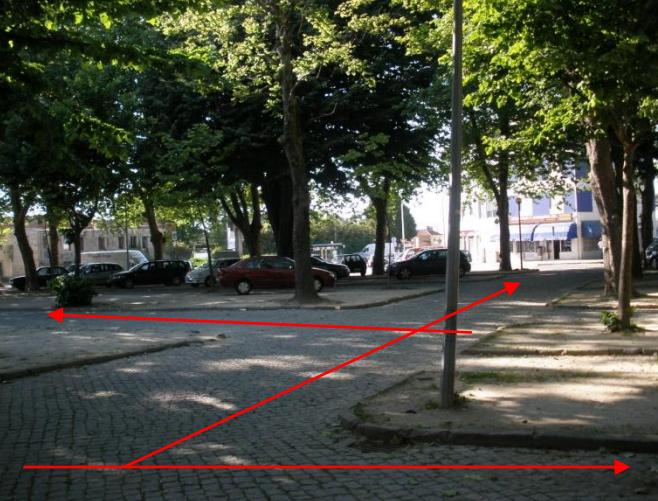
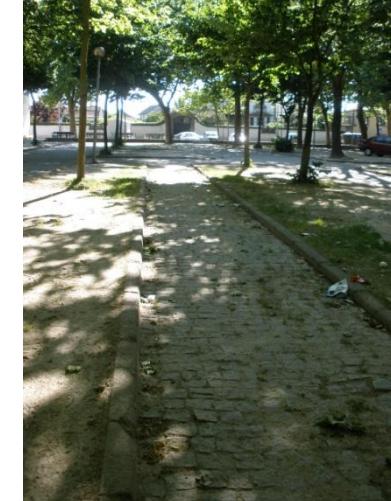
<p>Acesso exterior</p> <ul style="list-style-type: none"> - Não existem qualquer tipo de delimitação do espaço do mercado. - Não existe nas imediações do espaço lugares de estacionamento destinados a Pessoas com Mobilidade Reduzida. - Este espaço estrutura-se através de percursos pedonais delimitados por passeios, ora em cimento, ora em cubos de granito. O piso encontra-se muito degradado. - Os passeios delimitam o espaço de venda/exposição - espaço mais elevado. 	<p>Propõe-se:</p> <ul style="list-style-type: none"> - A colocação de um lugar exclusivo para P.M.C. é fundamental com as dimensões regulamentares (2,50X5.00X1.00 lateral). O piso deverá estar demarcado com cor contrastante e o sinal horizontal com símbolo internacional deverá ser inscrito no pavimento bem como o respectivo sinal vertical. - A repavimentação deste espaço com material liso e antiderrapante, bem como o realce das respectivas marcações horizontais delimitadoras de cada área de venda. - A área de circulação pedonal e de venda deve ser nivelada.

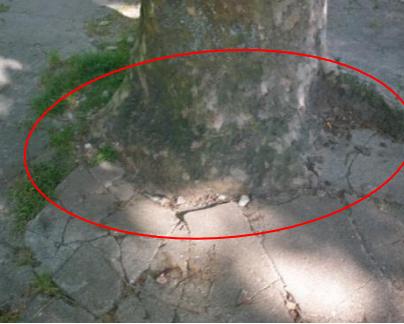
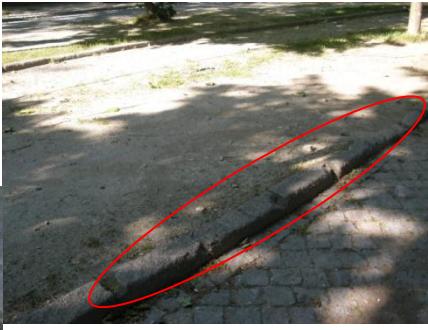
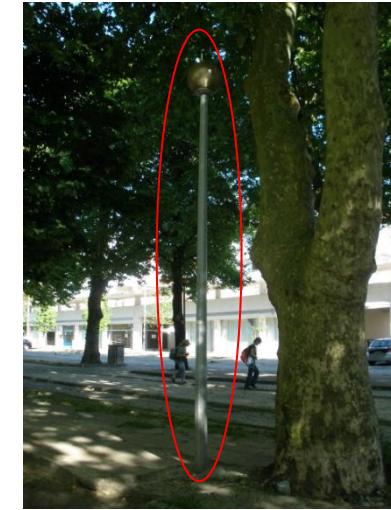
<p>Distribuição</p> <ul style="list-style-type: none"> - O espaço não possui Instalações Sanitárias nem espaços cobertos para utilização dos comerciantes. - A sinalética no interior do espaço é inexistente, sendo apenas colocada no exterior envolvente. 	<p>Propõe-se:</p> <ul style="list-style-type: none"> - A criação de Instalações Sanitárias dirigidas a pessoas com mobilidade reduzida, com as medidas regulamentares e equipada com os respectivos adereços de apoio. - O mobiliário urbano é escasso e o existente deveria ser substituído por outro com Design Inclusivo. - A colocação de grelhas de protecção em torno das árvores para evitar desniveis no pavimento e proporcionar um percurso mais fluido. - Recomenda-se a colocação de mais pontos de iluminação. - Recomenda-se a colocação de sinalética inclusiva.

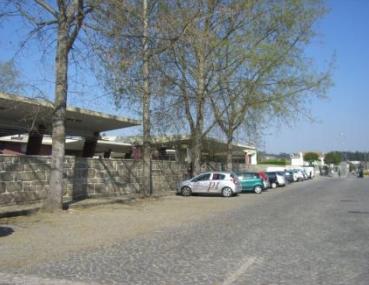
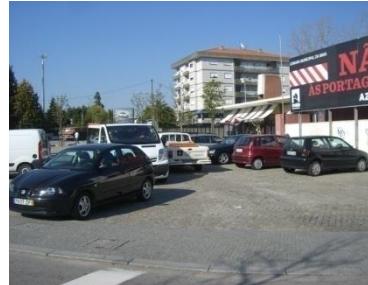
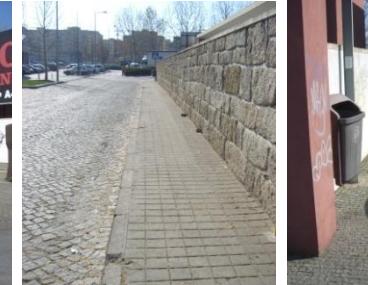
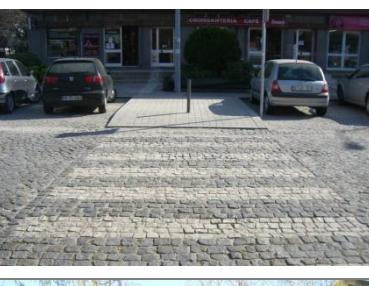
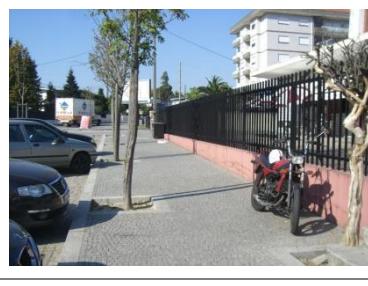
<p>Acesso exterior ao edifício</p> <ul style="list-style-type: none"> Nem sempre existem passeios de dimensões regulamentares. O estacionamento existente é formal e em baía, informal e abusivo. Não existem lugares de estacionamento exclusivos para pessoas com mobilidade reduzida. 	<p>Propõe-se:</p> <ul style="list-style-type: none"> O redimensionamento dos canais de circulação dos percursos acessíveis para os 120cm de largura mínima livres de obstáculos. A criação de um lugar exclusivo para Pessoas com Mobilidade Reduzida com as dimensões regulamentares (2,50X5.00X1.00 lateral), com piso demarcado por cor contrastante e o sinal horizontal com símbolo internacional inscrito no pavimento bem como o respectivo sinal vertical. A substituição do mobiliário urbano existente por um outro com design inclusivo. As caldeiras das árvores devem ser niveladas com o pavimento e protegidas por uma grelha.

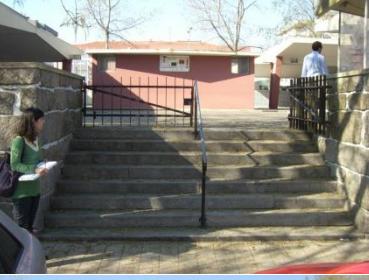
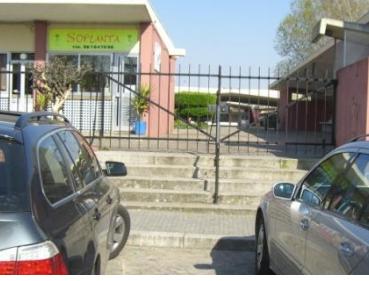
<p>Acesso ao edifício</p> <ul style="list-style-type: none"> Existem várias entradas para o mercado, nem sempre acessíveis. Duas das entradas são alcançáveis a partir de escadas não regulamentares. 	<p>Propõe-se:</p> <ul style="list-style-type: none"> Que as escadas/degraus tenham uma altura dos corrimãos entre 85 e 90cm, patamares de espera e dimensões dos degraus regulamentares (altura máx. 18cm e comprimento mín. 28cm). Que num dos acessos realizados por escadas deva ser criada uma rampa, com inclinação máxima de 6% e com materiais antiderrapantes de forma a satisfazer as exigências legais.
