Capítulo II – Levantamento e Diagnóstico

3. Edificado – 3.9. Social

Março 2010

Plano Municipal de Acessibilidade Para Todos Município da Maia - Entrega Final

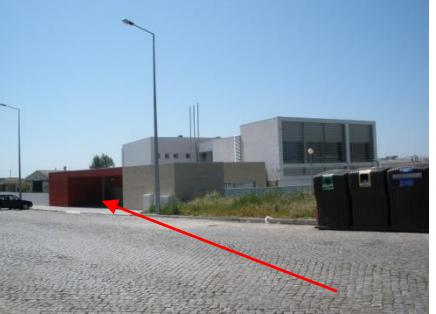
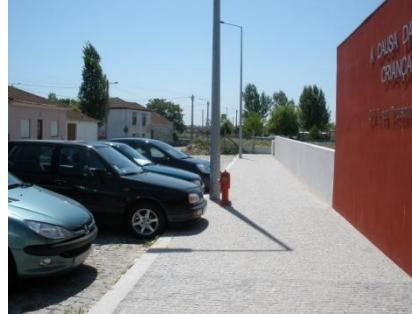
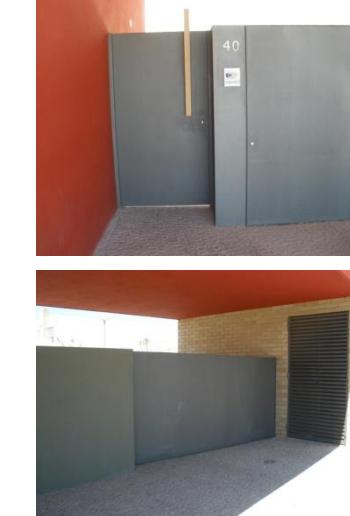
<p>Acesso exterior ao edifício</p> <ul style="list-style-type: none"> - A Causa da Criança tem o seu acesso exterior pela Rua da Prosela. - Os passeios da envolvente do edifício tem um canal de circulação superior a 1.20m. - Existe um portão de abrir pedonal com 85cm e um outro de correr automóvel que estão regulamentares. - Apesar de haver estacionamento, não existe nas imediações do espaço lugares de estacionamento destinados a P.M.C. (Pessoas com Mobilidade Reduzida). - O mobiliário urbano existente é escasso. 	<ul style="list-style-type: none"> - A colocação de um lugar exclusivo para P.M.C. é fundamental com as dimensões regulamentares (2,50X5.00X1.00 lateral). O piso deverá estar demarcado com cor contrastante e o sinal horizontal com símbolo internacional deverá ser inscrito no pavimento bem como o respectivo sinal vertical. - O canal de circulação deve ser organizado em que os equipamentos estejam todos num mesmo corredor e que não travem o percurso. - O mobiliário urbano existente quer no espaço exterior público, quer privado, deve estar direcionado para um design inclusivo.

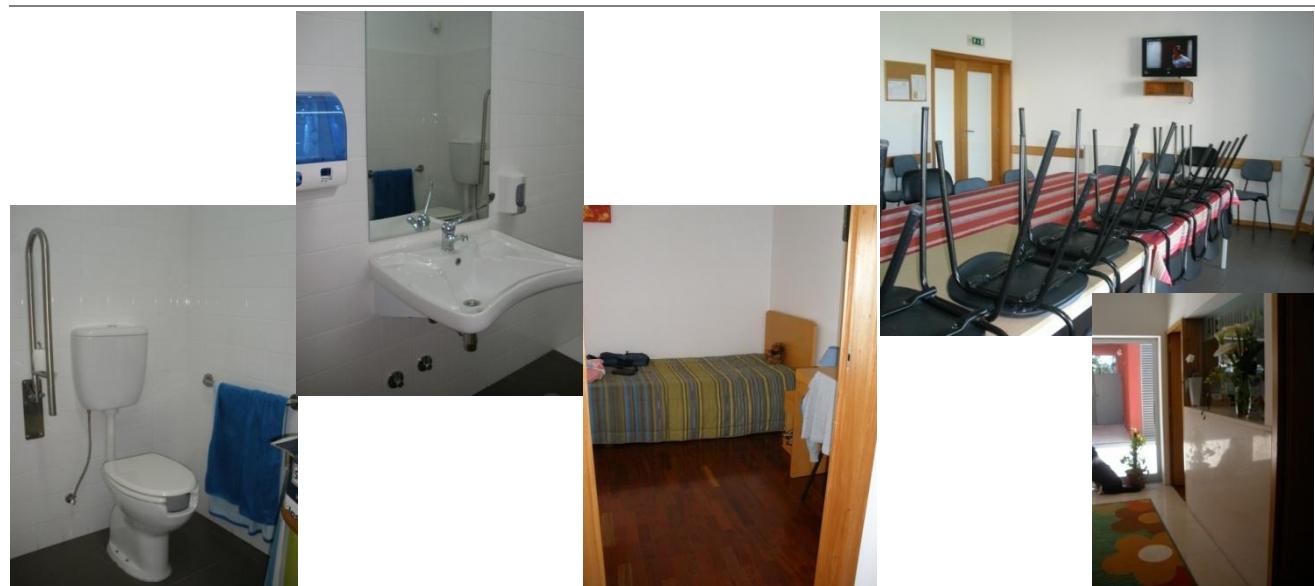
Acesso a dependências e instalações <ul style="list-style-type: none"> - O sistema de portas é de abrir e de correr. As dimensões das portas variam entre os 73cm e 90m. - Este estabelecimento é estruturado em 2 pisos contudo cada piso é nivelado, não tem soleiras. - O design dos puxadores das portas é também variável. Nem sempre regulamentar. 	<ul style="list-style-type: none"> - No interior todas as portas de gabinetes deverão ser revistas para os 77 cm de vão livre mínimos. - Os puxadores devem ser um dos modelos indicados para P.M.C. (Pessoas com Mobilidade Condicionada). - Os espaços de estar e canais de circulação têm de ter um vão mínimo de 1.20m, não só para executar manobras mas também para o cruzamento de pessoas.

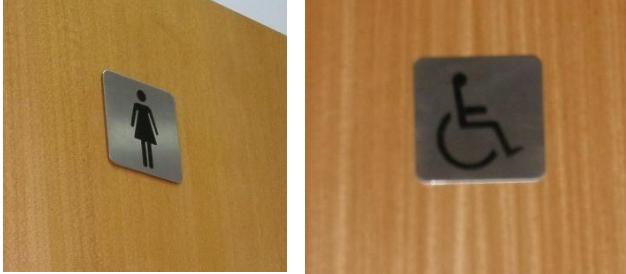
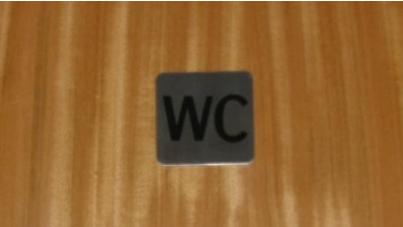
<p>Sinalética</p> <ul style="list-style-type: none"> - Apesar de muitas das dependências estarem sinalizadas, nalguns casos o seu design, a sua localização e as suas dimensões não são as mais aconselháveis. A falta de sinalética dirigida para os invisuais (Braille) e para os surdos (sinais luminosos) é de salientar, visto ser um espaço que não deve dispensar este tipo de apoio informativo. 	<ul style="list-style-type: none"> - A infoacessibilidade pode ser melhorada ao nível das placas de informação, suas dimensões, localização, Braille e dispositivo luminoso. - Para que exista uma mobilidade mais eficaz neste espaço deverão ser efectuadas as alterações atrás referidas segundo a legislação em vigor (decreto-lei 163/2006).

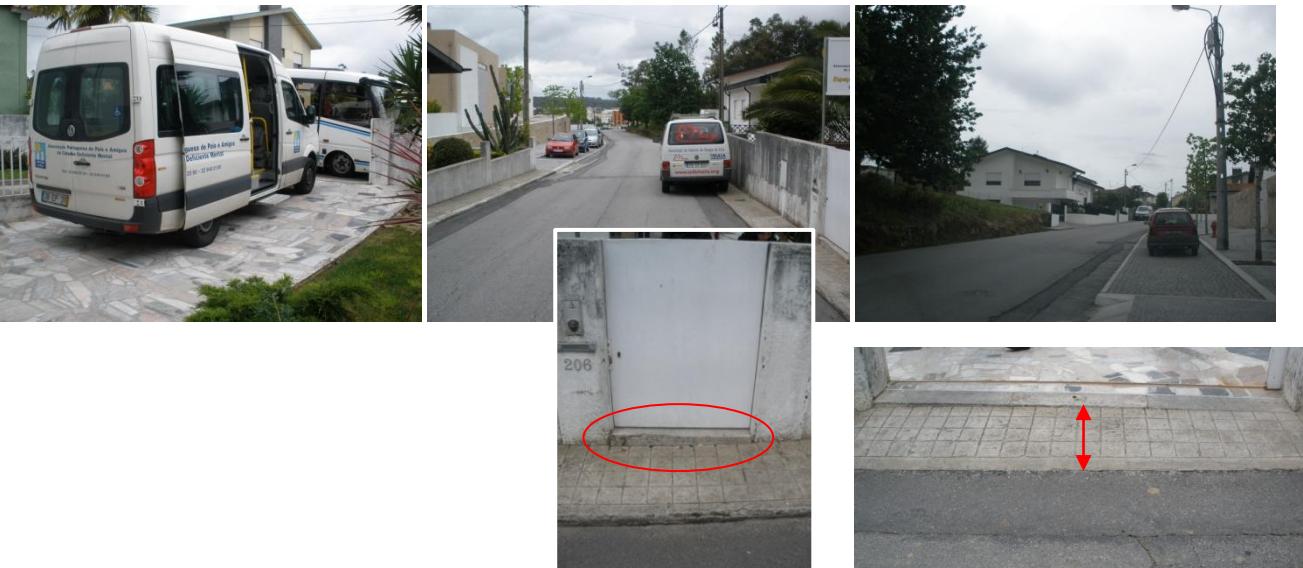
<p>Acesso exterior ao edifício</p> <ul style="list-style-type: none"> - Acede-se ao Edifício pela Rua Nova de Quiraz, nº 206, através de passeios com canal de circulação não regulamentar (74cm) e de zonas com falta de passeios. - O estacionamento fronte ao edifício é abusivo e informal, existe estacionamento em baía mais abaixo sem contemplar lugares exclusivos para P.M.C. - O mobiliário existente recai em postes de iluminação, árvores com caldeiras, infra-estruturas, hidrantes e sinalética vertical. - Existem dois portões, sendo que o único acesso a P.M.C. é pela entrada automóvel e não pelo portão de entrada pedonal devido à existência de degrau. 	<ul style="list-style-type: none"> - O seu acesso exterior é dificultado devido percursos de dimensões não regulamentares (passeios). O canal de circulação deve prever uma largura mínima de 120cm livres de obstáculos. - O mobiliário urbano existente quer no espaço exterior público, quer privado, deve estar direcionado para um design inclusivo. - Deveriam existir alguns lugares de estacionamento exclusivos para pessoas com mobilidade condicionada como previsto no decreto-lei 163/2006.

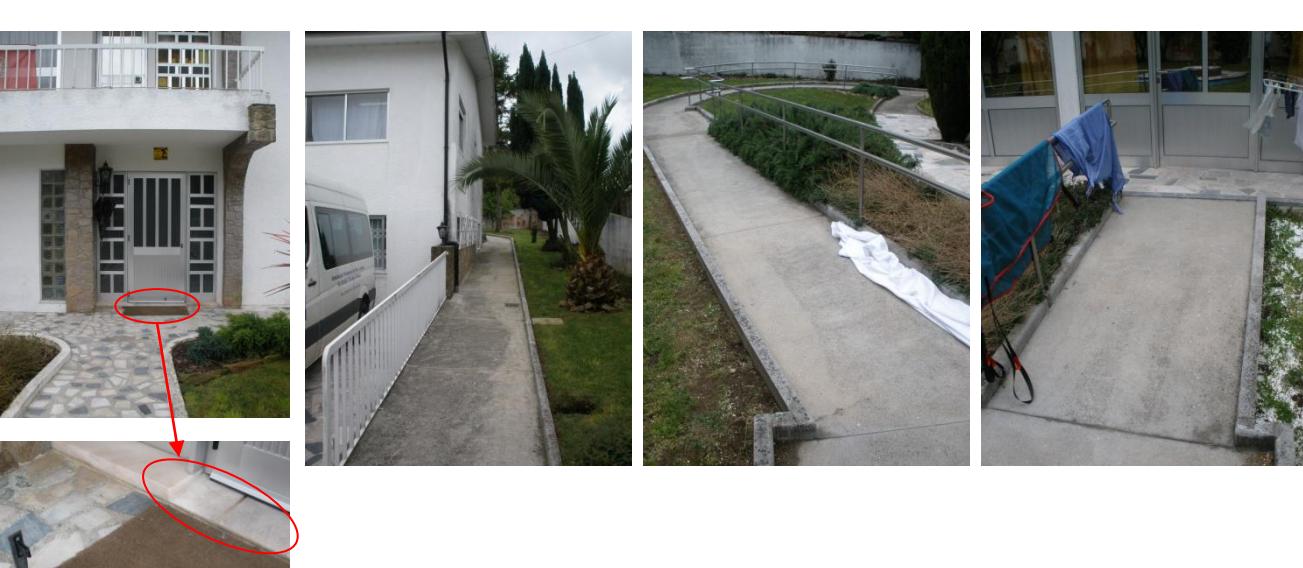
<p>Acesso ao edifício</p> <ul style="list-style-type: none"> - Existem duas portas de entrada, todas elas de dimensões regulamentares (84 a 100cm), excepto no que respeita às soleiras. A soleira da entrada principal foi desbastada para ser rampeada, contudo a soleira de acesso ao refeitório é não regulamentar. - O acesso à parte ao piso 1 pode ser feito pela parte de trás do edifício, através de uma rampa de inclinação, corrimãos e largura regulamentares, mas sem patamares de espera. - Os corredores horizontais são amplos. 	<ul style="list-style-type: none"> - Na existência de soleiras, estas devem respeitar a altura máxima exigida no regulamento de 2cm. - Todas as portas devem garantir um vão mínimo de abertura de 77cm, conforme especificado no Decreto-lei 163/2006. - As rampas devem respeitar o previsto no decreto-lei 163/2006.

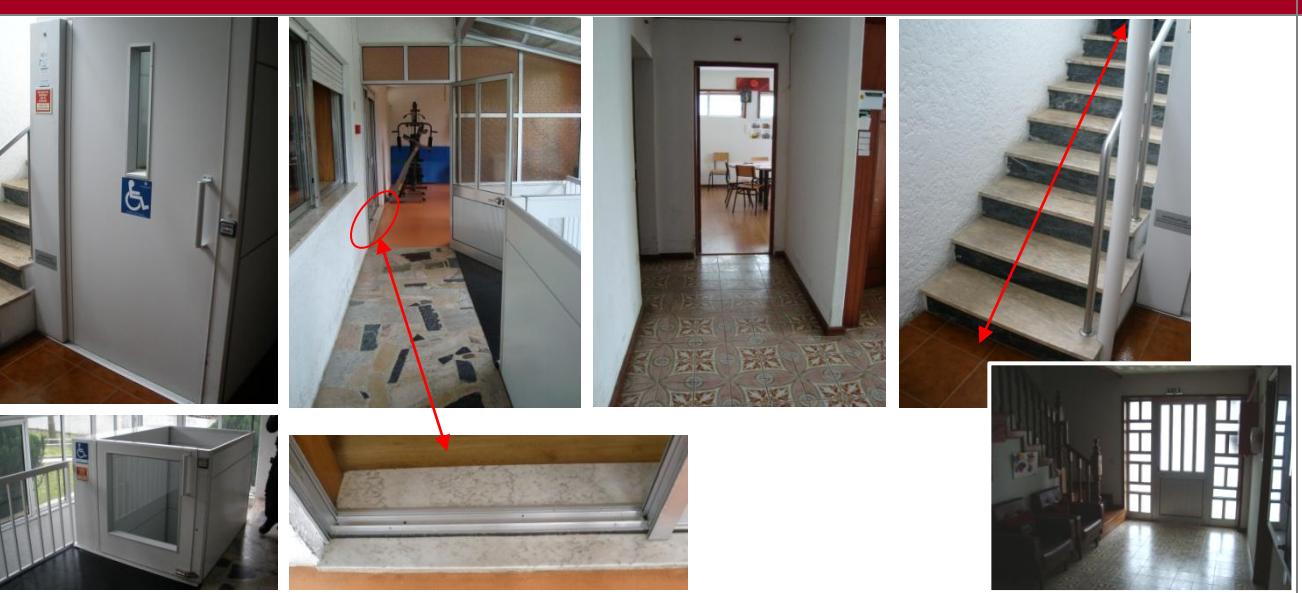
<p>Distribuição no edifício</p> <ul style="list-style-type: none"> O edifício estrutura-se em dois pisos acessíveis por escadas não regulamentares (largura 93 e 90cm, degraus – 30x19cm –, corrimãos 96 e 95cm), mas com plataforma elevatória regulamentar (100x148cm), com porta de 90cm e barras de protecção. Nem sempre os percursos acessíveis são abrangentes, principalmente no que respeita a espaço de manobra. As instalações sanitárias são dirigidas a funcionários e utentes separadamente e estão equipadas a pessoas com mobilidade condicionada. 	<ul style="list-style-type: none"> As escadas devem cumprir as normas, no que respeita à altura dos corrimãos (entre 85 e 90cm), existência de patamares de espera e dimensões dos degraus. Todos os degraus devem contemplar uma altura máxima de 18cm e um comprimento mínimo de 28cm. Os corredores devem ter um canal de circulação não inferior a 120cm livres de obstáculos. A Instalação Sanitária dirigida a P.M.C. tem medidas regulamentares e deve estar equipada com os respectivos adereços de apoio, consultar decreto-lei 163/2006.

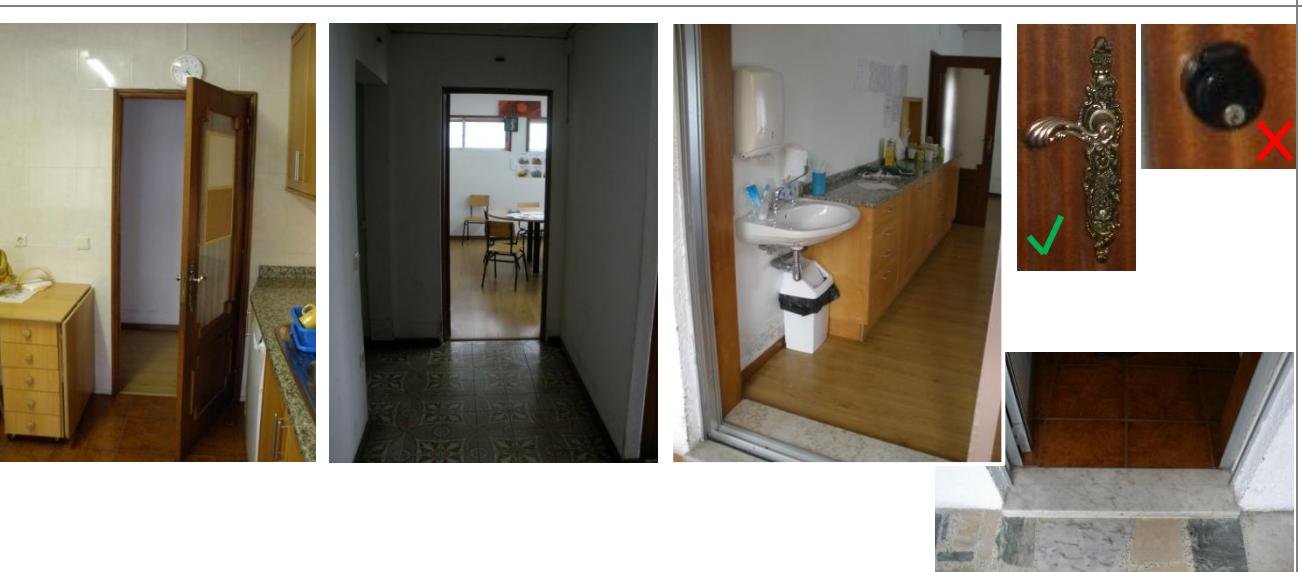
<p>Acesso a dependências e instalações</p> <ul style="list-style-type: none"> O sistema das portas interiores é de abrir em todas as dependências e de correr nas dependências mais relacionadas com o exterior e nem todas têm dimensões regulamentares (de 65cm a 100cm). Todo o edifício, em cada piso é nivelado e não possui soleiras. Os puxadores nem sempre são os mais adequados a P.M.C. 	<ul style="list-style-type: none"> Todas as portas devem garantir um vão mínimo de abertura de 77cm, conforme especificado no Decreto-lei 163/2006. A maçaneta deve ser de fácil manuseamento ao tacto, ou seja, que não requeira uma pressão firme, de resistência mínima e de forma fácil de agarrar com uma mão. Consultar secção 4.9.9. do Decreto-lei 163/2006.

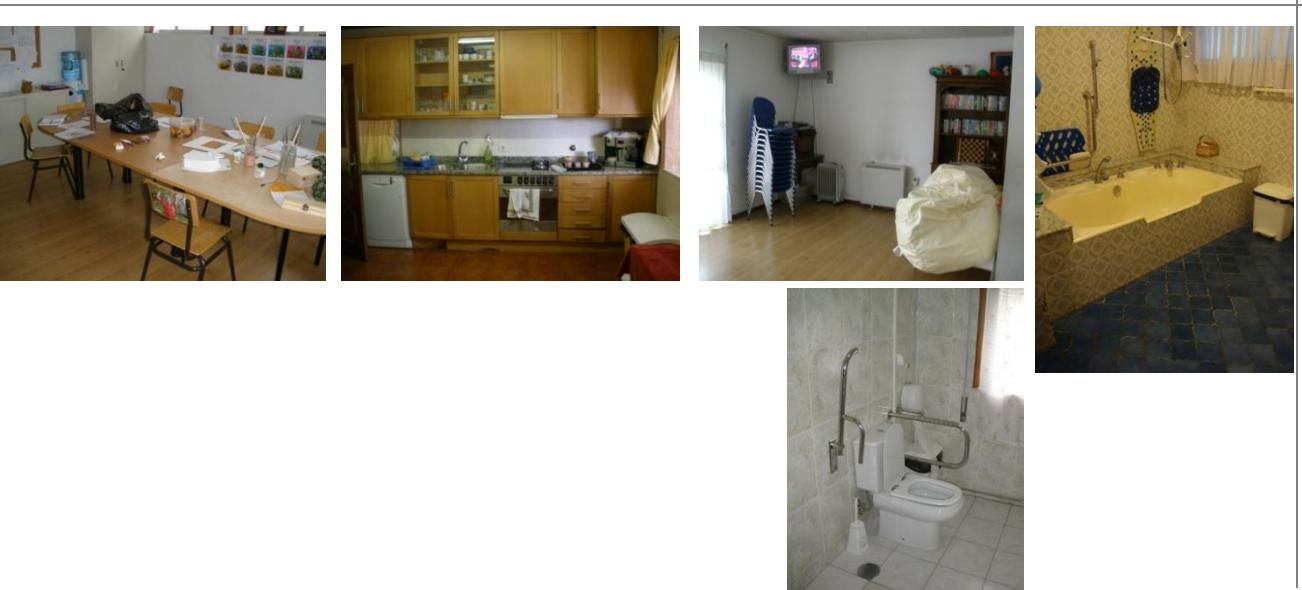
<p>Dependências</p> <ul style="list-style-type: none"> Apesar de ser um edifício antigo e com algumas limitações físicas, por necessidade imposta pelo tipo de utilizadores deste espaço, a circulação nas dependências é facilitada devido à forma como está organizado o mobiliário. 	<ul style="list-style-type: none"> O edifício deve ter espaço de circulação e manobra amplos para garantir melhor funcionamento e para melhor utilização, possibilitando uma circulação mais fluida, quer por parte dos seus funcionários, quer por parte dos seus utentes, sejam estes P.M.C. ou não.

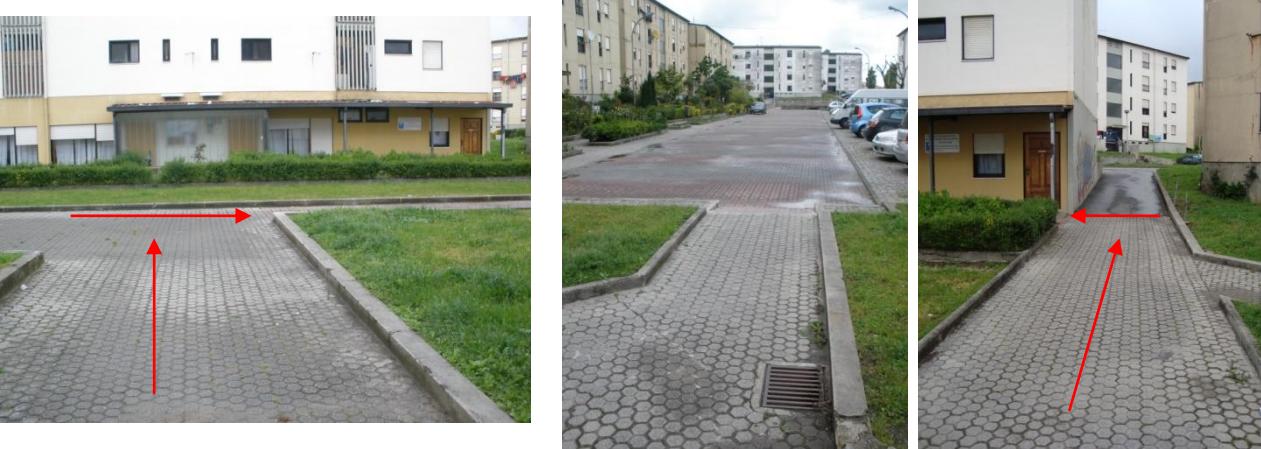
<p>Acesso exterior ao edifício</p> <ul style="list-style-type: none"> - A S.C.M. tem o seu acesso exterior principal através da Praceta das Mimosas. - Os acessos para o interior do espaço são nivelados. - Não existe nas imediações do espaço lugares de estacionamento destinados a P.M.C. (Pessoas com Mobilidade Reduzida). - A falta de mobiliário urbano é de ressalvar e o existente está degradado. 	<ul style="list-style-type: none"> - A colocação de um lugar exclusivo para P.M.C. é fundamental com as dimensões regulamentares (2,50X5.00X1.00 lateral). O piso deverá estar demarcado com cor contrastante e o sinal horizontal com símbolo internacional deverá ser inscrito no pavimento bem como o respectivo sinal vertical. - O mobiliário urbano existente quer no espaço exterior público, quer privado, deve estar direcionado para um design inclusivo.

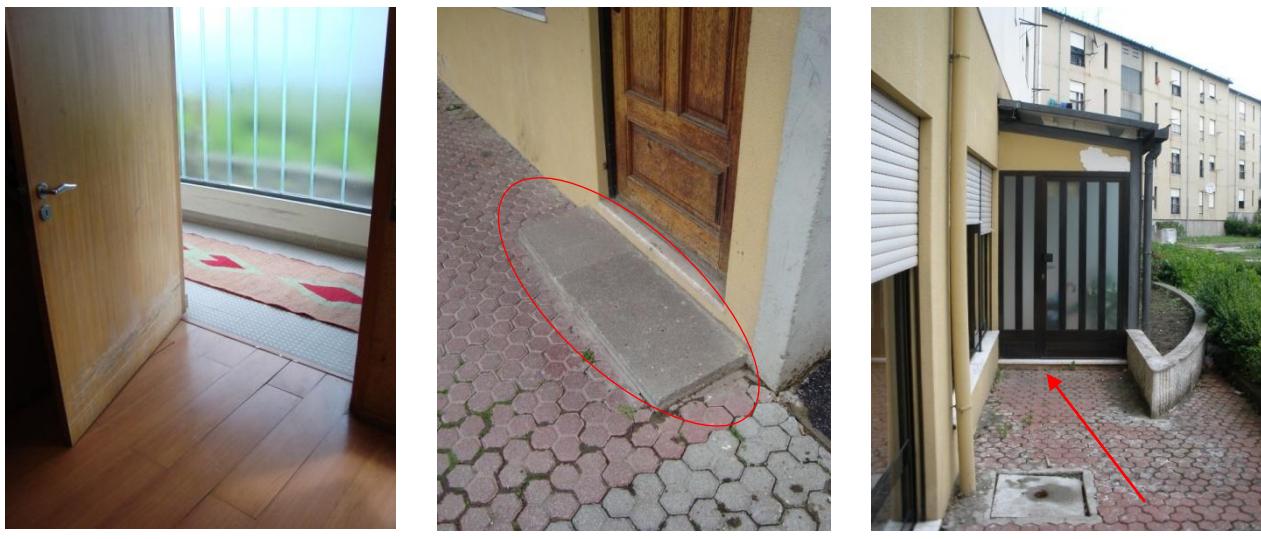
<p>Acesso ao edifício</p> <ul style="list-style-type: none"> - A porta da entrada tem 85 e tem soleira rebaixada. - Existem duas portas exteriores secundárias que estão fechadas e bloqueadas com móveis. 	<ul style="list-style-type: none"> - O edifício estrutura-se apenas num piso sendo que a instalação de uma plataforma elevatória ou elevador para P.M.C. é indispensável. - Os patamares de entrada devem ser nivelados para facilitar a acedência por parte de P.M.C. - A iluminação deve estar garantida nos principais pontos deste espaço.

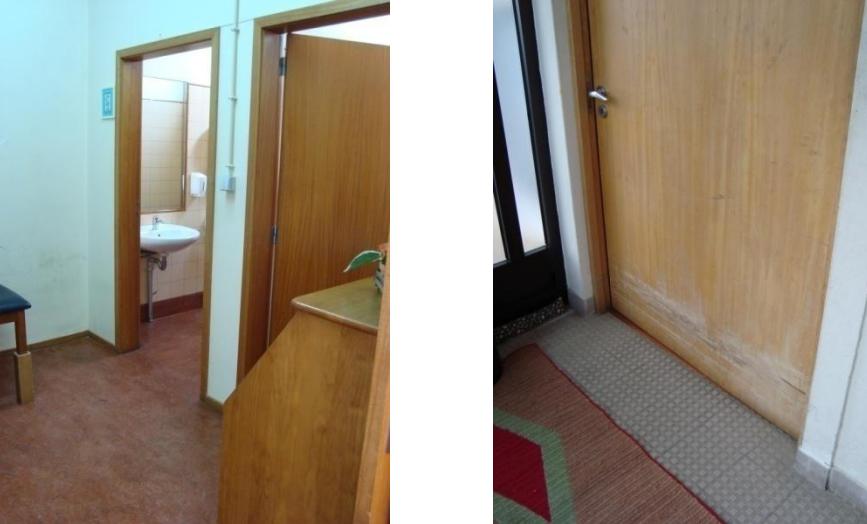
<p>Distribuição no edifício</p> <ul style="list-style-type: none"> - O edifício estrutura-se num só piso, nivelado e sem soleiras. - Os espaços de distribuição são quase inexistentes, passando de um compartimento para o outro directamente. - O hall que distribui para as I.S. tem zona de manobra com dimensões regulamentares. - O corredor que distribui para os gabinetes administrativos não é regulamentar. 	<ul style="list-style-type: none"> - Os pavimentos de todo o edifício devem ser estáveis, não se deslocando quando sujeita a acção mecânica.

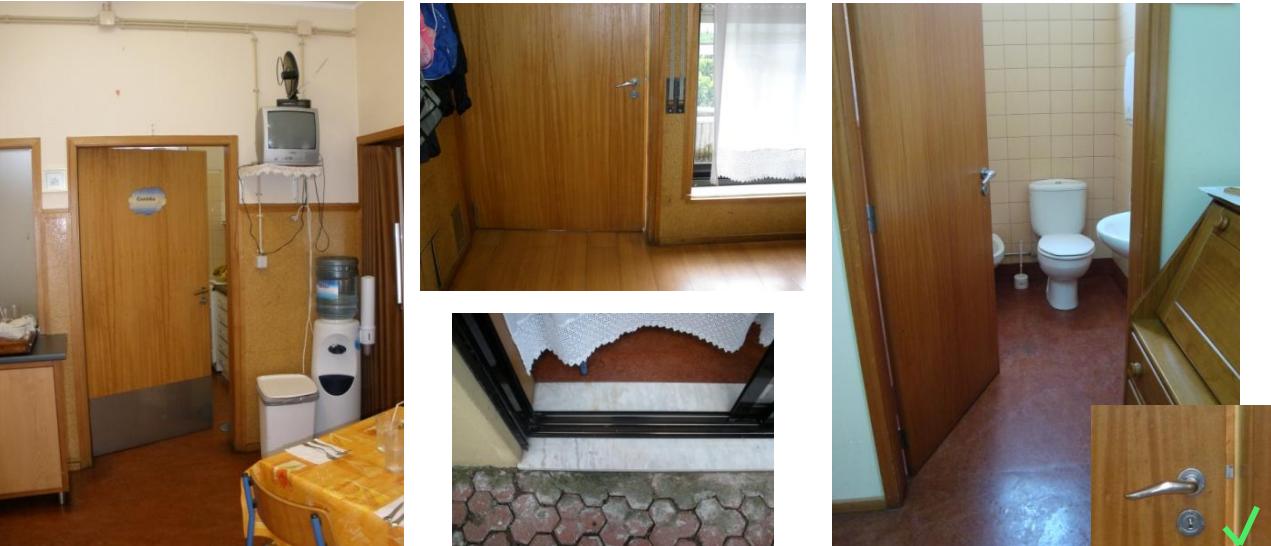
<p>Acesso a dependências e instalações</p> <ul style="list-style-type: none"> - O sistema de portas é de abrir em todas as dependências. As dimensões das portas variam entre os 70 e 85cm. - O design dos puxadores das portas é também variável. Nem sempre regulamentar. 	<ul style="list-style-type: none"> - No interior todas as portas de gabinetes deverão ser revistas para os 77 cm de vão livre mínimos. - Os espaços de estar e canais de circulação têm de ter um vão mínimo de 1.20m, não só para executar manobras mas também para o cruzamento de pessoas - Os puxadores terão de ser um dos modelos indicados para P.M.C. (Pessoas com Mobilidade Condicionada).

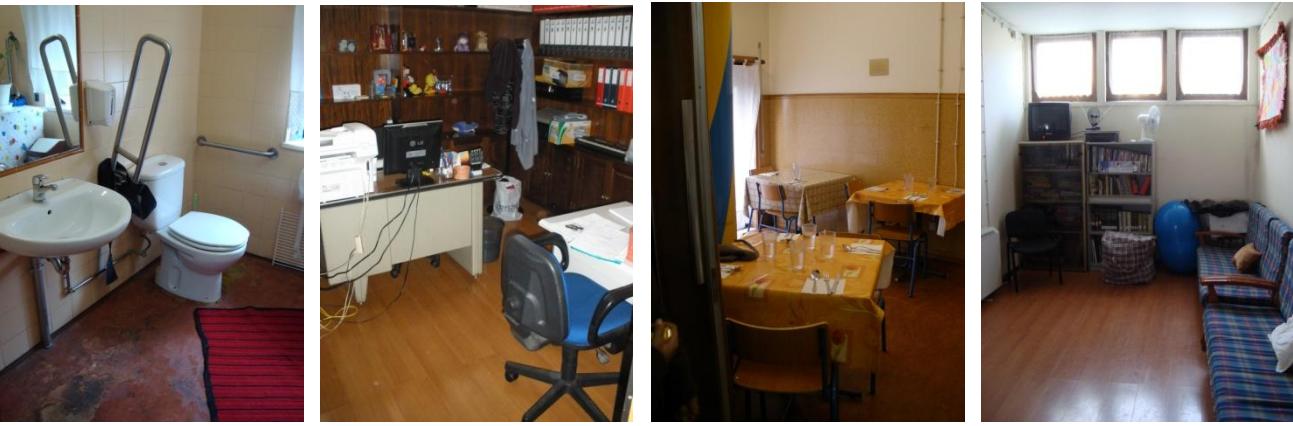
<p>Dependências</p> <ul style="list-style-type: none"> - A área de atendimento é inexistente. - A circulação nas dependências deste espaço é por vezes travada por mobiliário em excesso. - A Instalação sanitária dirigida a P.M.C. embora com algum equipamento está incompleta. 	<ul style="list-style-type: none"> - É importante a organização das várias dependências ao nível do espaço de manobra para possibilitar uma mais fluida circulação. - A Instalação Sanitária dirigida a P.M.C. deve possuir as medidas regulamentares bem como estar equipada com os respectivos adereços de apoio.

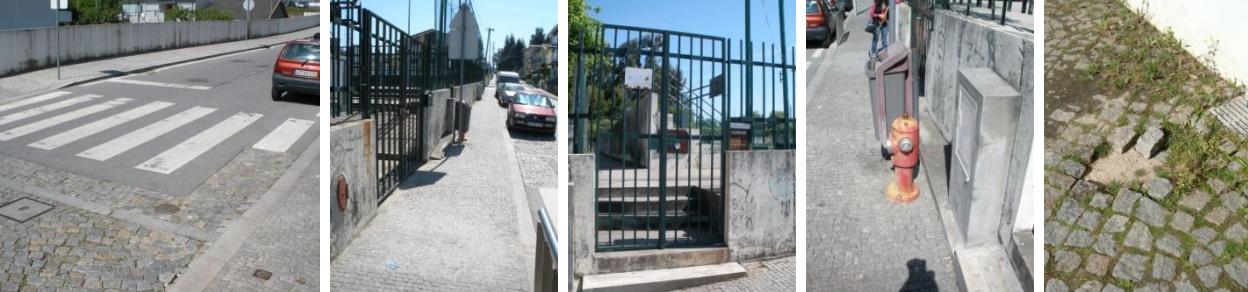
<p>Acesso exterior ao edifício</p> <ul style="list-style-type: none"> - O acesso ao edifício partilha o espaço e os acessos da escola EB 1 da Azenha-a-Nova. 4 - Não existem lugares de estacionamento nos arredores do edifício. - O mobiliário urbano está direcionado para as papeleiras, árvores sem caldeira nem grelha de protecção, iluminação. - O pavimento é irregular o que dificulta o acesso. 	<ul style="list-style-type: none"> - A criação de um lugar de estacionamento exclusivo para P.M.C. é fundamental com as dimensões regulamentares (2,50X5.00X1.00 lateral). O piso deverá estar demarcado com cor contrastante e o sinal horizontal com símbolo internacional deverá ser inscrito no pavimento bem como o respectivo sinal vertical. - As áreas de circulação exteriores devem possuir pavimento regular, sem desniveis e sem elementos que possam constituir barreiras. - O mobiliário urbano existente terá de ser direcionado para um design inclusivo e estar localizado fora do canal de circulação. - As árvores devem possuir caldeira e grelha de protecção, ou caldeira com altura mínima de 0,30m.

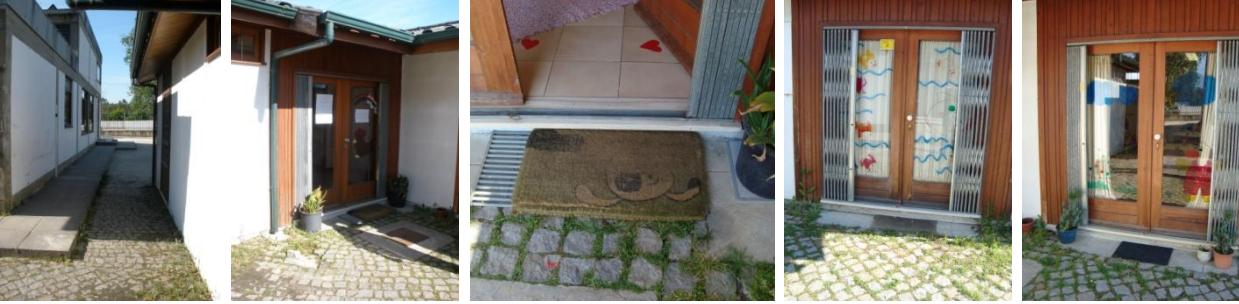
<p>Acesso ao edifício</p> <ul style="list-style-type: none"> - Este edifício consiste numa estrutura prefabricada adaptada para servir de Jardim de Infância por isso existem algumas barreiras que travam o percurso. - A porta da entrada principal do edifício é de abrir, dupla, tem um vão útil de porta com dimensões regulamentar (0,85m) e soleira de 0,12m. 	<ul style="list-style-type: none"> - Os desniveis superiores a 0,02m devem ser vencidos com recurso a rampas ou equipamentos elevatórios. - Na existência de soleiras, estas devem respeitar a altura máxima exigida no regulamento de 0,02m.

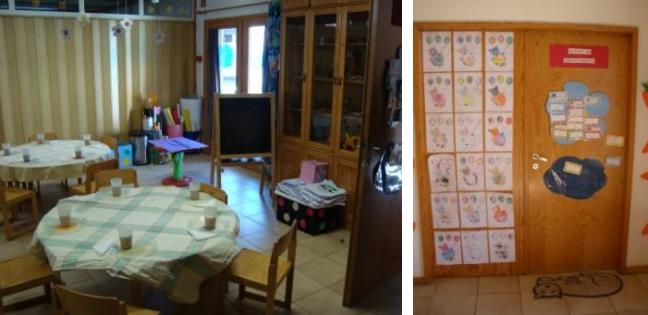
<p>Distribuição no edifício</p> <ul style="list-style-type: none"> O edifício desenvolve-se todo ao mesmo nível, existindo uma sala que pode ser polivalente que pode ser dividida em duas. A disposição do mobiliário pode constituir barreira, uma vez que é comum encontrar-mo-lo no canal de circulação. 	<ul style="list-style-type: none"> Os espaços de estar e canais de circulação têm de ter um vão mínimo de 1.20m, não só para executar manobras mas também para o cruzamento de pessoas. O mobiliário deve possuir uma disposição que não impeça a circulação e a execução de manobras por parte de uma pessoa com cadeira de rodas.

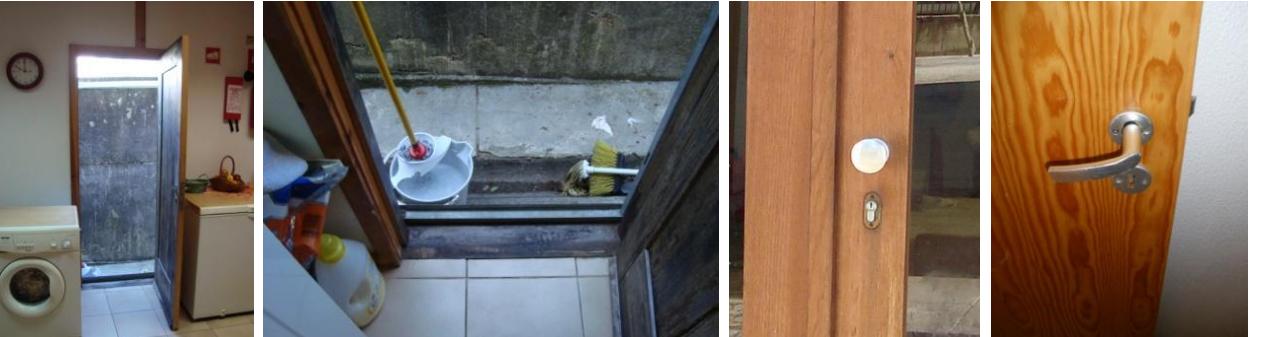
<p>Acesso a dependências e instalações</p> <ul style="list-style-type: none"> As portas que equipam o edifício possuem vão variável sendo que a medida média ronda os 0,75m de vão livre. Existe uma porta de fole que divide a sala central, devido à grande dimensão esta não constitui barreira à mobilidade. Em todas as dependências as soleiras das portas que levam para o exterior não estão regulamentares. O design dos puxadores das portas é também variável. Nem sempre regulamentar. 	<ul style="list-style-type: none"> Todas as portas devem garantir um vão mínimo de abertura de 0,77m, conforme especificado no Decreto-lei 163/2006. Os pavimentos de todo o edifício são estáveis, não se deslocam quando sujeita a acção mecânica. Os desníveis superiores a 0,02m devem ser vencidos com recurso a rampas ou equipamentos elevatórios. Os puxadores, as fechaduras, os trincos e outros dispositivos de operação das portas devem oferecer uma resistência mínima e ter uma forma fácil de agarrar com uma mão e que não requeira uma preensão firme ou rodar o pulso; os puxadores em forma de maçaneta não devem ser utilizados, Consultar secção 4.9.9. do Decreto-lei 163/2006.

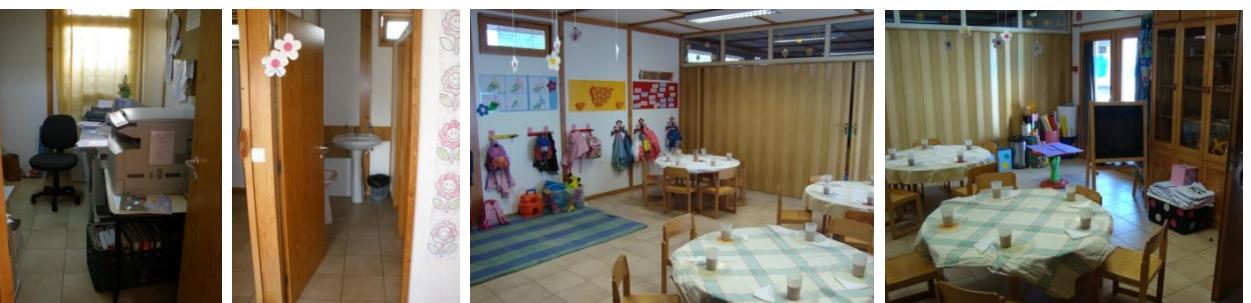
<p>Dependências</p> <ul style="list-style-type: none"> A área de atendimento (escritório) é junto a um percurso acessível no local de entrada principal, esta apresenta locais de atendimento com alturas que permitem servir Pessoas com Mobilidade Condicionada (P.M.C.). A circulação nas dependências deste espaço é por vezes travada por mobiliário em excesso. Não existe instalação sanitária dirigida a P.M.C. 	<ul style="list-style-type: none"> É importante à organização das várias dependências garantir espaço de manobra para possibilitar uma mais fluida circulação. Deve ser criada uma Instalação Sanitária dirigida a P.M.C. com medidas regulamentares e equipamento completo (DL 163/2006 de 8 de Agosto Capítulo 2, Secção 2.9).

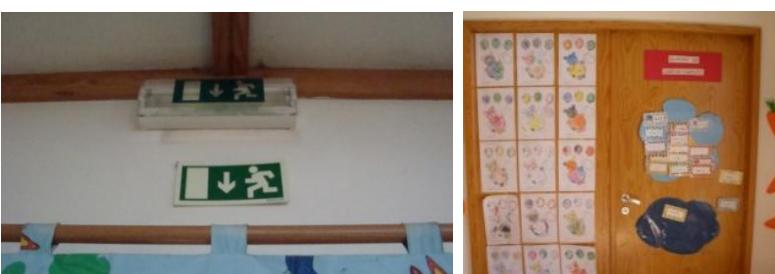
<p>Sinalética</p> <ul style="list-style-type: none"> Existe uma quase inexistência de sinalética. Aquelas que encontramos no edifício não cumprem minimamente com os pressupostos no Decreto-Lei 163/2006 de 8 de Agosto. 	<ul style="list-style-type: none"> A infoacessibilidade pode ser melhorada ao nível das placas de informação, suas dimensões, localização, Braille e dispositivo luminoso. Para que exista uma mobilidade mais eficaz neste espaço deverão ser efectuadas as alterações aí referidas segundo a legislação em vigor (Decreto-lei 163/2006).

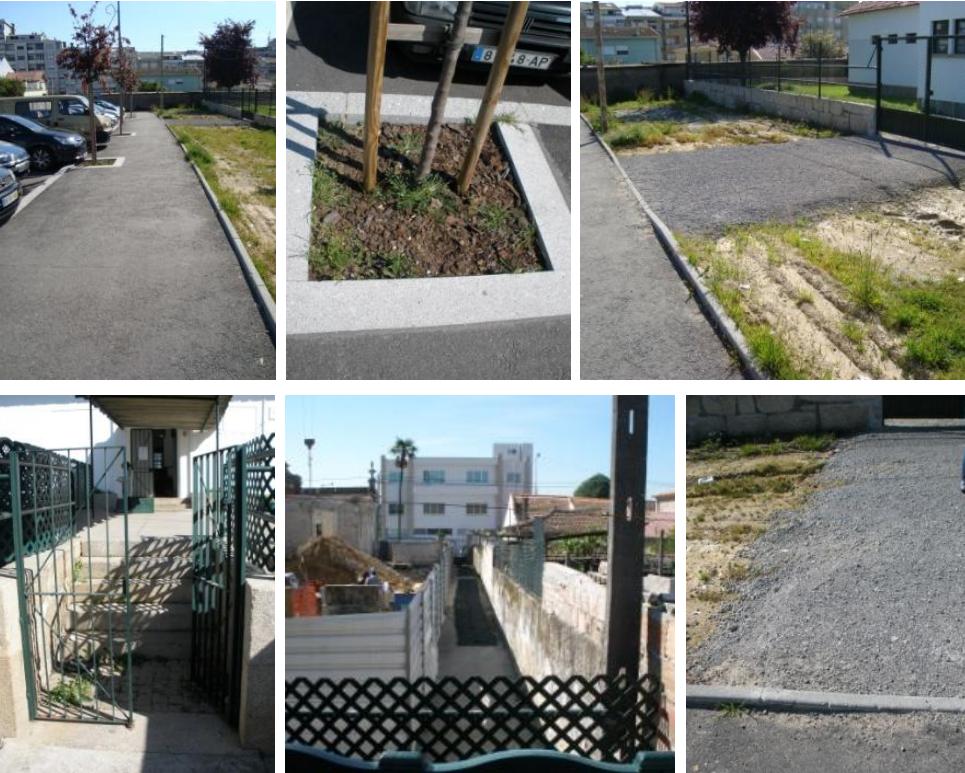
<p>Acesso exterior ao edifício</p> <ul style="list-style-type: none"> - O acesso ao edifício faz-se a partir da Rua Aristides Sousa Mendes. - Não existem lugares de estacionamento de utilização exclusiva para Pessoas com Mobilidade Condicionada (P.M.C.). - Os corredores de circulação são largos e o mobiliário urbano está localizado numa faixa fora do canal de circulação, no entanto verificou-se a existência de árvores sem caldeira nem grelha de protecção, iluminação. - Existe um acesso secundário através de um correr mal dimensionado e de pavimento irregular que liga as traseiras do edifício a Rua Dr. António José de Almeida. - O pavimento é muito irregular o que dificulta o acesso. 	<ul style="list-style-type: none"> - Deve ser criado um lugar de estacionamento exclusivo para P.M.C. cujas dimensões sejam 2,50m X 5,00m X 1,00m de faixa lateral. Com piso diferenciado com cor contrastante com símbolo internacional inscrito no pavimento bem como o respectivo sinal vertical. - As áreas de circulação exteriores devem possuir pavimento regular, sem desníveis e sem elementos que possam constituir barreiras. - O mobiliário urbano existente terá de ser direcionado para um design inclusivo e estar localizado fora do canal de circulação. - As árvores devem possuir caldeira e grelha de protecção, ou caldeira com altura mínima de 0,30m.

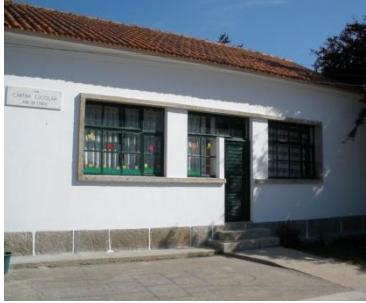
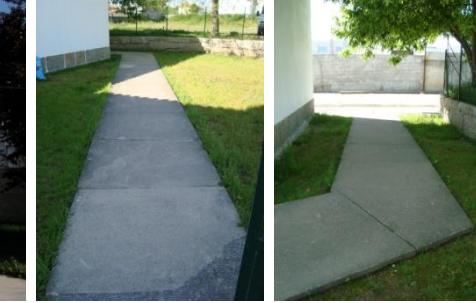
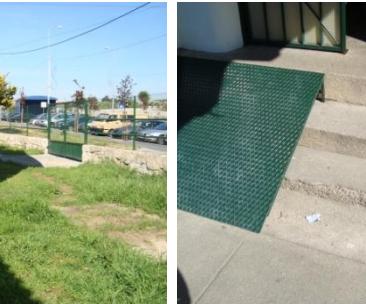
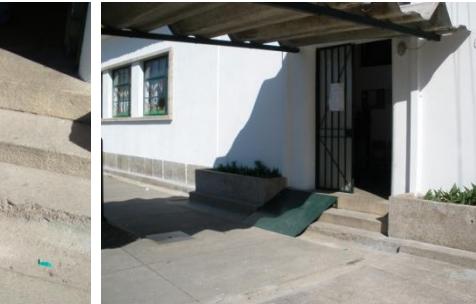
<p>Acesso ao edifício</p> <ul style="list-style-type: none"> - Este edifício consiste adaptação de uma antiga escola à realidade de um Jardim de Infância por isso existem algumas barreiras que travam a utilização plena por parte de todos. - Após o portão de duas folhas de 1,57m, verificou-se que a porta de entrada principal do edifício é de abrir com dupla folha e de vão útil de 0,63m. - Esta porta encontra-se após três degraus com altura de espelho entre os 0,15m e os 0,18m. - Neste local existe ainda uma rampa cuja configuração, material de revestimento e inclinação (54%) não é regulamentar. 	<ul style="list-style-type: none"> - Os desníveis superiores a 0,02m devem ser vencidos com recurso a rampas ou equipamentos elevatórios. - Na existência de soleiras, estas devem respeitar a altura máxima exigida no regulamento de 0,02m. - Os Acessos rampeados devem-se restringir ao disposto na lei, nomeadamente o capítulo 2, secção 2.5. do Decreto-lei 163/2006. - As escadas que vençam desníveis superiores a 0,40m devem possuir corrimãos consoante a extensão das escadas, Secção 1.3.3. DL 163/2006 de 8 de Agosto.

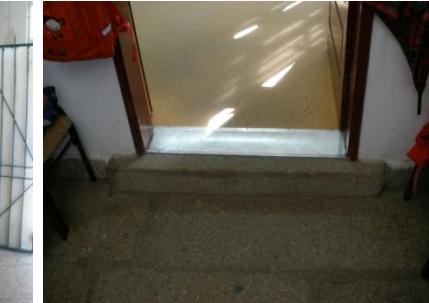
<p>Distribuição no edifício</p> <ul style="list-style-type: none"> - O edifício desenvolve-se todo ao mesmo nível. - Uma vez ao nível do edifício e no hall de distribuição, as salas, gabinetes, instalações sanitárias e refeitórios são acessíveis após um degrau cuja altura roda os 0,15m. 	<ul style="list-style-type: none"> - Os desníveis superiores a 0,02m devem ser vencidos com recurso a rampas ou equipamentos elevatórios.

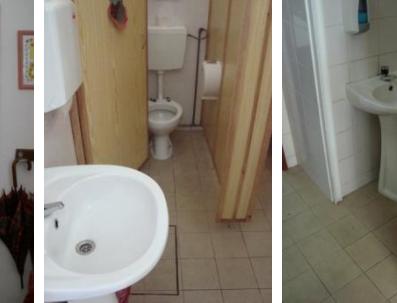
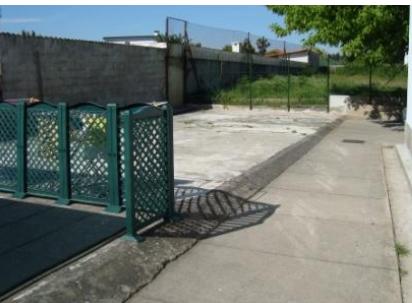
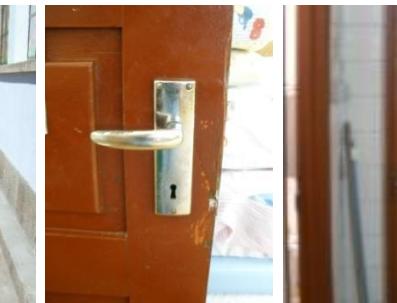
<p>Acesso a dependências e instalações</p> <ul style="list-style-type: none"> - As portas que equipam o edifício possuem vão variável sendo que algumas possuem o vão livre inferior a 0,77m. - Em todas as dependências as soleiras das portas que levam para o exterior não estão regulamentares. - O design dos puxadores das portas é também variável, nem sempre regulamentar. - No exterior, o acesso a área de recreio é conseguida após um desnível rampeado cuja inclinação é elevada e não regulamentar. - O estado do pavimento de todo o edifício constitui em várias situações barreira a mobilidade. 	<ul style="list-style-type: none"> - Todas as portas devem garantir um vão mínimo de abertura de 0,77m, conforme especificado no Decreto-lei 163/2006. - Os desníveis superiores a 0,02m devem ser vencidos com recurso a rampas ou equipamentos elevatórios. - Os puxadores, as fechaduras, os trincos e outros dispositivos de operação das portas devem oferecer uma resistência mínima e ter uma forma fácil de agarrar com uma mão e que não requeira uma preensão firme ou rodar o pulso; os puxadores em forma de maçaneta não devem ser utilizados, Consultar secção 4.9.9. do Decreto-lei 163/2006. - Os pavimentos de todo o edifício são estáveis, não se deslocam quando sujeita a acção mecânica.

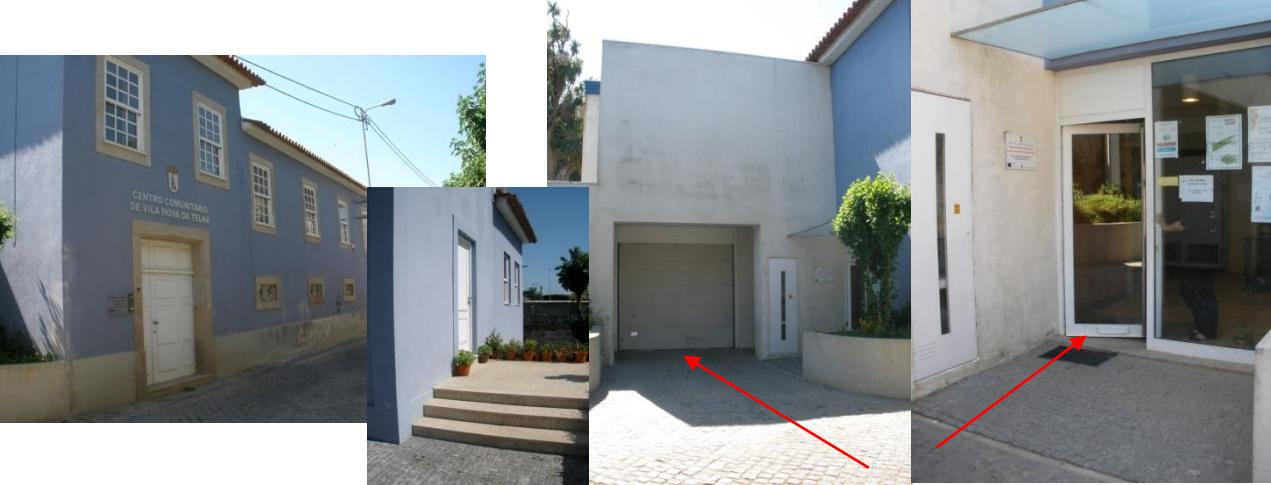
<p>Acesso exterior ao edifício</p> <ul style="list-style-type: none"> - Este Centro Comunitário tem o seu acesso exterior a partir da Rua de Alberto Campos da Costa Maia. - Existe uma entrada pedonal e uma entrada automóvel. - Apesar de haver estacionamento, não existe nas imediações do espaço lugares de estacionamento destinados a P.M.C. (Pessoas com Mobilidade Reduzida). - O mobiliário urbano é quase inexistente. 	<ul style="list-style-type: none"> - A colocação de um lugar exclusivo para P.M.C. é fundamental com as dimensões regulamentares (2,50X5.00X1.00 lateral). O piso deverá estar demarcado com cor contrastante e o sinal horizontal com símbolo internacional deverá ser inscrito no pavimento bem como o respectivo sinal vertical. - O canal de circulação deve ser organizado em que os equipamentos estejam todos num mesmo corredor e que não travem o percurso. - O mobiliário urbano existente terá de ser direcionado para um design inclusivo.

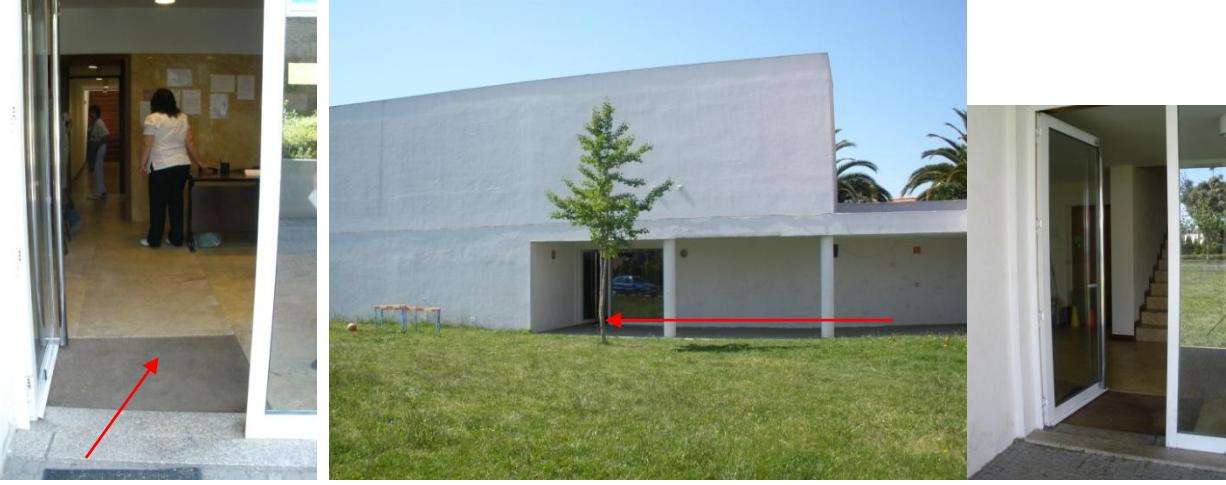
<p>Acesso ao edifício</p> <ul style="list-style-type: none"> - A porta da entrada principal do edifício é de abrir, tem 88cm e soleira regulamentar. - Existe ainda, para além do edifício principal, um bloco de apoio no espaço envolvente privado com porta de 91cm com soleira regulamentar. - Este Centro estrutura-se em dois pisos quer no edifício principal, quer no de apoio, no interior e no exterior, existindo diferença de patamares que muitas vezes travam o percurso. 	<ul style="list-style-type: none"> - As soleiras deverão estar regulamentares com 2cm de altura máxima.

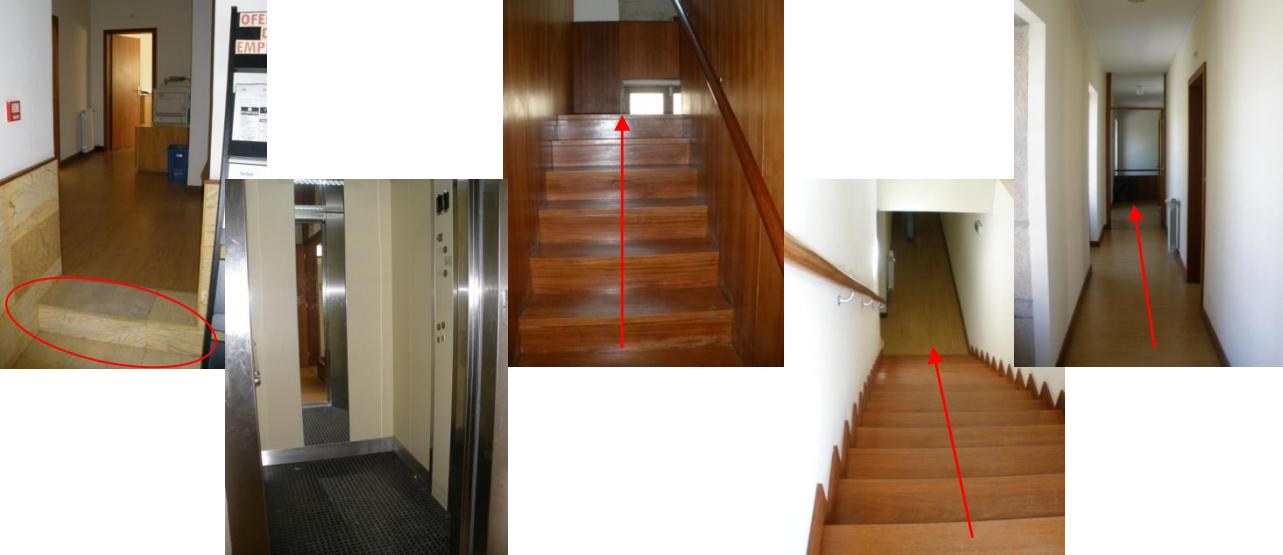
<p>Distribuição no edifício</p> <ul style="list-style-type: none"> - Existem várias escadas neste edifício. As escadas variam entre os 92cm e os 1.25m de largura, os degraus têm entre 18cmX28cm e 28cmX19cm, e as guardas têm 93cm e 1.05m. - Existe neste edifício elevador o que torna a sua utilização mais viável por P.M.C. com dimensões da cabine de 1.07X1,39m e não tem guarda. Os botões estão a uma altura de 1.09m com infoacessibilidade. - Nos acessos horizontais os corredores têm medidas variáveis e nem sempre regulamentares. 	<ul style="list-style-type: none"> - No interior do edifício, deve ser prevista uma área de atendimento com espaço de manobra e o balcão não basta estar só rebaixado tem de ser vazado para a possibilidade de ser utilizado por P.M.C. - Os espaços de estar e canais de circulação têm de ter um vão mínimo de 1.20m, não só para executar manobras mas também para o cruzamento de pessoas

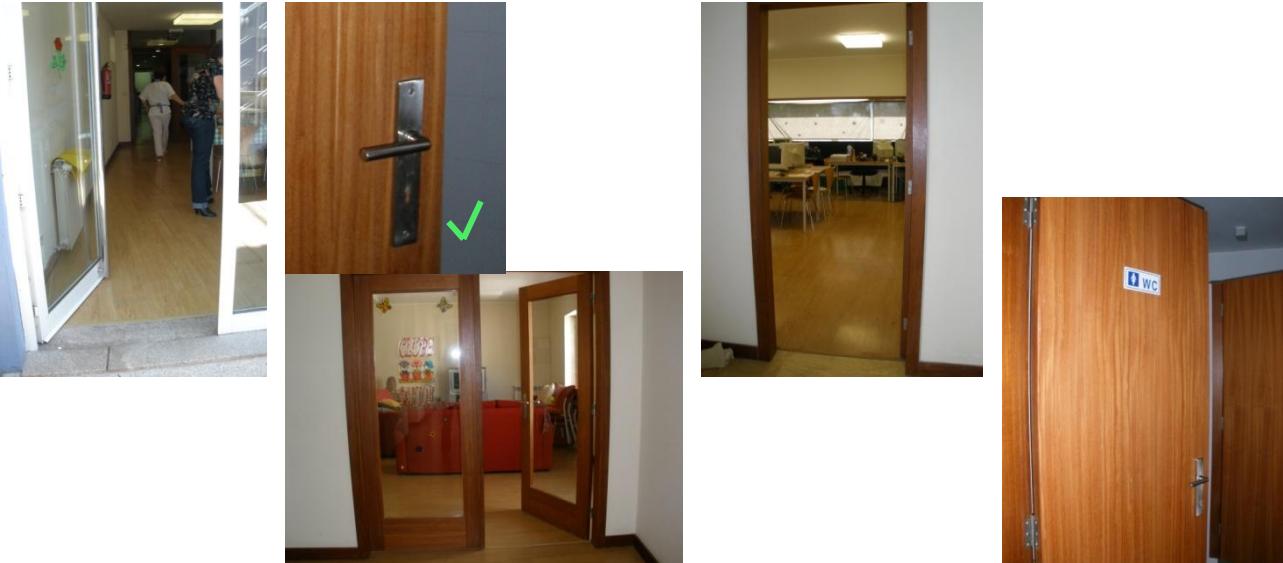
<p>Acesso a dependências e instalações</p> <ul style="list-style-type: none"> - O sistema de portas é de abrir em todas as dependências. As dimensões das portas varia entre os 48cm e o 91cm, sendo as mais pequenas as portas dos compartimentos mais íntimos, portas das cabines das I.S. - A porta da I.S. dirigida a P.M.C. tem 84cm. - O design dos puxadores das portas é também variável. Nem sempre regulamentar. 	<ul style="list-style-type: none"> - No interior todas as portas de gabinetes deverão ser revistas para os 77 cm de vão livre mínimos. - Os pavimentos de todo o edifício são estáveis, não se deslocam quando sujeita a ação mecânica. - Os puxadores devem ser um dos modelos indicados para P.M.C. (Pessoas com Mobilidade Condicionada). - A iluminação deve estar garantida nos principais pontos deste espaço.

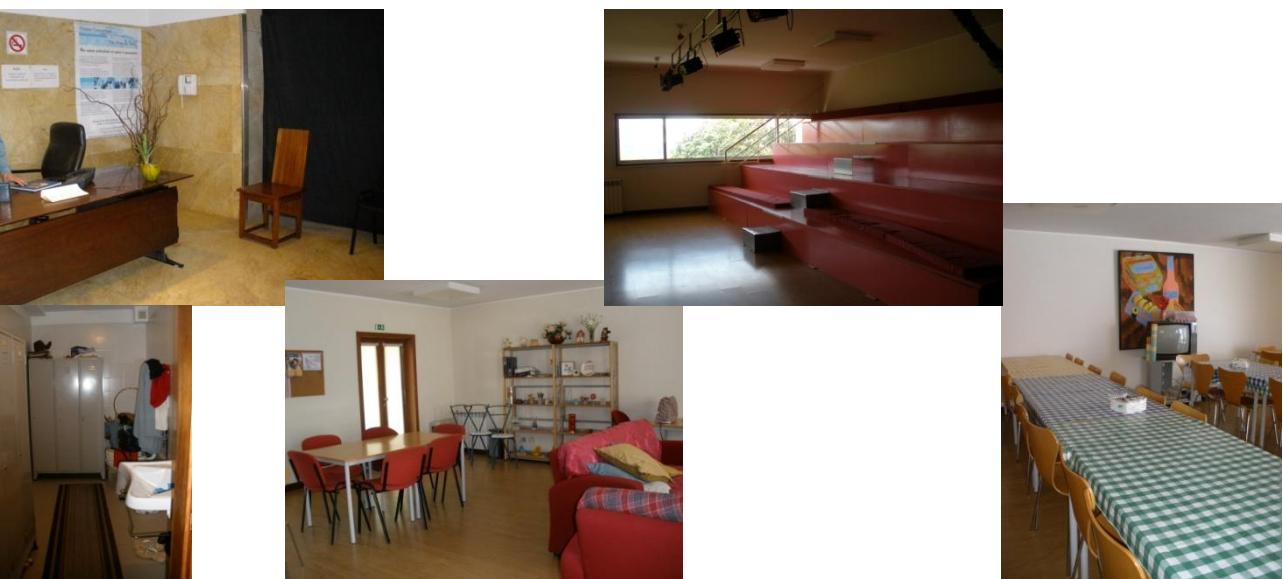
<p>Dependências</p> <ul style="list-style-type: none"> - A área de atendimento é junto a um percurso acessível, está rebaixada para P.M.C., contudo não existe equipamento de auto atendimento nem infoacessibilidade. - A circulação nas dependências deste espaço é por vezes travada por mobiliário em excesso. - A Instalação Sanitária dirigida a P.M.C. embora com algum equipamento está incompleta e não tem as dimensões regulamentares, principalmente ao nível das manobras, visto estar dirigida para vestiário não lhe dando uso. 	<ul style="list-style-type: none"> - É importante a organização das várias dependências ao nível do espaço de manobra para possibilitar uma mais fluida circulação. - A Instalação Sanitária dirigida a P.M.C. deve possuir as medidas regulamentares bem como estar equipada com os respectivos adereços de apoio.
