Capítulo II – Levantamento e Diagnóstico

3. Edificado – 3.9. Social

Março 2010

Plano Municipal de Acessibilidade Para Todos Município da Maia - Entrega Final

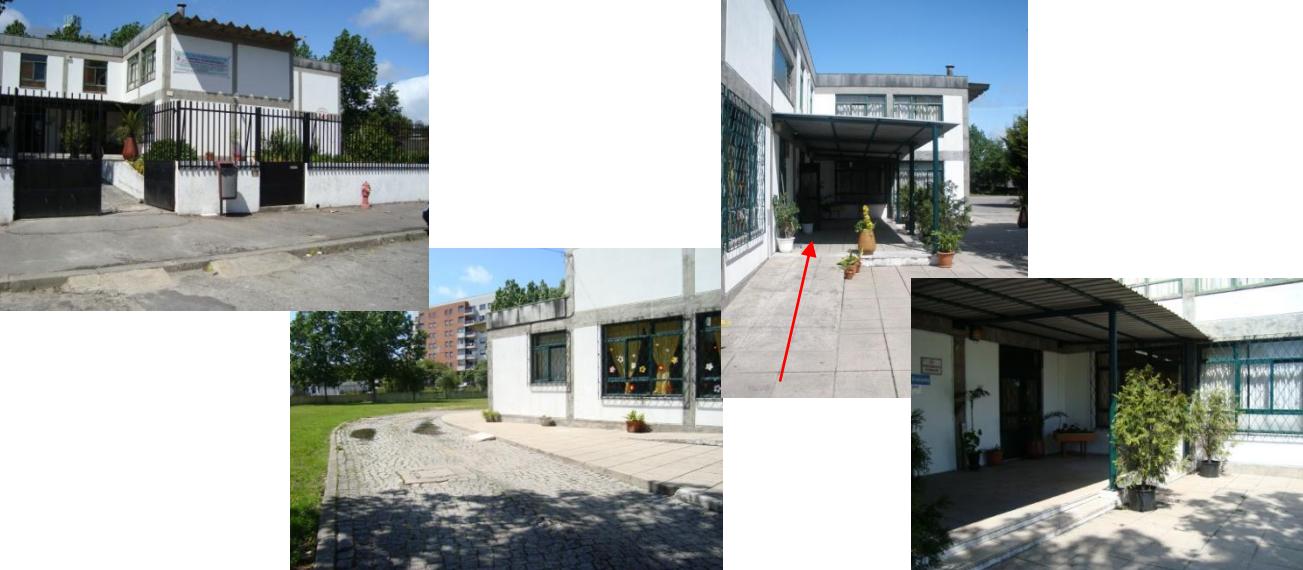
<p>Acesso exterior ao edifício</p> <ul style="list-style-type: none"> O centro Comunitário tem o seu acesso exterior pela Rua Central do Sobreiro. Existem dois acessos ao exterior privado do equipamento, um pedonal por escadas e outro pedonal e automóvel rampeado. A rampa de acesso ao edifício tem 1.50m de largura, 4.5m de comprimento e 22cm de altura, não tem guarda e está regulamentar. Apesar de haver estacionamento, não existe nas imediações do espaço lugares de estacionamento destinados a P.M.C. (Pessoas com Mobilidade Reduzida). 	<ul style="list-style-type: none"> A colocação de um lugar exclusivo para P.M.C. é fundamental com as dimensões regulamentares (2,50X5.00X1.00 lateral). O piso deverá estar demarcado com cor contrastante e o sinal horizontal com símbolo internacional deverá ser inscrito no pavimento bem como o respectivo sinal vertical. O canal de circulação deve ser organizado em que os equipamentos estejam todos num mesmo corredor e que não travem o percurso. O mobiliário urbano existente quer no espaço exterior público, quer privado, não está direcionado para um design inclusivo.

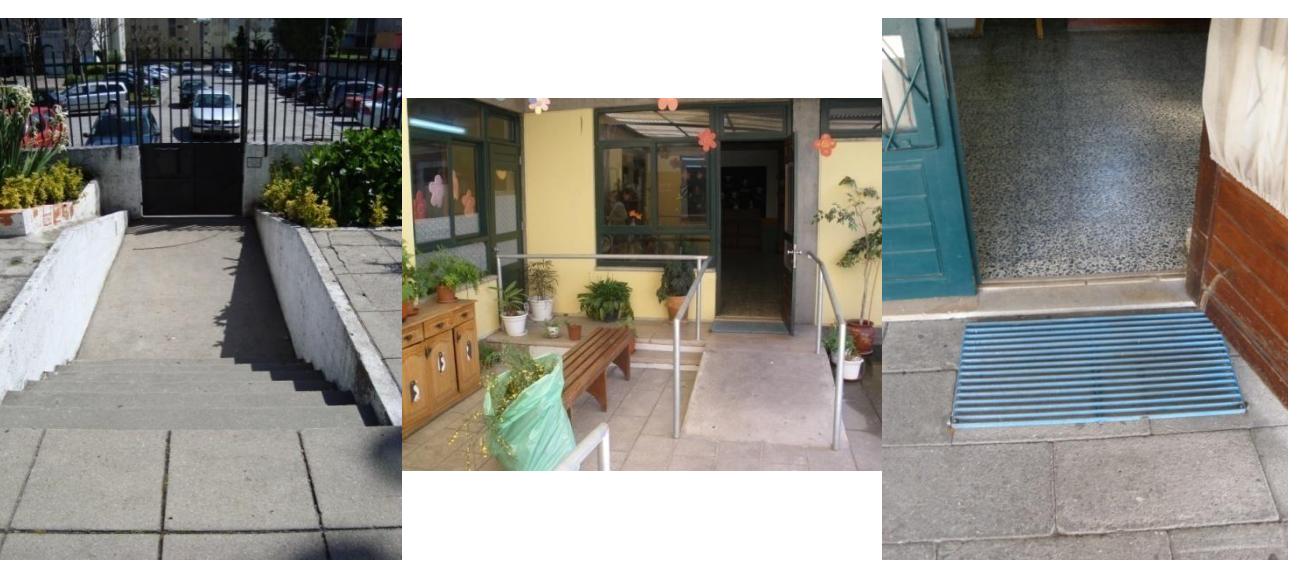
<p>Acesso ao edifício</p> <ul style="list-style-type: none"> A porta de entrada é de abrir, dupla com 74cm e soleira de 3cm. As portas para o pátio exterior têm 74cm com soleira de 5cm. As rampas de acesso ao pátio tem 1.20m de largura, 1.5m de comprimento e 25cm de altura com guarda e não estão regulamentares. As escadas da entrada pedonal não tem guarda. 	<ul style="list-style-type: none"> As rampas de acesso deverão ter uma inclinação máxima entre os 6% e os 12%, dependendo do seu comprimento. A iluminação deve estar garantida nos principais pontos deste espaço. As soleiras deverão estar regulamentares com 2cm de altura máxima.

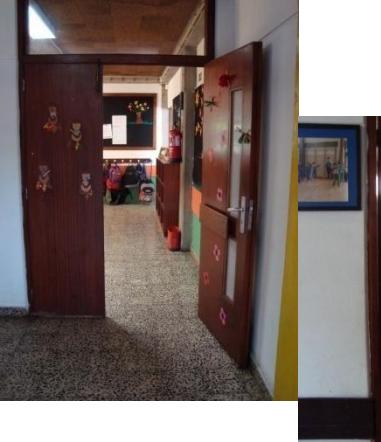
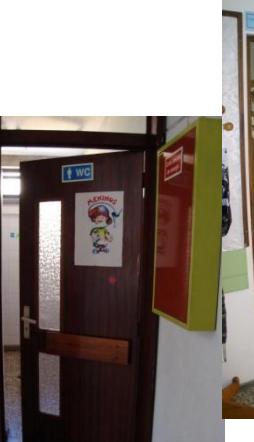
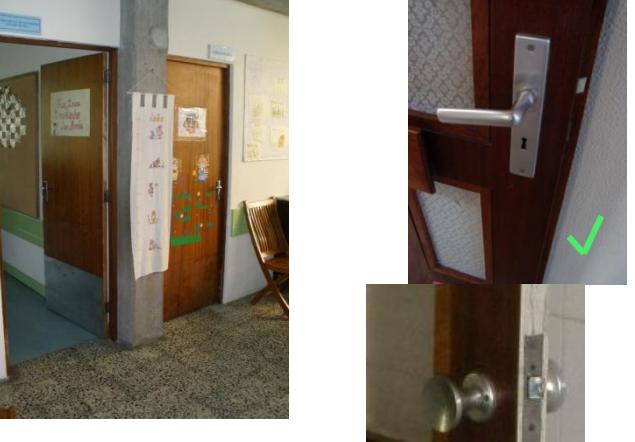
<p>Distribuição no edifício</p> <ul style="list-style-type: none"> O edifício é estruturado em dois pisos e esse acesso é feito por escadas. Os degraus têm 16cmX30cm, com largura de 1.20m e o corrimão tem 80cm com patamar intermédio. Nos acessos horizontais os corredores e halls têm medidas regulamentares. 	<ul style="list-style-type: none"> Os espaços de estar e canais de circulação têm de ter um vão mínimo de 1.20m, não só para executar manobras mas também para o cruzamento de pessoas. Os degraus devem ter 0,28m (cobertor) e 0,18m (espelho).

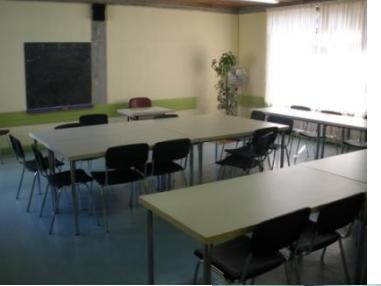
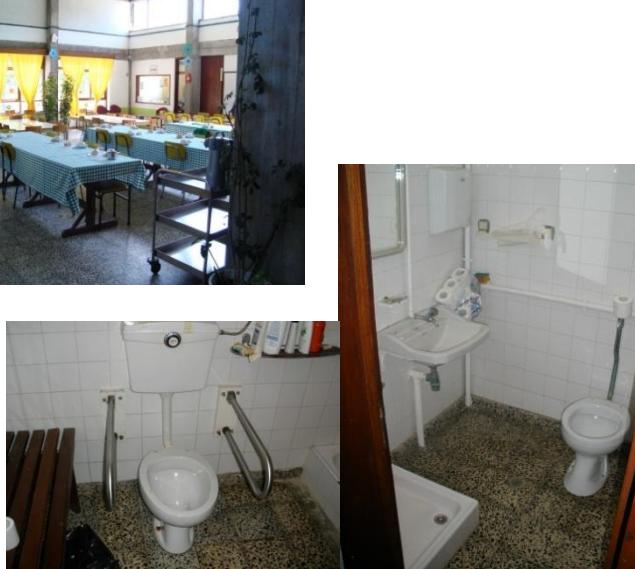
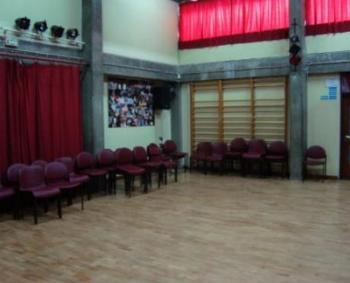
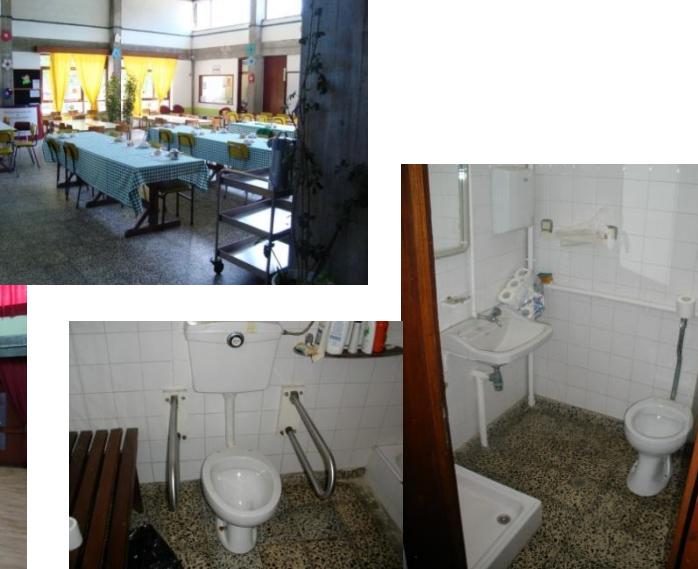
<p>Acesso a dependências e instalações</p> <ul style="list-style-type: none"> O sistema de portas é de abrir em todas as dependências. As dimensões das portas variam entre os 59cm e 76m. Apesar de este estabelecimento ter 2 pisos, cada piso é nivelado e não tem soleiras. O design dos puxadores das portas é também variável. Nem sempre regulamentar. 	<ul style="list-style-type: none"> No interior todas as portas de gabinetes deverão ser revistas para os 77 cm de vão livre mínimos. Os pavimentos de todo o edifício devem ser estáveis, não se deslocando quando sujeita a acção mecânica. Os puxadores devem ser um dos modelos indicados para P.M.C. (Pessoas com Mobilidade Condicionada).

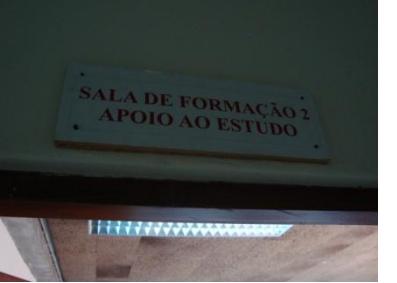
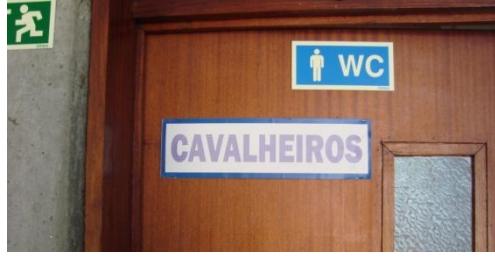
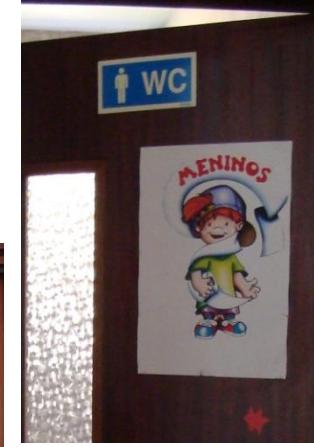
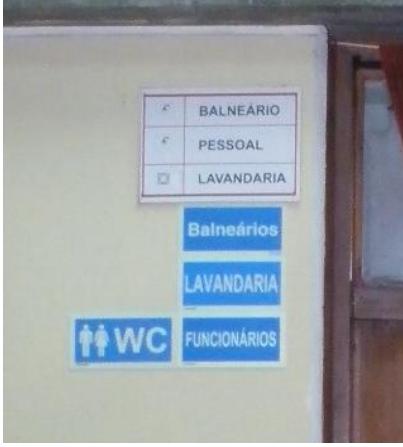
<p>Dependências</p> <ul style="list-style-type: none"> A área de atendimento é inexistente. Não existe equipamento de auto atendimento nem infoacessibilidade. A circulação nas dependências deste espaço é por vezes travada por mobiliário em excesso. A Instalação Sanitária dirigida a P.M.C. embora com algum equipamento está incompleta. 	<ul style="list-style-type: none"> É importante a organização das várias dependências ao nível do espaço de manobra para possibilitar uma mais fluida circulação. A Instalação Sanitária dirigida a P.M.C. deve possuir as medidas regulamentares bem como estar equipada com os respectivos adereços de apoio.

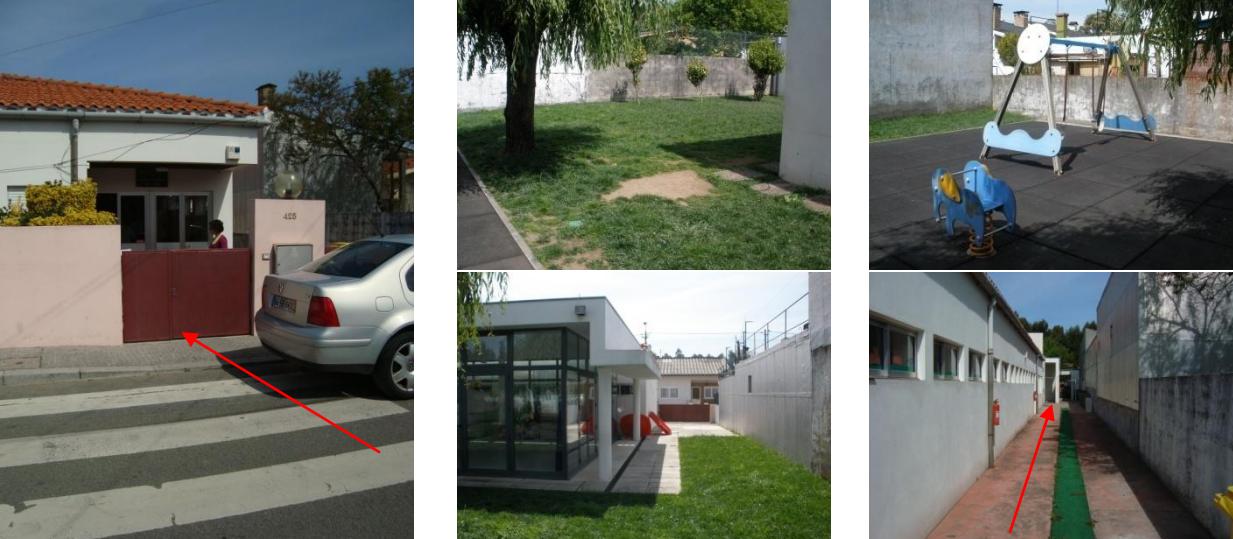
<p>Acesso exterior ao edifício</p> <ul style="list-style-type: none"> - Este Centro tem o seu acesso exterior principal pela rua Santo Lenho. - O acesso para o interior do espaço é nivelado feito por um portão regulamentar (1.03m). - Os acessos envolventes privados são também nivelados mas nem sempre com o pavimento mais indicado. - Não existe nas imediações do espaço lugares de estacionamento destinados a P.M.C. (Pessoas com Mobilidade Reduzida). 	<ul style="list-style-type: none"> - A colocação de um lugar exclusivo para P.M.C. é fundamental com as dimensões regulamentares (2,50X5.00X1.00 lateral). O piso deverá estar demarcado com cor contrastante e o sinal horizontal com símbolo internacional deverá ser inscrito no pavimento bem como o respectivo sinal vertical. - As rampas de acesso deverão ter uma inclinação máxima entre os 6% e os 12%, dependendo do seu comprimento. - O mobiliário urbano existente quer no espaço exterior público, quer privado, não está direcionado para um design inclusivo.

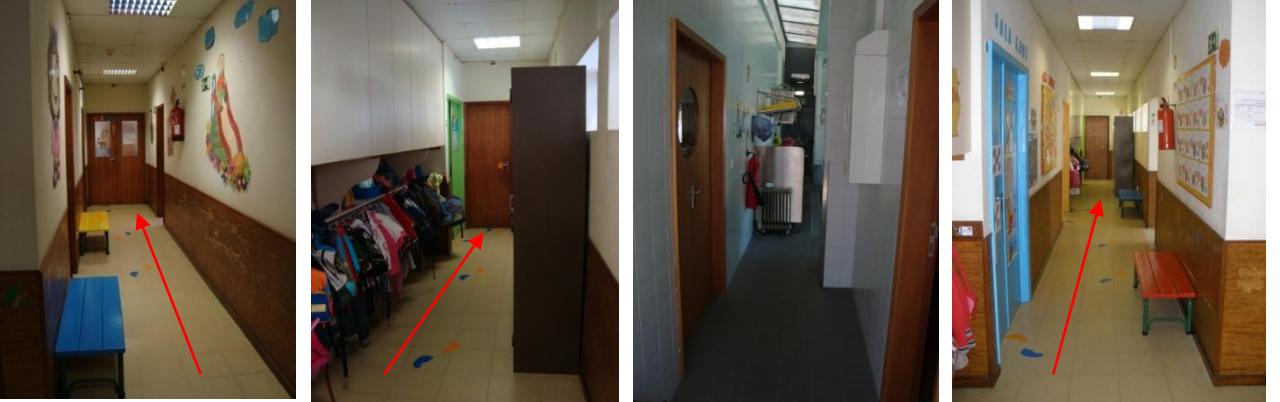
<p>Distribuição no edifício</p> <ul style="list-style-type: none"> - No interior o edifício estrutura-se num só piso, nivelado e sem soleiras. - Os corredores e halls de distribuição têm zonas de manobra por vezes não regulamentar, bem como o canal de circulação que é travado por mobiliário. - Não existe área de atendimento formal. 	<ul style="list-style-type: none"> - No interior do edifício, a área de atendimento tem espaço de manobra e o balcão não basta estar só rebaixado tem de ser vazado para a possibilidade de ser utilizado por P.M.C. - Os pavimentos de todo o edifício devem ser estáveis, não se deslocando quando sujeita a acção mecânica.

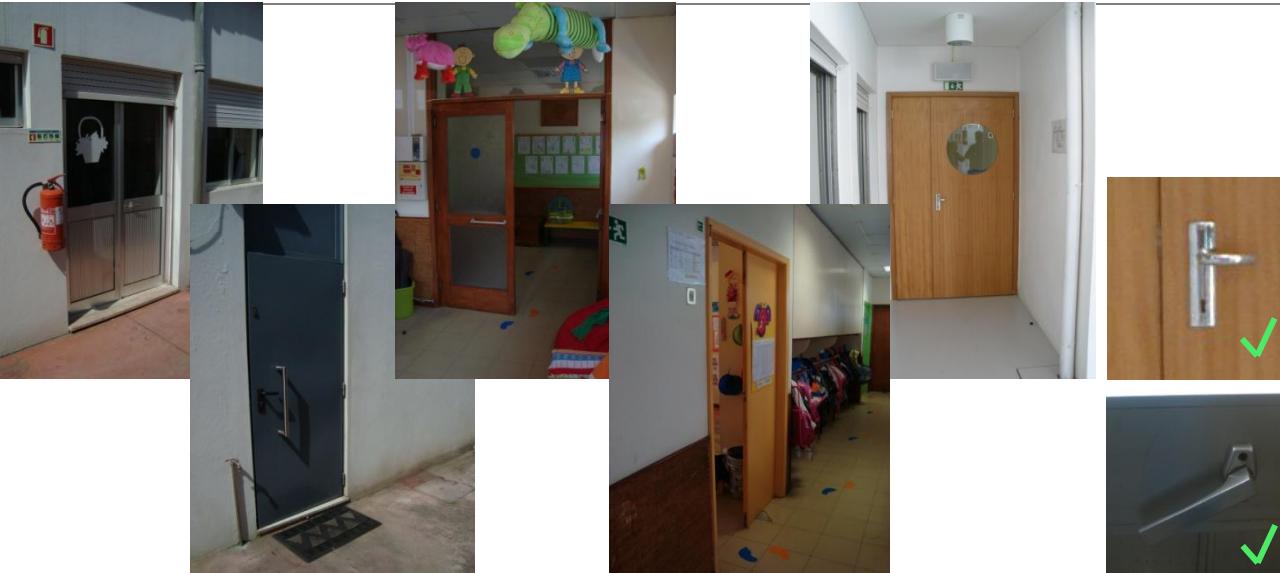
<p>Acesso a dependências e instalações</p> <ul style="list-style-type: none"> - O sistema de portas é de abrir em todas as dependências. As dimensões das portas varia entre os 52cm e 1.03m. - Apesar de muitas portas serem duplas, a dimensão delas não é regulamentar, principalmente em compartimentos mais íntimos como I.S. e arrumos. - O design dos puxadores das portas é também variável. Nem sempre regulamentar. 	<ul style="list-style-type: none"> - No interior todas as portas de gabinetes deverão ser revistas para os 77 cm de vão livre mínimos. - Os espaços de estar e canais de circulação têm de ter um vão mínimo de 1.20m, não só para executar manobras mas também para o cruzamento de pessoas - O puxador terá de ser um dos modelos indicados para P.M.C. (Pessoas com Mobilidade Condicionada).

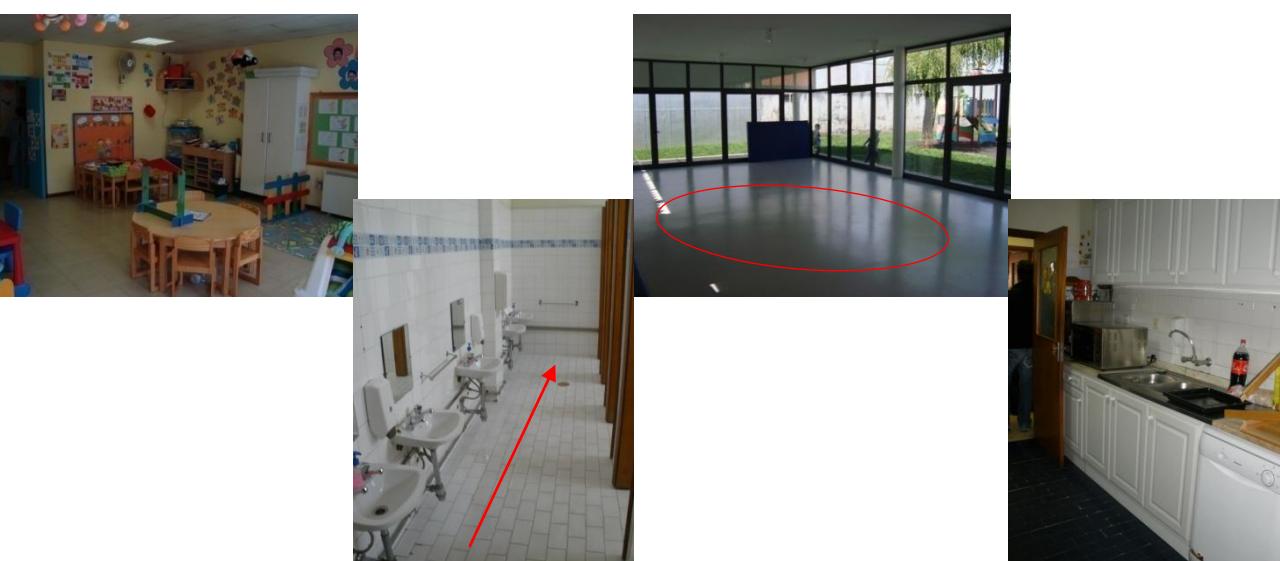
<p>Dependências</p> <ul style="list-style-type: none"> - A circulação nas dependências deste espaço é por vezes travada por mobiliário em excesso. - Não existe instalação sanitária dirigida a P.M.C. - Estão previstas obras neste edifício a curto prazo. 	<ul style="list-style-type: none"> - É importante a organização das várias dependências ao nível do espaço de manobra para possibilitar uma mais fluida circulação. - Deve ser previste a criação de uma Instalação Sanitária dirigida a P.M.C. e deve possuir as medidas regulamentares bem como estar equipada com os respectivos adereços de apoio.

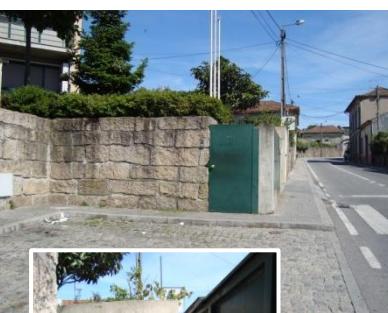
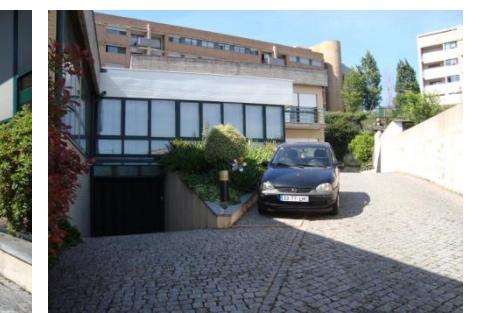
<p>Acesso exterior ao edifício</p> <ul style="list-style-type: none"> - Acede-se ao Edifício pela Rua do Mosteiro, através de passeios com canal de circulação não regulamentar. - O estacionamento é formal, em baía mas sem contemplar lugares de estacionamento exclusivos para P.M.C. - Os canais de circulação exteriores, privados, são desnivelados, descontínuos, em rampas e escadas não regulamentares. - O mobiliário existente recai em postes de iluminação, árvores, hidrantes e sinalética vertical. - O portão de entrada tem dimensões regulamentares (91cm) e não tem soleira, mas segue-se uma rampa automóvel de inclinação muito acentuada. 	<ul style="list-style-type: none"> - Os canais de circulação dos passeios devem prever uma largura mínima de 120cm livres de obstáculos. - As escadas devem ter uma altura dos corrimãos entre 85 e 90cm, existência de patamares de espera e dimensões dos degraus reg. (altura máx. 18cm e comprimento mín. 28cm). - As rampas devem ter uma inclinação entre 6% e 12% dependendo do seu comprimento, corrimãos entre 85 e 90cm, largura mínima 120cm e patamares de espera. - O mobiliário urbano existente quer no espaço exterior público, quer privado, deve estar direcionado para um design inclusivo. - Deveriam existir alguns lugares de estacionamento exclusivos para P.M.C. como previsto no decreto-lei 163/2006.

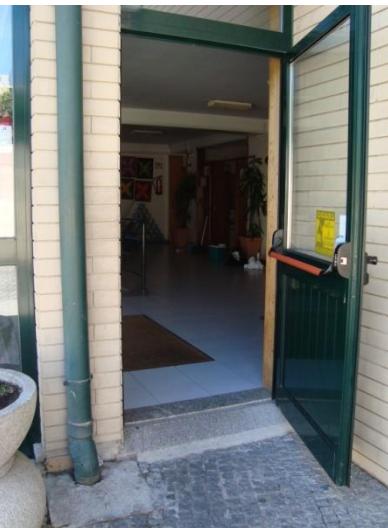
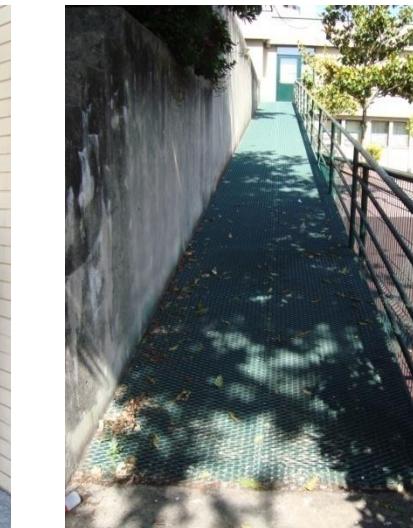
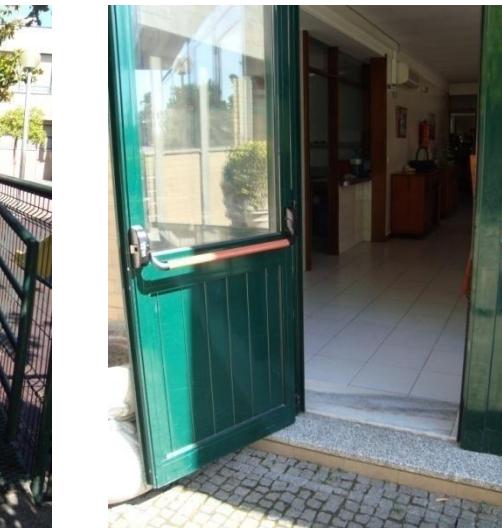
<p>Acesso ao edifício</p> <ul style="list-style-type: none"> - Existem várias portas de entrada, todas elas de dimensões regulamentares (84cm), excepto no que respeita às soleiras. A soleira da entrada principal é rampeada mas não regulamentar e as restantes são não regulamentares (12cm a 15cm). - O acesso ao piso 1 (quartos) pode ser feito pela parte de trás do edifício, através de uma rampa de inclinação (15,5%) e corrimãos (95cm) não regulamentares e sem patamares de espera. 	<ul style="list-style-type: none"> - Na existência de soleiras, estas devem respeitar a altura máxima exigida no regulamento de 2cm. - As rampas devem ter uma inclinação entre 6% e 12% dependendo do seu comprimento, corrimãos entre 85 e 90cm, largura mínima 120cm e patamares de espera. Consultar o decreto-lei 163/2006.

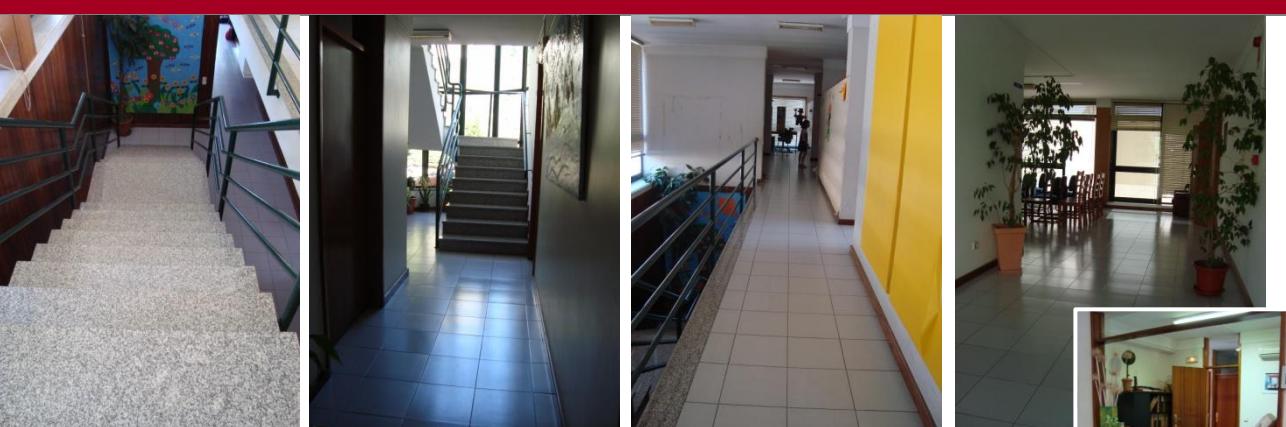
<p>Distribuição no edifício</p> <ul style="list-style-type: none"> O edifício estrutura-se em três pisos acessíveis por escadas não regulamentares (degraus – 17x31cm e 16x32cm –, corrimões 100cm). Está prevista a instalação de um elevador. Nem sempre os percursos acessíveis são abrangentes (100cm), principalmente no que respeita a espaço de manobra. As instalações sanitárias são dirigidas a funcionários e utentes separadamente e estão equipadas a pessoas com mobilidade condicionada, mas não na totalidade. 	<ul style="list-style-type: none"> As escadas devem cumprir as normas, no que respeita à altura dos corrimões (entre 85 e 90cm), existência de patamares de espera e dimensões dos degraus. Todos os degraus devem contemplar uma altura máxima de 18cm e um comprimento mínimo de 28cm. Os corredores devem ter um canal de circulação não inferior a 120cm livres de obstáculos. A Instalação Sanitária dirigida a P.M.C. deve ter medidas regulamentares e estar equipada com os respectivos adereços de apoio, consultar decreto-lei 163/2006.

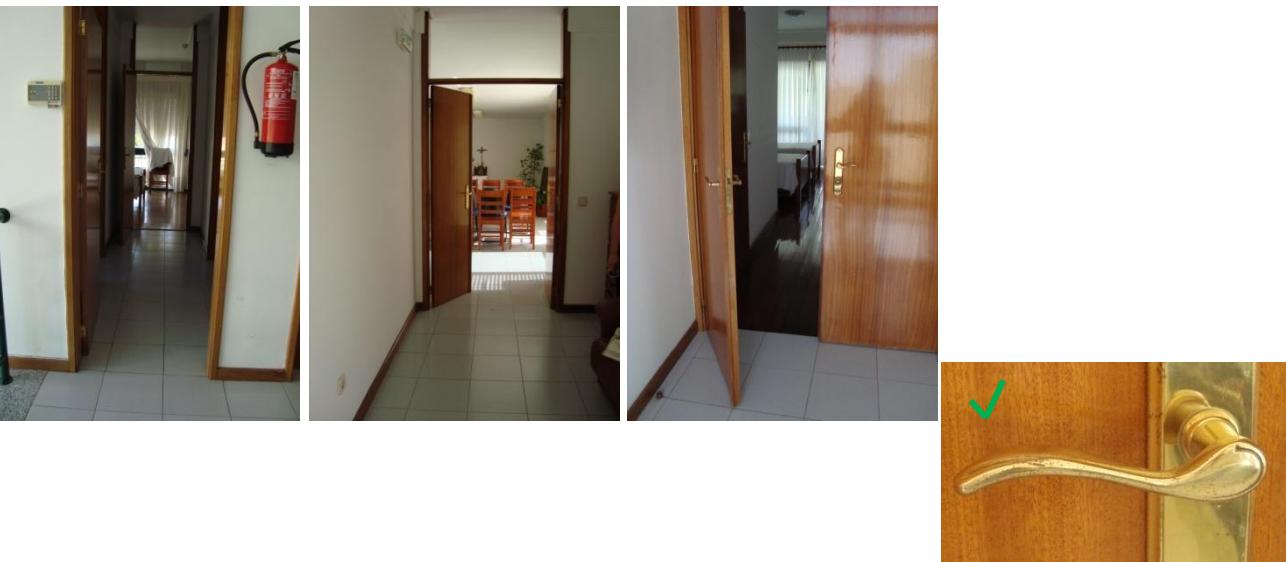
<p>Acesso a dependências e instalações</p> <ul style="list-style-type: none"> O sistema das portas interiores é de abrir em todas as dependências e nem todas têm dimensões regulamentares (de 53cm a 85cm). Todo o edifício, em cada piso é nivelado e não possui soleiras. 	<ul style="list-style-type: none"> Todas as portas devem garantir um vão mínimo de abertura de 77cm, conforme especificado no Decreto-lei 163/2006.

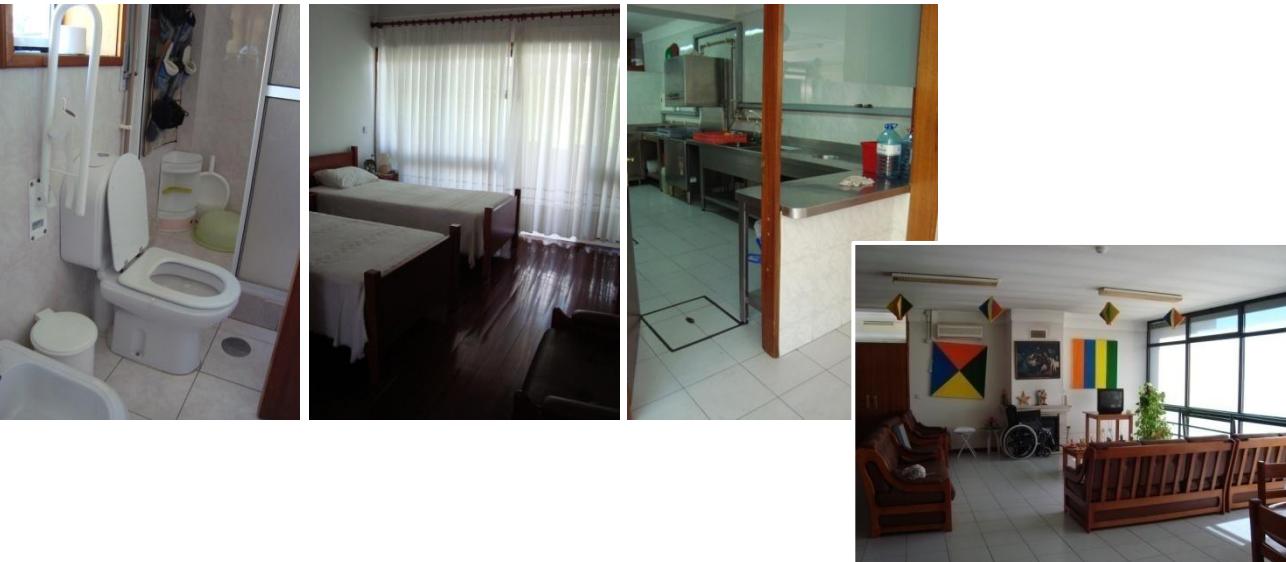
<p>Dependências</p> <ul style="list-style-type: none"> Apesar de o edifício ter algumas limitações físicas, a circulação nas dependências é ainda mais dificultada devido à forma como está organizado o mobiliário e que por vezes pode constituir-se como um obstáculo. 	<ul style="list-style-type: none"> O edifício deve ter espaço de circulação e manobra amplos para garantir melhor funcionamento e para melhor utilização, possibilitando uma circulação mais fluida, quer por parte dos seus funcionários, quer por parte dos seus utentes, sejam estes P.M.C. ou não.

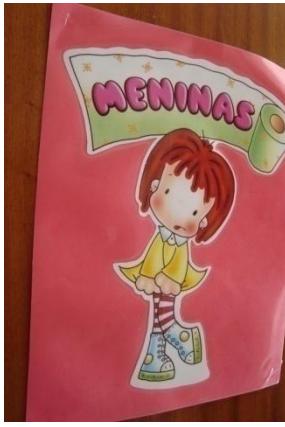
<p>Sinalética</p> <ul style="list-style-type: none">- A sinalética é pouca e o seu design, a sua localização e as suas dimensões não são as mais aconselháveis.- A falta de sinalética dirigida para os inviduais (Braille) e para os surdos (sinais luminosos) é de salientar, visto ser um espaço que não deve dispensar este tipo de apoio informativo.	<ul style="list-style-type: none">- A infoacessibilidade deve ser melhorada ao nível das placas de informação, suas dimensões, localização, Braille e dispositivo luminoso.- Para que exista uma mobilidade mais eficaz neste espaço deverão ser efectuadas as alterações atrás referidas segundo a legislação em vigor (decreto-lei 163/2006).

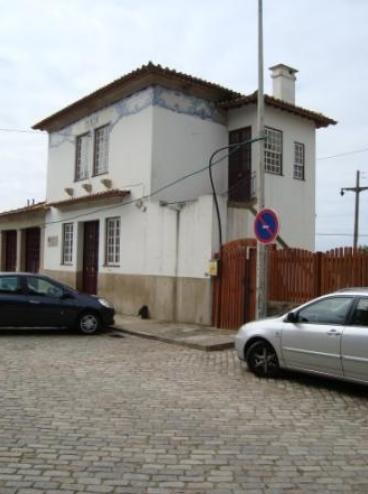
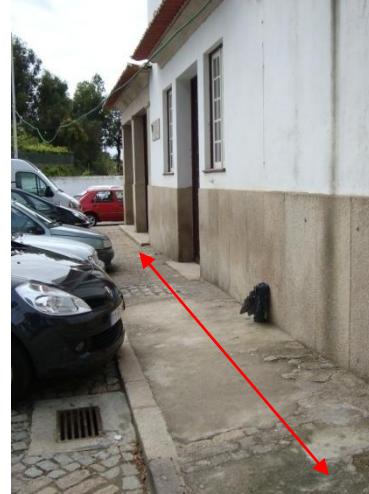
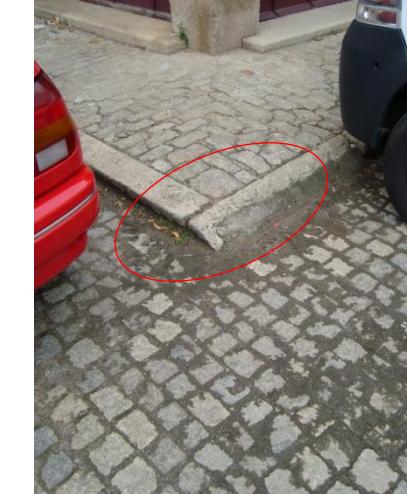
<p>Acesso exterior ao edifício</p> <ul style="list-style-type: none"> - O edifício do Enigma tem o seu acesso exterior principal pela Rua da Estação. Este acesso é nivelado e com passeio nalguns pontos não rebaixado. O piso desta envolvente encontra-se muito degradada. - Não existe nas imediações do espaço lugares de estacionamento destinados a P.M.C. (Pessoas com Mobilidade Reduzida). O estacionamento existente é informal. 	<ul style="list-style-type: none"> - A colocação de um lugar exclusivo para P.M.C. é fundamental com as dimensões regulamentares (2,50X5.00X1.00 lateral). O piso deverá estar demarcado com cor contrastante e o sinal horizontal com símbolo internacional deverá ser inscrito no pavimento bem como o respectivo sinal vertical. - O canal de circulação deve ser organizado em que os equipamentos estejam todos num mesmo corredor e que não travem o percurso. Os passeios têm de ser rebaixados.

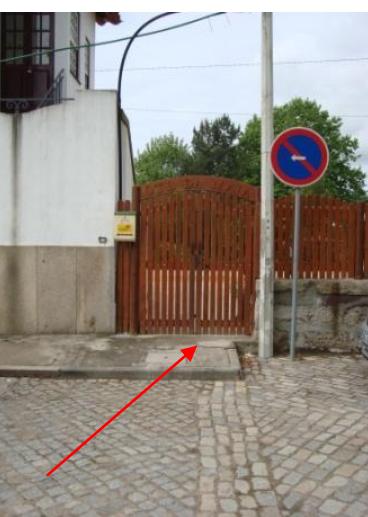
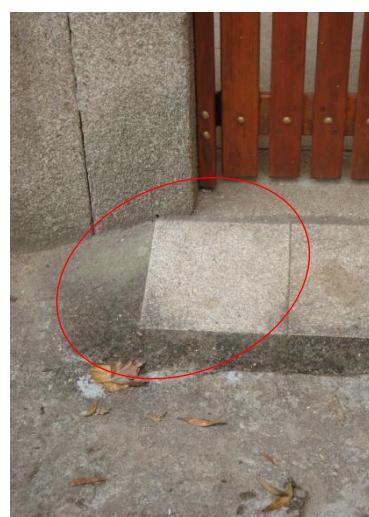
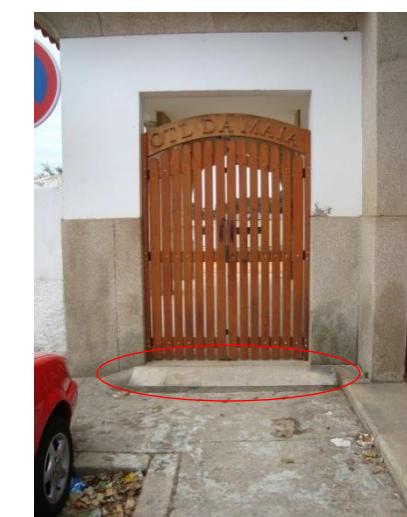
<p>Acesso ao edifício</p> <ul style="list-style-type: none"> - Os acessos aos portões do espaço exterior privado não são acessíveis ao nível do piso. Os passeios não estão rebaixados e a rampa tem uma inclinação muito acentuada. - Os portões são duplos têm 70cm (folha). - O mobiliário e elementos urbanos existentes recaem principalmente nas papeleiras, na iluminação decorativa e nos bancos e em árvores. 	<ul style="list-style-type: none"> - O acesso aos portões de entrada deve estar garantido rebaixando os passeios e as rampas. - Os portões são duplos no entanto a folha terá de ter no mínimo 77cm. - O mobiliário urbano existente quer no espaço exterior público, quer privado, não está direcionado para um design inclusivo.

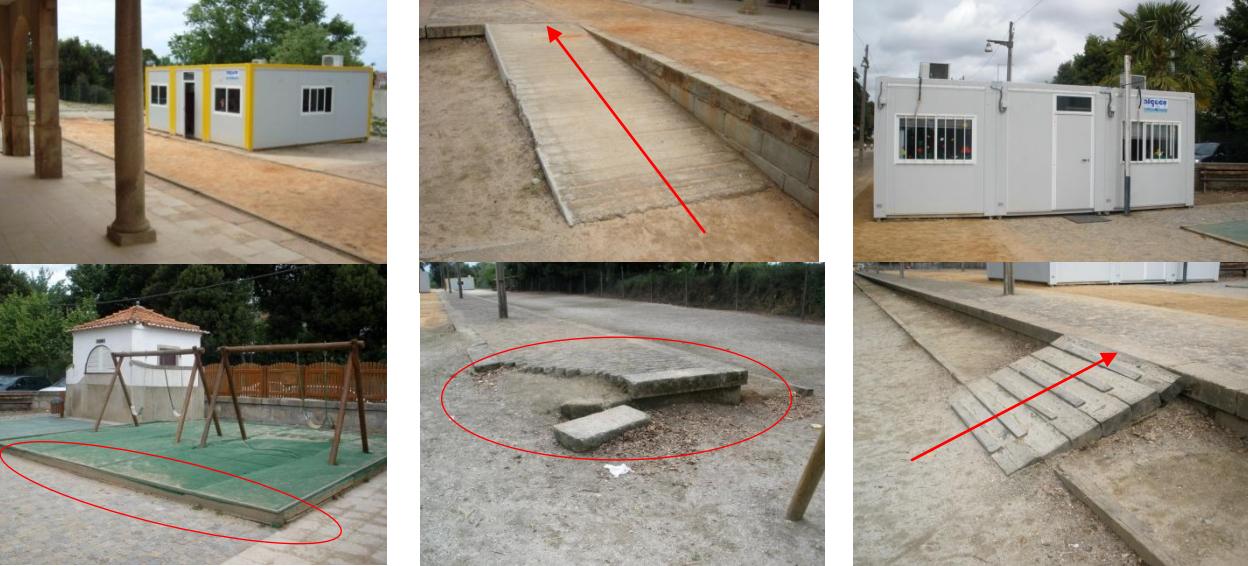
<p>Distribuição no exterior privado</p> <ul style="list-style-type: none"> A distribuição do espaço exterior para os vários blocos, alguns móveis, tem o piso muito degradado. Os acessos rampeados não têm a inclinação regulamentar. O acesso ao parque infantil não é rebaixado e o piso não é acessível. Este espaço utilizado pelo Enigma eram as antigas instalações da estação de comboios e foi adaptado para actividades de tempos livres, para isso foram precisos blocos móveis de apoio a este serviço, um para refeitório e outro para sala de actividades. 	<ul style="list-style-type: none"> Os acessos horizontais exteriores devem estar garantidos ao nível da pavimentação deste espaço com material liso e antiderrapante vai possibilitar um percurso mais fluido por parte de P.M.C. As rampas terão de ser reestruturadas para uma inclinação não superior 12% dependendo do seu comprimento e com guardas. Todos os desníveis terão de ser rebaixados para a acedência por P.M.C.

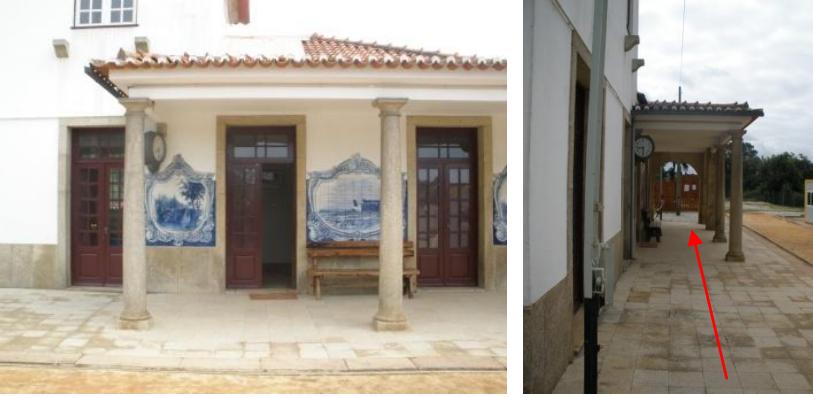
<p>Distribuição no edifício</p> <ul style="list-style-type: none"> Não existe área de atendimento neste espaço. Por ser escasso, todo ele foi aproveitado para salas de actividades e I.S. Nos acessos horizontais os corredores no Piso 0 têm espaço de manobra. No piso 1 o corredor não tem as dimensões regulamentares. 	<ul style="list-style-type: none"> Os espaços de estar e canais de circulação têm de ter um vão mínimo de 1.20m, não só para executar manobras mas também para o cruzamento de pessoas

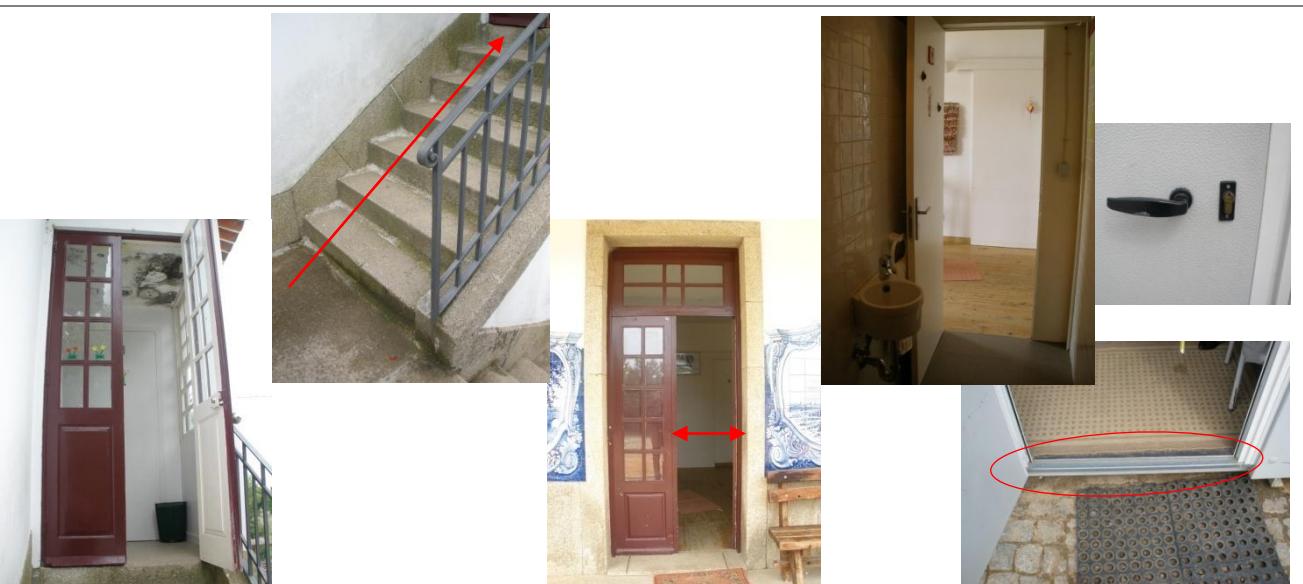
<p>Acesso a dependências e instalações</p> <ul style="list-style-type: none"> O sistema de portas é de abrir nos blocos móveis e têm 82cm, com desnível entre os 11 e os 16cm. As portas exteriores do edifício principal são duplas com 53cm (folha). As interiores são variáveis entre os 65cm de abrir não regulamentares até as de correr com mais de 80cm. Este edifício é feito em dois pisos e o acesso ao piso superior é por escadas (degraus de 18X39 e largura de 1,10m) o que o torna inacessível. O design dos puxadores das portas é também variável. Nem sempre regulamentar. 	<ul style="list-style-type: none"> Todas as portas deverão ser revistas para os 77 cm de vão livre mínimo. Os pavimentos de todo o edifício devem ser estáveis, não se deslocando quando sujeita a acção mecânica. A iluminação deve estar garantida nos principais pontos deste espaço. No acesso ao piso superior poderá ser prevista uma plataforma elevatória ou elevador para a utilização por parte de P.M.C.

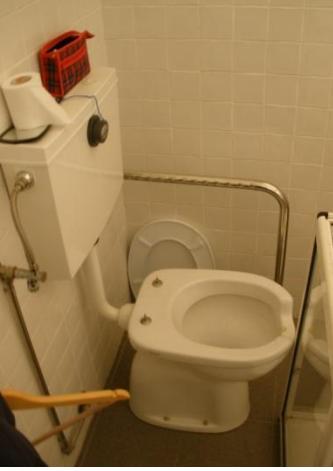
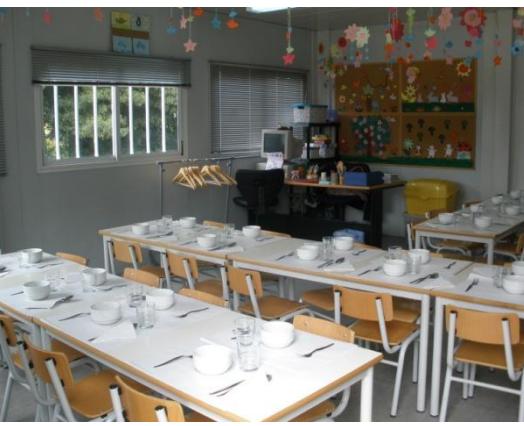
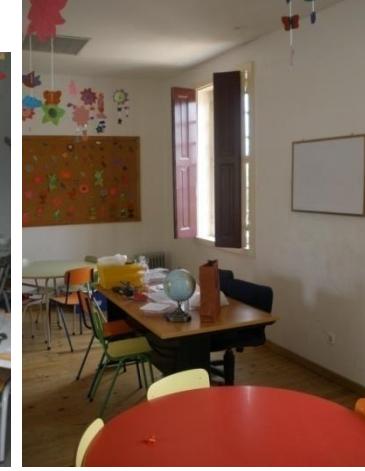
<p>Dependências</p> <ul style="list-style-type: none"> - A circulação nas dependências deste espaço é por vezes travada por mobiliário em excesso. - A Instalação sanitária dirigida a P.M.C. embora com algum equipamento está incompleta, tem as dimensões regulamentares mas está como depósito /arrumos. 	<ul style="list-style-type: none"> - É importante a organização das várias dependências ao nível do espaço de manobra para possibilitar uma mais fluida circulação. - A Instalação Sanitária dirigida a P.M.C. deve possuir as medidas regulamentares bem como estar equipada com os respectivos adereços de apoio.

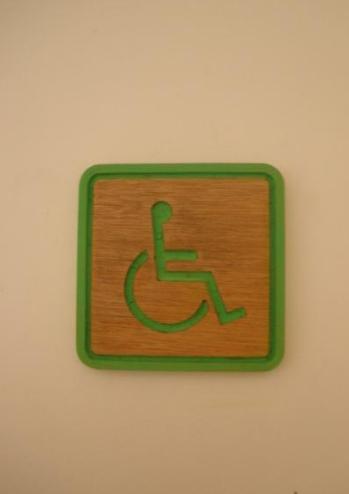
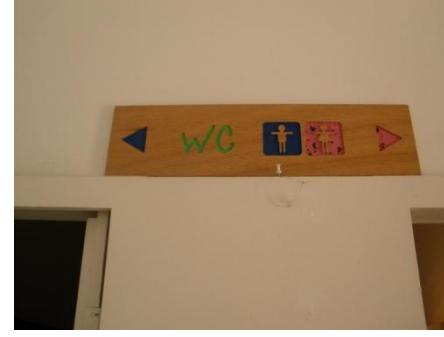
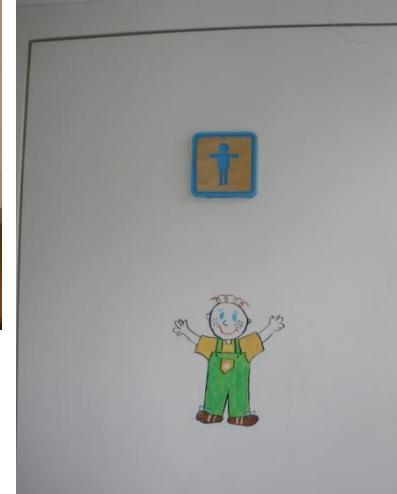
<p>Sinalética</p> <ul style="list-style-type: none"> - Apesar de muitas das dependências estarem sinalizadas, nalguns casos o seu design, a sua localização e as suas dimensões não são as mais aconselháveis. A falta de sinalética dirigida para os invisuais (Braille) e para os surdos (sinais luminosos) é de salientar, visto ser um espaço que não deve dispensar este tipo de apoio informativo. 	<ul style="list-style-type: none"> - A infoacessibilidade pode ser melhorada ao nível das placas de informação, suas dimensões, localização, Braille e dispositivo luminoso. - Para que exista uma mobilidade mais eficaz neste espaço deverão ser efectuadas as alterações atrás referidas segundo a legislação em vigor (decreto-lei 163/2006).

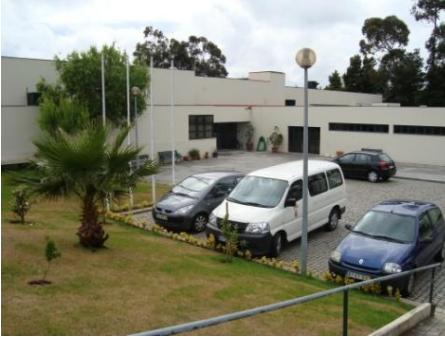
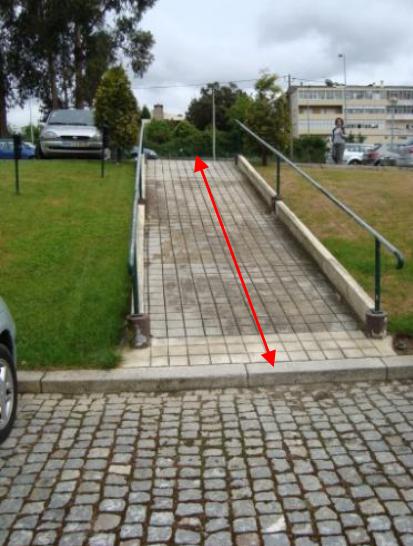
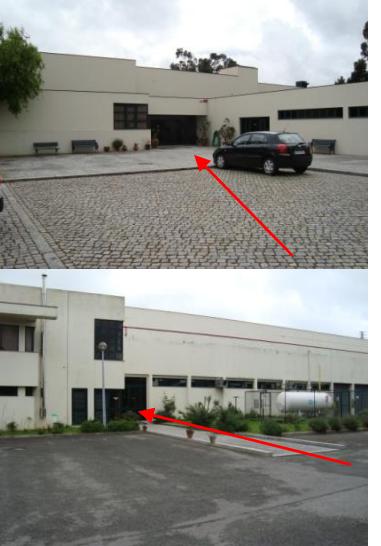
<p>Acesso exterior ao edifício</p> <ul style="list-style-type: none"> - A S.C.M. tem o seu acesso exterior através da N14. - Os acessos exteriores privados são rampeados querem ao nível pedonal quer automóvel. - Apesar de haver estacionamento privado, não existe nas imediações do espaço lugares de estacionamento destinados a P.M.C. (Pessoas com Mobilidade Reduzida). - O mobiliário urbano recai principalmente nos bancos, nas papeleiras, na iluminação e em árvores. 	<ul style="list-style-type: none"> - A colocação de um lugar exclusivo para P.M.C. é fundamental com as dimensões regulamentares (2,50X5.00X1.00 lateral). O piso deverá estar demarcado com cor contrastante e o sinal horizontal com símbolo internacional deverá ser inscrito no pavimento bem como o respectivo sinal vertical. - O canal de circulação deve ser organizado em que os equipamentos estejam todos num mesmo corredor e que não travem o percurso. - O mobiliário urbano existente quer no espaço exterior privado não está direcionado para um design inclusivo.

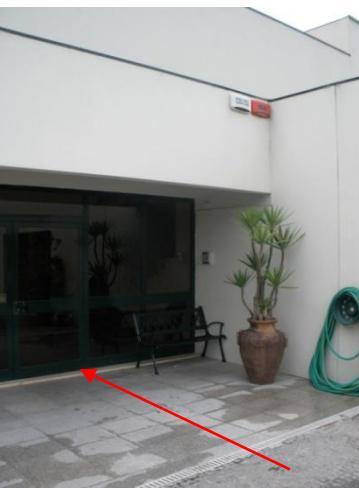
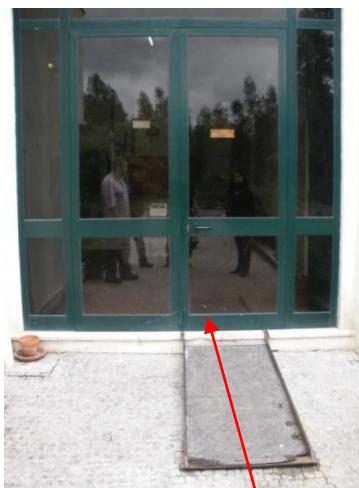
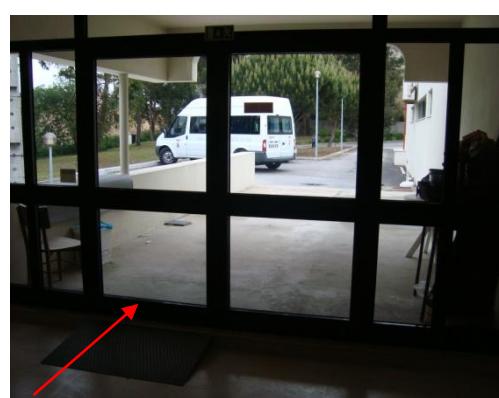
<p>Acesso ao edifício</p> <ul style="list-style-type: none"> - Por ser um edifício de grandes dimensões, existem por isso várias entradas. - A porta exterior da entrada principal é de abrir, dupla e tem 95cm. A soleira tem 3cm. - A porta secundária de acesso á zona de lavandaria e lixos é de abrir, dupla e tem 85cm com uma rampa não regulamentar. - A porta da entrada secundária de acesso á zona de serviços é de abrir, dupla e tem 95cm e sem soleira. 	<ul style="list-style-type: none"> - O edifício estrutura-se em três pisos sendo que a instalação de uma plataforma elevatória ou elevador facilitava a utilização a P.M.C. visto o sistemas de rampas estar mal dimensionado e o elevador existente ser de serviço. - A iluminação deve estar garantida nos principais pontos deste espaço.

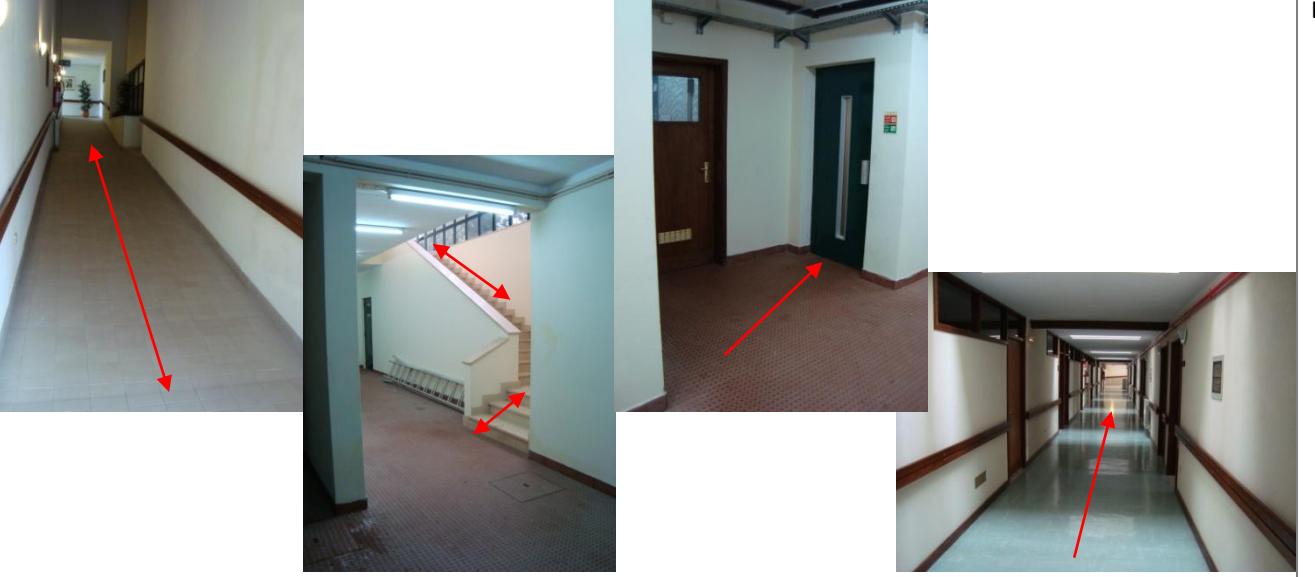
<p>Distribuição no edifício</p> <ul style="list-style-type: none"> O edifício estrutura-se em três pisos feito por escadas e por rampas. O acesso do piso de entrada (zona de refeitório e estar) para o patamar das salas de actividades é feito por rampa não regulamentar. O acesso aos quartos também é rampeado com inclinação não regulamentar. Da zona de serviços existe uma escada de acesso directo á ala das salas das máquinas, arquivo etc. com degraus 32X15cm, largura 1.25m e guarda de 85cm. Os corredores são acessíveis sempre com uma dimensão superior a 1.5m. O elevador é de serviço (cozinha). 	<ul style="list-style-type: none"> No interior do edifício, a área de atendimento tem espaço de manobra e o balcão tem estar rebaixado e vazado para a possibilidade de ser utilizado por P.M.C. Os pavimentos de todo o edifício devem ser estáveis, não se deslocando quando sujeita a acção mecânica.

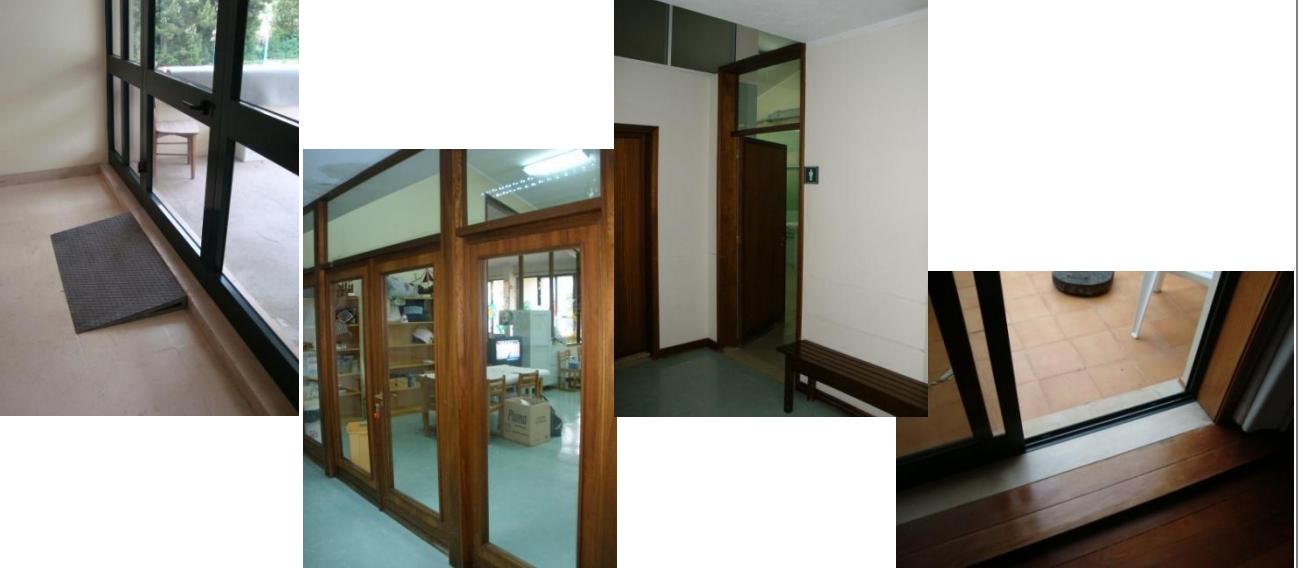
<p>Acesso a dependências e instalações</p> <ul style="list-style-type: none"> O sistema de portas é de abrir em todas as dependências. As dimensões das portas variam entre os 73 e 95cm. Apesar de quase todas as portas estarem regulamentares, as portas das zonas mais íntimas não o são tendo medidas variáveis entre os 73 e 75cm. Este estabelecimento apesar da diferença de pisos, em cada um é nivelado, não existindo soleiras. O design dos puxadores das portas é também variável. Nem sempre regulamentar. 	<ul style="list-style-type: none"> No interior todas as portas de todos os compartimentos deverão ser revistas para os 77 cm de vão livre mínimos. Os espaços de estar e canais de circulação têm de ter um vão mínimo de 1.20m, não só para executar manobras mas também para o cruzamento de pessoas O puxador terá de ser um dos modelos indicados para P.M.C. (Pessoas com Mobilidade Condicionada).
