Capítulo II – Levantamento e Diagnóstico

3. Edificado – 3.9. Social

Março 2010

Plano Municipal de Acessibilidade Para Todos Município da Maia - Entrega Final

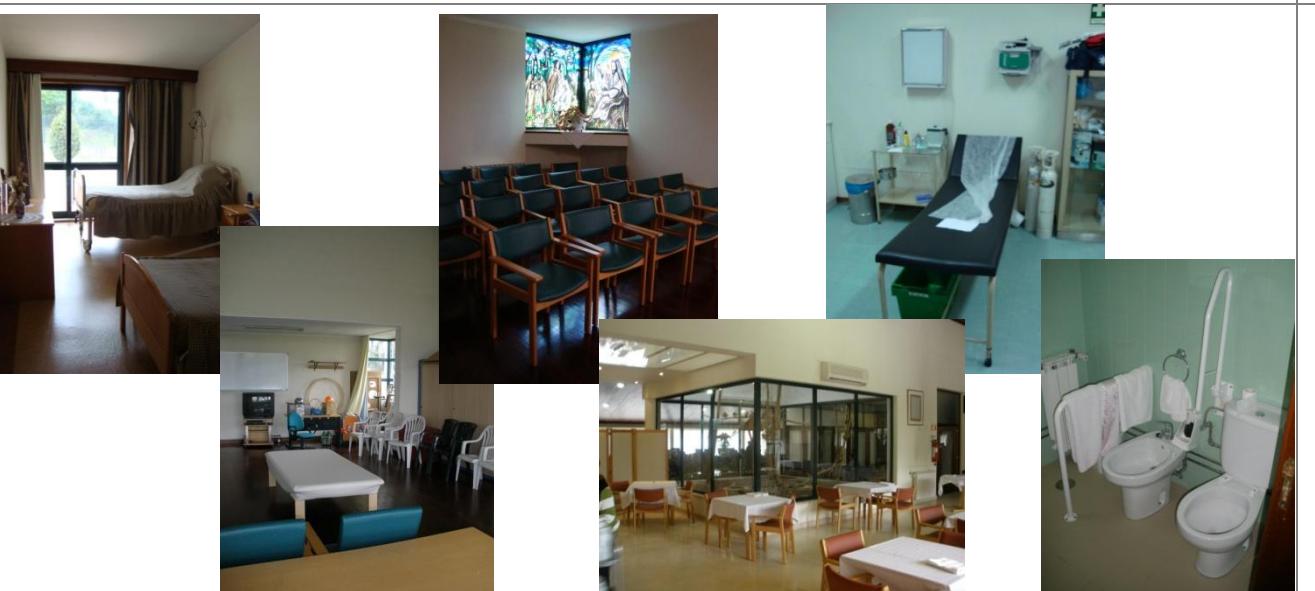
<p>Dependências</p> <ul style="list-style-type: none"> A área de atendimento é junto a um percurso acessível, não está rebaixada para P.M.C., e não existe equipamento de auto atendimento nem infoacessibilidade. A circulação nas dependências deste espaço é por vezes travada por mobiliário em excesso. Existem Instalações Sanitárias dirigidas a P.M.C. equipadas e algumas bem dimensionadas. Devido ao tipo de estabelecimento, existem várias I.S. equipadas não só ao nível das barras mas como também com máquinas de apoio. 	<ul style="list-style-type: none"> É importante a organização das várias dependências ao nível do espaço de manobra para possibilitar uma mais fluida circulação. As I.S. dirigidas a P.M.C. existentes apesar de estarem equipadas nem sempre têm as dimensões regulamentares e devem por isso ser alteradas.

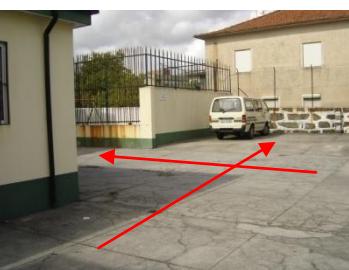
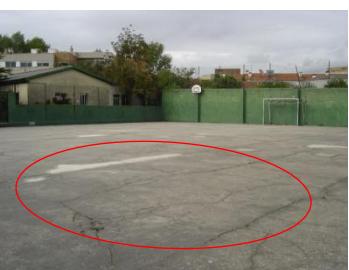
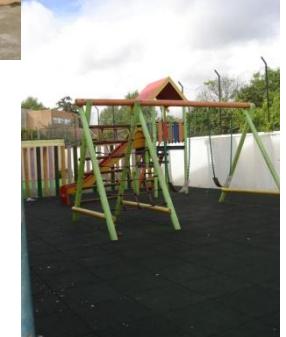
<p>Acesso exterior ao edifício</p> <ul style="list-style-type: none"> O lar tem o seu acesso exterior através da Rua D. Afonso Henriques. Os acessos exteriores são nivelados com o passeio público, no entanto o piso na entrada pedonal principal está degradado e não é nivelado. O portão é triplo e tem 74cm. Apesar de haver estacionamento privado, não existe nas imediações do espaço lugares de estacionamento destinados a P.M.C. (Pessoas com Mobilidade Reduzida). O mobiliário urbano é quase inexistente e surge principalmente na iluminação. O acesso aos espaços ext. de lazer estão travados por degraus 	<ul style="list-style-type: none"> A colocação de um lugar exclusivo para P.M.C. é fundamental com as dimensões regulamentares (2,50X5.00X1.00 lateral). O piso deverá estar demarcado com cor contrastante e o sinal horizontal com símbolo internacional deverá ser inscrito no pavimento bem como o respectivo sinal vertical. O canal de circulação deve ser organizado em que os equipamentos estejam todos num mesmo corredor e que não travem o percurso. O mobiliário urbano deve ser direcionado para um design inclusivo.

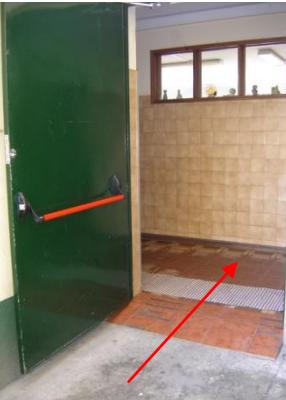
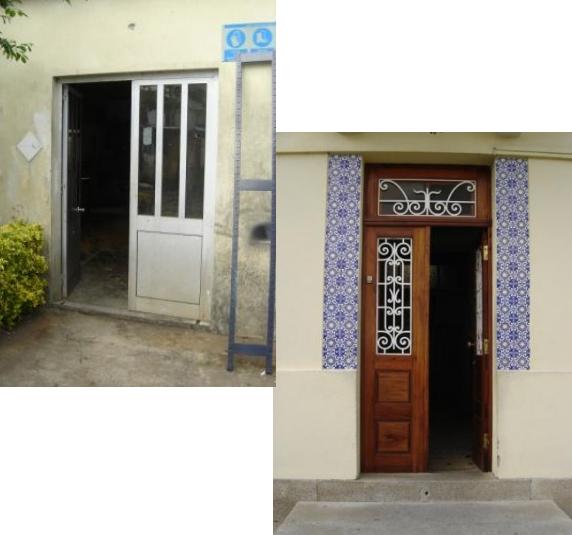
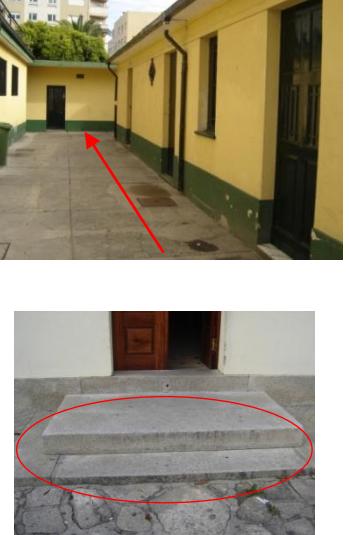
<p>Acesso ao edifício</p> <ul style="list-style-type: none"> Por ser um edifício de grandes dimensões, existem por isso várias entradas. A porta exterior da entrada principal é de abrir, dupla e tem 46cm. Tem soleira de 16.5cm e degraus. A porta secundária na lateral do edifício é de emergência e está regulamentar. As portas exteriores de blocos de apoio não estão regulamentares. 	<ul style="list-style-type: none"> O edifício estrutura-se em três pisos sendo que a instalação de uma plataforma elevatória ou elevador facilitava a utilização a P.M.C. Os degraus exteriores devem ter 18cm de espelho máx. e 28cm de cobertor mínimo com guarda de apoio. As soleiras de todas as portas devem ter 2cm de altura máx. A iluminação deve estar garantida nos principais pontos deste espaço.

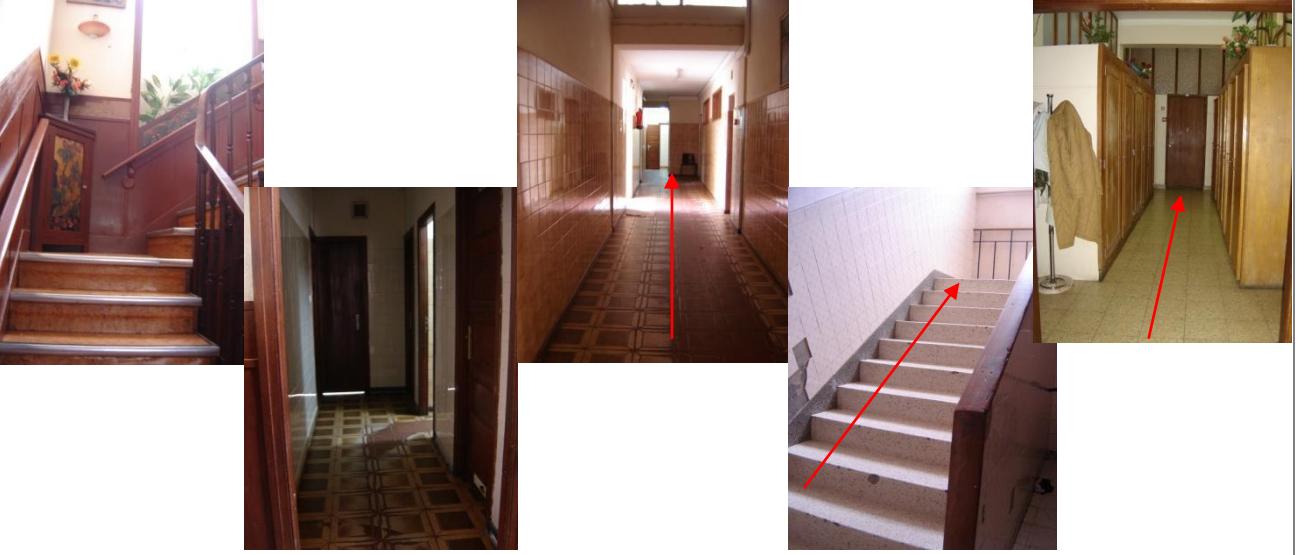
<p>Distribuição no edifício</p> <ul style="list-style-type: none"> O edifício estrutura-se em três pisos feito por escadas, sem elevador. O acesso do edifício principal para o edifício do dormitório tem um degrau de 18cm que trava o percurso. A circulação do edifício principal não é fluida devido às dimensões dos corredores que não estão regulamentares e o acesso ao piso superior por escadas. Os corredores da ala dos dormitórios/ refeitório/salas de actividades são acessíveis sempre com uma dimensão superior a 1.2m. 	<ul style="list-style-type: none"> No interior do edifício, a área de atendimento tem de ter espaço de manobra, o balcão tem estar rebaixado e vazado para a possibilidade de ser utilizado por P.M.C. e o acesso a esta área é travada por degraus tendo de ser nivelada. Os pavimentos de todo o edifício devem ser estáveis, não se deslocando quando sujeita a acção mecânica. Os espaços de estar e canais de circulação têm de ter um vão mínimo de 1.20m, não só para executar manobras mas também para o cruzamento de pessoas

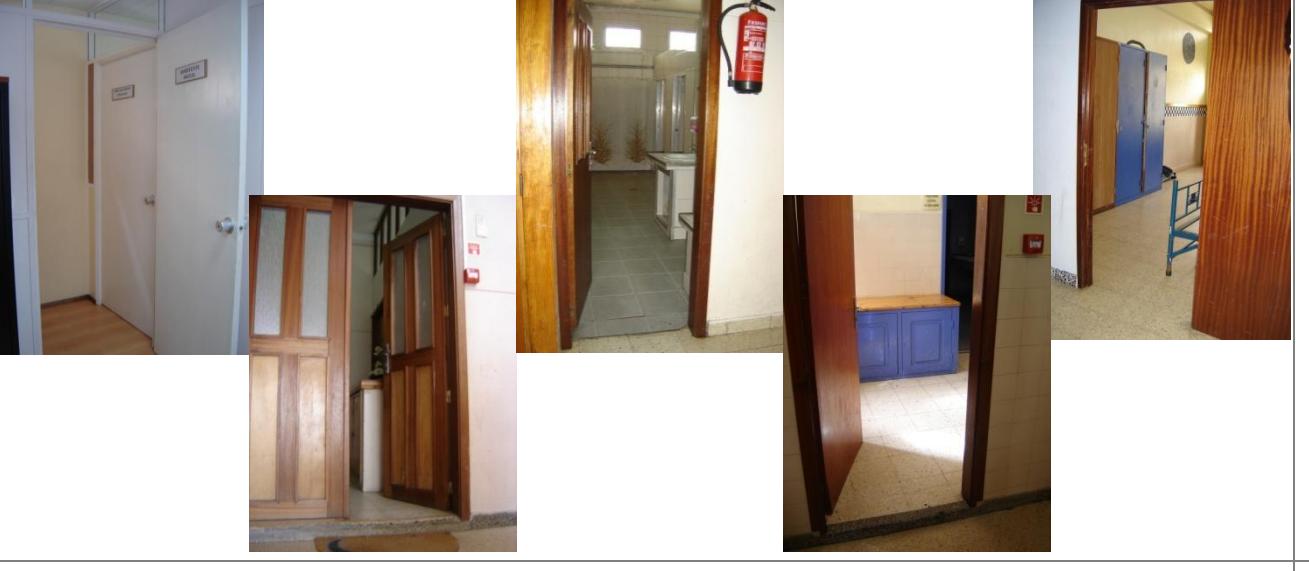
<p>Acesso a dependências e instalações</p> <ul style="list-style-type: none"> O sistema de portas é de abrir no geral, e nalgumas dependências de correr. As dimensões das portas variam entre os 73 e 77cm. Este estabelecimento apesar da diferença de pisos, em cada um é nivelado, não existindo soleiras. O design dos puxadores das portas é também variável. Nem sempre regulamentar. 	<ul style="list-style-type: none"> No interior todas as portas de todos SOS compartimentos deverão ser revistas para os 77 cm de vão livre mínimos. O puxador terá de ser um dos modelos indicados para P.M.C. (Pessoas com Mobilidade Condicionada).

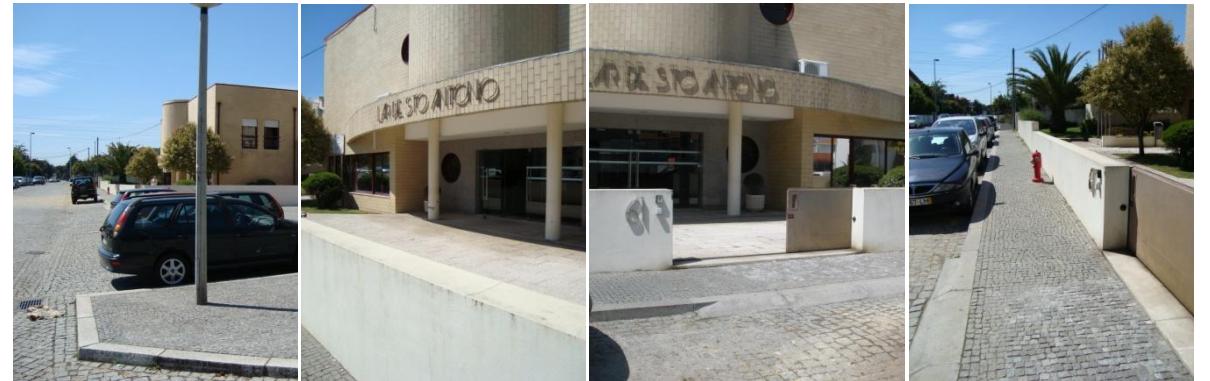
<p>Acesso exterior ao edifício</p> <ul style="list-style-type: none"> O Lar de Santo António tem o seu acesso exterior através da Rua Ferreira de Castro Os acessos exteriores privados são conseguidos após passeio sem rebaixo para Pessoas com Mobilidade Condicionada (P.M.C.). Nas mediações do edifício existem várias baías de estacionamento, no entanto não existem lugares de estacionamento destinados a P.M.C. O mobiliário urbano recai essencialmente em bocas-de-incêndio, papeleiras e elementos de iluminação. 	<ul style="list-style-type: none"> Deve ser criados lugares de estacionamento exclusivo para P.M.C. cujas dimensões sejam 2,50m X 5,00m X 1,00m de faixa lateral. Com piso diferenciado com cor contrastante com símbolo internacional inscrito no pavimento bem como o respectivo sinal vertical. As áreas de circulação exteriores devem possuir pavimento regular, sem desníveis e sem elementos que possam constituir barreiras. O mobiliário urbano existente terá de ser direcionado para um design inclusivo e estar localizado fora do canal de circulação.

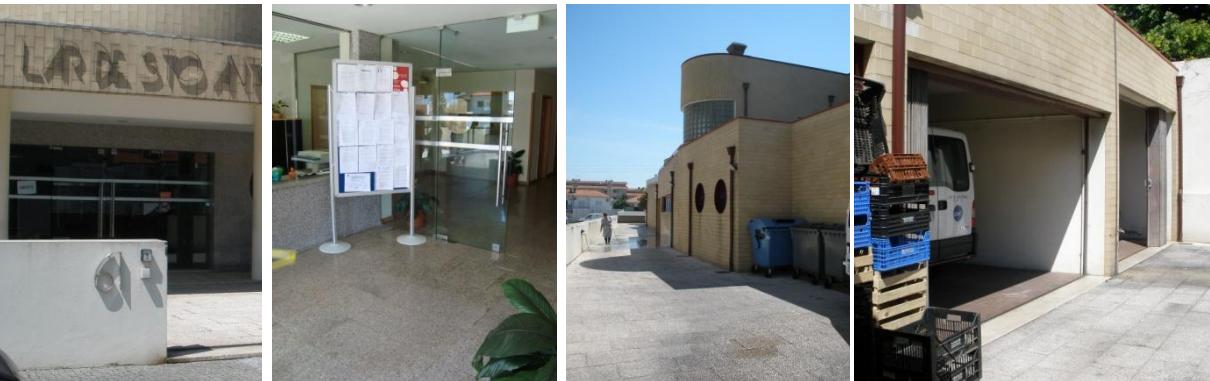
<p>Acesso ao edifício</p> <ul style="list-style-type: none"> Existem três locais de entrada, uma entra principal destinadas aos visitantes e utentes, uma outra para entrada ao espaço exterior privado e por ultimo a entrada para as garagens. A porta exterior da entrada principal é de abrir, dupla e tem 1,16m. Com soleira de 0,04m. As várias portas que ligam o interior do edifício ao exterior possuem soleira cujas dimensões varia entre 0,03m e 0,6m. 	<ul style="list-style-type: none"> O edifício estrutura-se em três pisos sendo que a instalação de uma plataforma elevatória ou elevador facilitava a utilização a P.M.C. visto o sistemas de rampas estar mal dimensionado e o elevador existente ser de serviço. Os desníveis superiores a 0,02m devem ser vencidos por equipamentos elevatórios ou acessos rampeados, o que obriga a instalação de equipamento para fazer a ligação entre pisos.

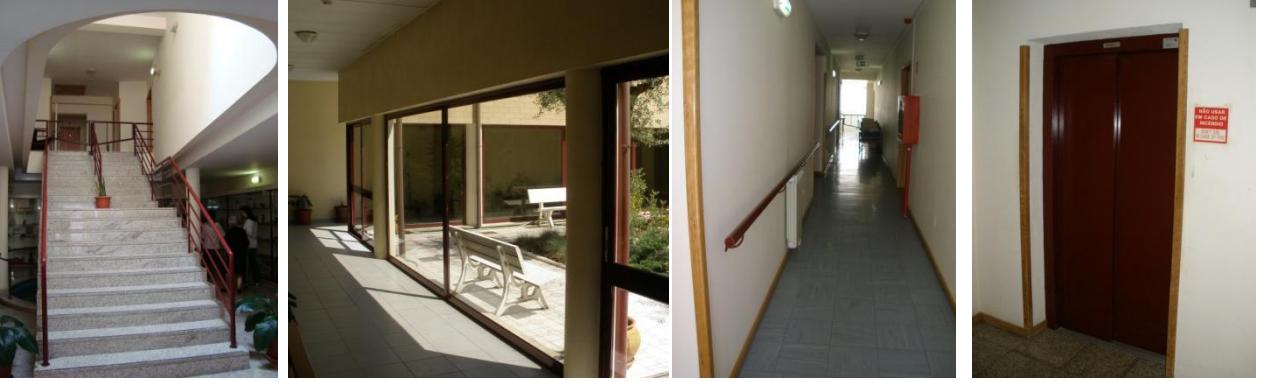
<p>Distribuição no edifício</p> <ul style="list-style-type: none"> O edifício estrutura-se em três pisos feito por escadas, elevador e por rampas exteriores. Existem vários pontos de acesso verticais por escadas. A rampa exterior liga a uma área verde onde por vezes decorrem actividades lúdicas não possui corrimãos. Da zona de serviços existe uma escada de acesso directo á ala das salas das máquinas, arquivo etc. Com degraus 32X15cm, largura 1.25m e guarda de 85cm. Os corredores são acessíveis e com zonas amplas que permitem manobra. 	<ul style="list-style-type: none"> Todas as portas devem garantir um vão mínimo de abertura de 0,77m, conforme especificado no Decreto-lei 163/2006. Os desniveis superiores a 0,02m devem ser vencidos por equipamentos elevatório ou acessos rampeados, o que obriga a instalação de equipamento para fazer a ligação entre pisos. A inclinação da rampa exterior deve ser revista, bem como a instalação de corrimãos duplos de ambos os lados, com uma projecção paralela ao pavimento de 0,30m no mínimo. Os pavimentos de todo o edifício devem ser estáveis, não se deslocando quando sujeita a acção mecânica.

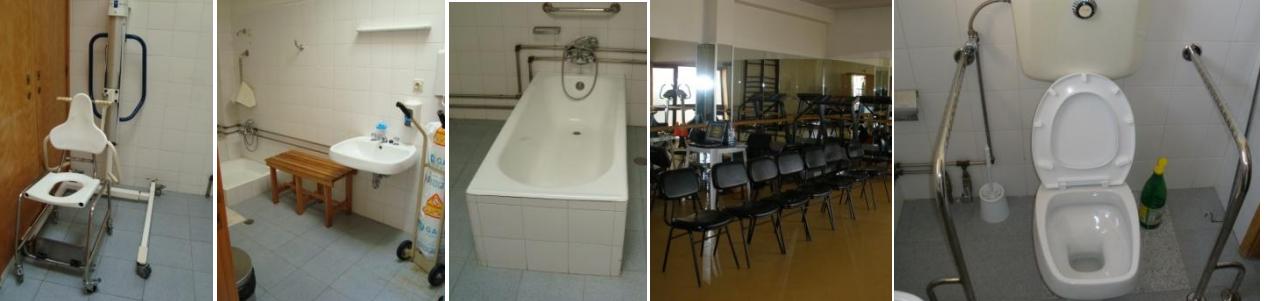
<p>Acesso a dependências e instalações</p> <ul style="list-style-type: none"> O sistema de portas mais usado é de abrir em todas as dependências. As dimensões de todas as portas do edifício varia entre os 0,55m e 0,85m. Este estabelecimento apesar da diferença de pisos, em cada um é nivelado, não existindo soleiras. O design dos puxadores das portas é regulamentar. 	<ul style="list-style-type: none"> No interior todas as portas de todos os compartimentos deverão ser revistas para os 77 cm de vão livre mínimo. Os espaços de estar e canais de circulação têm de ter um vão mínimo de 1.20m, não só para executar manobras mas também para o cruzamento de pessoas O puxador terá de ser um dos modelos indicados para P.M.C. (Pessoas com Mobilidade Condicionada).

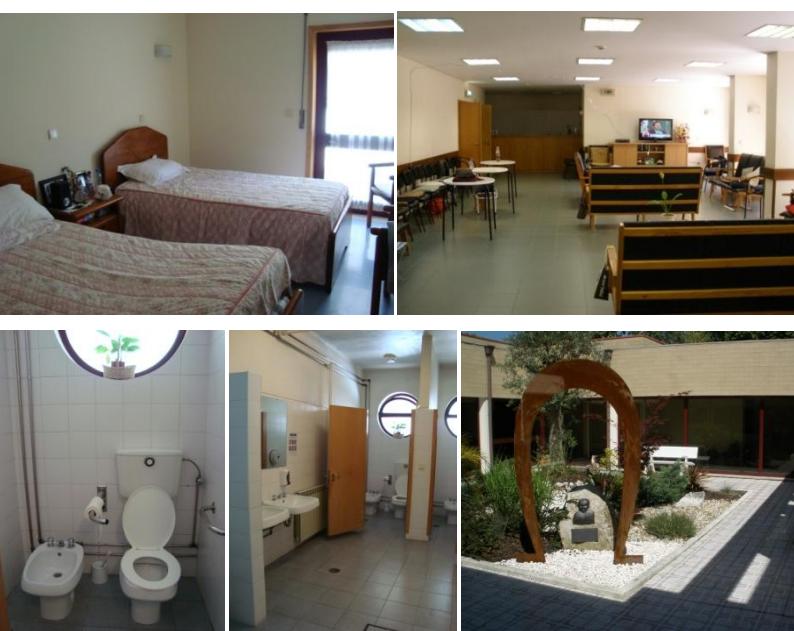
<p>Dependências</p> <ul style="list-style-type: none"> A área de atendimento da entrada principal tem uma altura que permite a sua utilização por parte de P.M.C, no entanto não existe equipamento de auto atendimento nem infoacessibilidade. A circulação nas dependências deste espaço é por vezes travada por mobiliário em excesso. Existe instalações sanitárias dirigidas a P.M.C. em todo o edifício, com equipamento mínimo, Devido ao tipo de estabelecimento, existem várias I.S. equipadas não só ao nível das barras mas como também com máquinas de apoio, estas instalações são adaptadas em função do grau de incapacidade do utente. 	<ul style="list-style-type: none"> Todas as áreas de atendimentos devem possuir rebaixam e devem ter o painel frontal recuado de modo a que possam ser utilizados por parte de P.M.C. É importante a organização das várias dependências ao nível do espaço de manobra para possibilitar uma mais fluida circulação. As I.S. dirigidas a P.M.C. existentes apesar de estarem equipadas nem sempre têm as dimensões regulamentares, recomenda-se que sejam revistas aquelas de dimensão inferior. Deve instalar-se todo o equipamento exigido pelo Decreto-Lei de 162/2006 de 8 de Agosto.

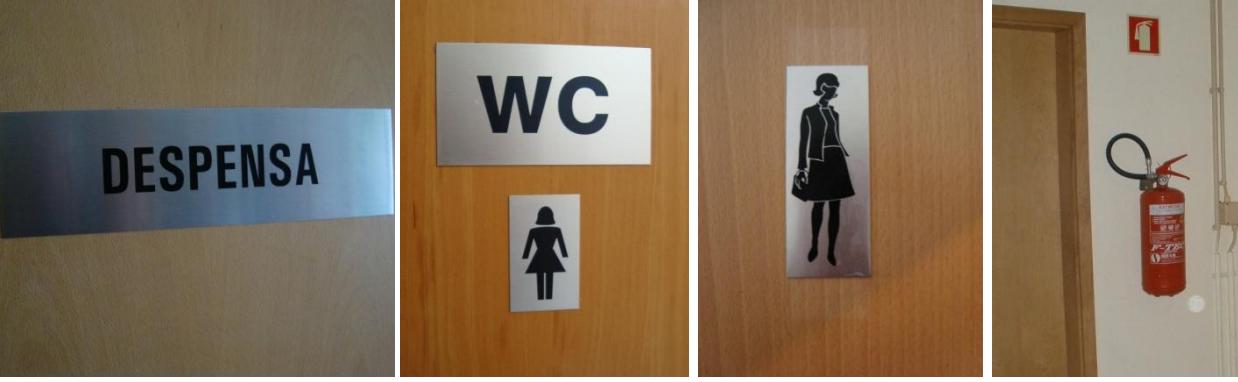
<p>Sinalética</p> <ul style="list-style-type: none">- Apesar de algumas dependências estarem sinalizadas, o design de toda a sinalética, localização e as suas dimensões não são as mais regulamentares- A falta de sinalética dirigida para os invisuais (Braille) e para os surdos (sinais luminosos) é de salientar, visto ser um espaço que não deve dispensar este tipo de apoio informativo.	<ul style="list-style-type: none">- A infoacessibilidade pode ser melhorada ao nível das placas de informação, suas dimensões, localização, Braille e dispositivo luminoso.- Para que exista uma mobilidade mais eficaz neste espaço deverão ser efectuadas as alterações atrás referidas segundo a legislação em vigor (decreto-lei 163/2006).

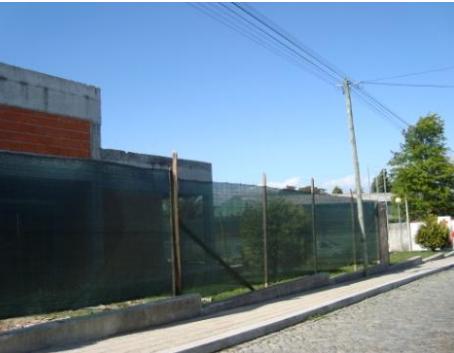
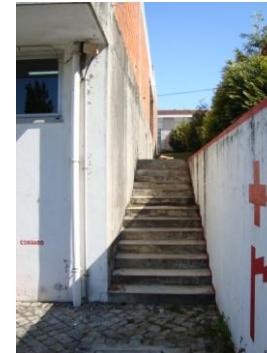
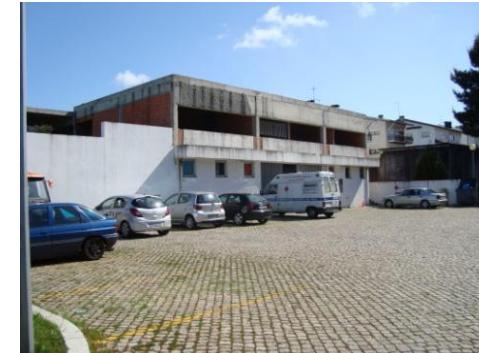
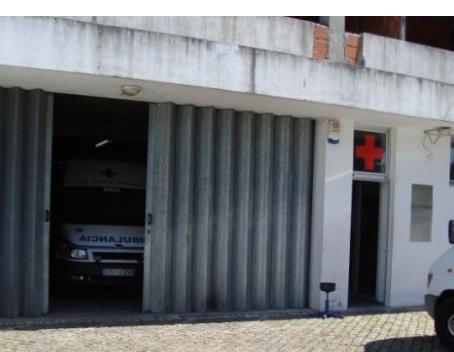
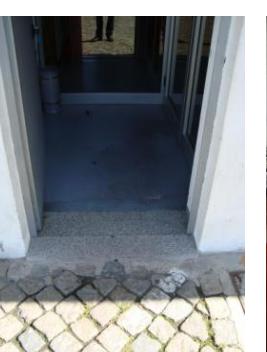
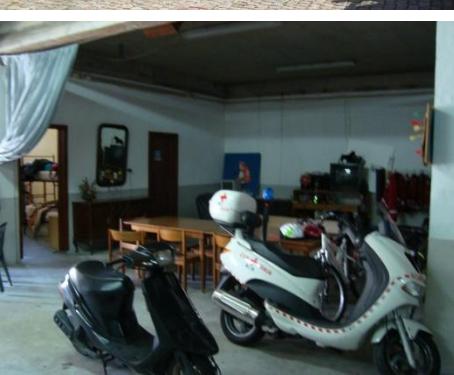
<ul style="list-style-type: none"> - Acede-se ao Núcleo da Cruz Vermelha da Maia pela Rua da Lage. - Este edifício encontra-se inacabado, tem dois pisos, e as instalações da Cruz Vermelha estão situadas no piso inferior, acessíveis por uma rampa automóvel ou por escadas não regulamentares. - Tem estacionamento privado e público, formal e em baía, sem contemplar lugares de estacionamento exclusivos para pessoas com mobilidade condicionada. - Os canais de circulação exteriores têm dimensões abrangentes, contrapondo com os percursos acessíveis e de distribuição interior que não tem dimensões regulamentares. - Não existem instalações sanitárias dirigidas e equipadas a P.M.C. - As portas nem sempre têm dimensões regulamentares. - A circulação nas dependências é travada pelo excesso de mobiliário e pela falta de organização do mesmo. - Apesar de algumas dependências estarem sinalizadas, o seu design, a sua localização e as suas dimensões não são as mais aconselháveis. Não existe sinalética dirigida a invisuais e surdos. 	<ul style="list-style-type: none"> - É necessário dotar o espaço de percursos acessíveis, sem escadarias, pavimentos nivelados ou rampeados reg., espaços de manobra e equipamentos de apoio adaptados a P.M.C. - Devem existir alguns lugares de estacionamento exclusivos para pessoas com mobilidade condicionada como previsto no decreto-lei 163/2006. - O mobiliário urbano deve ser direcionado para um design inclusivo. - O percurso acessível deve garantir acesso a todas as dependências e ter 120cm de largura livres de obstáculos. Deve ser regularizado e nivelado. - Deve ser previsto a criação de uma I. S. dirigida a P.M.C., com medidas regulamentares e equipada com os respectivos adereços de apoio, segundo o decreto-lei 163/2006. - Deve-se contemplar a infoacessibilidade ao nível das placas de informação, suas dimensões, localização, Braille e dispositivo luminoso. - Para que exista uma mobilidade mais eficaz neste espaço deverão ser efectuadas as alterações atrás referidas segundo a legislação em vigor (decreto-lei 163/2006).

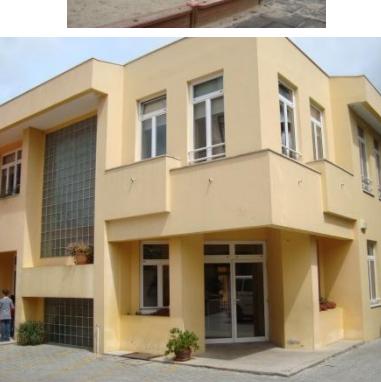
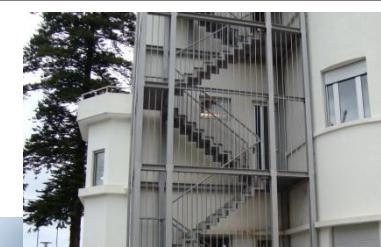
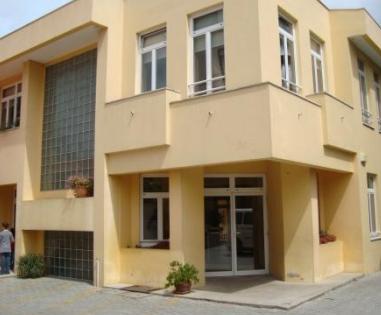
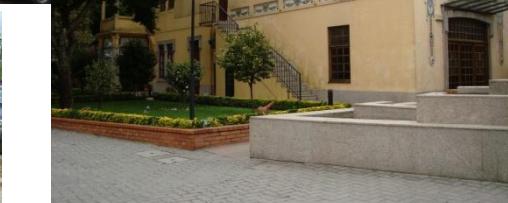
<p>Acesso exterior ao edifício</p> <ul style="list-style-type: none"> O Amanhã da Criança está dividido em três edifícios direcionados para três serviços diferentes. Todos os três têm mais do que um piso mas só um tem elevador (Creche/ Infantário). O espaço exterior privado destes três edifícios é muito extenso e nem sempre é nivelado. Apesar de haver estacionamento formal, não existe nas imediações do espaço lugares de estacionamento destinados a P.M.C. (Pessoas com Mobilidade Reduzida). 	<ul style="list-style-type: none"> A colocação de um lugar exclusivo para P.M.C. é fundamental com as dimensões regulamentares (2,50X5.00X1.00 lateral). O piso deverá estar demarcado com cor contrastante e o sinal horizontal com símbolo internacional deverá ser inscrito no pavimento bem como o respectivo sinal vertical. O canal de circulação deve ser organizado em que os equipamentos estejam todos num mesmo corredor e que não travem o percurso. O mobiliário urbano existente quer no espaço exterior público, quer privado, não está direcionado para um design inclusivo.

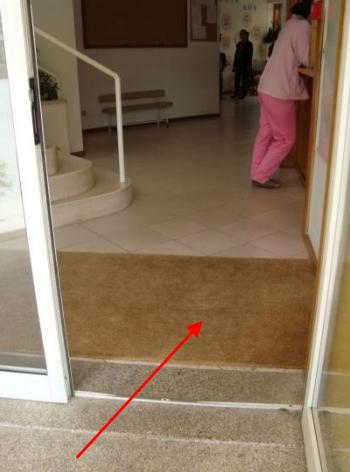
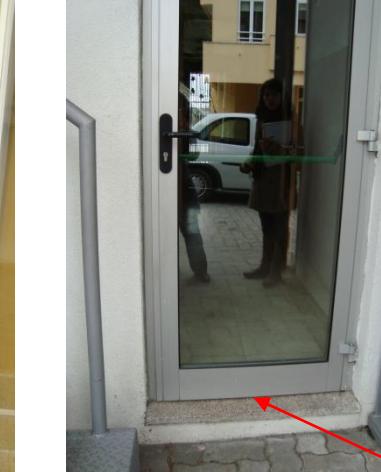
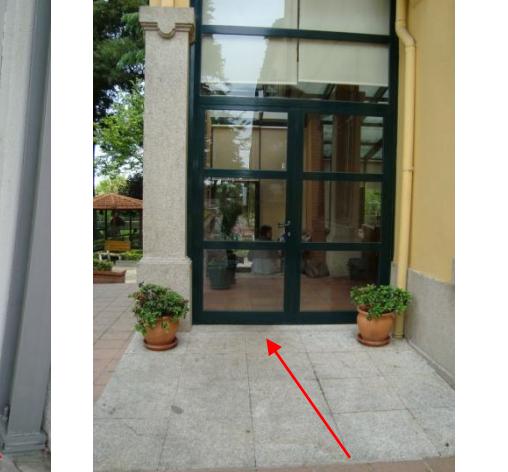
<p>Acesso ao edifício</p> <ul style="list-style-type: none"> O edifício do ATL tem um patamar de entrada com 6cm. A porta é de abrir e tem 80cm de largura e a soleira é regulamentar. A porta principal do Infantário/ Creche tem 91cm de largura e soleira de 14cm. A porta de entrada do Centro de Dia tem um acesso rampeado e é de abrir em duas folhas. 	<ul style="list-style-type: none"> Os edifícios estruturam-se em mais de dois pisos sendo que a instalação de uma plataforma elevatória ou elevador em alguns deles facilitava a utilização a P.M.C. A iluminação deve estar garantida nos principais pontos deste espaço. As rampas de acesso deverão ter uma inclinação máxima entre os 6% e os 12%, dependendo do seu comprimento. A largura deverá ser de 1.20m e a altura da guarda deverá ter entre os 85cm e os 90cm.

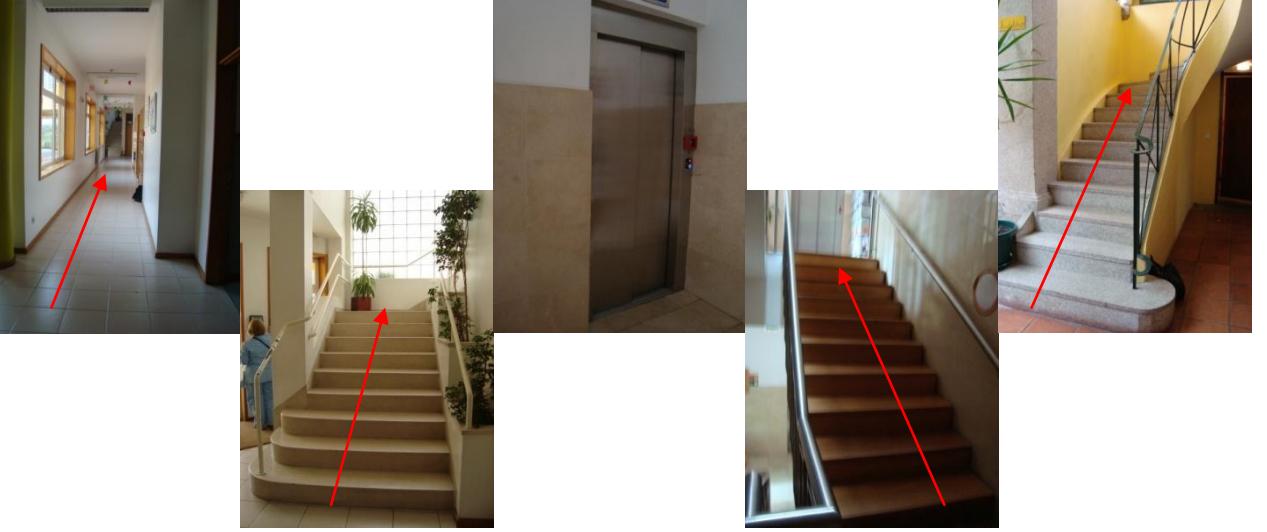
<p>Distribuição no edifício</p> <ul style="list-style-type: none"> - Os edifícios estruturam-se em dois pisos ou três e os acessos verticais são feitos por rampa ou elevador. - O elevador do edifício do Infantário tem uma porta de 80cm, com dimensões de cabine com 1.00X1.50m e guarda de 90cm. As escadas têm 1.06m de largura, um corrimão com 88cm de altura e os degraus têm 18cmX30cm. - As escadas do edifício do ATL estão regulamentares. - O Centro de Dia tem o seu auditório no piso superior e é acedido por escadas exteriores ou exteriores não regulamentares. 	<ul style="list-style-type: none"> - No interior do edifício, a área de atendimento tem espaço de manobra e o balcão não basta estar só rebaixado tem de ser vazado para a possibilidade de ser utilizado por P.M.C. - Os pavimentos de todo o edifício devem ser estáveis, não se deslocando quando sujeita a acção mecânica. - Os degraus devem ter 0,28m (cobertor) e 0,18m (espelho) mínimo. A largura das escadas devem ter no mínimo 1.20 e a guarda deve ter uma altura entre 85cm e 90cm.

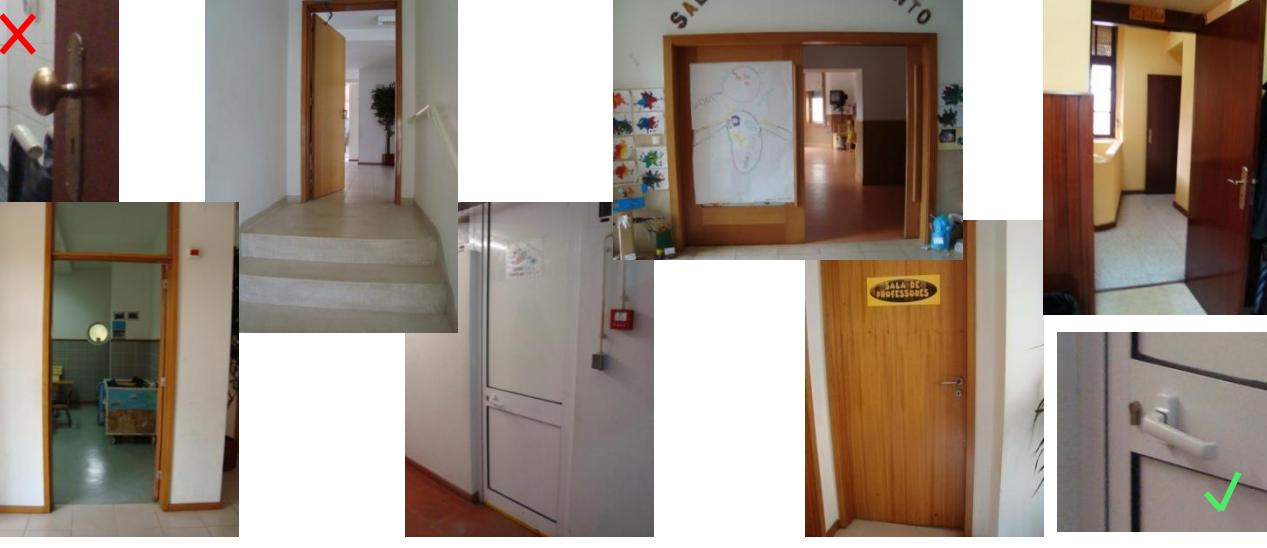
<p>Acesso a dependências e instalações</p> <ul style="list-style-type: none"> - O sistema de portas nestes três edifícios é de abrir nas zonas mais íntimas e de correr nas portas que dão para o exterior. As dimensões das portas varia entre os 54 e 1.17m. - No acesso das portas, as soleiras por vezes não são niveladas mas são regulamentares. - O design dos puxadores das portas é também variável. Nem sempre regulamentar. - Nos acessos horizontais os corredores têm medidas variáveis e estão regulamentares. 	<ul style="list-style-type: none"> - No interior todas as portas de gabinetes deverão ser revistas para os 77 cm de vão livre mínimos. - Os espaços de estar e canais de circulação têm de ter um vão mínimo de 1.20m, não só para executar manobras mas também para o cruzamento de pessoas - O puxador terá de ser um dos modelos indicados para P.M.C. (Pessoas com Mobilidade Condicionada). - As soleiras deverão estar regulamentares com 2cm de altura máxima.

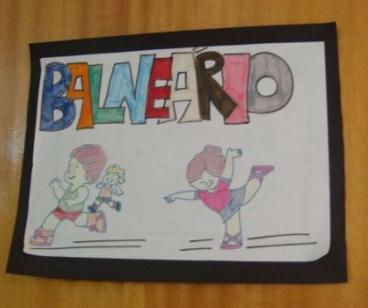
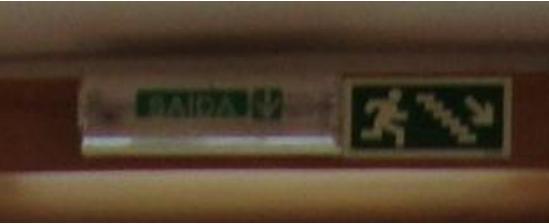
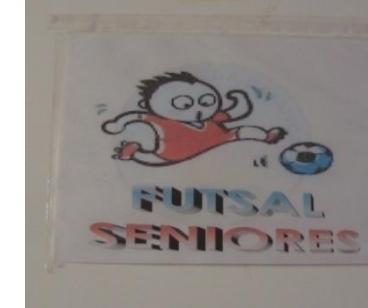
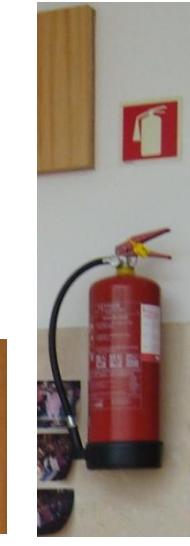
<p>Sinalética</p> <ul style="list-style-type: none">- Apesar de muitas das dependências estarem sinalizadas, nalguns casos o seu design, a sua localização e as suas dimensões não são as mais aconselháveis. <p>A falta de sinalética dirigida para os inviduais (Braille) e para os surdos (sinais luminosos) é de salientar, visto ser um espaço que não deve dispensar este tipo de apoio informativo.</p>	<ul style="list-style-type: none">- A infoacessibilidade pode ser melhorada ao nível das placas de informação, suas dimensões, localização, Braille e dispositivo luminoso.- Para que exista uma mobilidade mais eficaz neste espaço deverão ser efectuadas as alterações atrás referidas segundo a legislação em vigor (decreto-lei 163/2006).

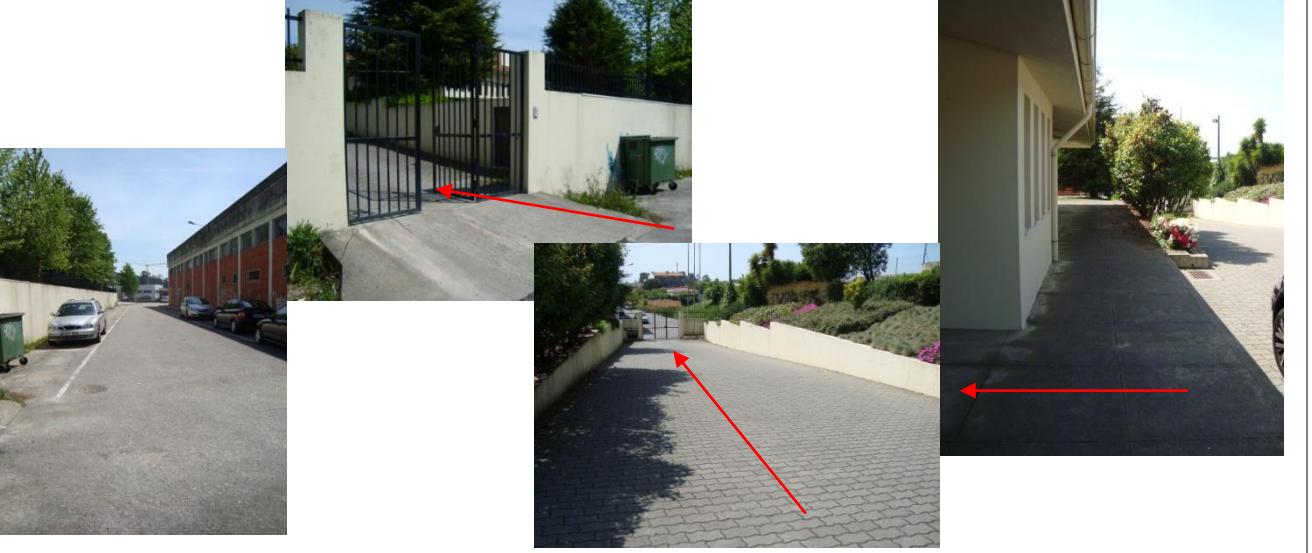
<p>Acesso exterior ao edifício</p> <ul style="list-style-type: none"> - A S.C.M. tem o seu único acesso exterior principal através da Rua da Estrada. - Os acessos para o interior do espaço são por rampa não regulamentar, tem 35m de comprimento e 2.6m de altura. - Não existe nas imediações do espaço lugares de estacionamento destinados a P.M.C. (Pessoas com Mobilidade Reduzida). 	<ul style="list-style-type: none"> - A colocação de um lugar exclusivo para P.M.C. é fundamental com as dimensões regulamentares (2,50X5.00X1.00 lateral). O piso deverá estar demarcado com cor contrastante e o sinal horizontal com símbolo internacional deverá ser inscrito no pavimento bem como o respectivo sinal vertical. - As rampas de acesso deverão ter uma inclinação máxima entre os 6% e os 12%, dependendo do seu comprimento. - O mobiliário urbano existente quer no espaço exterior público, quer privado, não está direcionado para um design inclusivo.

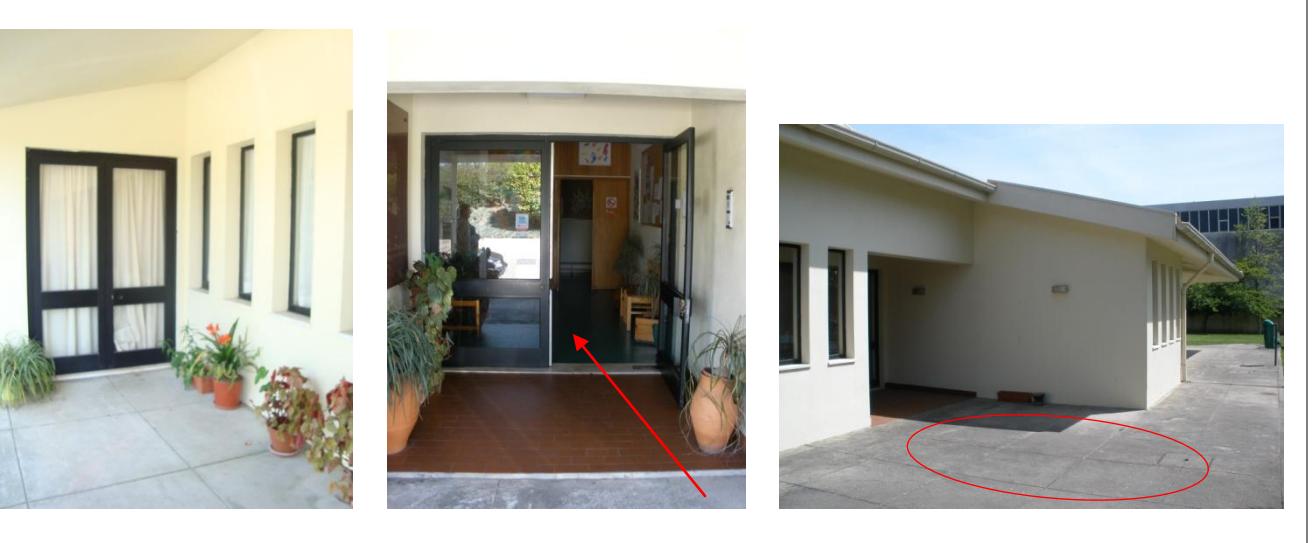
<p>Acesso ao edifício</p> <ul style="list-style-type: none"> - A porta principal de entrada tem uma porta de 1.03m dupla e degrau de patamar não regulamentar com 4cm. - Existem outras portas para o exterior do edifício que dão acesso a um patamar com um degrau de 18cm. - O edifício estrutura-se num só piso com área verde envolvente o que facilita o seu percurso. 	<ul style="list-style-type: none"> - O edifício estrutura-se apenas num piso sendo que a instalação de uma plataforma elevatória ou elevador para P.M.C. é indispensável. - Os patamares de entrada devem ser nivelados para facilitar a acedência por parte de P.M.C. - A iluminação deve estar garantida nos principais pontos deste espaço.

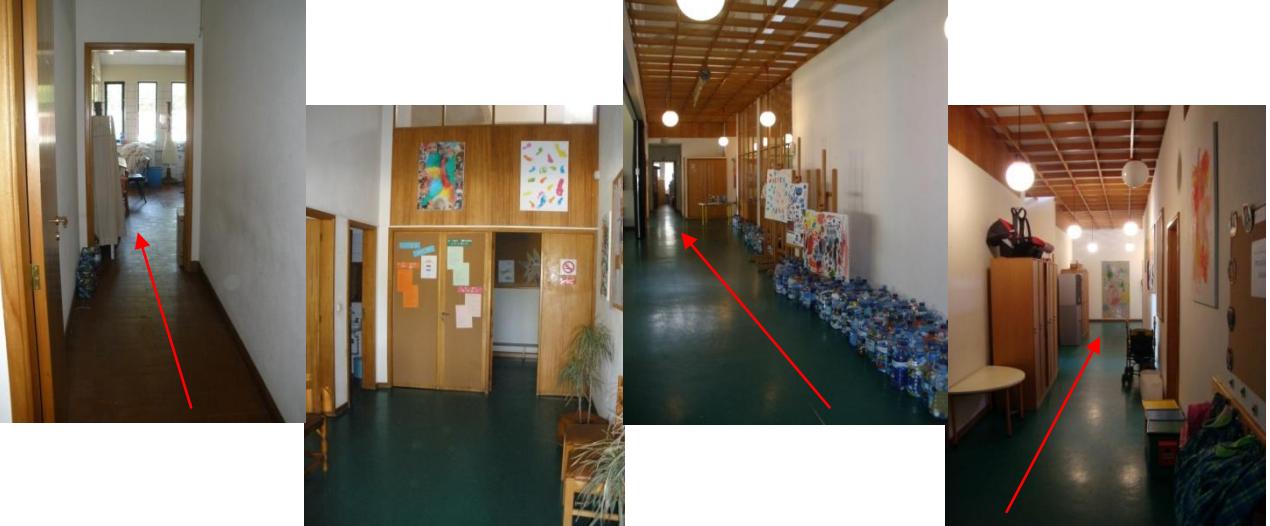
<p>Distribuição no edifício</p> <ul style="list-style-type: none"> - No interior o edifício é nivelado e sem soleiras. - Os corredores e halls de distribuição têm zonas de manobras regulamentares bem como a canal de circulação que é superior a 1.20m. 	<ul style="list-style-type: none"> - N o interior do edifício, a área de atendimento tem espaço de manobra e o balcão não basta estar só rebaixado tem de ser vazado para a possibilidade de ser utilizado por P.M.C. - Os pavimentos de todo o edifício devem ser estáveis, não se deslocando quando sujeita a acção mecânica.

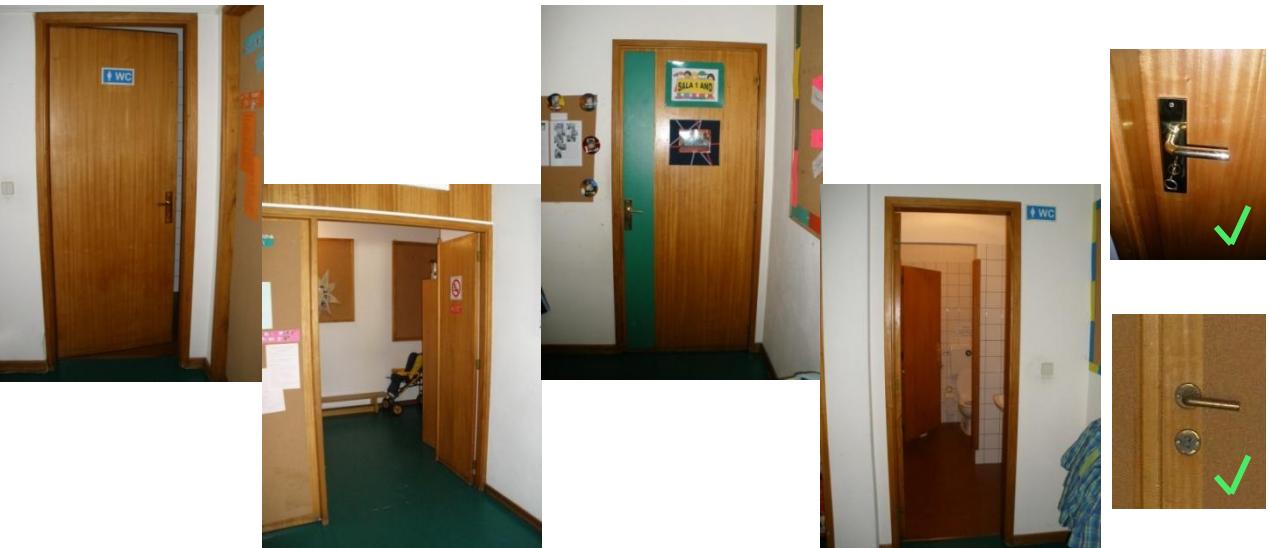
<p>Acesso a dependências e instalações</p> <ul style="list-style-type: none"> - O sistema de portas é de abrir em todas as dependências interiores e algumas portas para o exterior são de correr com soleiras não regulamentares. As dimensões das portas varia entre os 56 e 1.03m. - Apesar de muitas portas serem duplas, a dimensão delas não é regulamentar, principalmente em compartimentos mais íntimos como I.S. e arrumos. - O design dos puxadores das portas é também variável. Nem sempre regulamentar. 	<ul style="list-style-type: none"> - No interior todas as portas de gabinetes deverão ser revistas para os 77 cm de vão livre mínimos. - Os espaços de estar e canais de circulação têm de ter um vão mínimo de 1.20m, não só para executar manobras mas também para o cruzamento de pessoas - O puxador terá de ser um dos modelos indicados para P.M.C. (Pessoas com Mobilidade Condicionada).

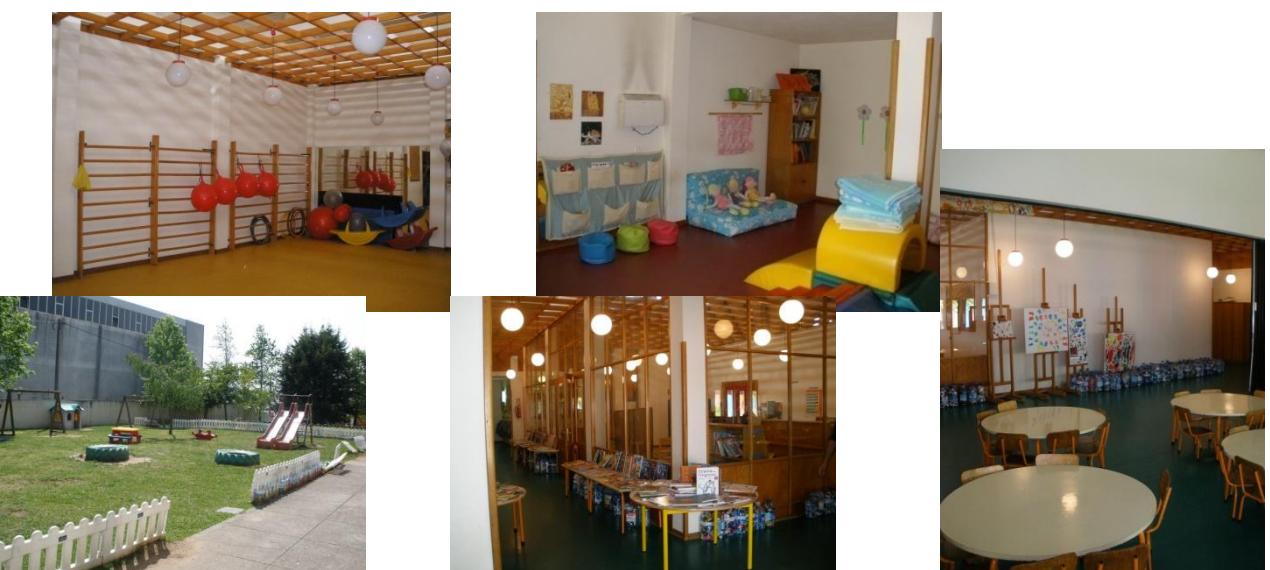
<p>Dependências</p> <ul style="list-style-type: none"> - A área de atendimento é junto a um percurso acessível, não está rebaixada para P.M.C., não existe equipamento de auto atendimento nem infoacessibilidade e existe algum mobiliário a travar este acesso. - A circulação nas dependências deste espaço é por vezes travada por mobiliário em excesso. - Não existe instalação sanitária dirigida a P.M.C. 	<ul style="list-style-type: none"> - É importante a organização das várias dependências ao nível do espaço de manobra para possibilitar uma mais fluida circulação. - Deve ser prevista a criação de uma Instalação Sanitária dirigida a P.M.C. e deve possuir as medidas regulamentares bem como estar equipada com os respectivos adereços de apoio.

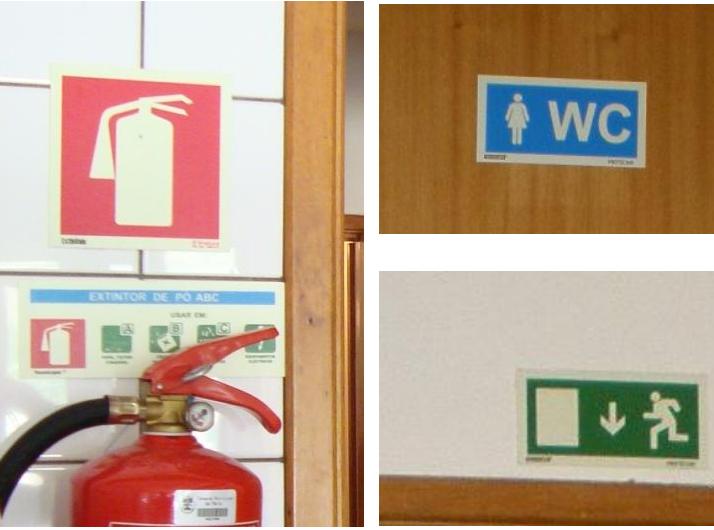
- Apesar de muitas das dependências estarem sinalizadas, nalguns casos o seu design, a sua localização e as suas dimensões não são as mais aconselháveis.

A falta de sinalética dirigida para os invidisuais (Braille) e para os surdos (sinais luminosos) é de salientar, visto ser um espaço que não deve dispensar este tipo de apoio informativo.

- A infoacessibilidade pode ser melhorada ao nível das placas de informação, suas dimensões, localização, Braille e dispositivo luminoso.

- Para que exista uma mobilidade mais eficaz neste espaço deverão ser efectuadas as alterações atrás referidas segundo a legislação em vigor (decreto-lei 163/2006).

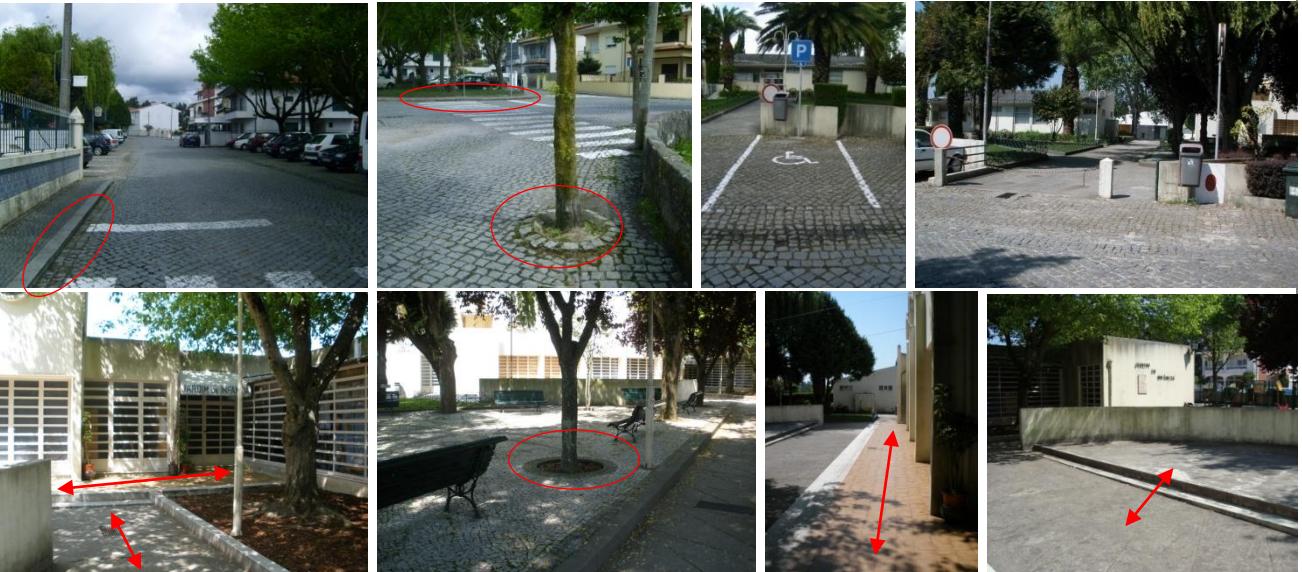
<p>Acesso exterior ao edifício</p> <ul style="list-style-type: none"> - Acede-se ao Edifício pela Rua de São Salvador de Gondim, - Nem sempre existem passeios e os que existem têm dim. variáveis, nem sempre de medidas regulamentares. - O espaço exterior envolvente ao edifício (parque), tem canais de circulação amplos. - O estacionamento existente é formal, em baía e tem apenas um lugar exclusivo para P.M.C. - As passadeiras não são rebaixadas. - O mobiliário urbano existente recai em papeleiras, bancos, iluminação, árvores, sinalética vertical e contentores. 	<ul style="list-style-type: none"> - A utilização dos passeios públicos é dificultada em alguns pontos, devido à dimensão não regulamentar dos canais de circulação (mínimo reg. 120cm). Devem ser criados passeios nas zonas em falta. - Devem existir mais lugares de estacionamento exclusivos para P.M.C. O lugar existente não tem o dimensionamento correcto (2,20x4,75m) nem baía lateral de 1m, ver decreto-lei 163/2006. - O mobiliário urbano existente não está direcionado para um design inclusivo. As caldeiras das árvores devem ser niveladas com o pavimento e protegidas por uma grelha. - A passadeira tem que ser rebaixada para permitir a passagem de P.M.C.

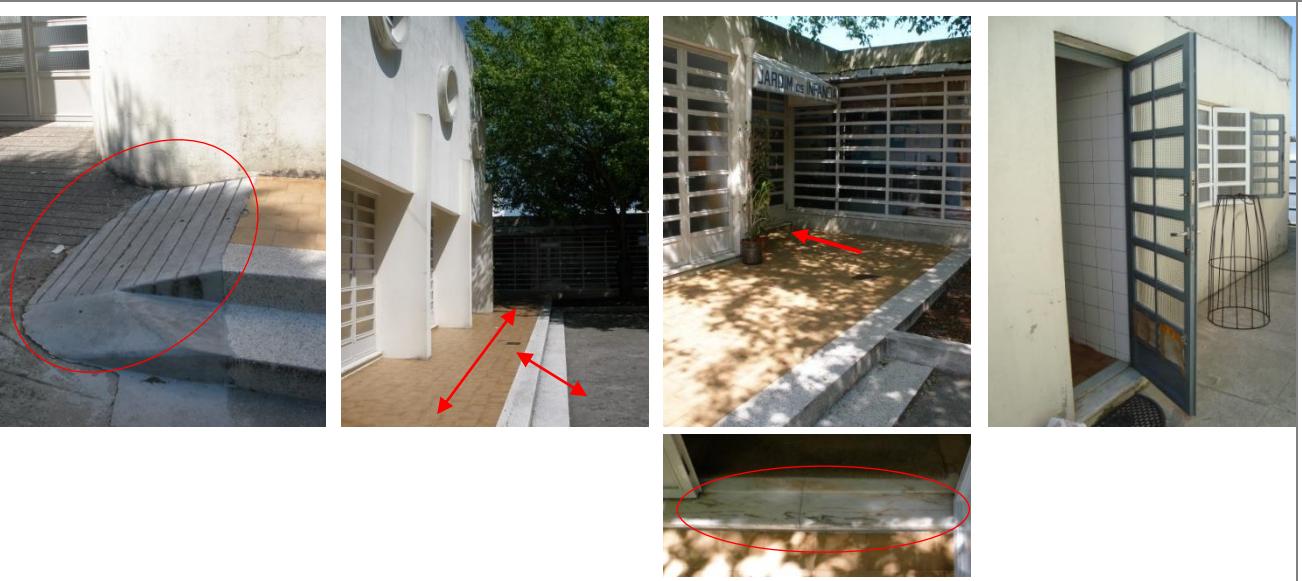
<p>Acesso ao edifício</p> <ul style="list-style-type: none"> - Para aceder ao edifício é necessário subir uma rampa ou 2 degraus não regulamentares. - A porta de entrada, de dim. reg. (105cm) tem uma soleira não regulamentar (9,5cm). - Todas as dependências têm acessos directos ao exterior realizado por portas regulamentares, mas soleiras elevadas. 	<ul style="list-style-type: none"> - A rampa é não reg. por ter uma inclinação acentuada (30%) em relação ao comprimento (100cm). Para esta ser reg. deveria ter 6% de inclinação e corrimãos de ambos os lados. - Os degraus são não regulamentares porque não existem corrimãos que os acompanhem, contudo a sua altura cumpre as normas do decreto-lei 163/2006 (12,5cm e 16,5cm). - As soleiras devem respeitar uma altura máxima de 2cm.

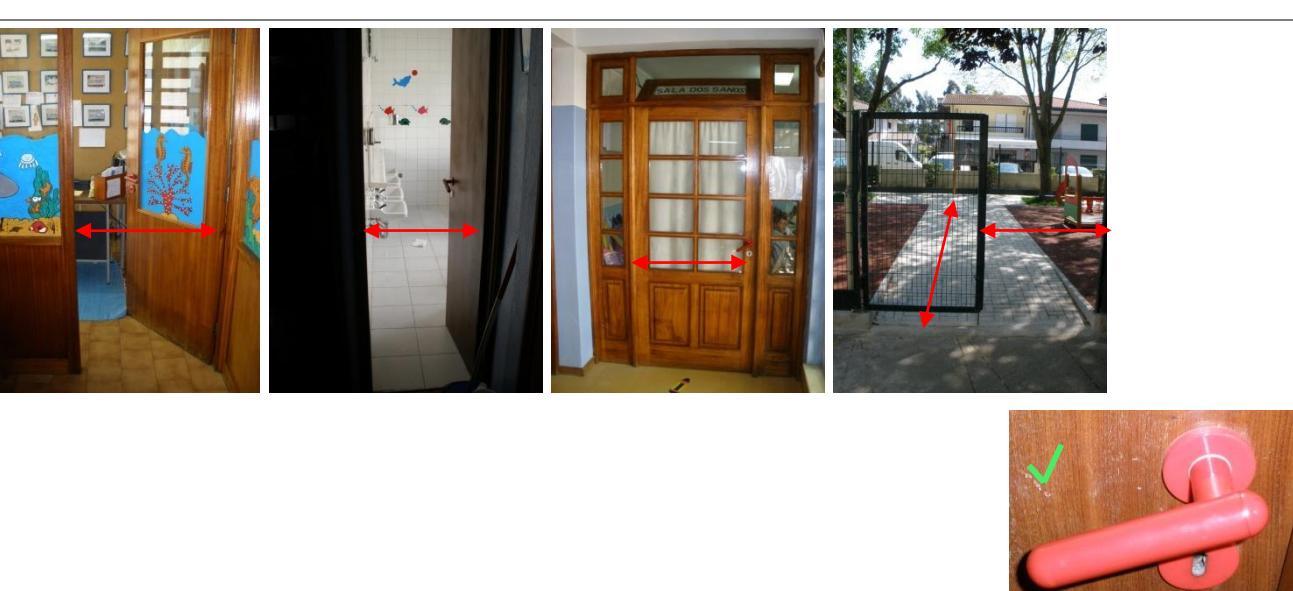
Acesso a dependências e instalações <ul style="list-style-type: none"> Os sistemas das portas interiores é de abrir em todas as dependências e nem todas têm dimensões regulamentares (56 e 54cm – portas I.S. interiores, 76cm – cozinha e gabinete, 55,5cm – lavandaria e arrumos). O duche das I.S. tem degrau de 35,5cm, ou seja, é inacessível a pessoas com mobilidade condicionada. Todo o edifício é nivelado no seu interior e não possui soleiras. 	<ul style="list-style-type: none"> Todas as portas devem garantir um vão mínimo de abertura de 77cm, conforme especificado no Decreto-lei 163/2006. As soleiras devem respeitar uma altura máxima de 2cm. O duche deveria ser nivelado com o pavimento ou ter uma soleira de 2cm de altura no máximo.
