Capítulo II – Levantamento e Diagnóstico

3. Edificado – 3.9. Social

Março 2010

Plano Municipal de Acessibilidade Para Todos Município da Maia - Entrega Final

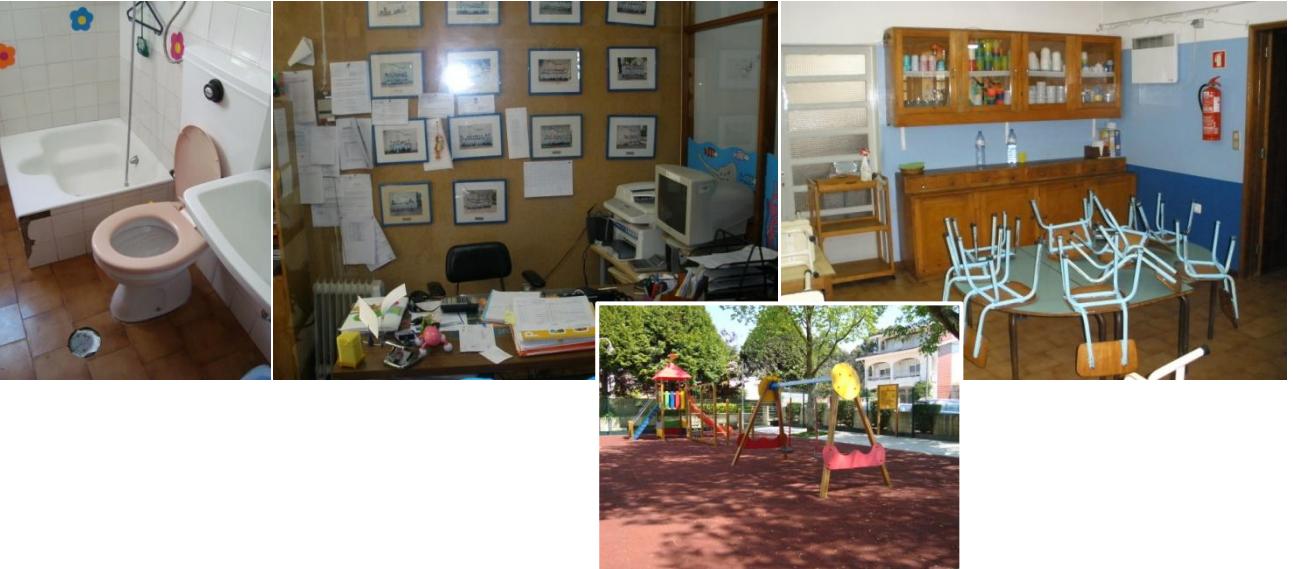
Dependências <ul style="list-style-type: none"> A circulação nas dependências deste espaço não é fluida, o percurso acessível é por vezes travado por mobiliário em excesso. 	<ul style="list-style-type: none"> Para uma melhor utilização ao nível do espaço de manobra para possibilitar uma circulação mais fluida, quer por parte dos seus funcionários, quer por parte dos seus utentes, sejam estes P.M.C. ou não, é necessário todos os percursos de circulação terem no mínimo 120cm.

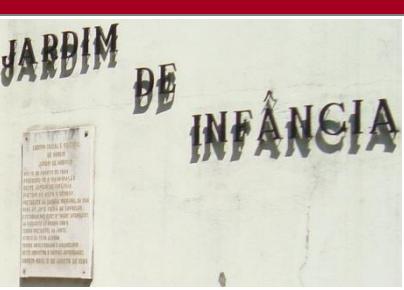
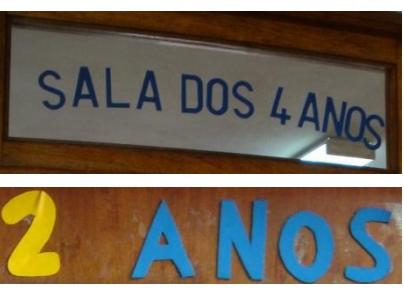
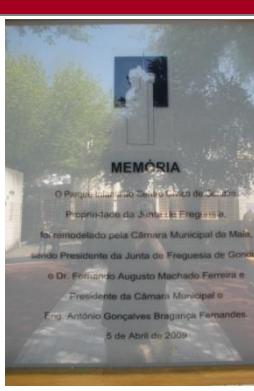
<p>Sinalética</p> <ul style="list-style-type: none"> - Apesar de algumas das dependências estarem sinalizadas, o seu design, a sua localização e as suas dimensões não são as mais aconselháveis. - A falta de sinalética dirigida para os invisuais (Braille) e para os surdos (sinais luminosos) é de salientar, visto ser um espaço que não deve dispensar este tipo de apoio informativo. 	<ul style="list-style-type: none"> - A infoacessibilidade deve ser melhorada ao nível das placas de informação, suas dimensões, localização, Braille e dispositivo luminoso. - Para que exista uma mobilidade mais eficaz neste espaço deverão ser efectuadas as alterações atrás referidas segundo a legislação em vigor (decreto-lei 163/2006).

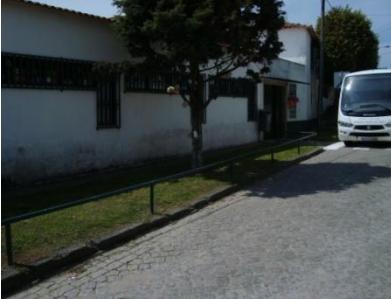
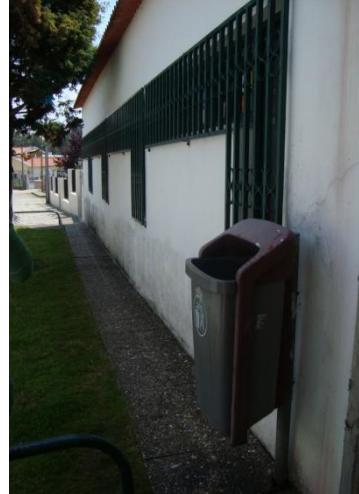
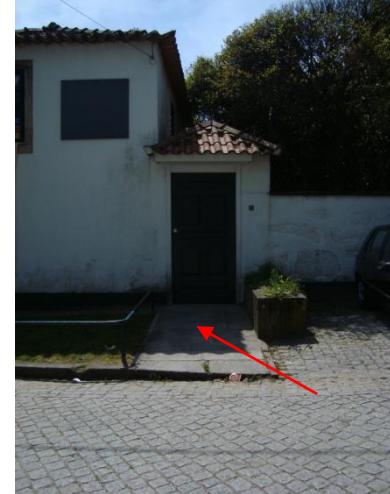
<p>Acesso exterior ao edifício</p> <ul style="list-style-type: none"> - Esta S.M.C. tem o seu único acesso exterior a partir da rua Santo António. - Apesar de haver estacionamento, não existe nas imediações do espaço lugares de estacionamento destinados a P.M.C. (Pessoas com Mobilidade Reduzida). - O mobiliário urbano está direcionado para as papeleiras, árvores, iluminação. 	<ul style="list-style-type: none"> - A colocação de um lugar exclusivo para P.M.C. é fundamental com as dimensões regulamentares (2,50X5.00X1.00 lateral). O piso deverá estar demarcado com cor contrastante e o sinal horizontal com símbolo internacional deverá ser inscrito no pavimento bem como o respectivo sinal vertical. - O canal de circulação deve ser organizado em que os equipamentos estejam todos num mesmo corredor e que não travem o percurso. - O mobiliário urbano existente terá de ser direcionado para um design inclusivo.

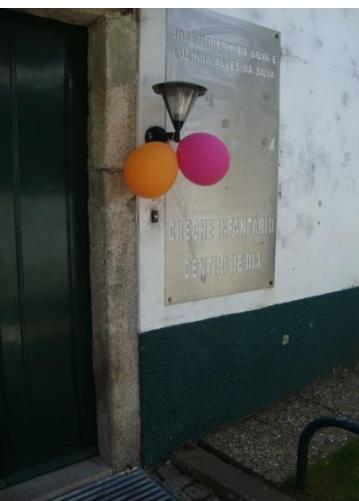
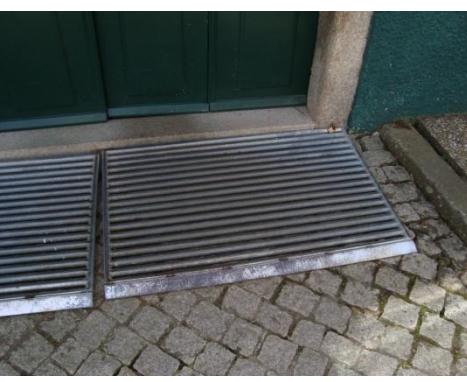
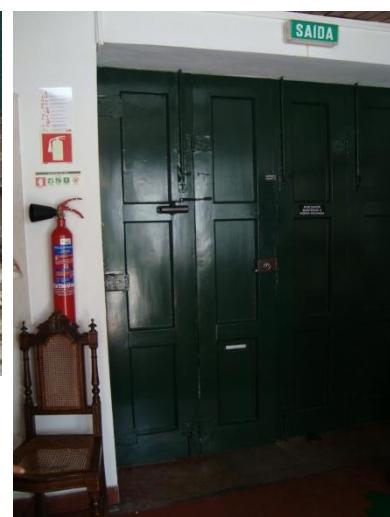
<p>Acesso ao edifício</p> <ul style="list-style-type: none"> - A porta da entrada principal do edifício é de abrir, dupla, tem 44cm e soleira de 8cm. - Este edifício foi adaptado para servir no âmbito do Jardim de Infância e centro de dia e por isso existem algumas barreiras que travam o percurso. - Este Centro estrutura-se em dois pisos no edifício principal, nos de apoio é ao nível do rés-do-chão. Quer no interior e no exterior, existem diferenças de patamares que muitas vezes travam o percurso. 	<ul style="list-style-type: none"> - As soleiras deverão estar regulamentares com 2cm de altura máxima. - Os pavimentos dos edifícios têm de ser regularizados e nivelados. - As rampas de acesso deverão ter uma inclinação máxima entre os 6% e os 8%.

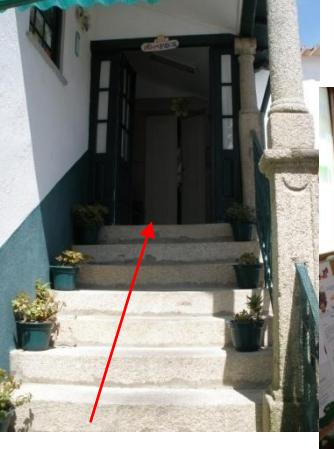
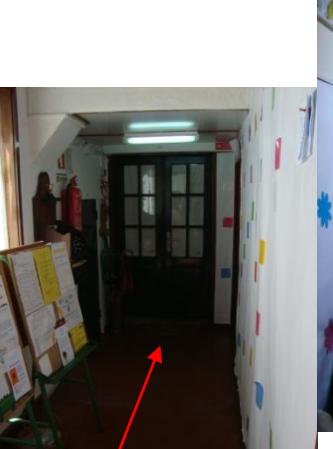
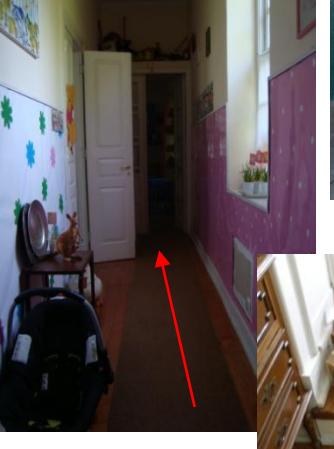
<p>Distribuição no edifício</p> <ul style="list-style-type: none"> - Existem várias escadas e degraus soltos neste edifício. As escadas variam entre os 98cm e os 1.50m de largura, os degraus têm entre 18cmX32cm e 28cmX19cm, a guarda tem 91cm. - Não existe neste edifício elevador o que torna a sua utilização para o piso superior inviável por P.M.C. - Nos acessos horizontais os corredores têm medidas variáveis e não regulamentares. 	<ul style="list-style-type: none"> - No interior do edifício, deve ser prevista uma área de atendimento com espaço de manobra e o balcão não basta estar só rebaixado tem de ser vazado para a possibilidade de ser utilizado por P.M.C. - Os degraus devem ter 0,28m (cobertor) e 0,18m (espelho). - Os espaços de estar e canais de circulação têm de ter um vão mínimo de 1.20m, não só para executar manobras mas também para o cruzamento de pessoas

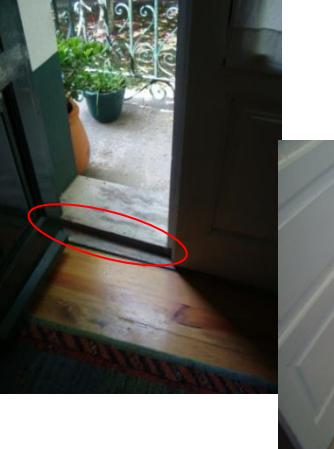
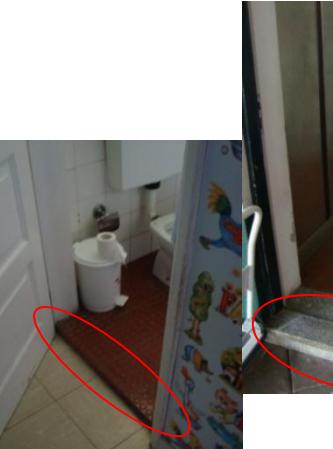
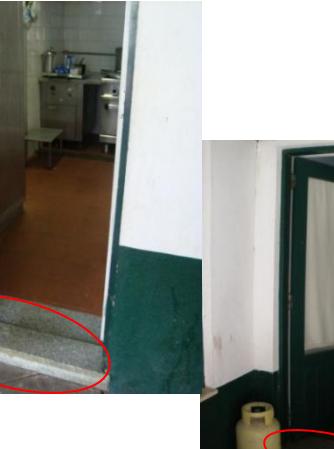
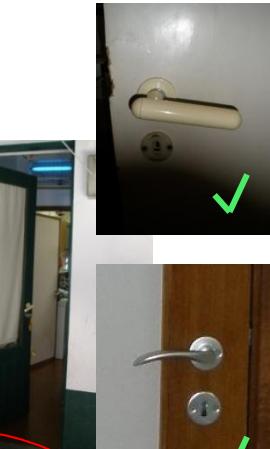
<p>Acesso a dependências e instalações</p> <ul style="list-style-type: none"> - O sistema de portas é de abrir em todas as dependências. As dimensões das portas varia entre os 40cm e o 96cm, quase todas duplas, sendo as mais pequenas as portas dos compartimentos mais íntimos, portas das I.S. - Em quase todas as dependências as soleiras das portas não estão regulamentares. - O design dos puxadores das portas é também variável. Nem sempre regulamentar. 	<ul style="list-style-type: none"> - No interior todas as portas de gabinetes deverão ser revistas para os 77 cm de vão livre mínimos. - Os pavimentos de todo o edifício são estáveis, não se deslocam quando sujeita a ação mecânica. - Os puxadores devem ser um dos modelos indicados para P.M.C. (Pessoas com Mobilidade Condicionada).

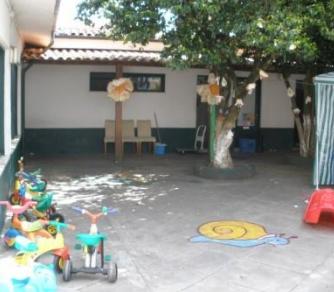
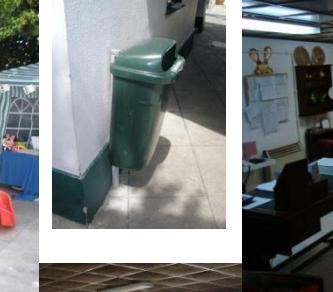
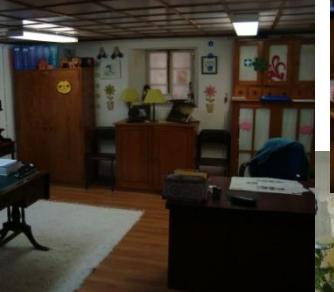
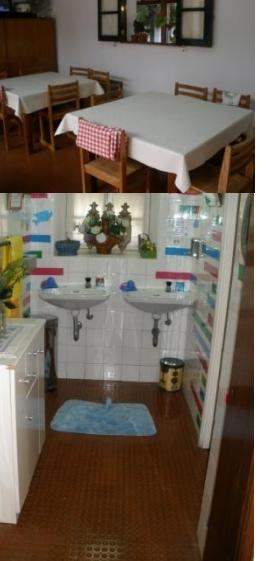
<p>Dependências</p> <ul style="list-style-type: none"> - A área de atendimento (escritório) é junto a um percurso acessível, está rebaixada para P.M.C., contudo não existe equipamento de auto atendimento nem infoacessibilidade. - A circulação nas dependências deste espaço é por vezes travada por mobiliário em excesso. - Não existe instalação sanitária dirigida a P.M.C. 	<ul style="list-style-type: none"> - É importante a organização das várias dependências ao nível do espaço de manobra para possibilitar uma mais fluida circulação. - Deve ser previste a criação de uma Instalação Sanitária dirigida a P.M.C. e deve possuir as medidas regulamentares bem como estar equipada com os respectivos adereços de apoio. - A iluminação deve estar garantida nos principais pontos deste espaço.

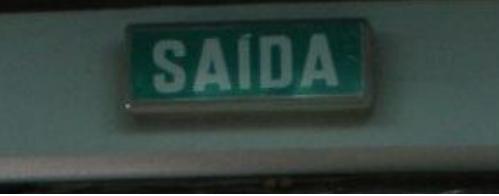
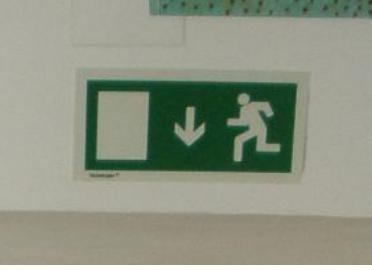
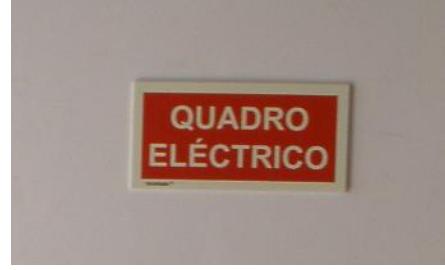
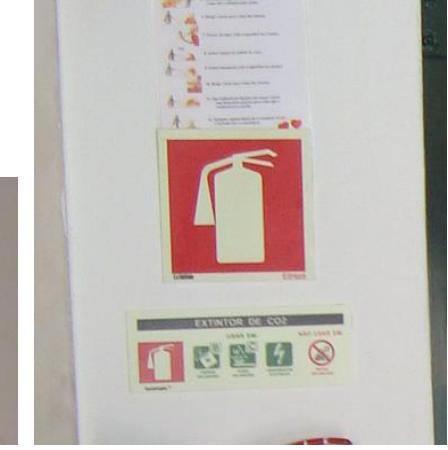
<p>Sinalética</p> <ul style="list-style-type: none"> - Apesar de muitas das dependências estarem sinalizadas, nalguns casos o seu design, a sua localização e as suas dimensões não são as mais aconselháveis. <p>A falta de sinalética dirigida para os inviduais (Braille) e para os surdos (sinais luminosos) é de salientar, visto ser um espaço que não deve dispensar este tipo de apoio informativo.</p>	<ul style="list-style-type: none"> - A infoacessibilidade pode ser melhorada ao nível das placas de informação, suas dimensões, localização, Braille e dispositivo luminoso. - Para que exista uma mobilidade mais eficaz neste espaço deverão ser efectuadas as alterações aí referidas segundo a legislação em vigor (decreto-lei 163/2006).

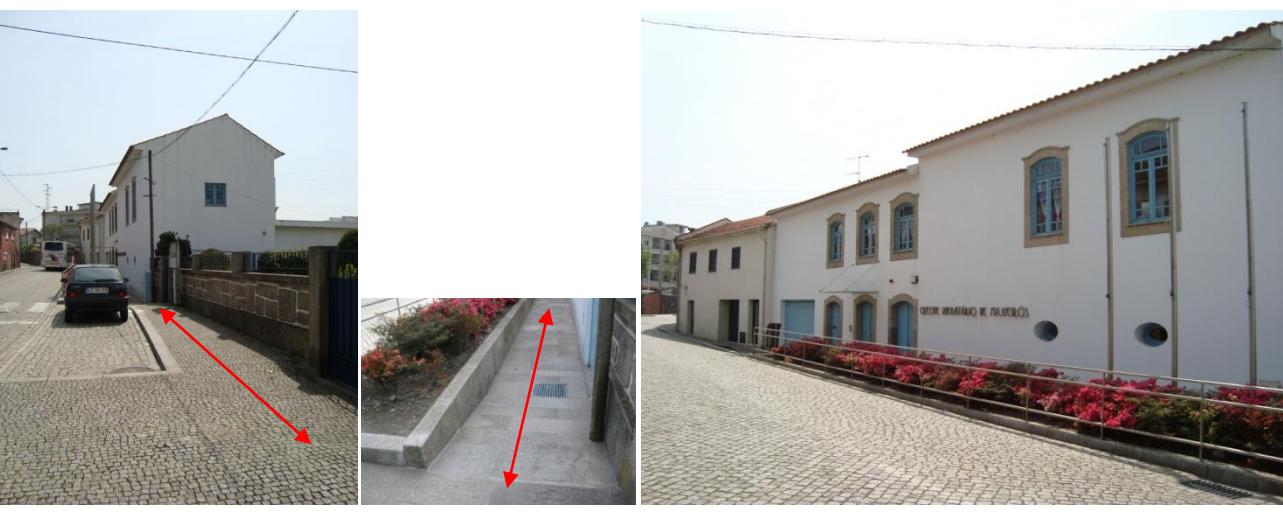
<p>Acesso exterior ao edifício</p> <ul style="list-style-type: none"> - Acede-se ao Infantário pela Rua das Agras. - Os passeios envolventes nem sempre têm dim. reg. devido à existência de alguns obstáculos que reduzem a zona de passagem e por vezes tem falta de passeio. Os passeios por vezes são vencidos por rampas e escadas não regulamentares. - Não existe diferenciação de piso para invisuais. - O estacionamento em formal baía e abusivo não prevê lugares para P.M.C.. - O mobiliário urbano existente recai em papeleiras, postes de iluminação e sinalética vertical. 	<ul style="list-style-type: none"> - O seu acesso exterior é dificultado devido a percursos desnivelados, com canais de circulação inferiores a 120cm e com obstáculos (degraus isolados, falta de lajes do pavimento). - Os passeios devem ter no mínimo 120cm livres de obstáculos. - A rampa é não reg. porque não tem corrimãos e tem 15,4% de inclinação quando deveria ter 6% a 12%, dependendo do seu comprimento. - Deveriam existir alguns lugares de estacionamento exclusivos para P.M.C. como previsto no decreto-lei 163/2006. - O mobiliário urbano existente quer no espaço exterior público, quer privado, não está direcionado para um design inclusivo.

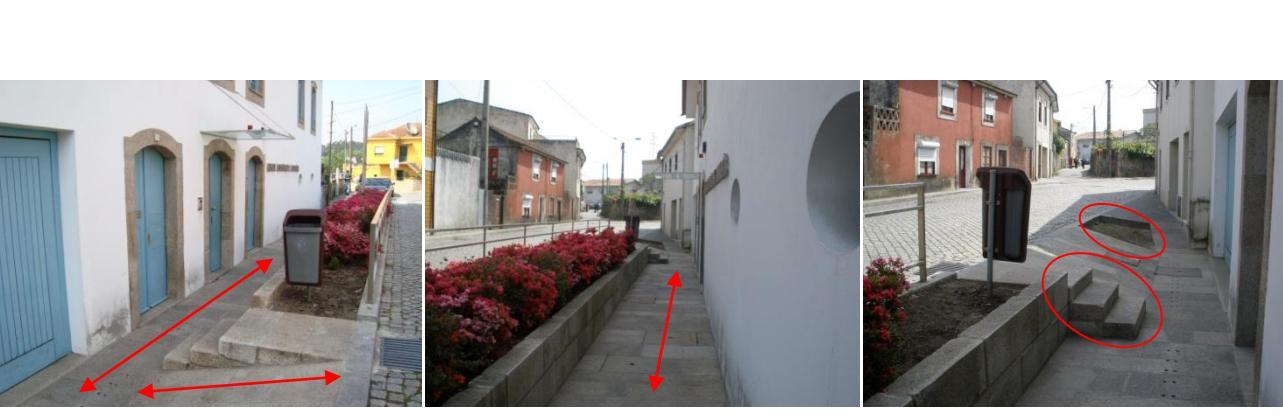
<p>Acesso ao edifício</p> <ul style="list-style-type: none"> - No percurso de entrada para o edifício existe fronte à entrada principal uma ligação entre a estrada e o passeio em rampa e escadas não regulamentares. - A entrada principal não é acessível a P.M.C. por a porta e a soleira terem medidas não regulamentares. - O edifício estrutura-se em dois pisos, existem escadas, mas não existe elevador ou plataforma elevatória. 	<ul style="list-style-type: none"> - As escadas e rampa fronte à porta de entrada não são reg. devido à falta de corrimãos e à sua inclinação acentuada, podendo constituir-se como um obstáculo para a mobilidade na via pública. - Todas as portas devem garantir um vão mínimo de abertura de 77cm. - As entradas são inacessíveis a P.M.C. devido à existência de uma soleira elevada, esta deveria ser rampeada, nivelada ou inferior a 2cm de altura. - As portas exteriores deveriam abrir sempre no sentido da fuga, ou seja, para o exterior.

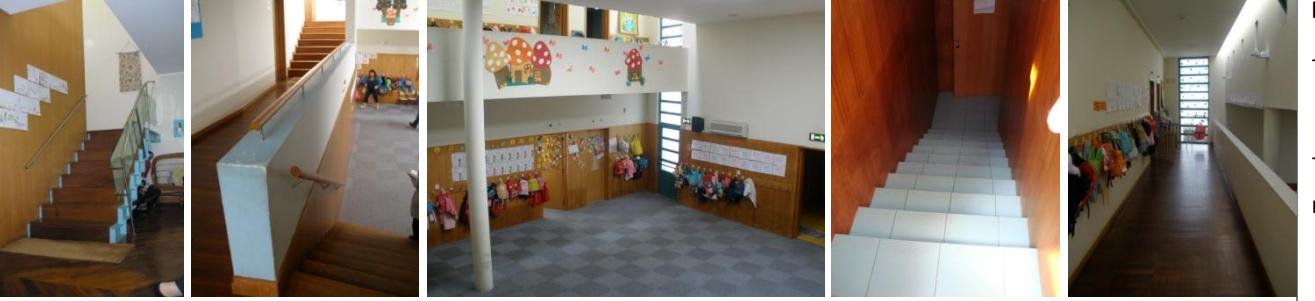
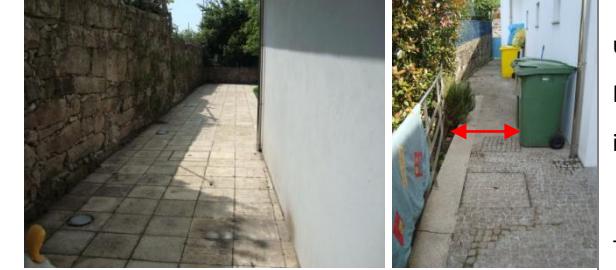
<p>Distribuição no edifício</p> <ul style="list-style-type: none"> - Os corredores são reg. ($> 150\text{cm}$). - O edifício é acessível apenas por escadarias, todas elas não regulamentares. - A área de atendimento tem um balcão (113cm de altura) junto a um percurso acessível e ao átrio de entrada, não é rebaixado para P.M.C. e não existe equipamento de auto atendimento nem infoacessibilidade. - Existem alguns corrimões de corredores de altura reg. (80cm). 	<ul style="list-style-type: none"> - No interior do edifício, a área de atendimento/átrio/espaço de espera têm espaço de manobra, mas o balcão deveria não só estar rebaixado mas também ser vazado para a possibilidade de ser utilizado por P.M.C.. - Algumas escadas não têm patamar intermédio e corrimão de ambos os lados, assim como na maioria dos casos este não se estende 30cm para lá do final da escada. A escada de acesso ao dormitório tem degraus não reg. (21cm de espelho e 30cm de cobertor). O espelho deve ter no máximo 18cm. - Os espaços de estar e canais de circulação têm espaço suficiente para executar manobras mas também para o cruzamento de pessoas.

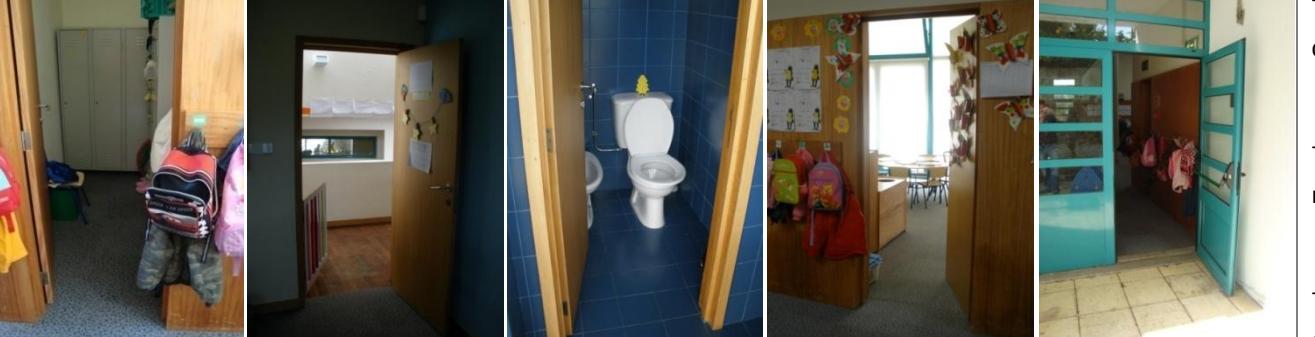
<p>Acesso a dependências e instalações</p> <ul style="list-style-type: none"> - O sistema de portas é de abrir em todas as dependências. As dimensões das portas variam entre os 55 e 86cm. - As portas que têm saída para o exterior têm soleiras não regulamentares (6cm) - As instalações sanitárias são dirigidas aos funcionários e crianças, separadamente. Contudo não estão equipadas a P.M.C.. 	<ul style="list-style-type: none"> - Todas as portas devem garantir um vão mínimo de abertura de 77cm (reg.) - As soleiras para estarem regulamentares devem ter todas uma altura máxima de 2cm. - Deve ser previsto a criação de uma Instalação Sanitária dirigida a P.M.C. e deve possuir as medidas regulamentares bem como estar equipada com os respectivos adereços de apoio.

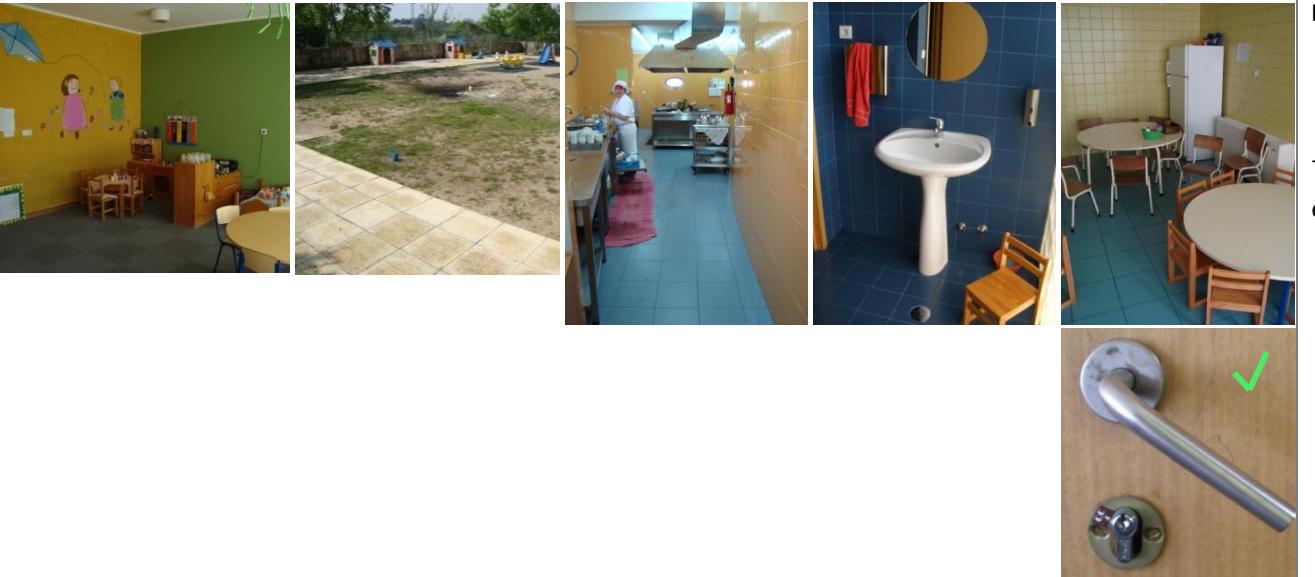
<p>Dependências</p> <ul style="list-style-type: none"> - Verificou-se que o espaço exterior é inacessível a P.M.C. devido à existência de soleiras elevadas. - A circulação nas dependências deste espaço é por vezes travada por mobiliário em excesso. 	<ul style="list-style-type: none"> - Nestes espaços, com grandes dimensões e amplo, encontram-se alguns obstáculos que devem ser alterados para um melhor funcionamento e fluidez, assim como uma melhor utilização quer por parte dos seus funcionários, quer por parte dos seus utentes, sejam estes P.M.C. ou não.

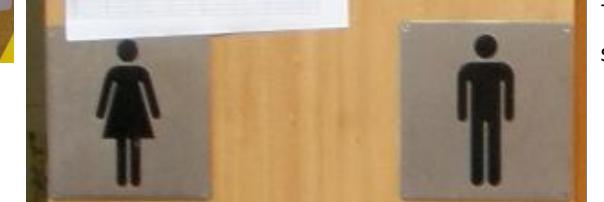
<p>Sinalética</p> <ul style="list-style-type: none">- A sinalética é pouca, exceptuando a de segurança contra incêndios, I.S. e a das salas que é apropriada para as crianças (motivos infantis) mas não a mais indicada, integrada num design inclusivo.- A falta de sinalética dirigida para os invisuais (Braille) e para os surdos (sinais luminosos) é de salientar.	<ul style="list-style-type: none">- A infoacessibilidade deve ser pensada ao nível das placas de informação, suas dimensões, localização, Braille e dispositivo luminoso.- Para que exista uma mobilidade mais eficaz neste espaço deverão ser efectuadas as alterações atrás referidas segundo a legislação em vigor (decreto-lei 163/2006).

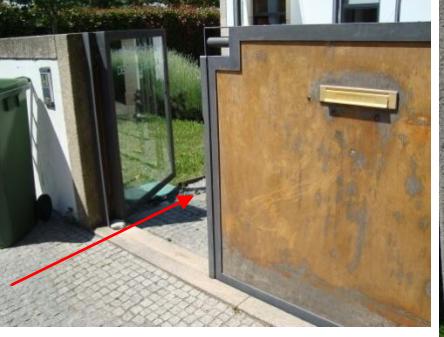
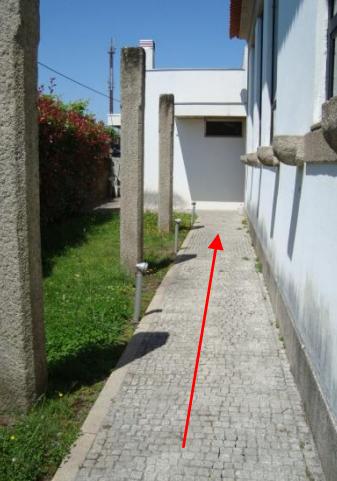
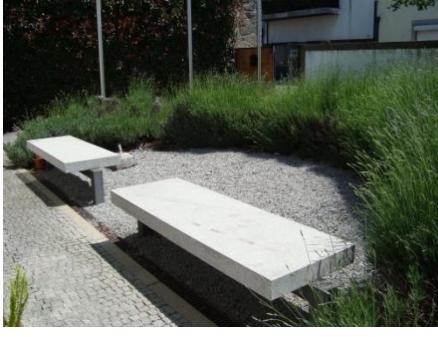
<p>Acesso exterior ao edifício</p> <ul style="list-style-type: none"> - A S.C.M. tem o seu acesso exterior através da Rua do Sá. - Apesar de haver estacionamento informal, não existe nas imediações do espaço lugares de estacionamento destinados a P.M.C. (Pessoas com Mobilidade Reduzida). - Os passeios no exterior privado não têm 1.20m de largura mínima. 	<ul style="list-style-type: none"> - A colocação de um lugar exclusivo para P.M.C. é fundamental com as dimensões regulamentares (2,50X5.00X1.00 lateral). O piso deverá estar demarcado com cor contrastante e o sinal horizontal com símbolo internacional deverá ser inscrito no pavimento bem como o respectivo sinal vertical. - O canal de circulação deve ser organizado em que os equipamentos estejam todos num mesmo corredor e que não travem o percurso. - O mobiliário urbano existente quer no espaço exterior público, quer privado, não está direcionado para um design inclusivo.

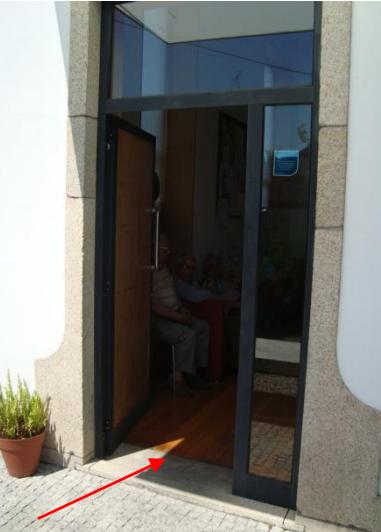
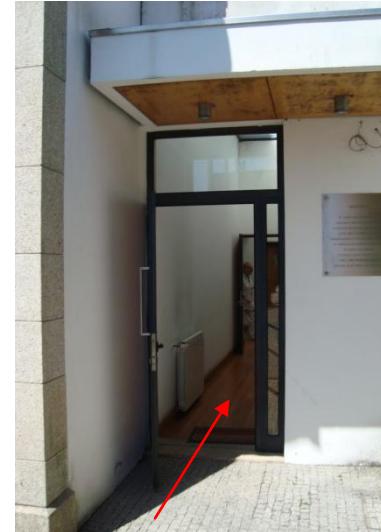
<p>Acesso ao edifício</p> <ul style="list-style-type: none"> - A porta de entrada principal é dupla e tem 88cm. - A porta que dá para o exterior (recreio) tem 69cm e uma soleira de 17cm. - Existe ainda um portão de folha dupla regulamentar com acesso automóvel e pedonal que liga o exterior público com o exterior privado (recreio). 	<ul style="list-style-type: none"> - O edifício estrutura-se em dois pisos sendo que a instalação de uma plataforma elevatória ou elevador facilitava a utilização a P.M.C. - A iluminação deve estar garantida nos principais pontos deste espaço. - As soleiras deverão estar regulamentares com 2cm de altura máxima. - As rampas de acesso deverão ter uma inclinação máxima entre os 6% e os 12%, dependendo do seu comprimento.

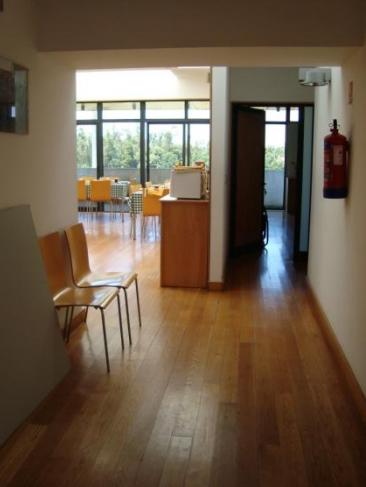
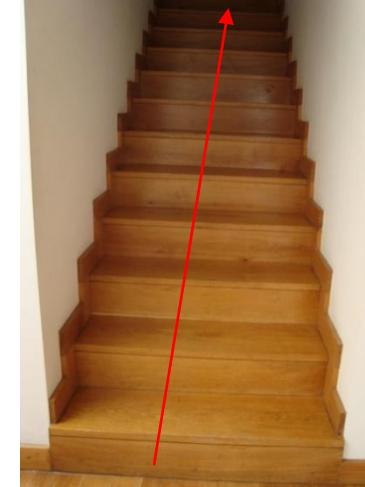
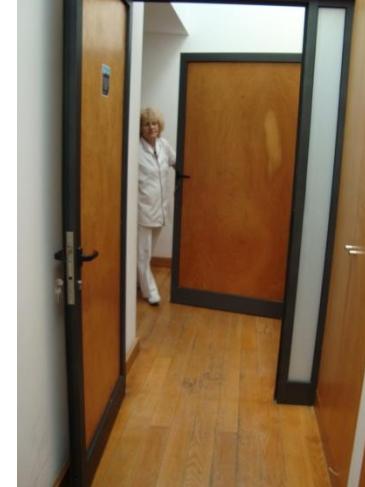
<p>Distribuição no edifício</p> <ul style="list-style-type: none"> O edifício estrutura-se em dois pisos feito por escadas. No piso térreo as escadas interiores tem degraus com 19cmX28cm, largura de 1.00m e sem guarda. Nos acessos horizontais os corredores têm medidas variáveis e estão regulamentares. 	<ul style="list-style-type: none"> N o interior do edifício, a área de atendimento tem espaço de manobra e o balcão não basta estar só rebaixado tem de ser vazado para a possibilidade de ser utilizado por P.M.C. Os espaços de estar e canais de circulação têm de ter um vão mínimo de 1.20m, não só para executar manobras mas também para o cruzamento de pessoas. Os degraus devem ter 0,28m (cobertor) e 0,18m (espelho) mínimo. A largura das escadas devem ter no mínimo 1.20 e a guarda deve ter uma altura entre 85cm e 90cm.

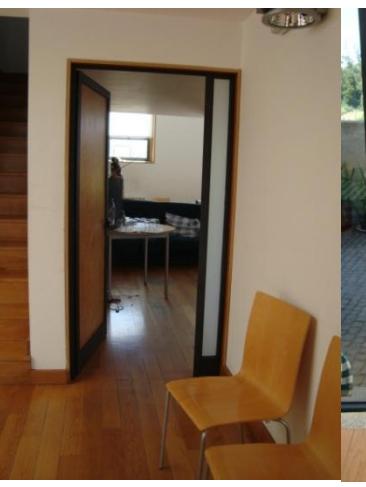
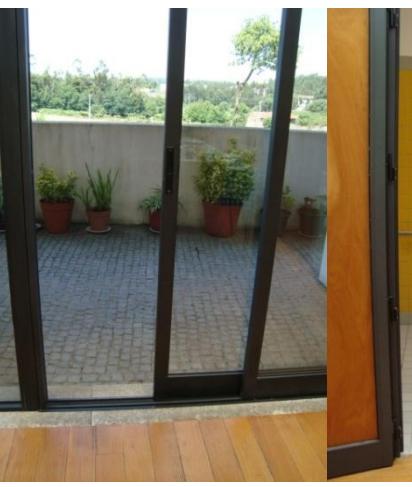
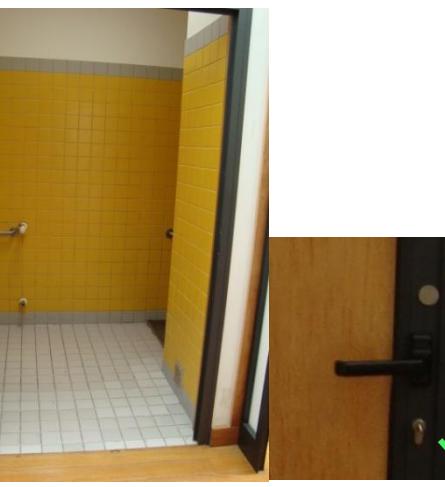
<p>Acesso a dependências e instalações</p> <ul style="list-style-type: none"> As dimensões das portas são todas de 80cm de abrir e algumas de correr (exterior). Este estabelecimento apesar da diferença de pisos, em cada um é nivelado, não existindo soleiras. O design dos puxadores das portas é também variável. Nem sempre regulamentar. 	<ul style="list-style-type: none"> No interior todas as portas de gabinetes deverão ser revistas para os 77 cm de vão livre mínimos. O puxador terá de ser um dos modelos indicados para P.M.C. (Pessoas com Mobilidade Condicionada). Os pavimentos de todo o edifício devem ser estáveis, não se deslocando quando sujeita a acção mecânica.

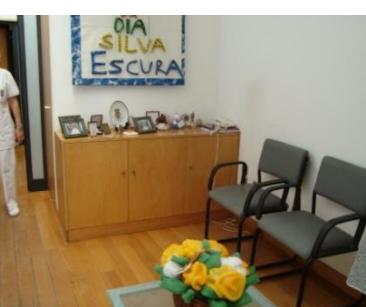
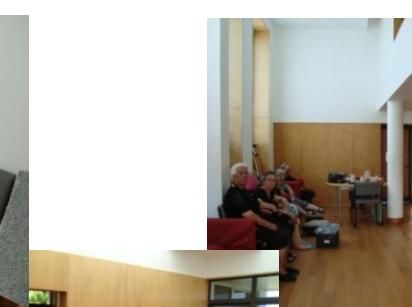
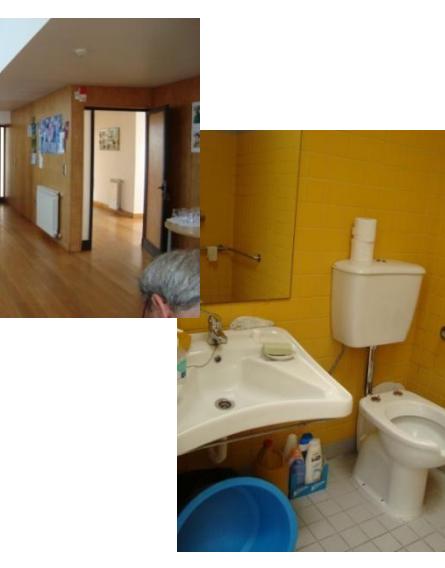
<p>Dependências</p> <ul style="list-style-type: none"> A área de atendimento é junto a um percurso acessível, não existe equipamento de auto atendimento nem infoacessibilidade e existe algum mobiliário a travar este acesso. A circulação nas dependências deste espaço é por vezes travada por mobiliário em excesso. Existe instalação sanitária dirigida a P.M.C. equipada mas incompleta e com espaço de manobra. 	<ul style="list-style-type: none"> É importante a organização das várias dependências ao nível do espaço de manobra para possibilitar uma mais fluida circulação. A Instalação Sanitária dirigida a P.M.C. deve possuir as medidas regulamentares bem como estar equipada com os respectivos adereços de apoio.

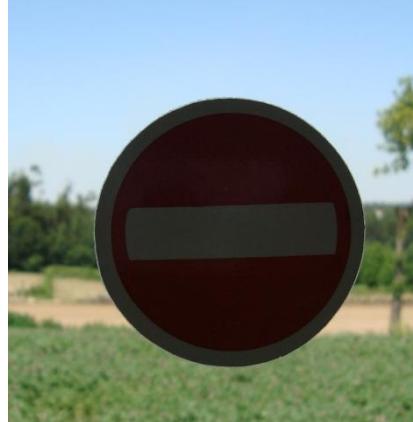
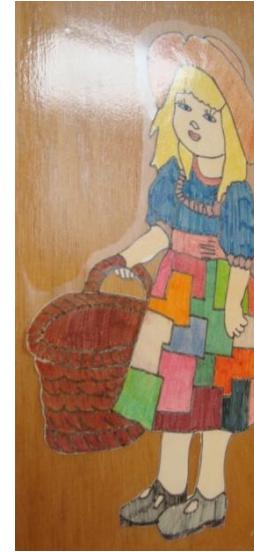
<p>Diagnóstico do Edifício</p> <p>Sinalética</p> <ul style="list-style-type: none"> - Apesar de muitas das dependências estarem sinalizadas, nalguns casos o seu design, a sua localização e as suas dimensões não são as mais aconselháveis. <p>A falta de sinalética dirigida para os invidisuais (Braille) e para os surdos (sinais luminosos) é de salientar, visto ser um espaço que não deve dispensar este tipo de apoio informativo.</p>	<ul style="list-style-type: none"> - A infoacessibilidade pode ser melhorada ao nível das placas de informação, suas dimensões, localização, Braille e dispositivo luminoso. <ul style="list-style-type: none"> - Para que exista uma mobilidade mais eficaz neste espaço deverão ser efectuadas as alterações aí referidas segundo a legislação em vigor (decreto-lei 163/2006).

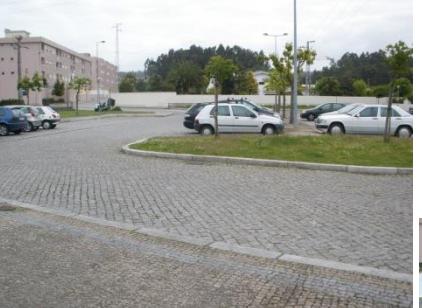
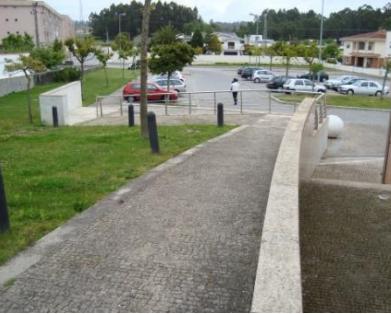
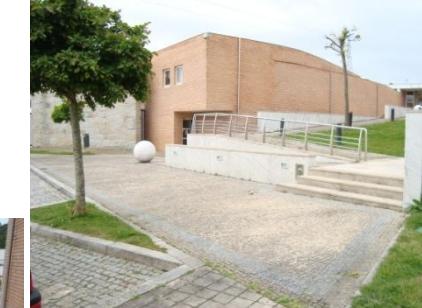
<p>Acesso exterior ao edifício</p> <ul style="list-style-type: none"> - A S.C.M. tem o seu acesso Principal através da Praça Alberto Ferreira Lima da Hora mas também tem acesso pela Rua de Avioso. Este edifício alberga a S.C.M. mas também a Junta de Freguesia e tem ligação interior directa. - Apesar de haver estacionamento formal, não existe nas imediações do espaço lugares de estacionamento destinados a P.M.C. (Pessoas com Mobilidade Reduzida). 	<ul style="list-style-type: none"> - A colocação de um lugar exclusivo para P.M.C. é fundamental com as dimensões regulamentares (2,50X5.00X1.00 lateral). O piso deverá estar demarcado com cor contrastante e o sinal horizontal com símbolo internacional deverá ser inscrito no pavimento bem como o respectivo sinal vertical. - O canal de circulação deve ser organizado em que os equipamentos estejam todos num mesmo corredor e que não travem o percurso. - O mobiliário urbano existente quer no espaço exterior público, quer privado, não está direcionado para um design inclusivo.

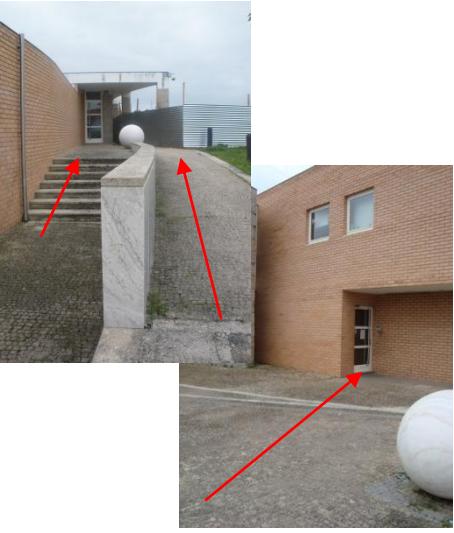
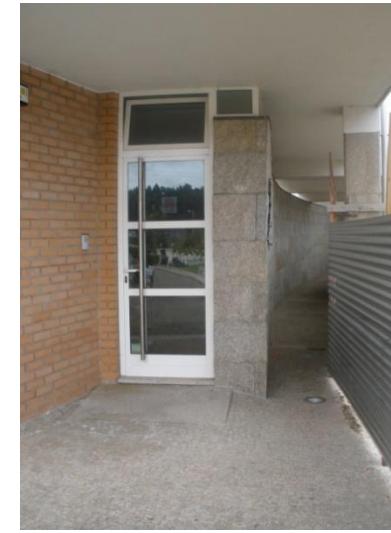
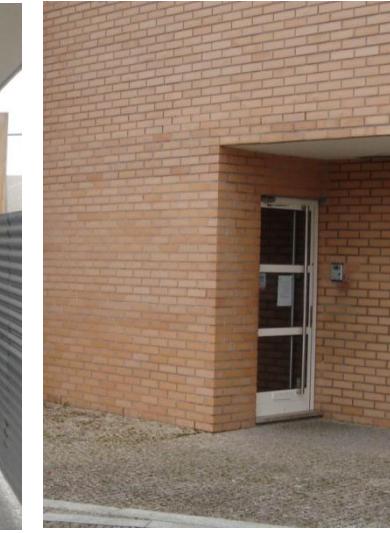
<p>Acesso ao edifício</p> <ul style="list-style-type: none"> - A porta principal de entrada é nivelada com o passeio, embora o passeio não seja rebaixado. A porta de entrada é de abrir e tem 87cm, com soleira de 7cm. - A porta da entrada secundária tem as mesmas dimensões que a principal e o seu acesso é feito por rampa e por escadas. A rampa não tem guarda e tem uma inclinação não regulamentar. As escadas também não têm guarda. 	<ul style="list-style-type: none"> - O edifício estrutura-se em dois pisos sendo que a instalação de uma plataforma elevatória ou elevador facilitava a utilização a P.M.C. - A iluminação deve estar garantida nos principais pontos deste espaço. - As rampas de acesso deverão ter uma inclinação máxima entre os 6% e os 12%, dependendo do seu comprimento. A largura deverá ser de 1.20m e a altura da guarda deverá ter entre os 85cm e os 90cm.

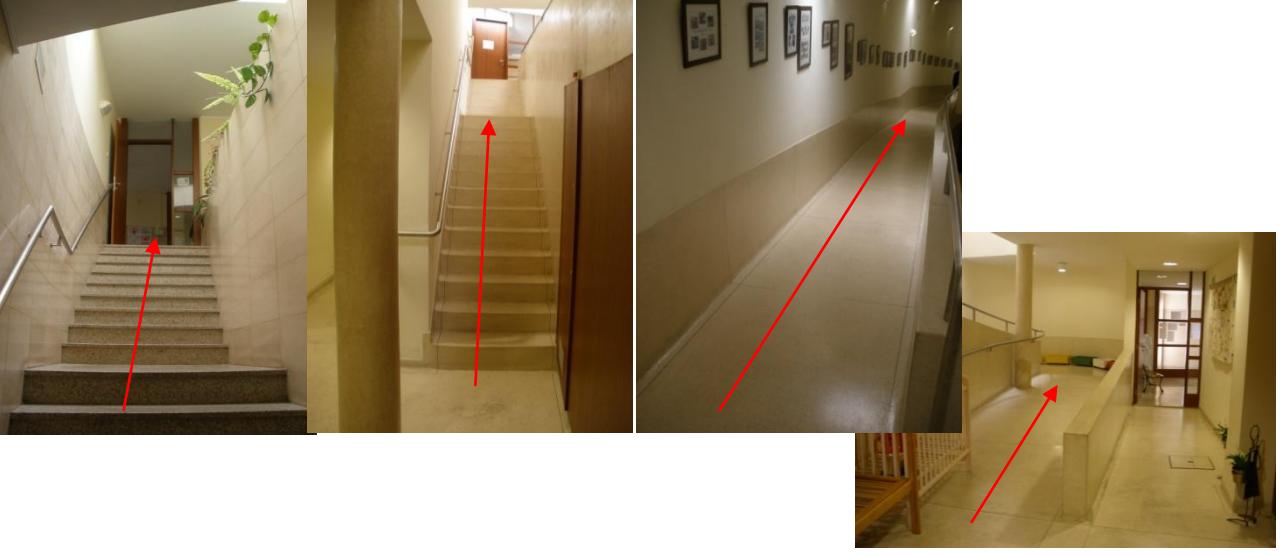
<p>Distribuição no edifício</p> <ul style="list-style-type: none"> O edifício estrutura-se em dois pisos feito por escadas e por rampa. No piso de entrada existem umas escadas que dão acesso directo á ala das salas e creche com degraus com 18cmX33cm, largura de 1.35m e guarda com 1.00m de altura. As escadas de acesso á zona administrativa têm degraus com 17cmX29cm, largura de 86cm e altura da guarda com 86cm. A rampa interior tem 35m de comprimento e 3m de altura. Tem portanto uma inclinação não regulamentar 	<ul style="list-style-type: none"> N o interior do edifício, a área de atendimento tem espaço de manobra e o balcão não basta estar só rebaixado tem de ser vazado para a possibilidade de ser utilizado por P.M.C. Os pavimentos de todo o edifício devem ser estáveis, não se deslocando quando sujeita a acção mecânica. Os degraus devem ter 0,28m (cobertor) e 0,18m (espelho) mínimo. A largura das escadas devem ter no mínimo 1.20 e a guarda deve ter uma altura entre 85cm e 90cm.

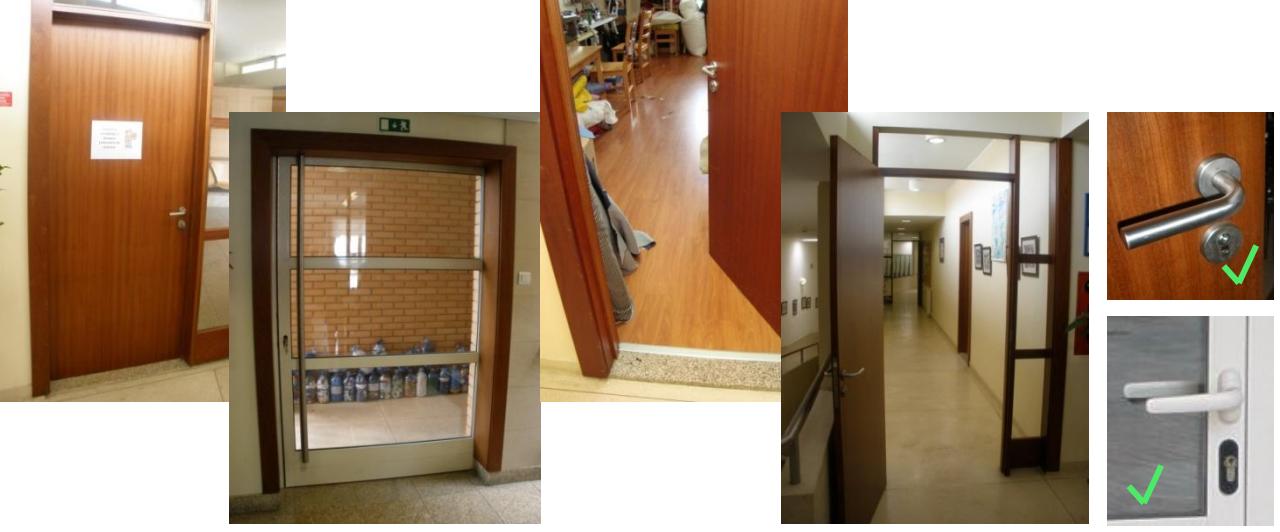
<p>Acesso a dependências e instalações</p> <ul style="list-style-type: none"> O sistema de portas é de abrir em todas as dependências. As dimensões das portas variam entre os 56 e 86cm. No acesso das portas, as soleiras por vezes não são niveladas mas são regulamentares. O design dos puxadores das portas é também variável. Nem sempre regulamentar. Nos acessos horizontais os corredores têm medidas variáveis e estão regulamentares. 	<ul style="list-style-type: none"> No interior todas as portas de gabinetes deverão ser revistas para os 77 cm de vão livre mínimos. Os espaços de estar e canais de circulação têm de ter um vão mínimo de 1.20m, não só para executar manobras mas também para o cruzamento de pessoas O puxador terá de ser um dos modelos indicados para P.M.C. (Pessoas com Mobilidade Condicionada). As soleiras deverão estar regulamentares com 2cm de altura máxima.

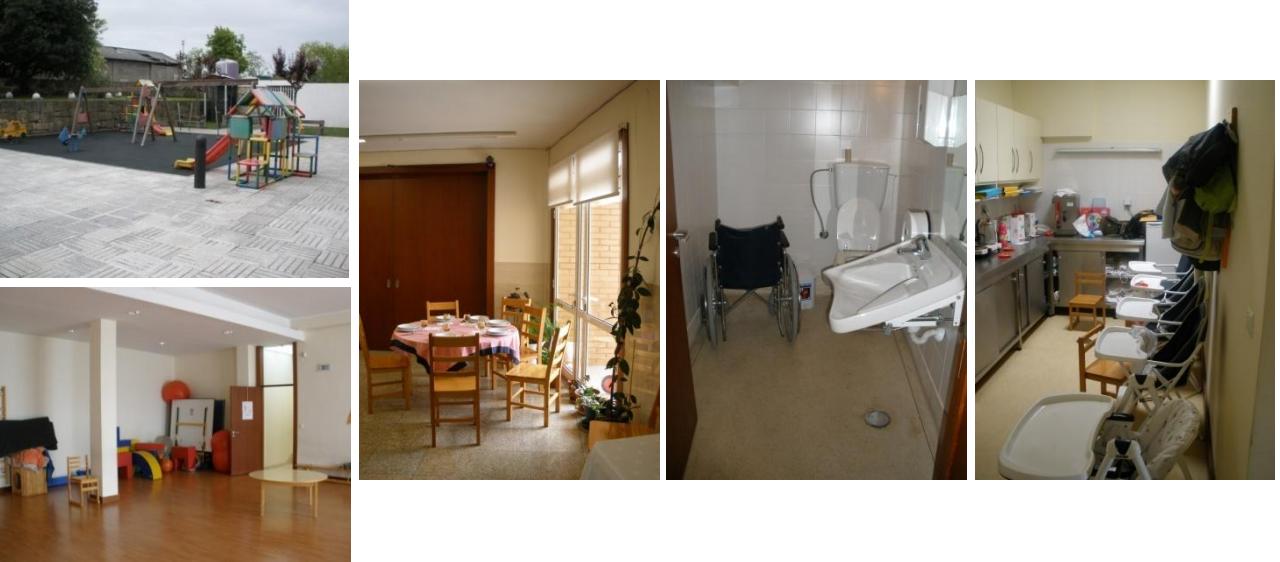
<p>Dependências</p> <ul style="list-style-type: none"> A área de atendimento é junto a um percurso acessível, não está rebaixada para P.M.C., e não existe equipamento de auto atendimento nem infoacessibilidade. A circulação nas dependências deste espaço é por vezes travada por mobiliário em excesso. Existe instalação sanitária dirigida a P.M.C. equipada mas incompleta e com espaço de manobra. 	<ul style="list-style-type: none"> É importante a organização das várias dependências ao nível do espaço de manobra para possibilitar uma mais fluida circulação. A Instalação Sanitária dirigida a P.M.C. deve possuir as medidas regulamentares bem como estar equipada com os respectivos adereços de apoio.

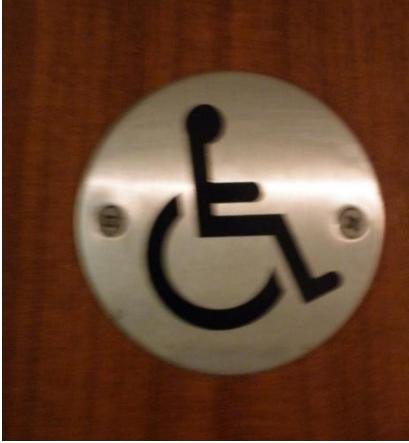
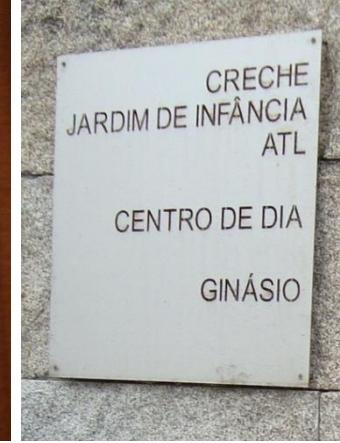
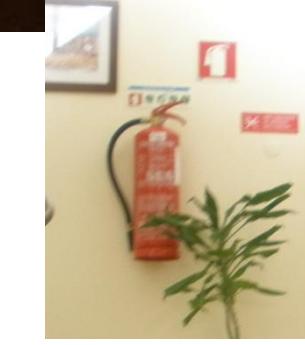
- Apesar de muitas das dependências estarem sinalizadas, nalguns casos o seu design, a sua localização e as suas dimensões não são as mais aconselháveis.

A falta de sinalética dirigida para os invidisuais (Braille) e para os surdos (sinais luminosos) é de salientar, visto ser um espaço que não deve dispensar este tipo de apoio informativo.

- A infoacessibilidade pode ser melhorada ao nível das placas de informação, suas dimensões, localização, Braille e dispositivo luminoso.

- Para que exista uma mobilidade mais eficaz neste espaço deverão ser efectuadas as alterações atrás referidas segundo a legislação em vigor (decreto-lei 163/2006).

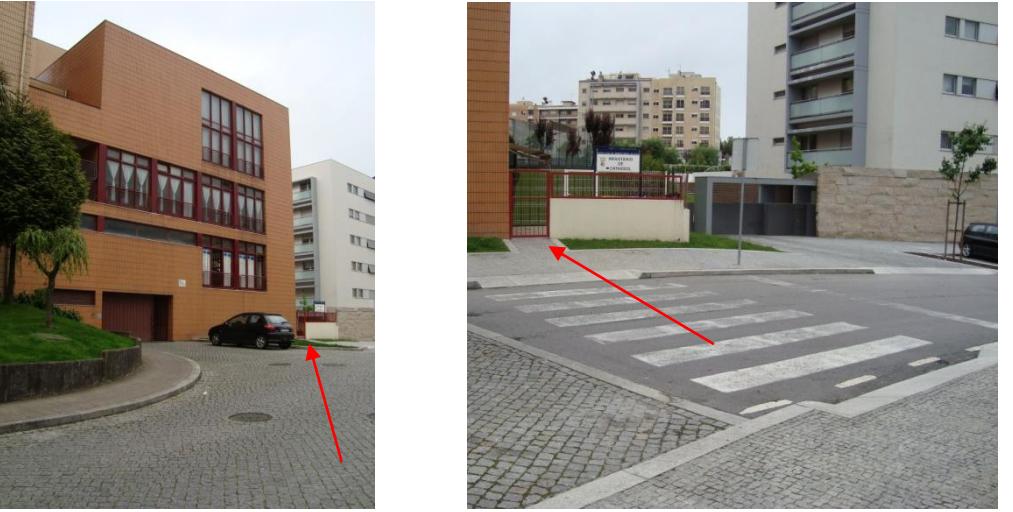
<p>Acesso exterior ao edifício</p> <ul style="list-style-type: none"> - A S.C.M. tem o seu acesso exterior através da Rua Luciano da Silva Barros para a entrada principal pela rua Adelino de Oliveira a entrada secundária. - Não existe nas imediações do espaço lugares de estacionamento destinados a P.M.C. (Pessoas com Mobilidade Reduzida). 	<ul style="list-style-type: none"> - A colocação de um lugar exclusivo para P.M.C. é fundamental com as dimensões regulamentares (2,50X5.00X1.00 lateral). O piso deverá estar demarcado com cor contrastante e o sinal horizontal com símbolo internacional deverá ser inscrito no pavimento bem como o respectivo sinal vertical. - O canal de circulação deve ser organizado em que os equipamentos estejam todos num mesmo corredor e que não travem o percurso. - O mobiliário urbano existente quer no espaço exterior público, quer privado, não está direcionado para um design inclusivo.

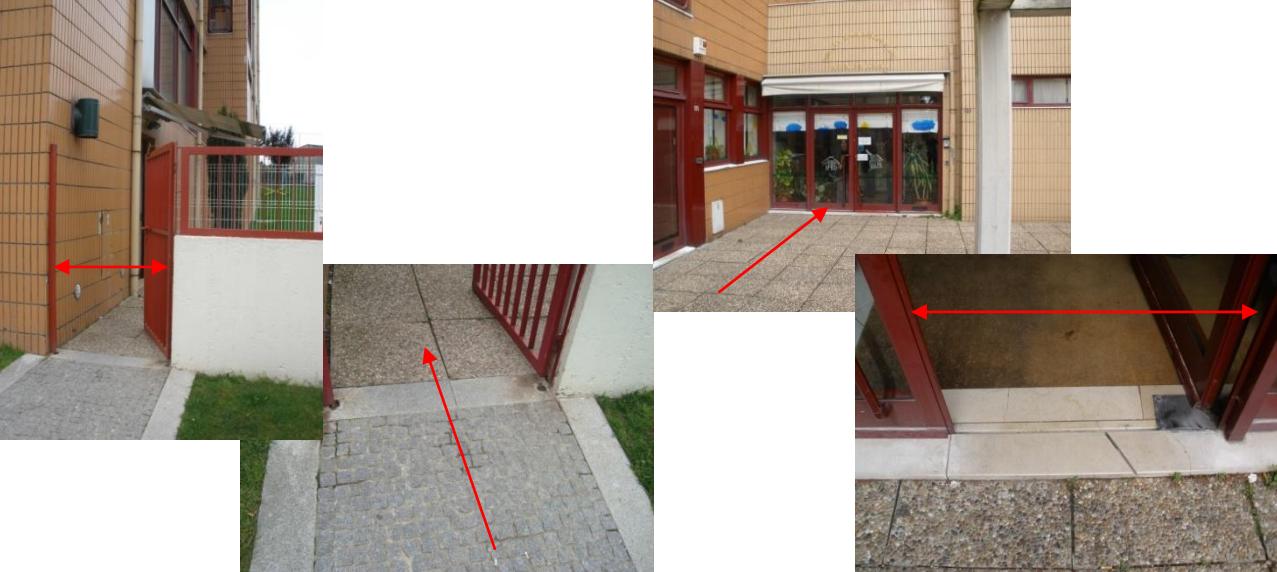
<p>Acesso ao edifício</p> <ul style="list-style-type: none"> - O portão exterior da entrada principal é de abrir e tem 94cm. Nivelado e sem soleiras. A porta de entrada tem 81cm sem soleiras. - A porta da entrada secundária é dupla e tem 82cm e uma soleira de 4cm. 	<ul style="list-style-type: none"> - O edifício estrutura-se em dois pisos sendo que a instalação de uma plataforma elevatória ou elevador facilitava a utilização a P.M.C. - A iluminação deve estar garantida nos principais pontos deste espaço.

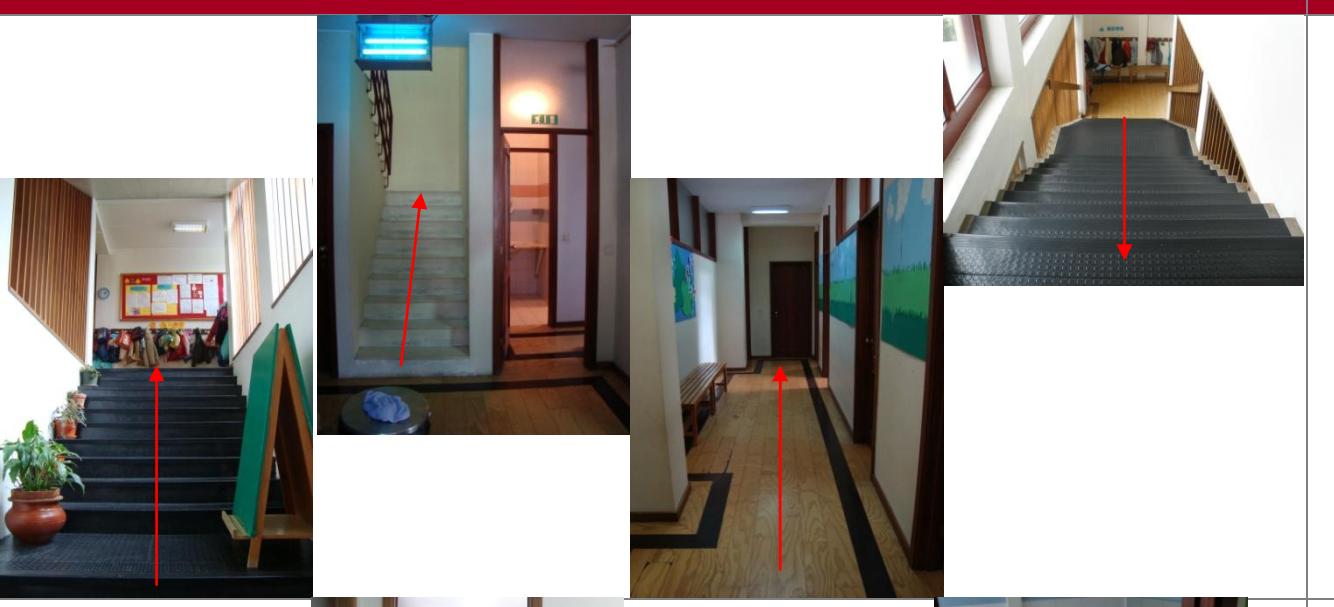
<p>Distribuição no edifício</p> <ul style="list-style-type: none"> - O edifício estrutura-se em dois pisos feito por escadas. - No piso de entrada existe um lance de escadas interiores com degraus com 17X31, largura de 2,04m sem guarda mas com pavimento anti-derrapante. As escadas de acesso ao refeitório têm as mesmas características. - Da zona de serviços existe uma escada de acesso directo á ala das salas com degraus 18X27, largura 99cm e guarda de 89cm. 	<ul style="list-style-type: none"> - N o interior do edifício, a área de atendimento tem espaço de manobra e o balcão não basta estar só rebaixado tem de ser vazado para a possibilidade de ser utilizado por P.M.C. - Os pavimentos de todo o edifício devem ser estáveis, não se deslocando quando sujeita a acção mecânica.
