Capítulo II – Levantamento e Diagnóstico

3. Edificado – 3.9. Social

Março 2010

Plano Municipal de Acessibilidade Para Todos Município da Maia - Entrega Final

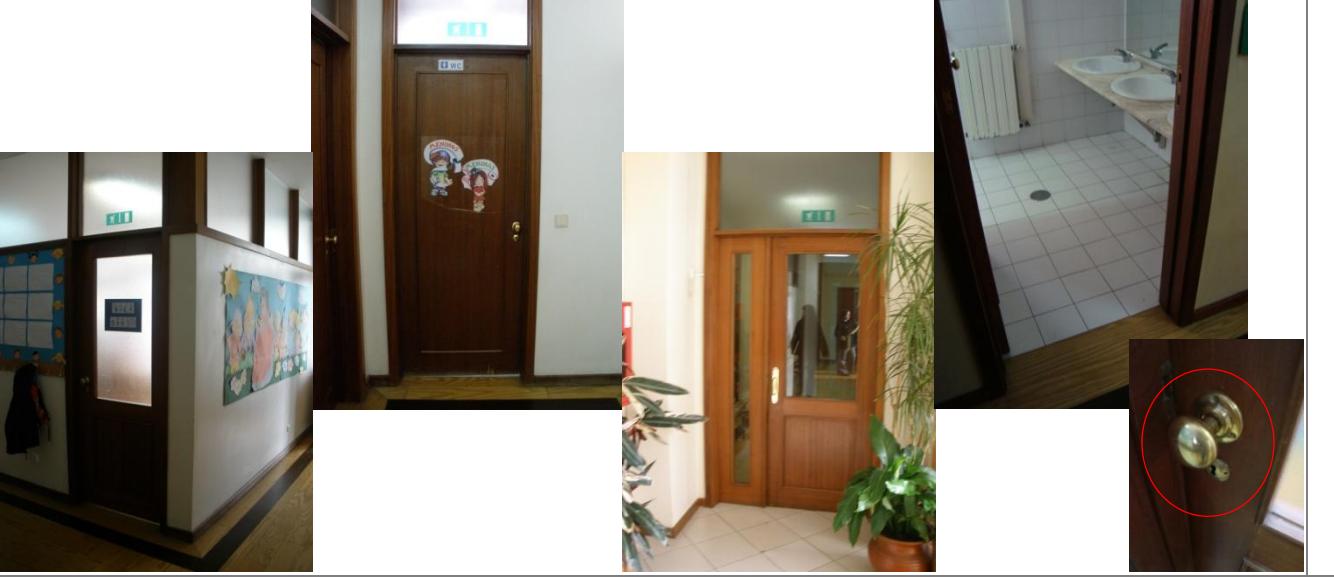
<p>Acesso a dependências e instalações</p> <ul style="list-style-type: none"> - O sistema de portas é de abrir em todas as dependências. As dimensões das portas variam entre os 70 e 80cm. - Este estabelecimento apesar da diferença de pisos, em cada um é nivelado, não existindo soleiras. - O design dos puxadores das portas é também variável. Nem sempre regulamentar. - Nos acessos horizontais os corredores têm medidas variáveis e estão regulamentares. 	<ul style="list-style-type: none"> - No interior todas as portas de gabinetes deverão ser revistas para os 77 cm de vão livre mínimos. - Os espaços de estar e canais de circulação têm de ter um vão mínimo de 1.20m, não só para executar manobras mas também para o cruzamento de pessoas - O puxador terá de ser um dos modelos indicados para P.M.C. (Pessoas com Mobilidade Condicionada).

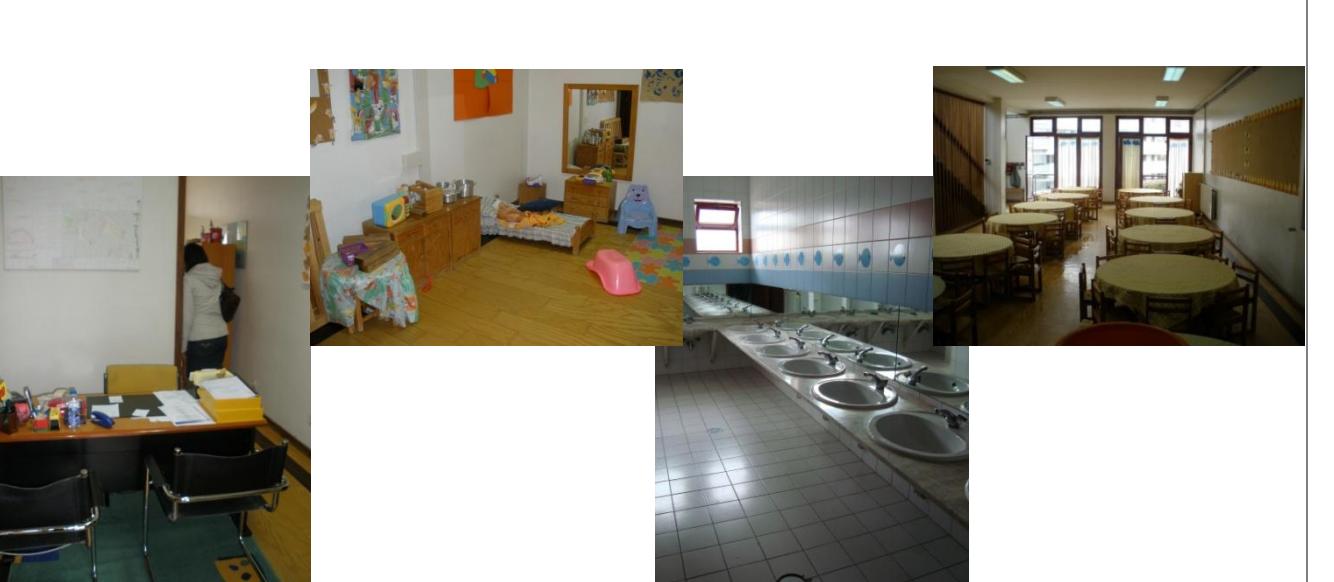
<p>Dependências</p> <ul style="list-style-type: none"> - A área de atendimento é junto a um percurso acessível, está rebaixada para P.M.C., contudo não existe equipamento de auto atendimento nem infoacessibilidade e existe algum mobiliário a travar este acesso. - A circulação nas dependências deste espaço é por vezes travada por mobiliário em excesso. - Não existe instalação sanitária dirigida a P.M.C. e as I.S. existentes não têm dimensões para adaptar. 	<ul style="list-style-type: none"> - É importante a organização das várias dependências ao nível do espaço de manobra para possibilitar uma mais fluida circulação. - Deve ser prevista a criação de uma Instalação Sanitária dirigida a P.M.C. e deve possuir as medidas regulamentares bem como estar equipada com os respectivos adereços de apoio.

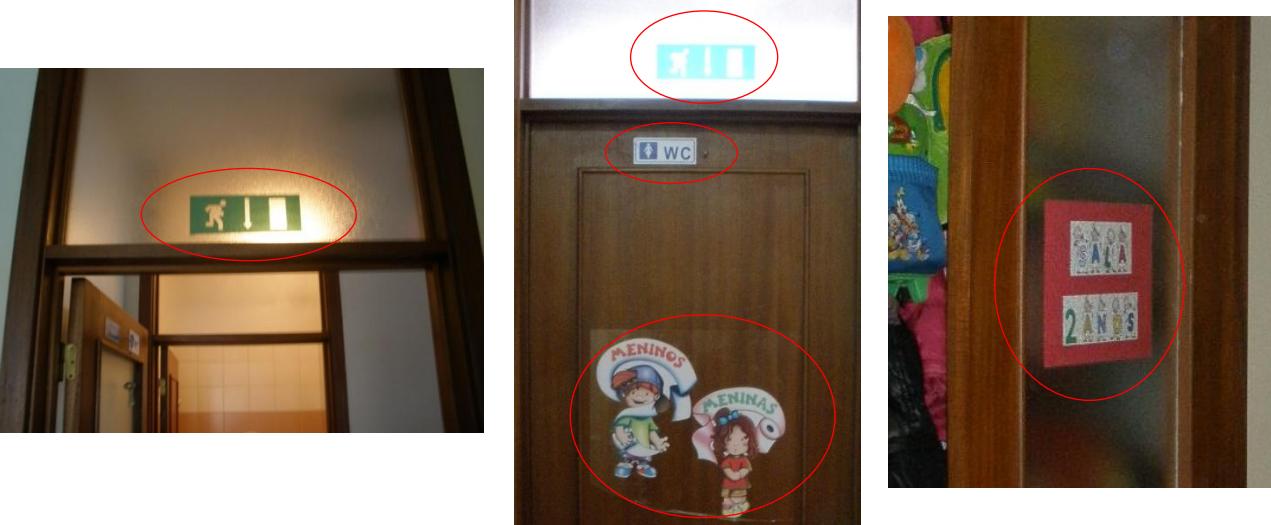
<p>Sinalética</p> <ul style="list-style-type: none">- Apesar de muitas das dependências estarem sinalizadas, nalguns casos o seu design, a sua localização e as suas dimensões não são as mais aconselháveis. <p>A falta de sinalética dirigida para os invidisuais (Braille) e para os surdos (sinais luminosos) é de salientar, visto ser um espaço que não deve dispensar este tipo de apoio informativo.</p>	<ul style="list-style-type: none">- A infoacessibilidade pode ser melhorada ao nível das placas de informação, suas dimensões, localização, Braille e dispositivo luminoso.- Para que exista uma mobilidade mais eficaz neste espaço deverão ser efectuadas as alterações atrás referidas segundo a legislação em vigor (decreto-lei 163/2006).

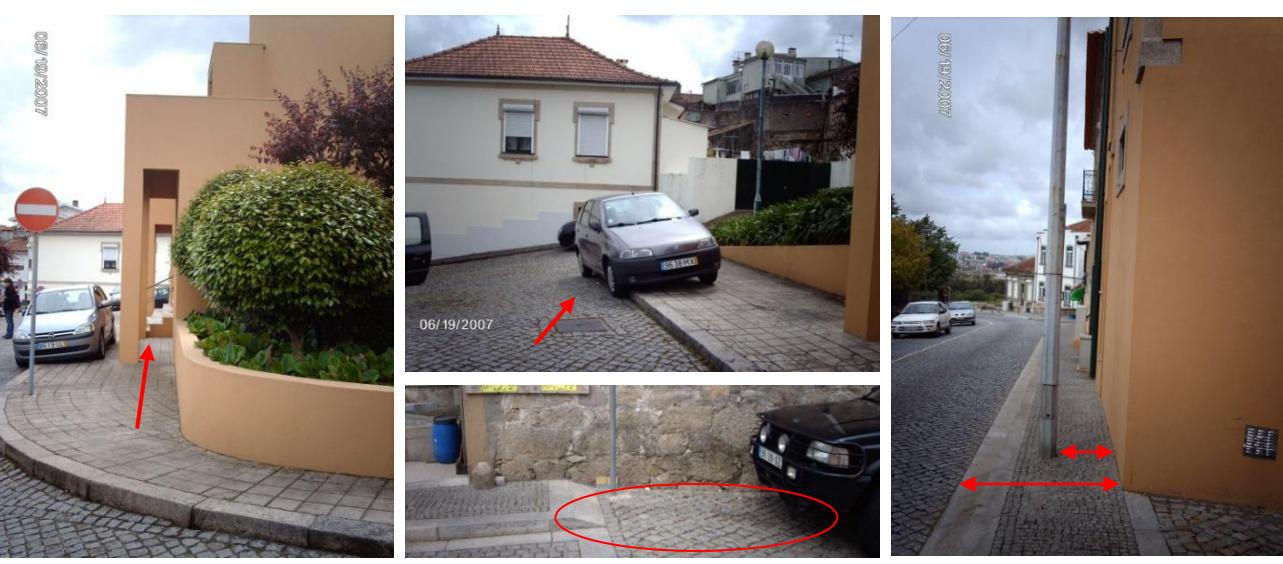
<p>Acesso exterior ao edifício</p> <ul style="list-style-type: none"> - Acede-se ao Infantário por uma rua semi-privada paralela à Travessa do Mosteiro, circundado pela Rua do Mosteiro, Calçada do Mosteiro e Travessa do Mosteiro. - Os passeios envolventes têm dim. não reg. e com alguns obstáculos que reduzem a zona de passagem. Não existe diferenciação de piso para invisuais. - O estacionamento é formal em baía e abusivo não prevê lugares para P.M.C. - O mobiliário urbano existente recai em papeleiras, postes de iluminação, árvores e sinalética vertical. 	<ul style="list-style-type: none"> - O seu acesso exterior é dificultado devido a percursos desnivelados/descontinuados, com canais de circulação inferiores a 120cm e com obstáculos, como caixas de infra-estruturas e postes de iluminação. Estes deveriam ser colocados nas extremidades dos passeios que por sua vez deveriam ser mais largos (min. 120cm livres). - Deveriam existir alguns lugares de estacionamento exclusivos para pessoas com mobilidade condicionada como previsto no decreto-lei 163/2006.

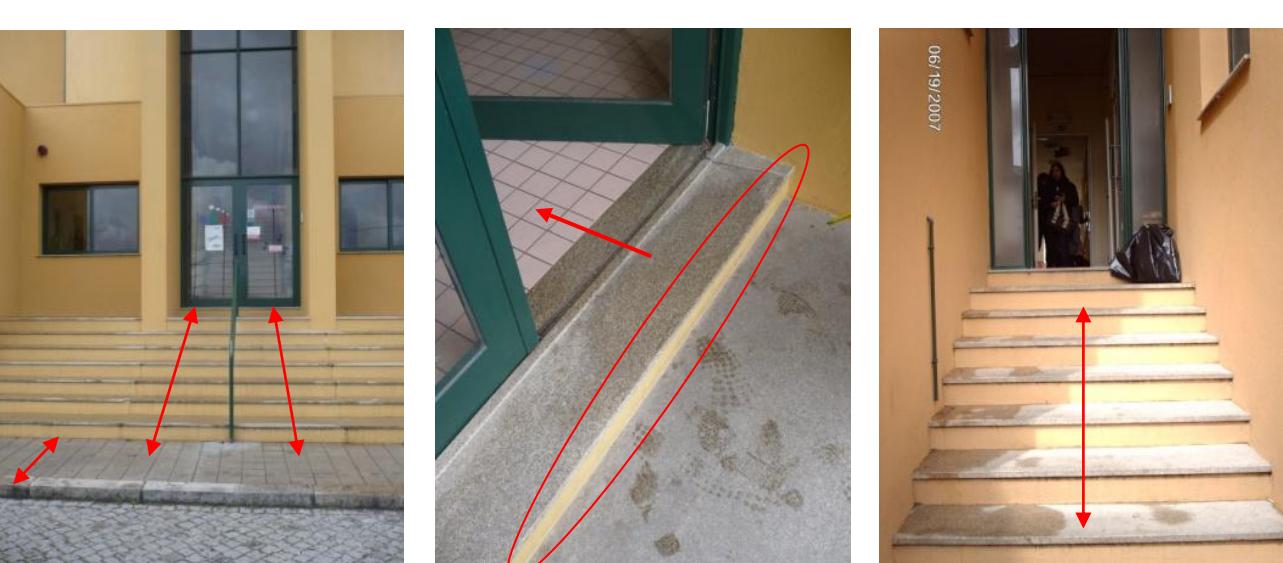
<p>Acesso ao edifício</p> <ul style="list-style-type: none"> - As entradas, principal e secundária (funcionários) são acessíveis por escadas, uma com corrimão central e outra sem corrimão. - As soleiras de entrada são elevadas (12/13cm). - O sistema das portas de entrada é de abrir para o interior e com dim. reg. (90cm e 78cm). - O edifício estrutura-se em dois pisos, existem escadas, mas não existe elevador ou plataforma elevatória. 	<ul style="list-style-type: none"> - Deveria existir um percurso de acesso ao edifício rampeado ou em alternativa uma plataforma elevatória que ajude a vencer o desnível existente - A escadaria tem degraus regulamentares (16x34cm e 16x36cm respectivamente), mas não tem os corrimões necessários nem reg. - As entradas são inacessíveis a P.M.C. devido à existência de uma soleira elevada, esta deveria ter até 2cm de altura – mín. reg. - As portas exteriores deveriam abrir sempre no sentido da fuga, ou seja, para o exterior. - O mobiliário urbano existente quer no espaço exterior público, quer privado deve estar direcionado para um design inclusivo.

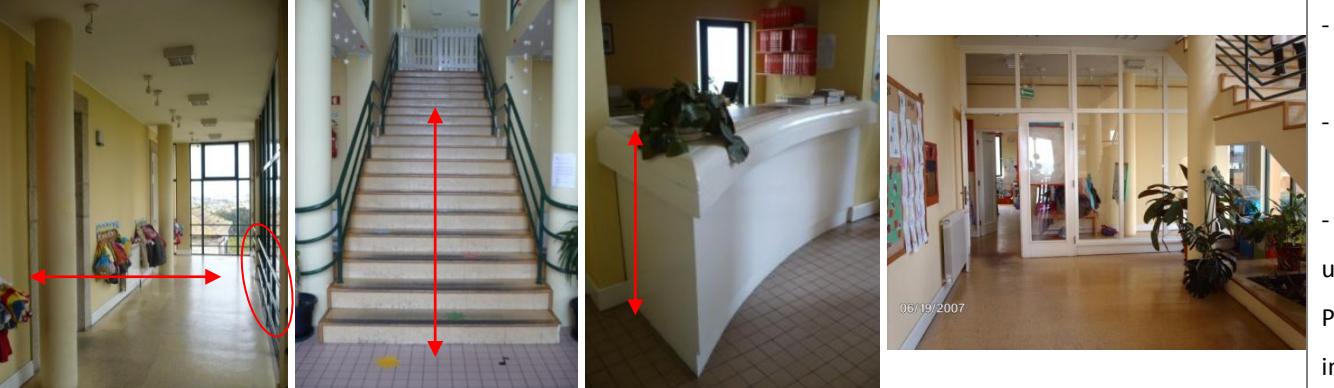
<p>Distribuição no edifício</p> <ul style="list-style-type: none"> - Os corredores são reg. (> 150cm). - A escada de acesso ao piso 1 tem dimensões regulamentares. - A área de atendimento tem um balcão (112cm de altura) junto a um percurso acessível e ao átrio de entrada, não é rebaixado para P.M.C. e não existe equipamento de auto atendimento nem infoacessibilidade. - No corredor existe um corrimão de altura regulamentar (86cm). 	<ul style="list-style-type: none"> - No interior do edifício, a área de atendimento/átrio/espaço de espera têm espaço de manobra e o balcão deveria não só estar rebaixado mas também ser vazado para a possibilidade de ser utilizado por P.M.C. - A escada apesar de ter patamar intermédio e corrimão de ambos os lados (corrimão – 88cm, largura da escala – 180cm e degraus – 18x32cm) este não se estende 30cm para lá do final da escada. - Os espaços de estar e canais de circulação têm espaço suficiente para executar manobras mas também para o cruzamento de pessoas.

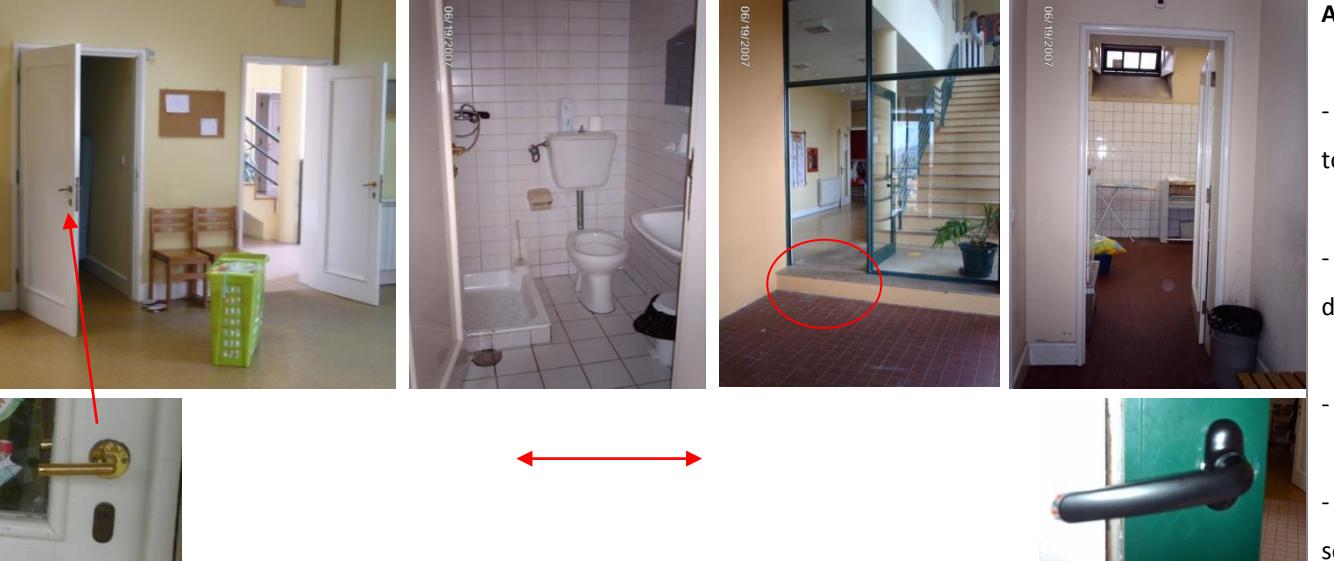
<p>Acesso a dependências e instalações</p> <ul style="list-style-type: none"> - O sistema de portas é de abrir em todas as dependências e têm todas as dim. reg. (80cm e 100cm), excepto uma. - As portas de acesso ao terraço são reg. (88cm) mas contêm um desnível para o exterior em degrau (22cm). - Todo o edifício no seu interior é nivelado e não possui soleiras. - As instalações sanitárias são dirigidas aos funcionários e crianças, separadamente. Contudo não estão equipadas a P.M.C. 	<ul style="list-style-type: none"> - Todas as portas devem garantir um vão mínimo de abertura de 77cm (reg.) a que isola o hall do corredor das salas tem 75cm numa das folhas (dupla). - As instalações Sanitárias de apoio não são dirigidos para P.M.C. e como apenas uma tem dimensionamento para ser equipada e adaptável a P.M.C., esta pelo menos poderia ser alterada. - Deve ser previsto a criação de uma Instalação Sanitária dirigida a P.M.C. e deve possuir as medidas regulamentares bem como estar equipada com os respectivos adereços de apoio.

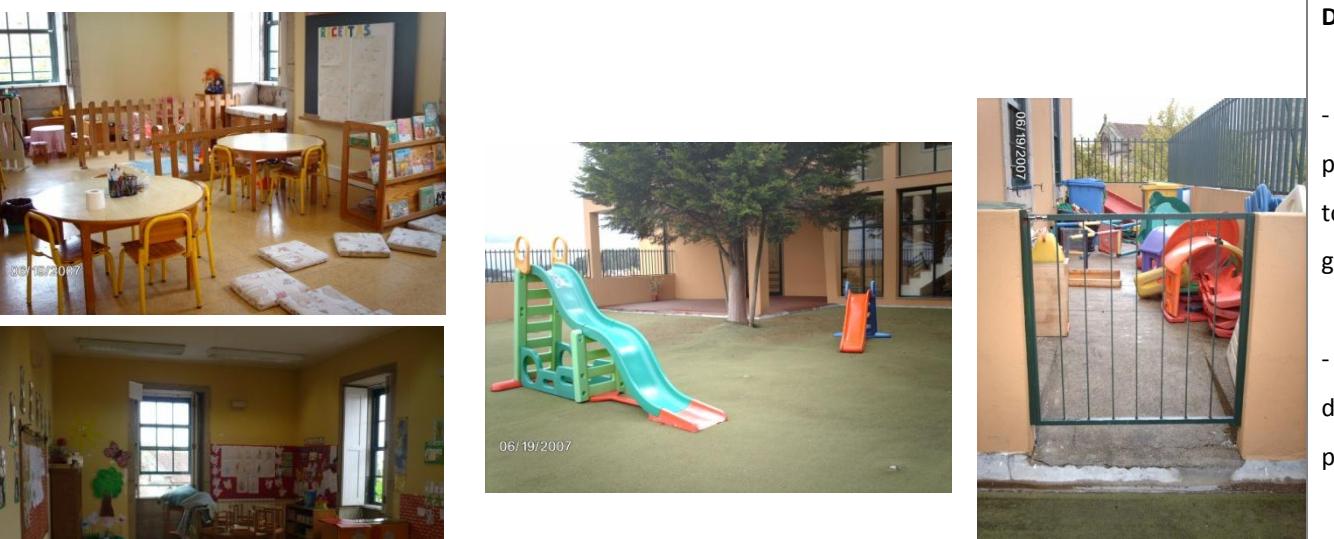
<p>Dependências</p> <ul style="list-style-type: none"> - Verificou-se que o espaço exterior é inacessível a P.M.C. e o pavimento encontra-se degradado. No terraço existe um muro a toda a volta de 83cm, acrescido de mais 80cm por um gradeamento. - No refeitório o balcão de passa pratos tem 83cm, mas o serviço da comida é efectuado em carrinhos que saem de cozinha por uma porta de vaivém, com um vão de 112cm. - Existem cabides colocados a 106cm de altura. 	<ul style="list-style-type: none"> - Nestes espaços, com grandes dimensões, amplo e nivelado, encontram-se alguns obstáculos que devem ser alterados para um melhor funcionamento e para uma melhor utilização quer por parte dos seus funcionários, quer por parte dos seus utentes, sejam estes P.M.C. ou não. - As dependências necessitariam de melhor organização e espaços de arrumação para facilitar a mobilidade no seu interior.

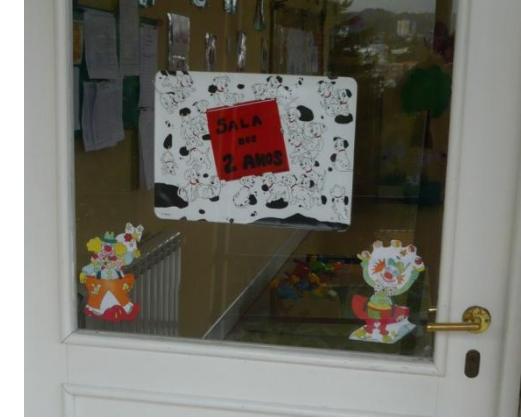
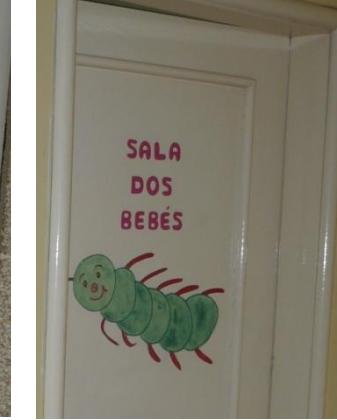
- A sinalética existente no exterior corresponde aos sinais de trânsito.
- A sinalética interior é praticamente inexistente, exceptuando a de segurança contra incêndios e a das salas que é apropriada para as crianças (motivos infantis) mas não a mais indicada, integrada num design inclusivo.
- A falta de sinalética dirigida para os invisuais (Braille) e para os surdos (sinais luminosos) é de salientar.

- A infoacessibilidade deve ser pensada ao nível das placas de informação, suas dimensões, localização, Braille e dispositivo luminoso.
- Para que exista uma mobilidade mais eficaz neste espaço deverão ser efectuadas as alterações atrás referidas segundo a legislação em vigor (decreto-lei 163/2006).

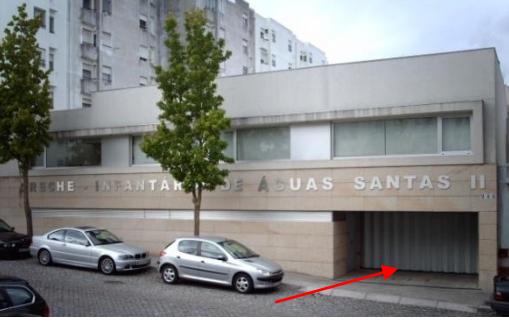
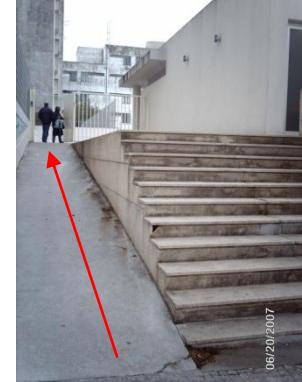
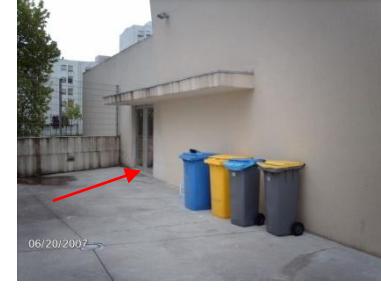
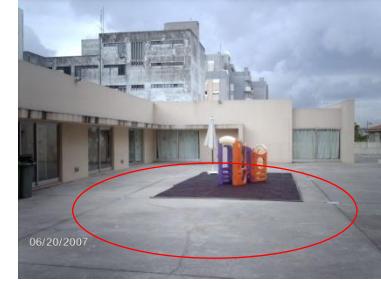
<p>Acesso exterior ao edifício</p> <ul style="list-style-type: none"> - A S.C.M. tem o seu acesso exterior através da Rua José Régio. Este acesso é por escadas e por rampa. A rampa tem 1.62m de largura e 16m de comprimento. Os degraus das escadas têm 16X33cm por 3m de largura. - Este edifício tem dois pisos mas o inferior é todo ele de garagem e o infantário desenvolve-se no piso superior. Tem ainda no exterior privado um área dedicada ao lazer. - Não existe nas imediações do espaço lugares de estacionamento destinados a P.M.C. (Pessoas com Mobilidade Reduzida). 	<ul style="list-style-type: none"> - A colocação de um lugar exclusivo para P.M.C. é fundamental com as dimensões regulamentares (2,50X5.00X1.00 lateral). O piso deverá estar demarcado com cor contrastante e o sinal horizontal com símbolo internacional deverá ser inscrito no pavimento bem como o respectivo sinal vertical. - O canal de circulação deve ser organizado em que os equipamentos estejam todos num mesmo corredor e que não travem o percurso. - O mobiliário urbano existente, quer no espaço exterior público, quer privado deve estar direcionado para um design inclusivo. - A inclinação das rampas deverá ter inclinação entre os 6% e os 12% dependendo do comprimento e com guarda de apoio.

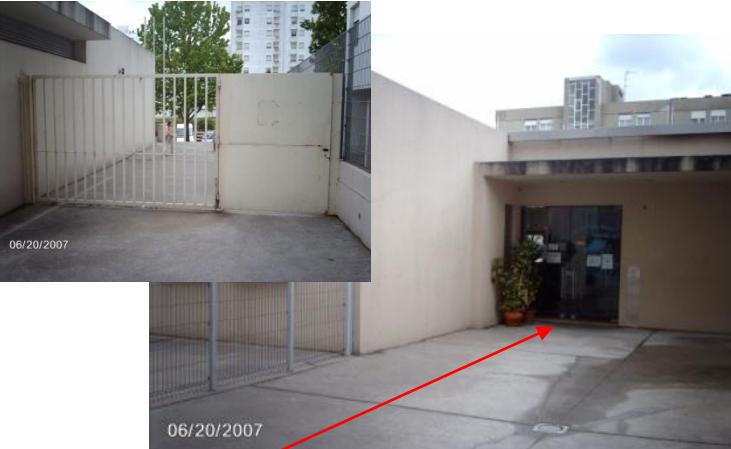
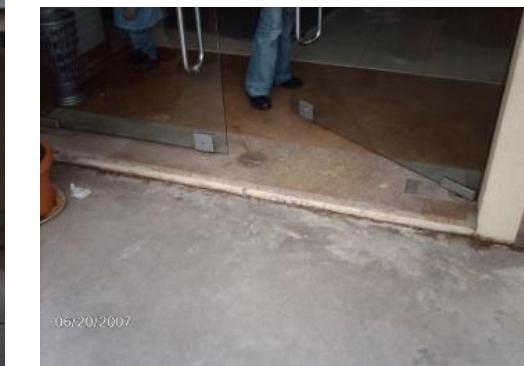
<p>Acesso ao edifício</p> <ul style="list-style-type: none"> - O portão exterior da entrada é de abrir e é regulamentar. Nivelado e sem soleiras. A porta de entrada tem 1.00m e soleira de 7cm. - O pavimento da envolvente está degradado embora nivelado. 	<ul style="list-style-type: none"> - O edifício estrutura-se em dois pisos sendo que a instalação de uma plataforma elevatória ou elevador facilitava a utilização a P.M.C. - As soleiras de todas as portas devem ter 2cm de altura máx. - A iluminação deve estar garantida nos principais pontos deste espaço.

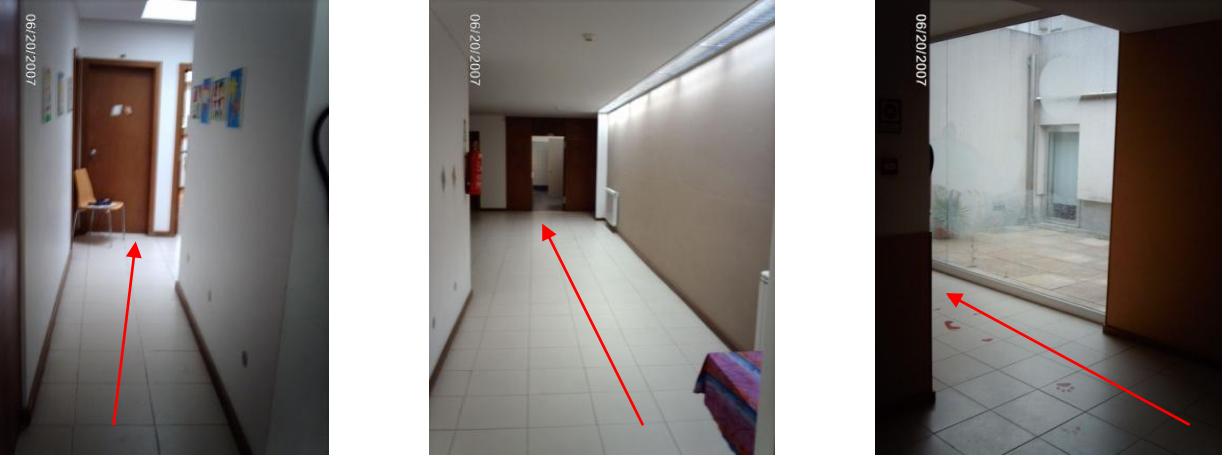
<p>Distribuição no edifício</p> <ul style="list-style-type: none"> - A S.C.M. estrutura-se em apenas num piso portanto não há necessidade de elevadores ou plataformas elevatórias. - Os corredores nem sempre são acessíveis com 98cm na zona administrativa. No resto do edifício são largos com dimensões regulamentares. 	<ul style="list-style-type: none"> - No interior do edifício, a área de atendimento tem espaço de manobra e o balcão não basta estar só rebaixado tem de ser vazado para a possibilidade de ser utilizado por P.M.C. - Os pavimentos de todo o edifício devem ser estáveis, não se deslocando quando sujeita a acção mecânica.

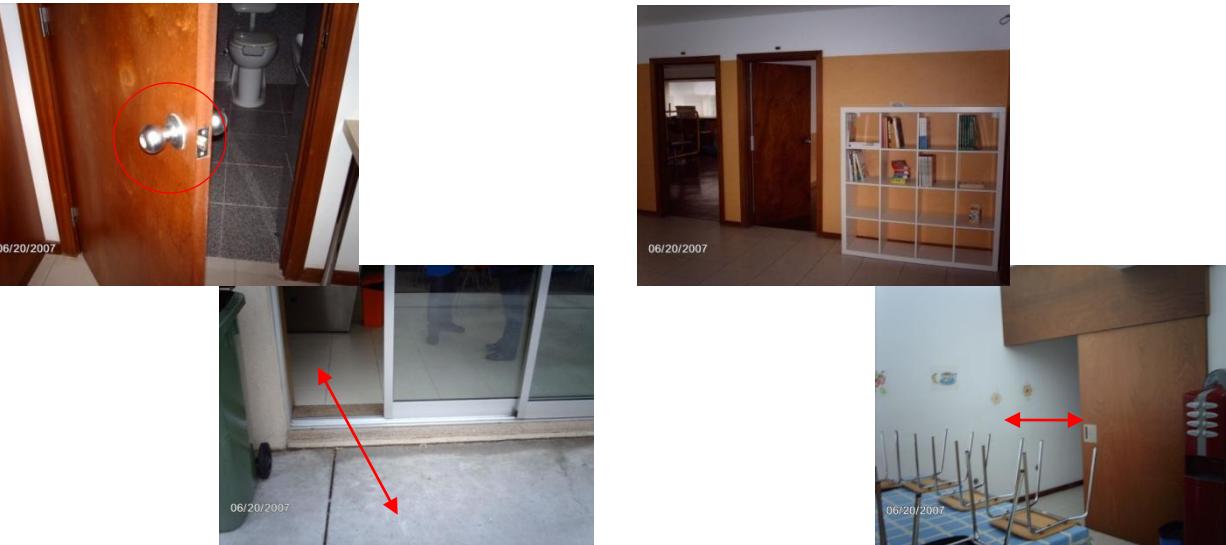
<p>Acesso a dependências e instalações</p> <ul style="list-style-type: none"> - O sistema de portas é de abrir em todas as dependências excepto na ligação do refeitório para a zona de A.T.L. As dimensões das portas variam entre os 73 e 90cm. - Este piso é todo nivelado, não existindo soleiras. - O design dos puxadores das portas é também variável. Nem sempre regulamentar. - Nos acessos horizontais os corredores têm medidas variáveis e estão regulamentares. 	<ul style="list-style-type: none"> - No interior todas as portas de gabinetes deverão ser revistas para os 77 cm de vão livre mínimos. - Os espaços de estar e canais de circulação têm de ter um vão mínimo de 1.20m, não só para executar manobras mas também para o cruzamento de pessoas - O puxador terá de ser um dos modelos indicados para P.M.C. (Pessoas com Mobilidade Condicionada).

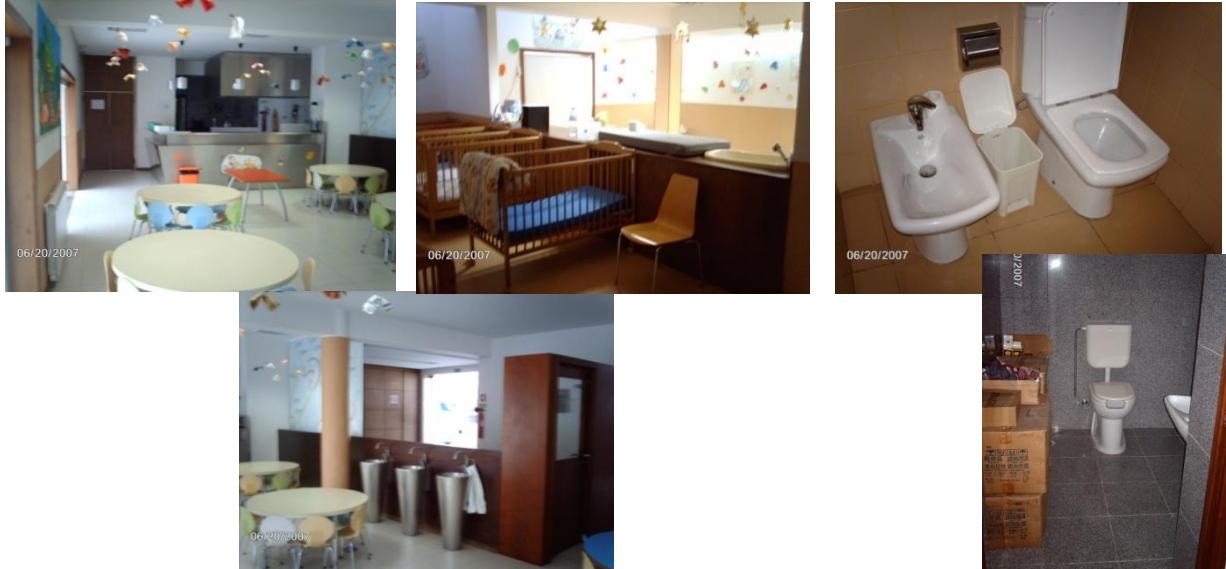
<p>Dependências</p> <ul style="list-style-type: none"> - A área de atendimento é junto a um percurso acessível mas não está rebaixada para P.M.C., não existe equipamento de auto atendimento nem infoacessibilidade. - A circulação nas dependências deste espaço é por vezes travada por mobiliário em excesso. - A Instalação Sanitária dirigida a P.M.C. embora com algum equipamento está incompleta e não tem as dimensões regulamentares, principalmente ao nível das manobras. 	<ul style="list-style-type: none"> - É importante a organização das várias dependências ao nível do espaço de manobra para possibilitar uma mais fluida circulação. - A Instalação Sanitária dirigida a P.M.C. deve possuir as medidas regulamentares bem como estar equipada com os respectivos adereços de apoio.

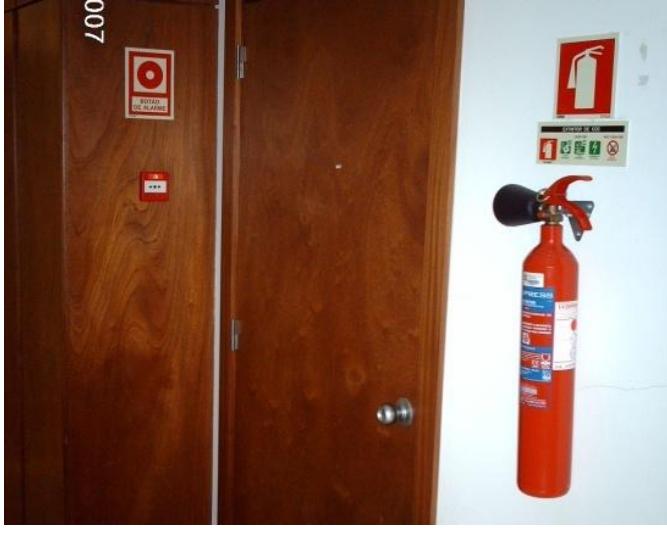
<p>Diagnóstico do Edifício</p> <p>Sinalética</p> <ul style="list-style-type: none"> - Apesar de muitas das dependências estarem sinalizadas, nalguns casos o seu design, a sua localização e as suas dimensões não são as mais aconselháveis. <p>A falta de sinalética dirigida para os invidisuais (Braille) e para os surdos (sinais luminosos) é de salientar, visto ser um espaço que não deve dispensar este tipo de apoio informativo.</p>	<ul style="list-style-type: none"> - A infoacessibilidade pode ser melhorada ao nível das placas de informação, suas dimensões, localização, Braille e dispositivo luminoso. <p>- Para que exista uma mobilidade mais eficaz neste espaço deverão ser efectuadas as alterações aí referidas segundo a legislação em vigor (decreto-lei 163/2006).</p>

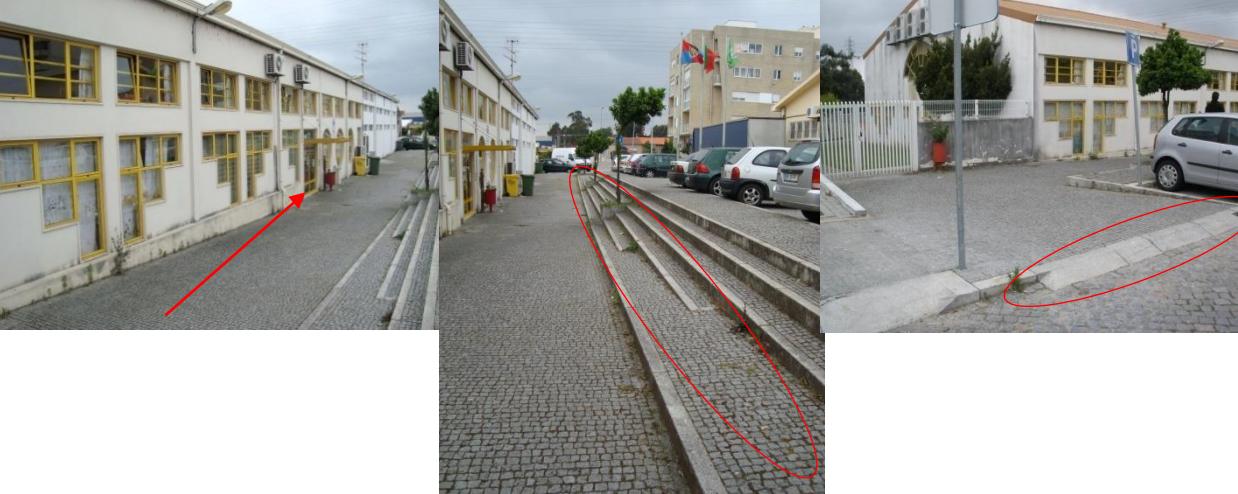
<p>Acesso exterior ao edifício</p> <ul style="list-style-type: none"> - A S.C.M. tem o seu acesso exterior através da Rua do Rio. - Apesar de haver estacionamento informal, não existe nas imediações do espaço lugares de estacionamento destinados a P.M.C. (Pessoas com Mobilidade Reduzida). 	<ul style="list-style-type: none"> - A colocação de um lugar exclusivo para P.M.C. é fundamental com as dimensões regulamentares (2,50X5.00X1.00 lateral). O piso deverá estar demarcado com cor contrastante e o sinal horizontal com símbolo internacional deverá ser inscrito no pavimento bem como o respectivo sinal vertical. - O canal de circulação deve ser organizado em que os equipamentos estejam todos num mesmo corredor e que não travem o percurso. - O mobiliário urbano existente quer no espaço exterior público, quer privado, não está direcionado para um design inclusivo.

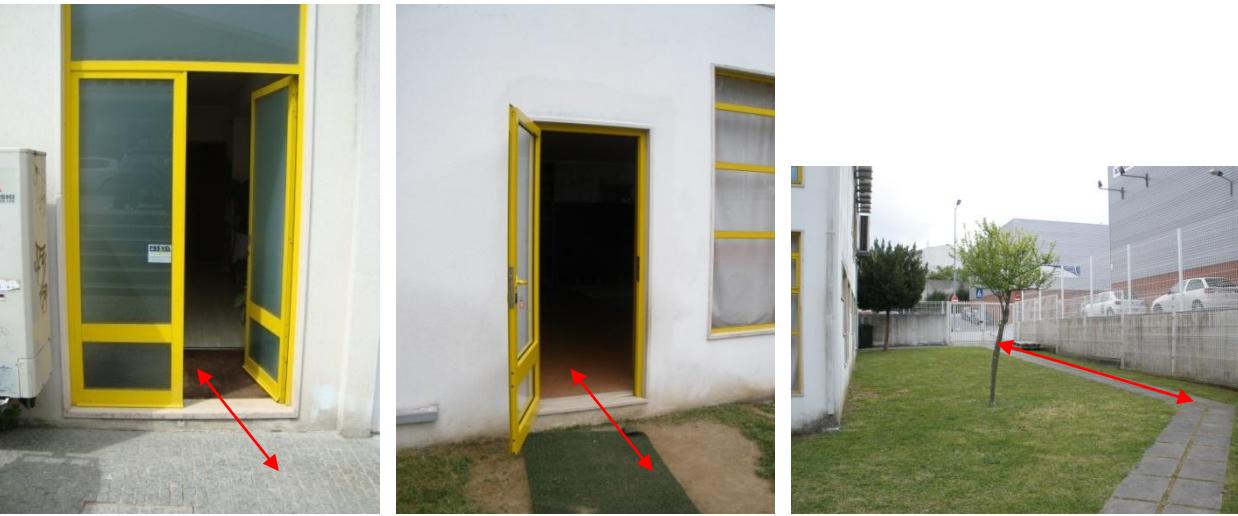
<p>Acesso ao edifício</p> <ul style="list-style-type: none"> - A porta de entrada principal é dupla e tem 88cm. - A porta que dá para o exterior (recreio) tem 69cm e uma soleira de 17cm. - Existe ainda um portão de folha dupla regulamentar com acesso automóvel e pedonal que liga o exterior público com o exterior privado (recreio). 	<ul style="list-style-type: none"> - O edifício estrutura-se em dois pisos sendo que a instalação de uma plataforma elevatória ou elevador facilitava a utilização a P.M.C. - A iluminação deve estar garantida nos principais pontos deste espaço. - As soleiras deverão estar regulamentares com 2cm de altura máxima. - As rampas de acesso deverão ter uma inclinação máxima entre os 6% e os 12%, dependendo do seu comprimento.

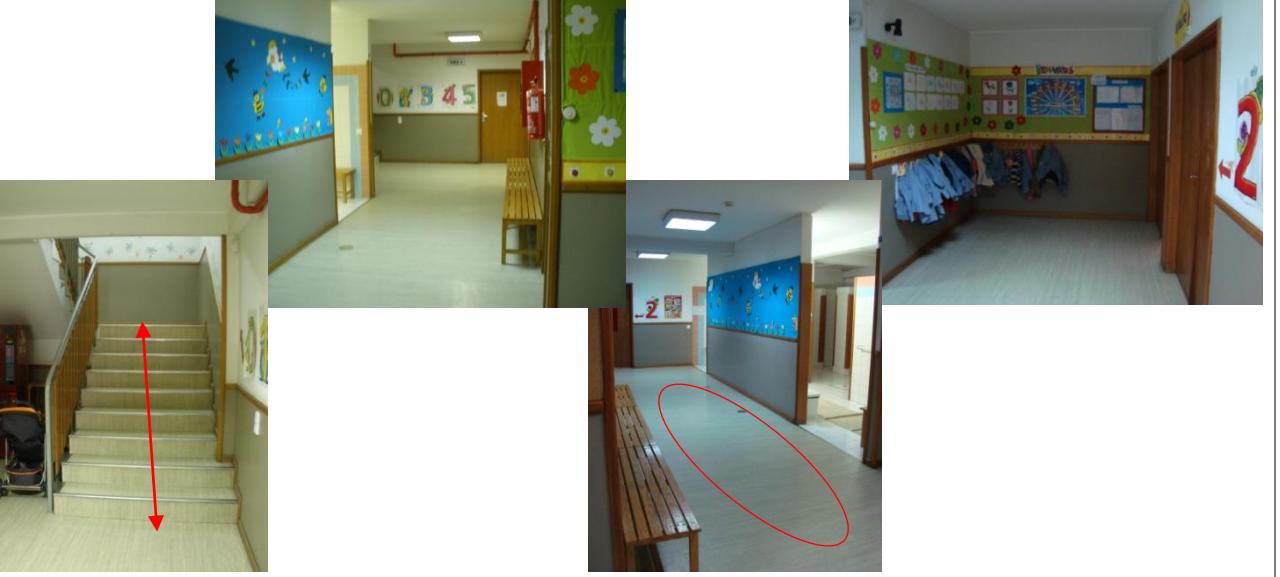
<p>Distribuição no edifício</p> <ul style="list-style-type: none"> - O edifício estrutura-se em dois pisos feito por escadas. - No piso de entrada as escadas interiores tem degraus com 18X29, largura de 1.40m com guarda de 93cm e dão acesso às salas do piso superior. - Nos acessos horizontais os corredores têm medidas variáveis e estão regulamentares. 	<ul style="list-style-type: none"> - N o interior do edifício, a área de atendimento tem espaço de manobra e o balcão não basta estar só rebaixado tem de ser vazado para a possibilidade de ser utilizado por P.M.C. - Os espaços de estar e canais de circulação têm de ter um vão mínimo de 1.20m, não só para executar manobras mas também para o cruzamento de pessoas. - Os degraus devem ter 0,28m (cobertor) e 0,18m (espelho) mínimo. A largura das escadas devem ter no mínimo 1.20 e a guarda deve ter uma altura entre 85cm e 90cm.

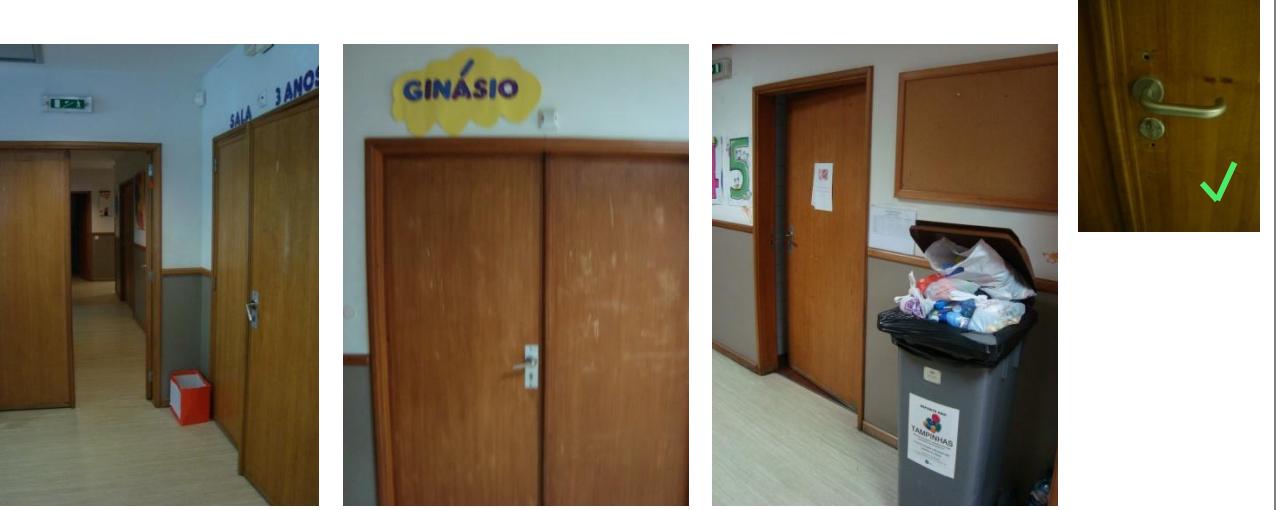
<p>Acesso a dependências e instalações</p> <ul style="list-style-type: none"> - O sistema de portas é de abrir em todas as dependências. As dimensões das portas varia entre os 60 e 96cm mas em várias situações são duplas ou triplas. - Este estabelecimento apesar da diferença de pisos, em cada um é nivelado, não existindo soleiras. - O design dos puxadores das portas é também variável. Nem sempre regulamentar. 	<ul style="list-style-type: none"> - No interior todas as portas de gabinetes deverão ser revistas para os 77 cm de vão livre mínimos. - O puxador terá de ser um dos modelos indicados para P.M.C. (Pessoas com Mobilidade Condicionada). - Os pavimentos de todo o edifício devem ser estáveis, não se deslocando quando sujeita a acção mecânica.

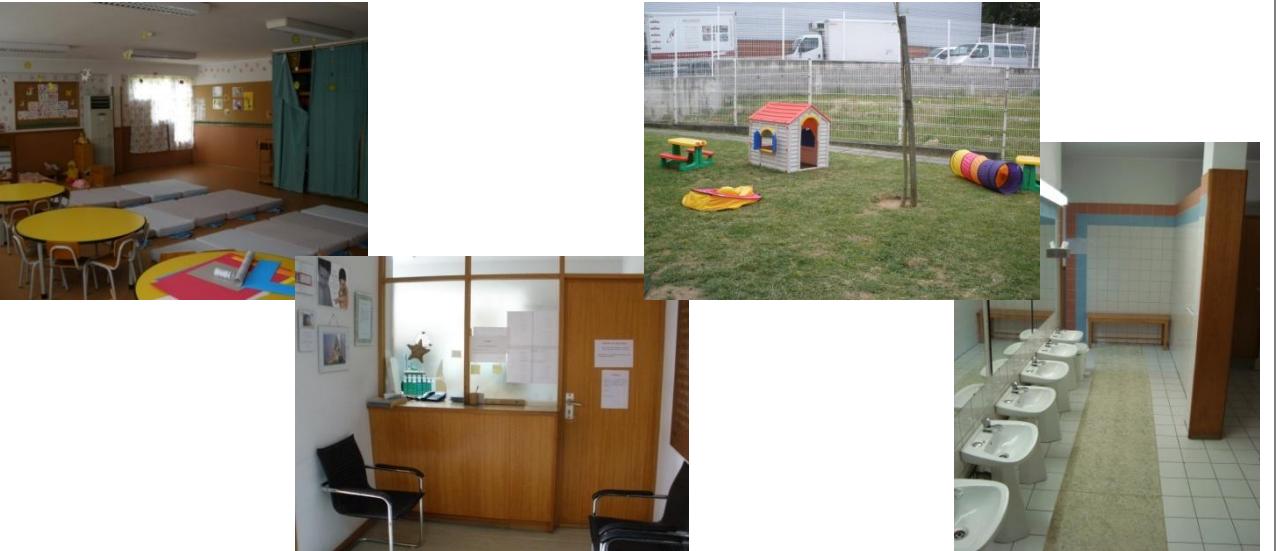
<p>Dependências</p> <ul style="list-style-type: none"> - A área de atendimento é junto a um percurso acessível, não está rebaixada para P.M.C., não existe equipamento de auto atendimento nem infoacessibilidade e existe algum mobiliário a travar este acesso. - A circulação nas dependências deste espaço é por vezes travada por mobiliário em excesso. - Não existe instalação sanitária dirigida a P.M.C. e as I.S. existentes não têm dimensões para adaptar. 	<ul style="list-style-type: none"> - É importante a organização das várias dependências ao nível do espaço de manobra para possibilitar uma mais fluida circulação. - Deve ser prevista a criação de uma Instalação Sanitária dirigida a P.M.C. e deve possuir as medidas regulamentares bem como estar equipada com os respectivos adereços de apoio.

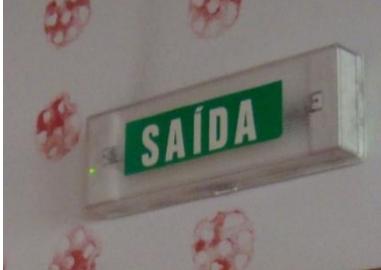
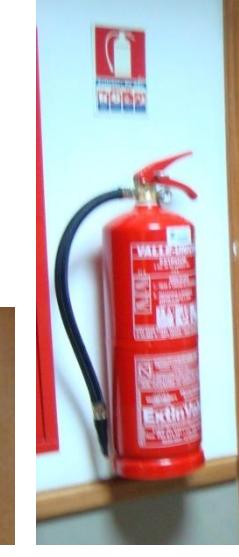
<p>Sinalética</p> <ul style="list-style-type: none">- Apesar de muitas das dependências estarem sinalizadas, nalguns casos o seu design, a sua localização e as suas dimensões não são as mais aconselháveis. <p>A falta de sinalética dirigida para os invidisuais (Braille) e para os surdos (sinais luminosos) é de salientar, visto ser um espaço que não deve dispensar este tipo de apoio informativo.</p>	<ul style="list-style-type: none">- A infoacessibilidade pode ser melhorada ao nível das placas de informação, suas dimensões, localização, Braille e dispositivo luminoso.- Para que exista uma mobilidade mais eficaz neste espaço deverão ser efectuadas as alterações aí referidas segundo a legislação em vigor (decreto-lei 163/2006).

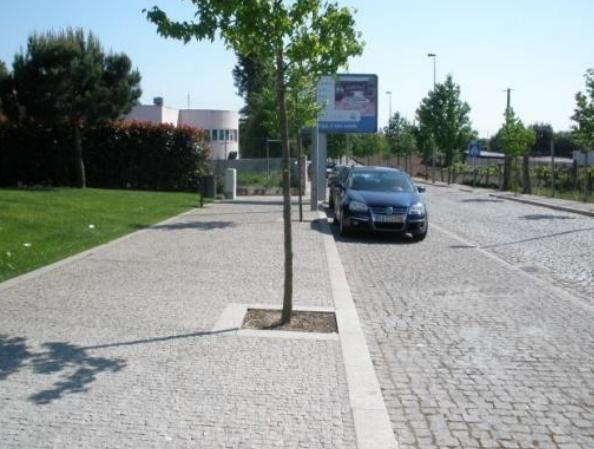
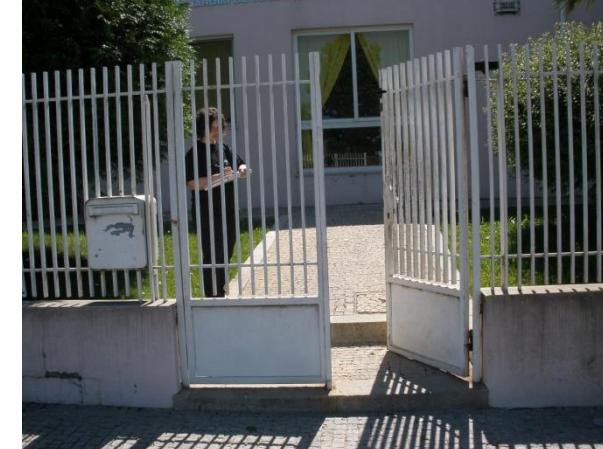
<p>Acesso exterior ao edifício</p> <ul style="list-style-type: none"> O acesso exterior é pela Avenida Central de S. Fins. Os canais de circulação dos passeios envolventes ao edifício têm dimensões regulamentares. O estacionamento existente é formal e em baía, mas não contempla lugares de estacionamento destinados a pessoas com mobilidade reduzida. O mobiliário existente recai em postes de iluminação, papeleiras, árvores e sinalética vertical. O portão e soleira de entrada não têm dim. reg. (75cm e 10cm). Precede-se um degrau não reg. (14cm), pela falta de corrimão o que dificulta o acesso a pessoas com mobilidade condicionada. 	<ul style="list-style-type: none"> Os canais de circulação dos percursos acessíveis devem ter uma largura mínima de 120cm livres de obstáculos. Deveriam existir alguns lugares de estacionamento exclusivos para pessoas com mobilidade condicionada como previsto no decreto-lei 163/2006. O mobiliário urbano existente, quer no espaço exterior público, quer privado deve estar direcionado para um design inclusivo. Os degraus são não regulamentares porque não existem corrimãos que os acompanhem.

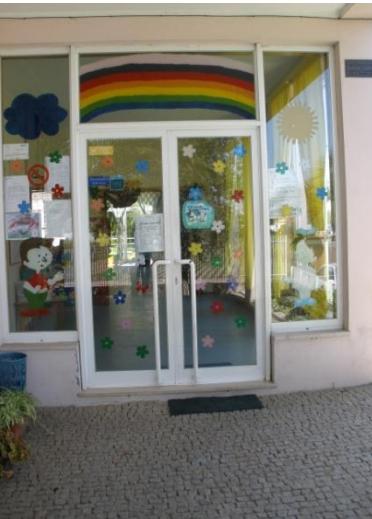
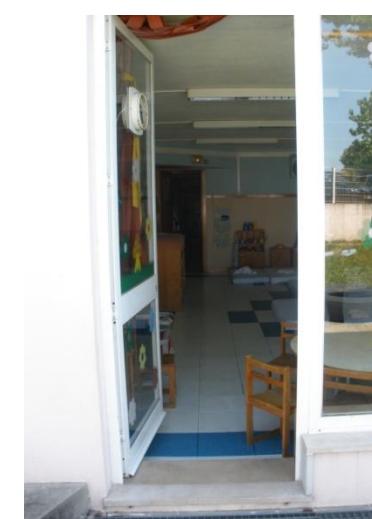
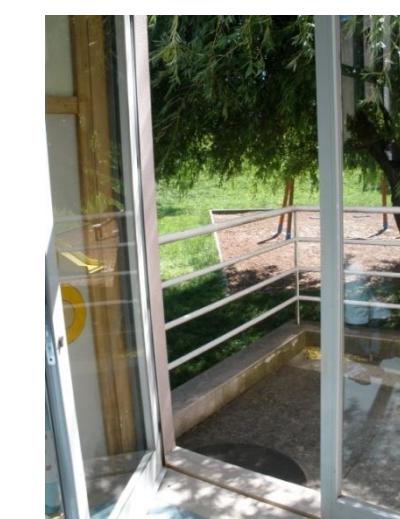
<p>Acesso ao edifício</p> <ul style="list-style-type: none"> O sistema da porta de entrada é de abrir. Esta tem dimensões não regulamentares (70cm) e uma soleira não regulamentar (9cm). Todas as portas de acesso directo ao exterior são realizadas por portas com sistema de abrir não regulamentares (73cm) e com soleiras elevadas (12cm). 	<ul style="list-style-type: none"> Todas as portas devem garantir um vão mínimo de abertura de 77cm, conforme especificado no Decreto-lei 163/2006. As soleiras devem respeitar uma altura máxima de 2cm.

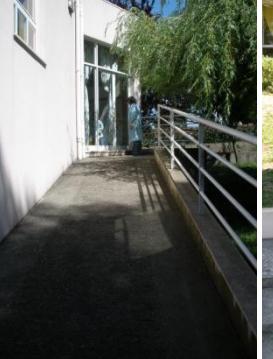
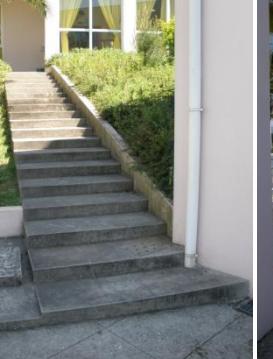
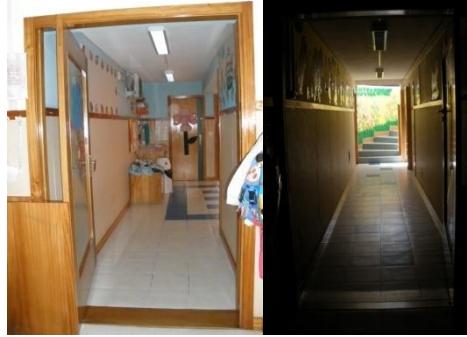
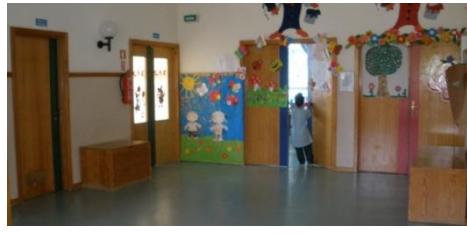
<p>Distribuição no edifício</p> <ul style="list-style-type: none"> - Os percursos acessíveis interiores têm canais de circulação amplos. Existem escadas para piso -1 não reg. pela falta de corrimãos e patamar intermédio. - Os percursos exteriores que relacionam o jardim da frente e o de trás, são desnivelados, descontinuados e de dimensões não reg. - Os acessos do edifício ao jardim são realizados por uma rampa (inclinação 13%, sem patamar intermédio e corrimão 110cm) e uma escada (degraus 45x12cm, largura 105cm, sem corrimão e patamar intermédio) não regulamentares. - As instalações sanitárias existentes tanto para os funcionários como para as crianças não estão equipadas a P.M.C. 	<ul style="list-style-type: none"> - Os canais de circulação devem ter um vão mínimo de 120cm, livres de obstáculos, não só para executar manobras mas também para o cruzamento de pessoas. - As rampas devem ter uma inclinação entre 6% e 12% dependendo do seu comprimento, corrimãos entre 85 e 90cm, largura mínima 120cm e patamares de espera. - As escadas devem corrimãos com altura entre 85 e 90cm, patamares de espera e dimensões dos degraus regulamentares (altura máx. 18cm e comprimento mín. 28cm). - Deve ser previsto a criação de uma I. S. dirigida a P.M.C., com medidas regulamentares e equipada com os respectivos adereços de apoio, segundo o decreto-lei 163/2006.

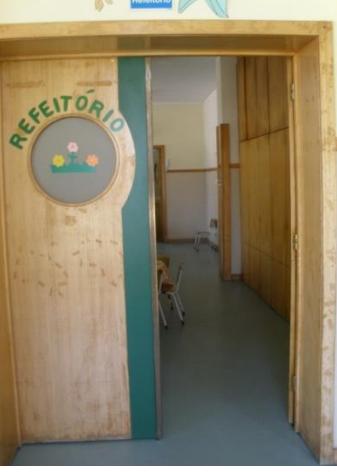
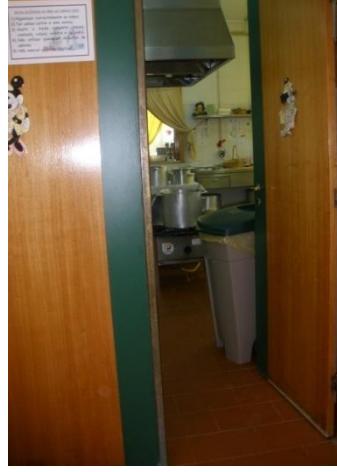
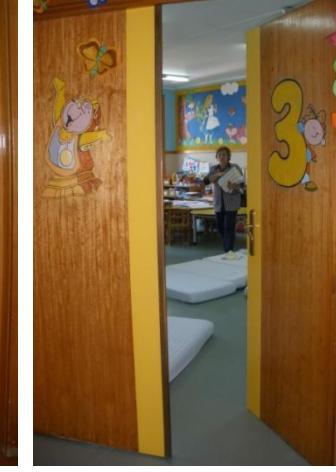
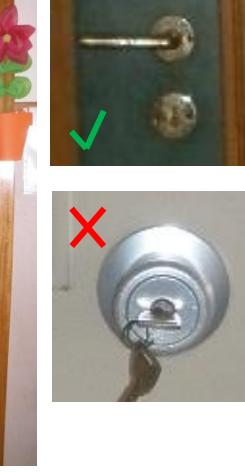
<p>Acesso a dependências e instalações</p> <ul style="list-style-type: none"> - Os sistemas das portas interiores é de abrir em todas as dependências e nem todas têm dimensões regulamentares (de 54cm a 113cm). - Todo o edifício é nivelado no seu interior e não possui soleiras. - Os puxadores nem sempre são os mais adequados a P.M.C. 	<ul style="list-style-type: none"> - Todas as portas devem garantir um vão mínimo de abertura de 77cm, conforme especificado no Decreto-lei 163/2006. - As soleiras devem respeitar uma altura máxima de 2cm. - A maçaneta deve ser de fácil manuseamento ao tacto, ou seja, que não requeira uma pressão firme, de resistência mínima e de forma fácil de agarrar com uma mão. Consultar secção 4.9.9. do Decreto-lei 163/2006.

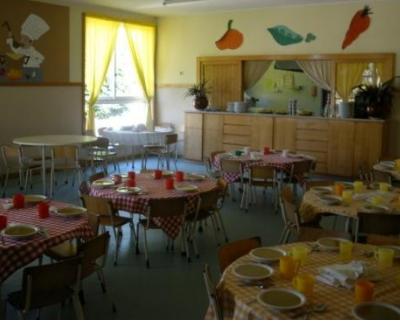
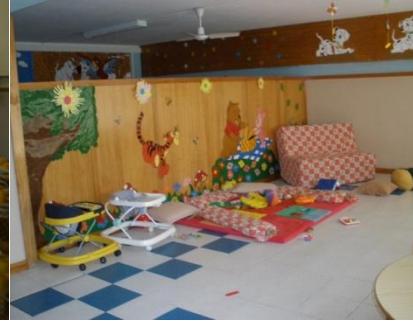
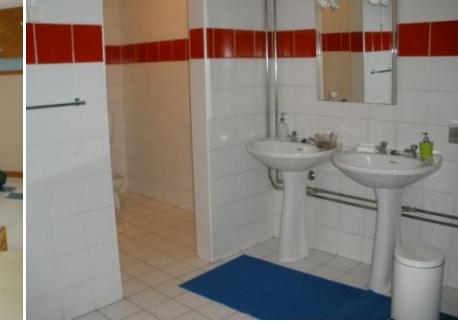
<p>Dependências</p> <ul style="list-style-type: none"> - A circulação nas dependências deste espaço nem sempre é fluida, o percurso acessível é por vezes travado por mobiliário em excesso. 	<ul style="list-style-type: none"> - Para uma melhor utilização ao nível do espaço de manobra para possibilitar uma circulação mais fluida, quer por parte dos seus funcionários, quer por parte dos seus utentes, sejam estes P.M.C. ou não, é necessário todos os percursos de circulação terem no mínimo 120cm.
