Capítulo II – Levantamento e Diagnóstico

3. Edificado – 3.9. Social

Março 2010

Plano Municipal de Acessibilidade Para Todos Município da Maia - Entrega Final

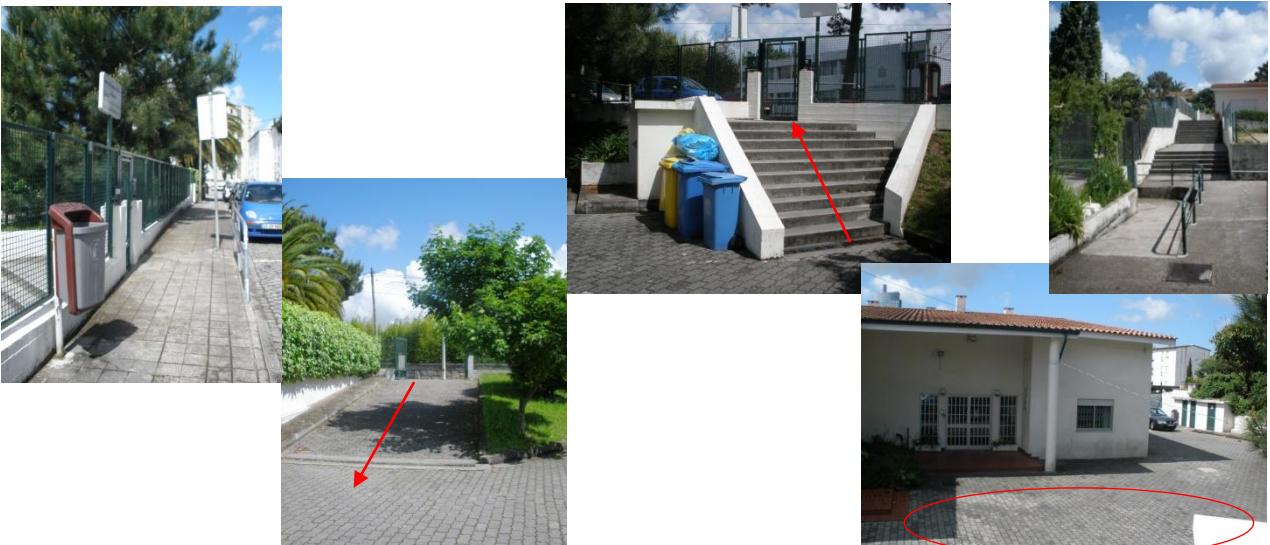
<p>Acesso exterior ao edifício</p> <ul style="list-style-type: none"> - A S.C.M. tem o seu acesso exterior principal através da Rua Central do Sobreiro, pela Rua das Mimosas a entrada secundária. - Os acessos para o interior do espaço são por rampa e por escadas. Os degraus têm 15X30cm, sem guarda mas com um murete de 56cm. O portão tem 85cm e 10cm de soleira. - A entrada secundária tem uma rampa com 1.40m de largura e guarda com 73cm. O portão tem 80cm. - Não existe nas imediações do espaço lugares de estacionamento destinados a P.M.C. (Pessoas com Mobilidade Reduzida). 	<ul style="list-style-type: none"> - A colocação de um lugar exclusivo para P.M.C. é fundamental com as dimensões regulamentares (2,50X5.00X1.00 lateral). O piso deverá estar demarcado com cor contrastante e o sinal horizontal com símbolo internacional deverá ser inscrito no pavimento bem como o respectivo sinal vertical. - As rampas de acesso deverão ter uma inclinação máxima entre os 6% e os 12%, dependendo do seu comprimento. - O mobiliário urbano existente quer no espaço exterior público, quer privado, não está direcionado para um design inclusivo.

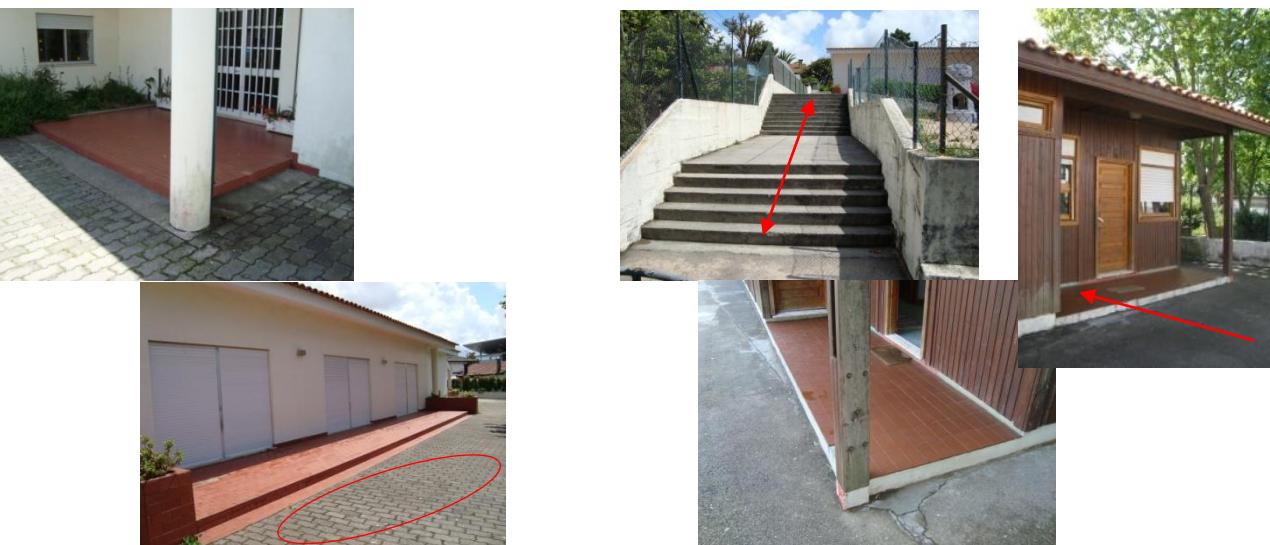
<p>Acesso ao edifício</p> <ul style="list-style-type: none"> - A S.C.M. tem dois edifícios. A entrada do edifício principal tem uma porta de 81cm e soleira de 4cm. - A porta da entrada do edifício de apoio tem 76cm, uma soleira de 11cm e um patamar com uns degraus de 13cm. - O acesso do edifício principal para o edifício de apoio é feito por dois lances de escadas. - Todas as salas do edifício principal têm acesso ao exterior com um patamar com degrau de 15cm. 	<ul style="list-style-type: none"> - O edifício estrutura-se apenas num piso sendo que a instalação de uma plataforma elevatória ou elevador para P.M.C. é indispensável. - Os patamares de entrada devem ser nivelados para facilitar a acedência por parte de P.M.C. - A iluminação deve estar garantida nos principais pontos deste espaço.

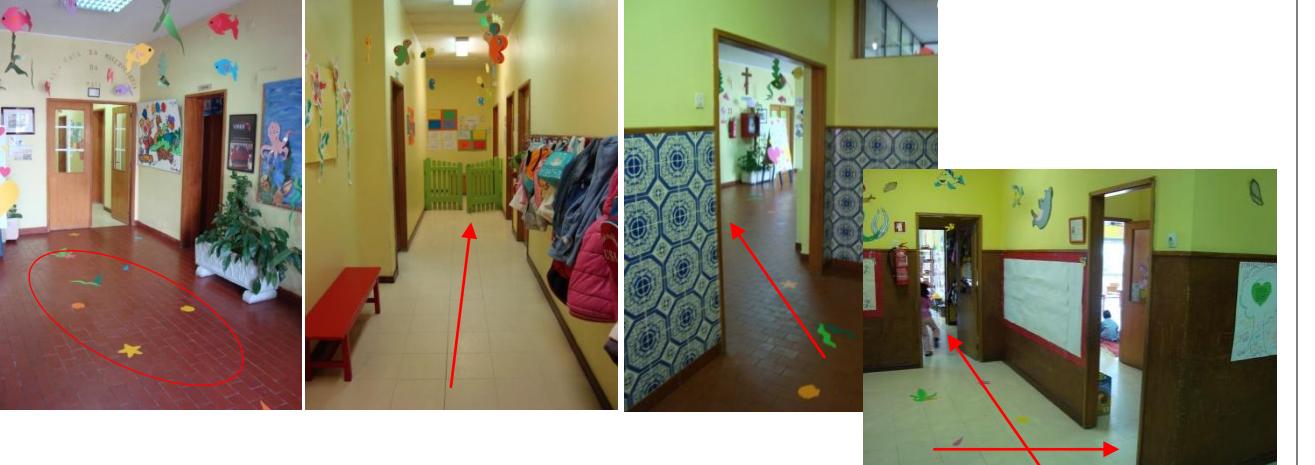
<p>Distribuição no edifício</p> <ul style="list-style-type: none"> - O edifício estrutura-se num só piso, nivelado e sem soleiras. - Os corredores e halls de distribuição têm zonas de manobras regulamentares bem como a canal de circulação que é superior a 1.20m. - No edifício de apoio, os canais de circulação não são regulamentares. 	<ul style="list-style-type: none"> - N o interior do edifício, a área de atendimento tem espaço de manobra e o balcão não basta estar só rebaixado tem de ser vazado para a possibilidade de ser utilizado por P.M.C. - Os pavimentos de todo o edifício devem ser estáveis, não se deslocando quando sujeita a acção mecânica.

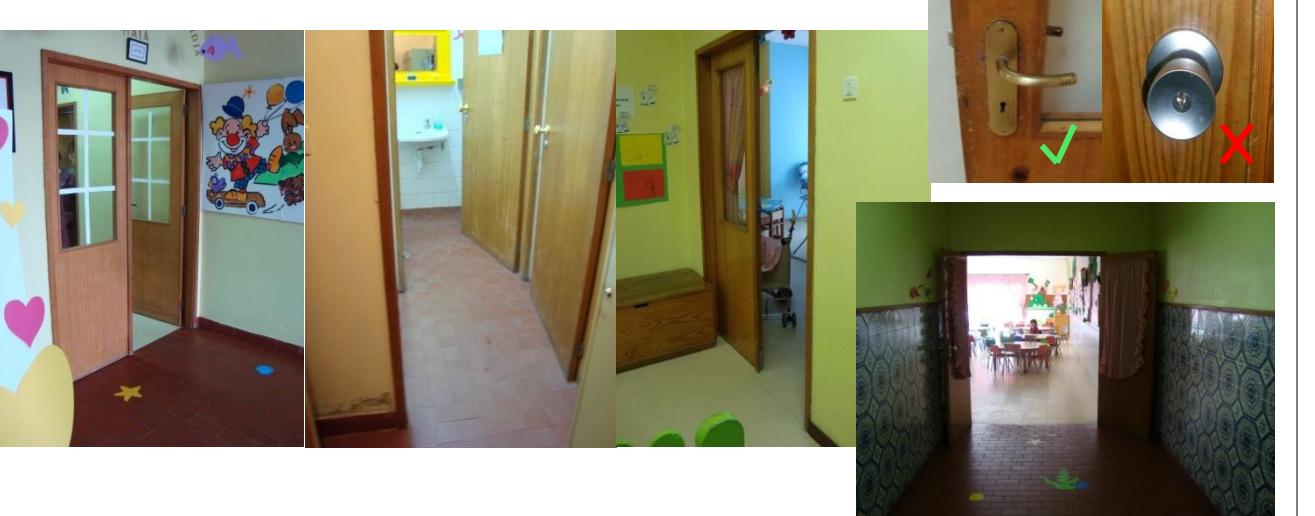
<p>Acesso a dependências e instalações</p> <ul style="list-style-type: none"> - O sistema de portas é de abrir em todas as dependências. As dimensões das portas variam entre os 55 e 81cm. - Apesar de muitas portas serem duplas, a dimensão delas não é regulamentar, principalmente em compartimentos mais íntimos como I.S. e arrumos. - O design dos puxadores das portas é também variável. Nem sempre regulamentar. 	<ul style="list-style-type: none"> - No interior todas as portas de gabinetes deverão ser revistas para os 77 cm de vão livre mínimos. - Os espaços de estar e canais de circulação têm de ter um vão mínimo de 1.20m, não só para executar manobras mas também para o cruzamento de pessoas - O puxador terá de ser um dos modelos indicados para P.M.C. (Pessoas com Mobilidade Condicionada).

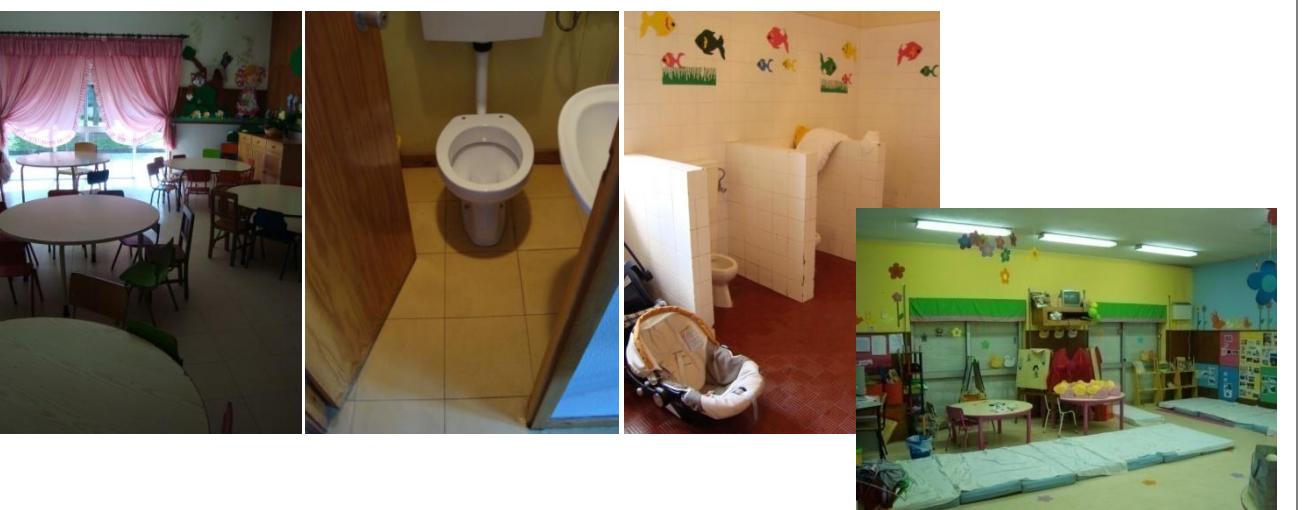
<p>Dependências</p> <ul style="list-style-type: none"> - A área de atendimento é junto a um percurso acessível, não está rebaixada para P.M.C., não existe equipamento de auto atendimento nem infoacessibilidade e existe algum mobiliário a travar este acesso. - A circulação nas dependências deste espaço é por vezes travada por mobiliário em excesso. - Não existe instalação sanitária dirigida a P.M.C. 	<ul style="list-style-type: none"> - É importante a organização das várias dependências ao nível do espaço de manobra para possibilitar uma mais fluida circulação. - Deve ser prevista a criação de uma Instalação Sanitária dirigida a P.M.C. e deve possuir as medidas regulamentares bem como estar equipada com os respectivos adereços de apoio.

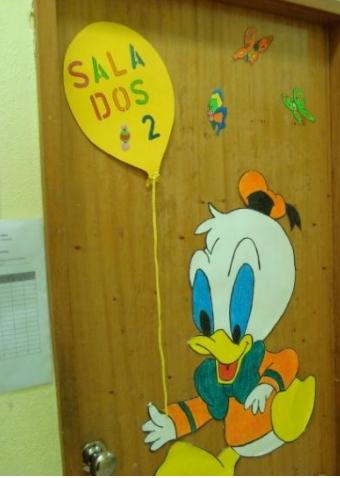
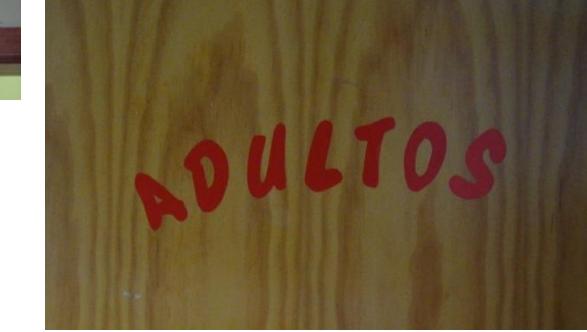
<p>Sinalética</p> <ul style="list-style-type: none"> - Apesar de muitas das dependências estarem sinalizadas, nalguns casos o seu design, a sua localização e as suas dimensões não são as mais aconselháveis. <p>A falta de sinalética dirigida para os invidisuais (Braille) e para os surdos (sinais luminosos) é de salientar, visto ser um espaço que não deve dispensar este tipo de apoio informativo.</p>	<ul style="list-style-type: none"> - A infoacessibilidade pode ser melhorada ao nível das placas de informação, suas dimensões, localização, Braille e dispositivo luminoso. - Para que exista uma mobilidade mais eficaz neste espaço deverão ser efectuadas as alterações aí referidas segundo a legislação em vigor (decreto-lei 163/2006).

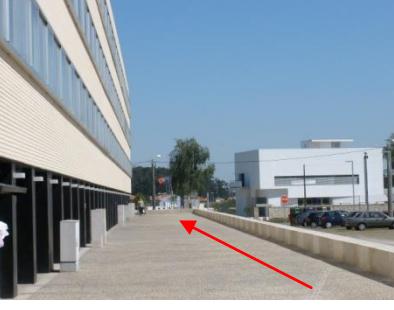
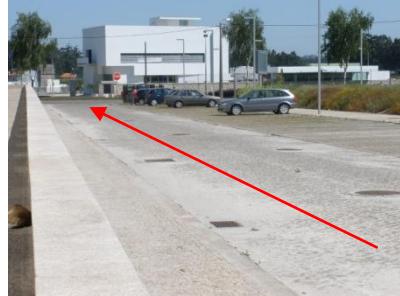
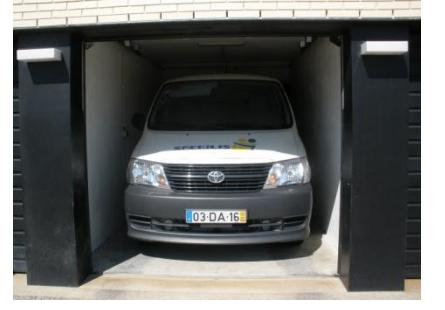
<p>Acesso exterior ao edifício</p> <ul style="list-style-type: none"> - A Socialis tem o seu acesso exterior a partir da Rua da Aldeia. Este edifício que alberga a Socialis tem acesso pedonal rampeado. - Apesar de haver estacionamento, não existe nas imediações do espaço lugares de estacionamento destinados a P.M.C. (Pessoas com Mobilidade Reduzida). - O mobiliário urbano é quase inexistente. - Existe ainda uma garagem coberta privada de apoio a esta associação. 	<ul style="list-style-type: none"> - A colocação de um lugar exclusivo para P.M.C. é fundamental com as dimensões regulamentares (2,50X5.00X1.00 lateral). O piso deverá estar demarcado com cor contrastante e o sinal horizontal com símbolo internacional deverá ser inscrito no pavimento bem como o respectivo sinal vertical. - O canal de circulação deve ser organizado em que os equipamentos estejam todos num mesmo corredor e que não travem o percurso. - O mobiliário urbano existente terá de ser direcionado para um design inclusivo.

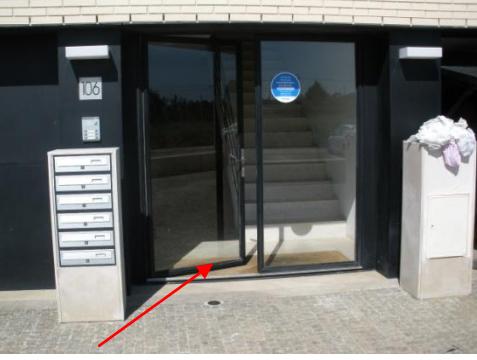
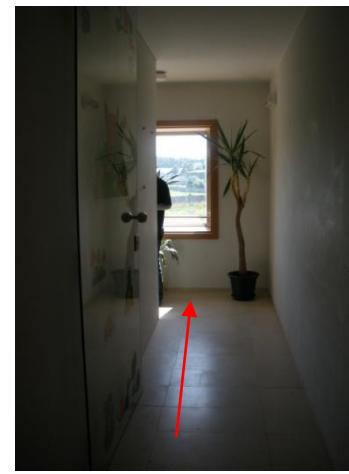
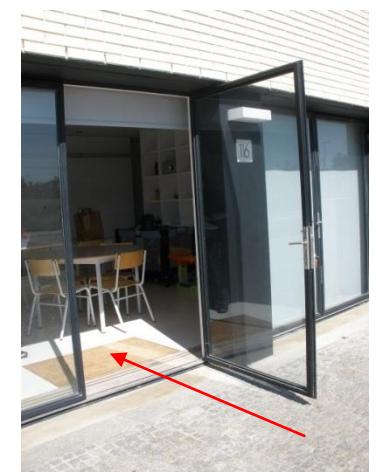
<p>Acesso ao edifício</p> <ul style="list-style-type: none"> - A Socialis está a funcionar em dois apartamentos com cedência Camarária. - A porta de entrada do prédio é de abrir e é regulamentar bem como a sua soleira. - A porta da entrada principal tem 1.07m e é nivelada. - O espaço destinado á Socialis estrutura-se ao nível do rés-do-chão, contudo visto ser no 2º andar os acessos são por escada. - Existe ainda no piso 0 uma sala de actividades com porta de abrir regulamentar e com soleira de 3cm. 	<ul style="list-style-type: none"> - As soleiras deverão estar regulamentares com 2cm de altura máxima. - No acesso ao piso superior poderá ser prevista uma plataforma elevatória ou elevador para a utilização por parte de P.M.C.

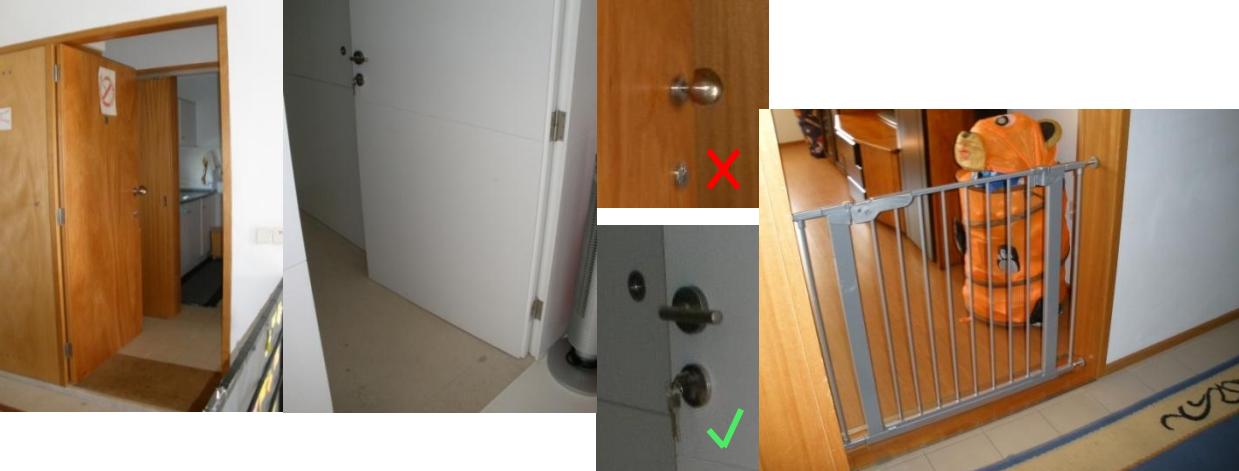
<p>Acesso a dependências e instalações</p> <ul style="list-style-type: none"> - O sistema de portas é de abrir e de correr. As dimensões das portas varia entre os 55cm e o 1.07m, sendo as mais pequenas as portas dos compartimentos mais íntimos, I.S. e lavandaria. - A porta da I.S. dirigida a P.M.C. tem 81cm. - O design dos puxadores das portas é também variável. Nem sempre regulamentar. 	<ul style="list-style-type: none"> - No interior todas as portas de gabinetes deverão ser revistas para os 77 cm de vão livre mínimos. - Os pavimentos de todo o edifício são estáveis, não se deslocam quando sujeita a acção mecânica. - A iluminação deve estar garantida nos principais pontos deste espaço.

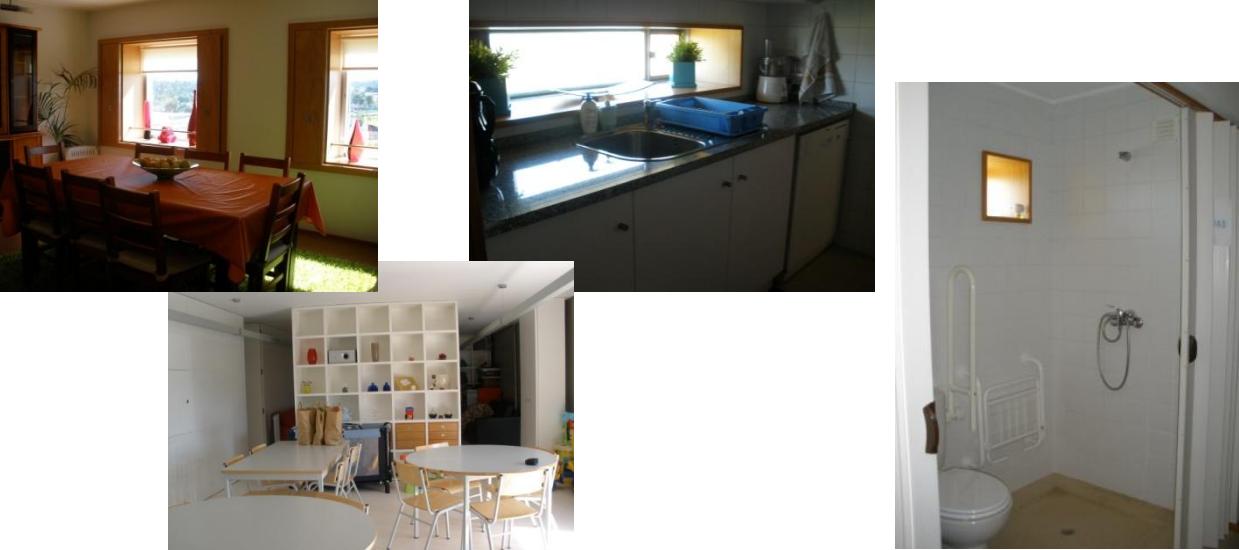
<p>Dependências</p> <ul style="list-style-type: none"> - A circulação nas dependências deste espaço é por vezes travada por mobiliário em excesso. - A Instalação sanitária dirigida a P.M.C. embora com algum equipamento está incompleta e não tem as dimensões regulamentares, principalmente ao nível das manobras. 	<ul style="list-style-type: none"> - É importante a organização das várias dependências ao nível do espaço de manobra para possibilitar uma mais fluida circulação. - A Instalação Sanitária dirigida a P.M.C. deve possuir as medidas regulamentares bem como estar equipada com os respectivos adereços de apoio.

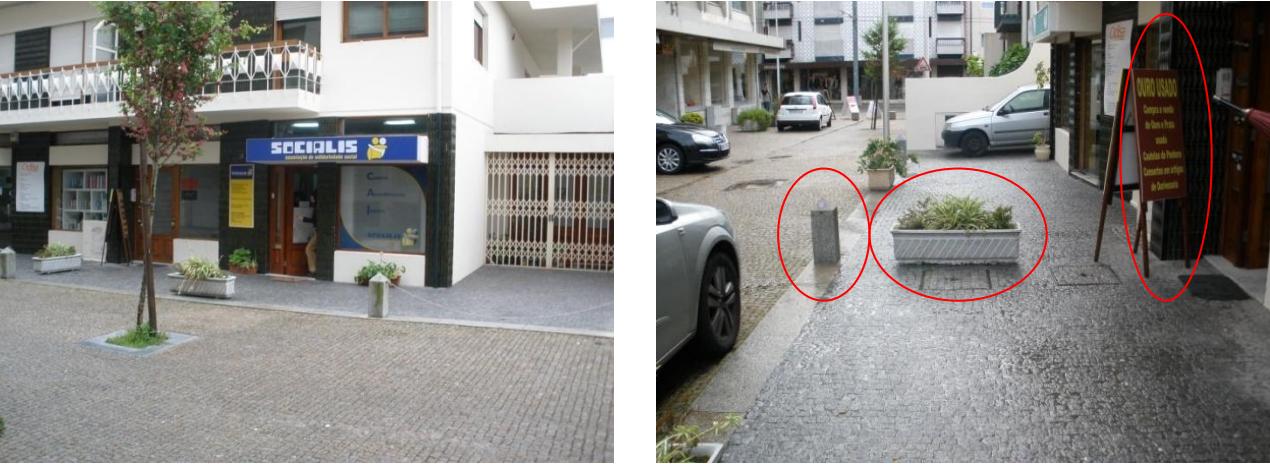
<p>Acesso exterior ao edifício</p> <ul style="list-style-type: none"> - A Socialis tem o seu acesso á Travessa Dr. Carlos Pires Felgueiras a partir da Travessa do Viso e da Rua Dr. Carlos Pires Felgueiras. - O acesso exterior ao edifício é pedonal excepto para automóveis de moradores. - Existe no entanto mobiliário urbano que trava o percurso e que surge como obstáculo. 	<ul style="list-style-type: none"> - A colocação de um lugar exclusivo para P.M.C. é fundamental com as dimensões regulamentares (2,50X5.00X1.00 lateral). O piso deverá estar demarcado com cor contrastante e o sinal horizontal com símbolo internacional deverá ser inscrito no pavimento bem como o respectivo sinal vertical. - O canal de circulação deve ser organizado em que os equipamentos estejam todos num mesmo corredor e que não travem o percurso. - O mobiliário urbano existente quer no espaço exterior público, quer privado, não está direcionado para um design inclusivo.

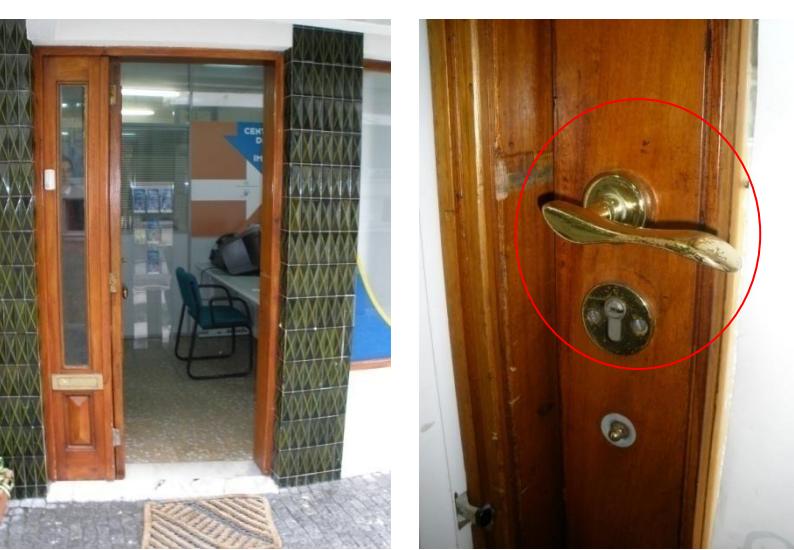
<p>Acesso ao edifício</p> <ul style="list-style-type: none"> - A porta de entrada é de abrir, com 72 cm m, com uma aba que aberta fica com 1m de vão, a soleira tem 4cm. - O puxador é um dos modelos indicados para P.M.C. (Pessoas com Mobilidade Condicionada). - O edifício estrutura-se ao nível do rés-do-chão e portanto não existem escadas, elevadores ou plataformas elevatórias. O acesso é feito por corredores horizontais. 	<ul style="list-style-type: none"> - A soleira da porta de entrada não é regulamentar sendo a altura máxima de 2cm de altura.

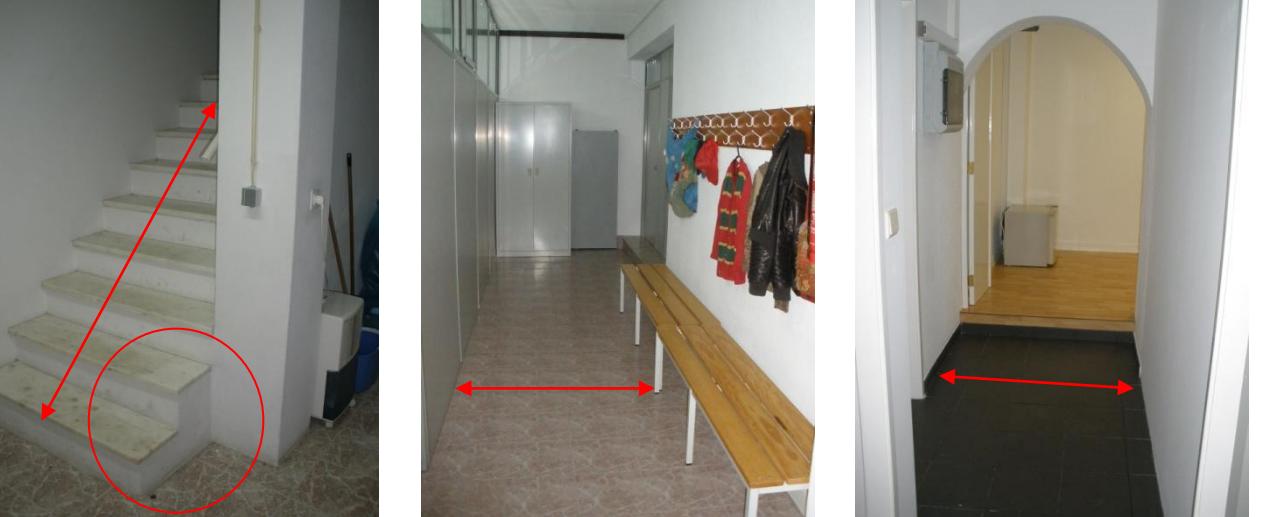
<p>Distribuição no edifício</p> <ul style="list-style-type: none"> - A área de atendimento é junto a um percurso acessível, está rebaixada para P.M.C., contudo não existe equipamento de auto atendimento nem infoacessibilidade. - Nos acessos horizontais os corredores têm medidas variáveis e nem sempre regulamentares. - Nos acessos verticais, a escada para o Piso inferior tem degraus de 27X20, com largura de 1.10m e com corrimão de 80cm de altura. A altura do ponto mais baixo da escada tem 1.80m. 	<ul style="list-style-type: none"> - No interior do edifício, a área de atendimento tem espaço de manobra e o balcão não basta estar só rebaixado tem de ser vazado para a possibilidade de ser utilizado por P.M.C. - O acesso ao piso inferior deverá ter outra solução para além das escadas como uma plataforma elevatória. - Os espaços de estar e canais de circulação têm de ter um vão mínimo de 1.20m, não só para executar manobras mas também para o cruzamento de pessoas

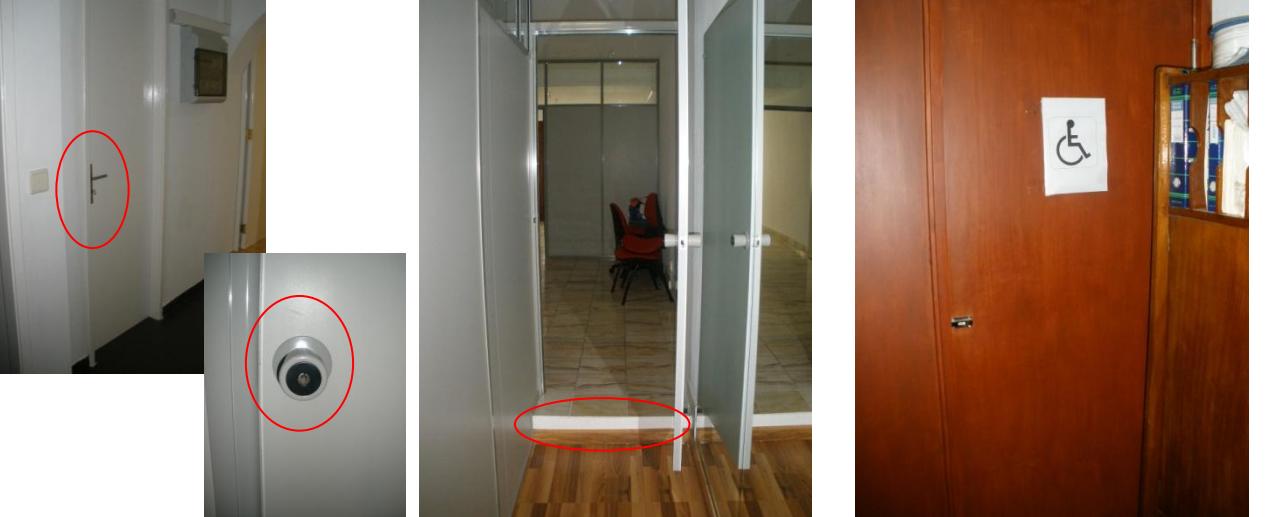
<p>Acesso a dependências e instalações</p> <ul style="list-style-type: none"> - O sistema de portas é de abrir em todas as dependências. As dimensões das portas variam entre os 58 e os 85cm. - O Piso dirigido aos utentes apesar de ser nivelado com a entrada tem alguns desniveis através de degraus que podem travar o percurso, não sendo possível assim aceder a todos os compartimentos. - A porta da I.S. dirigida a P.M.C. tem 81cm. - O design dos puxadores das portas é também variável. Nem sempre regulamentar. 	<ul style="list-style-type: none"> - No interior todas as portas de gabinetes deverão ser revistas para os 77 cm de vão livre mínimos. - Os pavimentos de todo o edifício são estáveis, não se deslocam quando sujeita a ação mecânica. - A iluminação deve estar garantida nos principais pontos deste espaço.

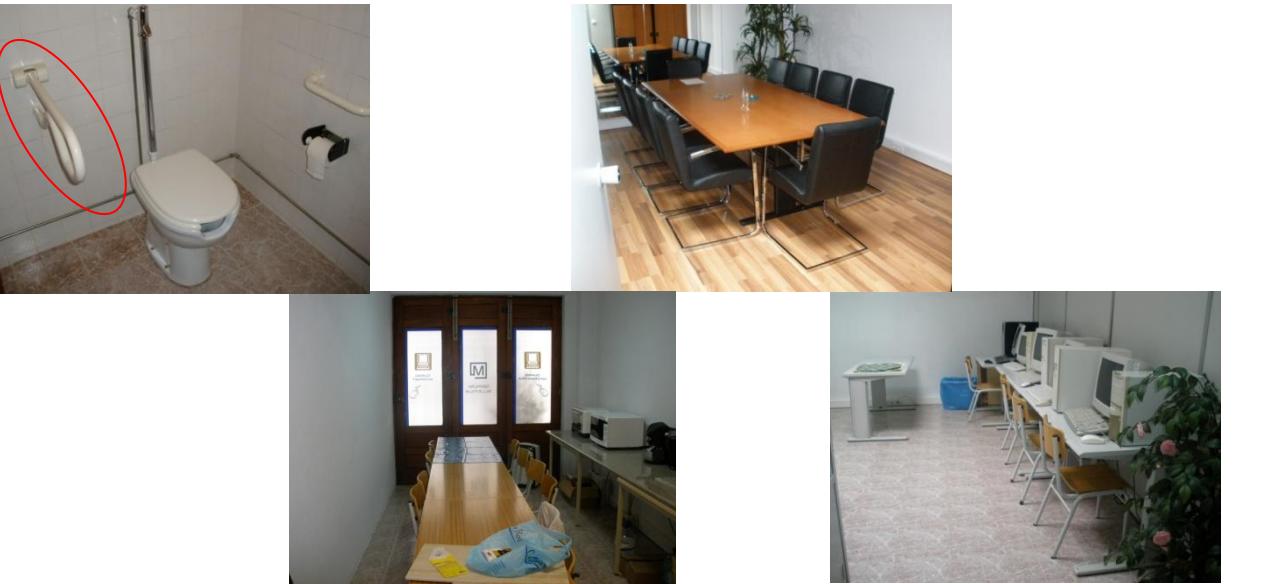
<p>Dependências</p> <ul style="list-style-type: none"> - A circulação nas dependências deste espaço é por vezes travada por mobiliário em excesso. - A Instalação sanitária dirigida a P.M.C. embora com algum equipamento está incompleta e não tem as dimensões regulamentares, principalmente ao nível das manobras. 	<ul style="list-style-type: none"> - É importante a organização das várias dependências ao nível do espaço de manobra para possibilitar uma mais fluida circulação. - A Instalação Sanitária dirigida a P.M.C. deve possuir as medidas regulamentares bem como estar equipada com os respectivos adereços de apoio.

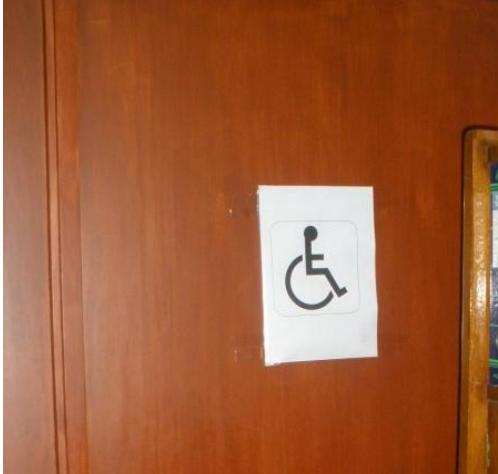
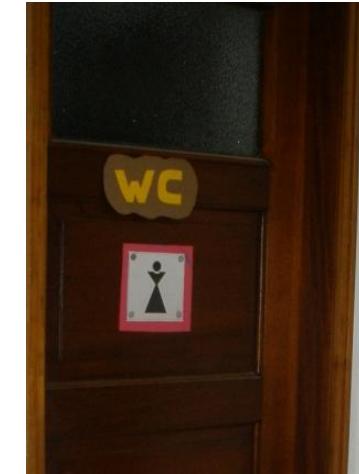
<p>Sinalética</p> <ul style="list-style-type: none">- Apesar de muitas das dependências estarem sinalizadas, nalguns casos o seu design, a sua localização e as suas dimensões não são as mais aconselháveis. <p>A falta de sinalética dirigida para os invidisuais (Braille) e para os surdos (sinais luminosos) é de salientar, visto ser um espaço que não deve dispensar este tipo de apoio informativo.</p>	<ul style="list-style-type: none">- A infoacessibilidade pode ser melhorada ao nível das placas de informação, suas dimensões, localização, Braille e dispositivo luminoso.- Para que exista uma mobilidade mais eficaz neste espaço deverão ser efectuadas as alterações atrás referidas segundo a legislação em vigor (decreto-lei 163/2006).
