3.5.2. Escola EB1 da Bajouca

Levantamento Fotográfico	Diagnóstico do Edifício	Orientações de Resolução

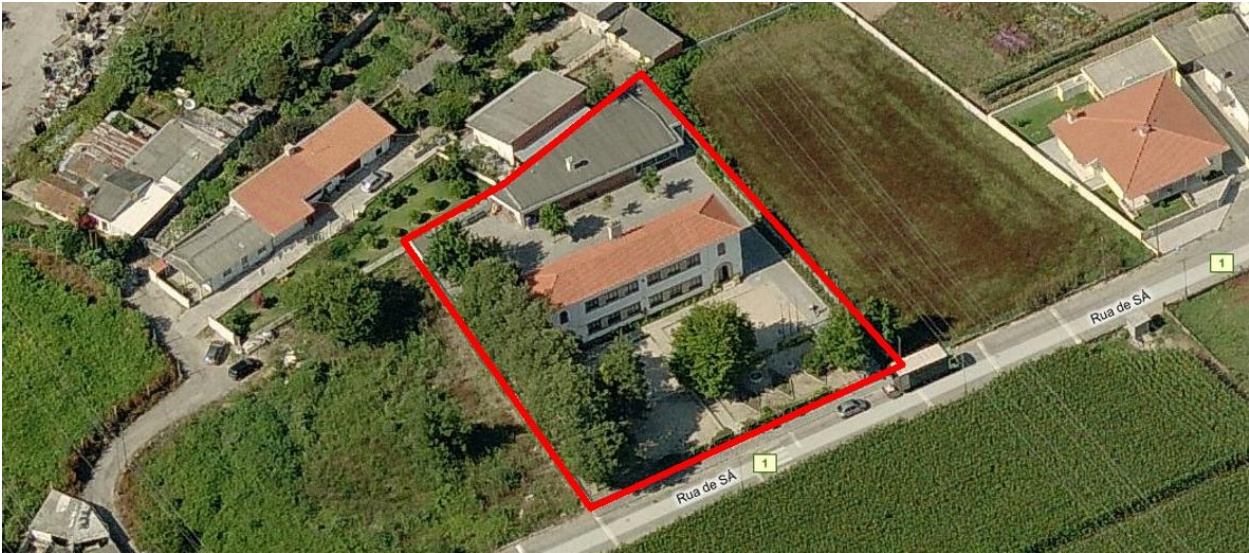
<p><b>Identificação</b></p> <p>Escola EB1 da Bajouca</p> <p><b>Localização</b></p> <p>Rua de Sá</p> <p><b>Descrição, função e uso do edifício</b></p> <p>Estabelecimento de ensino de várias matérias onde são ministrados os quatro primeiros anos de escolaridade, correspondente ao ensino básico.</p>	<ul style="list-style-type: none"><li>- Sendo a Escola um edifício que é utilizado por um público-alvo específico e talvez por algumas pessoas com mobilidade condicionada, foram aqui detectados alguns problemas que propomos a sua resolução.</li></ul>

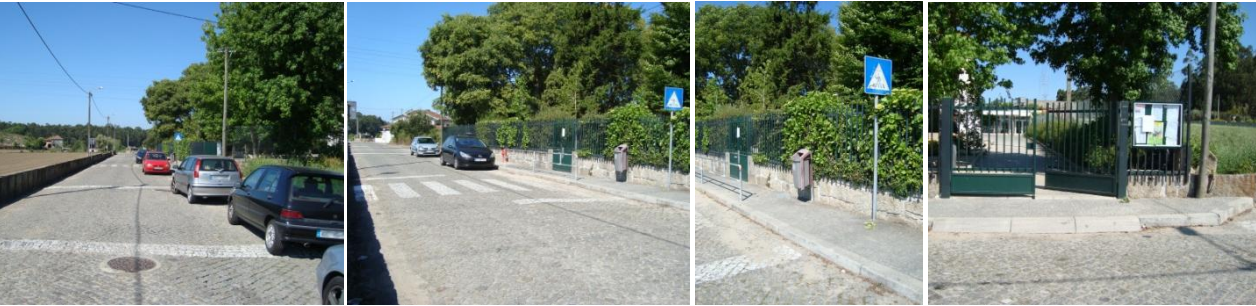
<p><b>Acesso exterior ao edifício</b></p> <ul style="list-style-type: none"><li>- O acesso exterior é pela Rua de Sá.</li><li>- O estacionamento existente é informal e abusivo.</li><li>- Não existem lugares de estacionamento destinados a pessoas com mobilidade condicionada.</li><li>- O mobiliário existente recai em postes de iluminação, papeleiras, contentores e sinalética vertical.</li></ul>	<ul style="list-style-type: none"><li>- Os canais de circulação dos percursos acessíveis devem ter uma largura mínima de 120cm livres de obstáculos.</li><li>- Devem ser criados lugares de estacionamento exclusivos para pessoas com mobilidade condicionada como previsto no Decreto-lei 163/2006 de 8 de Agosto.</li><li>- O mobiliário urbano existente quer no espaço exterior público, quer privado, deve estar direccionado para um design inclusivo.</li></ul>

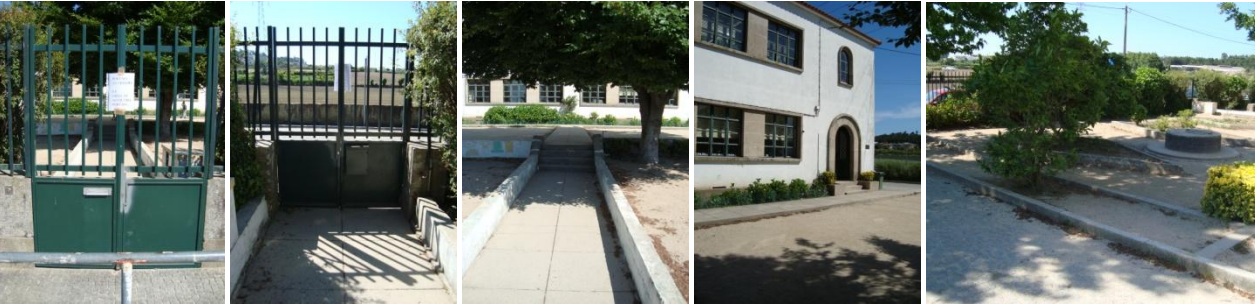
<p><b>Acesso ao edifício</b></p> <ul style="list-style-type: none"><li>- A entrada para o espaço exterior da Escola é acessível a Pessoas com Mobilidade Condicionada (P.M.C) uma vez que o portão possui grandes dimensões e este não apresenta desníveis no momento da entrada.</li><li>- As portas de acesso ao edifício da escola possui degraus e o vão livre da porta não tem as medidas mínimas estipuladas por lei.</li></ul>	<ul style="list-style-type: none"><li>- Todas as portas devem garantir um vão mínimo de abertura de 77cm, conforme especificado no Decreto-lei 163/2006.</li><li>- Os desníveis superiores a 0,02m devem ser vencidos através de rampas ou equipamento elevatório.</li><li>- As escadas/degraus devem ter uma altura dos corrimãos entre 85 e 90cm, patamares de espera e dimensões dos degraus regulamentares (altura máx. 18cm e comprimento mín. 28cm).</li></ul>

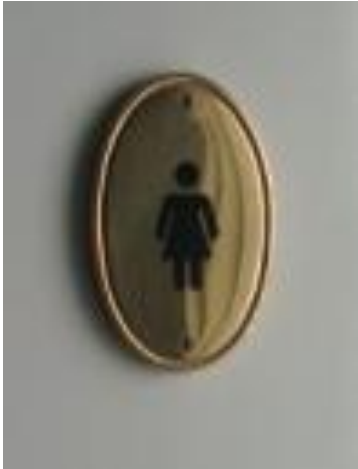
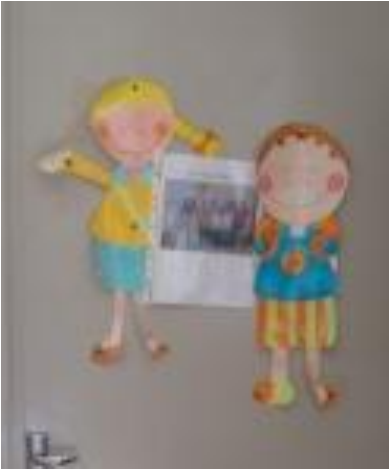
</div>	<p><b>Sinalética</b></p> <ul style="list-style-type: none"><li>- Apesar de existirem algumas dependências estarem sinalizadas e esta ser constituir um bom exemplo, uma vez que possuem baixo-relevo, A maior parte das dependências não possuir qualquer tipo de sinalética, e a existente é deficiente, uma vez que o seu design, localização e as suas dimensões não são as mais aconselháveis na maior parte deles.</li><li>- A falta de sinalética dirigida para os invisuais (Braille) e para os surdos (sinais luminosos) é de salientar, visto ser um espaço que não deve dispensar este tipo de apoio informativo.</li></ul>	<ul style="list-style-type: none"><li>- A infoacessibilidade pode ser melhorada ao nível das placas de informação, suas dimensões, localização, Braille e dispositivo luminoso.</li><li>- Para que exista uma mobilidade mais eficaz neste espaço deverão ser efectuadas as alterações atrás referidas segundo a legislação em vigor (decreto-lei 163/2006).</li></ul>

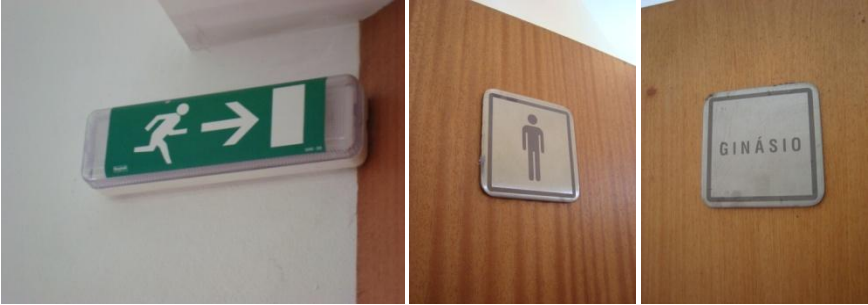
<p><b>Sinalética</b></p> <p>- Apesar de algumas das dependências estarem sinalizadas, o seu design que apresentam, a sua localização e as suas dimensões não são as mais aconselháveis.</p> <p>A falta de sinalética dirigida para os invisuais (Braille) e para os surdos (sinais luminosos) é de salientar, visto ser um espaço que não deve dispensar este tipo de apoio informativo.</p>	<p>- A infoacessibilidade pode ser melhorada ao nível das placas de informação, suas dimensões, localização, Braille e dispositivo luminoso.</p> <p>- Para que exista uma mobilidade mais eficaz neste espaço deverão ser efectuadas as alterações atrás referidas segundo a legislação em vigor (decreto-lei 163/2006)</p>

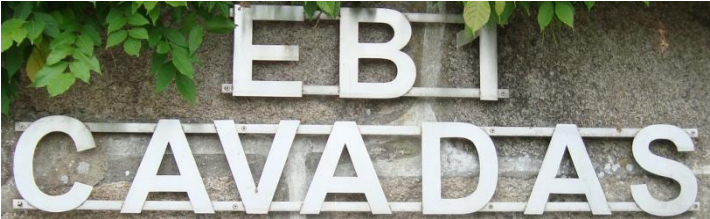
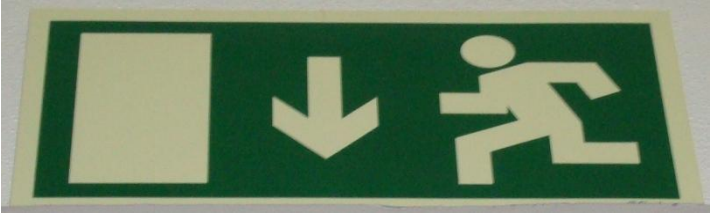
</div>	<p><b>Sinalética</b></p> <p>- Apesar de algumas dependências estarem sinalizadas, o seu design, a sua localização e as suas dimensões não são as mais aconselháveis.</p> <p>- A falta de sinalética dirigida para os invisuais (Braille) e para os surdos (sinais luminosos) é de salientar, visto ser um espaço que não deve dispensar este tipo de apoio informativo.</p>	<p>- A infoacessibilidade pode ser melhorada ao nível das placas de informação, suas dimensões, localização, Braille e dispositivo luminoso.</p> <p>- Para que exista uma mobilidade mais eficaz neste espaço deverão ser efectuadas as alterações atrás referidas segundo a legislação em vigor (decreto-lei 163/2006).</p>

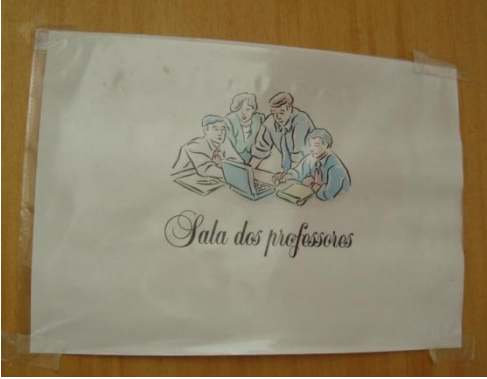
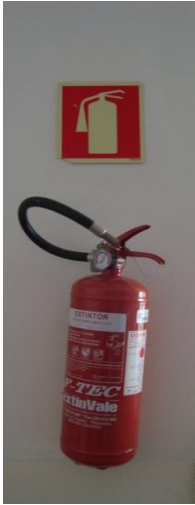
</div>	<p><b>Sinalética</b></p> <ul style="list-style-type: none"><li>- Apesar de existirem algumas dependências estarem sinalizadas e esta ser constituir um bom exemplo, uma vez que possuem baixo-relevo, A maior parte das dependências não possuir qualquer tipo de sinalética, e a existente é deficiente, uma vez que o seu design, localização e as suas dimensões não são as mais aconselháveis na maior parte deles.</li><li>- A falta de sinalética dirigida para os invisuais (Braille) e para os surdos (sinais luminosos) é de salientar, visto ser um espaço que não deve dispensar este tipo de apoio informativo.</li></ul>	<ul style="list-style-type: none"><li>- A infoacessibilidade pode ser melhorada ao nível das placas de informação, suas dimensões, localização, Braille e dispositivo luminoso.</li><li>- Para que exista uma mobilidade mais eficaz neste espaço deverão ser efectuadas as alterações atrás referidas segundo a legislação em vigor (decreto-lei 163/2006).</li></ul>

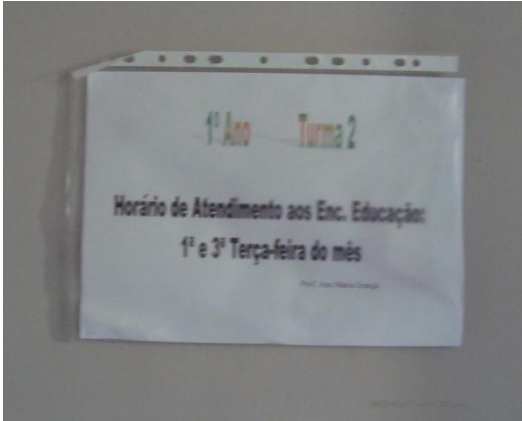
</div>	<p><b>Sinalética</b></p> <ul style="list-style-type: none"><li>- Apesar de muitas das dependências estarem sinalizadas, nalguns casos o seu design, a sua localização e as suas dimensões não são as mais aconselháveis.</li><li>- A falta de sinalética dirigida para os invisuais (Braille) e para os surdos (sinais luminosos) é de salientar, visto ser um espaço que não deve dispensar este tipo de apoio informativo.</li></ul>	<ul style="list-style-type: none"><li>- A infoacessibilidade pode ser melhorada ao nível das placas de informação, suas dimensões, localização, Braille e dispositivo luminoso.</li><li>- Para que exista uma mobilidade mais eficaz neste espaço deverão ser efectuadas as alterações atrás referidas segundo a legislação em vigor (decreto-lei 163/2006).</li></ul>

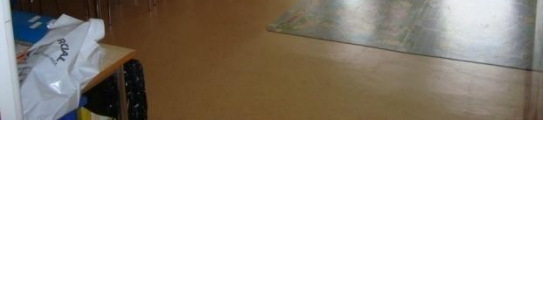
Levantamento Fotográfico				Diagnóstico do Edifício	Orientações de Resolução	
 	 	 	 	 	<p><b>Sinalética</b></p> <ul style="list-style-type: none"><li>- Apesar de algumas dependências estarem sinalizadas, o seu design, a sua localização e as suas dimensões não são as mais aconselháveis.</li><li>- A falta de sinalética dirigida para os invisuais (Braille) e para os surdos (sinais luminosos) é de salientar, visto ser um espaço que não deve dispensar este tipo de apoio informativo.</li></ul>	<ul style="list-style-type: none"><li>- A infoacessibilidade pode ser melhorada ao nível das placas de informação, suas dimensões, localização, Braille e dispositivo luminoso.</li><li>- Para que exista uma mobilidade mais eficaz neste espaço deverão ser efectuadas as alterações atrás referidas segundo a legislação em vigor (decreto-lei 163/2006).</li></ul>

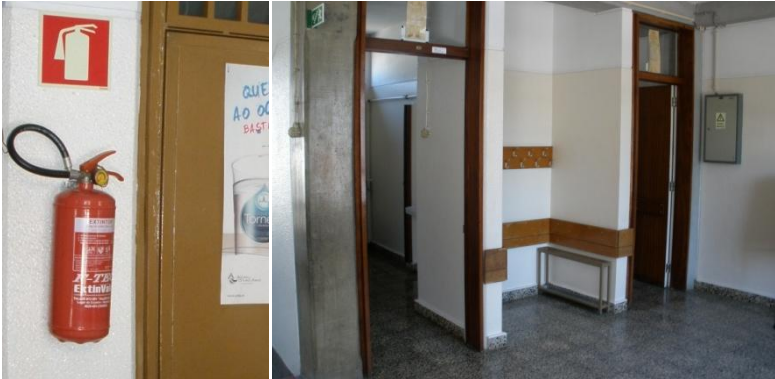
<p><b>Sinalética</b></p> <ul style="list-style-type: none"><li>- A maior parte das dependências não possuir qualquer tipo de sinalética, e a existente é deficiente, uma vez que o seu design, localização e as suas dimensões não são as mais aconselháveis na maior parte deles.</li><li>- A falta de sinalética dirigida para os invisuais (Braille) e para os surdos (sinais luminosos) é de salientar, visto ser um espaço que não deve dispensar este tipo de apoio informativo.</li></ul>	<ul style="list-style-type: none"><li>- A infoacessibilidade pode ser melhorada ao nível das placas de informação, suas dimensões, localização, Braille e dispositivo luminoso.</li><li>- Para que exista uma mobilidade mais eficaz neste espaço deverão ser efectuadas as alterações atrás referidas segundo a legislação em vigor (decreto-lei 163/2006).</li></ul>

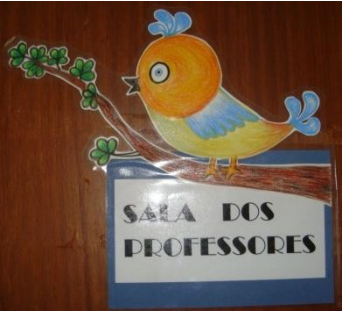
</div>	<p><b>Sinalética</b></p> <ul style="list-style-type: none"><li>- Apesar de algumas dependências estarem sinalizadas, o seu design, a sua localização e as suas dimensões não são as mais aconselháveis.</li><li>- A falta de sinalética dirigida para os invisuais (Braille) e para os surdos (sinais luminosos) é de salientar, visto ser um espaço que não deve dispensar este tipo de apoio informativo.</li></ul>	<ul style="list-style-type: none"><li>- A infoacessibilidade pode ser melhorada ao nível das placas de informação, suas dimensões, localização, Braille e dispositivo luminoso.</li><li>- Para que exista uma mobilidade mais eficaz neste espaço deverão ser efectuadas as alterações atrás referidas segundo a legislação em vigor (decreto-lei 163/2006).</li></ul>

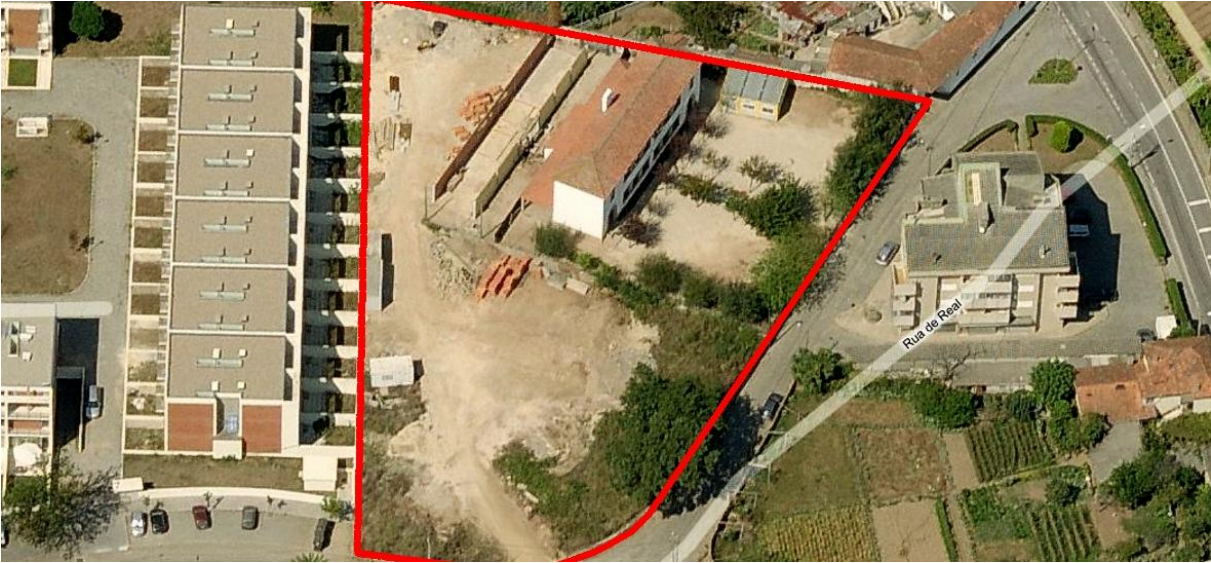
<p><b>Identificação</b></p> <p>Escola EB1/JI da Guarda</p> <p><b>Localização</b></p> <p>Rua de Real, Moreira</p> <p><b>Descrição, função e uso do edifício</b></p> <p>Estabelecimento de ensino de várias matérias onde são ministrados os quatro primeiros anos de escolaridade, correspondente ao ensino básico e a educação pré-primaria no Jardim de Infância.</p>	<ul style="list-style-type: none"><li>- Sendo a Escola um edifício que é utilizado por um público-alvo específico e talvez por algumas pessoas com mobilidade condicionada, foram aqui detectados alguns problemas que propomos a sua resolução.</li></ul>

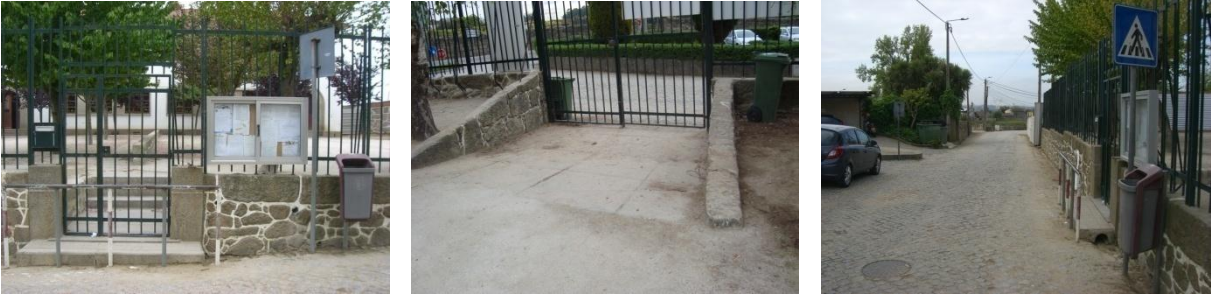
<p><b>Acesso exterior ao edifício</b></p> <ul style="list-style-type: none"><li>- O acesso exterior é pela Rua de Real.</li><li>- O espaço público adjacente denota uma total ausência de canais de circulação e de equipamento urbano.</li><li>- O estacionamento existente é informal e abusivo.</li><li>- Não existem lugares de estacionamento destinados a pessoas com mobilidade condicionada.</li><li>- O mobiliário existente recai em postes de iluminação, papelerias, contentores e sinalética vertical.</li></ul>	<ul style="list-style-type: none"><li>- Os canais de circulação dos percursos acessíveis devem ter uma largura mínima de 120cm livres de obstáculos.</li><li>- Devem ser criados lugares de estacionamento exclusivos para pessoas com mobilidade condicionada como previsto no Decreto-lei 163/2006 de 8 de Agosto.</li><li>- O mobiliário urbano existente quer no espaço exterior público, quer privado, deve estar direccionado para um design inclusivo.</li></ul>

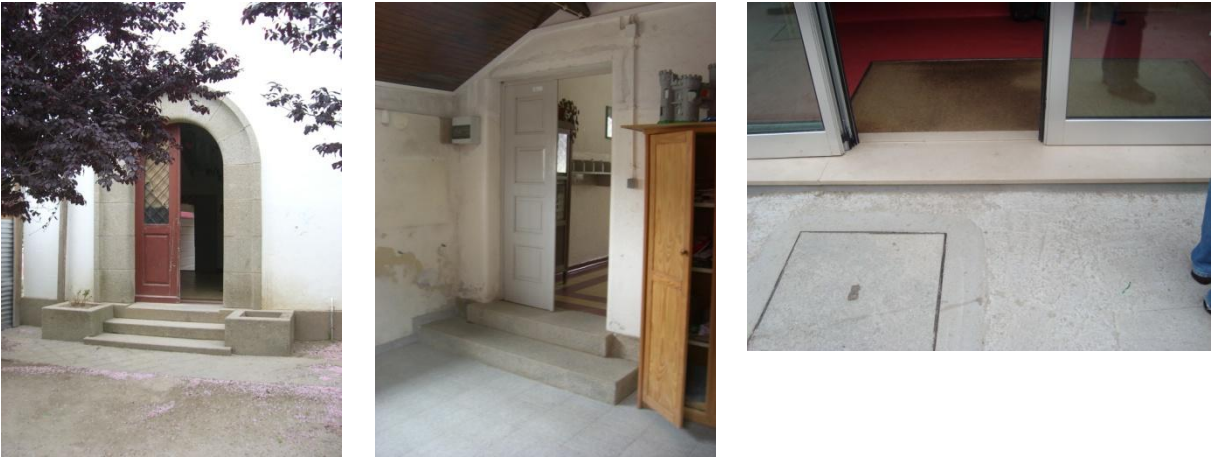
<p><b>Acesso ao edifício</b></p> <ul style="list-style-type: none"><li>- A entrada para o espaço exterior da Escola não é acessível a Pessoas com Mobilidade Condicionada (P.M.C) uma vez que existem degraus contudo o portão possui dimensões regulamentares e não apresenta desníveis no momento da entrada.</li><li>- As portas de acesso ao edifício da escola possui degraus e o vão livre da porta não tem as medidas mínimas estipuladas por lei.</li><li>- A porta do edifício da JI está regulamentar bem como a sua soleira.</li></ul>	<ul style="list-style-type: none"><li>- Todas as portas devem garantir um vão mínimo de abertura de 77cm, conforme especificado no Decreto-lei 163/2006.</li><li>- Os desníveis superiores a 0,02m devem ser vencidos através de rampas ou equipamento elevatório.</li><li>- As escadas/degraus devem ter uma altura dos corrimãos entre 85 e 90cm, patamares de espera e dimensões dos degraus regulamentares (altura máx. 18cm e comprimento mín. 28cm).</li></ul>

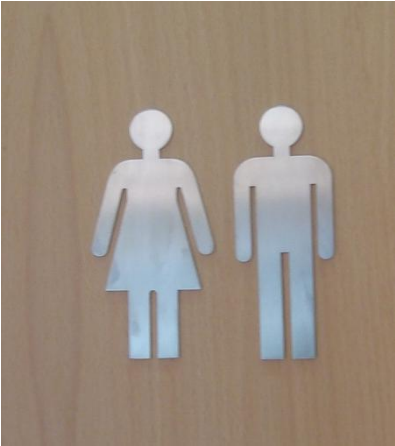
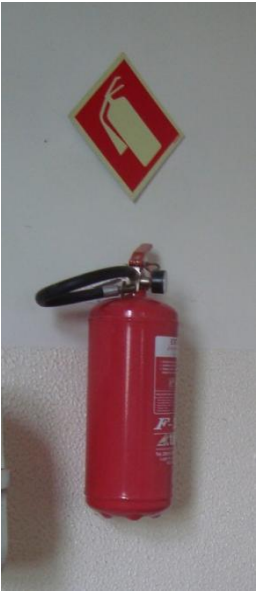
</div>	<p><b>Sinalética</b></p> <ul style="list-style-type: none"><li>- Apesar de existirem algumas dependências estarem sinalizadas e esta ser constituir um bom exemplo, uma vez que possuem baixo-relevo, A maior parte das dependências não possuir qualquer tipo de sinalética, e a existente é deficiente, uma vez que o seu design, localização e as suas dimensões não são as mais aconselháveis na maior parte deles.</li><li>- A falta de sinalética dirigida para os invisuais (Braille) e para os surdos (sinais luminosos) é de salientar, visto ser um espaço que não deve dispensar este tipo de apoio informativo.</li></ul>	<ul style="list-style-type: none"><li>- A infoacessibilidade pode ser melhorada ao nível das placas de informação, suas dimensões, localização, Braille e dispositivo luminoso.</li><li>- Para que exista uma mobilidade mais eficaz neste espaço deverão ser efectuadas as alterações atrás referidas segundo a legislação em vigor (decreto-lei 163/2006).</li></ul>

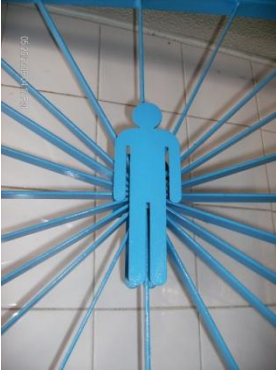
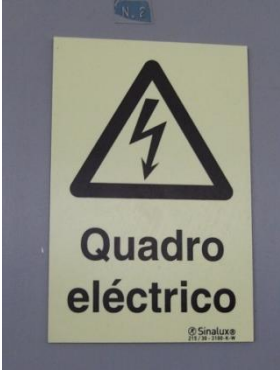
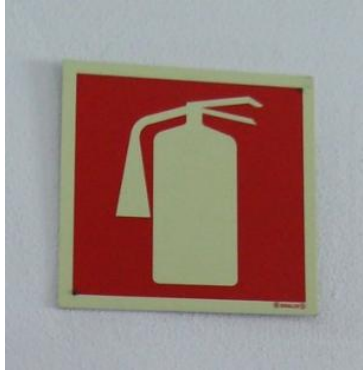
</div>	<p><b>Sinalética</b></p> <p>- Apesar de muitas das dependências estarem sinalizadas, nalguns casos o seu design, a sua localização e as suas dimensões não são as mais aconselháveis.</p> <p>A falta de sinalética dirigida para os invisuais (Braille) e para os surdos (sinais luminosos) é de salientar, visto ser um espaço que não deve dispensar este tipo de apoio informativo.</p>	<p>- A infoacessibilidade pode ser melhorada ao nível das placas de informação, suas dimensões, localização, Braille e dispositivo luminoso.</p> <p>- Para que exista uma mobilidade mais eficaz neste espaço deverão ser efectuadas as alterações atrás referidas segundo a legislação em vigor (decreto-lei 163/2006).</p>

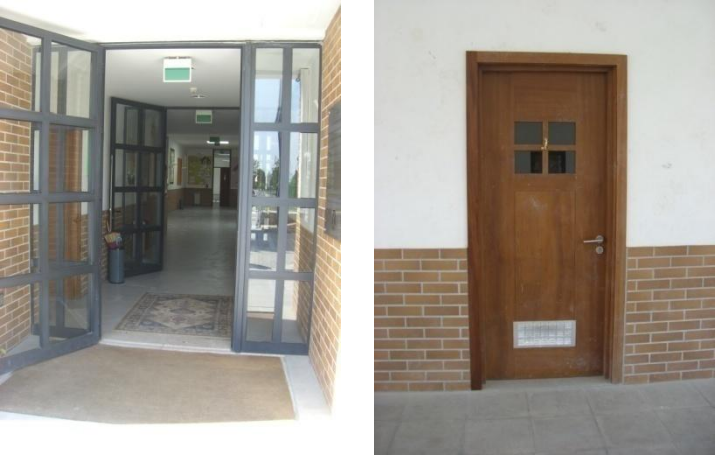
<p><b>Acesso ao edifício</b></p> <ul style="list-style-type: none"><li>- A entrada para o espaço exterior da Escola é acessível a Pessoas com Mobilidade Condicionada (P.M.C) uma vez que o portão possui grandes dimensões e este não apresenta desníveis no momento da entrada.</li><li>- As portas de acesso ao edifício da escola não possui degraus e o vão livre da porta tem as medidas mínimas estipuladas por lei.</li></ul>	<ul style="list-style-type: none"><li>- Todas as portas devem garantir um vão mínimo de abertura de 77cm, conforme especificado no Decreto-lei 163/2006.</li><li>- Os desníveis superiores a 0,02m devem ser vencidos através de rampas ou equipamento elevatório.</li><li>- As escadas/degraus devem ter uma altura dos corrimãos entre 85 e 90cm, patamares de espera e dimensões dos degraus regulamentares (altura máx. 18cm e comprimento mín. 28cm).</li></ul>

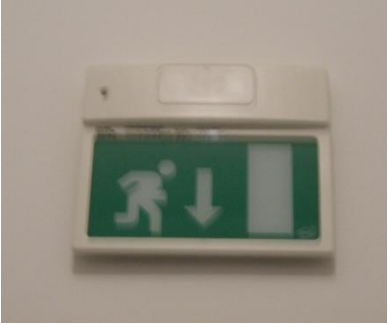
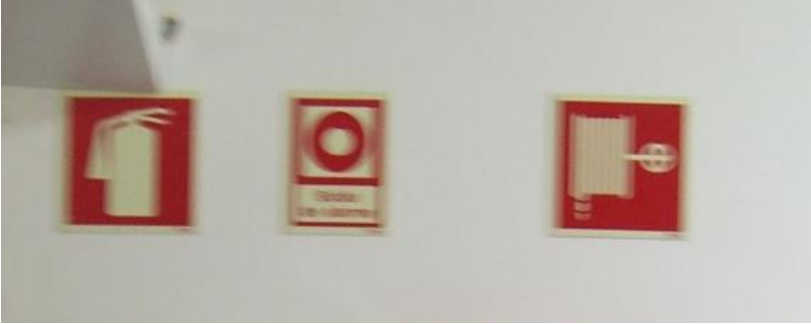
</div>	<p><b>Sinalética</b></p> <ul style="list-style-type: none"><li>- Apesar de existirem algumas dependências estarem sinalizadas e esta ser constituir um bom exemplo, uma vez que possuem baixo-relevo, A maior parte das dependências não possuir qualquer tipo de sinalética, e a existente é deficiente, uma vez que o seu design, localização e as suas dimensões não são as mais aconselháveis na maior parte deles.</li><li>- A falta de sinalética dirigida para os invisuais (Braille) e para os surdos (sinais luminosos) é de salientar, visto ser um espaço que não deve dispensar este tipo de apoio informativo.</li></ul>	<ul style="list-style-type: none"><li>- A infoacessibilidade pode ser melhorada ao nível das placas de informação, suas dimensões, localização, Braille e dispositivo luminoso.</li><li>- Para que exista uma mobilidade mais eficaz neste espaço deverão ser efectuadas as alterações atrás referidas segundo a legislação em vigor (decreto-lei 163/2006).</li></ul>

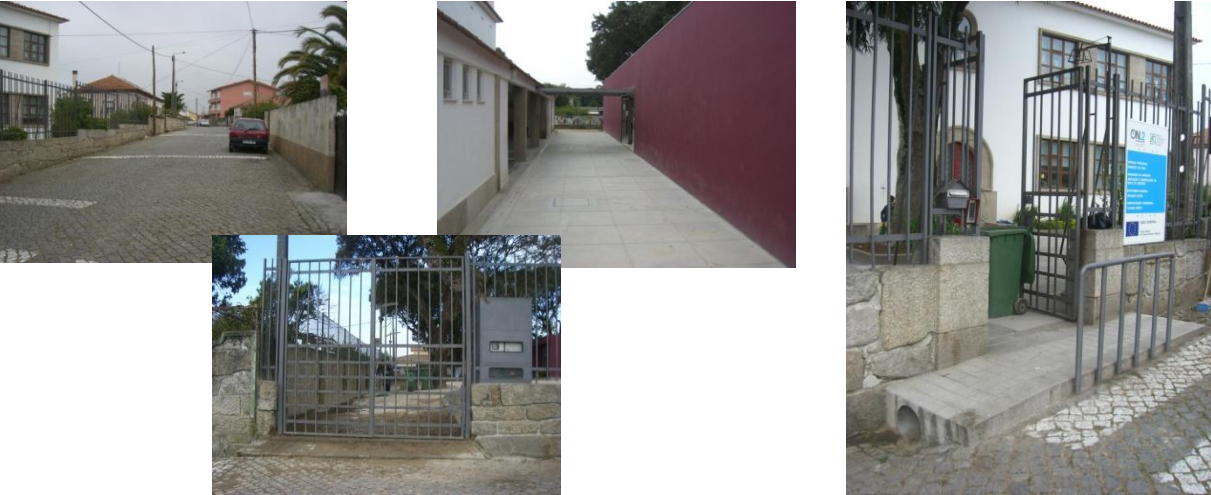
<p><b>Acesso exterior ao edifício</b></p> <ul style="list-style-type: none"><li>- O acesso exterior é pela Rua Nova do Monte das Pedras.</li><li>- O espaço público adjacente denota uma total ausência de canais de circulação e de equipamento urbano.</li><li>- O estacionamento existente é informal e abusivo.</li><li>- Não existem lugares de estacionamento destinados a pessoas com mobilidade condicionada.</li><li>- O mobiliário existente recai em postes de iluminação, papeleiras, contentores e sinalética vertical.</li></ul>	<ul style="list-style-type: none"><li>- Os canais de circulação dos percursos acessíveis devem ter uma largura mínima de 120cm livres de obstáculos.</li><li>- Devem ser criados lugares de estacionamento exclusivos para pessoas com mobilidade condicionada como previsto no Decreto-lei 163/2006 de 8 de Agosto.</li><li>- O mobiliário urbano existente quer no espaço exterior público, quer privado, deve estar direccionado para um design inclusivo.</li></ul>

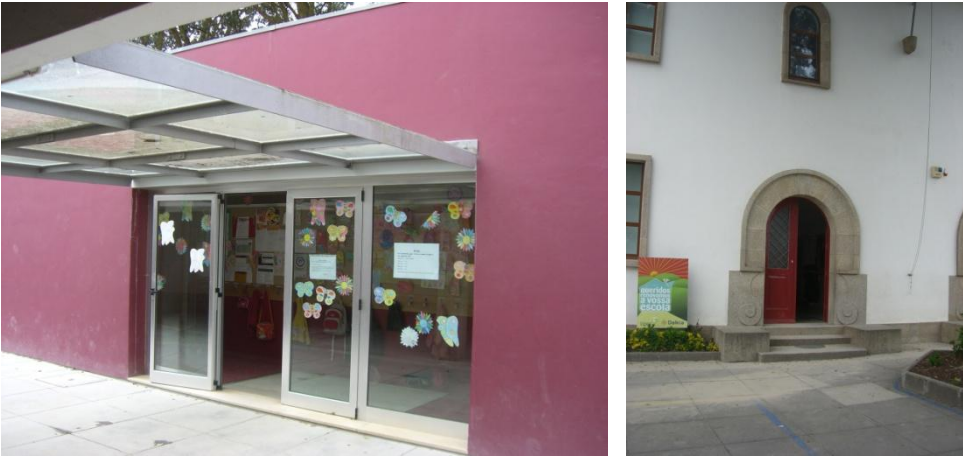
<p><b>Acesso ao edifício</b></p> <ul style="list-style-type: none"><li>- A entrada para o espaço exterior da Escola é acessível a Pessoas com Mobilidade Condicionada (P.M.C) uma vez que o portão possui grandes dimensões e este não apresenta desníveis no momento da entrada.</li><li>- As portas de acesso ao edifício da escola possui degraus e o vão livre da porta não tem as medidas mínimas estipuladas por lei.</li><li>- A porta do edifício da JI está regulamentar mas tem uma soleira não acessível.</li></ul>	<ul style="list-style-type: none"><li>- Todas as portas devem garantir um vão mínimo de abertura de 77cm, conforme especificado no Decreto-lei 163/2006.</li><li>- Os desníveis superiores a 0,02m devem ser vencidos através de rampas ou equipamento elevatório.</li><li>- As escadas/degraus devem ter uma altura dos corrimãos entre 85 e 90cm, patamares de espera e dimensões dos degraus regulamentares (altura máx. 18cm e comprimento mín. 28cm).</li></ul>

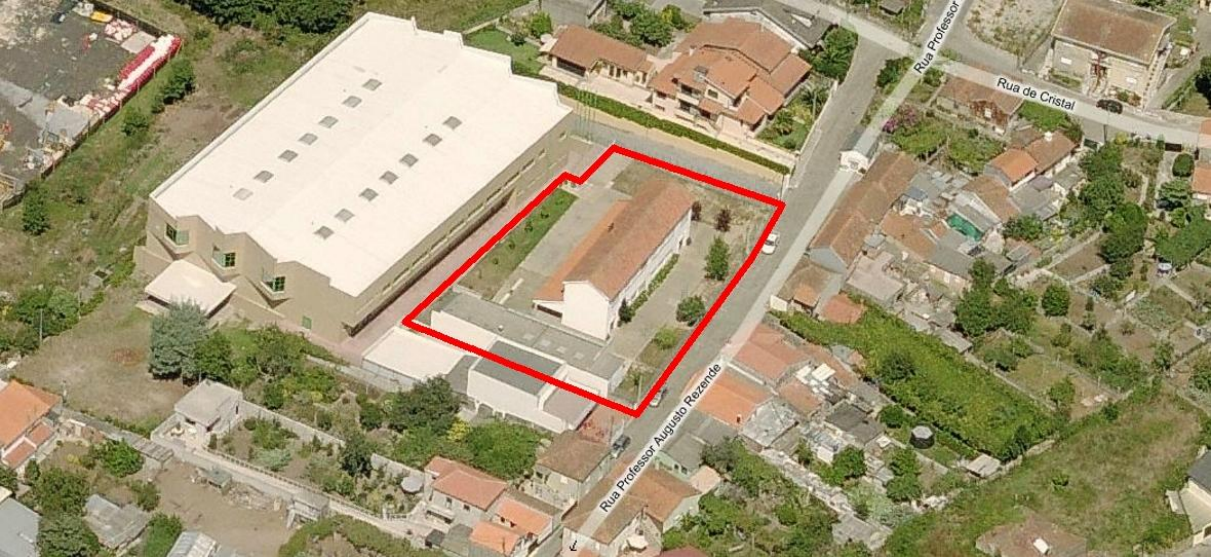
<p><b>Identificação</b></p> <p>Escola EB1/JI de Cristal</p> <p><b>Localização</b></p> <p>Rua de Cristal</p> <p><b>Descrição, função e uso do edifício</b></p> <p>Estabelecimento de ensino de várias matérias onde são ministrados os quatro primeiros anos de escolaridade, correspondente ao ensino básico e a educação pré-primaria no Jardim de Infância.</p>	<ul style="list-style-type: none"><li>- Sendo a Escola um edifício que é utilizado por um público-alvo específico e talvez por algumas pessoas com mobilidade condicionada, foram aqui detectados alguns problemas que propomos a sua resolução.</li></ul>

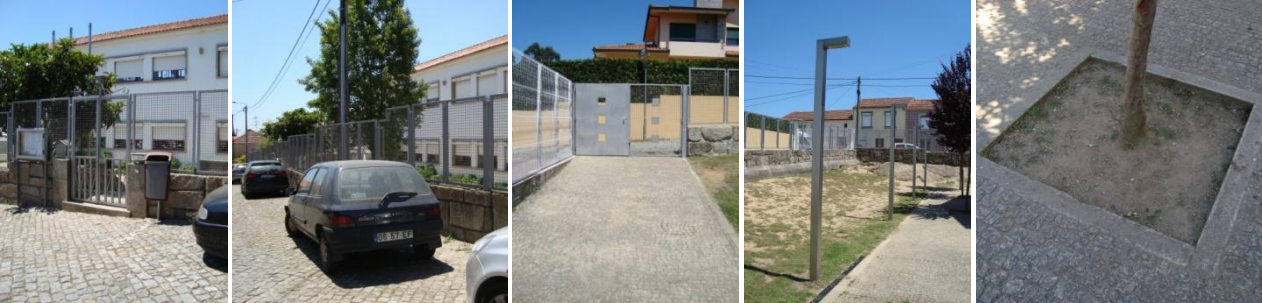
<p><b>Acesso exterior ao edifício</b></p> <ul style="list-style-type: none"><li>- O acesso exterior é pela Rua Dr. Carlos Pires Felgueiras.</li><li>- O espaço público adjacente apresenta canais de circulação sem a largura mínima exigida por lei.</li><li>- O estacionamento existente é informal, e não existem lugares de estacionamento destinados a pessoas com mobilidade condicionada (P.M.C.).</li></ul>	<ul style="list-style-type: none"><li>- Os canais de circulação dos percursos acessíveis devem ter uma largura mínima de 120cm livres de obstáculos.</li><li>- Devem ser criados lugares de estacionamento exclusivos para pessoas com mobilidade condicionada como previsto no Decreto-lei 163/2006 de 8 de Agosto.</li><li>- O mobiliário urbano quer no espaço exterior público, quer privado, bem como todos aqueles elementos existentes, como a guarda que enfrenta a porta de entrada principal, deve estar direccionado para um design inclusivo.</li></ul>

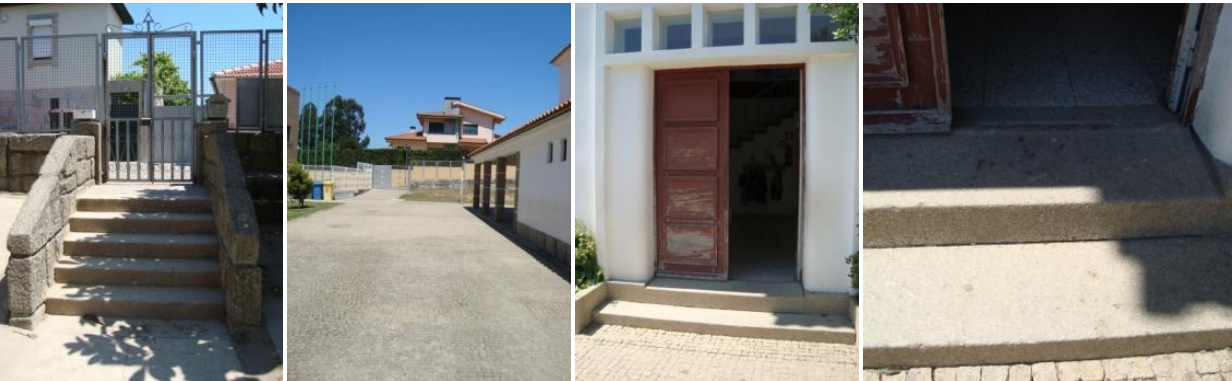
<p><b>Acesso ao edifício</b></p> <ul style="list-style-type: none"><li>- A entrada para o espaço exterior da Escola não é acessível a P.M.C. uma vez que, embora o portão possua dimensões de vão mínimas exigidas, esta apresenta uma soleira no momento da entrada e após a sua transição escadas.</li><li>- As portas de acesso ao edifício da escola possui degraus e o vão livre da porta não tem as medidas mínimas estipuladas por lei.</li></ul>	<ul style="list-style-type: none"><li>- Todas as portas devem garantir um vão mínimo de abertura de 77cm, conforme especificado no Decreto-lei 163/2006.</li><li>- Os desníveis superiores a 0,02m devem ser vencidos através de rampas ou equipamento elevatório.</li><li>- As escadas/degraus devem ter uma altura dos corrimãos entre 85 e 90cm, patamares de espera e dimensões dos degraus regulamentares (altura máx. 18cm e comprimento mín. 28cm).</li></ul>

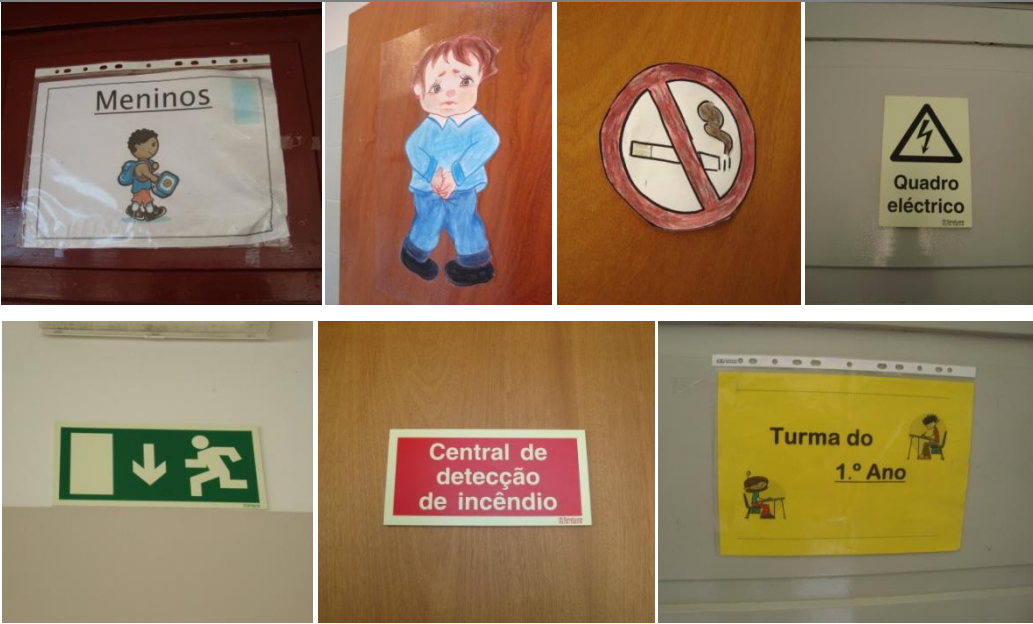
</div>	<p><b>Sinalética</b></p> <ul style="list-style-type: none"><li>- Apesar de existirem algumas dependências sinalizadas, a maior parte das dependências não possui qualquer tipo de sinalética, e a existente é deficiente, uma vez que o seu design, localização e as suas dimensões não são as mais aconselháveis na maior parte deles.</li><li>- A falta de sinalética dirigida para os invisuais (Braille) e para os surdos (sinais luminosos) é de salientar, visto ser um espaço que não deve dispensar este tipo de apoio informativo.</li></ul>	<ul style="list-style-type: none"><li>- A infoacessibilidade pode ser melhorada ao nível das placas de informação, suas dimensões, localização, Braille e dispositivo luminoso.</li><li>- Para que exista uma mobilidade mais eficaz neste espaço deverão ser efectuadas as alterações atrás referidas segundo a legislação em vigor (decreto-lei 163/2006).</li></ul>

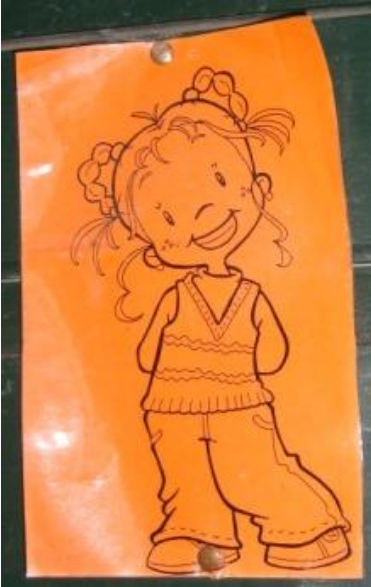
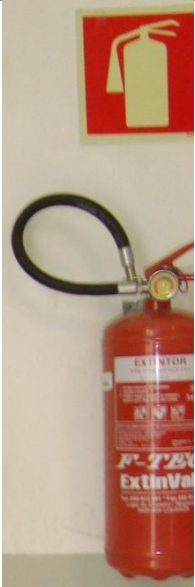
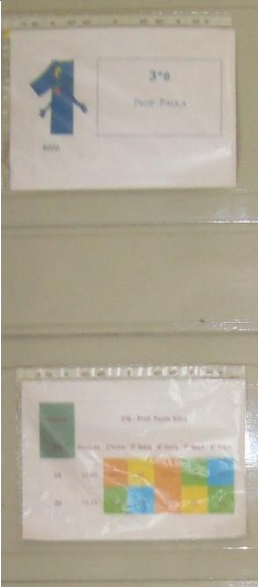
<p><b>Sinalética</b></p> <ul style="list-style-type: none"><li>- Apesar de algumas dependências estarem sinalizadas, o seu design, a sua localização e as suas dimensões não são as mais aconselháveis.</li><li>- A falta de sinalética dirigida para os invisuais (Braille) e para os surdos (sinais luminosos) é de salientar, visto ser um espaço que não deve dispensar este tipo de apoio informativo.</li></ul>	<ul style="list-style-type: none"><li>- A infoacessibilidade pode ser melhorada ao nível das placas de informação, suas dimensões, localização, Braille e dispositivo luminoso.</li><li>- Para que exista uma mobilidade mais eficaz neste espaço deverão ser efectuadas as alterações atrás referidas segundo a legislação em vigor (decreto-lei 163/2006).</li></ul>

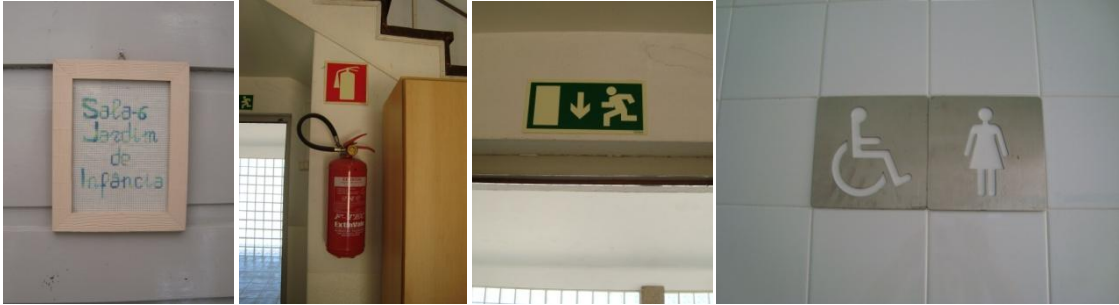
</div>	<p><b>Sinalética</b></p> <ul style="list-style-type: none"><li>- Apesar de existirem algumas dependências estarem sinalizadas e esta ser constituir um bom exemplo, uma vez que possuem baixo-relevo, A maior parte das dependências não possuir qualquer tipo de sinalética, e a existente é deficiente, uma vez que o seu design, localização e as suas dimensões não são as mais aconselháveis na maior parte deles.</li><li>- A falta de sinalética dirigida para os invisuais (Braille) e para os surdos (sinais luminosos) é de salientar, visto ser um espaço que não deve dispensar este tipo de apoio informativo.</li></ul>	<ul style="list-style-type: none"><li>- A infoacessibilidade pode ser melhorada ao nível das placas de informação, suas dimensões, localização, Braille e dispositivo luminoso.</li><li>- Para que exista uma mobilidade mais eficaz neste espaço deverão ser efectuadas as alterações atrás referidas segundo a legislação em vigor (decreto-lei 163/2006).</li></ul>

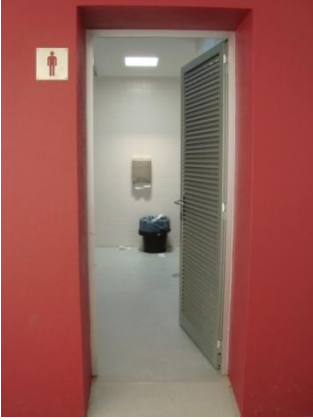
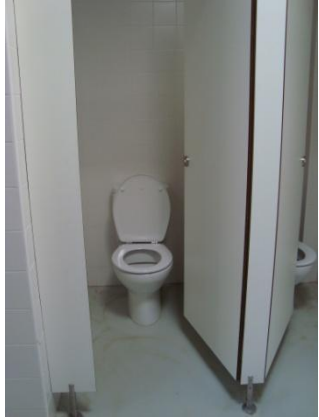
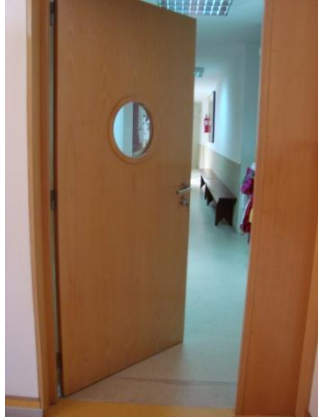
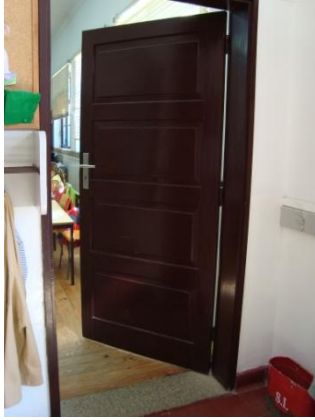
<p><b>Acesso a dependências e instalações</b></p> <ul style="list-style-type: none"><li>- O sistema de portas é de abrir em todas as dependências e nem todas têm todas dimensões regulamentares (salas – 75cm a 87cm, refeitório - 95cm, I.S. interior. – 56 e 75cm, I:S: exterior – 76cm).</li><li>- Ao nível do piso, este é totalmente nivelado, não tem soleiras.</li><li>- Os puxadores são os mais adequados a P.M.C.</li></ul>	<ul style="list-style-type: none"><li>- Todas as portas devem garantir um vão mínimo de abertura de 77cm, conforme especificado no Decreto-lei 163/2006.</li><li>- Na existência de soleiras, estas devem respeitar a altura máxima exigida no regulamento de 2cm.</li><li>- O pavimento de todo o edifício deve ser estável, não se deslocando quando sujeita a acção mecânica.</li><li>- A maçaneta deve ser de fácil manuseamento ao tacto, ou seja, que não requeira uma pressão firme, de resistência mínima e de forma fácil de agarrar com uma mão. Consultar secção 4.9.9. do Decreto-lei 163/2006.</li></ul>

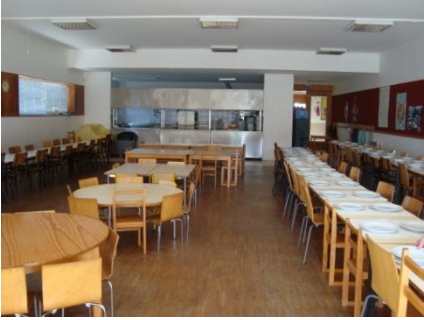
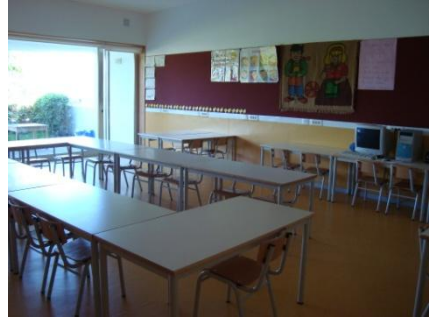
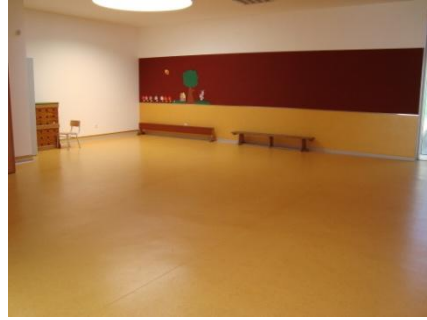
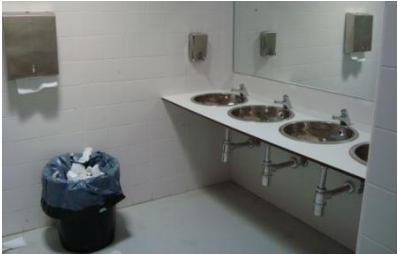
<p><b>Dependências</b></p> <ul style="list-style-type: none"><li>- Não existem instalações sanitárias dirigidas e equipadas a pessoas com mobilidade condicionada.</li><li>- A circulação nas dependências deste espaço é abrangente, com espaço de manobra mas nem sempre com canais de circulação regulamentares.</li></ul>	<ul style="list-style-type: none"><li>- Devem existir I.S. dirigidas a pessoas com mobilidade condicionada, com os respectivos equipamentos de apoio como previsto no decreto-lei 163/2006.</li><li>- É importante a organização das várias dependências ao nível do espaço de manobra para possibilitar uma circulação mais fluida.</li><li>- Os espaços de estar e canais de circulação têm de ter um vão mínimo de 180cm, não só para executar manobras mas também para o cruzamento de pessoas.</li></ul>

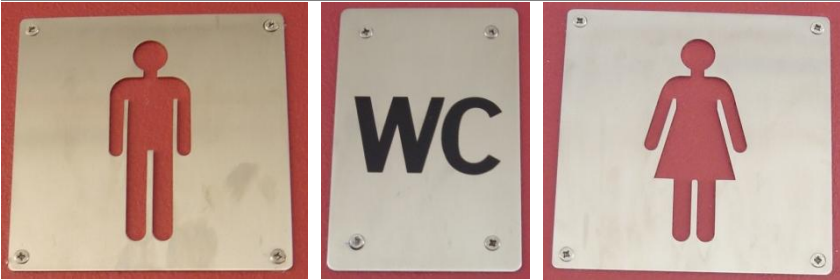
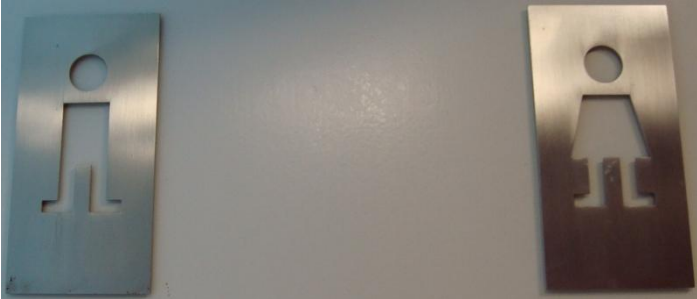
<p><b>Sinalética</b></p> <p>- Apesar de algumas dependências estarem sinalizadas, o seu design, a sua localização e as suas dimensões não são as mais aconselháveis.</p> <p>- A falta de sinalética dirigida para os invisuais (Braille) e para os surdos (sinais luminosos) é de salientar, visto ser um espaço que não deve dispensar este tipo de apoio informativo.</p>	<p>- A infoacessibilidade pode ser melhorada ao nível das placas de informação, suas dimensões, localização, Braille e dispositivo luminoso.</p> <p>- Para que exista uma mobilidade mais eficaz neste espaço deverão ser efectuadas as alterações atrás referidas segundo a legislação em vigor (decreto-lei 163/2006).</p>

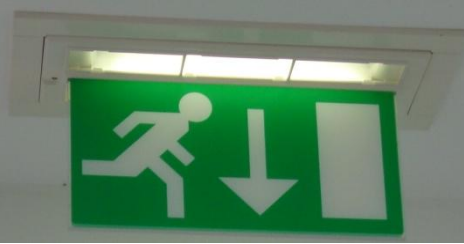
<p><b>Sinalética</b></p> <p>- Apesar de algumas dependências estarem sinalizadas, o seu design, a sua localização e as suas dimensões não são as mais aconselháveis.</p> <p>- A falta de sinalética dirigida para os invisuais (Braille) e para os surdos (sinais luminosos) é de salientar, visto ser um espaço que não deve dispensar este tipo de apoio informativo.</p>	<p>- A infoacessibilidade pode ser melhorada ao nível das placas de informação, suas dimensões, localização, Braille e dispositivo luminoso.</p> <p>- Para que exista uma mobilidade mais eficaz neste espaço deverão ser efectuadas as alterações atrás referidas segundo a legislação em vigor (decreto-lei 163/2006).</p>

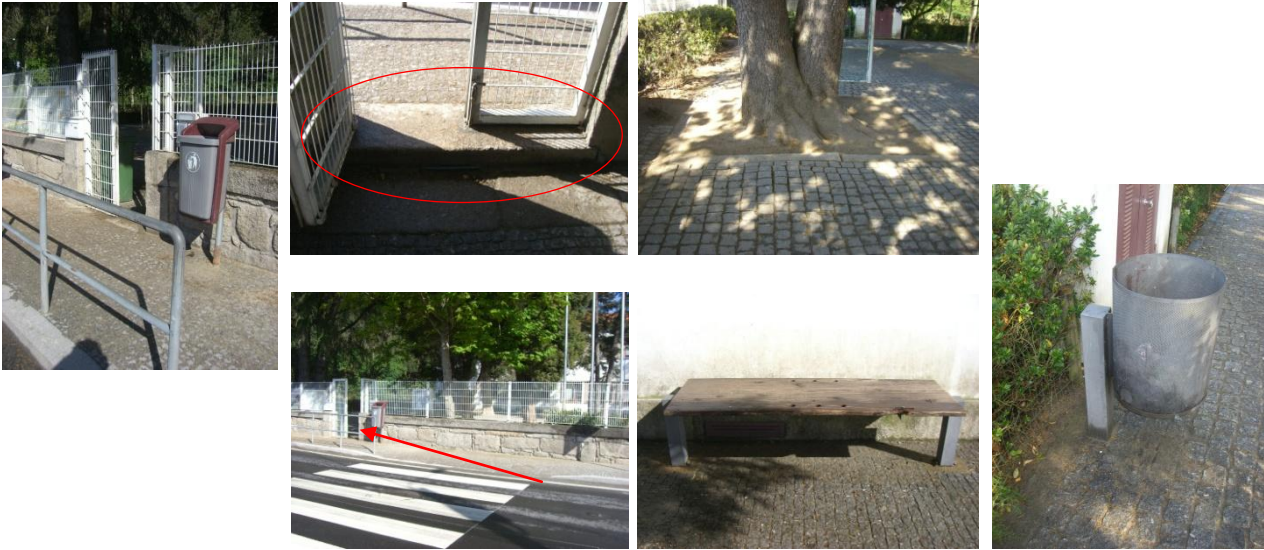
<p><b>Acesso exterior ao edifício</b></p> <ul style="list-style-type: none"><li>- Esta escola tem duas entradas, uma pedonal e outra automóvel pela rua Padre Abílio Sampaio.</li><li>- Os passeios exteriores que contornam a escola têm medidas regulamentares e tem um rebaixo junto á passadeira.</li><li>- O portão de entrada tem um degrau não regulamentar de 10cm e tem 60cm de largura com folha dupla. A outra entrada tem acesso por uma rampa com largura e inclinação não regulamentares.</li><li>- O estacionamento é informal, não existe nas imediações do espaço lugares de estacionamento destinados a P.M.C. (Pessoas com Mobilidade Reduzida).</li></ul>	<ul style="list-style-type: none"><li>- A colocação de um lugar exclusivo para P.M.C. é fundamental com as dimensões regulamentares (2,50X5.00X1.00 lateral). O piso deverá estar demarcado com cor contrastante e o sinal horizontal com símbolo internacional deverá ser inscrito no pavimento bem como o respectivo sinal vertical.</li><li>- O canal de circulação deve ser organizado em que os equipamentos estejam todos num mesmo corredor e que não travem o percurso.</li><li>- O mobiliário urbano existente quer no espaço exterior público, quer privado deve estar direccionado para um design inclusivo.</li></ul>

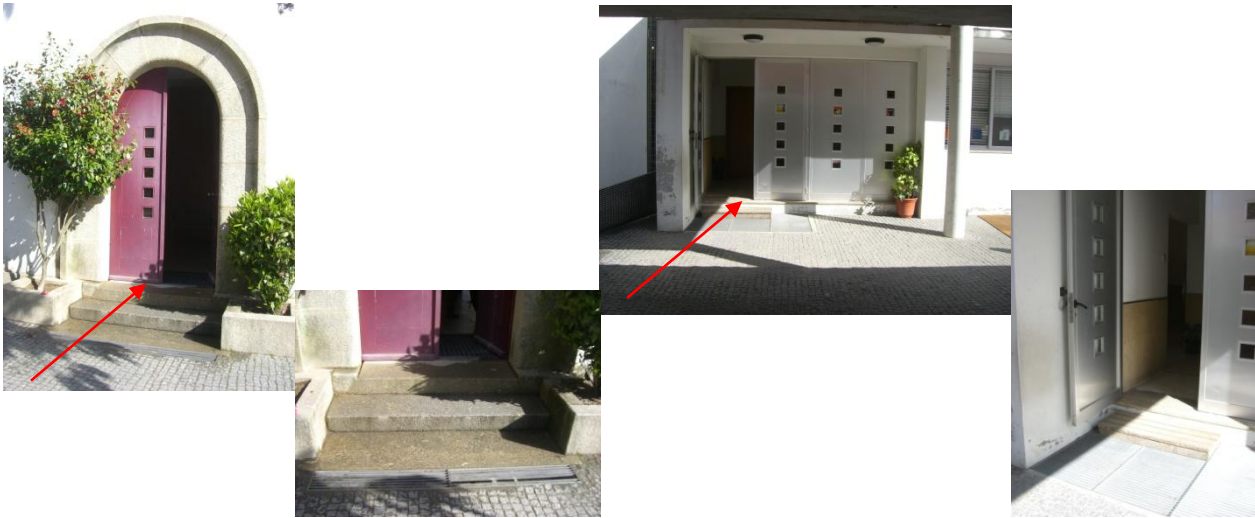
<p><b>Acesso ao edifício</b></p> <ul style="list-style-type: none"><li>- As portas de entrada para o edifício principal têm degraus de 15cm e 1.80m de largura com folha dupla.</li><li>- O patamar de entrada para as salas tem 10cm e não tem largura regulamentar. As portas do edifício de apoio têm 70cm com soleira regulamentar.</li></ul>	<ul style="list-style-type: none"><li>- O edifício estrutura-se em dois pisos sendo que a instalação de uma plataforma elevatória ou elevador facilitava a utilização a P.M.C.</li><li>- A iluminação deve estar garantida nos principais pontos deste espaço.</li><li>- As rampas de acesso deverão ter uma inclinação máxima entre os 6% e os 12%. A largura deverá ser de 1.20m e a altura da guarda deverá ter entre os 85cm e os 90cm.</li></ul>

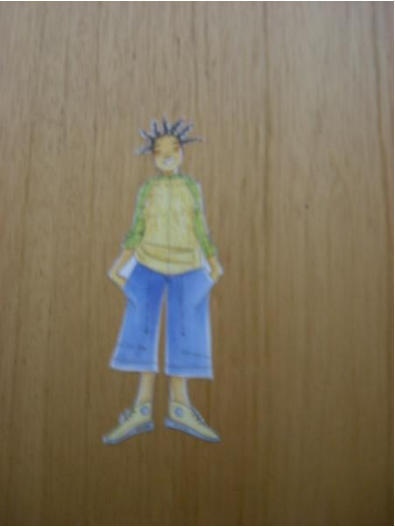
<p><b>Sinalética</b></p> <p>- A sinalética é quase inexistente.</p> <p>A falta de sinalética dirigida para os invisuais (Braille) e para os surdos (sinais luminosos) é de salientar, visto ser um espaço que não deve dispensar este tipo de apoio informativo.</p>	<p>- A infoacessibilidade pode ser melhorada ao nível das placas de informação, suas dimensões, localização, Braille e dispositivo luminoso.</p> <p>- Para que exista uma mobilidade mais eficaz neste espaço deverão ser efectuadas as alterações atrás referidas segundo a legislação em vigor (decreto-lei 163/2006).</p>

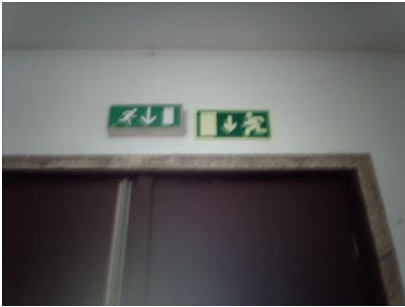
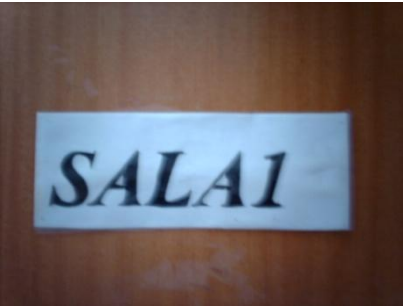
</div>	<p><b>Sinalética</b></p> <ul style="list-style-type: none"><li>- A maior parte das dependências não possuir qualquer tipo de sinalética, e a existente é deficiente, uma vez que o seu design, localização e as suas dimensões não são as mais aconselháveis na maior parte deles.</li><li>- A falta de sinalética dirigida para os invisuais (Braille) e para os surdos (sinais luminosos) é de salientar, visto ser um espaço que não deve dispensar este tipo de apoio informativo.</li></ul>	<ul style="list-style-type: none"><li>- A infoacessibilidade pode ser melhorada ao nível das placas de informação, suas dimensões, localização, Braille e dispositivo luminoso.</li><li>- Para que exista uma mobilidade mais eficaz neste espaço deverão ser efectuadas as alterações atrás referidas segundo a legislação em vigor (decreto-lei 163/2006).</li></ul>

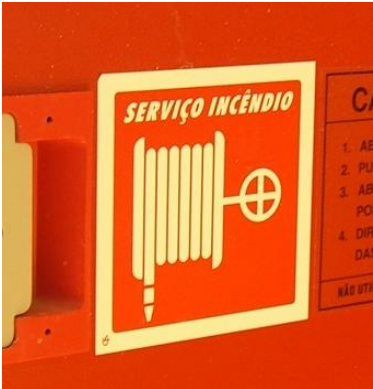
</div>	<p><b>Sinalética</b></p> <p>- A sinalética é quase inexistente.</p> <p>A falta de sinalética dirigida para os invisuais (Braille) e para os surdos (sinais luminosos) é de salientar, visto ser um espaço que não deve dispensar este tipo de apoio informativo.</p>	<p>- A infoacessibilidade pode ser melhorada ao nível das placas de informação, suas dimensões, localização, Braille e dispositivo luminoso.</p> <p>- Para que exista uma mobilidade mais eficaz neste espaço deverão ser efectuadas as alterações atrás referidas segundo a legislação em vigor (decreto-lei 163/2006).</p>
