3.5.2. Escola EB1 da Bajouca

Levantamento Fotográfico	Diagnóstico do Edifício	Orientações de Resolução

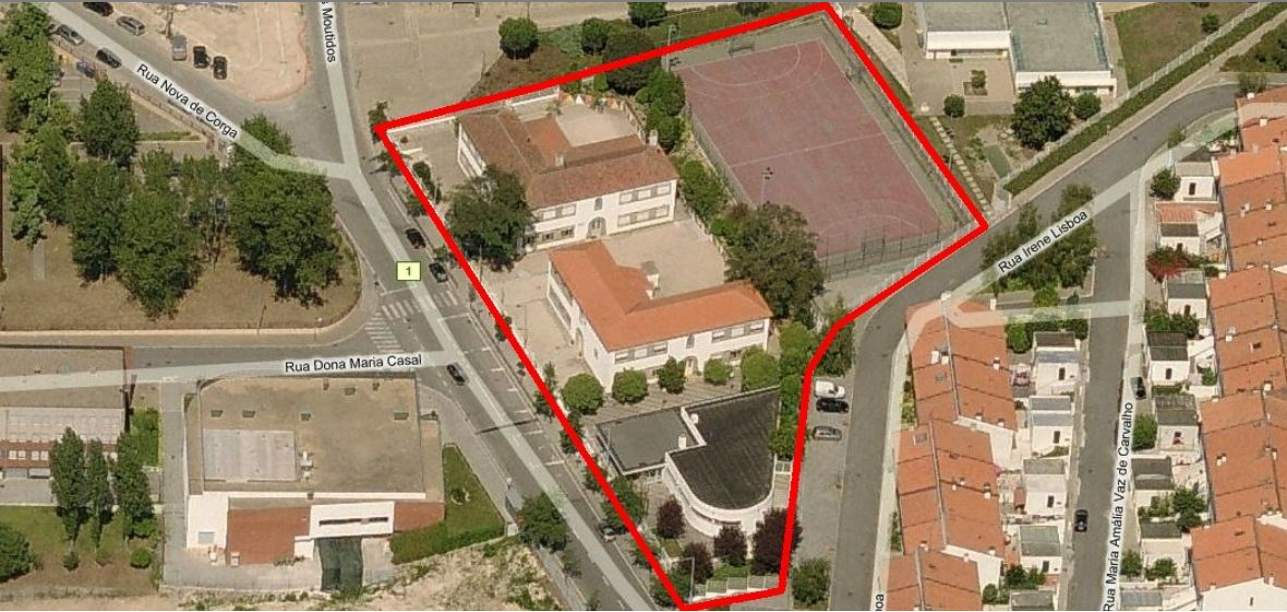
<p><b>Identificação</b></p> <p>Escola EB1/JI Moutidos</p> <p><b>Localização</b></p> <p>Rua dos Moutidos</p> <p><b>Descrição, função e uso do edifício</b></p> <p>Estabelecimento de ensino de várias matérias onde são ministrados os quatro primeiros anos de escolaridade, correspondente ao ensino básico e a educação pré-primaria no Jardim de Infância.</p>	<ul style="list-style-type: none"><li>- Sendo a Escola um edifício que é utilizado por um público-alvo específico e talvez por algumas pessoas com mobilidade condicionada, foram aqui detectados alguns problemas que propomos a sua resolução.</li></ul>

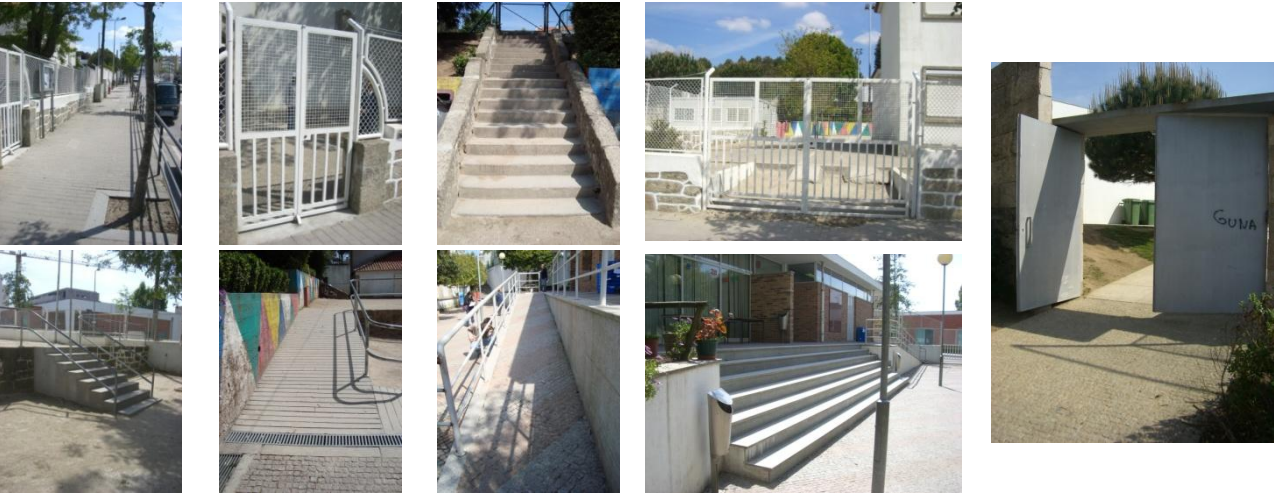
<p><b>Acesso exterior ao edifício</b></p> <ul style="list-style-type: none"><li>- O acesso exterior principal é através da Rua dos Moutidos no entanto a entrada para o infantário é pela rua pedonal á esquerda.</li><li>- O espaço público adjacente tem passeios não reg., sem rebaixo e o mobiliário existente é escasso e não está direccionado</li><li>- O estacionamento existente é informal e abusivo.</li><li>- Não existem lugares de estacionamento destinados a pessoas com mobilidade condicionada.</li></ul>	<ul style="list-style-type: none"><li>- Os canais de circulação dos percursos acessíveis devem ter uma largura mínima de 120cm livres de obstáculos.</li><li>- Devem ser criados lugares de estacionamento exclusivos para pessoas com mobilidade condicionada como previsto no Decreto-lei 163/2006 de 8 de Agosto.</li><li>- O mobiliário urbano existente quer no espaço exterior público, quer privado, deve estar direccionado para um design inclusivo.</li></ul>

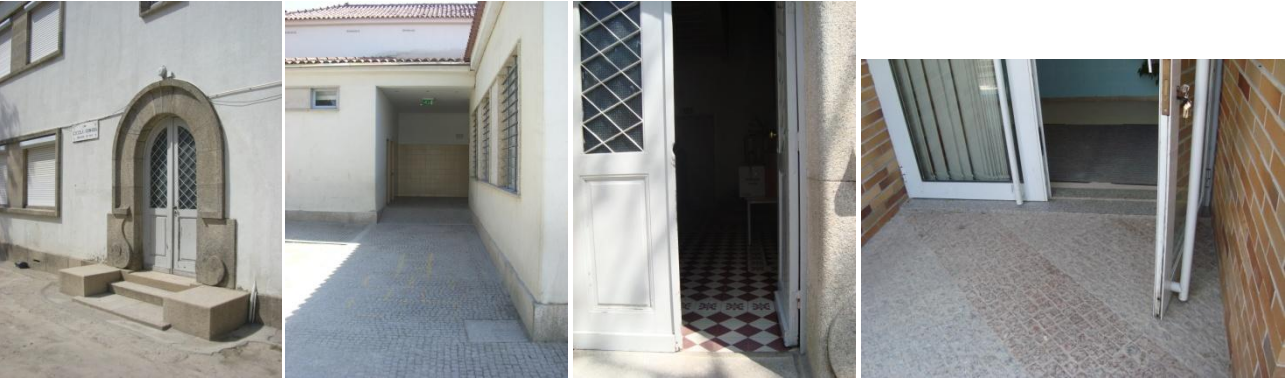
<p><b>Acesso ao edifício</b></p> <ul style="list-style-type: none"><li>- A entrada para o espaço exterior da Escola é acessível a Pessoas com Mobilidade Condicionada (P.M.C) uma vez que o portão possui grandes dimensões e este não apresenta desníveis no momento da entrada.</li><li>- As portas de acesso ao edifício da escola possui degraus e o vão livre da porta não tem as medidas mínimas estipuladas por lei.</li></ul>	<ul style="list-style-type: none"><li>- Todas as portas devem garantir um vão mínimo de abertura de 77cm, conforme especificado no Decreto-lei 163/2006.</li><li>- Os desníveis superiores a 0,02m devem ser vencidos através de rampas ou equipamento elevatório.</li><li>- As escadas/degraus devem ter uma altura dos corrimãos entre 85 e 90cm, patamares de espera e dimensões dos degraus regulamentares (altura máx. 18cm e comprimento mín. 28cm).</li></ul>

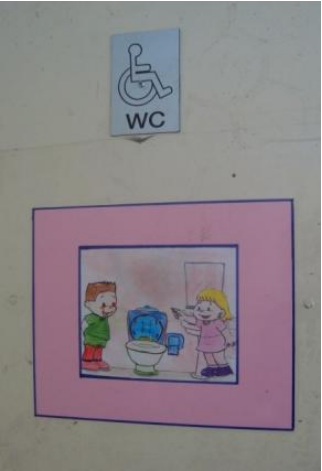
</div>	<p><b>Sinalética</b></p> <ul style="list-style-type: none"><li>- Apesar de existirem algumas dependências estarem sinalizadas e esta ser constituir um bom exemplo, uma vez que possuem baixo-relevo, A maior parte das dependências não possuir qualquer tipo de sinalética, e a existente é deficiente, uma vez que o seu design, localização e as suas dimensões não são as mais aconselháveis na maior parte deles.</li><li>- A falta de sinalética dirigida para os invisuais (Braille) e para os surdos (sinais luminosos) é de salientar, visto ser um espaço que não deve dispensar este tipo de apoio informativo.</li></ul>	<ul style="list-style-type: none"><li>- A infoacessibilidade pode ser melhorada ao nível das placas de informação, suas dimensões, localização, Braille e dispositivo luminoso.</li><li>- Para que exista uma mobilidade mais eficaz neste espaço deverão ser efectuadas as alterações atrás referidas segundo a legislação em vigor (decreto-lei 163/2006).</li></ul>

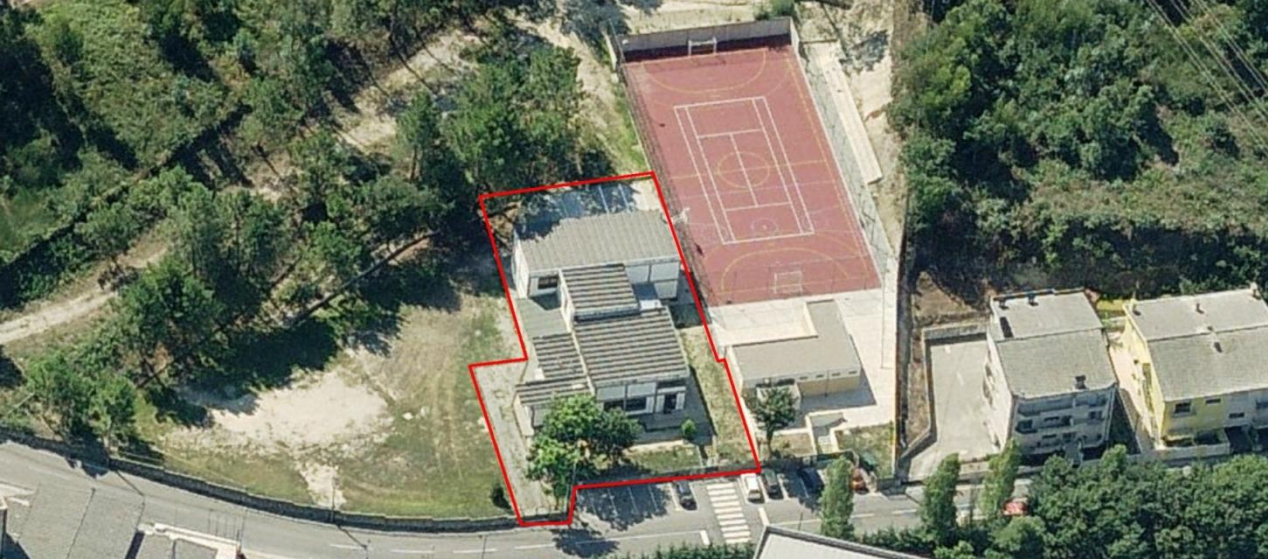
<p><b>Identificação</b></p> <p>Escola EB1/JI de Parada, Pedrouços.</p> <p><b>Localização</b></p> <p>Rua do Paço</p> <p><b>Descrição, função e uso do edifício</b></p> <p>Estabelecimento de ensino de várias matérias onde são ministrados os quatro primeiros anos de escolaridade, correspondente ao ensino básico e a educação pré-primaria no Jardim de Infância.</p>

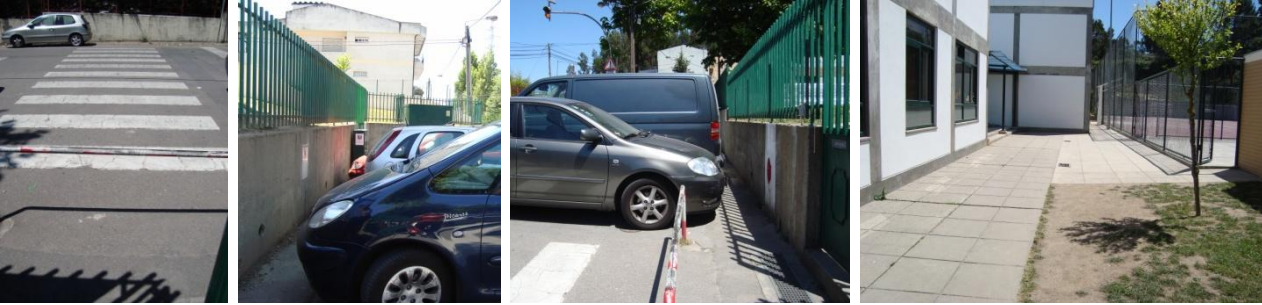
<p><b>Acesso exterior ao edifício</b></p> <ul style="list-style-type: none"><li>- A escola básica tem o seu acesso exterior pela Rua do Paço</li><li>- O espaço público adjacente denota uma total ausência de canais de circulação e de equipamento urbano.</li><li>- Existem dois acessos ao exterior privado do equipamento, um pedonal, trata-se do acesso principal do ao edifício, por escadas, escadas estas que possuem uma altura de 0,17m e um cobertor de 0,30m. O outro acesso é para acesso aos automóveis é rampeado.</li><li>- Apesar de haver estacionamento nas imediações, não existem lugares de estacionamento destinados a P.M.C. (Pessoas com Mobilidade Reduzida).</li></ul>	<ul style="list-style-type: none"><li>- O canal de circulação deve ser organizado em que os equipamentos estejam todos num mesmo corredor e que não travem o percurso.</li><li>- O mobiliário urbano existente quer no espaço exterior público, quer privado, não está direccionado para um design inclusivo.</li><li>- A colocação de um lugar exclusivo para P.M.C. é fundamental com as dimensões regulamentares (2,50X5.00X1.00 lateral). O piso deverá estar demarcado com cor contrastante e o sinal horizontal com símbolo internacional deverá ser inscrito no pavimento bem como o respectivo sinal vertical.</li></ul>

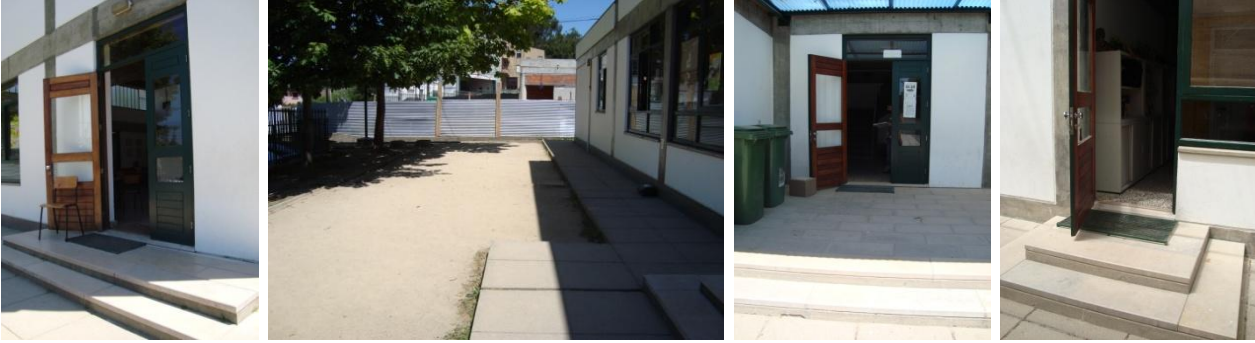
<p><b>Acesso ao edifício</b></p> <ul style="list-style-type: none"><li>- A porta de entrada é de abrir, dupla com 77cm e soleira de 3cm e após degraus com uma altura de 0,12m de altura.</li><li>- As portas para o exterior possuem soleira e degraus.</li><li>- Não existem rampas de acesso em todo o edifício.</li></ul>	<ul style="list-style-type: none"><li>- Todas as portas devem garantir um vão mínimo de abertura de 0,77m, conforme especificado no Decreto-lei 163/2006.</li><li>- Os desníveis superiores a 0,02m devem ser vencidos por equipamentos elevatório ou acessos rampeados.</li><li>- A iluminação deve estar garantida nos principais pontos deste espaço.</li></ul>

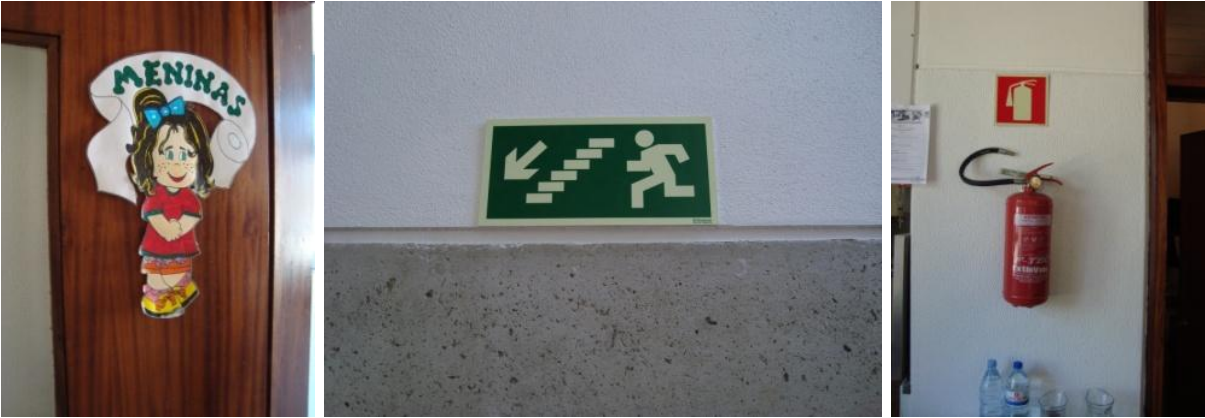
<p><b>Sinalética</b></p> <ul style="list-style-type: none"><li>- Apesar de muitas das dependências estarem sinalizadas, nalguns casos o seu design, a sua localização e as suas dimensões não são as mais aconselháveis.</li><li>- A falta de sinalética dirigida para os invisuais (Braille) e para os surdos (sinais luminosos) é de salientar, visto ser um espaço que não deve dispensar este tipo de apoio informativo.</li></ul>	<ul style="list-style-type: none"><li>- A infoacessibilidade deve ser instalada e melhorada, tanto ao nível das placas de informação, suas dimensões, localização, Braille e dispositivo luminoso.</li><li>- Para que exista uma mobilidade mais eficaz neste espaço deverão ser efectuadas as alterações atrás referidas segundo a legislação em vigor (decreto-lei 163/2006).</li></ul>

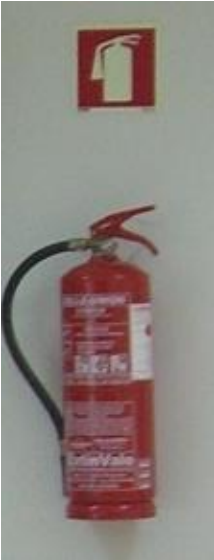
<p><b>Sinalética</b></p> <ul style="list-style-type: none"><li>- Apesar de existirem algumas dependências estarem sinalizadas e esta ser constituir um bom exemplo, uma vez que possuem baixo-relevo, A maior parte das dependências não possuir qualquer tipo de sinalética, e a existente é deficiente, uma vez que o seu design, localização e as suas dimensões não são as mais aconselháveis na maior parte deles.</li><li>- A falta de sinalética dirigida para os invisuais (Braille) e para os surdos (sinais luminosos) é de salientar, visto ser um espaço que não deve dispensar este tipo de apoio informativo.</li></ul>	<ul style="list-style-type: none"><li>- A infoacessibilidade pode ser melhorada ao nível das placas de informação, suas dimensões, localização, Braille e dispositivo luminoso.</li><li>- Para que exista uma mobilidade mais eficaz neste espaço deverão ser efectuadas as alterações atrás referidas segundo a legislação em vigor (decreto-lei 163/2006).</li></ul>

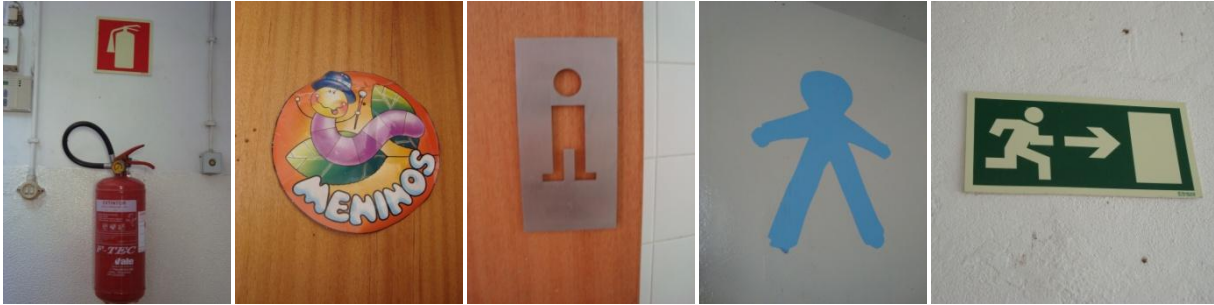
<p><b>Sinalética</b></p> <ul style="list-style-type: none"><li>- A sinalética presente é deficiente e em muitos casos inexistente, sendo que o seu design, localização e as suas dimensões não são as mais aconselháveis.</li><li>-</li><li>- A falta de sinalética dirigida para os invisuais (Braille) e para os surdos (sinais luminosos) é de salientar, visto ser um espaço que não deve dispensar este tipo de apoio informativo.</li></ul>	<ul style="list-style-type: none"><li>- A infoacessibilidade pode ser melhorada ao nível das placas de informação, suas dimensões, localização, Braille e dispositivo luminoso.</li><li>- Para que exista uma mobilidade mais eficaz neste espaço deverão ser efectuadas as alterações atrás referidas segundo a legislação em vigor (decreto-lei 163/2006).</li></ul>

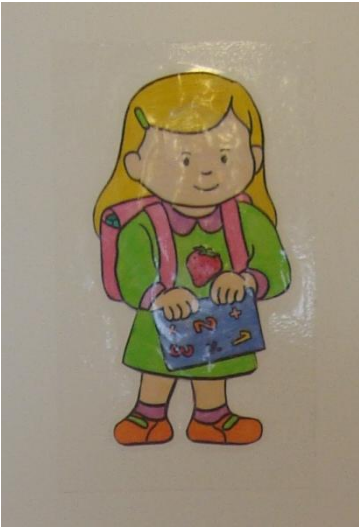
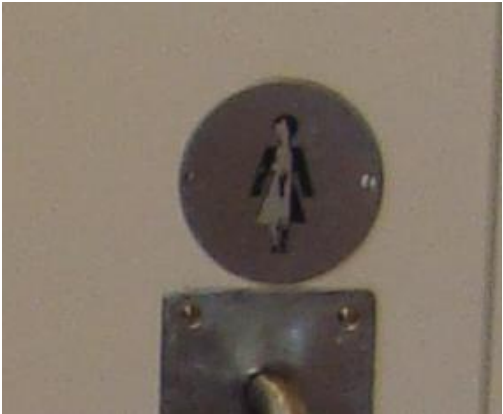
</div>	<p><b>Sinalética</b></p> <ul style="list-style-type: none"><li>- Apesar de existirem algumas dependências estarem sinalizadas e esta ser constituir um bom exemplo, uma vez que possuem baixo-relevo, A maior parte das dependências não possuir qualquer tipo de sinalética, e a existente é deficiente, uma vez que o seu design, localização e as suas dimensões não são as mais aconselháveis na maior parte deles.</li><li>- A falta de sinalética dirigida para os invisuais (Braille) e para os surdos (sinais luminosos) é de salientar, visto ser um espaço que não deve dispensar este tipo de apoio informativo.</li></ul>	<ul style="list-style-type: none"><li>- A infoacessibilidade pode ser melhorada ao nível das placas de informação, suas dimensões, localização, Braille e dispositivo luminoso.</li><li>- Para que exista uma mobilidade mais eficaz neste espaço deverão ser efectuadas as alterações atrás referidas segundo a legislação em vigor (decreto-lei 163/2006).</li></ul>

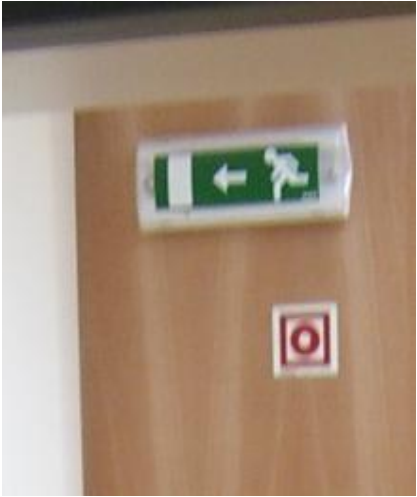
<p><b>Sinalética</b></p> <p>- Apesar de muitas das dependências estarem sinalizadas, nalguns casos o seu design, a sua localização e as suas dimensões não são as mais aconselháveis.</p> <p>A falta de sinalética dirigida para os invisuais (Braille) e para os surdos (sinais luminosos) é de salientar, visto ser um espaço que não deve dispensar este tipo de apoio informativo.</p>	<p>- A infoacessibilidade pode ser melhorada ao nível das placas de informação, suas dimensões, localização, Braille e dispositivo luminoso.</p> <p>- Para que exista uma mobilidade mais eficaz neste espaço deverão ser efectuadas as alterações atrás referidas segundo a legislação em vigor (decreto-lei 163/2006).</p>

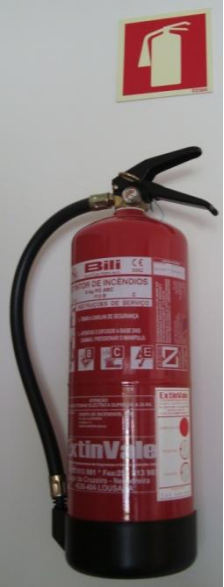
</div>	<p><b>Sinalética</b></p> <ul style="list-style-type: none"><li>- A sinalética é praticamente inexistente, o seu design, a sua localização e as suas dimensões não são as mais aconselháveis.</li><li>- A falta de sinalética dirigida para os invisuais (Braille) e para os surdos (sinais luminosos) é de salientar, visto ser um espaço que não deve dispensar este tipo de apoio informativo.</li></ul>	<ul style="list-style-type: none"><li>- A infoacessibilidade pode ser melhorada ao nível das placas de informação, suas dimensões, localização, Braille e dispositivo luminoso.</li><li>- Para que exista uma mobilidade mais eficaz neste espaço deverão ser efectuadas as alterações atrás referidas segundo a legislação em vigor (decreto-lei 163/2006).</li></ul>

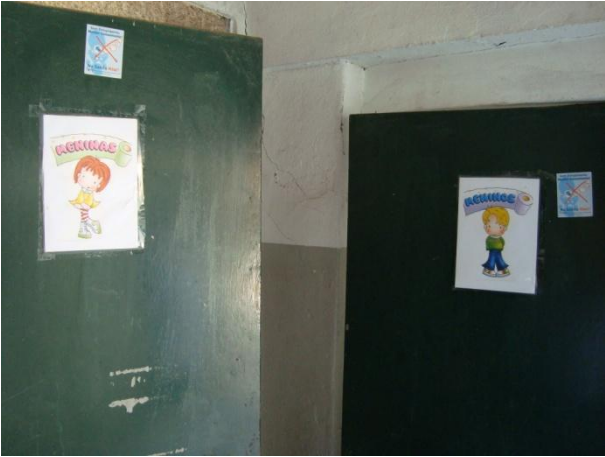
<p><b>Sinalética</b></p> <ul style="list-style-type: none"><li>- Apesar de existirem algumas dependências estarem sinalizadas e esta ser constituir um bom exemplo, uma vez que possuem baixo-relevo, A maior parte das dependências não possuir qualquer tipo de sinalética, e a existente é deficiente, uma vez que o seu design, localização e as suas dimensões não são as mais aconselháveis na maior parte deles.</li><li>- A falta de sinalética dirigida para os invisuais (Braille) e para os surdos (sinais luminosos) é de salientar, visto ser um espaço que não deve dispensar este tipo de apoio informativo.</li></ul>	<ul style="list-style-type: none"><li>- A infoacessibilidade pode ser melhorada ao nível das placas de informação, suas dimensões, localização, Braille e dispositivo luminoso.</li><li>- Para que exista uma mobilidade mais eficaz neste espaço deverão ser efectuadas as alterações atrás referidas segundo a legislação em vigor (decreto-lei 163/2006).</li></ul>

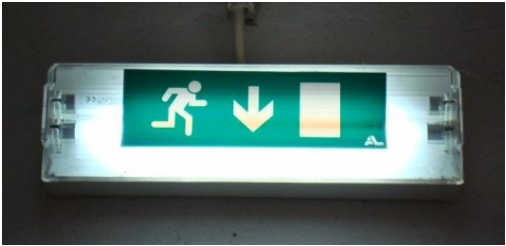
<p><b>Sinalética</b></p> <p>- Apesar de muitas das dependências estarem sinalizadas, nalguns casos o seu design, a sua localização e as suas dimensões não são as mais aconselháveis.</p> <p>A falta de sinalética dirigida para os invisuais (Braille) e para os surdos (sinais luminosos) é de salientar, visto ser um espaço que não deve dispensar este tipo de apoio informativo.</p>	<p>- A infoacessibilidade pode ser melhorada ao nível das placas de informação, suas dimensões, localização, Braille e dispositivo luminoso.</p> <p>- Para que exista uma mobilidade mais eficaz neste espaço deverão ser efectuadas as alterações atrás referidas segundo a legislação em vigor (decreto-lei 163/2006).</p>

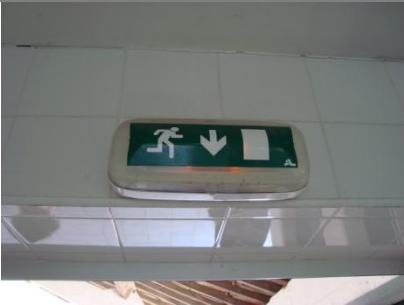
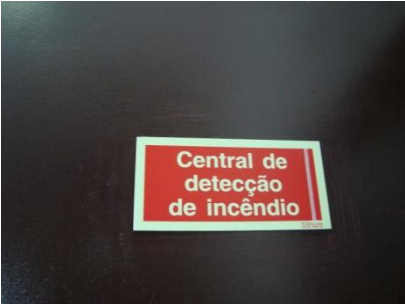
</div>	<p><b>Sinalética</b></p> <ul style="list-style-type: none"><li>- Apesar de existirem algumas dependências sinalizadas, a maior parte das dependências não possui qualquer tipo de sinalética, e a existente é deficiente, uma vez que o seu design, localização e as suas dimensões não são as mais aconselháveis na maior parte deles.</li><li>- A falta de sinalética dirigida para os invisuais (Braille) e para os surdos (sinais luminosos) é de salientar, visto ser um espaço que não deve dispensar este tipo de apoio informativo.</li></ul>	<ul style="list-style-type: none"><li>- A infoacessibilidade pode ser melhorada ao nível das placas de informação, suas dimensões, localização, Braille e dispositivo luminoso.</li><li>- Para que exista uma mobilidade mais eficaz neste espaço deverão ser efectuadas as alterações atrás referidas segundo a legislação em vigor (decreto-lei 163/2006).</li></ul>

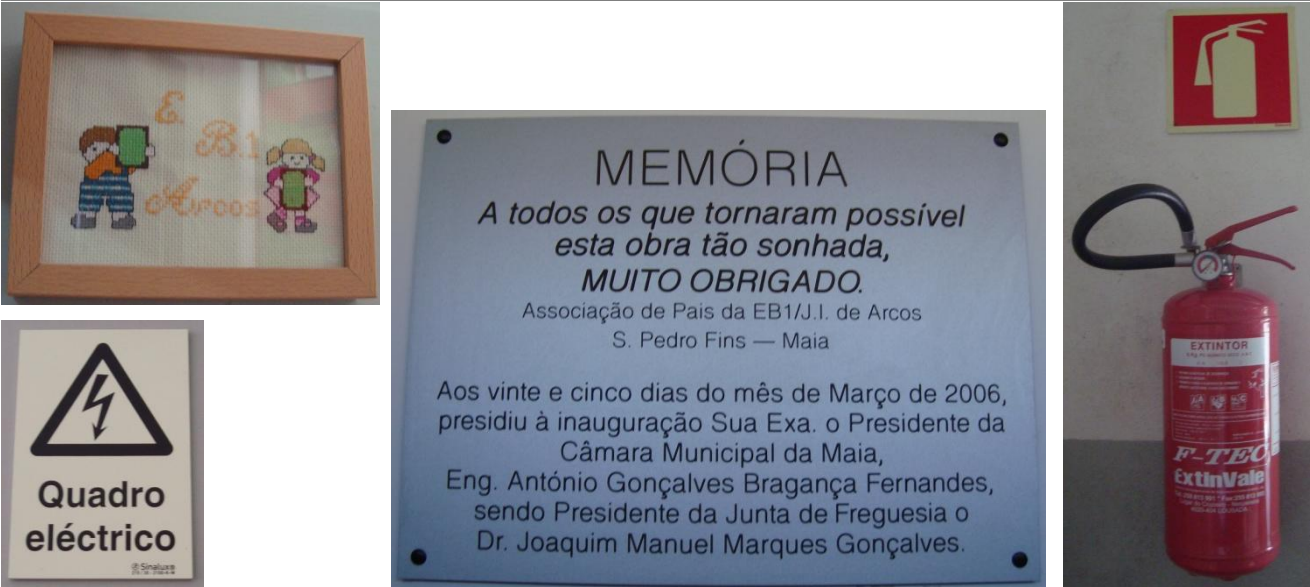
<p><b>Sinalética</b></p> <ul style="list-style-type: none"><li>- Apesar de algumas dependências estarem sinalizadas, o seu design, a sua localização e as suas dimensões não são as mais aconselháveis.</li><li>- A falta de sinalética dirigida para os invisuais (Braille) e para os surdos (sinais luminosos) é de salientar, visto ser um espaço que não deve dispensar este tipo de apoio informativo.</li></ul>	<ul style="list-style-type: none"><li>- A infoacessibilidade pode ser melhorada ao nível das placas de informação, suas dimensões, localização, Braille e dispositivo luminoso.</li><li>- Para que exista uma mobilidade mais eficaz neste espaço deverão ser efectuadas as alterações atrás referidas segundo a legislação em vigor (decreto-lei 163/2006).</li></ul>

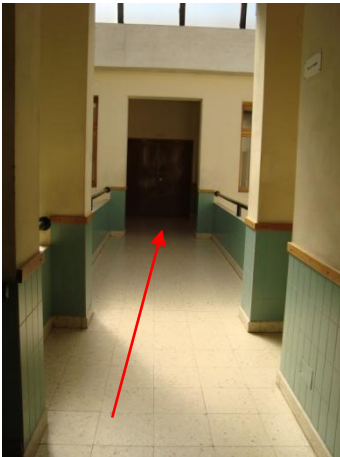
</div>	<p><b>Distribuição no edifício</b></p> <ul style="list-style-type: none"><li>- O edifício estrutura-se em dois pisos ligados por escadas e um elevador.</li><li>- O elevador possui o dimensionamento mínimo exigido para a utilização por parte de P.M.C. no entanto devido a este estar localizado ao lado das rampas surge um desnível que não esta devidamente protegido por guardas e que origina um estreitamento da área de entrada da zona de espera dos elevadores.</li><li>- Os corredores são acessíveis e com zonas amplas que permitem manobra, e possuem (edifício de ligação) a meio a rampa, também irregular, uma vez que possuem uma inclinação muito acentuada, pavimento escorregadio, não têm faixas de aproximação com cor e texturas contrastantes e não tem nenhum tipo de corrimãos.</li></ul>	<ul style="list-style-type: none"><li>- Todas as portas devem garantir um vão mínimo de abertura de 0,77m, conforme especificado no Decreto-lei 163/2006.</li><li>- Os desníveis superiores a 0,02m devem ser vencidos por equipamentos elevatório ou acessos rampeados, o que obriga a instalação de equipamento para fazer a ligação entre pisos.</li><li>- A inclinação de todas as rampas deve ser revista, assim como a ausência de corrimãos duplos de ambos os lados bem como uma projecção paralela, destes, ao pavimento de 0,30m no mínimo depois da inclinação, a inexistência de faixas de aproximação com cor e texturas contrastantes, possui ainda pavimento escorregadio.</li><li>- Devem ser instaladas guardas na zona de espera do elevador.</li></ul>

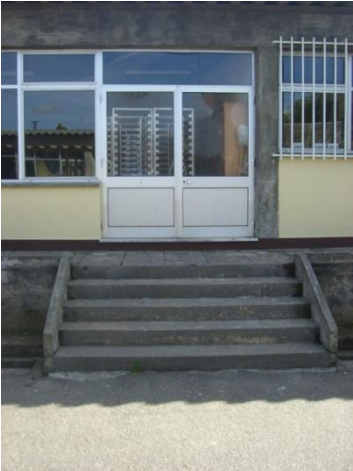
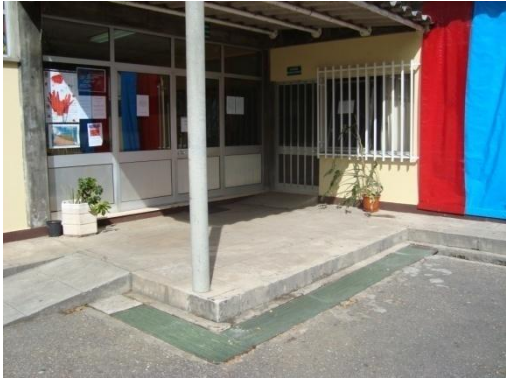
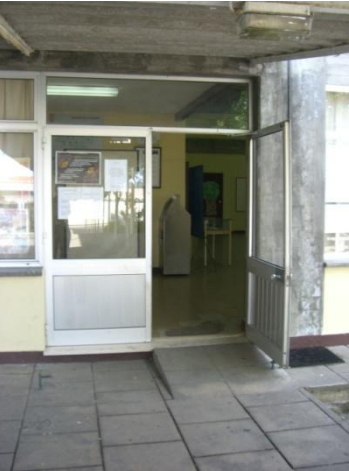
</div>	<p><b>Acesso ao edifício</b></p> <ul style="list-style-type: none"><li>- O edifício da escola possui algumas entradas. Entradas estas que possuem todas a mesma configuração e elementos.</li><li>- As portas de entrada ao edifício são de duas folhas e possuem um vão livre de 0,98m.</li><li>- Estas são antecedidas por soleiras inacessíveis ou rampas com inclinação não regulamentar.</li><li>- O espaço exterior do edifício possui desníveis de terreno que são vencidos por rampas e escadas, sendo que em nenhum dos casos cumpre a legislação.</li></ul>	<ul style="list-style-type: none"><li>- Todas as portas devem garantir um vão mínimo de abertura de 0,77m, conforme especificado no Decreto-lei 163/2006.</li><li>- Os desníveis superiores a 0,02m devem ser vencidos por equipamentos elevatório ou acessos rampeados.</li><li>- As rampas devem cumprir os dispostos no Decreto-lei 163/2006 de 8 de Agosto, nomeadamente o capítulo 2º, secção 2.5. Rampas.</li></ul>

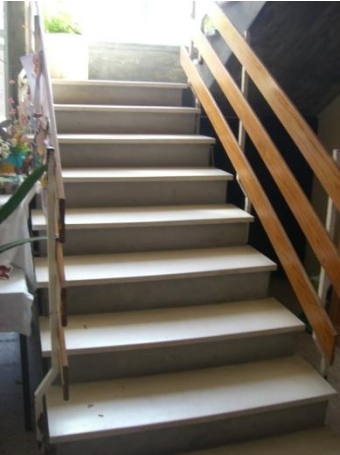
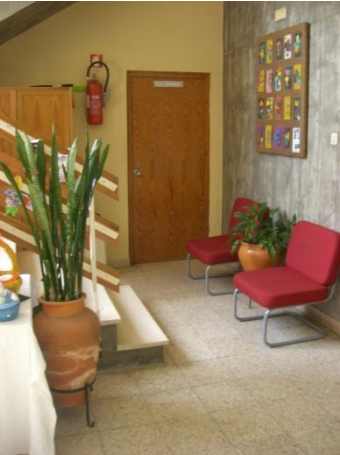
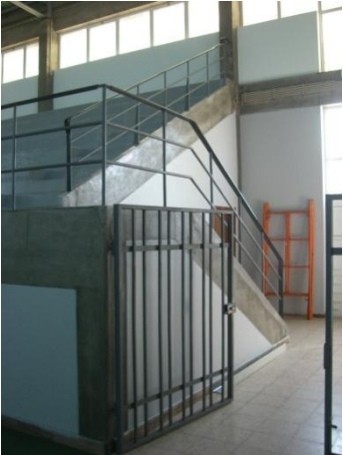
</div>	<p><b>Distribuição no edifício</b></p> <ul style="list-style-type: none"><li>- O edifício principal tem dois pisos com acessos verticais por escadas. Os restantes blocos são estruturados ao nível do rés-do-chão.</li><li>- Os corredores são acessíveis e com zonas amplas que permitem manobra, no entanto estes.</li><li>- O acesso às bancadas do pavilhão desportivo é feito por escadas. Os corredores de distribuição para as bancadas não têm a largura mínima exigida.</li></ul>	<ul style="list-style-type: none"><li>- Todas as portas devem garantir um vão mínimo de abertura de 0,77m, conforme especificado no Decreto-lei 163/2006.</li><li>- Os desníveis superiores a 0,02m devem ser vencidos por equipamentos elevatório ou acessos rampeados, o que obriga a instalação de equipamento para fazer a ligação entre pisos.</li><li>- A inclinação de todas as rampas deve ser revista, assim como a ausência de corrimãos duplos de ambos os lados bem como uma projecção paralela, destes, ao pavimento de 0,30m no mínimo depois da inclinação, a inexistência de faixas de aproximação com cor e texturas contrastantes, possui ainda pavimento escorregadio.</li><li>- Devem ser instaladas guardas na zona de espera do elevador.</li></ul>

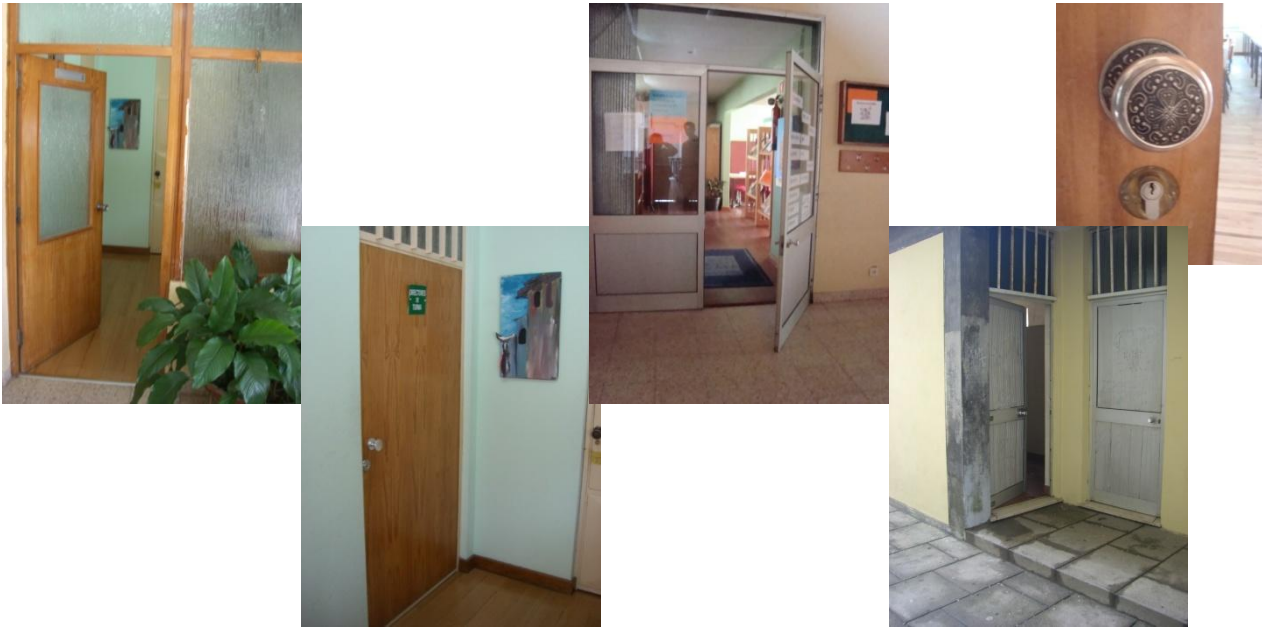
<p><b>Acesso a dependências e instalações</b></p> <ul style="list-style-type: none"><li>- O sistema de portas mais usado é de abrir em todas as dependências sendo que a maior parte destas não possui o dimensionamento mínimo exigido por lei.</li><li>- O design dos puxadores da quase totalidade das portas não é regulamentar.</li><li>- Os balcões de atendimento de todo o complexo não tem rebaixam para P.M.C. e tem barras direccionais que impedem o acesso de P.M.C.</li><li>-</li></ul>	<ul style="list-style-type: none"><li>- Não devem existir desníveis superiores a 0,02m, caso sejam impossíveis de anular, estes devem ser vencidos por equipamentos elevatórios ou acessos rampeados.</li><li>- No interior todas as portas de todos os compartimentos deverão ser revistas para os 77 cm de vão livre.</li><li>- Deve ser criada uma instalação sanitária para P.M.C. completamente equipada e dimensionada respeitando o disposto na legislação em vigor.</li><li>- Os espaços de estar e canais de circulação têm de ter um vão mínimo de 1.80m, não só para executar manobras mas também para o cruzamento de pessoas</li><li>- O puxador terá de ser um dos modelos indicados para P.M.C. (Pessoas com Mobilidade Condicionada).</li></ul>

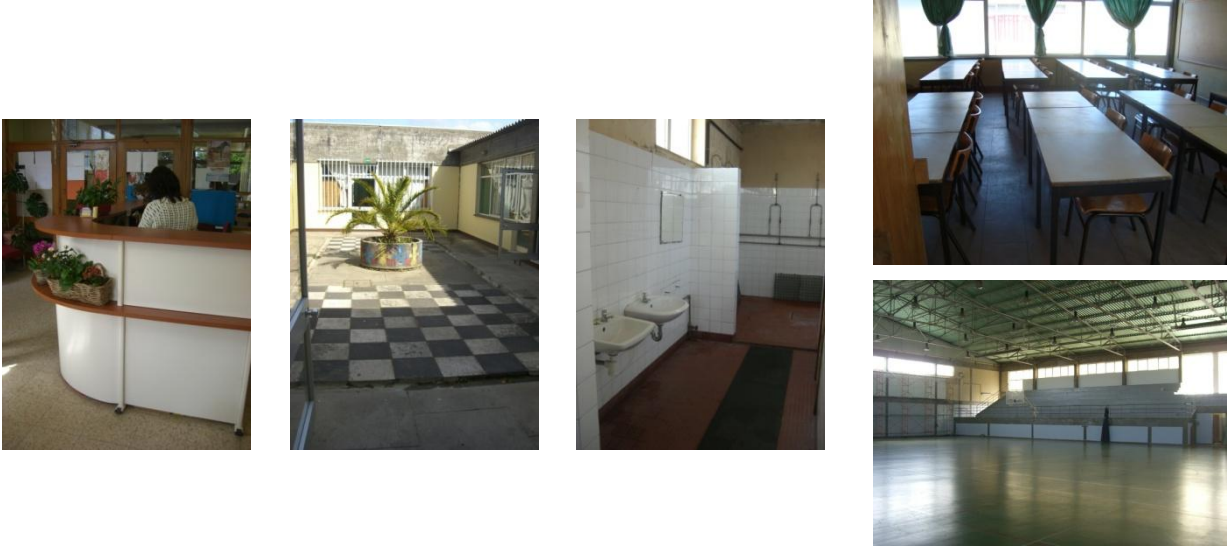
<p><b>Dependências</b></p> <ul style="list-style-type: none"><li>- O pavilhão desportivo possui dois pisos, sendo que no segundo existe apenas a bancada, este só é acessível por escadas.</li><li>- O pavilhão 2 tem uma instalação Sanitária direccionada para P.M.C. mas incompleta.</li><li>- A tipologia dos pavilhões funciona com um pátio central com saídas das salas para exterior e com soleiras não regulamentares.</li></ul>	<ul style="list-style-type: none"><li>- Todas as áreas de atendimentos devem possuir rebaixam e devem ter o painel frontal recuado de modo a que possam ser utilizados por parte de P.M.C.</li><li>- É importante a organização das várias dependências ao nível do espaço de manobra para possibilitar uma mais fluida circulação.</li><li>- O equipamento das I.S. dirigidas a P.M.C. deve ser completado e instalado todos os dispositivos de apoio. Segundo o exigido pelo Decreto-Lei de 162/2006 de 8 de Agosto.</li></ul>

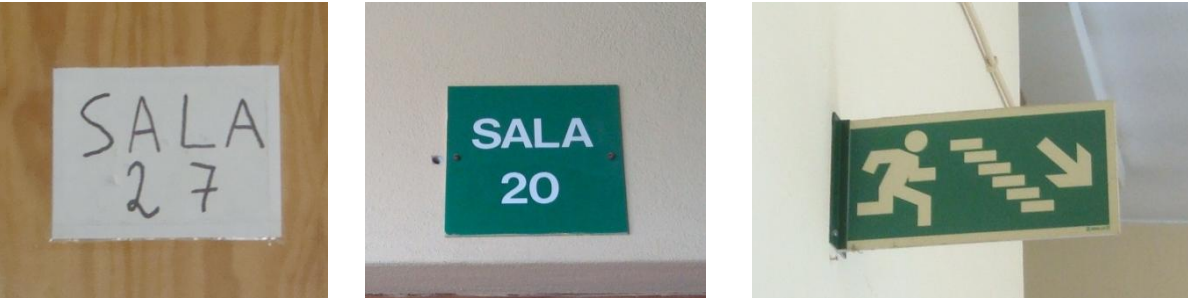
<p><b>Sinalética</b></p> <ul style="list-style-type: none"><li>- A sinalética utilizada na escola é um pouco precária e inexistente na maior parte das dependências.</li><li>- A falta de sinalética dirigida para os invisuais (Braille e baixo-relevo) e para os surdos (sinais luminosos) é de salientar, visto ser um espaço que não deve dispensar este tipo de apoio informativo.</li></ul>	<ul style="list-style-type: none"><li>- A infoacessibilidade pode ser completada e melhorada ao nível das placas de informação, suas dimensões, localização, Braille e dispositivo luminoso.</li><li>- Para que exista uma mobilidade mais eficaz neste espaço deverão ser efectuadas as alterações atrás referidas segundo a legislação em vigor (decreto-lei 163/2006).</li></ul>

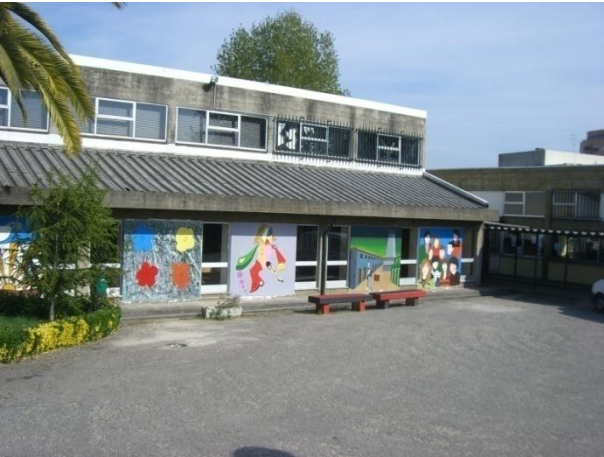
</div>	<p><b>Acesso exterior ao edifício</b></p> <ul style="list-style-type: none"><li>- A Escola Secundária de Águas Santas vai a curto prazo começar com obras em grande escala e por isso o seu levantamento não foi feito . Contudo podem ser previstas algumas direcções para esta se tornar mais acessível.</li><li>- Esta escola tem a sua entrada principal pela Rua Nova do Corim.</li><li>- Não existem passeios rebaixados a ladear a escola o que pode dificultar o seu acesso.</li><li>- O portão de entrada é nivelado e com guarda.</li><li>- O estacionamento é informal, não existe nas imediações do espaço lugares de estacionamento destinados a P.M.C.( Pessoas com Mobilidade Reduzida).</li></ul>	<ul style="list-style-type: none"><li>- É necessário dotar o espaço de percursos acessível, sem escadarias, com pavimentos nivelados ou rampeados reg., espaços de manobra e equipamentos de apoio adaptados a P.M.C.</li><li>- Devem existir alguns lugares de estacionamento exclusivos para pessoas com mobilidade condicionada como previsto no decreto-lei 163/2006.</li><li>- O mobiliário urbano deve ser direccionado para um design inclusivo.</li><li>- O percurso acessível deve garantir acesso a todas as dependências e ter 180cm de largura livres de obstáculos. Deve ser regularizado e nivelado.</li><li>- Devem existir Instalações Sanitárias dirigidos para P.M.C.</li><li>- Deve-se contemplar a infoacessibilidade ao nível das placas de informação, suas dimensões, localização, Braille e dispositivo luminoso.</li><li>- Para que exista uma mobilidade mais eficaz neste espaço deverão ser efectuadas as alterações atrás referidas segundo a legislação em vigor (decreto-lei 163/2006).</li></ul>
