3.3. Edifícado – 3.3.3. Cultura

Plano Municipal de Acessibilidade Para Todos Município da Maia – Entrega Final

Designação: Biblioteca da Maia

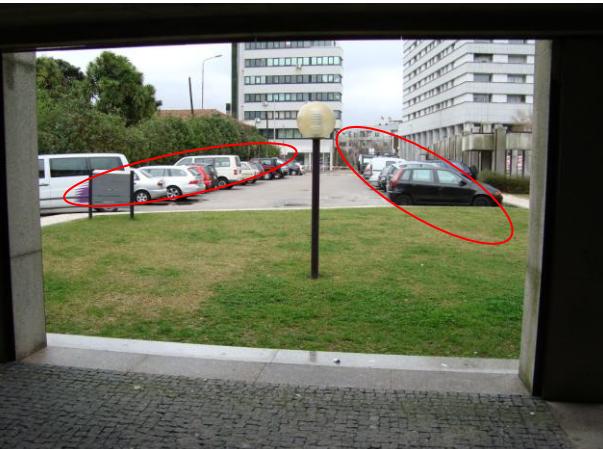
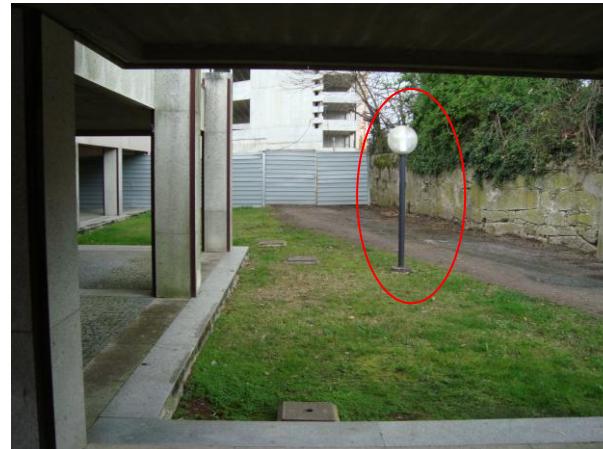
<p>Acesso exterior ao edifício</p> <ul style="list-style-type: none"> - Não existe estacionamento direcionado para Pessoas com Mobilidade Reduzida. - Os canais de circulação exteriores são nivelados, contínuos com largura superior a 1.5m - O mobiliário existente recai em postes de iluminação, papeleiras, e sinalética vertical. 	<p>Propõe-se:</p> <ul style="list-style-type: none"> - Deve ser prevista a colocação de um lugar de estacionamento exclusivo para Pessoas com Mobilidade Reduzida com as respectivas dimensões e sinalética vertical e horizontal. - O mobiliário urbano existente quer no espaço exterior público, quer privado, deve estar direcionado para um design inclusivo.

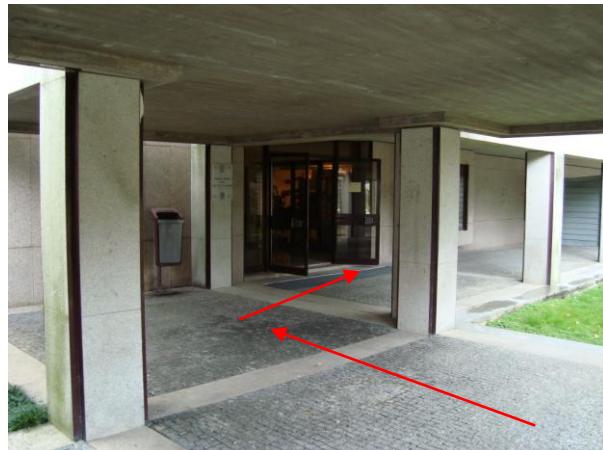
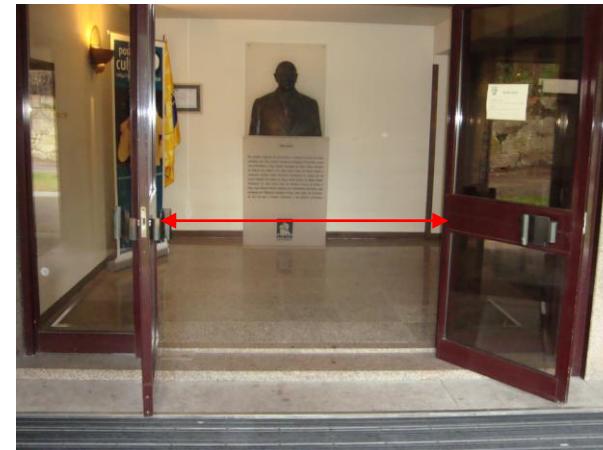
<p>Acesso ao edifício</p> <ul style="list-style-type: none"> - Apesar da largura da porta dupla estar regulamentar a sua soleira tem 5cm de altura. 	<p>Propõe-se:</p> <ul style="list-style-type: none"> - As soleiras devem respeitar a altura máxima exigida no regulamento de 2cm.

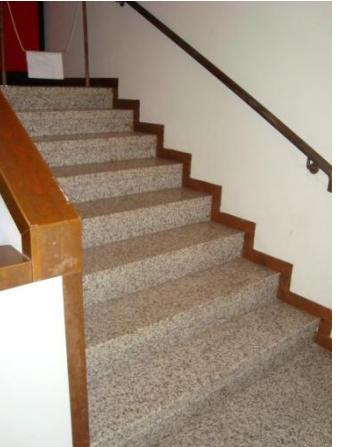
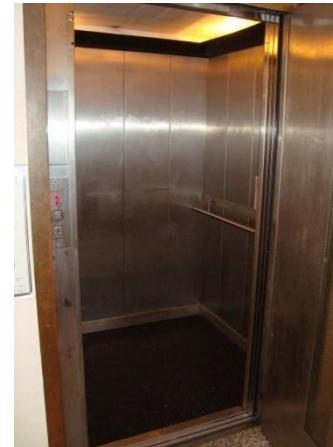
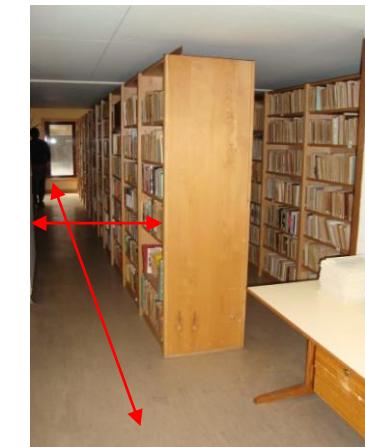
<p>Distribuição no edifício</p> <ul style="list-style-type: none"> O edifício estrutura-se em 3 pisos e existe elevador o que torna possível a sua total utilização. Todo o edifício é nivelado e não possui soleiras. Nem sempre os percursos acessíveis são abrangentes, principalmente no que respeita a espaço de manobra. 	<p>Propõe-se:</p> <ul style="list-style-type: none"> A largura das escadas têm de ter uma Largura não inferior a 120cm. Os degraus devem ter 0,28m (coberto) e 0,18m (espelho) e a guarda deve ter uma altura entre os 85 e os 90cm. Os corredores devem ter um canal de circulação não inferior a 120cm livres de obstáculos.

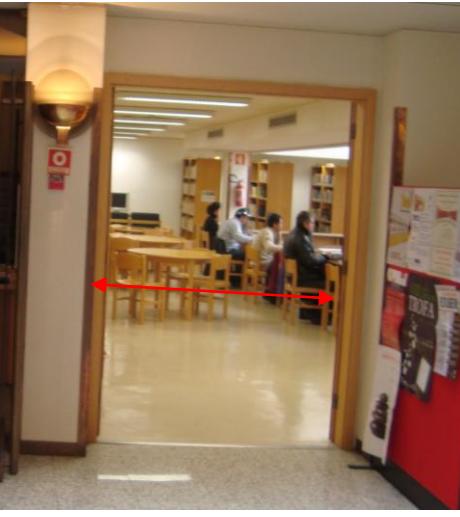
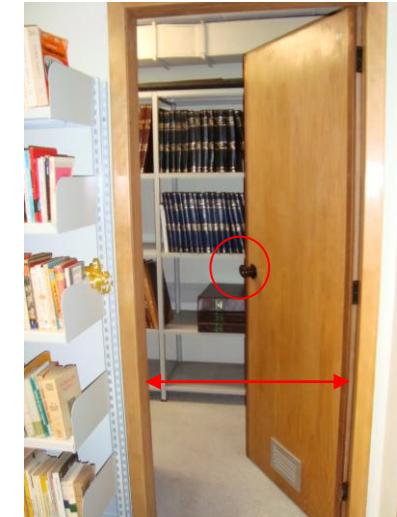
<p>Acesso a dependências e instalações</p> <ul style="list-style-type: none"> O sistema das portas interiores é de abrir em todas as dependências e não têm dimensões regulamentares na sua maioria com dimensões inferiores às estipuladas. Os puxadores não são os mais adequados a pessoas com mobilidade reduzida. 	<p>Propõe-se:</p> <ul style="list-style-type: none"> Que todas as portas garantam um vão mínimo de abertura de 77cm, pelo menos numa das folhas ou que mantenham habitualmente as duas folhas abertas. Que todos os puxadores devam ser de fácil manuseamento ao tacto, ou seja, que não requeiram uma pressão firme, de resistência mínima e de forma fácil de agarrar com uma mão.

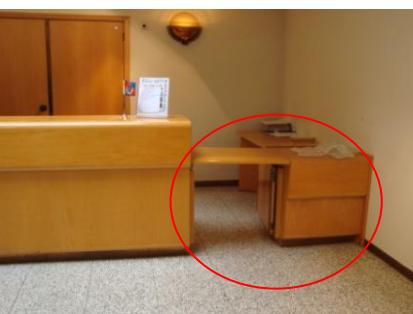
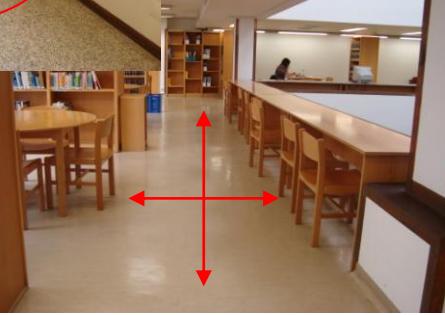
<p>Dependências</p> <ul style="list-style-type: none"> A área de atendimento está posicionada junto a um percurso acessível, rebaixada para pessoas com mobilidade reduzida. Não existe equipamento de auto atendimento. A circulação nas dependências deste espaço é por vezes travada por mobiliário em excesso. Não existe Instalação Sanitária dirigida a Pessoas com Mobilidade Reduzida. 	<p>Propõe-se:</p> <ul style="list-style-type: none"> A eliminação de alguns obstáculos para alcançar uma utilização espacial mais eficaz, ao nível das áreas de manobra possibilitando uma circulação mais fluida, A Instalação Sanitária dirigida a Pessoas com mobilidade Reduzida deve possuir as medidas regulamentares bem como estar equipada com os respectivos adereços de apoio.

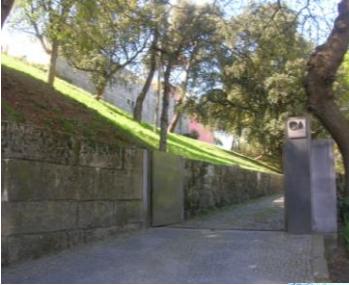
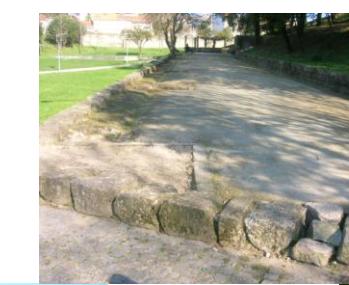
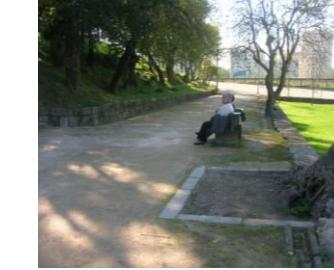
<p>Acesso exterior ao edifício</p> <ul style="list-style-type: none"> - Não existe estacionamento direcionado para Pessoas com Mobilidade Reduzida. - Os canais de circulação exteriores não são nivelados mas têm largura superior a 1.5m - O mobiliário existente recai em postes de iluminação, papeleiras, árvores, caldeiras e bancos. 	<p>Propõe-se:</p> <ul style="list-style-type: none"> - Deve ser prevista a colocação de um lugar de estacionamento exclusivo para Pessoas com Mobilidade Reduzida com as respectivas dimensões e sinalética vertical e horizontal. - O mobiliário urbano existente quer no espaço exterior público, quer privado, deve estar direcionado para um design inclusivo. - É necessária a requalificação ao nível do espaço exterior através de percursos acessíveis e com piso aderente que permitam a sua utilização para todos.

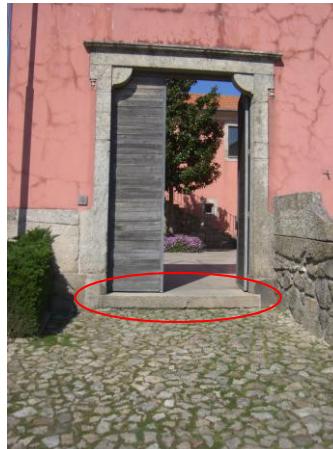
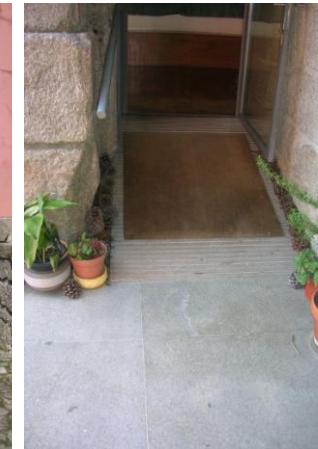
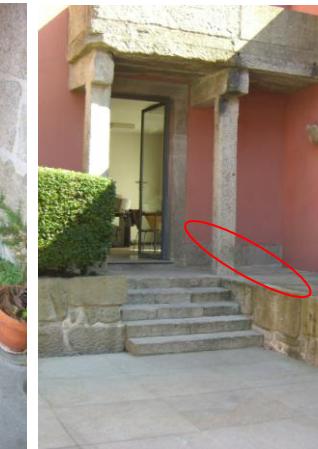
<p>Acesso ao edifício</p> <ul style="list-style-type: none"> - Existe um degrau na porta exterior que dá acesso ao patamar que distribui para as outras entradas, e que dificulta à partida logo o acesso principal. - Já no interior do pátio as entradas são por rampa ou por escadas sem guardas. - O vão das portas de entrada não respeita o regulamento. - Existe ainda um acesso a partir da S.C.M. que é nivelado apesar de ser não regulamentar quanto à sua inclinação. 	<p>Propõe-se:</p> <ul style="list-style-type: none"> - Todas as portas de entrada devem garantir um vão mínimo de abertura de 87cm. - Na existência de soleiras, estas devem respeitar a altura máxima exigida no regulamento de 2cm. - A iluminação deve estar garantida nos principais pontos deste espaço. - As rampas devem ter uma inclinação entre 6% e 12% dependendo do seu comprimento, corrimãos entre 85 e 90cm, largura mínima 120cm e patamares de espera.

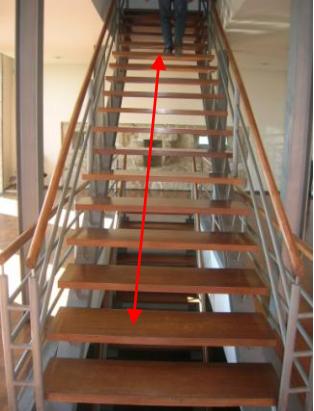
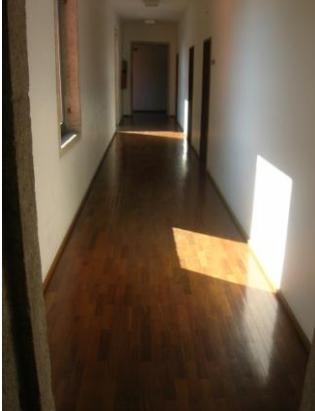
<p>Distribuição no edifício</p> <ul style="list-style-type: none"> O edifício estrutura-se em 2 pisos e não existe elevador o que dificulta a sua utilização. As escadas não estão regulamentares quanto á sua largura e quanto aos seus degraus devido a serem vazados. Nem sempre os canais de circulação são nivelados o que impede o uso a todas as dependências. 	<p>Propõe-se:</p> <ul style="list-style-type: none"> A instalação de uma plataforma elevatória ou elevador facilitava a utilização a todos. A largura das escadas têm de ter uma Largura não inferior a 120cm. Os degraus devem ter 0,28m (cobertor) e 0,18m (espelho) e a guarda deve ter uma altura entre os 85 e os 90cm. Os corredores devem ter um canal de circulação não inferior a 120cm livres de obstáculos.

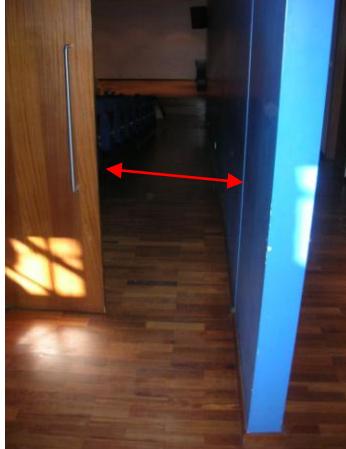
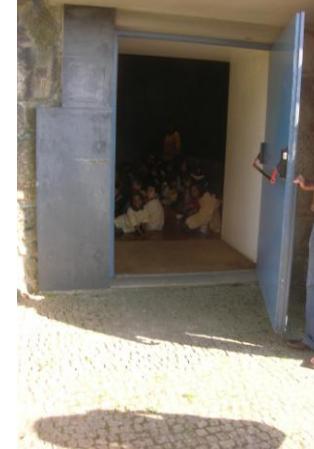
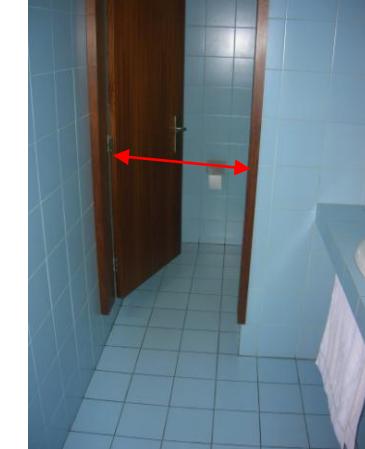
<p>Acesso a dependências e instalações</p> <ul style="list-style-type: none"> O sistema das portas interiores são de abrir e de correr mas nem sempre têm as dimensões regulamentares. Os puxadores nem sempre são os mais adequados a pessoas com mobilidade reduzida. A porta de emergência do auditório é antecedida por degraus e soleira o que pode dificultar a fuga caso necessário. 	<p>Propõe-se:</p> <ul style="list-style-type: none"> Que todas as portas garantam um vão mínimo de abertura de 77cm, pelo menos numa das folhas ou que mantenham habitualmente as duas folhas abertas. Que todos os puxadores devam ser de fácil manuseamento ao tacto, ou seja, que não requeiram uma pressão firme, de resistência mínima e de forma fácil de agarrar com uma mão.

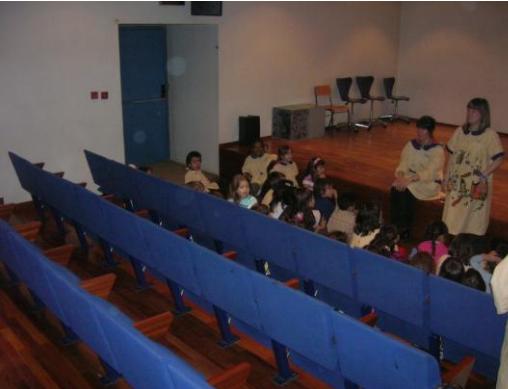
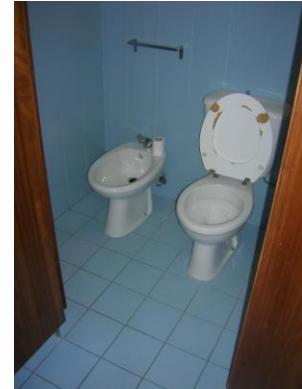
<p>Dependências</p> <ul style="list-style-type: none"> A área de atendimento (ala S.C.M. e ala de espaço cultural) está posicionada junto a um percurso acessível, rebaixada para pessoas com mobilidade reduzida. Não existe equipamento de auto atendimento. A circulação nas dependências deste espaço é por vezes travada por mobiliário em excesso. Não existe Instalação Sanitária dirigida a Pessoas com Mobilidade Reduzida. 	<p>Propõe-se:</p> <ul style="list-style-type: none"> A eliminação de alguns obstáculos para alcançar uma utilização espacial mais eficaz, ao nível das áreas de manobra possibilitando uma circulação mais fluida, A Instalação Sanitária dirigida a Pessoas com mobilidade Reduzida deve possuir as medidas regulamentares bem como estar equipada com os respectivos adereços de apoio.

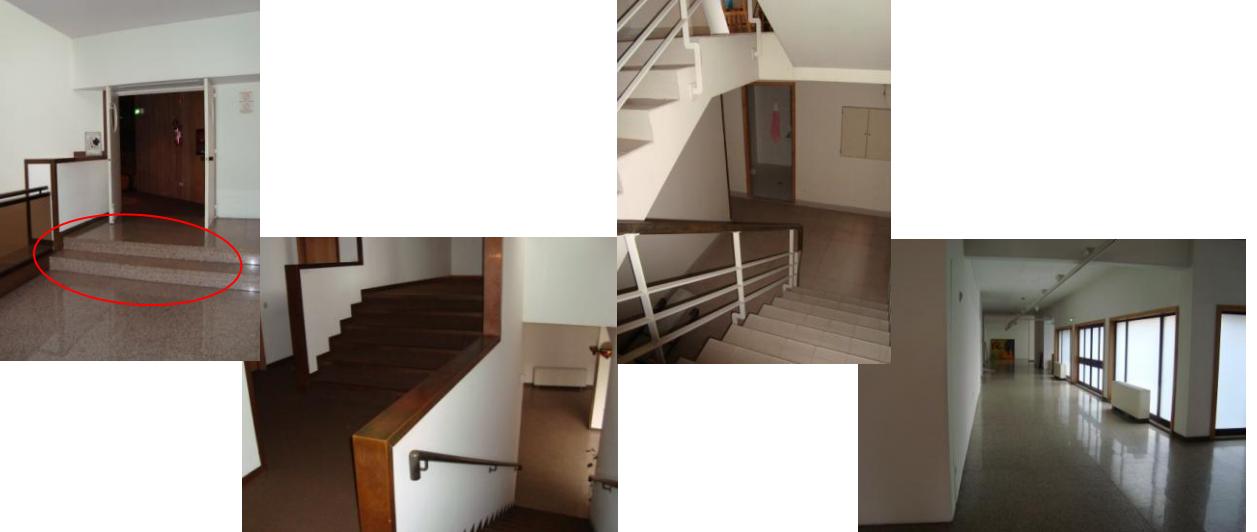
<p>Distribuição no edifício</p> <ul style="list-style-type: none"> O edifício estrutura-se em 4 pisos e não existe elevador o que torna impossível a sua total utilização. Existem vários pontos neste edifício com escadas. Em cada piso surge por vezes desniveis o que dificulta o acesso por Pessoas com mobilidade Reduzida. Os percursos acessíveis são abrangentes no que respeita ao canal de circulação e ao espaço de manobra. 	<p>Propõe-se:</p> <ul style="list-style-type: none"> A largura das escadas têm de ter uma Largura não inferior a 120cm. Os degraus devem ter 0,28m (cobertor) e 0,18m (espelho) e a guarda deve ter uma altura entre os 85 e os 90cm. Os corredores devem ter um canal de circulação não inferior a 120cm livres de obstáculos.

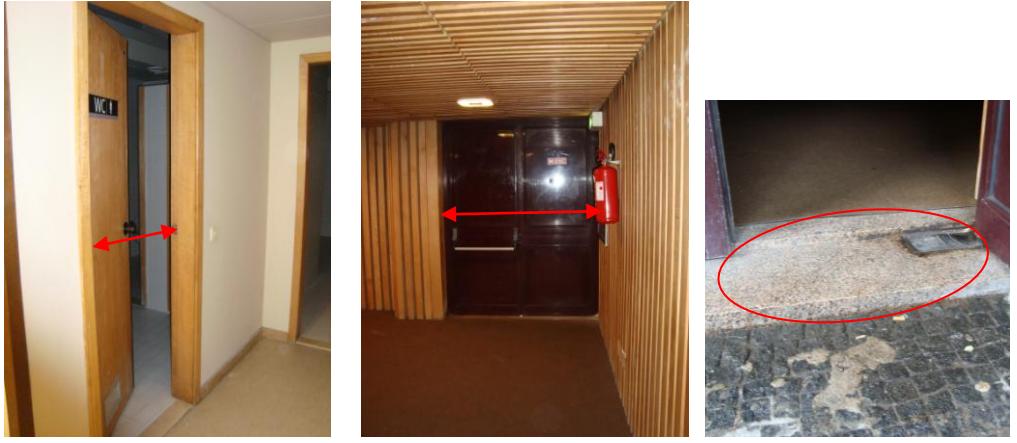
<p>Acesso a dependências e instalações</p> <ul style="list-style-type: none"> O sistema das portas interiores é de abrir em todas as dependências e não têm dimensões regulamentares especialmente nas zonas mais intimas, Instalações Sanitárias e cabines, na sua maioria com dimensões inferiores às estipuladas. Os puxadores não são os mais adequados a pessoas com mobilidade reduzida. 	<p>Propõe-se:</p> <ul style="list-style-type: none"> Que todas as portas garantam um vão mínimo de abertura de 77cm, pelo menos numa das folhas ou que mantenham habitualmente as duas folhas abertas. Que todos os puxadores devam ser de fácil manuseamento ao tacto, ou seja, que não requeiram uma pressão firme, de resistência mínima e de forma fácil de agarrar com uma mão.

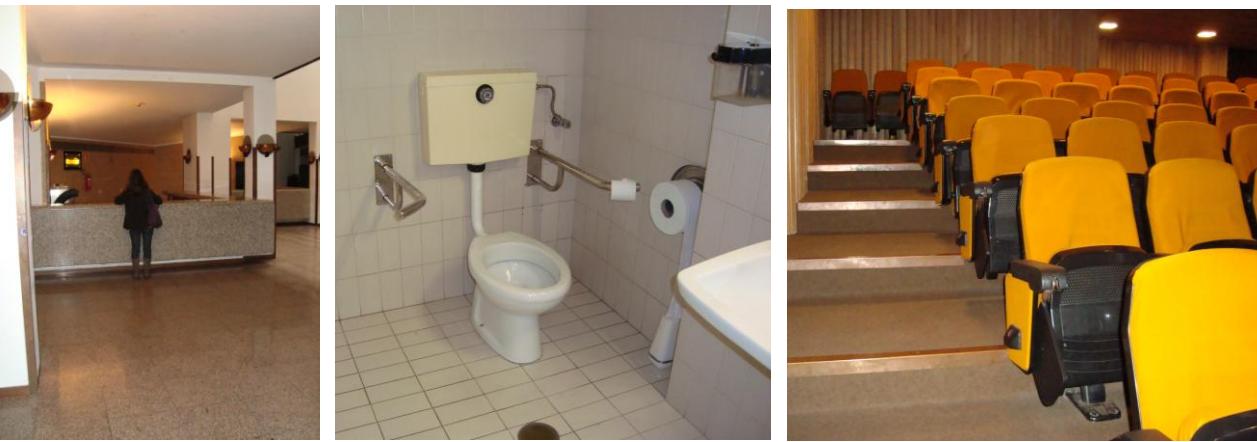
<p>Dependências</p> <ul style="list-style-type: none"> A área de atendimento está posicionada junto a um percurso acessível, rebaixada para pessoas com mobilidade reduzida. No entanto no piso inferior ao da entrada existe um balcão de bar que não está rebaixado. Não existe equipamento de auto atendimento. A circulação nas dependências deste espaço é por vezes travada por mobiliário em excesso. Existe Instalação Sanitária dirigida a Pessoas com Mobilidade Reduzida. Os acessos no interior dos auditórios são travados devido a degraus que impossibilitam o acesso ao palco. 	<p>Propõe-se:</p> <ul style="list-style-type: none"> As áreas de atendimento devem ter alcance para pessoas com Mobilidade Reduzida sendo rebaixadas e vazadas. A eliminação de alguns obstáculos para alcançar uma utilização espacial mais eficaz, ao nível das áreas de manobra possibilitando uma circulação mais fluida, A Instalação Sanitária dirigida a Pessoas com mobilidade Reduzida deve possuir as medidas regulamentares bem como estar equipada com os respectivos adereços de apoio. O acesso no interior dos auditórios deve estar garantido não só nos patamares nivelados como também no acesso ao palco através de rampas ou outras soluções niveladas.

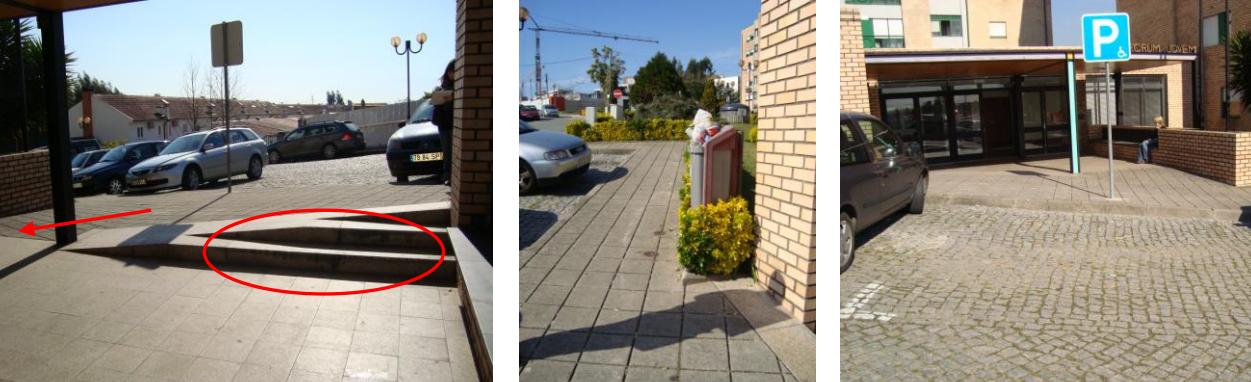
<p>Acesso exterior ao edifício</p> <ul style="list-style-type: none"> - Existe estacionamento direcionado para Pessoas com Mobilidade Reduzida. - Os canais de circulações exteriores nem sempre têm a largura suficiente (1.20m) e os passeios não têm rebaixo. - Existe um acesso rampeado para o patamar de entrada. - O mobiliário existente recai em postes de iluminação, papeleiras, e sinalética vertical. 	<p>Propõe-se:</p> <ul style="list-style-type: none"> - Deve ser prevista a colocação de um lugar de estacionamento exclusivo para Pessoas com Mobilidade Reduzida com as respectivas dimensões e sinalética vertical e horizontal. - O mobiliário urbano existente quer no espaço exterior público, quer privado, deve estar direcionado para um design inclusivo. - As áreas de circulação exteriores devem possuir pavimento regular, sem desníveis e sem elementos que possam constituir barreiras.

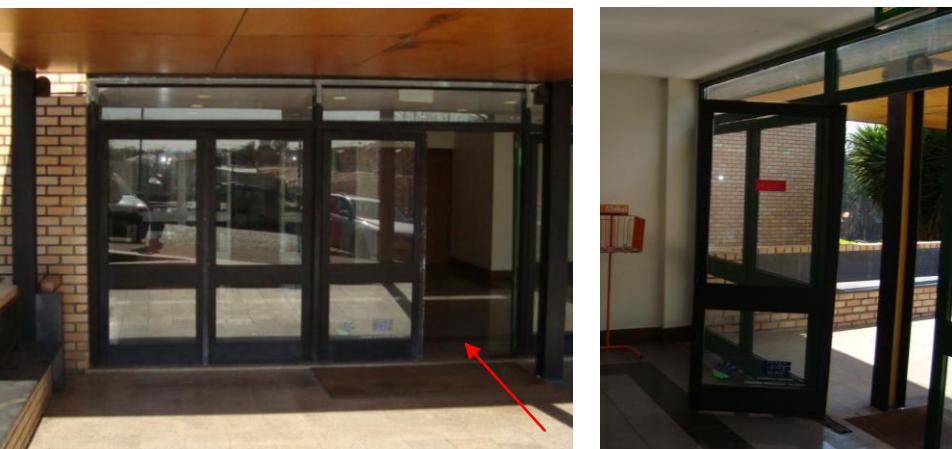
<p>Acesso ao edifício</p> <ul style="list-style-type: none"> - Apesar da largura da porta dupla estar regulamentar a sua soleira tem 3cm de altura. 	<p>Propõe-se:</p> <ul style="list-style-type: none"> - As soleiras devem respeitar a altura máxima exigida no regulamento de 2cm.

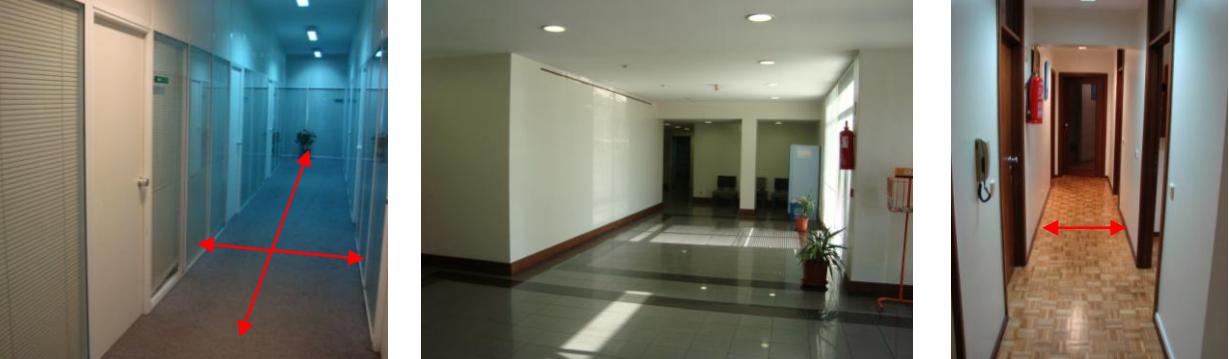
<p>Distribuição no edifício</p> <ul style="list-style-type: none"> O edifício estrutura-se apenas num piso o que facilita a sua utilização. Nos corredores os canais de circulação nem sempre têm a largura mínima exigida o que pode dificultar o seu acesso. 	<p>Propõe-se:</p> <ul style="list-style-type: none"> Os corredores devem ter um canal de circulação não inferior a 120cm livres de obstáculos.

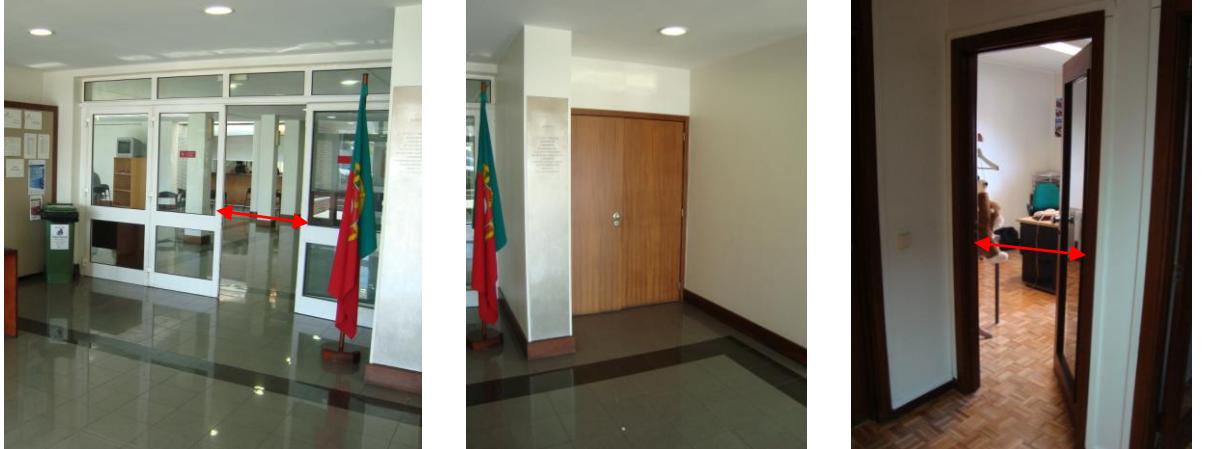
<p>Acesso a dependências e instalações</p> <ul style="list-style-type: none"> O sistema das portas interiores é de abrir em todas as dependências e nem sempre têm dimensões regulamentares especialmente nas zonas mais íntimas, Instalações Sanitárias e cabines, na sua maioria com dimensões inferiores às estipuladas. As portas do auditório são duplas e permitem a passagem. Os puxadores não são os mais adequados a pessoas com mobilidade reduzida. 	<p>Propõe-se:</p> <ul style="list-style-type: none"> Que todas as portas garantam um vão mínimo de abertura de 77cm, pelo menos numa das folhas ou que mantenham habitualmente as duas folhas abertas. Que todos os puxadores devam ser de fácil manuseamento ao tacto, ou seja, que não requeiram uma pressão firme, de resistência mínima e de forma fácil de agarrar com uma mão.

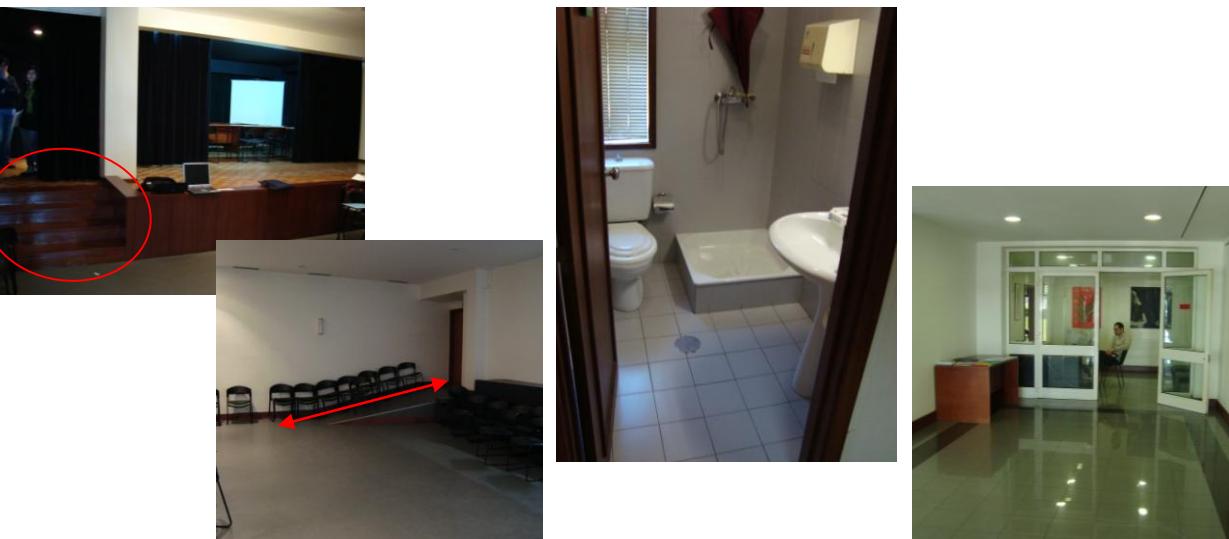
<p>Dependências</p> <ul style="list-style-type: none"> A área de atendimento está posicionada junto a um percurso acessível, rebaixada para pessoas com mobilidade reduzida. Não existe equipamento de auto atendimento. A circulação nas dependências deste espaço é por vezes travada por mobiliário em excesso. Não existe Instalação Sanitária dirigida a Pessoas com Mobilidade Reduzida. O auditório está num patamar inferior ao patamar de entrada mas tem acesso por rampa sem guardas. 	<p>Propõe-se:</p> <ul style="list-style-type: none"> As áreas de atendimento devem ter alcance para pessoas com Mobilidade Reduzida sendo rebaixadas e vazadas. A eliminação de alguns obstáculos para alcançar uma utilização espacial mais eficaz, ao nível das áreas de manobra possibilitando uma circulação mais fluida, A Instalação Sanitária dirigida a Pessoas com mobilidade Reduzida deve possuir as medidas regulamentares bem como estar equipada com os respectivos adereços de apoio. As rampas de acesso deverão ter uma inclinação máxima entre os 6% e os 12%, dependendo do seu comprimento bem como terem guardas de apoio.

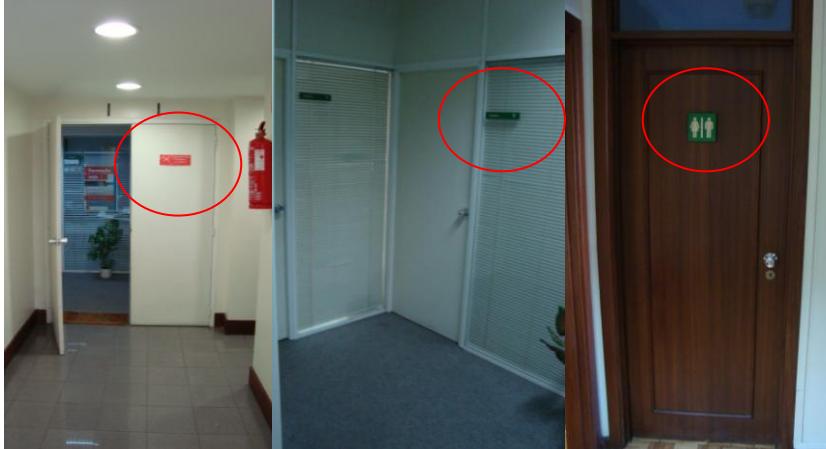
<p>Sinalética</p> <ul style="list-style-type: none"> - Apesar de existir alguma sinalética em alguns dos espaços não é a mais indicada para Pessoas com Mobilidade Reduzida. - A falta de sinalética dirigida para os invidisuais (Braille) e para os surdos (sinais luminosos) é de salientar, visto ser um espaço que não deve dispensar este tipo de apoio informativo. 	<p>Propõe-se:</p> <ul style="list-style-type: none"> - A melhoria da acessibilidade de informação ao nível das placas de informação, suas dimensões, localização, Braille e dispositivo luminoso.

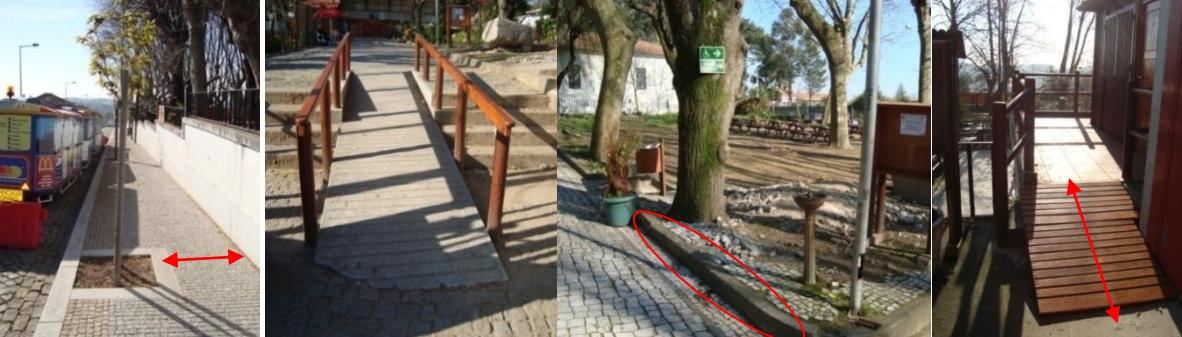
<p>Acesso exterior ao edifício</p> <ul style="list-style-type: none"> - Não existe estacionamento direcionado para Pessoas com Mobilidade Reduzida. - Os canais de circulação exteriores não têm a largura mínima exigida. - O mobiliário existente recai em postes de iluminação, papeleiras, árvores, caldeiras e bancos. 	<p>Propõe-se:</p> <ul style="list-style-type: none"> - Deve ser prevista a colocação de um lugar de estacionamento exclusivo para Pessoas com Mobilidade Reduzida com as respectivas dimensões e sinalética vertical e horizontal. - O mobiliário urbano existente quer no espaço exterior público, quer privado, deve estar direcionado para um design inclusivo. - É necessária a requalificação ao nível do espaço exterior através de percursos acessíveis e com piso aderente que permitam a sua utilização para todos.

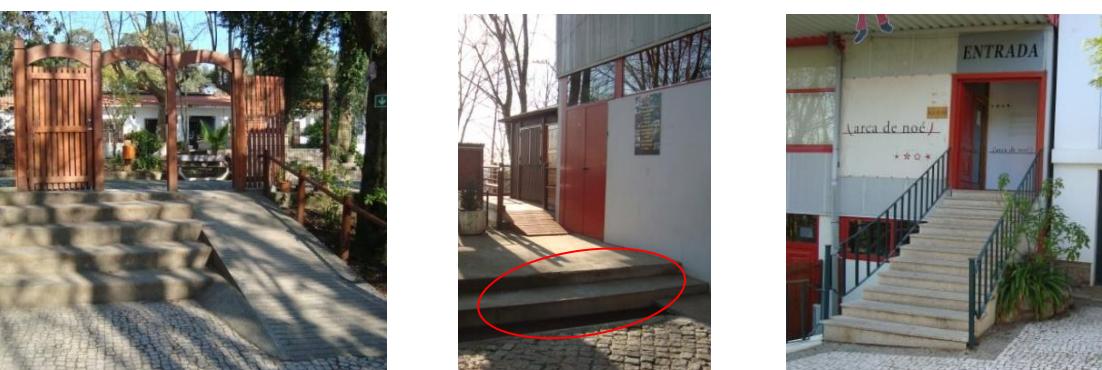
<p>Acesso ao edifício</p> <ul style="list-style-type: none"> - O acesso ao interior dos edifícios está por vezes travado devido a degraus soltos rampas e escadas o que impossibilita o acesso a Pessoas com Mobilidade Reduzida. - As portas de entrada estão na sua maioria não regulamentares pois não possuem a largura exigida. 	<p>Propõe-se:</p> <ul style="list-style-type: none"> - Todas as portas de entrada/saída devem garantir um vão mínimo de abertura de 87cm. - Na existência de soleiras, estas devem respeitar a altura máxima exigida no regulamento de 2cm. - A iluminação deve estar garantida nos principais pontos deste espaço. - As rampas devem ter uma inclinação entre 6% e 12% dependendo do seu comprimento, corrimãos entre 85 e 90cm, largura mínima 120cm e patamares de espera.

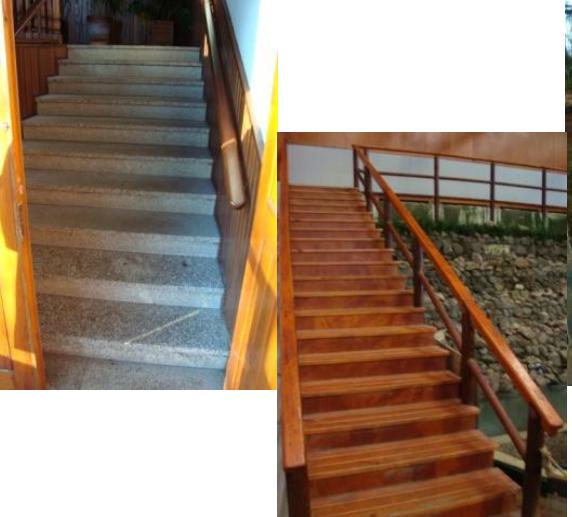
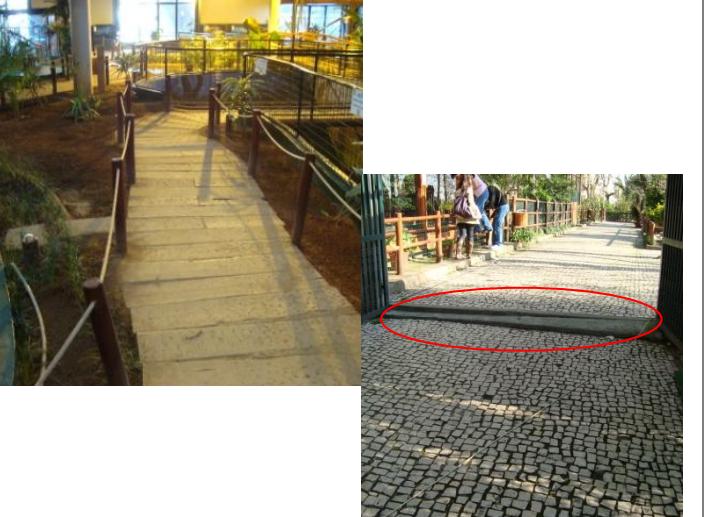
<p>Distribuição no edifício</p> <ul style="list-style-type: none"> - Neste espaço existem vários edifícios e alguns têm mais de um piso e não existe em nenhum deles um sistema elevatório ou rampa que vença o desnível desses mesmos pisos. - O acesso na diferença de pisos é feita por escadas. - Nem sempre os canais de circulação são nivelados o que impede o uso a todas as dependências. - O pavimento em certos espaços é por vezes muito irregular o que dificulta a circulação a Pessoas com Mobilidade Reduzida. 	<p>Propõe-se:</p> <ul style="list-style-type: none"> - A instalação de uma plataforma elevatória ou elevador facilitava a utilização a todos. - A largura das escadas têm de ter uma Largura não inferior a 120cm. Os degraus devem ter 0,28m (cobertor) e 0,18m (espelho) e a guarda deve ter uma altura entre os 85 e os 90cm. - Os corredores devem ter um canal de circulação não inferior a 120cm livres de obstáculos. - A iluminação deve estar garantida nos principais pontos deste espaço. - Os pavimentos de todo o edifício devem ser estáveis, não se deslocando quando sujeita a acção mecânica.

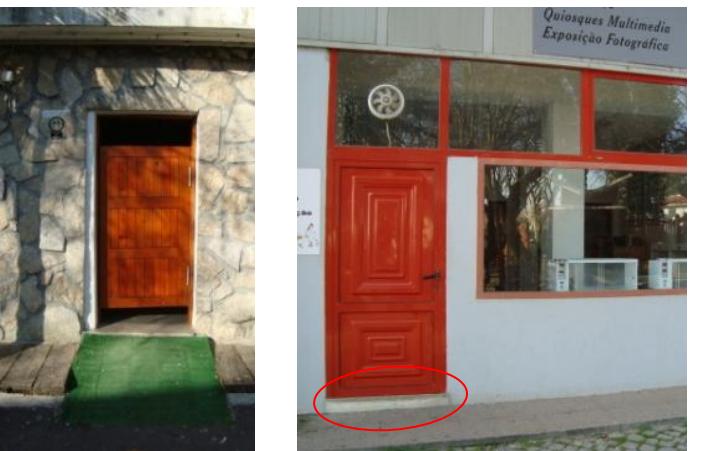
<p>Acesso a dependências e instalações</p> <ul style="list-style-type: none"> - O sistema das portas interiores são de abrir na maioria das dependências mas nem sempre têm as dimensões regulamentares. - Os puxadores nem sempre são os mais adequados a pessoas com mobilidade reduzida. 	<p>Propõe-se:</p> <ul style="list-style-type: none"> - Que todas as portas garantam um vão mínimo de abertura de 77cm, pelo menos numa das folhas ou que mantenham habitualmente as duas folhas abertas. - Que todos os puxadores devam ser de fácil manuseamento ao tacto, ou seja, que não requeiram uma pressão firme, de resistência mínima e de forma fácil de agarrar com uma mão.

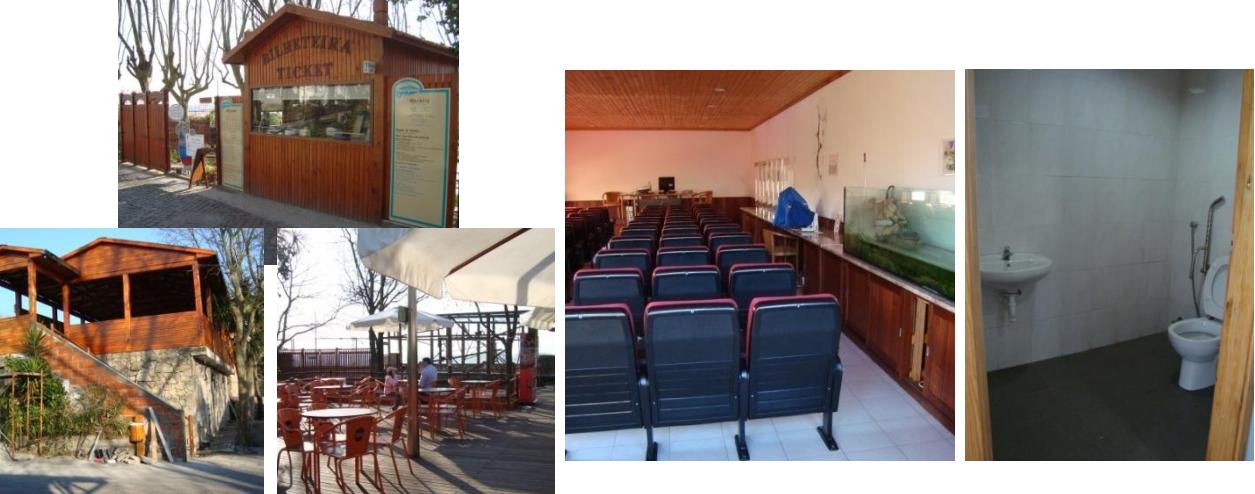
<p>Dependências</p> <ul style="list-style-type: none"> - Localizadas no espaço principal de entrada, as bilheteiras não possuem rebaixamento o que impossibilita a utilização por Pessoas com Mobilidade Reduzida. - A circulação nas dependências deste espaço é por vezes travada por mobiliário em excesso. - Não existe Instalação Sanitária dirigida a Pessoas com Mobilidade Reduzida. - Existe um bar de apoio ao Zoo que funciona num piso superior e que se accede apenas por escadas. O outro bar de apoio é ao nível do Rés-do-Chão mas tem um degrau que trava o acesso. 	<p>Propõe-se:</p> <ul style="list-style-type: none"> - A bilheteira deve estar rebaixada e vazada para possibilitar a utilização a Pessoas com Mobilidade Reduzida. - A eliminação de alguns obstáculos para alcançar uma utilização espacial mais eficaz, ao nível das áreas de manobra possibilitando uma circulação mais fluida, - Deve ser prevista a Instalação Sanitária dirigida a Pessoas com mobilidade Reduzida com as medidas regulamentares bem como estar equipada com os respectivos adereços de apoio. - O degrau do bar de apoio deve ser rebaixado para possibilitar o seu uso por todos.

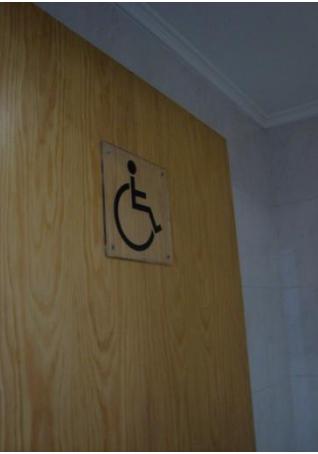
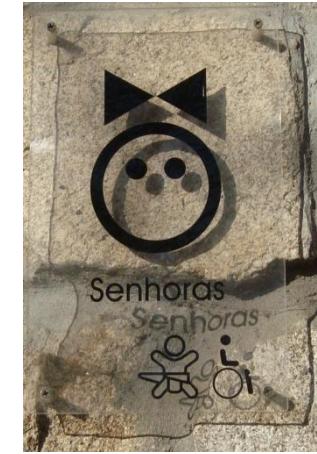
<p>Sinalética</p> <ul style="list-style-type: none"> - A sinalética é escassa mas a existente não é direcionada para um design inclusivo. - A falta de sinalética dirigida para os invidisuais (Braille) e para os surdos (sinais luminosos) é de salientar, visto ser um espaço que não deve dispensar este tipo de apoio informativo. 	<p>Propõe-se:</p> <ul style="list-style-type: none"> - A melhoria da acessibilidade de informação ao nível das placas de informação, suas dimensões, localização, Braille e dispositivo luminoso.

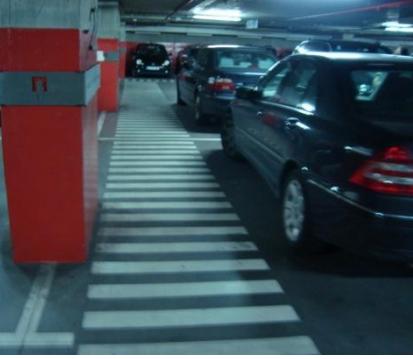
<p>Acesso exterior ao edifício</p> <ul style="list-style-type: none"> - Existe estacionamento direcionado para Pessoas com Mobilidade Reduzida no estacionamento reservado a todo o Parque Central com elevador. - Os acessos ao patamar de entrada são facilitados por rampas e por passeios nivelados. - O mobiliário e elementos urbanos existentes recaem principalmente nas papeleiras, na iluminação decorativa e nos bancos e em árvores. 	<p>Propõe-se:</p> <ul style="list-style-type: none"> - O mobiliário urbano existente quer no espaço exterior público, quer privado, deve estar direcionado para um design inclusivo.

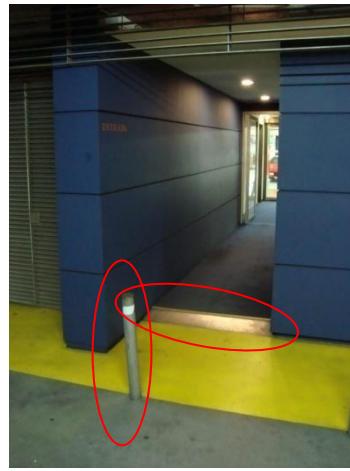
<p>Acesso ao edifício</p> <ul style="list-style-type: none"> - Este espaço funciona no parque de estacionamento do Parque Central. - O seu acesso é nivelado embora a sua largura seja insuficiente. 	<p>Propõe-se:</p> <ul style="list-style-type: none"> - Os canais de circulação devem ter uma largura não inferior a 1.20m.

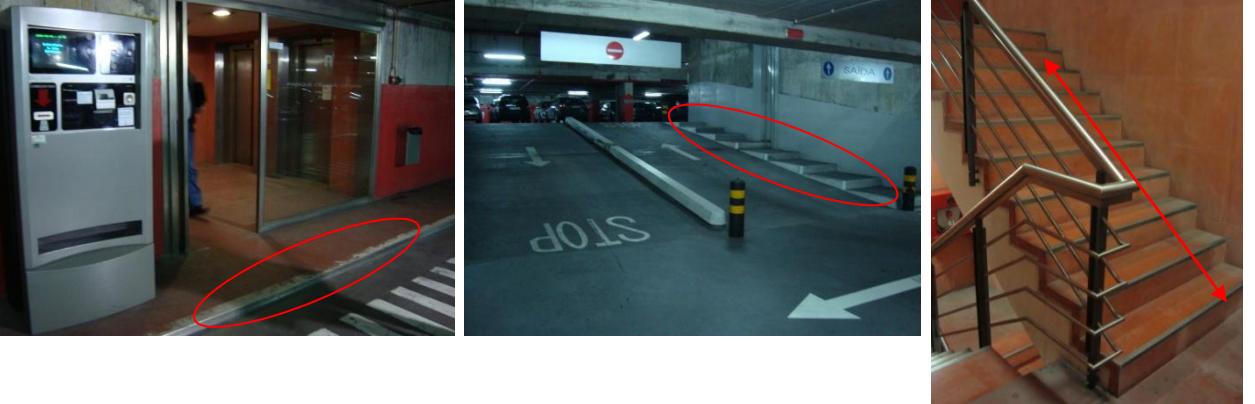
<p>Distribuição no edifício</p> <ul style="list-style-type: none"> - Para aceder ao patamar do estacionamento existem escadas e elevador com as medidas regulamentares. No entanto já nesse patamar existe um desnível que não está rebaixado. - O edifício estrutura-se apenas num piso o que facilita a sua utilização. - O acesso pedonal ao patamar da entrada para o espaço do Museu é feito através de alguns degraus sem guarda. 	<p>Propõe-se:</p> <ul style="list-style-type: none"> - As escadas devem cumprir as normas, no que respeita à altura dos corrimãos (entre 85 e 90cm), existência de patamares de espera e dimensões dos degraus. Todos os degraus devem contemplar uma altura máxima de 18cm e um comprimento mínimo de 28cm. - As rampas de acesso deverão ter uma inclinação máxima entre os 6% e os 12%, dependendo do seu comprimento bem como terem guardas de apoio.

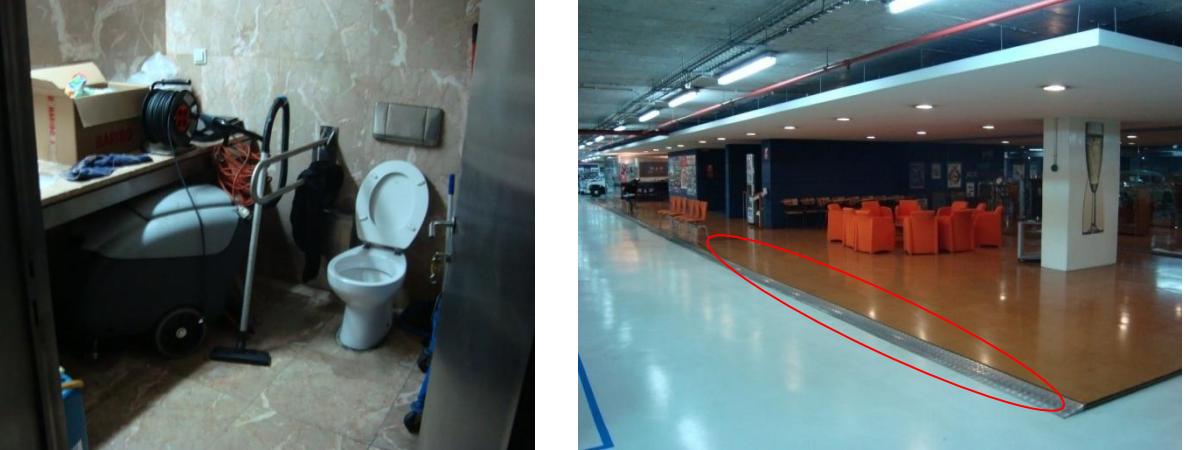
<p>Dependências</p> <ul style="list-style-type: none"> - A área de atendimento está posicionada junto a um percurso acessível, rebaixada para pessoas com mobilidade reduzida. Não existe equipamento de auto atendimento. - Existe uma plataforma que abrange os espaços administrativos e de apoio que não está rebaixada. - Existe Instalação Sanitária dirigida a Pessoas com Mobilidade Reduzida mas não está apta a ser utilizada. 	<p>Propõe-se:</p> <ul style="list-style-type: none"> - As áreas de atendimento devem ter alcance para pessoas com Mobilidade Reduzida sendo rebaixadas e vazadas. - A Instalação Sanitária dirigida a Pessoas com mobilidade Reduzida deve possuir as medidas regulamentares bem como estar equipada com os respectivos adereços de apoio. - Os desníveis que dificultam o acesso devem ser nivelados através de métodos rampeados para permitirem a sua transposição.
	<p>Sinalética</p> <ul style="list-style-type: none"> - Apesar de existir alguma sinalética em alguns dos espaços não é a mais indicada para Pessoas com Mobilidade Reduzida. - A falta de sinalética dirigida para os inviduais (Braille) e para os surdos (sinais luminosos) é de salientar, visto ser um espaço que não deve dispensar este tipo de apoio informativo. 	<p>Propõe-se:</p> <ul style="list-style-type: none"> - A melhoria da acessibilidade de informação ao nível das placas de informação, suas dimensões, localização, Braille e dispositivo luminoso.

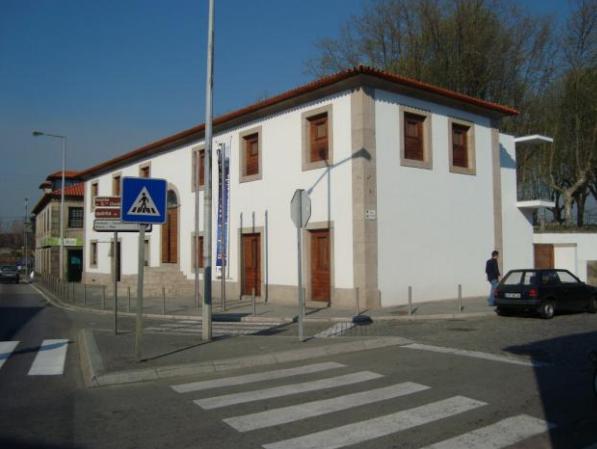
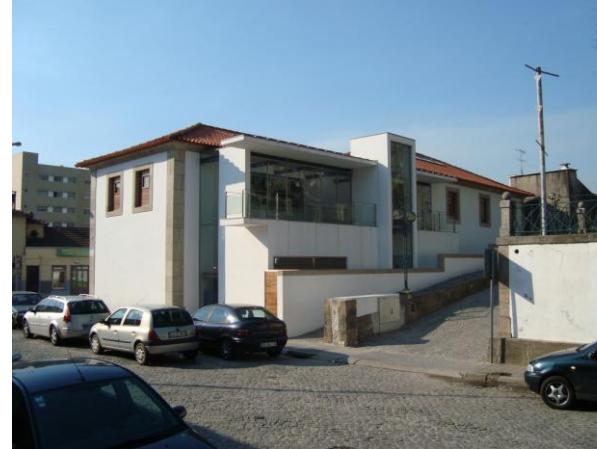
<p>Acesso exterior ao edifício</p> <ul style="list-style-type: none"> - Não existe estacionamento direcionado para Pessoas com Mobilidade Reduzida. - Os canais de circulação exteriores são nivelados e têm largura superior a 1.5m no entanto existe algum mobiliário mal localizado e que pode impedir o percurso fluido. - O mobiliário existente recai em postes de iluminação, papeleiras e mecos. 	<p>Propõe-se:</p> <ul style="list-style-type: none"> - Deve ser prevista a colocação de um lugar de estacionamento exclusivo para Pessoas com Mobilidade Reduzida com as respectivas dimensões e sinalética vertical e horizontal. - O mobiliário urbano existente quer no espaço exterior público, quer privado, deve estar direcionado para um design inclusivo. - É necessária a requalificação ao nível do espaço exterior através de percursos acessíveis e com piso aderente que permitam a sua utilização para todos.

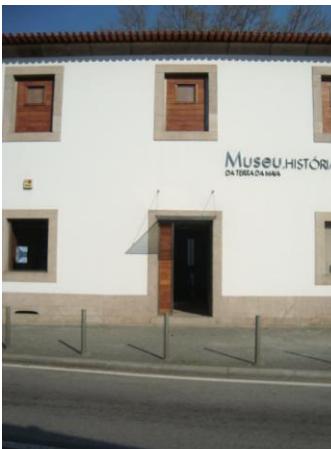
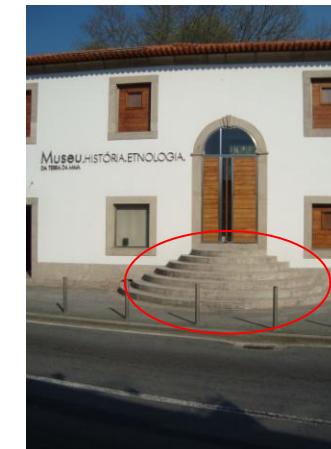
<p>Acesso ao edifício</p> <ul style="list-style-type: none"> - A porta do acesso principal do edifício é ao nível do piso 0 com 0,93m de largura . Esta possui uma soleira com 18 cm não regulamentar. - Existe também uma porta que seria a principal mas apenas possui utilização pontual aquando da utilização do piso superior isoladamente. Esta porta é dupla e as escadas não têm guarda. 	<p>Propõe-se:</p> <ul style="list-style-type: none"> - Na existência de soleiras, estas devem respeitar a altura máxima exigida no regulamento de 2cm. - A iluminação deve estar garantida nos principais pontos deste espaço. - As escadas exteriores devem estar apoiadas de guardas laterais ou mesmo centrais de acordo com a sua largura.

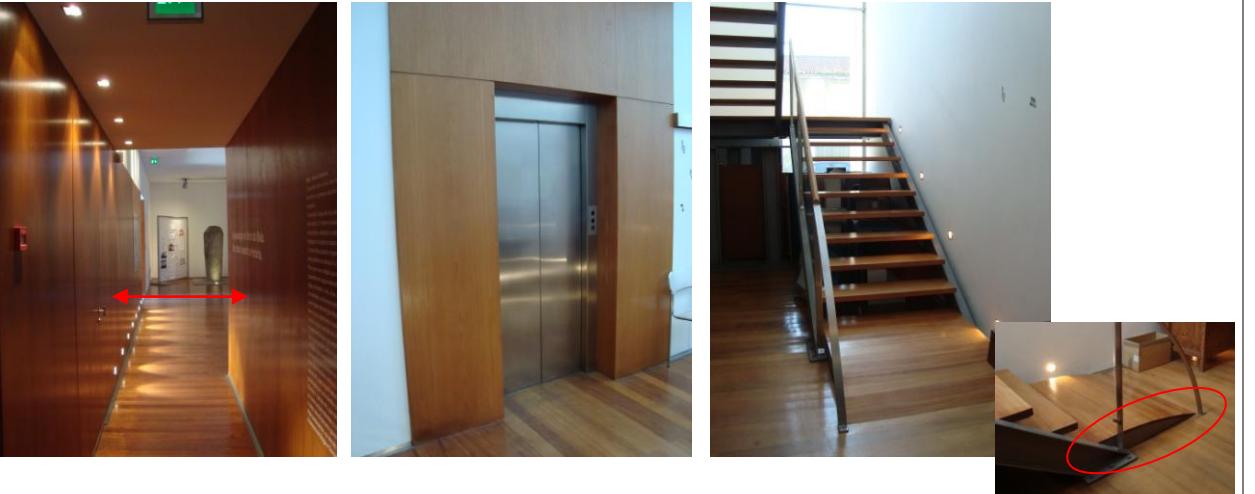
<p>Distribuição no edifício</p> <ul style="list-style-type: none"> O elevador que liga ambos os pisos possui porta de 0,77m livres e cabine com 1,10x1,45m. O mesmo possui comunicador de emergência e aviso sonoro de paragem de piso (Imagem 21). A botoneira de chamada encontra-se a 1,20m. Existe também comunicação em Braille. A escada que liga ambos os pisos possui patamar intermédio, guarda de protecção com altura regulamentar mas apenas instalada de um só lado. Não apresenta revestimento anti-derrapante nem pavimento texturado. Os corredores nem sempre têm o canal de circulação com as medidas regulamentares. 	<p>Propõe-se:</p> <ul style="list-style-type: none"> As dimensões do elevador não estão regulamentares e devem ter 1.10mX1.40m, porta de 80cm, guarda entre os 0.875 e os 0.925m. A largura das escadas têm de ter uma Largura não inferior a 120cm. Os degraus devem ter 0,28m (cobertor) e 0,18m (espelho) e a guarda deve ter uma altura entre os 85 e os 90cm. Os corredores devem ter um canal de circulação não inferior a 120cm livres de obstáculos.

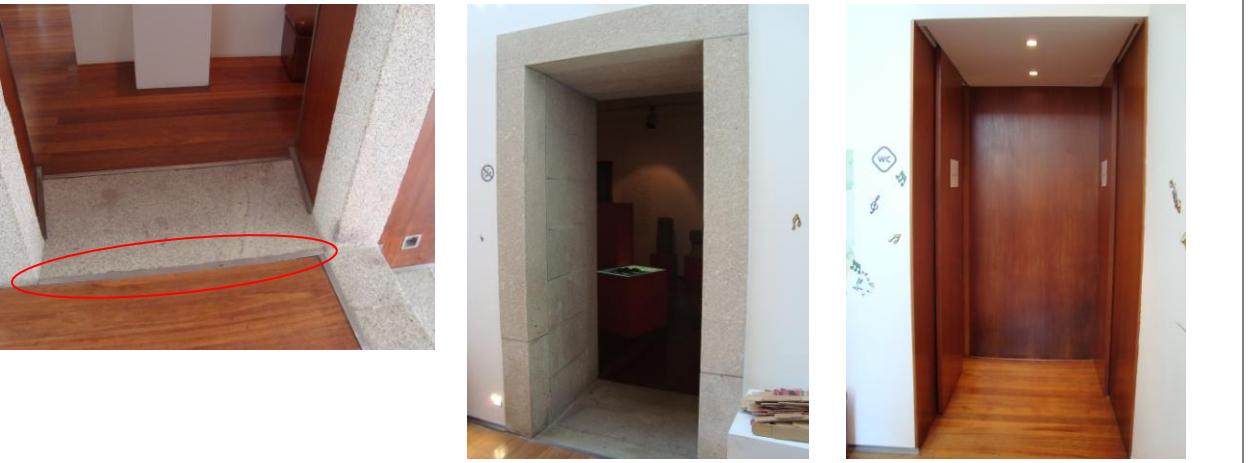
<p>Acesso a dependências e instalações</p> <ul style="list-style-type: none"> O sistema das portas interiores são de abrir e de correr mas nem sempre têm as dimensões regulamentares. Os puxadores nem sempre são os mais adequados a pessoas com mobilidade reduzida. Existem por vezes soleiras nas portas que dificultam o acesso a Pessoas com mobilidade reduzida. 	<p>Propõe-se:</p> <ul style="list-style-type: none"> Que todas as portas garantam um vão mínimo de abertura de 77cm, pelo menos numa das folhas ou que mantenham habitualmente as duas folhas abertas. Que todos os puxadores devam ser de fácil manuseamento ao tacto, ou seja, que não requeiram uma pressão firme, de resistência mínima e de forma fácil de agarrar com uma mão. Na existência de soleiras, estas devem respeitar a altura máxima exigida no regulamento de 2cm.
