3.3. Edifícado – 3.3.3. Cultura

Plano Municipal de Acessibilidade Para Todos Município da Maia – Entrega Final

Designação: Biblioteca da Maia

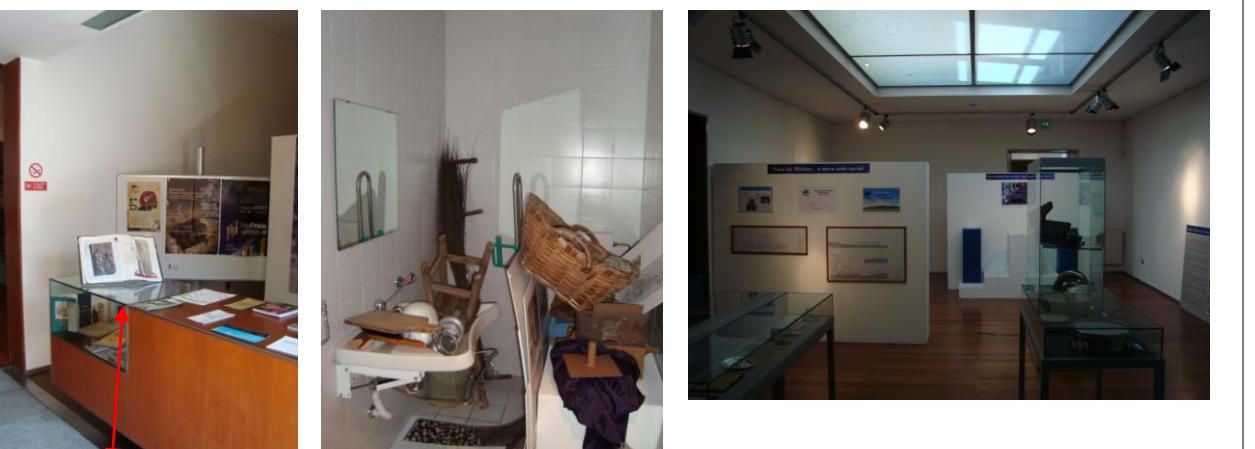
<p>Dependências</p> <ul style="list-style-type: none"> A área de atendimento está posicionada junto a um percurso acessível, rebaixada para pessoas com mobilidade reduzida. Não existe equipamento de auto atendimento. A circulação nas dependências deste espaço é por vezes travada por mobiliário em excesso. Existe Instalação Sanitária dirigida a Pessoas com Mobilidade Reduzida mas não apta a funcionar. 	<p>Propõe-se:</p> <ul style="list-style-type: none"> A área de atendimento deve ser rebaixada e vazada para prestar um atendimento mais personalizado a Pessoas com Mobilidade Reduzida. A eliminação de alguns obstáculos para alcançar uma utilização espacial mais eficaz, ao nível das áreas de manobra possibilitando uma circulação mais fluida, A Instalação Sanitária dirigida a Pessoas com mobilidade Reduzida deve possuir as medidas regulamentares bem como estar equipada com os respectivos adereços de apoio.

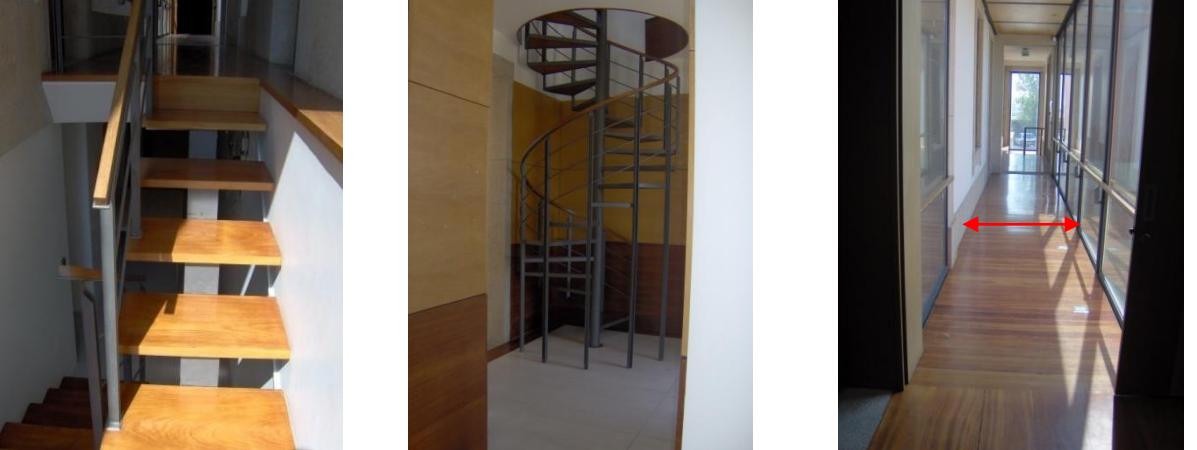
<p>Distribuição no edifício</p> <ul style="list-style-type: none"> O edifício estrutura-se em 4 pisos e não existe elevador o que dificulta a sua utilização. Existem escadas em alguns pontos deste espaço mas não estão regulamentares á sua largura e quanto aos seus degraus devido a serem vazados. Os canais de circulação estão regulamentares quanto á sua largura. 	<p>Propõe-se:</p> <ul style="list-style-type: none"> A instalação de uma plataforma elevatória ou elevador facilitava a utilização a todos. A largura das escadas têm de ter uma Largura não inferior a 120cm. Os degraus devem ter 0,28m (cobertor) e 0,18m (espelho) e a guarda deve ter uma altura entre os 85 e os 90cm. Os corredores devem ter um canal de circulação não inferior a 120cm livres de obstáculos.

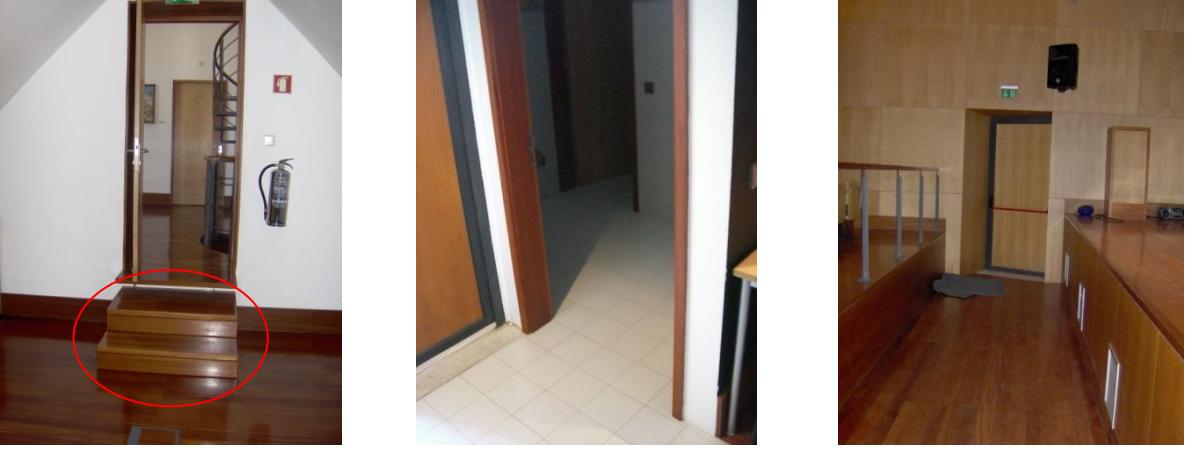
<p>Acesso a dependências e instalações</p> <ul style="list-style-type: none"> O sistema das portas interiores são de abrir mas nem sempre têm as dimensões regulamentares. Existem por vezes degraus soltos que dificultam o acesso a certas dependências. Os puxadores nem sempre são os mais adequados a pessoas com mobilidade reduzida. A porta de emergência do auditório é antecedida por soleira o que pode dificultar a fuga caso necessário. 	<p>Propõe-se:</p> <ul style="list-style-type: none"> Que todas as portas garantam um vão mínimo de abertura de 77cm, pelo menos numa das folhas ou que mantenham habitualmente as duas folhas abertas. Que todos os puxadores devam ser de fácil manuseamento ao tacto, ou seja, que não requeiram uma pressão firme, de resistência mínima e de forma fácil de agarrar com uma mão.

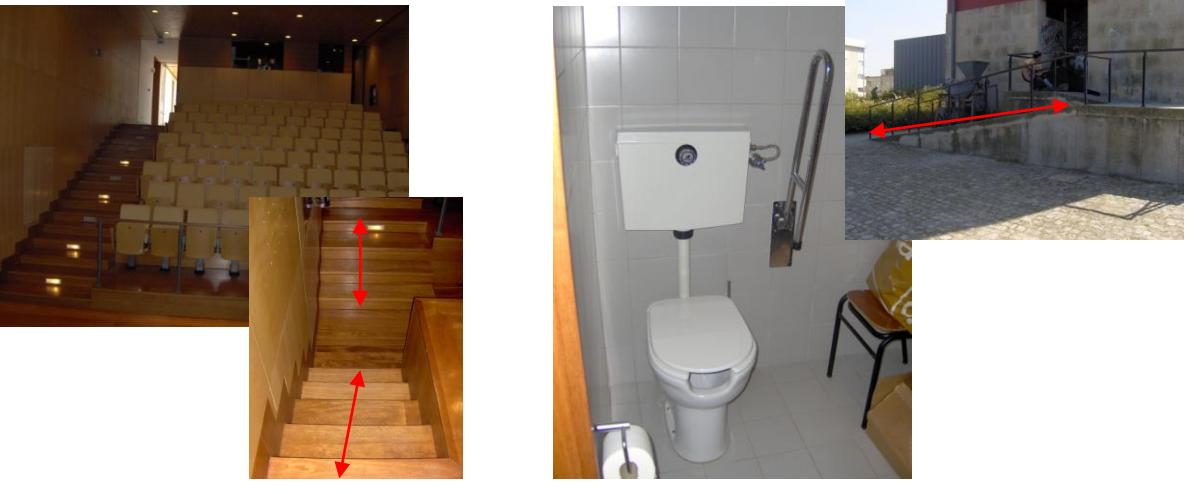
<p>Dependências</p> <ul style="list-style-type: none"> A área de atendimento é na ala da biblioteca e está posicionada junto a um percurso acessível, rebaixada para pessoas com mobilidade reduzida. Não existe equipamento de auto atendimento. Existe Instalação Sanitária dirigida a Pessoas com Mobilidade Reduzida mas o seu percurso nivelado é longo e só é possível através do exterior. A acesso ao palco do auditório é travado por uma sequencia de degraus que impedem o percurso. 	<p>Propõe-se:</p> <ul style="list-style-type: none"> A área de atendimento deve ser rebaixada e vazada para prestar um atendimento mais personalizado a Pessoas com Mobilidade Reduzida. A Instalação Sanitária dirigida a Pessoas com mobilidade Reduzida deve possuir as medidas regulamentares bem como estar equipada com os respectivos adereços de apoio. A Instalação sanitária deveria ter outra localização sem ser necessário aceder a um espaço tão privado que é o dos bastidores e sem ser também necessário fazer um percurso tão longo e pelo exterior para lá chegar. Deve ser previsto o alcance ao palco para P.M.R.

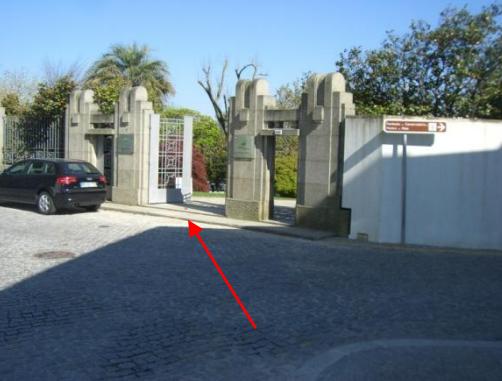
<p>Acesso exterior ao edifício</p> <ul style="list-style-type: none"> - Não existe lugares de estacionamento direcionado a Pessoas com Mobilidade Reduzida. - O canal de circulação deste percurso tem 1,5m mínimos, sem pavimento texturado como guia para invisuais nem com cor contrastante. - Os percursos exteriores surgem em escadas e rampas muitas vezes não regulamentares quanto às inclinações e guardas. - O mobiliário e elementos urbanos existentes recaem principalmente na iluminação decorativa, em papeleiras e em bancos. 	<p>Propõe-se:</p> <ul style="list-style-type: none"> - Deve ser prevista a colocação de um lugar de estacionamento exclusivo para Pessoas com Mobilidade Reduzida com as respectivas dimensões e sinalética vertical e horizontal. - É necessária a requalificação ao nível do espaço exterior através de percursos acessíveis e com piso aderente que permitam a sua utilização para todos. - O mobiliário urbano existente quer no espaço exterior público, quer privado, deve estar direcionado para um design inclusivo. - As rampas devem ter uma inclinação entre 6% e 12% dependendo do seu comprimento, corrimãos entre 85 e 90cm, largura mínima 120cm e patamares de espera.

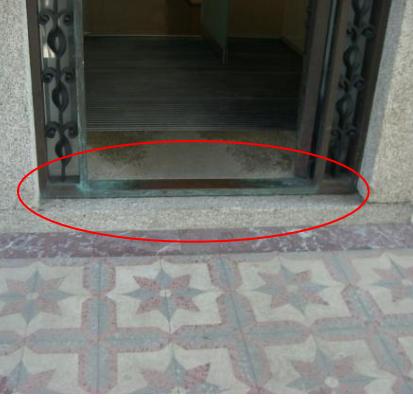
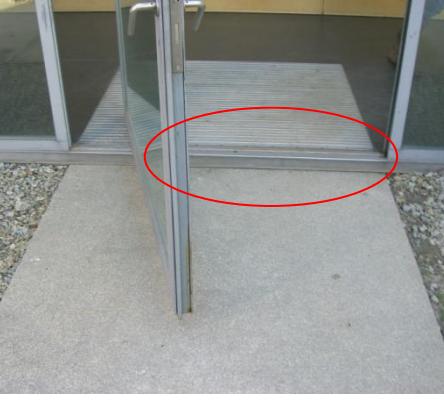
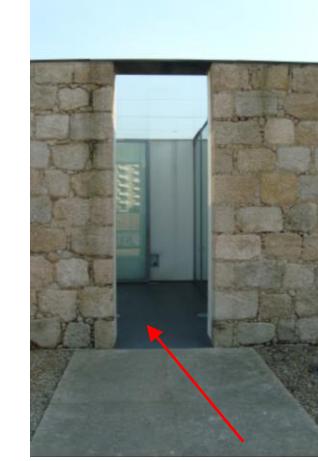
<p>Acesso ao edifício</p> <ul style="list-style-type: none"> - O acesso à entrada do edifício principal é feito por escadas e na porta de entrada existe uma soleira não regulamentar - A porta de entrada da Escola Profissional está regulamentar excepto a soleira que excede as medidas previstas. 	<p>Propõe-se:</p> <ul style="list-style-type: none"> - Na existência de soleiras, estas devem respeitar a altura máxima exigida no regulamento de 2cm. - Todas as portas de entrada/saída devem garantir um vão mínimo de abertura de 87cm. - A iluminação deve estar garantida nos principais pontos deste espaço.

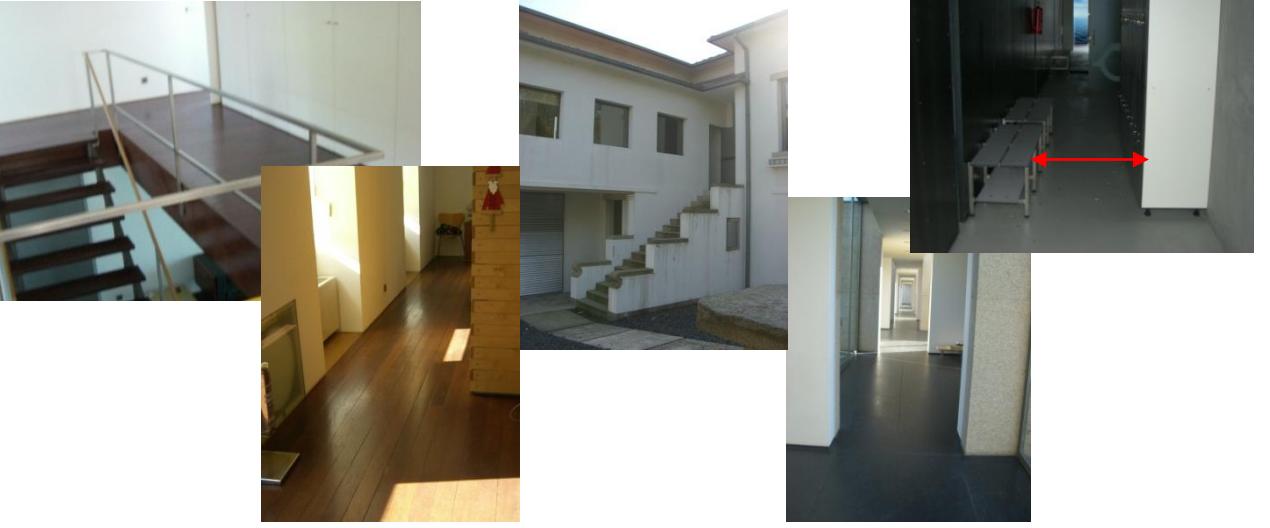
<p>Distribuição no edifício</p> <ul style="list-style-type: none"> O edifício principal estrutura-se em 2 pisos e não existe elevador o que dificulta a sua utilização. O edifício da Escola Profissional e os edifícios de apoio à piscina funcionam ao nível do rés-do-chão. As escadas existentes, quer exteriores quer interiores não estão regulamentares principalmente quanto à falta de guarda na exterior e quanto ao facto dos degraus serem vazados na escada interior. Os canais de circulação nem sempre estão regulamentares quanto à sua largura devido principalmente a mobiliário a travar esse percurso. 	<p>Propõe-se:</p> <ul style="list-style-type: none"> A instalação de uma plataforma elevatória ou elevador facilitava a utilização a todos. A largura das escadas têm de ter uma Largura não inferior a 120cm. Os degraus devem ter 0,28m (coberto) e 0,18m (espelho) e a guarda deve ter uma altura entre os 85 e os 90cm. Os corredores devem ter um canal de circulação não inferior a 120cm livres de obstáculos.

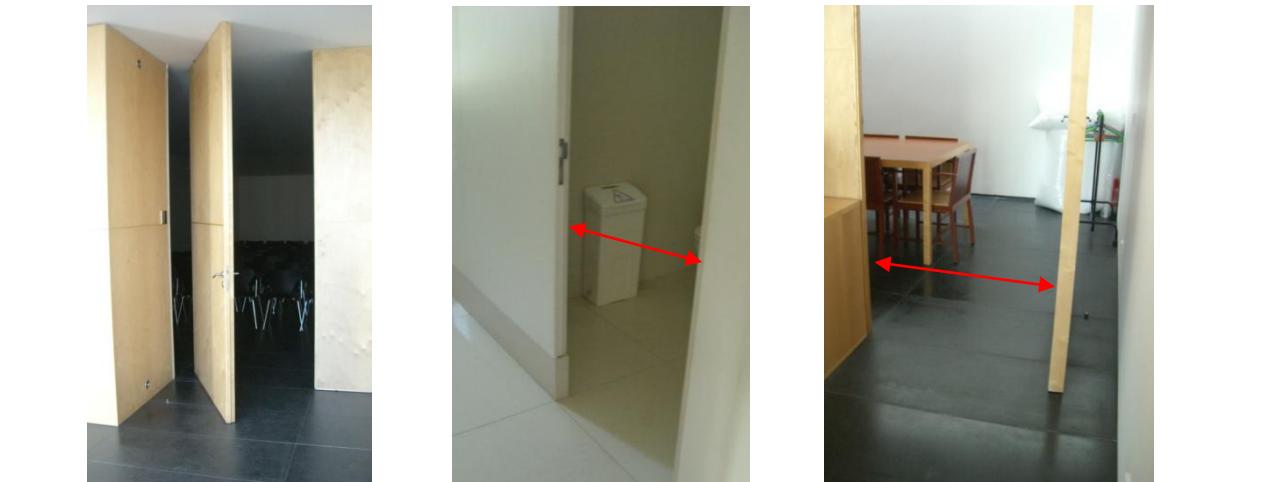
<p>Acesso a dependências e instalações</p> <ul style="list-style-type: none"> O sistema das portas interiores são de abrir mas nem sempre têm as dimensões regulamentares. Os puxadores nem sempre são os mais adequados a pessoas com mobilidade reduzida. 	<p>Propõe-se:</p> <ul style="list-style-type: none"> Que todas as portas garantam um vão mínimo de abertura de 77cm, pelo menos numa das folhas ou que mantenham habitualmente as duas folhas abertas. Que todos os puxadores devam ser de fácil manuseamento ao tacto, ou seja, que não requeiram uma pressão firme, de resistência mínima e de forma fácil de agarrar com uma mão.

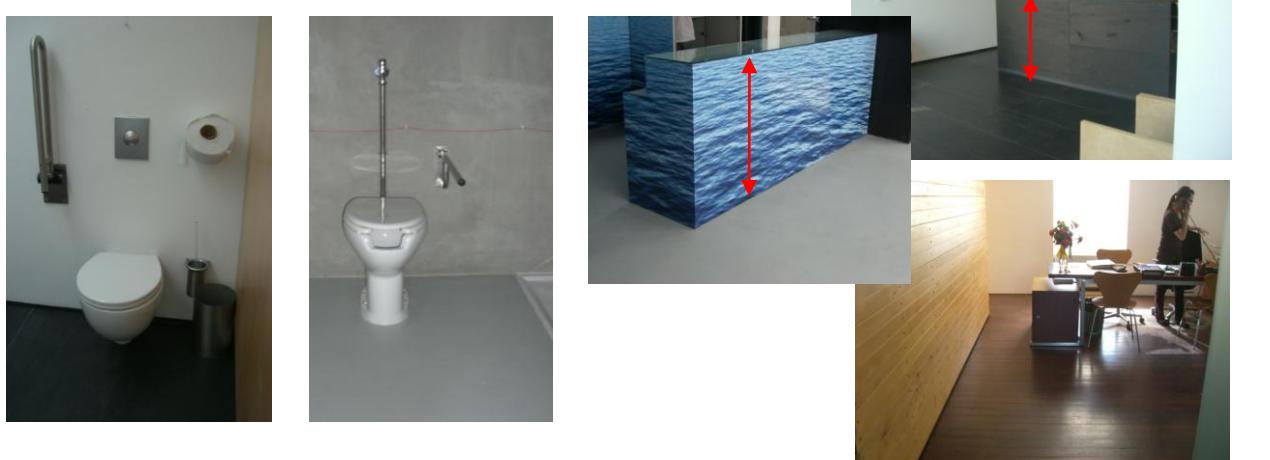
<p>Dependências</p> <ul style="list-style-type: none"> As áreas de atendimento estão posicionadas junto a um percurso acessível mas nem sempre rebaixadas para pessoas com mobilidade reduzida. Não existe equipamento de auto atendimento. Existe Instalação Sanitária dirigida a Pessoas com Mobilidade Reduzida nos dois edifícios. A acesso ao palco do auditório é travado por uma sequencia de degraus que impedem o percurso. 	<p>Propõe-se:</p> <ul style="list-style-type: none"> A área de atendimento deve ser rebaixada e vazada para prestar um atendimento mais personalizado a Pessoas com Mobilidade Reduzida. A Instalação Sanitária dirigida a Pessoas com mobilidade Reduzida deve possuir as medidas regulamentares bem como estar equipada com os respectivos adereços de apoio. A Instalação sanitária deveria ter outra localização sem ser necessário aceder a um espaço tão privado que é o dos bastidores e sem ser também necessário fazer um percurso tão longo e pelo exterior para lá chegar.

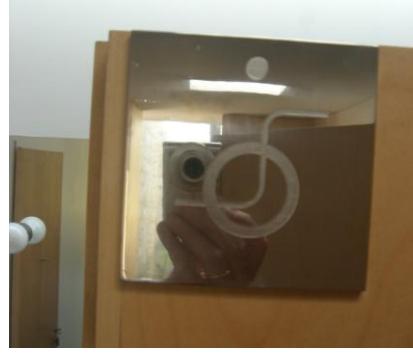
<p>Sinalética</p> <ul style="list-style-type: none"> - A sinalética existente tem o seu fundo com um material espelhado e por isso não é muito legível. - A falta de sinalética dirigida para os invidis (Braille) e para os surdos (sinais luminosos) é de salientar, visto ser um espaço que não deve dispensar este tipo de apoio informativo. 	<p>Propõe-se:</p> <ul style="list-style-type: none"> - A melhoria da acessibilidade de informação ao nível das placas de informação, suas dimensões, localização, Braille e dispositivo luminoso.
