Designação: Aeródromo de Vilar de Luz

Descrição, Função ou Uso do Edifício: Espaço dedicado à formação de pilotos, escola de pára-quedismo, rádio-modelismo, cursos de condução defensiva

Designação: Campo de Jogos do Complexo Municipal de Folgosa

Designação: Campo de Jogos do Complexo Municipal de S. Pedro de Fins

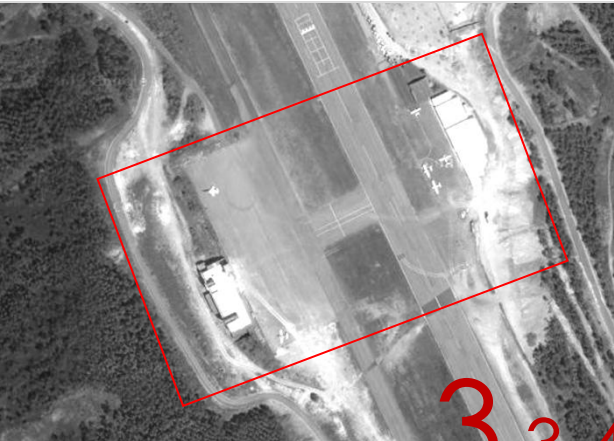
3.3.4.1

Registo fotográfico		Diagnóstico do Edifício	Proposta de Eliminação das Barreiras Arquitectónicas
		<p>Acesso exterior ao edifício</p> <ul style="list-style-type: none">- O Aeródromo possui lugares de estacionamento formal em baía, no entanto não existem lugares de estacionamento para pessoas com mobilidade reduzida.- O mobiliário existente recai em papeleiras, iluminação, árvores, bancos e sinalética vertical, estes não possuem um design inclusivo.	<p>Propõe-se:</p> <ul style="list-style-type: none">- A criação de lugares de estacionamento exclusivos para pessoas com mobilidade reduzida como previsto no decreto-lei 163/2006.- A alteração do mobiliário urbano existente quer no espaço exterior público, quer privado, para um mobiliário com design inclusivo.
		<p>Acesso ao edifício</p> <ul style="list-style-type: none">- Existem várias portas de entrada, sendo que a porta da entrada principal apresenta as dimensões não regulamentares de 0,59m.- As portas das entradas secundárias possuem um vão livre inferior aos 0,77 de dimensão mínima legal.- Todas as entradas apresentam soleiras elevadas, com alturas de entre 0,11m e 0,23m.- Existe um corredor lateral envolvente ao edifício mais antigo com as dimensões não regulamentares, 0,80cm.	<p>Propõe-se:</p> <ul style="list-style-type: none">- A substituição e correcção das portas de entrada principal, assegurando um vão mínimo de 0,87m.- A substituição e correcção de todas as restantes portas, assegurando um vão mínimo de abertura de 77cm, conforme especificado no Decreto-lei 163/2006.- A rectificação de todos os desníveis superiores a 0,02m, através de rampas ou equipamento elevatório.- O redimensionamento dos canais de circulação para o mínimo de 1,20m de largura livre de obstáculos, assegurando o acesso a pessoas com mobilidade reduzida.

Registo fotográfico	Diagnóstico do Edifício	Proposta de Eliminação das Barreiras Arquitectónicas
 	Distribuição no edifício <ul style="list-style-type: none">- O aeródromo possui um edifício estruturado em dois pisos e com acesso à cobertura, para futura bancada, no entanto o acesso a estes pisos superiores apenas é assegurado com recurso de escadas, não existindo elevador ou plataforma elevatória.- Os corredores horizontais do edificado não possuem dimensionamento regulamentar, nem contemplam zonas de manobra.	Propõe-se: <ul style="list-style-type: none">- Que seja instalado equipamento elevatório para aceder aos pisos superiores- O redimensionamento dos canais de circulação para o mínimo de 1,20m de largura livre de obstáculos, devendo contemplar áreas que permitam a execução de manobras e o cruzamento de pessoas
 	Acesso a dependências e instalações <ul style="list-style-type: none">- Este complexo apresenta portas de abrir em todas as dependências, cujo dimensionamento é variável, sendo que apenas o edifício mais recente possui portas com largura livre regulamentar.- O design dos puxadores utilizados nas portas do edifício é variável, alguns não recomendados.	Propõe-se: <ul style="list-style-type: none">- A substituição e correcção de todas as portas, assegurando um vão mínimo de abertura de 77cm, conforme especificado no Decreto-lei 163/2006.- A substituição das maçanetas para um modelo que possua um design que permita o fácil manuseamento ao tacto, com um formato fácil de agarrar com uma mão e que não requeira uma pressão firme nem muita força.

Dependências <ul style="list-style-type: none">- Existem instalações sanitárias dirigidas pessoas com mobilidade reduzida apenas no edifício mais recente, com a quase totalidade do equipamento, mas sem espaço de manobra (cabine: 131cmx180cm).- A circulação nas dependências é travada pontualmente por mobiliário em excesso.- Os balcões de atendimento não possuem o dimensionamento nem o formato que permitam a sua utilização por parte de pessoas com mobilidade reduzida	Propõe-se: <ul style="list-style-type: none">- O redimensionamento dos canais de circulação nivelados para o mínimo de 1,20m de largura livre de obstáculos, devendo contemplar áreas que permitam a execução de manobras e o cruzamento de pessoas.- A reformulação das instalações sanitárias dirigida a pessoas com mobilidade reduzida, assegurando as devidas zonas de manobra, e colocação do equipamento recomendado.- A criação de áreas de atendimento com uma altura máxima entre 0,75m e 0,85m, com área vazada, de modo a que a sua utilização por parte de pessoas com mobilidade reduzida.

Síntese da Eliminação das Barreiras Arquitectónicas:	Remissão para a Orientação Técnica
▪ Relocalização do Mobiliário Urbano para Acesso Exterior Acessível	Ponto 5.2.4. Espaço Exterior Privado: Elementos Urbanos

▪ Criação de Percurso Acessível	Ponto 5.2.4. Espaço Exterior Privado: Percurso acessível
▪ Localização e Dimensionamento de lugares de estacionamento destinados a Pessoas com Mobilidade Reduzida	Ponto 5.2.1.5. Estacionamento

▪ Acessos às entradas (rampas e escadas ou degraus isolados)	Pontos 5.2.1.1., 5.2.1.3. e 5.2.1.4. Soleiras/Degraus, Escadas e Rampas
▪ Portas de entrada	Ponto 5.2.2.3. Acessos Horizontais

▪ Soleiras de entrada	Ponto 5.2.1.1. Soleiras/Degraus
▪ Distribuição: Localização e dimensões dos acessos verticais (escadas, rampas, elevadores e plataformas elevatórias)	Pontos 5.2.2.4., 5.2.2.5., 5.2.2.6. e 5.2.2.7. Acessos Verticais: escadas, rampas, elevadores e plataformas elevatórias

▪ Distribuição: dimensões dos acessos horizontais	Ponto 5.2.2.3. Acessos Horizontais
▪ Dimensionamento e adaptação de Instalações sanitárias destinadas a Pessoas com Mobilidade Reduzida	Ponto 5.2.3.2. Instalações Sanitárias

▪ Dimensionamento de Portas	Ponto 5.2.2.2. Portas
▪ Área de atendimento: dimensionamento do balcão de atendimento	Ponto 5.2.3.1. Áreas de Atendimento
▪ Localização e Dimensionamento de Sinalética	Ponto 5.2.3.4 Sinalética

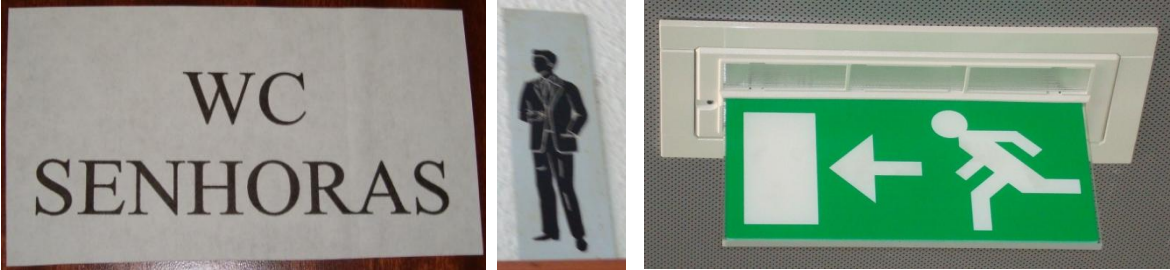
<p>Sinalética</p> <ul style="list-style-type: none">- Poucas dependências estão sinalizadas, apresentando elementos de sinalização com design, localização e dimensionamento não recomendados.- Detectou-se uma completa ausência de sinalética dirigida para os invisuais (Braille) e para os surdos (sinais luminosos).	<p>Propõe-se:</p> <ul style="list-style-type: none">- A melhoria da acessibilidade de informação ao nível das placas de informação, dimensionamento, localização, Braille e dispositivo luminoso.

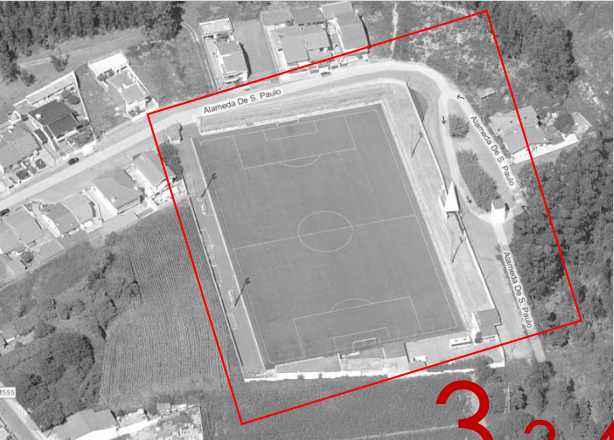
3.3.4.2

Registo Fotográfico	Diagnóstico do Edifício	Proposta de Eliminação das Barreiras Arquitectónicas
 	<p>Acesso exterior ao edifício</p> <ul style="list-style-type: none">- O espaço exterior apresenta lugares de estacionamento formal em baía, no entanto não existem lugares de estacionamento para pessoas com mobilidade reduzida.- O mobiliário existente recai em papeleiras, iluminação, árvores, bancos e sinalética vertical, estes não possuem um design inclusivo.	<p>Propõe-se:</p> <ul style="list-style-type: none">- A criação de lugares de estacionamento exclusivos para pessoas com mobilidade reduzida como previsto no decreto-lei 163/2006.- A alteração do mobiliário urbano existente quer no espaço exterior público, quer privado, para um mobiliário com design inclusivo.
 	<p>Acesso ao edifício</p> <ul style="list-style-type: none">- Os portões de entrada que apresenta o estádio, possui dimensões regulamentares, no entanto um destes pontos de entrada apresenta uma rampa cuja inclinação é excessiva, sem guardas, e com pavimento irregular.	<p>Propõe-se:</p> <ul style="list-style-type: none">- A reformulação da rampa de acesso, de modo a que possa ser utilizada por uma pessoa com mobilidade reduzida, para isso esta deve possuir uma inclinação não superior a 6%, com uma extensão não superior a 10,00m, ter corrimão duplo em ambos os lados, devendo prolongar-se pelo menos 0,30 m, e por ultimo, um pavimento que permita uma utilização confortável sem desníveis e com faixas de aproximação de cor e textura contrastante no inicio e no fim da rampa.

Registo Fotográfico	Diagnóstico do Edifício	Proposta de Eliminação das Barreiras Arquitectónicas
         	Distribuição no edifício <ul style="list-style-type: none">- Os corredores envolventes ao campo possuem larguras variáveis, alguns destes não regulamentares.- A distribuição vertical a níveis superiores a 0,02m é feita através de escadas não regulamentares, desníveis, degraus isolados, soleiras elevada, não permitindo o acesso a pessoas com mobilidade reduzida.- As bancadas apresentam degraus cujo dimensionamento não é regulamentar (0,19m x 0,43m).	Propõe-se: <ul style="list-style-type: none">- O redimensionamento dos canais de circulação para o mínimo de 1,20m de largura livre de obstáculos, devendo contemplar áreas que permitam a execução de manobras e o cruzamento de pessoas- Que sejam instaladas rampas ou equipamento elevatório, de modo a vencer todos desníveis superiores ao máximo legal de 0,02m, e aceder aos pisos superiores.- O correcção da dimensão de todos os degraus sendo que estes devem possuir uma altura máxima de 0,18cm (espelho), e uma profundidade mínima de 0,28cm (cobertor).

Acesso a dependências e instalações <ul style="list-style-type: none">- As entradas de todas as dependências possuem soleiras e degraus cuja altura é superior aos 0,02m de máximo legais.- As portas possuem dimensionamento, de vão livre, variáveis e não regulamentares.- Não existem instalações sanitárias de utilização exclusiva a pessoas com mobilidade reduzida.- O design dos puxadores utilizados nas portas do edifício é variável, alguns não recomendados.	Propõe-se: <ul style="list-style-type: none">- A rectificação de todos os desníveis superiores a 0,02m, através de rampas ou equipamento elevatório.- A substituição e correcção de todas as portas, assegurando um vão mínimo de abertura de 77cm, conforme especificado no Decreto-lei 163/2006.- A criação de instalações sanitárias dirigida a pessoas com mobilidade reduzida, com o correcto dimensionamento, zonas de manobra e todo o equipamento técnico recomendado.- A troca das maçanetas para modelos de design que permita o fácil manuseamento, com formato fácil de agarrar com uma mão e que não requeira uma pressão firme nem muita força.

Dependências <ul style="list-style-type: none">- A circulação nas dependências é por vezes travada por mobiliário em excesso.- Nos balneários o acesso ao duche é realizado a partir de um desnível de 0,22m, o que o torna inacessível a pessoas com mobilidade reduzida.- A bilheteira tem um balcão sem rebaixado que permita a sua utilização por todos.	Propõe-se: <ul style="list-style-type: none">- O redimensionamento dos canais de circulação, nivelados, para o mínimo de 1,20m de largura livre de obstáculos, devendo contemplar áreas que permitam a execução de manobras e o cruzamento de pessoas.- O nivelamento ou eliminação do desnível presente nos duches.- A criação de áreas de atendimento com uma altura máxima entre 0,75m e 0,85m, com área vazada, de modo a que a sua utilização por parte de pessoas com mobilidade reduzida.

Síntese da Eliminação das Barreiras Arquitectónicas:	Remissão para a Orientação Técnica
▪ Relocalização do Mobiliário Urbano para Acesso Exterior Acessível	Ponto 5.2.4. Espaço Exterior Privado: Elementos Urbanos

▪ Criação de Percurso Acessível	Ponto 5.2.4. Espaço Exterior Privado: Percurso acessível
▪ Localização e Dimensionamento de lugares de estacionamento destinados a Pessoas com Mobilidade Reduzida	Ponto 5.2.1.5. Estacionamento

▪ Acessos às entradas (rampas e escadas ou degraus isolados)	Pontos 5.2.1.1., 5.2.1.3. e 5.2.1.4. Soleiras/Degraus, Escadas e Rampas
▪ Soleiras de entrada	Ponto 5.2.1.1. Soleiras/Degraus

▪ Distribuição: Localização e dimensões dos acessos verticais (escadas, rampas, elevadores e plataformas elevatórias)	Pontos 5.2.2.4., 5.2.2.5., 5.2.2.6. e 5.2.2.7. Acessos Verticais: escadas, rampas, elevadores e plataformas elevatórias

▪ Distribuição: dimensões dos acessos horizontais em equipamentos de ensino e formação	Ponto 5.2.3.3. Equipamentos com usos específicos: Edifícios e instalações escolares e de formação

▪ Distribuição: dimensões dos acessos horizontais	Ponto 5.2.2.3. Acessos Horizontais
▪ Dimensionamento e adaptação de Instalações sanitárias destinadas a Pessoas com Mobilidade Reduzida	Ponto 5.2.3.2. Instalações Sanitárias

▪ Dimensionamento de Portas	Ponto 5.2.2.2. Portas
▪ Área de atendimento: dimensionamento do balcão de atendimento	Ponto 5.2.3.1. Áreas de Atendimento
▪ Localização e Dimensionamento de Sinalética	Ponto 5.2.3.4 Sinalética

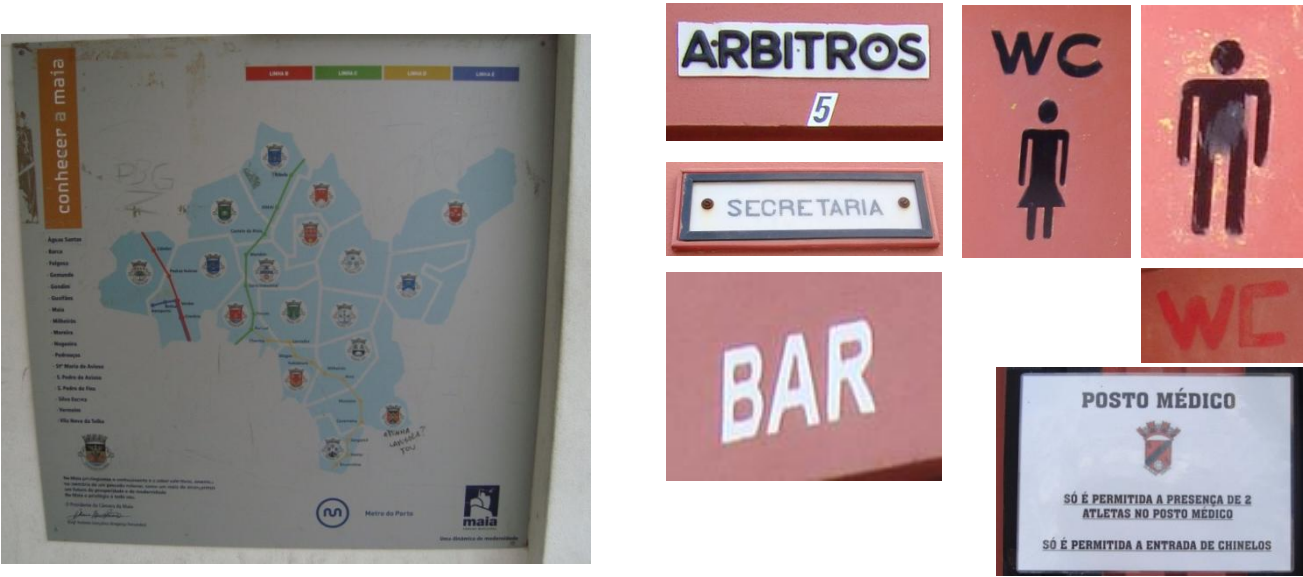
<p>Sinalética</p> <ul style="list-style-type: none">- Apesar de existir sinalética, esta é insuficiente e ineficaz, uma vez que apresenta um design, localização e dimensionamento não recomendados.- Detectou-se uma completa ausência de sinalética dirigida para os invisuais (Braille) e para os surdos (sinais luminosos).	<p>Propõe-se:</p> <ul style="list-style-type: none">- A melhoria da acessibilidade de informação ao nível das placas de informação, dimensionamento, localização, Braille e dispositivo luminoso.

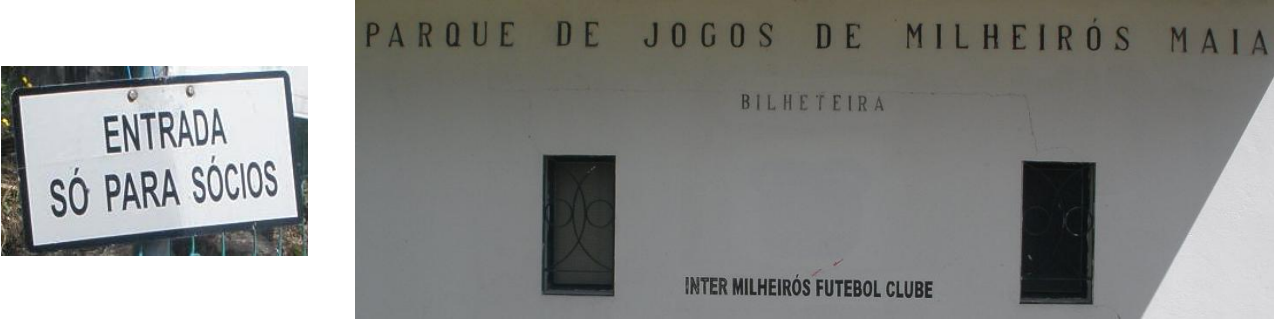
<p>Sinalética</p> <ul style="list-style-type: none">- Existe uma quase ausência de sinalética, e a existente apresentam elementos de sinalização com design, localização e dimensionamento não recomendados.- Detectou-se uma completa ausência de sinalética dirigida para os invisuais (Braille) e para os surdos (sinais luminosos).	<p>Propõe-se:</p> <ul style="list-style-type: none">- A melhoria da acessibilidade de informação ao nível das placas de informação, dimensionamento, localização, Braille e dispositivo luminoso.

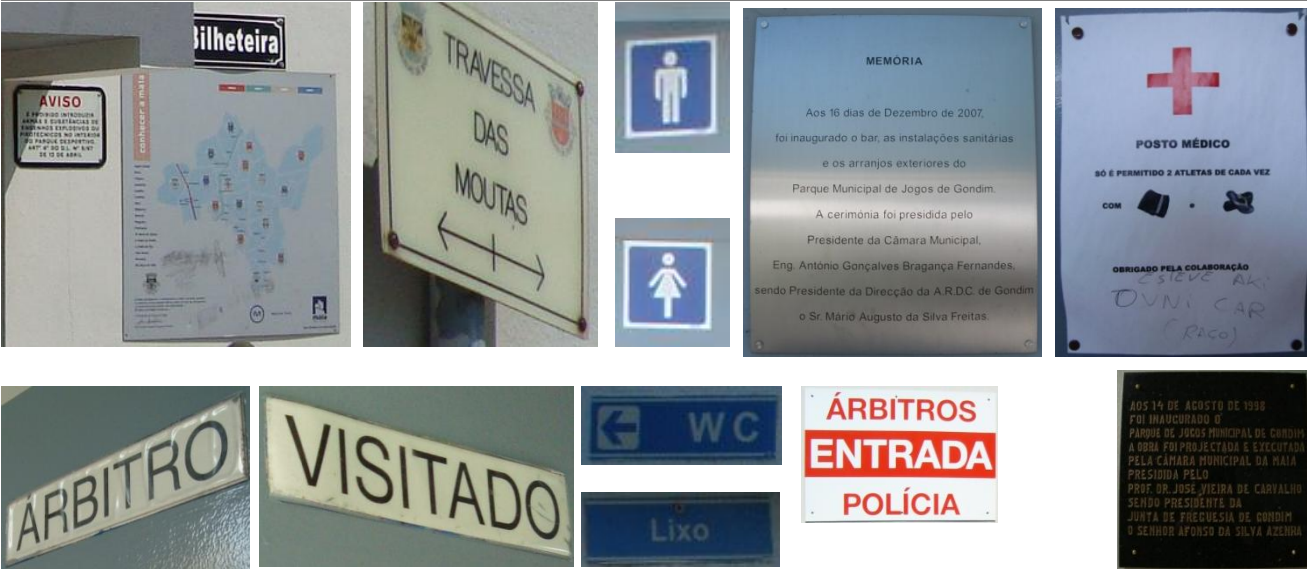
<p>Sinalética</p> <ul style="list-style-type: none">- Apesar de existir sinalética, esta é insuficiente e ineficaz, uma vez que apresenta um design, localização e dimensionamento não recomendados.- Detectou-se uma completa ausência de sinalética dirigida para os invisuais (Braille) e para os surdos (sinais luminosos).	<p>Propõe-se:</p> <ul style="list-style-type: none">- A melhoria da acessibilidade de informação ao nível das placas de informação, dimensionamento, localização, Braille e dispositivo luminoso.

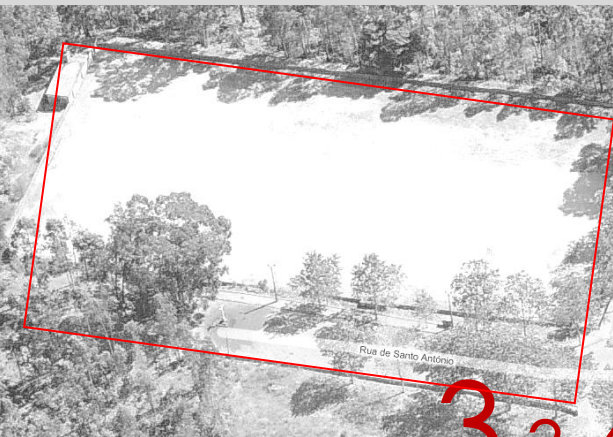
3.3.4.8

Registo Fotográfico		Diagnóstico do Edifício	Proposta de Eliminação das Barreiras Arquitectónicas
 	 	<ul style="list-style-type: none">- Os acessos a este campo encontram-se degradados e não têm qualquer tipo de portão ou limite por gradeamento.- O mobiliário e elementos urbanos são quase inexistentes.- Não existe nas imediações do espaço lugares de estacionamento destinados a pessoas com mobilidade reduzida.- Este Campo não tem bancadas. O bloco de apoio está inutilizável devido á sua degradação. Não existem condições de visita e utilização não só por parte de pessoas com mobilidade reduzida mas também por qualquer pessoa sem limitações. É indispensável a recuperação do bloco de apoio, do pavimento do campo bem como os seus acessos e canais de circulação.	Propõe-se: <ul style="list-style-type: none">- Dotar o espaço de percursos acessíveis, sem escadarias, com pavimentos nivelados ou rampeados, espaços de manobra e equipamentos de apoio adaptados a pessoas com mobilidade reduzida- A criação de lugares de estacionamento exclusivos para pessoas com mobilidade reduzida como previsto no decreto-lei 163/2006.- O redimensionamento dos canais de circulação para o mínimo de 1,20m de largura livre de obstáculos, devendo contemplar áreas que permitam a execução de manobras e o cruzamento de pessoas- A alteração do mobiliário urbano existente quer no espaço exterior público, quer privado, para um mobiliário com design inclusivo.- Que sejam instaladas rampas ou equipamento elevatório, de modo a vencer todos desníveis superiores ao máximo legal de 0,02m, e aceder aos pisos superiores.- A criação de lugares de espectador especialmente dedicados a pessoas com cadeiras de rodas, cobertos e próximos dos percursos acessíveis e instalações sanitárias exclusivas.- A substituição e correcção de todas as portas, assegurando um vão mínimo de abertura de 0,77m.- A rectificação de todos os desníveis superiores a 0,02m, através de rampas ou equipamento elevatório.

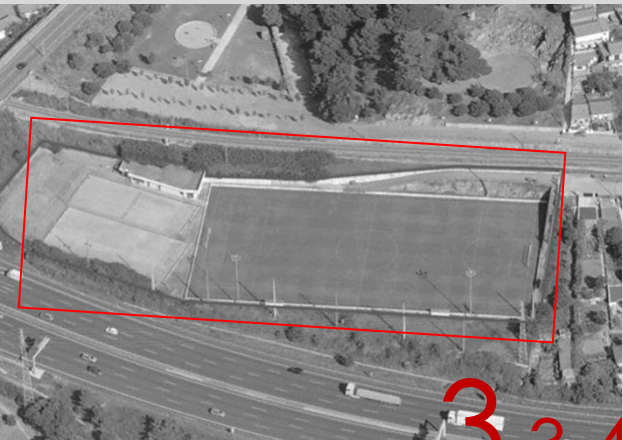
3.3.4.11

Registo Fotográfico	Diagnóstico do Edifício	Proposta de Eliminação das Barreiras Arquitectónicas
	<p>Acesso exterior ao edifício</p> <ul style="list-style-type: none">- Não existem lugares de estacionamento para pessoas com mobilidade reduzida.- Não existem canais de circulação ou passeios na envolvente ao edifício.- O pavimento é irregular.	<p>Propõe-se:</p> <ul style="list-style-type: none">- A criação de lugares de estacionamento exclusivos para pessoas com mobilidade reduzida como previsto no decreto-lei 163/2006.- A geração de canais de circulação para o mínimo de 1,20m de largura livre de obstáculos, e com um pavimento sem desníveis e com pavimento que assegure uma utilização segura e confortável por parte de pessoas com mobilidade reduzida.
	<p>Acesso ao edifício</p> <ul style="list-style-type: none">- A Porta de acesso principal não possui um dimensionamento regulamentar e apresenta um desnível superior a 0,02m.- Existe ainda um portão de entrada que possui um dimensionamento superior ao mínimo exigido e que pode substituir a porta principal para o acesso a pessoas com mobilidade reduzida.- O pavimento dos acessos horizontais fruem de um pavimento muito degradado e não tem corrimãos de apoio.	<p>Propõe-se:</p> <ul style="list-style-type: none">- A substituição e correcção das portas de entrada principal, assegurando um vão mínimo de 0,87m.- A rectificação de todos os desníveis superiores a 0,02m, através de rampas de acesso com dimensionamento regulamentar, como previsto no Decreto-lei 163/2006 ou equipamento elevatório.- A execução de canais de acesso e circulação com o mínimo de 1,20m de largura livre de obstáculos em todo o recinto.

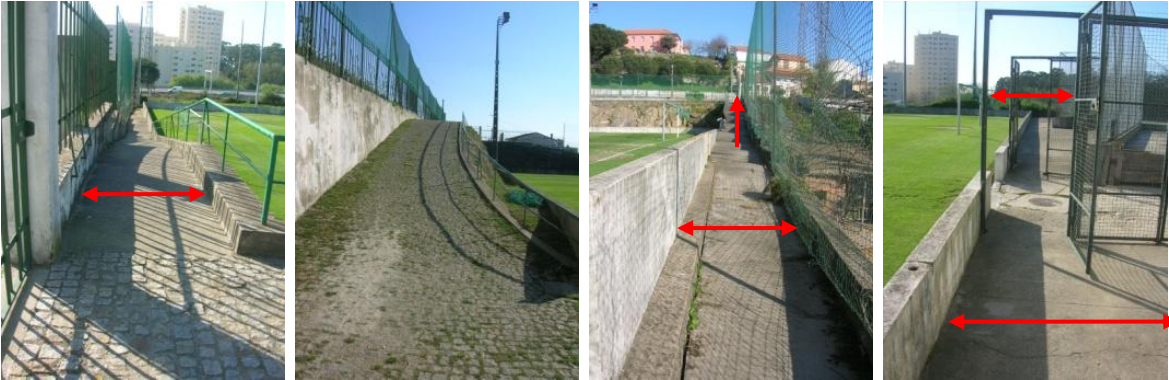
<p>Distribuição no edifício</p> <ul style="list-style-type: none">- Os corredores envolventes ao campo não possuem um dimensionamento constante nem regulamentar.- As bancadas são inacessíveis a pessoas com mobilidade reduzida uma vez que o acesso a área coberta só é possível através de escadarias.- O design dos puxadores utilizados nas portas do edifício é variável, alguns não recomendados.	<p>Propõe-se:</p> <ul style="list-style-type: none">- O redimensionamento dos canais de circulação para o mínimo de 1,20m de largura livre de obstáculos, devendo contemplar áreas que permitam a execução de manobras e o cruzamento de pessoas- Que sejam instaladas rampas ou equipamento elevatório, de modo a vencer todos desníveis superiores ao máximo legal de 0,02m, e aceder aos pisos superiores.- A criação de lugares especialmente dedicados a pessoas com cadeiras de rodas, cobertos e próximos dos percursos acessíveis e instalações sanitárias exclusivas.- Todas a estruturas de apoio devem estar niveladas com pavimento e percurso acessível.

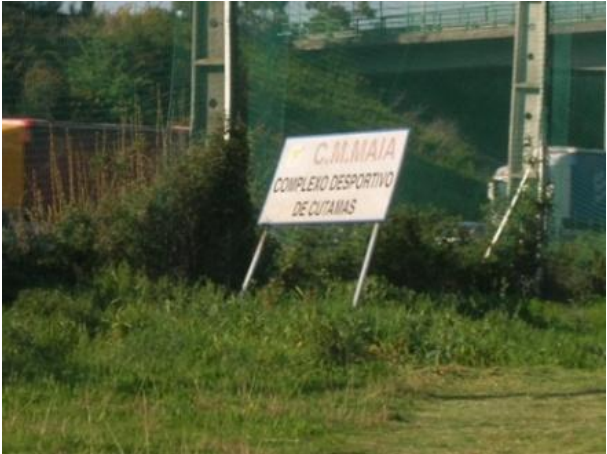
<p>Sinalética</p> <ul style="list-style-type: none">- Existe uma quase ausência de sinalética, e a existente apresentam elementos de sinalização com design, localização e dimensionamento não recomendados.- Detectou-se uma completa ausência de sinalética dirigida para os invisuais (Braille) e para os surdos (sinais luminosos).	<p>Propõe-se:</p> <ul style="list-style-type: none">- A melhoria da acessibilidade de informação ao nível das placas de informação, dimensionamento, localização, Braille e dispositivo luminoso.

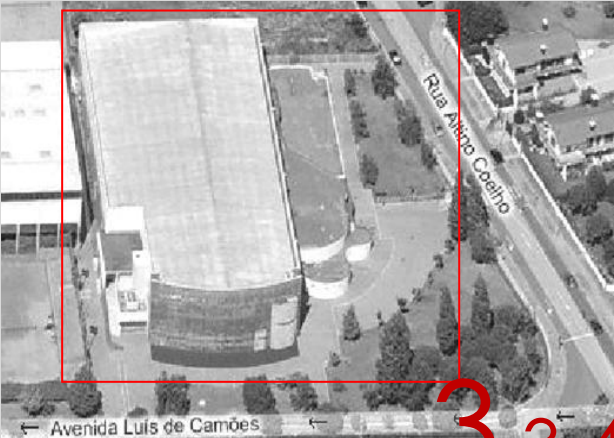
3.3.4.12

Registo Fotográfico	Diagnóstico do Edifício	Proposta de Eliminação das Barreiras Arquitectónicas
	<p>Acesso exterior ao edifício</p> <ul style="list-style-type: none">- Os canais de circulação possuem o dimensionamento mínimo, no entanto apresentam árvores sem caldeira nem grelha de protecção no meio do percurso acessível.- Não existem passeadeiras com rebaixo de passeio nos extremos, nem qualquer diferenciação de piso ao nível de textura ou cor contrastante.- O estacionamento existente é formal de utilização geral, e contempla um lugar exclusivo para pessoas com mobilidade reduzida, no entanto não cumpre todas as recomendações técnicas definidas na legislação.	<p>Propõe-se:</p> <ul style="list-style-type: none">- A criação de canais de circulação com o mínimo de 1,20m de largura livre de obstáculos, com atravessamentos devidamente demarcados com rebaixo de passeio nos extremos e com diferenciação de piso ao nível de textura e cor contrastante.- As árvores têm que possuir uma caleira com a respectiva grelha de protecção, e estarem colocadas fora do canal de circulação.- A correcção dos lugares de estacionamento para pessoas com mobilidade reduzida, garantindo as dimensões de 2,50m X 5,00m com uma faixa de lateral de acesso ao passeio de 1,00m. O piso deverá estar demarcado com cor contrastante e o sinal horizontal com símbolo internacional deverá ser inscrito no pavimento bem como o respectivo sinal vertical.

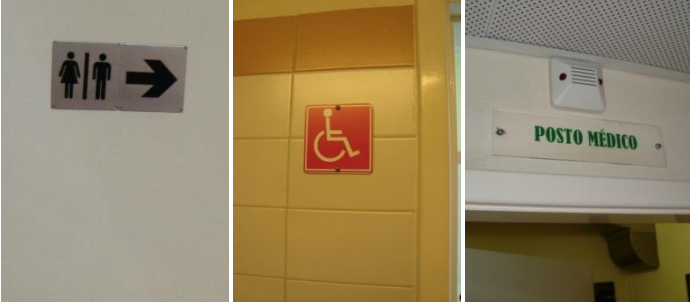
<p>Sinalética</p> <ul style="list-style-type: none">- Apesar de existir sinalética, esta é insuficiente e ineficaz, uma vez que apresenta um design, localização e dimensionamento não recomendados.- Detectou-se uma completa ausência de sinalética dirigida para os invisuais (Braille) e para os surdos (sinais luminosos).	<p>Propõe-se:</p> <ul style="list-style-type: none">- A melhoria da acessibilidade de informação ao nível das placas de informação, dimensionamento, localização, Braille e dispositivo luminoso.

Síntese da Eliminação das Barreiras Arquitectónicas:	Remissão para a Orientação Técnica
▪ Relocalização do Mobiliário Urbano para Acesso Exterior Acessível	Ponto 5.2.4. Espaço Exterior Privado: Elementos Urbanos

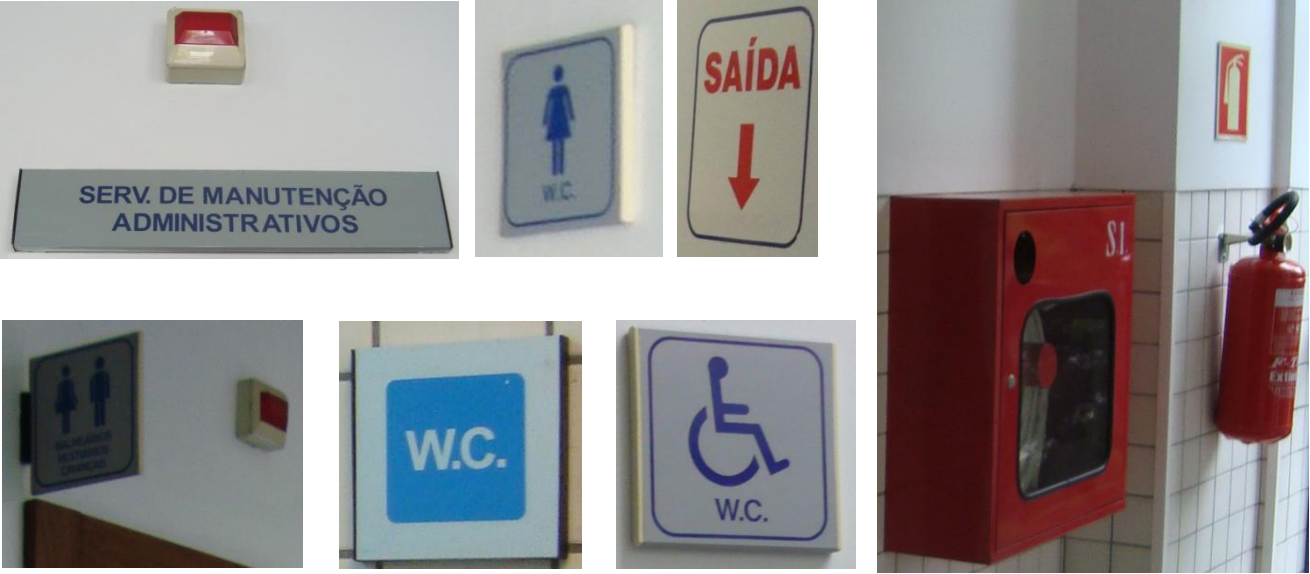
<p>Sinalética</p> <ul style="list-style-type: none">- Poucas dependências estão sinalizadas, apresentando elementos de sinalização com design, localização e dimensionamento não recomendados.- Detectou-se uma completa ausência de sinalética dirigida para os invisuais (Braille) e para os surdos (sinais luminosos).	<p>Propõe-se:</p> <ul style="list-style-type: none">- A melhoria da acessibilidade de informação ao nível das placas de informação, dimensionamento, localização, Braille e dispositivo luminoso.

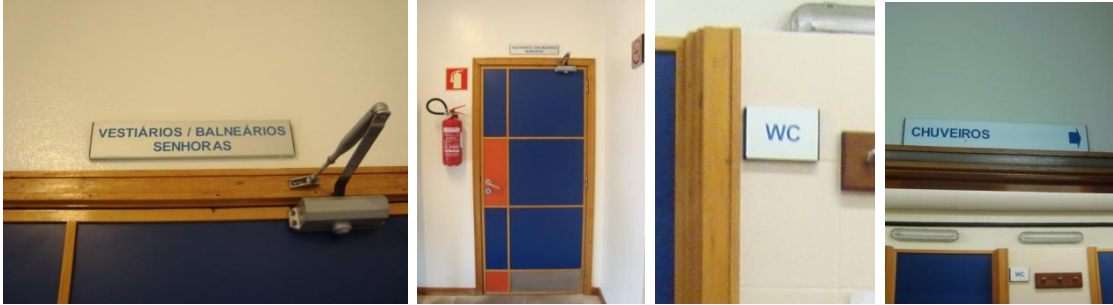
<p>Sinalética</p> <ul style="list-style-type: none">- Poucas dependências estão sinalizadas, apresentando elementos de sinalização com design, localização e dimensionamento não recomendados.- Detectou-se uma completa ausência de sinalética dirigida para os invisuais (Braille) e para os surdos (sinais luminosos).	<p>Propõe-se:</p> <ul style="list-style-type: none">- A melhoria da acessibilidade de informação ao nível das placas de informação, dimensionamento, localização, Braille e dispositivo luminoso.

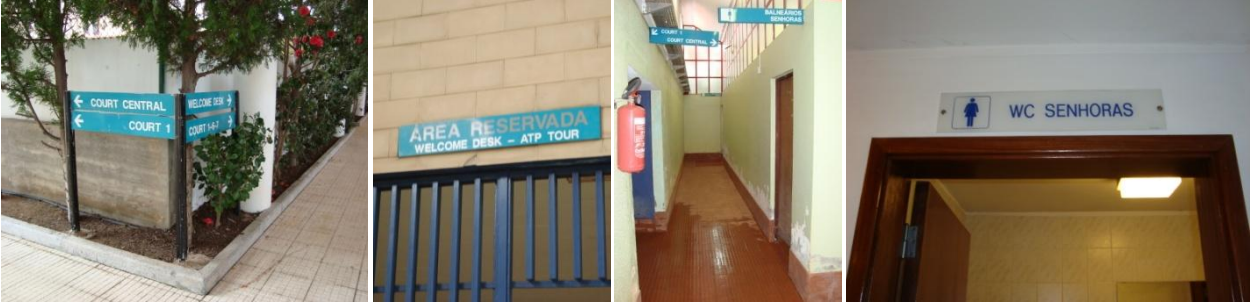
<p>Sinalética</p> <ul style="list-style-type: none">- Apesar de existir sinalética, esta é insuficiente e ineficaz, uma vez que apresenta um design, localização e dimensionamento não recomendados.- Detectou-se uma completa ausência de sinalética dirigida para os invisuais (Braille) e para os surdos (sinais luminosos).	<p>Propõe-se:</p> <ul style="list-style-type: none">- A melhoria da acessibilidade de informação ao nível das placas de informação, dimensionamento, localização, Braille e dispositivo luminoso.

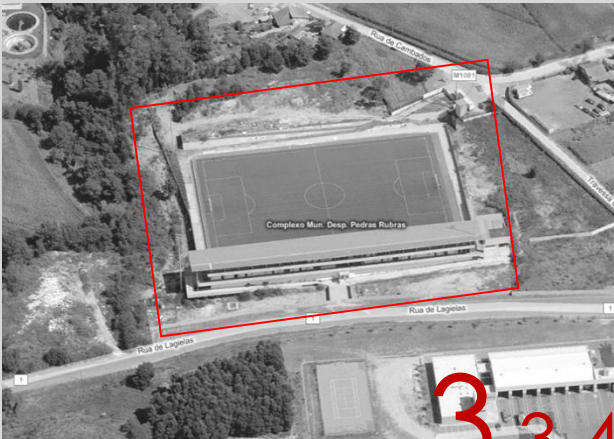
3.3.4.18

Registo Fotográfico		Diagnóstico do Edifício	Proposta de Eliminação das Barreiras Arquitectónicas
		<p>Acesso exterior ao edifício</p> <ul style="list-style-type: none">- O espaço exterior apresenta lugares de estacionamento formal em forma de baía, no entanto não existem lugares de estacionamento para pessoas com mobilidade reduzida.- Os canais de circulação dos passeios envolventes ao edifício possui dimensões regulamentares.	<p>Propõe-se:</p> <ul style="list-style-type: none">- A criação de lugares de estacionamento exclusivos para pessoas com mobilidade reduzida como previsto no decreto-lei 163/2006.- A instalação de mobiliário urbano com design inclusivo.
		<p>Acesso ao edifício</p> <ul style="list-style-type: none">- O acesso privado ao edifício é por escadas e tem uma porta automática.- Existe ainda uma entrada rampeada feita por portões regulamentares de acesso ao público e uma outra porta de acesso privada junto á bilheteira, apresentando anomalias nas guardas e corrimãos.	<p>Propõe-se:</p> <ul style="list-style-type: none">- A rectificação de todos os desníveis superiores a 0,02m, através de rampas ou equipamento elevatório, garantindo o acesso aos pisos superiores.- A reformulação das rampa para uma inclinação não superior a 6%, de extensão não superior a 10,00m, com corrimão duplo em ambos os lados com prolongamento de pelo menos 0,30 m, e pavimento que permita a utilização confortável sem desníveis e com faixas de aproximação de cor e textura contrastante.

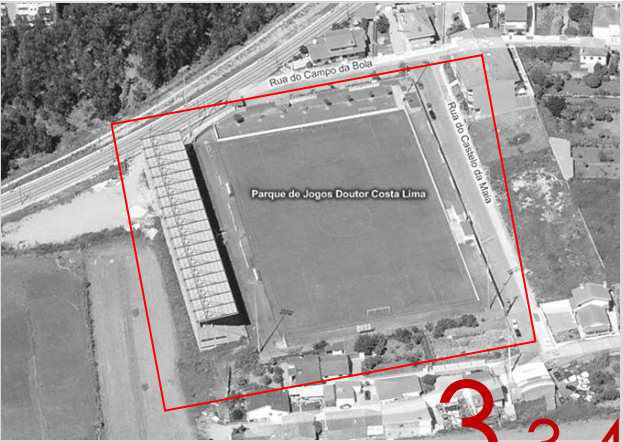
3.3.4.20

Registo fotográfico	Diagnóstico do Edifício	Proposta de Eliminação das Barreiras Arquitectónicas
	Acesso exterior ao edifício <ul style="list-style-type: none">- Não existem locais de atravessamentos (passadeiras) devidamente demarcados e com rebaixo de passeio nos extremos, nem qualquer diferenciação de piso ao nível de textura ou cor contrastante.- Nos acessos exteriores os passeios nem sempre têm canais de circulação com dimensionamento mínimo à existência de alguns obstáculos.- O espaço exterior apresenta lugares de estacionamento formal em forma de baía, no entanto não existem lugares de estacionamento para pessoas com mobilidade reduzida.	Propõe-se: <ul style="list-style-type: none">- A criação locais de atravessamentos devidamente demarcados com rebaixo de passeio nos extremos e com diferenciação de piso ao nível de textura e cor contrastante.- O redimensionamento dos canais de circulação para o mínimo de 1,20m de largura livre de obstáculos, assegurando o acesso a pessoas com mobilidade reduzida.- A alteração do mobiliário urbano para um mobiliário com design inclusivo fora das faixas de circulação.- A criação de lugares de estacionamento exclusivos para pessoas com mobilidade reduzida como previsto no decreto-lei 163/2006.

Acesso ao edifício <ul style="list-style-type: none">- O portão de entrada principal possui um dimensionamento acima do mínimo imposto por lei e não possui desníveis ou soleiras mas com pavimento irregular.- O portão de acesso directo às bancadas tem dimensão regulamentar. (93cm) mas tem uma soleira não regulamentar (4cm).- O corredor horizontal que relaciona as duas escadarias tem o pavimento muito degradado e não tem corrimãos de apoio.- Precedem-se duas escadarias não regulamentares que dão acesso a uma zona verde (envolvente ao campo), que se constitui como um local de distribuição.	Propõe-se: <ul style="list-style-type: none">- Todas as portas devem garantir um vão mínimo de abertura de 0,87m.- A eliminação ou a reformulação de todos os desníveis superiores a 0,02m, podendo recorrer a utilização de rampas ou equipamentos elevatórios.- A regularização dos pavimentos de modo a que a sua utilização seja confortável e segura por parte de pessoas com mobilidade reduzida.- A correcção e instalação de guardas e corrimãos, de acordo com o decreto-lei, em todos os lanços de escadas e rampas.

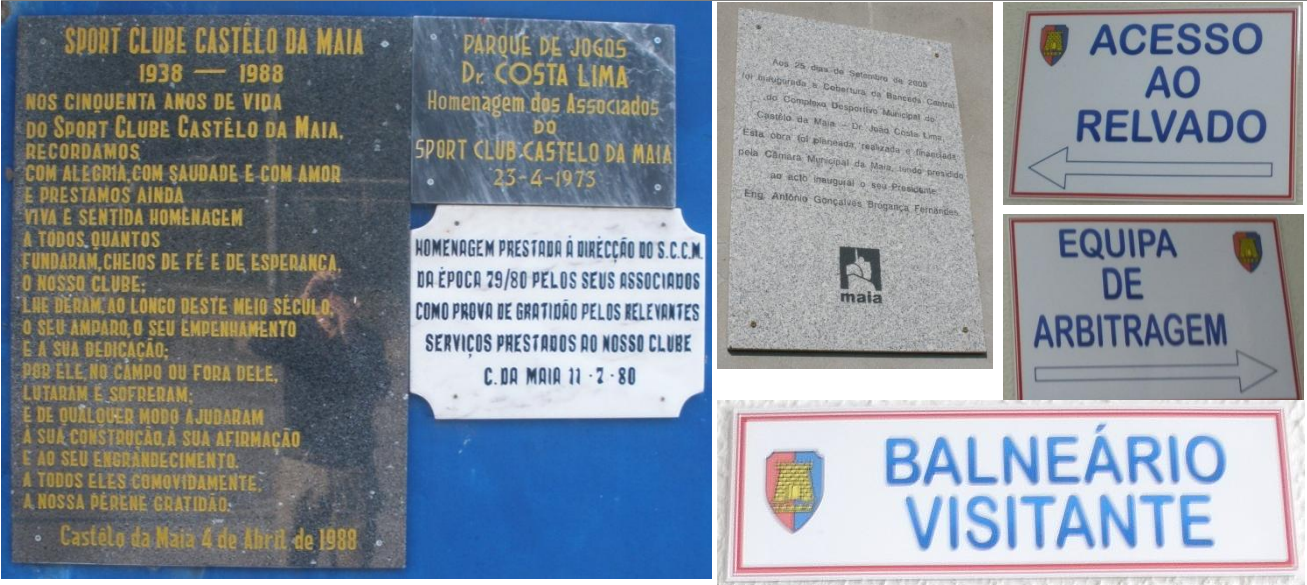
<p>Sinalética</p> <ul style="list-style-type: none">- Apesar de existir sinalética, esta é insuficiente e ineficaz, uma vez que apresenta um design, localização e dimensionamento não recomendados.- Detectou-se uma completa ausência de sinalética dirigida para os invisuais (Braille) e para os surdos (sinais luminosos).	<p>Propõe-se:</p> <ul style="list-style-type: none">- A melhoria da acessibilidade de informação ao nível das placas de informação, dimensionamento, localização, Braille e dispositivo luminoso.

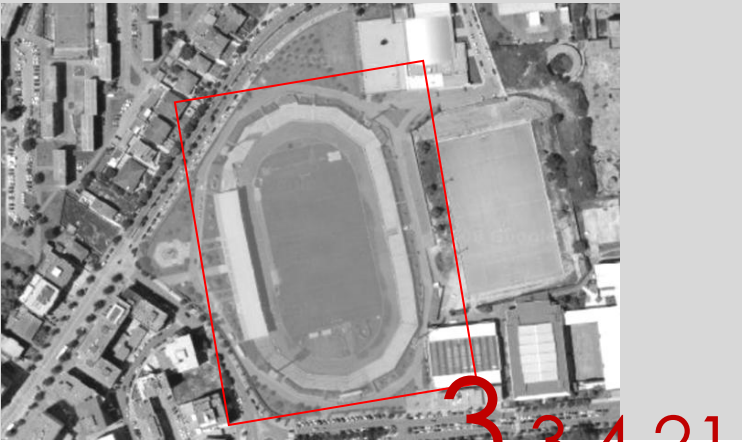
3.3.4.21

Registo fotográfico	Diagnóstico do Edifício	Proposta de Eliminação das Barreiras Arquitectónicas
	<p>Acesso exterior ao edifício</p> <ul style="list-style-type: none">- Nos acessos exteriores os passeios nem sempre têm canais de circulação com dimensionamento mínimo à existência de alguns obstáculos.- O espaço exterior apresenta lugares de estacionamento formal em forma de baía, no entanto não existem lugares de estacionamento para pessoas com mobilidade reduzida.- O mobiliário existente recai em iluminação, árvores, sinalética vertical, papeleiras e bolas ou mecos.	<p>Propõe-se:</p> <ul style="list-style-type: none">- A criação locais de atravessamentos devidamente demarcados com rebaixo de passeio nos extremos e com diferenciação de piso ao nível de textura e cor contrastante.- O redimensionamento dos canais de circulação para o mínimo de 1,20m de largura livre de obstáculos.- A alteração do mobiliário urbano para um mobiliário com design inclusivo fora das faixas de circulação.- A criação de lugares de estacionamento exclusivos para pessoas com mobilidade reduzida como previsto no decreto-lei 163/2006.

<p>Acesso ao edifício</p> <ul style="list-style-type: none">- A totalidade das portas de acesso ao edifício não possui dimensionamento mínimo legal, e apresentam desníveis ou soleiras e escadarias tanto no acesso como no interior.- O acesso aos pontos de entradas só é possível após desníveis com alturas superiores a 0,02m ou escadarias, impedindo desta forma o acesso a pessoas com mobilidade reduzida.- Os corredores horizontais que relacionam as duas escadarias têm o pavimento muito degradado e não tem corrimãos de apoio.	<p>Propõe-se:</p> <ul style="list-style-type: none">- Todas as portas devem garantir um vão mínimo de abertura de 0,87m.- A eliminação ou a reformulação de todos os desníveis superiores a 0,02m, podendo recorrer a utilização de rampas ou equipamentos elevatórios.- A regularização dos pavimentos de modo a que a sua utilização seja confortável e segura por parte de pessoas com mobilidade reduzida.

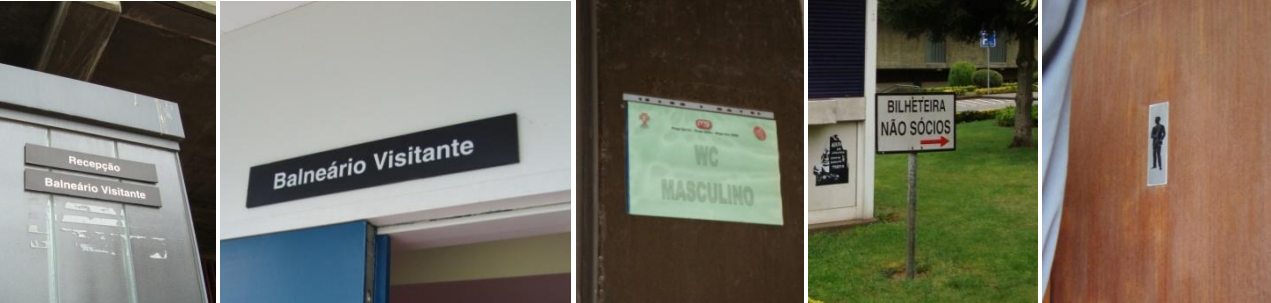
<p>Sinalética</p> <ul style="list-style-type: none">- Apesar de existir sinalética, esta é insuficiente e ineficaz, uma vez que apresenta um design, localização e dimensionamento não recomendados.- Detectou-se uma completa ausência de sinalética dirigida para os invisuais (Braille) e para os surdos (sinais luminosos).	<p>Propõe-se:</p> <ul style="list-style-type: none">- A melhoria da acessibilidade de informação ao nível das placas de informação, dimensionamento, localização, Braille e dispositivo luminoso.

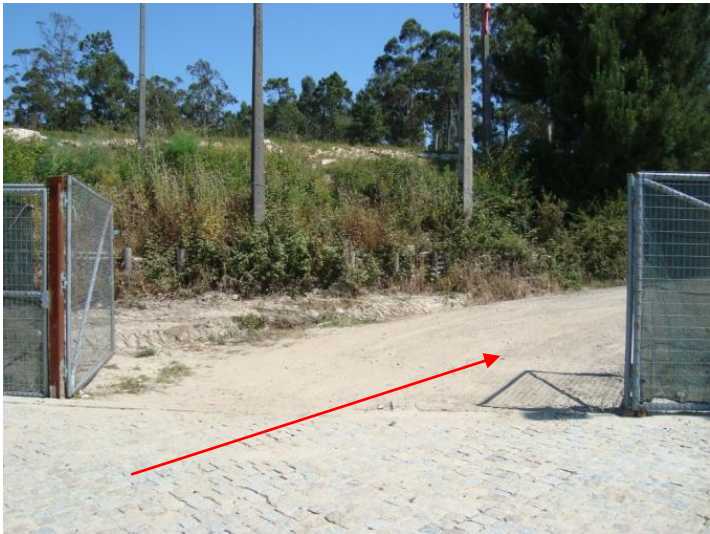
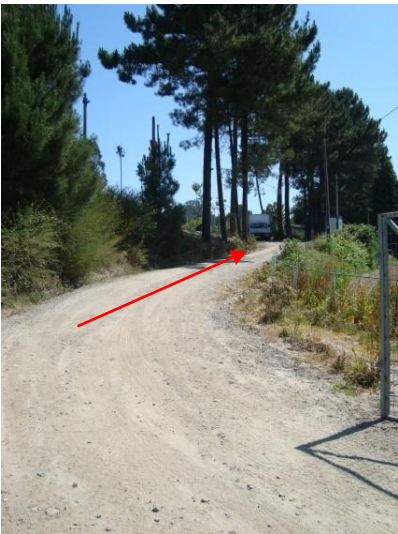
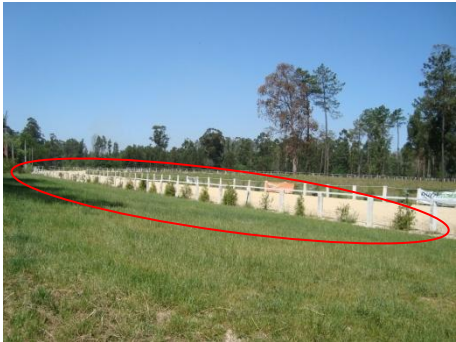
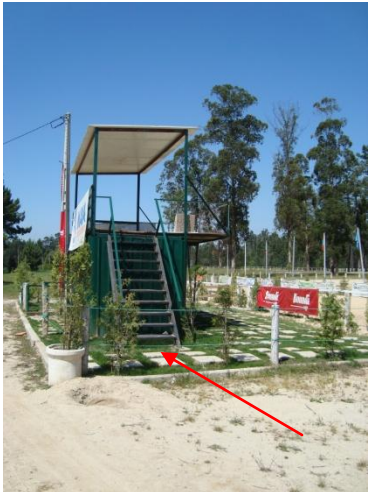
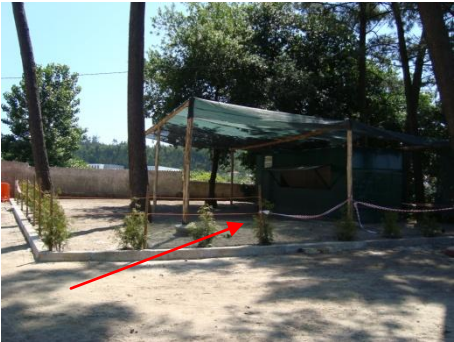
<p>Acesso exterior</p> <ul style="list-style-type: none">- Este espaço apresenta uma entrada apesar de ser nivelada e ter uma largura para além do regulamentar, têm o pavimento degradado.- O mobiliário e elementos urbanos são quase inexistentes.- Não existe nas imediações do espaço lugares de estacionamento.- O equipamento estrutura-se em torno de um campo de provas e não existem infra-estruturas de acesso como canais de circulação para orientar um percurso nem qualquer bloco de apoio com instalações sanitárias também dirigidas a pessoas com mobilidade reduzida.- No interior o pavimento é irregular e degradado destinados a pessoas com mobilidade.	<p>Propõe-se:</p> <ul style="list-style-type: none">- Dotar o espaço de percursos acessíveis, sem escadarias, com pavimentos nivelados ou rampeado, espaços de manobra e equipamentos de apoio adaptados a pessoas com mobilidade reduzida- A criação de lugares de estacionamento exclusivos para pessoas com mobilidade reduzida como previsto no decreto-lei 163/2006.- O redimensionamento dos canais de circulação para o mínimo de 1,20m de largura livre de obstáculos, devendo contemplar áreas que permitam a execução de manobras e o cruzamento de pessoas- A alteração do mobiliário urbano existente quer no espaço exterior público, quer privado, para um mobiliário com design inclusivo.- Que sejam instaladas rampas ou equipamento elevatório, de modo a vencer todos desníveis superiores ao máximo legal de 0,02m, e aceder aos pisos superiores.- A criação de lugares de espectador especialmente dedicados a pessoas com cadeiras de rodas, cobertos e próximos dos percursos acessíveis e instalações sanitárias exclusivas.- A substituição e correcção de todas as portas, assegurando um vão mínimo de abertura de 0,77m.- A rectificação de todos os desníveis superiores a 0,02m, através de rampas ou equipamento elevatório.

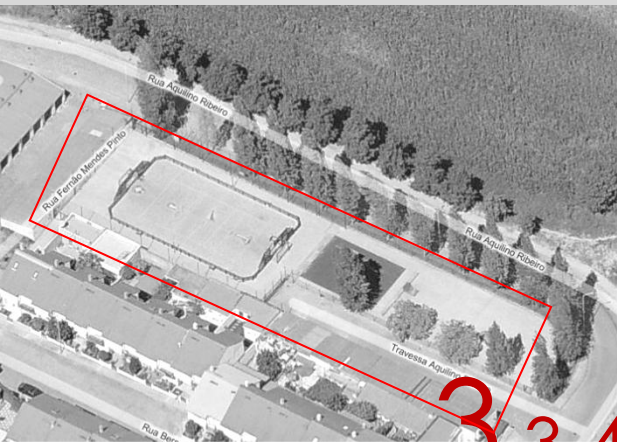
3.3.4.24

Registo Fotográfico	Diagnóstico do Edifício	Proposta de Eliminação das Barreiras Arquitectónicas
	Acesso exterior ao edifício <ul style="list-style-type: none">- Não existem locais de atravessamentos (passadeiras) devidamente demarcados e com rebaixo de passeio nos extremos, nem qualquer diferenciação de piso ao nível de textura ou cor contrastante.- Nos acessos exteriores os passeios nem sempre têm canais de circulação com dimensionamento mínimo à existência de alguns obstáculos.- O espaço exterior apresenta lugares de estacionamento formal em forma de baía, no entanto não existem lugares de estacionamento para pessoas com mobilidade reduzida.	Propõe-se: <ul style="list-style-type: none">- A criação locais de atravessamentos devidamente demarcados com rebaixo de passeio nos extremos e com diferenciação de piso ao nível de textura e cor contrastante.- O redimensionamento dos canais de circulação para o mínimo de 1,20m de largura livre de obstáculos, assegurando o acesso a pessoas com mobilidade reduzida.- A alteração do mobiliário urbano para um mobiliário com design inclusivo fora das faixas de circulação.- A criação de lugares de estacionamento exclusivos para pessoas com mobilidade reduzida como previsto no decreto-lei 163/2006.

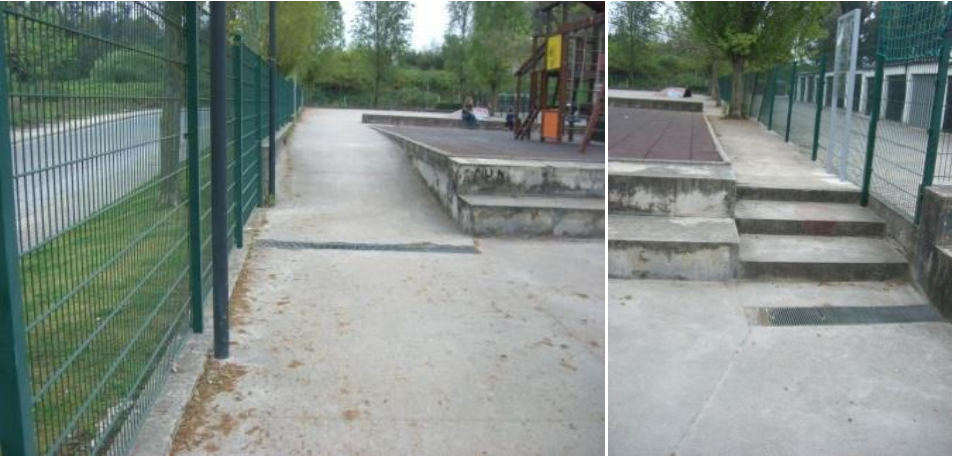
<p>Distribuição no edifício</p> <ul style="list-style-type: none">- O parque infantil e o campo de jogos estão desnivelados e são ligados por meio de uma rampa e escadas, ambas não regulamentares.- O corredor envolvente ao recinto tem dimensões regulamentares mas o pavimento encontra-se um pouco degradado.- O mobiliário urbano existente encontra-se fora do percurso acessível.	<p>Propõe-se:</p> <ul style="list-style-type: none">- O redimensionamento dos canais de circulação para o mínimo de 1,20m de largura livre de obstáculos, devendo contemplar áreas que permitam a execução de manobras e o cruzamento de pessoas.- Que sejam instaladas rampas ou equipamento elevatório, de modo a vencer todos desníveis superiores ao máximo legal de 0,02m.

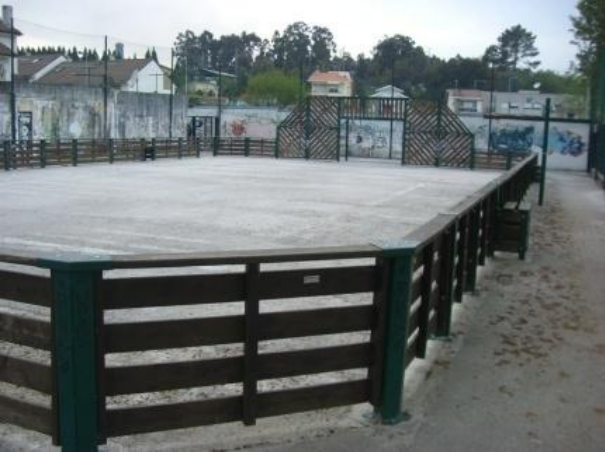
<p>Acesso a dependências e instalações</p> <ul style="list-style-type: none">- O acesso ao recinto de jogos é realizado pela zona das balizas.- Os equipamentos que o parque desportivo possui, apresentam desníveis e soleiras no pavimento com altura superior ao máximo legal de 0,02m.	<p>Propõe-se:</p> <ul style="list-style-type: none">- Deve ser criada uma entrada para o campo, pois esta é realizada pela zona da baliza que não tem rede.- A substituição e correcção de todas as portas de acesso, assegurando um vão livre mínimo de abertura de 0,77m em todos os pontos de acesso ao parque desportivo.- A rectificação de todos os desníveis superiores a 0,02m, através de rampas ou equipamento elevatório.

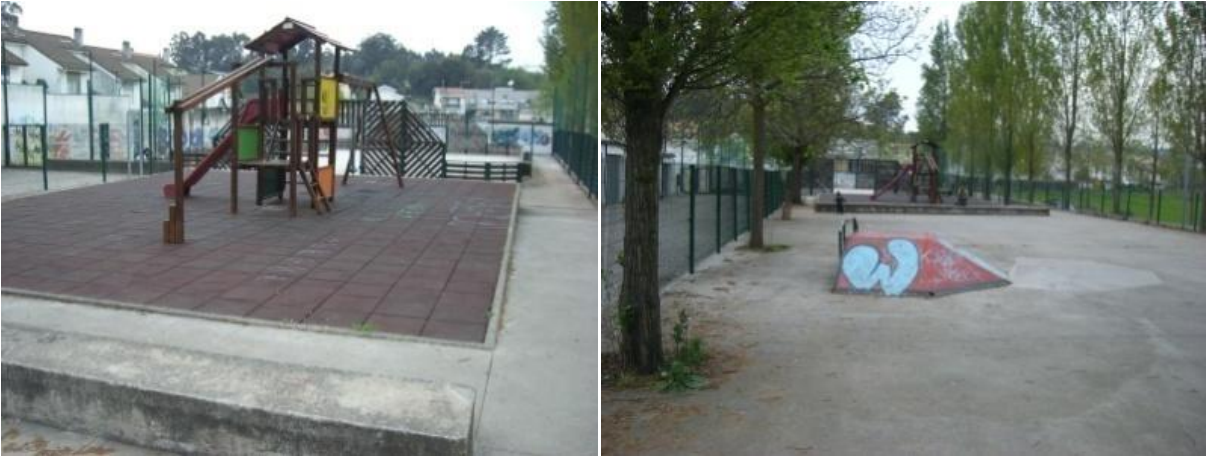
<p>Dependências</p> <ul style="list-style-type: none">- Não existem dependências ou infra-estruturas de apoio, como instalações sanitárias ou balneários.- O parque desportivo apresenta um parque infantil, inserido junto do percurso acessível e não apresentam desníveis superiores a 0,02m.	<p>Propõe-se:</p> <ul style="list-style-type: none">- A criação instalações sanitárias adaptadas a pessoas com mobilidade reduzida, com o correcto dimensionamento, zonas de manobra e todo o equipamento técnico recomendado.- A rectificação de todos os desníveis superiores a 0,02m, através de rampas ou equipamento elevatório, garantido o acesso de pessoas com mobilidade reduzida a todos os espaços do parque.

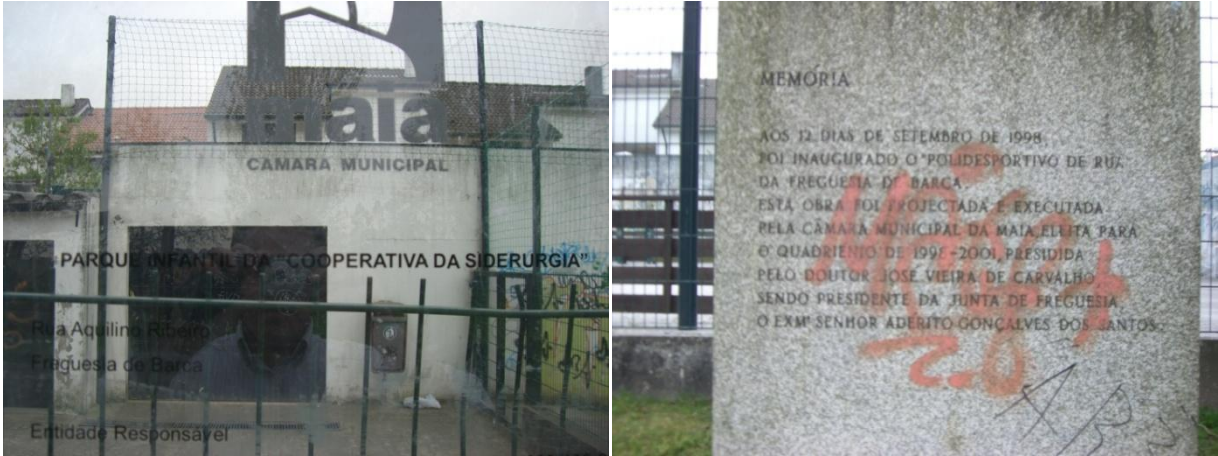
<p>Sinalética</p> <ul style="list-style-type: none">- Existe uma quase ausência de sinalética, e a existente apresentam elementos de sinalização com design, localização e dimensionamento não recomendados.- Detectou-se uma completa ausência de sinalética dirigida para os invisuais (Braille) e para os surdos (sinais luminosos).	<p>Propõe-se:</p> <ul style="list-style-type: none">- A melhoria da acessibilidade de informação ao nível das placas de informação, dimensionamento, localização, Braille e dispositivo luminoso.

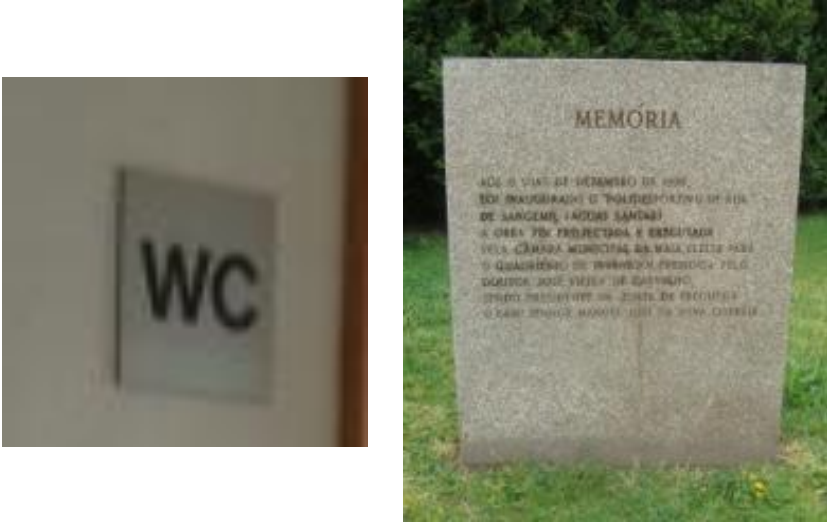
<p>Sinalética</p> <ul style="list-style-type: none">- Existe uma quase ausência de sinalética, e a existente apresentam elementos de sinalização com design, localização e dimensionamento não recomendados.- Detectou-se uma completa ausência de sinalética dirigida para os invisuais (Braille) e para os surdos (sinais luminosos).	<p>Propõe-se:</p> <ul style="list-style-type: none">- A melhoria da acessibilidade de informação ao nível das placas de informação, dimensionamento, localização, Braille e dispositivo luminoso.
