Designação: Aeródromo de Vilar de Luz

Descrição, Função ou Uso do Edifício: Espaço dedicado à formação de pilotos, escola de pára-quedismo, rádio-modelismo, cursos de condução defensiva

Designação: Campo de Jogos do Complexo Municipal de Folgosa

Designação: Campo de Jogos do Complexo Municipal de S. Pedro de Fins

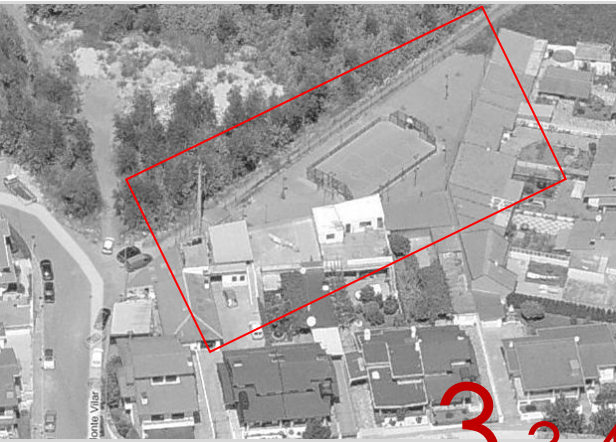
3.3.4.23

Levantamento fotográfico	Diagnóstico do Edifício	Proposta de Eliminação das Barreiras Arquitectónicas
	<p>Acesso exterior ao edifício</p> <ul style="list-style-type: none">- No acesso exterior não existem passeios e o pavimento está degradado.- O estacionamento é informal e abusivo e não apresentam lugares de estacionamento para pessoas com mobilidade reduzida.- O mobiliário urbano existente recai em papeleiras, postes de iluminação, árvores, sinalética vertical, bebedouro.	<p>Propõe-se:</p> <ul style="list-style-type: none">- A criação de canais de circulação com o mínimo de 1,20m de largura livre de obstáculos, com atravessamentos devidamente demarcados com rebaixo de passeio nos extremos e com diferenciação de piso ao nível de textura e cor contrastante assegurando o acesso a pessoas com mobilidade reduzida.- A alteração do mobiliário urbano para um mobiliário com design inclusivo fora das faixas de circulação.- A criação de lugares de estacionamento exclusivos para pessoas com mobilidade reduzida como previsto no decreto-lei 163/2006.

Levantamento fotográfico	Diagnóstico do Edifício	Proposta de Eliminação das Barreiras Arquitectónicas
     	Distribuição no edifício <ul style="list-style-type: none">- Não existem bancadas.- O corredor envolvente ao recinto tem dimensões regulamentares.- O mobiliário urbano existente encontra-se fora do percurso acessível no entanto por vezes degradado e não regulamentar.- Existem caldeiras de árvores sem protecção.	Propõe-se: <ul style="list-style-type: none">- O mobiliário urbano existente deve estar direccionado para um design inclusivo. O bebedouro deveria estar colocado junta a um percurso acessível e nivelado com o pavimento.- Devem ser colocada protecções nas caldeiras de árvores, sendo que estas por sua vez devem ser niveladas com o pavimento.
   	Acesso a dependências e instalações <ul style="list-style-type: none">- Não existem dependências ou infra-estruturas de apoio, como instalações sanitárias ou balneários.- O acesso ao recinto de jogos é realizado pela zona das balizas.	Propõe-se: <ul style="list-style-type: none">- A rectificação de todos os desníveis superiores a 0,02m, através de rampas ou equipamento elevatório.- Deve ser criada uma entrada para o campo, pois esta é realizada pela zona da baliza que não tem rede.

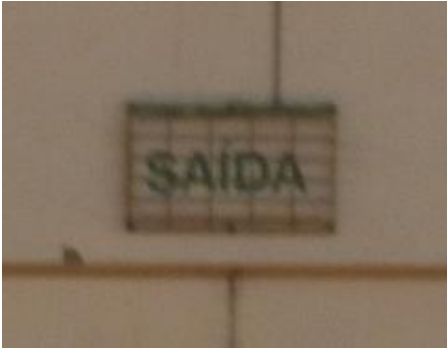
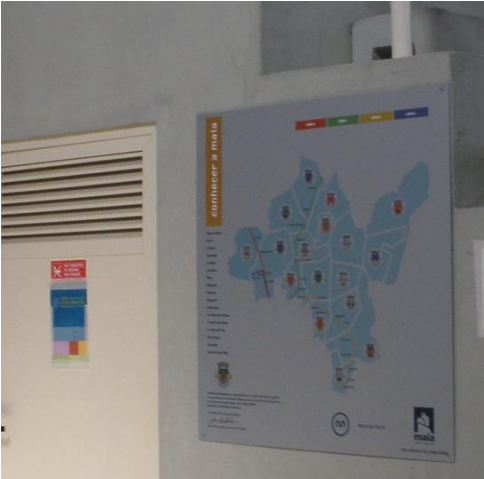
</div>	<p>Sinalética</p> <ul style="list-style-type: none">- Apesar de existir sinalética, esta é insuficiente e ineficaz, uma vez que apresenta um design, localização e dimensionamento não recomendados.- Detectou-se uma completa ausência de sinalética dirigida para os invisuais (Braille) e para os surdos (sinais luminosos).	<p>Propõe-se:</p> <ul style="list-style-type: none">- A melhoria da acessibilidade de informação ao nível das placas de informação, dimensionamento, localização, Braille e dispositivo luminoso.

Síntese da Eliminação das Barreiras Arquitectónicas:	Remissão para a Orientação Técnica
▪ Relocalização do Mobiliário Urbano para Acesso Exterior Acessível	Ponto 5.2.4. Espaço Exterior Privado: Elementos Urbanos

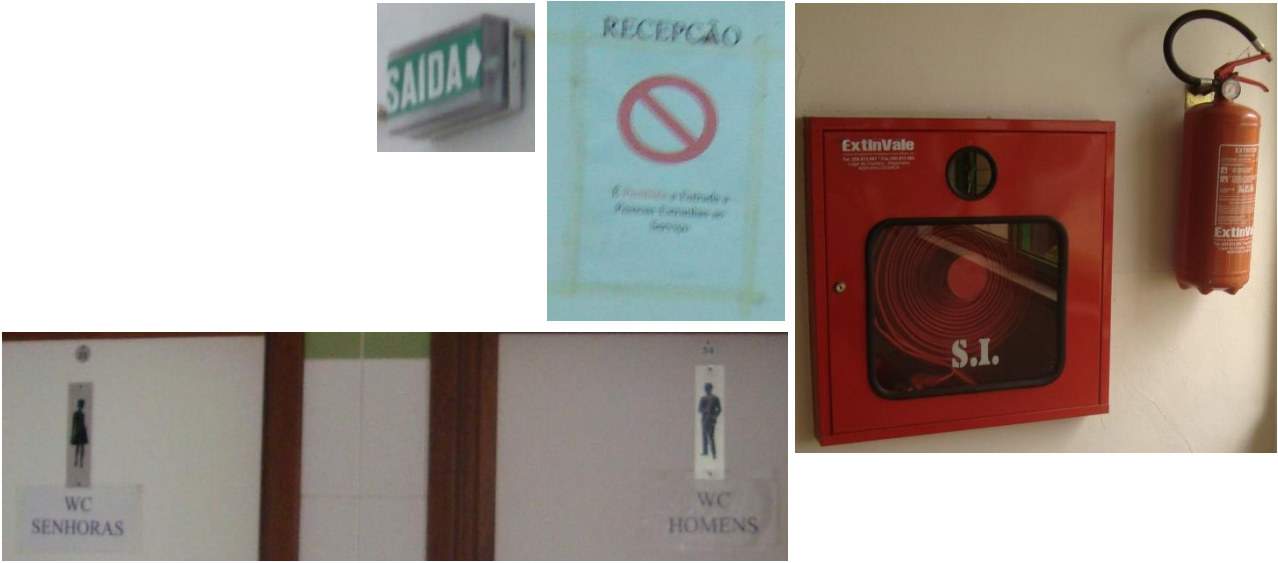
<p>Sinalética</p> <ul style="list-style-type: none">- Apesar de existir sinalética, esta é insuficiente e ineficaz, uma vez que apresenta um design, localização e dimensionamento não recomendados.- Detectou-se uma completa ausência de sinalética dirigida para os invisuais (Braille) e para os surdos (sinais luminosos).	<p>Propõe-se:</p> <ul style="list-style-type: none">- A melhoria da acessibilidade de informação ao nível das placas de informação, dimensionamento, localização, Braille e dispositivo luminoso.

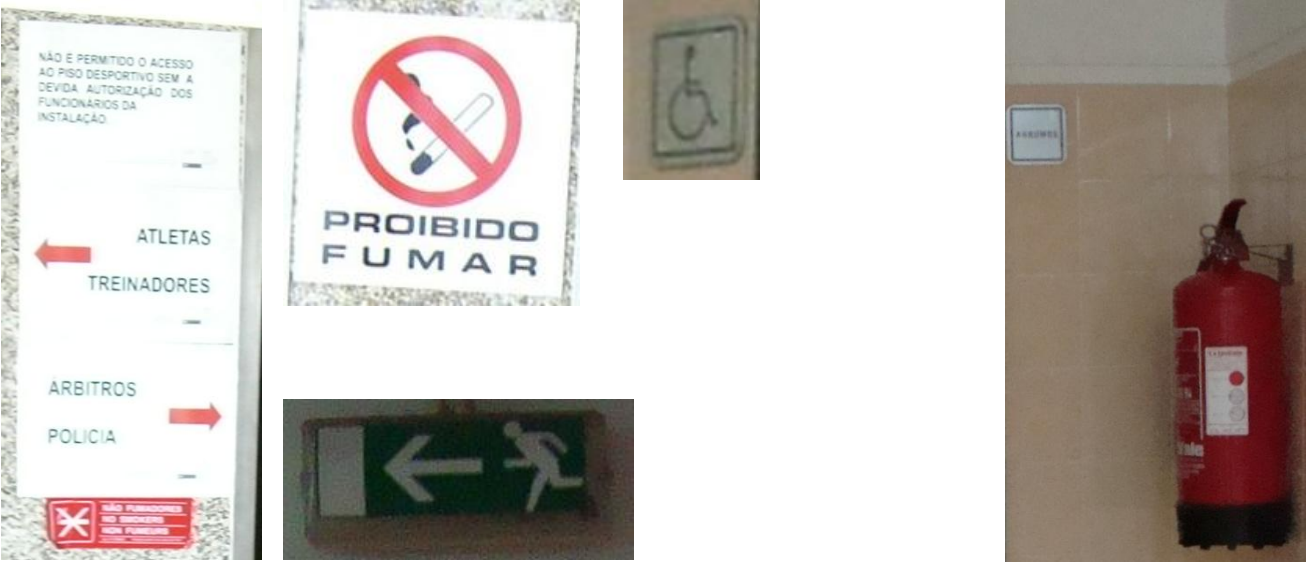
<p>Sinalética</p> <ul style="list-style-type: none">- Apesar de existir sinalética, esta é insuficiente e ineficaz, uma vez que apresenta um design, localização e dimensionamento não recomendados.- Detectou-se uma completa ausência de sinalética dirigida para os invisuais (Braille) e para os surdos (sinais luminosos).	<p>Propõe-se:</p> <ul style="list-style-type: none">- A melhoria da acessibilidade de informação ao nível das placas de informação, dimensionamento, localização, Braille e dispositivo luminoso.

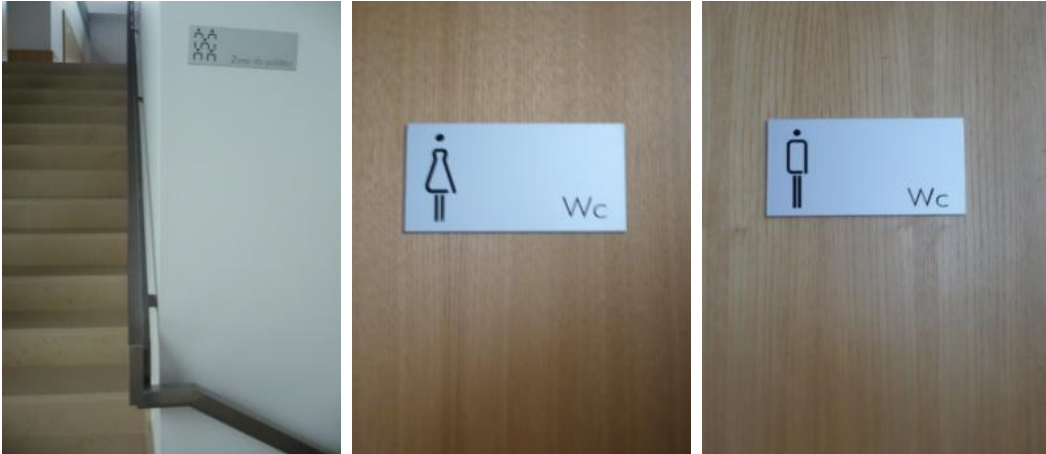
<p>Sinalética</p> <ul style="list-style-type: none">- A parte mais nova do pavilhão apresenta sinalética de baixo-relevo mas sem Braille, no entanto a parte mais antiga do mesmo não possui nenhum tipo de sinalização.- Detectou-se uma completa ausência de sinalética dirigida para os invisuais (Braille) e para os surdos (sinais luminosos).	<p>Propõe-se:</p> <ul style="list-style-type: none">- A melhoria da acessibilidade de informação ao nível das placas de informação, dimensionamento, localização, Braille e dispositivo luminoso.

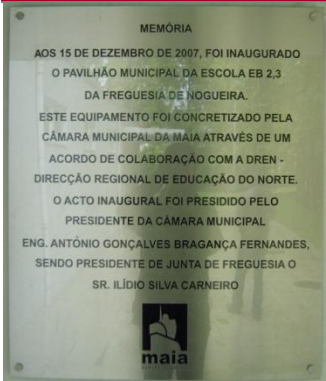
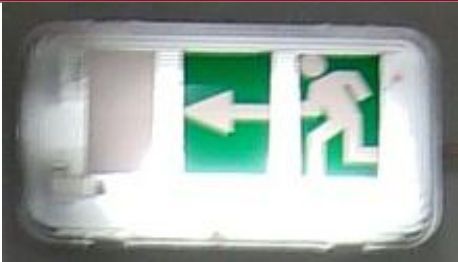
<p>Sinalética</p> <ul style="list-style-type: none">- Apesar de existir sinalética, esta é insuficiente e ineficaz, uma vez que apresenta um design, localização e dimensionamento não recomendados.- Detectou-se uma completa ausência de sinalética dirigida para os invisuais (Braille) e para os surdos (sinais luminosos).	<p>Propõe-se:</p> <ul style="list-style-type: none">- A melhoria da acessibilidade de informação ao nível das placas de informação, dimensionamento, localização, Braille e dispositivo luminoso.

Síntese da Eliminação das Barreiras Arquitectónicas:	Remissão para a Orientação Técnica
▪ Relocalização do Mobiliário Urbano para Acesso Exterior Acessível	Ponto 5.2.4. Espaço Exterior Privado: Elementos Urbanos

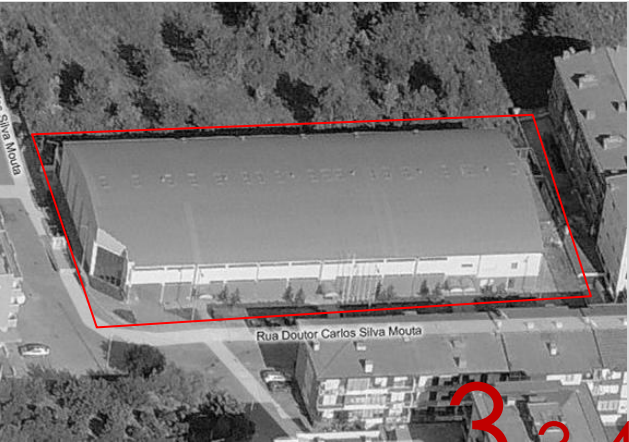
3.3.4.32

Registo Fotográfico	Diagnóstico do Edifício	Proposta de Eliminação das Barreiras Arquitectónicas
 	Acesso exterior ao edifício <ul style="list-style-type: none">- Os passeios envolventes nem sempre têm canais de circulação abrangentes, com pavimento degradado e com desníveis.- Usufriui do estacionamento da urbanização, formal e em baía, no entanto estes não contemplam lugares exclusivos para pessoas com mobilidade reduzida.- O mobiliário existente quer no exterior público, quer privado, recai principalmente em papeleiras, iluminação, sinalética vertical, infra-estruturas e árvores.- A passadeira não apresenta rebaixos de passeio.	Propõe-se: <ul style="list-style-type: none">- A reformulação das rampas de acesso, para rampas com uma inclinação não superior a 6%, de extensão não superior a 10,00m, com corrimão duplo em ambos os lados com prolongamento de pelo menos 0,30 m, e pavimento que permita a utilização confortável sem desníveis e com faixas de aproximação de cor e textura contrastante.- A criação de lugares de estacionamento exclusivos para pessoas com mobilidade.- A criação locais de atravessamentos devidamente demarcados com rebaixo de passeio nos extremos e com diferenciação de piso ao nível de textura e cor contrastante.

Acesso ao edifício <ul style="list-style-type: none">- A porta de entrada principal tem dimensões erg. (0, 64m).- Todas as portas de entrada possuem soleiras não regulamentares o que dificulta o acesso a pessoas com mobilidade reduzida e algumas, como na principal, são antecedidas por um degrau e uma rampa não regulamentar.	Propõe-se: <ul style="list-style-type: none">- Que seja assegurado que todas as portas de acesso ao edifício garantam um vão mínimo de abertura de 0,87m.- A eliminação ou a reformulação de todos os desníveis superiores a 0,02m, podendo recorrer a utilização de rampas ou equipamentos elevatórios.- Que os pavimentos sejam regulares e não possuam desníveis de modo a que a sua utilização seja confortável e segura por parte de pessoas com mobilidade reduzida.

Registo Fotográfico		Diagnóstico do Edifício	Proposta de Eliminação das Barreiras Arquitectónicas
 		Distribuição no edifício <ul style="list-style-type: none">- O edifício estrutura-se num só piso mas com desníveis. O ginásio fica no piso superior com total inacessibilidade.- Nem sempre os canais de circulação têm as dimensões regulamentares e nem espaço de manobra.- Existem inúmeras escadas e degraus isolados e amovíveis de acesso com dimensionamentos variáveis e nem sempre regulamentar e sem as respectivas guardas ou corrimãos.- Existem neste edifício vários desníveis feitos através de degraus que impossibilita um percurso fluido e mesmo por vezes totalmente inacessível.	Propõe-se: <ul style="list-style-type: none">- A reformulação das rampas de acesso, para rampas com uma inclinação não superior a 6%, de extensão não superior a 10,00m, com corrimão duplo em ambos os lados com prolongamento de pelo menos 0,30 m, e pavimento que permita a utilização confortável sem desníveis e com faixas de aproximação de cor e textura contrastante.- Os degraus devem ter 0,28m (cobertor) e 0,18m (espelho) mínimo. A largura das escadas devem ter no mínimo 1,20m e a guarda deve ter uma altura entre 85cm e 90cm.- Os espaços de estar e canais de circulação têm de ter um vão mínimo de 1.20m, não só para executar manobras mas também para o cruzamento de pessoas.

Acesso a dependências e instalações <ul style="list-style-type: none">- O sistema de portas é de abrir em todas as dependências e as dimensões das portas variam entre os 0,55m e 0,95m.- Os acessos das portas por vezes não são nivelados, apresentando soleiras de altura superior a 0,02m.- O design dos puxadores das portas é também variável, nem sempre regulamentar.	Propõe-se: <ul style="list-style-type: none">- Que seja assegurado que todas as portas de acesso ao edifício garantam um vão mínimo de abertura de 0,87m.- A eliminação ou a reformulação de todos os desníveis superiores a 0,02m, podendo recorrer a utilização de rampas ou equipamentos elevatórios.- Que os pavimentos sejam regulares e não possuam desníveis de modo a que a sua utilização seja confortável e segura por parte de pessoas com mobilidade reduzida.
 		Dependências <ul style="list-style-type: none">- Não existem instalações sanitárias exclusivas para pessoas com mobilidade reduzida.- A altura do corrimão das bancadas é de 0,73m.- A circulação nas dependências deste espaço é por vezes travada por mobiliário em excesso e por soleiras não regulamentares.- As bancadas não contemplam lugares exclusivos a pessoas com mobilidade reduzida.	Propõe-se: <ul style="list-style-type: none">- A criação de instalações sanitárias e de áreas de balneário adaptadas a pessoas com mobilidade reduzida, com o correcto dimensionamento, zonas de manobra e todo o equipamento técnico recomendado.- Rectificação das áreas de atendimento para balcões com uma altura máxima entre 0,75m e 0,85m, com área vazada, de modo a que a sua utilização por parte de todos.- A criação de lugares especialmente dedicados a pessoas com cadeiras de rodas próximos dos percursos acessíveis e instalações sanitárias exclusivas.

Síntese da Eliminação das Barreiras Arquitectónicas:	Remissão para a Orientação Técnica
▪ Relocalização do Mobiliário Urbano para Acesso Exterior Acessível	Ponto 5.2.4. Espaço Exterior Privado: Elementos Urbanos

▪ Criação de Percurso Acessível	Ponto 5.2.4. Espaço Exterior Privado: Percurso acessível
▪ Localização e Dimensionamento de lugares de estacionamento destinados a Pessoas com Mobilidade Reduzida	Ponto 5.2.1.5. Estacionamento

▪ Acessos às entradas (rampas e escadas ou degraus isolados)	Pontos 5.2.1.1., 5.2.1.3. e 5.2.1.4. Soleiras/Degraus, Escadas e Rampas
▪ Portas de entrada	Ponto 5.2.2.3. Acessos Horizontais

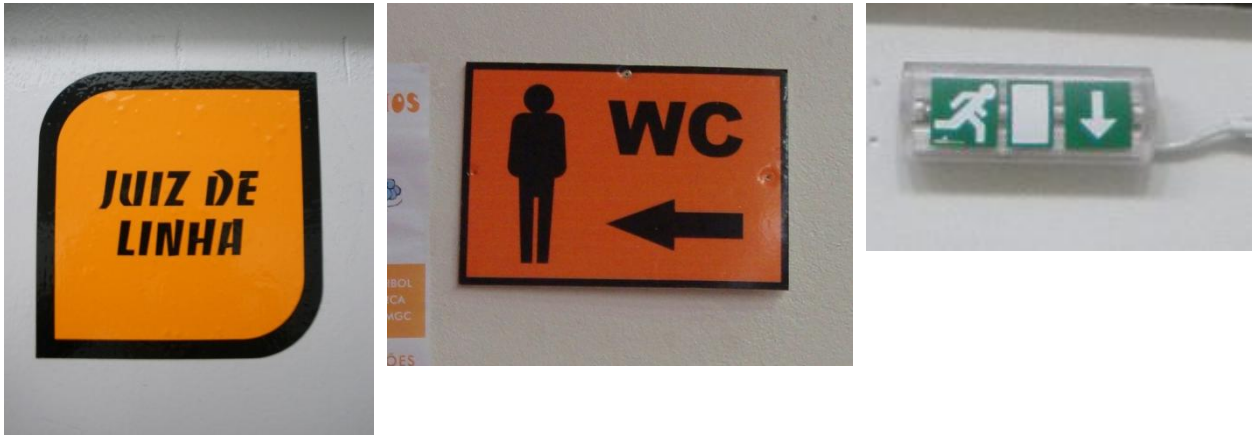
<p>Sinalética</p> <ul style="list-style-type: none">- Apesar de existir sinalética, esta é insuficiente e ineficaz, uma vez que apresenta um design, localização e dimensionamento não recomendados.- Detectou-se uma completa ausência de sinalética dirigida para os invisuais (Braille) e para os surdos (sinais luminosos).	<p>Propõe-se:</p> <ul style="list-style-type: none">- A melhoria da acessibilidade de informação ao nível das placas de informação, dimensionamento, localização, Braille e dispositivo luminoso.

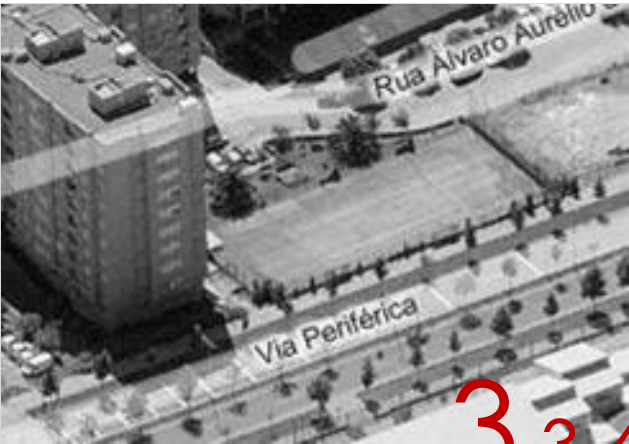
3.3.4.36

Registo Fotográfico	Diagnóstico do Edifício	Proposta de Eliminação das Barreiras Arquitectónicas
	<p>Acesso exterior</p> <ul style="list-style-type: none">- Os canais de circulação horizontais que circundam este equipamento possuem medidas regulamentares.- Não existe nas imediações do espaço lugares de estacionamento de utilização exclusiva a pessoas com mobilidade reduzida.	<p>Propõe-se:</p> <ul style="list-style-type: none">- O reposicionamento do mobiliário urbano para fora dos canais de circulação.- A criação de lugares de estacionamento exclusivos para pessoas com mobilidade reduzida como previsto no decreto-lei 163/2006.
	<p>Acesso ao edifício</p> <ul style="list-style-type: none">- A única entrada é feita por um portão de vão livre de 1,90m, a um nível diferente do corredor de acesso vencido por uma escada que não cumpre todos os parâmetros legais.- O portão de entrada apresenta uma porta sem o dimensionamento mínimo legal, e um desnível superior ao 0,02m.	<p>Propõe-se:</p> <ul style="list-style-type: none">- Que sejam instaladas rampas, de modo a vencer todos os desníveis superiores ao máximo legal de 0,02m, garantindo o acesso ao campo de jogos a pessoas com mobilidade reduzida.- A eliminação de todos os desníveis superiores a 0,02m.- A substituição de todas as portas, de modo a que estas garantam um vão livre mínimo de 0,87m.

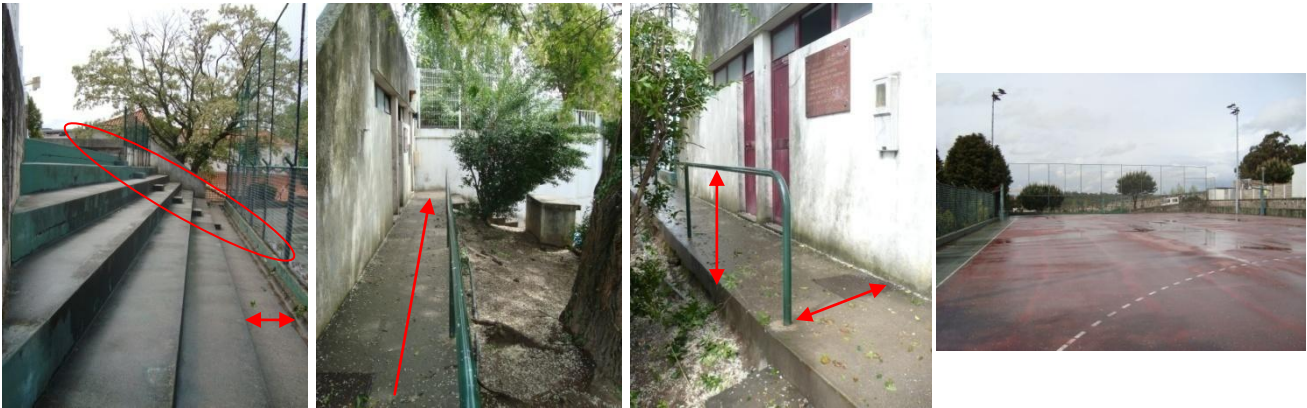
Distribuição no edifício <ul style="list-style-type: none">- As bancadas são inacessíveis a todos.- O corredor envolvente ao recinto não tem dimensionamento regulamentar e tem uma zona de escoamento de águas que não está protegida e pode constituir-se como um obstáculo perigoso.- Verifica-se a inexistência de corrimãos no corredor e o pavimento em alguns pontos está um pouco degradado.- Através deste corredor envolvente, acede-se a um outro (não regulamentar) que proporciona a entrada para as instalações sanitárias.	Propõe-se: <ul style="list-style-type: none">- Criação de canais de circulação e a reformulação dos existentes para o mínimo de 1,20m de largura livre de obstáculos, devendo contemplar áreas que permitam a execução de manobras e o cruzamento de pessoas- Propõe-se para os corredores envolventes criar uma protecção na zona de escoamento de águas, colocar corrimãos com formato, configuração e dimensionamento correcto legal.

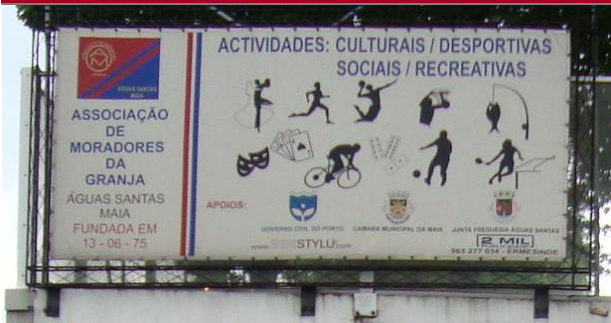
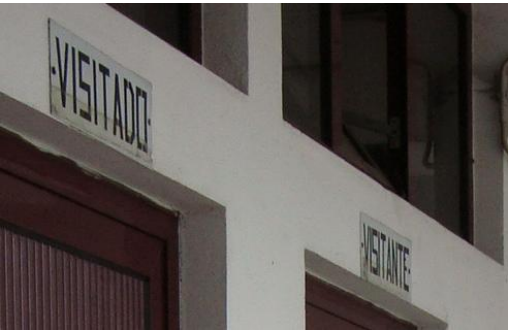
<p>Sinalética</p> <ul style="list-style-type: none">- Apesar de existir sinalética, esta é insuficiente e ineficaz, uma vez que apresenta um design, localização e dimensionamento não recomendados.- Detectou-se uma completa ausência de sinalética dirigida para os invisuais (Braille) e para os surdos (sinais luminosos).	<p>Propõe-se:</p> <ul style="list-style-type: none">- A melhoria da acessibilidade de informação ao nível das placas de informação, dimensionamento, localização, Braille e dispositivo luminoso.

Síntese da Eliminação das Barreiras Arquitectónicas:	Remissão para a Orientação Técnica
▪ Relocalização do Mobiliário Urbano para Acesso Exterior Acessível	Ponto 5.2.4. Espaço Exterior Privado: Elementos Urbanos

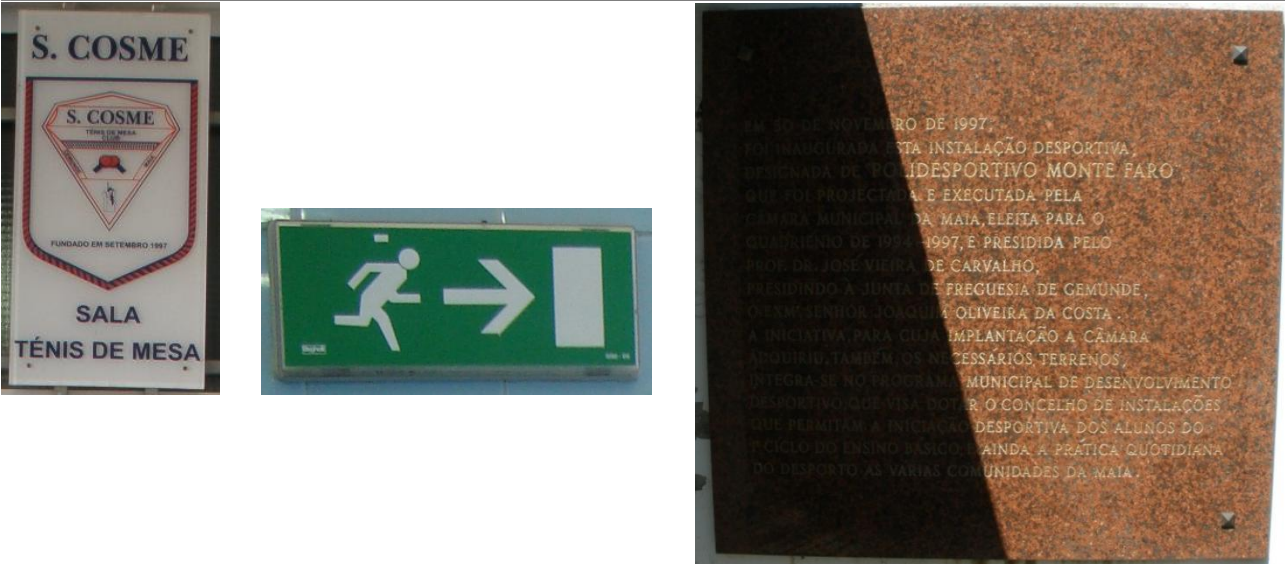
<p>Sinalética</p> <ul style="list-style-type: none">- Apesar de existir sinalética, esta é insuficiente e ineficaz, uma vez que apresenta um design, localização e dimensionamento não recomendados.- Detectou-se uma completa ausência de sinalética dirigida para os invisuais (Braille) e para os surdos (sinais luminosos).	<p>Propõe-se:</p> <ul style="list-style-type: none">- A melhoria da acessibilidade de informação ao nível das placas de informação, dimensionamento, localização, Braille e dispositivo luminoso.

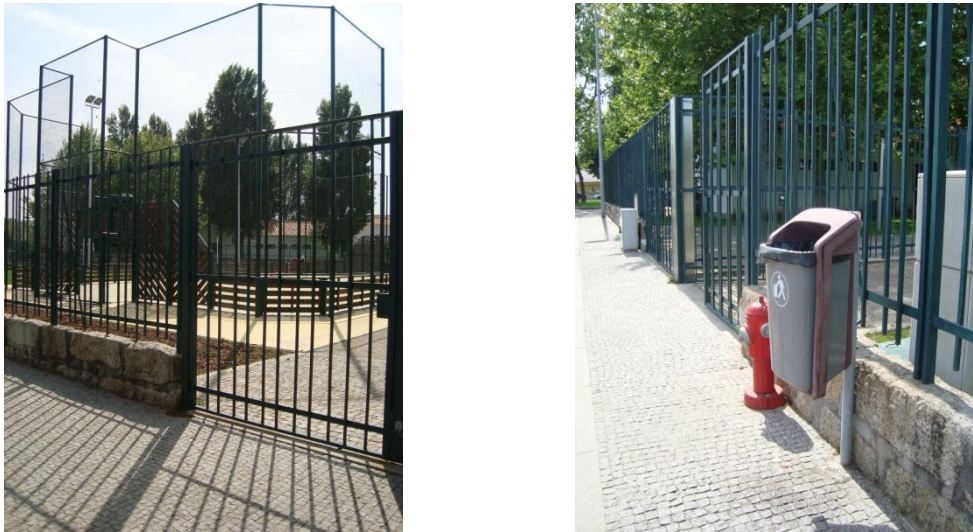
<ul style="list-style-type: none">- O campo tem dois acessos feitos por portões de abrir e o pavimento é nivelado.- O mobiliário e elementos urbanos existentes recaem principalmente nas papelarias, na iluminação decorativa e nos bancos e em árvores.- Não existe nas imediações do espaço lugares de estacionamento destinados a pessoas com mobilidade reduzida.- Este espaço desportivo estrutura-se em torno de um jardim com vedações.- Não existe qualquer equipamento de apoio ao polidesportivo.- No interior o pavimento é regular e com cor contrastante apesar de estar degradado.- Não existem bancadas.- O corredor envolvente ao recinto tem dimensões regulamentares.	<p>Propõe-se:</p> <ul style="list-style-type: none">- Dotar o espaço de percursos acessíveis, sem escadarias, com pavimentos nivelados ou rampeados, espaços de manobra e equipamentos de apoio adaptados a pessoas com mobilidade reduzida- A criação de lugares de estacionamento exclusivos para pessoas com mobilidade reduzida como previsto no decreto-lei 163/2006.- O redimensionamento dos canais de circulação para o mínimo de 1,20m de largura livre de obstáculos, devendo contemplar áreas que permitam a execução de manobras e o cruzamento de pessoas- A alteração do mobiliário urbano existente quer no espaço exterior público, quer privado, para um mobiliário com design inclusivo.- Que sejam instaladas rampas ou equipamento elevatório, de modo a vencer todos desníveis superiores ao máximo legal de 0,02m, e aceder aos pisos superiores.- A criação de lugares especialmente dedicados a pessoas com cadeiras de rodas, cobertos e próximos dos percursos acessíveis e instalações sanitárias exclusivas.- A substituição e correcção de todas as portas, assegurando um vão mínimo de abertura de 0,77m.- A rectificação de todos os desníveis superiores a 0,02m, através de rampas ou equipamento elevatório.

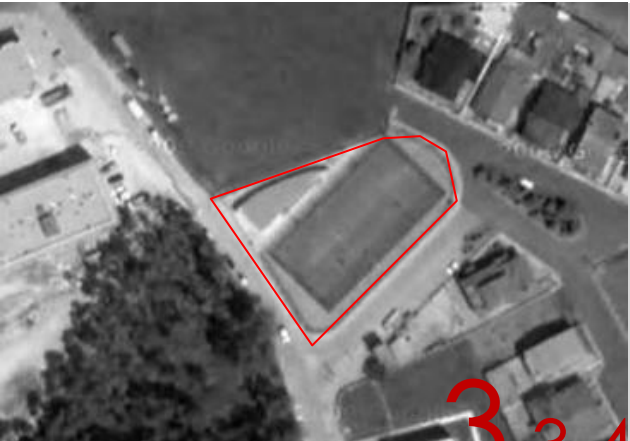
3.3.4.43

Registo Fotográfico	Diagnóstico do Edifício	Proposta de Eliminação das Barreiras Arquitectónicas
 	<p>Acesso exterior</p> <ul style="list-style-type: none">- Os canais de circulação são abrangentes e possuem dimensões superiores ao mínimo legal exigido.- Nas existem passadeiras nem rebaixo de passeio.- Não existe nas imediações do equipamento lugares de estacionamento de utilização exclusiva a pessoas com mobilidade reduzida.	<p>Propõe-se:</p> <ul style="list-style-type: none">- A criação e redimensionamento dos canais de circulação para o mínimo de 1,20m de largura livre de obstáculos, assegurando o acesso a pessoas com mobilidade reduzida.- A criação locais de atravessamentos devidamente demarcados com rebaixo de passeio nos extremos e com diferenciação de piso ao nível de textura e cor contrastante.- A alteração do mobiliário urbano para um mobiliário com design inclusivo fora das faixas de circulação.- A criação de lugares de estacionamento exclusivos para pessoas com mobilidade reduzida como previsto no decreto-lei 163/2006.

Registo Fotográfico	Diagnóstico do Edifício	Proposta de Eliminação das Barreiras Arquitectónicas
 	<p>Distribuição no edifício</p> <ul style="list-style-type: none">- Os degraus das bancadas são não regulamentares (inexistência de corrimãos e degraus de dimensões não regulamentares 0,20m x 0,40m).- O corredor envolvente ao recinto tem dimensões regulamentares.- Verifica-se a inexistência de corrimãos no corredor e o pavimento em alguns pontos está um pouco degradado.	<p>Propõe-se:</p> <ul style="list-style-type: none">- As escadas ou degraus devem cumprir as normas, no que respeita à altura dos corrimãos (entre 0,85m e 0,90m), existência de patamares de espera e dimensões dos degraus.- Todos os degraus devem contemplar uma altura máxima de 0,18m e um comprimento mínimo de 0,28m.- Que sejam instaladas rampas ou equipamento elevatório, de modo a vencer todos desníveis superiores ao máximo legal de 0,02m, e aceder aos pisos superiores.- Os corrimãos de todas as comunicações verticais devem ser revistos de modo a respeitarem a legislação em vigor.

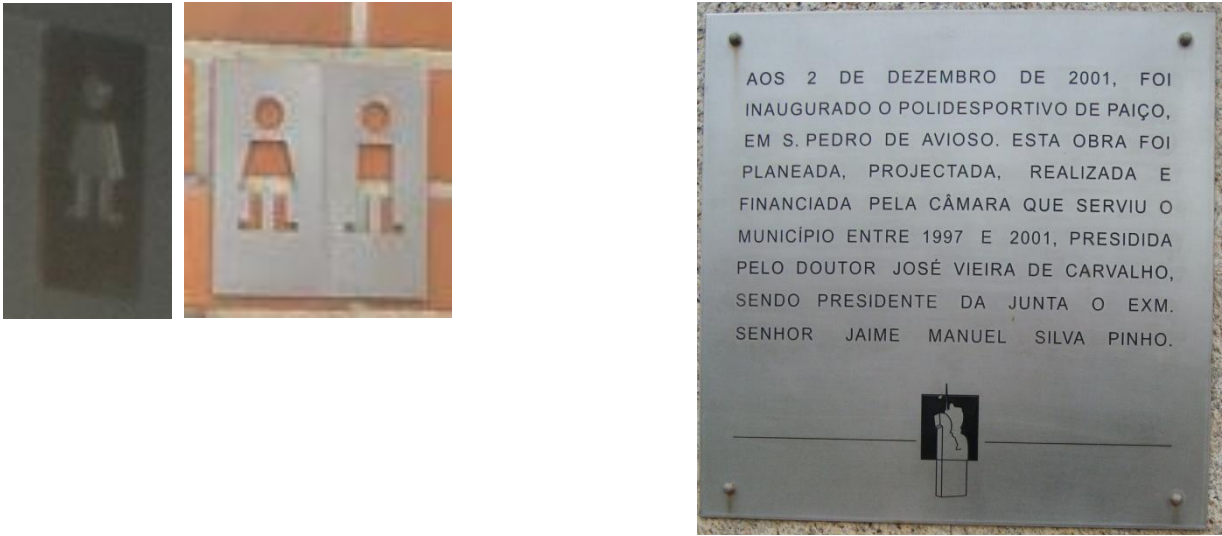
<p>Sinalética</p> <ul style="list-style-type: none">- Existe uma quase ausência de sinalética, e a existente apresentam elementos de sinalização com design, localização e dimensionamento não recomendados.- Detectou-se uma completa ausência de sinalética dirigida para os invisuais (Braille) e para os surdos (sinais luminosos).	<p>Propõe-se:</p> <ul style="list-style-type: none">- A melhoria da acessibilidade de informação ao nível das placas de informação, dimensionamento, localização, Braille e dispositivo luminoso.

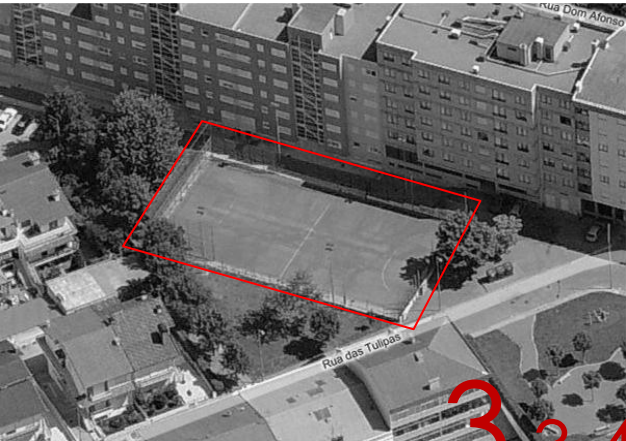
3.3.4.44

Registo Fotográfico		Diagnóstico do Edifício	Proposta de Eliminação das Barreiras Arquitectónicas
		<ul style="list-style-type: none">- No acesso exterior ao edifício os percursos pedonais, em escadaria ou rampeados e sem pavimento texturado (invisuais) são inacessíveis a pessoas com mobilidade reduzida.- Existe estacionamento de apoio em baía, mas não contemplam lugares para pessoas com mobilidade reduzida.- O mobiliário e elementos urbanos existentes recaem principalmente em postes de iluminação, árvores com caldeiras sem protecção e sinalética vertical.- Para aceder ao edifício pela Rua das Tulipas é necessário descer uma escadaria com patamar intermédio, sem corrimãos, com degraus regulamentares- No acesso ao campo existem três entradas distintas, todas elas inacessíveis a pessoas com mobilidade reduzida, uma devido a um desnível de 0,08m, outra devido a uma rampa com inclinação não regulamentare (8,6%) e outra devido a uma escadaria.- As bancadas são inacessíveis a pessoas com mobilidade reduzida quer em largura, quer em altura.- O pavimento dos passeios envolventes encontra-se um pouco degradado o que poderá constituir um obstáculo.- Verifica-se neste espaço a inexistência de qualquer tipo de sinalética, incluindo a dirigida para os invisuais (Braille) e para os surdos (sinais luminosos).	<p>Propõe-se:</p> <ul style="list-style-type: none">- Dotar o espaço de percursos acessíveis, sem escadarias, com pavimentos nivelados ou rampeados, espaços de manobra e equipamentos de apoio adaptados a pessoas com mobilidade reduzida- A criação de lugares de estacionamento exclusivos para pessoas com mobilidade reduzida como previsto no decreto-lei 163/2006.- O redimensionamento dos canais de circulação para o mínimo de 1,20m de largura livre de obstáculos, devendo contemplar áreas que permitam a execução de manobras e o cruzamento de pessoas- A alteração do mobiliário urbano existente quer no espaço exterior público, quer privado, para um mobiliário com design inclusivo.- Que sejam instaladas rampas ou equipamento elevatório, de modo a vencer todos desníveis superiores ao máximo legal de 0,02m, e aceder aos pisos superiores.- A criação de lugares especialmente dedicados nas bancadas a pessoas com cadeiras de rodas, cobertos e próximos dos percursos acessíveis e instalações sanitárias exclusivas.- A substituição e correcção de todas as portas, assegurando um vão mínimo de abertura de 0,77m.- A rectificação de todos os desníveis superiores a 0,02m, através de rampas ou equipamento elevatório.

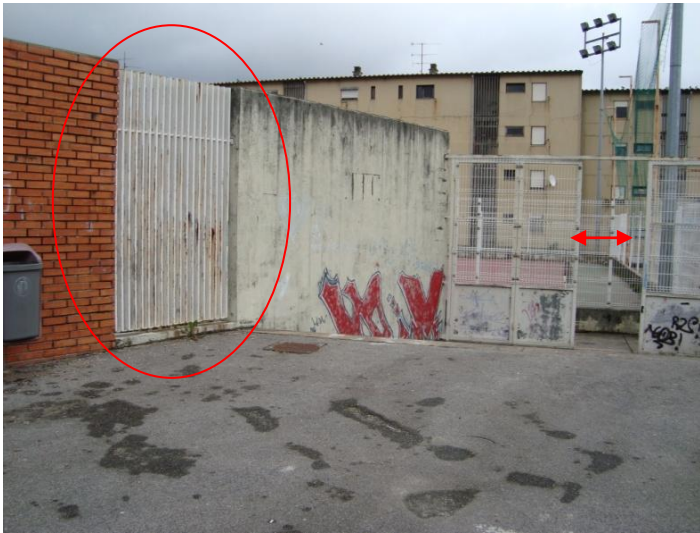
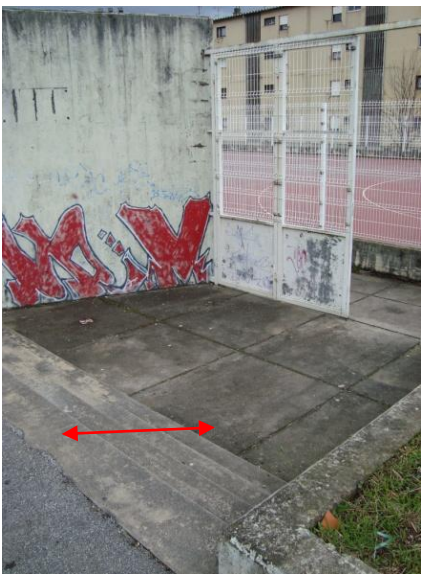
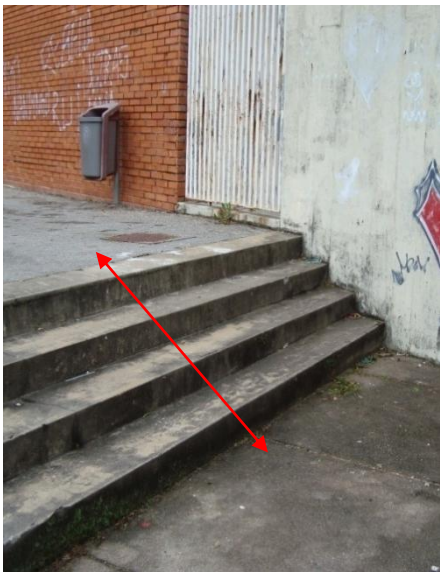
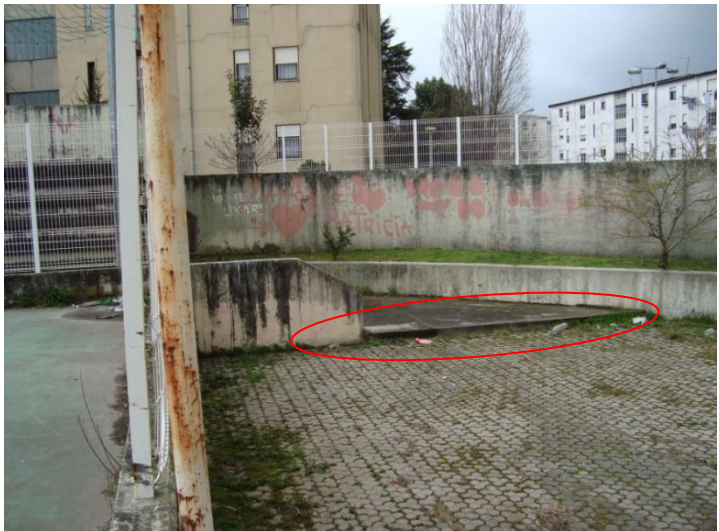
3.3.4.45

Diagnóstico do Edifício

- Este Campo de Jogos encontra-se em mau estado de conservação, sem utilização e com as dependências de apoio encerradas.

- A substituição e correcção de todas as portas, assegurando um vão mínimo de abertura de 0,87m acesso ao edifício e 0,77m para portas interiores.
 - A rectificação de todos os desníveis superiores a 0,02m, através de rampas ou equipamento elevatório.

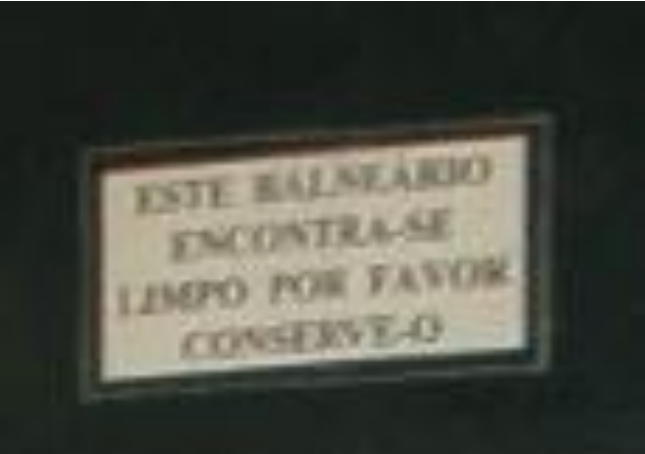
<p>Sinalética</p> <ul style="list-style-type: none">- Existe uma quase ausência de sinalética, e a existente apresentam elementos de sinalização com design, localização e dimensionamento não recomendados.- Detectou-se uma completa ausência de sinalética dirigida para os invisuais (Braille) e para os surdos (sinais luminosos).	<p>Propõe-se:</p> <ul style="list-style-type: none">- A melhoria da acessibilidade de informação ao nível das placas de informação, dimensionamento, localização, Braille e dispositivo luminoso.

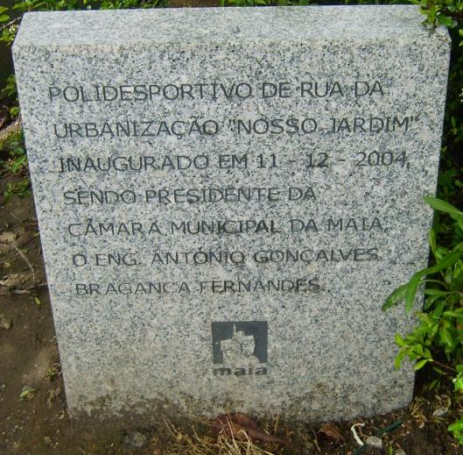
Registo Fotográfico	Diagnóstico do Edifício	Proposta de Eliminação das Barreiras Arquitectónicas
	<ul style="list-style-type: none">- No acesso exterior ao edifício, os canais de circulação são abrangentes, mas sem diferenciação do piso ao nível pedonal (invisuais) excepção feita ao corredor que envolve o recinto.- Usufriui do estacionamento da urbanização, em baía e sem contemplar lugares para P.M.C.- Existem Arvores com caldeira no canal de circulação sem grelhas de protecção.- O mobiliário urbano existente recai em papeleiras, postes de iluminação, árvores, bancos, sinalética vertical e bebedouro.- Passeio com rebaixo na zona da passadeira, apenas um dos passeios que são ligados pela passadeira.- Bolas ou mecos num dos extremos da passadeira.- Não existem bancadas e balneários/instalações sanitárias.- O corredor envolvente ao recinto tem dimensões regulamentares.- O pavimento do equipamento encontra-se em muito mau estado, o que constitui barreira, e pode constituir perigo.- A sinalética existente é apenas vertical relacionada com os sinais de trânsito e com a identificação do local.	<p>Propõe-se:</p> <ul style="list-style-type: none">- Dotar o espaço de percursos acessíveis, sem escadarias, com pavimentos nivelados ou rampeados, espaços de manobra e equipamentos de apoio adaptados a pessoas com mobilidade reduzida- A criação de lugares de estacionamento exclusivos para pessoas com mobilidade reduzida como previsto no decreto-lei 163/2006.- O redimensionamento dos canais de circulação para o mínimo de 1,20m de largura livre de obstáculos, devendo contemplar áreas que permitam a execução de manobras e o cruzamento de pessoas- A alteração do mobiliário urbano existente quer no espaço exterior público, quer privado, para um mobiliário com design inclusivo.- Que sejam instaladas rampas ou equipamento elevatório, de modo a vencer todos desníveis superiores ao máximo legal de 0,02m, e aceder aos pisos superiores.- A criação de lugares especialmente dedicados nas bancadas a pessoas com cadeiras de rodas, cobertos e próximos dos percursos acessíveis e instalações sanitárias exclusivas.- A substituição e correcção de todas as portas, assegurando um vão mínimo de abertura de 0,87m acesso ao edifício e 0,77m para portas interiores.- A rectificação de todos os desníveis superiores a 0,02m, através de rampas ou equipamento elevatório.

<ul style="list-style-type: none">- A troca das maçanetas para modelos de design que permita o fácil manuseamento, com formato fácil de agarrar com uma mão e que não requeira uma pressão firme nem muita força.- A criação de instalações sanitárias e de uma área de balneário adaptadas a pessoas com mobilidade reduzida, com o correcto dimensionamento, zonas de manobra e todo o equipamento técnico recomendado.- A criação de áreas de atendimento com uma altura máxima entre 0,75m e 0,85m, com área vazada, de modo a que a sua utilização por parte de pessoas com mobilidade reduzida.- A melhoria da acessibilidade de informação ao nível das placas de informação, dimensionamento, localização, Braille e dispositivo luminoso.

Síntese da Eliminação das Barreiras Arquitectónicas:	Remissão para a Orientação Técnica
▪ Criação de Percurso Acessível	Ponto 5.2.4. Espaço Exterior Privado: Percurso acessível
