## Capítulo II

## Levantamento e Diagnóstico

A m.pt ®, empresa que está a desenvolver o Plano Municipal de Acessibilidade para Todos para o Município da Maia, de acordo com as condições exigidas em Caderno de Encargos, vem formalmente apresentar a 1ª Fase deste trabalho: Levantamentos e Diagnóstico.

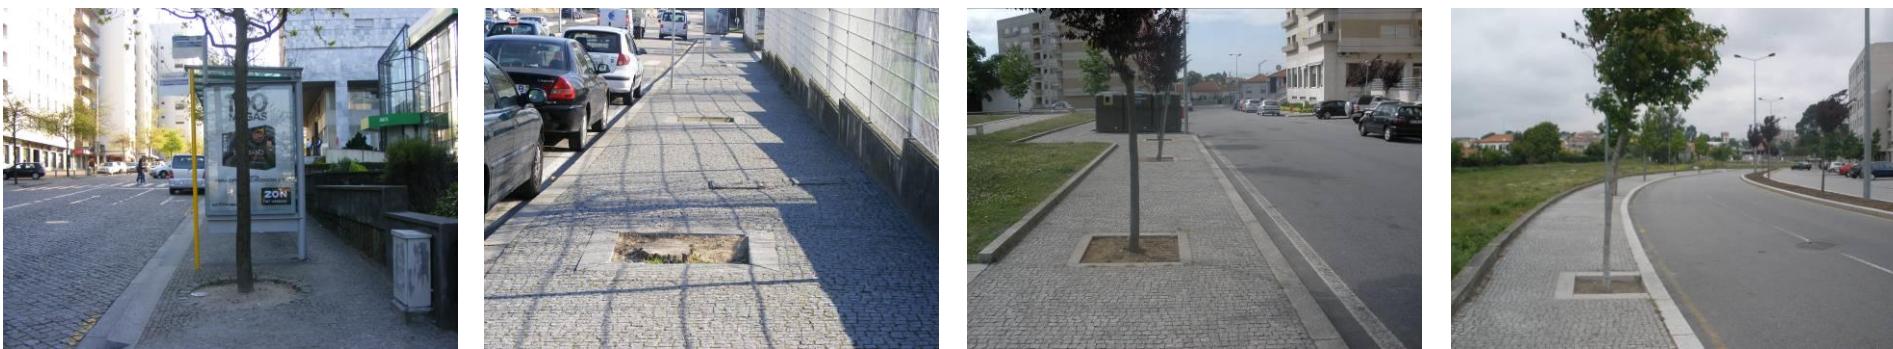
**5. Caldeira de Árvore**

As caldeiras das árvores existentes na Via Pública não deverão ocupar o percurso acessível, de 1,2 metros, e deverão ser, sem excepção, e mesmo que afastadas do percurso acessível, revestidas por grelhas de protecção ou assinaladas por um separador com uma altura não inferior a 0,3 m que permita a sua diferenciação por pessoas com deficiência visual.

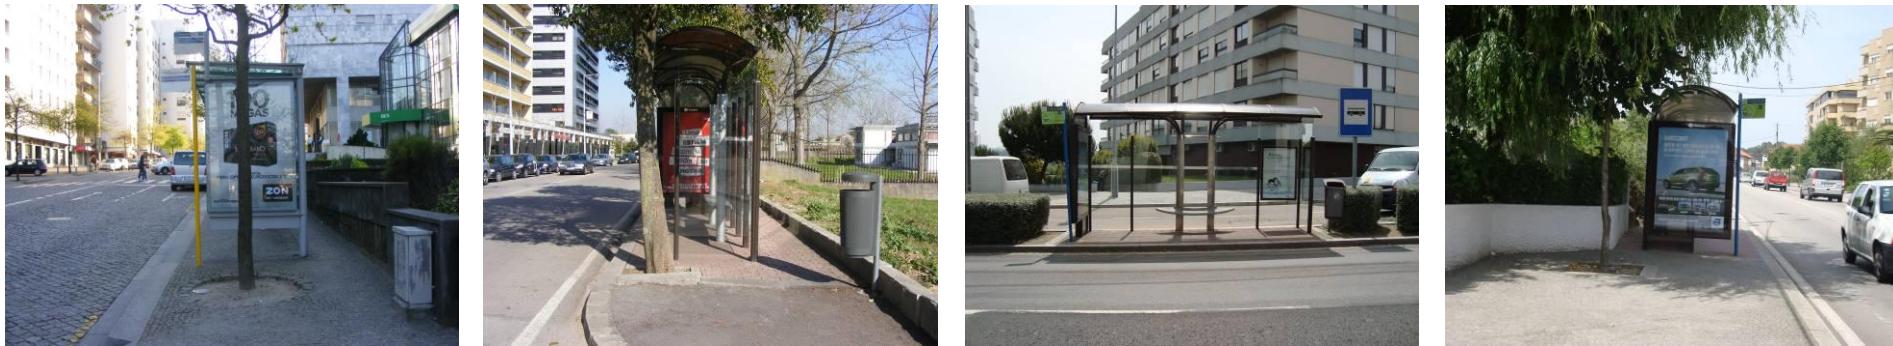
## 7. Abrigos de Transportes Colectivos

Os abrigos de transportes colectivos identificados possuem questões variadas em termos de acessibilidade, conforme é possível verificar através das imagens que se apresentam, nomeadamente, degraus que dificultam o acesso ao abrigo, interrupção do percurso acessível, não permitindo a circulação pedonal, tendo o peão que utilizar a via rodoviária como passagem, e ainda zonas de estacionamento automóvel que dificultam o aceso e comprometem a segurança dos utentes do serviço de transportes rodoviários.

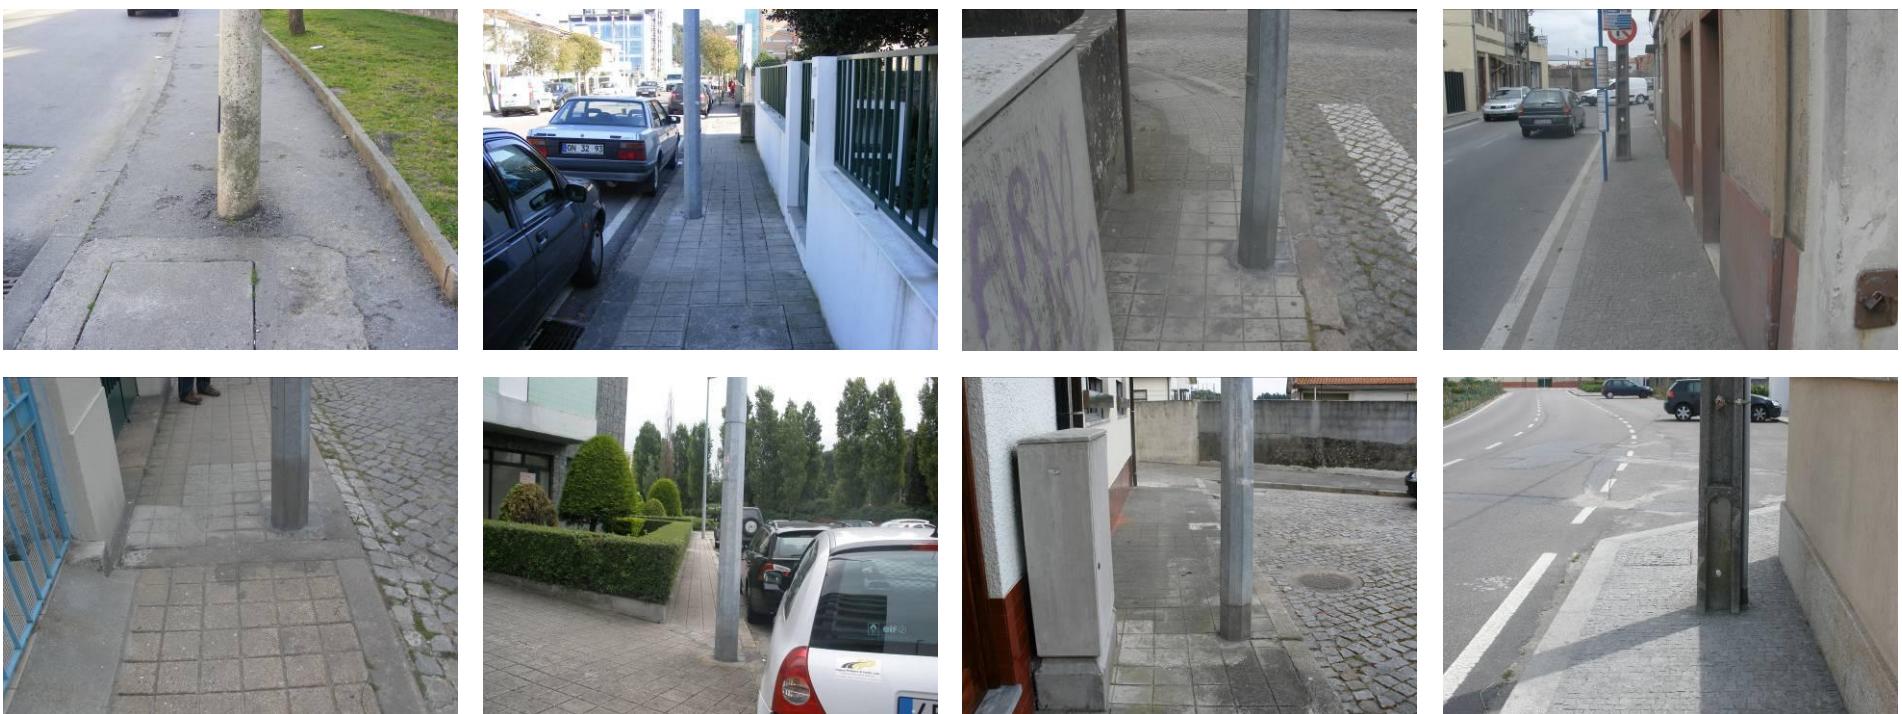
## 8. Candeeiros de Iluminação Pública

Contudo, foi possível verificar que alguns dos candeeiros de iluminação pública não se encontram bem posicionados, dificultando ou até impedindo o referido percurso acessível na Via Pública.

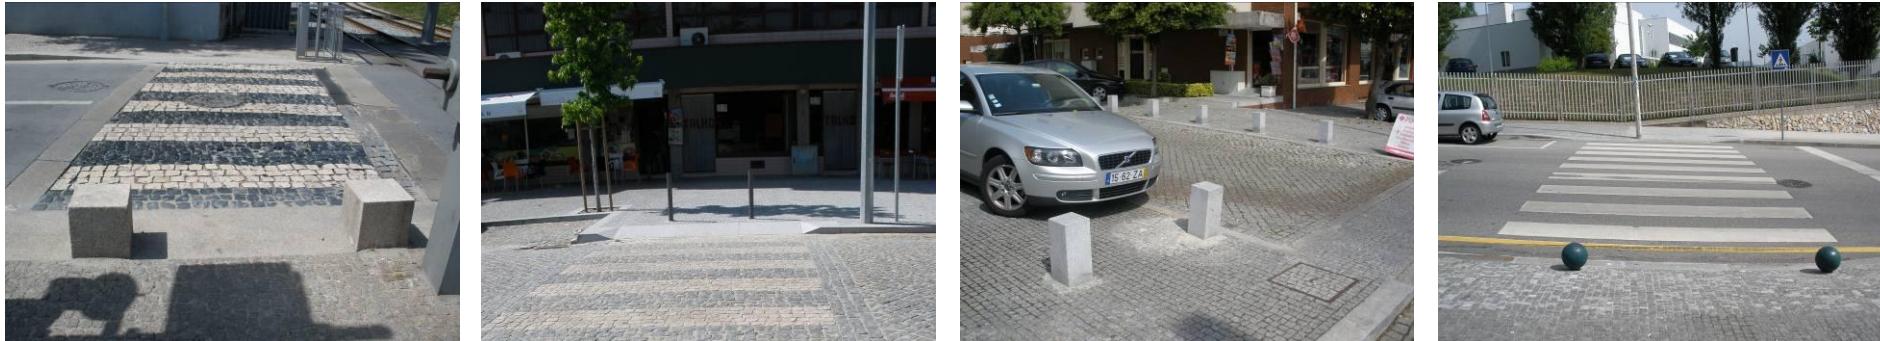
## 9. Bola, Prumo ou Meco

A localização destes elementos no espaço público constitui uma barreira à acessibilidade dada a sua difícil detecção, causada na maioria das vezes, pelo seu design.

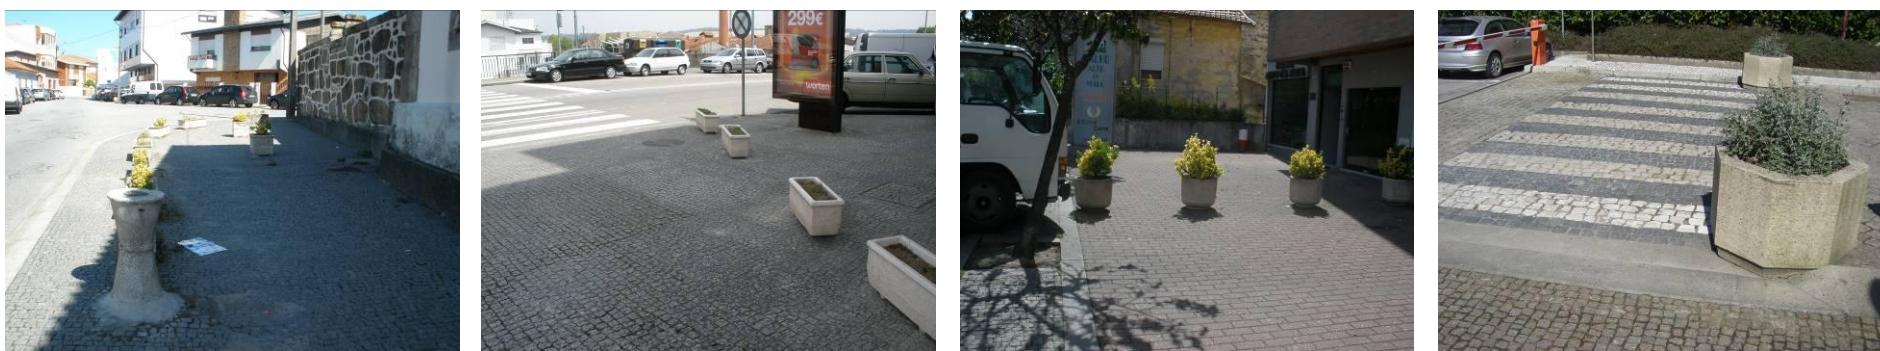
## 11. Floreiras

Alguns destes elementos constituem um obstáculo ao percurso acessível, quer pelo seu design que se abstém de ser inclusivo, quer pela posição que ocupam no passeio e dimensão das floreiras.

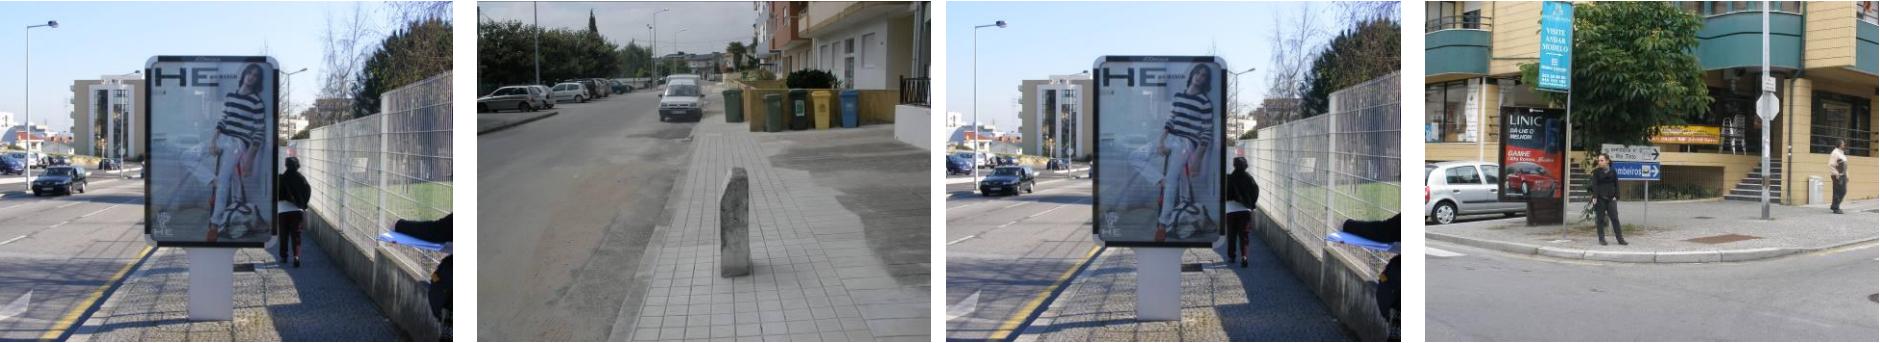
## 12. MUPI e Placa Toponímica

Relativamente à colocação destes equipamentos, registaram-se alguns elementos que se encontram no meio do percurso acessível não sendo a opção mais indicada.

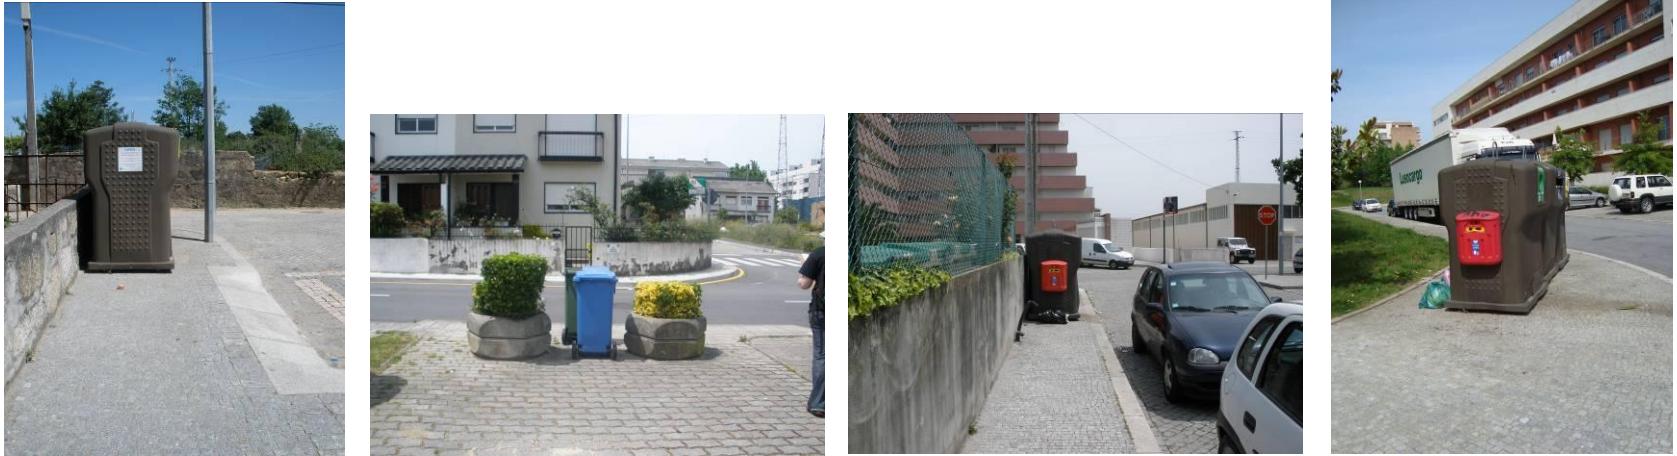
### 15. Contentores do Lixo

Tendo em conta a pretensão do Município da Maia em obter passeios e caminhos de peões com a largura livre necessária à concretização de um percurso acessível, foram identificados como barreira, os contentores de resíduos urbanos ou até pontos de reciclagem cujo posicionamento no espaço público impedia a continuidade desse referido percurso.

Desta forma, alguns destes elementos foram identificados por se encontrarem localizados frente a passagens de peões ou chegando mesmo a ocupar o passeio por completo.

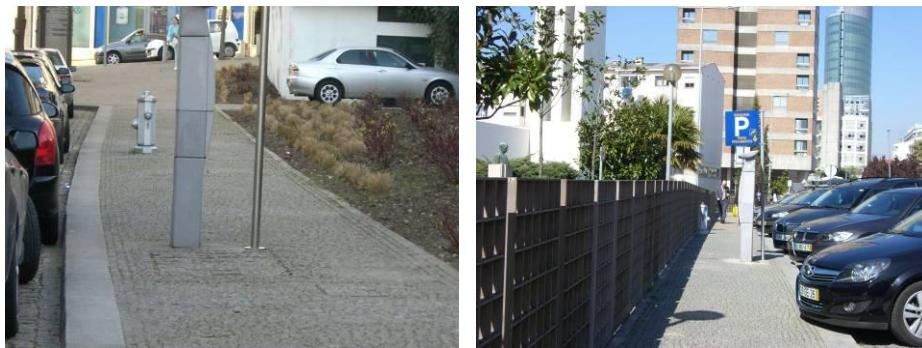
### 17. Parquímetros

Este tipo de mobiliário urbano aparece-nos por vezes no meio dos percursos acessíveis quando a localização ideal será junto das fachadas dos edifícios ou na guis do passeio.

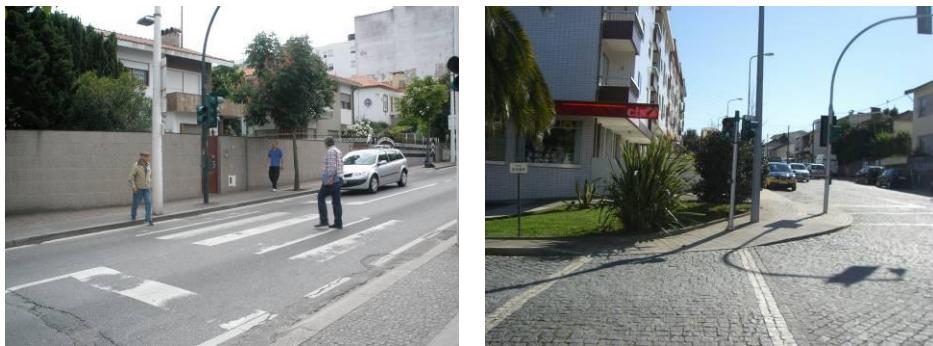
**18. Semáforos**

O que normalmente acontece nesta tipologia de elemento urbano são os tubos dos semáforos que se encontram mal localizados ou nos passeios, ou nas passadeiras.

Também se deverá ter em atenção a altura, por vezes indevida, dos painéis tricolores. Faltam também avisadores sonoros e vibradores na botoneira.

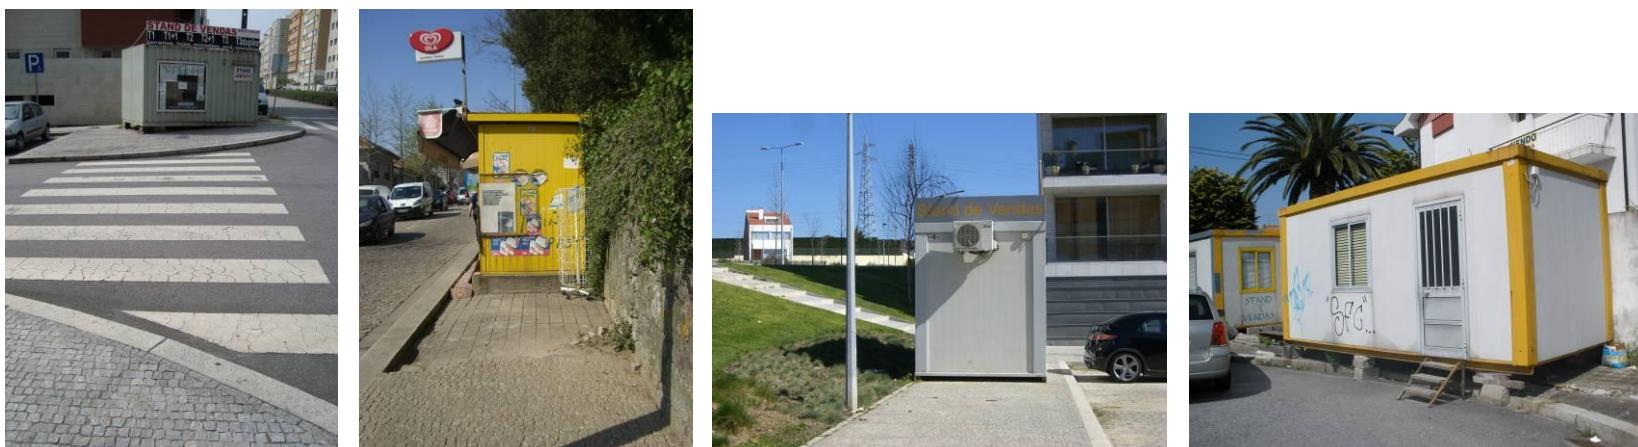
**19. Quiosques**

Nas áreas analisadas não se identificaram muitos quiosques embora se tenham considerado como parte integrante desta tipologia os stands de vendas de habitação localizados nos passeios impedindo a mobilidade dos peões.

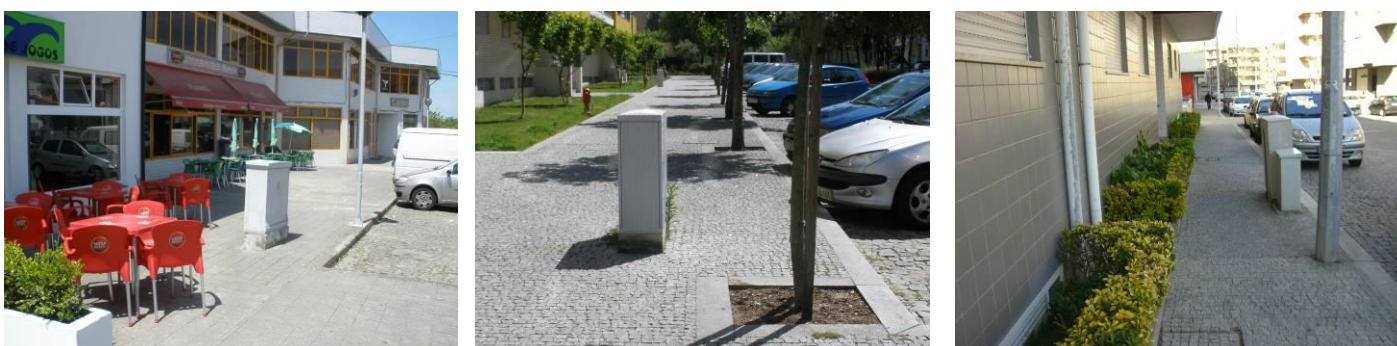
**20. Armários**

Os armários das infra-estruturas encontram-se na sua maioria bem localizados pois estão fora dos percursos acessíveis, contudo, ao longo da área em análise foram detectados alguns exemplos que não colocando em causa a largura mínima obrigatória do percurso estão dispostos no meio do mesmo.

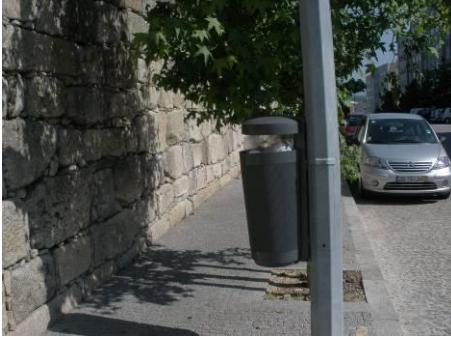
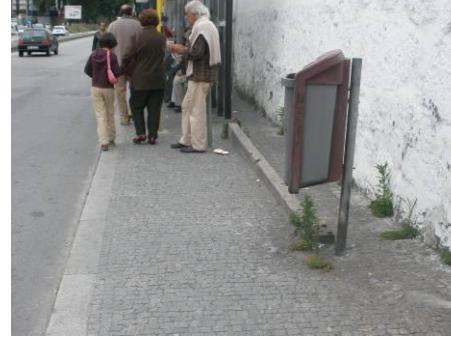
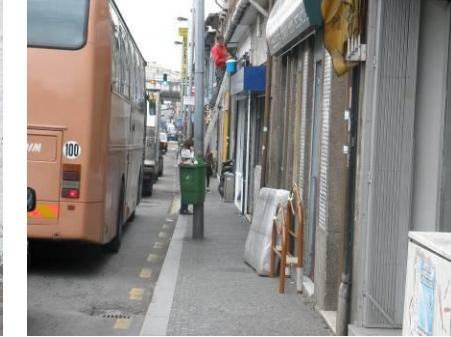
## 21. Papeleiras

Por vezes deparamo-nos com esta tipologia de mobiliário urbano a localização indevida nos passeios ou colocadas nos prumos da sinalética e ainda nos candeeiros de iluminação pública tornando-se, por vezes, obstáculo à mobilidade dos peões.

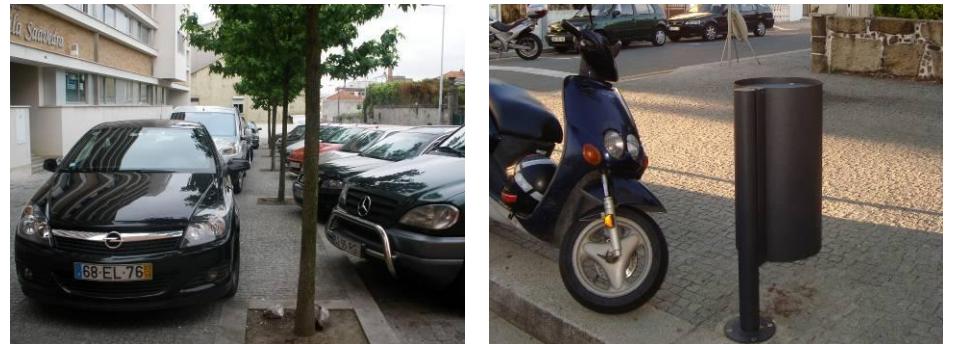
**1. Estacionamento abusivo no passeio**

Um pouco por toda a cidade é possível encontrar situações de estacionamento abusivo nos passeios, cortando radicalmente a acessibilidade a estes percursos. Uma das maiores barreiras das sociedades contemporâneas a todos os portadores de mobilidade reduzida. Problema de falta de fiscalização e alguns casos de desenho urbano e gestão de tráfego.

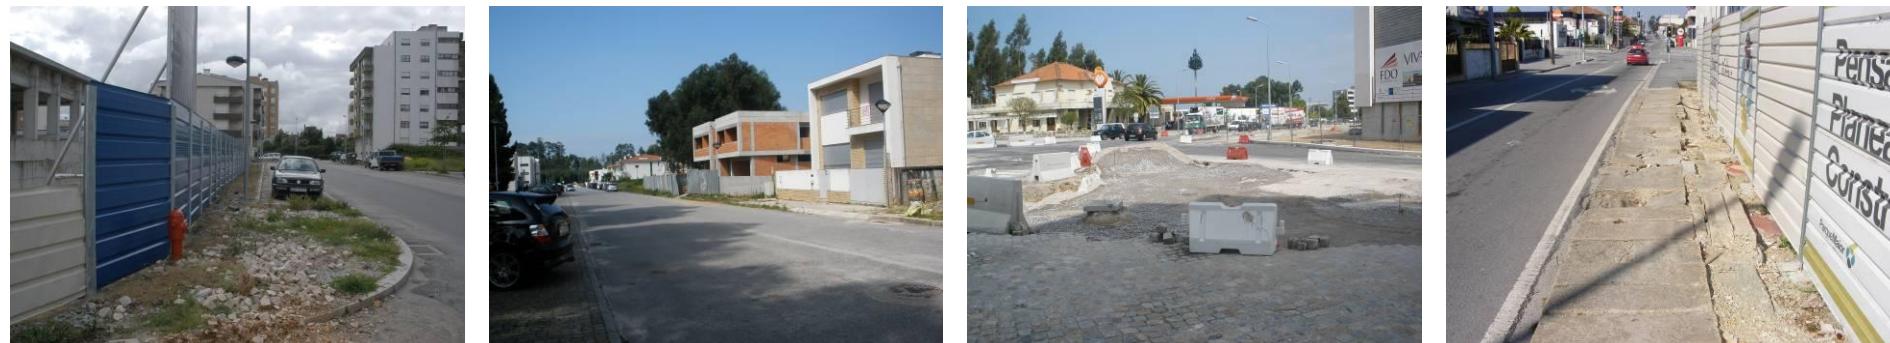
**2. Obra particular ou tapume**

As obras públicas ou particulares e respectivos tapumes, aquando a intervenção, normalmente impedem a passagem dos peões tendo em conta que ocupam inevitavelmente a via pública.

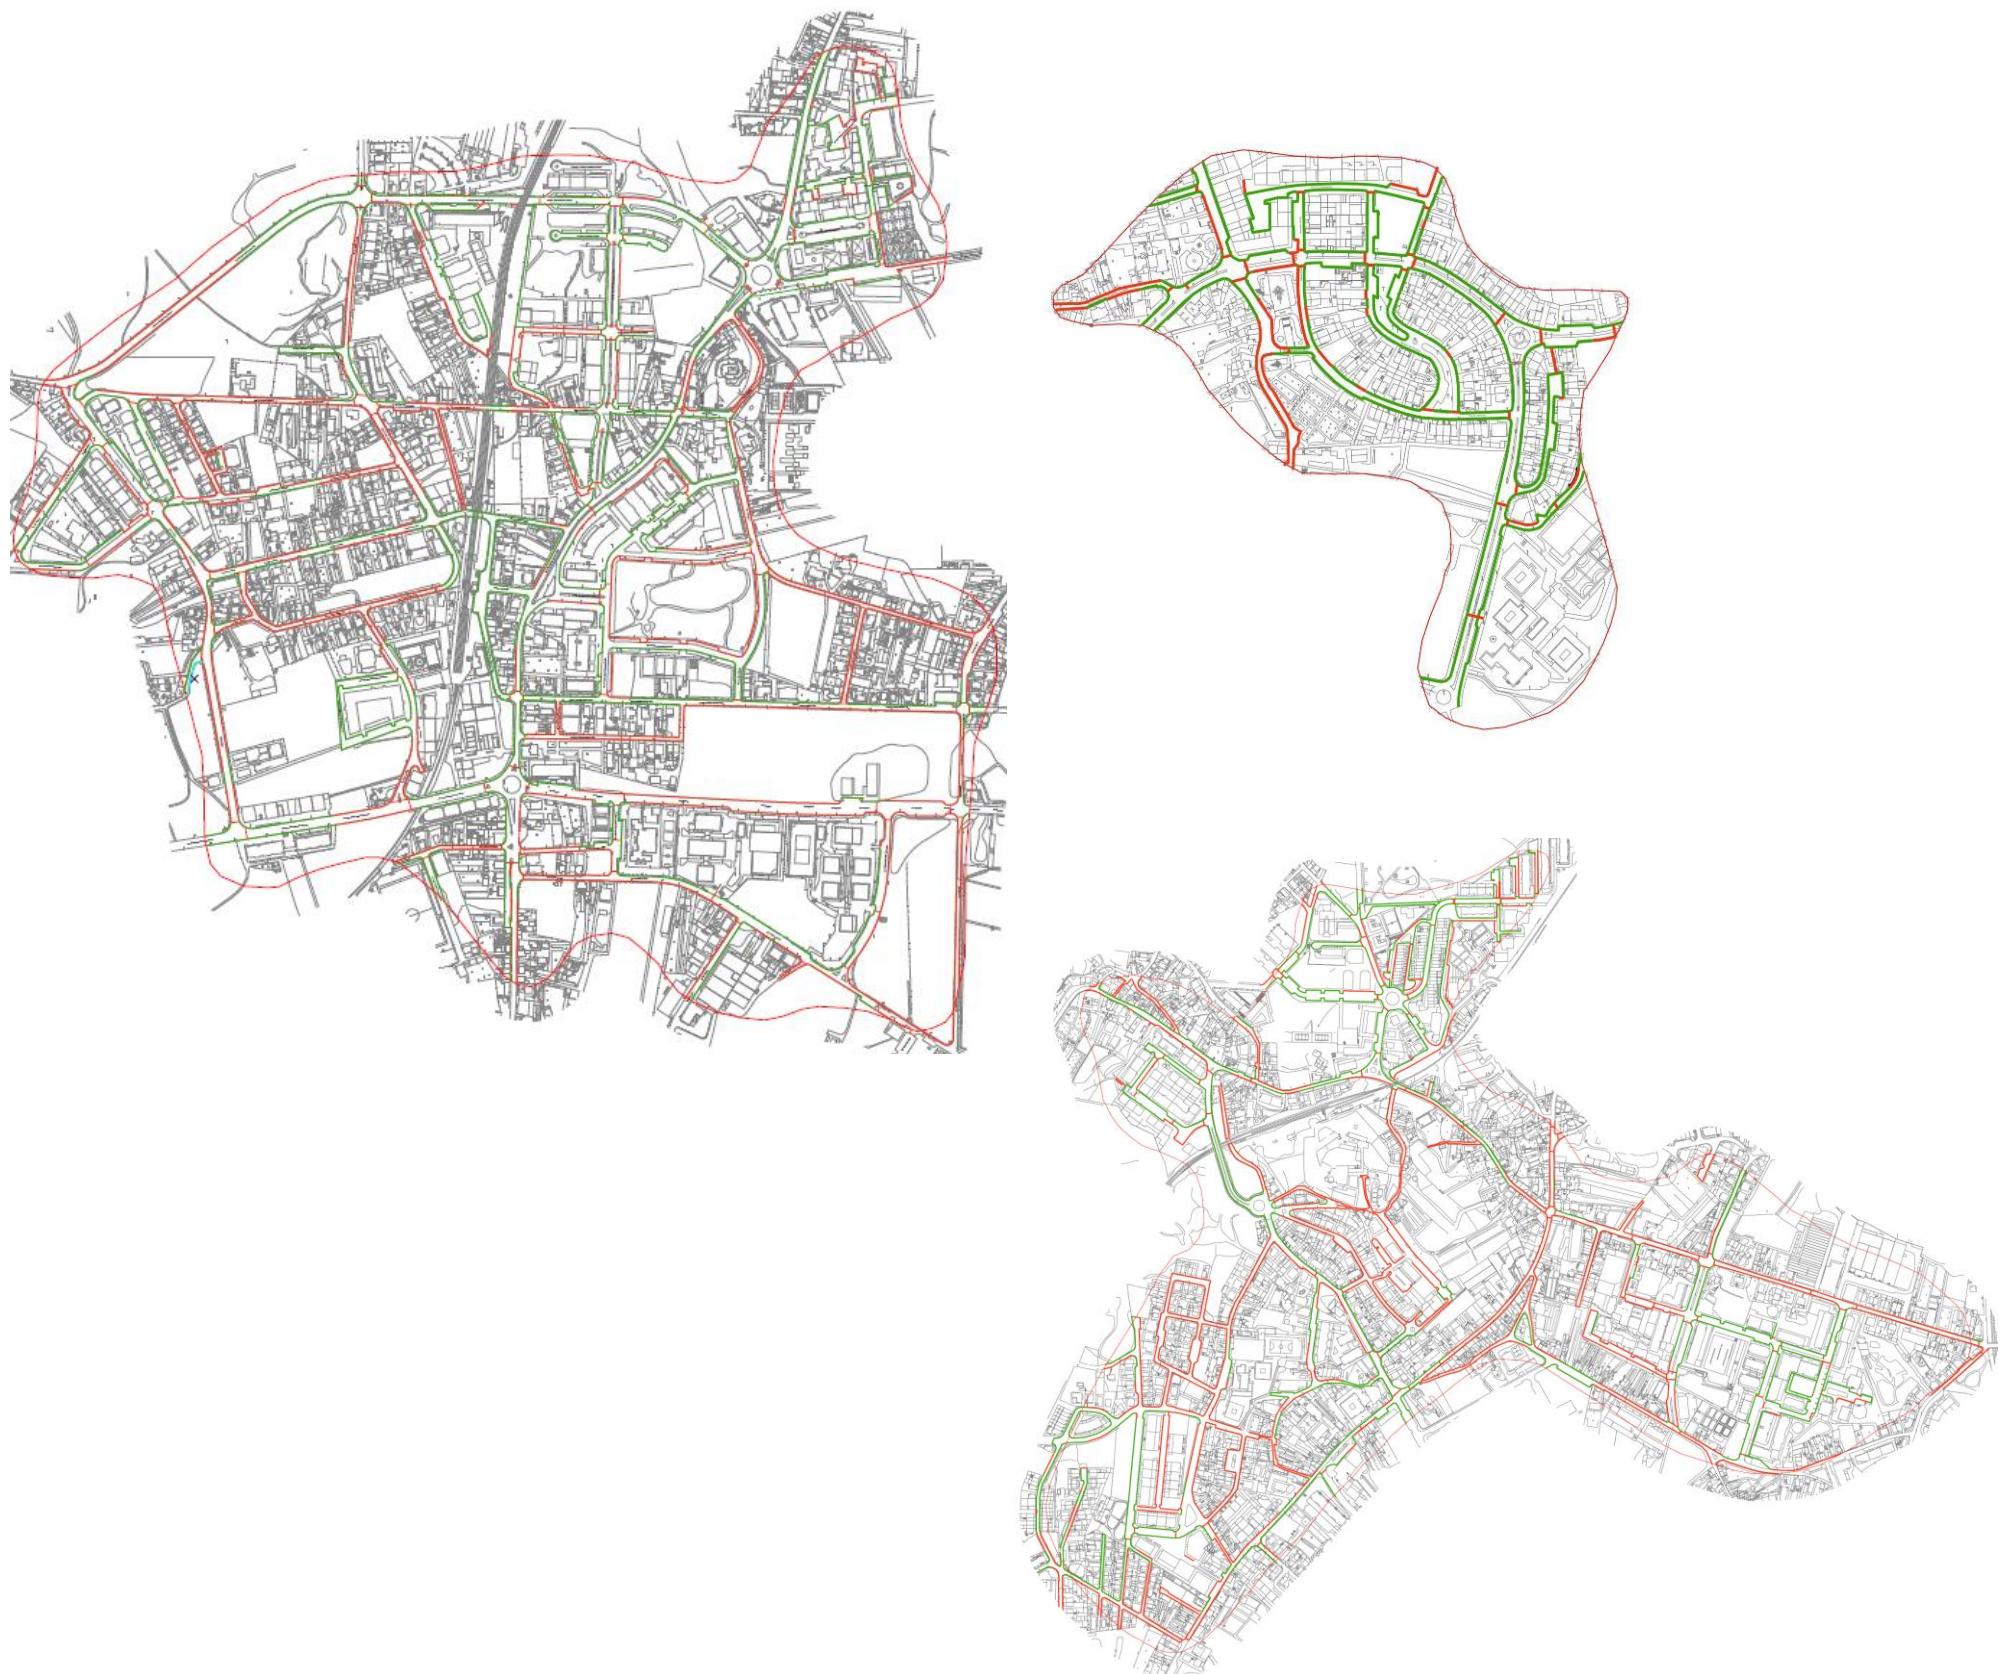
Figura 3. Corredores Acessíveis (verde) e Não Acessíveis (vermelho)

Como se demonstra nos exemplos da Figura 3 a área em estudo apresenta já grandes extensões de percursos que foram considerados acessíveis pois possuem a largura mínima exigida pela legislação em vigor, livre de obstáculos, para uma boa circulação do peão. Contudo foi possível verificar que muitos desses troços são interrompidos o que provoca a perda de continuidade e o sentido de circuito seguro e confortável para Todos.

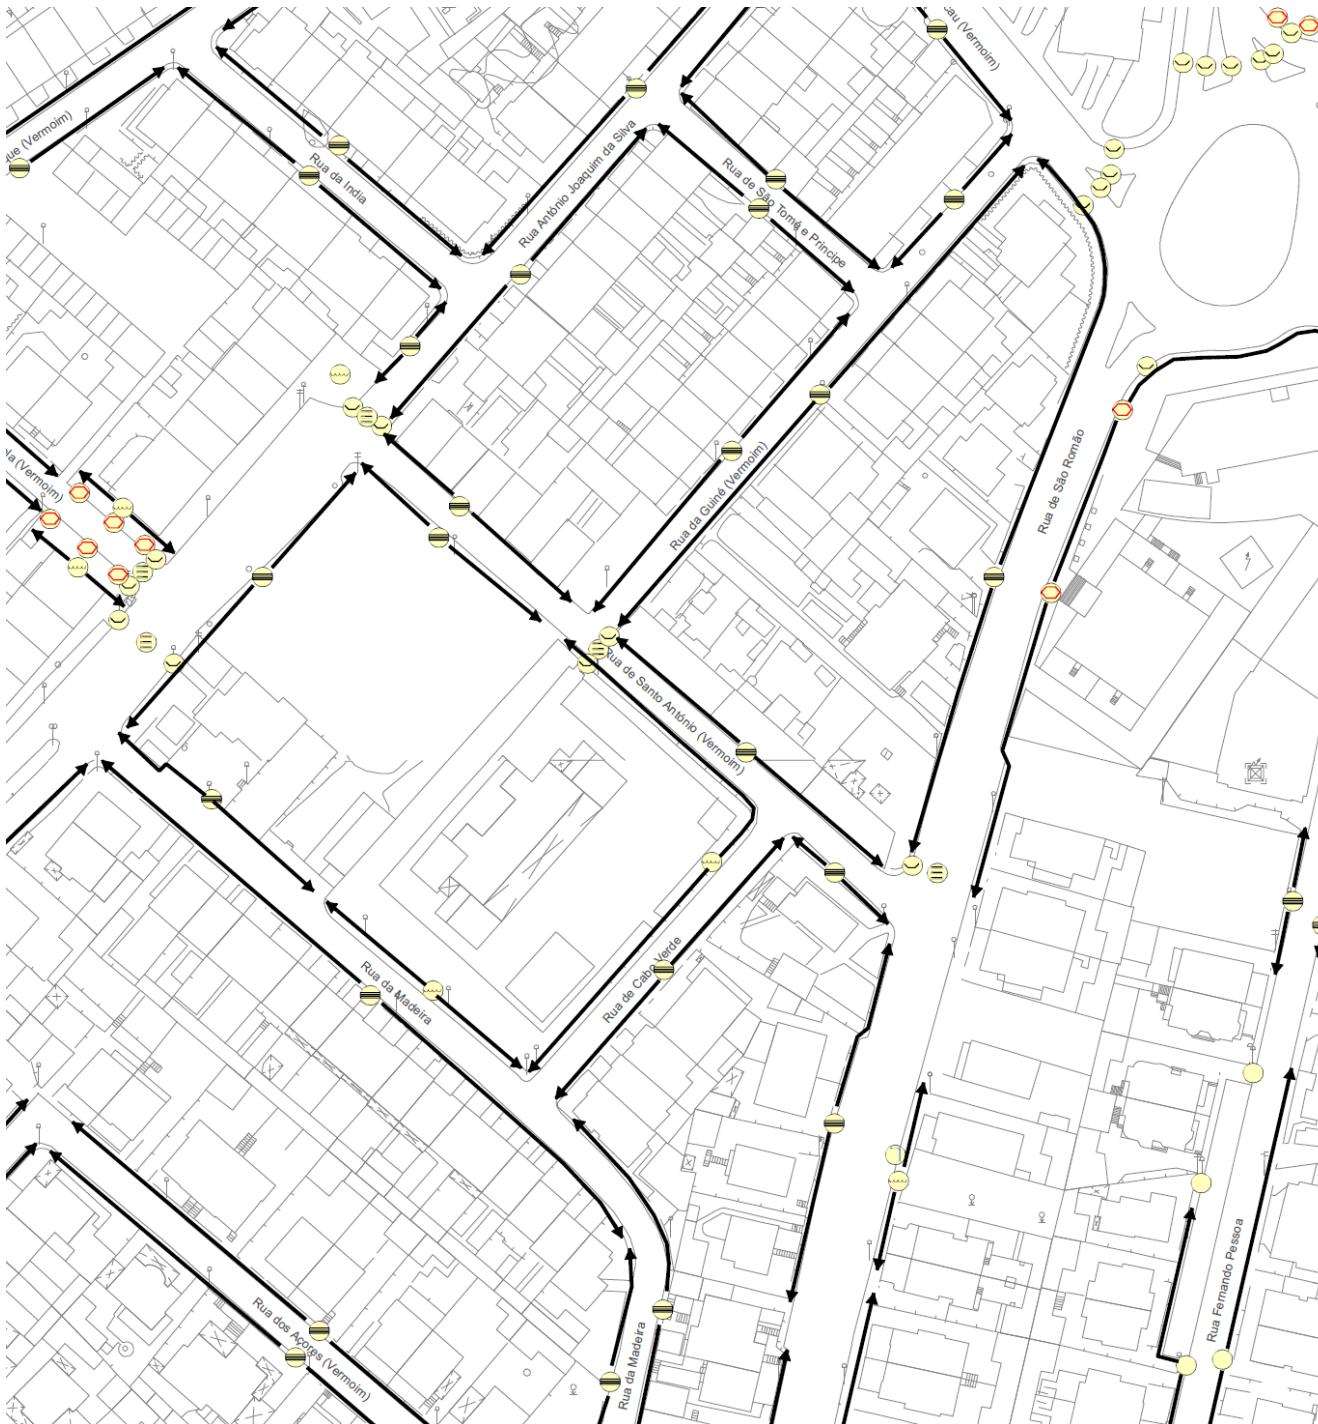
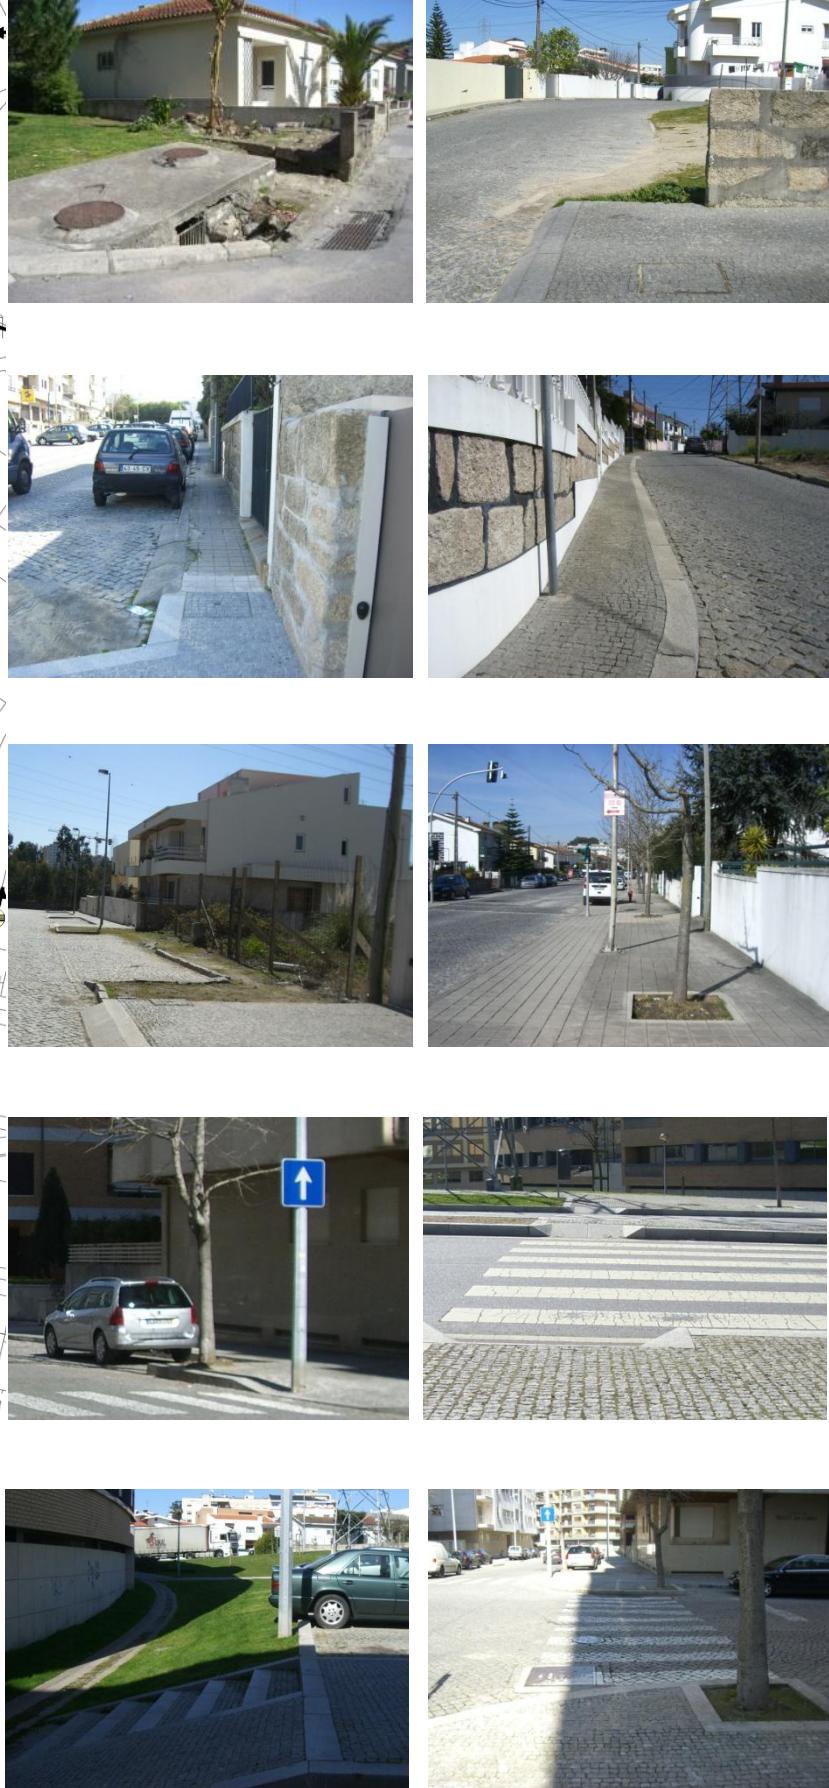
A irregularidade dos passeios bem como os pavimentos pouco confortáveis são também uma grande condicionante ao estabelecimento de percursos acessíveis com continuidade. Encontramos esta situação em zonas de habitação unifamiliar em que a conclusão dos passeios é efectuada só após a construção do lote. No entanto, esta política cria impedimentos de circulação a todos aqueles que possuem incapacidades de locomoção criando descontinuidades de percurso. De notar que em muitos dos casos existe já lançil de passeio sendo apenas a regularização do pavimento que está em falta. O pavimento em micro cubo de granito não é o mais adequado dado a sua tendência para se soltar ou tornar irregular com facilidade.

Ainda relativamente aos passeios, salientamos o caso da Rua António Pereira Maia onde no final, junto ao estacionamento o passeio é desviado para perto do edifício para ceder lugar a estacionamentos. Neste caso particular, esse desvio é efectuado através de um lanço de escadas e rampa, cuja inclinação é superior ao estabelecido na legislação e o passeio junto ao edifício tem apenas 0,70 metros, o que é manifestamente insuficiente.

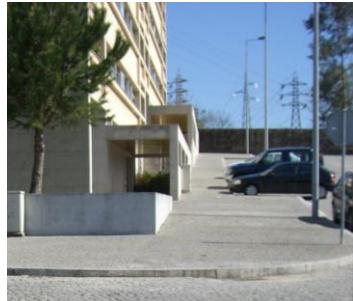
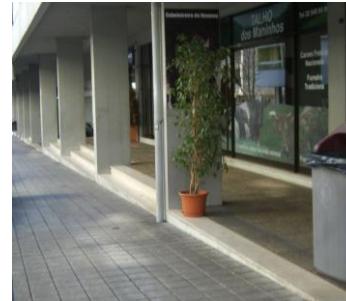
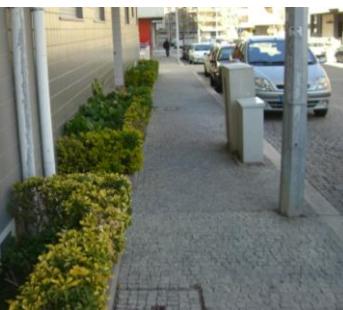
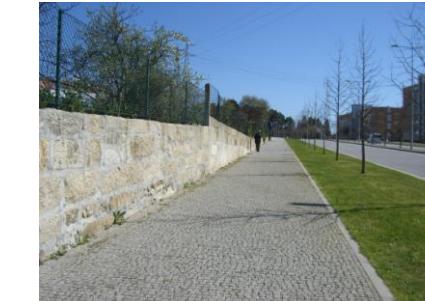
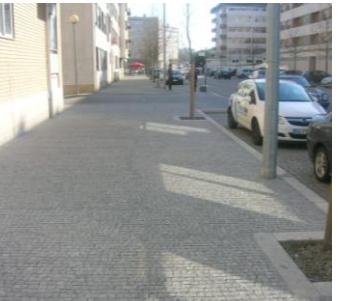
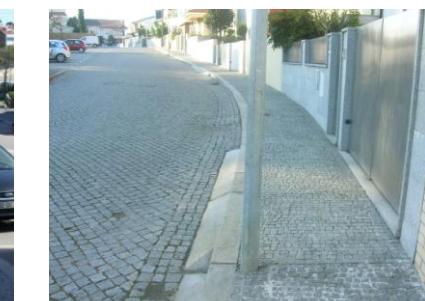
A localização de barreiras como sinais de trânsito, semáforos, candeeiros, quiosques e mecos surge

também em algumas ruas e entroncamentos/cruzamentos.

Estas barreiras estão implantadas no percurso acessível e no caso dos entroncamentos os elementos estão disseminados em todo o espaço disponível.

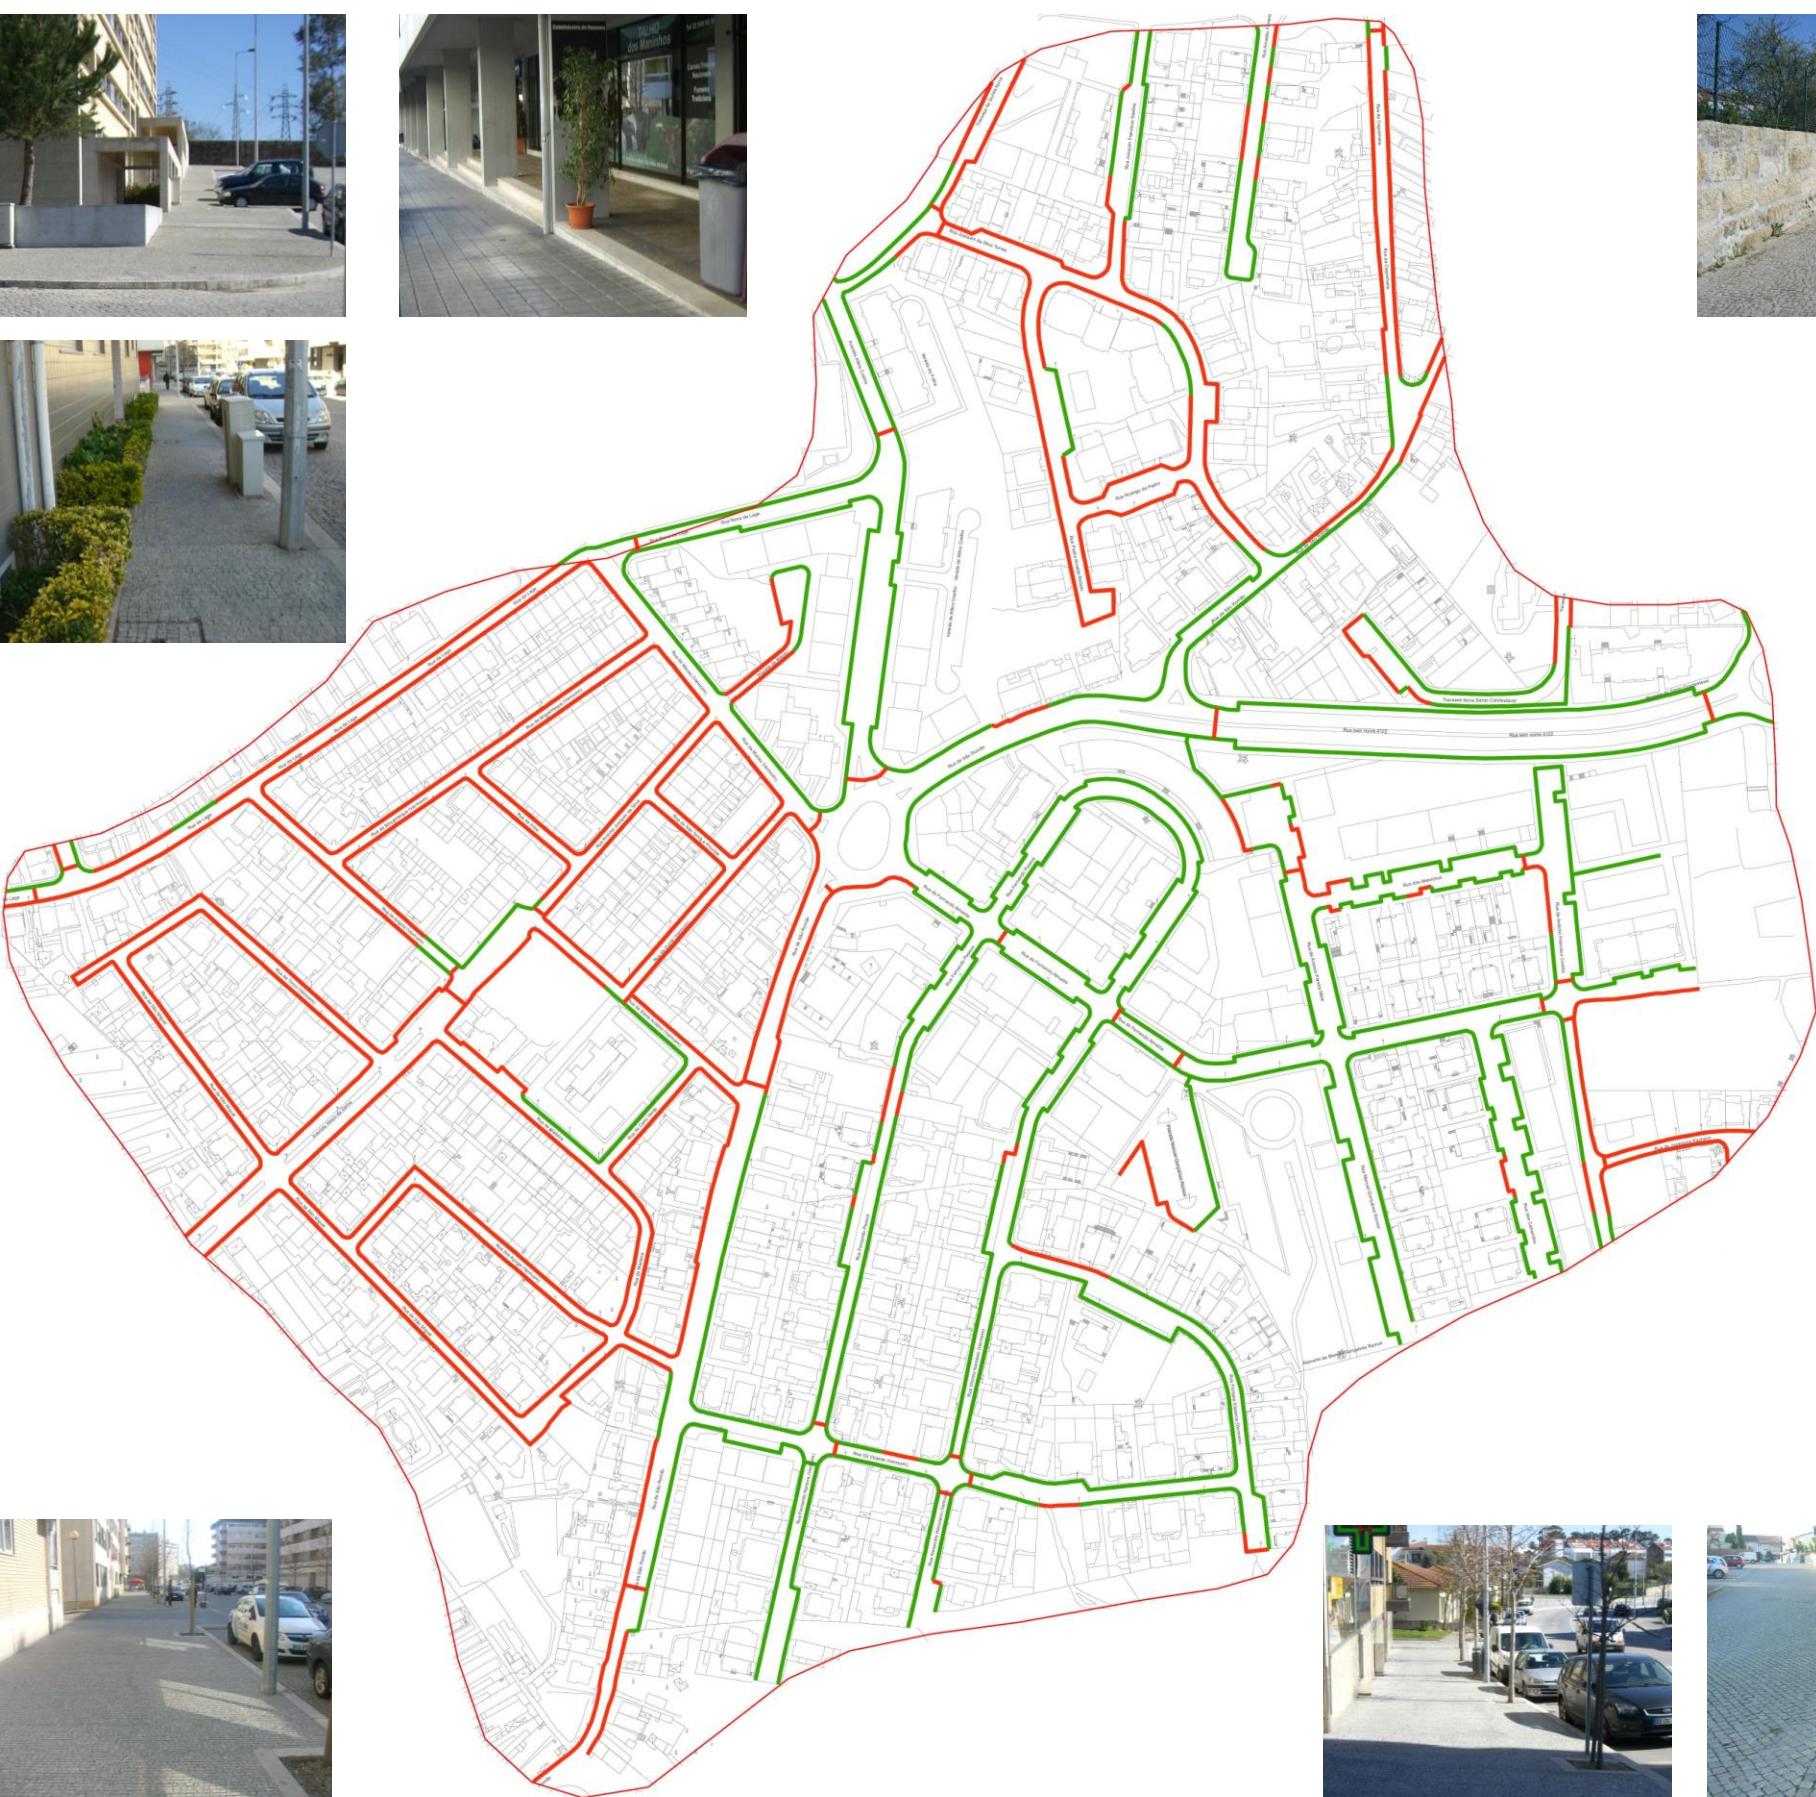
Analisando agora a planta dos percursos acessíveis, verificamos que grande parte dos percursos inacessíveis se deve à inadequada dimensão dos passeios e a focos de pavimento irregular.

No caso dos percursos acessíveis verificamos que a mancha verde apresenta pontos de inacessibilidade devido a pontuais faltas de passeio e pavimento irregular. Também os atravessamentos contribuem para as descontinuidades na medida que não sendo adequados impedem a livre circulação dos peões.

Deste modo, como exemplo, sublinhamos a Av. Altino Coelho, a Rua Nova da Lage e a Rua "sem nome 4122" por apresentarem passeios totalmente acessíveis ainda que nelas encontremos atravessamentos com falhas.

Salientamos também as Ruas: Fernando pessoa, Fernando Almeida, Maninhos, António pereira Maia, António Francisco Coelho, Vitorino Nemésio, Fernando Namora e Florbela Espanca, entre outras, como eixos onde pequenas intervenções as podem tornar completamente acessíveis.
