## Capítulo II

## Levantamento e Diagnóstico

A m.pt ®, empresa que está a desenvolver o Plano Municipal de Acessibilidade para Todos para o Município da Maia, de acordo com as condições exigidas em Caderno de Encargos, vem formalmente apresentar a 1ª Fase deste trabalho: Levantamentos e Diagnóstico.

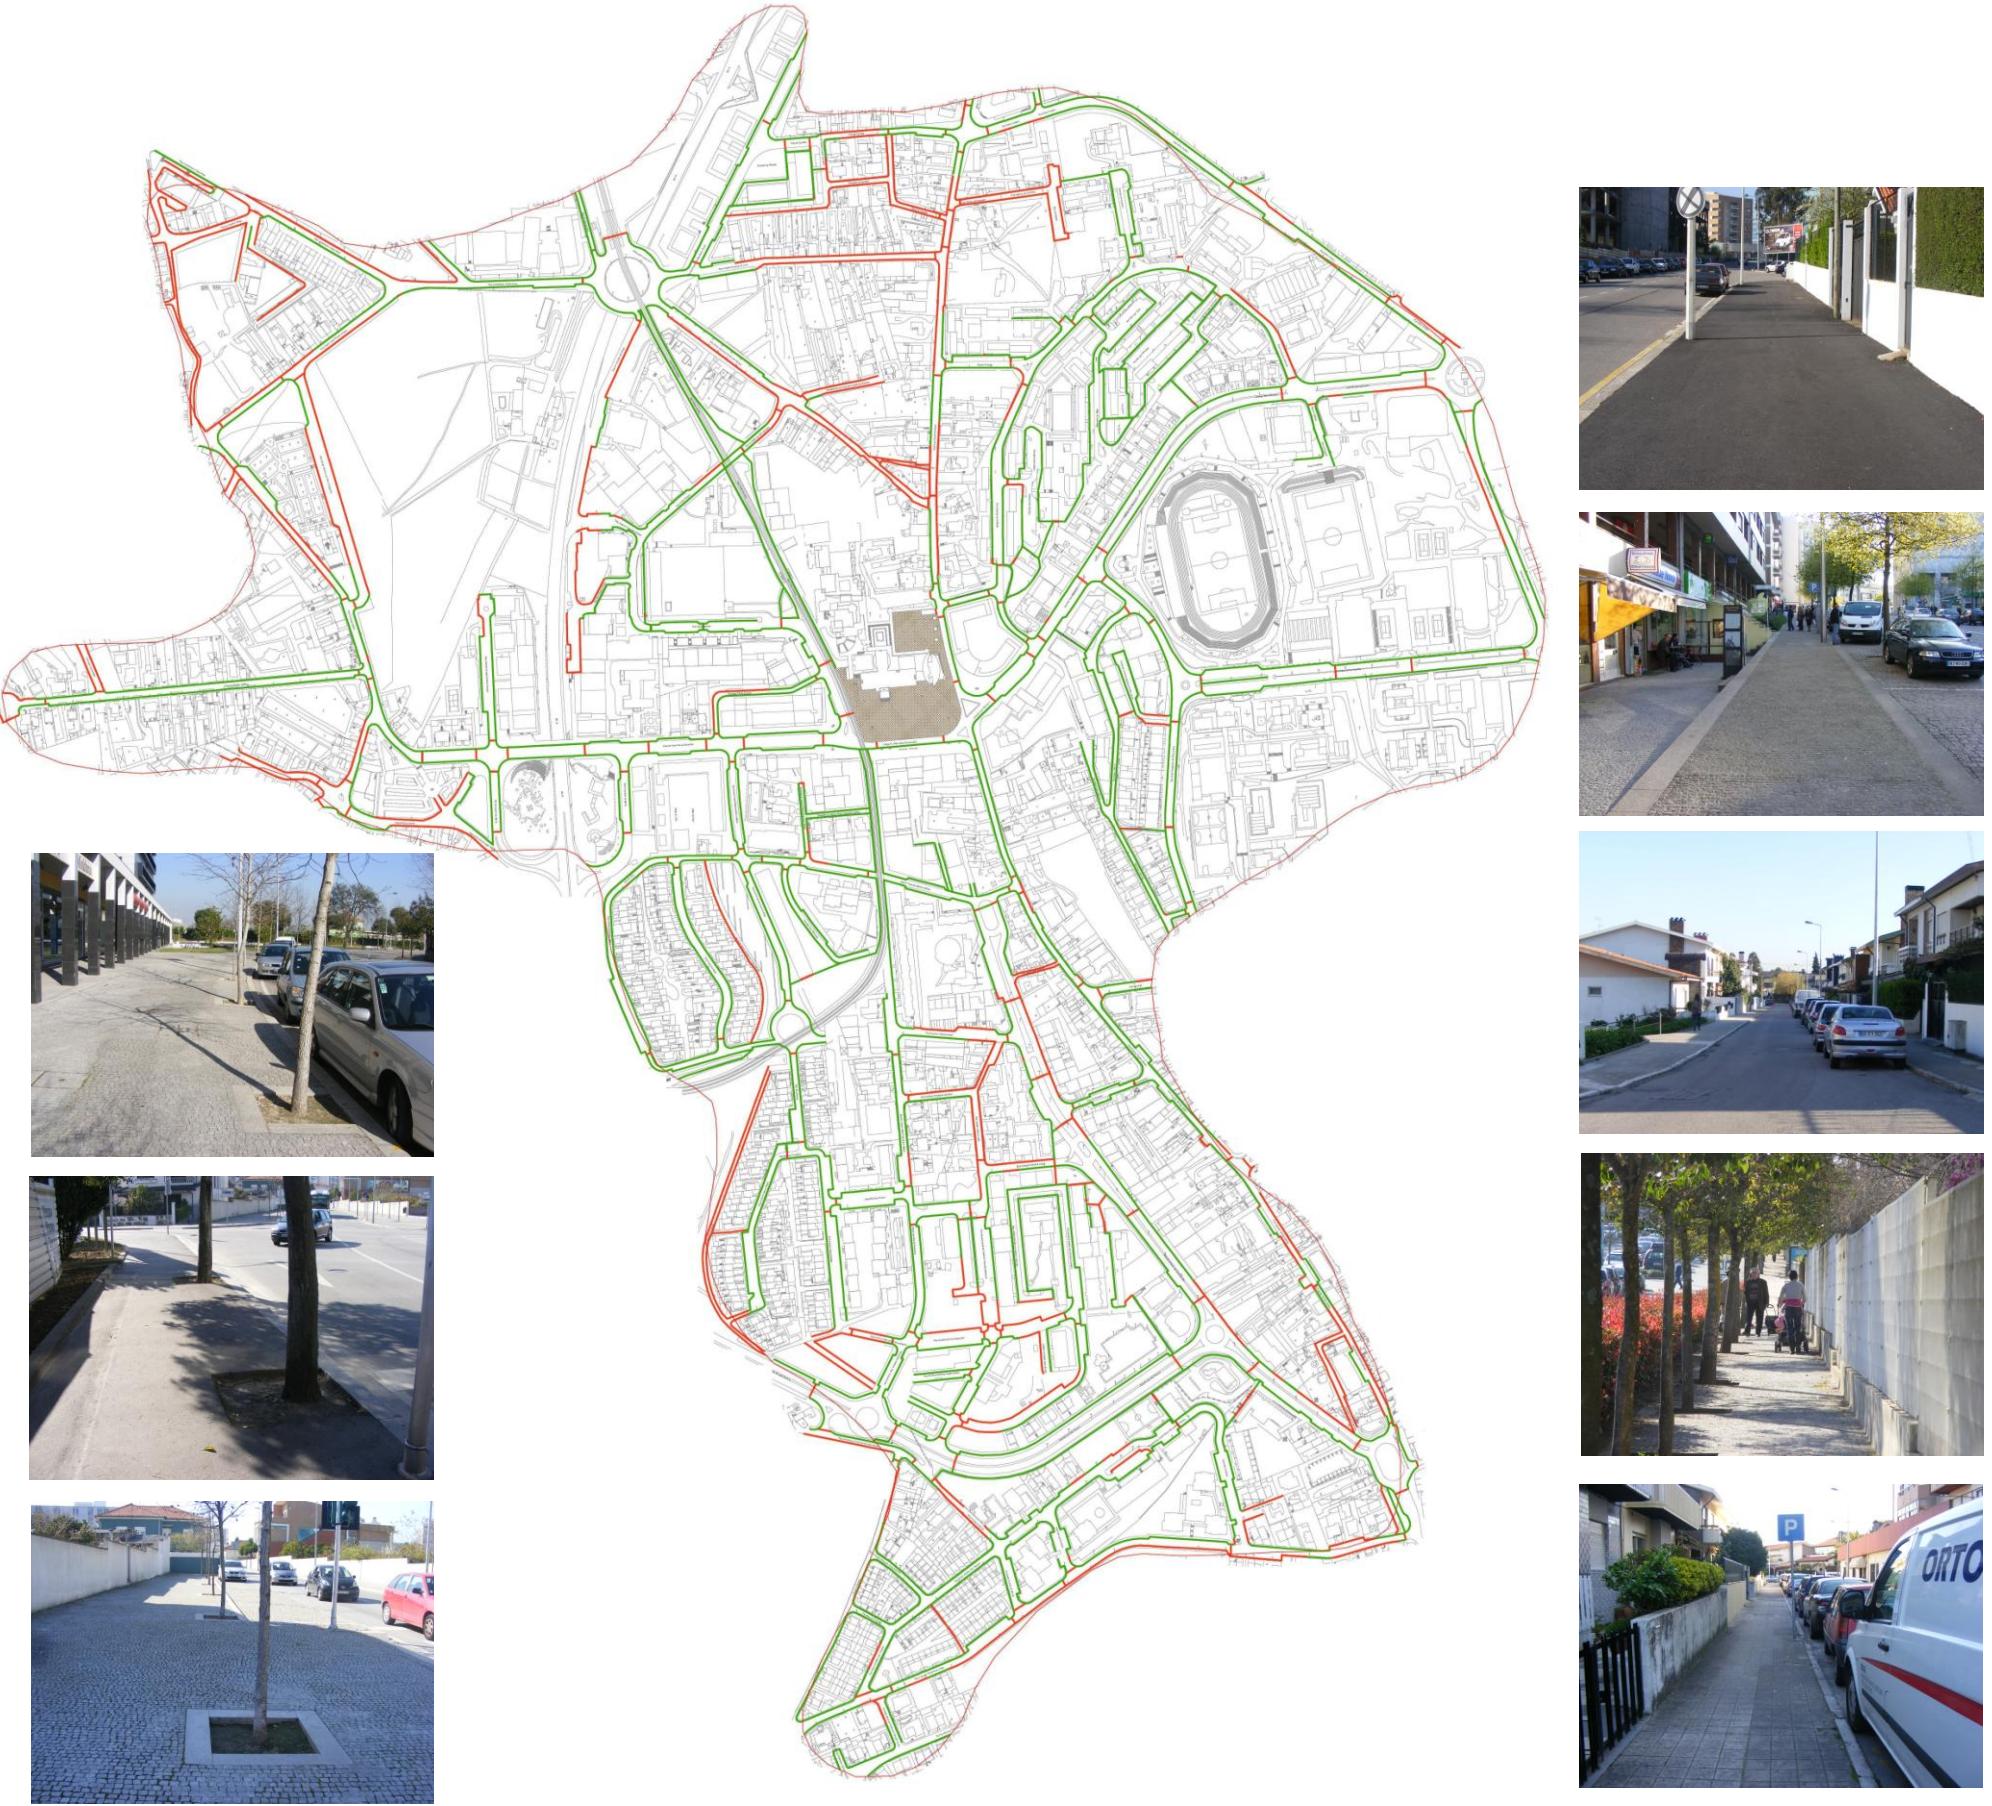
É relevante salientar 2 tipos de barreiras que consideramos temporárias e/ou moveis, nomeadamente o estacionamento abusivo e as obras ou tapumes particulares. O primeiro pela clara invasão do espaço pertencente ao peão já que as viaturas são estacionadas em cima do passeio condicionando ou impedindo a circulação pedonal e obrigando os peões a circular na faixa de rodagem. Os tapumes de obras particulares constituem-se como barreira quando ocupam os passeios sem deixar corredor de circulação

nos passeios ou quando não criam esse corredor de forma bem sinalizada e segura na faixa de rodagem.

Uma vez, que normalmente estas obras decorrem durante um determinado período de tempo seria importante adequar o espaço público no sentido de salvaguardar as dimensões dos corredores mínimos de circulação para peões.

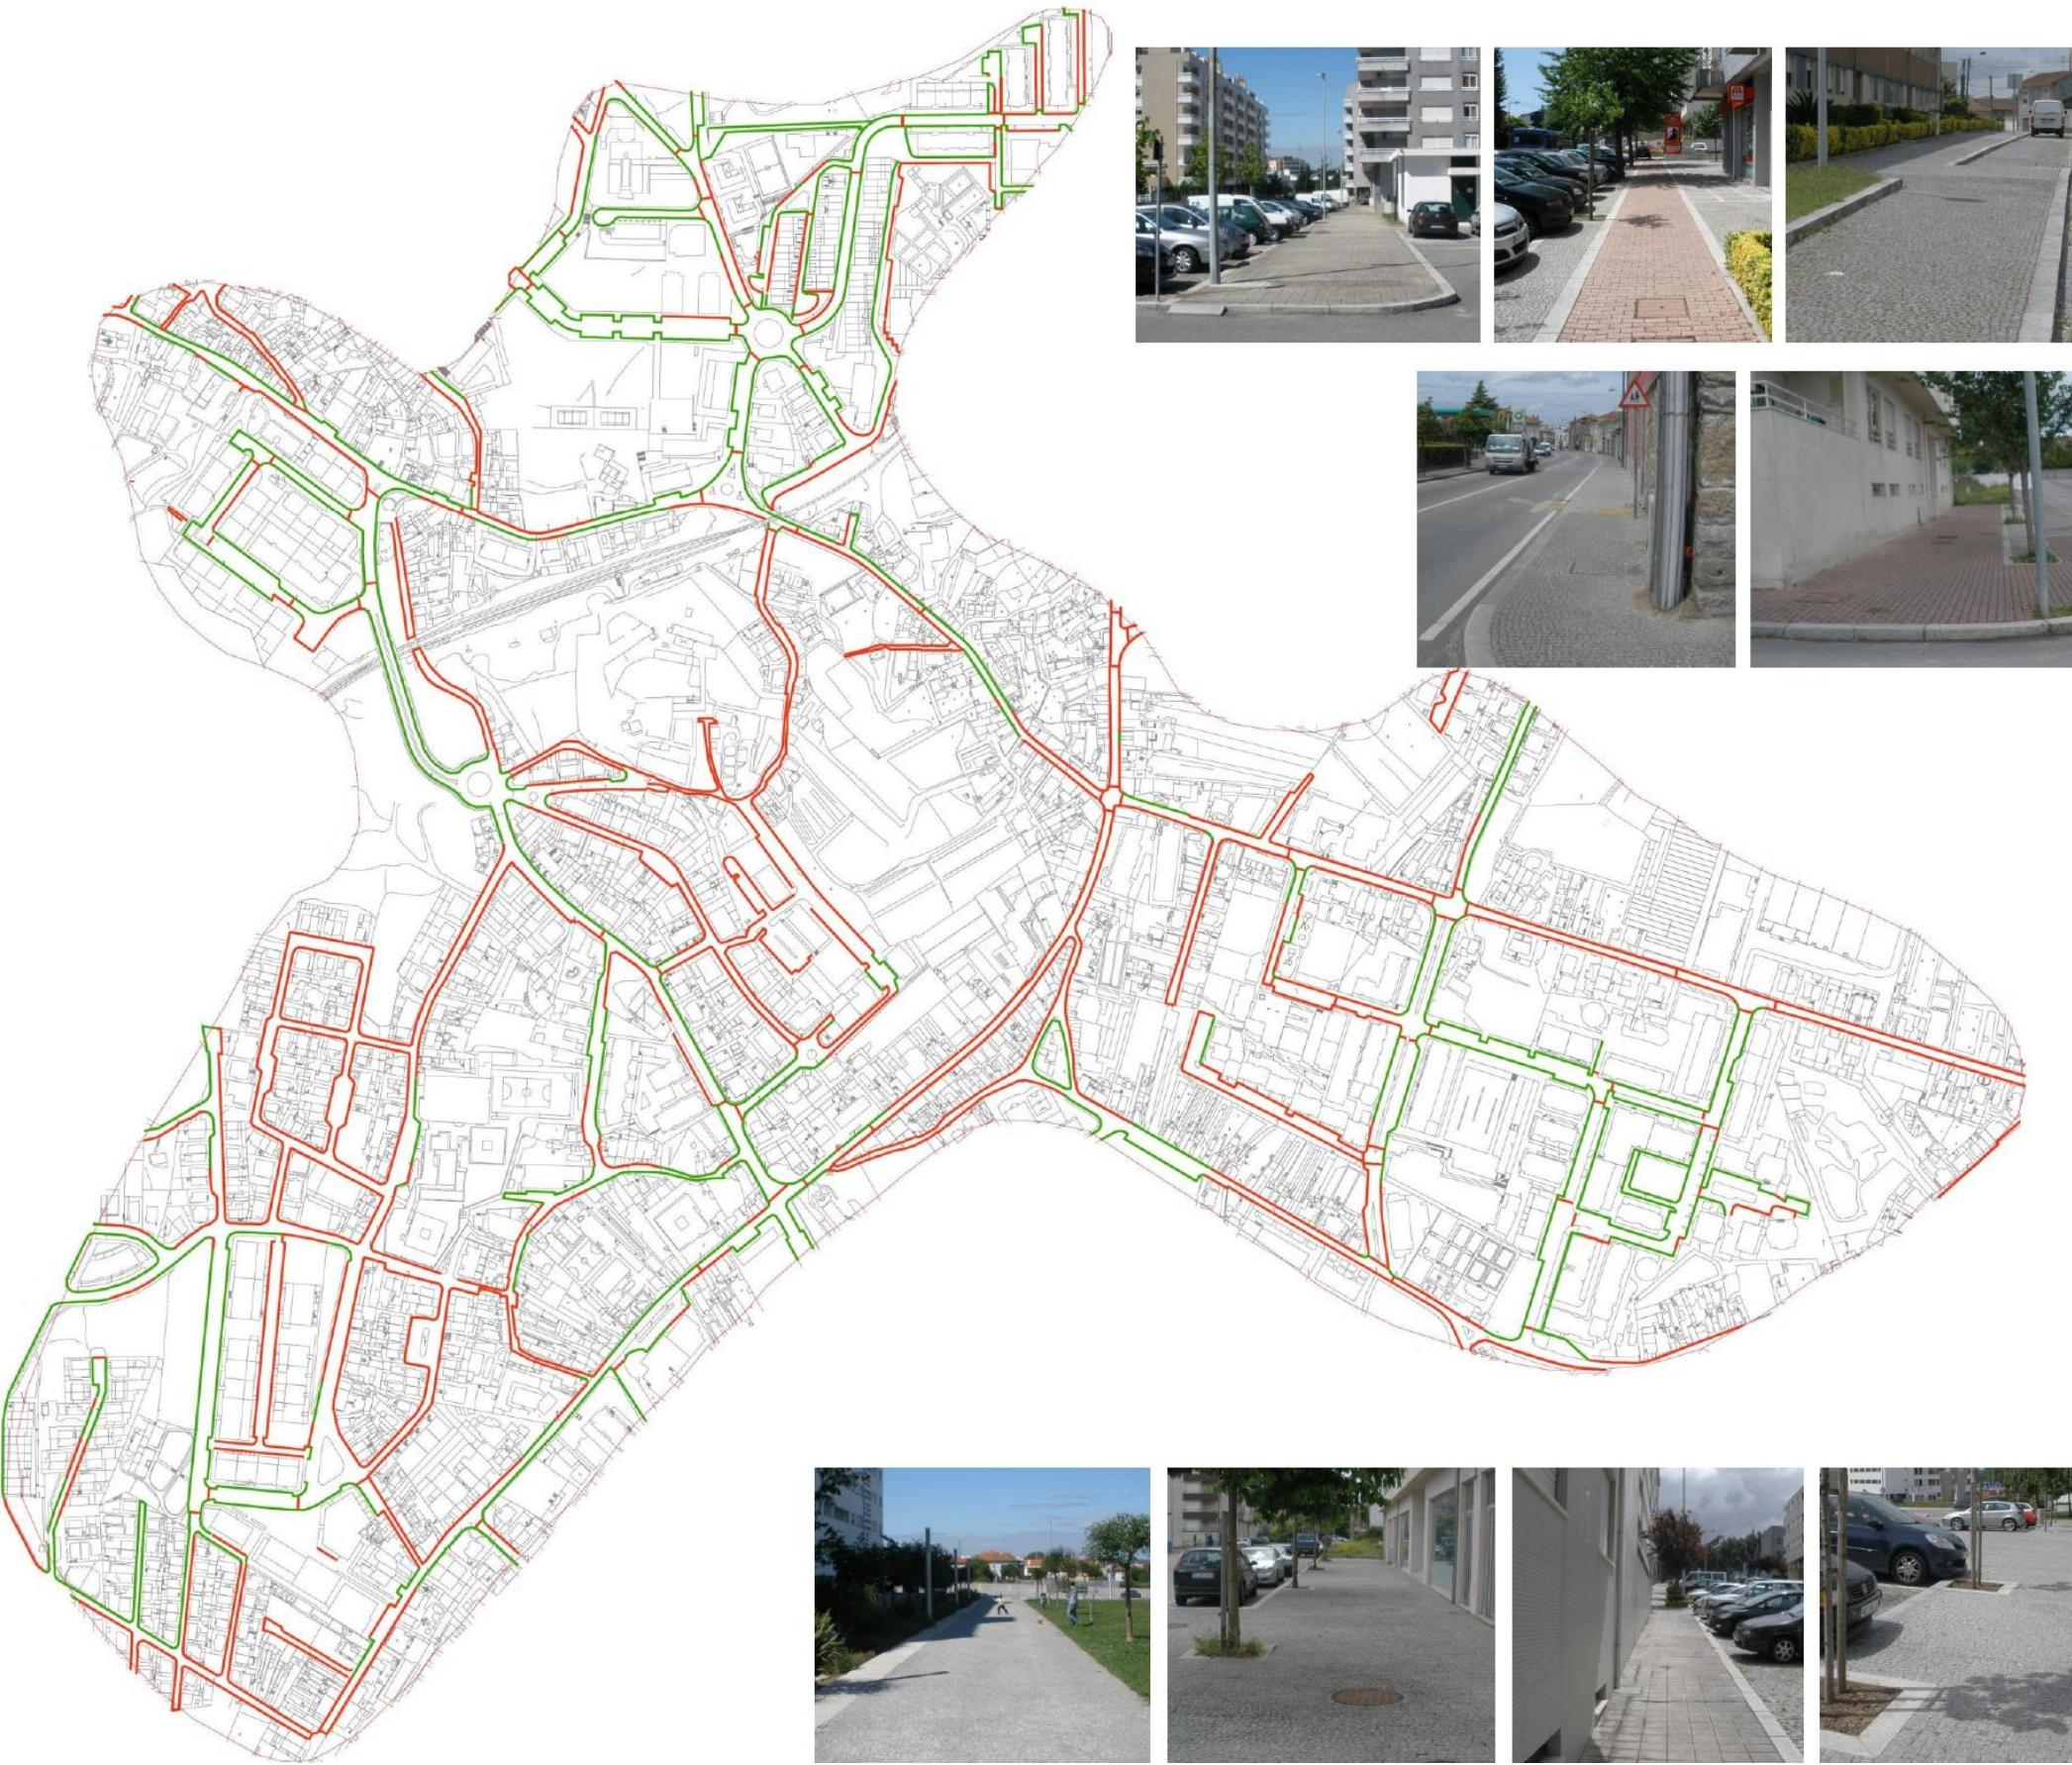
Analisando agora a planta dos corredores para esta área verificamos que esta área apresenta muitos arruamentos onde os percursos não são acessíveis.

Uma das Ruas que salientamos, é a EN uma vez que nela se concentra grande parte dos serviços da área e por se tratar de uma via distribuidora os percursos acessíveis deveriam ter no mínimo 1,5 m o que não acontece em toda a sua extensão.

Outro eixo particularmente importante é o formado pela Avenida do Lidor da Maia e a Rua do Mosteiro, já que concentra também alguns serviços e cumple uma função de distribuição. Como podemos verificar pela planta dos corredores não existe um percurso acessível que o percorra sendo aliás que a Avenida do Lidor da Maia se apresenta quase na totalidade como percurso não acessível.

Com percurso totalmente acessível encontramos os arruamentos: R. Carolina Michaelis, R. dona Maria Casal, Rua Nova dos Moutidos, Av. Dos Combatentes, Av. Do Pastor Joaquim Eduardo Machado, R. Dom António Barroso, R. Trindade Coelho e Vereda José Régio.

No entanto esta acessibilidade dá-se apenas ao nível dos passeios já que os atravessamentos são na sua maioria inacessíveis como se pode comprovar pelos corredores vermelhos que atravessam as ruas citadas.

Para finalizar, destacamos a Av. Lidor da Maia como exemplo de um arruamento, onde as caldeiras de árvores não protegidas, dão origem a um percurso não acessível, por a falta de protecção conduzir a um passeio subdimensionado.

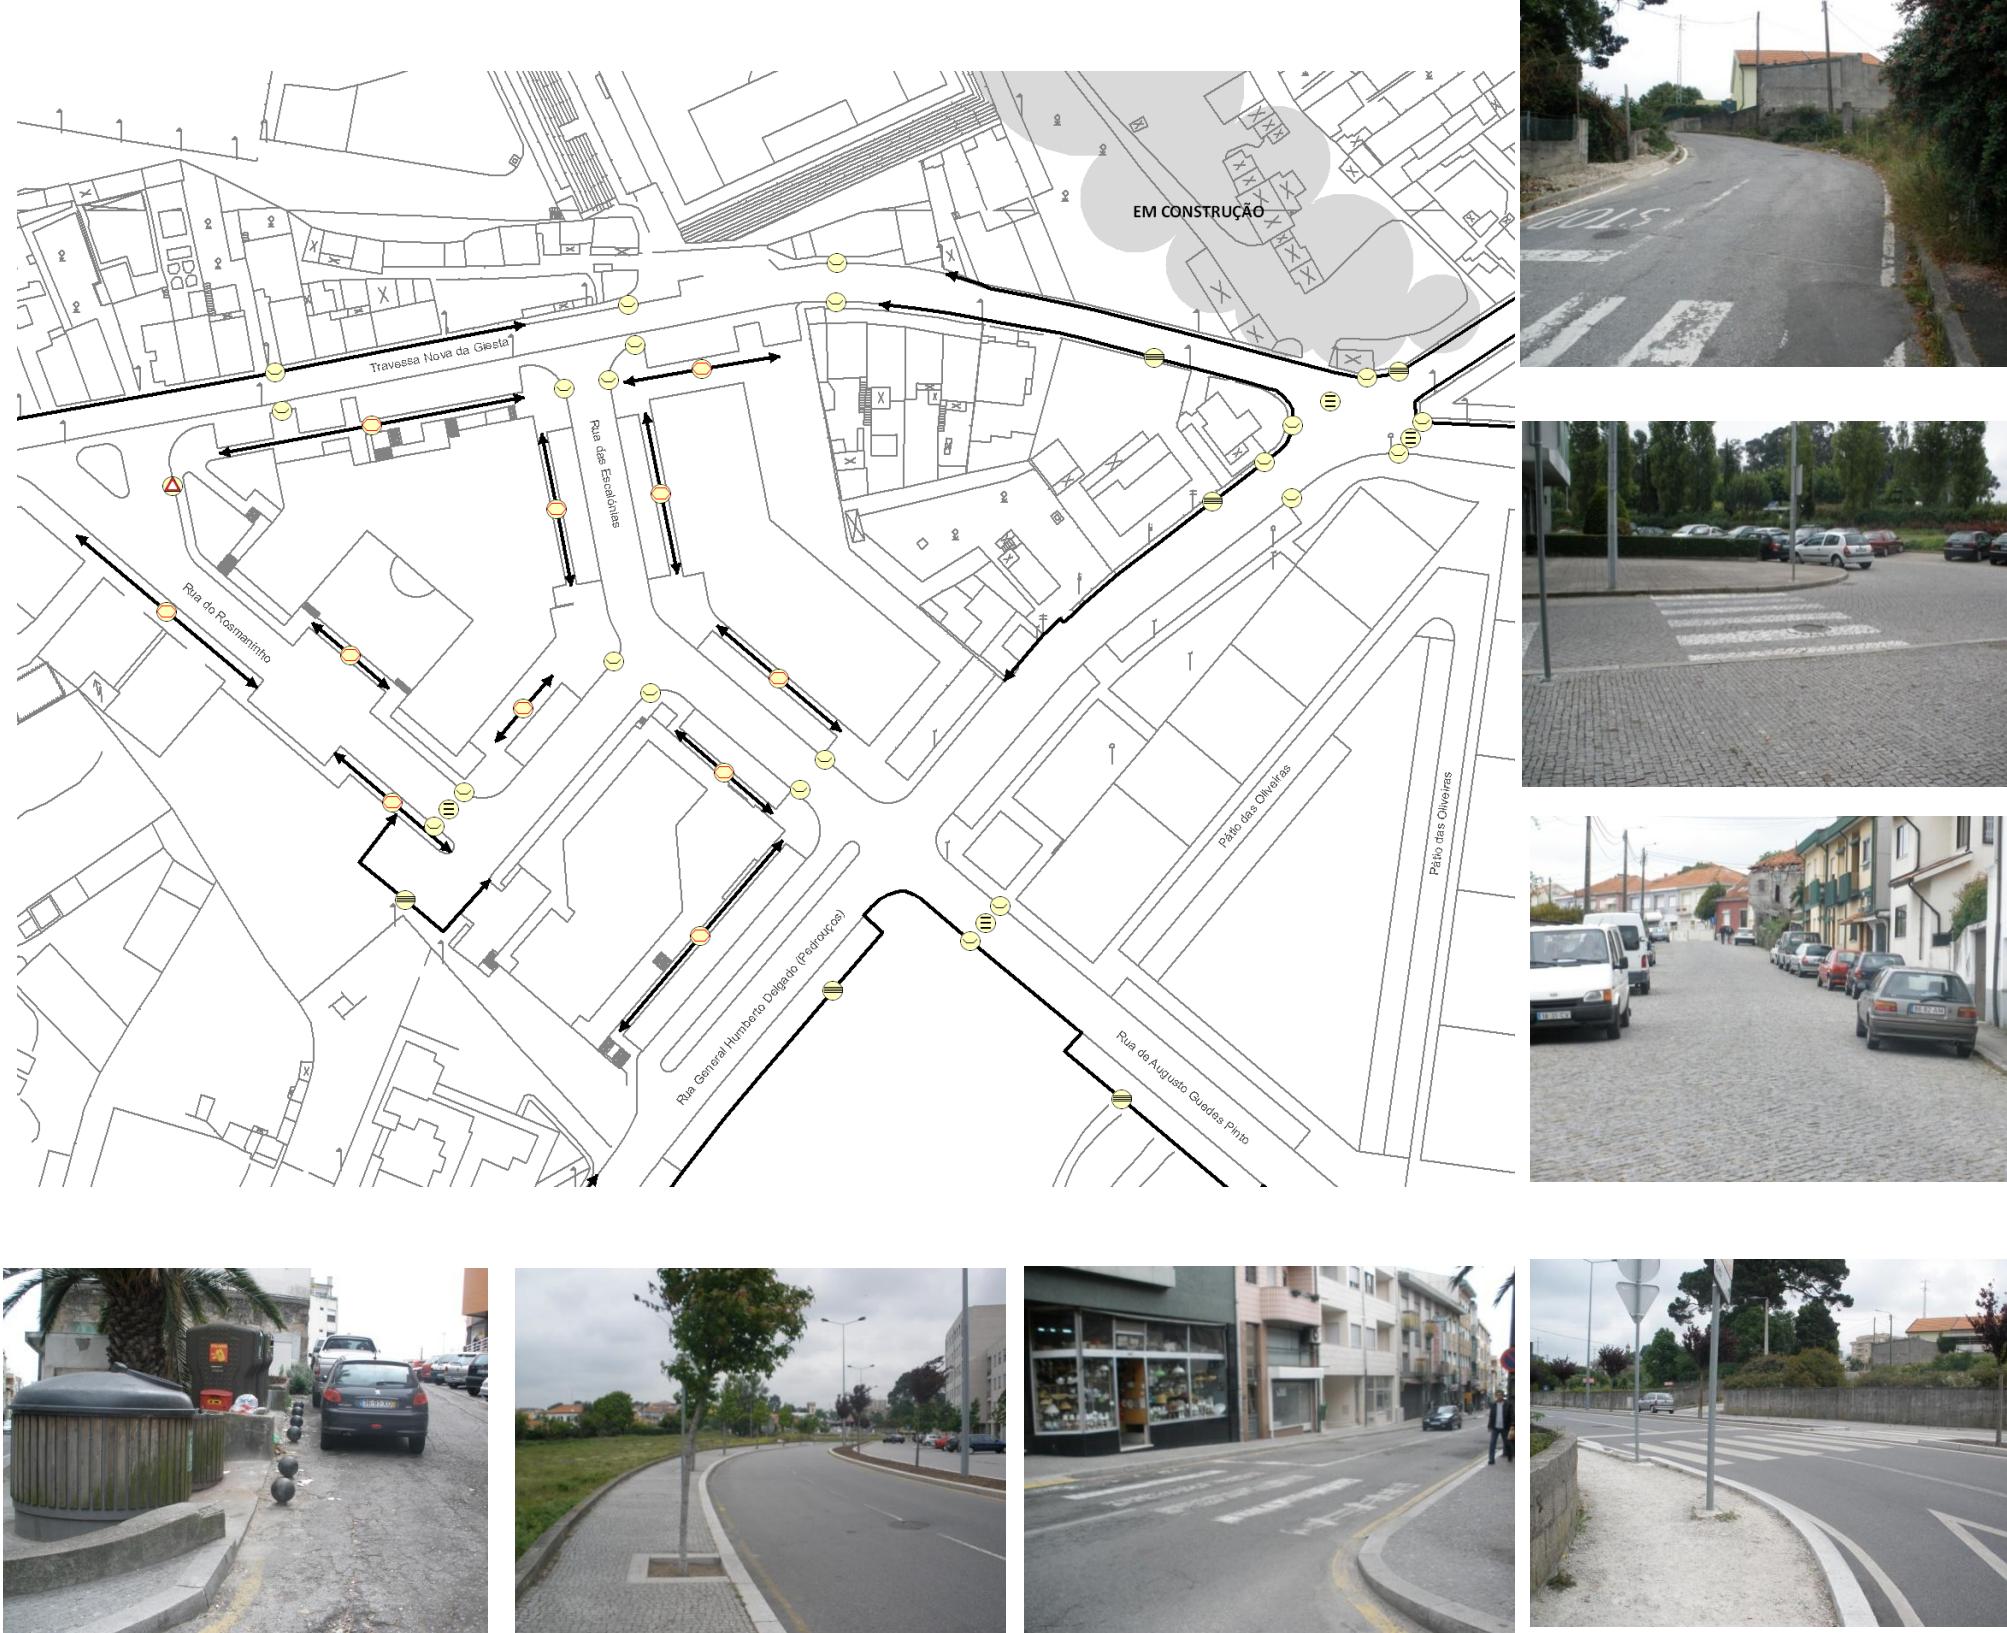
Analisando o pormenor das barreiras existentes na área, mais uma vez torna-se evidente a problemática dos passeios, ou não existem ou são demasiado estreitos para permitirem a normal locomoção dos peões.

Outra das barreiras é a falta de rebaixamento ou a sua inadequação, que como já foi referido, originam cortes no percurso acessível, criando como que "ilhas" de acesso condicionado.

De forma pontual encontra-se um contentor, que para além de não estar acessível, está a impedir a passagem pelos corredores.

Embora não interfiram directamente na acessibilidade dos percursos, encontramos barreiras que criam desvios ou possíveis problemas, como sinais de trânsito mal localizados, mecos, ou caldeiras de árvores sem grelha de protecção.

De evidenciar que se podem encontrar nesta área, espaços que se encontram em obras e que obrigam os peões a maiores desvios de percurso para evitar a faixa de circulação automóvel.

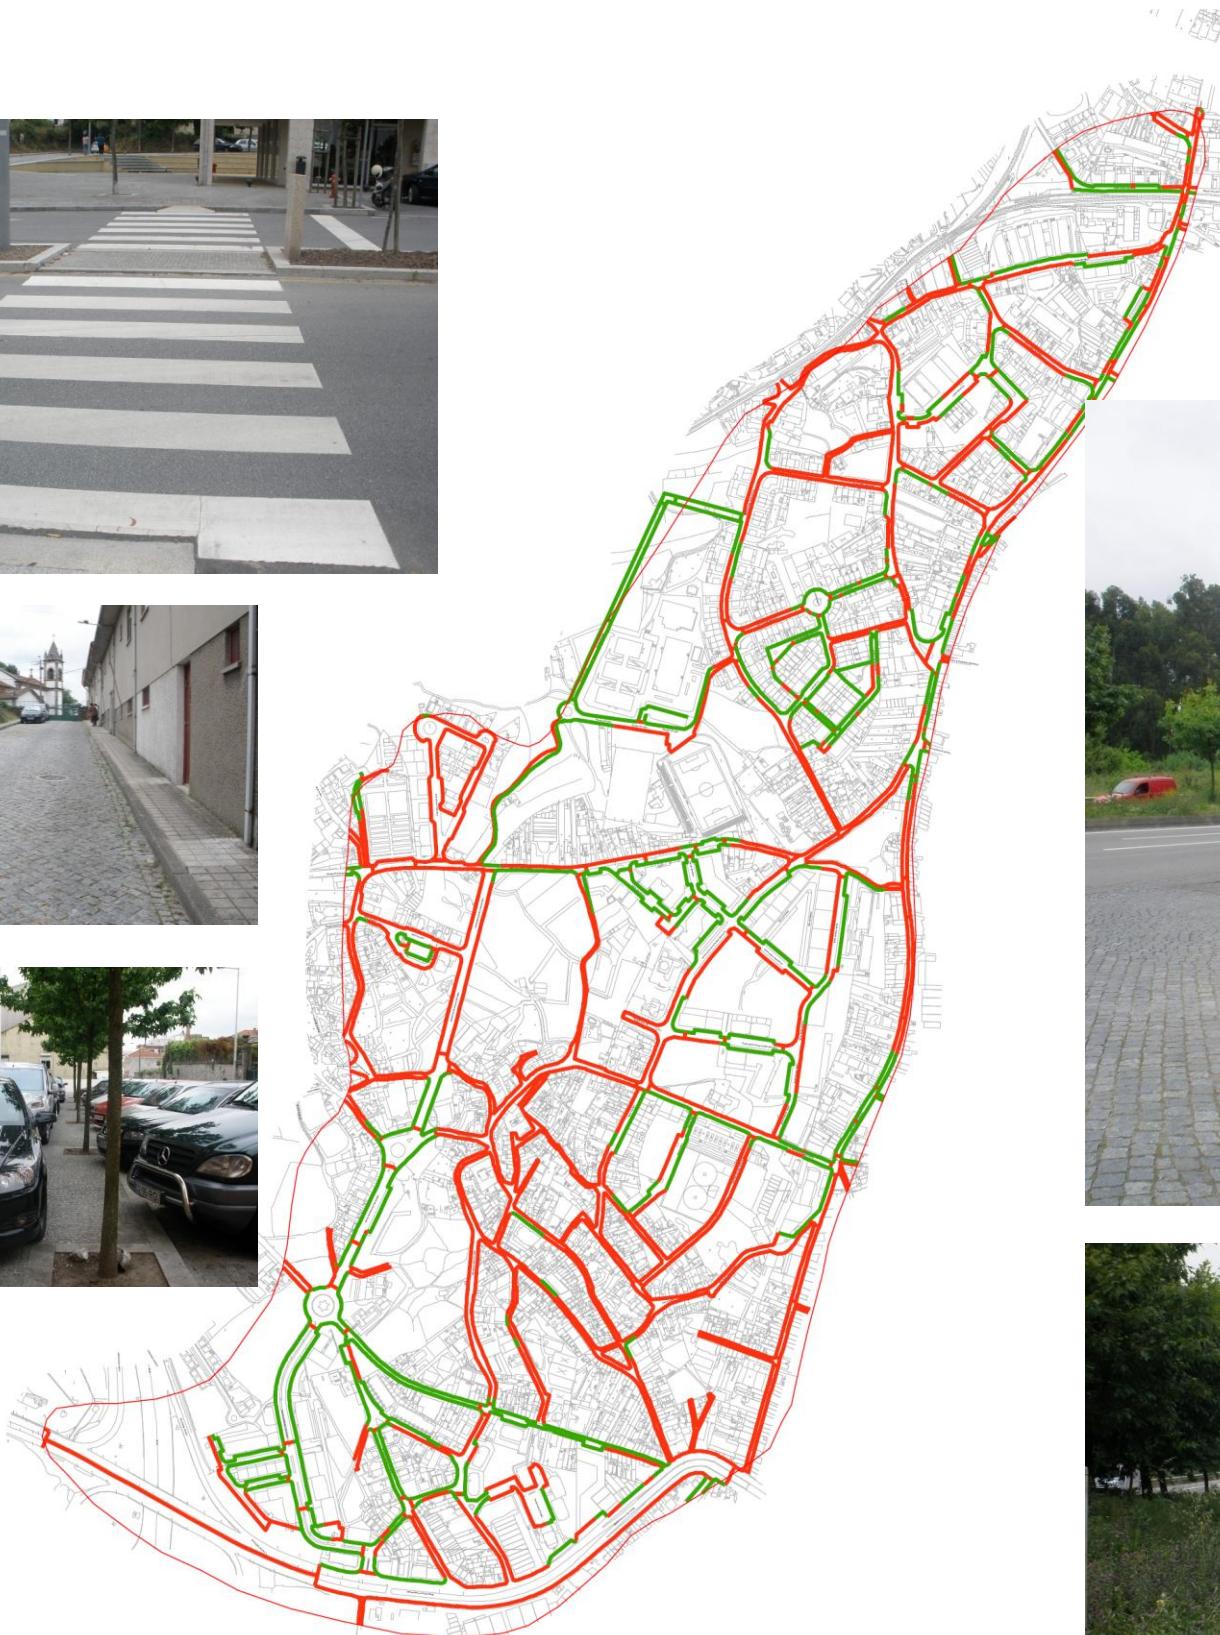
Através da análise da planta de percursos evidenciam-se muitos problemas nesta área, predominam os percursos não acessíveis.

Sendo uma área que apesar de se encontrar muito próxima do Porto, ainda apresenta muitas características rurais. Nas áreas em que predominam habitações unifamiliares, não existem passeios e os que existem não possuem dimensão suficiente. Para além disso faltam atravessamentos e rebaixamentos de passadeiras.

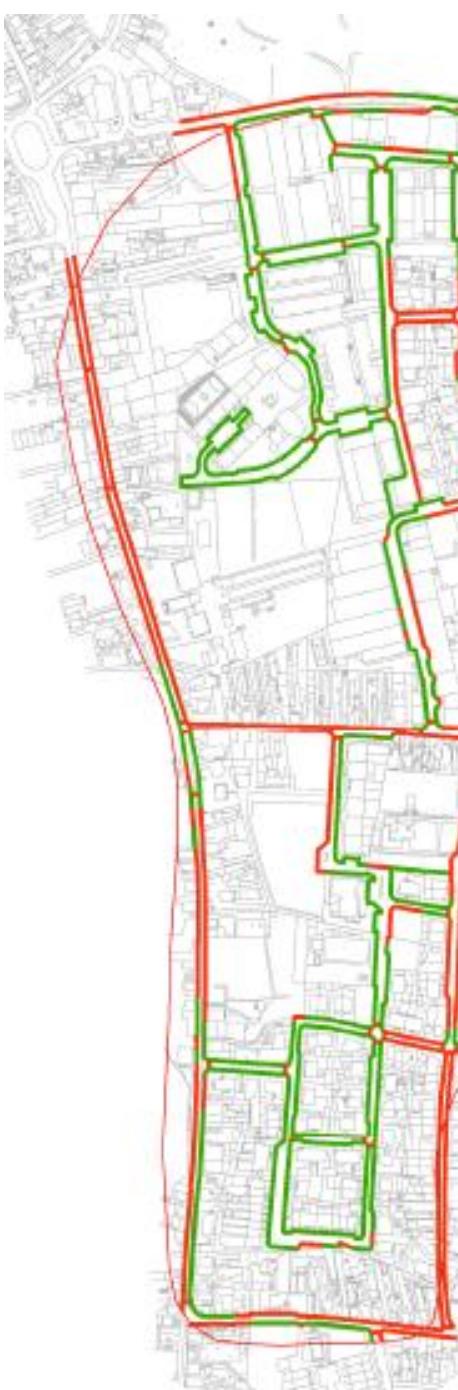
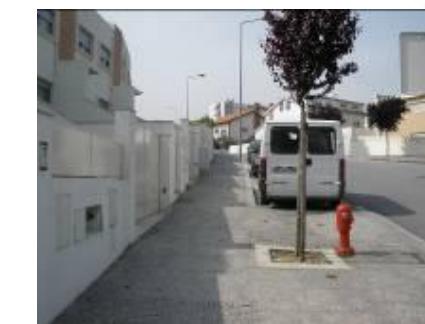
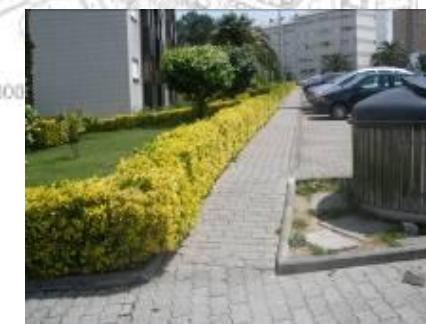
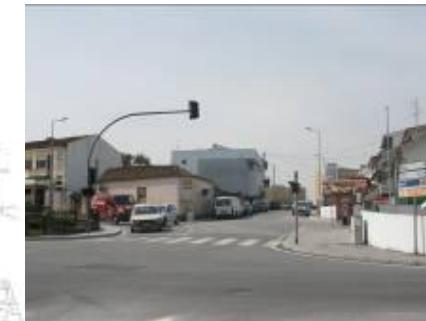
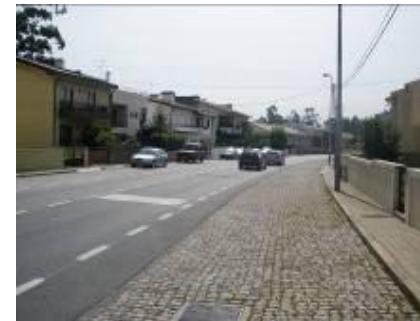
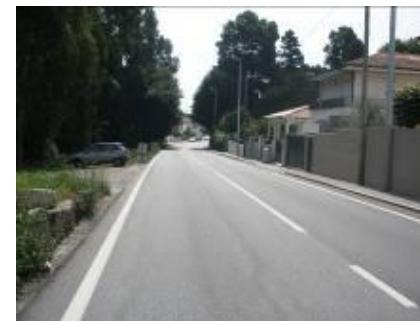
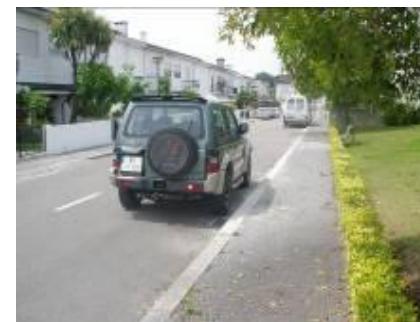
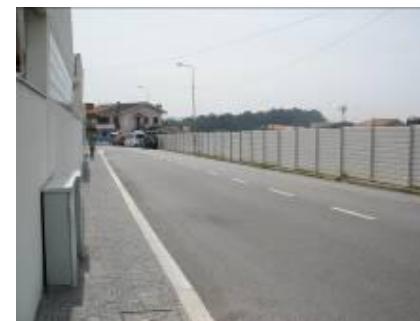
Nas imagens de pormenor, ao lado, podemos verificar as barreiras arquitectónicas e urbanísticas que predominam. A inexistência ou dimensão inadequada dos passeios, a falta ou desadequação dos rebaixamentos de passadeiras, algumas barreiras como candeeiros de iluminação pública mal localizados e ainda caldeiras de árvores sem grelha de protecção .

A falta de passeio ou a sua dimensão insuficiente são assim os principais obstáculos à existência de uma maior extensão de percurso acessível. Se não existem trajectos que permitam a circulação normal das pessoas, principalmente aquelas que têm maiores dificuldades de locomoção, faz com que os corredores destinados à circulação automóvel, sejam “apropriados” pelos cidadãos, aumentando o risco de sinistros.

À semelhança das áreas já analisadas, também aqui se encontram inúmeras passadeiras sem os devidos rebaixamentos. Este facto dá origem a um corte num determinado percurso acessível, impedindo o acesso e a continuidade de um trajecto.

Por último é de referir algumas barreiras que, embora não impeçam o percurso, poderiam ser melhor localizados e/ou protegidas. No primeiro caso evidenciam-se os candeeiros de iluminação pública mal localizados, que obrigam a um desvio no percurso acessível. Por fim encontramos caldeiras de árvores sem grelha de protecção, que podem tornar-se armadilhas para o peão mais distraído.

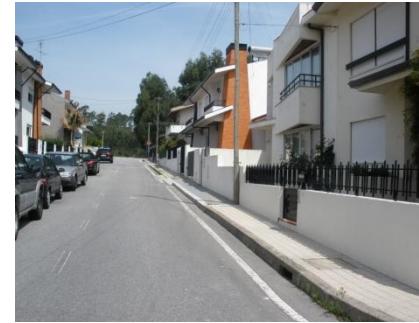
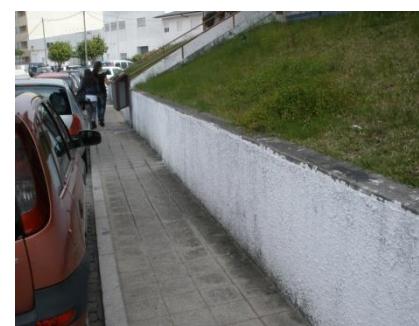
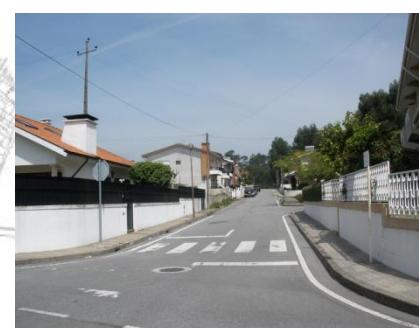
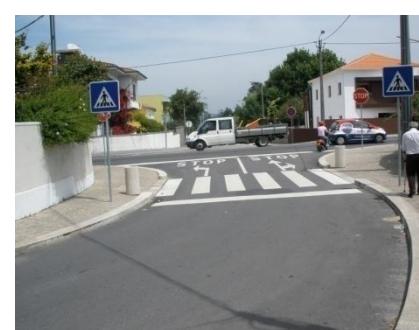
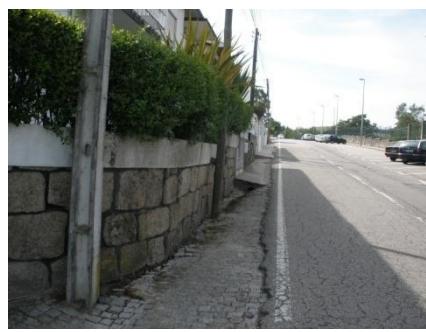
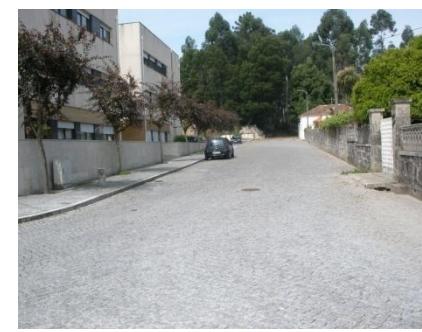
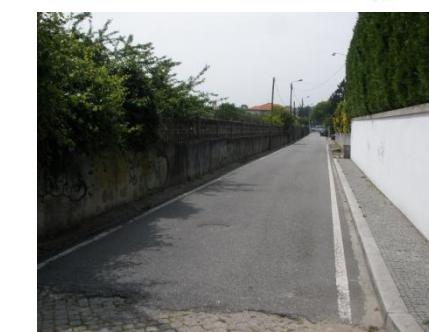
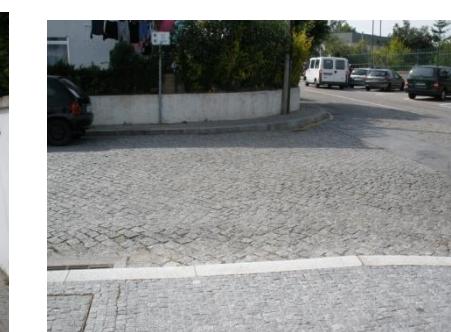
Na planta das barreiras, complementada pelas figuras contíguas, é possível verificar que os principais impedimentos ao percurso acessível nesta área são; a ausência de rebaixamentos nas passadeiras ou no caso de existir não estar em conformidade; passeios ou a sua largura insuficiente, é evidente também a falta de atravessamentos e a existência de degraus em alguns percursos.

Barreiras como mecos, caldeiras de árvores sem protecção, árvores, papeleiras, aparecem de forma pontual.

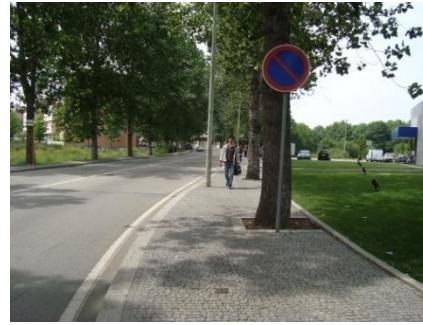
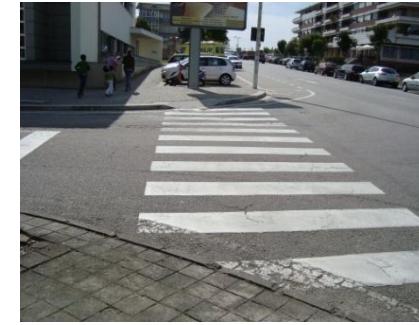
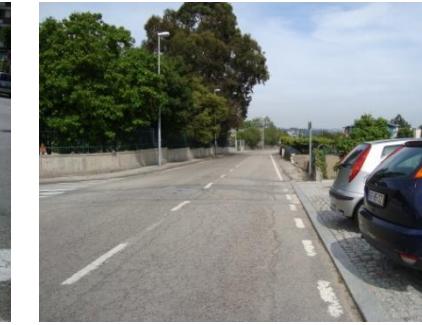
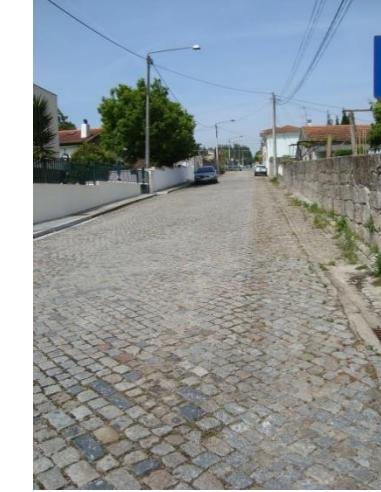
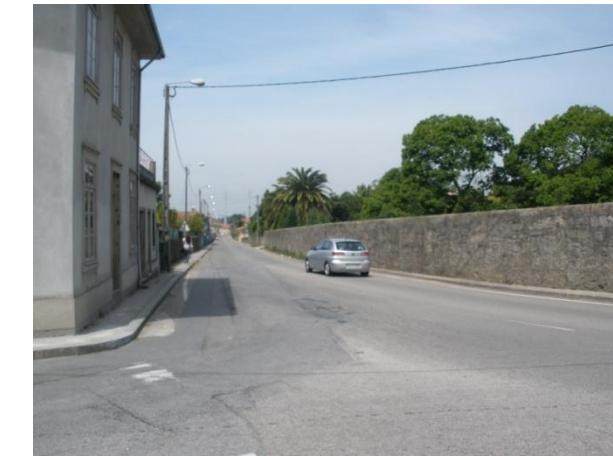
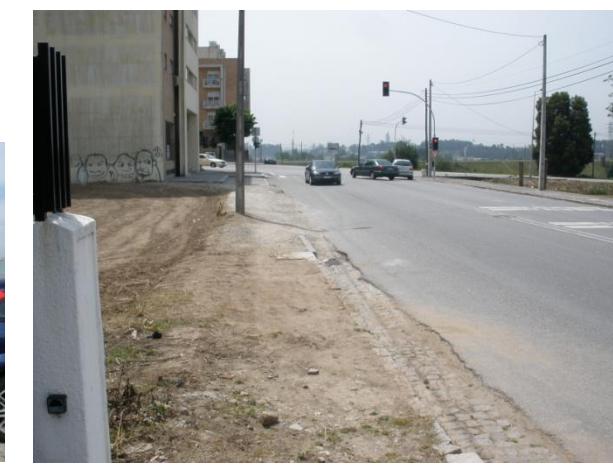
De forma mais pormenorizada podemos observar na figura ao lado que as barreiras predominantes são a falta de passeio e os rebaixamentos.

É de evidenciar que a inexistência de passeios ou a sua falta de dimensão, predomina nas áreas em que foram feitas intervenções urbanísticas há mais tempo. Por outro lado nas intervenções mais recentes, já se encontram passeios e com dimensão suficiente, faltam no entanto, na maioria dos casos, os rebaixamentos nas passadeiras, noutras situações verifica-se a ausência tanto do rebaixamento como da passadeira.

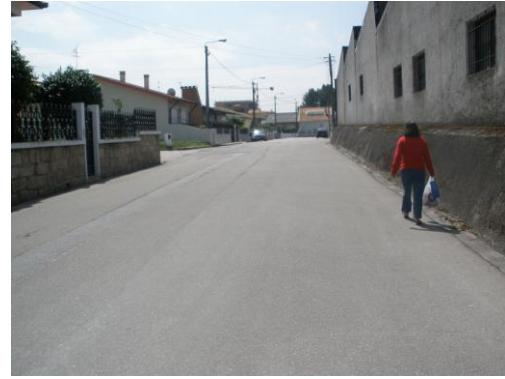
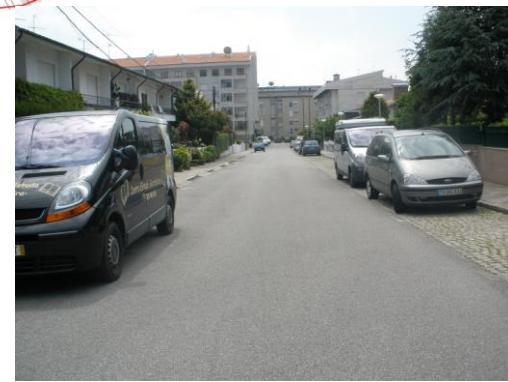
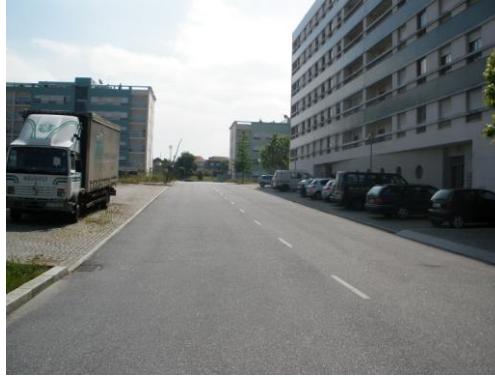
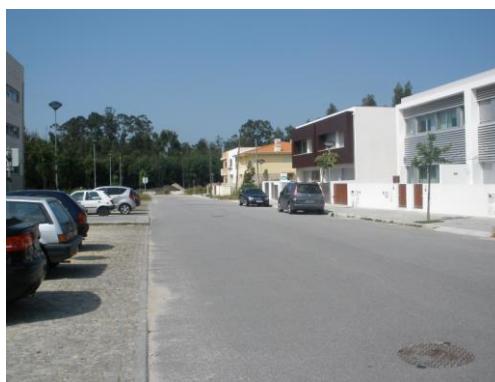
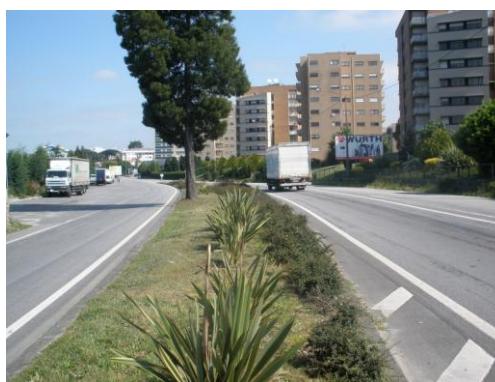
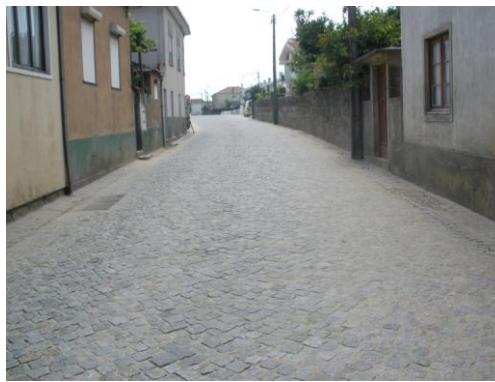
O levantamento de Barreiras demonstra que os principais problemas são a falta de passeios ou a sua reduzida dimensão e a inadequação dos rebaixamentos de lancis em atravessamentos ou a sua falta.

De forma mais pontual encontramos a incorrecta colocação de quiosques e mecos; caldeiras de árvores sem protecção, a degradação de pavimentos e obstrução de passeios por tapumes de obras particulares.

A EN, a urbanização da Oeste da rotunda, a R. Cruz das Guardeiras e a R. do Mestre Clara apresentam na quase totalidade da sua extensão a inexistência de passeios. Esta situação condiciona fortemente a deslocação pedonal na EN e na R. Mestre Clara. Neste momento a Rua Mestre Clara apresenta-se como um itinerário alternativo face a obras na EN e na Rua Eng. Frederico Ulrich, fazendo-se notar sobremaneira a falta dos passeios para segurança dos peões.

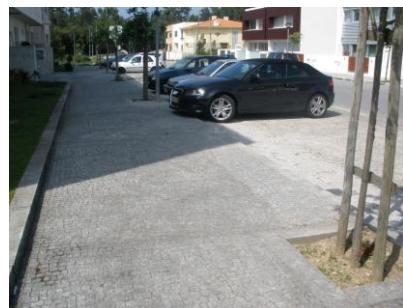
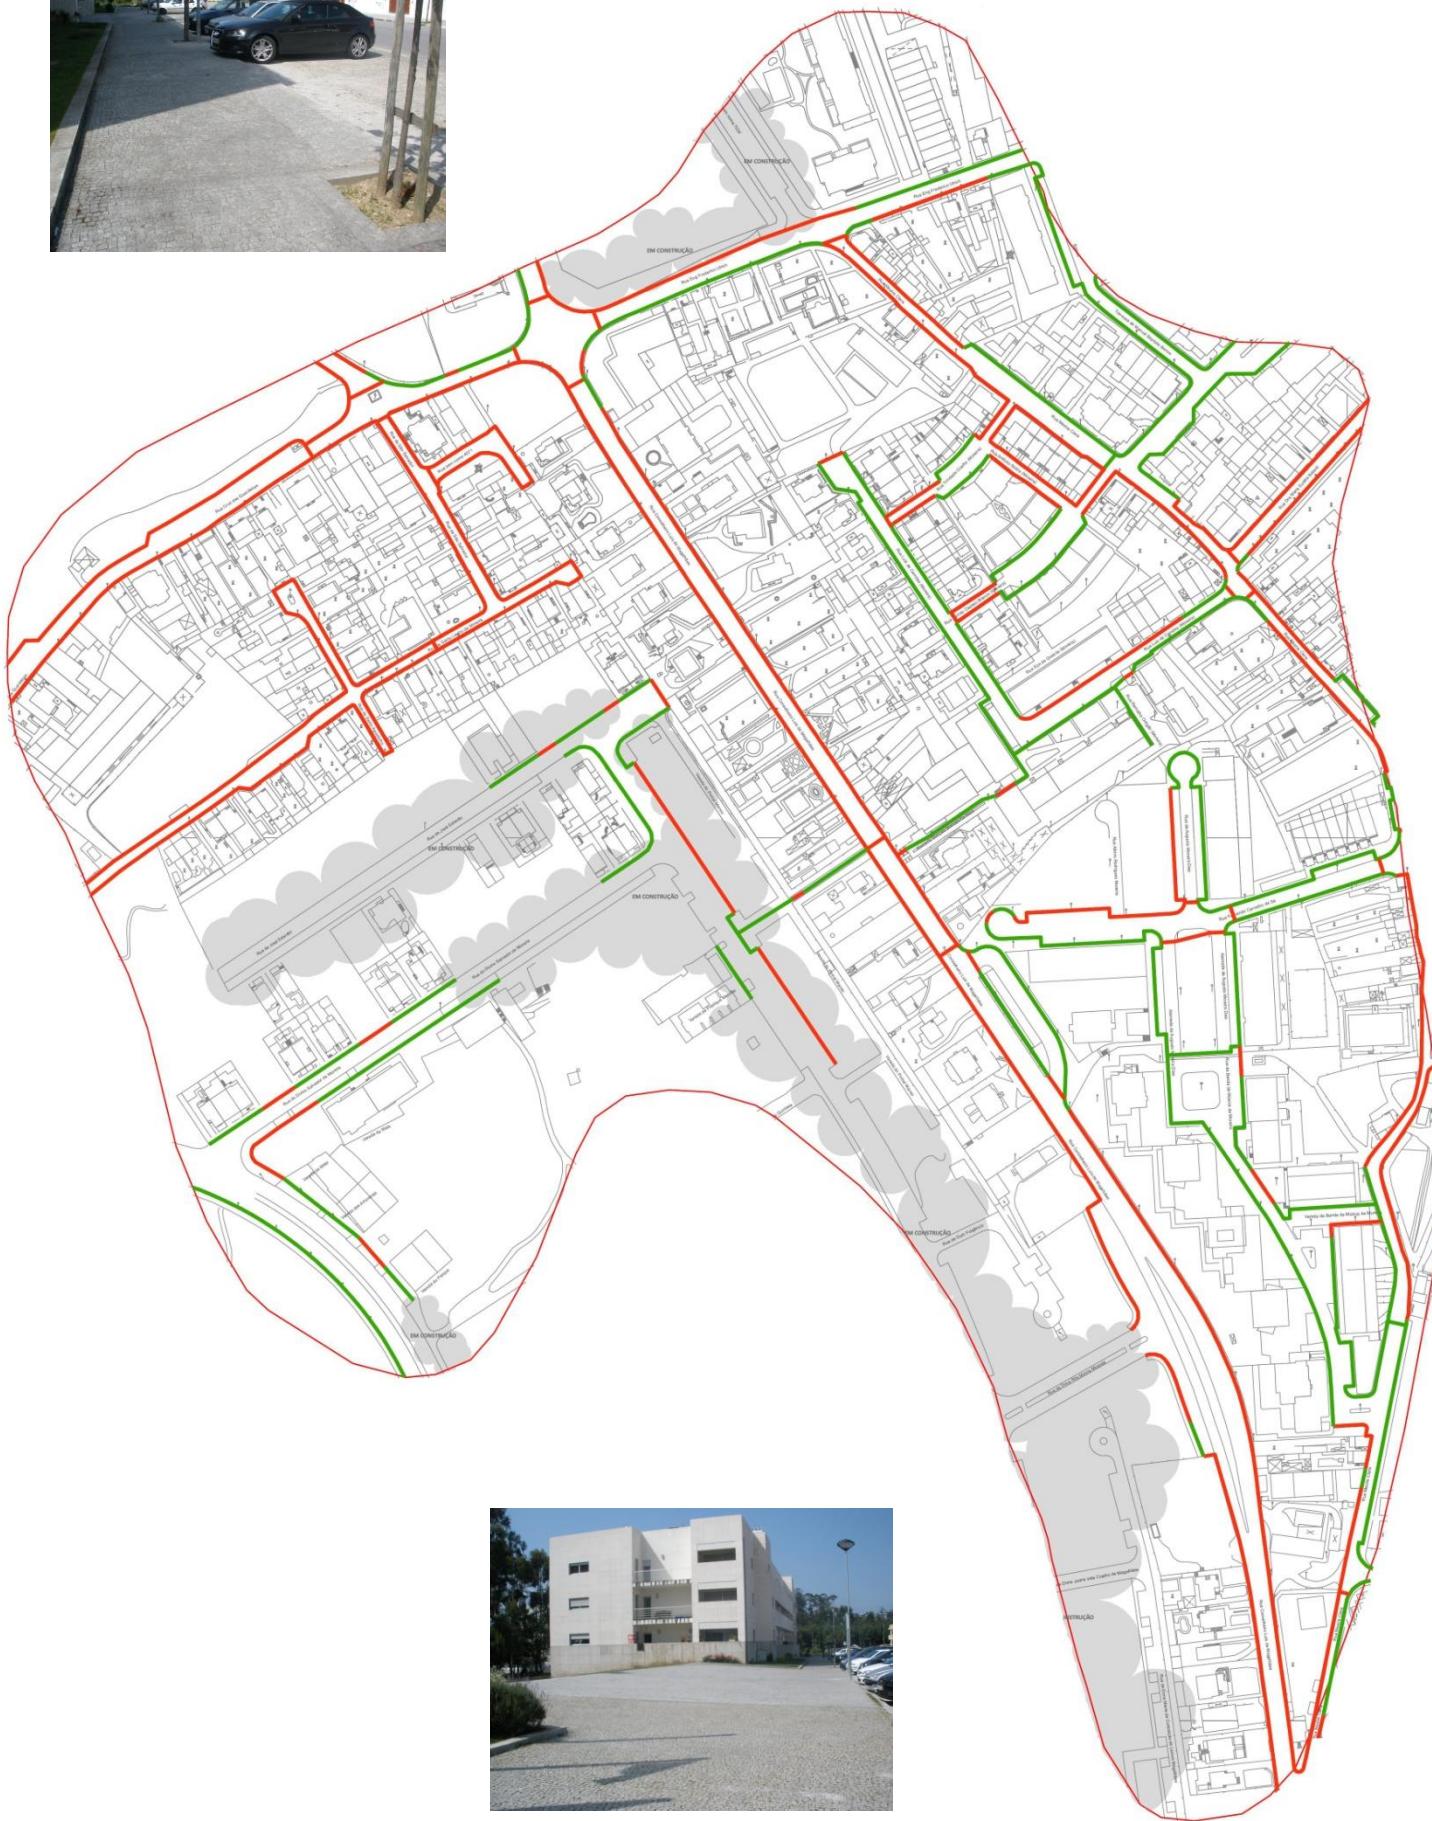
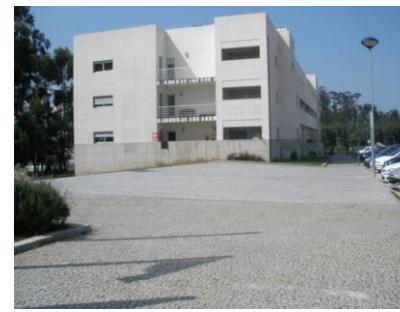
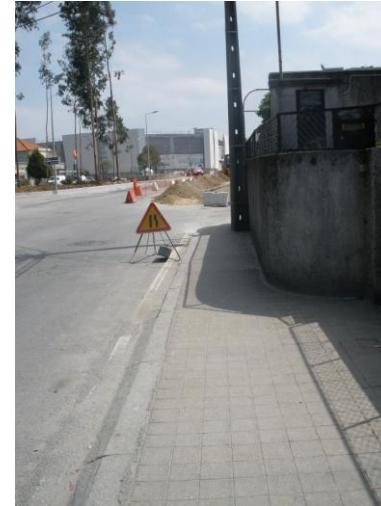
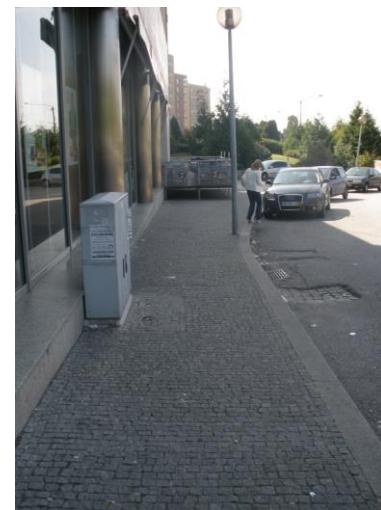
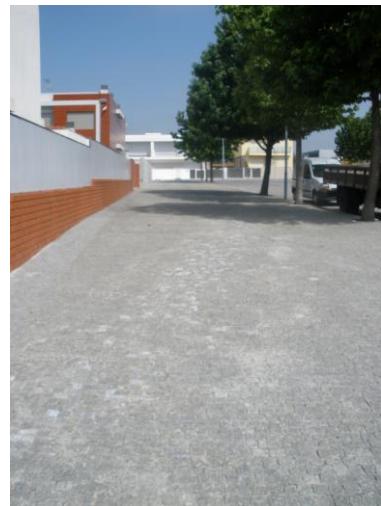
Por último gostávamos de chamar a atenção para uma situação que se nos deparou neste local na obra que está a ser realizada junto à rotunda da EN.

Estão a ser (re)construídos passeios, no entanto, na faixa de sentido Norte-Sul, o passeio vai ser unicamente constituído por lanel (terceira imagem da quinta linha de fotos), o que apenas vai dificultar ainda mais a deslocação dos peões obrigando-os a entrar na faixa de rodagem.
