## Capítulo II

## Levantamento e Diagnóstico

A m.pt ®, empresa que está a desenvolver o Plano Municipal de Acessibilidade para Todos para o Município da Maia, de acordo com as condições exigidas em Caderno de Encargos, vem formalmente apresentar a 1ª Fase deste trabalho: Levantamentos e Diagnóstico.

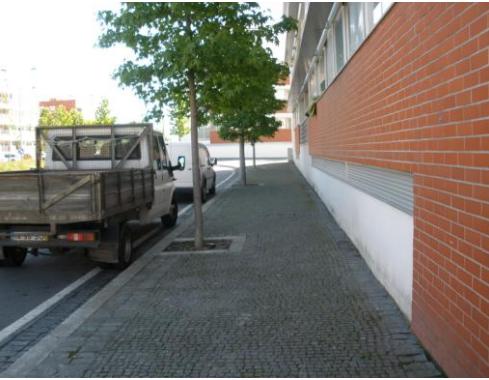
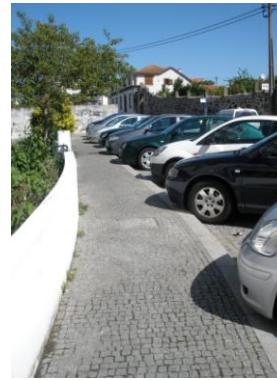
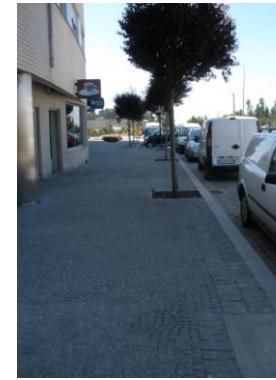
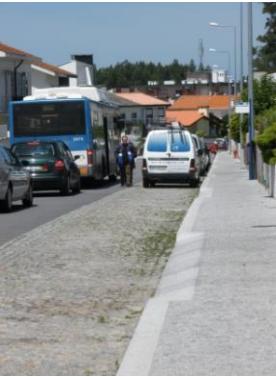
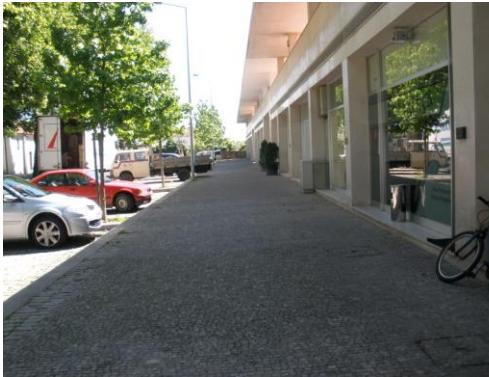
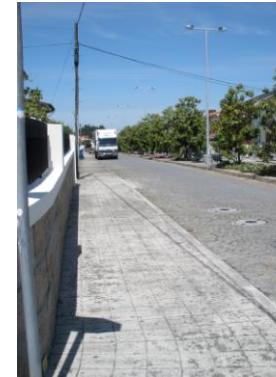
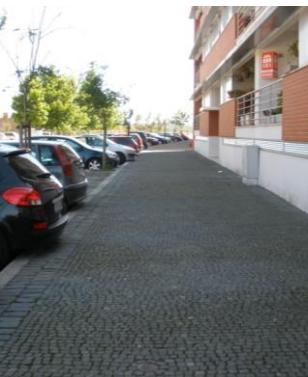
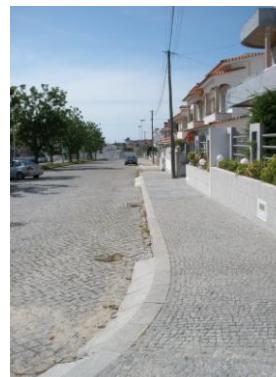
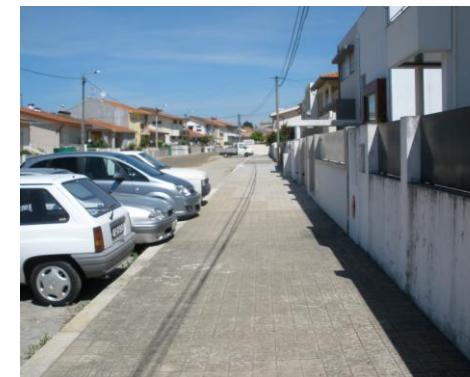
Os estacionamentos abusivos no passeio foram uma das barreiras (móveis) encontradas e deve ter-se em conta que esta situação obriga os peões a circularem fora do seu elemento pondo-os em perigo mas também causando grande insegurança aos automobilistas. Uma área de ressaltar é a que surge perto da igreja.

Esta área apresenta-se como um largo de feira cuja ocupação fora dessas datas serve de estacionamento.

No entanto esta é também uma área de convívio onde encontramos crianças e idosos em diferentes horas do dia. Esta multiplicidade de funções pede um redesenho da mesma e das suas condições de mobilidade uma vez que o piso se encontra muito degradado e não existem passeios. Esta deverá ser uma área fundamental de intervenção.
