## **3. Edificado – 3.4. Desporto**

**Plano Municipal de Acessibilidade Para Todos Município da Maia - Entrega Final**

**3.4.1. Aeródromo de Vilar de Luz**

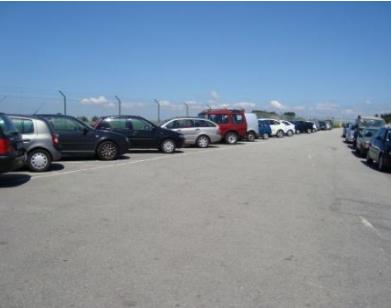
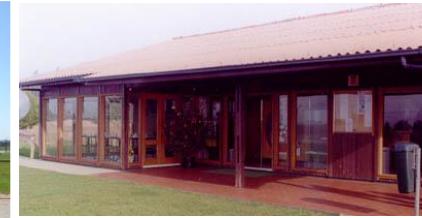
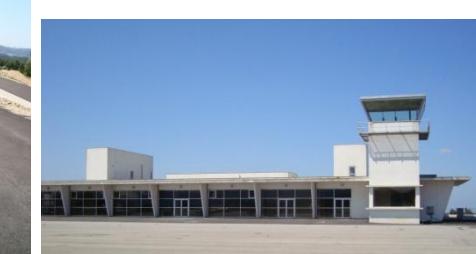
<p><b>Acesso exterior ao edifício</b></p> <ul style="list-style-type: none"> <li>- Acede-se ao equipamento pela Rua de Vilar de Luz.</li> <li>- Os acessos exteriores têm canais de circulação abrangentes e sem obstáculos, mas sem diferenciação de piso ao nível pedonal (invisuais).</li> <li>- O estacionamento formal em baía do lado do edifício actual não prevê lugares de estacionamento para P.M.C., mas do lado do edifício novo irão existir.</li> <li>- O mobiliário existente recai em papeleiras, iluminação, árvores, bancos e sinalética vertical.</li> </ul>	<ul style="list-style-type: none"> <li>- O seu acesso exterior é facilitado devido a percursos nivelados.</li> <li>- O canal de circulação junto ao edifício é acessível não existindo equipamentos que se tornem obstáculo.</li> <li>- Deveriam existir lugares de estacionamento exclusivos para pessoas com mobilidade condicionada como previsto no decreto-lei 163/2006.</li> <li>- O mobiliário urbano existente quer no espaço exterior público, quer privado, não está direcionado para um design inclusivo.</li> </ul>

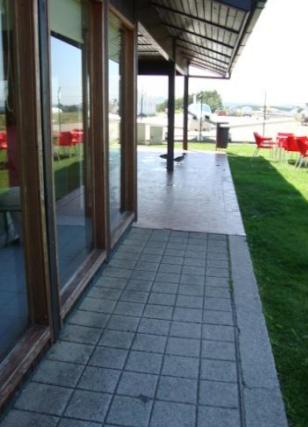
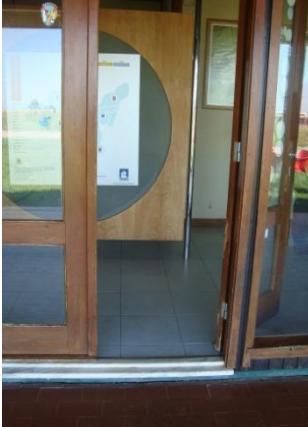
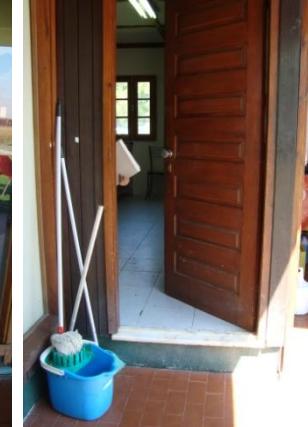
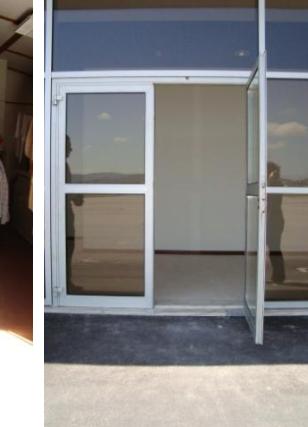
<p><b>Acesso ao edifício</b></p> <ul style="list-style-type: none"> <li>- Existem várias portas de entrada no edifício actual, a principal de dimensão não regulamentar (59cm) e as outras para funcionários de dimensão não regulamentar. (77cm), mas todas elas inacessíveis por apresentarem soleiras elevadas (entre 11cm e 23cm).</li> <li>- Existe um corredor lateral envolvente ao edifício actual com dimensões não regulamentares (80cm).</li> </ul>	<ul style="list-style-type: none"> <li>- Na existência de soleiras, estas devem respeitar a altura máxima exigida no regulamento de 2cm.</li> <li>- Todas as portas devem garantir um vão mínimo de abertura de 77cm, conforme especificado no Decreto-lei 163/2006.</li> <li>- O canal de circulação envolvente ao edifício é inacessível a pessoas com mobilidade condicionada, este deveria ter 120cm de largura livre de obstáculos.</li> </ul>

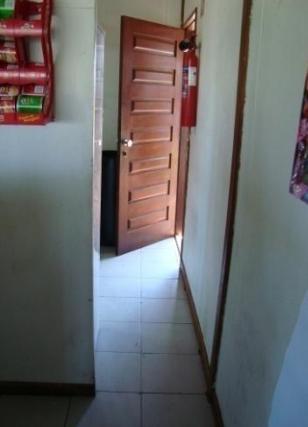
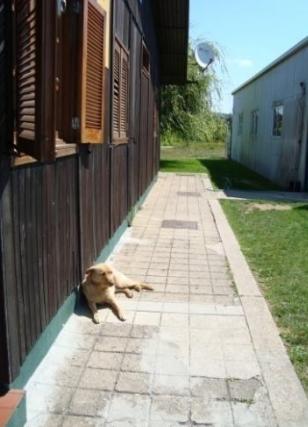
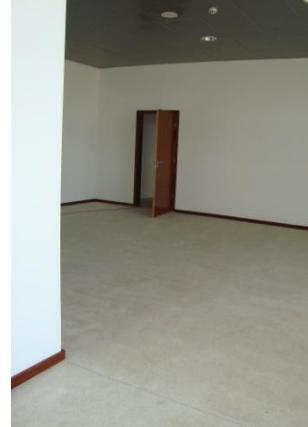
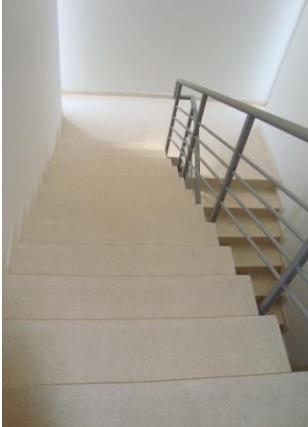
<p><b>Diagnóstico do Edifício</b></p> <p><b>Distribuição no edifício</b></p> <ul style="list-style-type: none"> <li>- O edifício actual estrutura-se num piso, todo ele nivelado, excepto para o exterior. O edifício novo apesar de ter dois pisos e acesso à cobertura, para futura bancada, tudo realizado através de escadas regulamentares, apenas o R/C vai ser aberto o que facilita a sua utilização por P.M.C.</li> <li>- Não existe elevador ou plataforma elevatória, ou seja no caso da existência de bancadas no terraço, estas são inacessíveis a P.M.C.</li> <li>- Os corredores horizontais no edifício actual não são regulamentares, são muito estreitos e no edifício novo nem são muito amplos e regulamentares.</li> </ul>	<ul style="list-style-type: none"> <li>- Os espaços de estar e canais de circulação devem contemplar espaço suficiente para executar manobras mas também para o cruzamento de pessoas e ter no mínimo 120cm de largura livres de obstáculos.</li> <li>- Para o acesso às bancadas do edifício novo deveria existir uma plataforma elevatória ou um elevador.</li> </ul>

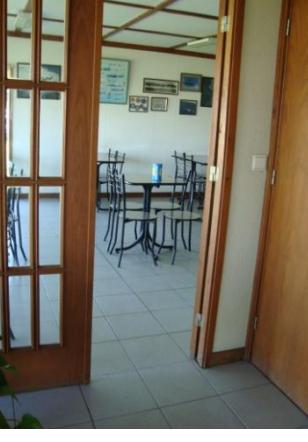
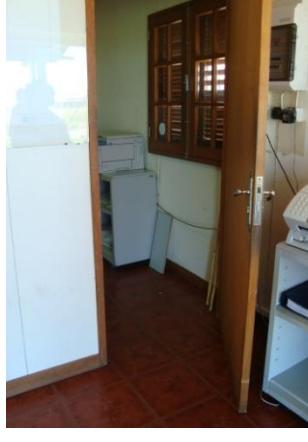
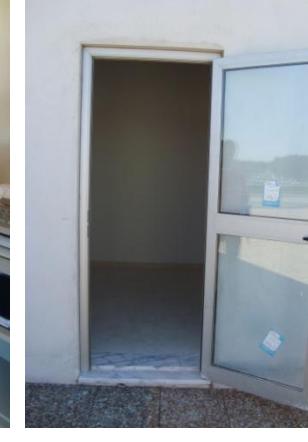
<p><b>Acesso a dependências e instalações</b></p> <ul style="list-style-type: none"> <li>- O sistema das portas é de abrir em todas as dependências. No edifício actual nenhuma tem dimensões regulamentares (de 59 a 77cm), no edifício novo todas cumprem as dimensões regulamentar (77 a 90cm).</li> <li>- No interior dos edifícios o piso é totalmente nivelado, assim como o acesso a todas as dependências.</li> <li>- Existem instalações sanitárias dirigidas aos funcionários e utentes, separadamente. Assim como possui I.S. para P.M.C. apenas no novo edifício equipadas quase na totalidade, mas sem espaço de manobra (cabine: 131cmx180cm).</li> <li>- Alguns puxadores não são os mais adequados.</li> </ul>	<ul style="list-style-type: none"> <li>- Todas as portas têm de garantir um vão mínimo de abertura de 77cm.</li> <li>- As instalações Sanitárias de apoio são dirigidas para P.M.C. mas não estão equipadas na totalidade segundo o regulamento e não têm espaço de manobra suficiente. É necessário solucionar a ausência de alguns equipamentos de modo a ser possível a utilização deste espaço por P.M.C.</li> <li>- A maçaneta deve ser de fácil manuseamento ao tacto, ou seja, que não requeira uma pressão firme, de resistência mínima e de forma fácil de agarrar com uma mão. Consultar secção 4.9.9. do Decreto-lei 163/2006.</li> </ul>

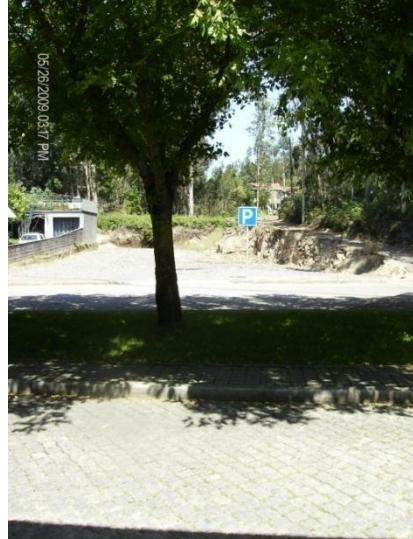
<p><b>Acesso exterior ao edifício</b></p> <ul style="list-style-type: none"> <li>- Acede-se ao Campo de Jogos pela Alameda São Paulo.</li> <li>- Nos acessos exteriores os passeios têm canais de circulação amplos.</li> <li>- O estacionamento é formal, em baía e não contempla lugares para P.M.C.</li> <li>- Não existe qualquer diferenciação de piso ao nível pedonal (invisuais).</li> <li>- O mobiliário existente recai em iluminação, árvores, sinalética vertical e papeleiras.</li> </ul>	<ul style="list-style-type: none"> <li>- Deveriam existir alguns lugares de estacionamento exclusivos para pessoas com mobilidade condicionada como previsto no decreto-lei 163/2006.</li> <li>- O mobiliário urbano existente quer no espaço exterior público, quer privado, é reduzido e não está direcionado para um design inclusivo.</li> </ul>

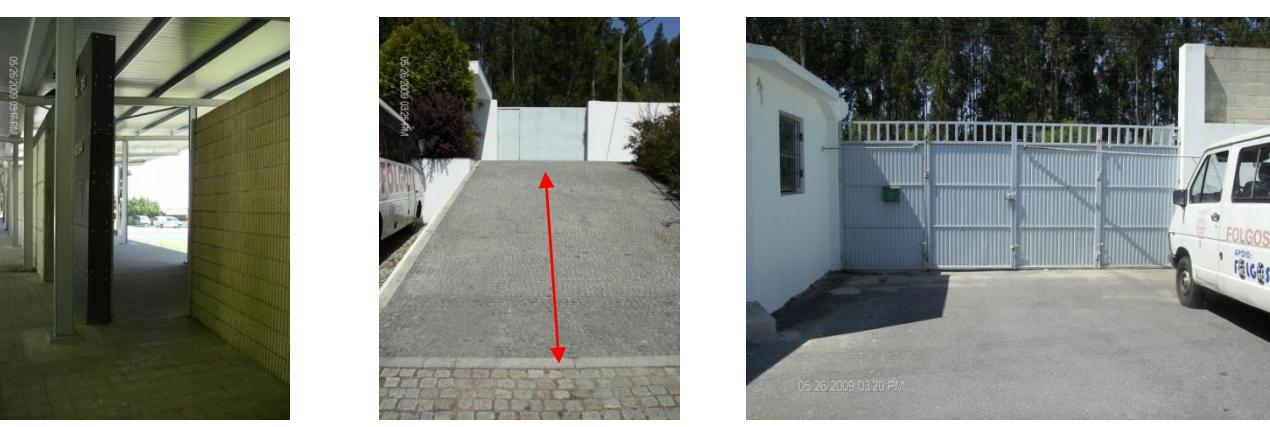
<p><b>Acesso ao edifício</b></p> <ul style="list-style-type: none"> <li>- A bilheteira tem um balcão não rebaixado, por isso não regulamentares (122cm).</li> <li>- O portão de entrada tem dimensões regulamentar (100cm) sem soleira.</li> <li>- Existem dois outros portões de entrada automóvel e pedonal que permitem o estacionamento no interior.</li> </ul>	<ul style="list-style-type: none"> <li>- O acesso exterior é facilitado a P.M.C. devido a percursos nivelados e pavimento regularizado.</li> <li>- A bilheteira deve ter um rebaixo mas também ser vazado para a possibilidade de ser utilizado por P.M.C.</li> </ul>

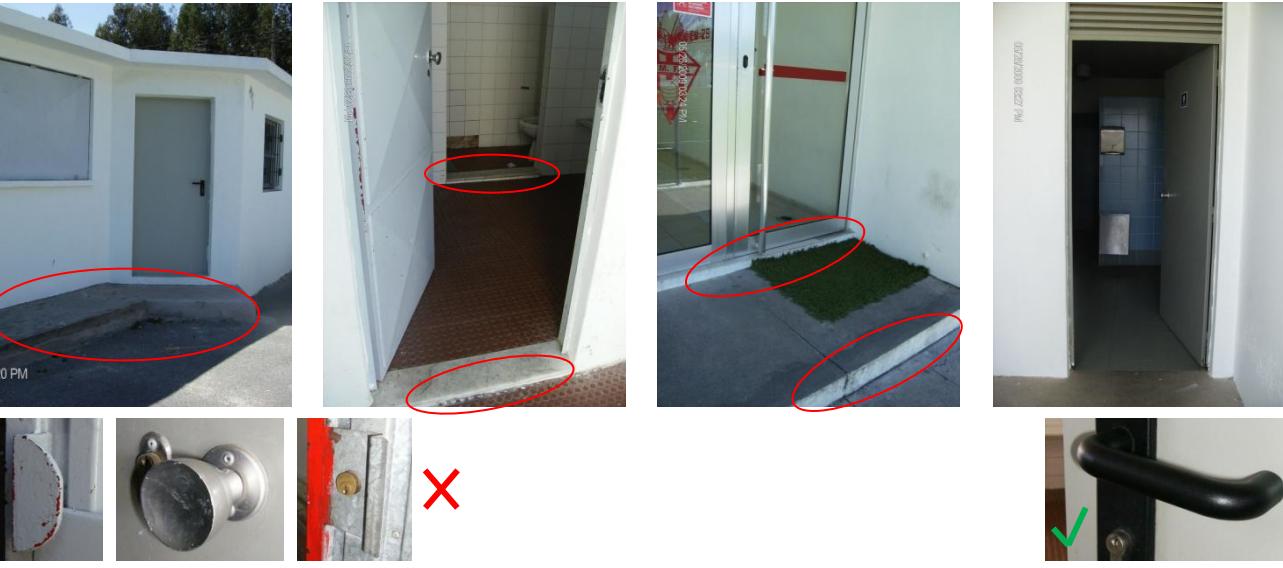
<p><b>Acesso a dependências e instalações</b></p> <ul style="list-style-type: none"> <li>- A entrada para todas as dependências é inacessível para P.M.C., devido à existência de soleiras elevadas (de 4cm a 20cm) e degraus.</li> <li>- Nem todas as portas são acessíveis a P.M.C., pois têm dimensões variáveis e por vezes não regulamentar. (68cm a 73cm)</li> <li>- Não existem instalações sanitárias dirigidas a P.M.C.</li> </ul>	<ul style="list-style-type: none"> <li>- Na existência de soleiras, estas não podem ultrapassar os 2cm de altura para serem regulamentares e acessíveis a P.M.C.</li> <li>- Todas as portas devem garantir um vão mínimo de abertura de 77cm (regulamentar).</li> <li>- Deve ser previsto a criação de uma Instalação Sanitária dirigida a P.M.C. e deve possuir as medidas regulamentares bem como estar equipada com os respectivos adereços de apoio.</li> </ul>

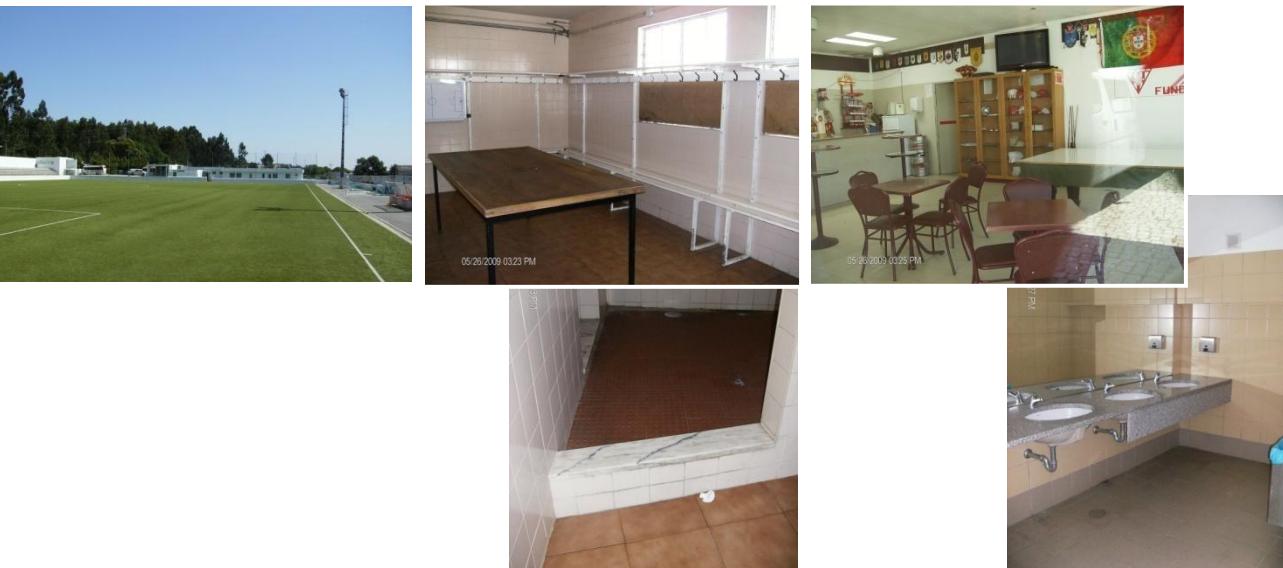
<p><b>Dependências</b></p> <ul style="list-style-type: none"> <li>- A circulação nas dependências é por vezes travada por mobiliário em excesso, não têm espaço de manobra.</li> <li>- Nos balneários o acesso ao duche é realizado a partir de um degrau de 22cm, o que o torna inacessível para P.M.C.</li> </ul>	<ul style="list-style-type: none"> <li>- Nem sempre existe espaço de manobra e de passagem por se, encontrarem alguns obstáculos, que devem ser melhor organizados, no que respeita ao mobiliário, para um melhor funcionamento e para uma melhor utilização quer por parte dos seus funcionários, quer por parte dos seus utentes, sejam estes P.M.C. ou não.</li> <li>- O acesso aos duches deve ser nivelado ou ter uma soleira de altura máxima 2cm.</li> </ul>

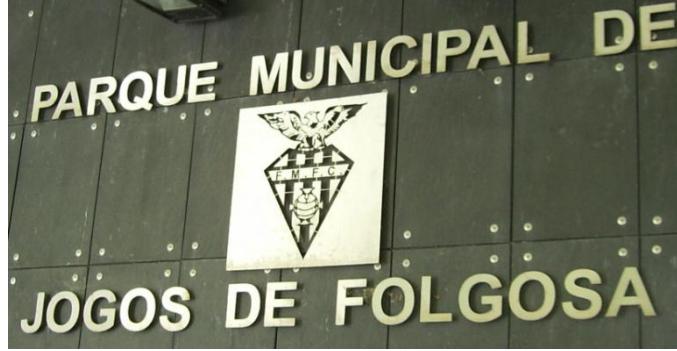
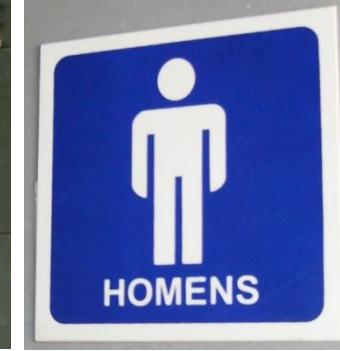
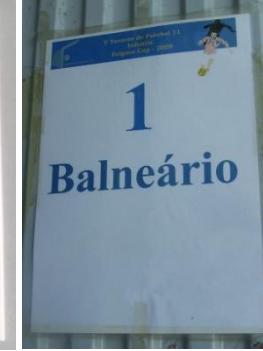
<p><b>Sinalética</b></p> <ul style="list-style-type: none"><li>- Apesar de algumas das dependências estarem sinalizadas, nalguns casos o seu design, a sua localização e as suas dimensões não são as mais aconselháveis.</li><li>- A falta de sinalética dirigida para os invisuais (Braille) e para os surdos (sinais luminosos) é de salientar, visto ser um espaço que não deve dispensar este tipo de apoio informativo.</li></ul>	<ul style="list-style-type: none"><li>- A infoacessibilidade deve ser melhorada ao nível das placas de informação, suas dimensões, localização, Braille e dispositivo luminoso.</li><li>- Para que exista uma mobilidade mais eficaz neste espaço deverão ser efectuadas as alterações atrás referidas segundo a legislação em vigor (decreto-lei 163/2006).</li></ul>

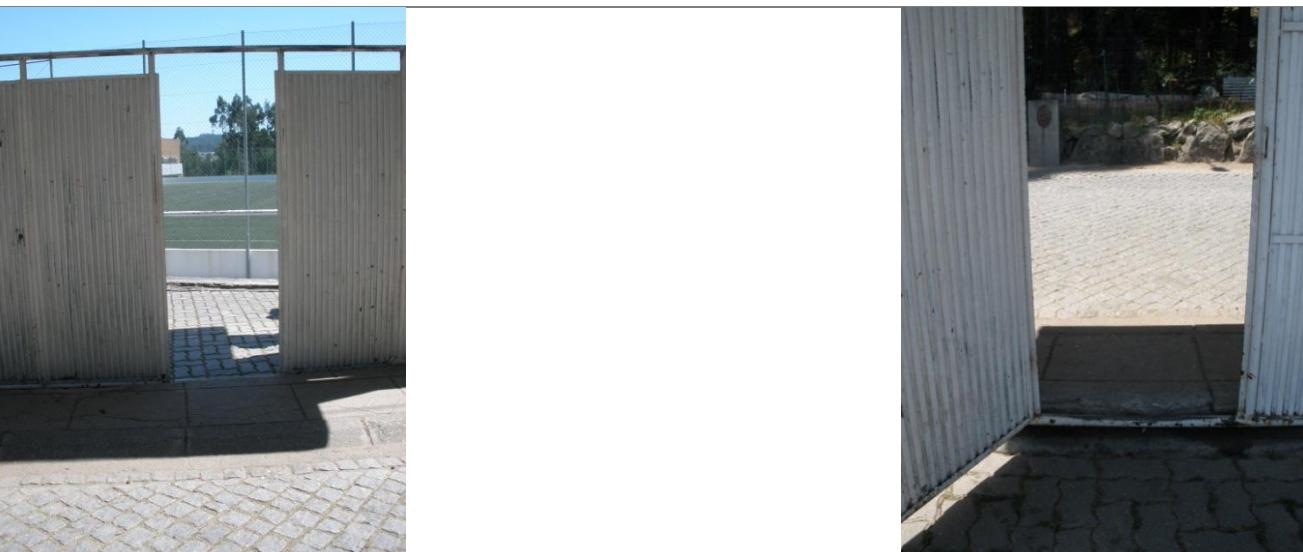
<p><b>Acesso ao edifício</b></p> <ul style="list-style-type: none"> <li>- Na existência de soleiras, estas devem respeitar a altura máxima exigida no regulamento de 2cm.</li> <li>- Todas as portas devem garantir um vão mínimo de abertura de 77cm, conforme especificado no Decreto-lei 163/2006.</li> </ul>

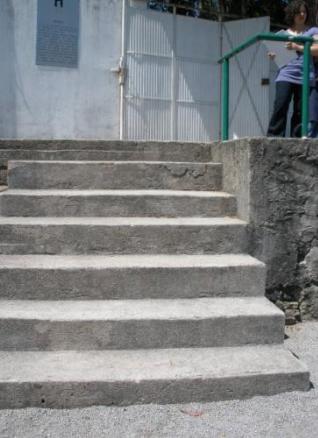
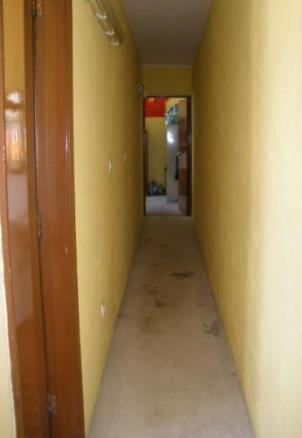
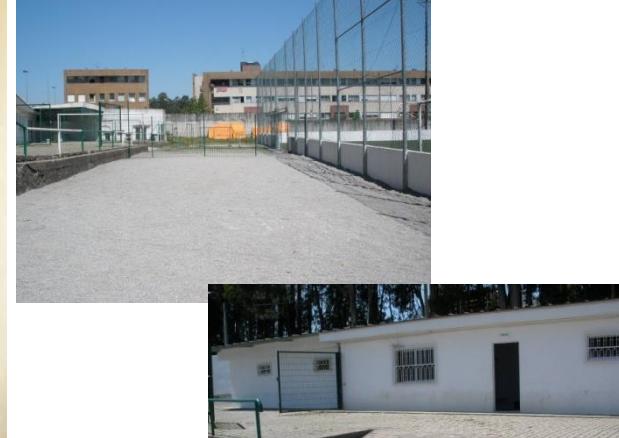
<p><b>Distribuição no edifício</b></p> <ul style="list-style-type: none"> <li>O percurso acessível está livre de obstáculos e tem dimensões regulamentares, contudo o pavimento é irregular.</li> <li>Para o acesso ao campo e ao percurso envolvente ao mesmo é necessário descer em relação à cota de entrada, por meio de escadas e rampas não regulamentares. As escadas têm degraus de 25x40cm e não têm corrimãos, a rampa por sua vez apresenta uma inclinação muito acentuada (18,5%).</li> <li>As instalações sanitárias existentes não estão dirigidas nem equipadas a pessoas com mobilidade condicionada.</li> </ul>	<ul style="list-style-type: none"> <li>As rampas devem ter uma inclinação entre 6% e 8% dependendo do seu comprimento, corrimãos entre 85 e 90cm, largura mínima 120cm e patamares de espera. Consultar o decreto-lei 163/2006.</li> <li>As escadas devem ter patamar intermédio, um corrimão de cada lado entre 85 e 90cm, os degraus devem ter no mínimo 28cm de cobertor e 18cm no máximo de espelho.</li> <li>Os percursos acessíveis, como corredores de distribuição, devem ter no mínimo 120cm, livres de obstáculos.</li> <li>Deve existir I. S. dirigida a P.M.C. com todos os equipamentos de apoio previstos no decreto-lei 163/2006.</li> </ul>

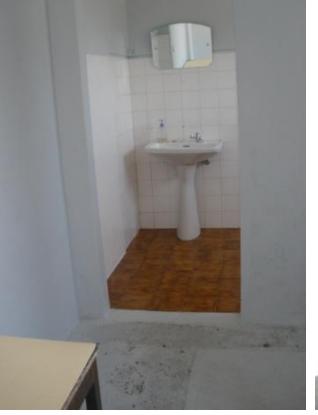
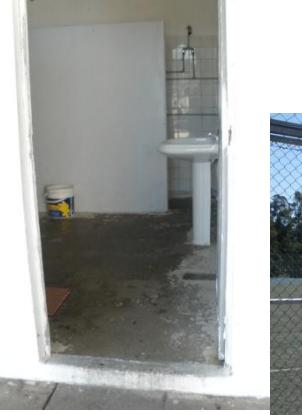
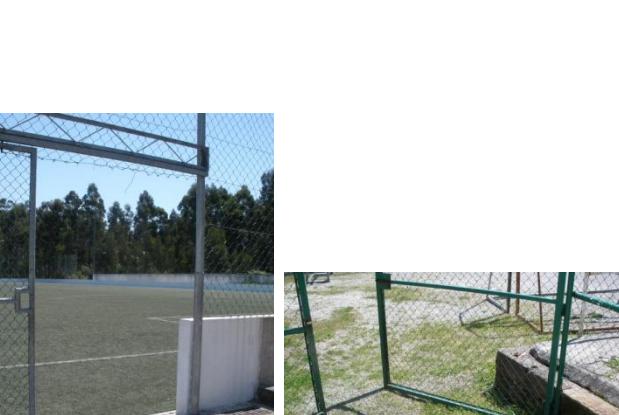
<p><b>Acesso a dependências e instalações</b></p> <ul style="list-style-type: none"> <li>O sistema de portas é de abrir em todas as dependências. As dimensões das portas nem sempre são regulamentares (de 63 a 78cm).</li> <li>A maioria dos acessos a dependências têm soleiras elevadas e por isso não regulamentares (de 3,5cm a 15cm).</li> <li>Existem dois acessos ao campo, sendo que um é desnivelado e vencido por degraus não regulamentares.</li> </ul>	<ul style="list-style-type: none"> <li>Todas as portas devem garantir um vão mínimo de abertura de 77cm, conforme especificado no Decreto-lei 163/2006.</li> <li>Na existência de soleiras, estas devem respeitar a altura máxima exigida no regulamento de 2cm.</li> </ul>

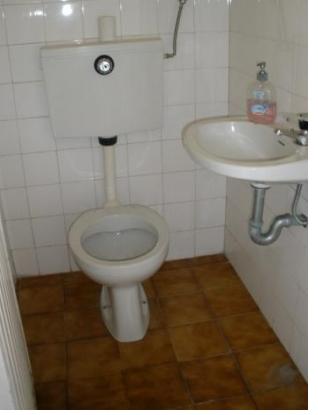
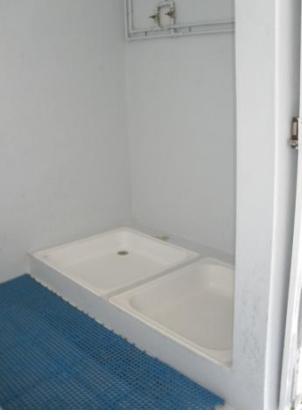
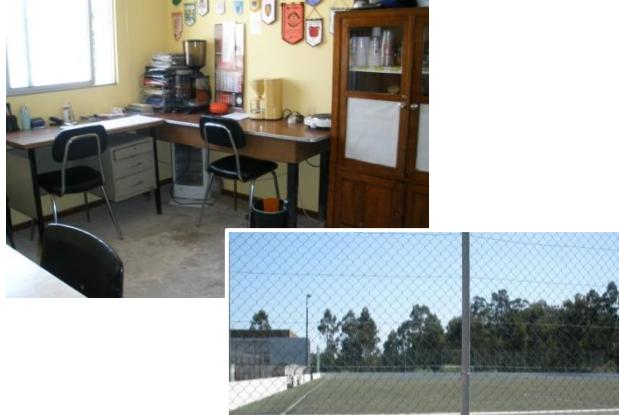
<p><b>Dependências</b></p> <ul style="list-style-type: none"> <li>A circulação nas dependências deste espaço é abrangente, com espaço de manobra e canais de circulação regulamentares.</li> </ul>	<ul style="list-style-type: none"> <li>É importante a organização das várias dependências ao nível do espaço de manobra para possibilitar uma circulação mais fluida.</li> <li>Os espaços de estar e canais de circulação devem ter um vão mínimo de 120cm, não só para executar manobras mas também para o cruzamento de pessoas.</li> </ul>

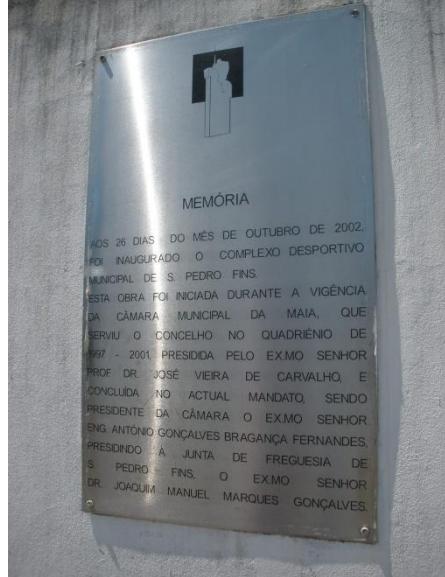
<p><b>Sinalética</b></p> <p>- A única sinalética existente é a de identificação do equipamento.</p> <p>- A falta de sinalética dirigida para os invidis (Braille) e para os surdos (sinais luminosos) é de salientar, visto ser um espaço que não deve dispensar este tipo de apoio informativo.</p>	<ul style="list-style-type: none"><li>- A infoacessibilidade pode ser melhorada ao nível das placas de informação, suas dimensões, localização, Braille e dispositivo luminoso.</li><li>- Para que exista uma mobilidade mais eficaz neste espaço deverão ser efectuadas as alterações aí referidas segundo a legislação em vigor (decreto-lei 163/2006).</li></ul>

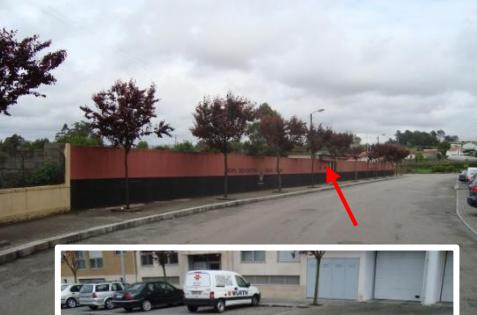
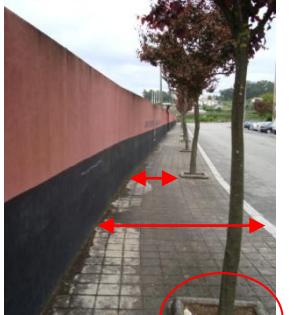
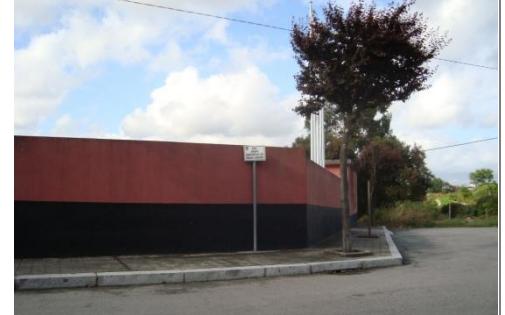
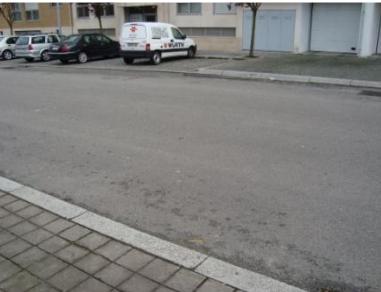
<p><b>Acesso exterior ao edifício</b></p> <ul style="list-style-type: none"> <li>- Acede-se ao Campo de Jogos pela Rua do Grupo Desportivo de Águas Santas, circundado pela Rua do Moinho de Trigo e pela A3.</li> <li>- Nos acessos exteriores os passeios nem sempre têm canais de circulação abrangente devido à existência de alguns obstáculos (caldeiras das árvores).</li> <li>- Usufrui do estacionamento em baía das habitações contíguas e não contempla lugares para P.M.C.</li> <li>- Não existe qualquer diferenciação de piso ao nível pedonal (invisuais).</li> <li>- O mobiliário existente recai em iluminação, árvores com caldeiras e sinalética vertical.</li> </ul>	<ul style="list-style-type: none"> <li>- As caldeiras das árvores devem estar niveladas com o pavimento do passeio e protegidas com uma grelha, forma a não se tornarem um obstáculo. O passeio deve ser alargado, para nestes pontos cumprir os 120cm regulamentares livres de obstáculos.</li> <li>- Deveriam existir alguns lugares de estacionamento exclusivos para pessoas com mobilidade condicionada como previsto no decreto-lei 163/2006.</li> <li>- O mobiliário urbano existente quer no espaço exterior público, e privado devem estar direcionado para um design inclusivo.</li> </ul>

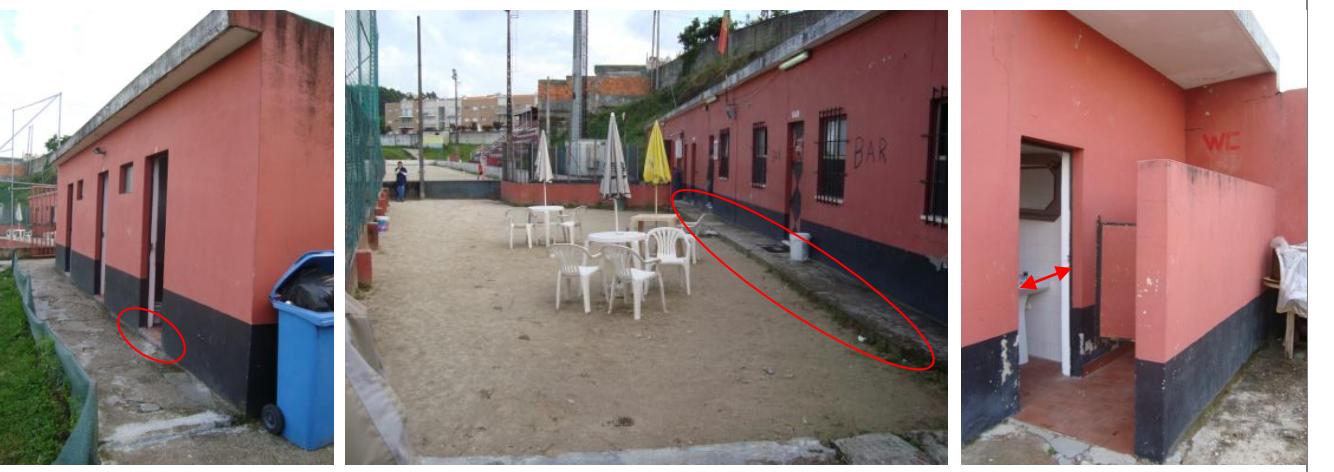
<p><b>Distribuição no edifício</b></p> <ul style="list-style-type: none"> <li>- Os corredores envolventes ao campo nem sempre são regulamentares devido à existência de obstáculos (bancadas de suplementares, postes de iluminação).</li> <li>- Existe ainda a toda a volta do campo uma caleira de escoamento de águas (21cm de largura) que não está protegida e pode constituir um obstáculo.</li> <li>- Existe ainda um quiosque que se encontra fora do percurso pedonal e é inacessível, por encontrase num plano mais elevado.</li> <li>- As bancadas são inacessíveis para P.M.C. porque são alcançadas através de escadarias não regulamentares.</li> </ul>	<ul style="list-style-type: none"> <li>- O acesso ao edifício é realizado por corredores horizontais com canais de circulação variáveis e em alguns casos inexistentes (entre 130cm, 110cm, 90cm). Estes devem ser corrigidos e ampliados.</li> <li>- A caleira de escoamento de águas deve prever uma grelha de protecção regulamentar.</li> <li>- Todas a estruturas de apoio devem estar niveladas com o pavimento do percurso acessível, como no caso do quiosque.</li> <li>- Os degraus das bancadas não estão regulamentares porque têm uma escadaria que não cumpre as normas, no que respeita aos corrimãos, à sua largura e às dimensões dos degraus (20x29cm).</li> </ul>

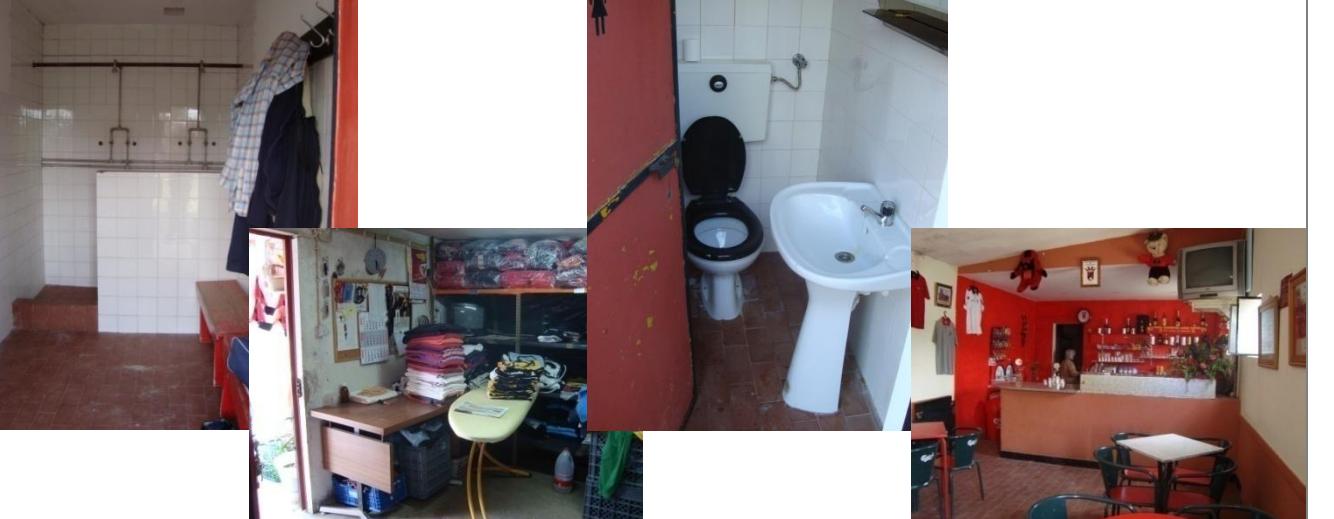
<p><b>Acesso a dependências e instalações</b></p> <ul style="list-style-type: none"> <li>- A entrada para todas as dependências é inacessível para P.M.C., devido a irregularizações/desníveis do pavimento, existência de um corredor de distribuição muito estreito e elevado e ainda a existência de soleiras elevadas (3,5 a 19cm) no acesso a todas elas.</li> <li>- O sistema de portas é de abrir em todas as dependências. As dimensões das portas variam entre os 58 e 85cm.</li> <li>- As instalações sanitárias não estão equipadas a P.M.C. As cabines, o lavatório e as portas não estão regulamentares, e os puxadores não são os adequados.</li> </ul>	<ul style="list-style-type: none"> <li>- O percurso acessível deve garantir acesso a todas as dependências e ter 120cm de largura livres de obstáculos. Deve ser regularizado e nivelado.</li> <li>- Todas as portas devem garantir um vão mínimo de abertura de 77cm (reg.)</li> <li>- Deve ser previsto a criação de uma Instalação Sanitária dirigida a P.M.C. e deve possuir as medidas regulamentares bem como estar equipada com os respectivos adereços de apoio.</li> </ul>

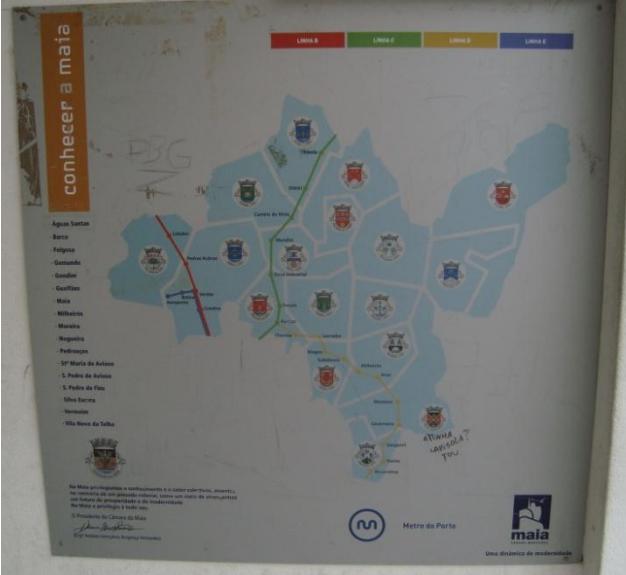
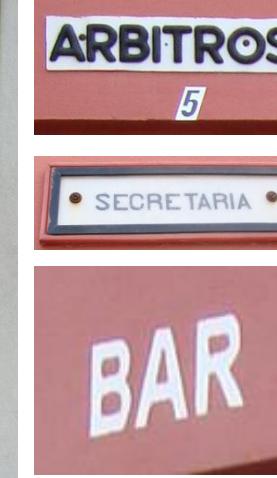
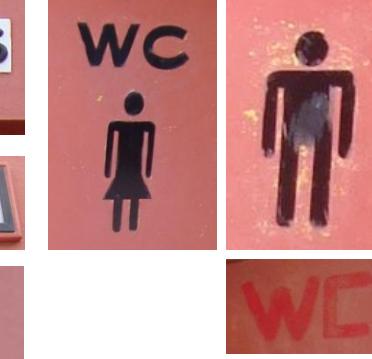
<p><b>Dependências</b></p> <ul style="list-style-type: none"> <li>- A circulação nas dependências é por vezes travada por mobiliário em excesso, não têm espaço de manobra.</li> <li>- Nos balneários o acesso ao duche é realizado a partir de um degrau de 10cm, o que o torna inacessível para P.M.C.</li> </ul>	<ul style="list-style-type: none"> <li>- Nem sempre existe espaço de manobra e de passagem por se, encontrar alguns obstáculos, que devem ser melhor organizados, no que respeita ao mobiliário, para um melhor funcionamento e para uma melhor utilização quer por parte dos seus funcionários, quer por parte dos seus utentes, sejam estes P.M.C. ou não.</li> </ul>

<p><b>Sinalética</b></p> <ul style="list-style-type: none"> <li>- Apesar de muitas das dependências estarem sinalizadas, nalguns casos o seu design, a sua localização e as suas dimensões não são as mais aconselháveis.</li> <li>- A falta de sinalética dirigida para os invisuais (Braille) e para os surdos (sinais luminosos) é de salientar, visto ser um espaço que não deve dispensar este tipo de apoio informativo.</li> </ul>	<ul style="list-style-type: none"> <li>- A infoacessibilidade deve ser melhorada ao nível das placas de informação, suas dimensões, localização, Braille e dispositivo luminoso.</li> <li>- Para que exista uma mobilidade mais eficaz neste espaço deverão ser efectuadas as alterações atrás referidas segundo a legislação em vigor (decreto-lei 163/2006).</li> </ul>

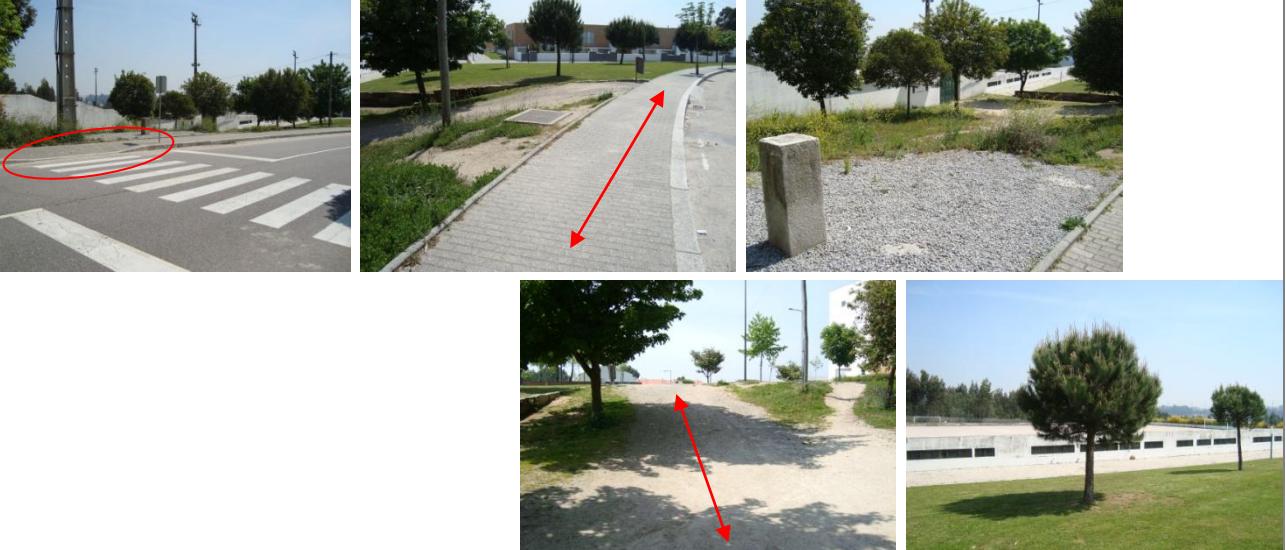
<p><b>Acesso exterior ao edifício</b></p> <ul style="list-style-type: none"> <li>- Acede-se ao Campo de Jogos pela Avenida do Monte Penedo.</li> <li>- Nos acessos exteriores os passeios têm canais de circulação abrangentes.</li> <li>- O estacionamento é formal, em baía. Não contempla lugares exclusivos para P.M.C.</li> <li>- Não existe qualquer diferenciação de piso ao nível pedonal (invisuais).</li> <li>- O mobiliário existente recai em iluminação, árvores, sinalética vertical, papeleiras.</li> <li>- A passadeira tem rebaixo.</li> </ul>	<ul style="list-style-type: none"> <li>- O acesso exterior é facilitado a P.M.C. devido a canais de circulação iguais ou superiores a 120cm (regulamentar).</li> <li>- Deveriam existir alguns lugares de estacionamento exclusivos para pessoas com mobilidade condicionada como previsto no decreto-lei 163/2006.</li> <li>- O mobiliário urbano existente quer no espaço exterior público, quer privado, é reduzido e não está direcionado para um design inclusivo.</li> <li>- As passadeiras devem ser rebaixadas segundo o presente no decreto-lei 163/2006.</li> </ul>

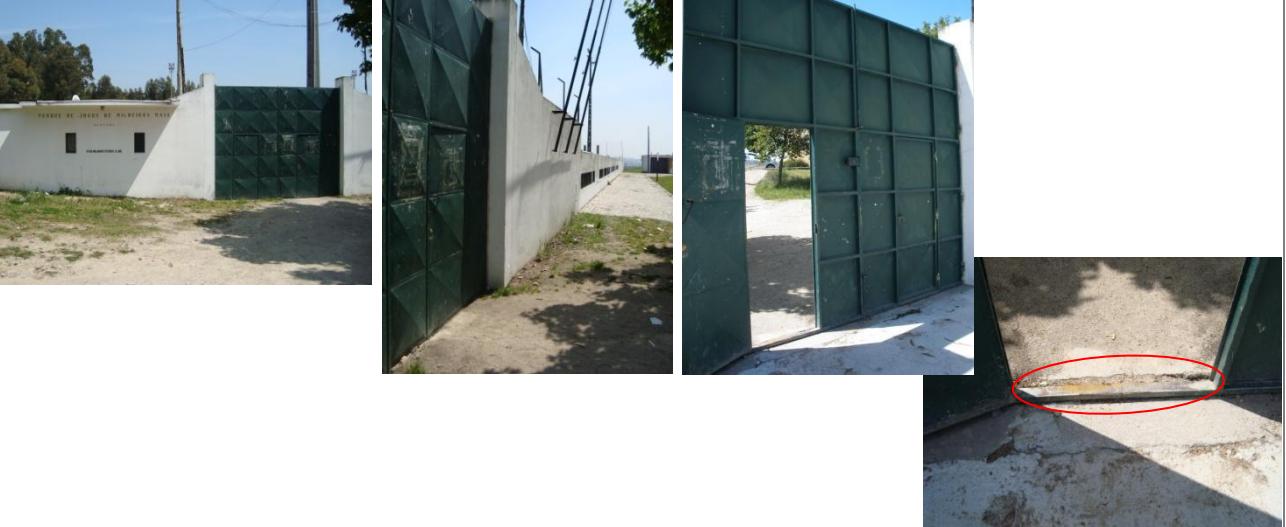
<p><b>Acesso ao edifício</b></p> <ul style="list-style-type: none"> <li>- A entrada principal é inacessível a P.M.C. pela existência de uma rampa de inclinação acentuada e com pavimento irregular (terra), podendo constituir-se como obstáculo.</li> <li>- O sistema da porta de entrada é de abrir e não tem dimensões regulamentares (76cm), nem soleira regulamentar (3cm).</li> <li>- A bilheteira não tem rebaixo para P.M.C. (133cm).</li> </ul>	<ul style="list-style-type: none"> <li>- A rampa frente à porta de entrada não é reg. Devido à falta de corrimãos e à inclinação acentuada que apresenta, condicionando a mobilidade.</li> <li>- O pavimento de entrada deve ser regularizado.</li> <li>- Todas as portas devem garantir um vão mínimo de abertura de 77cm.</li> <li>- Todas as soleiras devem cumprir uma altura máxima de 2cm.</li> <li>- As áreas de atendimento devem ter o balcão não rebaixado mas também vazado para poder ser utilizado por P.M.C. E devem ter uma altura entre 75cm e 85cm, assim como uma largura nunca inferior a 80cm.</li> </ul>

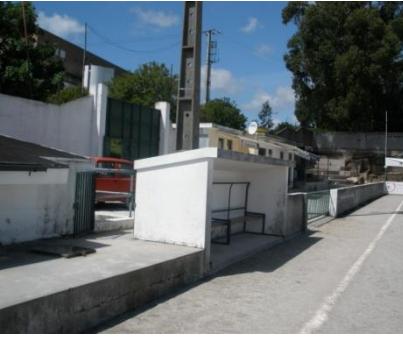
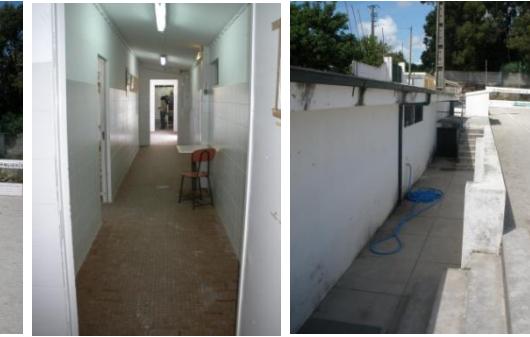
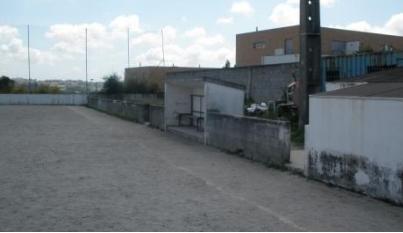
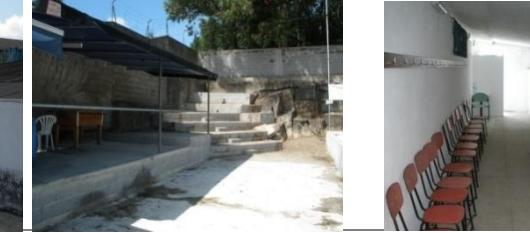
<p><b>Distribuição no edifício</b></p> <ul style="list-style-type: none"> <li>- Os corredores interiores são amplos mas nem sempre têm espaço de manobra devido à existência de mobiliário.</li> <li>- A distribuição no edifício é feita através de escadas não reg., desníveis, degraus isolados, soleiras elevadas, ou seja, inacessíveis a P.M.C.</li> <li>- Não existem elevadores ou plataformas elevatórias.</li> <li>- Os balneários abaixo do nível de entrada.</li> </ul>	<ul style="list-style-type: none"> <li>- As escadas são não reg. porque não cumprem as normas, no que respeita à falta de corrimãos, à inexistência de patamares de espera, às dimensões dos degraus e largura da escadaria. Todos os degraus devem contemplar uma altura máxima até 18cm e um comprimento mínimo de 28cm e os corrimãos devem ter uma altura compreendida entre 85cm e 90cm.</li> <li>- Os acessos devem ser todos nivelados por rampas regulamentares, entre 6% e 8%, conforme o previsto no decreto-lei 163/2006.</li> </ul>

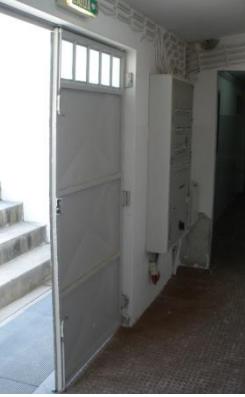
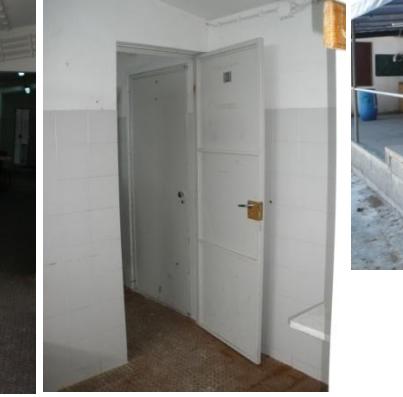
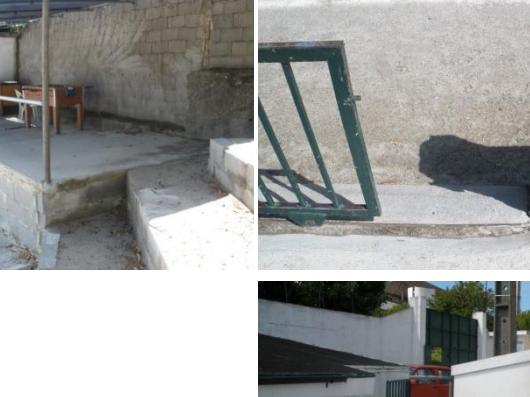
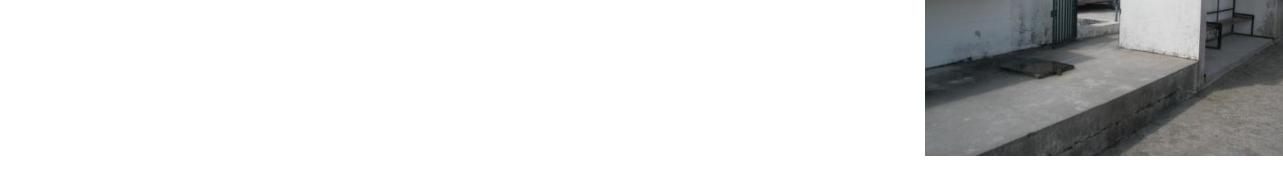
<p><b>Acesso a dependências e instalações</b></p> <ul style="list-style-type: none"> <li>- A entrada para algumas dependências é inacessível em muitos casos para P.M.C., devido à existência de soleiras elevadas (7cm – sala bilheteira, 15cm – acesso ao campo, 8cm – balneários).</li> <li>- Nem todas as portas são acessíveis a P.M.C., pois têm dim. variáveis e por vezes não reg. (61cm a 90cm).</li> <li>- Não existem instalações sanitárias dirigidas a P.M.C.</li> <li>- O balcão do bar não é rebaixado para ser utilizado por P.M.C. (108cm)</li> </ul>	<ul style="list-style-type: none"> <li>- Na existência de soleiras, estas não podem ultrapassar os 2cm de altura para serem regulamentares e acessíveis a P.M.C.</li> <li>- Todas as portas devem garantir um vão mínimo de abertura de 77cm (regulamentar).</li> <li>- Deve ser previsto a criação de uma Instalação Sanitária dirigida a P.M.C. e deve possuir as medidas regulamentares bem como estar equipada com os respectivos adereços de apoio.</li> <li>- O rebaixo do balcão do bar deve ter uma altura entre 75cm e 85cm, assim como uma largura nunca inferior a 80cm.</li> <li>- Os acessos devem ser todos nivelados por rampas regulamentares, entre 6% e 8%, conforme o previsto no decreto-lei 163/2006.</li> </ul>

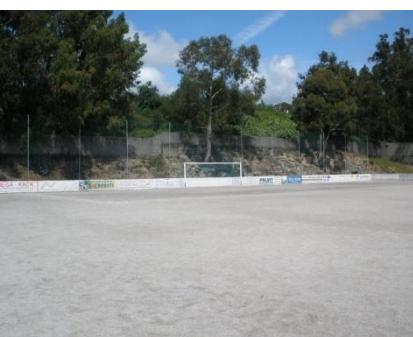
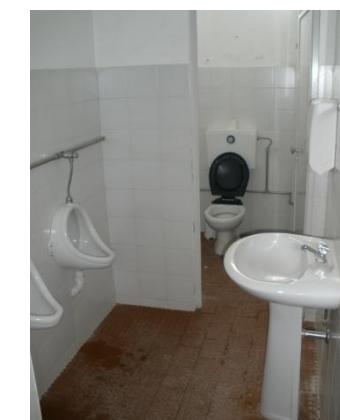
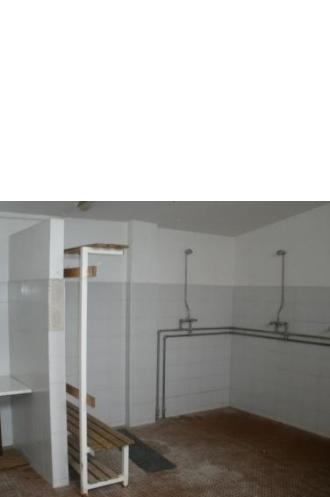
<p><b>Dependências</b></p> <ul style="list-style-type: none"> <li>- As dependências não têm mobiliário em excesso, têm espaço de manobra.</li> <li>- Dentro das dependências os acessos são todos nivelados.</li> </ul>	<ul style="list-style-type: none"> <li>- As dependências devem estar organizados no que respeita ao mobiliário, para um melhor funcionamento e para uma melhor utilização quer por parte dos seus funcionários, quer por parte dos seus utentes, sejam estes P.M.C. ou não.</li> </ul>

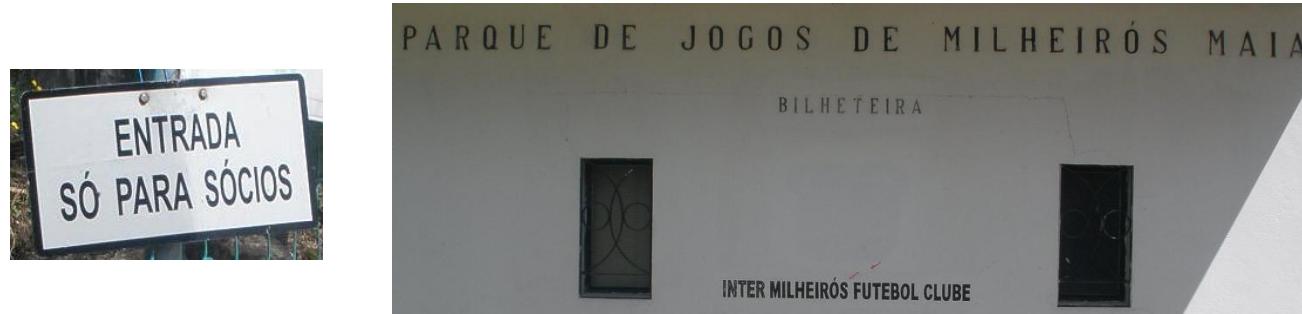
<p><b>Sinalética</b></p> <ul style="list-style-type: none"><li>- A sinalização é praticamente inexistente e o seu design, a sua localização e as suas dimensões não são as mais aconselháveis.</li><li>- A falta de sinalética dirigida para os invidis (Braille) e para os surdos (sinais luminosos) é de salientar, visto ser um espaço que não deve dispensar este tipo de apoio informativo.</li></ul>	<ul style="list-style-type: none"><li>- A infoacessibilidade deve ser melhorada ao nível das placas de informação, suas dimensões, localização, Braille e dispositivo luminoso.</li><li>- Para que exista uma mobilidade mais eficaz neste espaço deverão ser efectuadas as alterações aí referidas segundo a legislação em vigor (decreto-lei 163/2006).</li></ul>

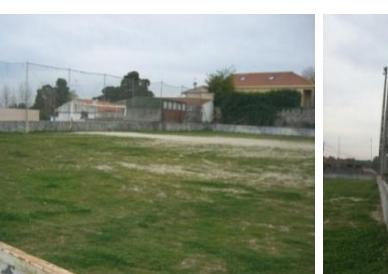
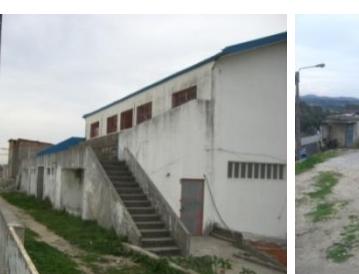
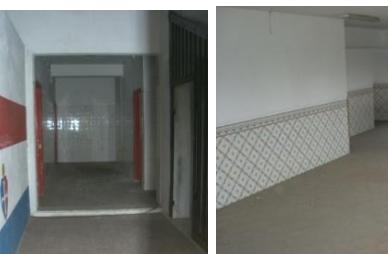
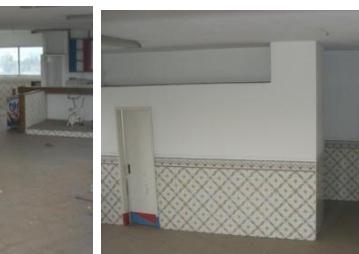
<ul style="list-style-type: none"> <li>- Acede-se ao Campo de Jogos pela Rua do Campo da Bola Senhora da Santa Cruz</li> <li>- Este Campo de Jogos encontra-se em mau estado de conservação, sem utilização e com as dependências de apoio encerradas, segundo o Presidente da Junta de Freguesia da Barca é sua intenção reactivá-lo e torná-lo acessível a todos.</li> </ul>	<ul style="list-style-type: none"> <li>- É necessário dotar o espaço de percursos acessíveis, sem escadarias, pavimentos nivelados ou rampeados reg., espaços de manobra e equipamentos de apoio adaptados a P.M.C.</li> <li>- Devem existir alguns lugares de estacionamento exclusivos para pessoas com mobilidade condicionada como previsto no decreto-lei 163/2006.</li> <li>- O mobiliário urbano deve ser direcionado para um design inclusivo.</li> <li>- A bilheteira/balcão bar deve ter um rebaixo para P.M.C.</li> <li>- O percurso acessível deve garantir acesso a todas as dependências e ter 120cm de largura livres de obstáculos. Deve ser regularizado e nivelado.</li> <li>- Devem existir Instalações Sanitárias dirigidos para P.M.C.</li> <li>- Deve-se contemplar a infoacessibilidade ao nível das placas de informação, suas dimensões, localização, Braille e dispositivo luminoso.</li> <li>- Para que exista uma mobilidade mais eficaz neste espaço deverão ser efectuadas as alterações atrás referidas segundo a legislação em vigor (decreto-lei 163/2006).</li> </ul>

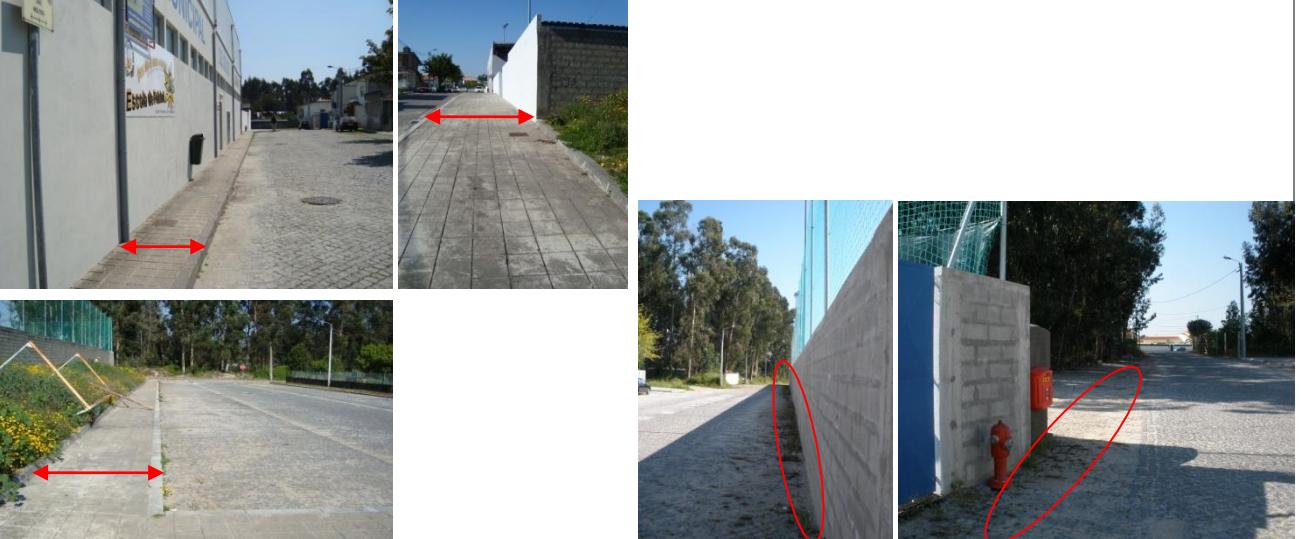
<p><b>Acesso exterior ao edifício</b></p> <ul style="list-style-type: none"> <li>- Acede-se ao Campo de Jogos pela Rua Aristides Antunes Azevedo, e é circundado pela Travessa das Moutas e pela Rua das Moutas.</li> <li>- Nos acessos exteriores os passeios têm canais de circulação nem sempre abrangentes e em alguns locais têm falta deles.</li> <li>- O estacionamento é formal, em baía e também informal. Não contempla lugares exclusivos para P.M.C.</li> <li>- Não existe qualquer diferenciação de piso ao nível pedonal (invisuais).</li> <li>- O mobiliário existente recai em iluminação, árvores, sinalética vertical, papeleiras, contentores e bocas-de-incêndio.</li> </ul>	<ul style="list-style-type: none"> <li>- O acesso exterior é dificultado a P.M.C. devido a canais de circulação inferiores a 120cm (regulamentar), como na zona das entradas principais e pela não existência de passeios na parte de trás do equipamento. Estas lacunas devem ser corrigidas e alteradas segundo o previsto no decreto-lei 163/2006.</li> <li>- Deveriam existir alguns lugares de estacionamento exclusivos para pessoas com mobilidade condicionada como previsto no decreto-lei 163/2006.</li> <li>- O mobiliário urbano existente quer no espaço exterior público, quer privado, é reduzido e não está direcionado para um design inclusivo.</li> </ul>

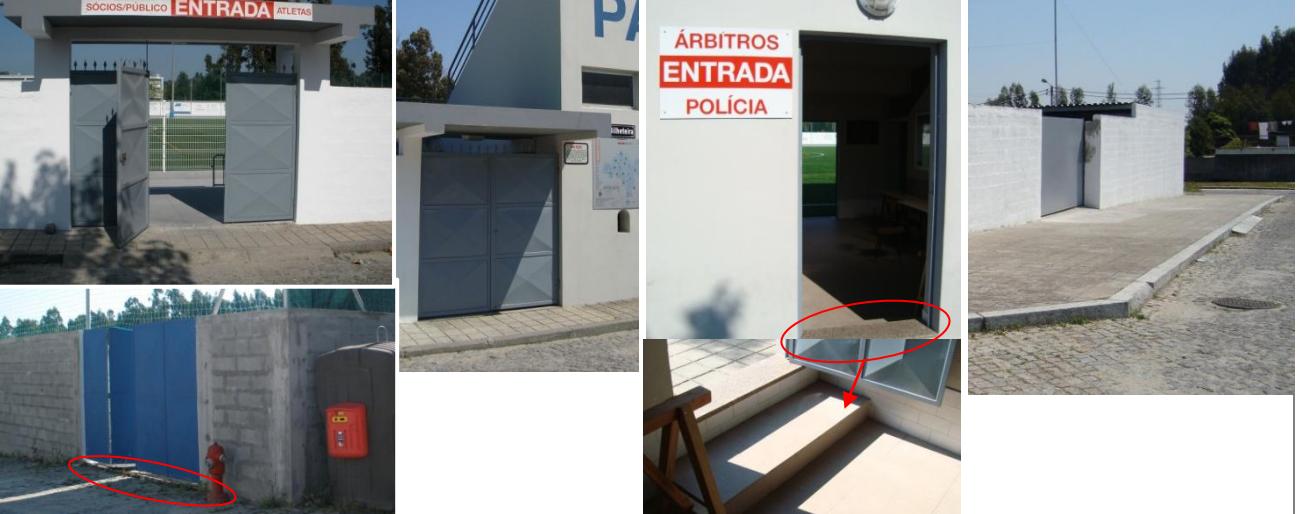
<p><b>Acesso ao edifício</b></p> <ul style="list-style-type: none"> <li>- Existem 5 entradas para o equipamento, quatro para o público, sendo uma delas inacessível a P.M.C. pela existência de degraus não reg. A outra entrada, para árbitros, equipas e polícia é inacessível também pela existência de degraus e soleira (6cm) não regulamentares.</li> <li>- Todas as portas e portões de entrada têm dim. reg. (94cm, 202cm, 100cm).</li> </ul>	<ul style="list-style-type: none"> <li>- Os degraus não cumprem o reg. porque não têm corrimãos.</li> <li>- Todas as soleiras devem cumprir uma altura máxima de 2cm.</li> </ul>
