## **3. Edificado – 3.4. Desporto**

**Plano Municipal de Acessibilidade Para Todos Município da Maia - Entrega Final**

**3.4.1. Aeródromo de Vilar de Luz**

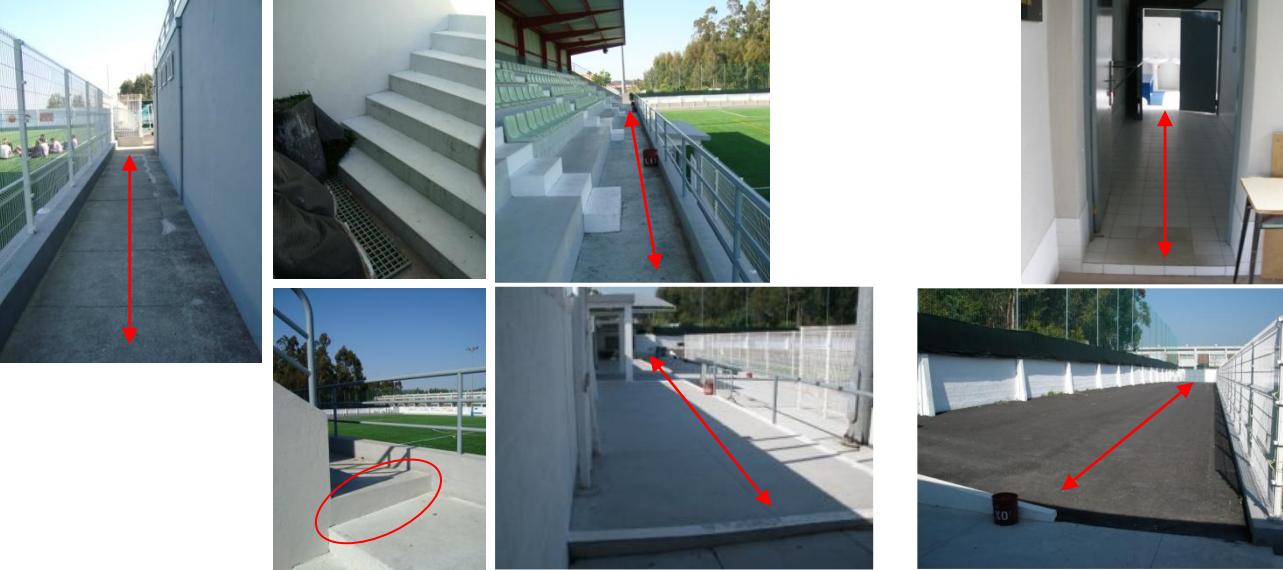
<p><b>Distribuição no edifício</b></p> <ul style="list-style-type: none"> <li>- Os corredores interiores são amplos mas têm uma soleira não reg. (6cm)</li> <li>- A distribuição no edifício é feita através de escadas não reg., desníveis, degraus isolados, soleiras elevadas, ou seja, inacessíveis a P.M.C.</li> <li>- Não existem elevadores ou plataformas elevatórias.</li> <li>- Os balneários encontram-se ao nível do piso de entrada.</li> <li>- As bancadas têm um corrimão muito alto (97cm), o corredor de distribuição não tem dim. reg. (69cm a 105cm) e as escadas e degraus são não regulamentares (17,5cmx27cm).</li> <li>- A área dos sócios é totalmente inacessível a P.M.C.</li> </ul>	<ul style="list-style-type: none"> <li>- As escadas são não reg. porque não cumprem as normas, no que respeita à falta de corrimãos, à inexistência de patamares de espera e às dimensões dos degraus. Todos os degraus devem contemplar uma altura máxima até 18cm e um comprimento mínimo de 28cm e os corrimãos devem ter uma altura compreendida entre 85cm e 90cm.</li> <li>- Os acessos devem ser todos nivelados por rampas regulamentares, entre 6% e 8%, conforme o previsto no decreto-lei 163/2006.</li> </ul>

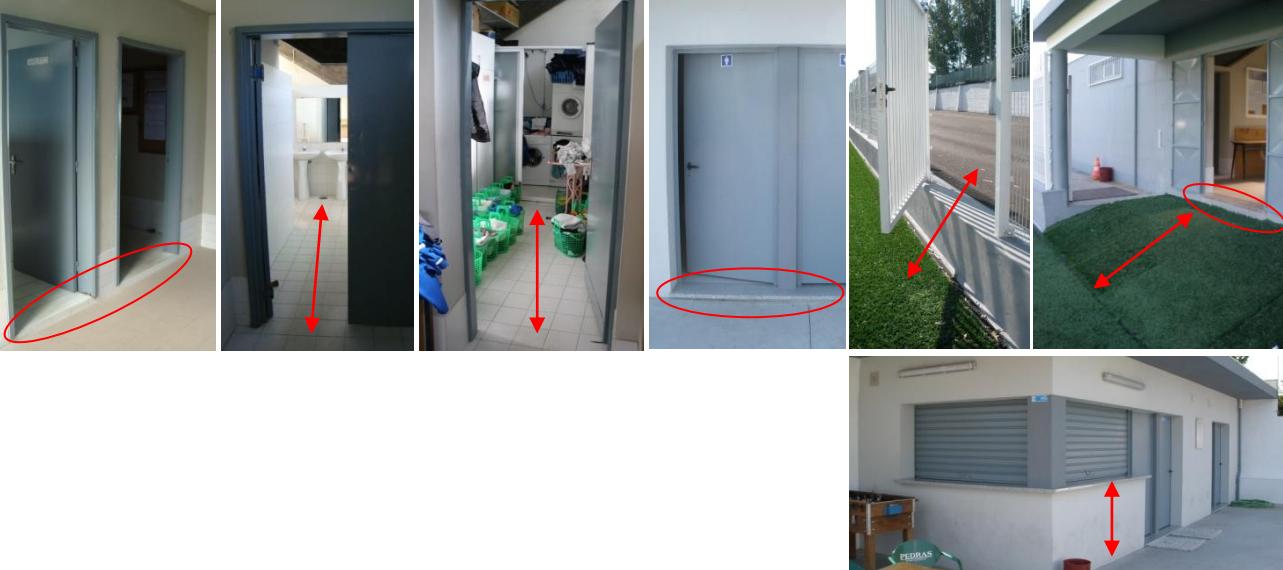
<p><b>Acesso a dependências e instalações</b></p> <ul style="list-style-type: none"> <li>- A entrada para algumas dependências é inacessível em muitos casos para P.M.C., devido à existência de soleiras elevadas (4,5cm – sala árbitro, 6cm – balneários visitantes, secretaria, bar e I.S. exteriores, 35cm e 60cm – acesso secundário ao campo).</li> <li>- Nem todas as portas são acessíveis a P.M.C., pois têm dim. variáveis e por vezes não reg. (57cm a 75cm).</li> <li>- Não existem instalações sanitárias dirigidas a P.M.C.</li> <li>- No acesso dos balneários ao campo existe um degrau (14cm), seguido de uma rampa não regulamentar (25% de inclinação).</li> <li>- O balcão do bar não é rebaixado para ser utilizado por P.M.C. (108cm).</li> </ul>	<ul style="list-style-type: none"> <li>- Na existência de soleiras, estas não podem ultrapassar os 2cm de altura para serem regulamentares e acessíveis a P.M.C.</li> <li>- Todas as portas devem garantir um vão mínimo de abertura de 77cm (regulamentar).</li> <li>- Deve ser previsto a criação de uma Instalação Sanitária dirigida a P.M.C. e deve possuir as medidas regulamentares bem como estar equipada com os respectivos adereços de apoio.</li> <li>- As áreas de atendimento devem ter o balcão não só rebaixado mas também vazado para poder ser utilizado por P.M.C.</li> <li>- Os acessos devem ser todos nivelados por rampas regulamentares, entre 6% e 8%, conforme o previsto no decreto-lei 163/2006.</li> </ul>

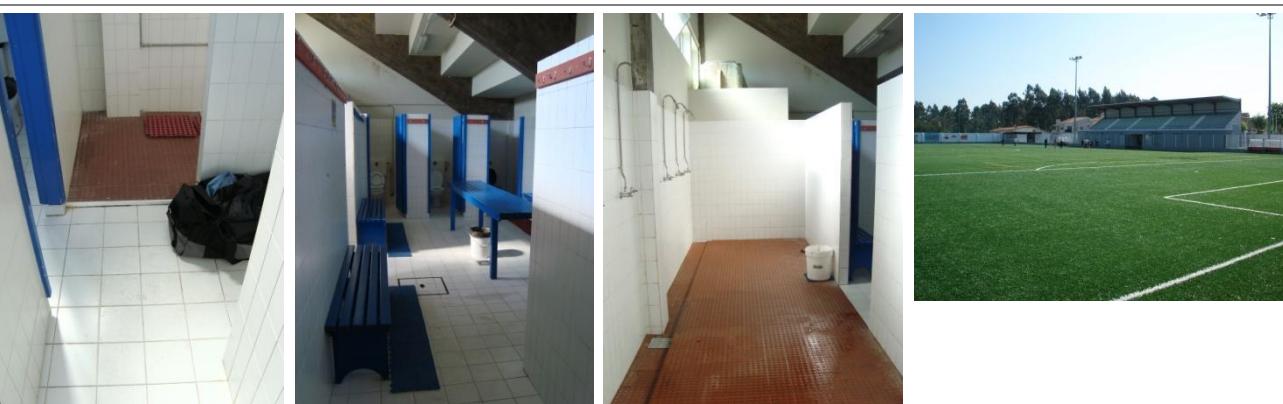
<p><b>Dependências</b></p> <ul style="list-style-type: none"> <li>- As dependências não têm mobiliário em excesso, têm espaço de manobra.</li> <li>- Dentro das dependências os acessos são todos nivelados.</li> </ul>	<ul style="list-style-type: none"> <li>- As dependências devem estar organizados no que respeita ao mobiliário, para um melhor funcionamento e para uma melhor utilização quer por parte dos seus funcionários, quer por parte dos seus utentes, sejam estes P.M.C. ou não.</li> </ul>

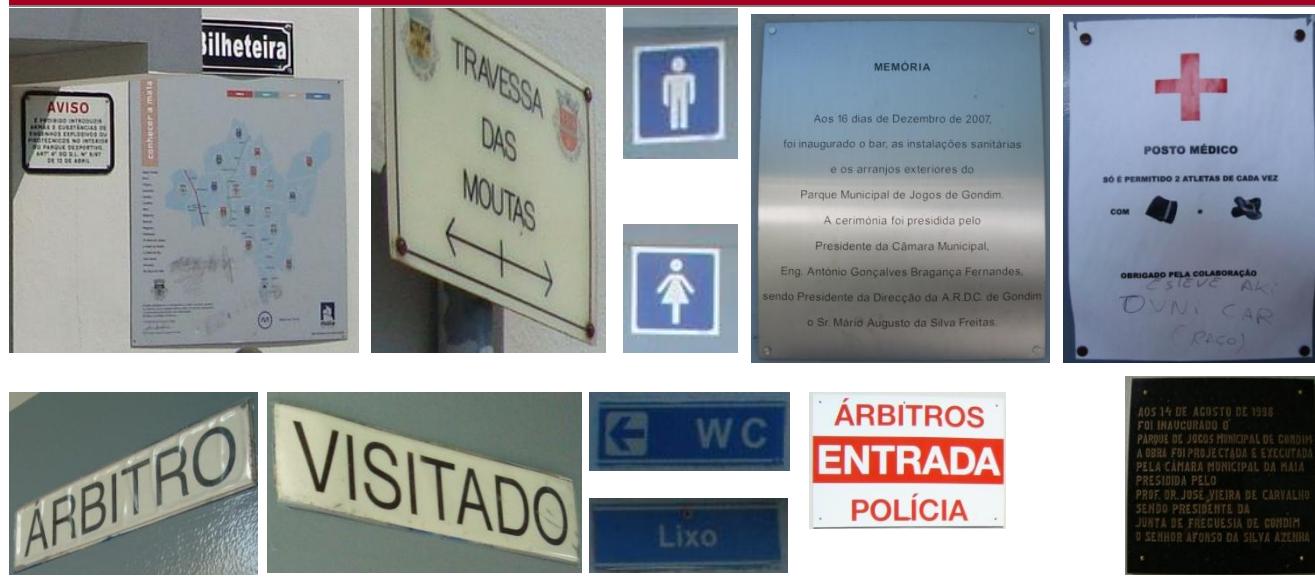
<p><b>Sinalética</b></p> <ul style="list-style-type: none"> <li>- Apesar de muitas das dependências estarem sinalizadas, nalguns casos o seu design, a sua localização e as suas dimensões não são as mais aconselháveis.</li> <li>- A falta de sinalética dirigida para os invisuais (Braille) e para os surdos (sinais luminosos) é de salientar, visto ser um espaço que não deve dispensar este tipo de apoio informativo.</li> </ul>	<ul style="list-style-type: none"> <li>- A infoacessibilidade deve ser melhorada ao nível das placas de informação, suas dimensões, localização, Braille e dispositivo luminoso.</li> <li>- Para que exista uma mobilidade mais eficaz neste espaço deverão ser efectuadas as alterações atrás referidas segundo a legislação em vigor (decreto-lei 163/2006).</li> </ul>

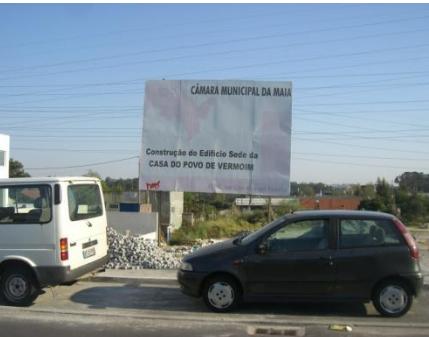
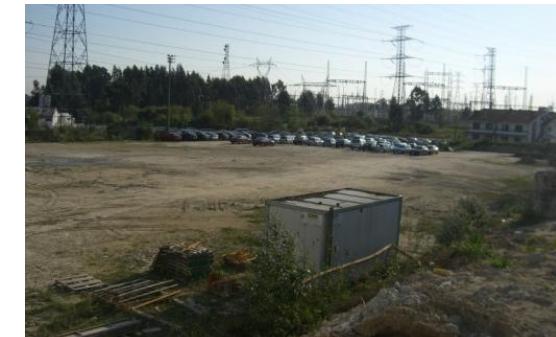
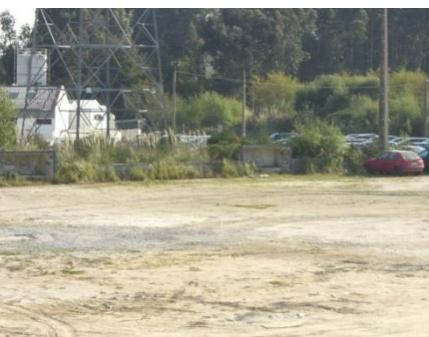
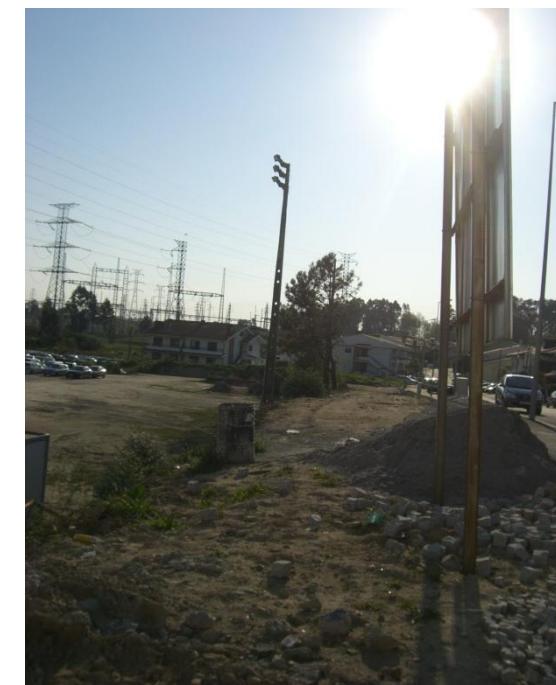
<ul style="list-style-type: none"> <li>- Acede-se ao Campo de Jogos pela Rua D. Sílvia Teixeira</li> <li>- Este Campo de Jogos encontra-se em mau estado de conservação, sem utilização pois encontra-se em fase de Obras com edifício de apoio.</li> </ul>	<ul style="list-style-type: none"> <li>- É necessário dotar o espaço de percursos acessíveis, sem escadarias, pavimentos nivelados ou rampeados reg., espaços de manobra e equipamentos de apoio adaptados a P.M.C.</li> <li>- Devem existir alguns lugares de estacionamento exclusivos para pessoas com mobilidade condicionada como previsto no decreto-lei 163/2006.</li> <li>- O mobiliário urbano deve ser direcionado para um design inclusivo.</li> <li>- A bilheteira/balcão bar deve ter um rebaixo para P.M.C.</li> <li>- O percurso acessível deve garantir acesso a todas as dependências e ter 120cm de largura livres de obstáculos. Deve ser regularizado e nivelado.</li> <li>- Devem existir Instalações Sanitárias dirigidos para P.M.C.</li> <li>- Deve-se contemplar a infoacessibilidade ao nível das placas de informação, suas dimensões, localização, Braille e dispositivo luminoso.</li> <li>- Para que exista uma mobilidade mais eficaz neste espaço deverão ser efectuadas as alterações atrás referidas segundo a legislação em vigor (decreto-lei 163/2006).</li> </ul>

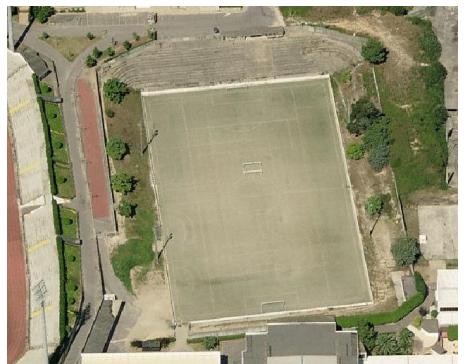
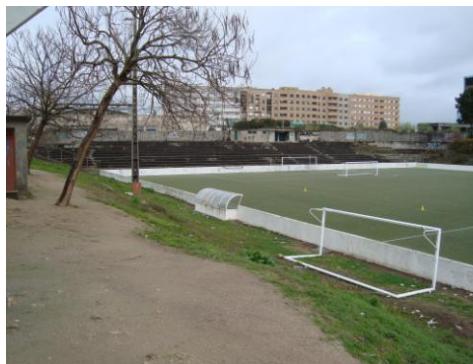
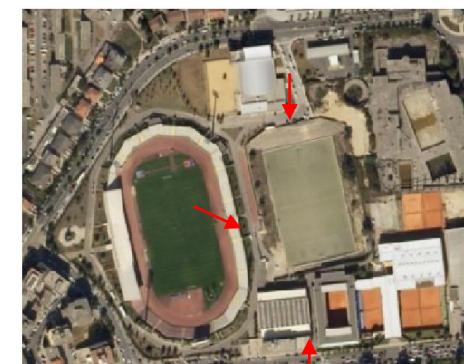
## 3.4.10. Campo de Treinos do Estádio Municipal Dr. José Vieira de Carvalho

Este espaço é cercado por muros que estabelecem a fronteira do mesmo. Na entrada principal (Av. D. Manuel II), já depois de entrar no recinto, o acesso às bancadas é feito através de um lance de escadas com patamar intermédio. Os degraus da escada de entrada encontram-se demasiado próximos da porta impossibilitando a passagem de pessoas com mobilidade reduzida para as bancadas superiores.

O acesso ao campo de treinos a partir do estádio é através de um portão de abrir com um passeio rampeado e sem soleira seguido de outra rampa em alcatrão trazendo a este percurso instabilidade e insegurança, não só devido à inclinação como também à falta de apoios laterais como corrimões ou muro, não sendo perceptível também se é um caminho pedonal ou uma entrada apenas para automóveis.

O percurso que é necessário fazer para alcançar as bancadas a partir da entrada do estádio encontra-se muito degradado. Não existe um eixo definido por um passeio pavimentado ou por uma guarda. Chegando à bancada o acesso é impedido devido aos sucessivos degraus que faz esta transição e que impedem a sua continuidade. O acesso ao campo pelo estádio tem estacionamento informal com certeza restrito, para funcionários, professores etc.

A possibilidade de uma acessível utilização deste equipamento está directamente associada com a criação de passeios nos acessos interiores envolventes. Nos percursos rampeados é necessária a utilização de pavimentos com revestimento anti-derrapante e patamar intermédio assim como guardas de protecção. A entrada principal deve facilitar o acesso adoptando uma rampa para as bancadas superiores que se situam nesse mesmo patamar. O estacionamento deve ser formal nesta mesma entrada onde deverão existir também lugares para P.M.R. localizados num percurso acessível, com sinalética adequada.

Ao nível dos elementos urbanos é essencial a colocação de iluminação nos acessos e percursos principais bem como sinalética de orientação e papeleiras. A construção de instalações sanitárias de apoio aos utentes das bancadas é fundamental, uma vez que necessário, só as instalações sanitárias do estádio.

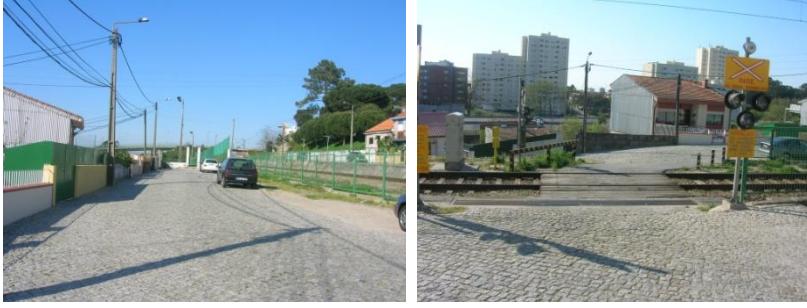
<p><b>Acesso exterior ao edifício</b></p> <ul style="list-style-type: none"> <li>Acede-se ao Campo de Jogos pela Rua da Levadinha.</li> <li>Nos acessos exteriores não existem passeios.</li> <li>O pavimento é irregular.</li> </ul>	<ul style="list-style-type: none"> <li>Devem ser criados passeios com canais de circulação com o mínimo de 1,20m livres de obstáculos.</li> <li>O mobiliário urbano deve ser introduzido numa faixa fora da área livre de circulação.</li> <li>Deveriam se criados lugares de estacionamento exclusivos para pessoas com mobilidade condicionada como previsto no decreto-lei 163/2006.</li> </ul>

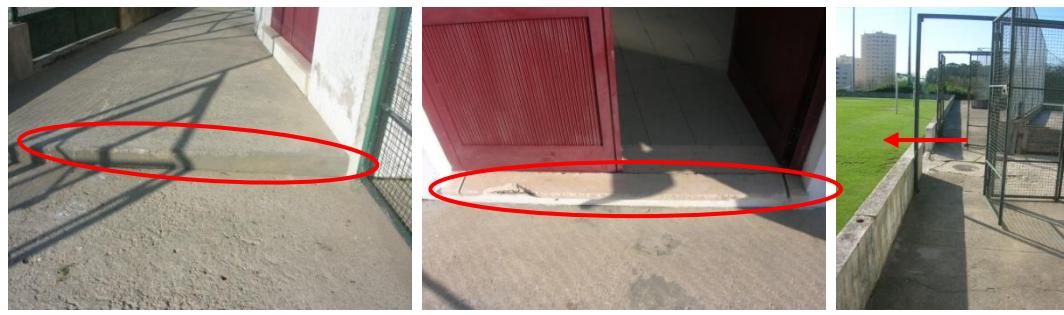
<b>Acesso a dependências e instalações</b> <ul style="list-style-type: none"> <li>- A entrada para as dependências são inacessível para P.M.C., devido a irregularidades/desníveis do pavimento, existência de degraus ou soleiras cuja altura não é regulamentar.</li> <li>- As instalações sanitárias não estão equipadas a P.M.C. As cabines, o lavatório e as portas não estão reg. E os puxadores não são os adequados.</li> <li>- O Acesso aos balneários é realizado a partir de um degrau de 20cm, o que o torna inacessível para P.M.C.</li> </ul>	<ul style="list-style-type: none"> <li>- O percurso acessível deve garantir acesso a todas as dependências e ter 120cm de largura livres de obstáculos. Deve ser regularizado e nivelado.</li> <li>- Todas as portas devem garantir um vão mínimo de abertura de 0,70m.</li> <li>- Deve ser previsto a criação de uma Instalação Sanitária dirigida a P.M.C. estas têm que possuir as medidas regulamentares e estar completamente equipada com os respectivos equipamentos e dispositivos de apoio.</li> </ul>

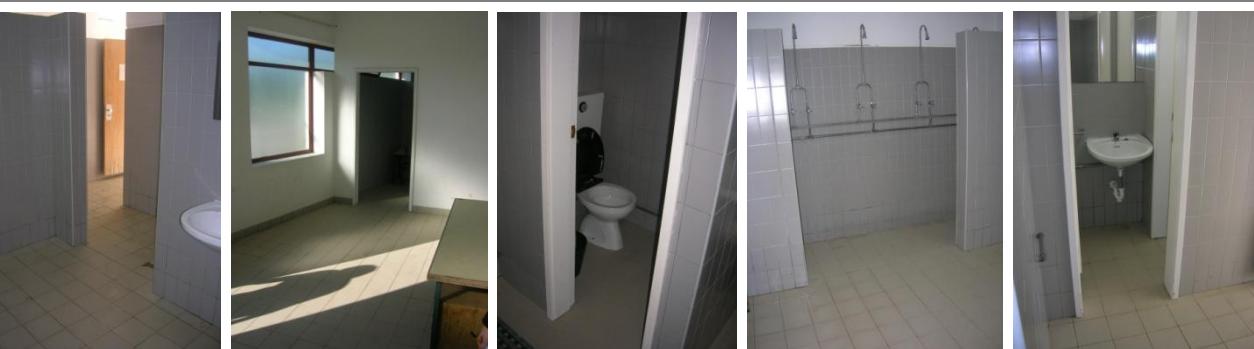
<b>Dependências</b> <ul style="list-style-type: none"> <li>- A circulação nas dependências é por vezes travada por mobiliário em excesso, não têm espaço de manobra.</li> <li>- Não existem instalações sanitárias para P.M.C.</li> <li>- Os balneários possuem vãos de porta inferiores a 0,77m</li> </ul>	<ul style="list-style-type: none"> <li>- Nem sempre existe espaço de manobra e de passagem por se, encontrar alguns obstáculos, que devem ser melhor organizados, no que respeita ao mobiliário, para um melhor funcionamento do equipamento por parte de todos.</li> </ul>

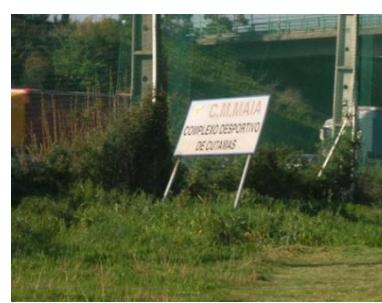
<b>Sinalética</b> <ul style="list-style-type: none"> <li>- Não existe nenhum tipo de sinalética no equipamento.</li> </ul>	<ul style="list-style-type: none"> <li>- Deve se instalalada sinalética em todo o equipamento.</li> <li>- Para que exista uma mobilidade mais eficaz neste espaço deverão ser efectuadas as alterações atrás referidas segundo a legislação em vigor (decreto-lei 163/2006).</li> </ul>

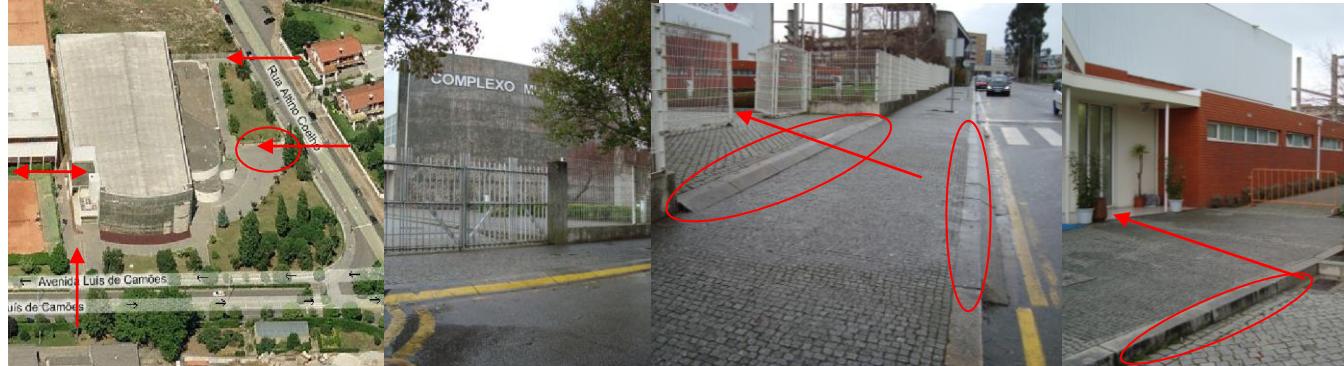
Na entrada principal (Rua Altino Coelho) surge um desnível rampeado em direcção ao portão de acesso ao interior privado do complexo. Já no interior o percurso é travado por um degrau. O percurso acessível tem no mínimo um canal de circulação com 1,5m livres.

O acesso exterior privado tem um degrau de passeio que poderá ser rebaixado. As portas dos gabinetes deveriam ser alargadas para uma medida de 77cm de vão livre. A casa de banho de P.M.R. deveria ser equipada com barras de apoio lateral bem como os duches dos balneários rebaixados.

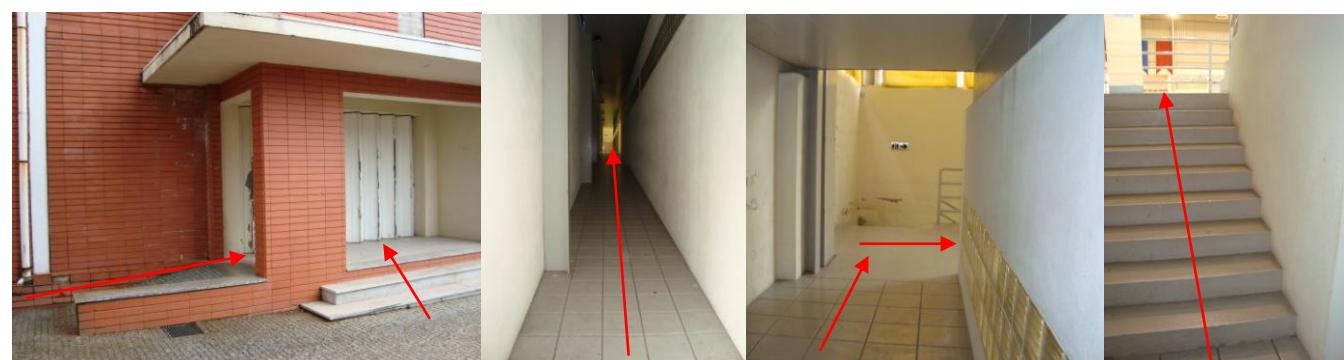
Nas traseiras, existe um acesso interior que liga às bancadas através de uma rampa com patamar intermédio mas com pavimento escorregadio. A meio do percurso existe um acesso com lance de escadas e o fim deste percurso leva-nos às bancadas superiores.

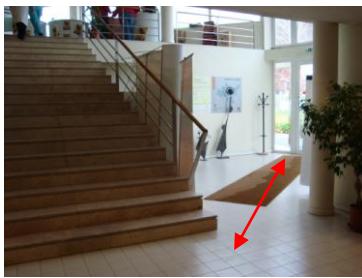
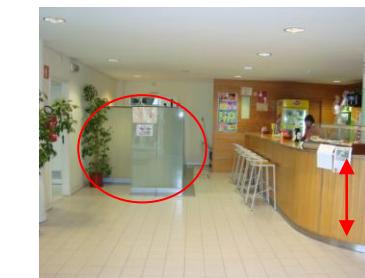
Já no interior existe um átrio acessível com recepção e espaço de espera. O balcão da recepção é num percurso acessível mas não está preparado para P.M.R. Não existe infoacessibilidade ou qualquer outro equipamento de auto-atendimento.

Ainda neste hall de distribuição existe um bar com balcão não acessível P.M.R. e Ginásio nivelado com o acesso sem espaço para manobras devido a obstáculos amovíveis.

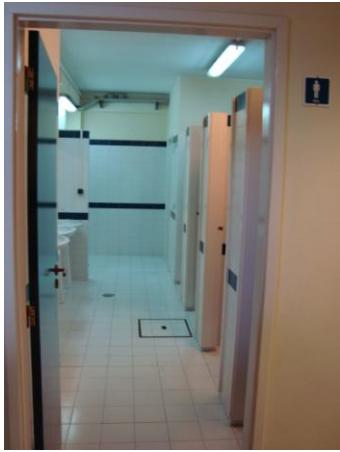
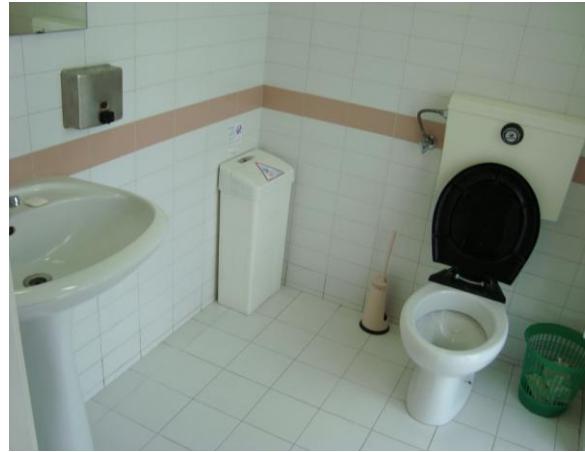
Existe no piso 0 ainda uma zona de instalações sanitárias e balneários masculinos e femininos e instalação sanitária para P.M.R. com espaço de manobra mas incompleta. Sem barras de apoio lateral na sanita e sem torneira por alavanca.

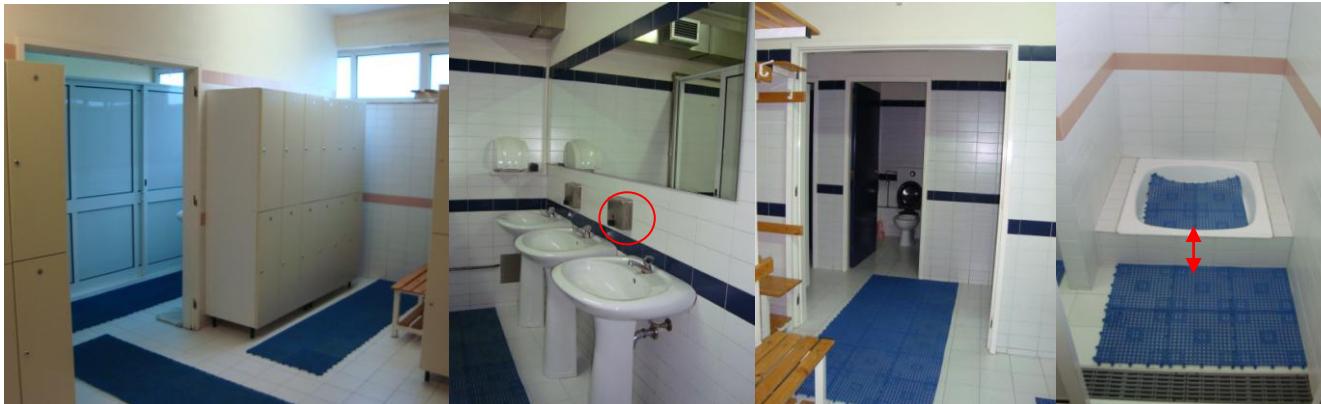
Os balneários e instalações sanitárias são acessíveis com excepção dos duches que têm um desnível de 20cm. As saboneteiras são aceitáveis embora a sua localização poderá ser melhorada.

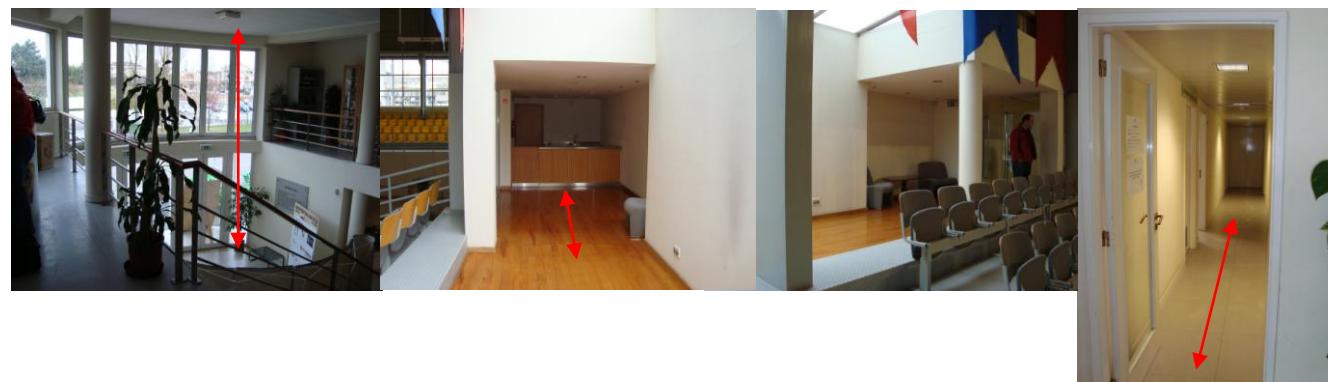
No piso superior estão localizados os gabinetes administrativos e o seu acesso é apenas através de uma escadaria sem patamar intermédio. A porta destes gabinetes não tem a dimensão regulamentar.

Este piso é também composto por uma área VIP de bancadas e bar também só disponível para quem possa subir o lance de escadas.

A infoacessibilidade pode ser melhorada ao nível das placas de informação, suas dimensões, localização, Braille e dispositivo luminoso. A proposta de um elevador na entrada da recepção para que todos pudesse aceder ao piso superior, nomeadamente aos gabinetes administrativos e zona VIP.

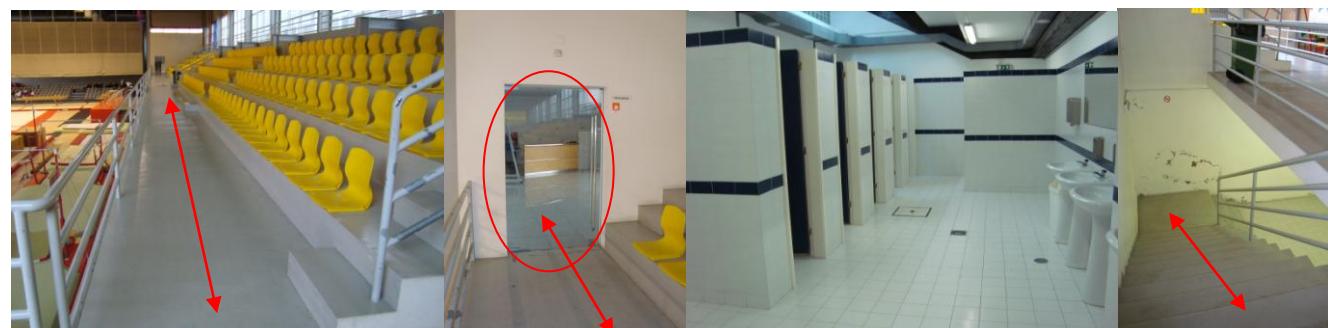
Em frente à entrada principal, encontram-se as bancadas superiores que têm um percurso rampeado de acesso já referido anteriormente. Ao fundo do corredor das bancadas existe o bar de acesso ao público.

Contudo, estas bancadas encontram-se restritas apenas a um par de instalações sanitárias que se situam num piso inferior impossibilitando a acessibilidade a algumas pessoas. As instalações sanitárias são espaçosas e acessíveis/ niveladas.

E por fim a construção ou alteração das instalações sanitárias de apoio às bancadas superiores que não estão acessíveis a todos.

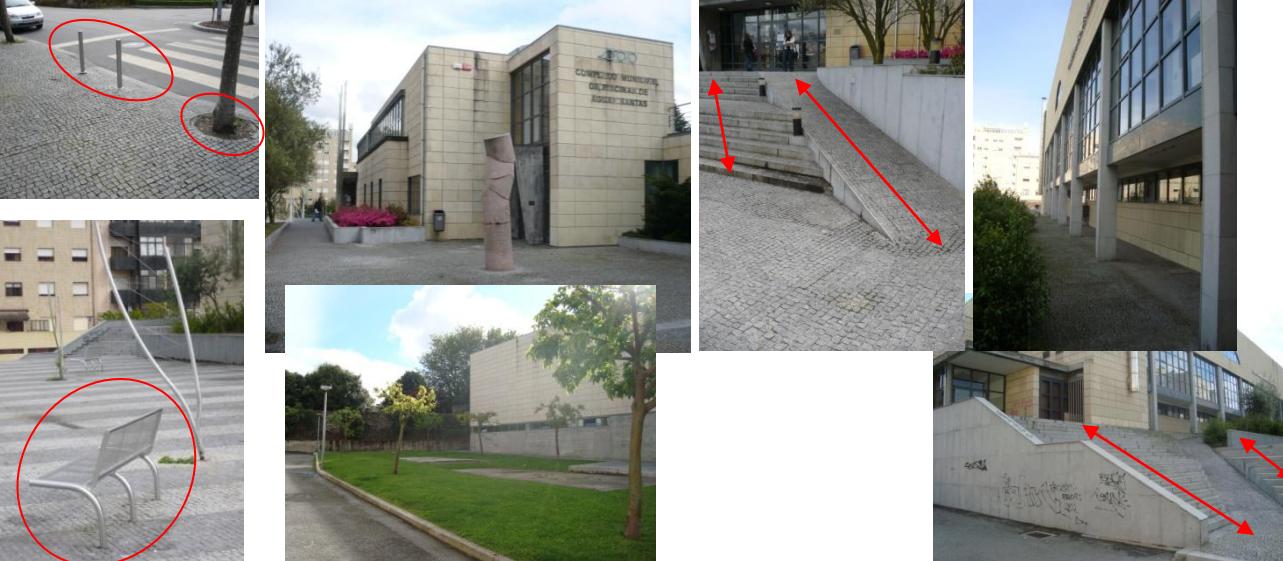
<p><b>Acesso exterior ao edifício</b></p> <ul style="list-style-type: none"> <li>- Acede-se ao Complexo pela Alameda da Granja.</li> <li>- Os acessos exteriores têm canais de circulação abrangentes e quase sem obstáculos, mas sem diferenciação de piso ao nível pedonal (invisuais).</li> <li>- Existem acessos rampeados e em escadaria, ambos não reg., mas um dos acessos possíveis a P.M.C. podem ser realizados pela Alameda da Granja que é nivelado.</li> <li>- O estacionamento formal em baía não prevê lugares para P.M.C.</li> <li>- A passadeira é não reg. E mobiliário existente recai em papeleiras, iluminação, bancos, árvores e sinalética vertical.</li> </ul>	<ul style="list-style-type: none"> <li>- O seu acesso exterior é facilitado devido a percursos nivelados. Contudo, existem escadas e rampas não regulamentares, devido à inexistência de corrimãos e no caso da rampa inclinação de 16%.</li> <li>- A passadeira é rebaixada e os mecos devem ser retirados por restringirem a passagem.</li> <li>- O canal de circulação junto ao edifício é acessível não existindo equipamentos que se tornem obstáculo.</li> <li>- Deveriam existir alguns lugares de estacionamento exclusivos para pessoas com mobilidade condicionada como previsto no decreto-lei 163/2006.</li> </ul>

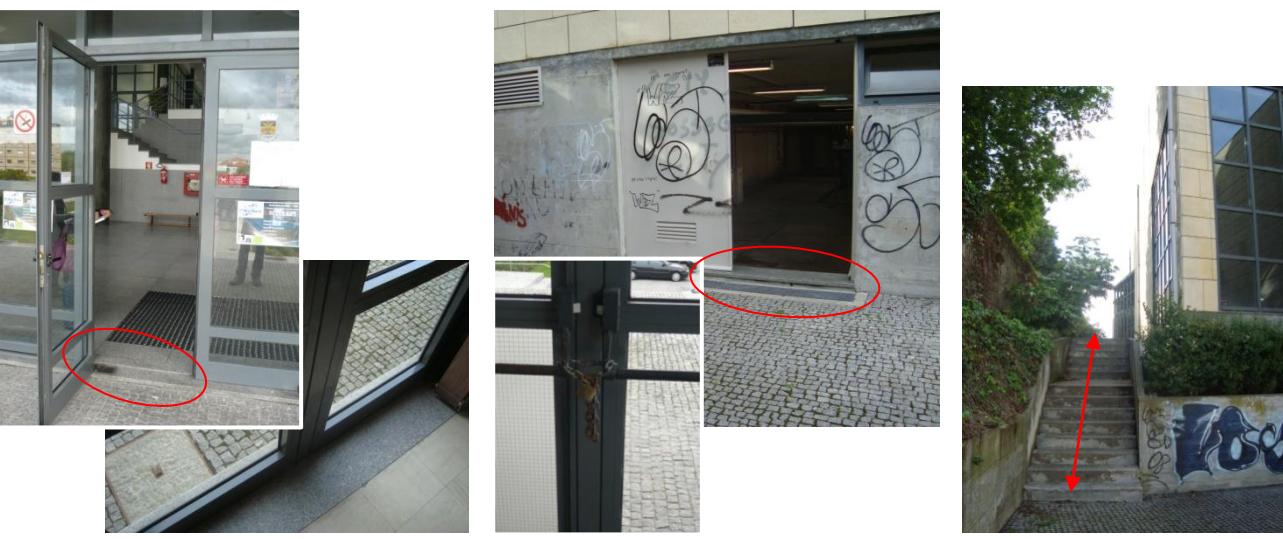
<p><b>Acesso ao edifício</b></p> <ul style="list-style-type: none"> <li>- A porta de entrada não tem dim. reg. (72cm).</li> <li>- A soleira de entrada tem 4,5cm (não reg.), o que dificulta o acesso a P.M.C.</li> <li>- Existem mais portas que dão para o exterior, mas são utilizadas por funcionários e outras só em caso de emergência. Uma delas tem uma soleira de 15cm (não reg.) e dá acesso às bancadas por uma escadaria.</li> </ul>	<ul style="list-style-type: none"> <li>- O mobiliário urbano existente quer no espaço exterior público, quer privado deve estar direcionado para um design inclusivo.</li> <li>- O acesso ao edifício é realizado por corredores horizontais/espaços com canais de circulação superiores a 150cm.</li> <li>- Todas as portas devem garantir um vão mínimo de abertura de 77cm</li> <li>- As soleiras devem ter 2cm de altura máxima para serem reg.</li> <li>- Algumas portas que deveriam ser utilizadas como saída de emergência estão bloqueadas com cadeados, devem substituir estas por portas de abertura fácil mas com segurança.</li> </ul>

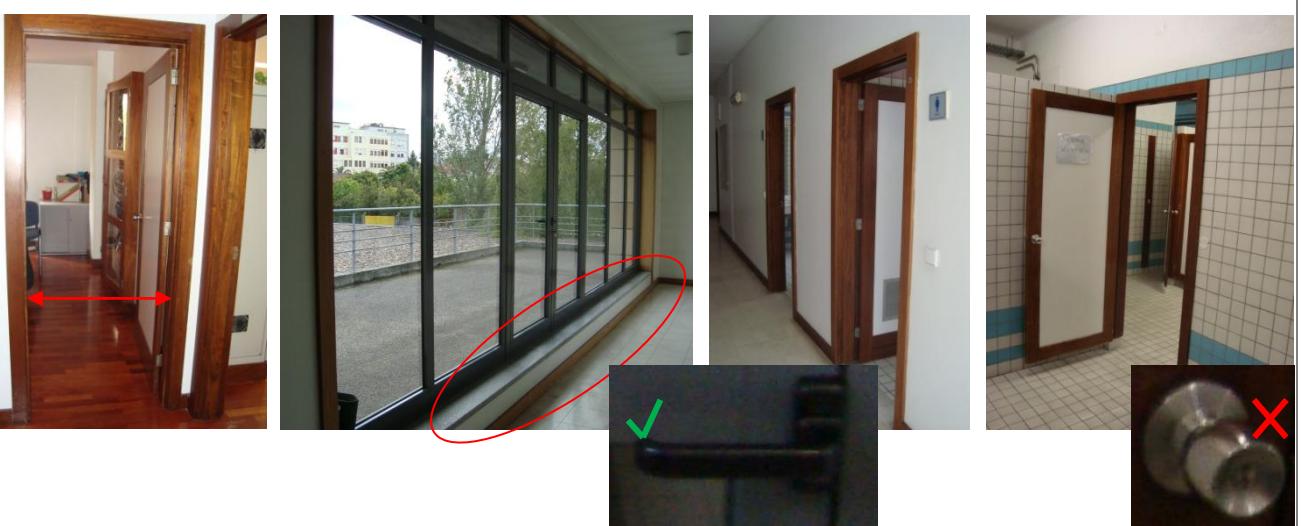
<p><b>Acesso a dependências e instalações</b></p> <ul style="list-style-type: none"> <li>O sistema das portas é de abrir em todas as dependências e nem todas têm dimensões regulamentares (72cm, 76cm e 65cm)</li> <li>Todo o edifício é nivelado e não possui soleiras.</li> <li>Existem instalações sanitárias dirigidas aos funcionários e utentes, separadamente. Assim como possui i.s. para P.M.C., mas não equipadas na totalidade.</li> <li>Alguns puxadores não são os adequados.</li> </ul>	<ul style="list-style-type: none"> <li>Todas as portas devem garantir um vão mínimo de abertura de 77cm.</li> <li>As instalações Sanitárias de apoio são dirigidas para P.M.C., mas cumprem os reg. apenas na dimensão da cabine e barras de apoio, tudo o resto falta. É necessário solucionar a ausência de alguns equipamentos de modo a ser possível a utilização deste espaço por P.M.C.</li> <li>A maçaneta deve ser de fácil manuseamento ao tacto, ou seja, que não requeira uma pressão firme, de resistência mínima e de forma fácil de agarrar com uma mão. Consultar secção 4.9.9. do Decreto-lei 163/2006.</li> </ul>

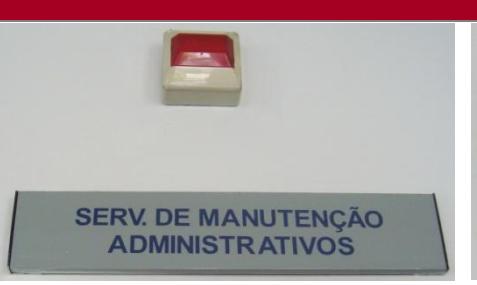
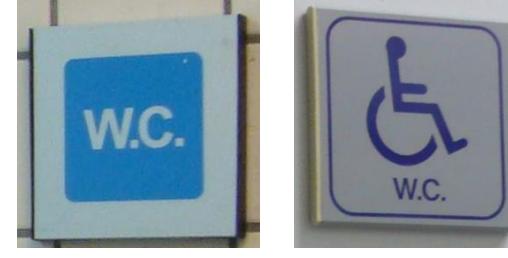
<p><b>Sinalética</b></p> <ul style="list-style-type: none"><li>- Apesar de todas as dependências estarem sinalizadas, o seu design, a sua localização e as suas dimensões não são as mais aconselháveis.</li><li>- A falta de sinalética dirigida para os invidisuais (Braille) e para os surdos (sinais luminosos) é de salientar, visto ser um espaço que não deve dispensar este tipo de apoio informativo.</li></ul>	<ul style="list-style-type: none"><li>- A infoacessibilidade deve ser melhorada ao nível das placas de informação, suas dimensões, localização, Braille e dispositivo luminoso.</li><li>- Para que exista uma mobilidade mais eficaz neste espaço deverão ser efectuadas as alterações aí referidas segundo a legislação em vigor (decreto-lei 163/2006).</li></ul>

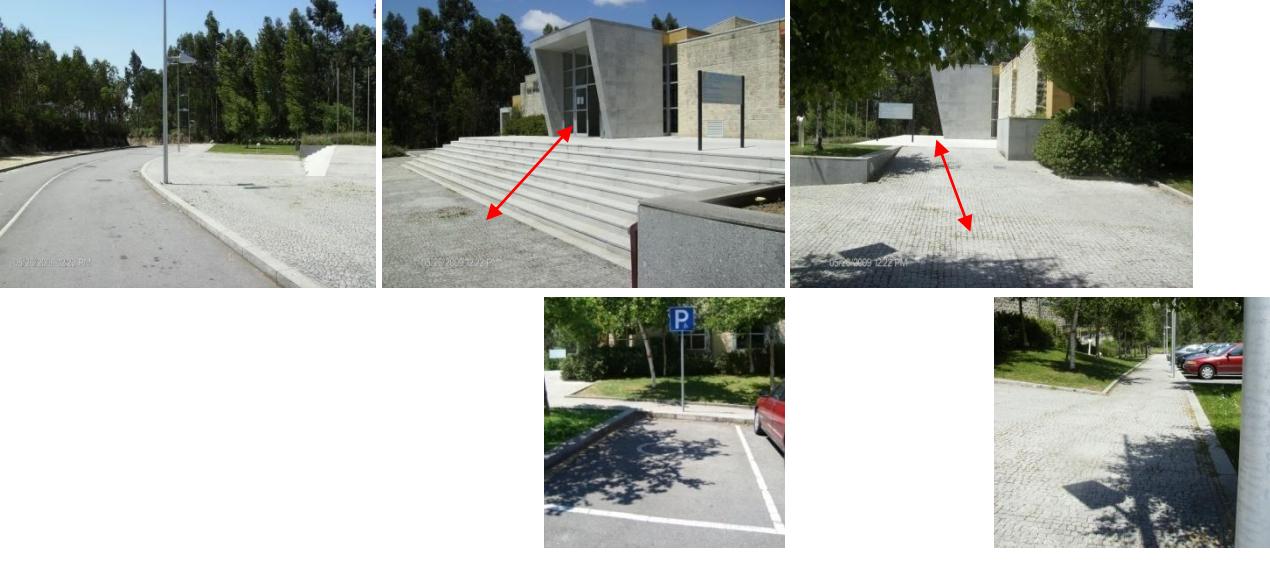
<p><b>Acesso exterior ao edifício</b></p> <ul style="list-style-type: none"> <li>- Acede-se ao Complexo pela Rua Dr. Domingos Ramos Paiva.</li> <li>- Os acessos exteriores têm canais de circulação abrangentes e sem obstáculos, mas sem diferenciação de piso ao nível pedonal (invisuais).</li> <li>- Existem acessos rampeados regulamentares e em escadaria não regulamentar.</li> <li>- O estacionamento formal em baía prevê um lugar de estacionamento para P.M.C., mas não regulamentar.</li> <li>- O mobiliário existente recai em papeleiras, iluminação, árvores e sinalética vertical.</li> </ul>	<ul style="list-style-type: none"> <li>- O seu acesso exterior é facilitado devido a percursos nivelados. Contudo, existem escadas não regulamentares, devido à inexistência de corrimãos.</li> <li>- O canal de circulação junto ao edifício é acessível não existindo equipamentos que se tornem obstáculo.</li> <li>- Deveriam existir mais lugares de estacionamento exclusivos para pessoas com mobilidade condicionada como previsto no decreto-lei 163/2006.</li> <li>- O mobiliário urbano existente quer no espaço exterior público, quer privado, não está direcionado para um design inclusivo.</li> </ul>

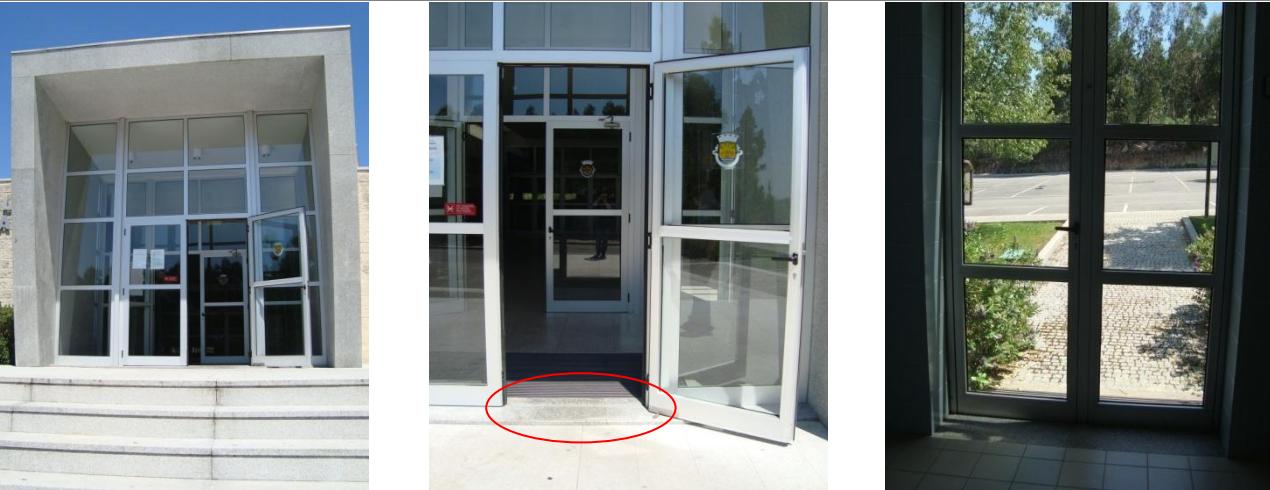
<p><b>Acesso ao edifício</b></p> <ul style="list-style-type: none"> <li>- A porta de entrada tem dimensões regulamentares (87,5cm) e soleira também regulamentar (2cm), facilitando o acesso a P.M.C.</li> </ul>	<ul style="list-style-type: none"> <li>- O acesso ao edifício é realizado por corredores horizontais/espaços com canais de circulação superiores a 150cm.</li> </ul>

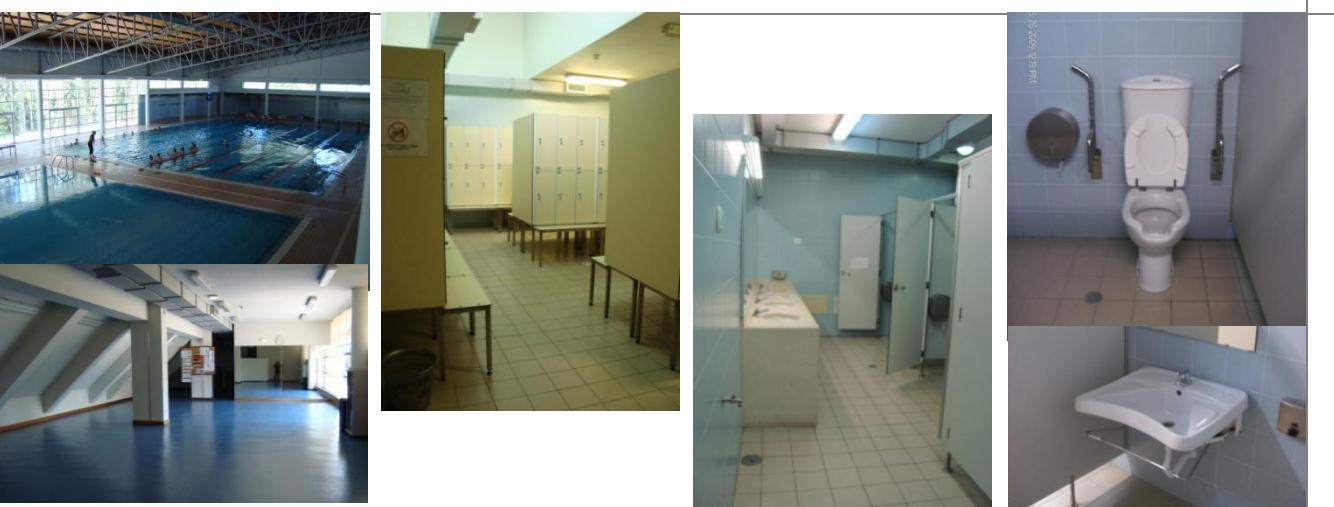
<p><b>Acesso a dependências e instalações</b></p> <ul style="list-style-type: none"> <li>O sistema das portas é de abrir em todas as dependências e nem todas têm dimensões regulamentares (de 60cm a 90cm).</li> <li>O edifício é praticamente nivelado, exceptuando algumas dependências que têm uma soleira elevada (Posto médico, duches, acesso à cobertura).</li> <li>Existem instalações sanitárias dirigidas aos funcionários e utentes, separadamente. Assim como possui i.s. para P.M.C., mas não equipadas na totalidade.</li> <li>Alguns puxadores não são os adequados.</li> </ul>	<ul style="list-style-type: none"> <li>Todas as portas têm de garantir um vão mínimo de abertura de 77cm.</li> <li>As instalações Sanitárias de apoio são dirigidas para P.M.C. mas não estão equipadas na totalidade segundo o regulamento. É necessário solucionar a ausência de alguns equipamentos de modo a ser possível a utilização deste espaço por P.M.C.</li> <li>A maçaneta deve ser de fácil manuseamento ao tacto, ou seja, que não requeira uma pressão firme, de resistência mínima e de forma fácil de agarrar com uma mão. Consultar secção 4.9.9. do Decreto-lei 163/2006.</li> <li>Nos acessos a dependências, as soleiras permitidas pelo regulamento devem ter no máximo 2cm de altura.</li> </ul>

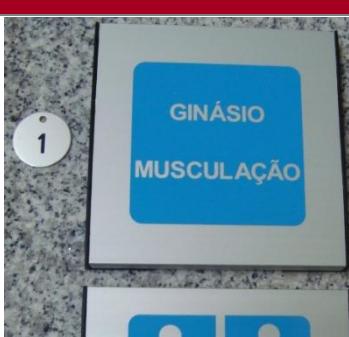
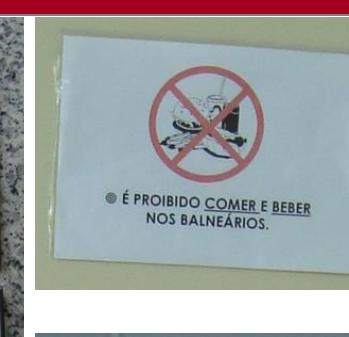
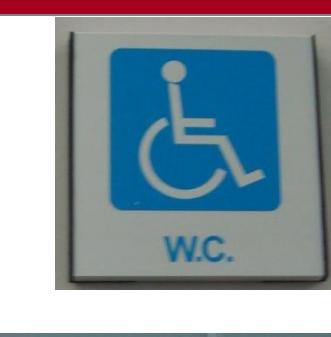
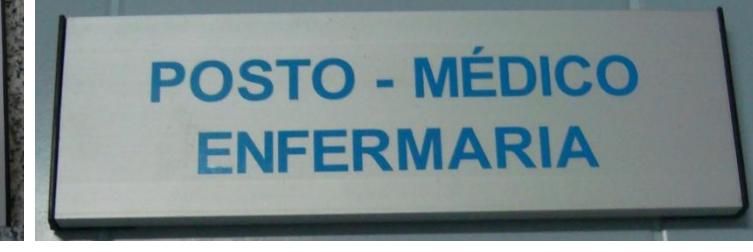
<p><b>Sinalética</b></p> <ul style="list-style-type: none"> <li>- Apesar de todas as dependências estarem sinalizadas, o seu design, a sua localização e as suas dimensões não são as mais aconselháveis.</li> <li>- A falta de sinalética dirigida para os invidisuais (Braille) e para os surdos (sinais luminosos) é de salientar, visto ser um espaço que não deve dispensar este tipo de apoio informativo.</li> </ul>	<ul style="list-style-type: none"> <li>- A infoacessibilidade deve ser melhorada ao nível das placas de informação, suas dimensões, localização, Braille e dispositivo luminoso.</li> <li>- Para que exista uma mobilidade mais eficaz neste espaço deverão ser efectuadas as alterações aíradas segundo a legislação em vigor (decreto-lei 163/2006).</li> </ul>

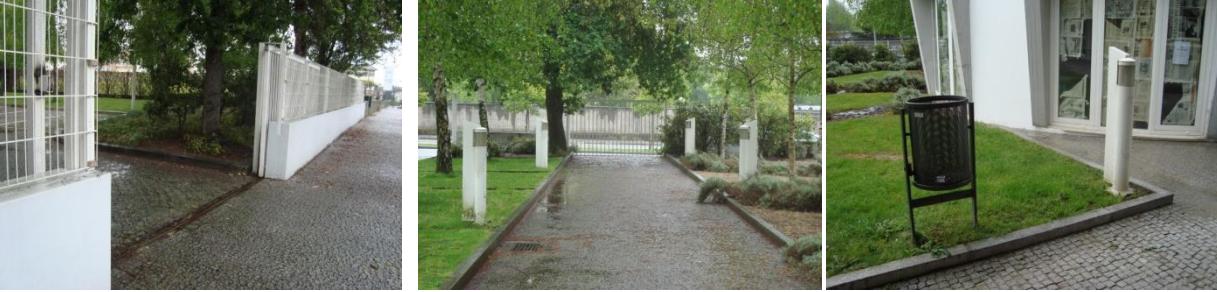
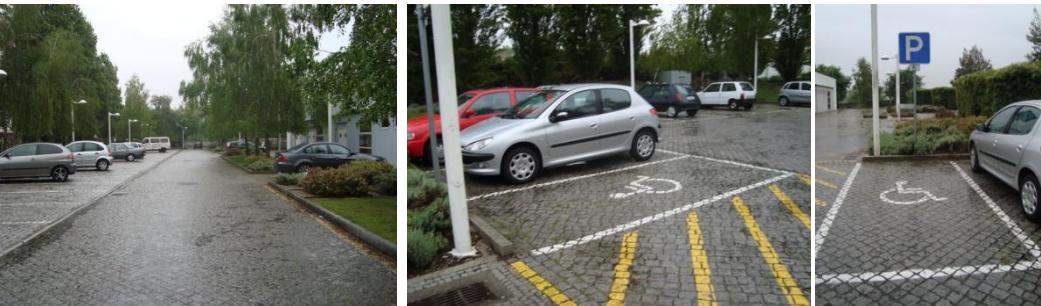
<p><b>Acesso exterior ao edifício</b></p> <ul style="list-style-type: none"> <li>- Acede-se ao Complexo através da Avenida Comendador Carlos Ferreira da Silva</li> <li>- Os acessos exteriores têm canais de circulação abrangentes e quase sem obstáculos, mas sem diferenciação de piso ao nível pedonal (invisuais).</li> <li>- O equipamento possui estacionamento próprio e existem lugares bem dimensionados de utilização exclusiva por parte de P.M.C.</li> <li>- A passadeira é não reg. e mobiliário existente recai em papeleiras, iluminação, bancos, árvores e sinalética vertical.</li> </ul>	<ul style="list-style-type: none"> <li>- Devem ser criados rebaixos de passeio nos extremos das passadeiras, ou passadeiras sobrelevadas de modo a vencer o desnível do passeio e a rua.</li> <li>- O canal de circulação junto ao edifício é acessível não existindo equipamentos que se tornem obstáculo.</li> </ul>

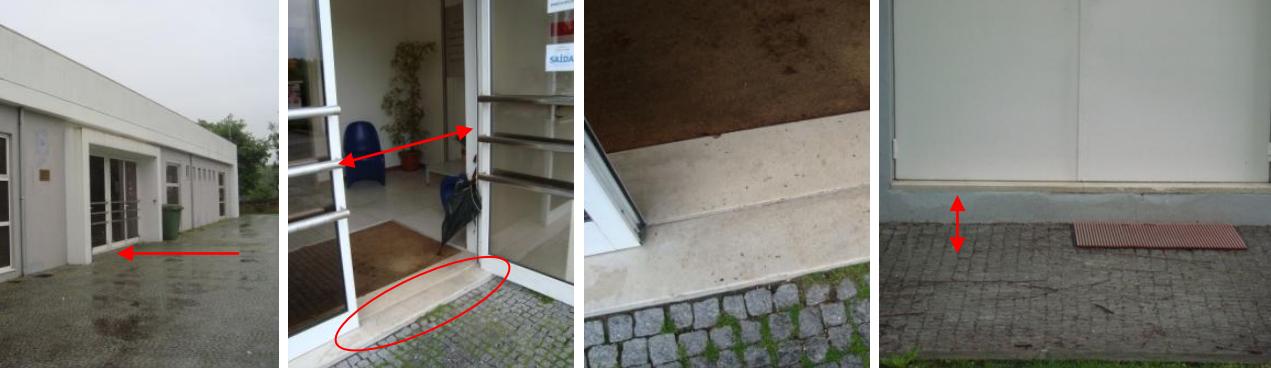
<p><b>Acesso ao edifício</b></p> <ul style="list-style-type: none"> <li>- A soleira de entrada possui uma altura superior a 0,02m (0,05m), o que dificulta o acesso a P.M.C.</li> <li>- As portas de ligação ao exterior possuem todas soleiras não regulamentares, com altura superior a 0,02m.</li> <li>- O dimensionamento das portas é adequado, a regras gerais possuem duas folhas de abertura.</li> </ul>	<ul style="list-style-type: none"> <li>- Os desníveis superiores a 0,02m devem ser vencidos com recurso a rampas ou equipamentos elevatórios. Nomeadamente garantir o acesso a todos os pisos do edifício.</li> <li>- Todas as portas devem garantir um vão mínimo de abertura de 0,77m.</li> </ul>

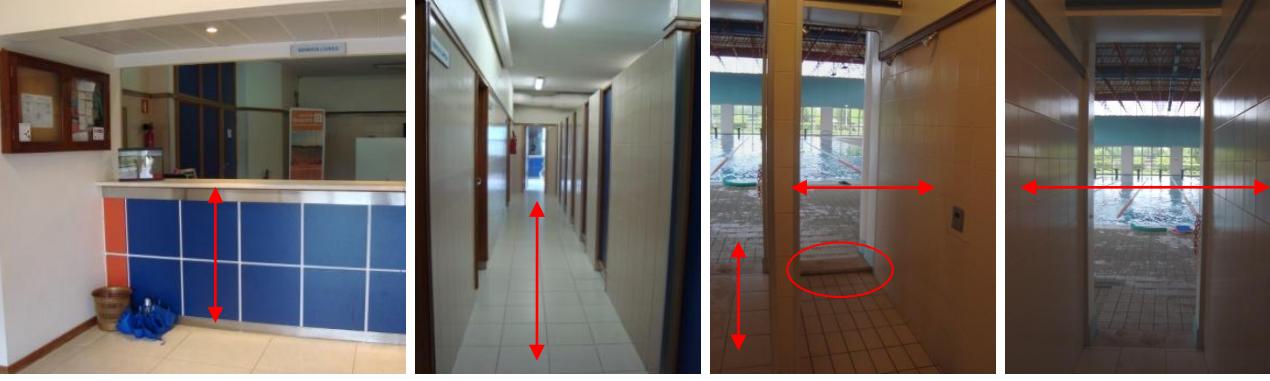
<p><b>Distribuição no edifício</b></p> <ul style="list-style-type: none"> <li>O edifício estrutura-se ao longo de um único piso o que facilita a sua utilização por parte de P.M.C.</li> <li>As áreas de atendimento não tem rebaixos para P.M.C nem equipamento de auto atendimento e infoacessibilidade.</li> <li>Os corredores horizontais de distribuição para os balneários mede 1,22m o que o torna não regulamentar.</li> <li>O acesso a zona dos tanques é feito através de um corredor de 1,50m com largura de 0,80 e um corredor lava-pés com igual comprimento e uma largura de 0,90m e um lanchil de 0,06m. Ambas as situações são não regulamentares quanto a largura do corredor (DL 163/2006 de 8 de Agosto)</li> </ul>	<ul style="list-style-type: none"> <li>No interior do edifício, as áreas de atendimento tem espaço de manobra e o balcão deveria não só estar rebaixado mas também ser vazado para a possibilidade de ser utilizado por P.M.C.</li> <li>Os espaços de estar e canais de circulação têm espaço suficiente para executar manobras mas também para o cruzamento de pessoas. Os corredores de distribuição para os balneários que deve ter no mínimo 150cm.</li> </ul>

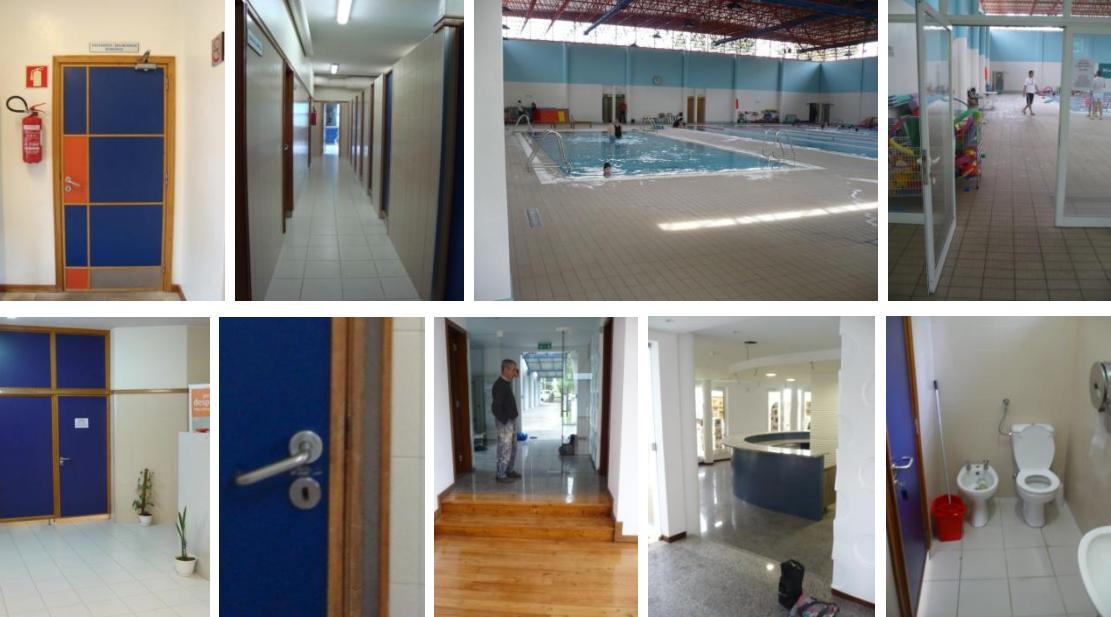
<p><b>Acesso a dependências e instalações</b></p> <ul style="list-style-type: none"> <li>As portas do recinto são de abrir em todas as dependências e suja medida de vão livre varia, sendo que a maior parte destas é não regulamentar.</li> <li>Todo o edifício é nivelado e não possui soleiras ou desníveis internos.</li> <li>Existem instalações sanitárias dirigidas aos funcionários e utentes, separadamente. No entanto não existe nenhuma I.S. para P.M.C. Soleiras.</li> <li>O complexo está, ainda, equipado com um bar de apoio, sendo que este possui uma estrutura que lhe permite funcionar para o exterior. Este espaço possui desníveis vencidos por degraus e não tem I.S. para P.M.C nem rebaixos de balcão.</li> </ul>	<ul style="list-style-type: none"> <li>Todas as portas devem garantir um vão mínimo de abertura de 0,77m, conforme especificado no Decreto-lei 163/2006.</li> <li>Os puxadores, as fechaduras, os trincos e outros dispositivos de operação das portas devem oferecer uma resistência mínima e ter uma forma fácil de agarrar com uma mão e que não requeira uma preensão firme ou rodar o pulso; os puxadores em forma de maçaneta não devem ser utilizados Consultar secção 4.9.9. do Decreto-lei 163/2006.</li> <li>Devem existir Instalações Sanitárias de utilização exclusiva a P.M.C. É necessário solucionar a ausência desta infraestrutura de modo a ser possível uma melhor utilização deste espaço por P.M.C.</li> <li>Estas I.S. para P.M.C. devem respeitar o DL 163/2006 de 8 de Agosto, nomeadamente o 2º artigo, secção 2.9 Instalações sanitárias para uso geral.</li> </ul>
