## **3. Edificado – 3.4. Desporto**

**Plano Municipal de Acessibilidade Para Todos Município da Maia - Entrega Final**

**3.4.1. Aeródromo de Vilar de Luz**

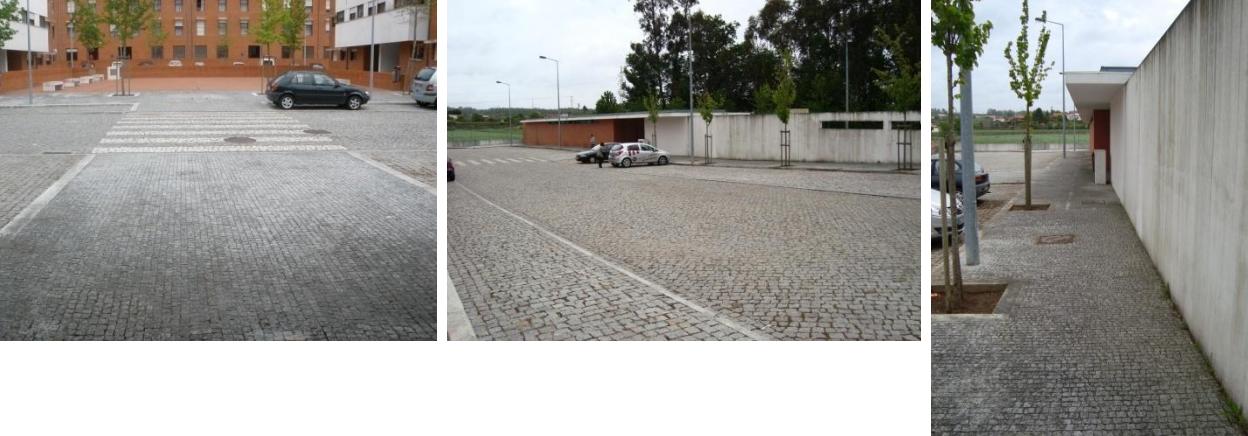
<p><b>Acesso exterior ao edifício</b></p> <ul style="list-style-type: none"> <li>- Os canais de circulação dos passeios envolventes ao edifício têm dimensões regulamentares.</li> <li>- O estacionamento existente é formal, em baía, sem contemplar lugares de estacionamento destinados a P.M.C.</li> <li>- O mobiliário existente recai em postes de iluminação, árvores com caldeiras desprotegidas, bancos, hidrantes, papeleiras, infra-estruturas e sinalética vertical.</li> <li>- A passadeira tem rebaixo regulamentares, mas não está sinalizada.</li> </ul>	<ul style="list-style-type: none"> <li>- Os canais de circulação dos percursos acessíveis devem ter uma largura mínima de 120cm, livres de obstáculos.</li> <li>- Deveriam existir alguns lugares de estacionamento exclusivos para pessoas com mobilidade condicionada como previsto no decreto-lei 163/2006.</li> <li>- O mobiliário urbano existente quer no espaço exterior público, quer privado, deve estar direcionado para um design inclusivo.</li> </ul>

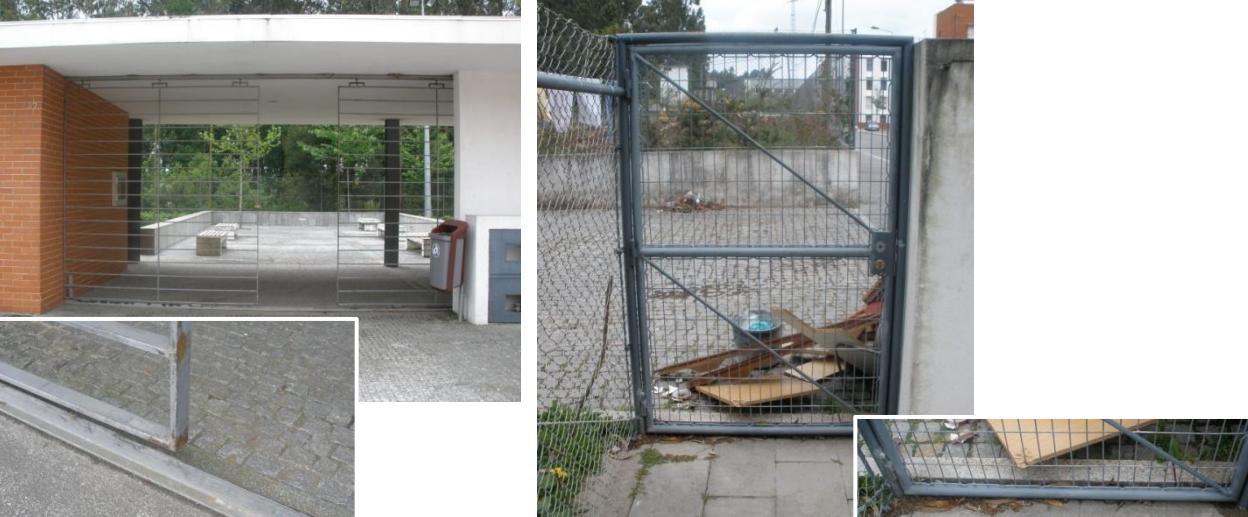
<p><b>Acesso ao edifício</b></p> <ul style="list-style-type: none"> <li>- O sistema da porta de entrada é de correr, tem dimensões regulamentares, mas com soleira não regulamentar (5cm).</li> <li>- O sistema da porta de entrada para a zona de bancadas é de abrir, tem dimensões regulamentares mas tem um degrau elevado que se constitui como uma barreira a pessoas com mobilidade condicionada,</li> </ul>	<ul style="list-style-type: none"> <li>- Na existência de soleiras, estas devem respeitar a altura máxima exigida no regulamento de 2cm.</li> <li>- Todas as portas devem garantir um vão mínimo de abertura de 77cm, conforme especificado no Decreto-lei 163/2006.</li> </ul>

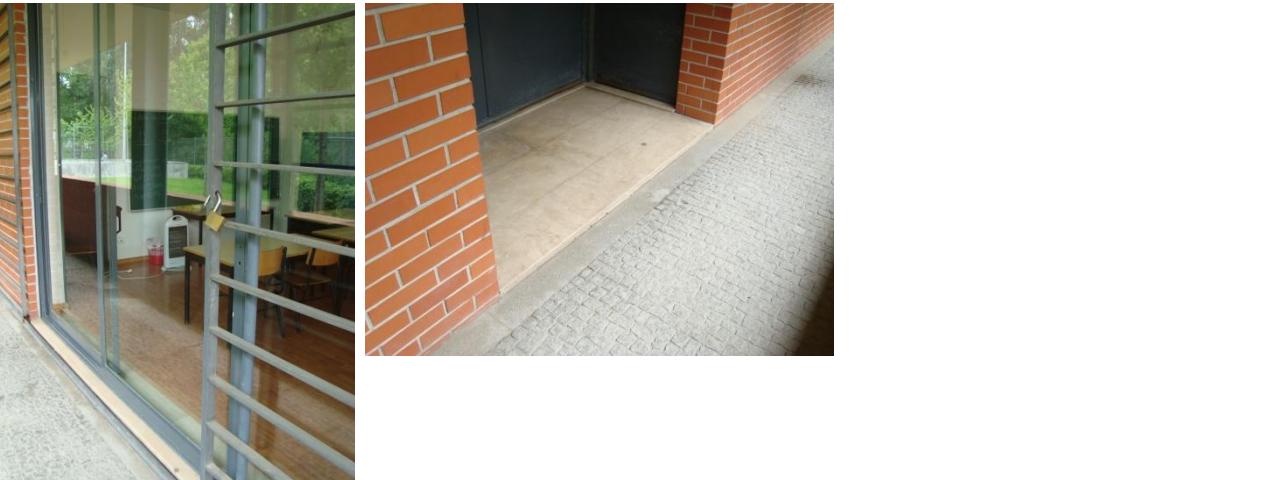
<p><b>Acesso a dependências e instalações</b></p> <ul style="list-style-type: none"> <li>O sistema de portas das dependências é de abrir e de correr. As dimensões das portas nem sempre são regulamentares (de 70 a 93cm).</li> <li>A maioria dos acessos a dependências a partir do exterior têm soleiras elevadas e por isso não regulamentares (de 4cm).</li> </ul>	<ul style="list-style-type: none"> <li>Todas as portas devem garantir um vão mínimo de abertura de 77cm, conforme especificado no Decreto-lei 163/2006.</li> <li>Na existência de soleiras, estas devem respeitar a altura máxima exigida no regulamento de 2cm.</li> </ul>

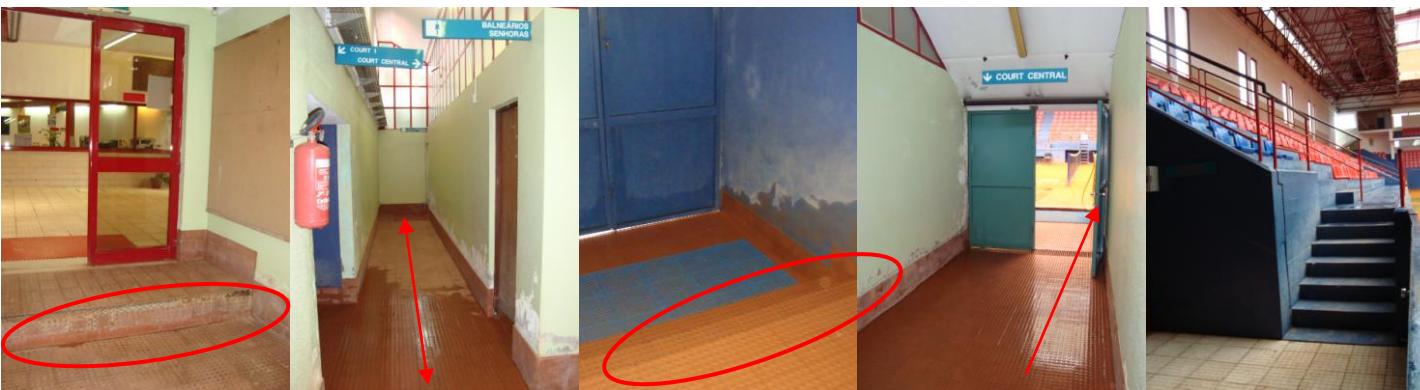
As instalações sanitárias que servem este espaço estão desniveladas do pavimento, estas apresentam um patamar ou soleira muito elevado o que constitui uma barreira à mobilidade, e a disposição das pesas sanitárias é desaconselhada. No entanto devidas as suas dimensões, estas são facilmente adaptáveis.

Ainda no mesmo edifício e no mesmo piso, num nível inferior do mesmo, encontram-se os balneários e um gabinete médico. A passagem para esta zona é impossibilitada devido a existência de um degrau. O acesso ao court central e ao court 1 é efectuado através deste mesmo corredor, sendo que apenas o do court principal é nivelado, o acesso ao court 1 é efectuado após três degraus.

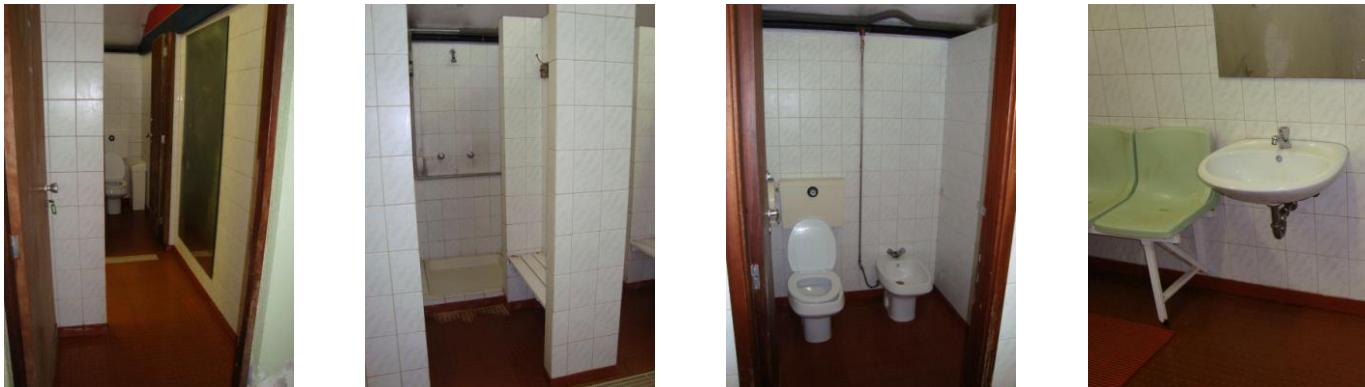
Já na área correspondente ao court central, não existe possibilidade de uma pessoa com mobilidade reduzida ingressar nas bancadas, uma vez que para esse efeito estão a disposição um grupo de escadas.

Quanto aos balneários, estes devem ser reformulados para que possam ser usado por pessoas com mobilidade reduzida, assim como a instalação sanitária nestes inserida, deve possuir as dimensões, posicionamento de peças e equipamento adequado para o mesmo efeito.

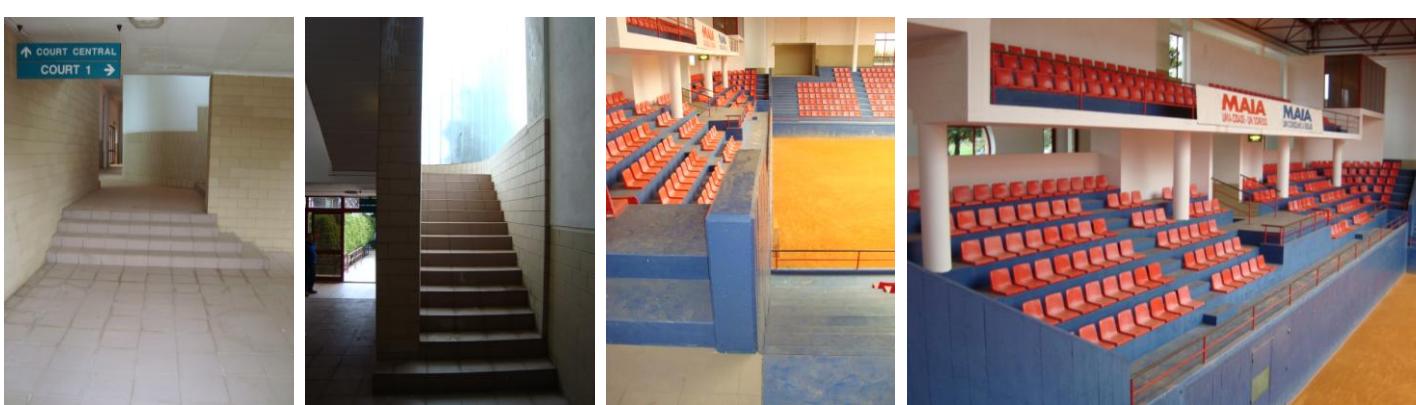
O mesmo edifício tem um segundo local de acesso no ponto oposto do local da secretaria e recepção, este é acessível através de um corredor exterior encontrado logo no ponto de entrada do complexo. Este acesso apresenta inúmeras anomalias, uma vez que não existe nenhum nivelamento, acesso rampeado ou equipamento elevatório. Este é um dos acessos para a zona de bancadas, e camarins do court central, é através do mesmo local que entramos numa segunda ala de gabinetes.

No primeiro encontramos todo um conjunto de acessos com recurso a escadarias para as bancadas e camarotes do court central, o que, aliado a um sem fim de recantos, muros e arestas, dificulta e inviabiliza todo e qualquer acesso a pessoas com limitações físicas.

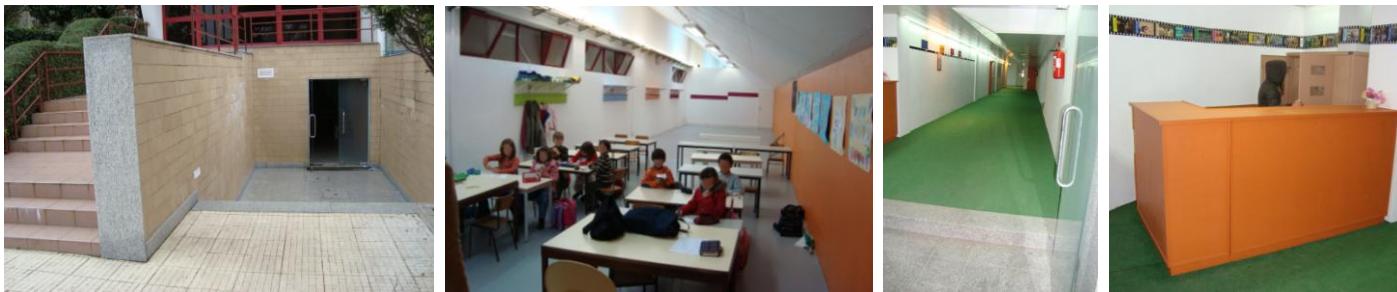
As Bancadas não possuem nenhum local apropriado para P.M.R.

Na segunda entrada, no piso mais baixo do edifício encontra-se um conjunto de gabinetes, gabinetes estes que não são acessíveis por todos, pois, à semelhança da entrada anteriormente referida, esse acesso é efectuado com recurso a escadarias.

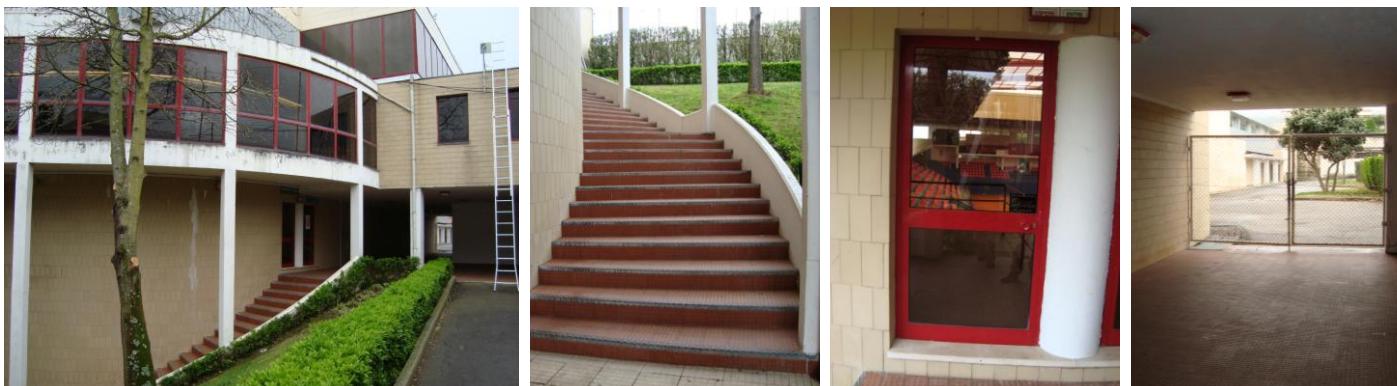
Neste piso encontramos ainda as instalações sanitárias de apoio a bancada do court central, o que demonstra um contra-senso, pois o espectador de qualquer evento, para usufruir destas instalações sanitárias tem que sair do espaço das bancadas court para descer e voltar a entrar dentro do edifício.

Verifica-se também a ausência de uma Instalação sanitária para pessoas com mobilidade reduzida, bem como garantir o seu respectivo acesso.

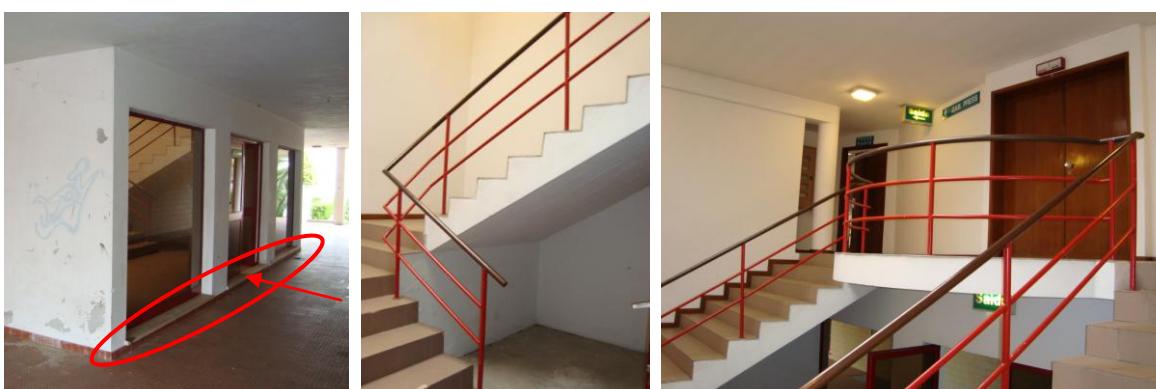
Neste edifício existe outro acesso que garante a entrada para o nível superior norte das bancadas, e é conseguido com recurso essencialmente a escadas, escadas estas que possuem degraus com um espelho maior a 15 cm, o que dificulta a acessibilidade. Estes degraus possuem ainda, no focinho e ao longo de todo o comprimento, uma faixa de sinalização.

A porta de acesso às bancadas possui um alto e uma soleira que dificultam a entrada no recinto. Existe a possibilidade de se chegar a este nível através de um percurso rampeado de utilização viária para serviços, mas este encontra-se encerrado, impossibilitando a utilização do mesmo como alternativa às escadas.

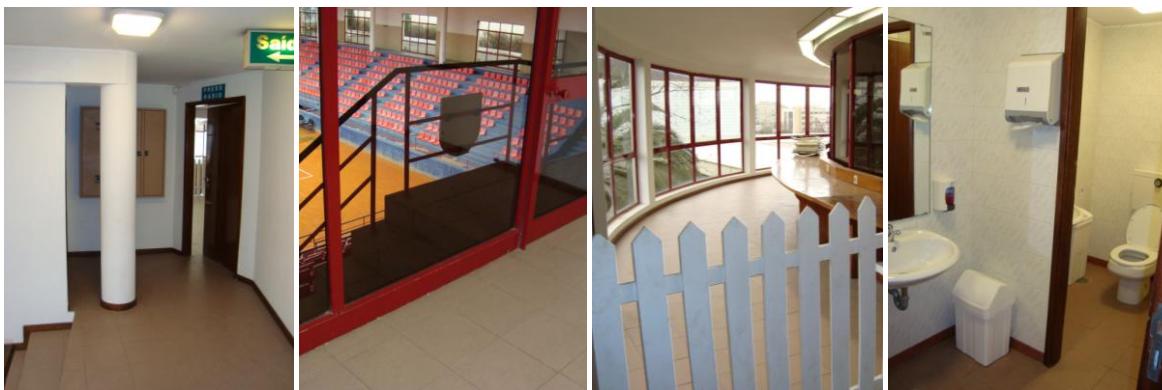
A esta cota encontramos o acesso à área técnica do recinto do court central e principal, nesta área encontramos um conjunto de gabinetes, sala de imprensa e rádio, sala técnica de som, acesso a bancadas superiores norte, área de convidados bar de apoio, sem balcão adaptado a PMR, e instalações sanitárias.

Mas esta área de acesso impossível do ponto de vista da mobilidade para todos, pois estes equipamentos encontram-se num piso superior acessíveis através duas escadarias com patamares de descanso. Sendo que na porta de entrada a estas encontramos ainda uma soleira com 7cm.

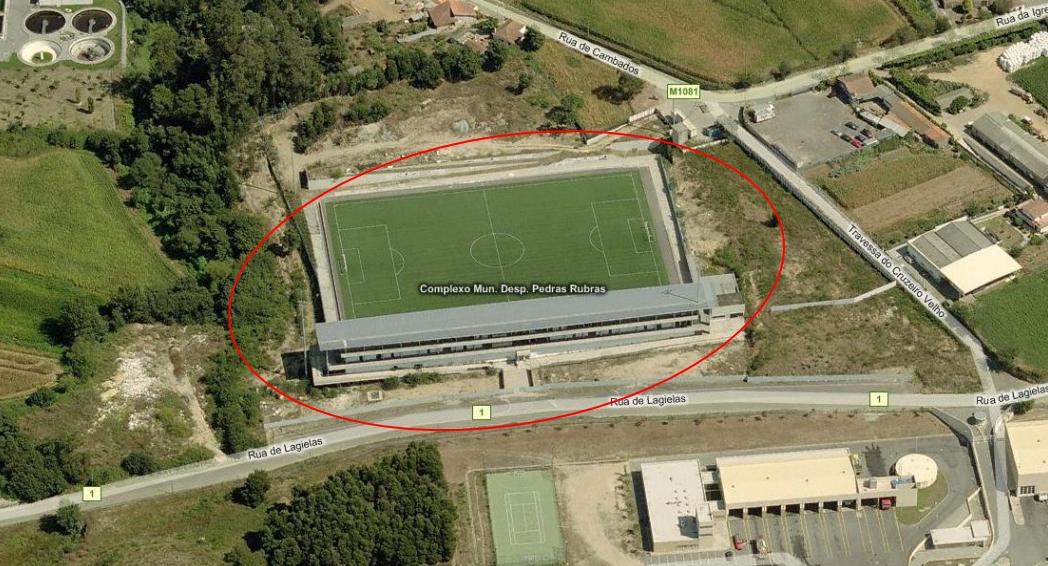
<p><b>Identificação</b> Estádio Municipal de Pedras Rubras – Vila Nova da Telha</p> <p><b>Localização</b> Rua de Lagielas</p> <p><b>Descrição, função e uso do edifício</b> Espaço dedicado à prática desportiva, aulas de educação física, treinos regulares, torneios e outros eventos desportivos.</p>	<p>Sendo o Campo de Jogos um equipamento que é utilizado por todos e até por algumas pessoas com mobilidade condicionada, foram aqui detectados vários problemas de acessibilidade, aos quais propomos a sua resolução.</p>

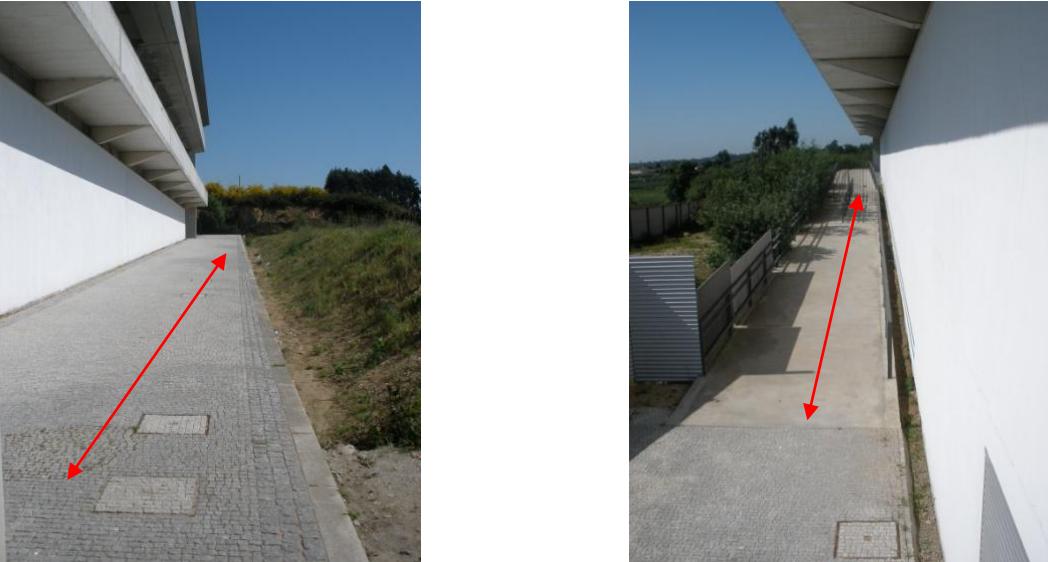
<p><b>Acesso exterior ao edifício</b></p> <ul style="list-style-type: none"> <li>- Este edifício está em fase final de construção e por isso existem vários compartimentos fechados em fase de acabamentos.</li> <li>- A entrada principal e única do Estádio é pela Rua de Lagielas.</li> <li>- Nos acessos exteriores os passeios têm canais de circulação abrangente.</li> <li>- O estacionamento é formal, em baía e não contempla lugares para P.M.C.</li> <li>- Não existe qualquer diferenciação de piso ao nível pedonal (invisuais).</li> <li>- O mobiliário é quase inexistente.</li> </ul>	<ul style="list-style-type: none"> <li>- Deveriam existir alguns lugares exclusivos para pessoas com mobilidade condicionada como previsto no decreto-lei 163/2006.</li> <li>- O mobiliário urbano existente quer no espaço exterior público, quer privado, é reduzido e não está direcionado para um design inclusivo.</li> </ul>

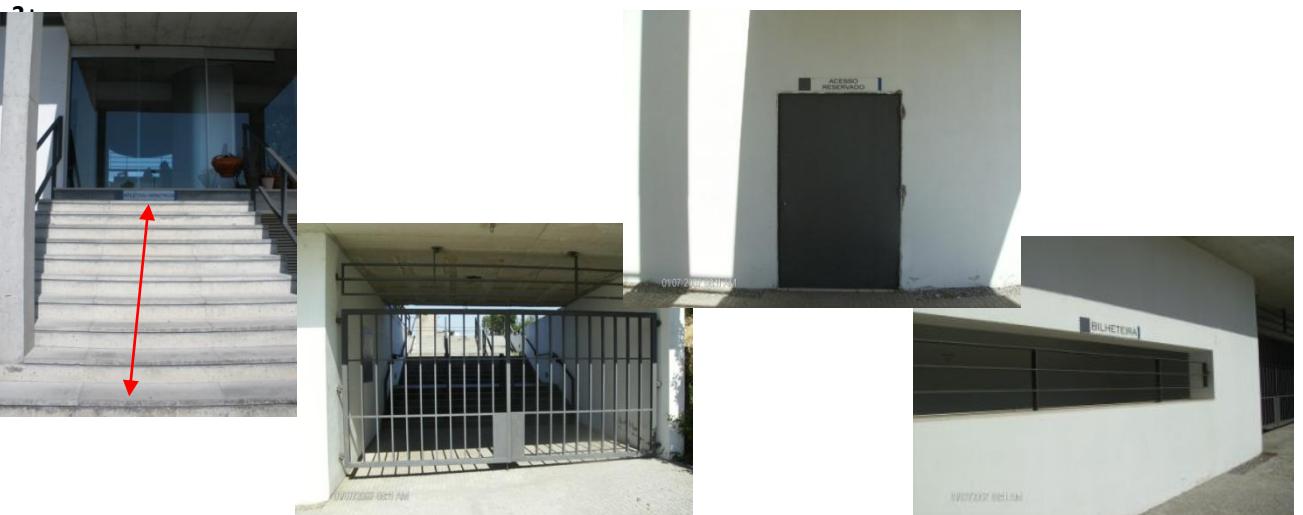
<p><b>Acesso ao edifício</b></p> <ul style="list-style-type: none"> <li>- A bilheteira exterior tem um balcão não rebaixado com 1.12m.</li> <li>- O acesso privado ao edifício é por escadas e tem uma porta automática.</li> <li>- Existe ainda uma entrada rampeada feita por portões regulamentares de acesso ao público e uma outra porta de acesso privada junto à bilheteira também ela regulamentar.</li> </ul>	<ul style="list-style-type: none"> <li>- Os degraus das escadas devem ter 0,28m (cobertor) e 0,18m (espelho) e a guarda deve ter uma altura entre os 85 e os 90cm.</li> <li>- Deveriam ser criadas instalações sanitárias e acessos ao edifício nivelados ou rampeados direcionados a P.M.C.</li> <li>- A bilheteira deve ter um rebaixo para P.M.C.</li> </ul>

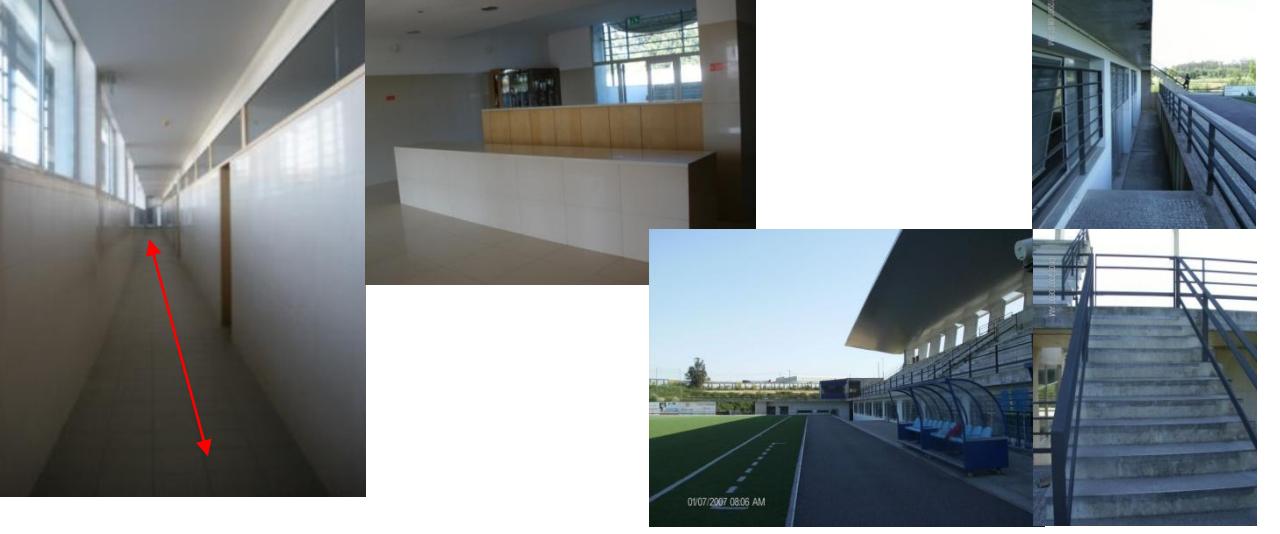
<p><b>Distribuição no edifício</b></p> <ul style="list-style-type: none"> <li>O hall de entrada tem balcão rebaixado e zona de manobra.</li> <li>O corredor que distribui para os balneários e gabinetes está regulamentar.</li> <li>Os corredores que ladeiam o campo têm um canal de circulação superior a 1.5m.</li> <li>Não existem elevadores ou plataformas elevatórias.</li> <li>O acesso às bancadas é feito por escadas com largura de 1.38m, os degraus têm 18cmX28cm e a guarda tem 87cm de altura.</li> </ul>	<ul style="list-style-type: none"> <li>Os acessos devem ser todos nivelados por rampas regulamentares, entre 6% e 8%, conforme o previsto no decreto-lei 163/2006.</li> <li>Os espaços de estar e canais de circulação têm de ter um vão mínimo de 1.20m, não só para executar manobras mas também para o cruzamento de pessoas</li> </ul>

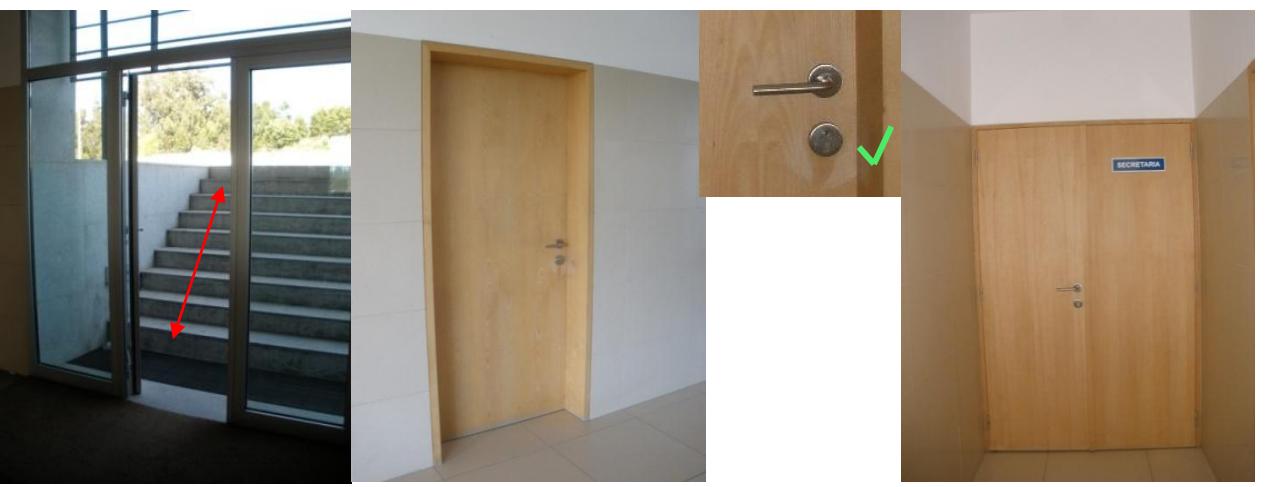
<p><b>Acesso a dependências e instalações</b></p> <ul style="list-style-type: none"> <li>O acesso interior para o campo é feito por escadas e tem uma porta dupla de 66cm.</li> <li>Nem todas as portas são acessíveis a P.M.C., pois têm dimensões variáveis e por vezes não regulares (66cm a 85cm).</li> <li>Não existem instalações sanitárias dirigidas a P.M.C.</li> </ul>	<ul style="list-style-type: none"> <li>Na existência de soleiras, estas não podem ultrapassar os 2cm de altura para serem regulamentares e acessíveis a P.M.C.</li> <li>Todas as portas devem garantir um vão mínimo de abertura de 77cm (regulamentar).</li> <li>É necessário solucionar a ausência desta infra-estrutura de modo a ser possível a utilização deste espaço por P.M.C.</li> </ul>

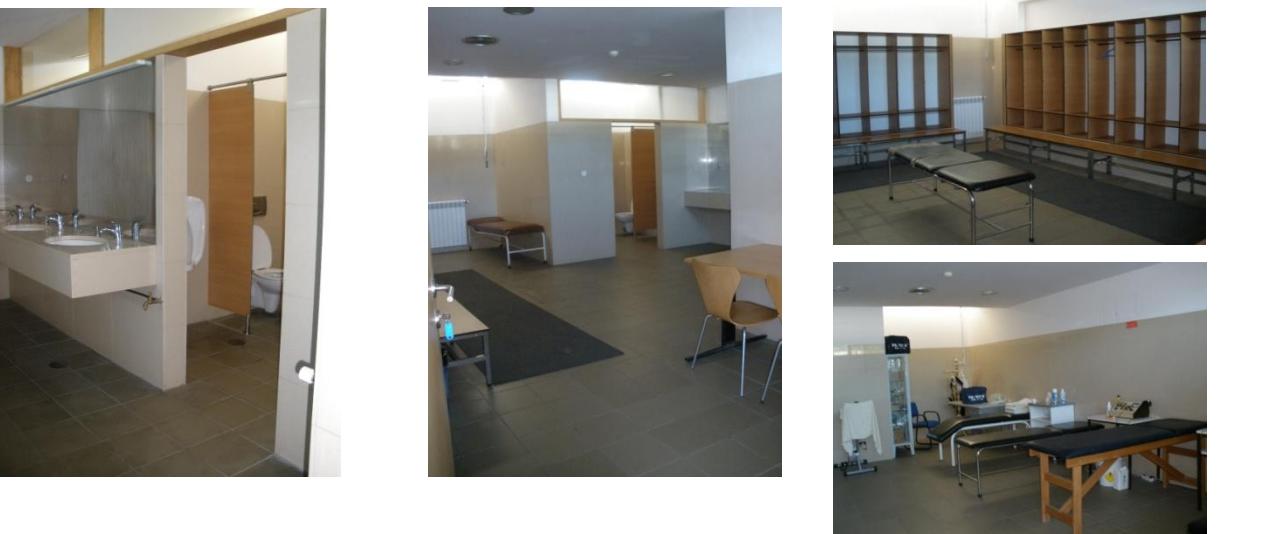
<p><b>Dependências</b></p> <ul style="list-style-type: none"> <li>A circulação nas dependências é por vezes travada por mobiliário em excesso, não têm espaço de manobra.</li> <li>Nos balneários e gabinetes não existem soleiras, o piso é todo nivelado e as portas de entrada têm 85cm.</li> </ul>	<ul style="list-style-type: none"> <li>Nem sempre existe espaço de manobra e de passagem por se encontrar alguns obstáculos, que devem ser melhor organizados, no que respeita ao mobiliário, para um melhor funcionamento e para uma melhor utilização quer por parte dos seus funcionários, quer por parte dos seus utentes, sejam estes P.M.C. ou não.</li> </ul>

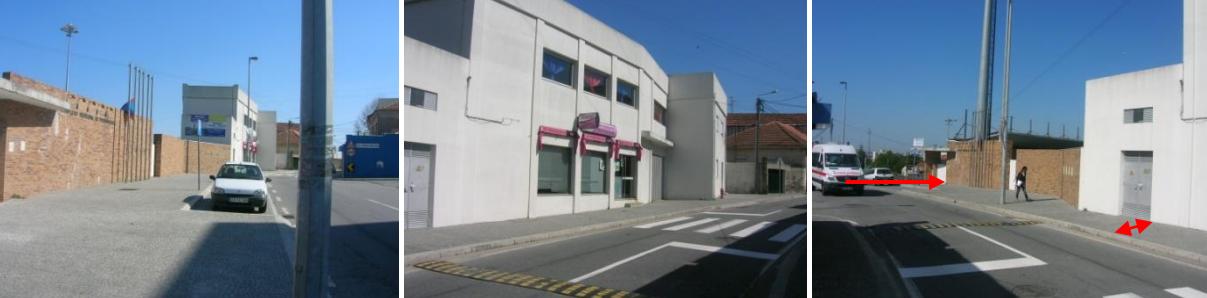
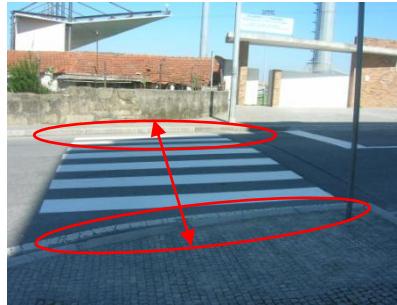
<p><b>Acesso exterior ao edifício</b></p> <ul style="list-style-type: none"> <li>O Acesso Principal ao Estádio é feito pela Travessa Nova da Giesta.</li> <li>Os locais de atravessamentos (passadeiras) não possuem rebaixo de passeio nos extremos. E não possuem qualquer diferenciação de piso (invisuais).</li> <li>Nos acessos exteriores os passeios nem sempre têm canais de circulação abrangente devido à existência de alguns obstáculos.</li> <li>O mobiliário existente recai em papeleiras, postes de iluminação, e postes de sinalética vertical.</li> <li>Usufrui do estacionamento em baía das habitações contíguas e não contempla lugares para P.M.C.</li> </ul>	<ul style="list-style-type: none"> <li>O passeio deve ser alargado, para nestes pontos cumprir os 120cm reg. Livres de obstáculos.</li> <li>O mobiliário urbano existente quer no espaço exterior público, quer privado, é reduzido e não está direcionado para um design inclusivo.</li> <li>Devem ser criados lugares de estacionamento exclusivos para pessoas com mobilidade condicionada como previsto no decreto-lei 163/2006.</li> </ul>

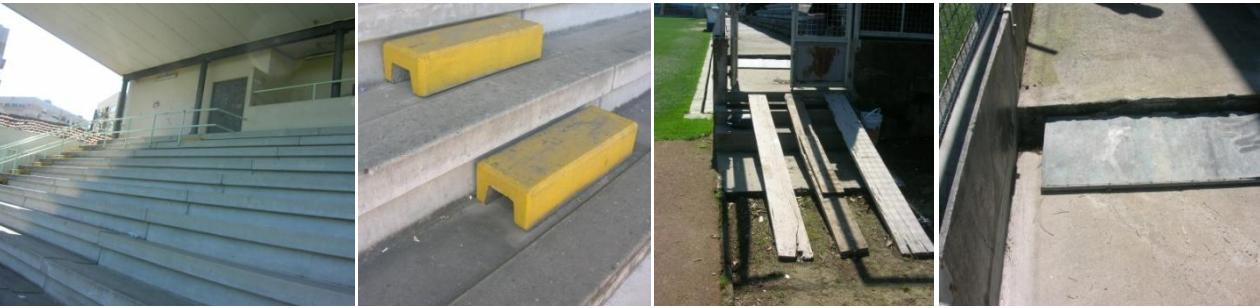
<p><b>Acesso a dependências e instalações</b></p> <ul style="list-style-type: none"> <li>- A entrada para todas as dependências é inacessível para P.M.C., devido a irregularizações/desníveis do pavimento, existência de um corredor de distribuição muito estreito e elevado e ainda a existência de soleiras elevadas no acesso a todas elas.</li> <li>- As dimensões das portas de todo o equipamento variam e a maior parte não possuem dimensionamento mínimo obrigatório de 0,77m.</li> </ul>	<ul style="list-style-type: none"> <li>- O percurso acessível deve garantir acesso a todas as dependências e ter 120cm de largura livres de obstáculos. Deve ser regularizado e nivelado.</li> <li>- Todos os desníveis superiores a 0,02m devem ser vencidos por rampas ou equipamento elevatório.</li> <li>- Todas as portas devem garantir um vão mínimo de abertura de 0,77m, conforme especificado no Decreto-lei 163/2006.</li> </ul>

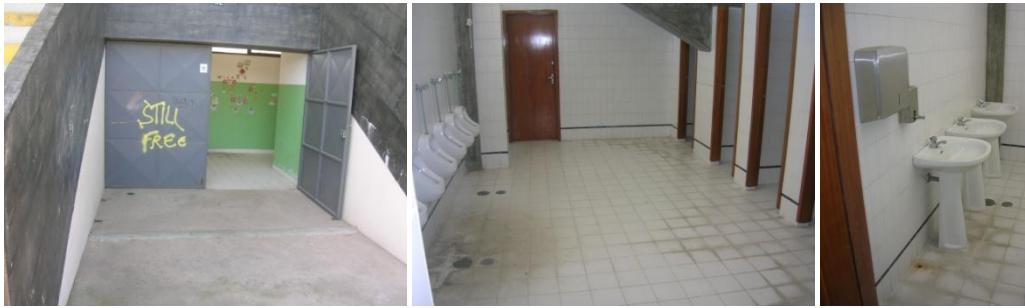
<p><b>Dependências</b></p> <ul style="list-style-type: none"> <li>- As instalações sanitárias não estão equipadas a P.M.C. As cabines, o lavatório e as portas não estão reg. e os puxadores não são os adequados.</li> <li>- A circulação nas dependências é por vezes travada por mobiliário em excesso, não têm espaço de manobra.</li> <li>- Nos balneários o acesso ao duche é realizado a partir de um degrau de 10cm, o que o torna inacessível para P.M.C.</li> </ul>	<ul style="list-style-type: none"> <li>- Devem ser criadas Instalações Sanitárias dirigidas a P.M.C. e estas devem possuir as medidas regulamentares bem como estar devidamente equipada com os respectivos equipamentos técnicos de apoio.</li> <li>- Os espaços de estar e canais de circulação deveriam ter no mínimo 150cm e estar desimpedidos de obstáculos.</li> <li>- Todas as dependências devem possuir fácil acesso sem barreiras ou soleiras.</li> <li>- Deve ser prevista uma área livre nas bancadas para P.M.C. com zonas que permitam manobra por parte de</li> <li>- Os espaços de estar e canais de circulação deveriam ter no mínimo 150cm e estar desimpedidos de obstáculos.</li> </ul>

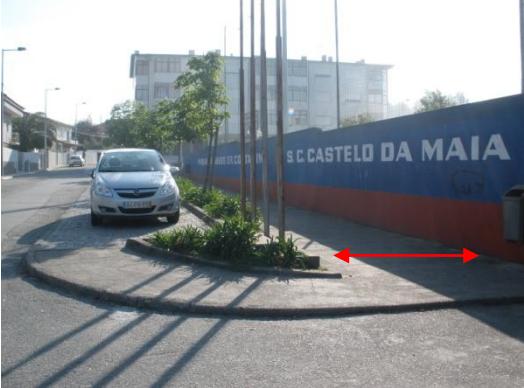
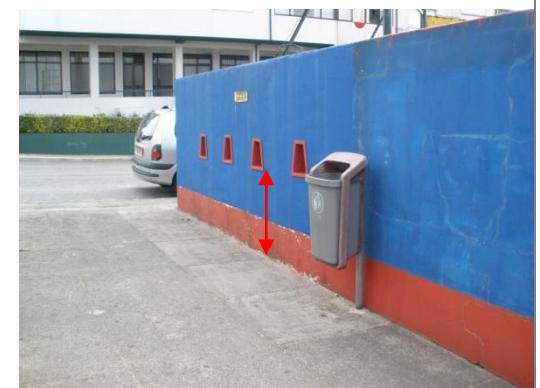
<p><b>Acesso exterior ao edifício</b></p> <ul style="list-style-type: none"> <li>- Acede-se ao Campo de Jogos pela Rua do Campo da Bola, circundado pela Rua do Castelo da Maia.</li> <li>- Nos acessos exteriores os passeios têm canais de circulação abrangente.</li> <li>- O estacionamento é formal, em baía e não contempla lugares para P.M.C.</li> <li>- Não existe qualquer diferenciação de piso ao nível pedonal (invisuais).</li> <li>- O mobiliário existente recai em iluminação, árvores, sinalética vertical e papeleiras.</li> </ul>	<ul style="list-style-type: none"> <li>- Deveriam existir alguns lugares de estacionamento exclusivos para pessoas com mobilidade condicionada como previsto no decreto-lei 163/2006.</li> <li>- O mobiliário urbano existente quer no espaço exterior público, quer privado, é reduzido e não está direcionado para um design inclusivo.</li> </ul>

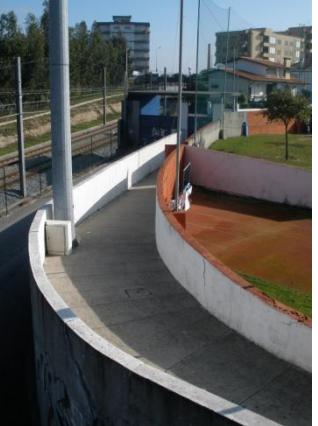
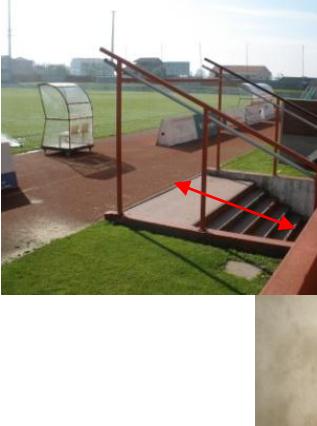
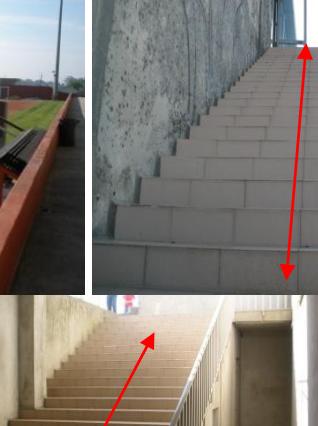
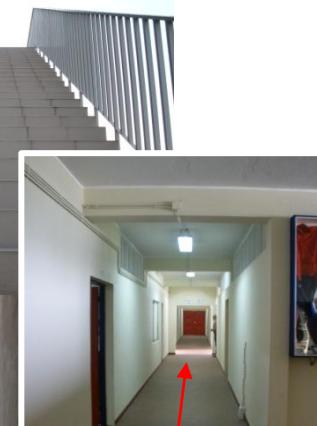
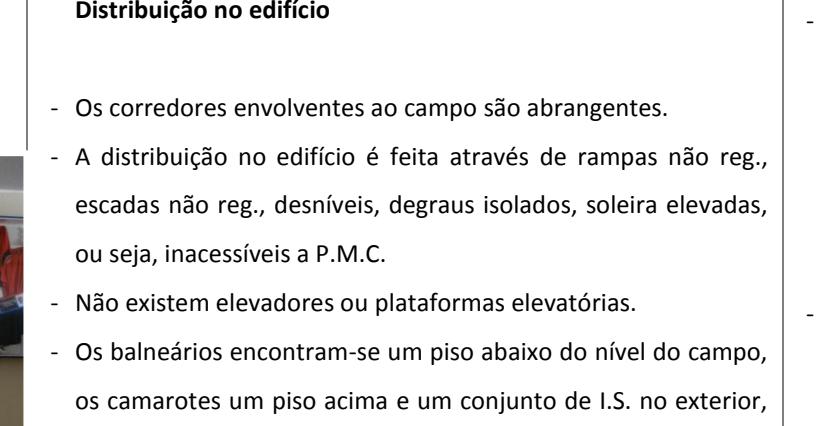
<p><b>Distribuição no edifício</b></p> <ul style="list-style-type: none"> <li>- Os corredores envolventes ao campo são abrangentes.</li> <li>- A distribuição no edifício é feita através de rampas não reg., escadas não reg., desníveis, degraus isolados, soleira elevadas, ou seja, inacessíveis a P.M.C.</li> <li>- Não existem elevadores ou plataformas elevatórias.</li> <li>- Os balneários encontram-se um piso abaixo do nível do campo, os camarotes um piso acima e um conjunto de I.S. no exterior, de acesso público, inacessíveis a P.M.C.</li> <li>- As bancadas têm um corrimão muito baixo (56cm), constitui perigo para os utentes.</li> </ul>	<ul style="list-style-type: none"> <li>- Os degraus das bancadas não estão reg. porque têm uma escadaria que não cumpre as normas, no que respeita à altura dos corrimãos, à inexistência de patamares de espera e às dimensões dos degraus (19x35cm). Todos os degraus devem contemplar uma altura máxima de 18cm e um comprimento mínimo de 28cm.</li> <li>- Os acessos devem ser todos nivelados por rampas regulamentares, entre 6% e 8%, conforme o previsto no decreto-lei 163/2006.</li> <li>- Visto existir a caixa de um elevador, deve ser equacionada a existência deste ou de uma plataforma elevatória.</li> </ul>

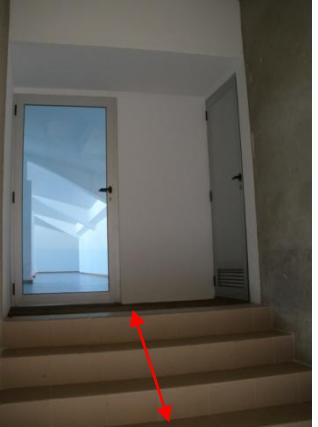
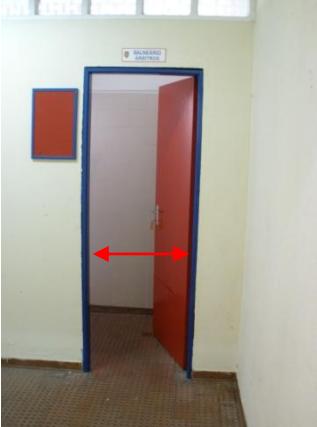
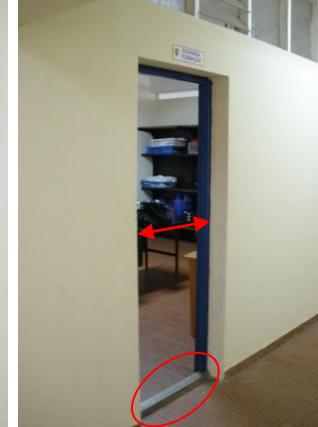
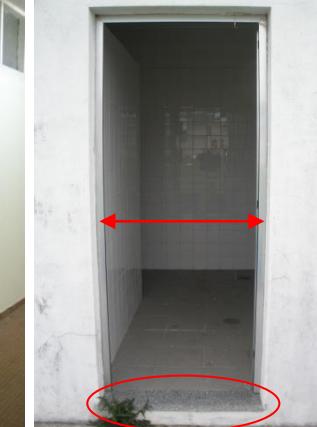
<p><b>Acesso a dependências e instalações</b></p> <ul style="list-style-type: none"> <li>- A entrada para algumas dependências é inacessível em muitos casos para P.M.C., devido à existência de soleiras elevadas (10cm – rouparia, 3cm – gabinete técnico, 12 e 14 – I.S. exteriores, 9cm – corredor dos camarotes).</li> <li>- Nem todas as portas são acessíveis a P.M.C., pois têm dim. variáveis e por vezes não reg. (64cm a 75cm)</li> <li>- Não existem instalações sanitárias dirigidas a P.M.C.</li> </ul>	<ul style="list-style-type: none"> <li>- Na existência de soleiras, estas não podem ultrapassar os 2cm de altura para serem regulamentares e acessíveis a P.M.C.</li> <li>- Todas as portas devem garantir um vão mínimo de abertura de 77cm (regulamentar).</li> <li>- Deve ser previsto a criação de uma Instalação Sanitária dirigida a P.M.C. e deve possuir as medidas regulamentares bem como estar equipada com os respectivos adereços de apoio.</li> </ul>

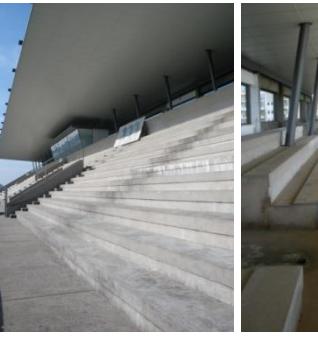
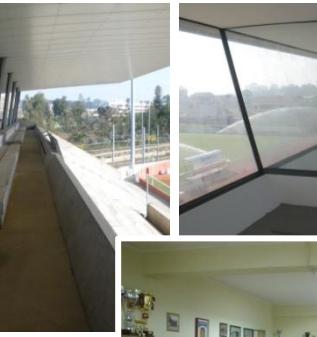
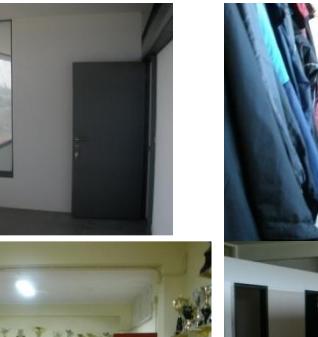
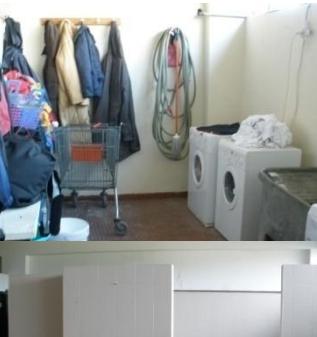
<p><b>Dependências</b></p> <ul style="list-style-type: none"> <li>- A circulação nas dependências é por vezes travada por mobiliário em excesso, não têm espaço de manobra.</li> <li>- Nos balneários o acesso ao duche é realizado a partir de um degrau de 4cm, o que o torna inacessível para P.M.C.</li> </ul>	<ul style="list-style-type: none"> <li>- Nem sempre existe espaço de manobra e de passagem por se, encontrarem alguns obstáculos, que devem ser melhor organizados, no que respeita ao mobiliário, para um melhor funcionamento e para uma melhor utilização quer por parte dos seus funcionários, quer por parte dos seus utentes, sejam estes P.M.C. ou não.</li> <li>- O acesso aos duches deve ser nivelado ou ter uma soleira de altura máxima 2cm.</li> </ul>

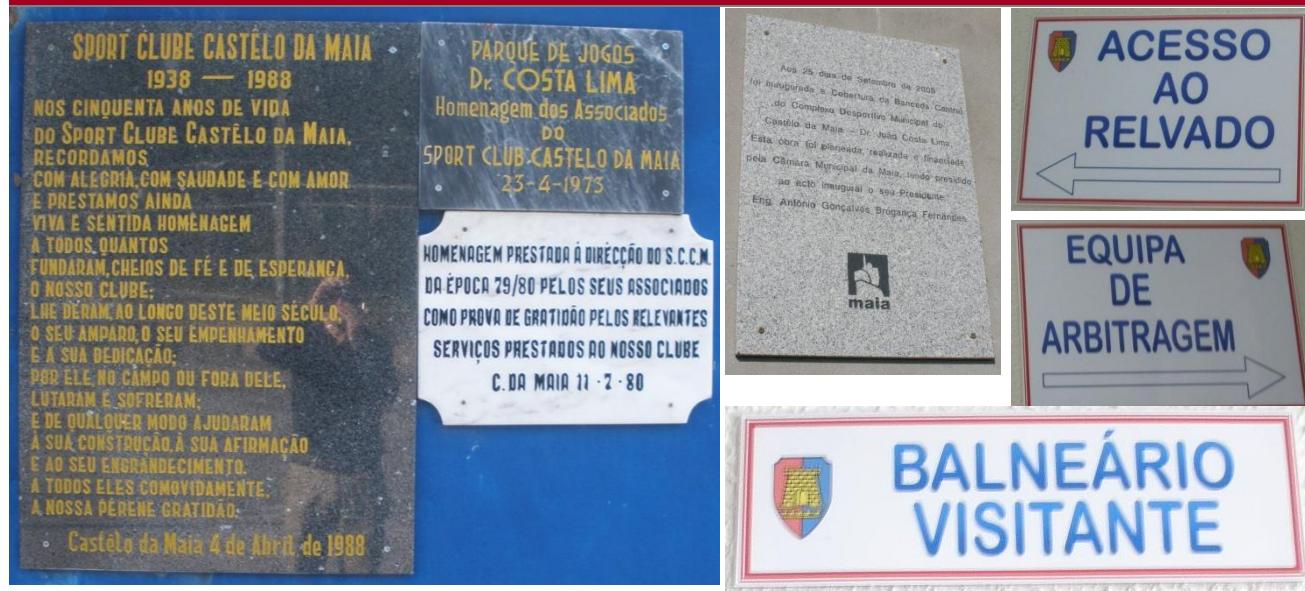
<p><b>Sinalética</b></p> <ul style="list-style-type: none"> <li>- Apesar de muitas das dependências estarem sinalizadas, nalguns casos o seu design, a sua localização e as suas dimensões não são as mais aconselháveis.</li> <li>- A falta de sinalética dirigida para os invidisuais (Braille) e para os surdos (sinais luminosos) é de salientar, visto ser um espaço que não deve dispensar este tipo de apoio informativo.</li> </ul>	<p><b>Diagnóstico do Edifício</b></p> <p><b>Sinalética</b></p> <ul style="list-style-type: none"> <li>- Apesar de muitas das dependências estarem sinalizadas, nalguns casos o seu design, a sua localização e as suas dimensões não são as mais aconselháveis.</li> <li>- A falta de sinalética dirigida para os invidisuais (Braille) e para os surdos (sinais luminosos) é de salientar, visto ser um espaço que não deve dispensar este tipo de apoio informativo.</li> </ul>	<p>- A infoacessibilidade deve ser melhorada ao nível das placas de informação, suas dimensões, localização, Braille e dispositivo luminoso.</p> <p>- Para que exista uma mobilidade mais eficaz neste espaço deverão ser efectuadas as alterações aí referidas segundo a legislação em vigor (decreto-lei 163/2006).</p>

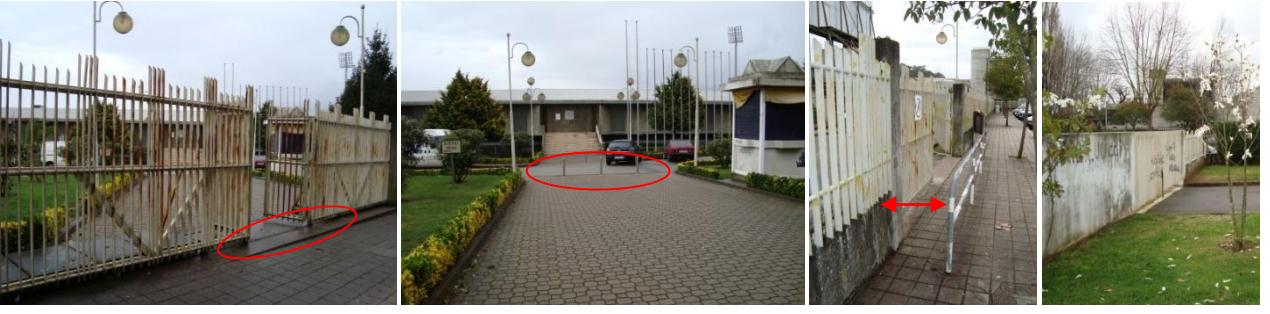
<p><b>Acesso exterior ao edifício</b></p> <ul style="list-style-type: none"> <li>- A entrada principal do complexo está situada na Rua José Rodrigues da Silva Júnior Nos acessos exteriores os passeios tem canais de circulação abrangente.</li> <li>- O estacionamento é formal, em baía e não contempla lugares para P.M.C.</li> <li>- Não existe qualquer diferenciação de piso ao nível pedonal (invisuais).</li> <li>- O mobiliário existente recai em iluminação, árvores, sinalética vertical, papeleiras e bolas ou mecos.</li> </ul>	<ul style="list-style-type: none"> <li>- Devem ser criados lugares de estacionamento exclusivos para pessoas com mobilidade condicionada como previsto no decreto-lei 163/2006.</li> <li>- O mobiliário urbano existente quer no espaço exterior público, quer privado, é reduzido e não está direcionado para um design inclusivo.</li> <li>- Não podem existir barreiras no percurso acessível nem nos pontos de entrada, ou nos canais de circulação, como são o caso dos mecos encontrados.</li> <li>- O pavimento deve ser uniforme, em bom estado e deve ter materiais e cores contrastantes sem nenhum tipo de desnível.</li> </ul>

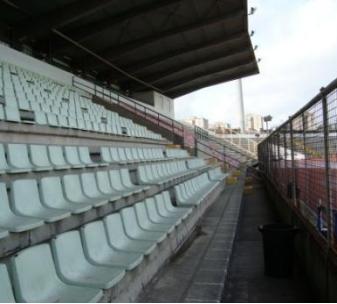
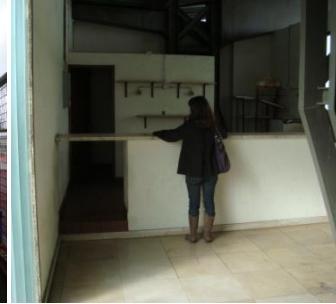
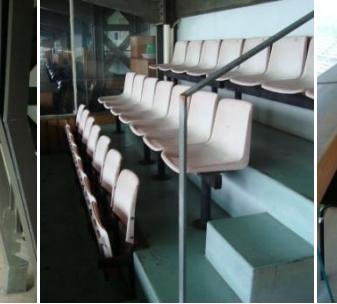
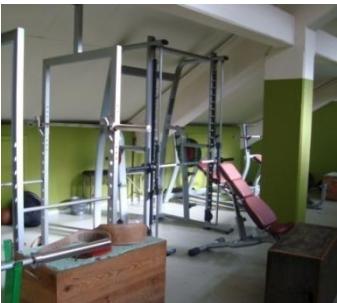
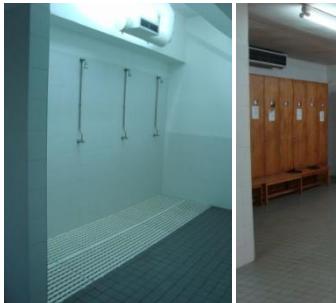
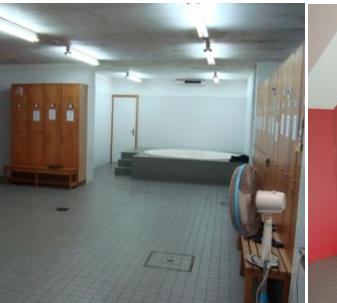
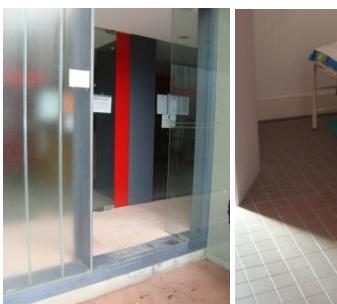
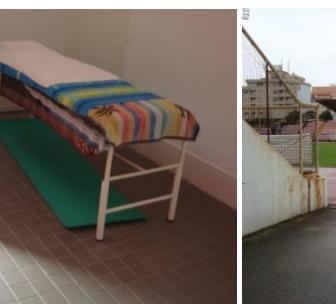
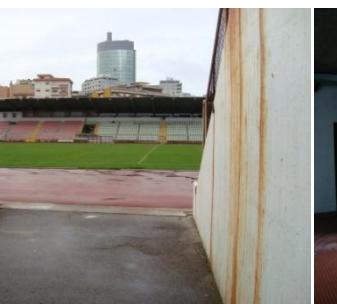
<p><b>Dependências</b></p> <ul style="list-style-type: none"> <li>A circulação nas dependências é travada por sucessivos desníveis vencidos por escadas, e corredores mal dimensionados apresentando por vezes barreiras arquitectónicas como pilares ou estruturas metálicas não existindo por norma espaço de manobra.</li> <li>Não existe acesso para P.M.C. aos balneários , e de igual forma o acesso ao campo de jogos e a pista de atletismo é impossível uma vez que a área de balneários encontra-se a um nível inferior destes.</li> <li>Os balcões dos espaços comerciais presentes no estádio não possuem rebaixo para P.M.C.</li> <li>Os corredores de distribuição nas bancadas não possuem dimensionamento mínimo, e apresenta regularmente degraus isolados no canal de circulação. Este não possuem nenhuma área reservada a manobras para pessoas com cadeiras de rodas.</li> </ul>	<ul style="list-style-type: none"> <li>Nem sempre existe espaço de manobra e de passagem por se, encontrarem alguns obstáculos, que devem ser melhor organizados, no que respeita ao mobiliário, para um melhor funcionamento e para uma melhor utilização quer por parte dos seus funcionários, quer por parte dos seus utentes, sejam estes P.M.C ou não.</li> <li>Deve ser assegurado o acesso à P.M.C. aos balneários , e de igual forma ao campo de jogos e a pista de atletismo, fomentando a prática desportiva de atletas paralímpicos.</li> <li>Todos os balcões devem contemplar um rebaixo para pessoas com mobilidade condicionada.</li> <li>Os corredores de distribuição na bancada devem ter uma largura mínima livre e constante de 120cm</li> </ul>

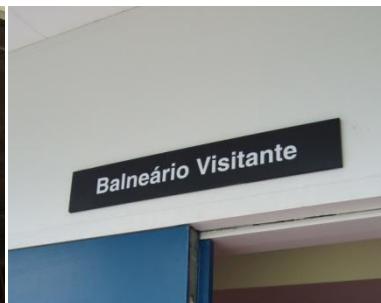
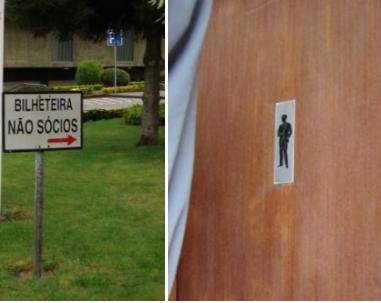
<p><b>Sinalética</b></p> <ul style="list-style-type: none"> <li>Apesar de muitas das dependências estarem sinalizadas, o seu design, a sua localização e as suas dimensões não são as mais aconselháveis.</li> <li>A falta de sinalética dirigida para os invisuais (Braille) e para os surdos (sinais luminosos) é de salientar, visto ser um espaço que não deve dispensar este tipo de apoio informativo.</li> </ul>	<ul style="list-style-type: none"> <li>A infoacessibilidade deve ser melhorada ao nível das placas de informação, suas dimensões, localização, Braille e dispositivo luminoso.</li> <li>Para que exista uma mobilidade mais eficaz neste espaço deverão ser efectuadas as alterações atrás referidas segundo a legislação em vigor (decreto-lei 163/2006).</li> </ul>

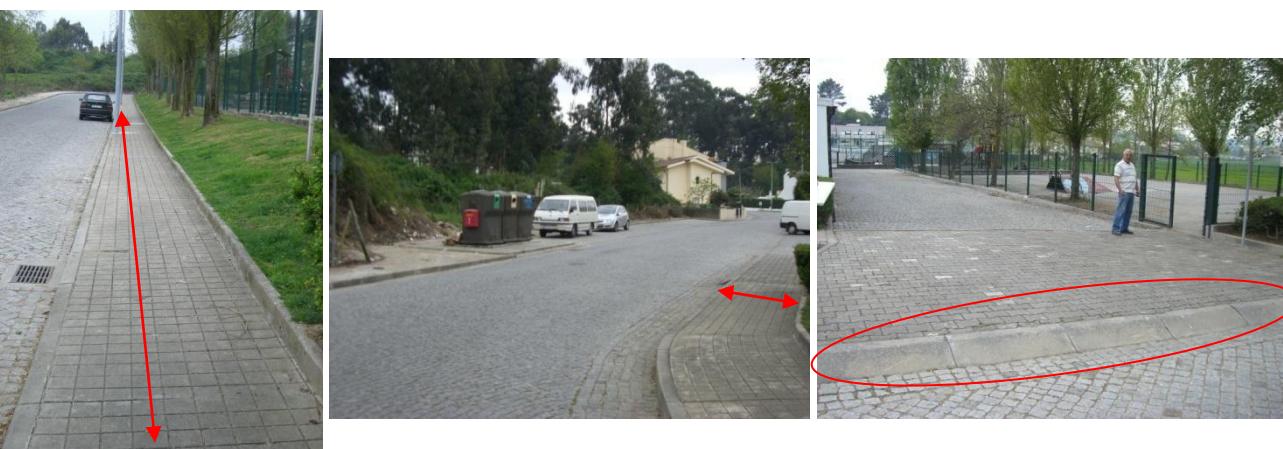
<p><b>Acesso exterior ao edifício</b></p> <ul style="list-style-type: none"> <li>- Acede-se ao Polidesportivo pela travessa Aquilino Ribeiro, Rua Aquilino Ribeiro e Rua Fernão Mendes Pinto.</li> <li>- No acesso exterior ao edifício, os passeios têm um canal de circulação abrangente livre de obstáculos, mas sem diferenciação de piso ao nível pedonal (invisuais).</li> <li>- O estacionamento é informal e formal em baía e não contempla lugares para P.M.C..</li> <li>- O mobiliário urbano existente recai em postes de iluminação, árvores, sinalética vertical e papeleiras.</li> </ul>	<ul style="list-style-type: none"> <li>- Deveriam existir alguns lugares de estacionamento exclusivos para pessoas com mobilidade condicionada como previsto no decreto-lei 163/2006.</li> <li>- O mobiliário urbano existente deve estar direcionado para um design inclusivo.</li> </ul>
