## **3. Edificado – 3.4. Desporto**

**Plano Municipal de Acessibilidade Para Todos Município da Maia - Entrega Final**

**3.4.1. Aeródromo de Vilar de Luz**

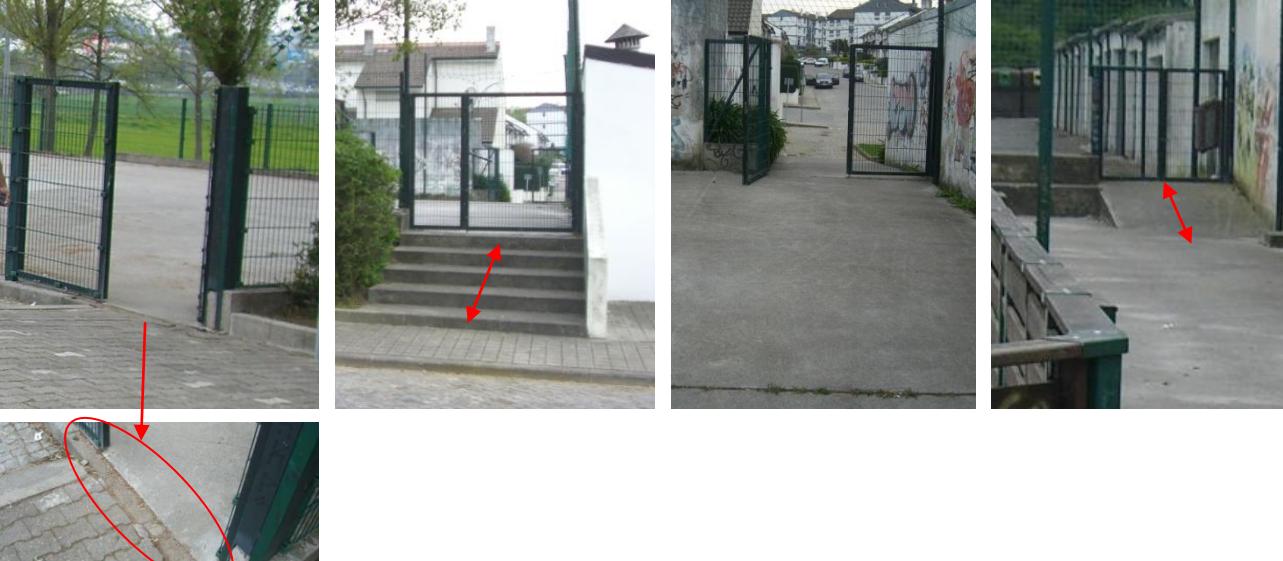
<p><b>Acesso ao edifício</b></p> <ul style="list-style-type: none"> <li>- Existem quatro entradas, três delas inacessíveis a P.M.C. devido à existência de escadarias e rampas não regulamentares, pois não têm corrimãos e no caso das rampas as inclinações são acentuadas e são estreitas.</li> <li>- Os portões de entrada, de abrir, têm dimensões regulamentares e não têm soleiras.</li> <li>- Não existem infra-estruturas de apoio, como instalações sanitárias ou balneários.</li> </ul>	<ul style="list-style-type: none"> <li>- As entradas são inacessíveis para P.M.C., devido à existência de escadarias e rampas não regulamentares, pois não têm corrimãos e no caso das rampas as inclinações são acentuadas e são estreitas.</li> <li>- O acesso exterior não é facilitado por apresentar vários desniveis realizados por degraus, que poderiam ser corrigidos uma vez que o espaço envolvente ao edifício é amplo. Poderiam ser criados acessos rampeados regulamentares.</li> </ul>

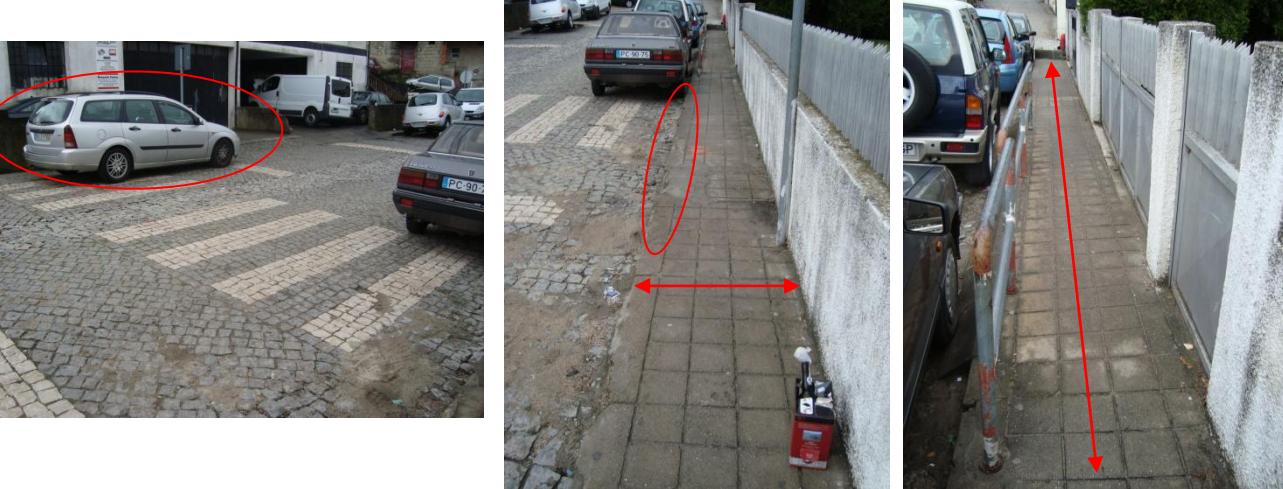
<p><b>Acesso exterior ao edifício</b></p> <ul style="list-style-type: none"> <li>- Acede-se ao Polidesportivo pela Rua do Regado.</li> <li>- No acesso exterior ao edifício, os passeios têm um canal de circulação não reg. (85cm) diminuído pelas barreiras de protecção para 70cm e sem diferenciação de piso ao nível pedonal (invisuais).</li> <li>- O pavimento é irregular.</li> <li>- O estacionamento é informal e abusivo. Não existe lugares de estacionamento exclusivos para P.M.C.</li> <li>- O mobiliário urbano existente recai em papeleiras, postes de iluminação, árvores, sinalética vertical, bebedouro e boca-de-incêndio.</li> </ul>	<ul style="list-style-type: none"> <li>- Os passeios existentes no exterior são inacessíveis para P.M.C., devido à sua largura, estes deveriam ter 120cm de largura livres de obstáculos.</li> <li>- Não existe sinalização vertical e a passadeira deve ser rebaixada.</li> <li>- Deveria existir estacionamento formal e prever a presença de alguns lugares exclusivos para pessoas com mobilidade condicionada como previsto no decreto-lei 163/2006.</li> </ul>

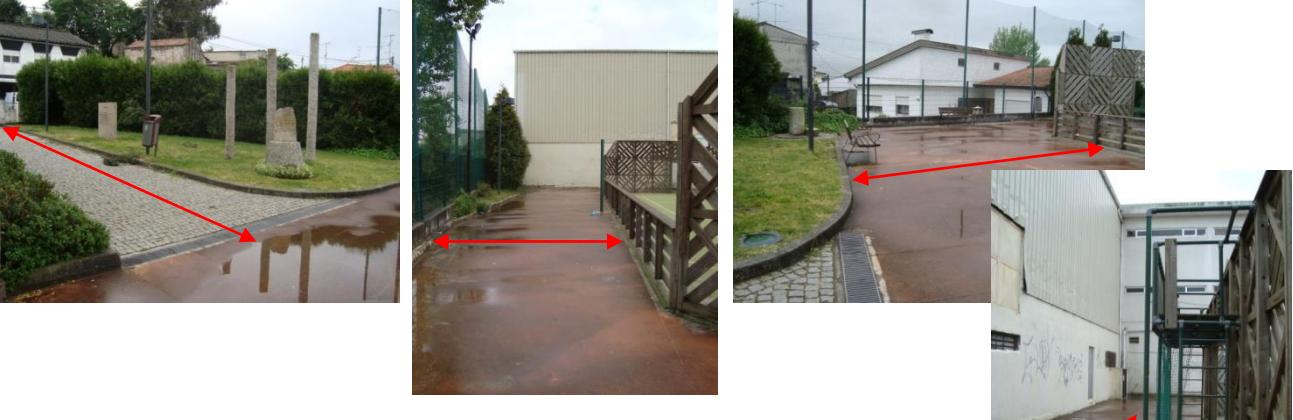
<p><b>Distribuição no edifício</b></p> <ul style="list-style-type: none"> <li>- Não existem bancadas.</li> <li>- O corredor envolvente ao recinto tem dimensões regulamentares</li> <li>- O mobiliário urbano existente encontra-se fora do percurso acessível.</li> </ul>

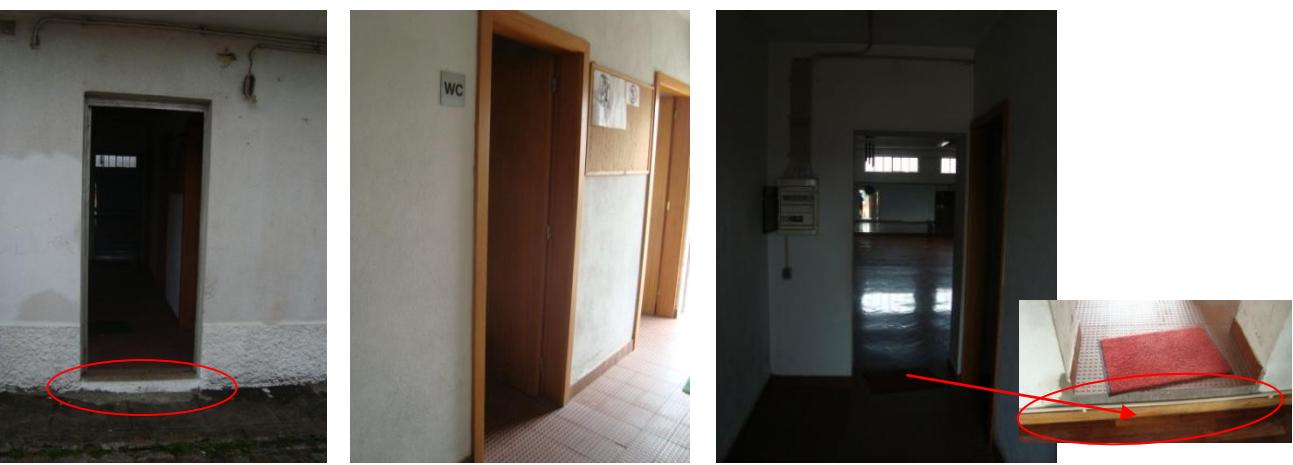
<p><b>Acesso a dependências e instalações</b></p> <ul style="list-style-type: none"> <li>- A entrada para a zona dos balneários e ginásio é feita por uma porta reg. (80cm) com soleira não reg. (11cm).</li> <li>- A entrada nas instalações sanitárias é inacessível a P.M.C., pois a porta de entrada é não reg. (75cm) mas o piso é nivelado.</li> <li>- O acesso ao ginásio é feito por um vão inacessível a P.M.C., porque é vencido através de um degrau de 17cm.</li> <li>- Não existem instalações adequadas para P.M.C..</li> </ul>	<ul style="list-style-type: none"> <li>- No acesso aos balneários/ginásio a soleira deveria ser rampeada ou ter uma altura máxima de 2cm.</li> <li>- As portas deveriam garantir um vão de abertura mínimo de 77cm (reg.)</li> </ul>

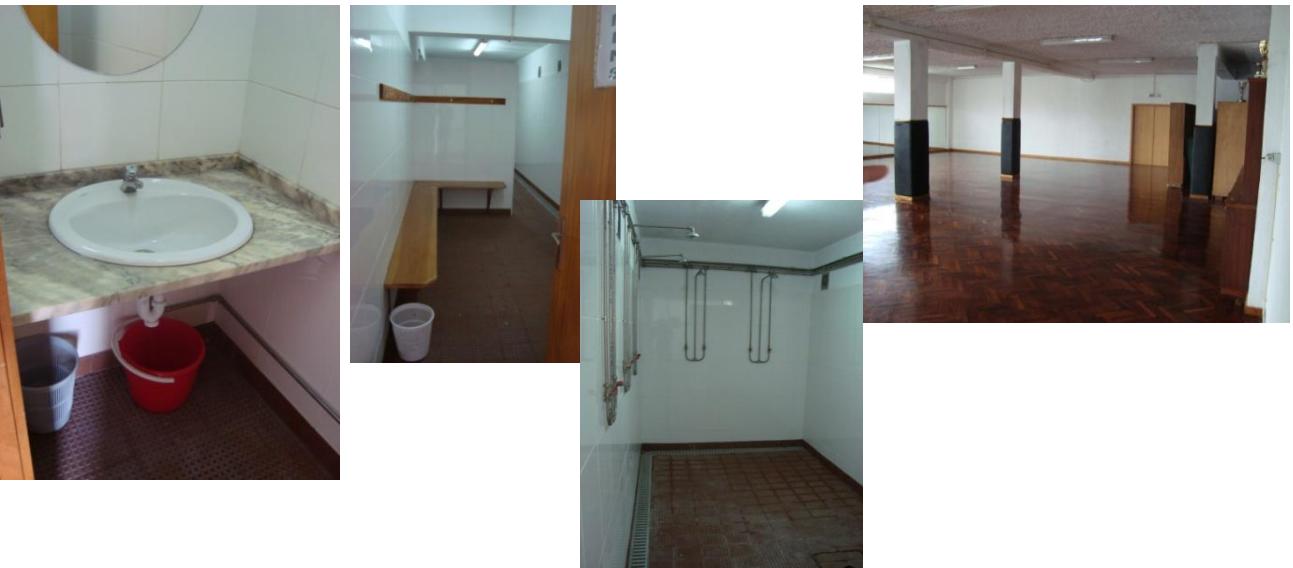
<p><b>Dependências</b></p> <ul style="list-style-type: none"> <li>- As dependências são amplas, com espaços de circulação abrangentes e desimpedidos de mobiliário ou outros obstáculos.</li> </ul>	<ul style="list-style-type: none"> <li>- Deve ser previsto a criação de uma Instalação Sanitária dirigida a P.M.C. e deve possuir as medidas regulamentares bem como estar equipada com os respectivos adereços de apoio.</li> </ul>

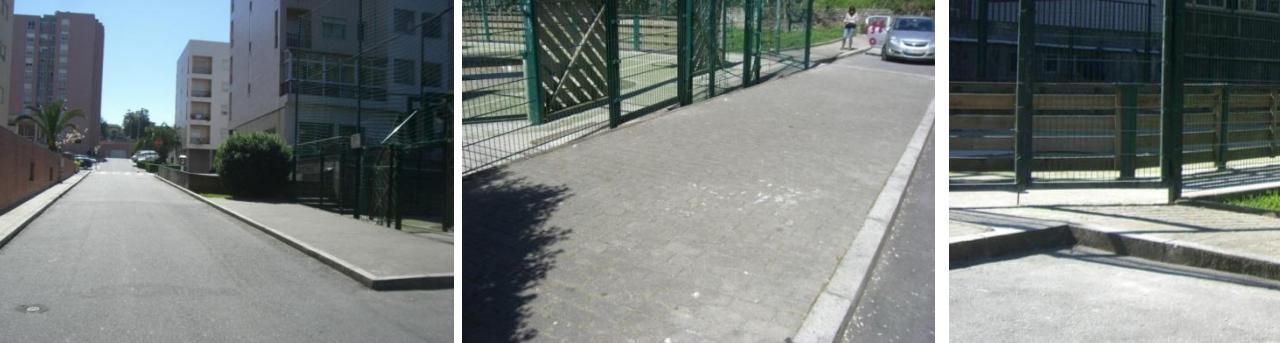
<p><b>Acesso exterior ao edifício</b></p> <ul style="list-style-type: none"> <li>- Acede-se ao Polidesportivo pela Rua Carolina Michaelis, circundado principalmente por habitações.</li> <li>- A rua tem passeios abrangentes.</li> <li>- O estacionamento é formal em baía e sem lugares para P.M.C..</li> <li>- O mobiliário urbano existente recai apenas em iluminação.</li> </ul>	<ul style="list-style-type: none"> <li>- O seu acesso exterior é facilitado para P.M.C. no que respeita à mobilidade das pessoas numa via pública devido à presença de passeios abrangentes.</li> <li>- O estacionamento deve prever alguns lugares de estacionamento exclusivos para P.M.C., como previsto no Decreto-lei 163/2006.</li> <li>- No local junto à porta de entrada para o recinto, o espaço do passeio é reduzido e não reg., deve ser alargado neste ponto, permitindo uma entrada mais alargada ao mesmo tempo que serve de percurso pedonal acessível a todos.</li> </ul>

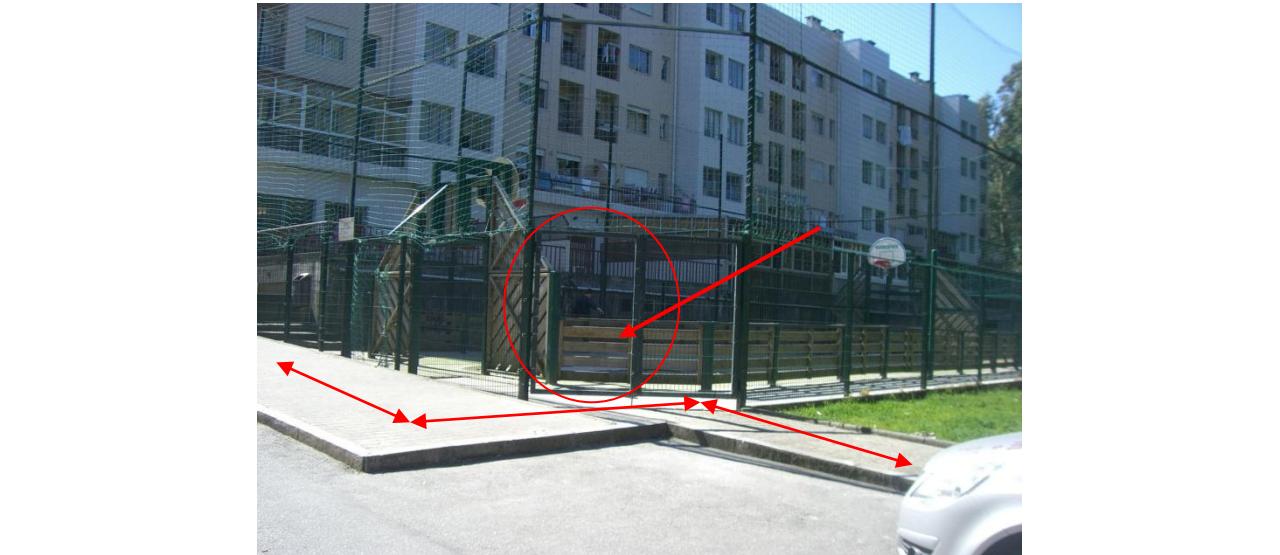
<p><b>Acesso ao edifício</b></p> <ul style="list-style-type: none"> <li>- A porta de entrada do recinto é de abrir, tem dim. reg. mas encontra-se fechado e sem gradeamento de encerramento do mesmo.</li> <li>- Não existe portão de acesso directo ao campo .</li> </ul>	<ul style="list-style-type: none"> <li>- A entrada para o recinto não deveria estar fechada, este facto, permite acções de vandalismo para realizar a entrada no mesmo.</li> <li>- Deve ser criado também um acesso directo ao campo, ou através de um portão ou de um vão abertos.</li> <li>- Poderia existir algum tipo de mobiliário urbano, direcionado para um design inclusivo, tal como: bancos, bebedouros, papeleiras, entre outros.</li> </ul>

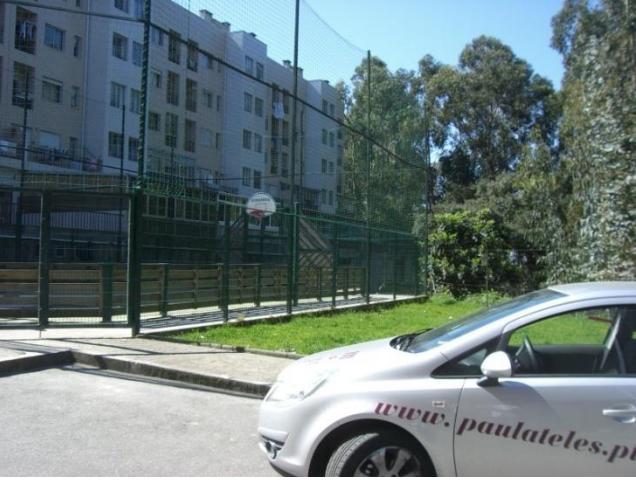
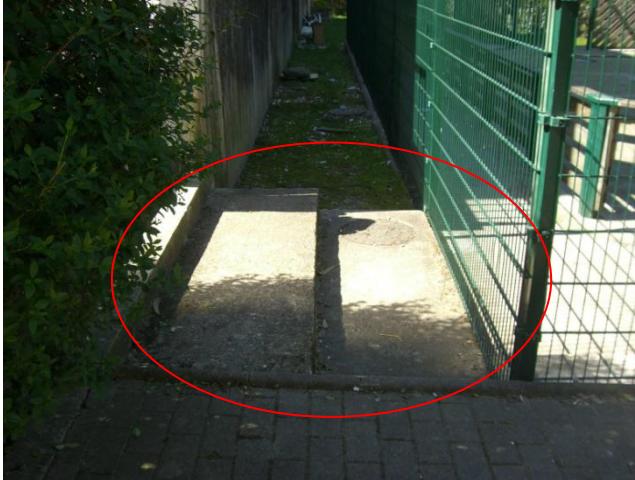
<p><b>Distribuição no edifício</b></p> <ul style="list-style-type: none"><li>- Não existem bancadas, nem instalações sanitárias/balneários.</li><li>- O corredor envolvente ao recinto tem dim. reg.</li></ul>	<ul style="list-style-type: none"><li>- Propõe-se a instalação de infra-estruturas de apoio: instalações sanitárias, adequadas a P.M.C..</li></ul>

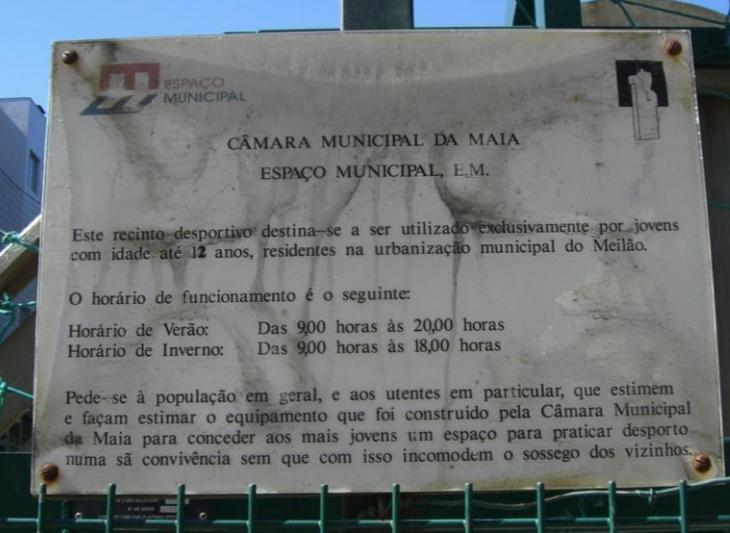
<p><b>Sinalética</b></p> <ul style="list-style-type: none"><li>- Verifica-se neste espaço a inexistência de sinalética. A única sinalética presente é a placa identificativa do equipamento.</li></ul>	<ul style="list-style-type: none"><li>- A infoacessibilidade deve ser pensada ao nível das placas de informação, suas dimensões, localização, Braille e dispositivo luminoso.</li><li>- Para que exista uma mobilidade mais eficaz neste espaço deverão ser efectuadas as alterações atrás referidas segundo a legislação em vigor (decreto-lei 163/2006).</li></ul>

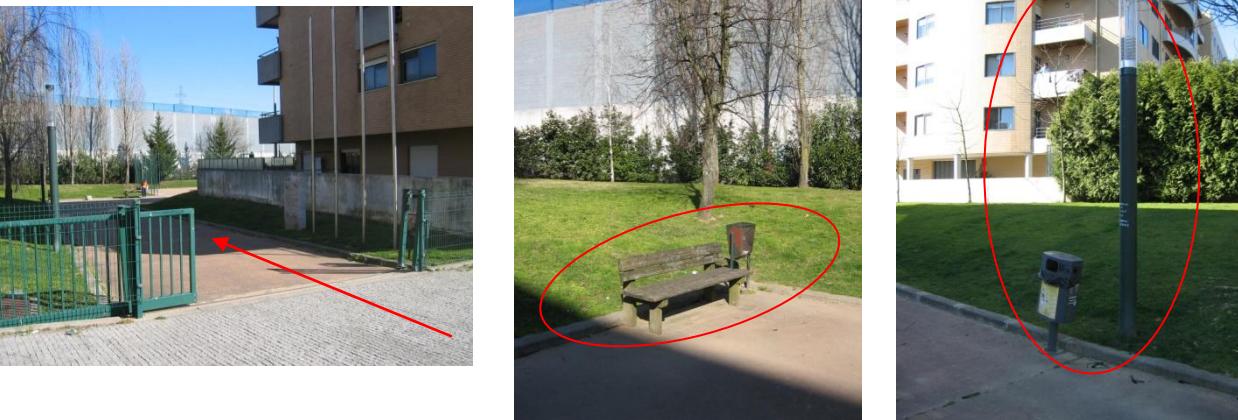
<p><b>Acesso exterior</b></p> <ul style="list-style-type: none"> <li>O campo tem o seu único acesso pela Praceta Vermoim Norte. Esta entrada é nivelada feita por um portão de correr.</li> <li>O mobiliário e elementos urbanos existentes recaem principalmente nas papeleiras, na iluminação decorativa e nos bancos e em árvores.</li> <li>Não existe nas imediações do espaço lugares de estacionamento destinados a P.M.C.</li> </ul>	<ul style="list-style-type: none"> <li>O pavimento dos passeios de toda a área exterior envolvente bem como a área junto ao campo terá de ser regularizada para não travar o percurso a P.M.C. É importante também a colocação de uma faixa de aproximação nos passeios com pavimento texturado com cor contrastante direcionado para inviduais.</li> <li>O mobiliário urbano é escasso e o existente deveria ser substituído por um equipamento com "Design for All".</li> </ul>

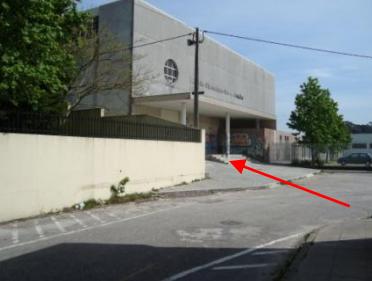
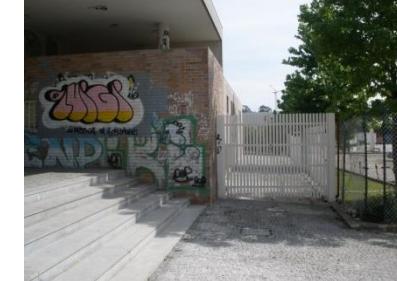
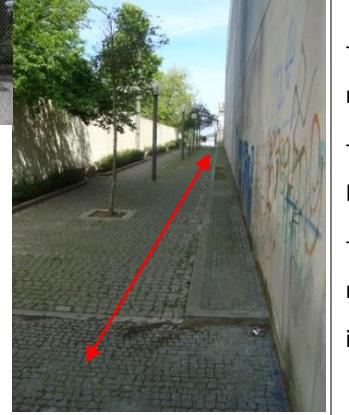
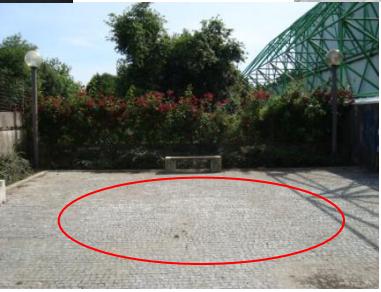
<p><b>Acesso exterior ao edifício</b></p> <ul style="list-style-type: none"> <li>- Acede-se ao Gimnodesportivo pela Rua da Estrada.</li> <li>- Os passeios envolventes têm canais de circulação abrangentes mas com alguns obstáculos (caldeiras de árvores mal localizadas).</li> <li>- Usufrui do estacionamento da urbanização, formal e em baía.</li> <li>- Não contempla lugares exclusivos para P.M.C.</li> <li>- O mobiliário existente quer no exterior público, quer privado, recai principalmente em papeleiras, iluminação, sinalética vertical, infra-estruturas e árvores com caldeiras e bancos.</li> </ul>	<ul style="list-style-type: none"> <li>- Devem existir alguns lugares de estacionamento exclusivos para pessoas com mobilidade condicionada e fazer as correcções de acordo com o decreto-lei 163/2006.</li> <li>- O mobiliário urbano existente quer no espaço exterior público, quer privado, não está direcionado para um design inclusivo.</li> </ul>

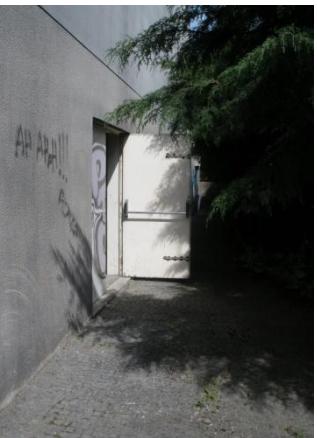
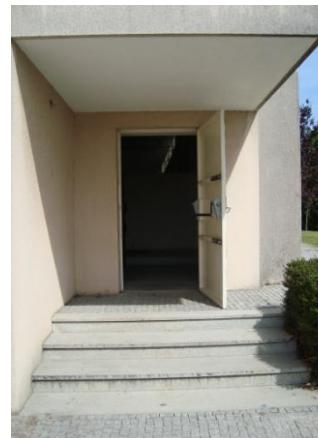
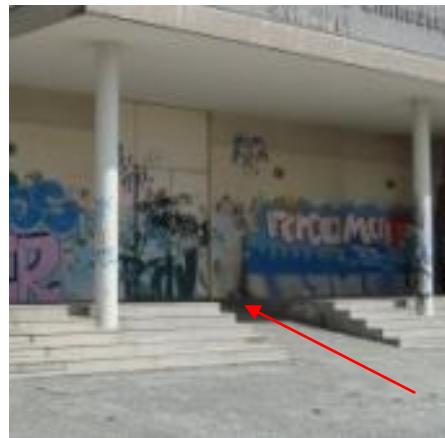
<p><b>Acesso ao edifício</b></p> <ul style="list-style-type: none"> <li>- O acesso á entrada principal do edifício é feito através de uma pequena rampa e por escadas não regulamentares. Os degraus têm 14cmX37cm.</li> <li>- A porta da entrada principal tem dim. reg. (80cm).</li> <li>- A porta da entrada secundária tem 88cm e degraus 14cmX37cm.</li> <li>- A porta de emergência está regulamentar mas a soleira não com 5cm.</li> </ul>	<ul style="list-style-type: none"> <li>- O passeio envolvente ao edifício deveria ser rebaixado até ao nível do arruamento, por forma a permitir o acesso a P.M.C. Num rebaixo o ressalto máximo admitido são 2cm.</li> <li>- As rampas de acesso deverão ter uma inclinação máxima entre os 6% e os 12%.</li> <li>- A soleira da saída de emergência deveria ser mais baixa (até 2cm) ou rampeada para permitir a fuga do local a P.M.C. com mais segurança e facilidade.</li> </ul>

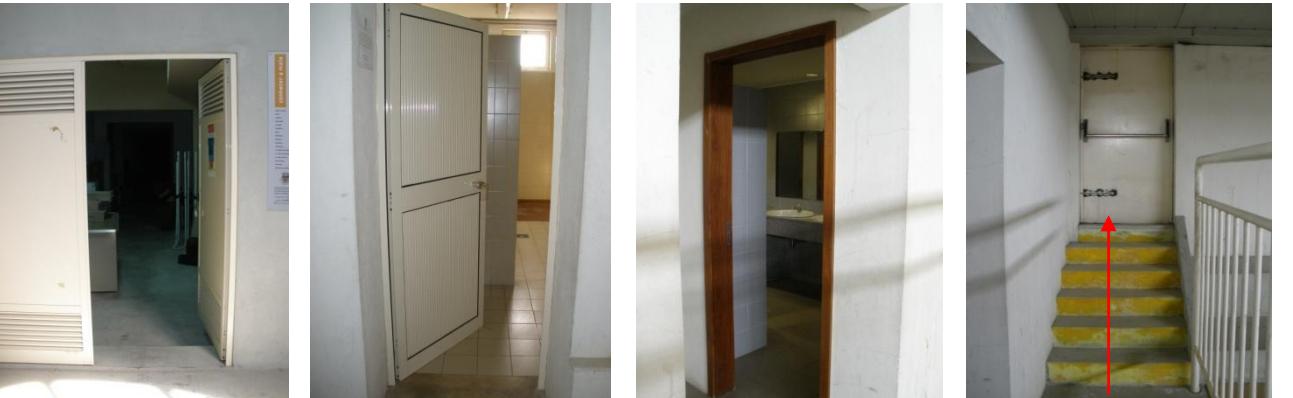
<p><b>Acesso a dependências e instalações</b></p> <ul style="list-style-type: none"> <li>O sistema de portas é de abrir em todas as dependências As dimensões das portas variam entre os 68cm e 90cm.</li> <li>O edifício tem acessos para o exterior que são feitos por degraus de 17cmX 28cm.</li> <li>O design dos puxadores das portas é também variável. Nem sempre regulamentar.</li> </ul>	<ul style="list-style-type: none"> <li>No interior todas as portas de gabinetes deverão ser revistas para os 77 cm de vão livre mínimos.</li> <li>Os puxadores devem ser um dos modelos indicados para P.M.C. (Pessoas com Mobilidade Condicionada).</li> <li>Os espaços de estar e canais de circulação têm de ter um vão mínimo de 1.20m, não só para executar manobras mas também para o cruzamento de pessoas.</li> </ul>

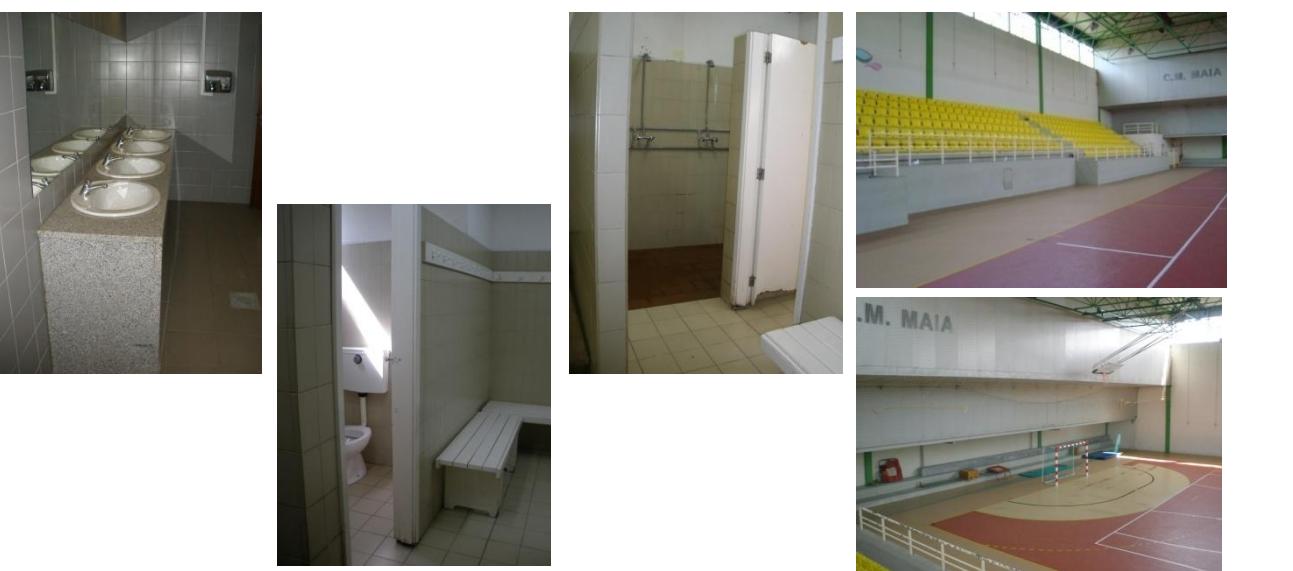
<p><b>Dependências</b></p> <ul style="list-style-type: none"> <li>Não existem instalações sanitárias exclusivas para P.M.C.</li> <li>A circulação nas dependências deste espaço é por vezes travada por mobiliário em excesso e por soleiras não regulamentares.</li> </ul>	<ul style="list-style-type: none"> <li>Qualquer espaço deve estar livre de obstáculos, para um melhor funcionamento e para uma melhor utilização quer por parte dos seus funcionários, quer por parte dos seus utentes, sejam estes P.M.C. ou não.</li> <li>Deve ser prevista a criação de uma Instalação Sanitária dirigida a P.M.C. e deve possuir as medidas regulamentares bem como estar equipada com os respectivos adereços de apoio.</li> </ul>

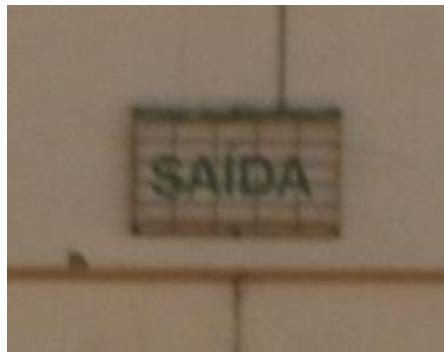
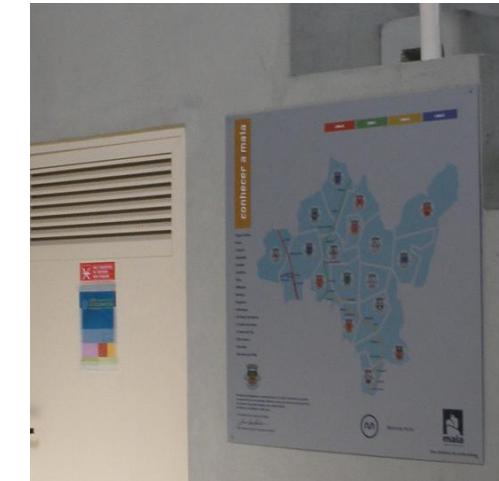
<p><b>Sinalética</b></p> <ul style="list-style-type: none"><li>- Apesar de todas as dependências estarem sinalizadas, o seu design, a sua localização e as suas dimensões não são as mais aconselháveis.</li><li>- A falta de sinalética dirigida para os invisuais (Braille) e para os surdos (sinais luminosos) é de salientar, visto ser um espaço que não deve dispensar este tipo de apoio informativo.</li></ul>	<ul style="list-style-type: none"><li>- A infoacessibilidade deve ser melhorada ao nível das placas de informação, suas dimensões, localização, Braille e dispositivo luminoso.</li><li>- Para que exista uma mobilidade mais eficaz neste espaço deverão ser efectuadas as alterações atrás referidas segundo a legislação em vigor (decreto-lei 163/2006).</li></ul>

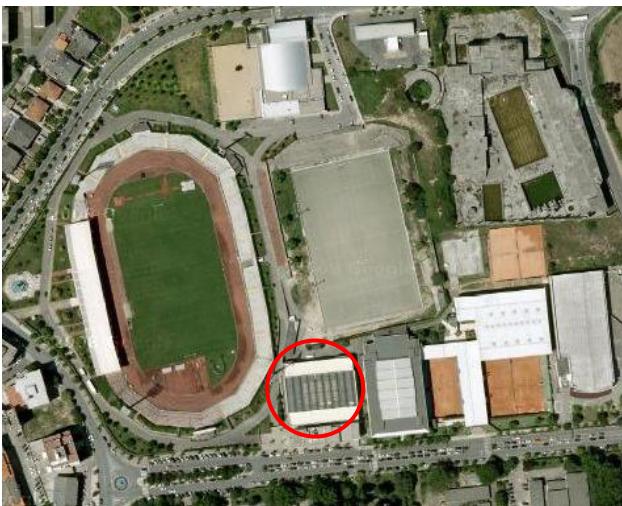
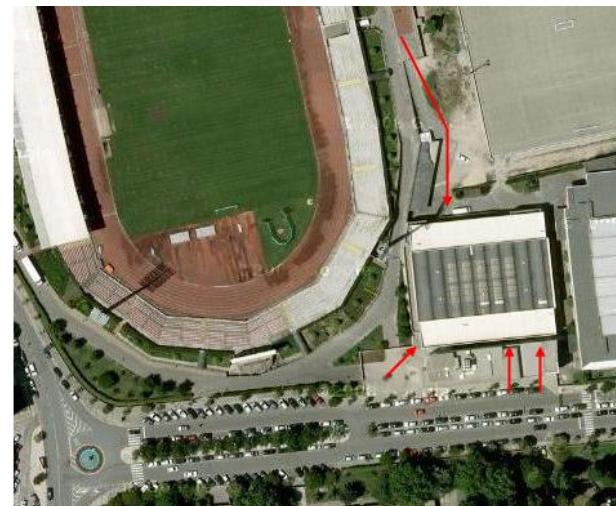
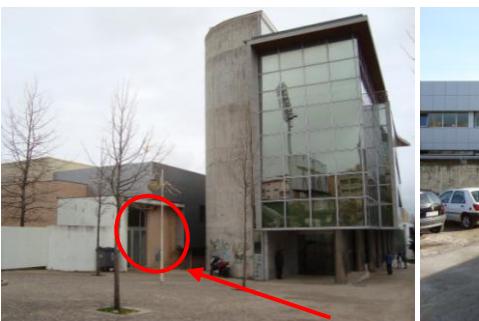
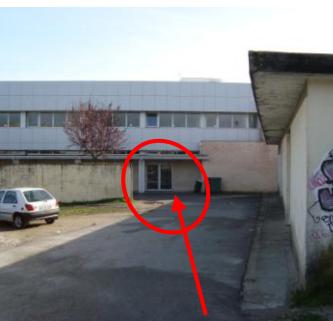
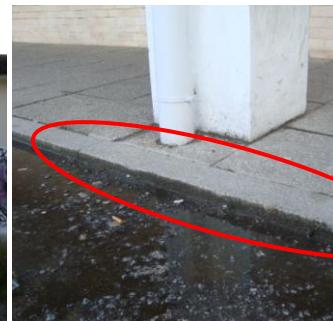
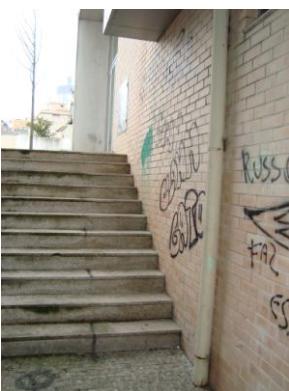
O edifício possui duas frentes de entradas, a primeira, embora hipoteticamente principal pois faz frente a rua principal, tem um carácter mais público de utilização em dias de eventos, pois estes garantem a entrada para as bancadas, por esta frente também é possível, embora apenas seja possível a abertura das portas elo interior do edifício, a entrada para uma das duas alas de balneário que o edifício possui.

A segunda entrada só é possível através do interior do Estádio Municipal Prof. Dr. José Vieira de Carvalho, mas este acesso não possui condições de mobilidade para suas funções, nesta frente detectamos a ausência de passeios, bem como o mau estado do pavimento.

No local de entrada mais a norte, nas traseiras do edifício, foram identificadas soleiras de 4 cm como barreira a mobilidade. No exterior o edifício possui um lance de escada sem corrimão nem a respectiva faixa de sinalização ao longo do focinho dos degraus.

Nos lances de escada no interior do edifício verifica-se que alguns não possuem corrimão, enquanto os que tem, estes possuem um design pouco operativo. Mais uma vez nenhum lance de escada possui a já referida faixa de sinalização para invisuais. O edifício não possui nenhum tipo de acesso com recurso a rampa.

De um modo geral o Pavilhão Municipal da Maia para garantir a mobilidade de pessoas com mobilidade condicionada necessita: a soleira da entrada à norte deve ser corrigida ou rampeada. A instalação de plataformas elevatórias em escadas garantindo a comunicação de P.M.R entre pisos, e o acesso aos camarotes.

Em todos os lances de escada devem existir faixas de sinalização no focinho e ao todo o comprimento dos degraus, bem como guardas e nos locais onde o revestimento dessas escadas seja feito com recurso a matérias passíveis de falta de aderência, este deve ser substituído por outro tipo de solução que garanta uma boa aderência e uma textura diferente.

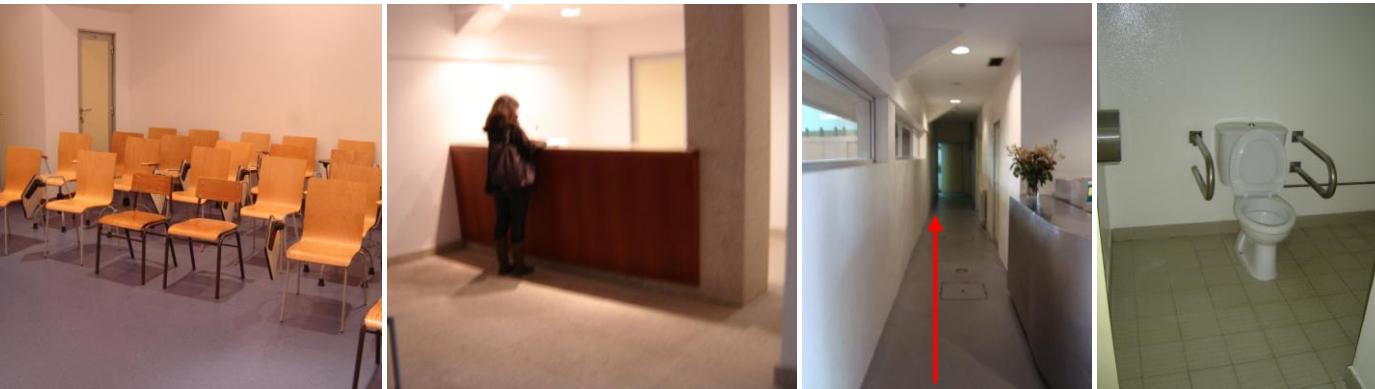
Uma vez dentro do edifício, este é constituído por dois pisos, onde no primeiro encontramos o duas alas de balneários e instalações sanitárias, instalação sanitária PMR, gabinetes de apoio, arrumos, recepções, sala de funcionários e de maquinarias, e gabinete médico.

Quanto ao segundo, este piso alberga as bancadas, um bar e respectivas instalações sanitárias incluindo uma adaptada a pessoas com mobilidade reduzida, mas sem todo o equipamento necessário, salas técnicas, gabinetes de apoio e uma sala de formação ou conferências.

A comunicação entre estes dois pisos é feita através de dois lanços de escadas situados nos extremos do edifício, não existindo nenhum tipo de elevador nem rampa, dificultando a comunicação entre pisos, para pessoas com mobilidade reduzida, que para o efeito tem-se que sair das instalações do recinto para entrar por outra entrada que permita o acesso ao outro nível.

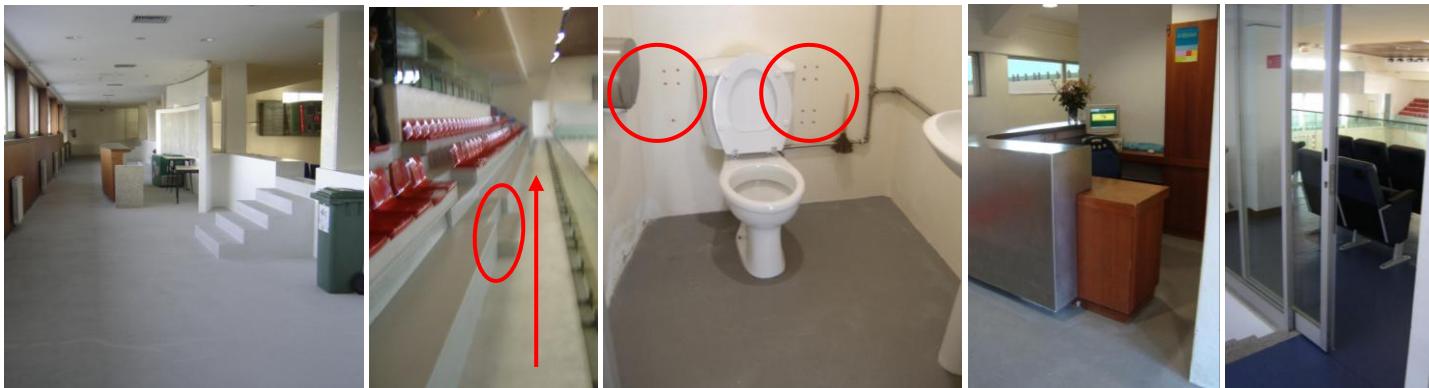
Já no segundo piso do complexo, identificamos um conjunto de situações que constituem barreira à mobilidade, a primeira, já referida, é a falta de acesso ao piso inferior sem ser através de escadaria. O Bar de apoio às bancadas só é acessível através de escadas.

As bancadas não permitem a circulação nem tem um lugar definido para PMR. A Instalação sanitária destinada a PMR deste piso não tem o equipamento instalado para que possa cumprir a função para a qual foi dimensionada e construída e as peças sanitárias estão mal localizadas.

Em todo o edifício a falta de sinalética é evidente. Bem como o dimensionamento não regulamentar da maioria das portas. O edifício possui vários balcões de recepção e um de bar, onde apenas o balcão da entrada a norte possui uma zona rebaixada.

O pavilhão possui uma espécie de 3º piso no qual se encontram os camarotes, mas estes apenas são acessíveis através de escadas. No edifício a maior parte das portas não possuem as dimensões regulamentares.

Faz-se referencia a obrigatoriedade da substituição de todas as portas do complexo cujo vão útil seja inferior a 70 cm.

As Instalações sanitárias para P.M.R. devem possuir todo o equipamento, correctamente colocado, estar desimpedido e aberto permanentemente.

O acesso ao bar de apoio nas bancadas deve ser garantido, sugere-se a instalação de uma rampa, de inclinação não superior a 8%, cujo pavimento possua um revestimento anti-derrapante e guardas de protecção com corrimão duplo, e cuja largura não seja inferior a 90cm para lanços com comprimentos até 5mts de rampa.

Deve ainda ser instalada sinalética em todo o edifício com as indicações de todos os compartimentos do edifício, e esta não deve ser colocada a uma altura superior de 2,40 metros.

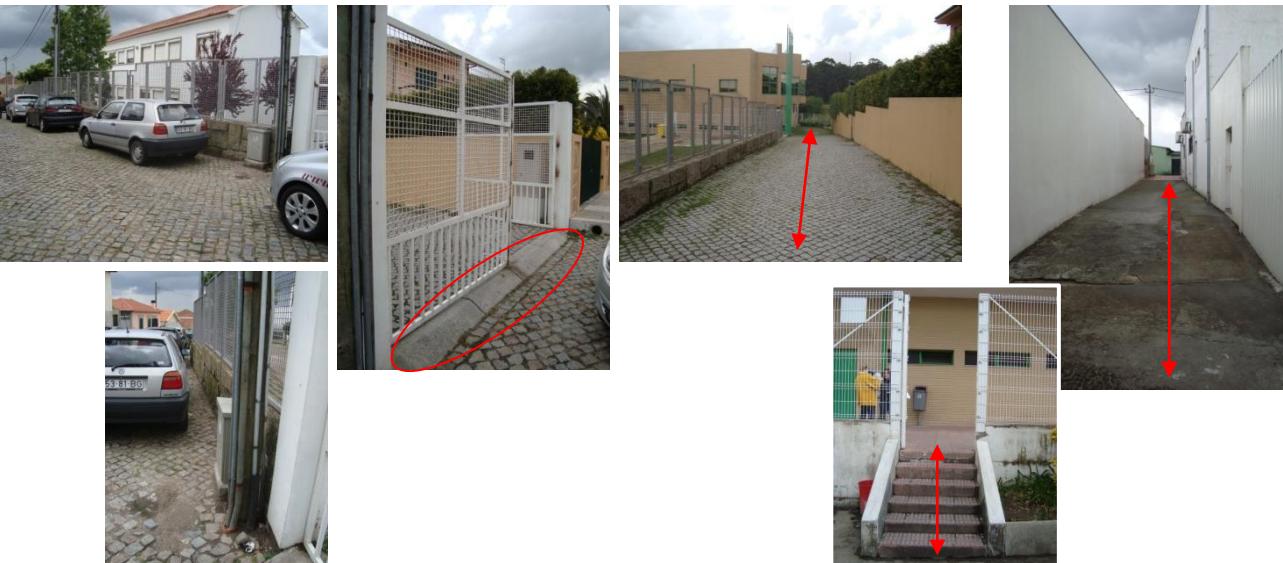
<p><b>Acesso exterior ao edifício</b></p> <ul style="list-style-type: none"> <li>- Acede-se ao Pavilhão pela Rua Professor Augusto Rezende, pelo portão de acesso automóvel e posteriormente em percursos rampeados e em escadaria, ambos não reg.</li> <li>- Existe um outro acesso, do lado do café (entrada comum) que tem um percurso também ele rampeado e em escadaria não reg.</li> <li>- Os acessos exteriores têm falta de passeios.</li> <li>- O estacionamento existente é formal em baía e abusivo sem prever lugares exclusivos para P.M.C.</li> <li>- O mobiliário existente recai em papeleiras, iluminação, sinalética vertical e cabine telefónica.</li> </ul>	<ul style="list-style-type: none"> <li>- O acesso exterior público é dificultado devido à inexistência de passeios.</li> <li>- Deveriam existir alguns lugares de estacionamento exclusivos para pessoas com mobilidade condicionada como previsto no decreto-lei 163/2006.</li> <li>- O mobiliário urbano existente quer no espaço exterior público, quer privado deve estar direcionado para um design inclusivo.</li> <li>- O acesso privado ao edifício é realizado por rampas, escadas e corredores horizontais com canais de circulação superiores a 150cm.</li> </ul>

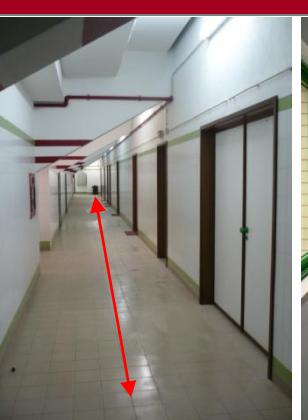
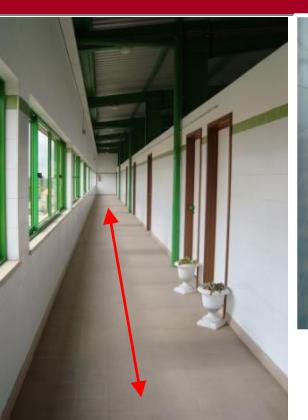
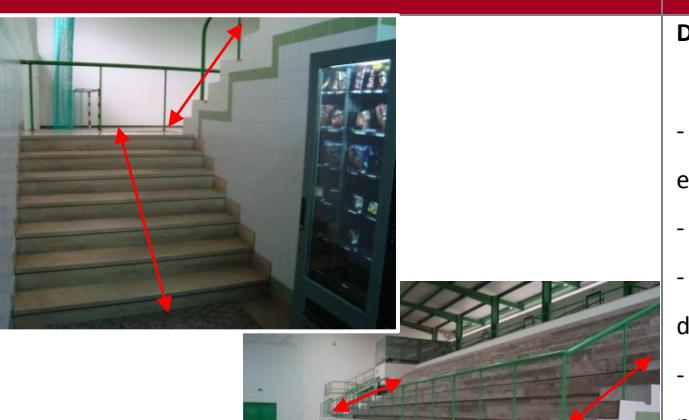
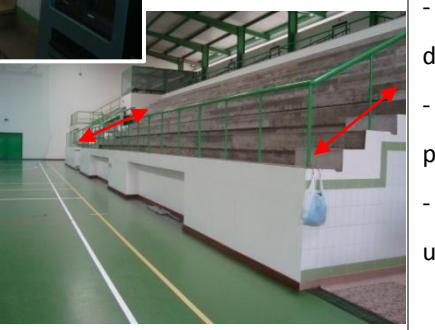
<b>Distribuição no edifício</b> <ul style="list-style-type: none"> <li>O edifício estrutura-se em dois pisos acessíveis por escadas, sem elevador ou plataforma elevatória, ou seja inacessíveis a P.M.C..</li> <li>Os corredores horizontais são amplos (206cm).</li> <li>O corredor de acesso às bancadas não tem barreiras mas os degraus são não reg. (20cmx29cm).</li> <li>As bancadas são inacessíveis a P.M.C. e não existem lugares previstos para os mesmos.</li> <li>Existem instalações sanitárias dirigidas aos funcionários e utentes, separadamente. Mas não possui i.s. para P.M.C.</li> </ul>	<ul style="list-style-type: none"> <li>Deveria ser garantido um acesso para P.M.C. ao 1º piso (bancadas e instalações sanitárias), através de um percurso rampeado, com elevador ou plataforma elevatória.</li> <li>As escadas não são reg. porque nem sempre têm corrimãos, os degraus não são os mais indicados (invisuais) e os degraus das bancadas deveriam ter de altura máxima 18cm.</li> <li>Os espaços de estar e canais de circulação têm espaço suficiente para executar manobras.</li> <li>Deve ser previsto a criação de uma Instalação Sanitária dirigida a P.M.C. e deve possuir as medidas regulamentares bem como estar equipada com os respectivos adereços de apoio.</li> </ul>

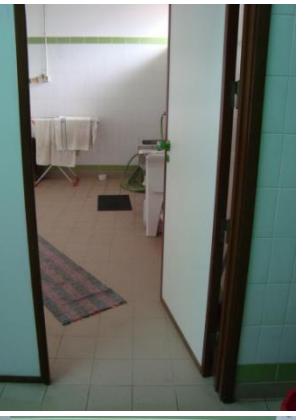
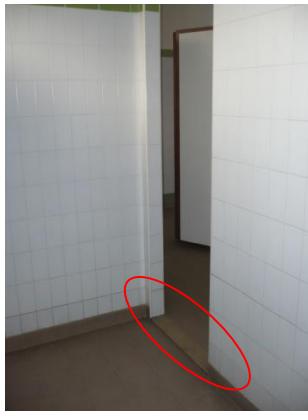
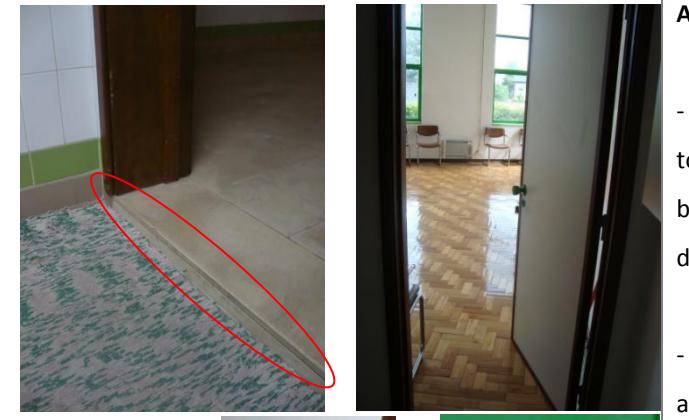
<b>Acesso a dependências e instalações</b> <ul style="list-style-type: none"> <li>O sistema de portas é de abrir em todas as dependências e nem todas têm dimensões regulamentares (74cm – interiores, 64cm – balneários, 55cm e 60cm – cabines WC). Os vãos de acesso ao duche com 72cm são não regulamentares.</li> <li>O edifício nem sempre é nivelado, possui soleiras não reg. em alguns sítios (3cm – acesso ao chuveiro, 5,5cm – 1º piso ao fundo do corredor e 7cm – corredor de acesso à sala de Karaté).</li> <li>Alguns puxadores não são os adequados.</li> </ul>	<ul style="list-style-type: none"> <li>Todas as portas devem garantir um vão mínimo de abertura de 77cm.</li> <li>A maçaneta deve ser de fácil manuseamento ao tacto, ou seja, que não requeira uma pressão firme, de resistência mínima e de forma fácil de agarrar com uma mão. Consultar secção 4.9.9. do Decreto-lei 163/2006.</li> </ul>

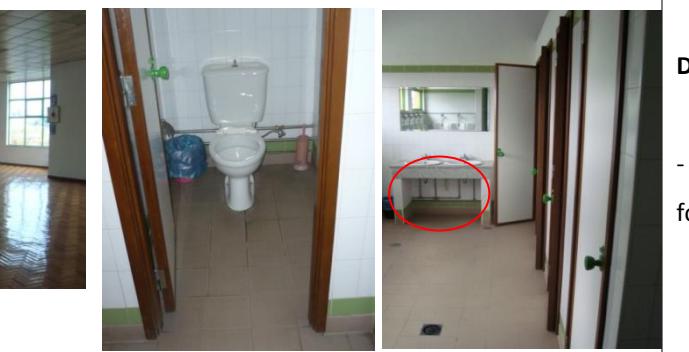
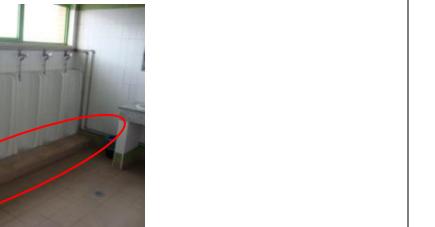
<b>Dependências</b> <ul style="list-style-type: none"> <li>As dependências são amplas, têm espaço de manobra devido à forma organizada como está disposto o mobiliário.</li> </ul>

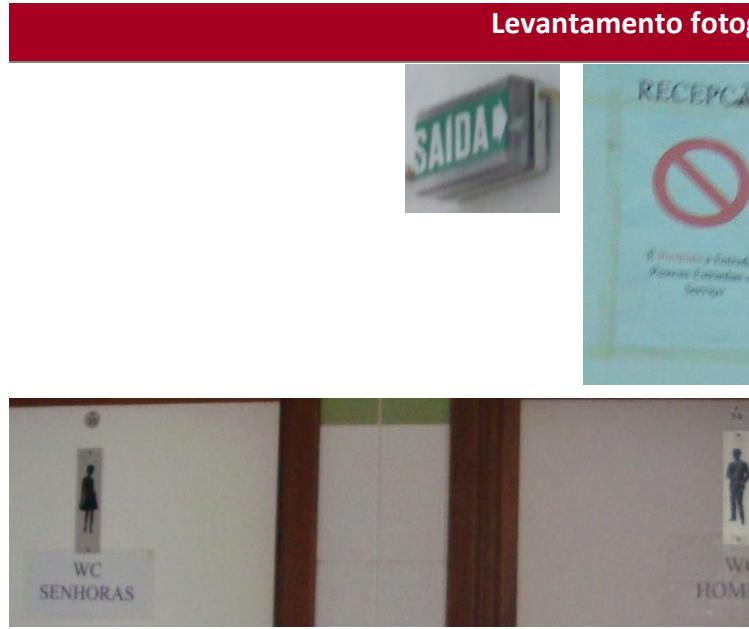
<p><b>Sinalética</b></p> <ul style="list-style-type: none"><li>- Apesar de todas as dependências estarem sinalizadas, o seu design, a sua localização e as suas dimensões não são as mais aconselháveis.</li><li>- A falta de sinalética dirigida para os invidisuais (Braille) e para os surdos (sinais luminosos) é de salientar, visto ser um espaço que não deve dispensar este tipo de apoio informativo.</li></ul>	<ul style="list-style-type: none"><li>- A infoacessibilidade deve ser melhorada ao nível das placas de informação, suas dimensões, localização, Braille e dispositivo luminoso.</li><li>- Para que exista uma mobilidade mais eficaz neste espaço deverão ser efectuadas as alterações atrás referidas segundo a legislação em vigor (decreto-lei 163/2006).</li></ul>

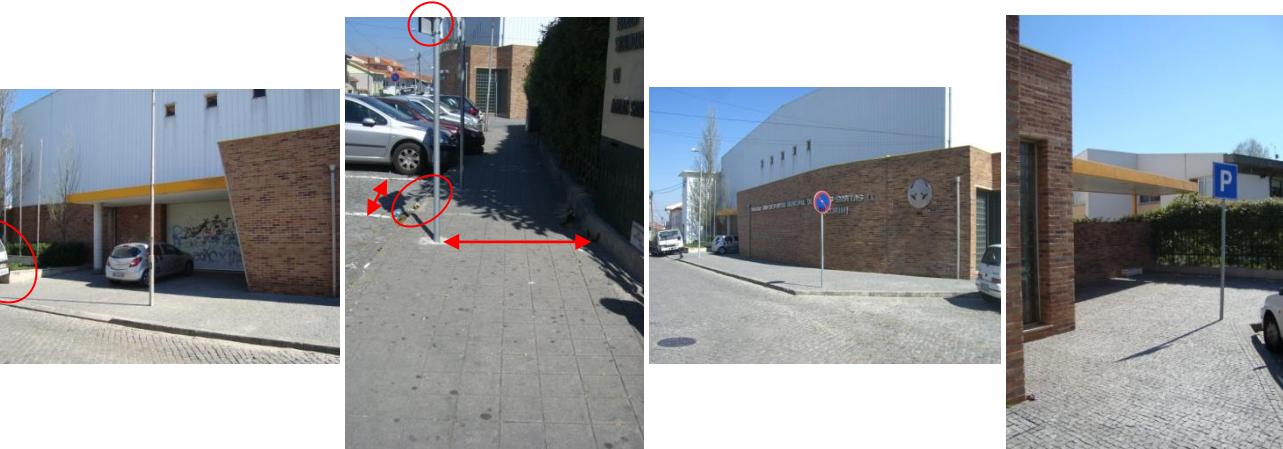
<p><b>Acesso exterior ao edifício</b></p> <ul style="list-style-type: none"> <li>- Acede-se ao Pavilhão pela Rua Nova de Corim, ou pelas traseiras exclusivamente para a escola, contígua ao mesmo.</li> <li>- Os passeios envolventes têm canais de circulação abrangentes e sem obstáculos.</li> <li>- O estacionamento existente é formal em baía e abusivo. Contempla um lugar exclusivo para P.M.C. com dim. não reg. (5x2,60m) e um lugar exclusivo para ambulâncias.</li> <li>- O mobiliário existente recai principalmente em papeleiras, iluminação, sinalética vertical.</li> </ul>	<ul style="list-style-type: none"> <li>- Apesar de existir um lugar exclusivo para P.M.C., este não é reg., tem as dim. contempladas no decreto-lei 163/2006, mas falta uma baía de acesso lateral de 1m, limites pintados em cor contrastante, sinalização horizontal e acesso ao passeio. Deveriam existir também mais lugares de estacionamento para P.M.C.</li> <li>- O mobiliário urbano existente quer no espaço exterior público, quer privado deve estar direcionado para um design inclusivo.</li> </ul>

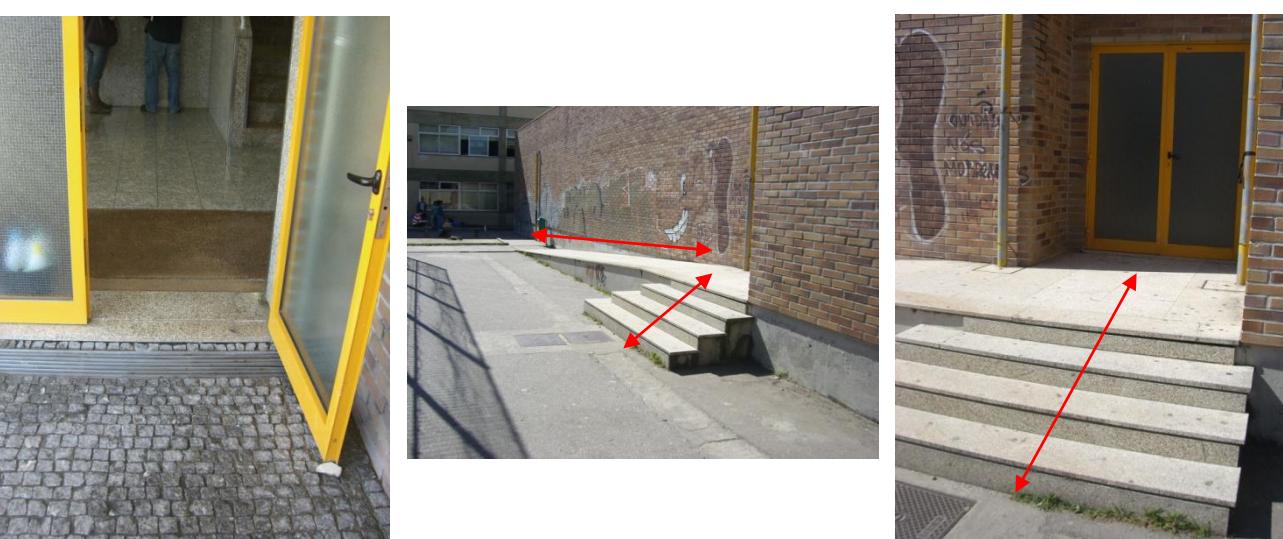
<p><b>Acesso ao edifício</b></p> <ul style="list-style-type: none"> <li>- As portas de entrada não têm dim. reg. (74cm).</li> <li>- As soleiras das entradas são regulamentares (mínimo admitido – 2,5cm) o que facilita o acesso a P.M.C.</li> <li>- A entrada de trás (escola), tem um acesso rampeado e em escadaria, ambos não regulamentares.</li> </ul>	<ul style="list-style-type: none"> <li>- Todas as portas têm de garantir um vão mínimo de abertura de 77cm.</li> <li>- As soleiras para estarem regulamentares devem ter toda uma altura máxima de 2cm.</li> <li>- A rampa e a escada não são regulamentares devido à inexistência de corrimãos e degraus regulamentares (não devem ter saliência no espelho do degrau). Para solucionar estas e outras questões verificar o decreto-lei 163/2006.</li> </ul>

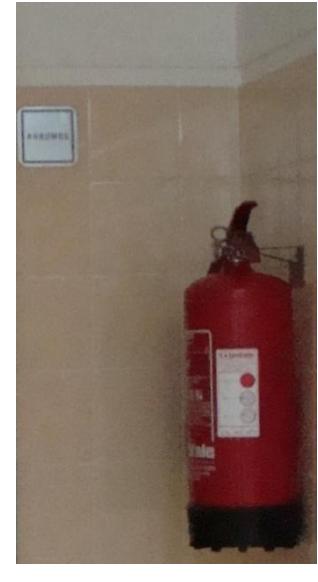
<p><b>Sinalética</b></p> <ul style="list-style-type: none"><li>- Apesar de todas as dependências estarem sinalizadas, o seu design, a sua localização e as suas dimensões não são as mais aconselháveis.</li><li>- A falta de sinalética dirigida para os invisuais (Braille) e para os surdos (sinais luminosos) é de salientar, visto ser um espaço que não deve dispensar este tipo de apoio informativo.</li></ul>

<ul style="list-style-type: none"><li>- A infoacessibilidade deve ser melhorada ao nível das placas de informação, suas dimensões, localização, Braille e dispositivo luminoso.</li><li>- Para que exista uma mobilidade mais eficaz neste espaço deverão ser efectuadas as alterações atrás referidas segundo a legislação em vigor (decreto-lei 163/2006).</li></ul>

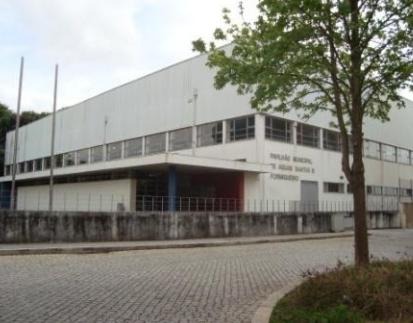
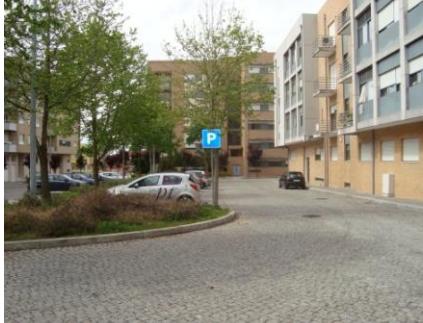
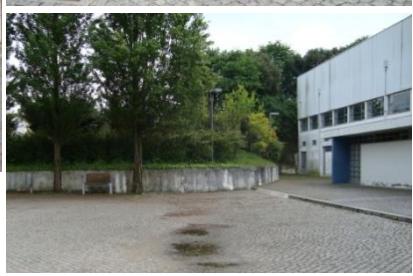
<p><b>Acesso exterior ao edifício</b></p> <ul style="list-style-type: none"> <li>- Acede-se ao Pavilhão pela Praceta António Gonçalves Lage, através de um portão com dim. reg. (85cm).</li> <li>- Os passeios envolventes têm canais de circulação abrangentes e sem obstáculos.</li> <li>- Usufrui do estacionamento da urbanização, formal e em baía. Não contempla lugares exclusivos para P.M.C.</li> <li>- O mobiliário existente quer no exterior público, quer privado, recai principalmente em papeleiras, iluminação, sinalética vertical, infra-estruturas e árvores com caldeiras e bancos.</li> </ul>	<ul style="list-style-type: none"> <li>- Devem existir alguns lugares de estacionamento exclusivos para pessoas com mobilidade condicionada e fazer as correcções de acordo com o decreto-lei 163/2006.</li> <li>- O mobiliário urbano existente quer no espaço exterior público, quer privado deve estar direcionado para um design inclusivo.</li> </ul>
