## **3. Edificado – 3.4. Desporto**

**Plano Municipal de Acessibilidade Para Todos Município da Maia - Entrega Final**

**3.4.1. Aeródromo de Vilar de Luz**

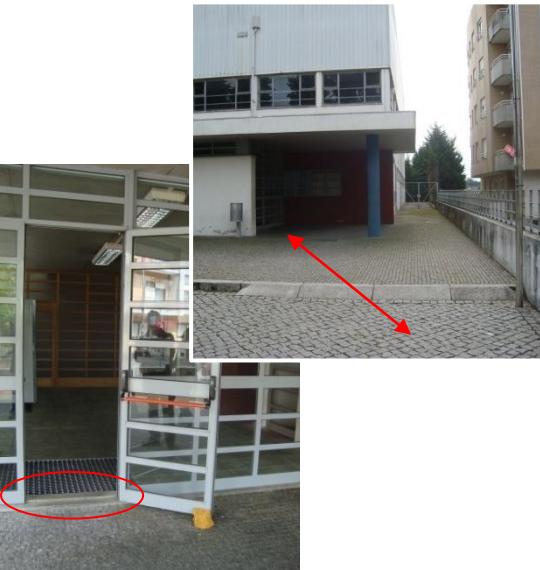
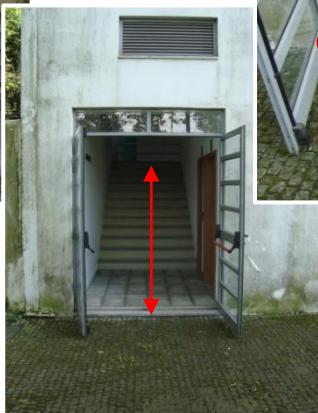
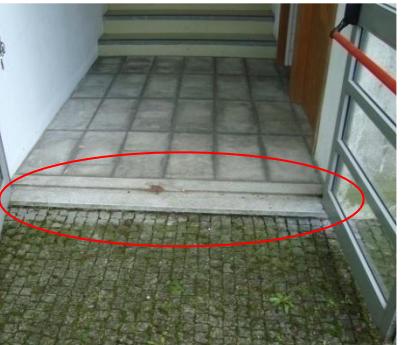
<p><b>Acesso ao edifício</b></p> <ul style="list-style-type: none"> <li>- O acesso ao passeio envolvente ao edifício é feito através de uma pequena rampa não regulamentar.</li> <li>- A porta da entrada principal tem dim. reg. (77cm).</li> <li>- Todas as portas interiores têm dimensões variáveis e não têm dim. reg.</li> <li>- A soleira da entrada principal é reg. (mínimo admitido – 2cm) o que facilita o acesso a P.M.C., contudo a soleira da porta de saída de emergência tem 5cm+1cm, é não regulamentar.</li> </ul>	<ul style="list-style-type: none"> <li>- O passeio envolvente ao edifício deveria ser rebaixado até ao nível do arruamento, de forma a permitir o acesso a P.M.C. Num rebaixo o ressalto máximo admitido são 2,5cm.</li> <li>- Todas as portas devem garantir um vão mínimo de abertura de 77cm.</li> <li>- A soleira da saída de emergência deveria ser mais baixa (até 2cm) ou rampeada para permitir a fuga do local a P.M.C. com mais segurança e facilidade.</li> </ul>

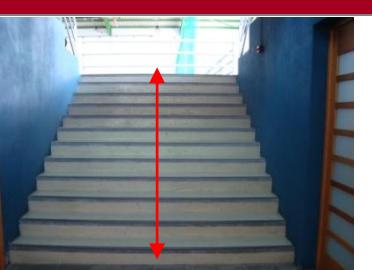
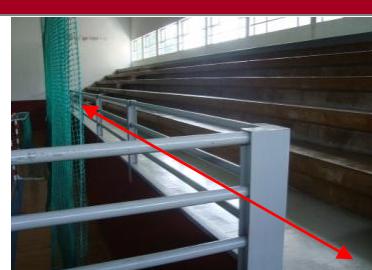
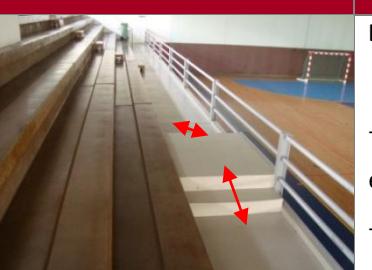
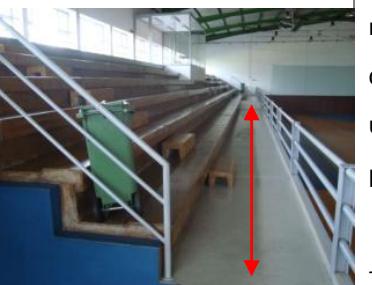
<p><b>Distribuição no edifício</b></p> <ul style="list-style-type: none"> <li>O edifício estrutura-se em dois pisos acessíveis por escadas , sem elevador ou plataforma elevatória, ou seja inacessíveis a P.M.C..</li> <li>As escadas são não regulamentares.</li> <li>O corredor de acesso às bancadas tem dimensões não regulamentares (120cm e pontualmente, devido à existência de degraus, reduz essa medida para 87cm), sendo interrompido por uma plataforma de degraus no meio do mesmo, impedindo a passagem a P.M.C..</li> <li>Não existem instalações sanitárias exclusivas para P.M.C.</li> </ul>	<ul style="list-style-type: none"> <li>Deveria ser garantido um acesso para P.M.C. ao 1º piso (bancadas e instalações sanitárias), através de um percurso rampeado, com elevador ou plataforma elevatória.</li> <li>As escadas não são reg. porque os degraus deveriam ter de altura máxima 18cm e as da entrada têm 18,5cm e não existem corrimãos.</li> <li>Os espaços de estar e canais de circulação deveriam ter no mínimo 150cm e estar desimpedidos de obstáculos (degraus isolados).</li> <li>Deve ser previsto a criação de uma Instalação Sanitária dirigida a P.M.C. e deve possuir as medidas regulamentares bem como estar equipada com os respectivos adereços de apoio.</li> </ul>

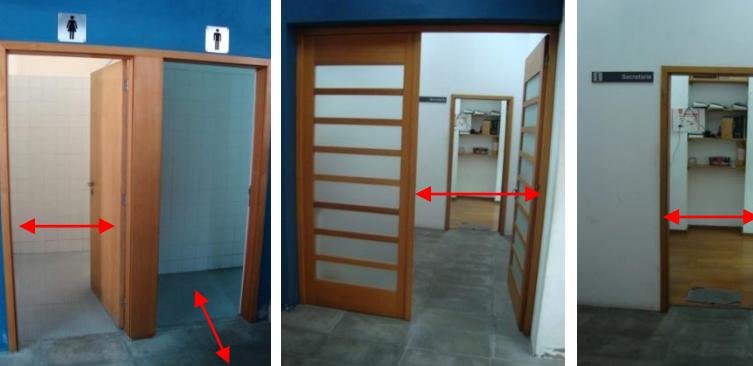
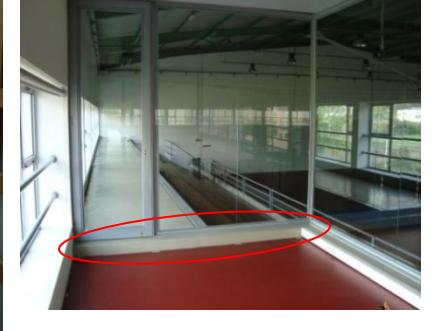
<p><b>Acesso a dependências e instalações</b></p> <ul style="list-style-type: none"> <li>O sistema de portas é de abrir em todas as dependências e nenhuma tem dimensões regulamentares.</li> <li>O edifício é totalmente nivelado, não possui soleiras. O único local com soleira elevada (11cm) e não regulamentar é a sala de imprensa no topo das bancadas, já por sua vez inacessível a P.M.C., por terem que subir a escadaria das bancadas.</li> </ul>	<ul style="list-style-type: none"> <li>Todas as portas têm de garantir um vão mínimo de abertura de 77cm.</li> <li>Para uma pessoa aceder à sala de imprensa deveria ser garantido um acesso facilitado, sem ser pela bancada, ou esta estar preparada com uma plataforma elevatória para eventuais casos. Desta forma, o degrau existente na sala de imprensa deveria ser rebaixado.</li> </ul>

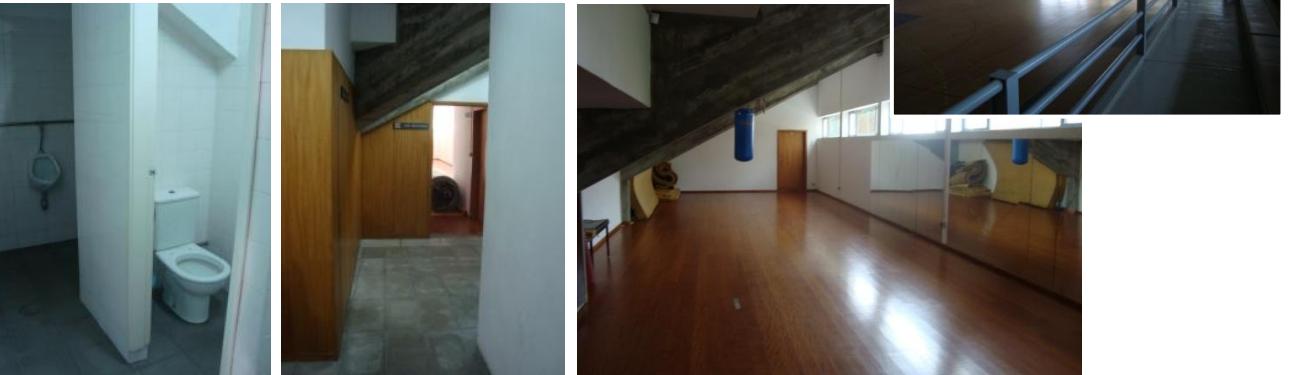
<p><b>Dependências</b></p> <ul style="list-style-type: none"> <li>As dependências são amplas, com espaço de manobra devido à forma organizada como está disposto o equipamento de treino e mobiliário.</li> </ul>	<ul style="list-style-type: none"> <li>Qualquer espaço deve estar livre de obstáculos, para um melhor funcionamento e para uma melhor utilização quer por parte dos seus funcionários, quer por parte dos seus utentes, sejam estes P.M.C. ou não.</li> </ul>

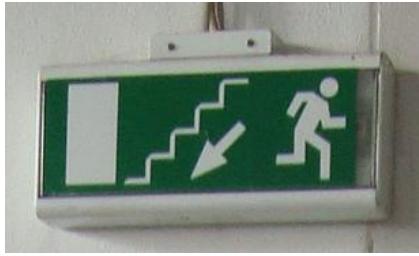
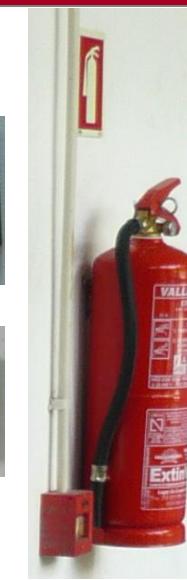
- Apesar de todas as dependências estarem sinalizadas, o seu design, a sua localização e as suas dimensões não são as mais aconselháveis.
- A falta de sinalética dirigida para os invidisuais (Braille) e para os surdos (sinais luminosos) é de salientar, visto ser um espaço que não deve dispensar este tipo de apoio informativo.

- A infoacessibilidade deve ser melhorada ao nível das placas de informação, suas dimensões, localização, Braille e dispositivo luminoso.
- Para que exista uma mobilidade mais eficaz neste espaço deverão ser efectuadas as alterações aí referidas segundo a legislação em vigor (decreto-lei 163/2006).

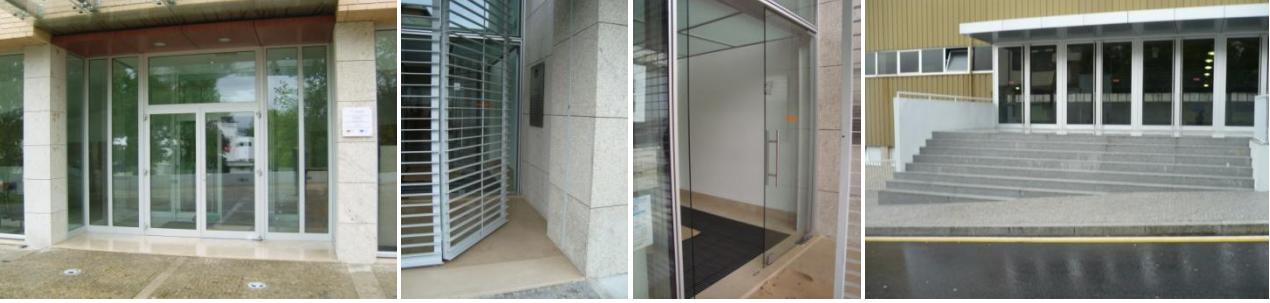
<p><b>Acesso ao edifício</b></p> <ul style="list-style-type: none"> <li>O acesso ao edifício é uma vez no patamar das entradas é conseguido sem problemas uma vez que não existem desníveis superiores a 0,02m.</li> <li>As portas das entradas possuem dimensões regulamentares.</li> </ul>	<ul style="list-style-type: none"> <li>Os desníveis superiores a 0,02m devem ser vencidos com recurso a rampas ou equipamentos elevatórios.</li> <li>Todas as portas devem garantir um vão mínimo de abertura de 0,77m, conforme especificado no Decreto-lei 163/2006.</li> </ul>

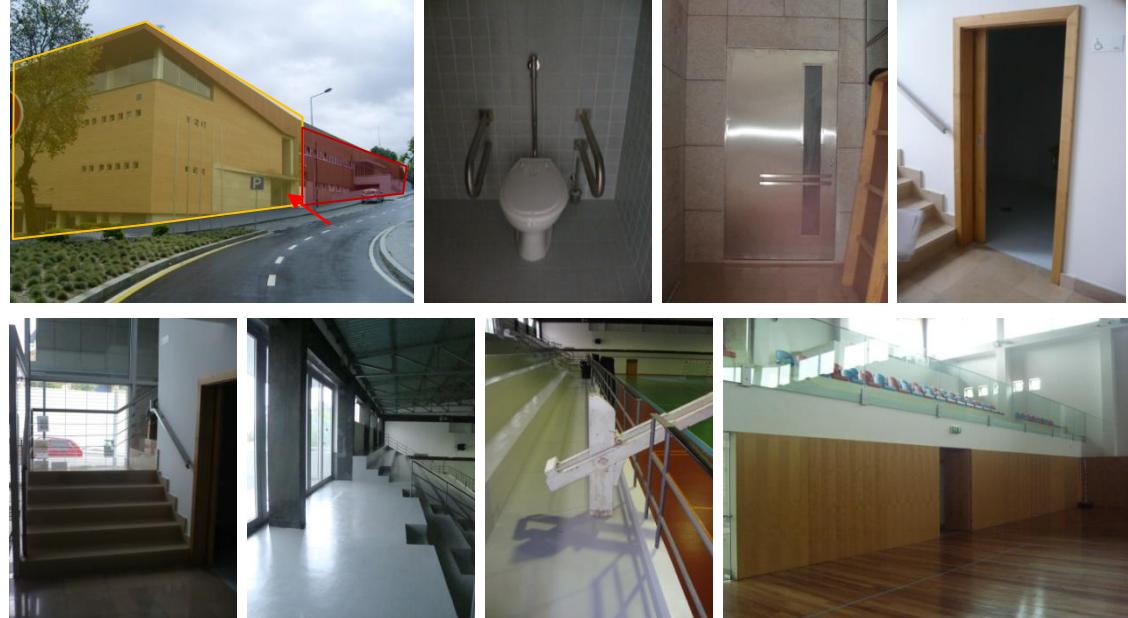
<p><b>Distribuição no edifício</b></p> <ul style="list-style-type: none"> <li>O edifício é constituído pela junção de dois corpos, um mais antigo e outro mais novo sendo que a entrada principal e a comunicação entre eles encontra-se na junção destes.</li> <li>O corpo mais antigo apresenta uma distribuição a o mesmo nível remetendo para um nível superior as bancadas, acessíveis desde o interior através de escadarias, no entanto estas bancadas são acessíveis a partir do exterior.</li> <li>O edifício mais novo já apresenta uma organização em dois níveis apenas acessível através de escadas, embora tenha o espaço definido e construído para o elevador ou seja o segundo piso é inacessível a P.M.C.</li> <li>O corredor de acesso às bancadas tem dimensões não regulamentares, 1,06m, impedindo a passagem a e manobra a pessoas com cadeiras de rodas. Para além disto existem pontualmente barreiras a meio deste corredor.</li> <li>O edifício nove encontra-se equipado com uma instalação sanitárias exclusiva para P.M.C., no entanto esta não se encontra completamente equipada.</li> </ul>	<ul style="list-style-type: none"> <li>Deveria ser garantido o acesso para P.M.C. as pisos e níveis superiores (bancadas e instalações sanitárias, gabinetes, etc.), através de percursos rampeados, elevadores ou plataformas elevatórias.</li> <li>Os espaços de estar e canais de circulação deveriam ter no mínimo 150cm e estar desimpedidos de obstáculos (degraus isolados).</li> <li>O edifício deve possuir corredores livres e sem obstáculos, caso estes existam devem ser facilmente ultrapassados.</li> <li>Todas as dependências devem possuir fácil acesso sem barreiras ou soleiras.</li> <li>Devem existir zonas que permitam manobra por parte de P.M.C.</li> <li>Deve ser previsto a criação de uma Instalação Sanitária dirigida a P.M.C. e deve possuir as medidas regulamentares bem como estar equipada com os respectivos adereços de apoio.</li> </ul>

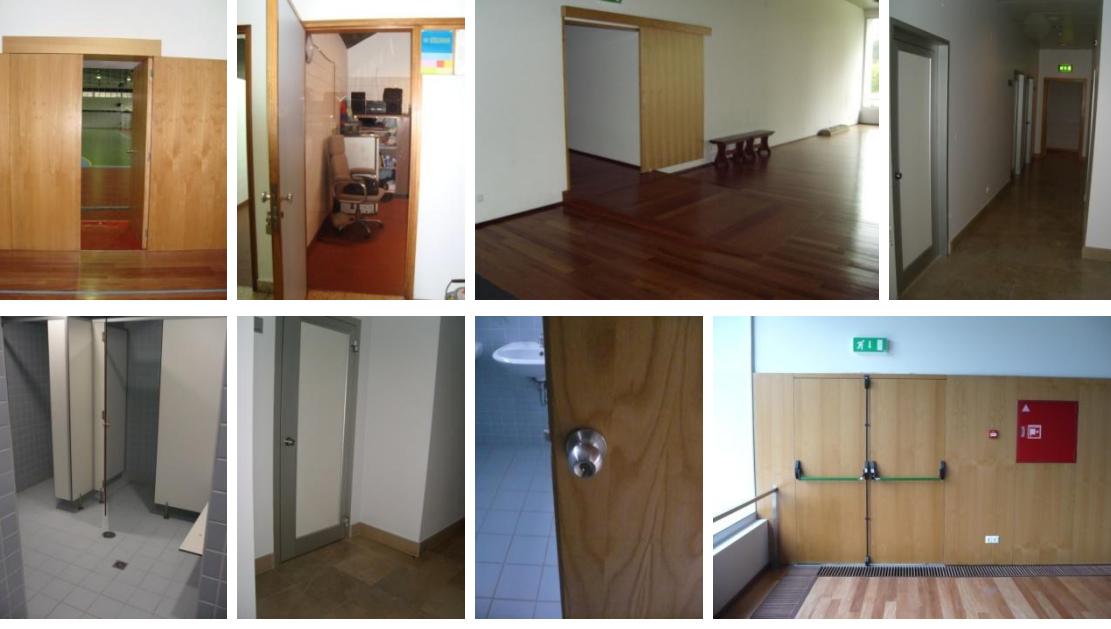
<p><b>Acesso a dependências e instalações</b></p> <ul style="list-style-type: none"> <li>- As portas que o pavilhão municipal apresenta pousem dimensões de vão livre variável, sendo que muitos destes são inferiores a 0,77m.</li> <li>- Os puxadores que equipam o edifício não são regulamentares.</li> <li>- Algumas portas e emergência encontram-se bloqueadas.</li> <li>- O edifício é totalmente nivelado, não possui soleiras. O único local com soleira elevada (11cm) e não regulamentar é a sala de imprensa no topo das bancadas, já por sua vez inacessível a P.M.C., por terem que subir a escadaria das bancadas.</li> </ul>	<ul style="list-style-type: none"> <li>- Todas as portas devem garantir um vão mínimo de abertura de 0,77m, conforme especificado no Decreto-lei 163/2006.</li> <li>- Na existência de soleiras, estas devem respeitar a altura máxima exigida no regulamento de 0,02m.</li> <li>- Os puxadores, as fechaduras, os trincos e outros dispositivos de operação das portas devem oferecer uma resistência mínima e ter uma forma fácil de agarrar com uma mão e que não requeira uma preensão firme ou rodar o pulso; os puxadores em forma de maçaneta não devem ser utilizados (consultar secção 4.9.9. do Decreto-lei 163/2006).</li> </ul>

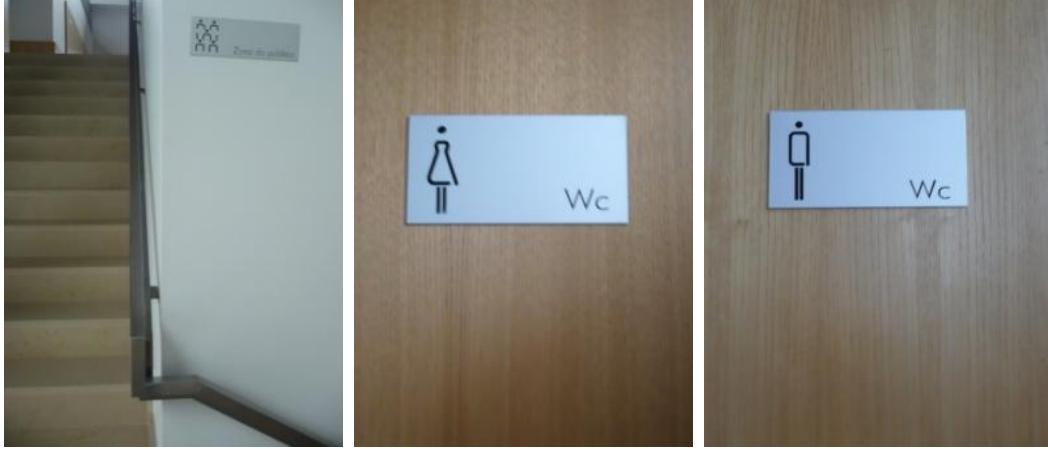
<p><b>Sinalética</b></p> <ul style="list-style-type: none"> <li>- A parte mais nova do pavilhão apresenta sinalética de baixo-relevo mas sem Braille, no entanto a parte mais antiga do mesmo não possui nenhum tipo de sinalização.</li> <li>- É de salientar a falta de sinalética dirigida para os inviduais (Braille) e para os surdos (sinais luminosos), visto ser um espaço que não deve dispensar este tipo de apoio informativo.</li> </ul>	<ul style="list-style-type: none"> <li>- A infoacessibilidade deve ser melhorada ao nível das placas de informação, suas dimensões, localização, Braille e dispositivo luminoso.</li> <li>- Para que exista uma mobilidade mais eficaz neste espaço deverão ser efectuadas as alterações atrás referidas segundo a legislação em vigor (decreto-lei 163/2006).</li> </ul>

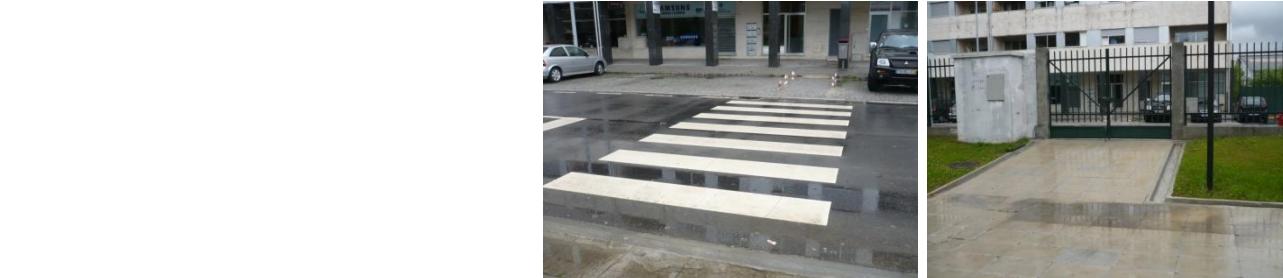
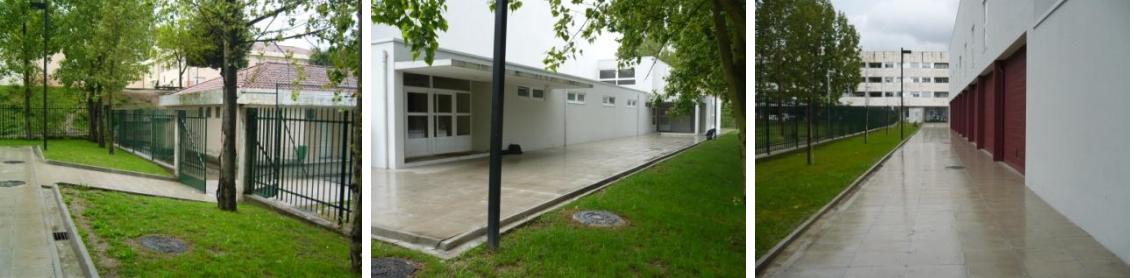
<p><b>Acesso exterior ao edifício</b></p> <ul style="list-style-type: none"> <li>- Acede-se ao Pavilhão pela Rua Eusébio Ferreira Nogueira da Maia, ou pelas traseiras exclusivamente para a escola, contígua ao mesmo. Os acessos aos portões são rampeados de dim. não reg.</li> <li>- Os passeios envolventes têm canais de circulação abrangentes e sem obstáculos.</li> <li>- O estacionamento existente é formal em baía e não contempla lugares de estacionamento exclusivos para P.M.C.</li> <li>- O mobiliário existente recai principalmente em papeleiras, iluminação, sinalética vertical.</li> <li>- A passadeira não tem rebaixos regulamentares.</li> </ul>	<ul style="list-style-type: none"> <li>- As rampas são não reg. Por terem uma inclinação acentuada em relação ao comprimento. Para esta ser reg. deveria ter 6% de inclinação e corrimãos de ambos os lados.</li> <li>- Deveriam existir alguns lugares de estacionamento exclusivos para pessoas com mobilidade condicionada como previsto no decreto-lei 163/2006.</li> <li>- As passadeiras devem ser rebaixadas segundo o presente no decreto-lei 163/2006.</li> <li>- O mobiliário urbano existente quer no espaço exterior público, quer privado, não está direcionado para um design inclusivo.</li> </ul>

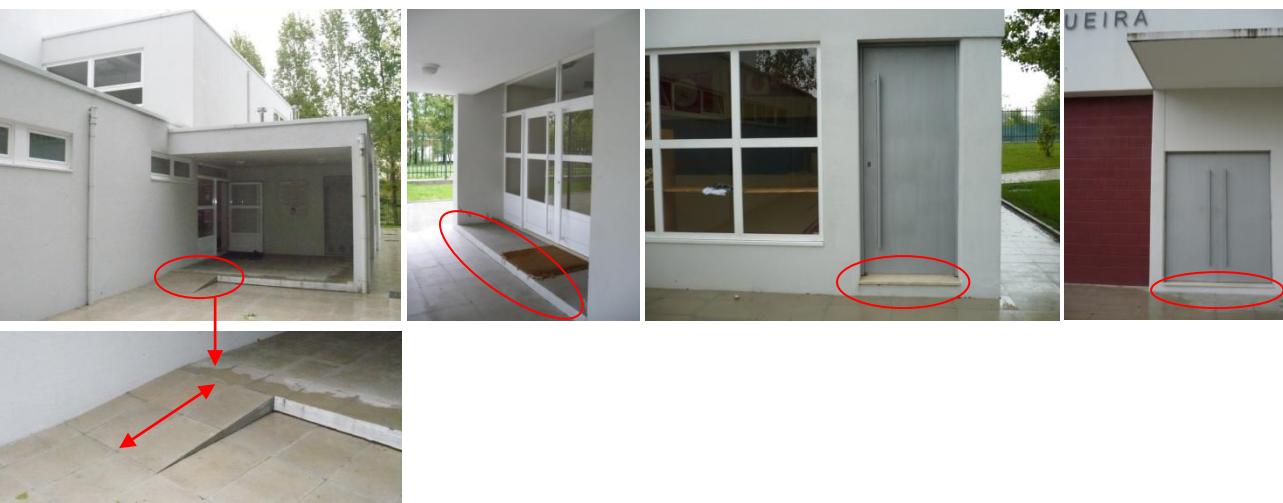
<p><b>Acesso ao edifício</b></p> <ul style="list-style-type: none"> <li>- A porta de entrada principal tem dimensões erg. (89cm).</li> <li>- Todas as soleiras de entrada são não regulamentares (3,5cm) o que dificulta o acesso a P.M.C. e algumas, como na principal, são antecedidas por um degrau e uma rampa não regulamentar.</li> </ul>	<ul style="list-style-type: none"> <li>- Todas as portas têm de garantir um vão mínimo de abertura de 77cm.</li> <li>- As soleiras para estarem regulamentares devem ter toda uma altura máxima de 2cm.</li> <li>- A rampa e o degrau não são regulamentares devido à inexistência de corrimãos e inclinação regulamentar (6% a 8% consoante o comprimento). Para solucionar estas e outras questões verificar o decreto-lei 163/2006.</li> </ul>

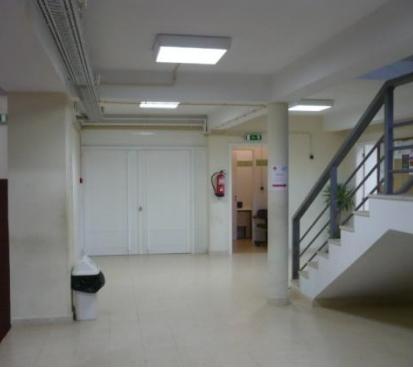
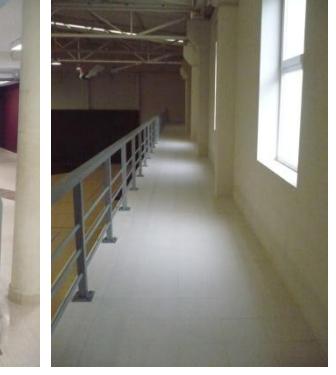
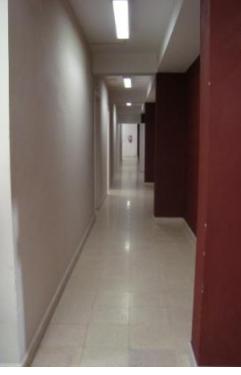
<p><b>Distribuição no edifício</b></p> <ul style="list-style-type: none"> <li>O edifício estrutura-se em dois pisos acessíveis por escadas , sem elevador ou plataforma elevatória, ou seja inacessíveis a P.M.C..</li> <li>As escadas são regulamentares, mas não têm os corrimãos mais adequados.</li> <li>Os corredores horizontais são amplos e têm canais de circulação superiores a 150cm.</li> <li>Existem instalações sanitárias exclusivas para P.M.C.(Fem./Mas.), mas não estão equipadas e estão a ser utilizadas como arrumos.</li> </ul>	<ul style="list-style-type: none"> <li>- Os espaços de estar e canais de circulação têm espaço suficiente para executar manobras.</li> <li>- As escadas devem ter patamar intermédio, um corrimão de cada lado, os degraus devem ter 28cm, cobertor x 18cm, espelho e largura específica conforme o decreto-lei 163/2006.</li> <li>- As instalações sanitárias para P.M.C. devem ser equipadas de acordo com o decreto-lei 163/2006.</li> </ul>

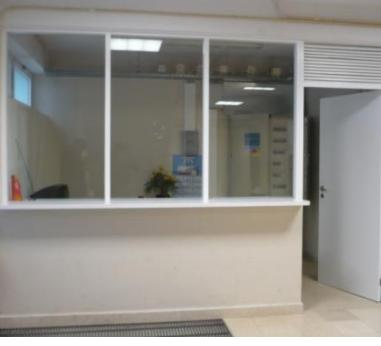
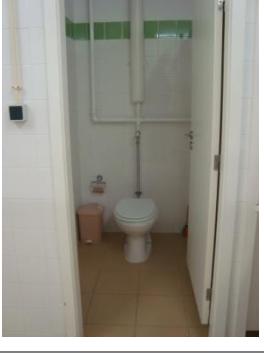
<p><b>Acesso a dependências e instalações</b></p> <ul style="list-style-type: none"> <li>A área de atendimento está junto ao percurso acessível, sem rebaixos para P.M.C., nem equipamento de auto atendimento e infoacessibilidade.</li> <li>O sistema de portas é de abrir em todas as dependências e todas têm dimensões regulamentares (80 a 84cm), exceptuando as portas das cabines de casas de banho que têm 65cm.</li> <li>O edifício é totalmente nivelado, não possui soleiras. O único desnível verificado é de 12cm dentro da sala de ginástica.</li> <li>Os puxadores são os mais adequados.</li> </ul>	<ul style="list-style-type: none"> <li>- No interior do edifício, a áreas de atendimento tem espaço de manobra e o balcão deveria não só estar rebaixado mas também ser vazado para a possibilidade de ser utilizado por P.M.C..</li> <li>- O balcão de atendimento nas zonas rebaixadas deve cumprir uma altura a partir do piso entre 75cm e 85cm, assim como prever uma largura nunca inferior a 80cm.</li> <li>- Todas as portas têm de garantir um vão mínimo de abertura de 77cm.</li> </ul>

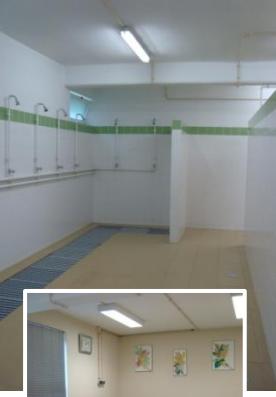
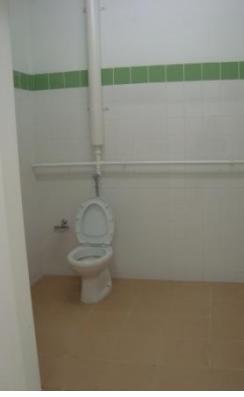
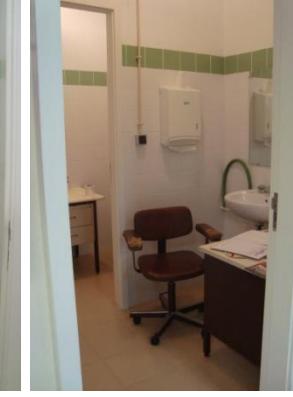
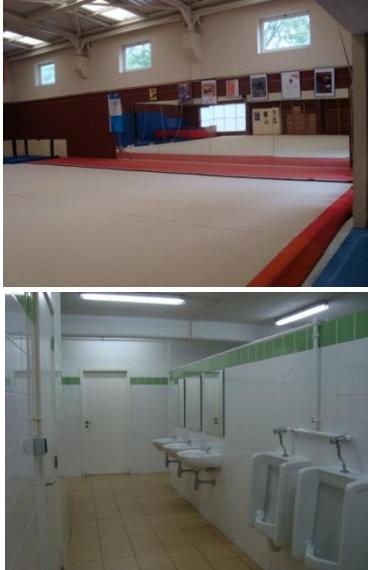
<p><b>Dependências</b></p> <ul style="list-style-type: none"> <li>As dependências são amplas, com espaço de manobra devido à forma organizada como está disposto o equipamento de treino e mobiliário.</li> </ul>	<ul style="list-style-type: none"> <li>- É importante a organização das várias dependências ao nível do espaço de manobra para possibilitar uma mais fluida circulação.</li> <li>- Os espaços de estar e canais de circulação têm de ter um vão mínimo de 1.20m, não só para executar manobras mas também para o cruzamento de pessoas.</li> </ul>

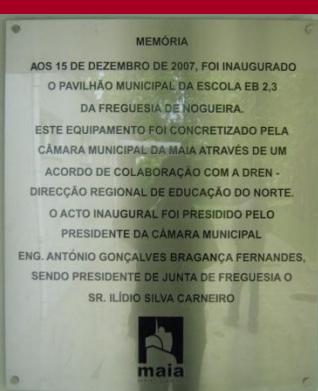
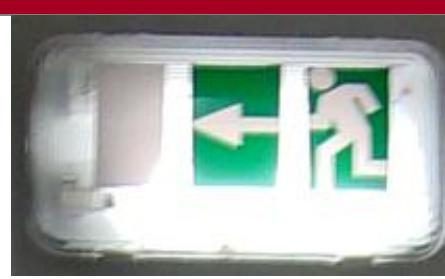
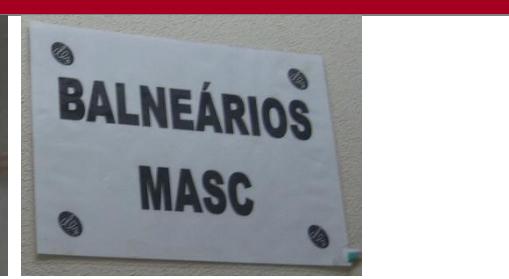
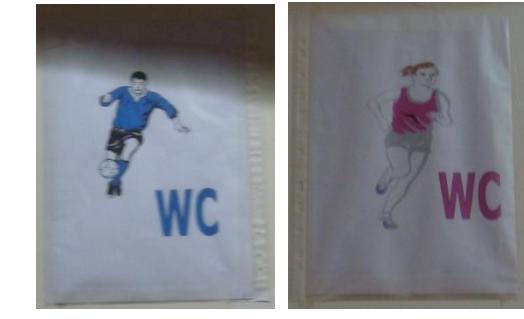
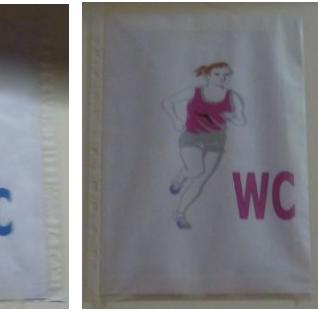
<p><b>Sinalética</b></p> <ul style="list-style-type: none"> <li>- Poucas dependências estão sinalizadas e o seu design, a sua localização e as suas dimensões não são as mais aconselháveis.</li> <li>- A falta de sinalética dirigida para os invidisuais (Braille) e para os surdos (sinais luminosos) é de salientar, visto ser um espaço que não deve dispensar este tipo de apoio informativo.</li> </ul>	<ul style="list-style-type: none"> <li>- A infoacessibilidade deve ser melhorada ao nível das placas de informação, suas dimensões, localização, Braille e dispositivo luminoso.</li> <li>- Para que exista uma mobilidade mais eficaz neste espaço deverão ser efectuadas as alterações atrás referidas segundo a legislação em vigor (decreto-lei 163/2006).</li> </ul>

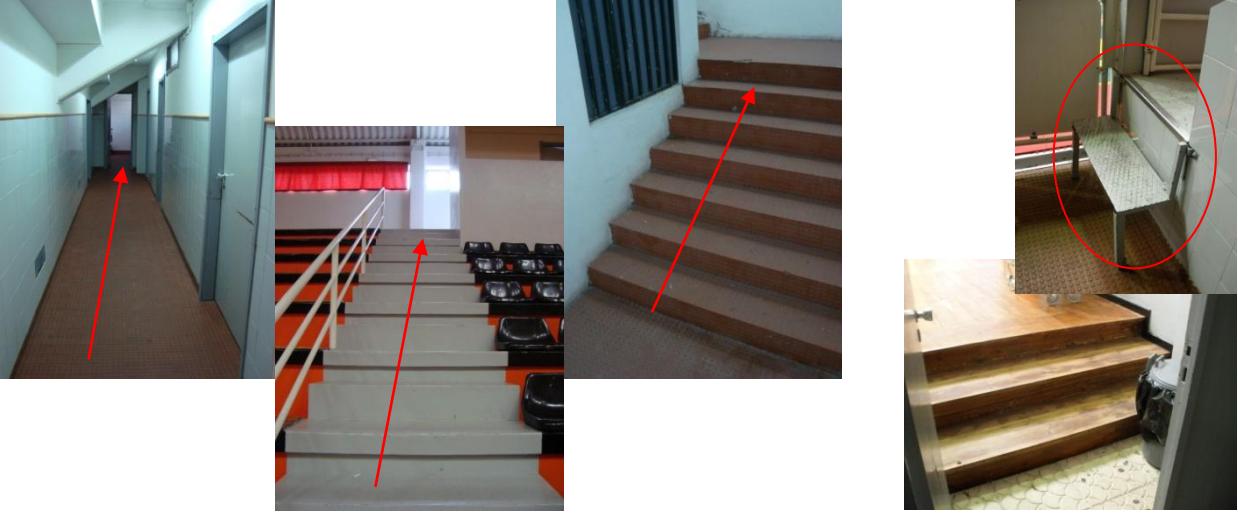
<p><b>Distribuição no edifício</b></p> <ul style="list-style-type: none"> <li>O edifício estrutura-se num só piso mas com desníveis. O ginásio fica no piso superior com total inacessibilidade.</li> <li>Nem sempre os canais de circulação têm as dimensões regulamentares e nem espaço de manobra.</li> <li>O degrau móvel de acesso às bancadas tem 28cmX41cm. A altura das bancadas é de 42cm. O corrimão tem 73cm de altura.</li> <li>Existem neste edifício vários desníveis feitos através de degraus que impossibilita um percurso fluido e mesmo por vezes totalmente inacessível.</li> </ul>	<ul style="list-style-type: none"> <li>As rampas de acesso deverão ter uma inclinação máxima entre os 6% e os 12%. A largura deverá ser de 1.20m e a altura da guarda deverá ter entre os 85cm e os 90cm.</li> <li>Os degraus devem ter 0,28m (cobertor) e 0,18m (espelho) mínimo. A largura das escadas devem ter no mínimo 1.20 e a guarda deve ter uma altura entre 85cm e 90cm.</li> <li>Os espaços de estar e canais de circulação têm de ter um vão mínimo de 1.20m, não só para executar manobras mas também para o cruzamento de pessoas.</li> </ul>

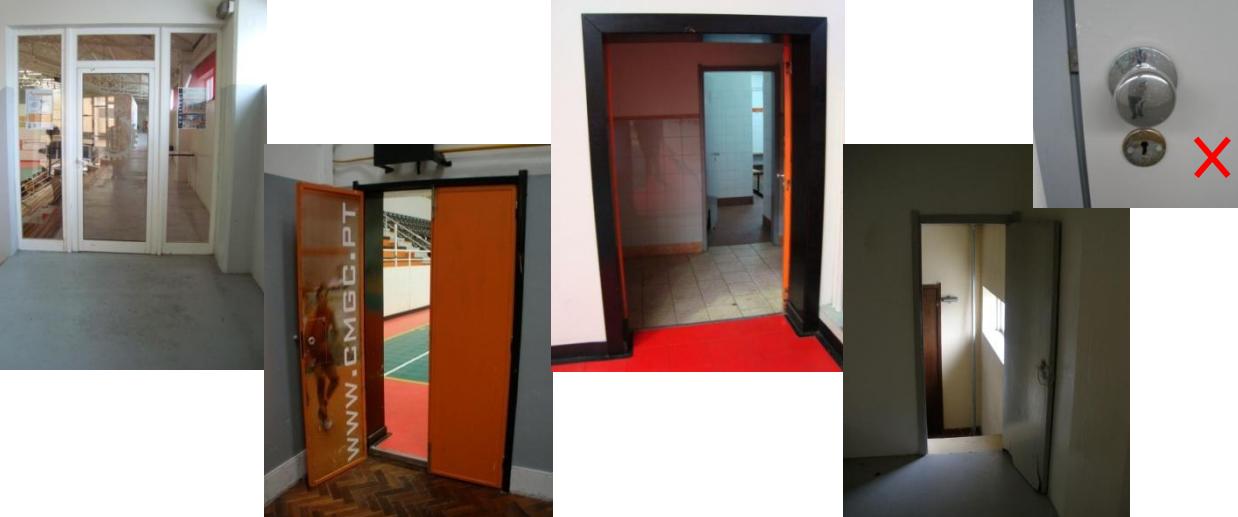
<p><b>Acesso a dependências e instalações</b></p> <ul style="list-style-type: none"> <li>O sistema de portas é de abrir em todas as dependências As dimensões das portas variam entre os 55cm e 95cm.</li> <li>No acesso das portas, as soleiras por vezes não são niveladas.</li> <li>O design dos puxadores das portas é também variável. Nem sempre regulamentar.</li> </ul>	<ul style="list-style-type: none"> <li>No interior todas as portas de gabinetes deverão ser revistas para os 77 cm de vão livre mínimos.</li> <li>Os puxadores devem ser um dos modelos indicados para P.M.C. (Pessoas com Mobilidade Condicionada).</li> <li>As soleiras deverão estar regulamentares com 2cm de altura máxima.</li> </ul>

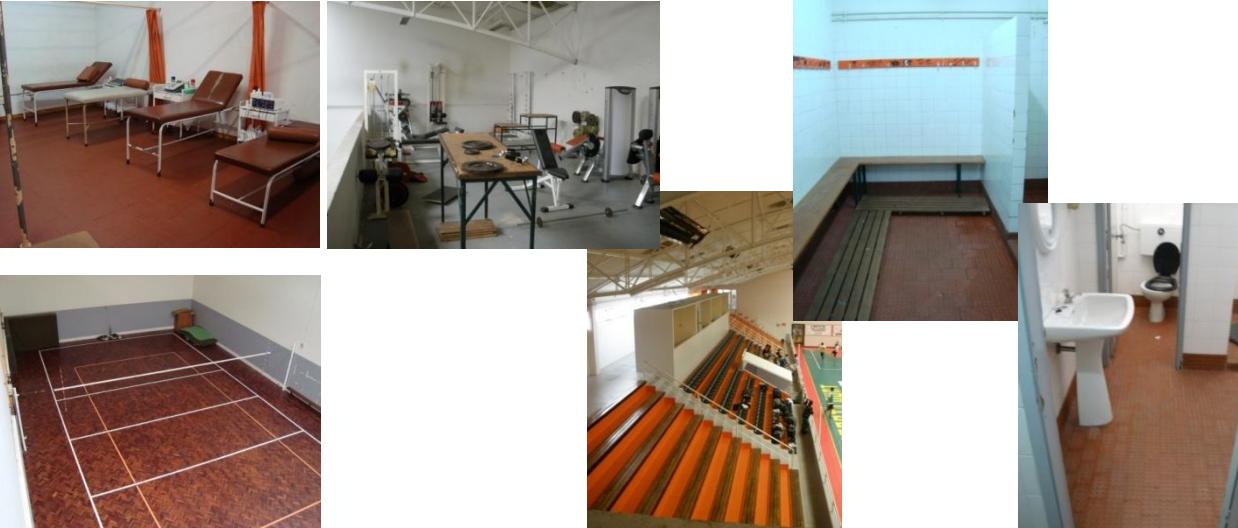
<p><b>Dependências</b></p> <ul style="list-style-type: none"> <li>Não existem instalações sanitárias exclusivas para P.M.C.</li> <li>A circulação nas dependências deste espaço é por vezes travada por mobiliário em excesso e por soleiras não regulamentares.</li> </ul>	<ul style="list-style-type: none"> <li>Qualquer espaço deve estar livre de obstáculos, para um melhor funcionamento e para uma melhor utilização quer por parte dos seus funcionários, quer por parte dos seus utentes, sejam estes P.M.C. ou não.</li> <li>Deve ser prevista a criação de uma Instalação Sanitária dirigida a P.M.C. e deve possuir as medidas regulamentares bem como estar equipada com os respectivos adereços de apoio.</li> </ul>

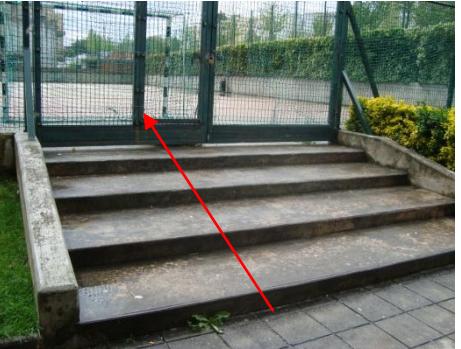
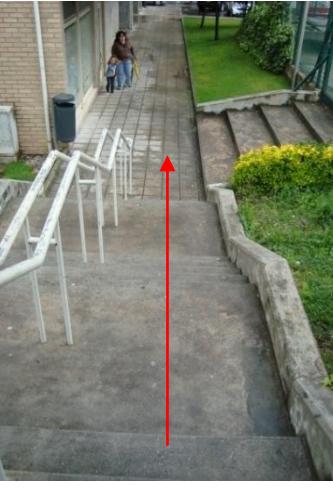
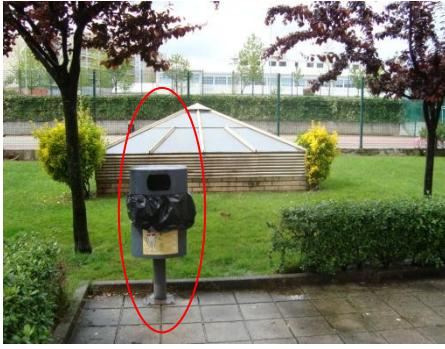
<p><b>Acesso exterior</b></p> <ul style="list-style-type: none"> <li>- O campo tem o seu acesso pela rua Álvaro Aurélio do Céu Oliveira e pela Via Periférica. A sua única entrada é feita por um portão de 1.90 m e por alguns degraus (13X74cm). O passeio que circunda este campo tem medidas regulamentares.</li> <li>- O mobiliário e elementos urbanos existentes recaem principalmente nas papeleiras, na iluminação decorativa e nos bancos e em árvores.</li> <li>- Não existe nas imediações do espaço lugares de estacionamento destinados a P.M.C.</li> </ul>	<p>- O pavimento de toda a área exterior envolvente é de cubos de granito e de cimento o que poderá por vezes travar o percurso a P.M.C. quando se encontrar mais irregular. É importante também a colocação de uma faixa de aproximação nos passeios com pavimento texturado com cor contrastante direcionado para invisuais.</p>

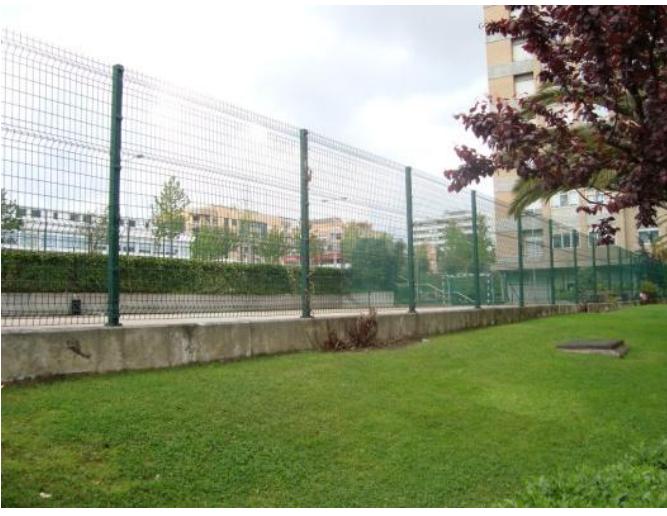
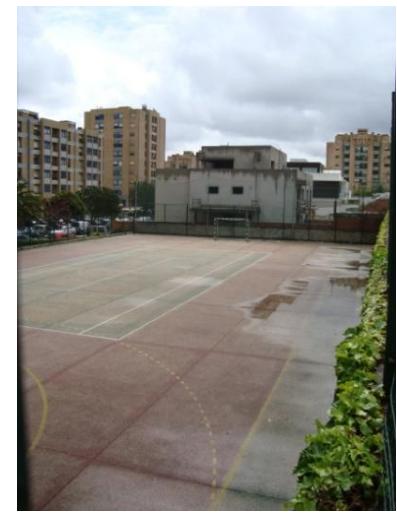
<p><b>Distribuição</b></p> <ul style="list-style-type: none"> <li>- Este espaço estrutura-se em torno de um murete com altura variável e por uma cerca. Não existe qualquer equipamento de apoio ao polidesportivo.</li> </ul>	<p>- Por estar inserido num complexo habitacional, dispõe de lugares de estacionamento. A colocação de um lugar exclusivo para P.M.C. é fundamental com as dimensões regulamentares (2,50X5.00X1.00 lateral). O piso deverá estar demarcado com cor contrastante e o sinal horizontal com símbolo internacional deverá ser inscrito no pavimento bem como o respectivo sinal vertical.</p> <p>- O mobiliário urbano é escasso e o existente deveria ser substituído por um equipamento com "Design for All".</p> <p>- Para que exista uma mobilidade mais eficaz neste espaço deverão ser efectuadas as alterações atrás referidas segundo a legislação em vigor (decreto-lei 163/2006).</p>

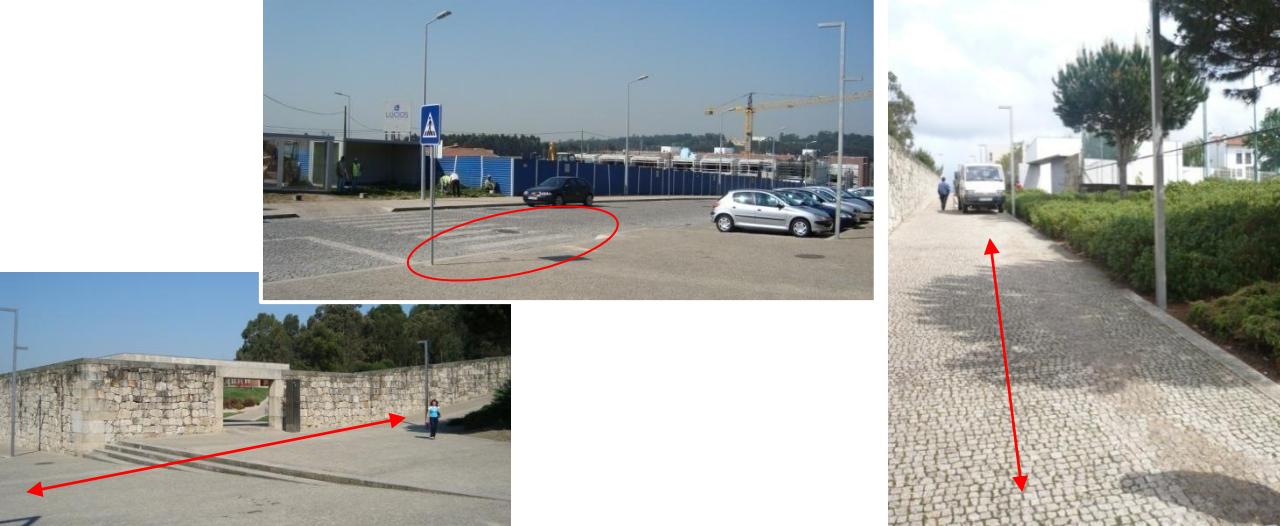
<p><b>Acesso exterior ao edifício</b></p> <ul style="list-style-type: none"> <li>- Acede-se ao Polidesportivo pela Rua dos Moutidos, circundado pelas Ruas Irene Lisboa e Carolina Michaelis.</li> <li>- No acesso exterior ao edifício, através de uma rua comum ao Parque dos Moutidos e Jardim de Infância, o canal de circulação é rampeado e sem diferenciação de piso ao nível pedonal (invisuais).</li> <li>- O estacionamento em baía não contempla lugares para P.M.C..</li> <li>- O mobiliário urbano existente recai em papeleiras, postes de iluminação, árvores, sinalética vertical e bebedouro.</li> </ul>	<ul style="list-style-type: none"> <li>- O seu acesso exterior apesar de ser facilitado devido a percursos rampeados ou nivelados, a rampa tem uma inclinação elevada (12%) em comparação com seu comprimento e sem contemplar patamares de espera, ou seja apresenta o dobro da inclinação prevista no decreto-lei 163/2006.</li> <li>- Deveriam existir alguns lugares de estacionamento exclusivos para pessoas com mobilidade condicionada como previsto no decreto-lei 163/2006.</li> </ul>

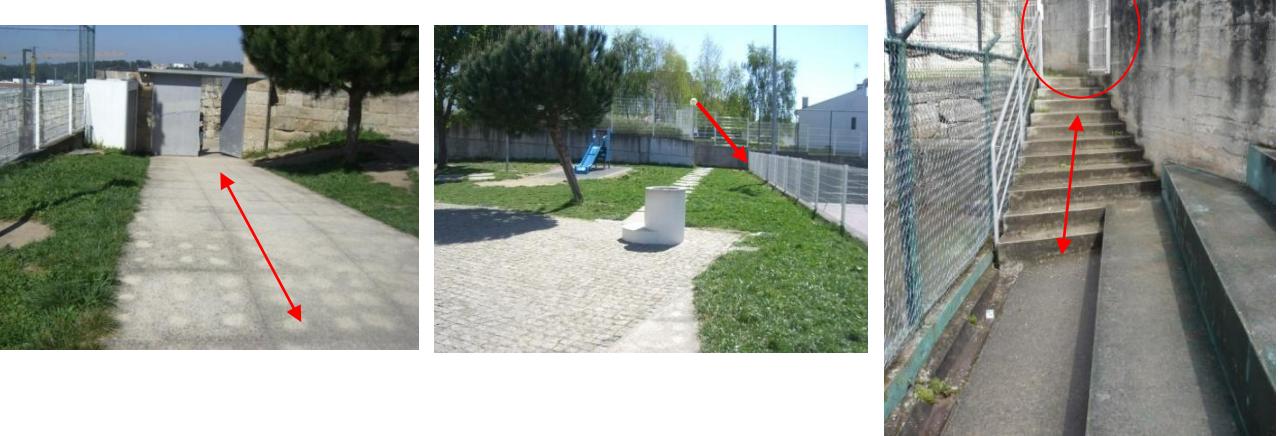
<p><b>Acesso ao edifício</b></p> <ul style="list-style-type: none"> <li>- O portão de entrada é comum ao campo e ao Jardim de Infância, tem dimensões regulamentares e pavimento nivelado.</li> <li>- O acesso após o portão é rampeado e não reg., seguindo-se um percurso através de placas de pedra intercaladas por relva, o que torna o percurso irregular e desnivelado.</li> <li>- O porta de entrada do recinto é de abrir, com dim. não reg. (73cm), precedida por uma escadaria não reg. Que dá acesso ao perímetro do recinto e consequentemente às bancadas e balneários/installações sanitárias.</li> </ul>	<ul style="list-style-type: none"> <li>- O acesso ao recinto é realizado por escadarias, quer do lado do Jardim de Infância, quer do lado da Escola EB1. Uma vez que existe muito espaço do lado referente ao Jardim de Infância o que se propõe é eliminar as escadas e um pouco do espaço ajardinado e realizar um percurso em rampa com dim. reg. como previsto no decreto-lei 163/2006.</li> <li>- As portas devem ser corrigidas segundo o decreto-lei (77cm).</li> <li>- O mobiliário urbano existente quer no espaço exterior público, quer privado deve estar direcionado para um design inclusivo (no caso do bebedouro existe um degrau que deveria ser retirado e rebaixar de forma a torná-la acessível a todos)</li> </ul>

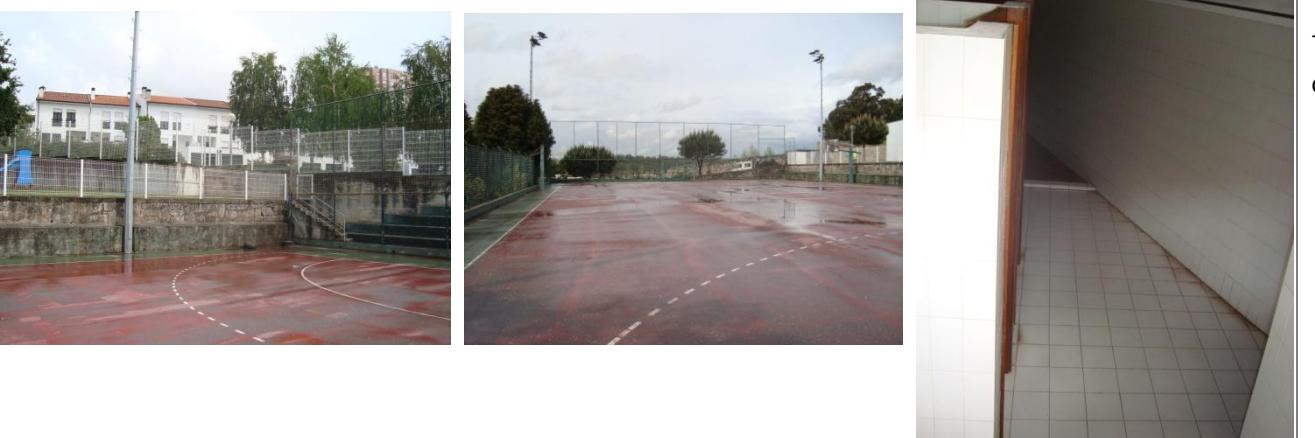
<p><b>Dependências</b></p> <ul style="list-style-type: none"> <li>- As Instalações Sanitárias existentes não são dirigidas a pessoas com mobilidade condicionada.</li> </ul>	<ul style="list-style-type: none"> <li>- Deve ser previsto a criação de uma Instalação Sanitária dirigida a P.M.C. e deve possuir as medidas regulamentares bem como estar equipada com os respectivos adereços de apoio.</li> </ul>

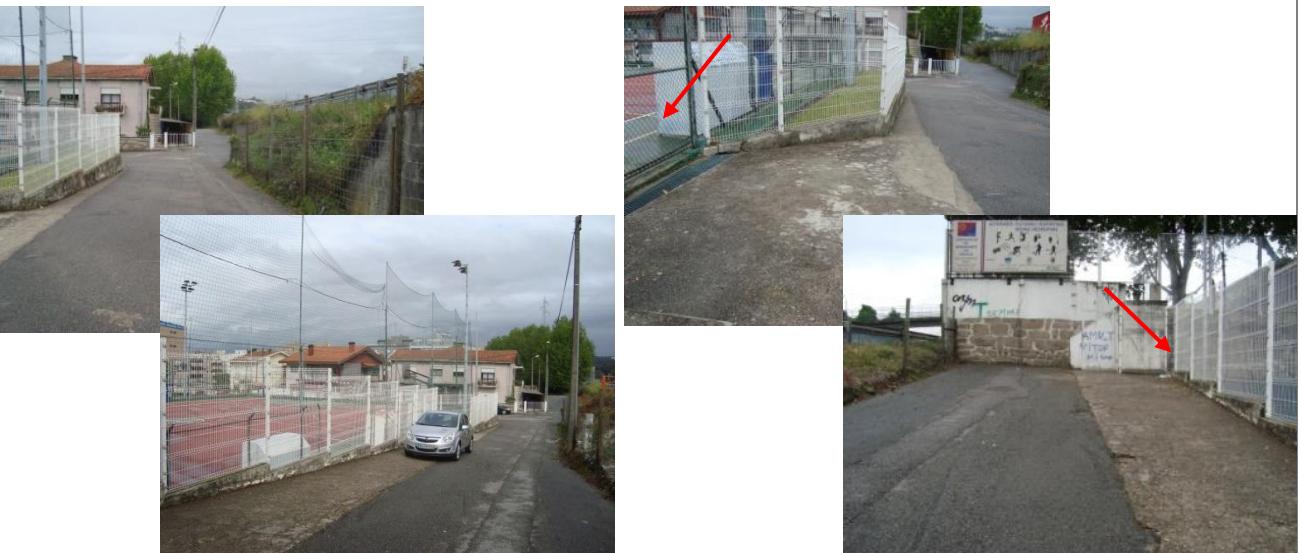
<p><b>Acesso exterior ao edifício</b></p> <ul style="list-style-type: none"> <li>- Acede-se ao Polidesportivo pela Travessa da Piedade, circundado principalmente por habitações.</li> <li>- A rua não tem passeios.</li> <li>- O acesso ao edifício, é garantido através de dois pontos (portões de acesso ao campo – fechados e porta de acesso às bancadas).</li> <li>- O estacionamento é informal e abusivo sem lugares para P.M.C.</li> <li>- O mobiliário urbano existente recai em iluminação (monumental, postes, focos e encastrada nas paredes) e sinalética vertical.</li> </ul>	<ul style="list-style-type: none"> <li>- O seu acesso exterior é ineficaz no que respeita à mobilidade das pessoas numa via pública devido à inexistência de passeios e de estacionamento, assim como o facto de o pavimento não estar em boas condições.</li> <li>- No acesso directo ao recinto deveria ser contemplado um átrio de receção (espaço distinto do espaço pertencente à rua).</li> <li>- Devem existir alguns lugares de estacionamento exclusivos para pessoas com mobilidade condicionada e fazer as correcções de acordo com o decreto-lei 163/2006.</li> </ul>

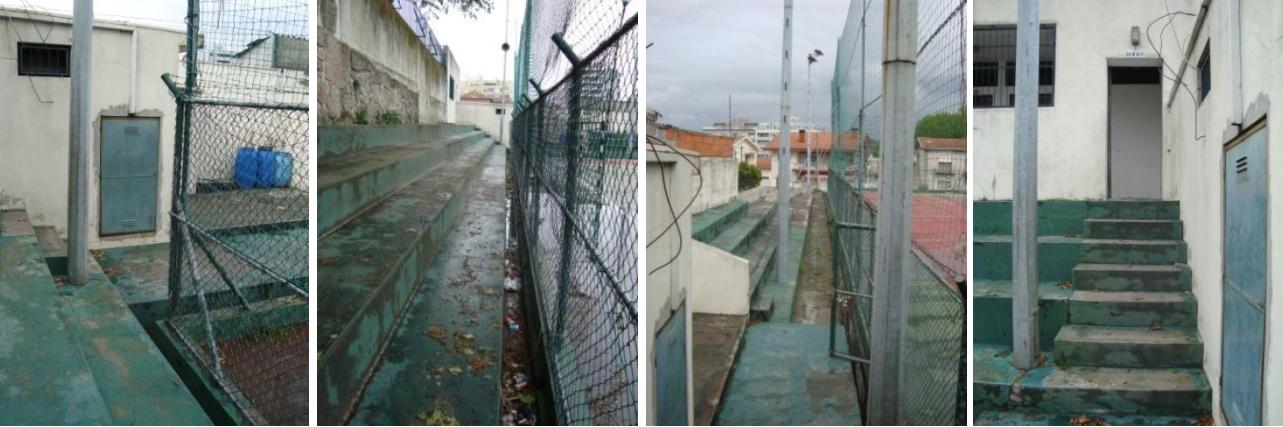
<p><b>Distribuição no edifício</b></p> <ul style="list-style-type: none"> <li>- As bancadas são inacessíveis a P.M.C.</li> <li>- O corredor envolvente ao recinto não tem dim. reg. e tem uma zona de escoamento de águas que não está protegida e pode constituir-se como um obstáculo perigoso.</li> <li>- No corredor não existem corrimãos nem zonas de manobra, mas existem estruturas de suporte da rede e postes de iluminação que constituem obstáculos no percurso.</li> <li>- Através deste corredor acede-se a uma escadaria não reg. que proporciona a entrada para as instalações sanitárias.</li> </ul>	<ul style="list-style-type: none"> <li>- Não existe um corredor envolvente ao recinto e às bancadas com canal de circulação reg. e abrangente (120cm) e livre de obstáculos, para proceder a essa correção deve ser consultado o decreto-lei 163/2006, secção 4.3.</li> <li>- Propõe-se ainda a criação de uma protecção na zona de escoamento de águas.</li> </ul>

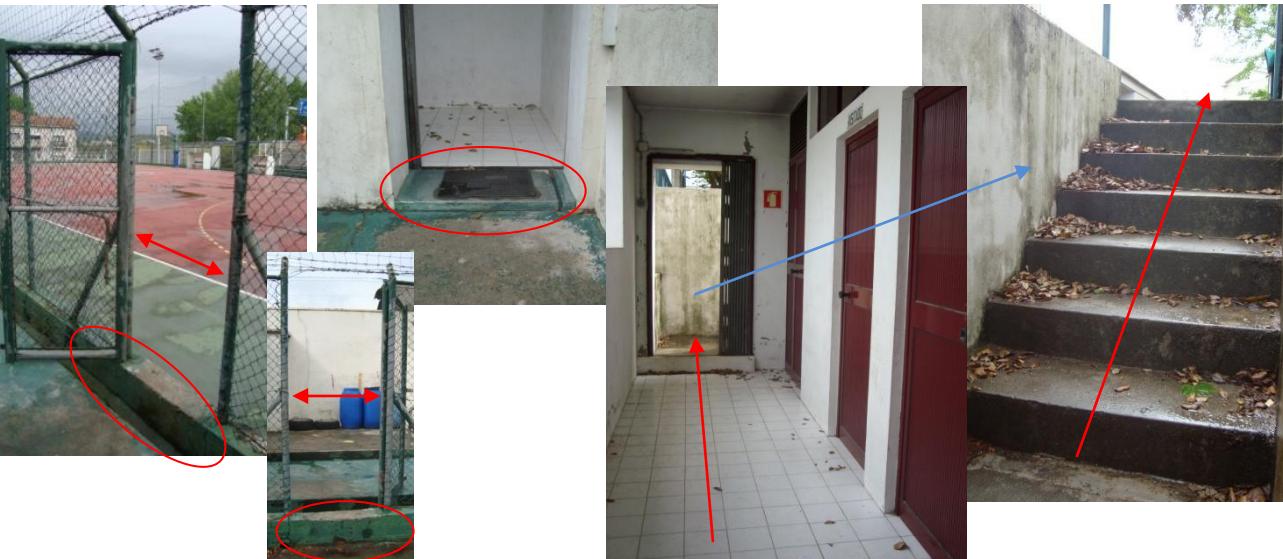
<p><b>Acesso a dependências e instalações</b></p> <ul style="list-style-type: none"> <li>- A entrada nas instalações sanitárias é inacessível a P.M.C., pois é garantido através de portas de abrir com 75cm (não reg.) e de um vão com soleira de 4,5cm de altura (não reg.).</li> <li>- Existe um outro acesso aos balneários, realizado por um vão não reg. (75cm) e com um degrau de 17cm, precedido também ele por uma escadaria não reg. que relaciona a escola/associação com este espaço.</li> </ul>	<ul style="list-style-type: none"> <li>- No acesso às instalações sanitárias o facto de existir uma escadaria que não está regulamentar devido à inexistência de corrimãos, largura correcta e degraus não regulamentares (degrau 21x35cm) torna o espaço inacessível a P.M.C. Acrescendo o facto de existir uma soleira não regulamentar (2cm mín. reg.) no vão de acesso às instalações sanitárias.</li> <li>- As portas devem garantir um vão de abertura mínimo de 77cm (reg.)</li> <li>- No acesso ao campo existe também um degrau que deveria ser retirado, assim como contemplar um espaço apenas para a abertura da porta sem ocupar o percurso acessível.</li> </ul>

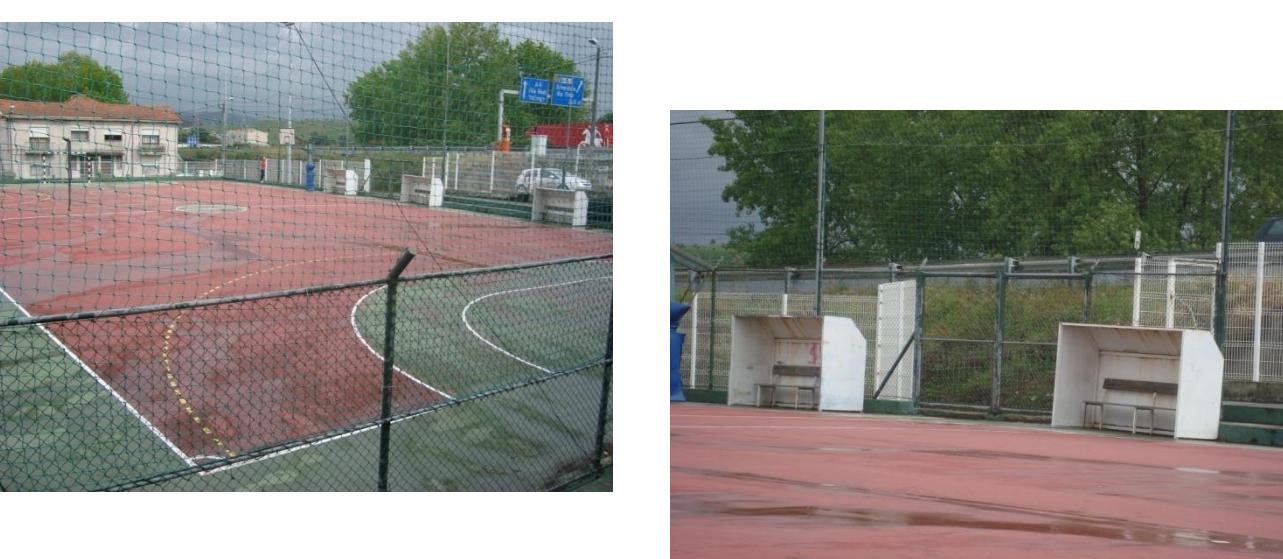
<p><b>Dependências</b></p> <ul style="list-style-type: none"> <li>- As instalações sanitárias encontram-se fechadas e as portas são inacessíveis a P.M.C. com porta de dimensões não regulamentares (75cm).</li> </ul>	<ul style="list-style-type: none"> <li>- Deve ser previsto a criação de uma Instalação Sanitária dirigida a P.M.C. e deve possuir as medidas regulamentares bem como estar equipada com os respectivos adereços de apoio.</li> </ul>

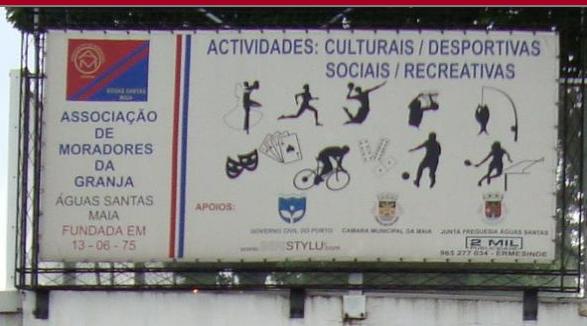
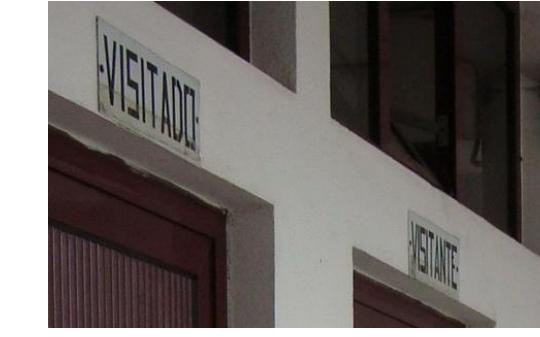
<p><b>Sinalética</b></p> <ul style="list-style-type: none"><li>- Apesar de algumas das dependências estarem sinalizadas, o seu design, a sua localização e as suas dimensões não são as mais aconselháveis.</li><li>- A falta de sinalética dirigida para os invidisuais (Braille) e para os surdos (sinais luminosos) é de salientar, visto ser um espaço que não deve dispensar este tipo de apoio informativo.</li></ul>	<ul style="list-style-type: none"><li>- A infoacessibilidade deve ser melhorada ao nível das placas de informação, suas dimensões, localização, Braille e dispositivo luminoso.</li><li>- Para que exista uma mobilidade mais eficaz neste espaço deverão ser efectuadas as alterações atrás referidas segundo a legislação em vigor (decreto-lei 163/2006).</li></ul>
