## **3. Edificado – 3.4. Desporto**

**Plano Municipal de Acessibilidade Para Todos Município da Maia - Entrega Final**

**3.4.1. Aeródromo de Vilar de Luz**

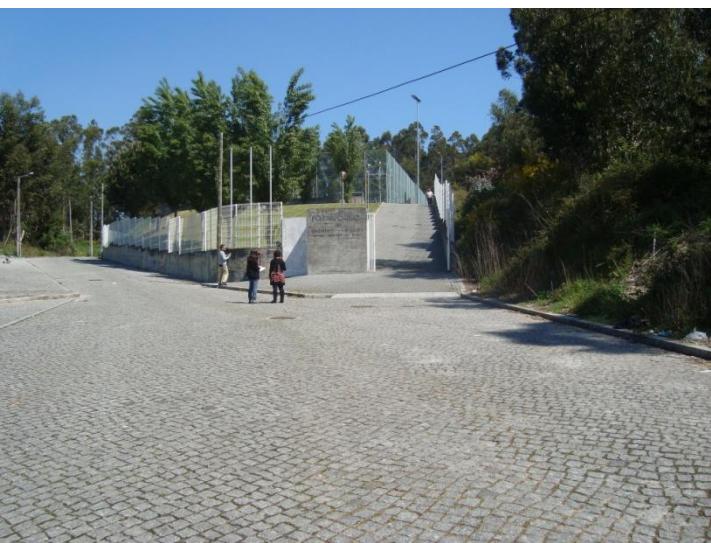
<p><b>Acesso exterior ao edifício</b></p> <ul style="list-style-type: none"> <li>- Acede-se ao Polidesportivo pela Travessa da Anta.</li> <li>- No acesso exterior ao edifício, não existem passeios, só existe na entrada, em frente ao portão.</li> <li>- O estacionamento formal, em baía não contempla lugares para P.M.C..</li> <li>- O mobiliário urbano existente recai em papeleiras, postes de iluminação, árvores.</li> </ul>	<ul style="list-style-type: none"> <li>- O seu acesso exterior é dificultado devido à falta de passeios e à existência de uma pequena rampa de acesso ao passeio de entrada.</li> <li>- Deveriam existir alguns lugares de estacionamento exclusivos para pessoas com mobilidade condicionada como previsto no decreto-lei 163/2006.</li> <li>- O mobiliário urbano existente quer no espaço exterior público, quer privado, não está direcionado para um design inclusivo.</li> </ul>

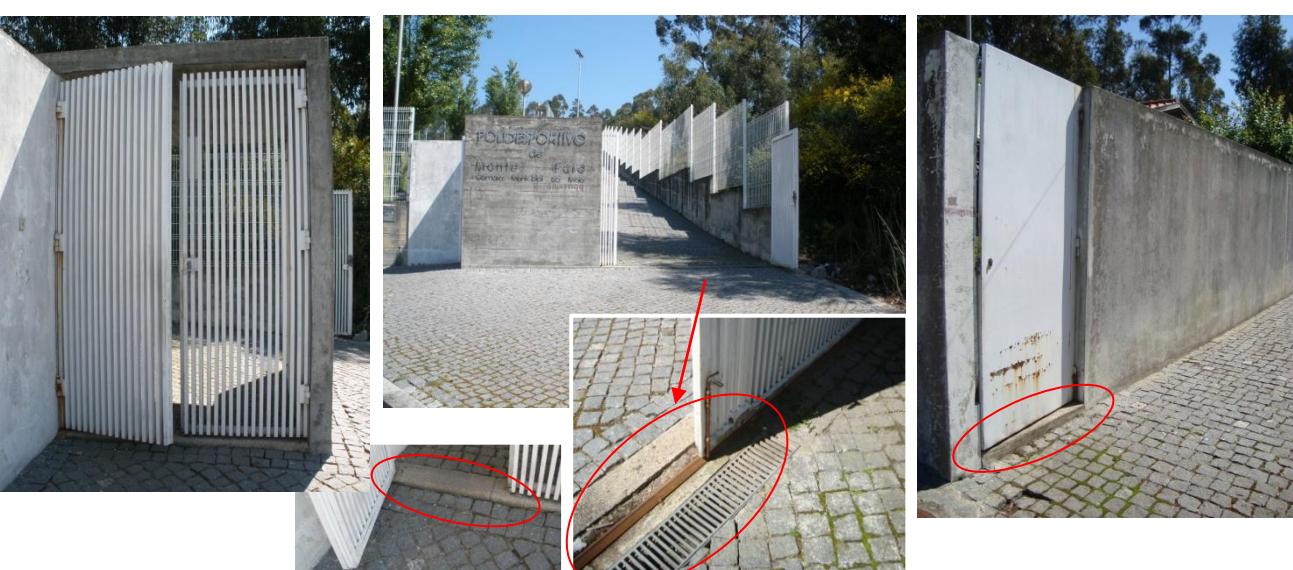
<p><b>Acesso ao edifício</b></p> <ul style="list-style-type: none"> <li>- O portão de entrada tem dimensões regulamentares (77cm), mas tem uma soleira não regulamentar (5cm).</li> <li>- O acesso após o portão é rampeado e não regulamentar (18% inclinação – rampa de acesso automóvel e pedonal)</li> </ul>	<ul style="list-style-type: none"> <li>- Todas as soleiras existentes devem respeitar uma altura máxima de 2cm.</li> <li>- A rampa tem uma inclinação elevada (18%) em comparação com seu comprimento e sem contemplar patamares de espera, ou seja apresenta o triplo da inclinação prevista no decreto-lei 163/2006. O único acesso mais elevado, onde poderia ser realizada uma entrada para P.M.C., poderia ser por trás, pelo bairro, por estar a uma cota mais elevada, ou então introduzir no polidesportivo uma plataforma elevatória para poder ser feito um acesso pela porta principal.</li> </ul>

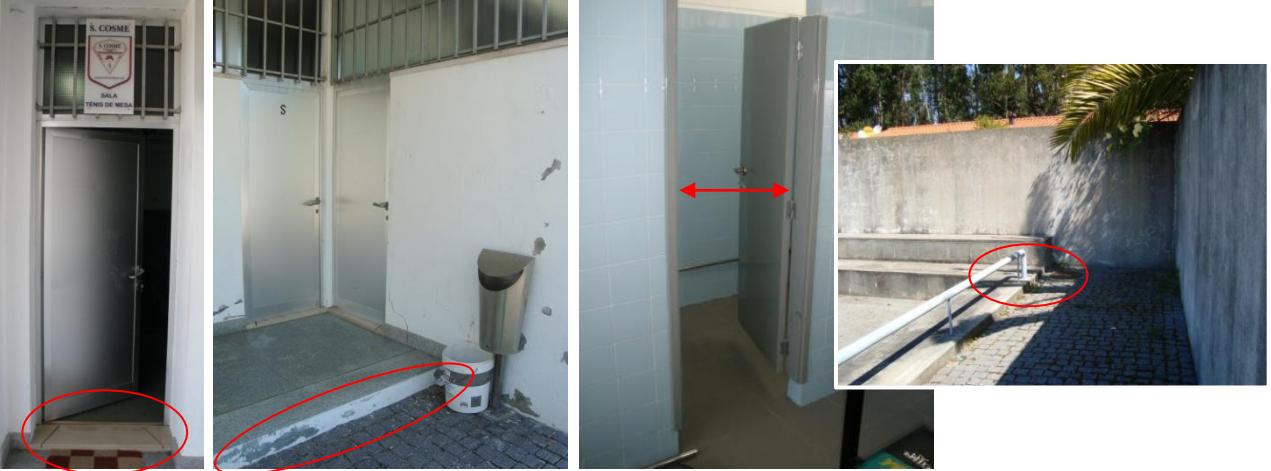
<p><b>Acesso a dependências e instalações</b></p> <ul style="list-style-type: none"> <li>- A entrada nas dependências é inacessível a P.M.C., pois é garantido através de um degrau de 16cm a 12,5cm, por portas de abrir com 70cm (não reg.) e com soleiras de 3cm de altura (não reg.).</li> <li>- No interior das dependências o pavimento é totalmente nivelado, mesmo no acesso aos duches.</li> </ul>	<ul style="list-style-type: none"> <li>- Todas as portas deveriam garantir um vão de abertura mínimo de 77cm (reg.)</li> <li>- Todas as soleiras devem cumprir uma altura máxima de 2cm para serem regulamentares.</li> <li>- No acesso às dependências a altura máxima de soleira deve ser 2cm (regulamentar) e não deve existir mais nenhum obstáculo, como por exemplo um degrau, este acesso deveria ser nivelado ou rampeado, com dimensões regulamentares.</li> </ul>

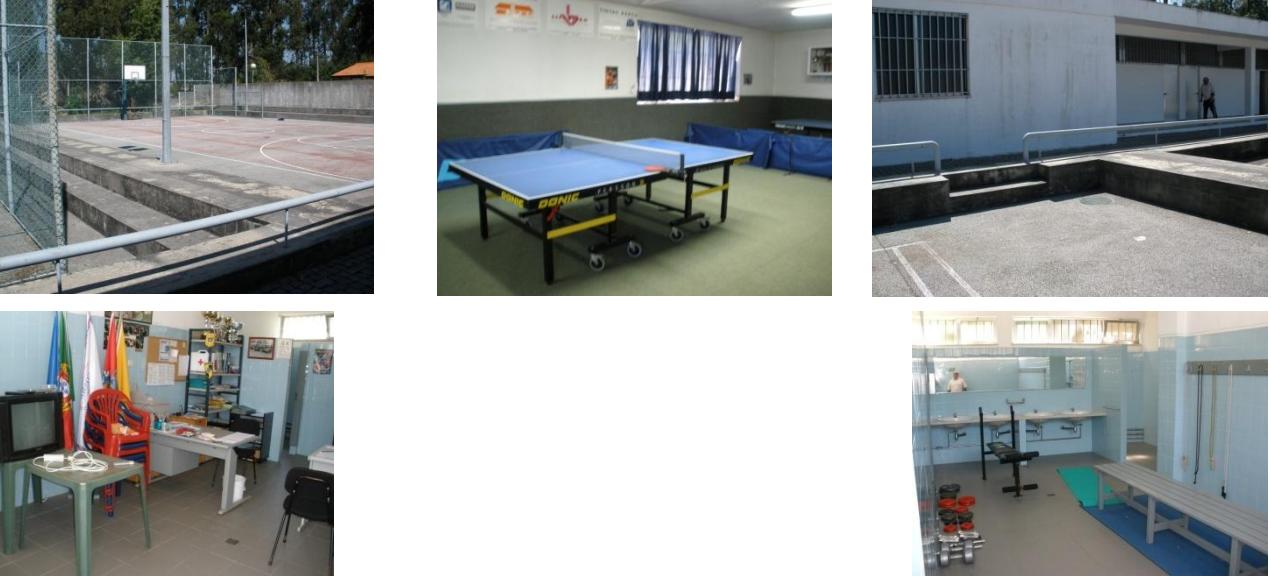
<p><b>Dependências</b></p> <ul style="list-style-type: none"> <li>- Não existem instalações sanitárias dirigidas exclusivamente a pessoas com mobilidade condicionada, mas existe espaço suficiente para criar esta infra-estrutura para tornar o espaço acessível a todos.</li> </ul>	<ul style="list-style-type: none"> <li>- Deve ser previsto a criação de uma Instalação Sanitária dirigida a P.M.C. e deve possuir as medidas regulamentares bem como estar equipada com os respectivos adereços de apoio.</li> </ul>

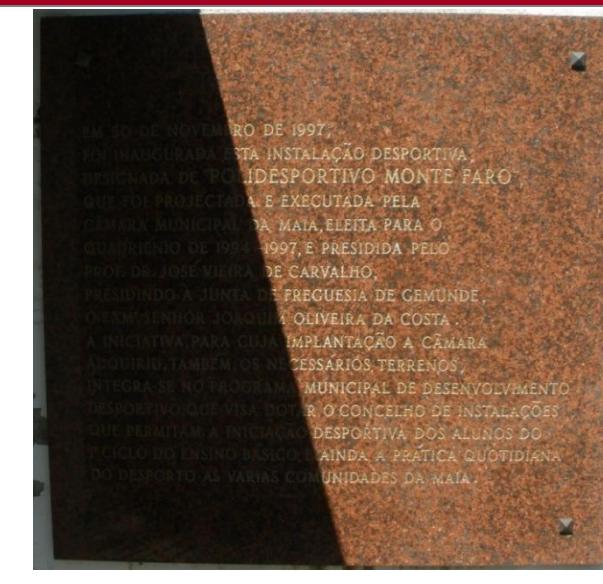
<p><b>Sinalética</b></p> <p>- Apesar de algumas das dependências estarem sinalizadas, o seu design, a sua localização e as suas dimensões não são as mais aconselháveis.</p> <p>- A falta de sinalética dirigida para os inviduais (Braille) e para os surdos (sinais luminosos) é de salientar, visto ser um espaço que não deve dispensar este tipo de apoio informativo.</p>	<ul style="list-style-type: none"><li>- A infoacessibilidade deve ser melhorada ao nível das placas de informação, suas dimensões, localização, Braille e dispositivo luminoso.</li><li>- Para que exista uma mobilidade mais eficaz neste espaço deverão ser efectuadas as alterações atrás referidas segundo a legislação em vigor (decreto-lei 163/2006).</li></ul>

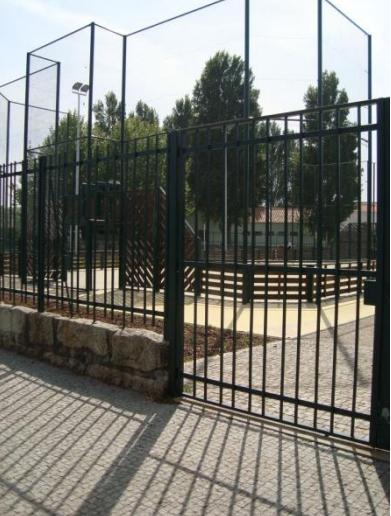
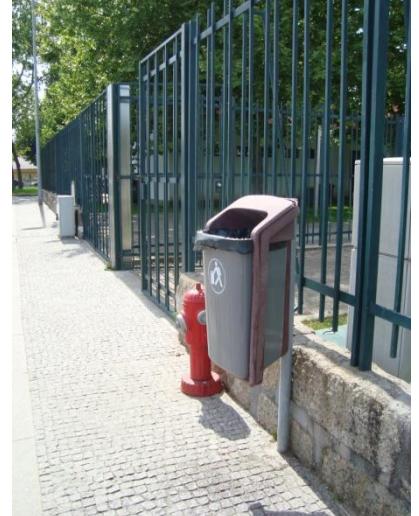
<p><b>Acesso exterior</b></p> <ul style="list-style-type: none"> <li>O campo tem dois acessos feitos por portões de abrir e nivelados.</li> <li>O mobiliário e elementos urbanos existentes recaem principalmente nas papeleiras, na iluminação decorativa e nos bancos e em árvores.</li> <li>Não existe nas imediações do espaço lugares de estacionamento destinados a P.M.C.</li> </ul>	<ul style="list-style-type: none"> <li>O pavimento dos passeios de toda a área exterior envolvente bem como a área junto ao campo terá de ser regularizada para não travar o percurso a P.M.C. É importante também a colocação de uma faixa de aproximação nos passeios com pavimento texturado com cor contrastante direcionado para inviduais.</li> <li>O mobiliário urbano é escasso e o existente deveria ser substituído por um equipamento com "Design for All".</li> </ul>

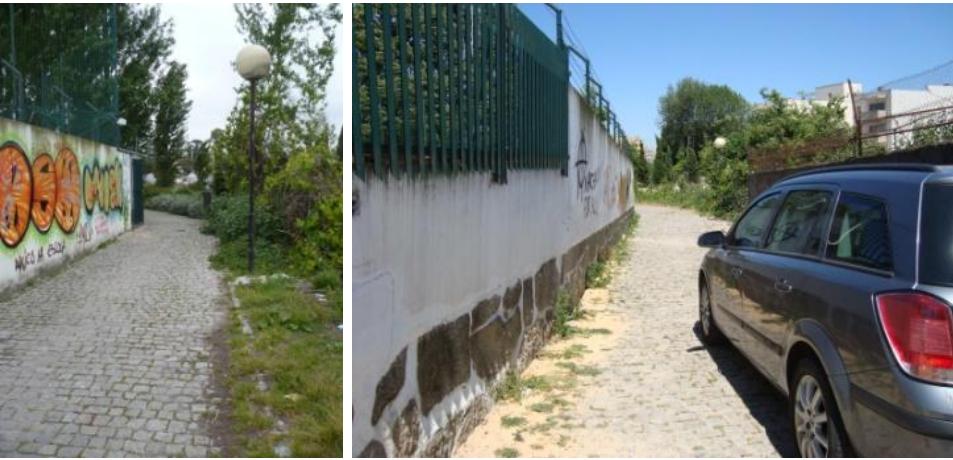
<p><b>Acesso exterior ao edifício</b></p> <ul style="list-style-type: none"> <li>- Acede-se ao Polidesportivo Municipal de Pedrouços II através da Travessa Gonçalo Mendes da Maia.</li> <li>- Não existem passeios no exterior do edifício,</li> <li>- Utiliza os poucos lugares de estacionamento dos edifícios de habitação adjacentes.</li> <li>- Não existem lugares para P.M.C.</li> </ul>	<ul style="list-style-type: none"> <li>- Devem ser criados passeios com uma área de circulação livre mínima de 1,20m, com rebaixo em ambos os extremos das passadeiras</li> <li>- Devem existir lugares de estacionamento exclusivos para P.M.C. como previsto no decreto-lei 163/2006.</li> </ul>

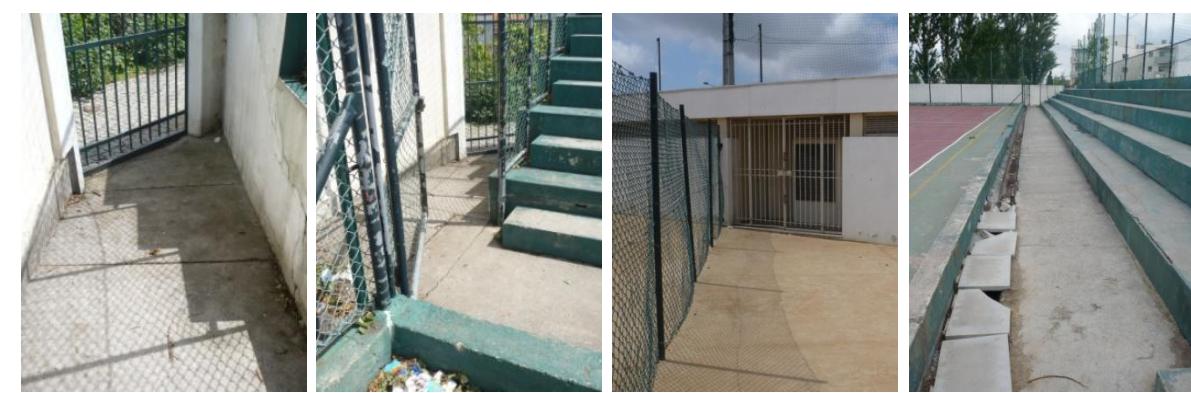
<p><b>Acesso ao edifício</b></p> <ul style="list-style-type: none"> <li>- O Acesso ao recinto é processado através um portão de correr com dimensões aceitáveis, no entanto com um desnível superior a 0,02m.</li> <li>- Imediatamente após existe outro portão localizado num local pouco recomendado para a fluidez e mobilidade para todos.</li> <li>- O Acesso ao recinto é efectuado ultrapassando um degrau e os canais de drenagem de águas sem elementos de protecção nas laterais do campo.</li> <li>- O edifício dos balneários possui uma soleira com altura superior a 0,02m</li> </ul>	<ul style="list-style-type: none"> <li>- Todos os desníveis superiores a 0,02m devem ser vencidos por rampas ou equipamento elevatório.</li> <li>- Devem ser reparadas ou substituídas as lagetas de protecção dos canais de drenagem.</li> <li>- Todas as portas devem garantir um vão mínimo de abertura de 0,77m, conforme especificado no Decreto-lei 163/2006.</li> </ul>

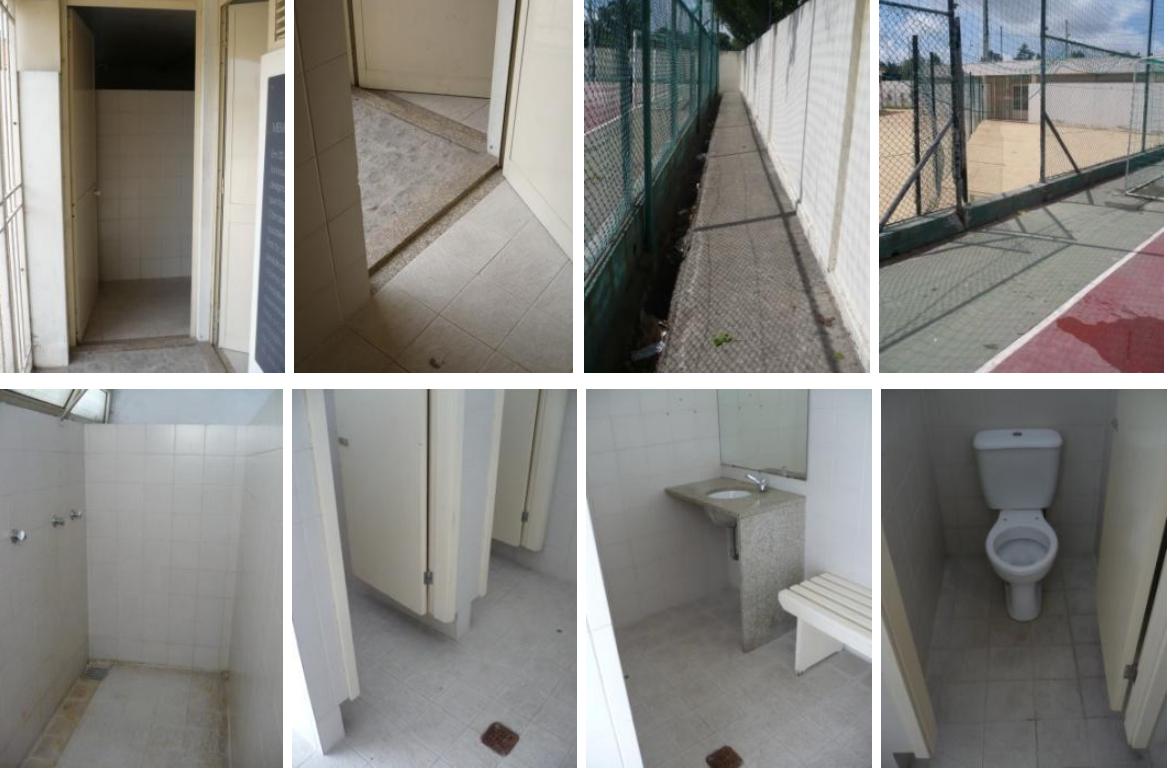
<p><b>Distribuição no edifício</b></p> <ul style="list-style-type: none"> <li>- As portas de acesso aos balneários possuem um vão livre de 0,70m e uma soleira com altura ligeiramente superior a 0,02m.</li> <li>- As portas que equipam este pequeno equipamento variam de tamanho, no entanto todas as portas se encontram a infringir a lei.</li> <li>- Não existem Instalações sanitárias nem balneários para Pessoas com Mobilidade Condicionada (P.M.C)</li> <li>- O corredor principal e que ladeia o campo e liga a entra aos balneários possui um dimensionamento insuficiente.</li> <li>- Existem ainda degrau isolados que se encontram na faixa de circulação na área das bancadas.</li> <li>- O pavimento do equipamento encontra-se em muito mau estado, o que constitui barreira, e pode constituir perigo.</li> </ul>	<ul style="list-style-type: none"> <li>- Todas as portas devem garantir um vão mínimo de abertura de 0,77m, conforme especificado no Decreto-lei 163/2006.</li> <li>- Deve proceder-se a instalação de instalações sanitárias e balneários adequadas a P.M.C, devidamente equipados e dimensionados.</li> <li>- Devem ser executadas obras de manutenção do equipamento, nomeadamente, o pavimento do recinto deve ser substituído, bem como as redes de baliza e todas a estrutura em que encerra o recinto deve ser verificada, evitando desta forma incidentes e prolongando o tempo de vida do recinto.</li> <li>- Os espaços de estar e canais de circulação deveriam ter no mínimo 150cm e estar desimpedidos de obstáculos.</li> <li>- Todas as dependências devem possuir fácil acesso sem barreiras ou soleiras.</li> <li>- Devem existir zonas que permitam manobra por parte de P.M.C.</li> <li>- Deve ser prevista uma área livre nas bancadas para P.M.C.</li> </ul>

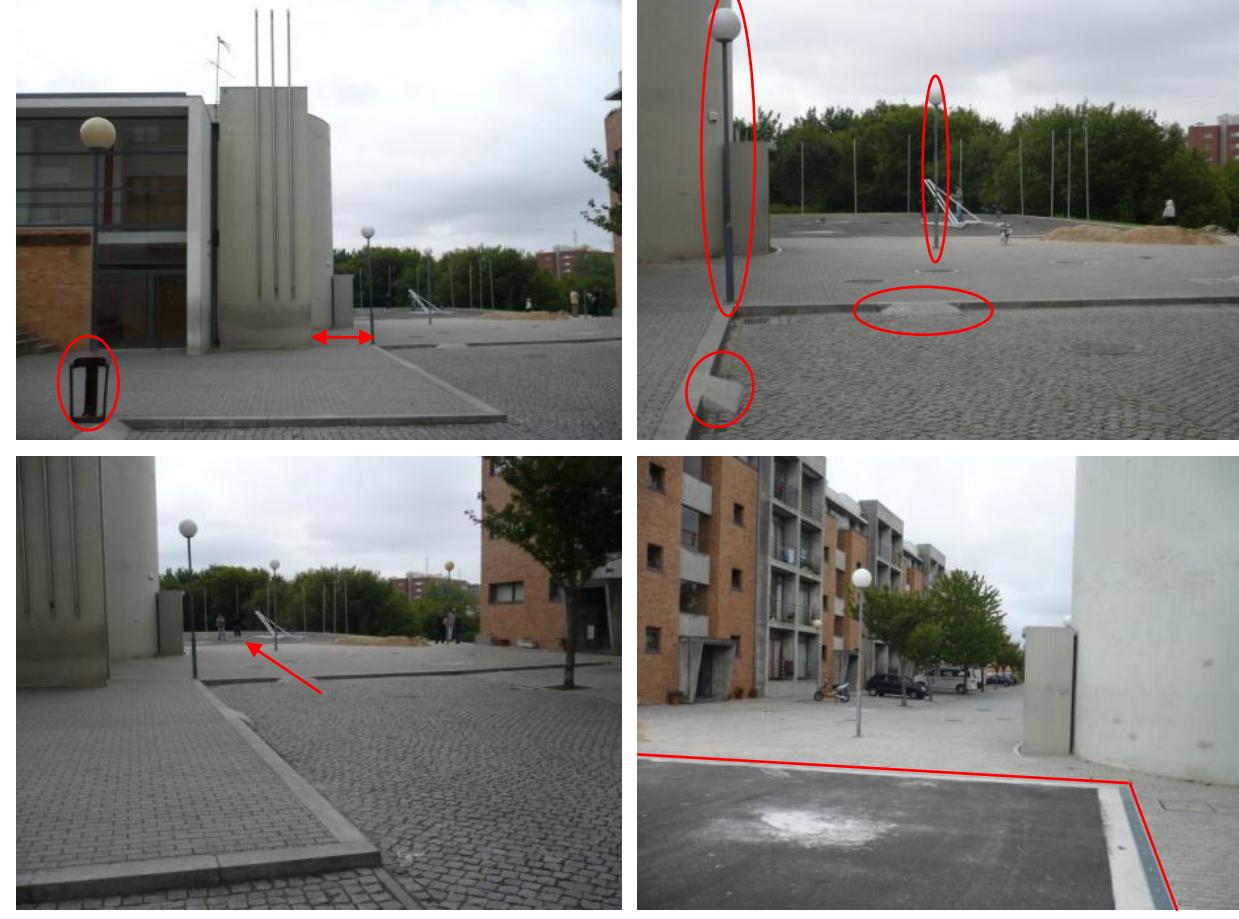
<p><b>Acesso exterior ao edifício</b></p> <ul style="list-style-type: none"> <li>- Acede-se ao Polidesportivo Municipal de Teibas através da Travessa Nova de Teibas.</li> <li>- Usufrui dos poucos lugares de estacionamento dos edifícios de habitação adjacentes.</li> <li>- Não existem lugares para Pessoas com Mobilidade Condicionada (P.M.C.).</li> <li>- Os passeios que antecedem o espaço do polidesportivo não possuem nenhum tipo de rebaixo para P.M.C.</li> <li>- Existem rampas de acesso ao passeio, no entanto estas não possuem nem forma ou dimensionamento adequados.</li> <li>- Os canais de circulação são largos e o mobiliário urbano detectado, no dia da visita, não constituem barreira à mobilidade.</li> <li>- Estes elementos de mobiliário urbano não possuem design inclusivo ou “design-for-all”.</li> </ul>	<ul style="list-style-type: none"> <li>- Devem existir lugares de estacionamento exclusivos para P.M.C. com dimensões mínimas de 2,50m X 5,00m acrescido de uma faixa de acesso lateral com a largura mínima de 1,00m. como previsto no Decreto-Lei 163/2006 de 8 de Agosto.</li> <li>- Devem ser criados passeios com uma área de circulação livre mínima de 1,20m livre de qualquer elemento que possa constituir um obstáculo à mobilidade.</li> <li>- Os passeios devem possuir nos locais de travessamento rebaixos para P.M.C. em ambas as extremidades das passadeiras.</li> <li>- Todo o equipamento urbano deve possuir design inclusivo ou “design-for-all”.</li> </ul>

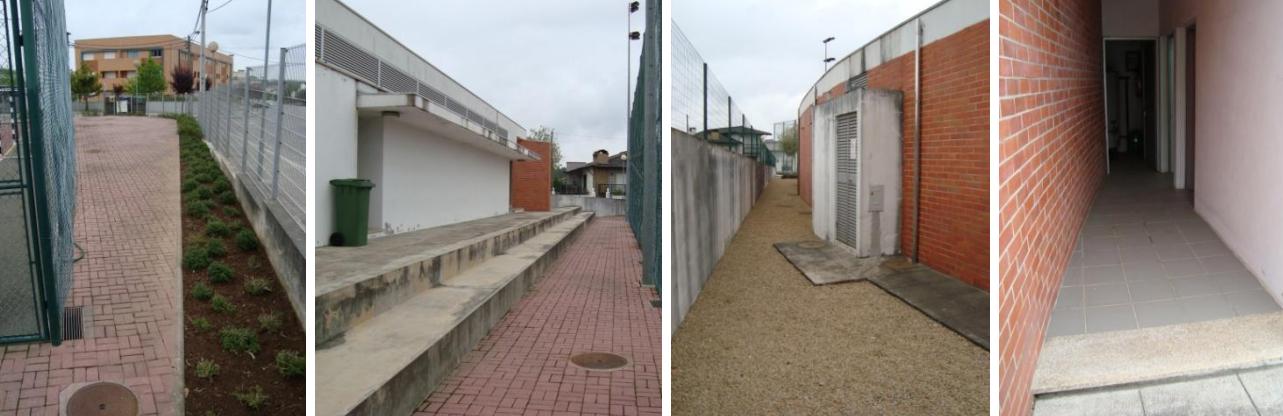
<p><b>Distribuição no edifício</b></p> <ul style="list-style-type: none"> <li>- Os degraus das bancadas são não regulamentares (inexistência de corrimãos e degraus de dimensões não regulamentares 20cmx40cm).</li> <li>- O corredor envolvente ao recinto tem dimensões regulamentares.</li> <li>- Verifica-se a ausência de corrimãos no corredor.</li> </ul>	<ul style="list-style-type: none"> <li>- As escadas ou degraus devem cumprir as normas, no que respeita à altura dos corrimãos (entre 85 e 90cm), existência de patamares de espera e dimensões dos degraus. Todos os degraus devem contemplar uma altura máxima de 18cm e um comprimento mínimo de 28cm.</li> <li>- Propõe-se para os corredores envolventes colocar corrimãos próprios para P.M.C., com as dimensões regulamentares.</li> </ul>

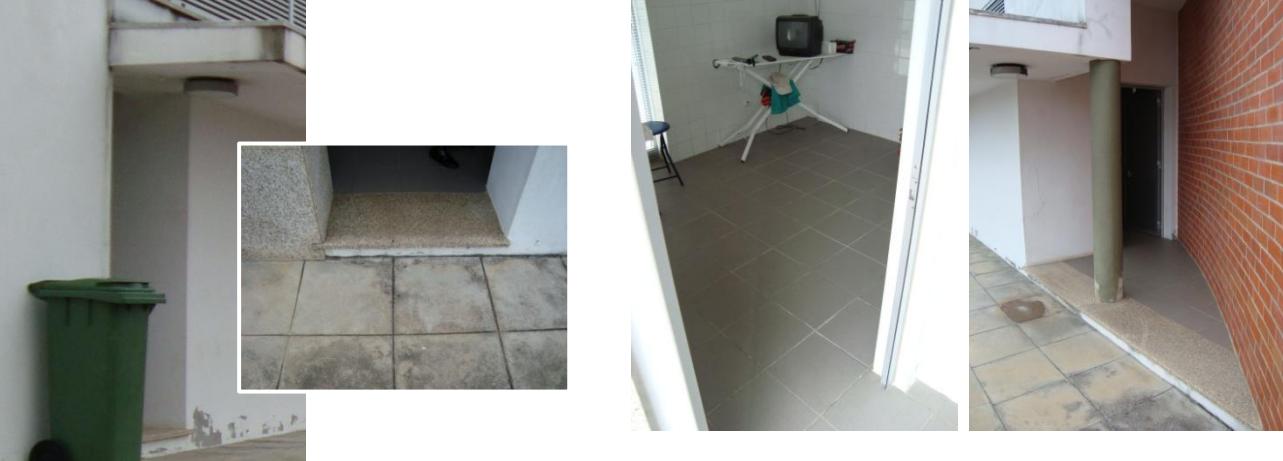
<p><b>Acesso a dependências</b></p> <ul style="list-style-type: none"> <li>- Existem equipamentos sanitários de apoio, mas não exclusivos a pessoas com mobilidade condicionada.</li> <li>- O acesso a todas as dependências é condicionado a pessoas com mobilidade condicionada devido à existência de uma soleira elevada.</li> <li>- O sistema das portas é de abrir em todas as dependências e de e nem todas têm dimensões regulamentares (de 57cm a 78cm).</li> </ul>	<ul style="list-style-type: none"> <li>- Não existe Instalação Sanitária dirigida a P.M.C., esta deve ter dimensões regulamentares e deve estar equipada com os respectivos adereços de apoio, consultar decreto-lei 163/2006.</li> <li>- Todas as portas devem garantir um vão mínimo de abertura de 77cm, conforme especificado no Decreto-lei 163/2006.</li> <li>- As soleiras para serem regulamentares devem ter uma altura máxima de 2cm.</li> </ul>

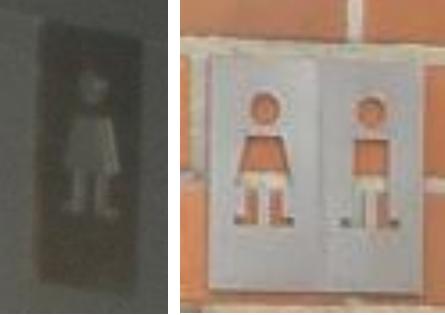
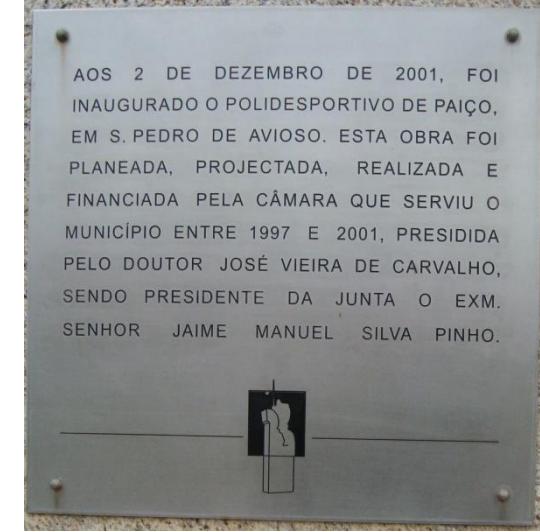
<p><b>Sinalética</b></p> <ul style="list-style-type: none"> <li>- A sinalética é praticamente inexistente, o seu design, a sua localização e as suas dimensões não são as mais aconselháveis.</li> <li>- A falta de sinalética dirigida para os invidisuais (Braille) e para os surdos (sinais luminosos) é de salientar, visto ser um espaço que não deve dispensar este tipo de apoio informativo.</li> </ul>	<ul style="list-style-type: none"> <li>- A infoacessibilidade deve ser melhorada ao nível das placas de informação, suas dimensões, localização, Braille e dispositivo luminoso.</li> <li>- Para que exista uma mobilidade mais eficaz neste espaço deverão ser efectuadas as alterações atrás referidas segundo a legislação em vigor (decreto-lei 163/2006).</li> </ul>

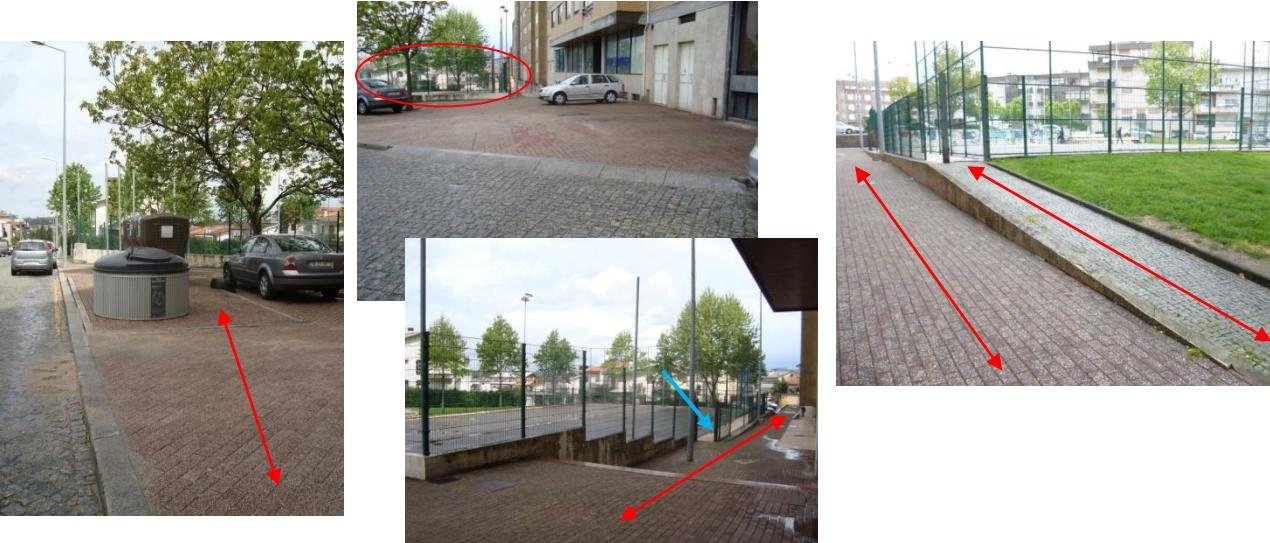
<p><b>Acesso exterior ao edifício</b></p> <ul style="list-style-type: none"> <li>- Acede-se ao Polidesportivo pela Rua das Tulipas, circundado pela Rua Armandino da Silva Moutinho e por habitações.</li> <li>- No acesso exterior ao edifício os percursos pedonais, em escadaria ou rampeados e sem pavimento texturado (invisuais) são inacessíveis a P.M.C.</li> <li>- Existe estacionamento de apoio em baía, mas sem contemplar lugares para P.M.C.</li> <li>- O mobiliário e elementos urbanos existentes recaem principalmente em postes de iluminação, árvores com caldeiras sem protecção e sinalética vertical.</li> </ul>	<ul style="list-style-type: none"> <li>- O seu acesso exterior tem percursos com canais de circulação amplos, mas o facto de existir uma escadaria para aceder directamente ao recinto inviabiliza o seu acesso a P.M.C.</li> <li>- Deveriam existir alguns lugares de estacionamento exclusivos para pessoas com mobilidade condicionada como previsto no decreto-lei 163/2006.</li> <li>- O mobiliário urbano existente deve estar direcionado para um design inclusivo (as caldeiras das árvores devem ter grelhas de protecção).</li> </ul>

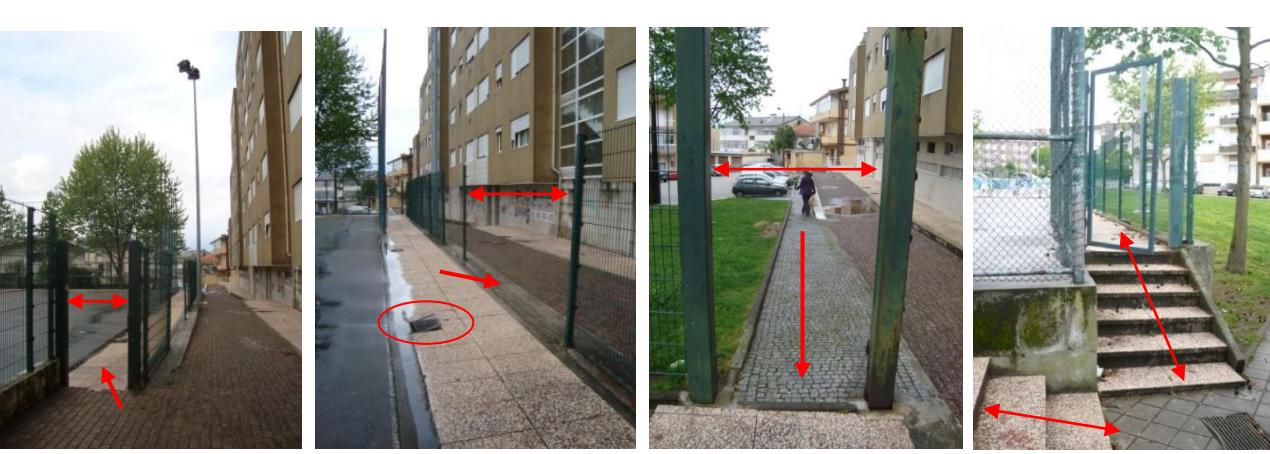
<p><b>Acesso ao edifício</b></p> <ul style="list-style-type: none"> <li>- Para aceder ao edifício pela Rua das Tulipas é necessário descer uma escadaria com patamar intermédio, sem corrimãos, com degraus reg.</li> <li>- No acesso ao campo existem três entradas distintas, todas elas inacessíveis a P.M.C., uma devido a um desnível de 8cm, outra devido a uma rampa com inclinação não reg. (8,6%) e outra devido a uma escadaria.</li> </ul>	<ul style="list-style-type: none"> <li>- A escadaria não cumpre ao nível dos corrimãos com o previsto no decreto-lei 163/2006.</li> <li>- A rampa tem uma inclinação elevada (8,6%) em comparação com seu comprimento (14m) e sem contemplar patamares de espera, não corresponde ao previsto no decreto-lei 163/2006. Tem espaço suficiente para ser alongada e respeitar as dimensões regulamentares de inclinação.</li> <li>- Para vencer o desnível de 8cm de uma das entradas este pode ser rampeado.</li> </ul>

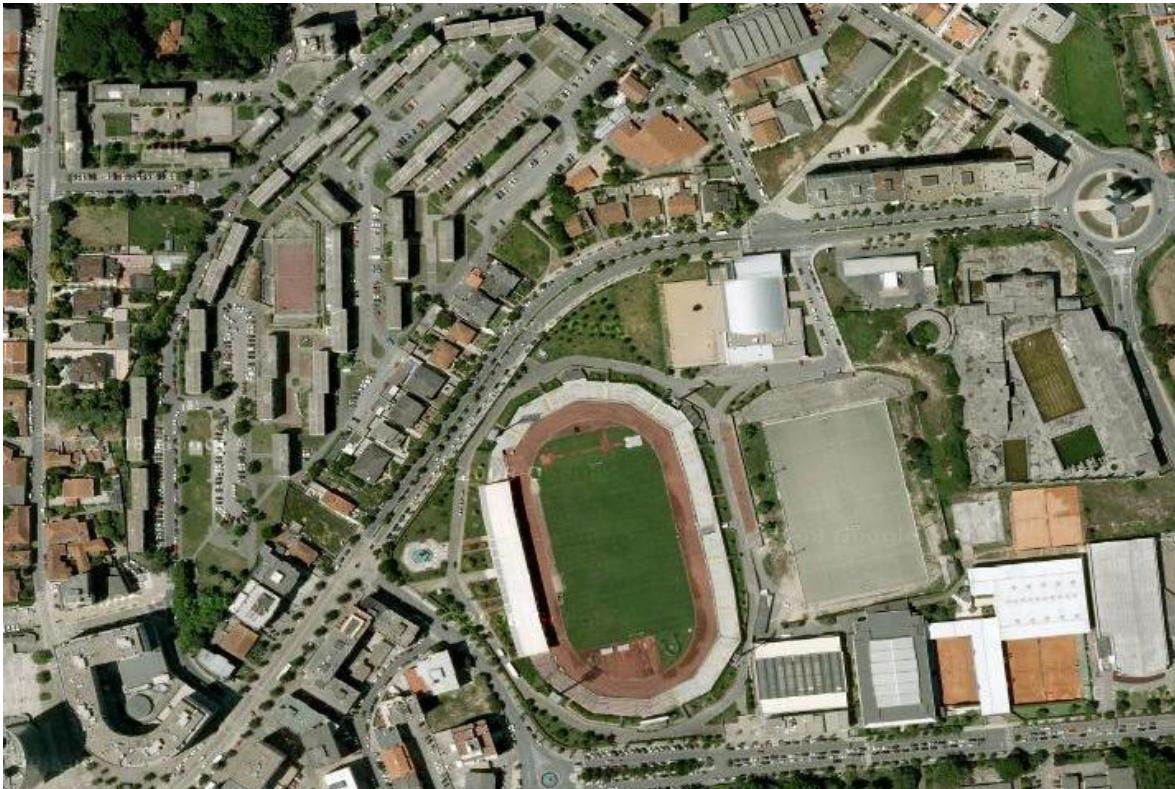
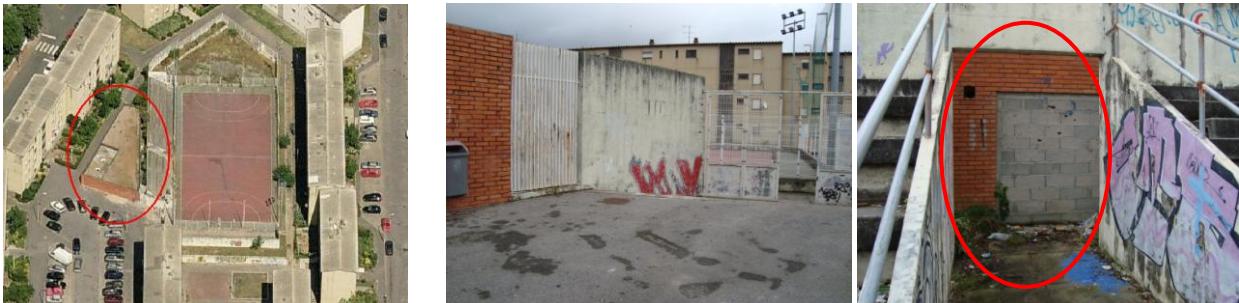
Figura 375 : Edifício balneário do Polidesportivo Municipal do Sobreiro; Figura 376 : Acesso exterior aos balneários;  
Figura 377 : Acesso interior aos balneários .

Como nota introdutória destacamos um bloco adjacente ao campo de jogos que é integrado no conjunto do polidesportivo (figura 375), cuja função é balneária e que se encontra encerrado e bloqueado (figuras 376 e 377).

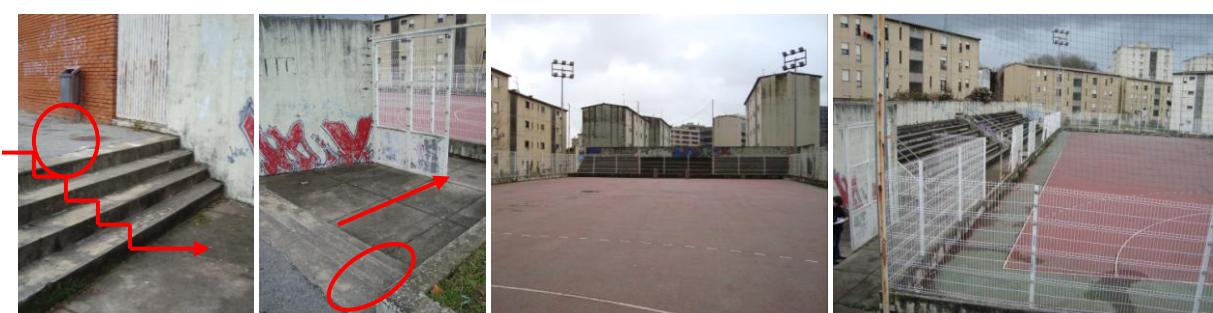
Figura 378 : Escadaria de Acesso ao Polidesportivo; Figura 379 : patamar e porta de entarada principal do polidesportivo; Figura 380 : torres de iluminação; Figura 381 : interior do equipamento do espaço.

O acesso é efectuado através de um passeio não rebaixado, e através de um lance de escadas sem nenhum tipo de corrimão, cujos degraus possuem dimensão dentro dos parâmetros estabelecidos pelo regulamento (figura 378). Constatou-se uma grande ausência de mobiliário urbano e sinalética, apenas existindo uma papeleira neste local (figura 378), embora a sua localização não constitua uma barreira à mobilidade, possui um design não aconselhado.

Uma vez no patamar de acesso, a entrada ao espaço é efectuado através de portões de abrir sem soleiras (figura 379).

Verifica-se também a falta de iluminação adjacente ao polidesportivo, embora possua iluminação monumental de projectores no interior do mesmo (figura 380).

O polidesportivo possui duas bancadas, um lateral e outra frontal. O acesso a estas é garantido através de um corredor bem dimensionado que ladeia o campo (figura 381). A dimensão deste corredor possibilita mudanças de direcção.

Podendo começar por destacar a falta de uma rampa de acesso com revestimento texturado na entrada bem como um corrimão nas laterais da escada da mesma entrada. É ainda de salientar a aplicação de iluminação exterior encastrada na parede de entrada. Para as bancadas devem ser propostos degraus intermédios entre os degraus de bancada. Ainda nas bancadas devem existir lugares assegurados para pessoas com mobilidade reduzida, demarcados e assinalados. A acessibilidade para o interior do campo deve ser garantida para todos, sem degraus, com rebaixamento ou nivelada. O piso dos corredores de distribuição para as bancadas deve ter uma barra de direcção com pavimento texturado como também uma guia de aproximação ao acesso vertical das bancadas. O bloco anexo ao campo, por detrás das bancadas é um balneário que deverá ser activado devendo possuir também instalações sanitárias para os utentes do campo. Uma vez que este está bloqueado é dificultada a possibilidade de avaliar o seu interior e fazer propostas para a sua alteração. Deveria ainda existir um espaço neste bloco para armazenamento de equipamentos desportivo.

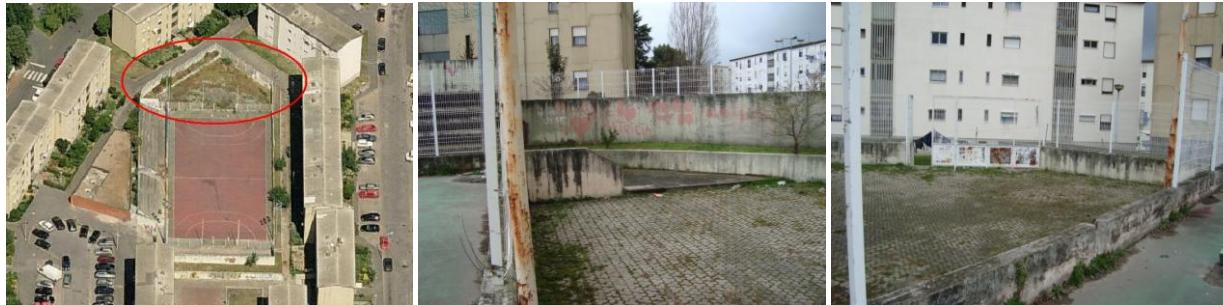
Figura 382 : Espaço polivalente; Figura 383 : Acesso as bancadas desde o espaço polivalente; Figura 384 : Vista geral do estado da área.

Existe ainda um espaço ao fundo do campo, possivelmente dedicado a um parque infantil mas sem vestígios que tal possa ter existido (figura 382 a 383).

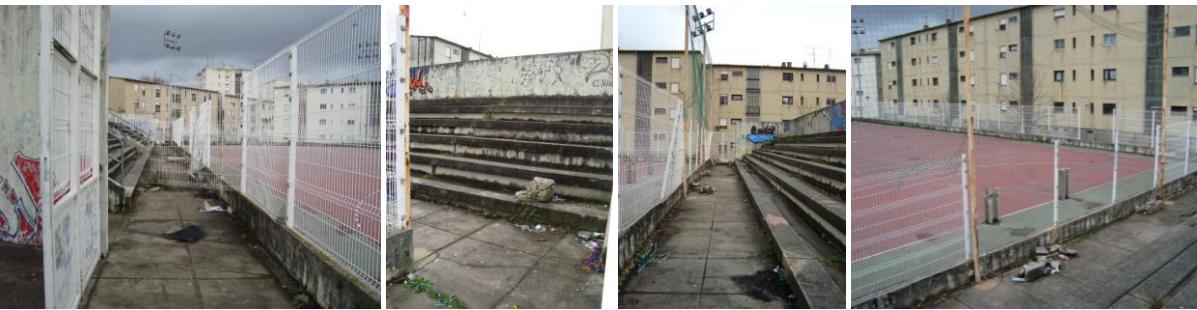
Figura 385 : Corredor de distribuição da bancada lateral; Figura 386 : Bancada frontal; Figura 387 : Corredor acesso a bancada frontal; Figura 388 : resinto de jogos.

A total degradação deste espaço é bem visível estando portanto á priori não acessível. O gradeamento está completamente destruído e inutilizado, existindo ainda o perigo, em certas zonas, para a integridade física dos utentes. A ausência de balizas ou de outros equipamentos técnicos desportivos inviabilizam a utilização do espaço e sua segurança (figura 385 a 388).

A mobilidade deste polidesportivo está portanto associada invariavelmente, primeiro á recuperação total deste, bem como também á construção de algumas infra-estruturas que vão certamente criar mais acessibilidades para todos.

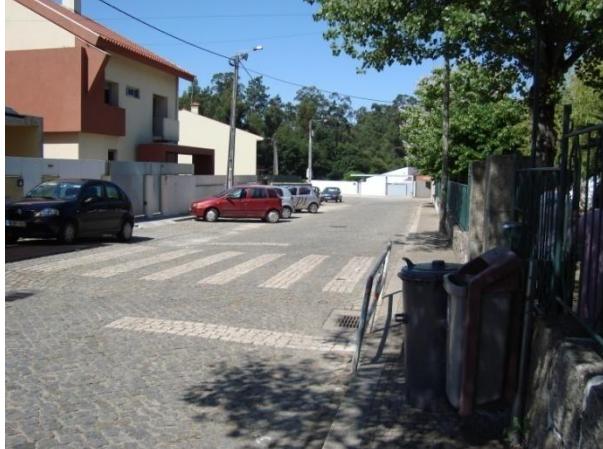
<p><b>Acesso exterior ao edifício</b></p> <ul style="list-style-type: none"> <li>- Acede-se ao Polidesportivo pela Rua Central dos Arcos ou pela Rua da Escola.</li> <li>- No acesso exterior ao edifício, os canais de circulação não têm dimensões regulamentares, têm obstáculos, como papeleiras e contentores que bloqueiam a passagem e não têm nem diferenciação do piso ao nível pedonal (invisuais).</li> <li>- Usufrui do estacionamento das habitações envolventes, formal, informal e abusivo e sem contemplar lugares de estacionamento exclusivos para P.M.C..</li> <li>- O mobiliário urbano existente recai em papeleiras, postes de iluminação, árvores, bancos, sinalética vertical e contentores.</li> </ul>	<ul style="list-style-type: none"> <li>- Os canais de circulação dos percursos acessíveis devem ter uma largura mínima de 120cm, livres de obstáculos.</li> <li>- Deveriam existir alguns lugares de estacionamento exclusivos para pessoas com mobilidade condicionada como previsto no decreto-lei 163/2006.</li> <li>- O mobiliário urbano existente quer no espaço exterior público, quer privado, deve estar direcionado para um design inclusivo.</li> </ul>

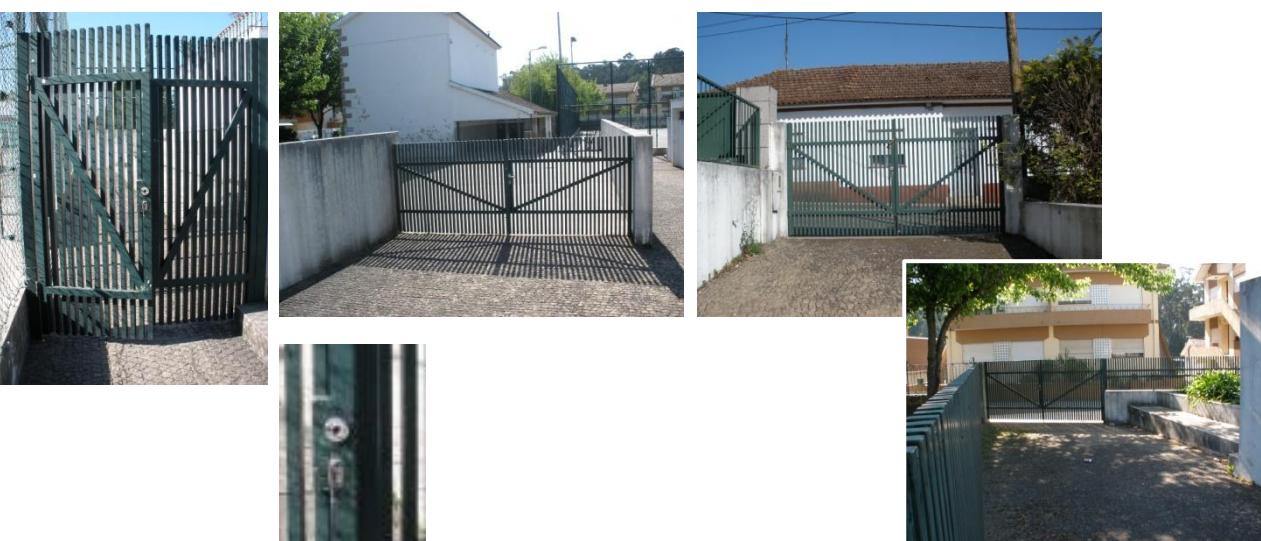
<p><b>Acesso ao edifício</b></p> <ul style="list-style-type: none"> <li>- Existem três entradas para o Polidesportivo, todas elas niveladas com os passeios envolventes. Duas por portões regulamentares, acessíveis pela rua para usufruto de actividades produzidas pela Junta de Freguesia e um outro acessível pela escola, para actividades escolares e de dimensões não regulamentares (70cm – dupla).</li> <li>- O sistema das portas de entrada do recinto é de abrir e tem pavimento nivelado.</li> </ul>	<ul style="list-style-type: none"> <li>- Todas as portas devem garantir um vão mínimo de abertura de 77cm, conforme especificado no Decreto-lei 163/2006.</li> <li>- A inexistência de puxador adequado dificulta a entrada. O trinco da porta deveria ser substituído por uma maçaneta de fácil manuseamento ao tacto, ou seja, que não requeira uma pressão firme, de resistência mínima e de forma fácil de agarrar com uma mão. Consultar secção 4.9.9. do Decreto-lei 163/2006.</li> </ul>

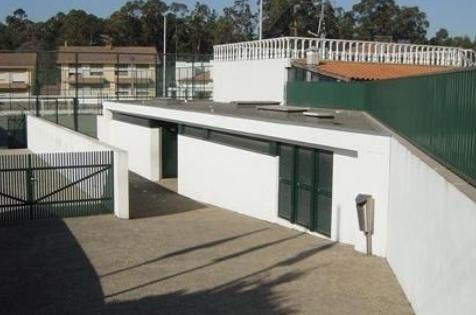
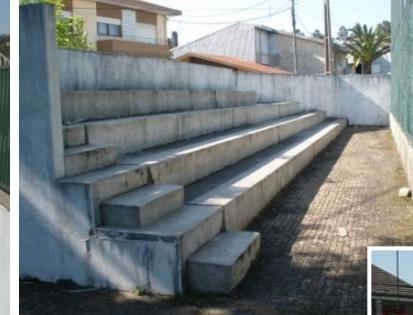
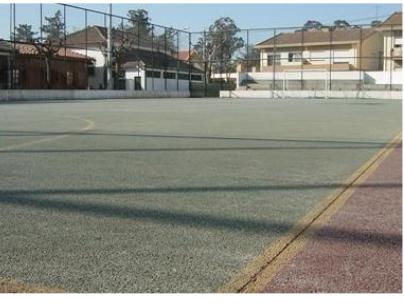
<p><b>Distribuição no edifício</b></p> <ul style="list-style-type: none"> <li>- As instalações sanitárias existentes não estão dirigidas nem equipadas a pessoas com mobilidade condicionada.</li> <li>- Os corredores envolventes ao recinto têm dimensões regulamentares.</li> <li>- As escadas das bancadas são não regulamentares (degraus 36cmx20cm).</li> </ul>	<ul style="list-style-type: none"> <li>- Deve existir I. S. dirigida a P.M.C. com todos os equipamentos de apoio previstos no decreto-lei 163/2006.</li> <li>- As escadas devem ter patamar intermédio, um corrimão de cada lado entre 85 e 90cm, os degraus devem ter no mínimo 28cm de cobertor e 18cm no máximo de espelho.</li> </ul>

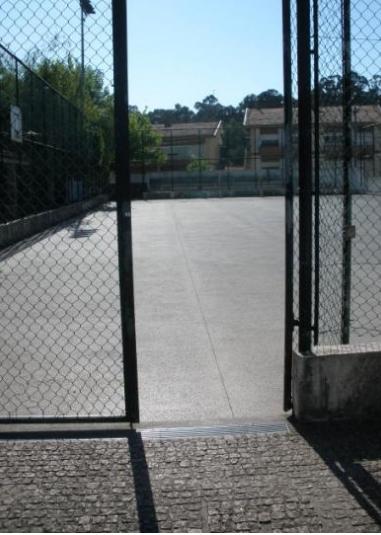
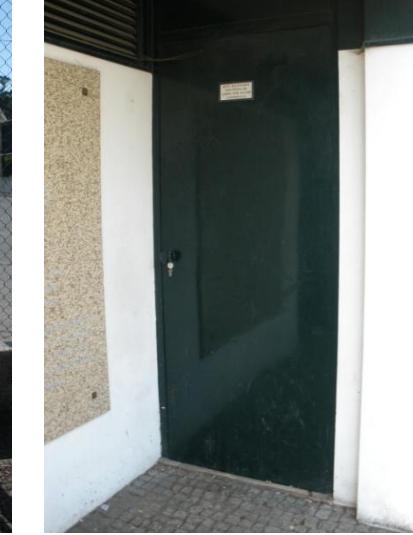
<p><b>Acesso a dependências e instalações</b></p> <ul style="list-style-type: none"> <li>- O sistema de portas é de abrir em todas as dependências. As dimensões das portas são regulamentares (78cm as dos balneários e 88cm a de acesso ao campo).</li> <li>- No acesso ao campo existe uma soleira elevada e por isso não regulamentares e inacessível a pessoas com mobilidade condicionada (15cm).</li> </ul>	<ul style="list-style-type: none"> <li>- Todas as portas devem garantir um vão mínimo de abertura de 77cm, conforme especificado no Decreto-lei 163/2006.</li> <li>- Na existência de soleiras, estas devem respeitar a altura máxima exigida no regulamento de 2cm.</li> </ul>

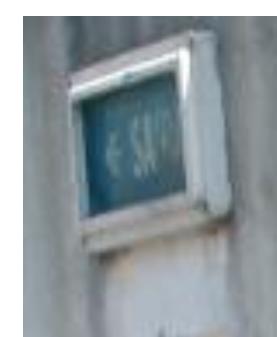
<p><b>Sinalética</b></p> <ul style="list-style-type: none"> <li>- A sinalética é praticamente inexistente, o seu design, a sua localização e as suas dimensões não são as mais aconselháveis.</li> <li>- A falta de sinalética dirigida para os inviduais (Braille) e para os surdos (sinais luminosos) é de salientar, visto ser um espaço que não deve dispensar este tipo de apoio informativo.</li> </ul>	<ul style="list-style-type: none"> <li>- A infoacessibilidade deve ser melhorada ao nível das placas de informação, suas dimensões, localização, Braille e dispositivo luminoso.</li> <li>- Para que exista uma mobilidade mais eficaz neste espaço deverão ser efectuadas as alterações atrás referidas segundo a legislação em vigor (decreto-lei 163/2006).</li> </ul>

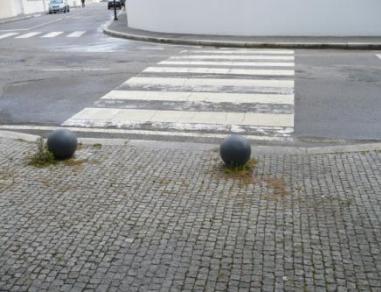
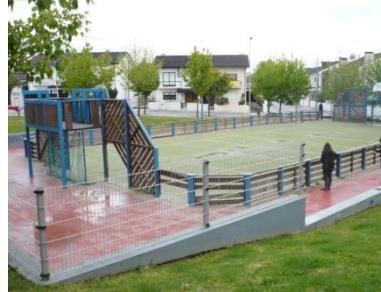
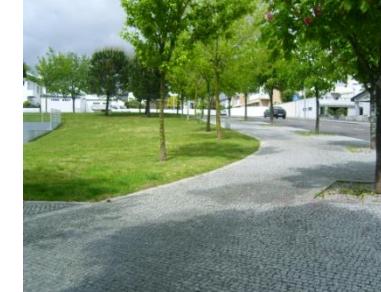
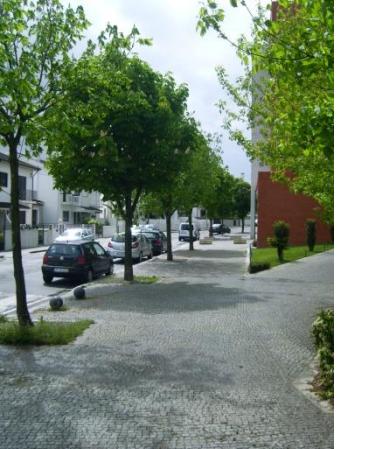
<p><b>Acesso exterior ao edifício</b></p> <ul style="list-style-type: none"> <li>- Acede-se ao Polidesportivo pela Coop. de Habitação O Nosso Jardim e pela Rua São Faustino de Gueifães.</li> <li>- No acesso exterior ao edifício, os canais de circulação são abrangentes, mas sem diferenciação do piso ao nível pedonal (invisuais) excepção feita ao corredor que envolve o recinto.</li> <li>- Usufrui do estacionamento da urbanização, em baía e sem contemplar lugares para P.M.C.</li> <li>- Existem Arvores com caldeira no canal de circulação sem grelhas de protecção.</li> <li>- O mobiliário urbano existente recai em papeleiras, postes de iluminação, árvores, bancos, sinalética vertical e bebedouro.</li> <li>- Passeio com rebaixo na zona da passadeira, apenas um dos passeios que são ligados pela passadeira.</li> <li>- Bolas ou mecos num dos extremos da passadeira.</li> </ul>	<ul style="list-style-type: none"> <li>- A utilização dos passeios públicos é dificultada em alguns pontos, devido à existência de alguns obstáculos, como as caldeiras das árvores (devem estar protegidas com uma grelha), postes de iluminação e mecos, que reduzem o espaço de circulação. Deve existir um espaço mínimo de circulação livre de obstáculos de 120cm.</li> <li>- As bolas ou mecos junto da passadeira devem ser retirados.</li> <li>- Os passeios devem possuir rebaixo em ambos os extremos das passadeiras.</li> <li>- Devem existir lugares de estacionamento exclusivos para P.M.C. como previsto no decreto-lei 163/2006.</li> </ul>

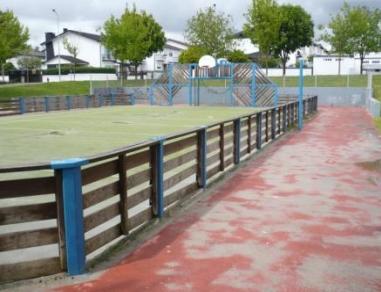
<p><b>Distribuição no edifício</b></p> <ul style="list-style-type: none"> <li>- Não existem bancadas e balneários/instalações sanitárias.</li> <li>- O corredor envolvente ao recinto tem dimensões regulamentares.</li> <li>- O pavimento do equipamento encontra-se em muito mau estado, o que constitui barreira, e pode constituir perigo.</li> </ul>	<ul style="list-style-type: none"> <li>- Propõem-se a instalação de infra-estruturas de apoio: instalações sanitárias, adequadas a P.M.C.</li> <li>- Devem ser executadas obras de manutenção do equipamento, nomeadamente, o pavimento do recinto deve ser substituído, bem como as redes de baliza e todas a estrutura em que encerra o recinto deve ser verificada, evitando desta forma incidentes e prolongando o tempo de vida do recinto.</li> </ul>

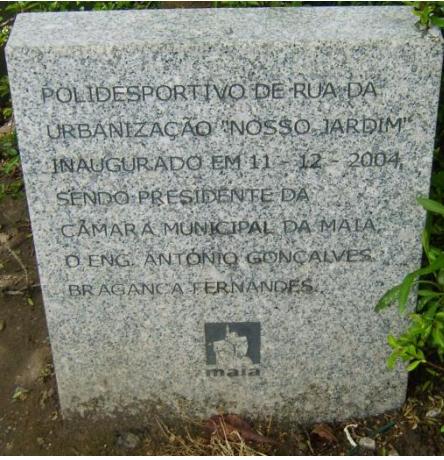
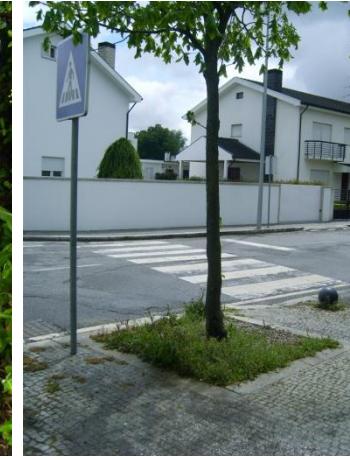
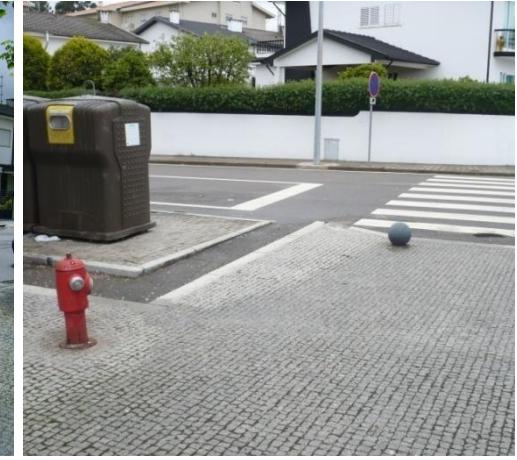
<p><b>Sinalética</b></p> <ul style="list-style-type: none"> <li>- A sinalética existente é apenas vertical relacionada com os sinais de trânsito e com a identificação do local.</li> </ul>	<ul style="list-style-type: none"> <li>- Para que exista uma mobilidade mais eficaz neste espaço deverão ser efectuadas as alterações atrás referidas segundo a legislação em vigor (decreto-lei 163/2006).</li> </ul>

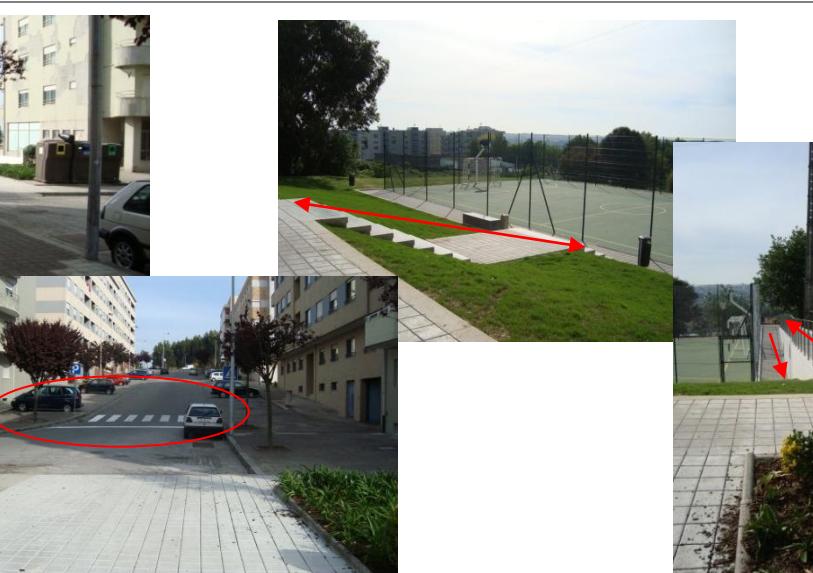
<p><b>Acesso exterior ao edifício</b></p> <ul style="list-style-type: none"> <li>- Acede-se ao Polidesportivo pela Rua Quinta da Comenda.</li> <li>- No acesso exterior ao edifício, os canais de circulação são abrangentes, mas sem diferenciação do piso ao nível pedonal (invisuais).</li> <li>- Os acessos são em rampa não reg. e em escadas também elas não reg.</li> <li>- Usufrui do estacionamento da urbanização, em baía e sem contemplar lugares de estacionamento exclusivos para P.M.C.</li> <li>- O mobiliário urbano existente recai em papeleiras, postes de iluminação, árvores, bancos, sinalética vertical e bebedouro.</li> </ul>	<ul style="list-style-type: none"> <li>- Nos passeios envolventes ao polidesportivo deveria existir uma protecção (corrimãos), devido ao facto deste estar situado mais abaixo do nível da rua, existindo um declive.</li> <li>- A rampa é não regulamentar porque tem uma largura de 120cm, quando deveria medir 150cm. A sua configuração não é correcta assim como a altura do corrimão (95cm). A escadaria é não regulamentar, porque não tem guardas e os degraus são não regulamentares, devido à saliência que apresentam no espelho. Para proceder a correcções consultar o decreto-lei 163/2006.</li> <li>- Deveriam existir alguns lugares de estacionamento exclusivos para P.M.C. como previsto no decreto-lei 163/2006.</li> </ul>
