## **3. Edificado – 3.4. Desporto**

**Plano Municipal de Acessibilidade Para Todos Município da Maia - Entrega Final**

**3.4.1. Aeródromo de Vilar de Luz**

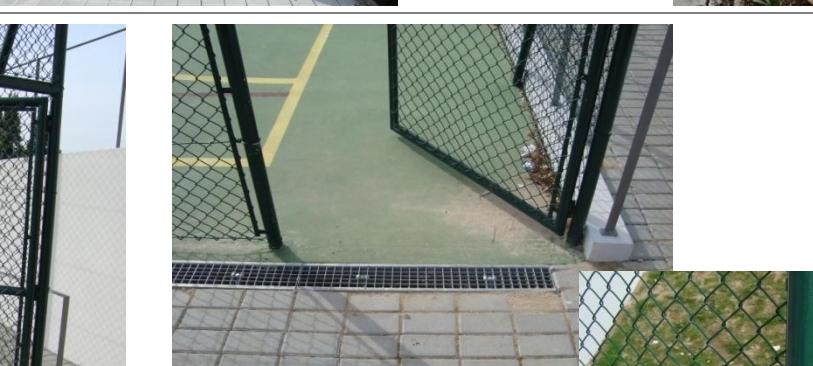
<p><b>Acesso ao edifício</b></p> <ul style="list-style-type: none"> <li>- O sistema da porta de entrada do recinto é de abrir, tem dimensões regulamentares (115cm) e pavimento nivelado.</li> </ul>	<ul style="list-style-type: none"> <li>- A inexistência de puxador adequado dificulta a entrada. O trinco da porta deveria ser substituído por uma maçaneta de fácil manuseamento ao tacto, ou seja, que não requeira uma pressão firme, de resistência mínima e de forma fácil de agarrar com uma mão. Consultar secção 4.9.9. do Decreto-lei 163/2006.</li> </ul>

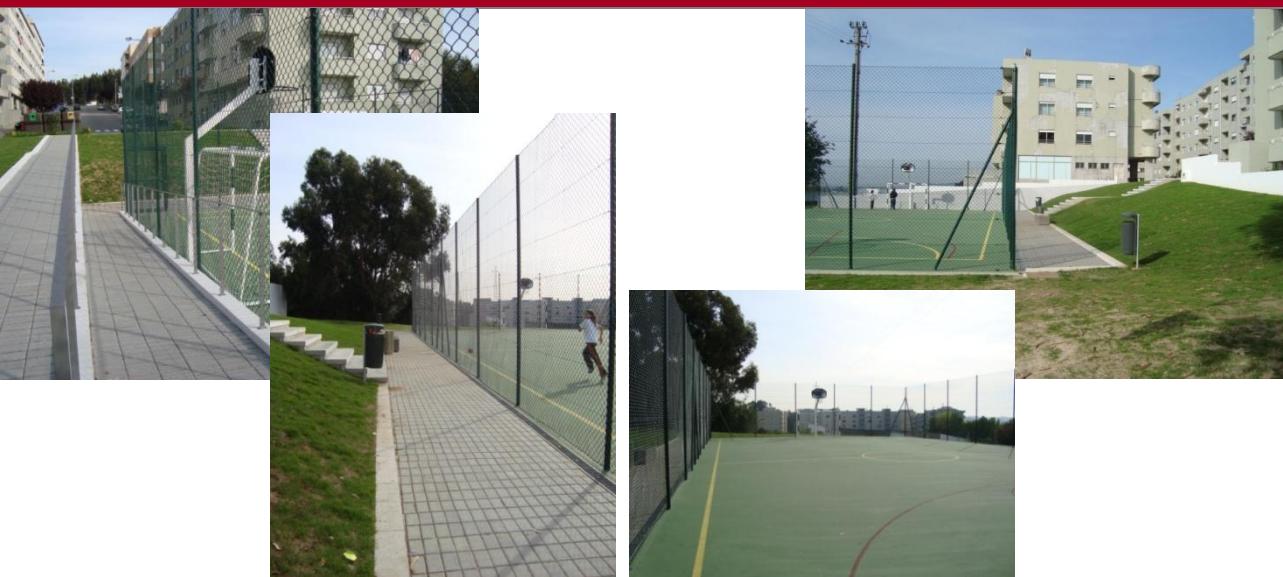
<p><b>Distribuição no edifício</b></p> <ul style="list-style-type: none"> <li>- Não existem bancadas e balneários/instalações sanitárias.</li> <li>- O corredor envolvente ao recinto tem dim. reg. (200cm).</li> <li>- Verifica-se a ausência de corrimãos no corredor e a presença de lances laterais elevados a envolver o limite do percurso de circulação podem constituir um obstáculo (5cm de altura).</li> </ul>	<ul style="list-style-type: none"> <li>- Propõe-se para os corredores envolventes colocar corrimãos próprios para P.M.C., com as dim. regulamentares.</li> <li>- Propõe se a instalação de infra-estruturas de apoio: instalações sanitárias, adequadas a P.M.C.</li> </ul>

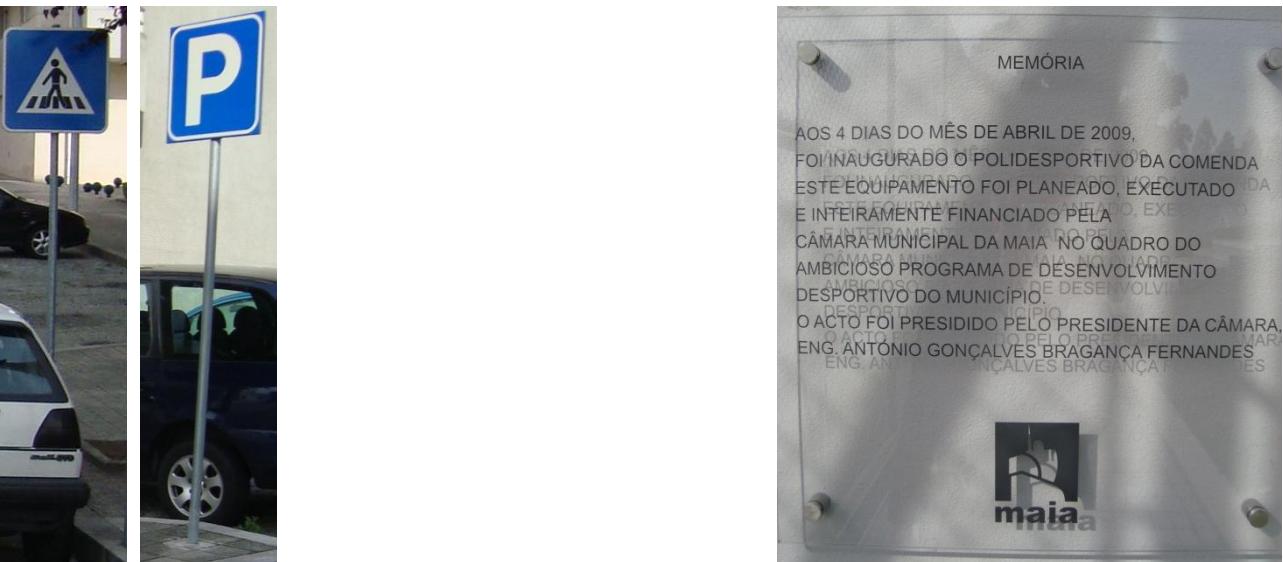
<p><b>Sinalética</b></p> <ul style="list-style-type: none"> <li>- A sinalética existente é apenas vertical relacionada com os sinais de trânsito e com a identificação do local.</li> </ul>	<ul style="list-style-type: none"> <li>- A infoacessibilidade deve ser melhorada ao nível das placas de informação, suas dimensões, localização, Braille e dispositivo luminoso.</li> <li>- Para que exista uma mobilidade mais eficaz neste espaço deverão ser efectuadas as alterações atrás referidas segundo a legislação em vigor (decreto-lei 163/2006).</li> </ul>
