3.3. Edificado – 3.3.8. Saúde

Plano Municipal de Acessibilidade Para Todos Município da Maia - Entrega Final

Designação: Centro de Saúde do Castelo da Maia

Designação: Centro de Saúde da Maia

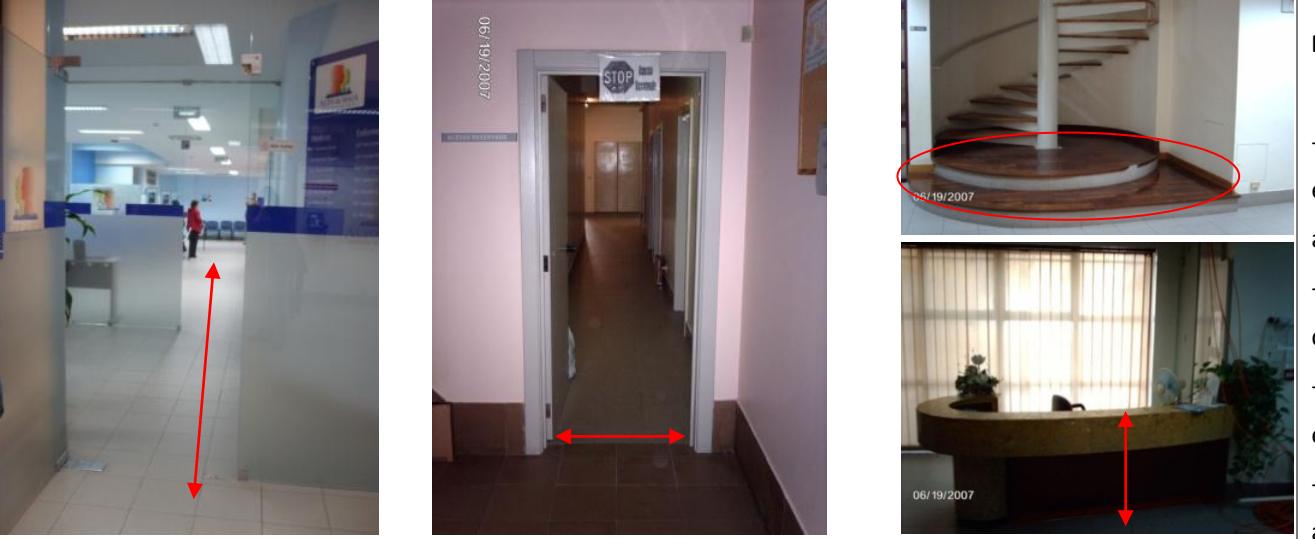
<p>Distribuição no edifício</p> <ul style="list-style-type: none"> O edifício estrutura-se em dois pisos acessível por escadas , sem elevador ou plataforma elevatória. Os corredores horizontais são amplos (> 1,20m) . Este espaço estrutura-se em dois volumes o da unidade 2 à esq. da entrada e o da unidade 1 à dir.. Na unidade 2 os corredores são reg. (120cm), na unidade 1 o espaço é mais estreito e tem alguns obstáculos. A escada para o piso 1, em caracol, tem degraus com 18cm de altura. 	<p>Propõe-se:</p> <ul style="list-style-type: none"> Os degraus das escadas devem ter 0,28m (cobertor) e 0,18m (espelho), de largura deve ter 1.20m e a guarda deve ter uma altura entre os 85 e os 90cm. Os percursos acessíveis, como corredores de distribuição, devem ter no mínimo 120cm livres de obstáculos. A iluminação deve estar garantida nos principais pontos deste espaço. Que para aceder ao piso superior deverá ser prevista a instalação de algum sistema elevatório visto ser um espaço de grande utilização.

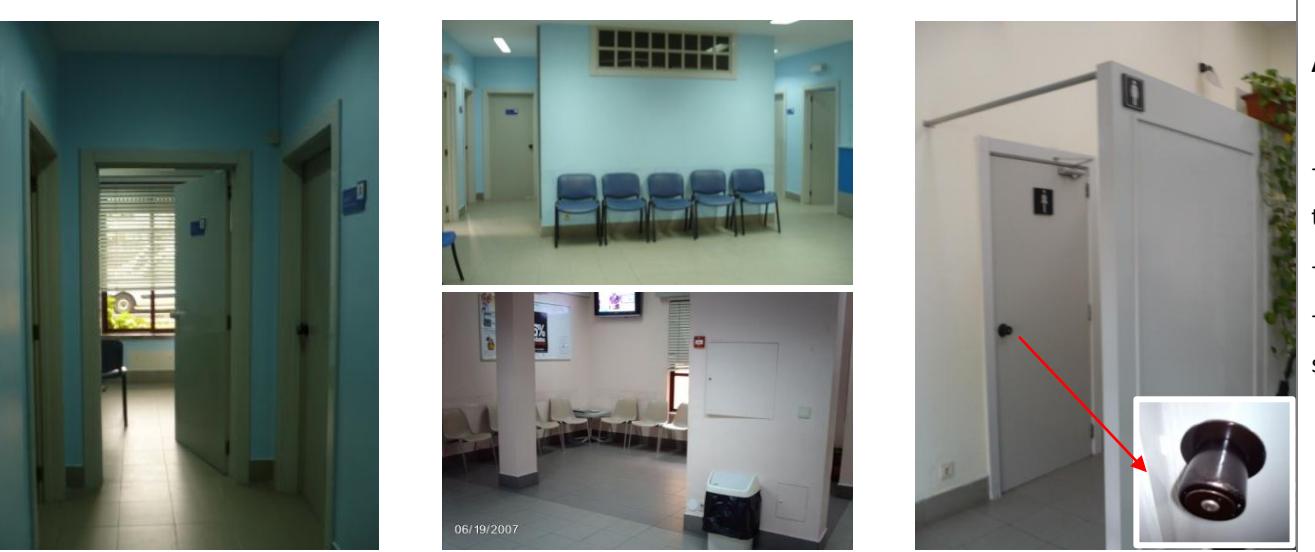
<p>Acesso a dependências e instalações</p> <ul style="list-style-type: none"> O sistema de portas é de abrir em todas as dependências e têm todas dimensões regulamentares (78cm mín.). Todo o edifício é nivelado e não possui soleiras. O design dos puxadores das portas é também variável. Nem sempre regulamentar. 	<p>Propõe-se:</p> <ul style="list-style-type: none"> Todas as portas interiores devem garantir um vão mínimo de abertura de 0,77m, conforme especificado no Decreto-lei 163/2006. Os puxadores, as fechaduras, os trincos e outros dispositivos de operação das portas devem oferecer uma resistência mínima e ter uma forma fácil de agarrar.

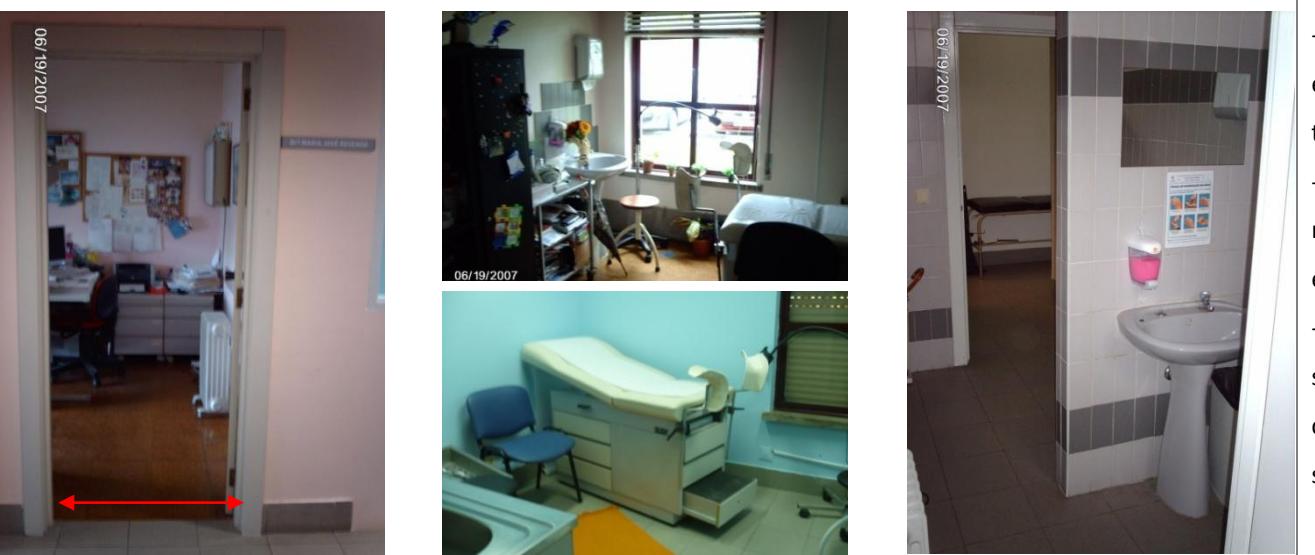
<p>Dependências</p> <ul style="list-style-type: none"> Sendo a unidade 1 mais estreita em espaço, as dependências encontram-se acumuladas de mobiliário. A unidade 2, mais ampla tem dependências com mais espaço de manobra. As áreas de atendimento são junto a percursos acessíveis, sem rebaixos para Pessoas com Mobilidade Reduzida nem equipamento de auto atendimento. As instalações sanitárias são dirigidas aos funcionários e utentes, separadamente. Contudo não estão equipadas a P.M.C. As cabines, o lavatório e as portas não estão reg. e os puxadores não são os adequados. 	<p>Propõe-se:</p> <ul style="list-style-type: none"> As dependências da unidade 1 necessitariam de melhor organização e espaços de arrumação para facilitar a mobilidade no seu interior. No interior do edifício, as áreas de atendimento tem espaço de manobra e o balcão deveria não só estar rebaixado mas também ser vazado para a possibilidade de ser utilizado por todos. Deve ser previsto a criação de uma Instalação Sanitária dirigida a Pessoas com mobilidade Reduzida e deve possuir as medidas regulamentares bem como estar equipada com os respectivos adereços de apoio.

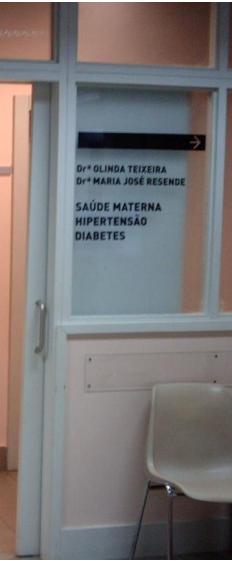
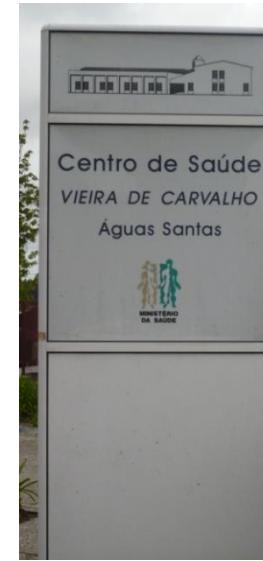
<p>Sinalética</p> <ul style="list-style-type: none"> - Apesar de muitas das dependências estarem sinalizadas, nalguns casos o seu design, a sua localização e as suas dimensões não são as mais aconselháveis. - A falta de sinalética dirigida para os invidisuals (Braille) e para os surdos (sinais luminosos) é de salientar, visto ser um espaço que não deve dispensar este tipo de apoio informativo. 	<p>Propõe-se:</p> <ul style="list-style-type: none"> - A Acessibilidade de Informação deve ser melhorada ao nível das placas de informação, suas dimensões, localização, Braille e dispositivo luminoso.

Síntese da Eliminação das Barreiras Arquitectónicas:	Remissão para a Orientação Técnica
■ Localização e Dimensionamento de lugares de estacionamento destinados a Pessoas com Mobilidade Reduzida	Ponto 5.2.1.5. Estacionamento
■ Acessos às entradas (rampas e escadas ou degraus isolados)	Pontos 5.2.1.1., 5.2.1.3. e 5.2.1.4. Soleiras/Degrais, Escadas e Rampas
■ Portas de entrada	Ponto 5.2.2.3. Acessos Horizontais
■ Soleiras de entrada	Ponto 5.2.1.1. Soleiras/Degrais
■ Distribuição: Localização e dimensões dos acessos verticais (escadas)	Pontos 5.2.2.4., 5.2.2.5., 5.2.2.6. e 5.2.2.7. Acessos Verticais: escadas, rampas, elevadores e plataformas elevatórias
■ Distribuição: dimensões dos acessos horizontais	Ponto 5.2.2.3. Acessos Horizontais
■ Dimensionamento e adaptação de Instalações Sanitárias destinadas a Pessoas com Mobilidade Reduzida	Ponto 5.2.3.2. Instalações Sanitárias
■ Dimensionamento de Portas	Ponto 5.2.2.2. Portas

■ Área de atendimento: dimensionamento do balcão de atendimento	Ponto 5.2.3.1. Áreas de Atendimento
■ Localização e Dimensionamento de Sinalética	Ponto 5.2.3.4. Sinalética

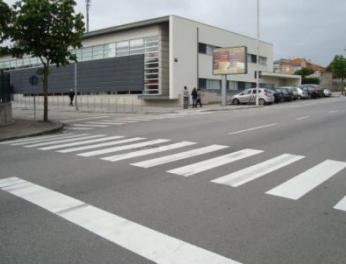
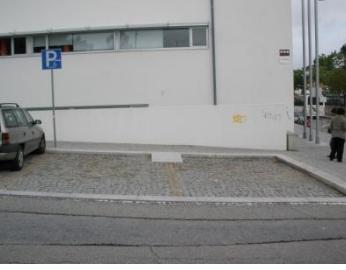
<p>Acesso exterior ao edifício</p> <ul style="list-style-type: none"> - Os canais de circulação dos passeios envolventes ao edifício têm dimensões regulamentares. - O estacionamento existente é formal, em baía e contempla lugares de estacionamento destinados a pessoas com mobilidade condicionada. Contudo, estes não têm acessos e dimensões regulamentares (3,25mx4,45m) e a sinalética horizontal é pouco visível. - O mobiliário existente recai em postes de iluminação, papeleiras, árvores e sinalética vertical. 	<p>Propõe-se:</p> <ul style="list-style-type: none"> - Os canais de circulação dos percursos acessíveis devem ter uma largura mínima de 120cm livres de obstáculos. - A criação de alguns lugares de estacionamento exclusivos para pessoas com mobilidade reduzida de forma a satisfazer as exigências da legislação, como previsto no Decreto-Lei 163/2006. - O mobiliário urbano existente, quer no espaço exterior público, quer privado deve estar direcionado para um design inclusivo.

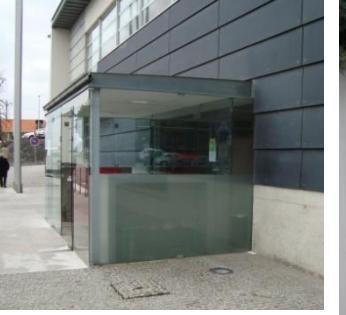
<p>Acesso ao edifício</p> <ul style="list-style-type: none"> - A entrada principal acede-se a partir de um percurso rampeado não regulamentar. - O sistema da porta de entrada é de abrir e com dimensões regulamentares (87cm). - Existem mais duas entradas, uma automóvel para ambulâncias e outra pedonal que é inacessível a P.M.C. devido à existência de uma escada não regulamentar (degraus 13x30cm, largura 102cm e corrimão elevado) apesar do portão ter as dimensões regulamentares (114cm). 	<p>Propõe-se:</p> <ul style="list-style-type: none"> - As rampas devem ter uma inclinação entre 6% e 8% dependendo do seu comprimento, corrimãos entre 85 e 90cm, largura mínima 120cm e patamares de espera. - Todas as portas de entrada/saída devem garantir um vão mínimo de abertura de 87cm. - As escadas devem ter uma altura dos corrimãos entre 85 e 90cm, patamares de espera e dimensões dos degraus regulamentares (altura máx. 18cm e comprimento mín. 28cm).

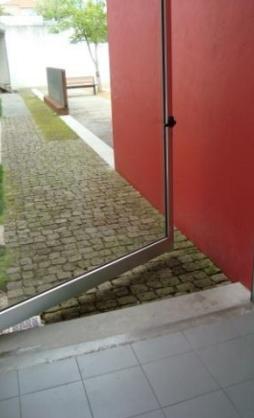
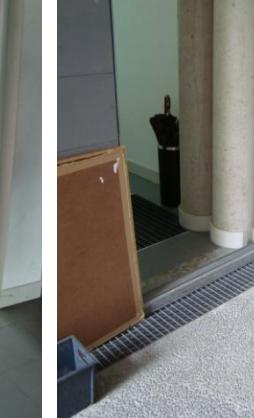
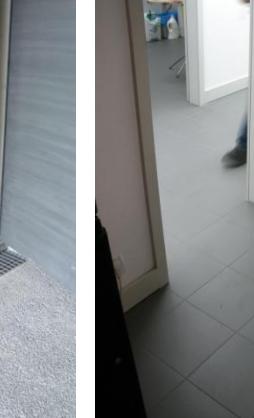
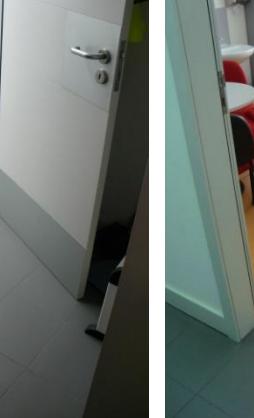
<p>Acesso a dependências e instalações</p> <ul style="list-style-type: none"> O sistema de portas é de abrir em todas as dependências. As dimensões das portas nem sempre são regulamentares (de 72cm a 92cm). Cada piso é totalmente nivelado, não tem soleiras. Só existem soleiras nos acessos ao exterior e nem sempre são regulamentares (2 a 10cm). Os puxadores são os mais adequados a P.M.C. 	<p>Propõe-se:</p> <ul style="list-style-type: none"> Todas as portas devem garantir um vão mínimo de abertura de 77cm, conforme especificado no Decreto-lei 163/2006. Na existência de soleiras, estas devem respeitar a altura máxima exigida no regulamento de 2cm. O pavimento de todo o edifício deve ser estável, não se deslocando quando sujeita a acção mecânica.

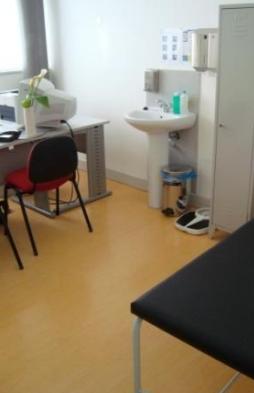
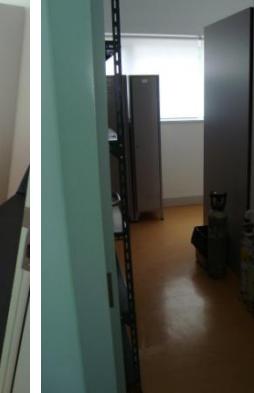
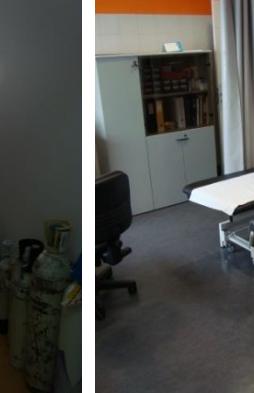
<p>Dependências</p> <ul style="list-style-type: none"> A área de atendimento está posicionada junto a um percurso acessível, com rebaixo para P.M.C. (80 e 90cm) e sem equipamento de auto atendimento. Existem instalações sanitárias dirigidas e equipadas a P.M.C. A circulação nas dependências deste espaço é abrangente, com espaço de manobra e canais de circulação regulamentares. 	<p>Propõe-se:</p> <ul style="list-style-type: none"> A área de atendimento deve ter espaço de manobra, balcão rebaixado e vazado para poder ser utilizado por todos. As I.S. dirigidas a P.M.C. devem ser completadas com os equipamentos de apoio previstos no decreto-lei 163/2006. É importante a organização das várias dependências ao nível do espaço de manobra para possibilitar uma circulação mais fluida. Os espaços de estar e canais de circulação têm de ter um vão mínimo de 1.20m, não só para executar manobras mas também para o cruzamento de pessoas.

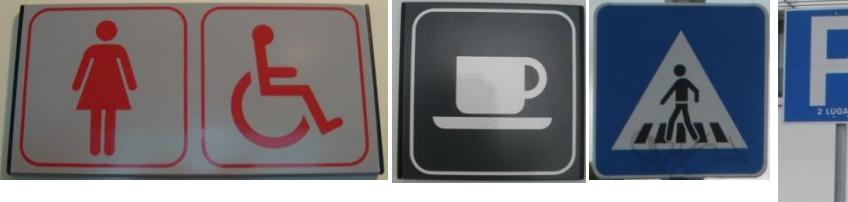
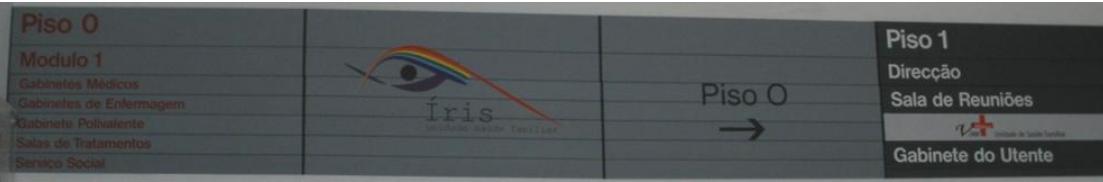
<p>Sinalética</p> <ul style="list-style-type: none"> - Apesar de todas as dependências estarem sinalizadas, o seu design, a sua localização e as suas dimensões não são as mais aconselháveis. - A falta de sinalética dirigida para os invidis (Braille) e para os surdos (sinais luminosos) é de salientar, visto ser um espaço que não deve dispensar este tipo de apoio informativo. 	<p>Propõe-se:</p> <ul style="list-style-type: none"> - A acessibilidade de Informação pode ser melhorada ao nível das placas de informação, suas dimensões, localização, Braille e dispositivo luminoso.

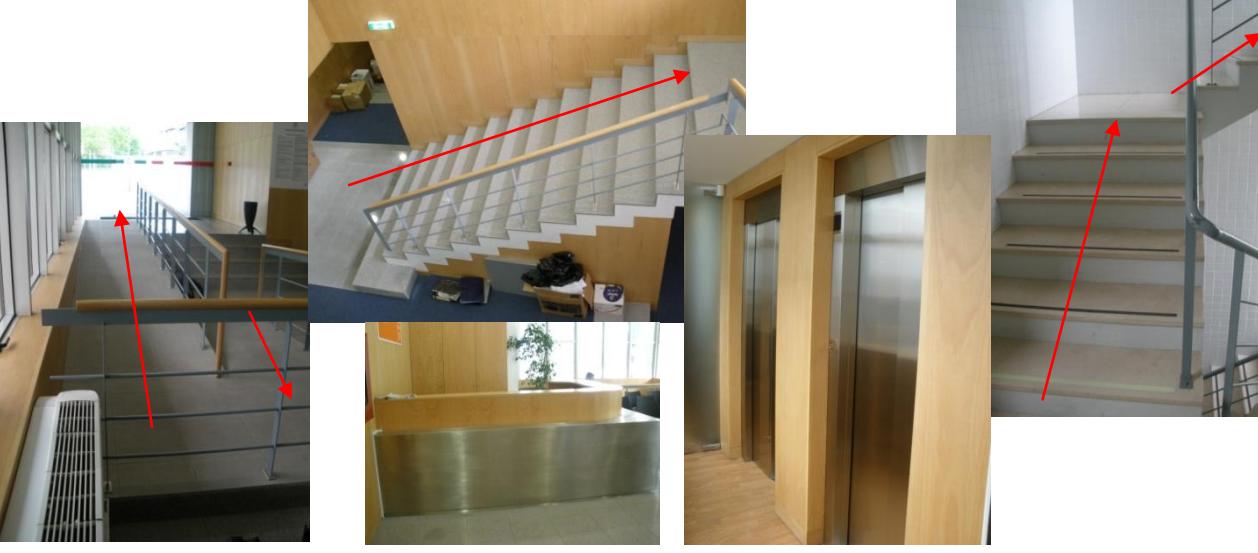
<p>Distribuição no edifício</p> <ul style="list-style-type: none"> - Existe uma rampa de acesso ao nível do balcão de atendimento, com guarda e largura de 90cm e não está regulamentar. - Existe neste edifício elevador o que torna a sua utilização mais viável por P.M.C. com dimensões da cabine de 97X120cm e guarda de 96cm. - As escadas de entrada têm degraus de 18X38cm. 	<p>Propõe-se:</p> <ul style="list-style-type: none"> - As rampas de acesso deverão ter uma inclinação máxima entre os 6% e os 12%. - As dimensões do elevador não estão regulamentares e devem ter 1.10mX1.40m, porta de 80cm, guarda entre os 0.875 e os 0.925m. - Os degraus devem ter 0,28m (cobertor) e 0,18m (espelho).

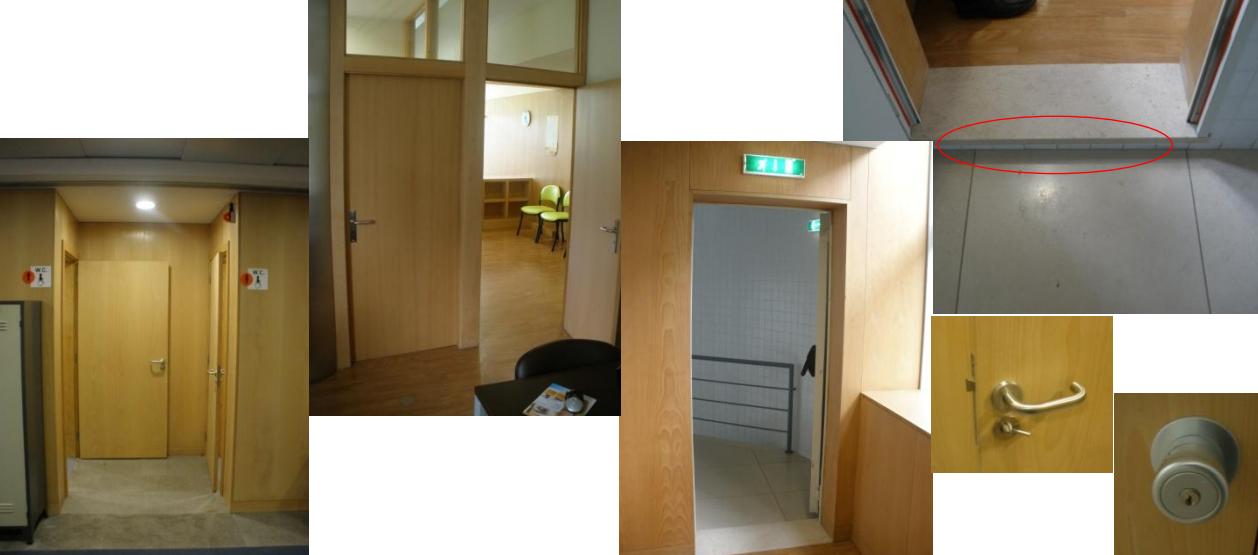
<p>Acesso a dependências e instalações</p> <ul style="list-style-type: none"> - O sistema de portas é de abrir em todas as dependências. As dimensões das portas variam entre os 68 e 95cm. - Este estabelecimento é estruturado em 5 pisos contudo Cada piso é nivelado, não tem soleiras ou degraus soltos. - O design dos puxadores das portas é também variável. Nem sempre regulamentar. 	<p>Propõe-se:</p> <ul style="list-style-type: none"> - No interior todas as portas de gabinetes deverão ser revistas para os 77 cm de vão livre mínimos. - Os pavimentos de todo o edifício devem ser estáveis, não se deslocando quando sujeita a acção mecânica. - Os puxadores devem ser um dos modelos indicados para P.M.C. (Pessoas com Mobilidade Condicionada).

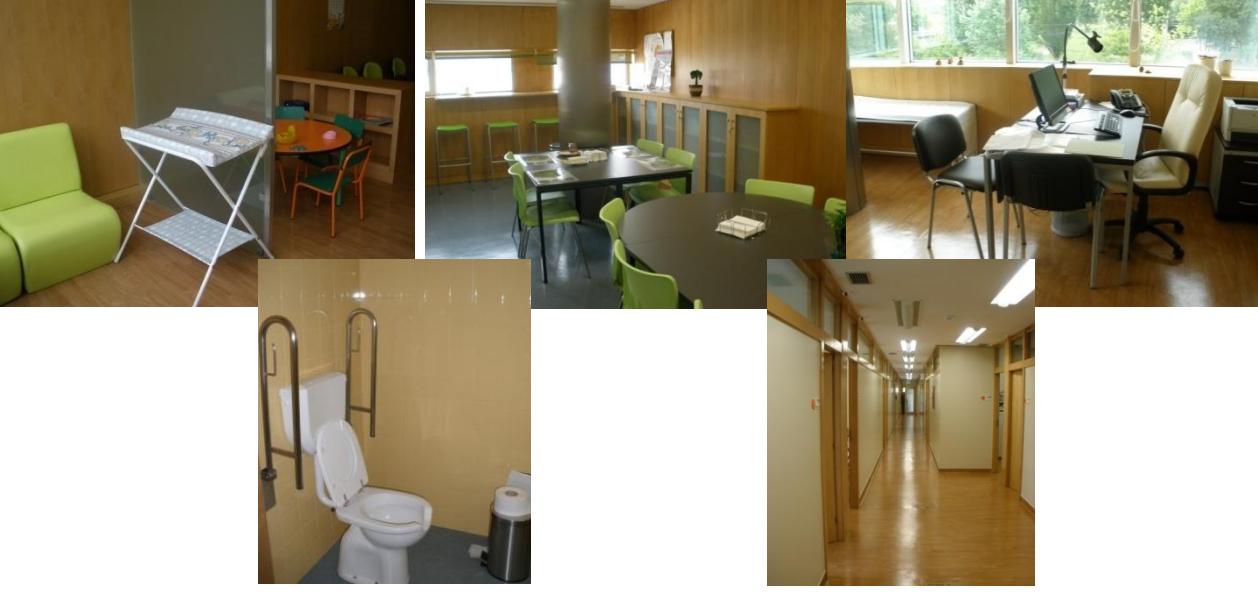
<p>Dependências</p> <ul style="list-style-type: none"> - A área de atendimento é junto a um percurso acessível e não está rebaixada para P.M.C. (balcão com 1.26m). Não existe equipamento de auto atendimento. - A circulação nas dependências deste espaço é por vezes travada por mobiliário em excesso. - Existe instalação sanitária dirigida a P.M.C. no Piso -1 com acedência por elevador. Equipada e com espaço de manobra. - Nos acessos horizontais os corredores têm medidas variáveis e algumas não regulamentares. 	<p>Propõe-se:</p> <ul style="list-style-type: none"> - No interior do edifício, a área de atendimento tem espaço de manobra e o balcão terá de ser rebaixado tem de ser vazado para a possibilidade de ser utilizado por todos. - É importante a organização das várias dependências ao nível do espaço de manobra para possibilitar uma mais fluida circulação. - Os espaços de estar e canais de circulação têm de ter um vão mínimo de 1.20m, não só para executar manobras mas também para o cruzamento de pessoas.

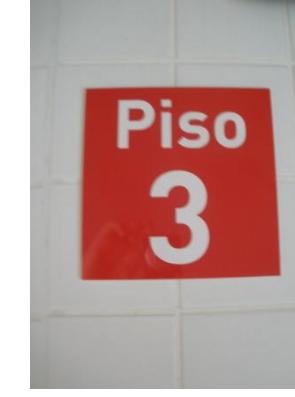
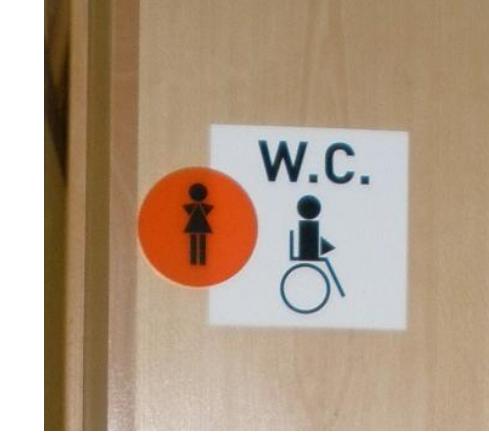
<p>Sinalética</p> <p>- Apesar de muitas das dependências estarem sinalizadas, nalguns casos o seu design, a sua localização e as suas dimensões não são as mais aconselháveis.</p> <p>A falta de sinalética dirigida para os invidis (Braille) e para os surdos (sinais luminosos) é de salientar, visto ser um espaço que não deve dispensar este tipo de apoio informativo.</p>	<p>Propõe-se:</p> <p>- A Acessibilidade de Informação pode ser melhorada ao nível das placas de informação, suas dimensões, localização, Braille e dispositivo luminoso.</p>

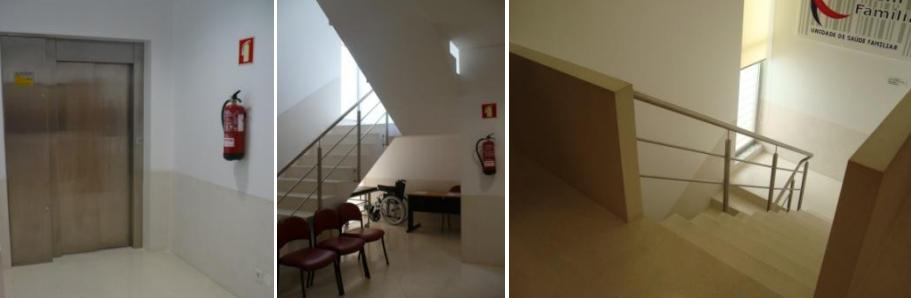
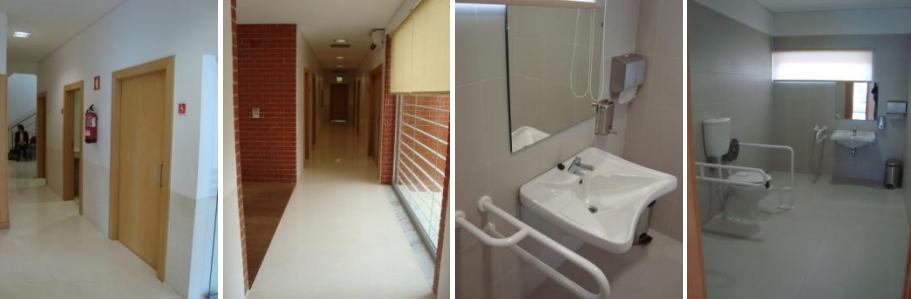
<p>Distribuição no edifício</p> <ul style="list-style-type: none"> O edifício é constituído por dois pisos, pisos estes que estão ligados por escadas e um elevador. O elevador possui uma cabina de 100m X 1,40m. As escadas possuem um corrimão que cuja localização e design podem constituir perigo. Os corredores são amplos e desimpedidos de elementos que possam condicionar a mobilidade. 	<p>Propõe-se:</p> <ul style="list-style-type: none"> As dimensões do elevador não estão regulamentares, Sendo que este deve ter 1.10mX1.40m, porta de 80cm, guarda entre os 0.875 e os 0.925m. Em prol da segurança o desenho das guardas das escadas deve ser corrigido. Os espaços de estar e canais de circulação têm de ter um vão mínimo de 1.20m, não só para executar manobras mas também para o cruzamento de pessoas.

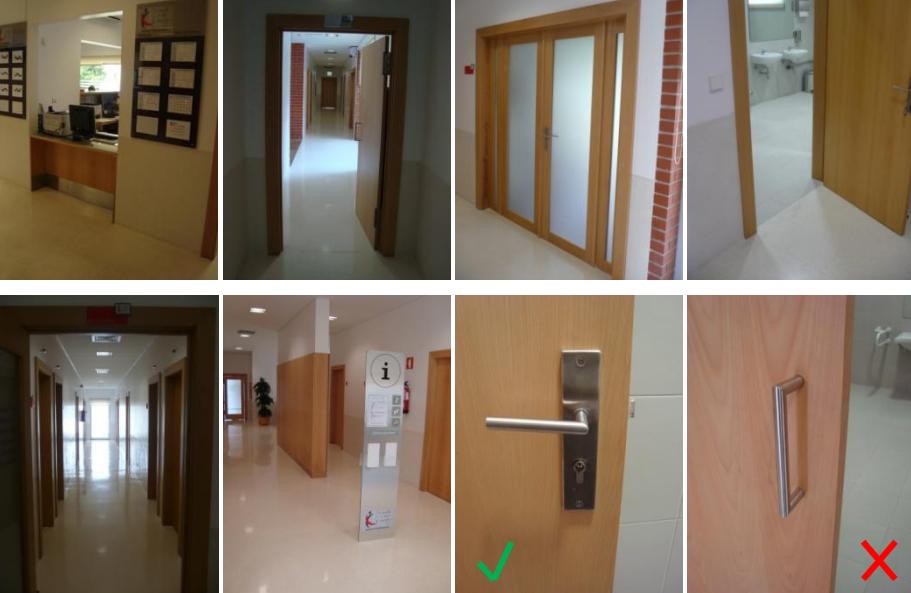
<p>Acesso a dependências e instalações</p> <ul style="list-style-type: none"> As dimensões dos vão úteis das portas do edifício variam, sendo que algumas são inferiores a 0,77m. Este estabelecimento é estruturado em 2 pisos contudo cada piso é nivelado, não tem soleiras ou degraus soltos. O design dos puxadores das portas é também variável. Nem sempre regulamentar. 	<p>Propõe-se:</p> <ul style="list-style-type: none"> Todas as portas devem garantir um vão mínimo de abertura de 77cm, conforme especificado no Decreto-lei 163/2006. Os puxadores, as fechaduras, os trincos e outros dispositivos de operação das portas devem oferecer uma resistência mínima e ter uma forma fácil de agarrar.

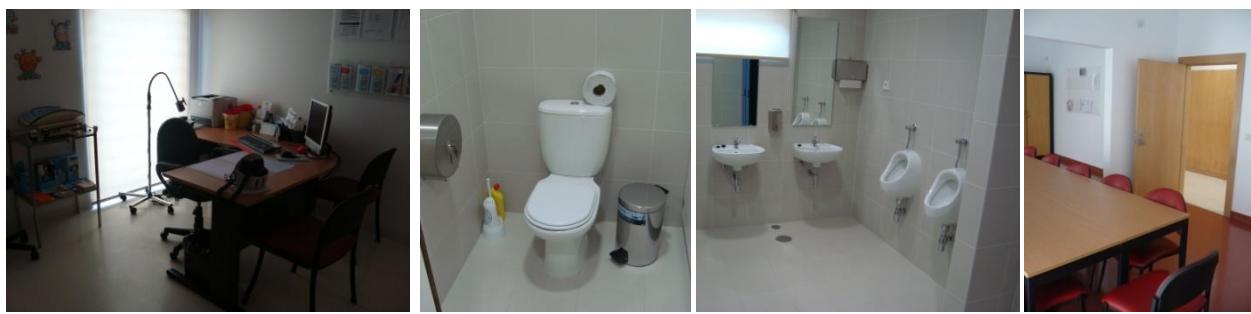
<p>Dependências</p> <ul style="list-style-type: none"> A área de atendimento é junto a um percurso acessível e possui uma área de atendimento rebaixada para P.M.C. Não existe equipamento de auto atendimento. Existem instalações sanitárias dirigidas a P.M.C. equipadas e com espaço de manobra. 	<p>Propõe-se:</p> <ul style="list-style-type: none"> É importante a organização das várias dependências ao nível do espaço de manobra para possibilitar uma mais fluida circulação. No interior do edifício, a área de atendimento tem espaço de manobra mas o balcão tem de estar rebaixado e vazado para a possibilidade de ser utilizado por todos. A I. S. dirigida a P.M.C. devem possuir todo o equipamento de apoios previstos no decreto-lei 163/2006.

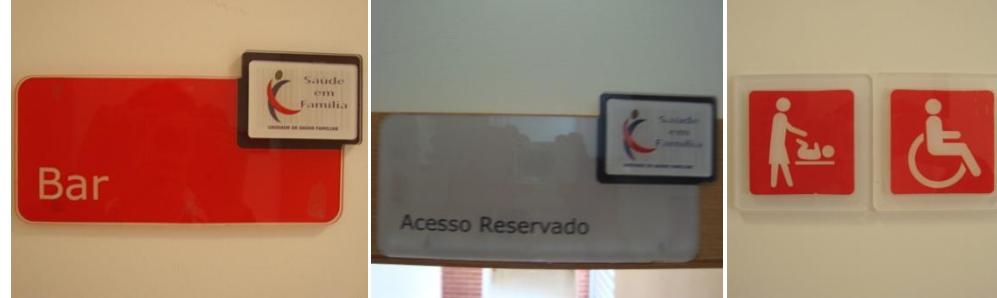
<p>Sinalética</p> <ul style="list-style-type: none"> - Apesar de muitas das dependências estarem sinalizadas, nalguns casos o seu design, a sua localização e as suas dimensões não são as mais aconselháveis. - A falta de sinalética dirigida para os invidis (Braille) e para os surdos (sinais luminosos) é de salientar, visto ser um espaço que não deve dispensar este tipo de apoio informativo. 	<p>Propõe-se:</p> <ul style="list-style-type: none"> - A Acessibilidade de Informação pode ser melhorada ao nível das placas de informação, suas dimensões, localização, Braille e dispositivo luminoso.

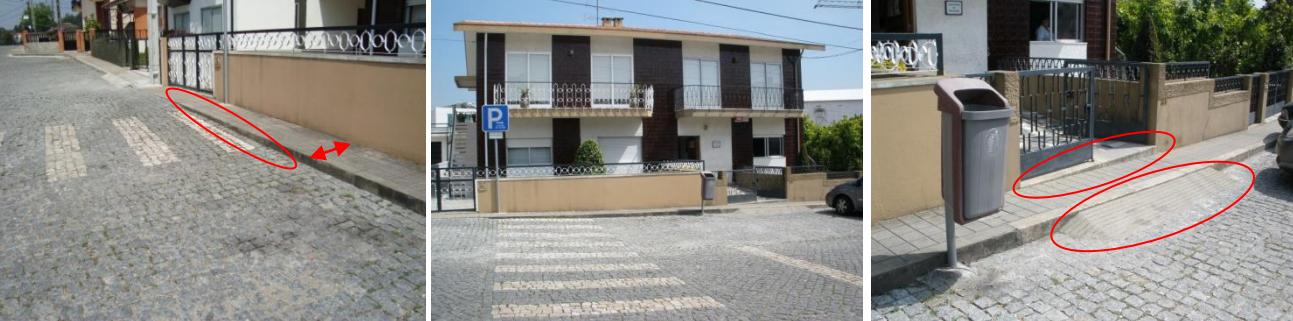
<p>Acesso exterior ao edifício</p> <ul style="list-style-type: none"> O acesso exterior é realizado através de uma rua com canal de circulação inferior a 120cm, ou seja, não regulamentar. O estacionamento é formal em baía e não contempla lugares exclusivos para Pessoas com Mobilidade Reduzida. Não existe qualquer diferenciação de piso ao nível pedonal (invisuais). O mobiliário existente recai em papeleiras, postes de iluminação e sinalética vertical. 	<p>Propõe-se:</p> <ul style="list-style-type: none"> O canal de circulação deve ter 120cm mínimos de largura e ser organizado em que os equipamentos estejam todos num mesmo corredor e que não travem o percurso Deveriam existir alguns lugares de estacionamento exclusivos para pessoas com mobilidade condicionada como previsto no decreto-lei 163/2006. O mobiliário urbano existente deve estar direcionado para um design inclusivo.

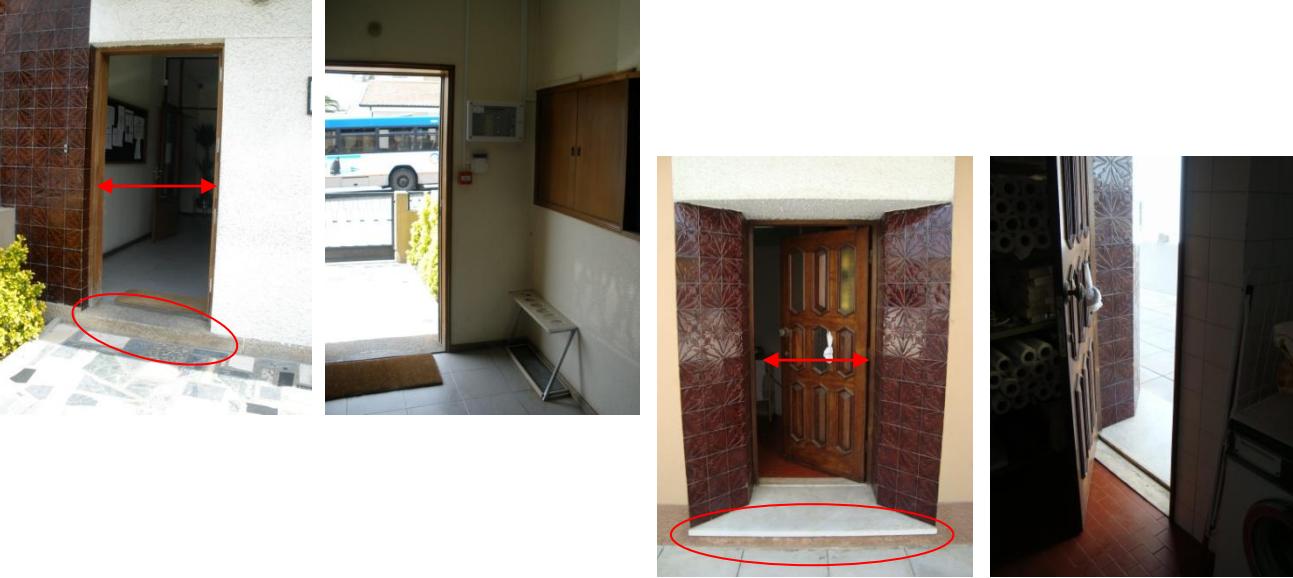
<p>Acesso ao edifício</p> <ul style="list-style-type: none"> O portão de entrada tem dimensões regulamentares (116cm) e uma soleira não regulamentar (7cm), seguido de um acesso rampeado até à porta de entrada. A porta de entrada tem dimensões regulamentares (89cm). A soleira de entrada tem 11cm (não regulamentar). 	<p>Propõe-se</p> <ul style="list-style-type: none"> Todas as soleiras devem cumprir uma altura máxima de 2cm. A entrada deveria ser nivelada com o pavimento exterior ou rampeada com uma inclinação máxima de 6% ou 8%, dependendo do seu comprimento e como previsto no decreto-lei 163/2006.

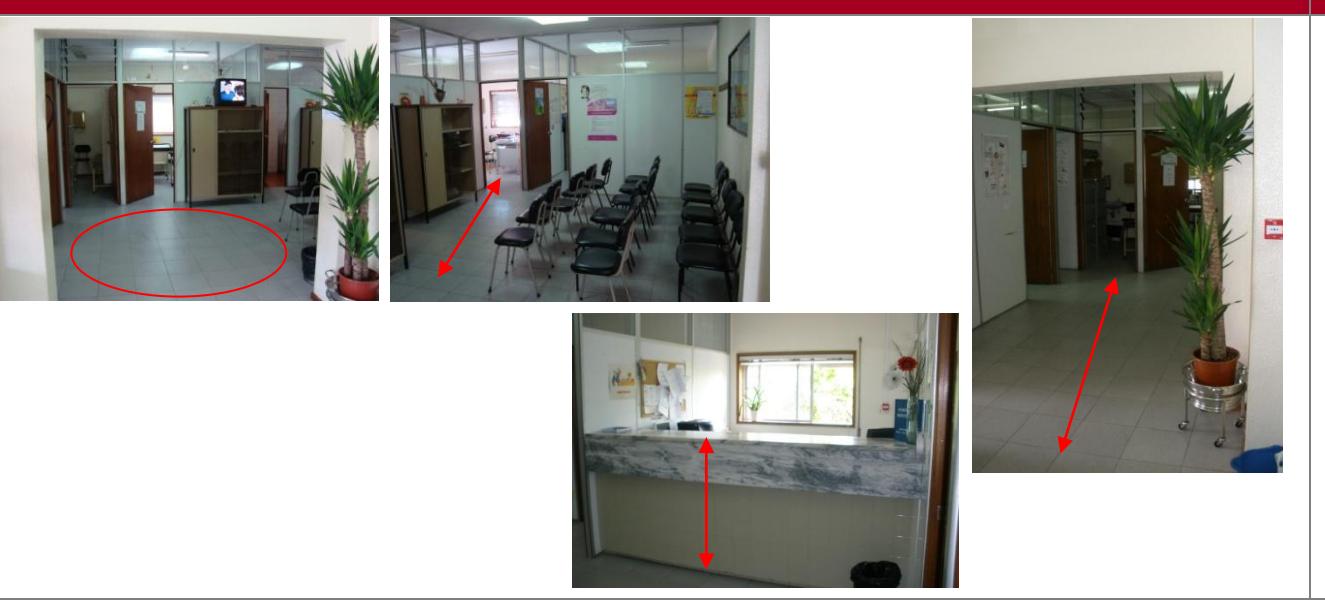
<p>Distribuição no edifício</p> <ul style="list-style-type: none"> O edifício estrutura-se num piso e é totalmente nivelado ao nível do pavimento. Os corredores horizontais são amplos (> 1,20m). 	<p>Propõe-se:</p> <ul style="list-style-type: none"> Os pavimentos de todo o edifício devem ser estáveis, não se deslocando quando sujeita a acção mecânica. Os espaços de estar e canais de circulação têm de ter um vão mínimo de 1.20m, não só para executar manobras mas também para o cruzamento de pessoas.

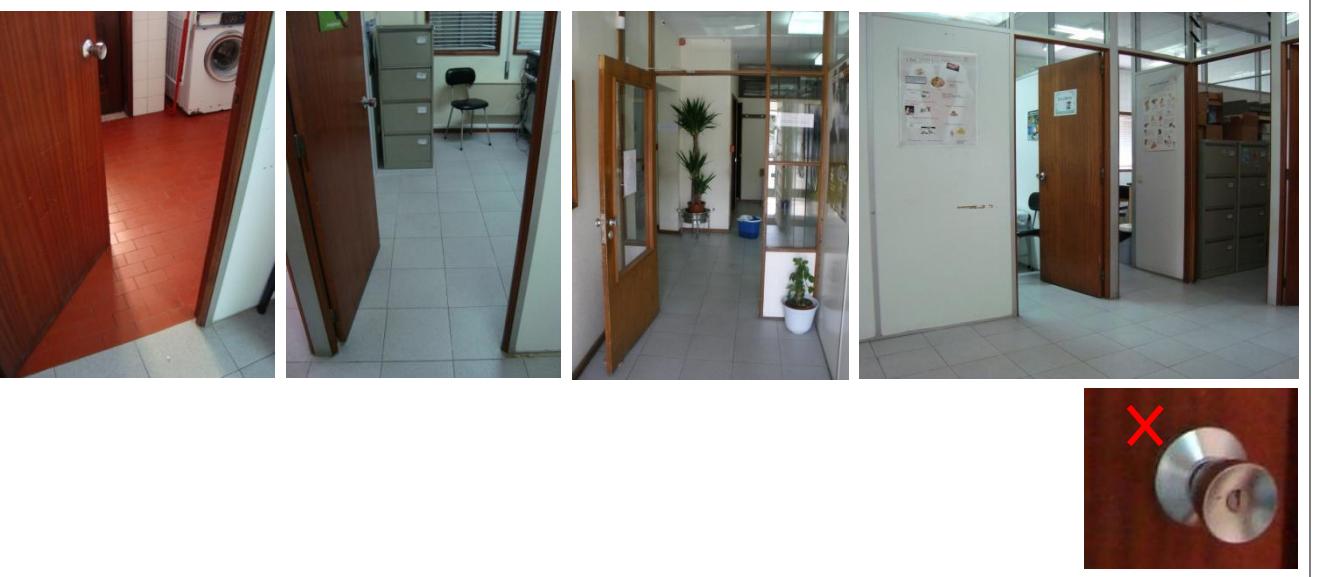
<p>Acesso a dependências e instalações</p> <ul style="list-style-type: none"> O sistema de portas é de abrir em todas as dependências e nem todas têm dimensões regulamentares (65cm a 76cm) Os puxadores não são os adequados. 	<p>Propõe-se:</p> <ul style="list-style-type: none"> Todas as portas devem garantir um vão mínimo de abertura de 77cm, conforme especificado no Decreto-lei 163/2006. Deve ser prevista a criação de uma Instalação Sanitária dirigida a Pessoas com Mobilidade Reduzida e deve possuir as medidas regulamentares bem como estar equipada com os respectivos adereços de apoio. Os puxadores, as fechaduras, os trincos e outros dispositivos de operação das portas devem oferecer uma resistência mínima e ter uma forma fácil de agarrar.

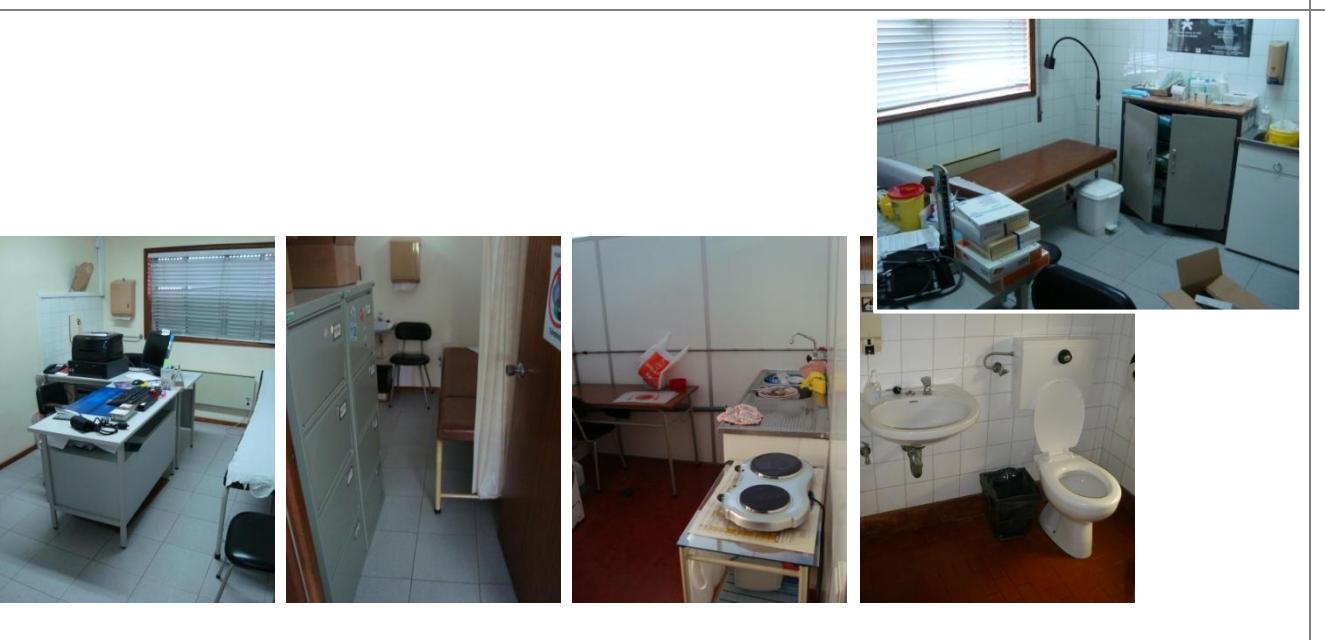
<p>Dependências</p> <ul style="list-style-type: none"> As áreas de atendimento são junto a percursos acessíveis, sem rebaixo para P.M.C., nem equipamento de auto atendimento. As instalações sanitárias são dirigidas aos funcionários e utentes, separadamente. Contudo não estão equipadas a P.M.C. 	<p>Propõe-se:</p> <ul style="list-style-type: none"> É importante a organização das várias dependências ao nível do espaço de manobra para possibilitar uma mais fluida circulação. No interior do edifício, as áreas de atendimento não têm espaço de manobra e o balcão deveria não só estar rebaixado mas também ser vazado para a possibilidade de ser utilizado por P.M.C A I. S. dirigida a P.M.C. devem possuir todo o equipamento de apoios previstos no decreto-lei 163/2006.

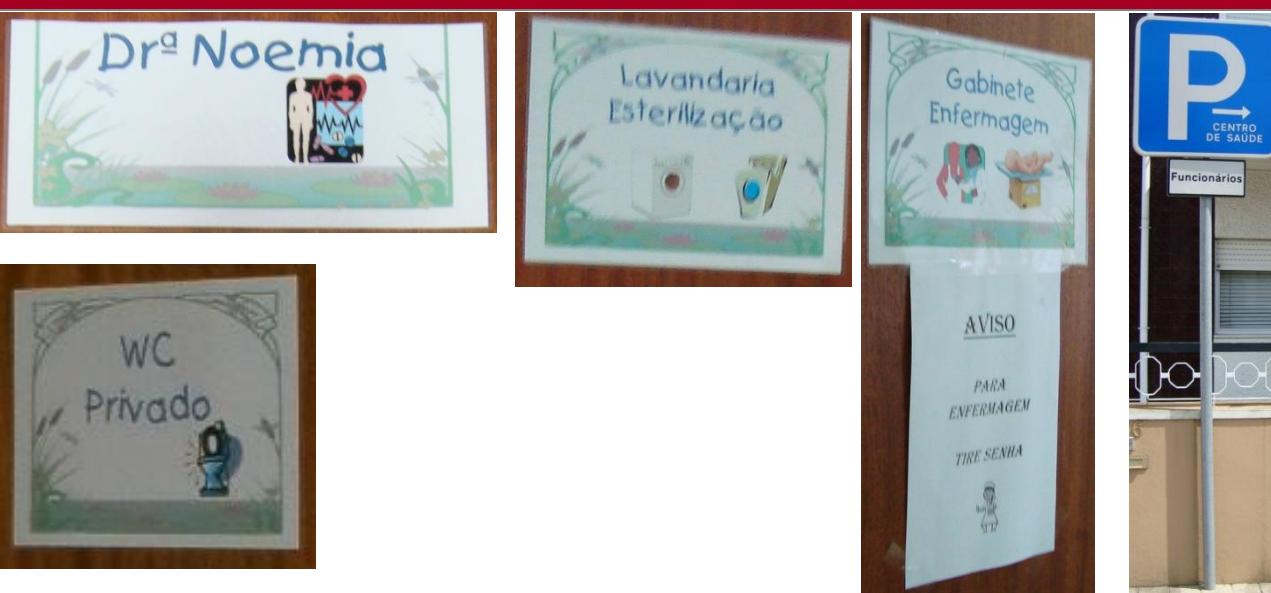
<p>Sinalética</p> <ul style="list-style-type: none"> - Apesar de muitas das dependências estarem sinalizadas, o seu design, a sua localização e as suas dimensões não são as mais aconselháveis. - A falta de sinalética dirigida para os invisuais (Braille) e para os surdos (sinais luminosos) é de salientar, visto ser um espaço que não deve dispensar este tipo de apoio informativo. 	<p>Propõe-se:</p> <ul style="list-style-type: none"> - A Acessibilidade de Informação deve ser melhorada ao nível das placas de informação, suas dimensões, localização, Braille e dispositivo luminoso.

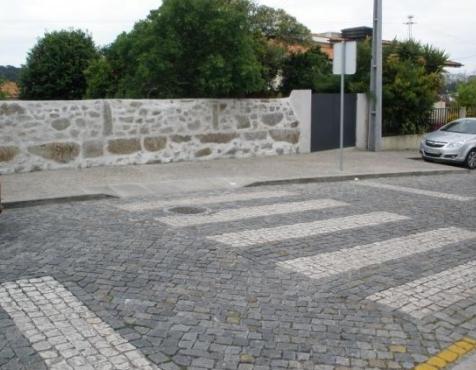
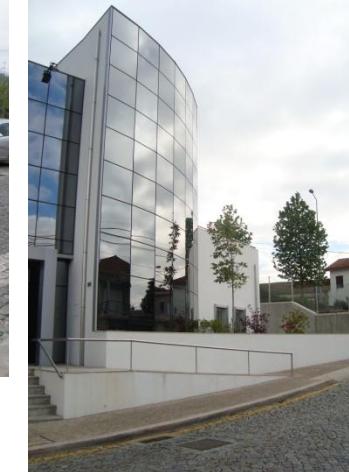
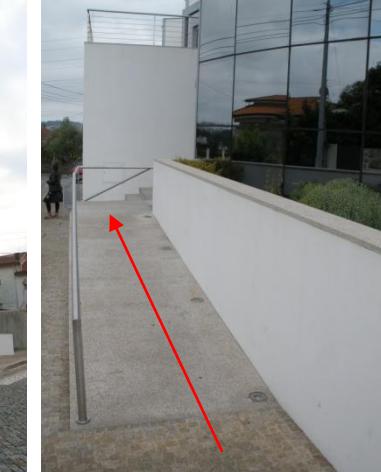
<p>Acesso exterior ao edifício</p> <ul style="list-style-type: none"> - Os passeios da envolvente do edifício nem sempre têm um canal de circulação com 1.20m mínimo. - Existe estacionamento formal mas sem lugares destinados a P.M.C. - O mobiliário urbano existente é direcionado para a sinalização vertical, papeleiras e iluminação. 	<p>Propõe-se:</p> <ul style="list-style-type: none"> - O canal de circulação deve ter 120cm mínimos de largura e ser organizado em que os equipamentos estejam todos num mesmo corredor e que não travem o percurso - A colocação de um lugar exclusivo para P.M.C. é fundamental com as dimensões regulamentares (2,50X5.00X1.00 lateral). O piso deverá estar demarcado com cor contrastante e o sinal horizontal com símbolo internacional deverá ser inscrito no pavimento bem como o respectivo sinal vertical. - O mobiliário urbano existente quer no espaço exterior público, quer privado, deve estar direcionado para um design inclusivo.

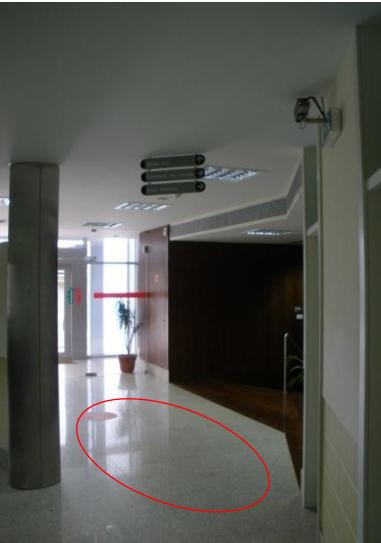
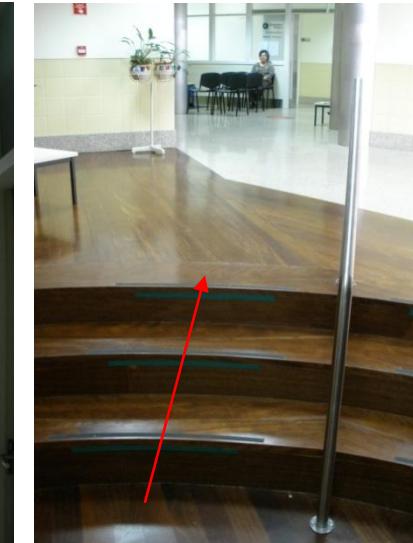
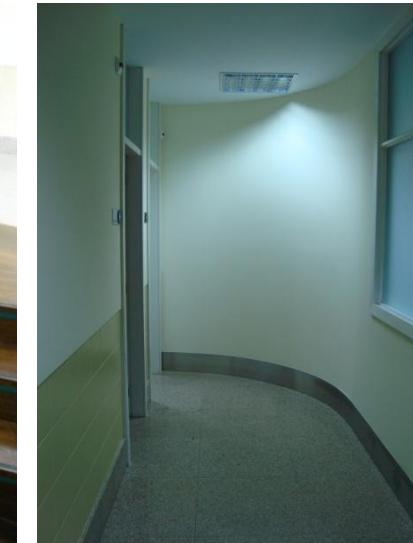
<p>Acesso ao edifício</p> <ul style="list-style-type: none"> - A entrada principal da Extensão é no mesmo edifício que alberga a Junta de Freguesia. - A entrada é feita por rampa e por escadas. A rampa está regulamentar quanto á sua inclinação e quanto á sua guarda de protecção. 	<p>Propõe-se:</p> <ul style="list-style-type: none"> - A iluminação deve estar garantida nos principais pontos deste espaço. - As soleiras deverão estar regulamentares com 2cm de altura máxima.

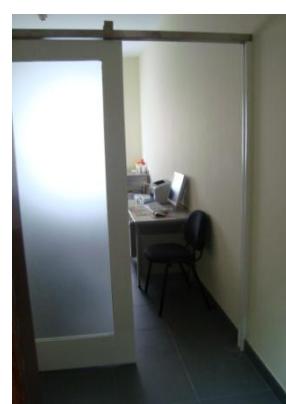
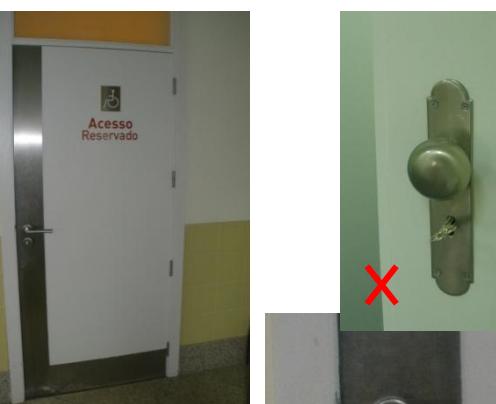
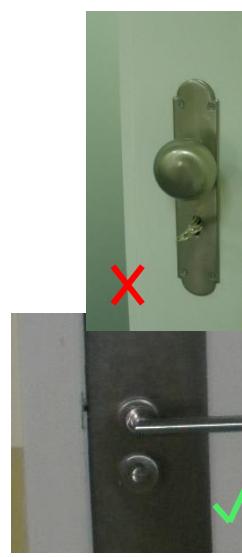
<p>Distribuição no edifício</p> <ul style="list-style-type: none"> - O canal de circulação tem espaço de manobra, portanto regulamentar. - Esta Extensão de Saúde funciona só num piso apesar de ter uma diferença de patamares feita por alguns degraus. Os degraus têm 18cmX30cm e a guarda tem 88cm de altura. - Este estabelecimento é estruturado num só piso, sem soleiras e pavimento nem sempre antiderrapante. 	<p>Propõe-se:</p> <ul style="list-style-type: none"> - Os espaços de estar e canais de circulação têm de ter um vão mínimo de 1.20m, não só para executar manobras mas também para o cruzamento de pessoas. - Os degraus das escadas devem ter 0,28m (cobertor) e 0,18m (espelho) e a guarda deve ter uma altura entre os 85 e os 90cm. - Os pavimentos de todo o edifício devem ser estáveis, não se deslocando quando sujeita a acção mecânica e nivelados para um mais fácil acesso por P.M.C.

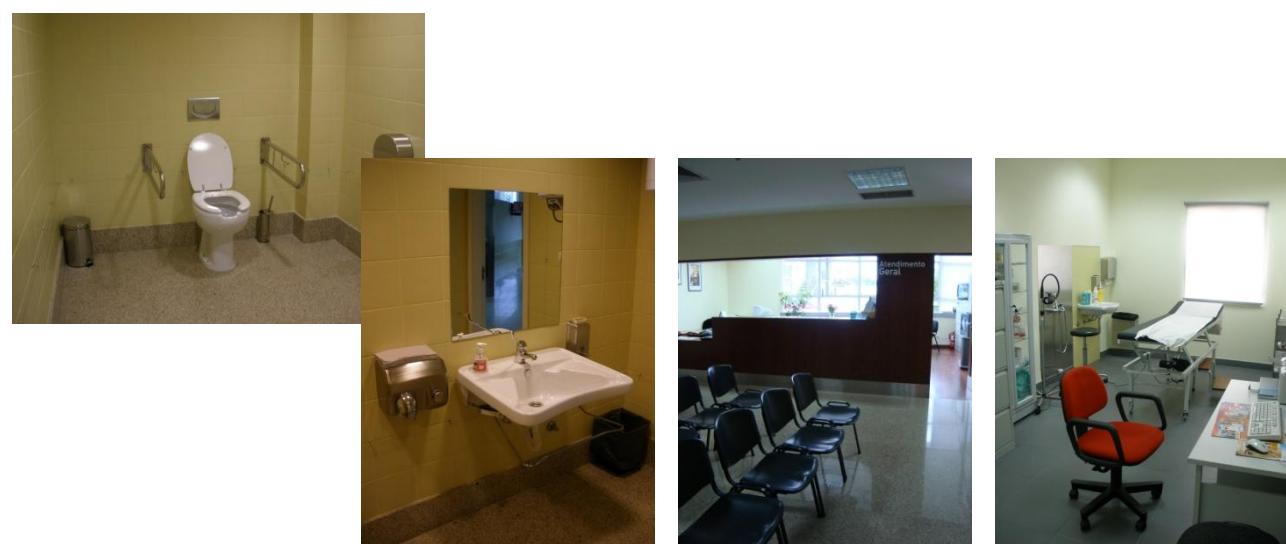
**Dependências**

- A área de atendimento está junto de um percurso acessível e tem zona rebaixada. Não existe equipamento de auto atendimento nem infoacessibilidade.
- A circulação nas dependências deste espaço é por vezes travada por mobiliário em excesso.
- Existe instalação sanitária dirigida a P.M.C. equipada mas não completa e bem dimensionada com porta de 85 cm.

- No interior do edifício, a área de atendimento tem espaço de manobra e o balcão apesar de estar rebaixado tem de ser vazado para a possibilidade de ser utilizado por todos.
- É importante a organização das várias dependências ao nível do espaço de manobra para possibilitar uma mais fluida circulação.
- A Instalação Sanitária dirigida a Pessoas com Mobilidade Reduzida deve possuir as medidas regulamentares bem como estar equipada com os respectivos adereços de apoio.

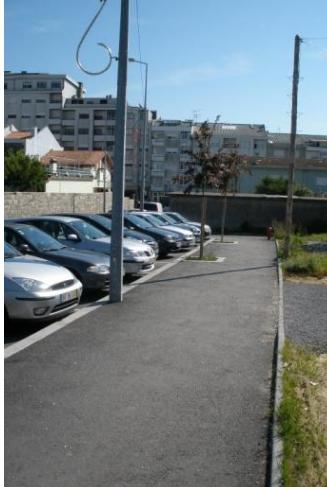
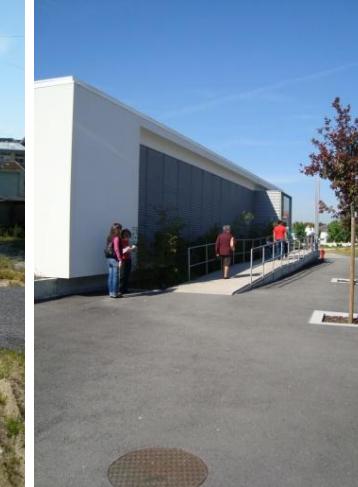
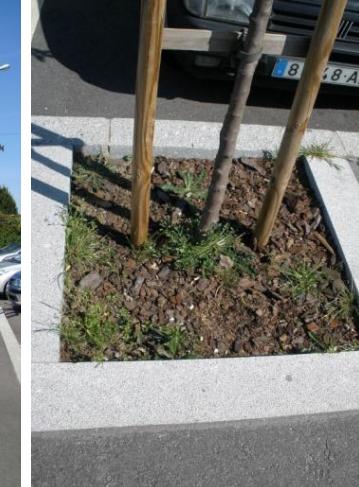
<p>Acesso exterior ao edifício</p> <ul style="list-style-type: none"> - Não existem lugares de estacionamento de utilização exclusiva para Pessoas com Mobilidade Reduzida. - Os corredores de circulação são largos e o mobiliário urbano está localizado numa faixa fora do canal de circulação, no entanto verificou-se a existência de árvores sem caldeira nem grelha de protecção, iluminação. - Os corredores de circulação são largos e o mobiliário urbano está localizado numa faixa fora do canal de circulação. 	<p>Propõe-se:</p> <ul style="list-style-type: none"> - Deve ser criados lugares de estacionamento exclusivo para Pessoas com Mobilidade Reduzida cujas dimensões sejam 2,50m X 5,00m X 1,00m de faixa lateral. Com piso diferenciado com cor contrastante com símbolo internacional inscrito no pavimento bem como o respectivo sinal vertical. - As áreas de circulação exteriores devem possuir pavimento regular, sem desníveis e sem elementos que possam constituir barreiras. - O mobiliário urbano existente terá de ser direcionado para um design inclusivo.

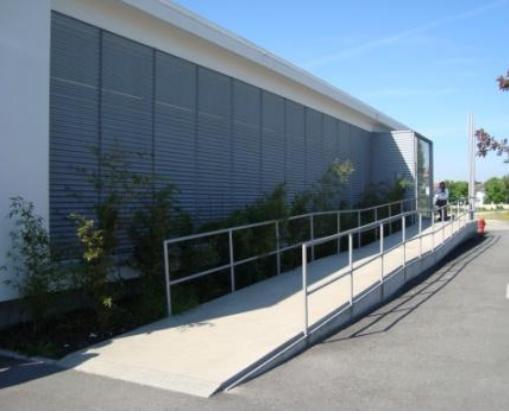
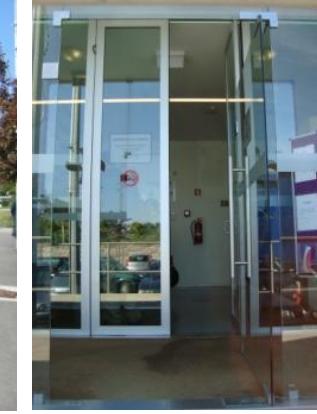
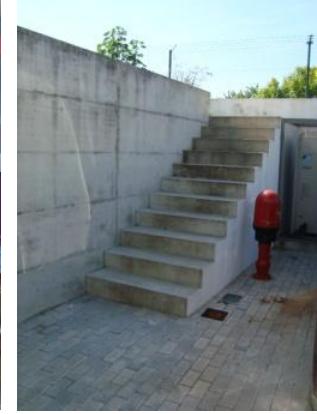
<p>Acesso ao edifício</p> <ul style="list-style-type: none"> - O edifício possui uma rampa bem executada e regulamentar que leva os utentes até a entrada principal. Esta rampa falha apenas na projecção do corrimão 0,30m nos seus topos. - O edifício não possui equipamento elevatório, o que torna o piso inferior inacessível através do interior. - O equipamento possui lugares de estacionamento de funcionários descoberto. - As portas de entrada e da antecâmara são de dupla folha e tem dimensionamento de folha de 1,08m e 0,64m respectivamente. 	<p>Propõe-se:</p> <ul style="list-style-type: none"> - Todas as portas de entrada/saída devem garantir um vão mínimo de abertura de 87cm. - As soleiras deverão estar regulamentares com 2cm de altura máxima. - A iluminação deve estar garantida nos principais pontos deste espaço.
