3.3. Edificado – 3.3.8. Saúde

Plano Municipal de Acessibilidade Para Todos Município da Maia - Entrega Final

Designação: Centro de Saúde do Castelo da Maia

Designação: Centro de Saúde da Maia

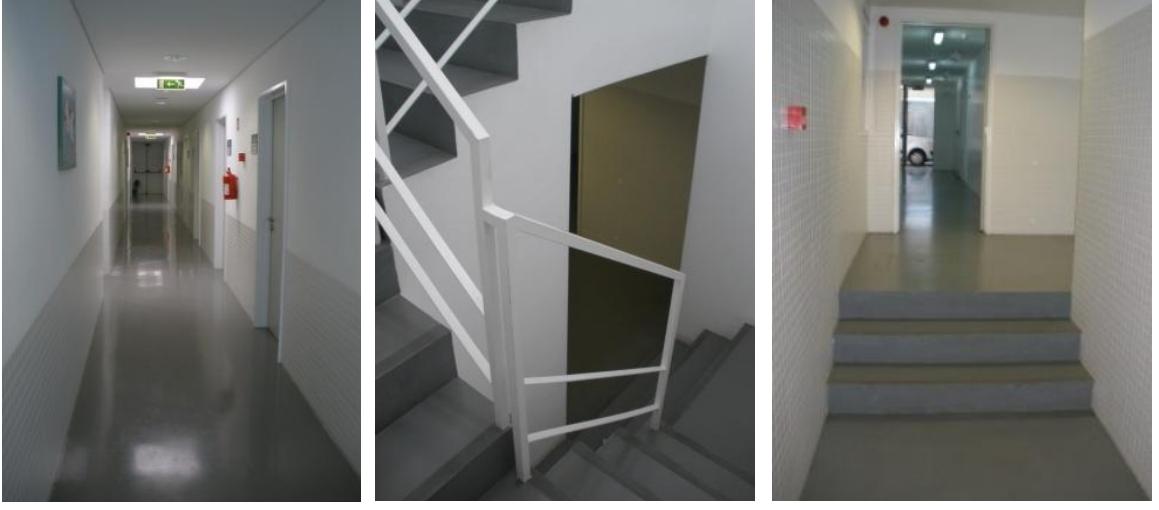
<p>Distribuição no edifício</p> <ul style="list-style-type: none"> O piso inferior só é acessível através de escadas, e na sua disposição existe um desnível intermédio vencido por degraus, estas duas situações impedem a utilização de Pessoas com Mobilidade Reduzida. Na unidade de atendimento, piso superior, os corredores são regulamentares, a largura varia entre 1,20m e 1,50 A escada para o piso 1 tem degraus com 19,5cm de altura de espelho e cobertor de 27cm. As áreas de atendimento são junto a percursos acessíveis, com dimensões e forma que permite a utilização por parte de Pessoas com mobilidade Reduzida. Não existe equipamento de auto atendimento. 	<p>Propõe-se:</p> <ul style="list-style-type: none"> Que para aceder ao piso superior deverá ser prevista a instalação de algum sistema elevatório visto ser um espaço de grande utilização. Os degraus das escadas devem ter 0,28m (cobertor) e 0,18m (espelho), de largura deve ter 1.20m e a guarda deve ter uma altura entre os 85 e os 90cm. Os pavimentos de todo o edifício devem ser estáveis, não se deslocando quando sujeita a acção mecânica. No interior do edifício, a área de atendimento tem espaço de manobra mas o balcão tem de estar rebaixado e vazado para a possibilidade de ser utilizado por todos.

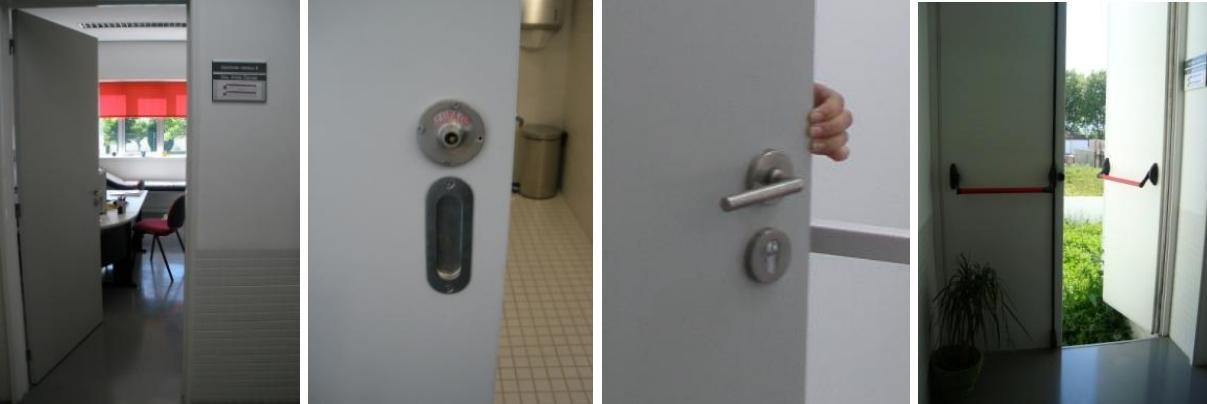
<p>Acesso a dependências e instalações</p> <ul style="list-style-type: none"> Todas portas internas do edifício têm dimensões regulamentares, sendo a mais pequena de 0,78m de vão livre. O edifício não possui soleiras no interior. Existem instalações sanitárias dirigidas aos funcionários e utentes, separadamente. O edifício serve as Pessoas com mobilidade Reduzida com uma instalação sanitária de utilização exclusiva, no entanto o equipamento pode ser mais completo e algumas questões podem ser melhoradas. 	<p>Propõe-se:</p> <ul style="list-style-type: none"> A Instalação Sanitária dirigida a Pessoas com mobilidade Reduzida deve possuir as medidas regulamentares bem como estar equipada com os respectivos adereços de apoio.

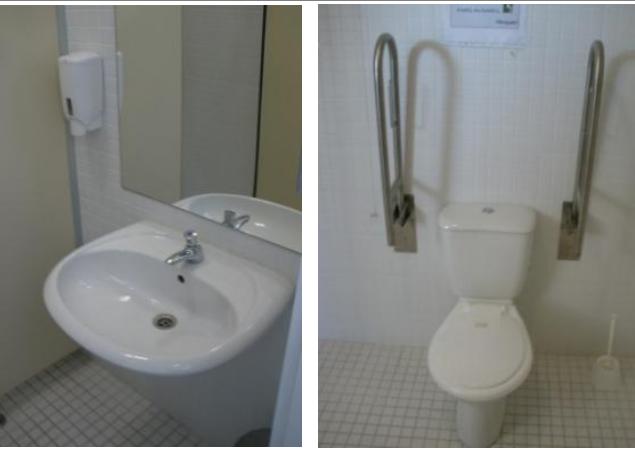
<p>Dependências</p> <ul style="list-style-type: none"> As dependências do edifício não possuem barreiras a mobilidade. Apenas nas saídas de emergência e na porta de acesso à área de garagem existem desníveis com soleira superior a 0,02m. <p>Os puxadores que equipam as portas são regulamentares.</p>	<p>Propõe-se:</p> <ul style="list-style-type: none"> Os desníveis nos pontos de emergência devem ser colmatados respeitando a legislação.

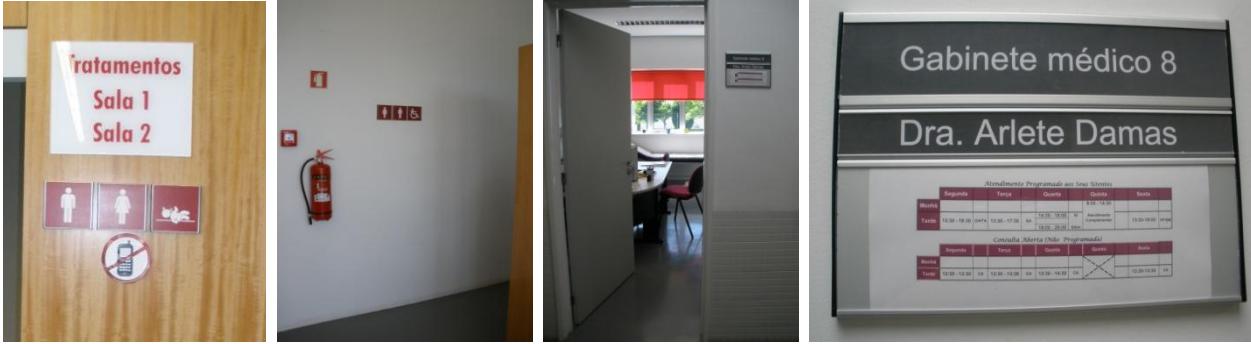
**Diagnóstico do Edifício****Sinalética**

A sinalética que o edifício apresenta está bem localizada e possui baixo-relevo. Faltando apenas a sinalética dirigida para os invisuais (Braille) e para os surdos (sinais luminosos) é de salientar, visto ser um espaço que não deve dispensar este tipo de apoio informativo.

A acessibilidade de informação deve ser melhorada ao nível das placas de informação, Braille e dispositivos luminosos.

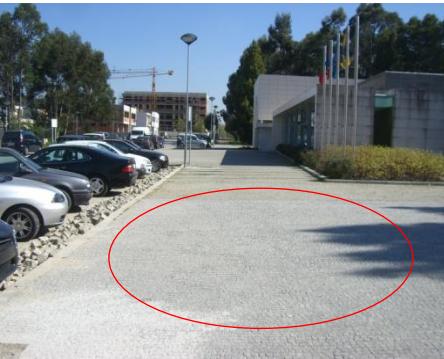
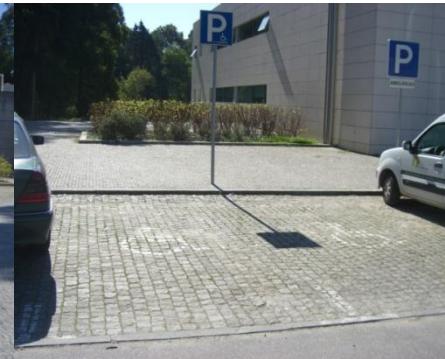
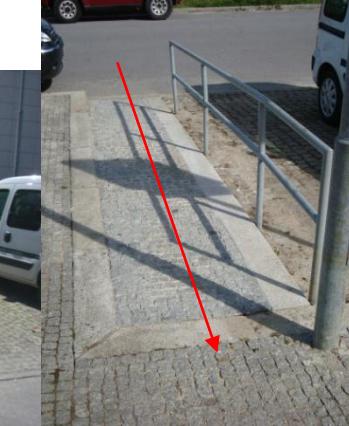
<p>Acesso exterior ao edifício</p> <ul style="list-style-type: none"> - Os passeios da envolvente do edifício tem um canal de circulação superior a 1.50m. - Existe estacionamento formal bem como lugares de estacionamento destinados a P.M.C. (Pessoas com Mobilidade Reduzida). O acesso lateral rampeado não está regulamentar. - O mobiliário urbano existente é direcionado para a sinalização vertical, papeleiras e iluminação. 	<p>Propõe-se:</p> <ul style="list-style-type: none"> - A colocação de um lugar exclusivo para P.M.C. é fundamental com as dimensões regulamentares (2,50X5.00X1.00 lateral). O piso deverá estar demarcado com cor contrastante e o sinal horizontal com símbolo internacional deverá ser inscrito no pavimento bem como o respectivo sinal vertical. - O mobiliário urbano existente quer no espaço exterior público, quer privado, deve estar direcionado para um design inclusivo.

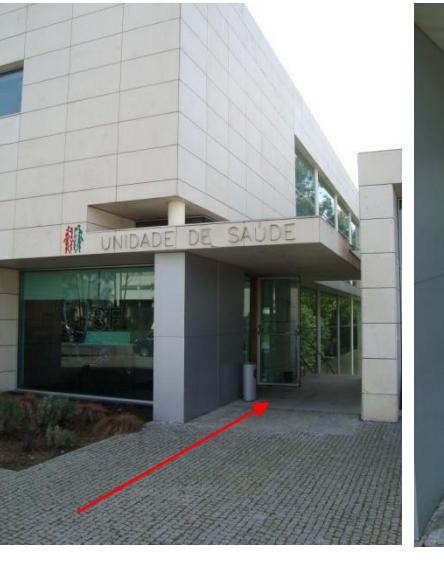
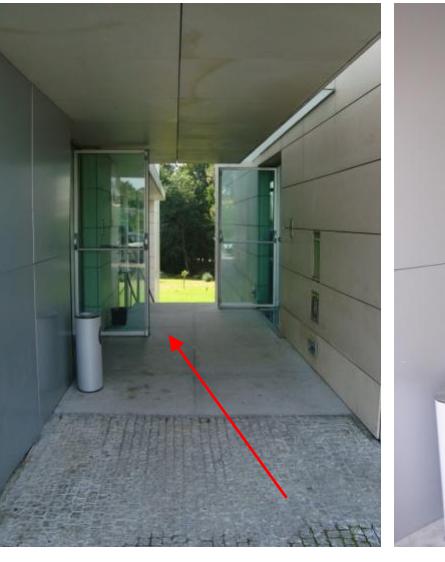
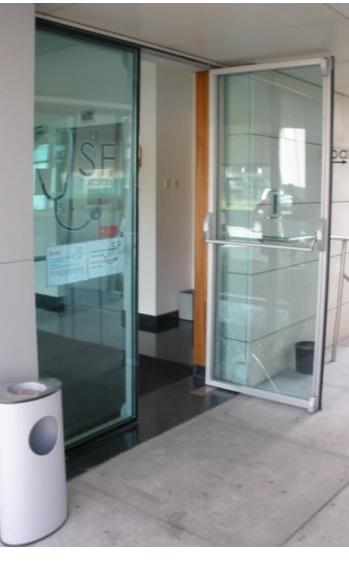
<p>Acesso ao edifício</p> <ul style="list-style-type: none"> - A junta de freguesia de Moreira partilha algumas instalações com a Extensão de Saúde de Pedras Rubras desta mesma freguesia, nomeadamente os acessos. - A entrada principal da Unidade é no corredor de distribuição exterior à esquerda e tem uma porta regulamentar de 95cm com barra. - Existem neste edifício outras saídas para o exterior em que as suas portas estão regulamentares no entanto as soleiras ultrapassam os 2cm máx. regulamentares. 	<p>Propõe-se:</p> <ul style="list-style-type: none"> - A iluminação deve estar garantida nos principais pontos deste espaço. - As soleiras deverão estar regulamentares com 2cm de altura máxima.

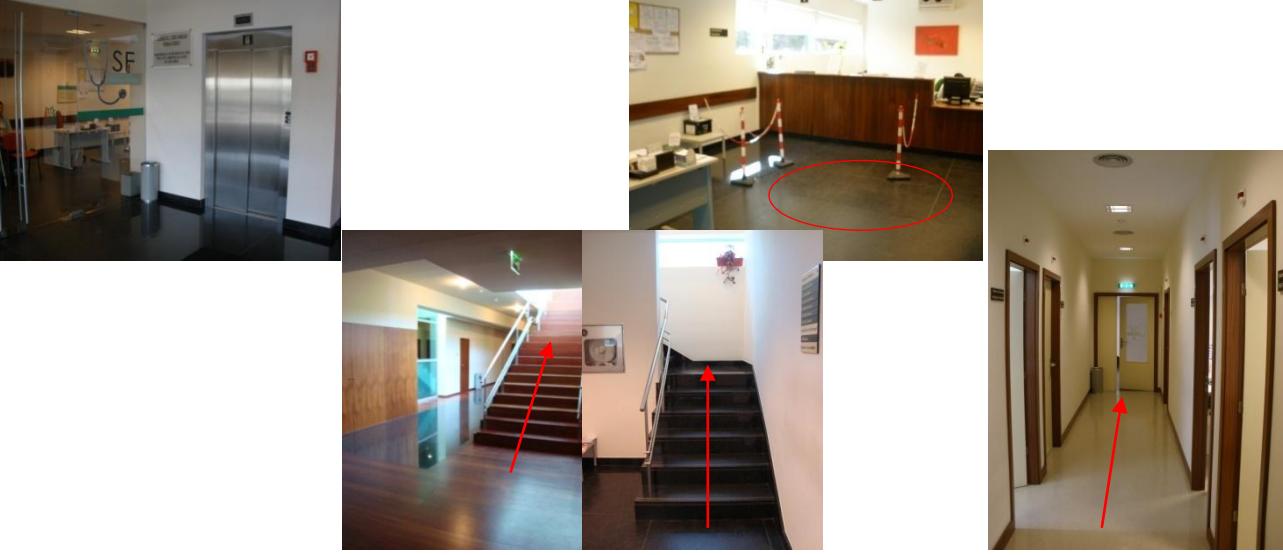
<p>Distribuição no edifício</p> <ul style="list-style-type: none"> O canal de circulação tem espaço de manobra, portanto regulamentar. Existe neste edifício elevador o que torna a sua utilização mais viável por P.M.C. A porta tem 90cm com 1.40mX1.00m. As escadas da zona de atendimento para a zona de gabinetes tem 1.10m de largura com patamar intermédio, os degraus têm 19X32cm, a guarda tem 90cm. Este estabelecimento é estruturado em 3 pisos contudo cada piso é nivelado, não tem soleiras. 	<p>Propõe-se:</p> <ul style="list-style-type: none"> As dimensões regulamentares do elevador devem ter 1.10mX1.40m, porta de 80cm, guarda entre os 0.875 e os 0.925m. Os degraus das escadas devem ter 0,28m (cobertor) e 0,18m (espelho) e a guarda deve ter uma altura entre os 85 e os 90cm. Os pavimentos de todo o edifício devem ser estáveis, não se deslocando quando sujeita a acção mecânica e nivelados para um mais fácil acesso por P.M.C.

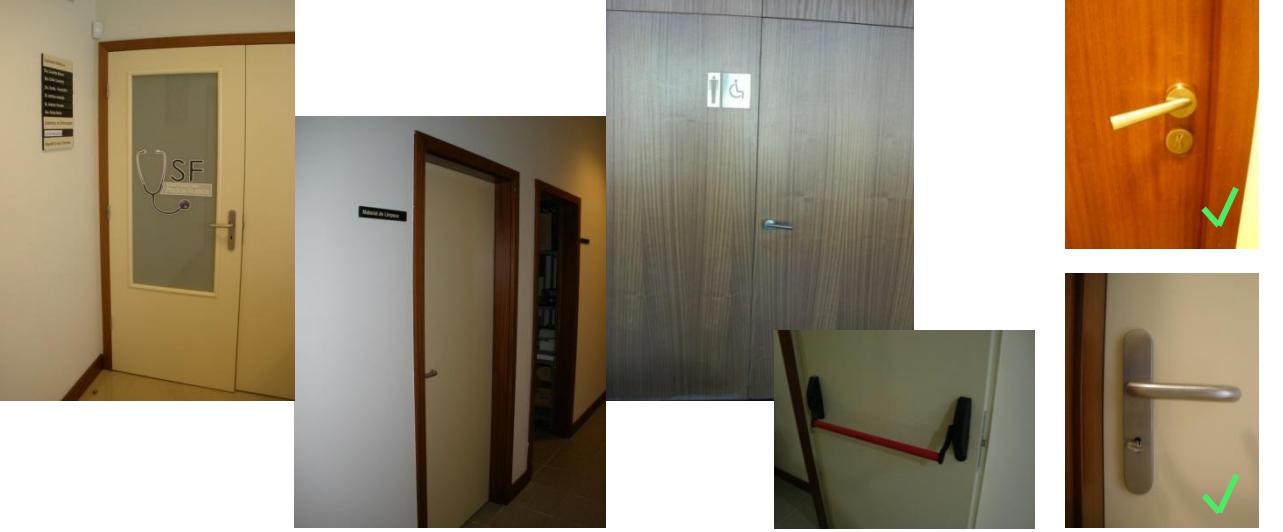
<p>Acesso a dependências e instalações</p> <ul style="list-style-type: none"> O sistema de portas é de abrir em todas as dependências As dimensões das portas variam entre os 66cm e 85cm. O design dos puxadores das portas é também variável. Nem sempre regulamentar. 	<p>Propõe-se:</p> <ul style="list-style-type: none"> No interior todas as portas de gabinetes deverão ser revistas para os 77 cm de vão livre mínimos. Os puxadores devem ser um dos modelos indicados para P.M.C. (Pessoas com Mobilidade Condicionada).

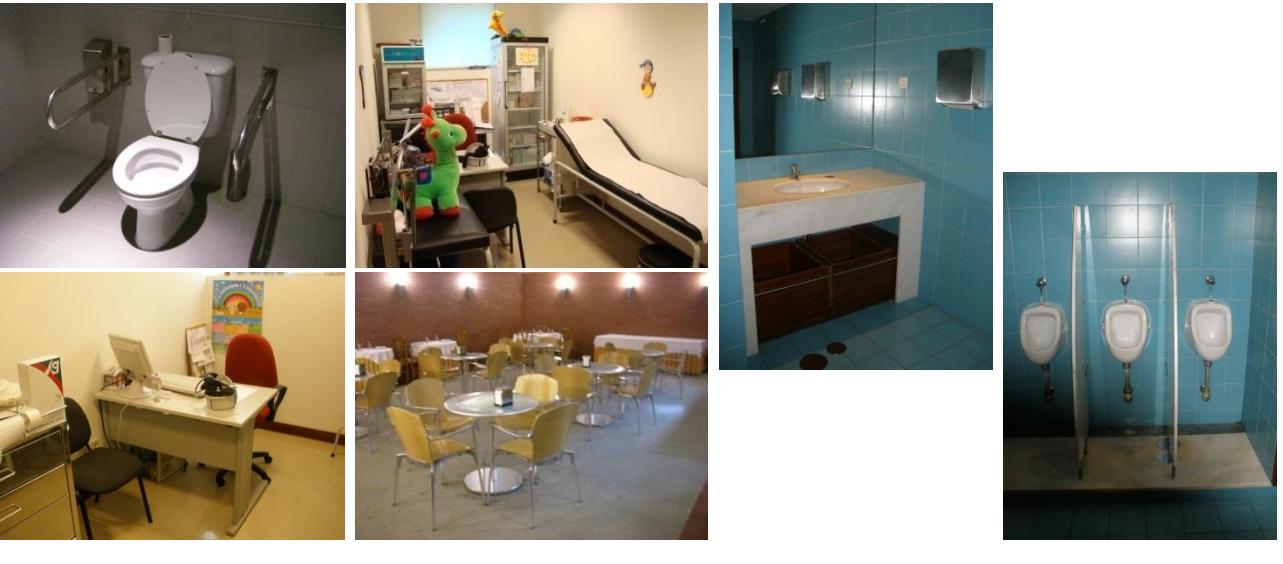
<p>Dependências</p> <ul style="list-style-type: none"> A área de atendimento está junto de um percurso acessível e tem zona rebaixada. Não existe equipamento de auto atendimento. A circulação nas dependências deste espaço é por vezes travada por mobiliário em excesso. Existe instalação sanitária dirigida a P.M.C. equipada mas não completa e bem dimensionada com porta de 1.00m. 	<p>Propõe-se:</p> <ul style="list-style-type: none"> No interior do edifício, a área de atendimento tem espaço de manobra e o balcão apesar de estar rebaixado tem de ser vazado para a possibilidade de ser utilizado por todos. É importante a organização das várias dependências ao nível do espaço de manobra para possibilitar uma mais fluida circulação. A Instalação Sanitária dirigida a P.M.C. deve possuir as medidas regulamentares bem como estar equipada com os respectivos adereços de apoio.

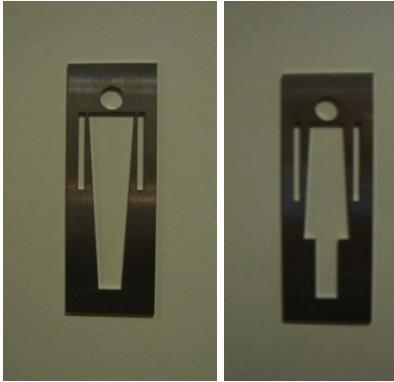
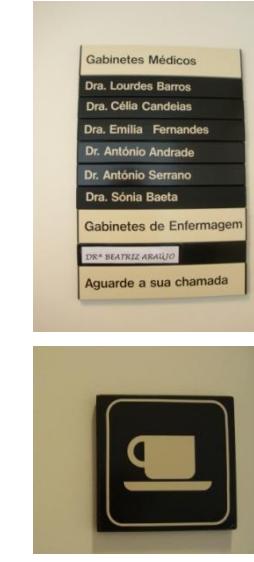
<p>Sinalética</p> <p>- Apesar de muitas das dependências estarem sinalizadas, nalguns casos o seu design, a sua localização e as suas dimensões não são as mais aconselháveis.</p> <p>A falta de sinalética dirigida para os invisuais (Braille) e para os surdos (sinais luminosos) é de salientar, visto ser um espaço que não deve dispensar este tipo de apoio informativo.</p>	<p>Propõe-se:</p> <ul style="list-style-type: none"> - A Acessibilidade de Informação pode ser melhorada ao nível das placas de informação, suas dimensões, localização, Braille e dispositivo luminoso.
