3.3. Edificado – 3.3.7. Religioso

Plano Municipal de Acessibilidade Para Todos Município da Maia – Entrega Final

**Identificação****Designação:** Cemitério de Águas Santas**Localização:** Rua do Mosteiro**Descrição, Função ou Uso do Edifício:** Lugar de prática religiosa, onde se sepultam corpos humanos e se pratica culto aos mesmos em sua memória

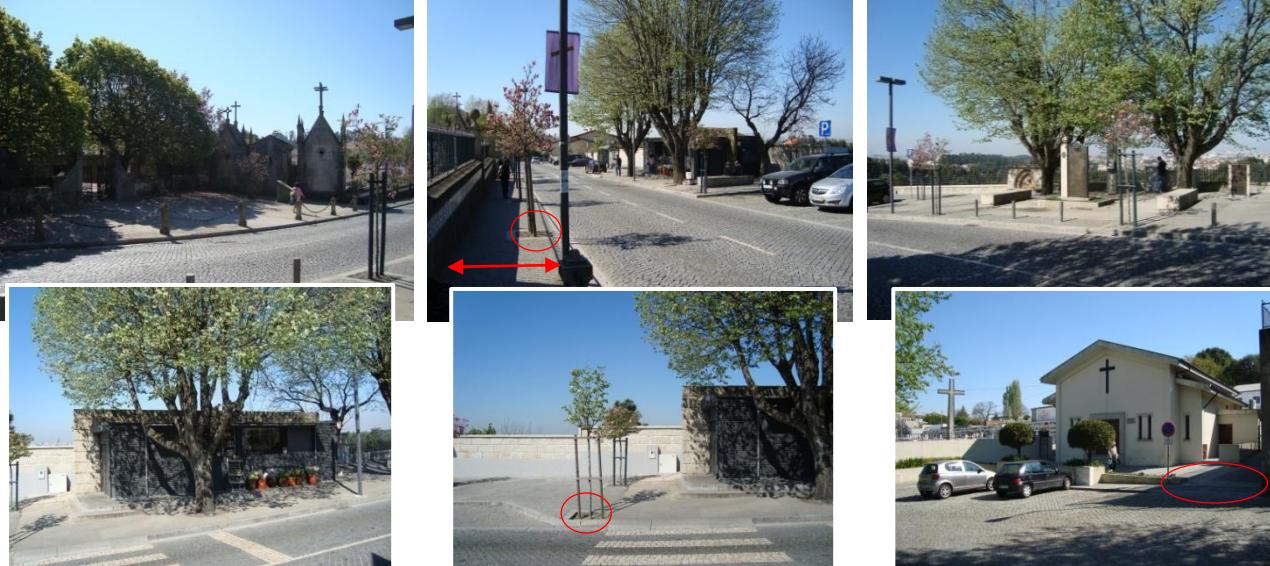
<p>Acesso exterior ao edifício</p> <ul style="list-style-type: none"> - Existem três entradas para o cemitério, todas são inacessíveis. A principal, uma pelo átrio da Igreja e outra pela Capela Mortuária. - Os passeios envolventes têm dim. não reg. em alguns pontos devido à existência de obstáculos (caldeiras de árvores). - O estacionamento existente é formal em baía e sem prever lugares exclusivos para Pessoas com Mobilidade Reduzida. - O mobiliário existente recai em papeleiras, bancos, iluminação, árvores, bica, sinalética vertical e cabine telefónica. - A passadeira não é rebaixada. 	<p>Propõe-se:</p> <ul style="list-style-type: none"> - Deve existir um espaço mínimo de circulação livre de obstáculos de 120cm. - Deveriam existir alguns lugares de estacionamento exclusivos para Pessoas com Mobilidade Reduzida com as dimensões devidas bem como a sinalética de apoio. - O mobiliário urbano existente quer no espaço exterior público, quer privado, deve estar direcionado para um design inclusivo. - A passadeira tem que ser rebaixada para permitir a passagem de Pessoas com Mobilidade Reduzida.

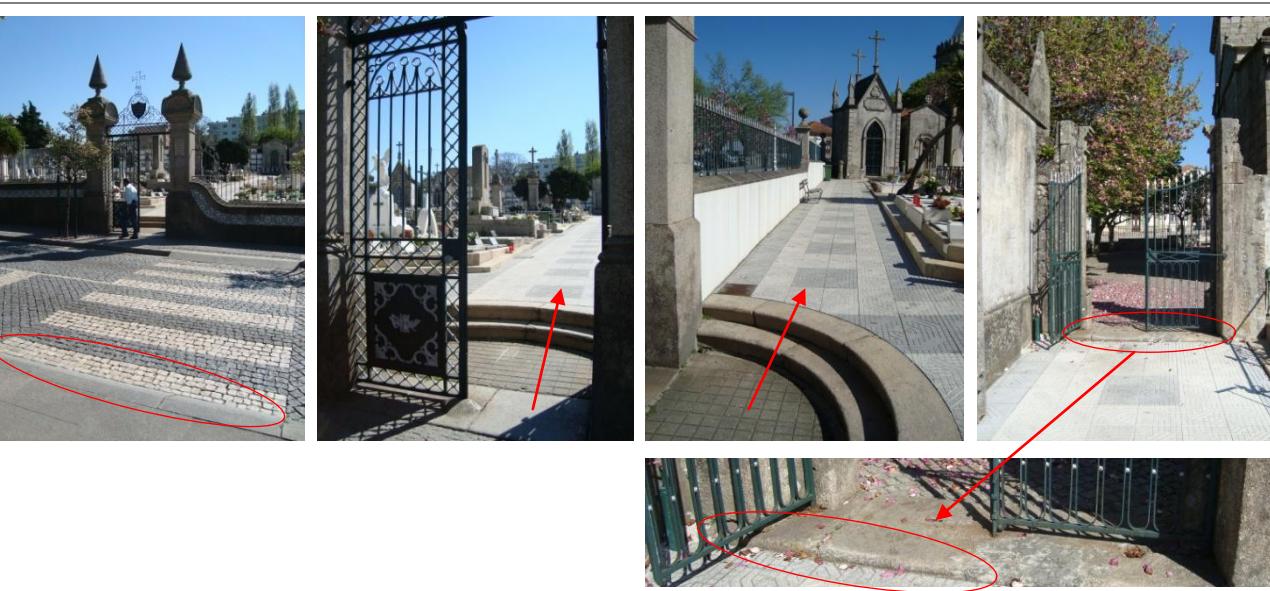
<p>Acesso ao edifício</p> <ul style="list-style-type: none"> - O sistema da porta de entrada é de abrir dupla, com dimensões regulamentares (96cm), sem soleira, mas com dois degraus de acesso não reg. (19cmx32). - A entrada pelo átrio da Igreja tem uma soleira não regulamentar. - A entrada pelo lado da Capela Mortuária é inacessível por Pessoas com mobilidade Reduzida devido à existência de escadas. 	<p>Propõe-se:</p> <ul style="list-style-type: none"> - As soleiras existentes devem ser niveladas ou de dimensões regulamentares, no máximo 2cm de altura. - Os degraus de entrada são não regulamentares porque deveriam ser acompanhados por um corrimão e porque deveriam ter no máximo 15cm de altura. - A diferença de patamares que este espaço apresenta, necessita da criação de acessos rampeados com a devida inclinação (6%).

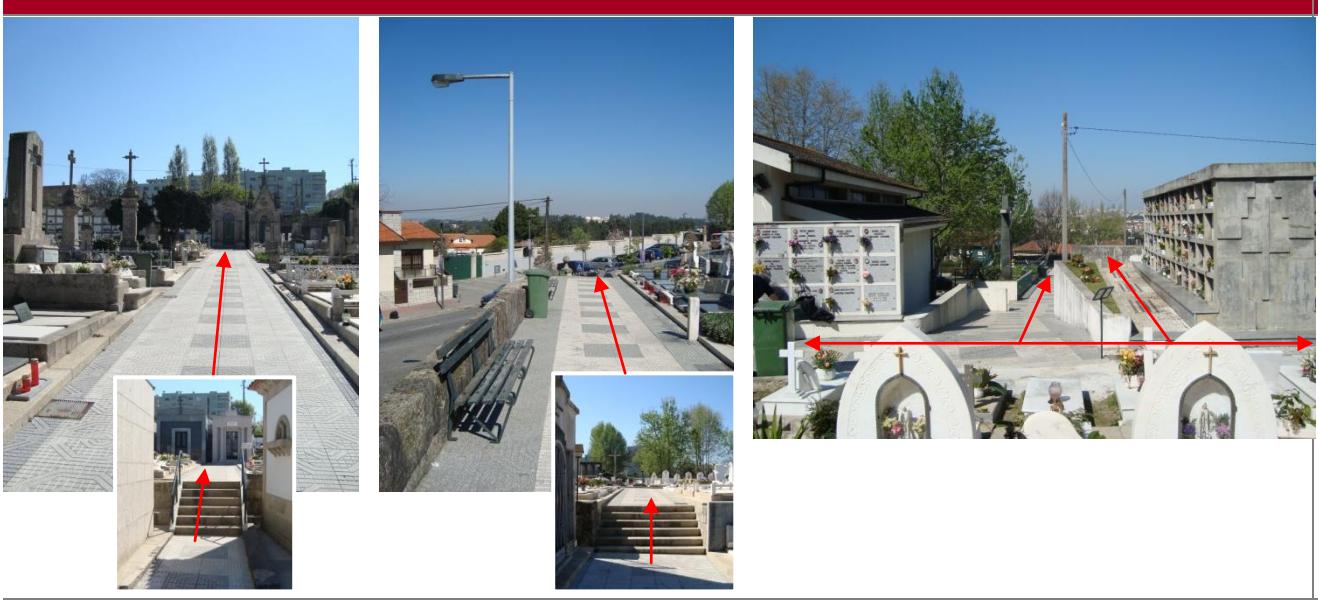
<p>Distribuição no edifício</p> <ul style="list-style-type: none"> O edifício estrutura-se em vários patamares, vencidos através de escadas e rampas, todas elas não regulamentares. Não existem elevadores ou plataformas elevatórias. Os corredores horizontais de circulação tem largura superior a 1,5m e estão livres de obstáculos. 	<p>Propõe-se:</p> <ul style="list-style-type: none"> Devem ser criados acessos rampeados entre plataformas, com as características previstas no decreto-lei 163/2006 para permitir o acesso a Pessoas com Mobilidade Reduzida.

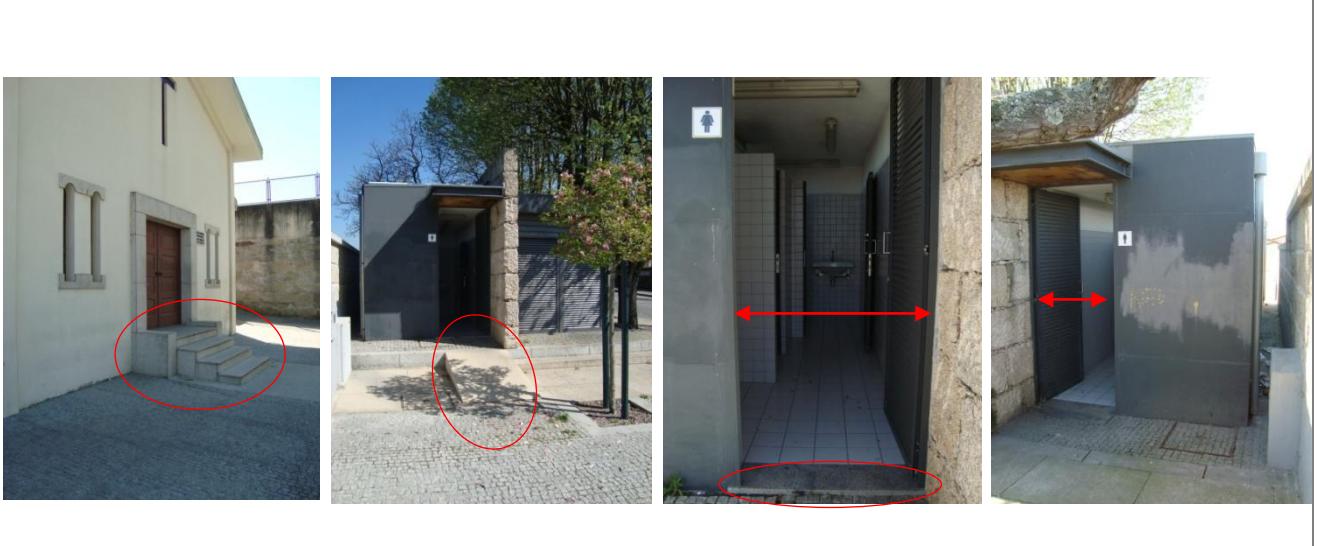
<p>Acesso a dependências e instalações/ Dependências</p> <ul style="list-style-type: none"> O acesso às Instalações Sanitárias é feito pelo exterior, no espaço público. A I.S. feminina tem uma rampa não reg. e a I.S. masculina é nivelada e têm portas reg. (78cm). Ambas as I.S. (fem. e masc.) são dirigidas a P.M.C., que apesar de não terem o dimensionamento reg. (145cmx205cm) têm alguns equipamentos exigidos. A capela mortuária é inacessível a Pessoas com Mobilidade Reduzida devido à existência de uma escada não reg. O design dos puxadores das portas é também variável. Nem sempre regulamentar. 	<p>Propõe-se:</p> <ul style="list-style-type: none"> O bloco sanitário de apoio terá de proporcionar aos seus utilizadores condições de utilização, ao nível das I. S. e dos compartimentos, nomeadamente zonas de manobras, acessos nivelados e cumprimento do reg. ao nível do equipamento. Tem torneira de alavanca, barras de apoio a sanita, tudo o resto deve ser verificado no decreto-lei 163/2006. As escadas devem ter corrimãos. A maçaneta deve ser de fácil manuseamento ao tacto, ou seja, que não requeira uma pressão firme, de resistência mínima e de forma fácil de agarrar com uma mão. Consultar secção 4.9.9. do Decreto-lei 163/2006.

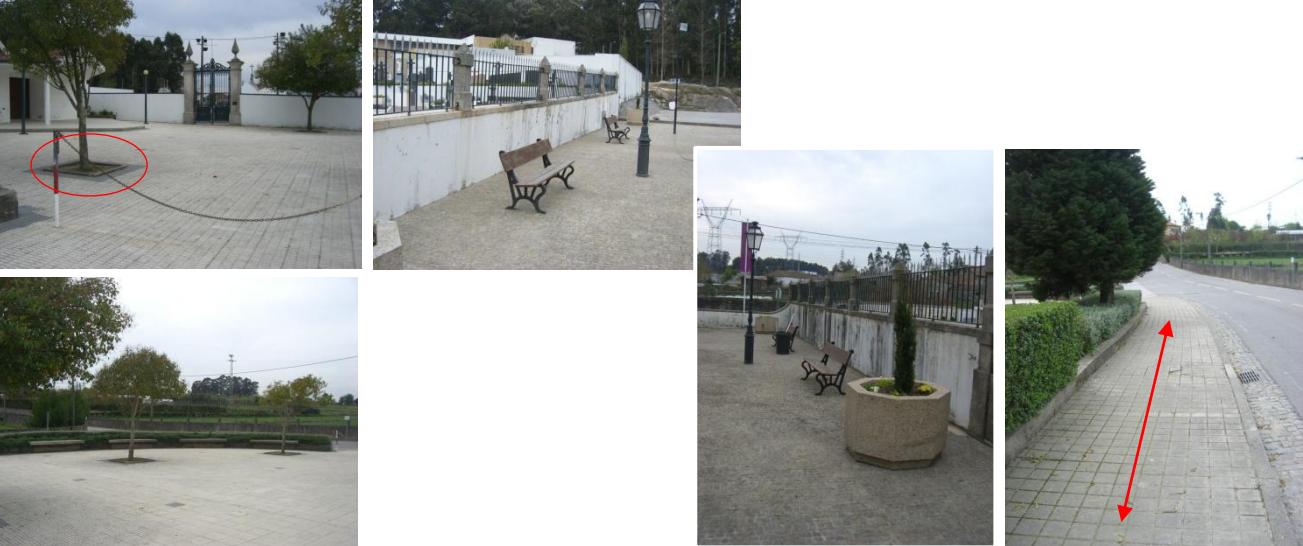
<p>Acesso exterior ao edifício</p> <ul style="list-style-type: none"> - Existem duas entradas para o cemitério. Uma pelo átrio da Igreja e outra pela Capela Mortuária. - Os passeios envolventes têm canais de circulação superiores a 150cm livres obstáculos. - O estacionamento existente é formal em baía e sem prever lugares exclusivos para P.M.C. - O mobiliário existente recai em papeleiras, bancos, iluminação, árvore com caldeira, floreiras, sinalética vertical e cabine telefónica. 	<p>Propõe-se:</p> <ul style="list-style-type: none"> - Deveriam existir alguns lugares de estacionamento exclusivos para pessoas com mobilidade condicionada como previsto no decreto-lei 163/2006. - O mobiliário urbano existente quer no espaço exterior público, quer privado, deve estar direcionado para um design inclusivo.

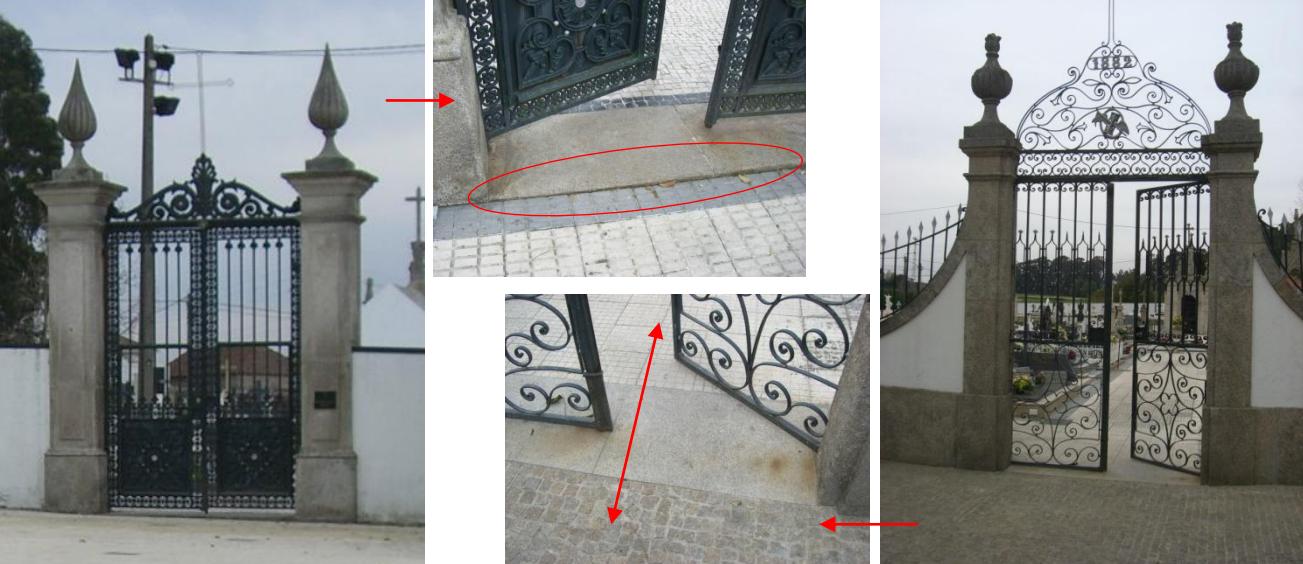
<p>Acesso ao edifício</p> <ul style="list-style-type: none"> - A entrada pela Capela Mortuária é inacessível a P.M.C. devido a uma soleira com altura não reg. E a entrada pela Igreja é nivelada. - O sistema de portas de entrada é de abrir (duplas), com dimensões regulamentares. 	<p>Propõe-se:</p> <ul style="list-style-type: none"> - As soleiras existentes devem ser niveladas ou de medidas regulamentares, no máximo 2cm de altura.

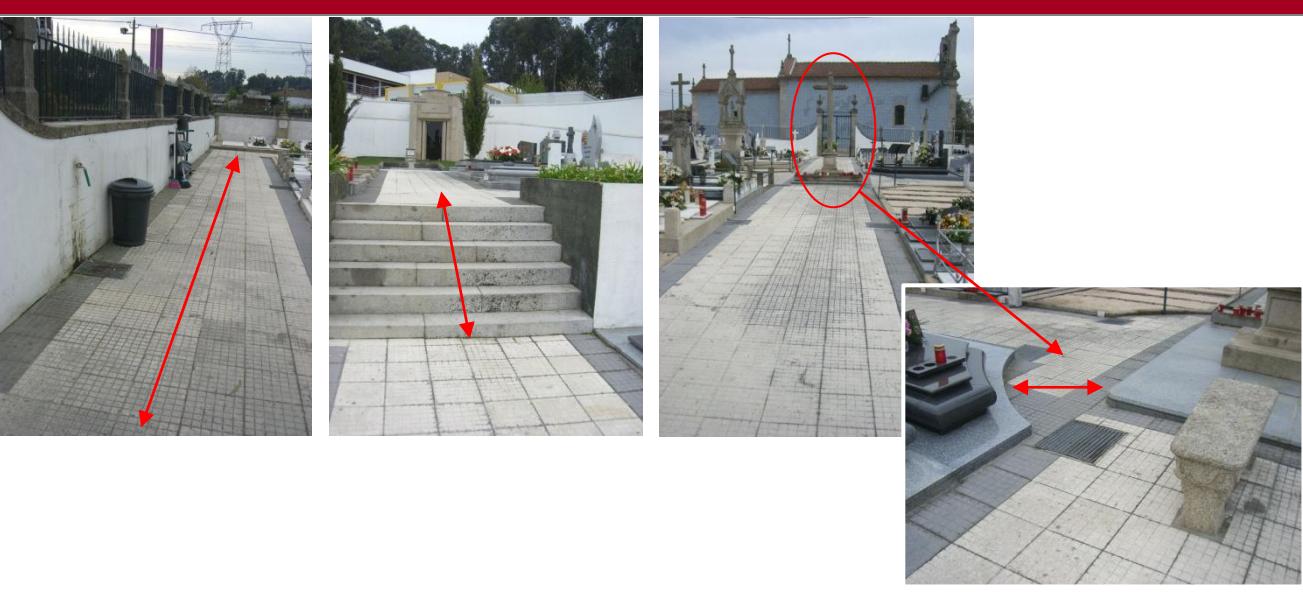
<p>Distribuição no edifício</p> <ul style="list-style-type: none"> O espaço estrutura-se em dois patamares, vencidos através de escadas não regulamentares, mas o acesso a Pessoas com Mobilidade Reduzida é garantido através de um percurso rampeado mais extenso. Os corredores horizontais de circulação tem largura regulamentar, 120cm livres de obstáculos, excepto no espaço adjacente ao cruzeiro. Não existem equipamentos sanitários de apoio. 	<p>Propõe-se:</p> <ul style="list-style-type: none"> As escadas são não regulamentares por não apresentarem corrimãos ou estes não serem regulamentares. Para a correcção deste problema deve ser consultado o Decreto-lei 163/2006. Deve ser previsto a criação de uma Instalação Sanitária dirigida a P.M.C. e deve possuir as medidas regulamentares bem como estar equipada com os respectivos adereços de apoio.

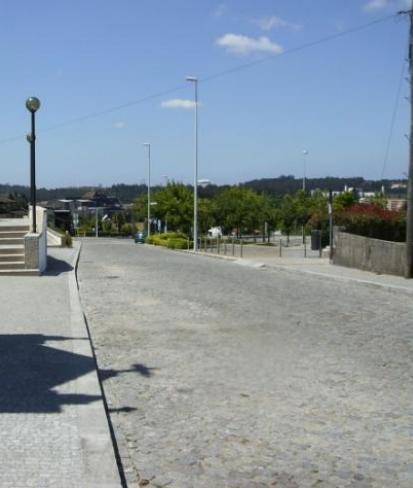
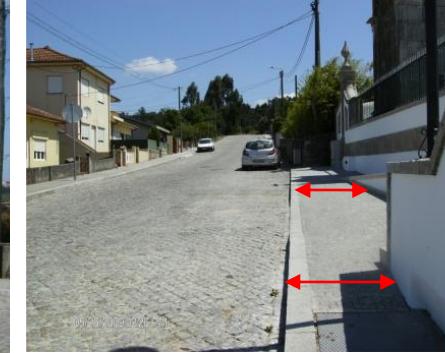
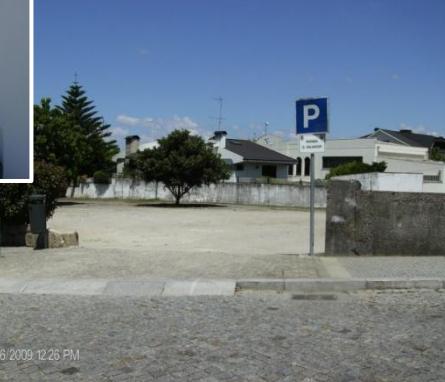
<p>Acesso exterior ao edifício</p> <ul style="list-style-type: none"> - Os passeios envolventes têm canais de circulação superiores a 150cm livres obstáculos, exceptuando apenas no local onde iniciam as escadas, onde o espaço é reduzido para uma dimensão não regulamentar. - O estacionamento existente é formal em baía e sem prever lugares exclusivos para Pessoas com mobilidade condicionada como previsto no decreto-lei 163/2006. - O mobiliário existente recai em iluminação, floreiras, pontos de água, sinalética vertical e contentores do lixo. 	<p>Propõe-se:</p> <ul style="list-style-type: none"> - Os passeios envolventes devem garantir sempre um percurso acessível de dimensões iguais ou superiores a 120cm, livres de obstáculos. - Deveriam existir alguns lugares de estacionamento exclusivos para pessoas com mobilidade condicionada como previsto no decreto-lei 163/2006. - O mobiliário urbano existente quer no espaço exterior público, quer privado, deve estar direcionado para um design inclusivo.

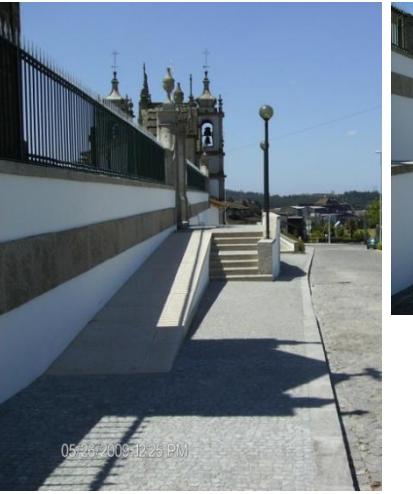
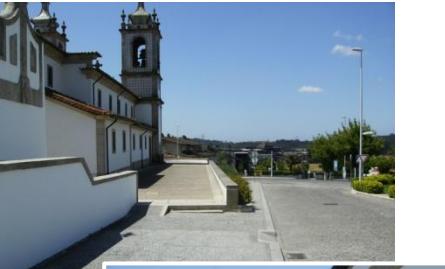
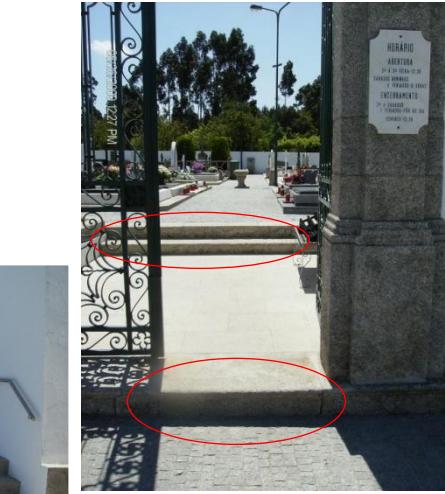
<p>Acesso ao edifício</p> <ul style="list-style-type: none"> - A entrada é inacessível a pessoas com mobilidade reduzida devido à existência de rampas não regulamentares (6,5% e 14%) e de escadas também elas não regulamentares. Assim como pela existência de uma soleira elevada 16cm, precedida por mais dois degraus também eles não regulamentares. - O sistema de portas de entrada é de abrir (dupla), com dimensões regulamentares (100cm). 	<p>Propõe-se:</p> <ul style="list-style-type: none"> - Todas as rampas devem respeitar a inclinação prevista no decreto-lei 163/2006, 6% em comprimentos não superiores a 10m e 8% em comprimentos não superiores a 5m, sempre acompanhada de guardas regulamentares. - As escadas devem ter patamar intermédio, um corrimão de cada lado, os degraus devem ter 28cm, cobertor x 18cm, espelho.

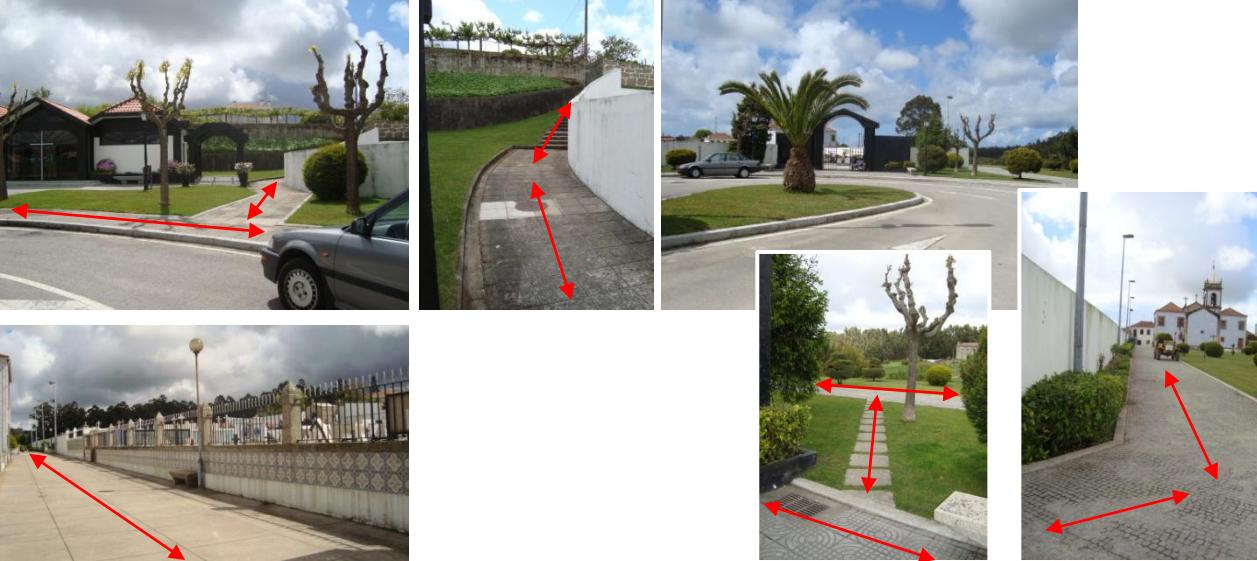
<p>Acesso exterior ao edifício</p> <ul style="list-style-type: none"> - Os passeios envolventes têm canais de circulação superiores a 150cm e livres de obstáculos. - O estacionamento existente é formal, em baía e sem prever lugares exclusivos para Pessoas com Mobilidade Reduzida. - O mobiliário existente recai em papeleiras, bancos, iluminação, árvores, sinalética vertical. 	<p>Propõe-se:</p> <ul style="list-style-type: none"> - Deveriam existir alguns lugares de estacionamento exclusivos para pessoas com mobilidade reduzida como previsto no decreto-lei 163/2006. - O mobiliário urbano existente, quer no espaço exterior público, quer privado deve estar direcionado para um design inclusivo.

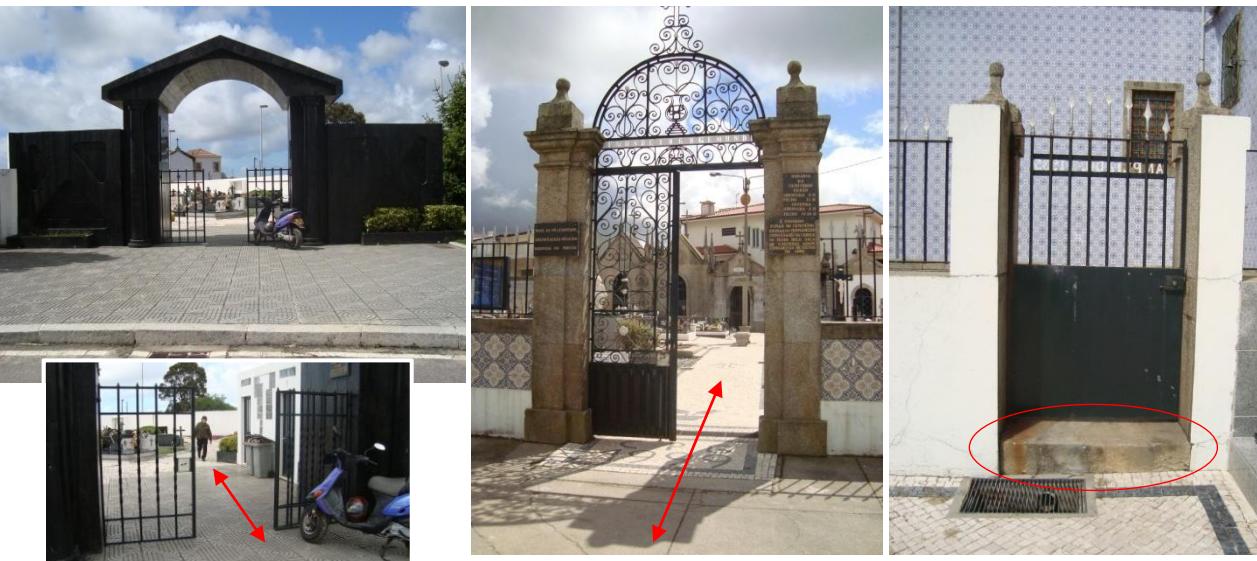
<p>Acesso ao edifício</p> <ul style="list-style-type: none"> - O sistema dos dois portões principais é de abrir (duplos), com dimensões regulamentares e sem soleira. - Existe um outro portão, secundário, não acessível a P.M.C. por ter um degrau de 18cm. 	<p>Propõe-se:</p> <ul style="list-style-type: none"> - O degrau solto da entrada lateral deverá ter as dimensões previstas na lei.

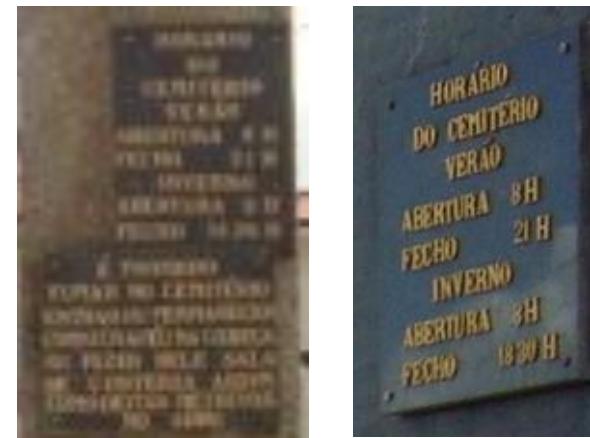
- A sinalética é inexistente, as que existem são apenas indicativos do horário e de algumas regras, o seu design, a sua localização e as suas dimensões não são as mais aconselháveis.
- A falta de sinalética dirigida para os invisuais (Braille) e para os surdos (sinais luminosos) é de salientar, visto ser um espaço que não deve dispensar este tipo de apoio informativo.

- A Acessibilidade de Informação deve ser melhorada ao nível das placas de informação, suas dimensões, localização, Braille e dispositivo luminoso.

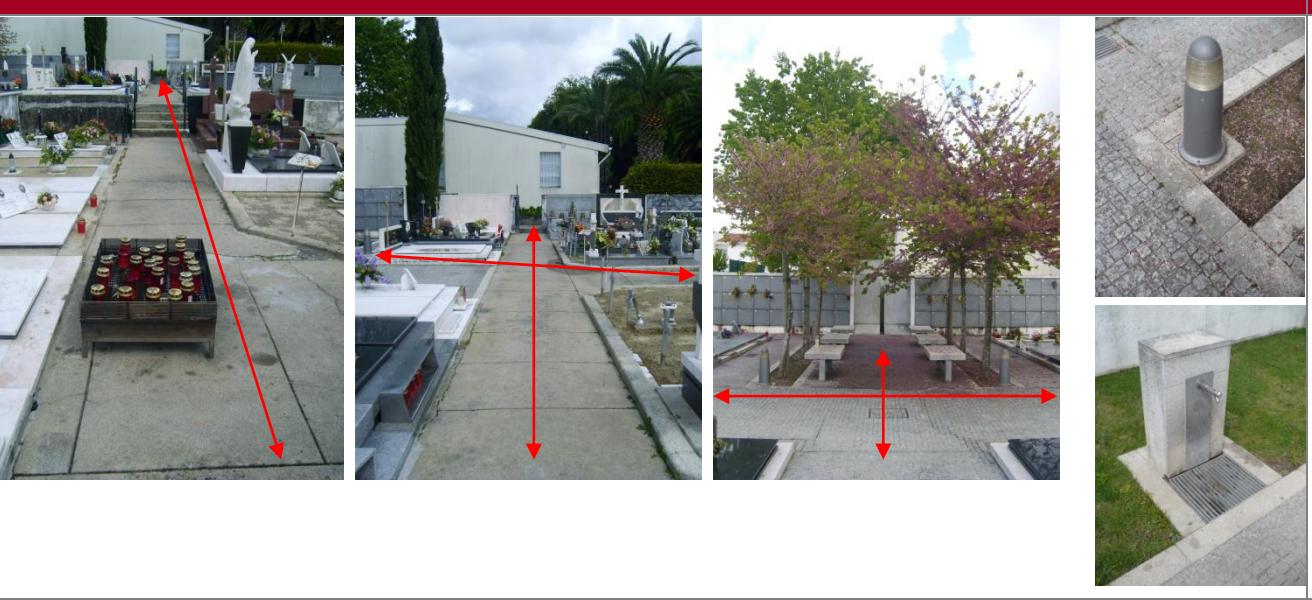
Distribuição no edifício <ul style="list-style-type: none"> O edifício estrutura-se em dois patamares, vencidos através de escadas de dimensões regulamentares. Os corredores horizontais de circulação tem largura superior a 1,5m e estão livres de obstáculos, sendo que em alguns pontos da zona mais antiga os canais de circulação são mais estreitos. 	Propõe-se: <ul style="list-style-type: none"> Devem ser criados acessos rampeados entre plataformas, com as características previstas no decreto-lei 163/2006 para permitir o acesso a P.M.C.

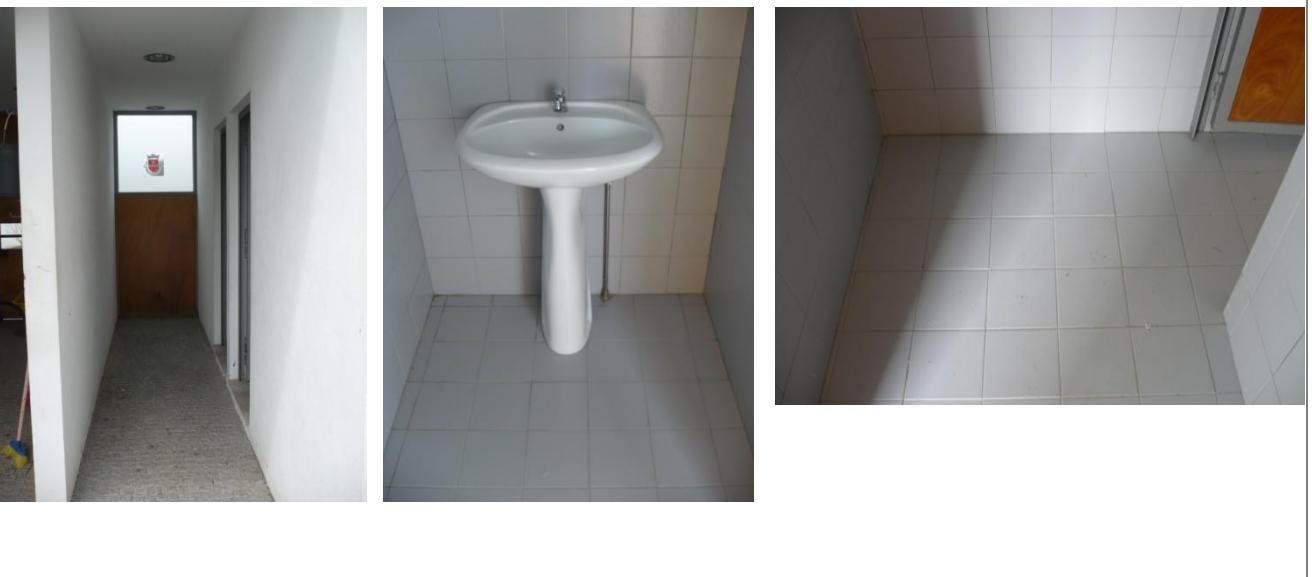
Acesso a dependências <ul style="list-style-type: none"> No acesso às instalações sanitárias existe uma soleira não regulamentar, de 9cm de altura, o que torna o espaço não acessível por pessoas com mobilidade condicionada. 	Propõe-se: <ul style="list-style-type: none"> Todas as soleiras existentes devem ter uma altura máxima de 2cm.

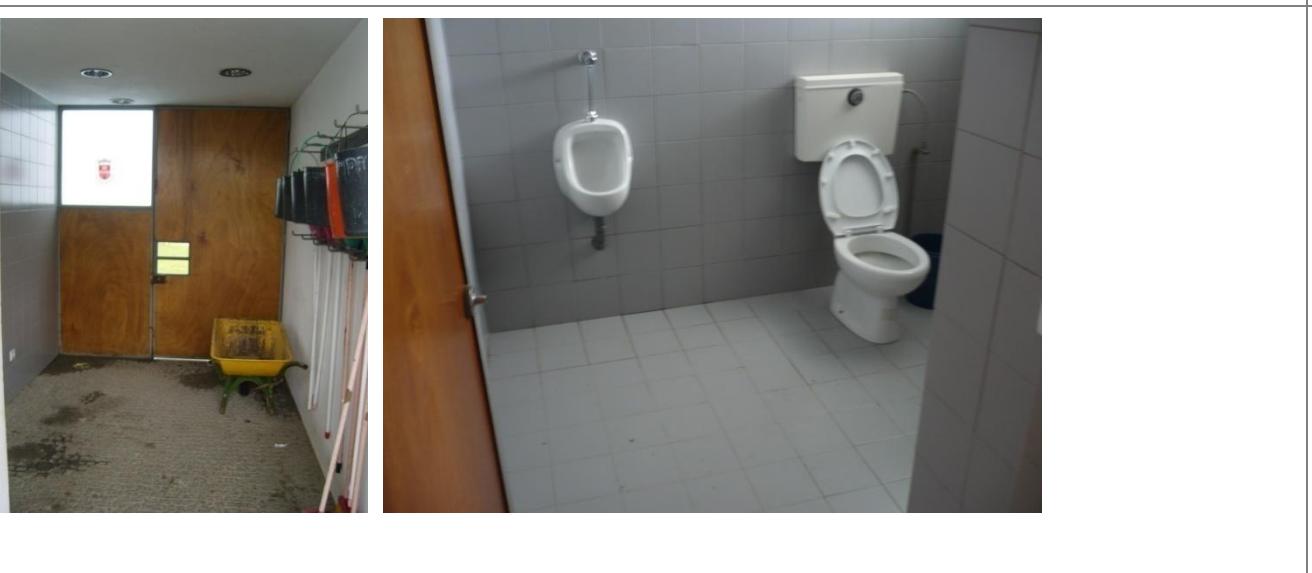
Dependências <ul style="list-style-type: none"> As instalações sanitárias não são dirigidas para pessoas com mobilidade condicionada. 	Propõe-se: <ul style="list-style-type: none"> Deve ser previsto a criação de uma Instalação Sanitária dirigida a P.M.C. e deve possuir as medidas regulamentares bem como estar equipada com os respectivos adereços de apoio.

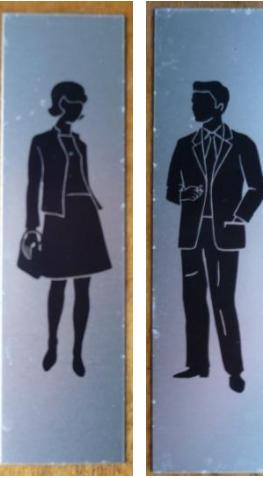
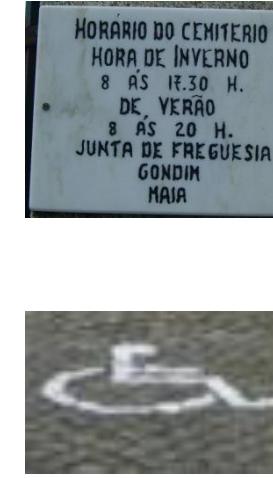
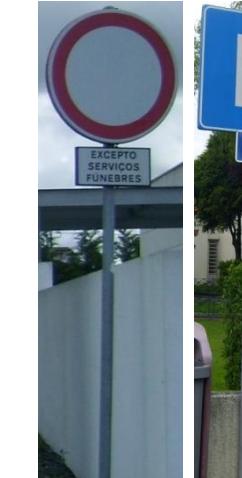
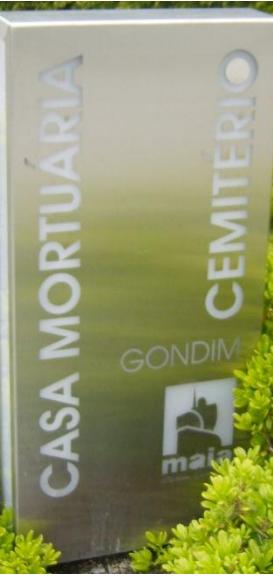
<p>Sinalética</p> <ul style="list-style-type: none"> - Apesar de todas as dependências estarem sinalizadas, o seu design, a sua localização e as suas dimensões não são as mais aconselháveis. - A falta de sinalética dirigida para os invisuais (Braille) e para os surdos (sinais luminosos) é de salientar, visto ser um espaço que não deve dispensar este tipo de apoio informativo. 	<p>Propõe-se:</p> <ul style="list-style-type: none"> - A Acessibilidade de Informação deve ser melhorada ao nível das placas de informação, suas dimensões, localização, Braille e dispositivo luminoso.

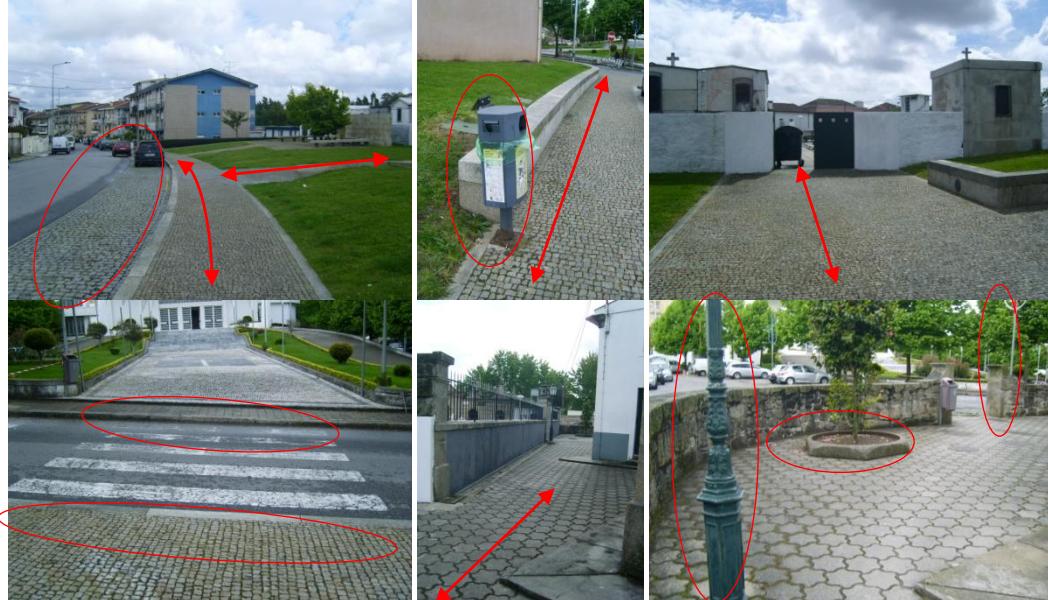
<p>Acesso exterior ao edifício</p> <ul style="list-style-type: none"> - Existem quatro entradas para o cemitério, regra geral são acessíveis uma vez que não possuem soleiras ou desníveis superiores a 0,02m. - Os passeios envolventes têm canais de circulação superiores a 150cm e livres de obstáculos e não possuem rebaixos nas zonas das passadeiras. - O estacionamento existente é formal, em baía e sem prever lugares exclusivos para Pessoas com Mobilidade Reduzida. - O mobiliário existente recai em papeleiras, bancos, iluminação, árvores, sinalética vertical. 	<p>Propõe-se:</p> <ul style="list-style-type: none"> - Devem ser criados rebaixos de passeio nos extremos das passadeiras, ou passadeiras sobrelevadas de modo a vencer o desnível do passeio e a rua. - Deveriam existir alguns lugares de estacionamento exclusivos para pessoas com mobilidade reduzida como previsto no decreto-lei 163/2006. - O mobiliário urbano existente, quer no espaço exterior público, quer privado deve estar direcionado para um design inclusivo.

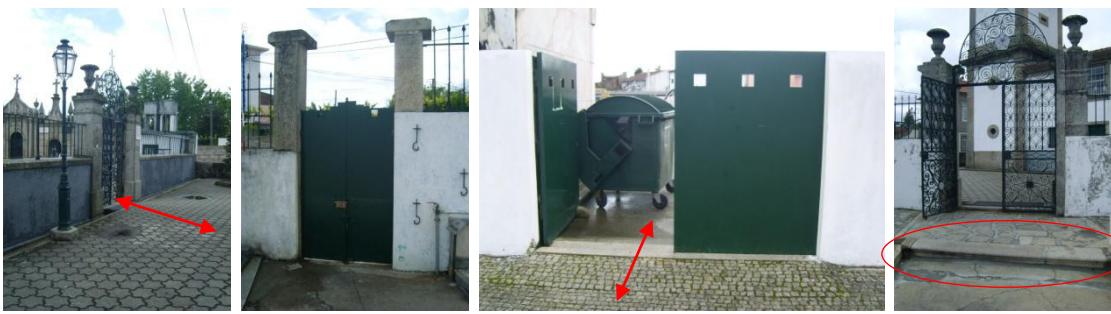
<p>Acesso ao edifício</p> <ul style="list-style-type: none"> - Os portões principais são de abrir e de folha dupla, com dimensões regulamentares e sem soleira. - O equipamento possui uma porta, mas a norte e de frente a igreja, que após os portos apresenta desníveis superiores a 0,02m. Impossibilitando a sua utilização por parte de P.M.C. 	<p>Propõe-se:</p> <ul style="list-style-type: none"> - Os desníveis superiores a 0,02m devem ser vencidos com recurso a rampas ou equipamentos elevatórios. Nomeadamente garantir o acesso a todos os pisos do edifício.

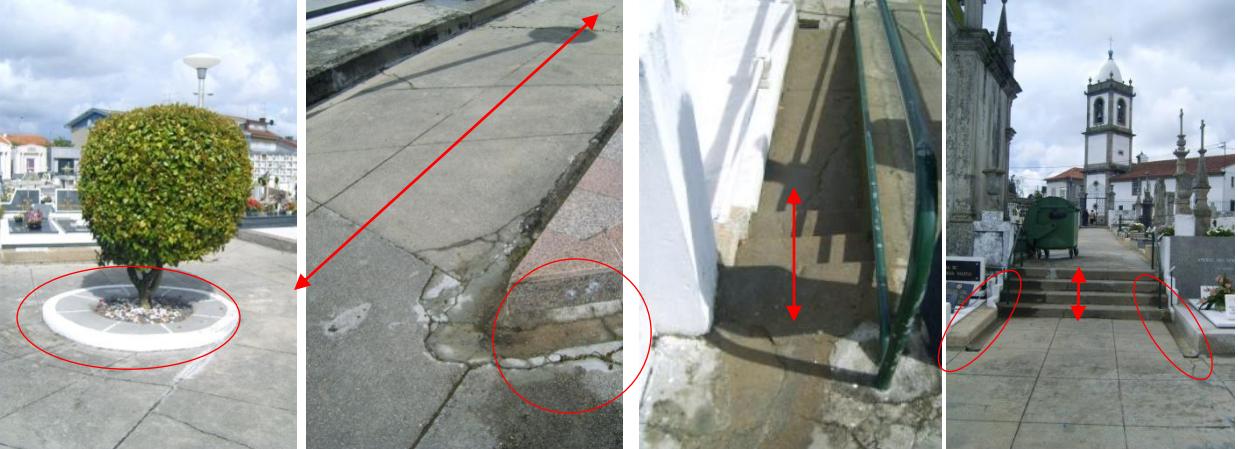
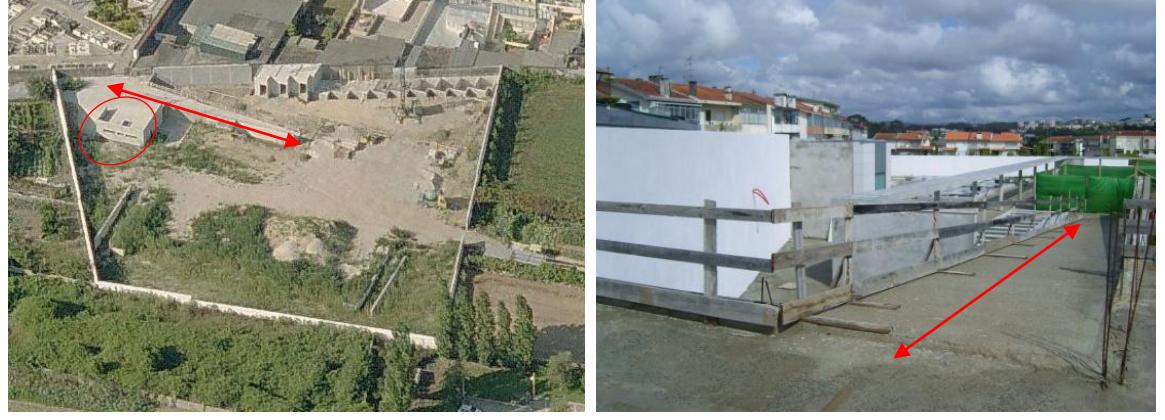
<p>Distribuição no edifício</p> <ul style="list-style-type: none"> O edifício estrutura-se em dois patamares, o primeiro consiste na área do cemitério antigo, o segundo trata-se da extensão que está em fase de construção que prevê a construção de Instalações sanitárias para P.M.C e rampa de acesso, vencidos através de escadas e rampas, todas elas não regulamentares. Os corredores horizontais de circulação tem largura superior a 1,5m e estão livres de obstáculos. Ao longo do percurso do cemitério antigo, vão surgindo degraus isolados ao meio do percurso acessível. A existência de contentores de lixo, árvores com caldeiras sobrelevadas e sem grelhas de protecção, E boieiros de escoamento de águas sem protecção nas faixas de circulação pode causar uma diminuição acentuada do canal de circulação. 	<p>Propõe-se:</p> <ul style="list-style-type: none"> Os desníveis superiores a 0,02m devem ser vencidos com recurso a rampas ou equipamentos elevatórios. Nomeadamente garantir o acesso a todos os pisos do edifício. Os degraus quando vençam um desnível superior a 0,40m devem possuir corrimão em ambos os lados. O mobiliário urbano deve-se encontrar fora do percurso acessível. Devem ser eliminados todos os elementos dentro do percurso que possam constituir barreira ou perigo à mobilidade, devido a sua forma ou localização.

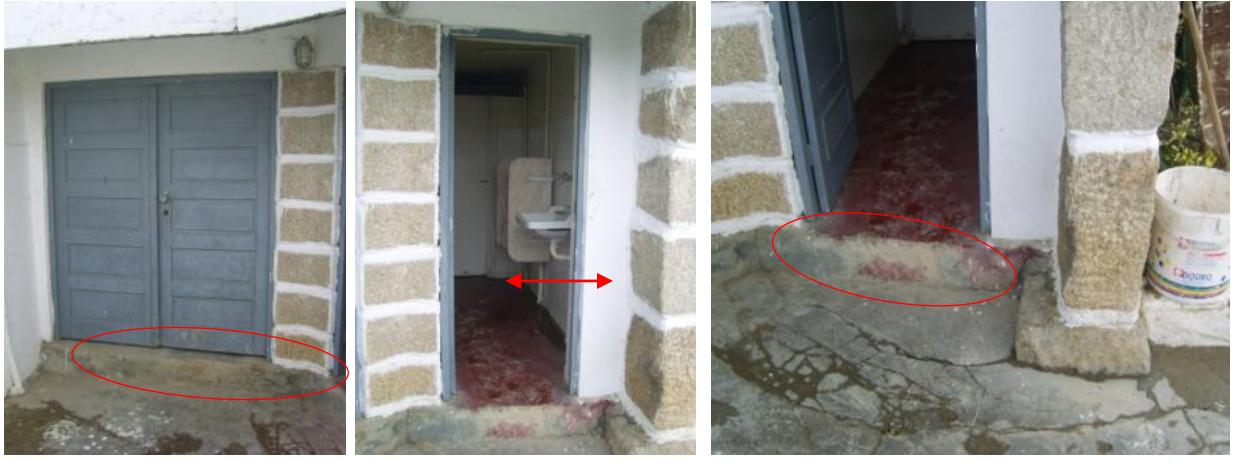
<p>Acesso a dependências e instalações</p> <ul style="list-style-type: none"> O acesso as Instalações Sanitárias é feito por uma soleira com altura superior a 0,02m. E tem portas não regulamentares, vão útil inferior a 0,77m. As Instalações Sanitárias não são dirigidas a P.M.C. O design dos puxadores das portas é não é regulamentar 	<p>Propõe-se:</p> <ul style="list-style-type: none"> O acesso às dependências deve ser nivelado ou rampeado até 8% se tiver menos de 5m de comprimento. As instalações Sanitárias de apoio não são dirigidos para Pessoas com Mobilidade Reduzida. É necessário solucionar a ausência desta infra-estrutura de modo a ser possível a utilização deste espaço por todos. Todas as portas interiores devem garantir um vão mínimo de abertura de 0,77m, conforme especificado no Decreto-lei 163/2006. Os puxadores, as fechaduras, os trincos e outros dispositivos de operação das portas devem oferecer uma resistência mínima e ter uma forma fácil de agarrar.

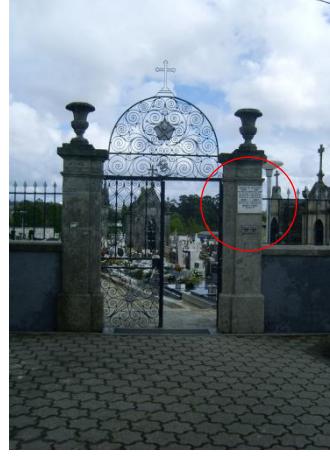
<p>Sinalética</p> <ul style="list-style-type: none"> - A sinalética é inexistente, as que existem são apenas indicativos do horário e de algumas regras, o seu design, a sua localização e as suas dimensões não são as mais aconselháveis. - A falta de sinalética dirigida para os invisuais (Braille) e para os surdos (sinais luminosos) é de salientar, visto ser um espaço que não deve dispensar este tipo de apoio informativo. 	<p>Propõe-se:</p> <ul style="list-style-type: none"> - A Acessibilidade de Informação deve ser melhorada ao nível das placas de informação, suas dimensões, localização, Braille e dispositivo luminoso.

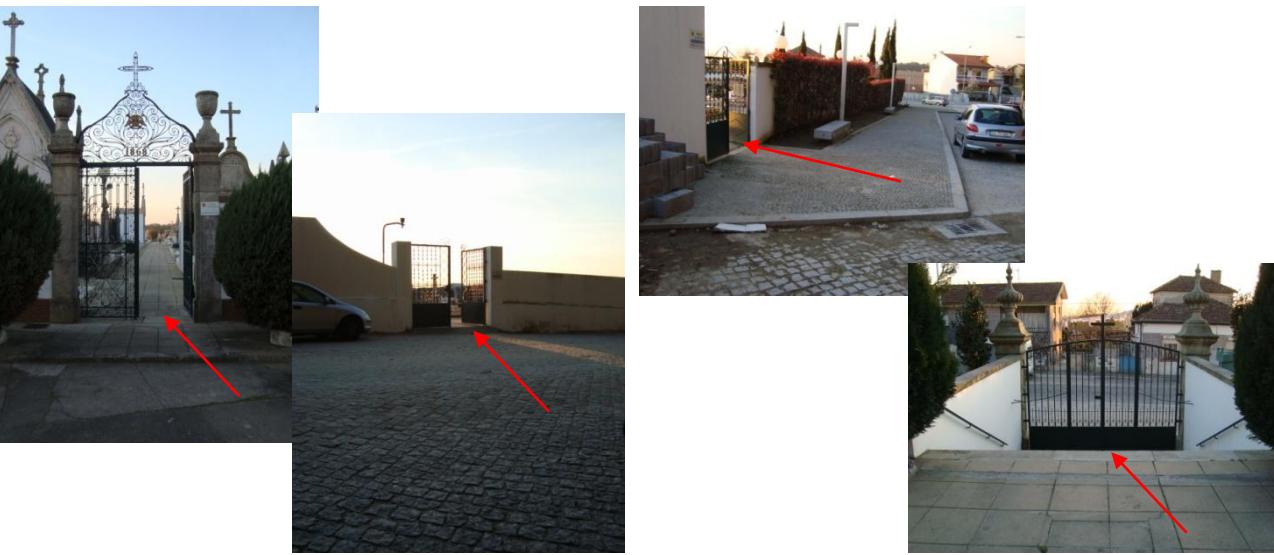
<p>Acesso exterior ao edifício</p> <ul style="list-style-type: none"> - Para além do acesso principal pela zona nova existem mais três entradas para o interior do cemitério mas nem todas são acessíveis. - Não existe nas imediações do espaço lugares de estacionamento destinados a P.M.C. (Pessoas com Mobilidade Reduzida). 	<p>Propõe-se:</p> <ul style="list-style-type: none"> - Terá de ser nivelado o espaço exterior envolvente relativo aos passeios para ser acessível por parte de P.M.C. a partir das entradas secundárias sendo assim uma solução para a sua utilização. - Deveriam existir alguns lugares de estacionamento exclusivos para pessoas com mobilidade reduzida como previsto no decreto-lei 163/2006.

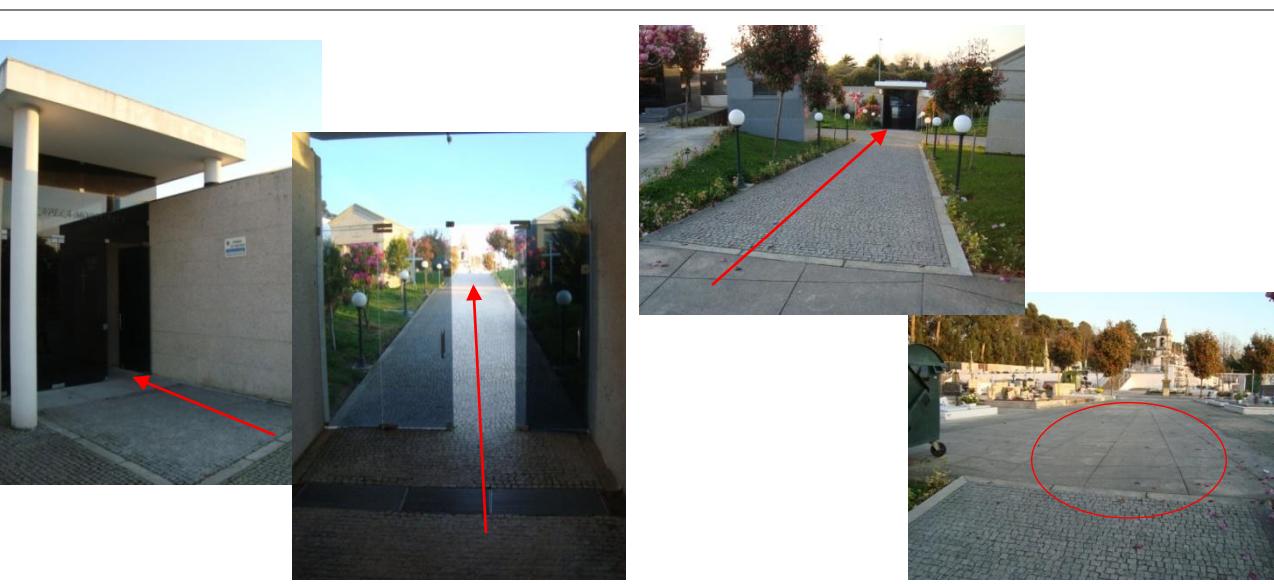
<p>Acesso ao edifício</p> <ul style="list-style-type: none"> - A porta de entrada é de abrir dupla e sem soleiras. - O edifício estrutura-se em dois patamares. Na entrada o primeiro patamar é vencido por uma rampa com inclinação não regulamentar. O acesso ao segundo patamar é feito por escadas. 	<p>Propõe-se:</p> <ul style="list-style-type: none"> - Todas as portas de entrada/saída devem garantir um vão mínimo de abertura de 87cm. - Todas as rampas devem respeitar a inclinação prevista no decreto-lei 163/2006, 6% em comprimentos não superiores a 10m e 8% em comprimentos não superiores a 5m, sempre acompanhada de guardas regulamentares. - As escadas devem ter patamar intermédio, um corrimão de cada lado, os degraus devem ter 28cm, coberto x 18cm, espelho.

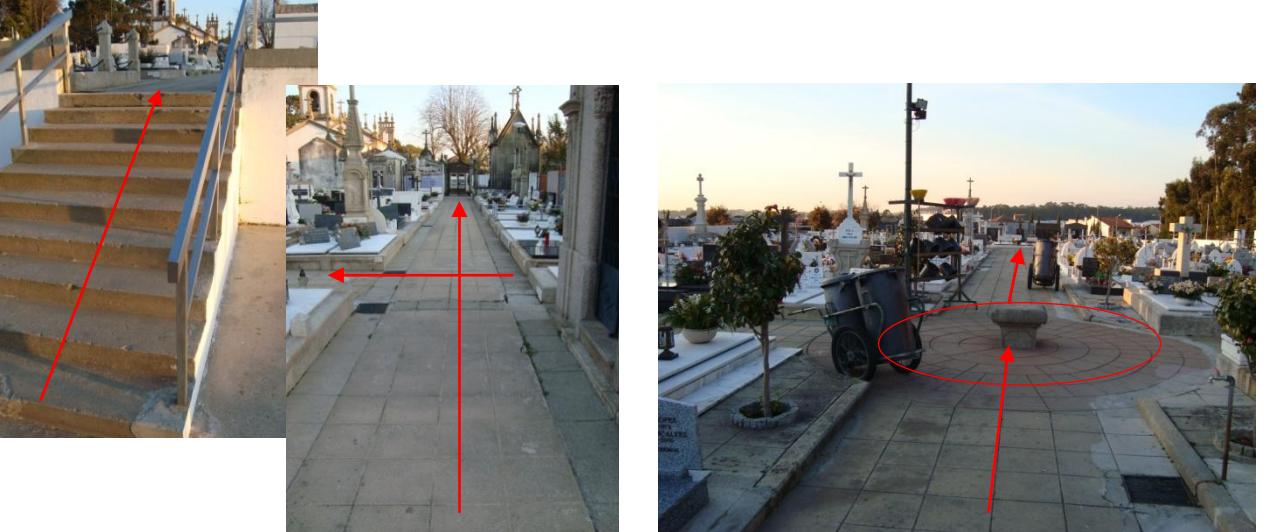
<p>Distribuição no edifício</p> <ul style="list-style-type: none"> - Os acessos verticais são feitos por escadas e por rampa. Os corredores horizontais de circulação têm largura superior a 1,5m. - Apesar da diferença de patamares existe acesso pelo exterior a partir das entradas secundárias excepto aquelas que têm passeio não rebaixado. 	<p>Propõe-se:</p> <ul style="list-style-type: none"> - A pavimentação deste espaço com material liso e antiderrapante vai possibilitar um percurso mais fluido por parte de Pessoas com Mobilidade Reduzida.

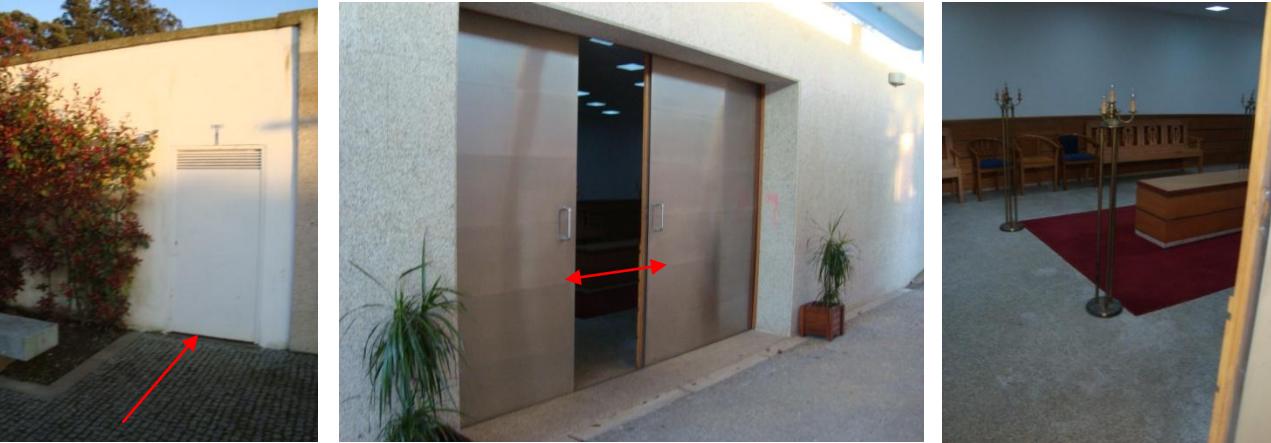
<p>Acesso a dependências e instalações</p> <ul style="list-style-type: none"> - O acesso às Instalações Sanitárias é feito pelo lado exterior na fachada da entrada principal. Nenhuma destas I.S. é dirigida a Pessoas com Mobilidade Reduzida. - O acesso á capela mortuária tem porta dupla de correr e não tem soleiras. - O design dos puxadores das portas é também variável. Nem sempre regulamentar. 	<p>Propõe-se:</p> <ul style="list-style-type: none"> - Deve ser prevista a criação de uma Instalação Sanitária dirigida a Pessoas com mobilidade Reduzida e deve possuir as medidas regulamentares bem como estar equipada com os respectivos adereços de apoio. - No interior todas as portas de todos os compartimentos deverão ser revistas para os 77 cm de vão livre mínimos. - O puxador terá de ser um dos modelos indicados para Pessoas com Mobilidade Reduzida.

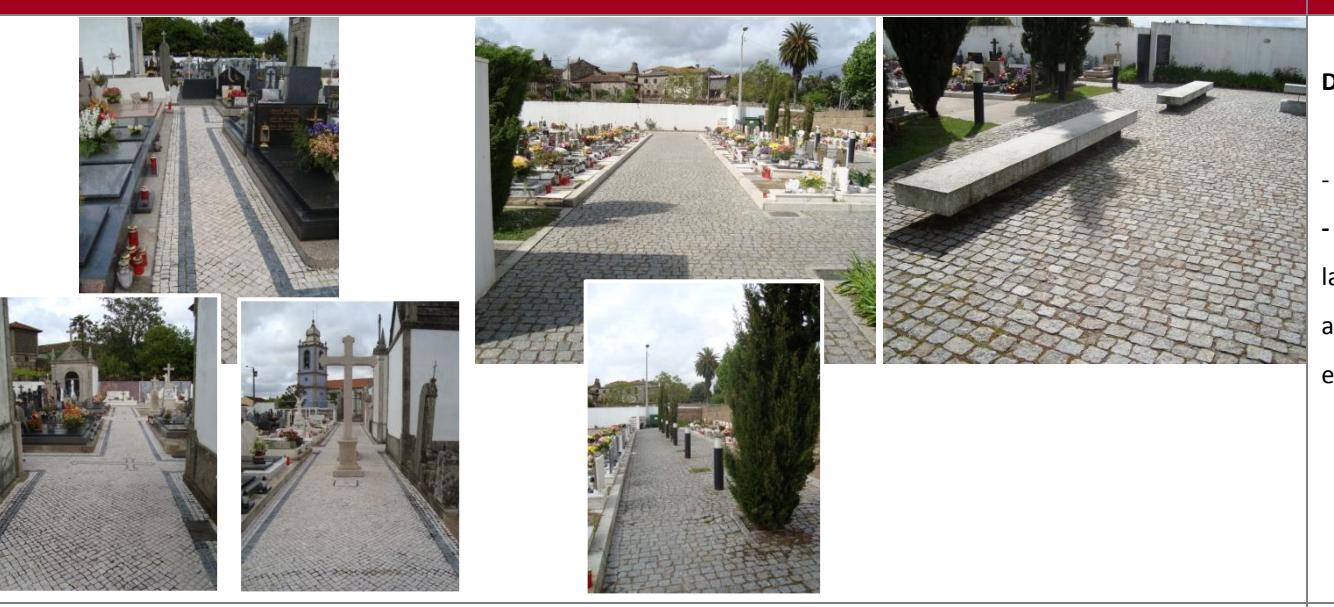
<p>Distribuição no edifício</p> <ul style="list-style-type: none"> - O cemitério é totalmente nivelado. - Os corredores horizontais de circulação no cemitério novo têm largura superior a 1,5m e estão livres de obstáculos, sendo que em alguns pontos da zona mais antiga os canais de circulação são mais estreitos e não regulamentares (100cm, 130cm, 160cm). 	<p>Propõe-se:</p> <ul style="list-style-type: none"> - Os canais de circulação dos percursos acessíveis devem ter uma largura mínima de 120cm livres de obstáculos. - A pavimentação deste espaço com material liso e antiderrapante vai possibilitar um percurso mais fluido por parte de Pessoas com Mobilidade Reduzida.
