3.3. Edificado – 3.3.7. Religioso

Plano Municipal de Acessibilidade Para Todos Município da Maia – Entrega Final

**Identificação****Designação:** Cemitério de Águas Santas**Localização:** Rua do Mosteiro**Descrição, Função ou Uso do Edifício:** Lugar de prática religiosa, onde se sepultam corpos humanos e se pratica culto aos mesmos em sua memória

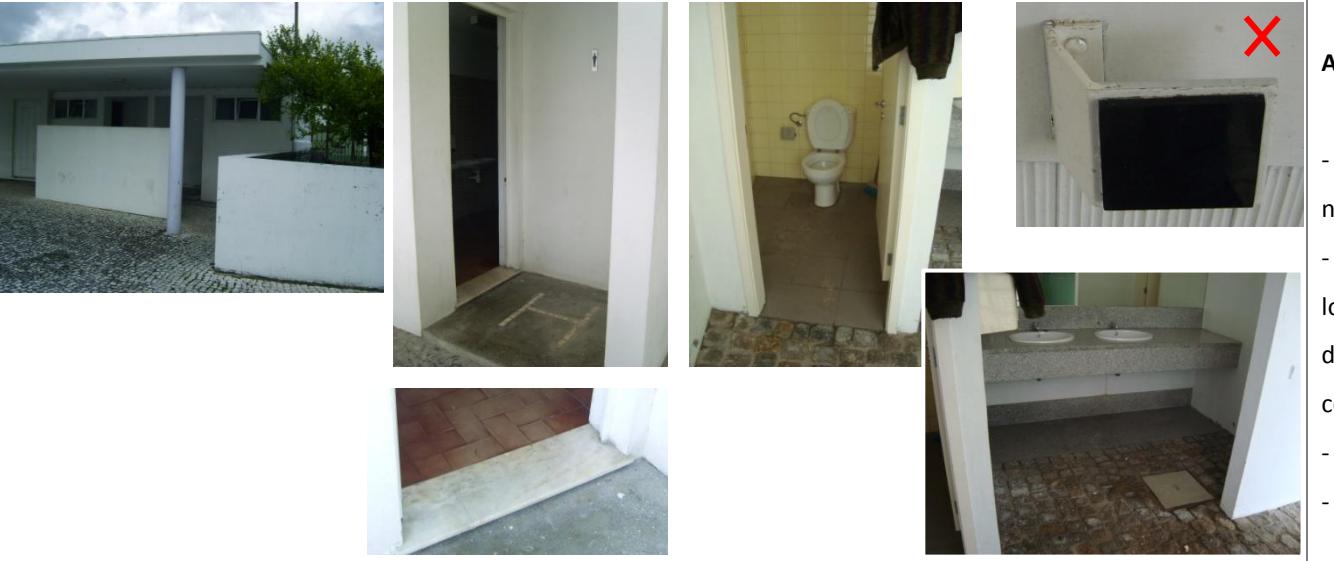
<p>Acesso a dependências</p> <ul style="list-style-type: none"> - O sistema de portas é de abrir em todas as dependências e nenhuma tem dimensões regulamentares (66cm a 71cm). - No acesso às instalações sanitárias do cemitério antigo, que se localizam no átrio da Igreja, existe uma soleira não regulamentar, de 6cm de altura, o que torna o espaço não acessível por pessoas com mobilidade condicionada. - Os puxadores não são os mais adequados. - Todo o edifício é nivelado e não possui soleiras. 	<p>Propõe-se:</p> <ul style="list-style-type: none"> - Todas as portas devem garantir um vão mínimo de abertura de 77cm, conforme especificado no Decreto-lei 163/2006. - Todas as soleiras existentes devem ter uma altura máxima de 2cm. - A maçaneta deve ser de fácil manuseamento ao tacto, ou seja, que não requeira uma pressão firme, de resistência mínima e de forma fácil de agarrar com uma mão.

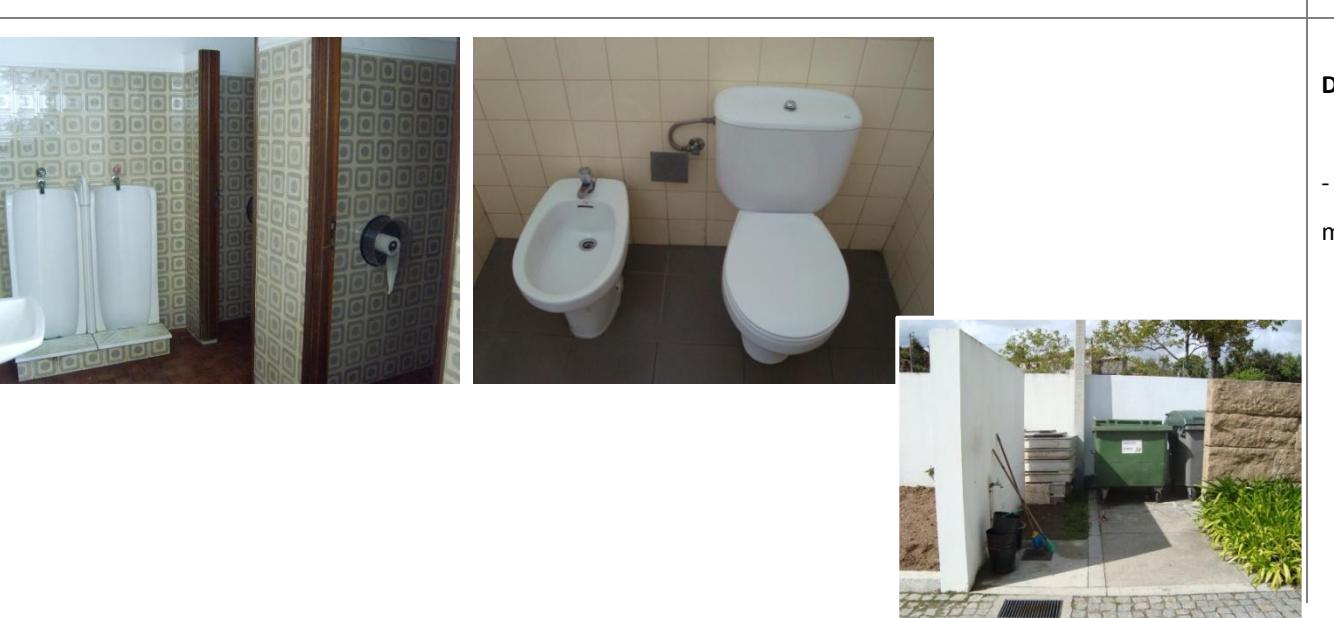
<p>Dependências</p> <ul style="list-style-type: none"> - As instalações sanitárias não são dirigidas para pessoas com mobilidade condicionada. 	<p>Propõe-se:</p> <ul style="list-style-type: none"> - Deve ser previsto a criação de uma Instalação Sanitária dirigida a P.M.C. e deve possuir as medidas regulamentares bem como estar equipada com os respectivos adereços de apoio.

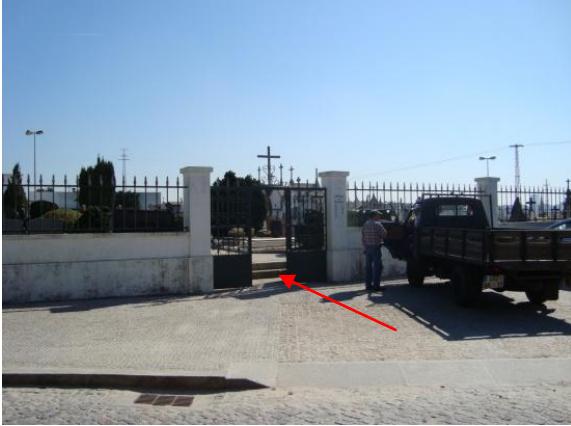
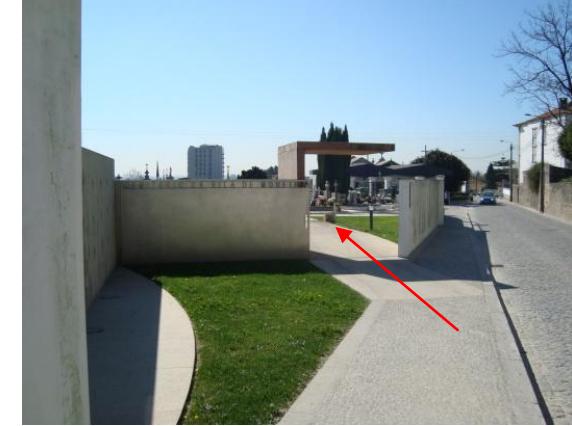
<p>Acesso exterior ao edifício</p> <ul style="list-style-type: none"> - O estacionamento existente é informal e sem lugares exclusivos para Pessoas com Mobilidade Reduzida. - O mobiliário existente recai em papeleiras, bancos, iluminação, árvores. 	<p>Propõe-se:</p> <ul style="list-style-type: none"> - A falta de passeios públicos em certos percursos dificulta o acesso a este espaço. Deve existir um espaço mínimo de circulação livre de obstáculos de 120cm. - Deveriam existir alguns lugares de estacionamento exclusivos para pessoas com mobilidade condicionada como previsto no decreto-lei 163/2006. - O mobiliário urbano existente, quer no espaço exterior público, quer privado deve estar direcionado para um design inclusivo.

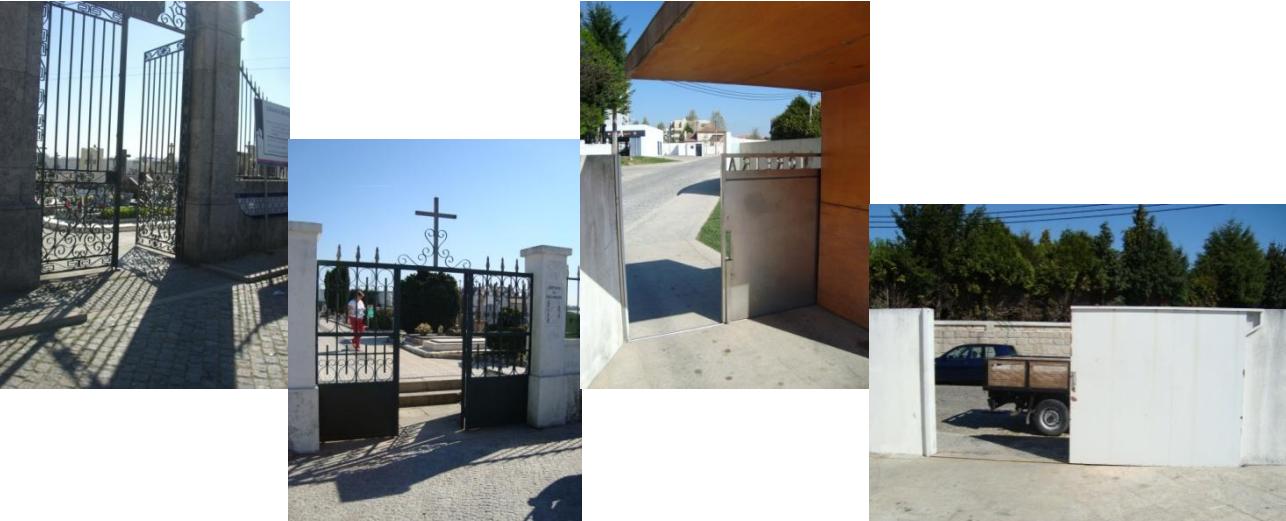
<p>Acesso ao edifício</p> <ul style="list-style-type: none"> - Todas as portas das entradas para o cemitério estão regulamentares. - O acesso para o interior do espaço nem sempre é nivelado. Contudo existem outras entradas que o são e que permitem a sua acessibilidade. 	<p>Propõe-se:</p> <ul style="list-style-type: none"> - As soleiras existentes devem ser niveladas ou de medidas regulamentares, não superior a 2cm. - Os degraus de entrada são não regulamentares porque deveriam ser acompanhados por um corrimão e deveriam ter uma altura máxima de espelho de 18cm.

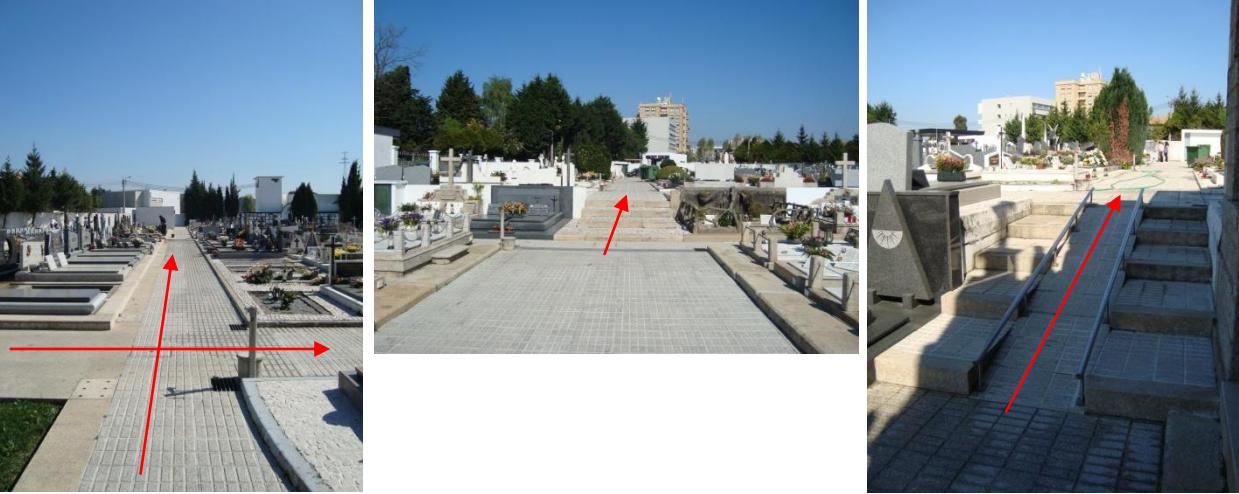
<p>Distribuição no edifício</p> <ul style="list-style-type: none"> O edifício estrutura-se em dois patamares com acessos por escadas e rampa. A rampa não está regulamentar bem como a sua largura. As dimensões dos degraus também não são regulamentares e não possuem guardas. Os corredores horizontais de circulação tem largura superior a 1,5m e estão livres de obstáculos. 	<p>Propõe-se:</p> <ul style="list-style-type: none"> Todas as rampas devem respeitar a inclinação prevista no decreto-lei 163/2006, 6% em comprimentos não superiores a 10m e 8% em comprimentos não superiores a 5m, sempre acompanhada de guardas regulamentares. As escadas devem ter patamar intermédio, um corrimão de cada lado, os degraus devem ter 28cm, cobertor x 18cm, espelho.

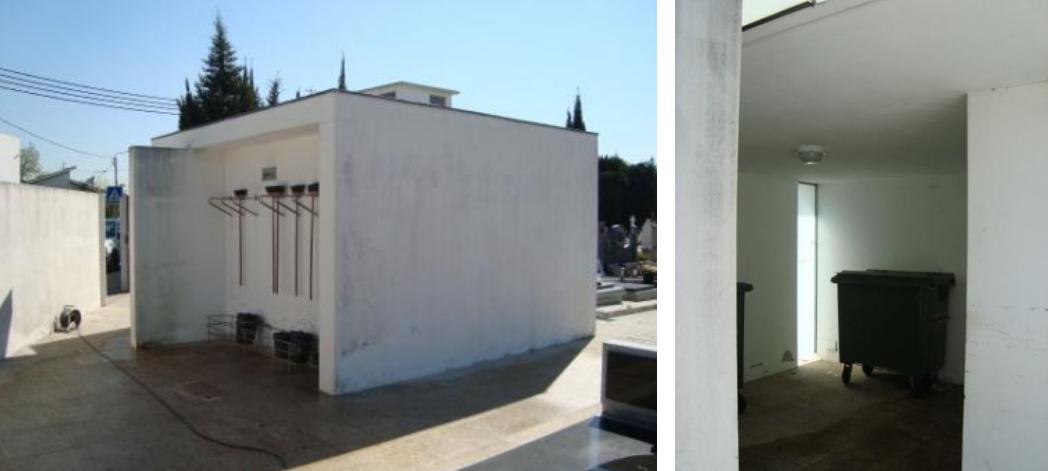
<p>Acesso a dependências e instalações/ Dependências</p> <ul style="list-style-type: none"> O acesso a dependências é regulamentar no que respeita á sua largura de vãos e às suas soleiras. Não existe instalação sanitária dirigida a Pessoas com Mobilidade Reduzida e as Instalações Sanitárias existentes não têm dimensões para adaptar. 	<p>Propõe-se:</p> <ul style="list-style-type: none"> É importante a organização do espaço ao nível do espaço de manobra para possibilitar uma mais fluida circulação. Deve ser previste a criação de uma Instalação Sanitária dirigida a Pessoas com mobilidade Reduzida e deve possuir as medidas regulamentares bem como estar equipada com os respectivos adereços de apoio.

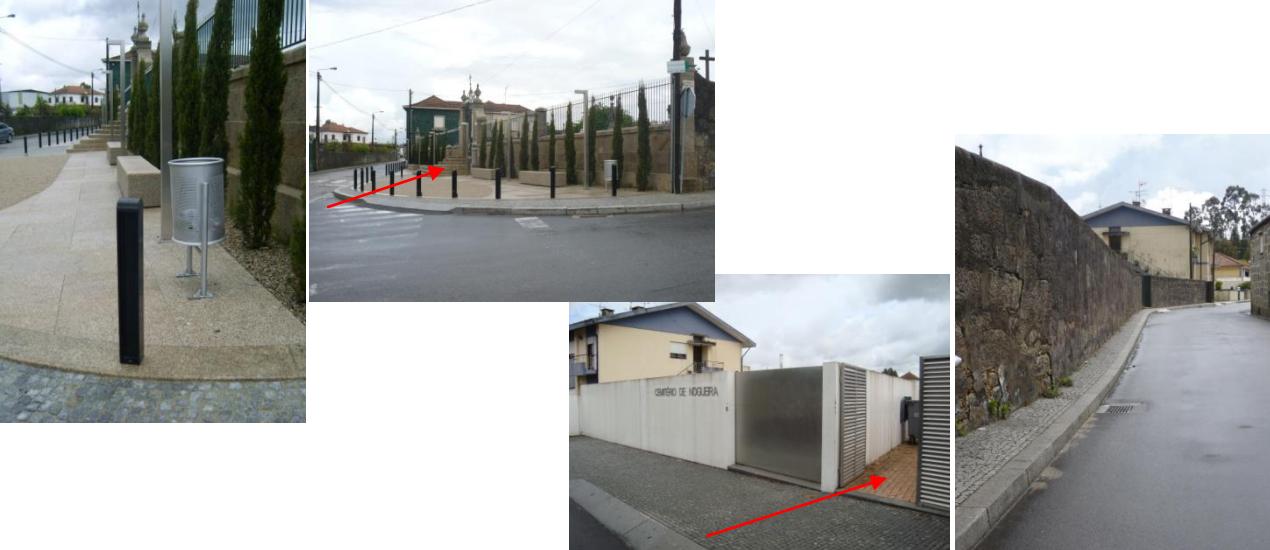
<p>Acesso exterior ao edifício</p> <ul style="list-style-type: none"> - Os passeios envolventes não estão regulamentares quer na sua largura quer nos seus rebaixos. - O estacionamento é inexistente e também sem lugares exclusivos para P.M.C. - O mobiliário existente recai em papeleiras, bancos, iluminação, árvores e mecos. 	<p>Propõe-se:</p> <ul style="list-style-type: none"> - A falta de passeios públicos em certos percursos dificulta o acesso a este espaço. Deve existir um espaço mínimo de circulação livre de obstáculos de 120cm. - Deveriam existir alguns lugares de estacionamento exclusivos para pessoas com mobilidade condicionada como previsto no decreto-lei 163/2006. - O mobiliário urbano existente, quer no espaço exterior público, quer privado deve estar direcionado para um design inclusivo.

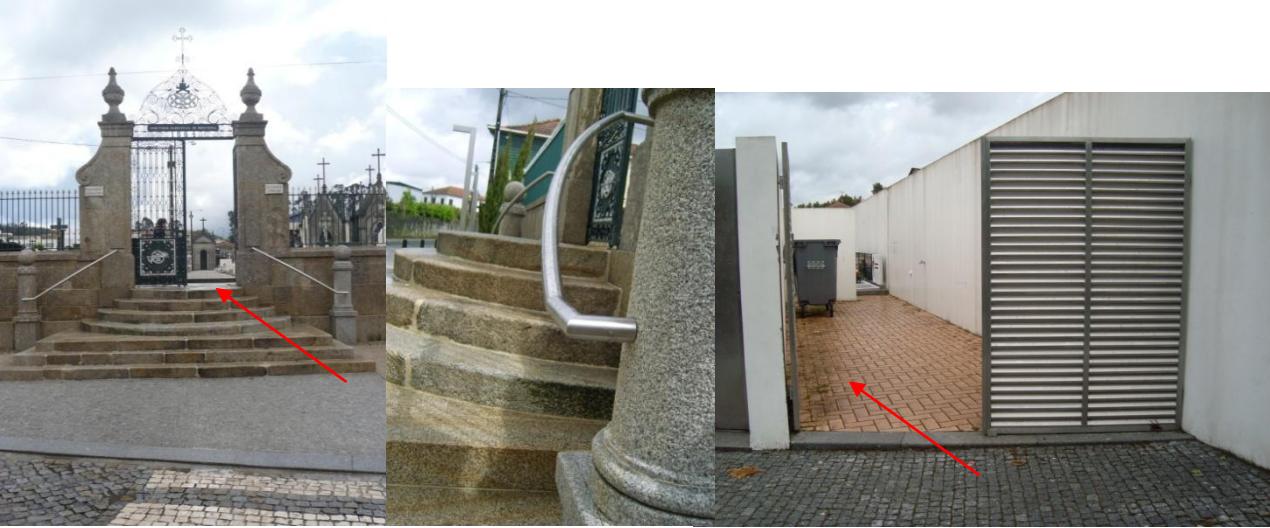
<p>Acesso ao edifício</p> <ul style="list-style-type: none"> - Todas as portas das entradas para o cemitério estão regulamentares. - O acesso para o interior do espaço nem sempre é nivelado. Contudo existem outras entradas que o são e que permitem a sua acessibilidade. 	<p>Propõe-se:</p> <ul style="list-style-type: none"> - As soleiras existentes devem ser niveladas ou de medidas regulamentares, não superior a 2cm.

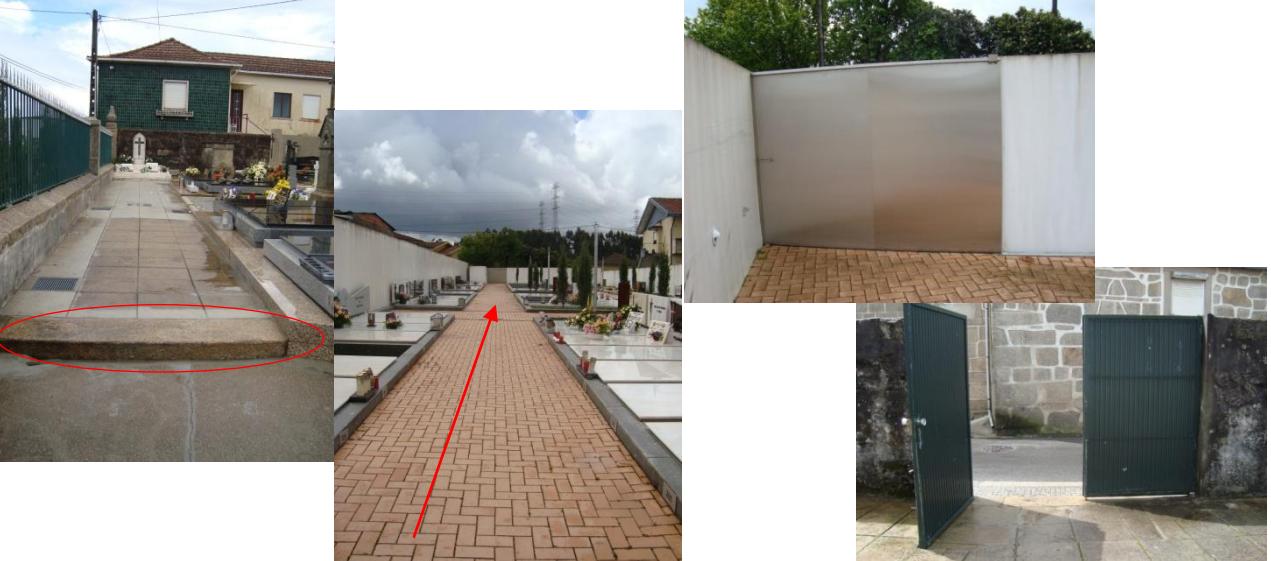
<p>Distribuição no edifício</p> <ul style="list-style-type: none"> O edifício estrutura-se apenas num patamar apesar de ter alguns desniveis. Não existem rampas de acesso para ultrapassar estes degraus que não estão regulamentares. Os corredores horizontais de circulação tem largura superior a 1,5m e estão livres de obstáculos. 	<p>Propõe-se:</p> <ul style="list-style-type: none"> A diferença de patamares que este espaço apresenta, necessita da criação de acessos rampeados para ser acessível por P.M.C. Todas as rampas devem respeitar a inclinação prevista no decreto-lei 163/2006, 6% em comprimentos não superiores a 10m e 8% em comprimentos não superiores a 5m, sempre acompanhada de guardas regulamentares Os degraus devem ter 0,28m (coberto) e 0,18m (espelho). Os pavimentos de todo o edifício são estáveis, não se deslocam quando sujeita a acção mecânica.

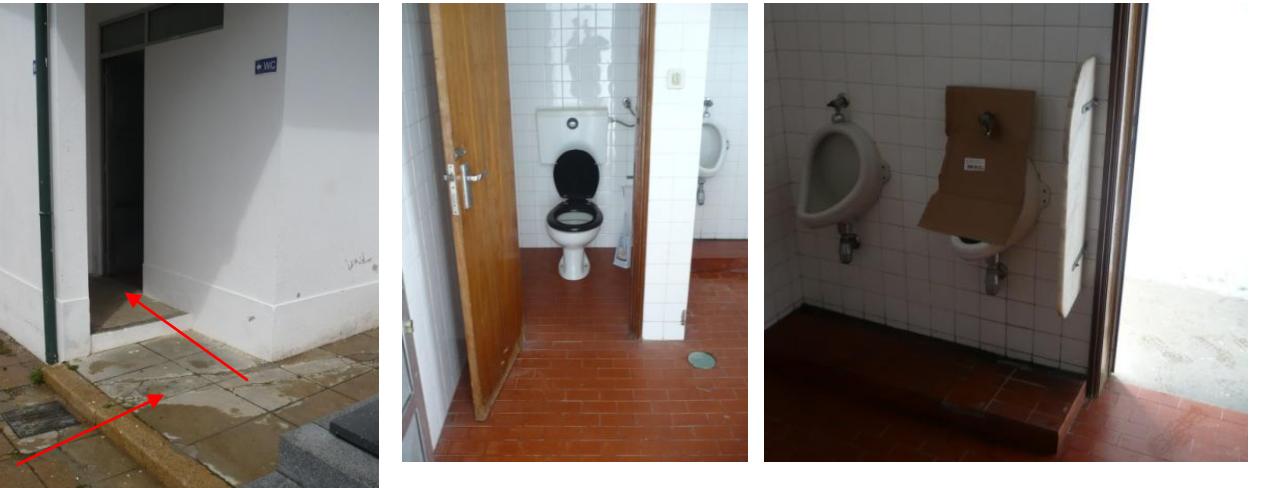
<p>Acesso a dependências e instalações/Dependências</p> <ul style="list-style-type: none"> O acesso a dependências não é regulamentar no que respeita á sua largura de vãos e às suas soleiras. No interior das dependências passa-se o mesmo. Não existe instalação sanitária dirigida a P.M.C. e as I.S. existentes não têm dimensões para adaptar. 	<p>Propõe-se:</p> <ul style="list-style-type: none"> Todas as portas devem garantir um vão mínimo de abertura de 77cm, conforme especificado no Decreto-lei 163/2006. Todas as soleiras existentes devem ter uma altura máxima de 2cm. A maçaneta deve ser de fácil manuseamento ao tacto, ou seja, que não requeira uma pressão firme, de resistência mínima e de forma fácil de agarrar com uma mão. Deve ser previste a criação de uma Instalação Sanitária dirigida a P.M.C. e deve possuir as medidas regulamentares bem como estar equipada com os respectivos adereços de apoio.

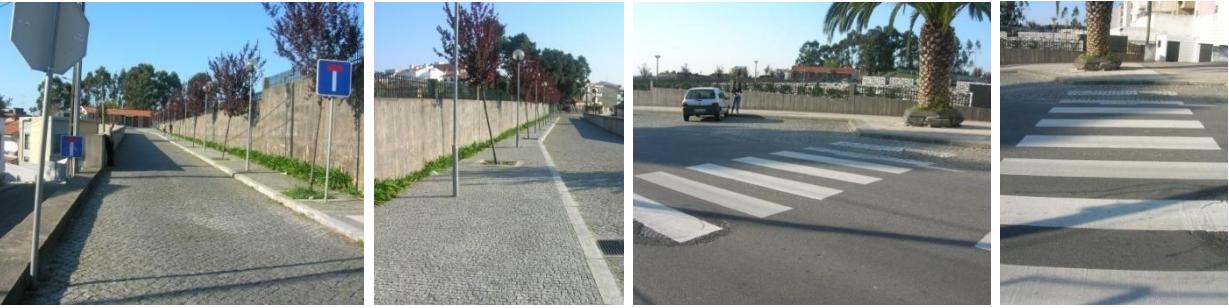
<p>Acesso exterior ao edifício</p> <ul style="list-style-type: none"> - O passeio que circunda o cemitério não possui um dimensionamento regulamentar, devido a árvores com caldeira. - Estes passeios não possuem rebaixo nos extremos das passadeira para o atravessamento de Pessoas com Mobilidade Reduzido. - Não existe qualquer diferenciação de piso ao nível pedonal (invisuais). - O cemitério é servido por uma área dedicado a estacionamento, esta área possui um lugar de utilização exclusiva a Pessoas com mobilidade Reduzida. - O mobiliário existente recai em papeleiras, postes de iluminação, árvores com caldeira e sinalética vertical. 	<p>Propõe-se:</p> <ul style="list-style-type: none"> - Os canais de circulação (passeio) devem contemplar uma largura mínima de 120cm livres de obstáculos. - Os locais de travessamento devem contemplar rebaixo de passeio ou este ser sobrelevado de modo que não existam desníveis superiores a 0,02m. - Os topos das passadeiras devem ter pavimento de cor e textura contrastante, e uma faixa de aproximação no eixo destas. - O mobiliário urbano existente quer no espaço exterior público, quer privado, deve estar direcionado para um design inclusivo.

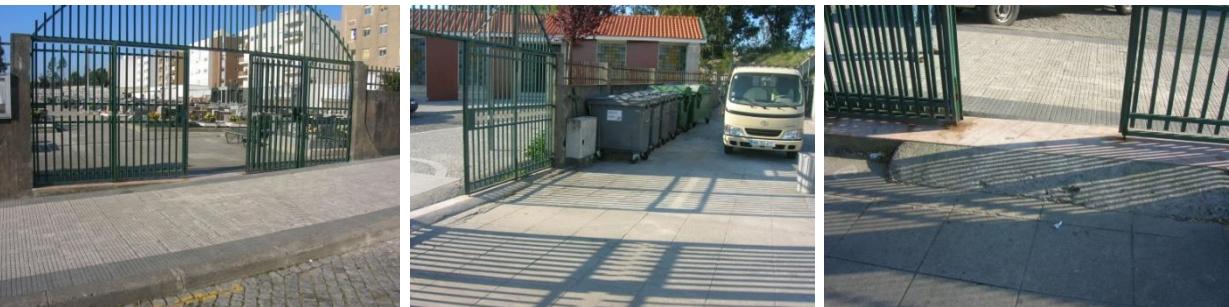
<p>Acesso ao edifício</p> <ul style="list-style-type: none"> - A entrada é acessível a pessoas com mobilidade condicionada devido à não existência de soleiras. Contudo, após as entradas existe um desnível superior a 0,02m que é colmatado com uma rampa não regulamentar. - O sistema da porta de entrada é de abrir (dupla), com dimensões regulamentares. 	<p>Propõe-se:</p> <ul style="list-style-type: none"> - As grelhas existentes devem dispor o seu lado mais comprido perpendicular à direcção dominante de circulação e os espaços não devem ultrapassar os 2cm de largura. - As soleiras existentes devem ser niveladas ou de medidas regulamentares, não superior a 2cm.

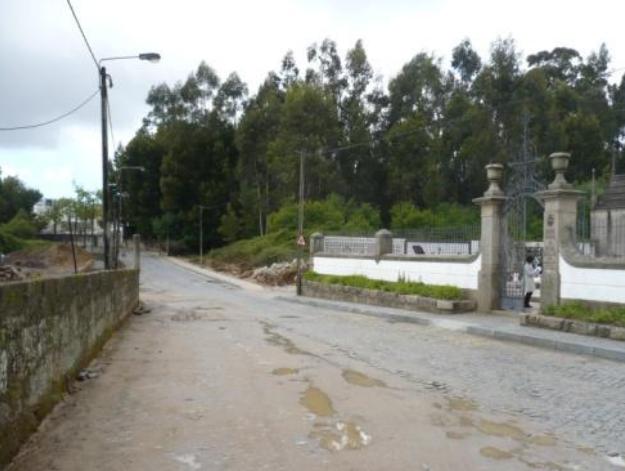
<p>Acesso exterior ao edifício</p> <ul style="list-style-type: none"> - Existem duas entradas para o cemitério. A principal que dá acesso directo para o cemitério e uma outra que liga á casa mortuária. - Apesar de haver passeios estes não têm a dimensão regulamentar bem como o seu rebaixa. - O estacionamento existente é formal e sem lugares exclusivos para Pessoas com Mobilidade Reduzida. - O mobiliário existente recai em papeleiras, bancos, iluminação, árvores, sinalética vertical. 	<p>Propõe-se:</p> <ul style="list-style-type: none"> - A falta de passeios públicos dificulta o acesso a este espaço. Deve existir um espaço mínimo de circulação livre de obstáculos de 120cm. - Deveriam existir alguns lugares de estacionamento exclusivos para pessoas com mobilidade condicionada como previsto no decreto-lei 163/2006. - O mobiliário urbano existente, quer no espaço exterior público, quer privado deve estar direcionado para um design inclusivo.

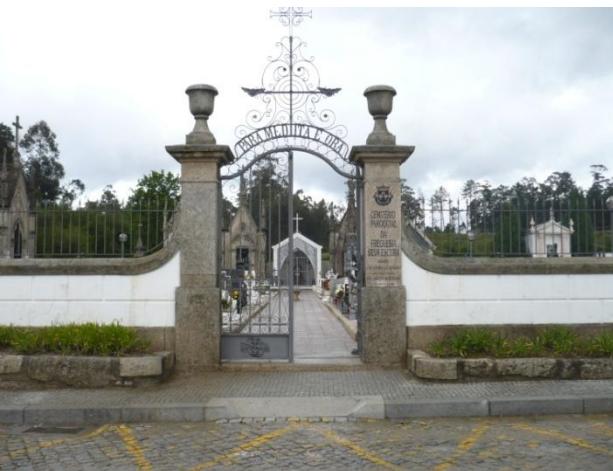
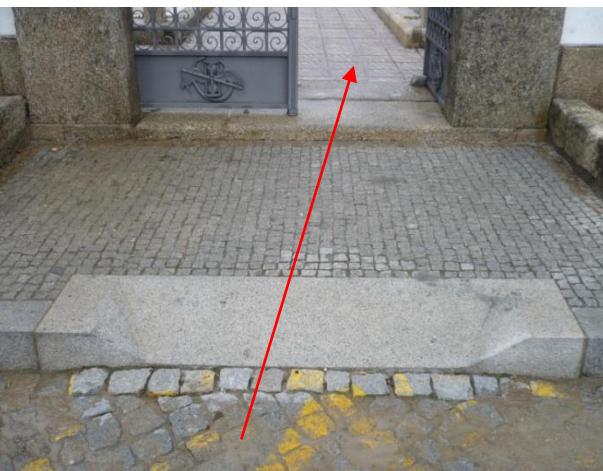
<p>Acesso ao edifício</p> <ul style="list-style-type: none"> - A porta da entrada principal é de abrir dupla, com dimensões regulamentares, com soleira de 8cm. - O portão que liga á casa mortuária é duplo e tem 80cm de folha, não tem soleira. 	<p>Propõe-se:</p> <ul style="list-style-type: none"> - As soleiras existentes devem ser niveladas para os 2cm máx. - Todas as portas de entrada/saída devem garantir um vão mínimo de abertura de 87cm.

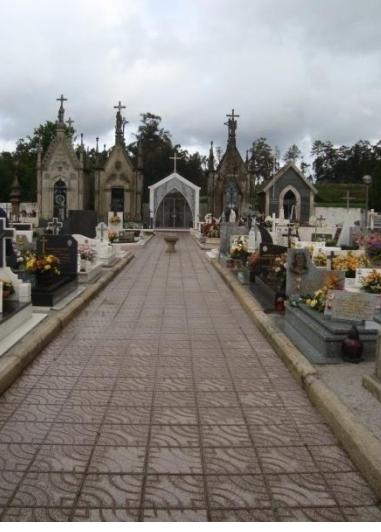
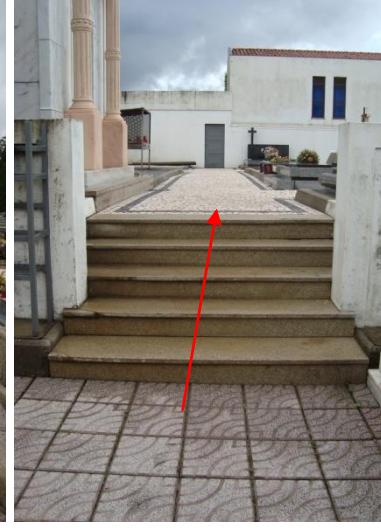
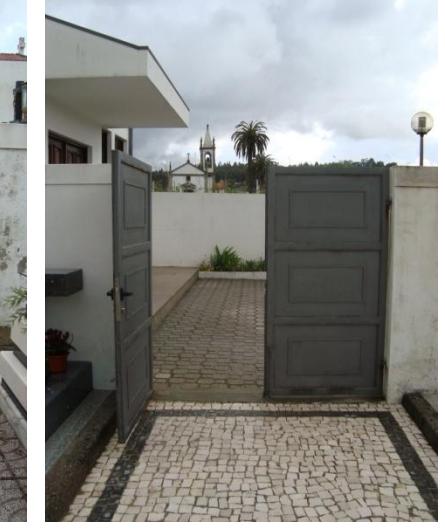
<p>Distribuição no edifício</p> <ul style="list-style-type: none"> O edifício estrutura-se em dois patamares sendo feito por escadas sem guarda. Os degraus têm 16cmX34cm e largura de 1.5m. Os corredores horizontais de circulação tem largura superior a 1,5m e estão livres de obstáculos. Não existem instalações sanitárias de apoio nem direcionadas para P.M.C. 	<p>Propõe-se:</p> <ul style="list-style-type: none"> A diferença de patamares por degraus que este espaço apresenta, necessita da criação de acessos rampeados com inclinação, largura e guarda regulamentares para ser acessível por todos. Deve ser prevista a criação de uma Instalação Sanitária dirigida a P.M.C. e deve possuir as medidas regulamentares bem como estar equipada com os respectivos adereços de apoio.

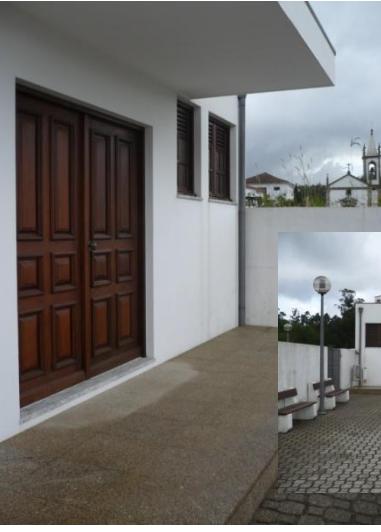
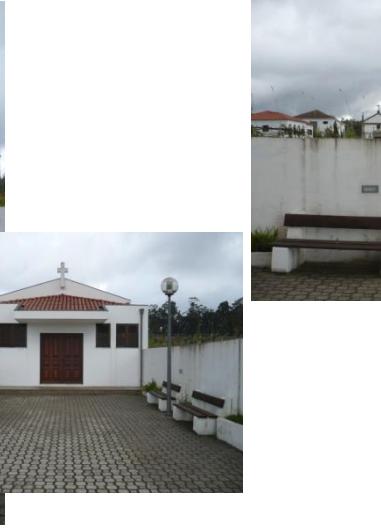
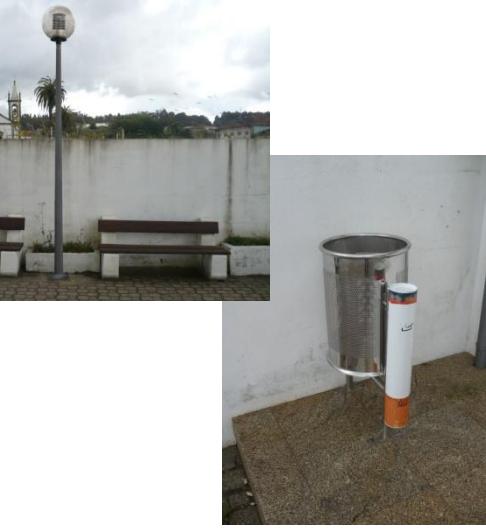
<p>Dependências e acessos a dependências e instalações</p> <ul style="list-style-type: none"> O acesso á Casa Mortuária é por um degrau não regulamentar. 	<p>Propõe-se:</p> <ul style="list-style-type: none"> Os degraus devem ser acompanhados por um corrimão bem como ter altura máxima de 15cm, como previsto no decreto-lei 163/2006.

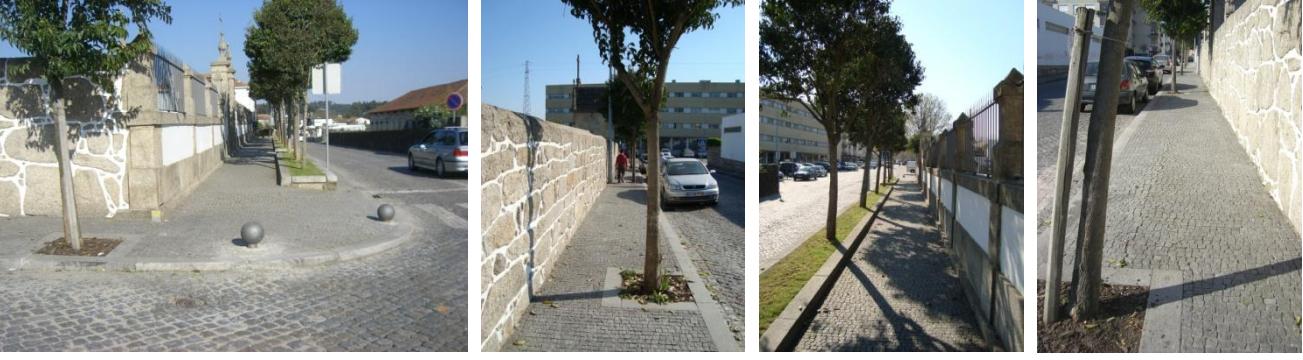
<p>Acesso exterior ao edifício</p> <ul style="list-style-type: none"> - Nem sempre existem passeios de dimensões regulamentares, devido à existência de obstáculos, como caldeiras e árvores. - O estacionamento existente é formal, em baía e não tem lugar exclusivo para P.M.C. - O mobiliário urbano existente recai em papeleiras, iluminação, árvores, sinalética vertical, pontos de água, contentores e bolas. 	<p>Propõe-se:</p> <ul style="list-style-type: none"> - Deve existir um espaço mínimo de circulação livre de obstáculos de 120cm. - Deveriam existir alguns lugares de estacionamento exclusivos para pessoas com mobilidade condicionada como previsto no decreto-lei 163/2006. - O mobiliário urbano existente deve estar direcionado para um design inclusivo. As caldeiras das árvores devem ser niveladas com o pavimento e protegidas por uma grelha.

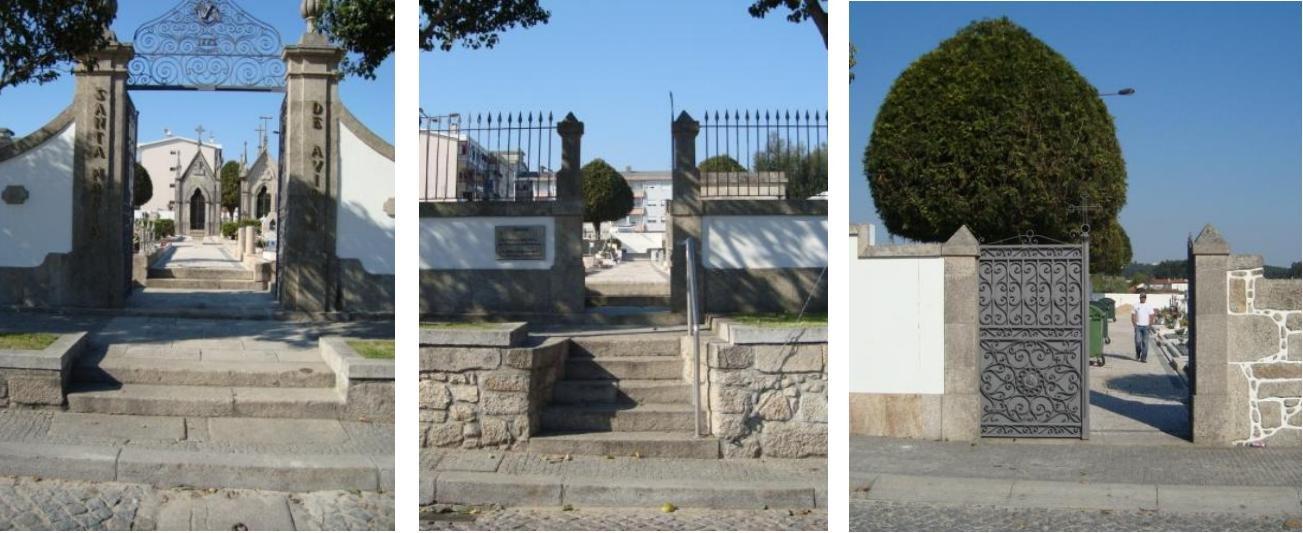
<p>Acesso ao edifício</p> <ul style="list-style-type: none"> - Existem três entradas para o cemitério, nem sempre acessíveis. Duas das entradas são alcançáveis a partir de escadas e degraus não regulamentares devido à falta de corrimãos. A única entrada acessível a pessoas com mobilidade condicionada é por trás, pelo portão lateral. - O sistema dos portões de entrada é de abrir, com dimensões regulamentares, mas dois deles têm soleiras não regulamentares (8cm). 	<p>Propõe-se:</p> <ul style="list-style-type: none"> - As escadas/degraus devem ter uma altura dos corrimãos entre 85 e 90cm, patamares de espera e dimensões dos degraus regulamentares (altura máx. 18cm e comprimento mín. 28cm). Consultar o decreto-lei 163/2006, secção 1.3. - As soleiras existentes devem ser niveladas ou de medidas regulamentares, não superior a 2cm.

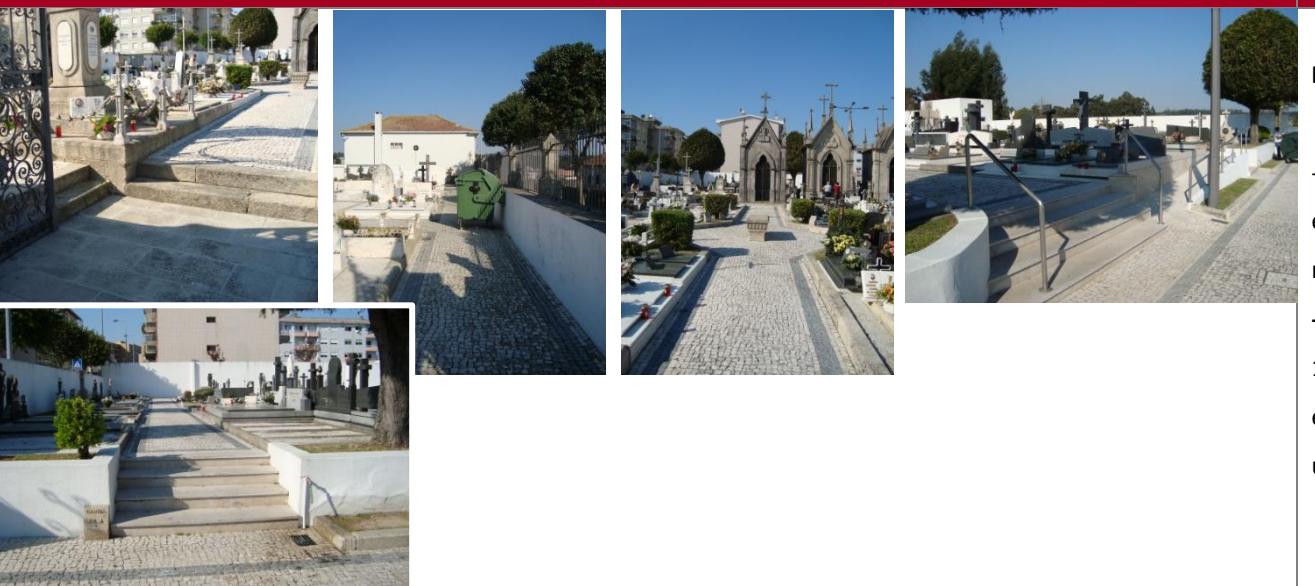
<p>Distribuição no edifício</p> <ul style="list-style-type: none"> O edifício estrutura-se em dois patamares, vencidos através de escadas e rampa (inclinação 8%, largura 110cm, corrimão 80cm) regulamentares. Os corredores horizontais de circulação tem largura superior a 1,5m mas nem sempre estão livres de obstáculos, como por exemplo no caso dos contentores do lixo que se constituem como um obstáculo. 	<p>Propõe-se:</p> <ul style="list-style-type: none"> As escadas/degraus devem ter uma altura dos corrimões entre 85 e 90cm, patamares de espera e dimensões dos degraus regulamentares (altura máx. 18cm e comprimento mín. 28cm). As rampas devem ter uma inclinação entre 6% e 12% dependendo do seu comprimento, corrimões entre 85 e 90cm, largura mínima 120cm e patamares de espera. Os canais de circulação dos percursos acessíveis devem ter uma largura mínima de 120cm livres de obstáculos.

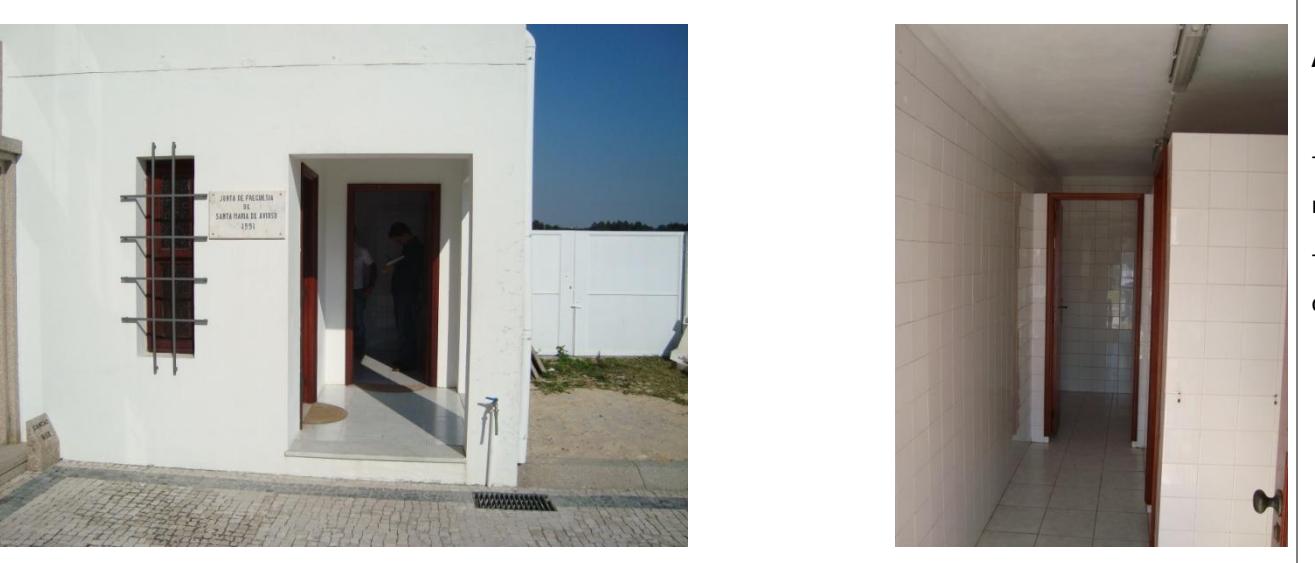
<p>Acesso a dependências</p> <ul style="list-style-type: none"> O sistema das portas de entrada nas dependências é de abrir e não têm dimensões regulamentares (75cm). No acesso às instalações sanitárias existe um degrau, o que torna o espaço inacessível por pessoas com mobilidade condicionada. 	<p>Propõe-se:</p> <ul style="list-style-type: none"> Todas as portas devem garantir um vão mínimo de abertura de 77cm, conforme especificado no Decreto-lei 163/2006. O acesso às instalações sanitárias deveria ser nivelado ou rampeado segundo o decreto-lei 163/2006.

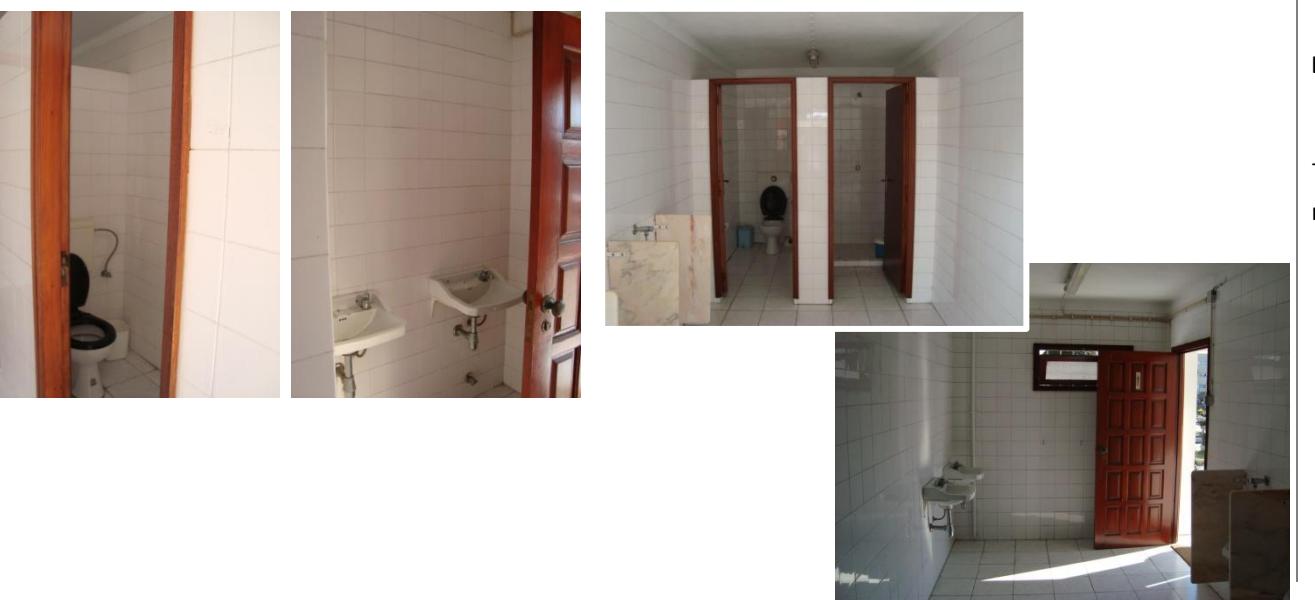
<p>Dependências</p> <ul style="list-style-type: none"> As instalações sanitárias não são dirigidas para pessoas com mobilidade condicionada. 	<p>Propõe-se:</p> <ul style="list-style-type: none"> Deve ser previsto a criação de uma Instalação Sanitária dirigida a P.M.C. e deve possuir as medidas regulamentares bem como estar equipada com os respectivos adereços de apoio.

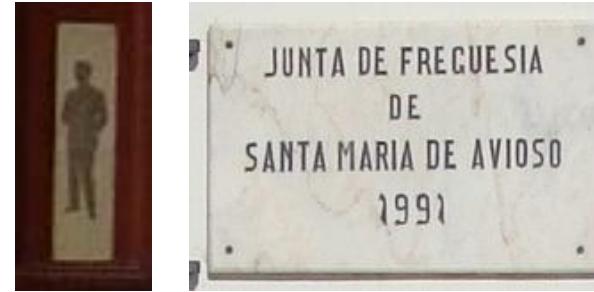
<p>Sinalética</p> <ul style="list-style-type: none"> - A sinalética é praticamente inexistente, o seu design, a sua localização e as suas dimensões não são as mais aconselháveis. - A falta de sinalética dirigida para os invidis (Braille) e para os surdos (sinais luminosos) é de salientar, visto ser um espaço que não deve dispensar este tipo de apoio informativo. 	<p>Propõe-se:</p> <ul style="list-style-type: none"> - A Acessibilidade de Informação deve ser melhorada ao nível das placas de informação, suas dimensões, localização, Braille e dispositivo luminoso.

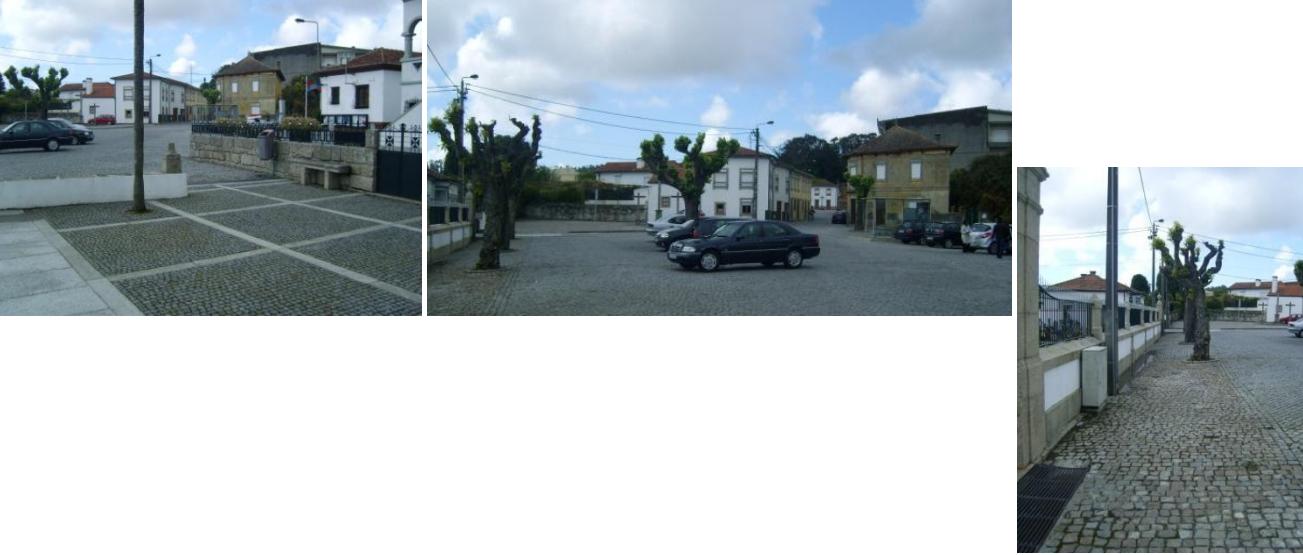
<p>Acesso exterior ao edifício</p> <ul style="list-style-type: none"> - Acede-se ao espaço pelo Largo da Igreja, através de um átrio muito amplo, sem passeio e com estacionamento comum à Junta de Freguesia. Não existe qualquer diferenciação de piso ao nível pedonal (invisuais). - O estacionamento informal não contempla lugares exclusivos para Pessoas com Mobilidade Reduzida e serve o cemitério e a Junta de Freguesia. - O mobiliário existente recai em papeleiras, postes de iluminação, árvores com caldeiras, bancos e sinalética vertical. 	<p>Propõe-se:</p> <ul style="list-style-type: none"> - O canal de circulação (passeio) junto ao edifício deve contemplar uma largura mínima de 120cm livres de obstáculos. - Deveriam existir alguns lugares de estacionamento exclusivos para pessoas com mobilidade condicionada como previsto no decreto-lei 163/2006. - O mobiliário urbano existente quer no espaço exterior público, quer privado, deve estar direcionado para um design inclusivo.

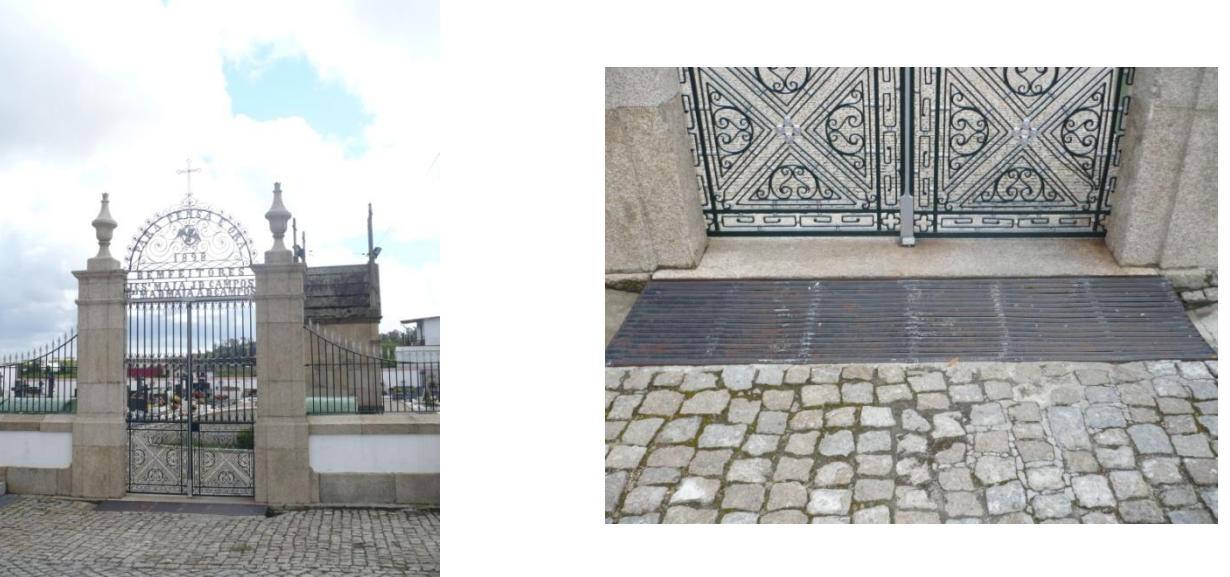
<p>Acesso ao edifício</p> <ul style="list-style-type: none"> - A entrada é acessível a pessoas com mobilidade condicionada devido à não existência de soleiras. Contudo, antes da entrada principal existe uma grelha com espaçamentos não regulamentares (3cm). - O sistema da porta de entrada é de abrir (dupla), com dimensões regulamentares (100cm). 	<p>Propõe-se:</p> <ul style="list-style-type: none"> - As grelhas existentes devem dispor o seu lado mais comprido perpendicular à direcção dominante de circulação e os espaços não devem ultrapassar os 2cm de largura.

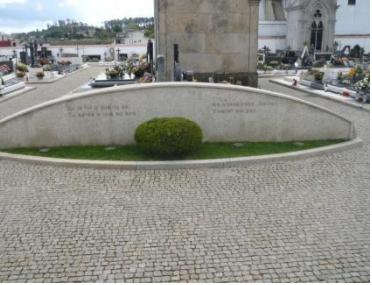
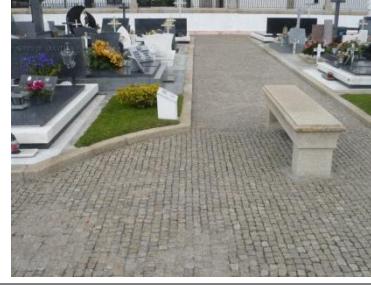
<p>Distribuição no edifício</p> <ul style="list-style-type: none"> - O espaço está totalmente nivelado e tem apenas um patamar. - Os corredores horizontais de circulação têm todos dimensões regulamentares e livres de obstáculos.

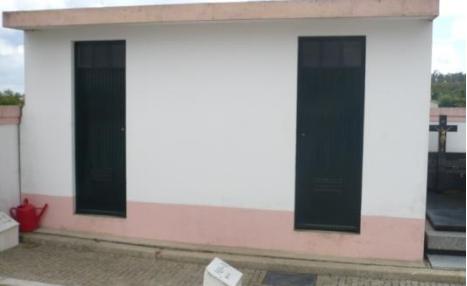
<p>Acesso a dependências</p> <ul style="list-style-type: none"> - Existem equipamentos sanitários de apoio, mas não exclusivos a pessoas com mobilidade condicionada. - O acesso às I.S. é condicionado a Pessoas com Mobilidade Reduzida devido à existência de um degrau 8cm e uma soleira elevada, de 22cm, com portas de dimensões não regulamentares. 	<p>Propõe-se:</p> <ul style="list-style-type: none"> - Deve ser previsto a criação de uma Instalação Sanitária dirigida a Pessoas com Mobilidade Reduzida e deve possuir as medidas regulamentares bem como estar equipada com os respectivos adereços de apoio. - Todas as portas devem garantir um vão mínimo de abertura de 77cm. - As soleiras para serem regulamentares devem ter uma altura máxima de 2cm.

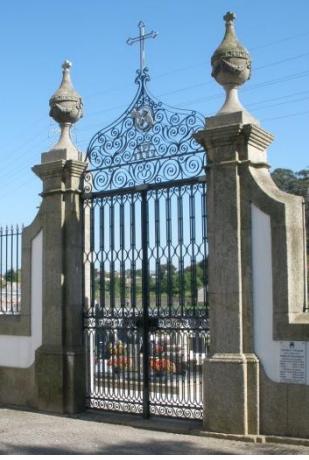
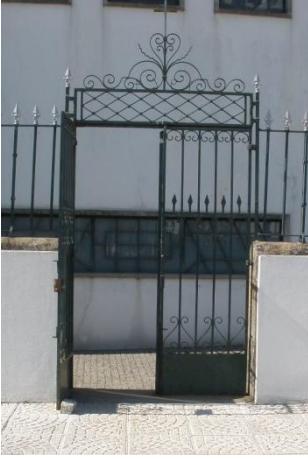
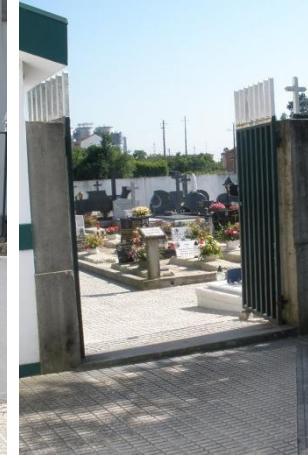
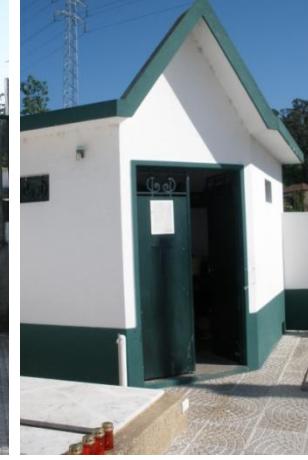
<p>Acesso ao edifício</p> <ul style="list-style-type: none"> - Existem várias entradas para o cemitério, todas elas inacessíveis pela existência de soleiras elevadas (de 4 a 8cm), ou seja, não regulamentares. - O sistema de portas de entrada é de abrir (duplas), com dimensões nem sempre regulamentares (de 62cm a 94cm). - A única dependência existente, é a cabine do vigilante que também é inacessível pela existência de soleira elevada. 	<p>Propõe-se:</p> <ul style="list-style-type: none"> - As soleiras existentes devem ser niveladas ou de medidas regulamentares, no máximo 2cm de altura. - Todas as portas devem garantir um vão mínimo de abertura de 77cm, conforme especificado no Decreto-lei 163/2006.

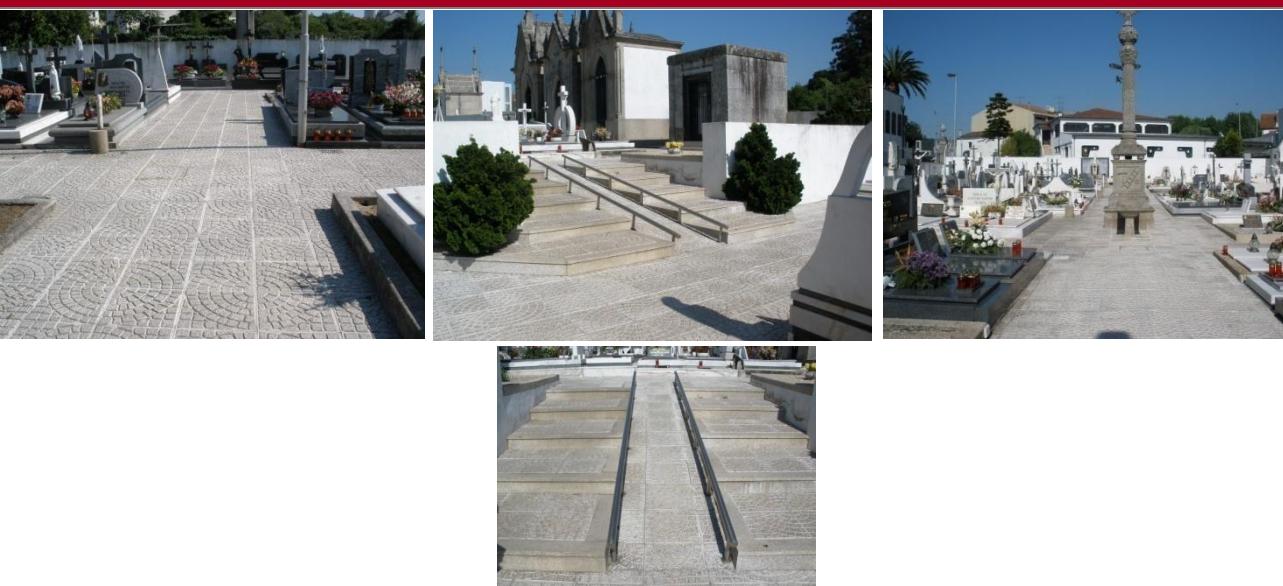
<p>Distribuição no edifício</p> <ul style="list-style-type: none"> O espaço estrutura-se em dois patamares, vencidos através de escadas (degraus 90cmx14cm) e rampa (largura 68cm, inclinação 15%) não regulamentares, Não existem elevadores ou plataformas elevatórias. Os corredores horizontais de circulação tem largura regulamentar, 120cm livres de obstáculos. Não existem equipamentos sanitários de apoio. 	<p>Propõe-se:</p> <ul style="list-style-type: none"> As escadas/degraus devem ter uma altura dos corrimões entre 85 e 90cm, patamares de espera e dimensões dos degraus regulamentares (altura máx. 18cm e comprimento mín. 28cm). As rampas devem ter uma inclinação entre 6% e 12% dependendo do seu comprimento, corrimões entre 85 e 90cm, largura mínima 120cm e patamares de espera. Deve ser previsto a criação de uma Instalação Sanitária dirigida a P.M.C. e deve possuir as medidas regulamentares bem como estar equipada com os respectivos adereços de apoio.

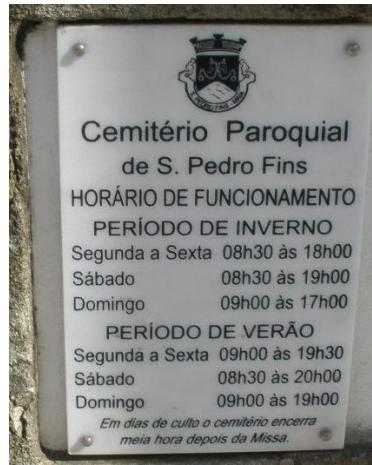
<p>Sinalética</p> <ul style="list-style-type: none"> A sinalética é praticamente inexistente e o seu design, a sua localização e as suas dimensões não são as mais aconselháveis. A falta de sinalética dirigida para os inviduais (Braille) e para os surdos (sinais luminosos) é de salientar, visto ser um espaço que não deve dispensar este tipo de apoio informativo. 	<p>Propõe-se:</p> <ul style="list-style-type: none"> A Acessibilidade de Informação deve ser melhorada ao nível das placas de informação, suas dimensões, localização, Braille e dispositivo luminoso.
