3.3. Edificado – 3.3.7. Religioso

Plano Municipal de Acessibilidade Para Todos Município da Maia – Entrega Final

**Identificação****Designação:** Cemitério de Águas Santas**Localização:** Rua do Mosteiro**Descrição, Função ou Uso do Edifício:** Lugar de prática religiosa, onde se sepultam corpos humanos e se pratica culto aos mesmos em sua memória

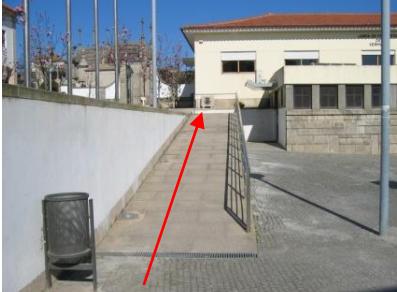
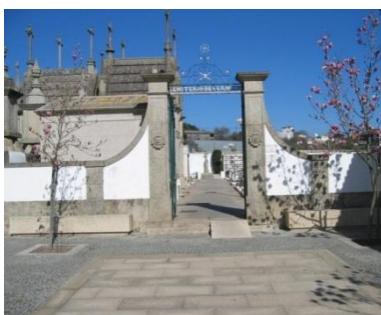
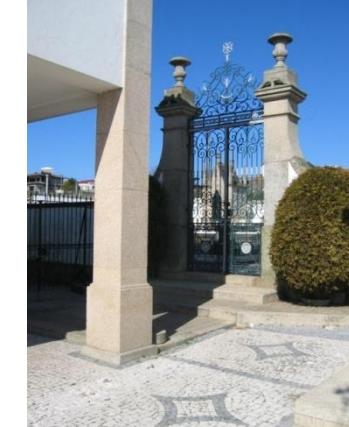
<p>Acesso exterior ao edifício</p> <ul style="list-style-type: none"> O acesso ao cemitério é feito por uma praceta que alberga a antiga junta de freguesia e a igreja. Existe uma rampa de acesso ao patamar de acesso à praceta com inclinação não regulamentar mas com guarda. O estacionamento existente é formal em baía e sem prever lugares exclusivos para P.M.C. O mobiliário existente recai em papeleiras, bancos, iluminação, árvores, sinalética vertical. 	<p>Propõe-se:</p> <ul style="list-style-type: none"> Deve existir um espaço mínimo de circulação livre de obstáculos de 120cm. Todas as rampas devem respeitar a inclinação prevista no decreto-lei 163/2006, 6% em comprimentos não superiores a 10m e 8% em comprimentos não superiores a 5m, sempre acompanhada de guardas regulamentares Deveriam existir alguns lugares de estacionamento exclusivos para P.M.C., como previsto no decreto-lei 163/2006. O mobiliário urbano existente quer no espaço exterior público, quer privado, deve estar direcionado para um design inclusivo.

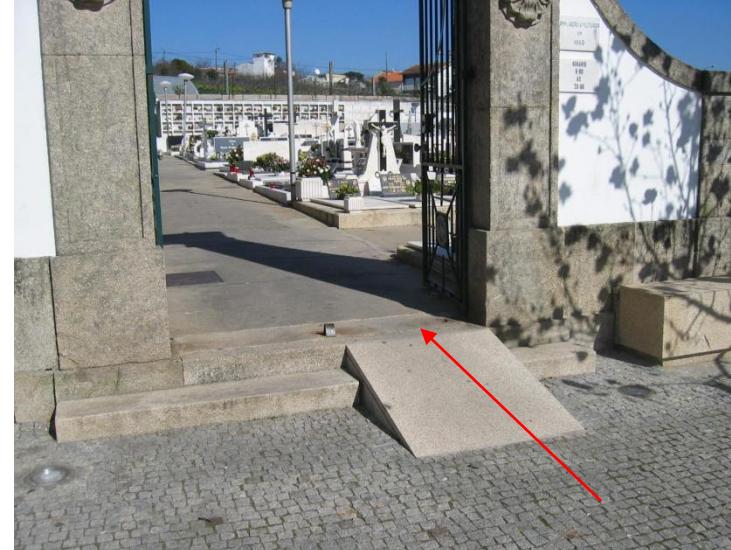
<p>Acesso ao edifício</p> <ul style="list-style-type: none"> O sistema da porta de entrada é de abrir dupla, com dimensões regulamentares, sem soleira, com dois degraus de acesso e rampa não regulamentar. A entrada lateral é inacessível por Pessoas com mobilidade Reduzida devido à existência de escadas. 	<p>Propõe-se:</p> <ul style="list-style-type: none"> A diferença de patamares que este espaço apresenta, necessita da criação de acessos rampeados para ser acessível por todos. As soleiras existentes devem ser niveladas ou de dimensões regulamentares, no máximo 2cm de altura. Os degraus de entrada são devem ser acompanhados por um corrimão e devem ter no máximo 15cm de altura, como previsto no decreto-lei 163/2006, secção 1.3.

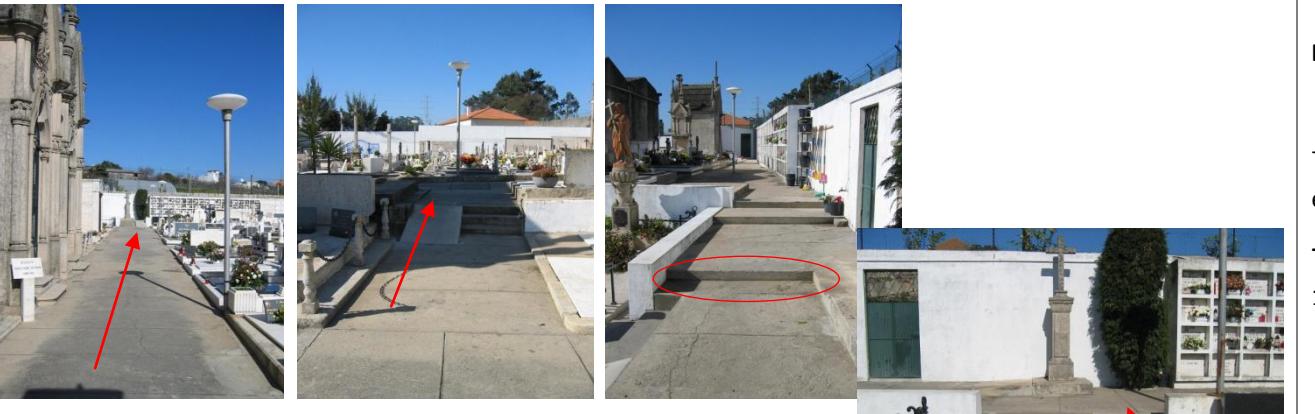
<p>Distribuição no edifício</p> <ul style="list-style-type: none"> O edifício estrutura-se em vários patamares, vencidos através de escadas e rampas, todas elas não regulamentares. Os corredores horizontais de circulação tem largura superior a 1,5m e estão livres de obstáculos. 	<p>Propõe-se:</p> <ul style="list-style-type: none"> Devem ser criados acessos rampeados entre plataformas, com as características previstas no decreto-lei 163/2006 para permitir o acesso a todos. As escadas devem ter patamar intermédio, um corrimão de cada lado, os degraus devem ter 28cm, cobertor x 18cm, espelho e uma largura mínima conforme prevê o decreto-lei 163/2006.
	<p>Sinalética</p> <ul style="list-style-type: none"> A falta de sinalética dirigida para os invidisuais (Braille) e para os surdos (sinais luminosos) é de salientar, visto ser um espaço que não deve dispensar este tipo de apoio informativo. 	<p>Propõe-se:</p> <ul style="list-style-type: none"> A Acessibilidade de Informação deve ser melhorada ao nível das placas de informação, suas dimensões, localização, Braille e dispositivo luminoso.

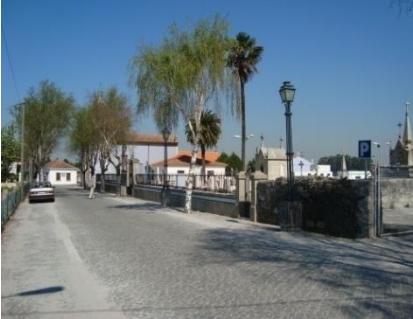
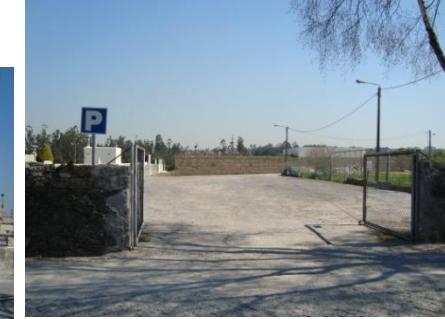
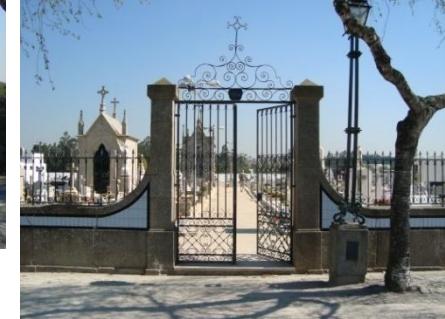
<p>Acesso exterior ao edifício</p> <ul style="list-style-type: none"> - Não existem passeios e acesso á praceta é desnivelado. - O estacionamento existente é formal e sem lugares exclusivos para P.M.C. - O mobiliário existente recai em papeleiras, bancos, iluminação, árvores, sinalética vertical. 	<p>Propõe-se:</p> <ul style="list-style-type: none"> - A falta de passeios públicos dificultam o acesso a este espaço. Deve existir um espaço mínimo de circulação livre de obstáculos de 120cm. - Deveriam existir alguns lugares de estacionamento exclusivos para pessoas com mobilidade condicionada como previsto no decreto-lei 163/2006. - O mobiliário urbano existente, quer no espaço exterior público, quer privado deve estar direcionado para um design inclusivo.

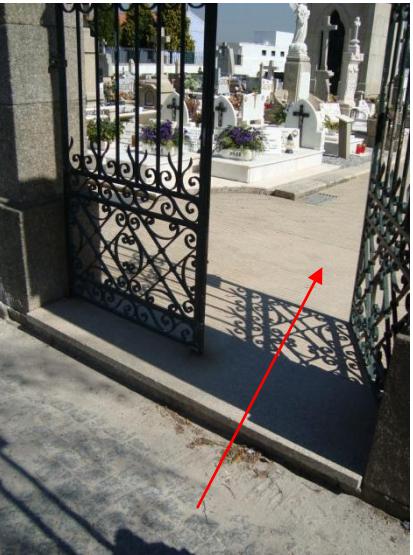
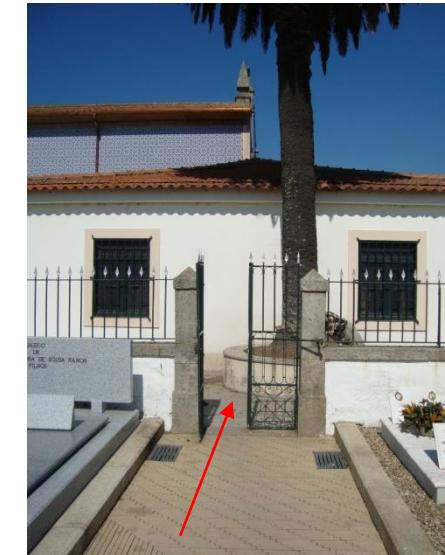
<p>Acesso ao edifício</p> <ul style="list-style-type: none"> - A porta da entrada principal é de abrir dupla, com dimensões regulamentares, com soleira de 12cm. - A entrada pelo átrio da Igreja é nivelada e a porta não está regulamentar. 	<p>Propõe-se:</p> <ul style="list-style-type: none"> - As soleiras existentes devem ser niveladas para os 2cm máx. - Todas as portas de entrada/saída devem garantir um vão mínimo de abertura de 87cm.

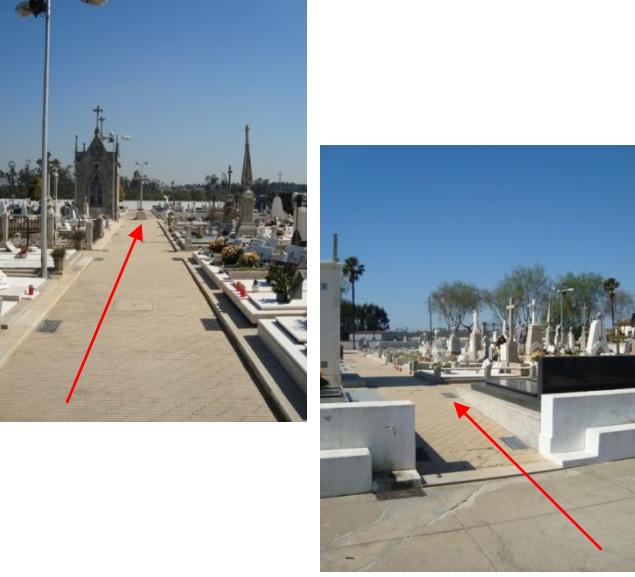
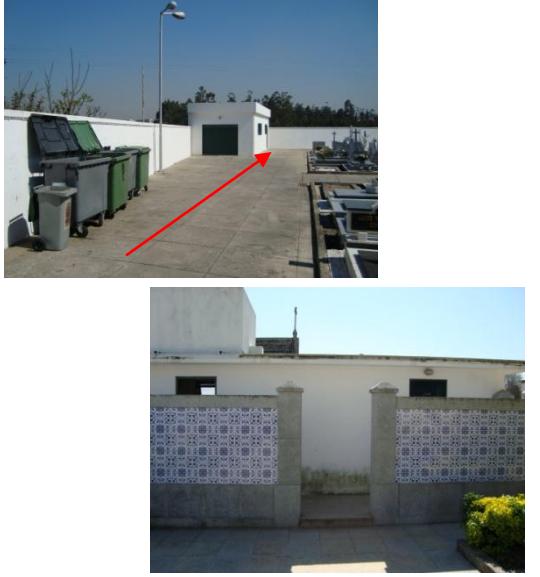
<p>Distribuição no edifício</p> <ul style="list-style-type: none"> O edifício estrutura-se apenas num patamar sendo por isso acessível na sua totalidade. Os corredores horizontais de circulação tem largura superior a 1,5m e estão livres de obstáculos. O acesso às I.S. tem um degrau para vencer a diferença de patamares de 15cm. 	<p>Propõe-se:</p> <ul style="list-style-type: none"> A diferença de patamares por degraus que este espaço apresenta, necessita da criação de acessos rampeados para ser acessível por Pessoas com mobilidade Reduzida. Os degraus quando vençam um desnível superior a 0,40m devem possuir corrimão em ambos os lados.

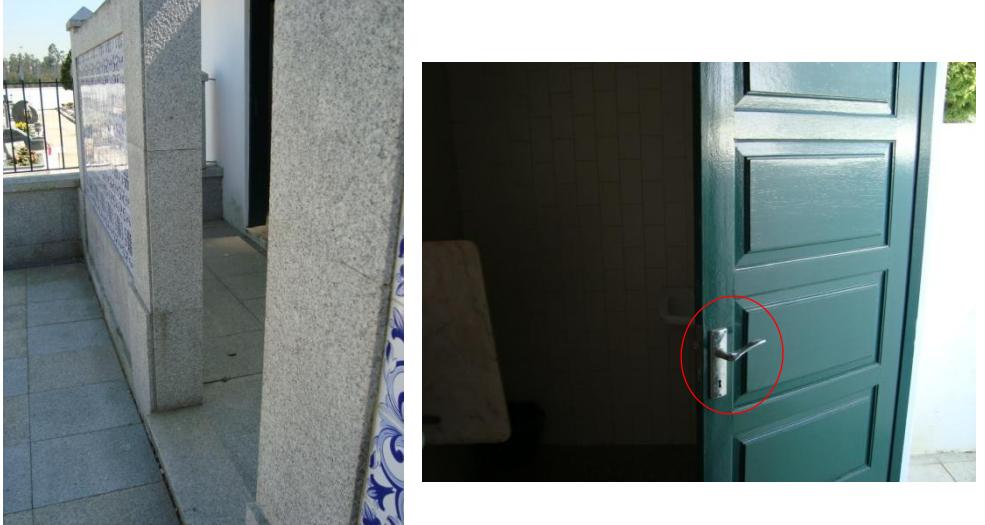
<p>Acesso a dependências e instalações</p> <ul style="list-style-type: none"> O acesso às Instalações Sanitárias têm portas não regulamentares. O design dos puxadores das portas está regulamentar. 	<p>Propõe-se:</p> <ul style="list-style-type: none"> O bloco sanitário de apoio terá de proporcionar aos seus utilizadores condições de utilização, ao nível das I. S. e dos compartimentos, nomeadamente zonas de manobras, acessos nivelados. Todas as portas interiores devem garantir um vão mínimo de abertura de 0,77m. A maçaneta deve ser de fácil manuseamento ao tacto, ou seja, que não requeira uma pressão firme, de resistência mínima e de forma fácil de agarrar.

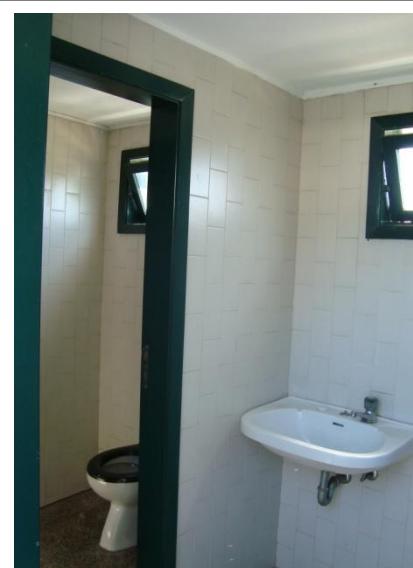
<p>Dependências</p> <ul style="list-style-type: none"> Não existe instalação sanitária dirigida a Pessoas com mobilidade Reduzida e as Instalações Sanitárias existentes não têm dimensões para adaptar. 	<p>Propõe-se:</p> <ul style="list-style-type: none"> Deve ser prevista a criação de uma Instalação Sanitária dirigida a P.M.C. e deve possuir as medidas regulamentares bem como estar equipada com os respectivos adereços de apoio.

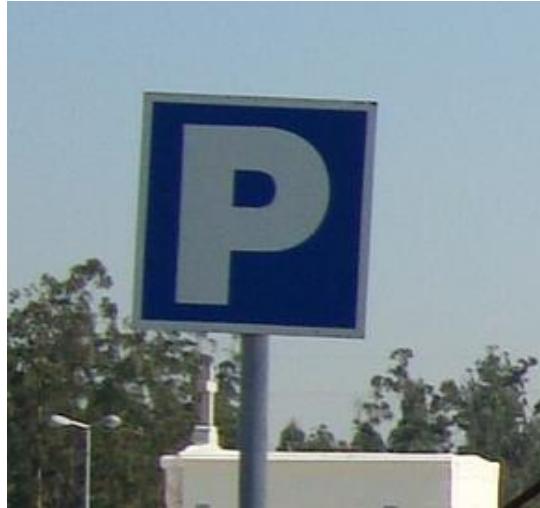
<p>Sinalética</p> <p>- A sinalética é quase inexistente neste espaço.</p> <p>- A falta de sinalética dirigida para os invisuais (Braille) e para os surdos (sinais luminosos) é de salientar, visto ser um espaço que não deve dispensar este tipo de apoio informativo.</p>	<p>Propõe-se:</p> <p>- A Acessibilidade de Informação deve ser melhorada ao nível das placas de informação, suas dimensões, localização, Braille e dispositivo luminoso.</p>
